Les aqueducs antiques de Lyon : l'apport de l'archéologie préventive (1991-2007)

Catherine Coquidé, Ghislaine Macabéo

Catherine Coquidé, Ghislaine Macabéo. Les aqueducs antiques de Lyon : l'apport de l'archéologie préventive (1991-2007). *Revue archéologique de l'Est*, 2010, 59 (2), pp.447-504. halshs-01966990

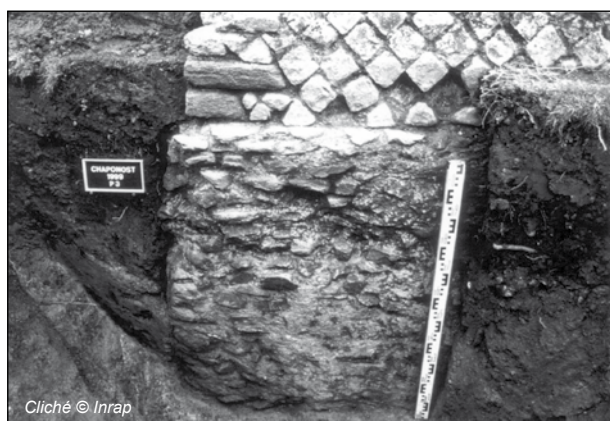
G20 - Base de la pile 3 du Plat de l'Air, ressaut de fondation et fondation (base non atteinte)
CHAPONOST - C. Cécillon, Afan, 1999

Fig. 16. Les fondations, passages aériens, fondation de pile.

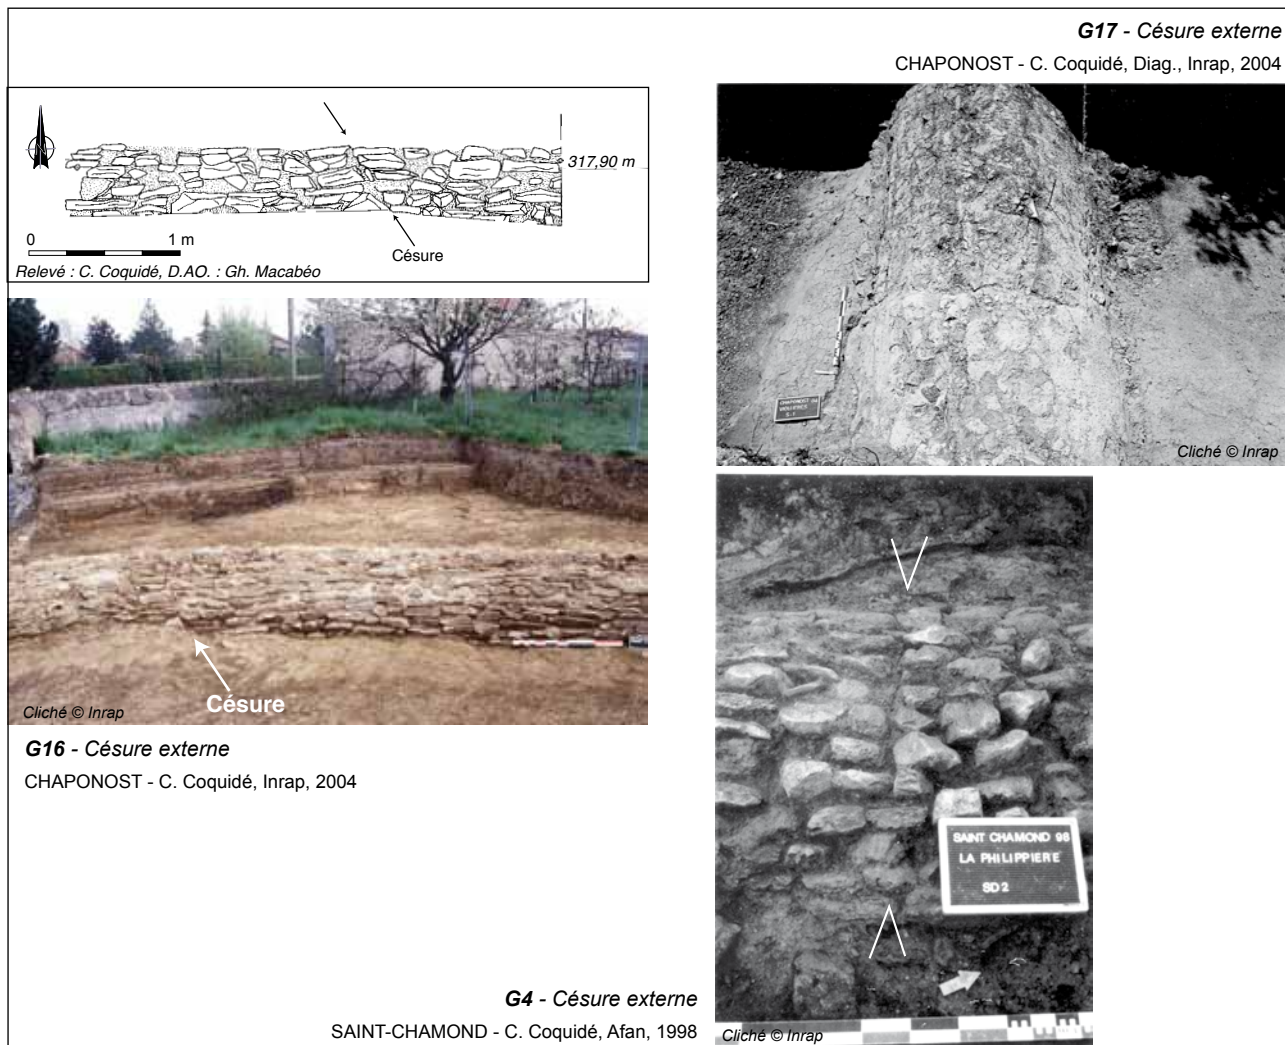
Fig. 26. La voûte extrados, césures externes.

tunnel (G12). Les négatifs de planchettes qui se lisent grâce aux coulures du mortier sur le couchis du cintre montrent des gabarits longs d'environ 0,80 m, chacun étant formé de six à neuf éléments plus ou moins jointifs. Un cintre beaucoup plus étendu que les autres ne paraît pas devoir être scindé. D'autres coffrages ont été dessinés à Chaponost, où on observe moins de planches par cintre (de cinq à six) mais de plus longs modules (G24).

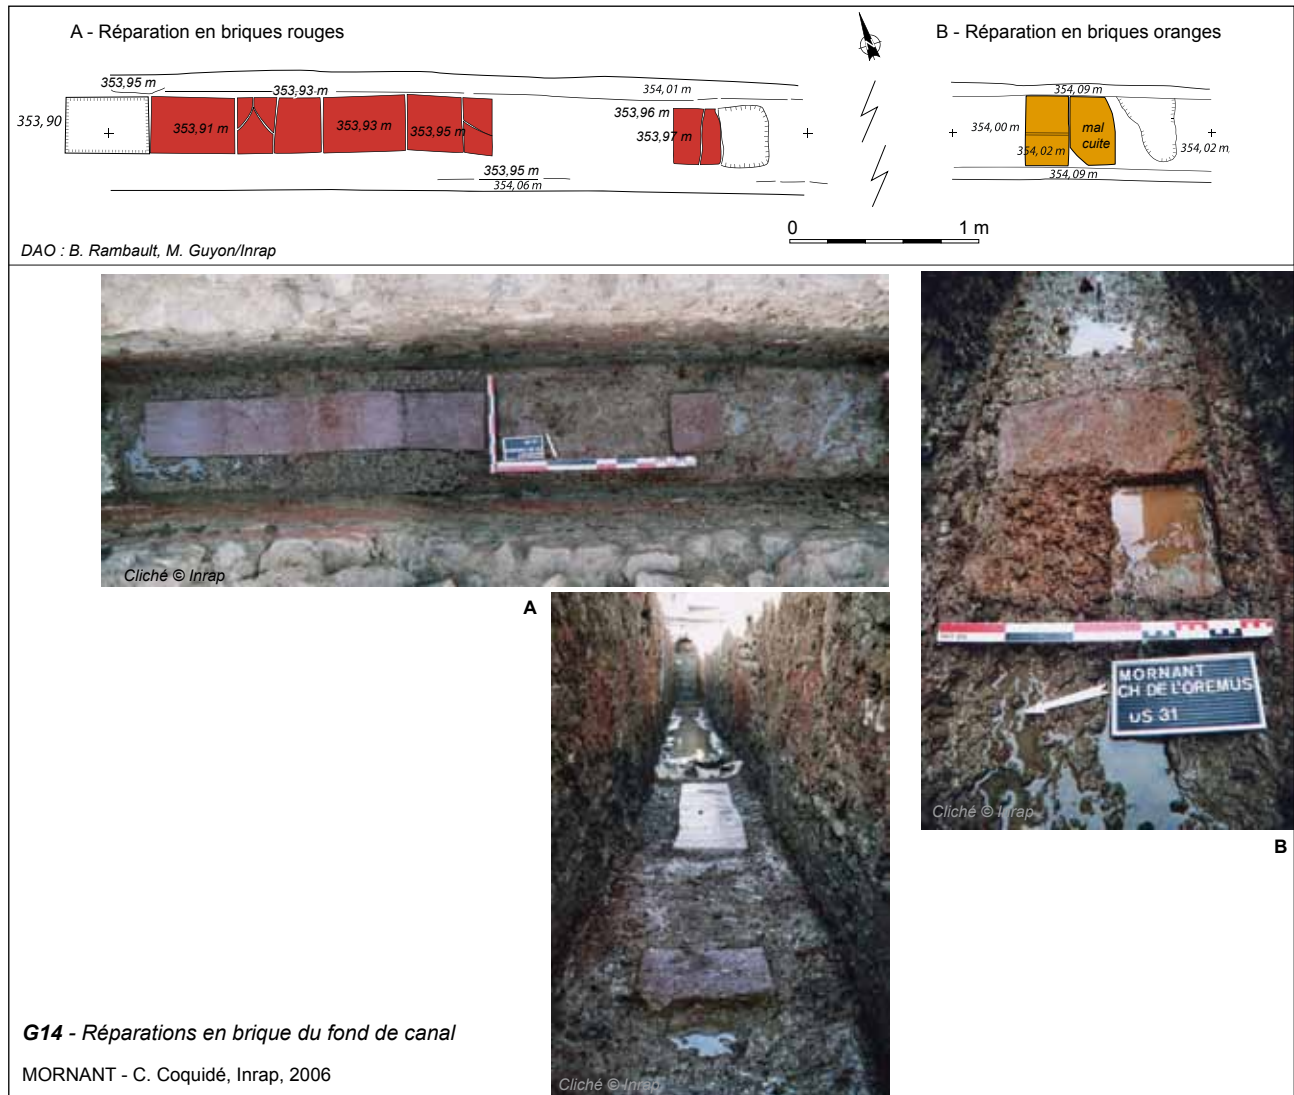
Fig. 32. Les anomalies et réparations antiques, fond du canal.
