Reconversion du site de l'hôtel-Dieu. Tranche 9 K, bâtiments R et S

Tranche 9 K,
Bâtiments R et S

1, place de l'Hôpital / 69002 Lyon

**RAPPORT DE DIAGNOSTIC DU BÂTI
D'ARCHÉOLOGIE PRÉVENTIVE**

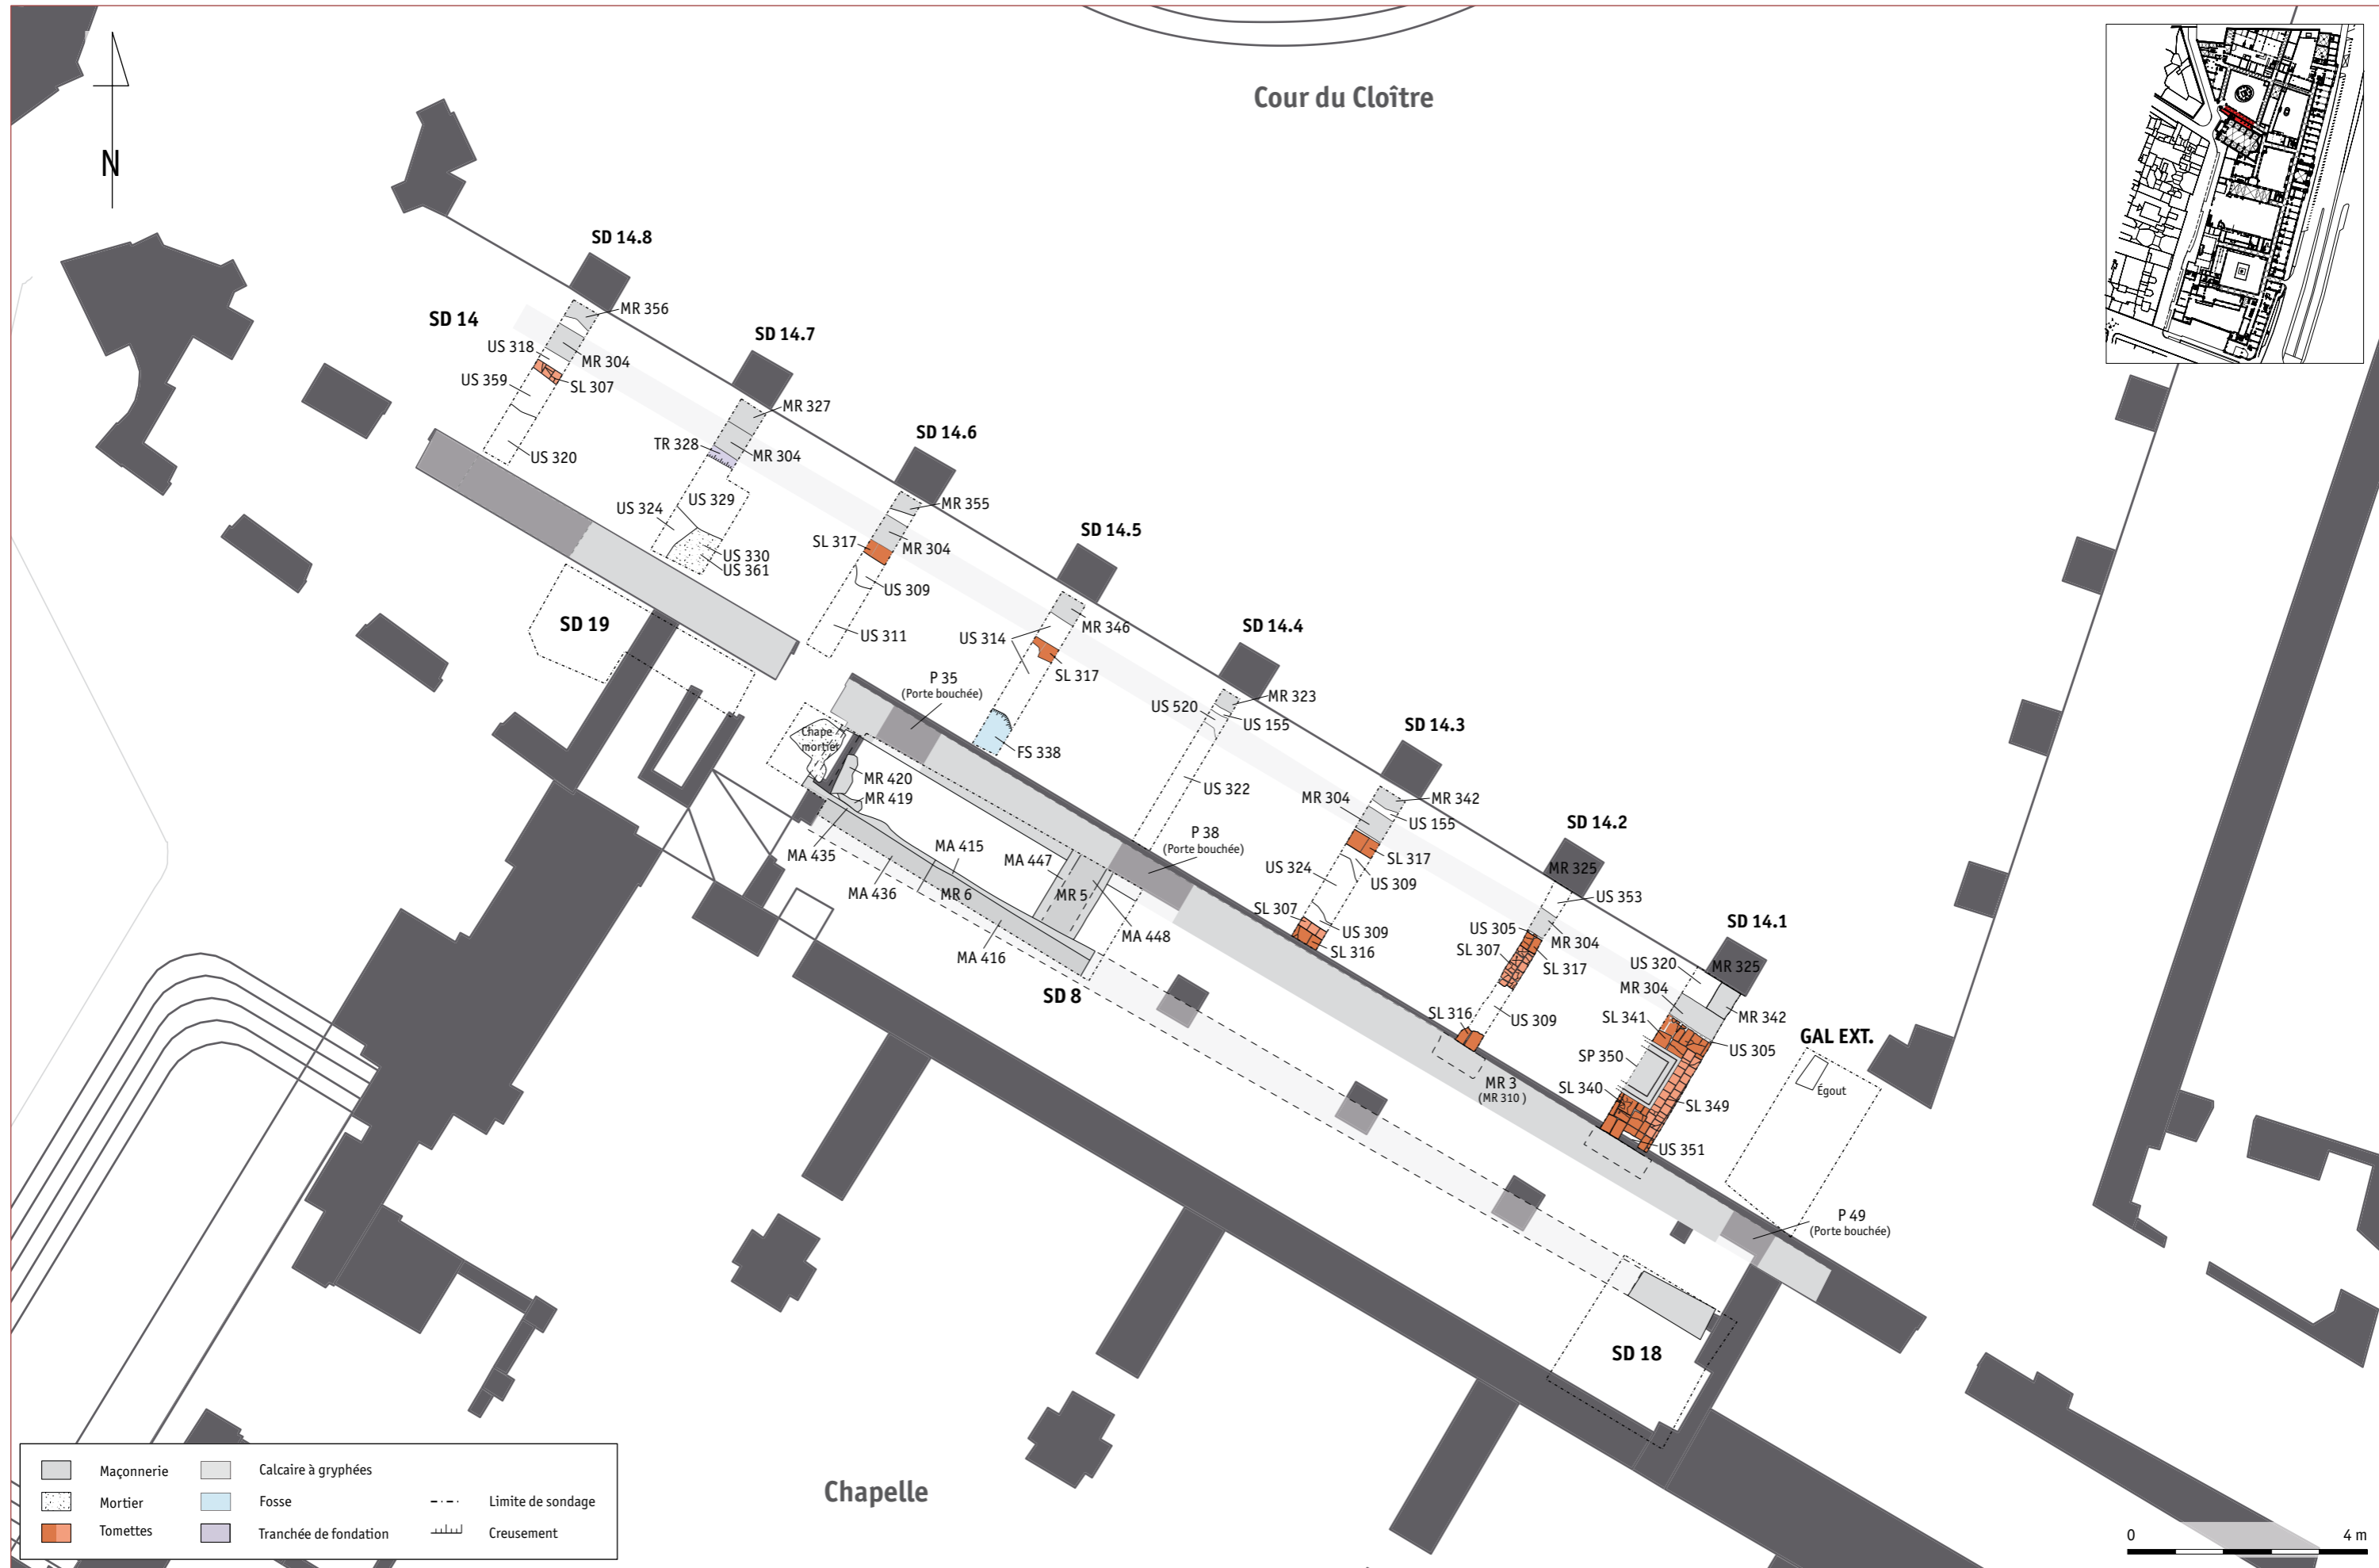
Plan général des vestiges situés dans les sondages du bâtiment R et de la galerie sud du cloître (1/100)

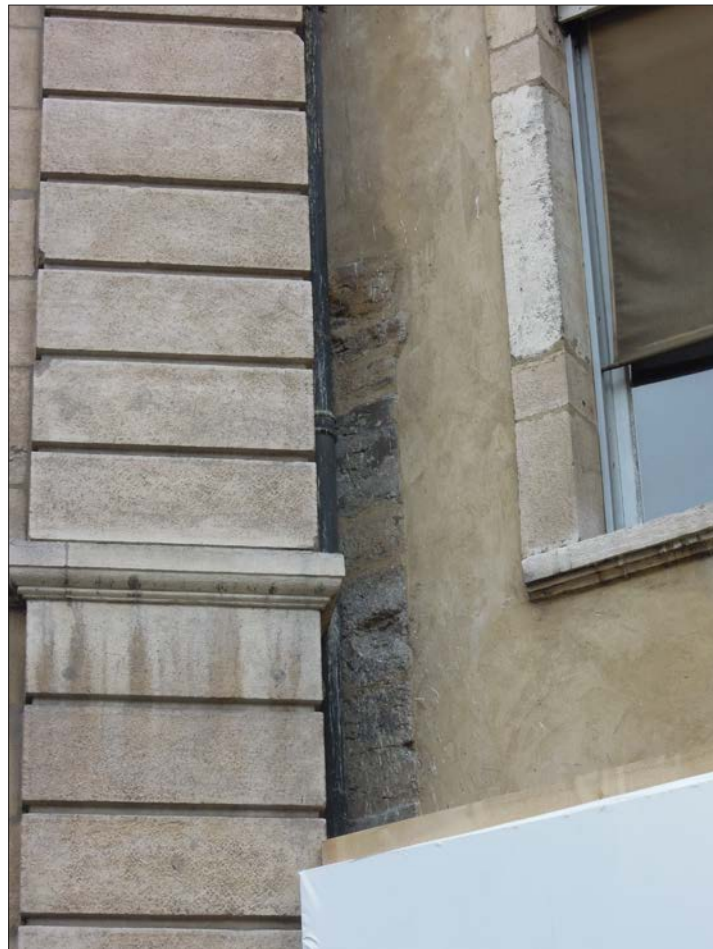
69382-2212358-7874

2. Piédroit ouest du porche derrière lequel apparaît le pilier d'une ancienne arcade (de l'aile ouest)

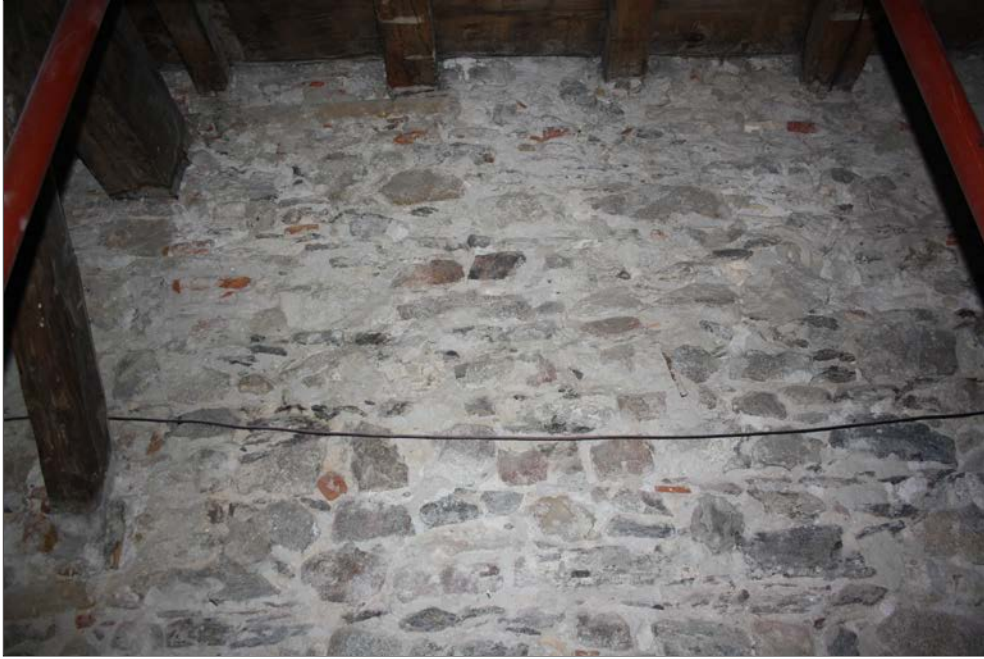
69382-2212358-075

1. Maçonnerie MA 42 et fenêtre F 1/46, en haut, à gauche

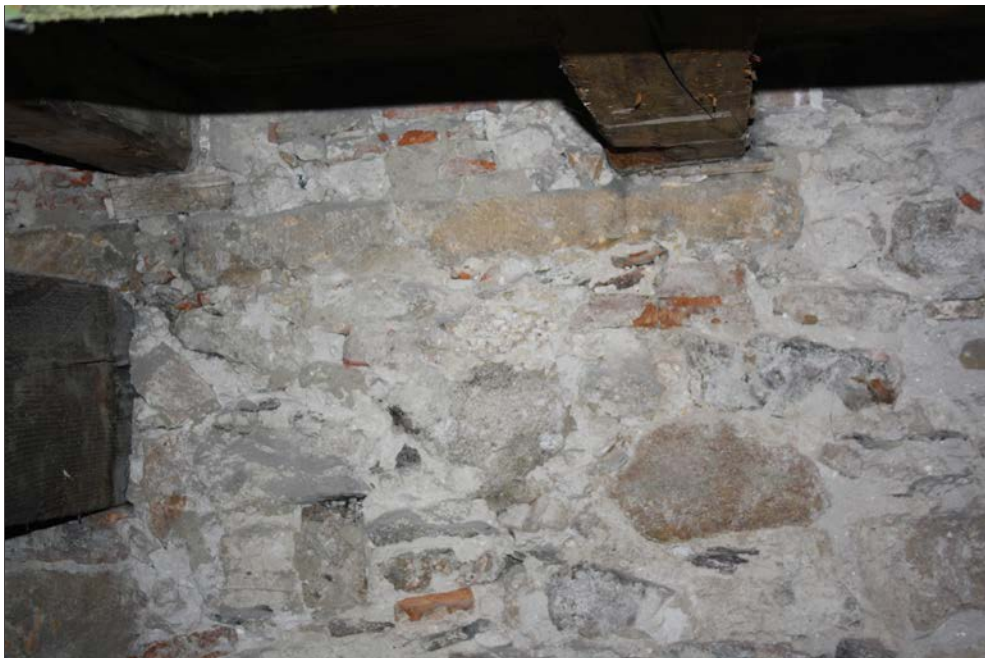
69382-2212358-103

2. Fenêtre F 1/46 : détail de l'appui côté-est

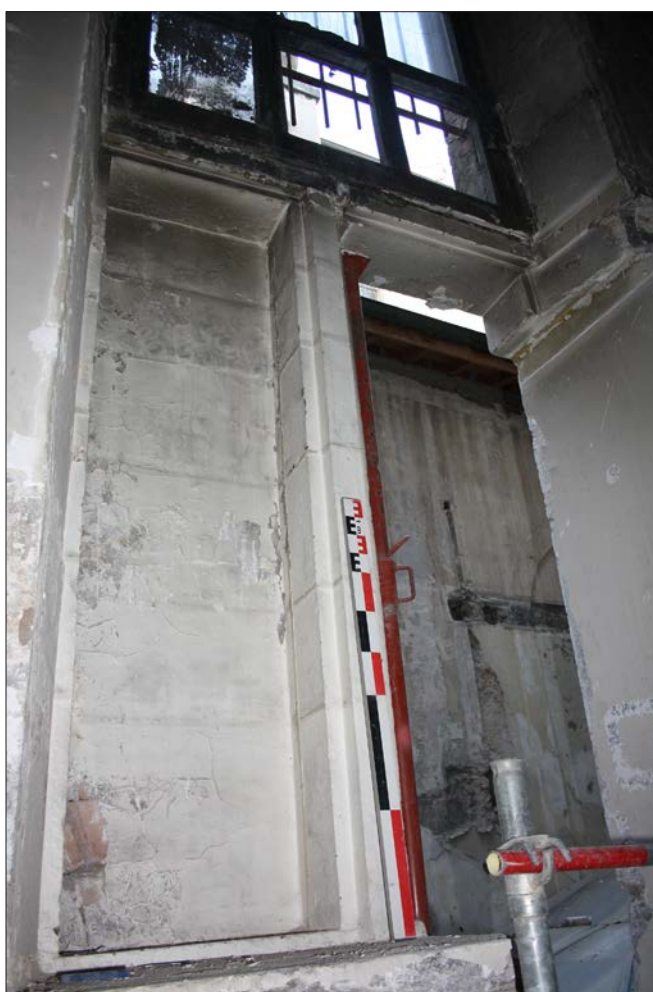
69382-2212358-008

2. Porte P 11 aménagée dans la fenêtre F 10
