Rapport Final d'Opération

Fouille d'archéologie préventive

RUE ET IMPASSE PAUL BERT

TRETS - BOUCHES-DU-RHÔNE 13

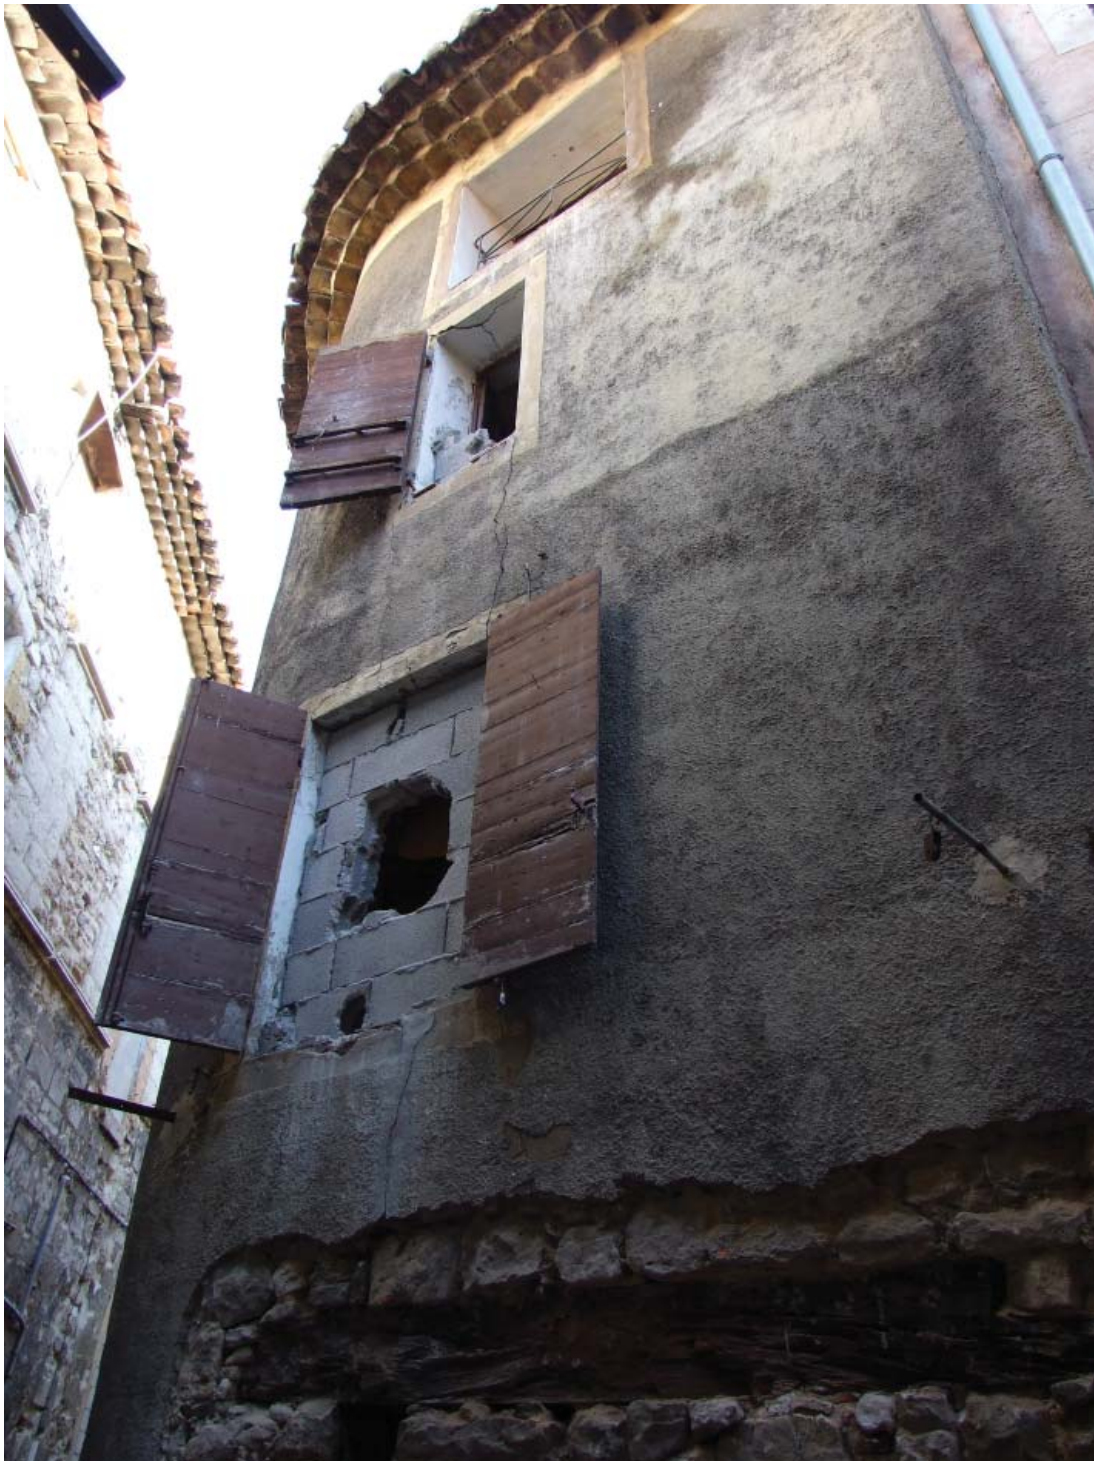
Fig. 8 : Zone 1, façade ouest (parcelle 122)

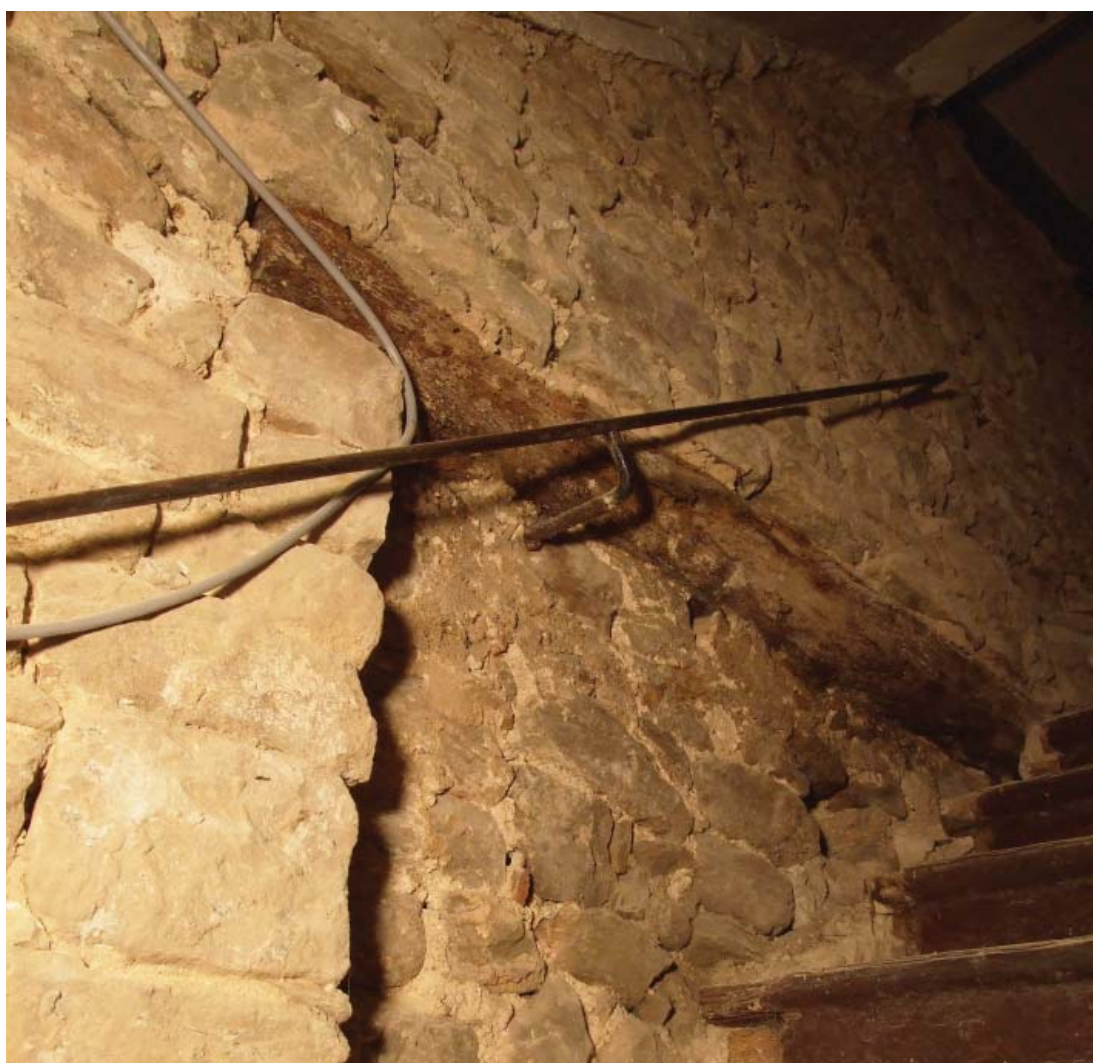
Fig. 11 : Porte PR1015, parement interne

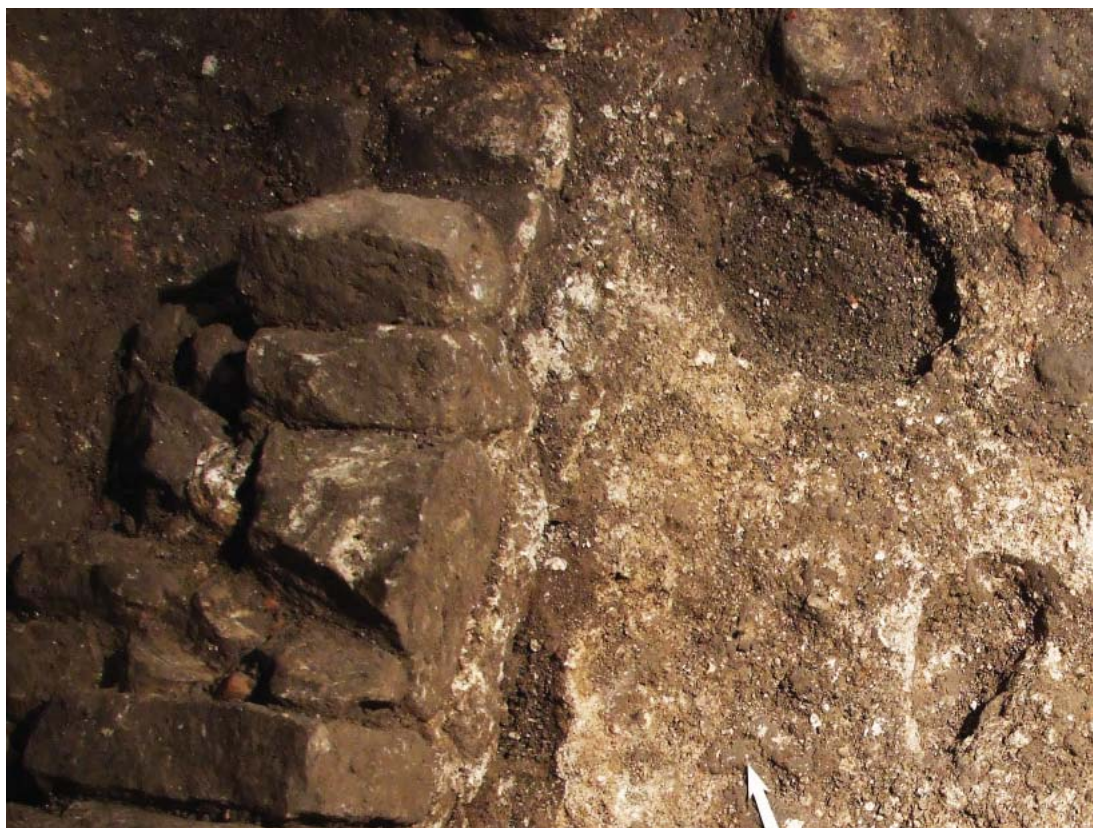
Fig. 28 : Fosse FS2019

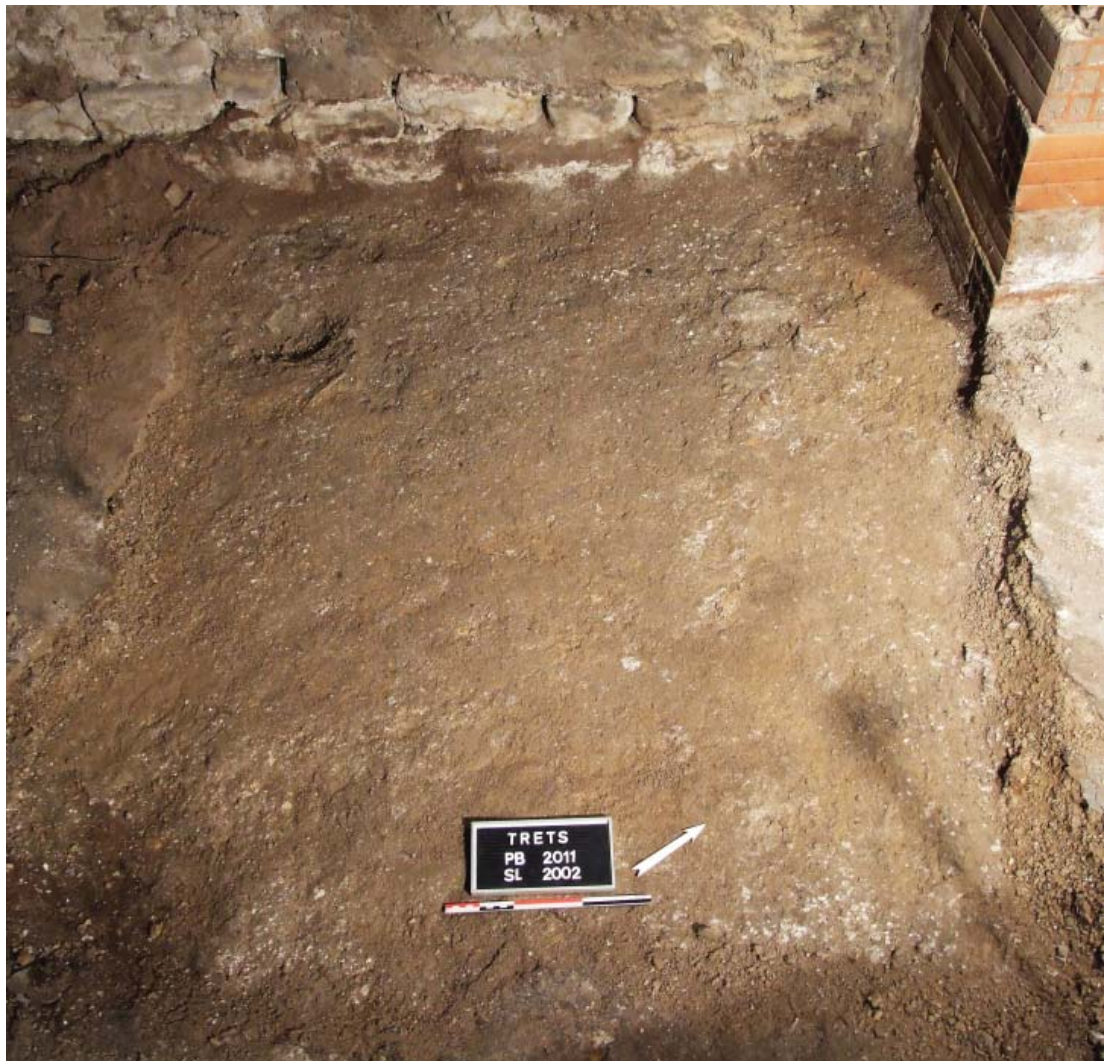
Fig. 29 : Sol SL2002

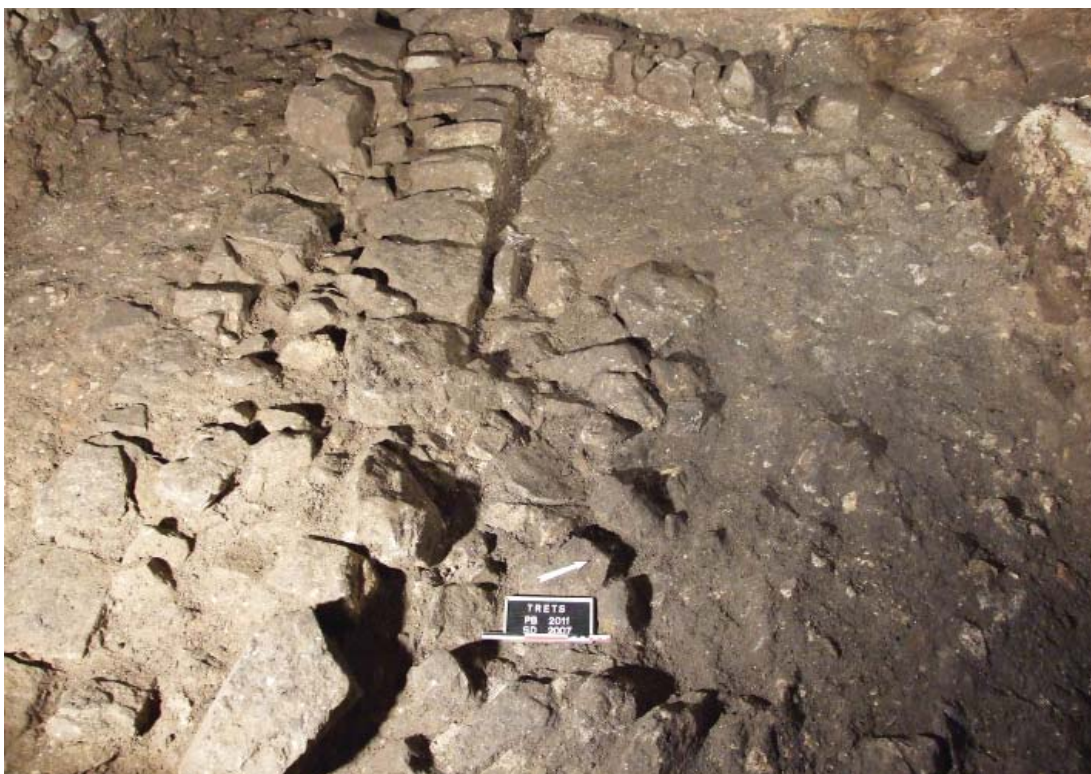
Fig. 30 : Effondrement du mur MR2011 (US2007)

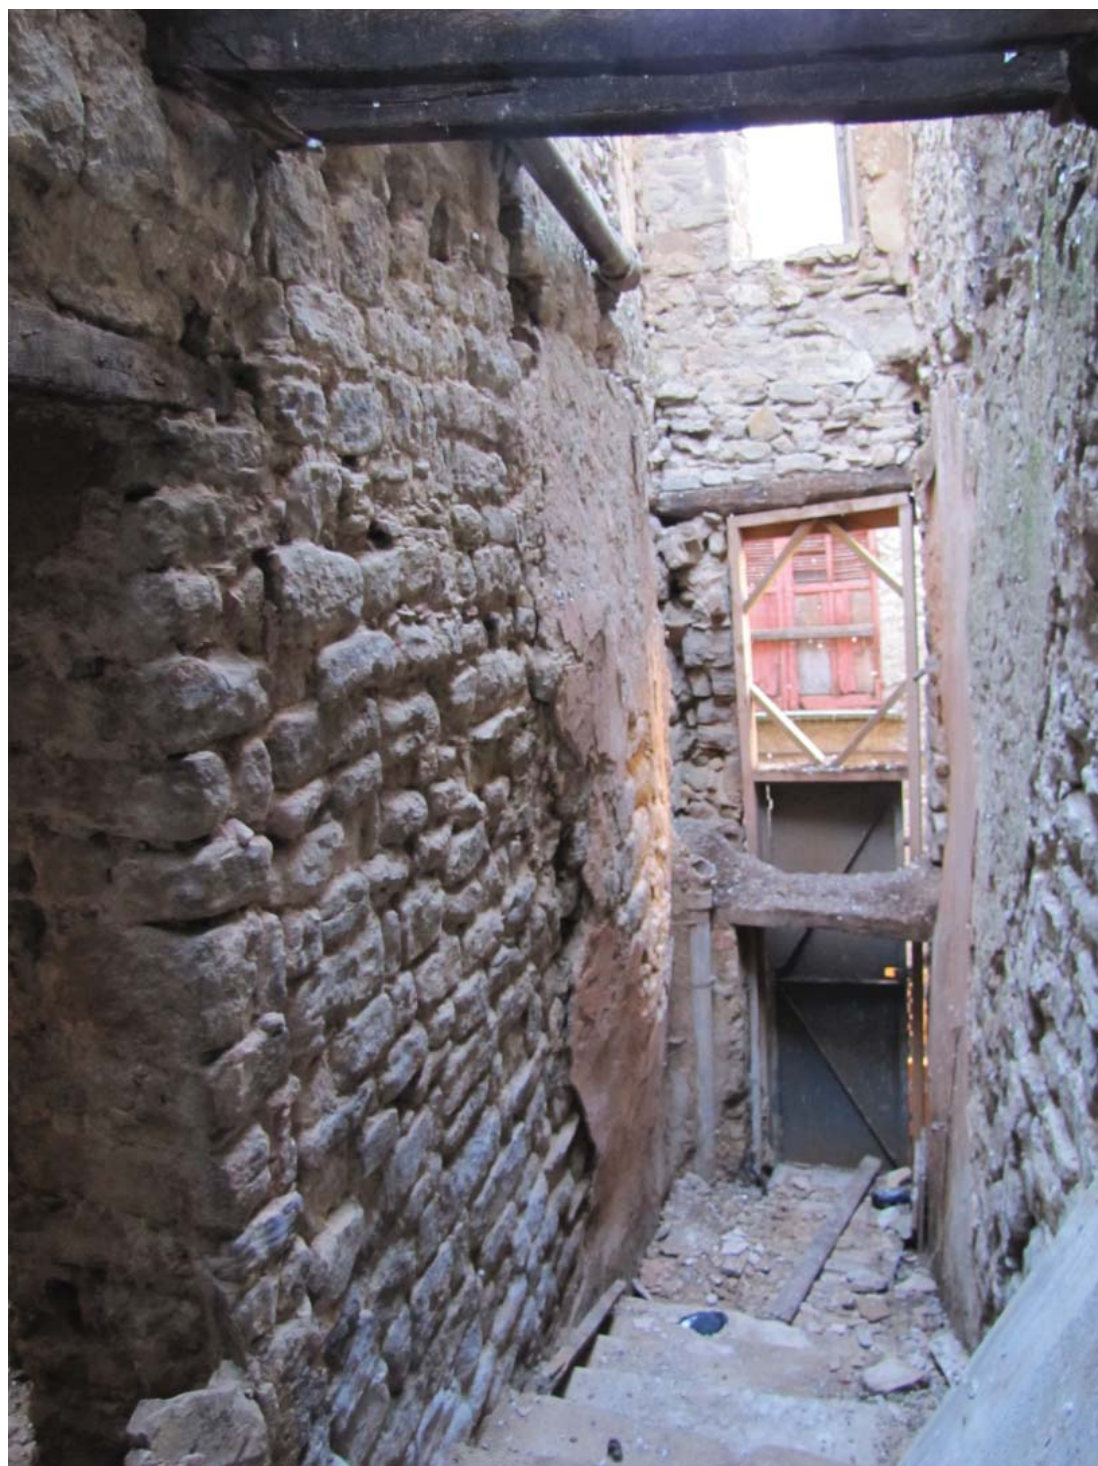
Fig. 33 : Vue depuis l'est du mur MR2031

éléments en calcaire. L'ensemble de la maçonnerie est construit avec un mortier de chaux et de sable de rivière de couleur beige (fig. 33). Deux ouvertures rectangulaires, actuellement bouchées, ponctuent sobrement le troisième niveau de l'élévation. La baie est, FN2054, a pu être examinée en détail et notamment l'embrasure interne grâce au démontage d'une partie du bouchage depuis le

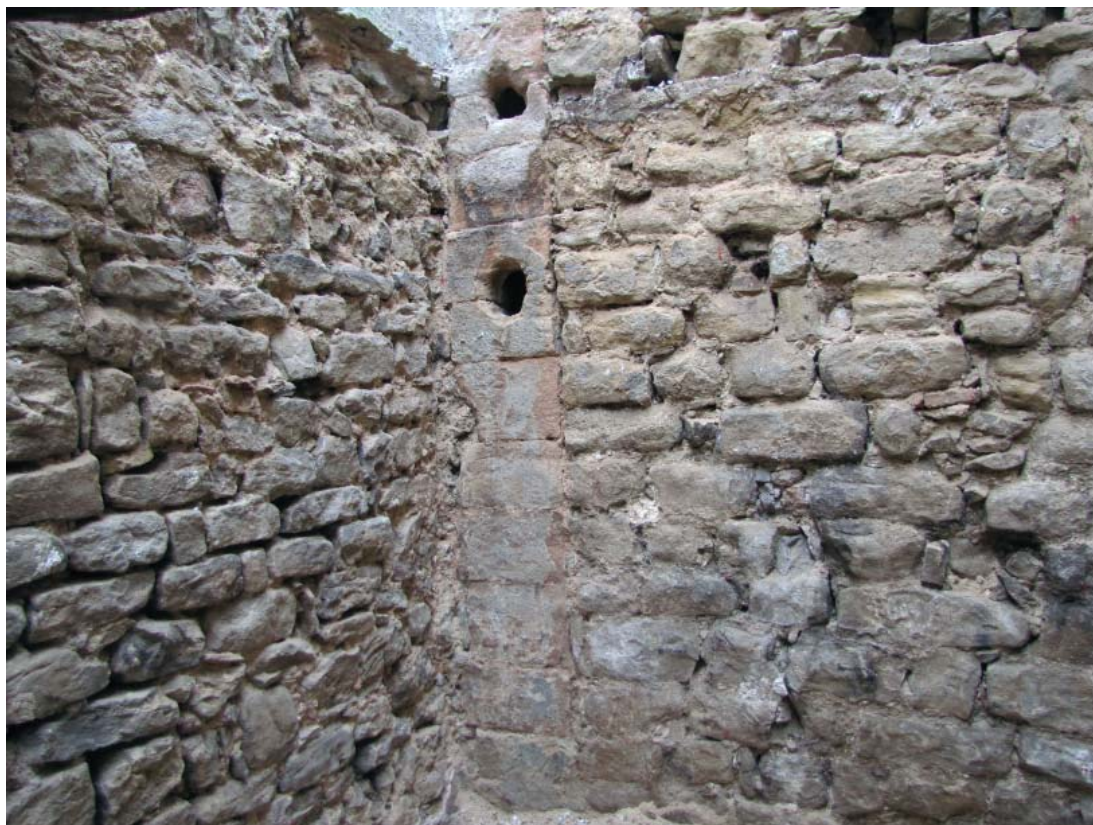
Fig. 38 : Parcelle 747, conduite en pierre et mur MR2107

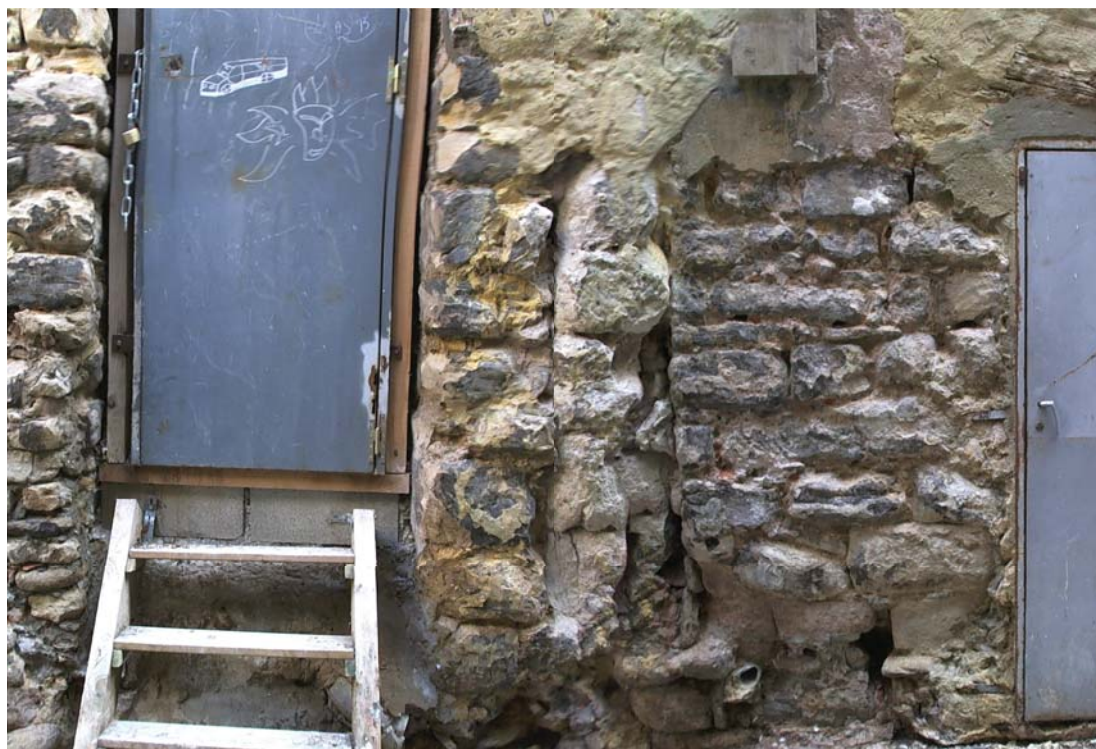
Fig. 48 : Impasse Paul Bert, angle du mur MR2031 pris en tenaille
