# Château Médiéval de Clermont

(Clermont, Haute-Savoie)

## Rapport d'opération archéologique

Type d'opération : Sondages

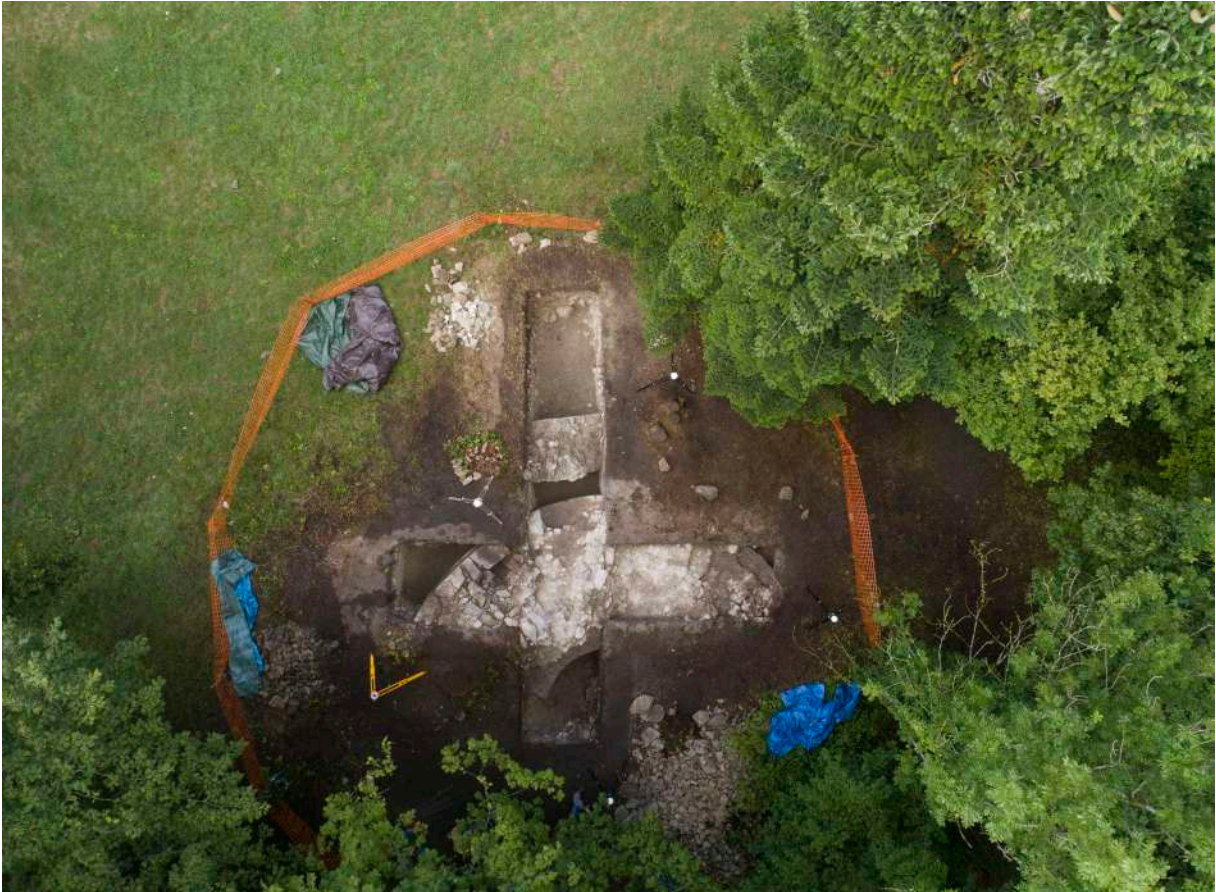
**Fig. 2** : Photo aérienne des fonds de fouille 2017. Cliché : O. Veissière (Patrimoine Numérique).

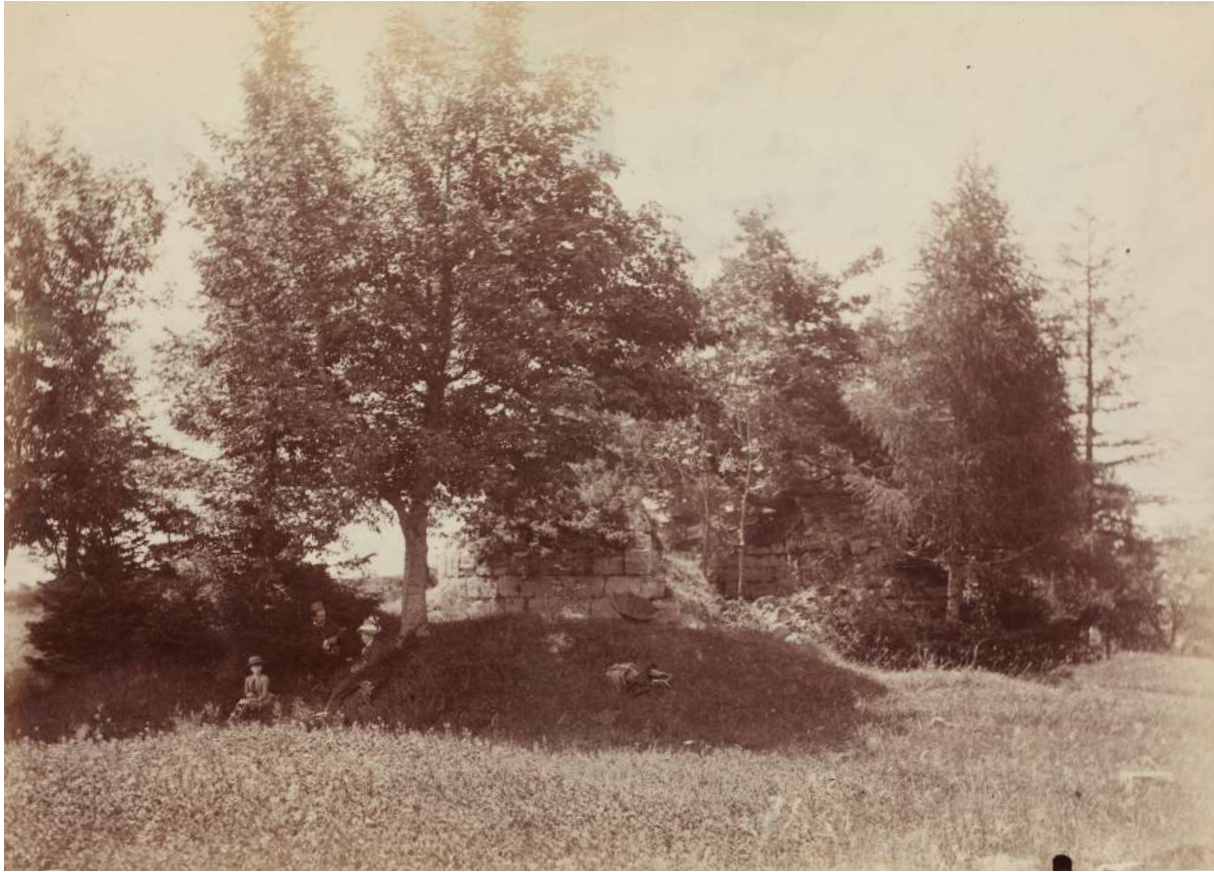
Fig. 4 : Vestiges de la tour maîtresse en 1886. Cliché : E. Bovier ; Archives Départementales de la Haute-Savoie, 52 Fi 94.

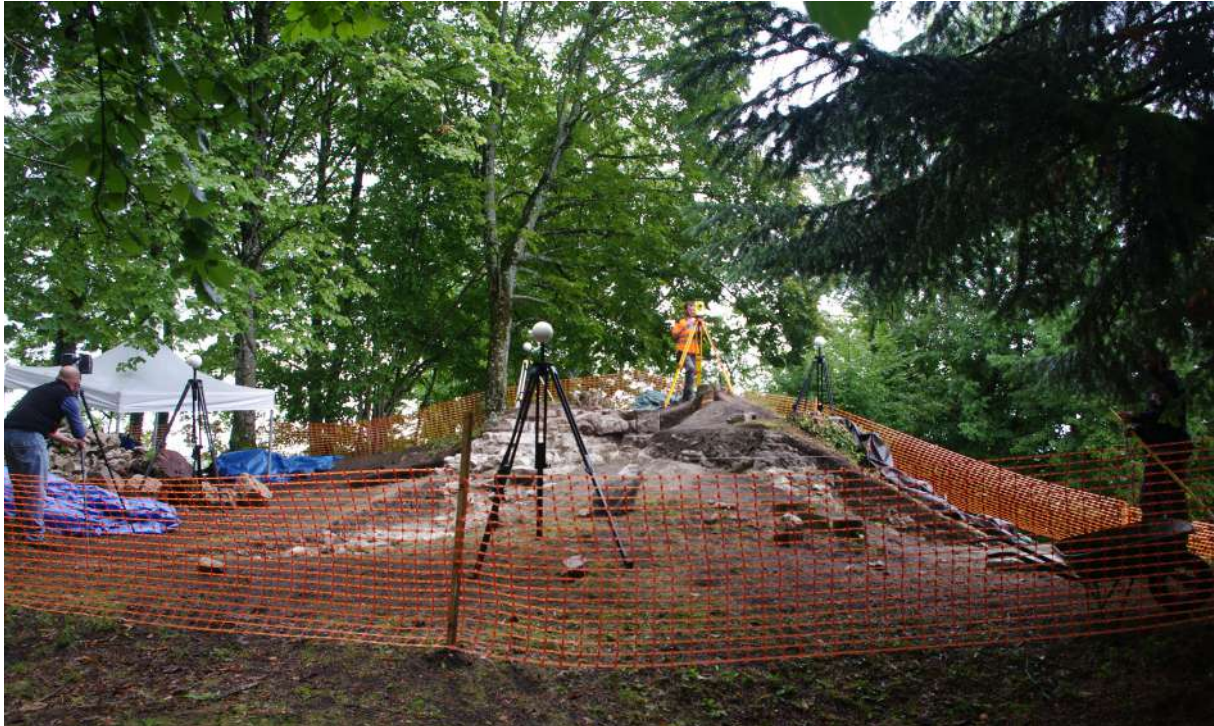
**Fig. 7** : Relevé Lasergrammétrique des fonds de fouille. Cliché : Equipe de terrain.

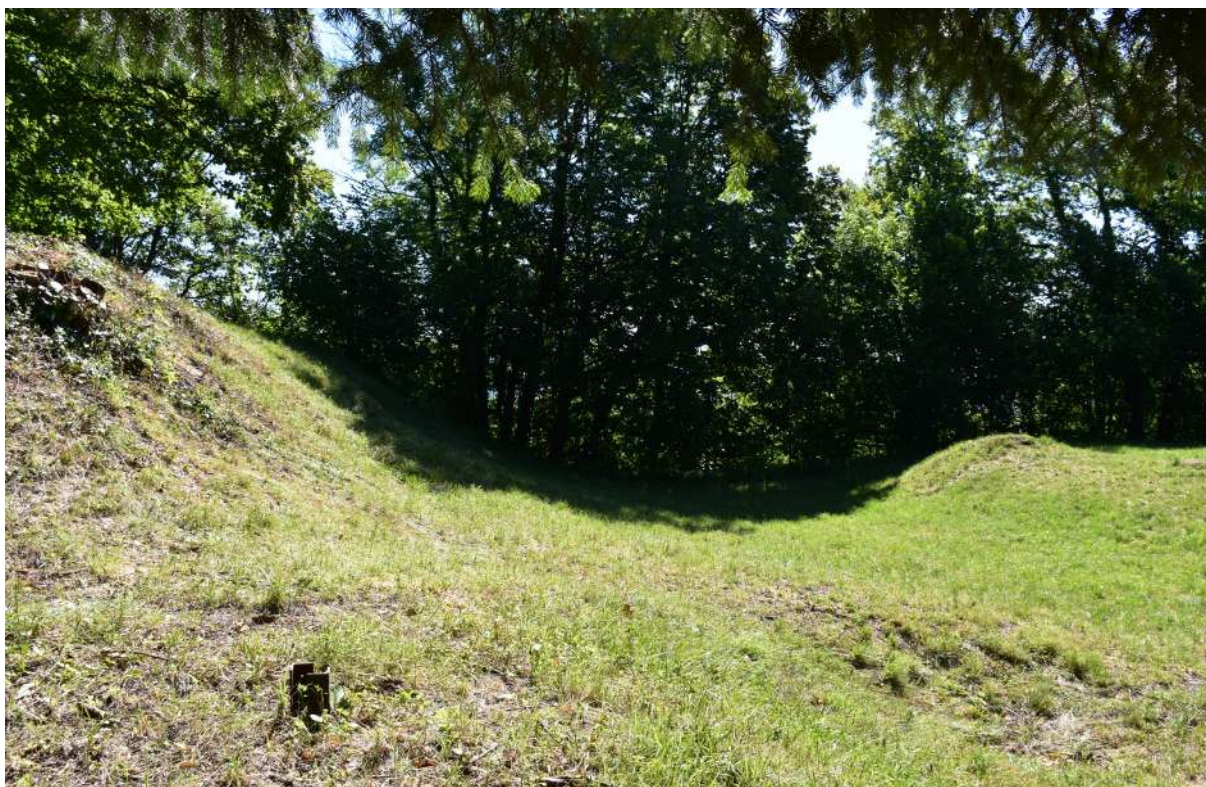
**Fig. 8** : Fossé visible en topographie. Cliché : L. Benoit.

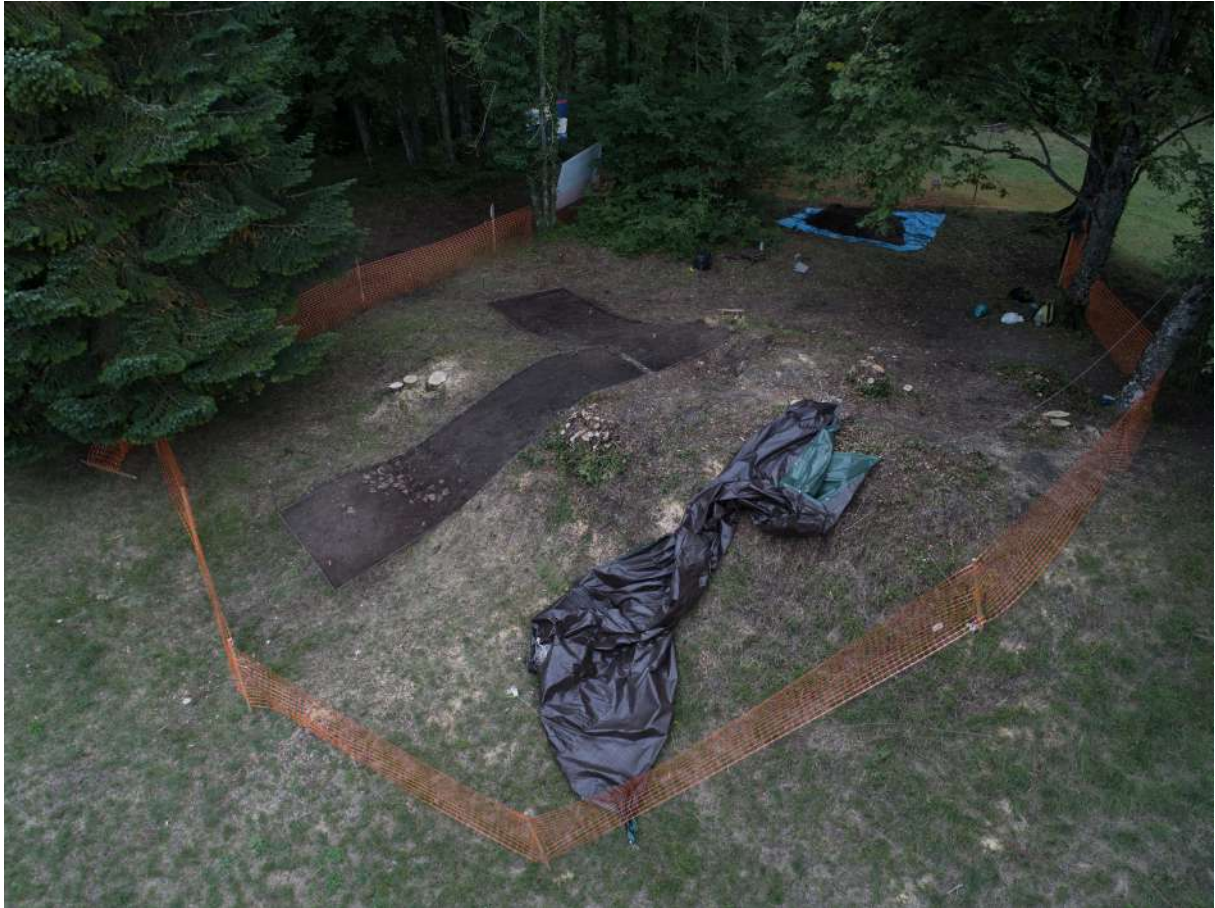
**Fig. 9** : Implantation primaire des sondages 2017. Cliché : O. Veissière (Patrimoine Numérique).

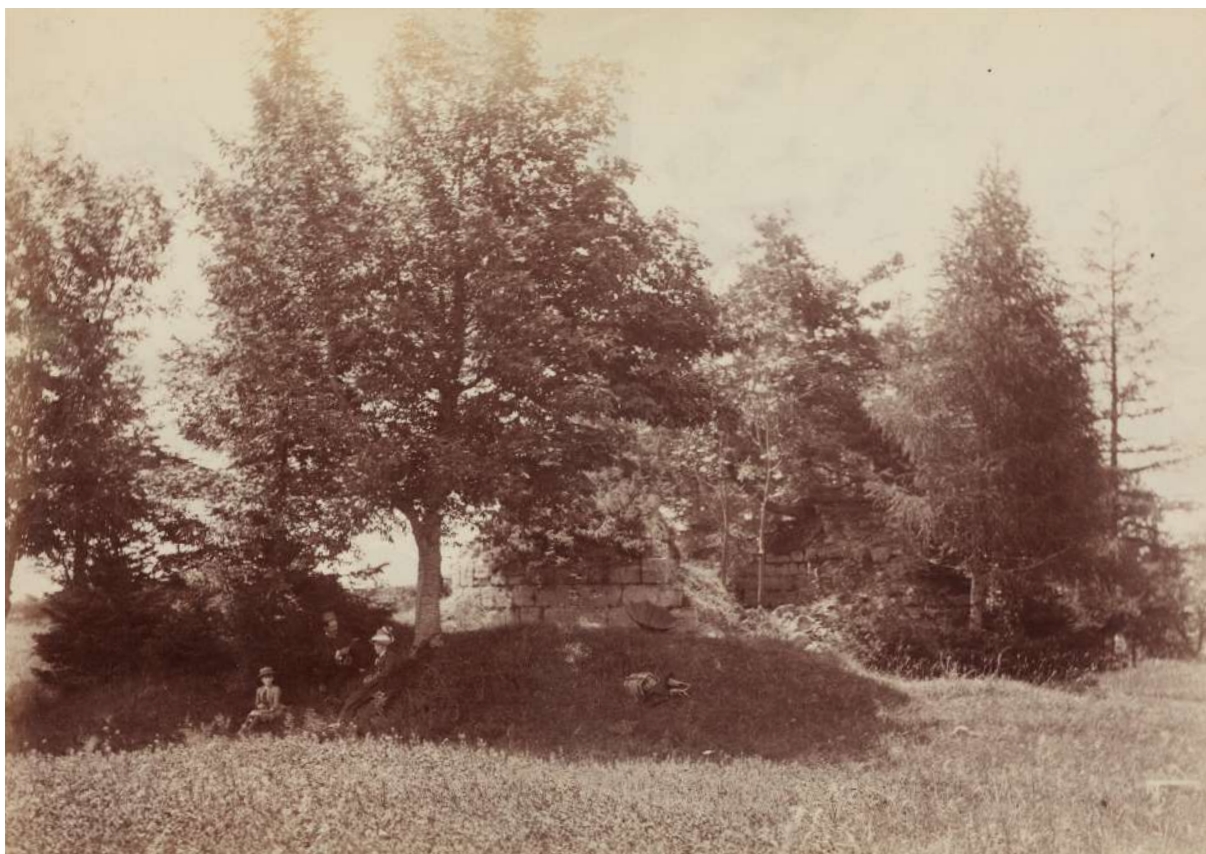
**Fig. 18** : Vue des vestiges de la tour maîtresse encore hors sol. Cliché : E. Bovier ; Archives Départementales de la Haute-Savoie, 52 Fi 94.

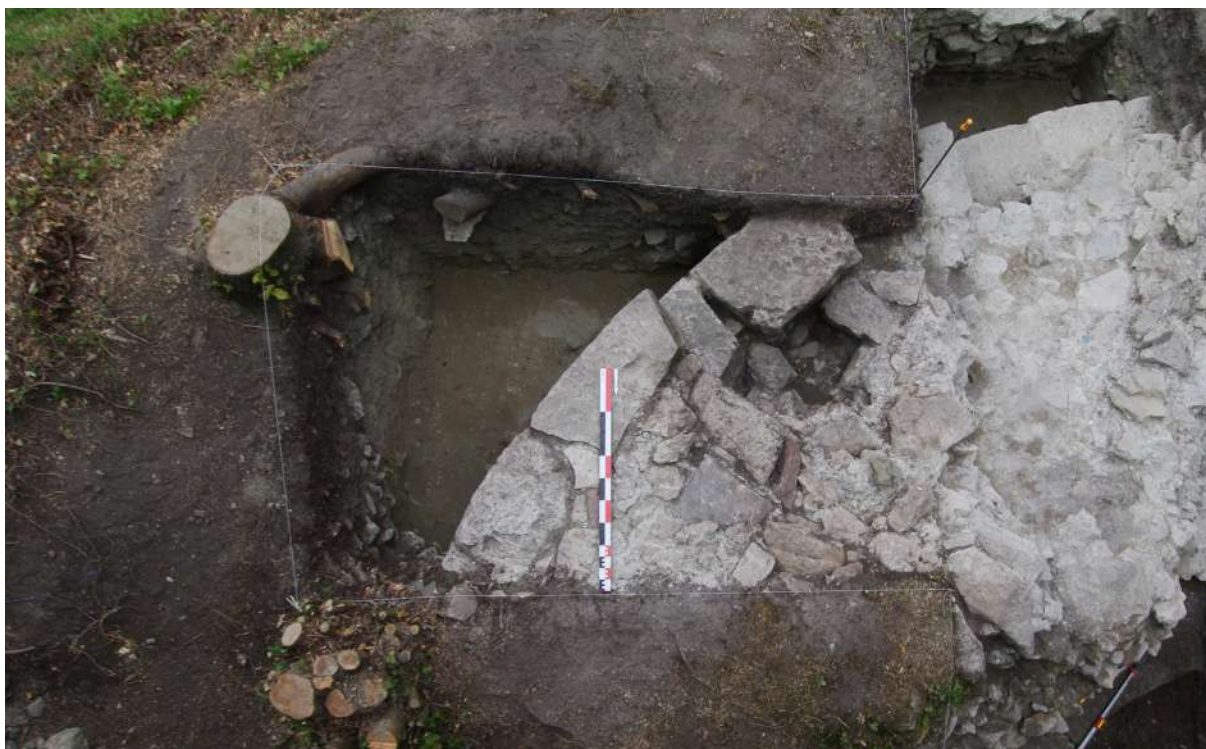
**Fig. 21 (ci-dessus) :** Vue nadirale de l'extérieur de l'espace ES 1.1.  
Cliché : L. Benoit et C. Tournier.

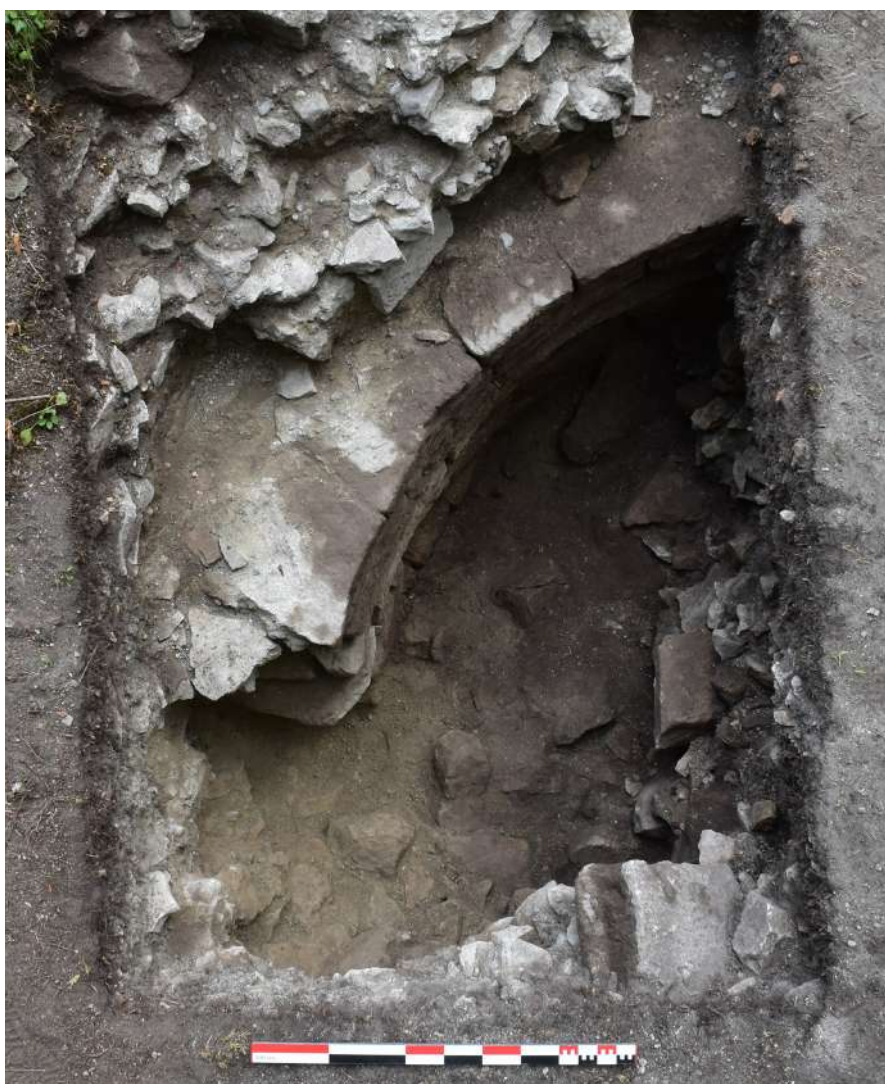
**Fig. 22 (ci-contre) :** Espace intérieur de la tour maîtresse du château de Clermont.  
Cliché : L. Benoit et C. Tournier.

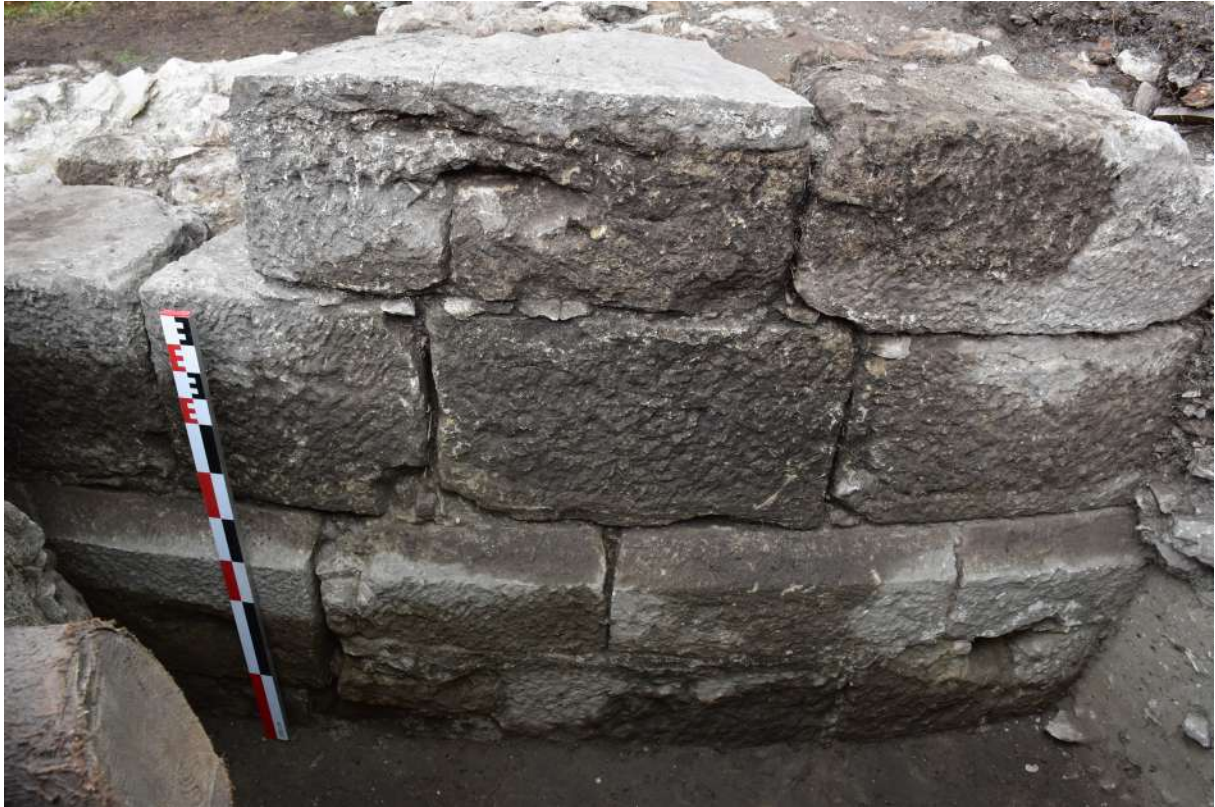
**Fig. 23 (ci-dessus) :** Parement extérieur de M 1001.

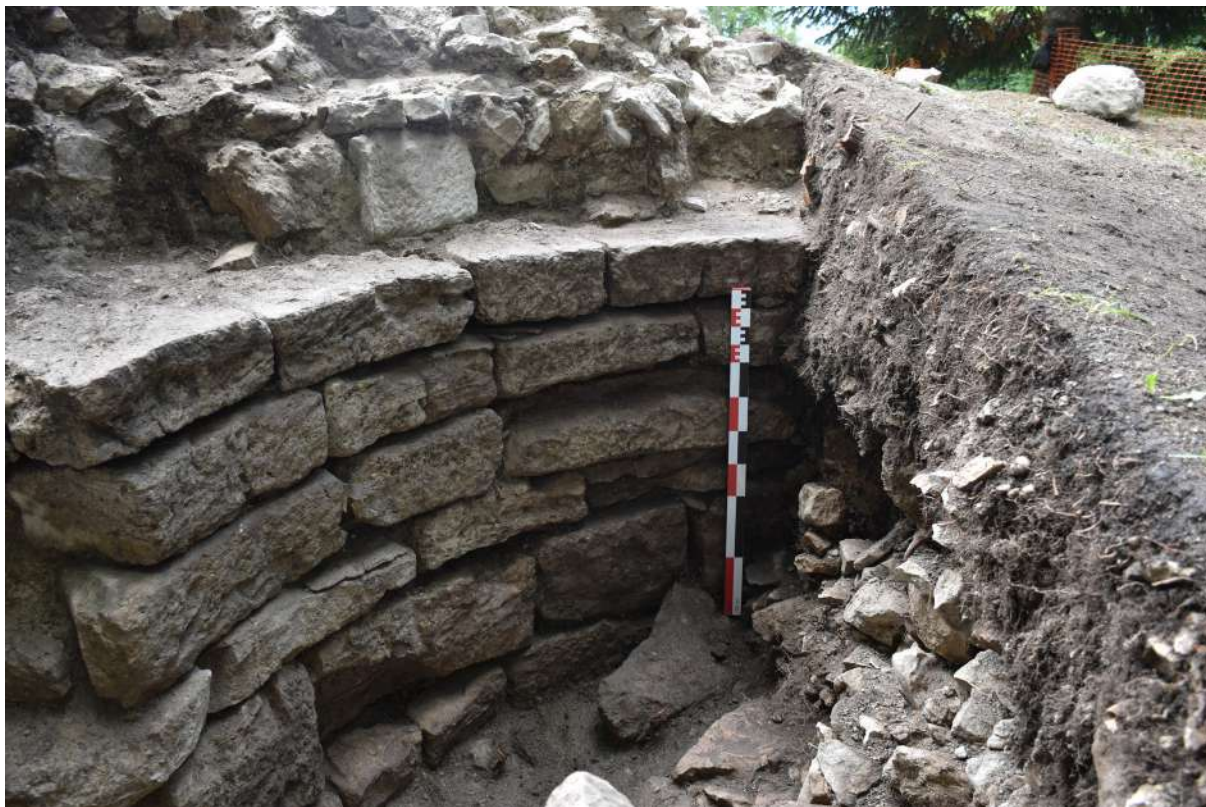
**Fig. 25 (ci-dessus)** : Parement intérieur de M 1001.

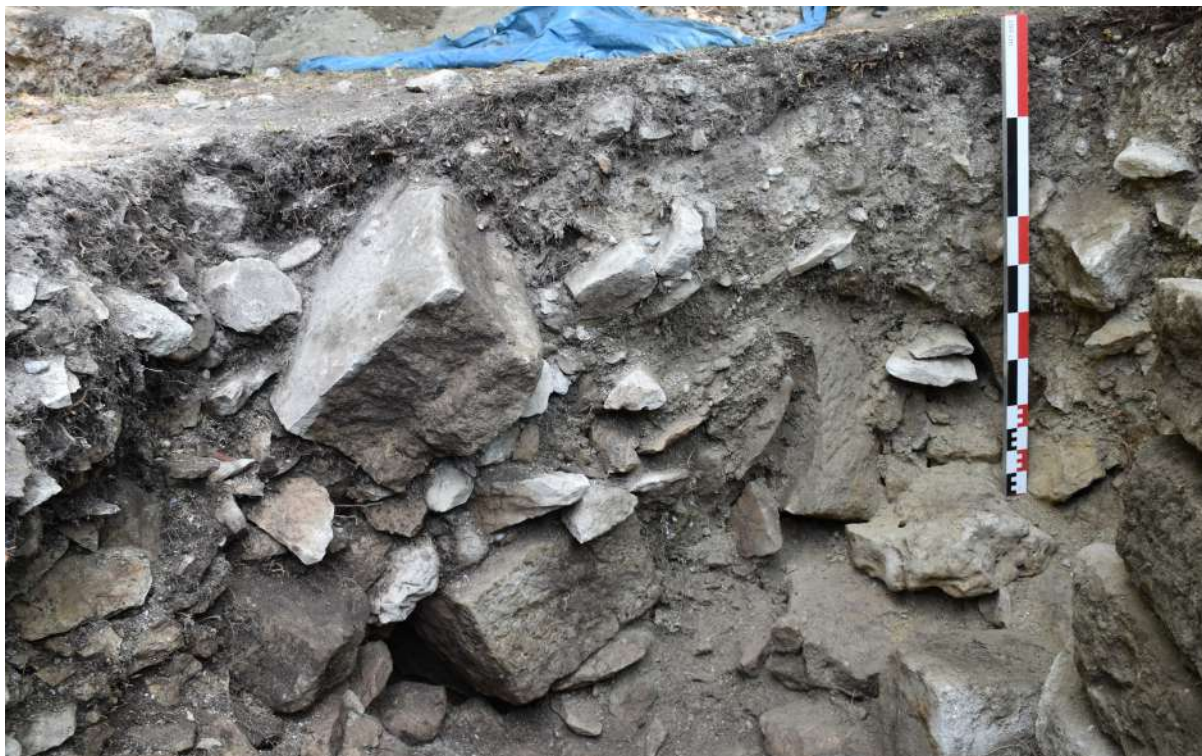
Fig. 27 : Couche d'arrachement du mur M 1001. Cliché : C. Tournier.

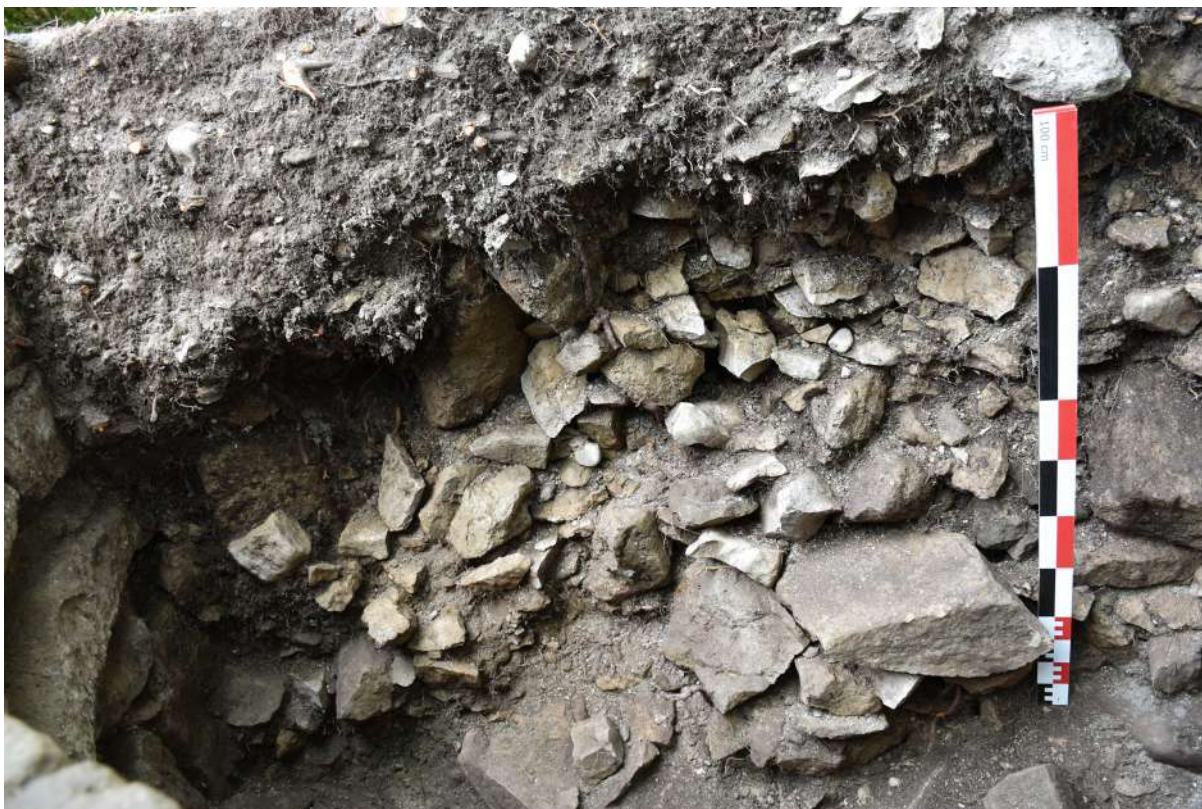
Fig. 28 : Couche de démolition présumée XVII<sup>e</sup> siècle. Cliché : C. Tournier.

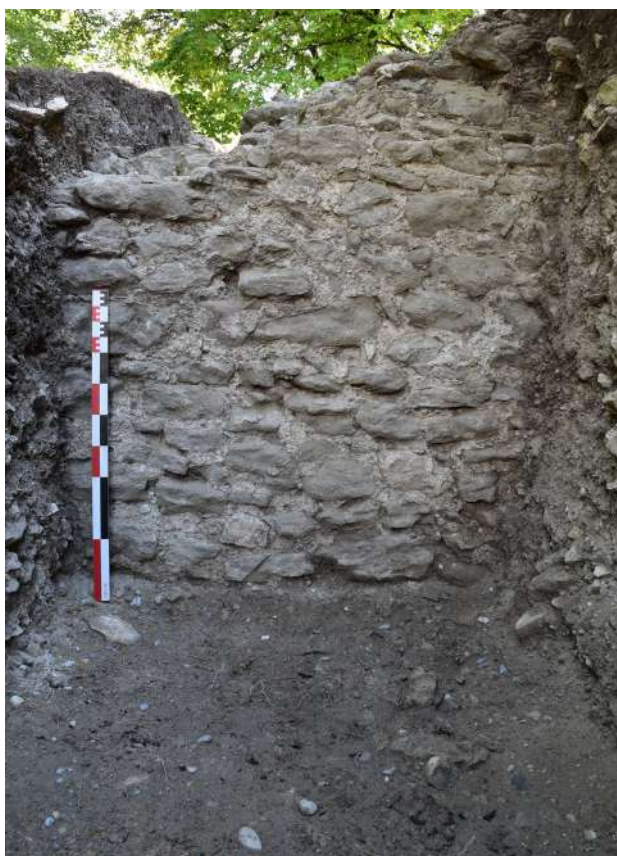
Fig. 31 : Parement sud et arase de M 1002. Clichés : L. Benoit.

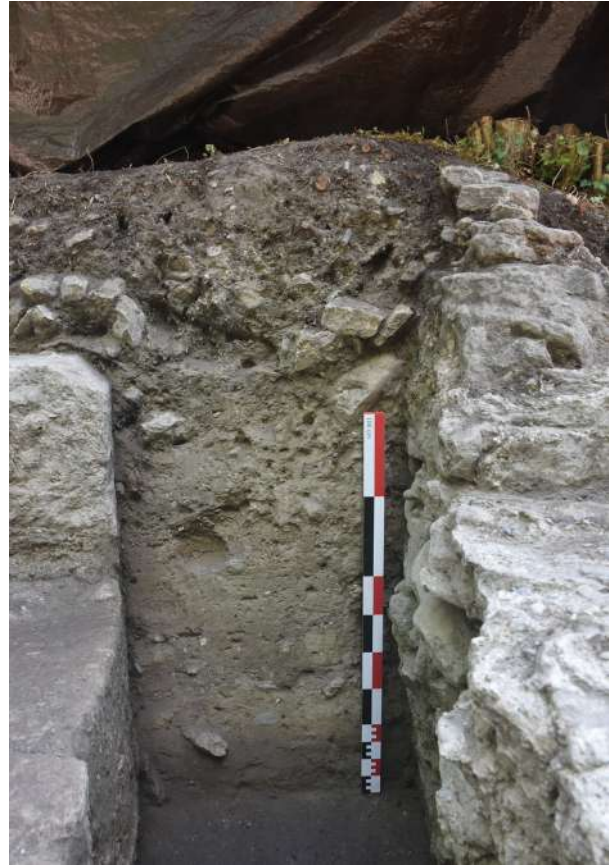
**Fig. 33** : Coupe orientale de l'espace ES 1.2 dans le sondage 2. Cliché : L. Benoit.

La stratigraphie de l'espace **ES 1.2** est relativement simple. Elle a pu être documentée dans les coupes longitudinales du sondage *SD 2* [Planche 11 et Fig. 33] ainsi que dans la coupe méridionale et orientale du sondage *SD 1* [Planche 10 et Fig. 34]. Sous la terre végétale *US 10001*, dont l'épaisseur varie entre 0.10 et 0.30 m, un niveau chargé de blocs de calcaire et de quelques nodules de mortier a été identifié (*US 10006*). Sa matrice principalement limoneuse, meuble et grise tend à l'interpréter comme le reliquat de la démolition finale de l'édifice, contemporain de l'abandon du site. Une couche de remblai, perceptible sur toute la surface de la cour haute, a été scellée par ce niveau de démolition. Du fait de sa présence sur l'ensemble de l'espace, elle regroupe plusieurs unités stratigraphiques : les *US 10010*, *US 10012* et *US 10013*. Elle est cependant homogène et est constituée d'un sable jaune meuble dans lequel de nombreux restes fauniques ont été découverts. Son épaisseur varie entre 0.35 et 0.85 m. Il a été difficile de déterminer la nature de ce remblai, mais nous préférons y voir un phénomène anthropique. En effet, la sédimentation semble réduite sur la **Zone 1**, comme le montre la faible épaisseur de la terre végétale,

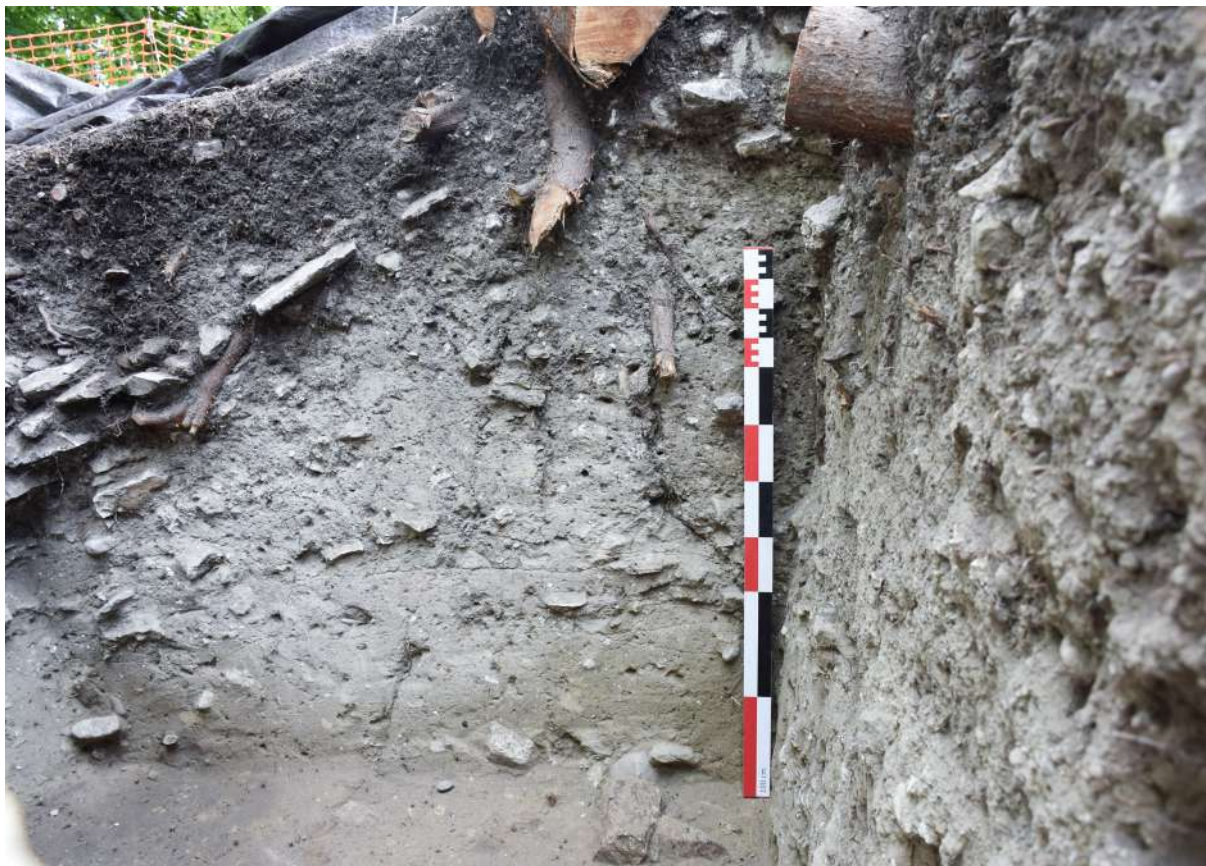
**Fig. 34** : Coupe orientale de l'espace ES 1.2 dans le sondage 1. Cliché : L. Benoit.

ce qui favorise l'hypothèse d'une intervention humaine pour la mise en place d'un niveau aussi épais et homogène. Cette US vient sceller un niveau relativement plan, l'US 10024, qui apparaît à une cote de 688.07 m NGF dans le sondage SD 1 et 687,46 m NGF dans le sondage SD 2. Il est composé d'une matrice de gravillons et de nodules de chaux blanc-beige, compacte et homogène. Il a été identifié sur l'ensemble de la partie fouillée de l'espace **ES 1.2** et présente une épaisseur presque constante de 0.10 m, exception faite de l'extrémité orientale du sondage SD 1, où la présence de bioturbation a perturbé l'homogénéité de la forme de ce niveau [**Planche 10 et Fig. 35**]. De plus, son apparition correspond à la limite supérieure de la fondation du mur **M 1002** (USC 10028), ce qui nous a incités à l'interpréter comme un niveau de travail. Celui-ci semble percé par une tranchée rectiligne à profil en V (US 10029) le long de cette structure, comblée par un niveau (US 10030) sableux gris, très meuble et homogène [**Planche 11**]. La hauteur maximale de cette tranchée nous est inconnue puisque nous n'avons pu en déterminer la limite inférieure pour des raisons de sécurité. Il semblerait donc que le niveau de travail US 10024 soit antérieur à l'édification du mur **M\_1002**. Il pourrait alors correspondre à la phase de chantier contemporaine de sa construction, mis en place pour faciliter le travail des maçons et la stabilisation des niveaux inférieurs. En effet, l'US 10026, qui constitue le niveau le plus bas identifié dans les sondages (687.10 m NGF), présente une matrice sableuse jaune et meuble comportant quelques graviers. Il y aurait donc eu une nécessité de le stabiliser avant l'édification de la maçonnerie enserrant la cour haute.

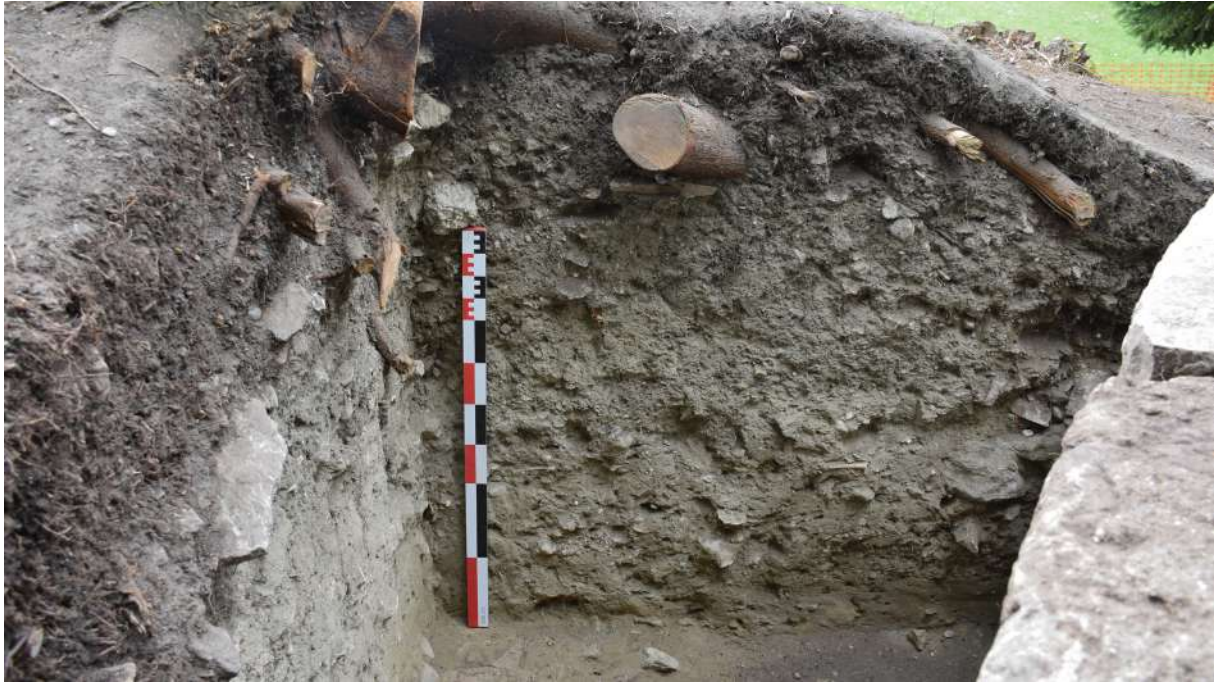
Fig. 35 : Coupe sud de l'espace ES 1.2 dans le sondage 1. Cliché : L. Benoit.

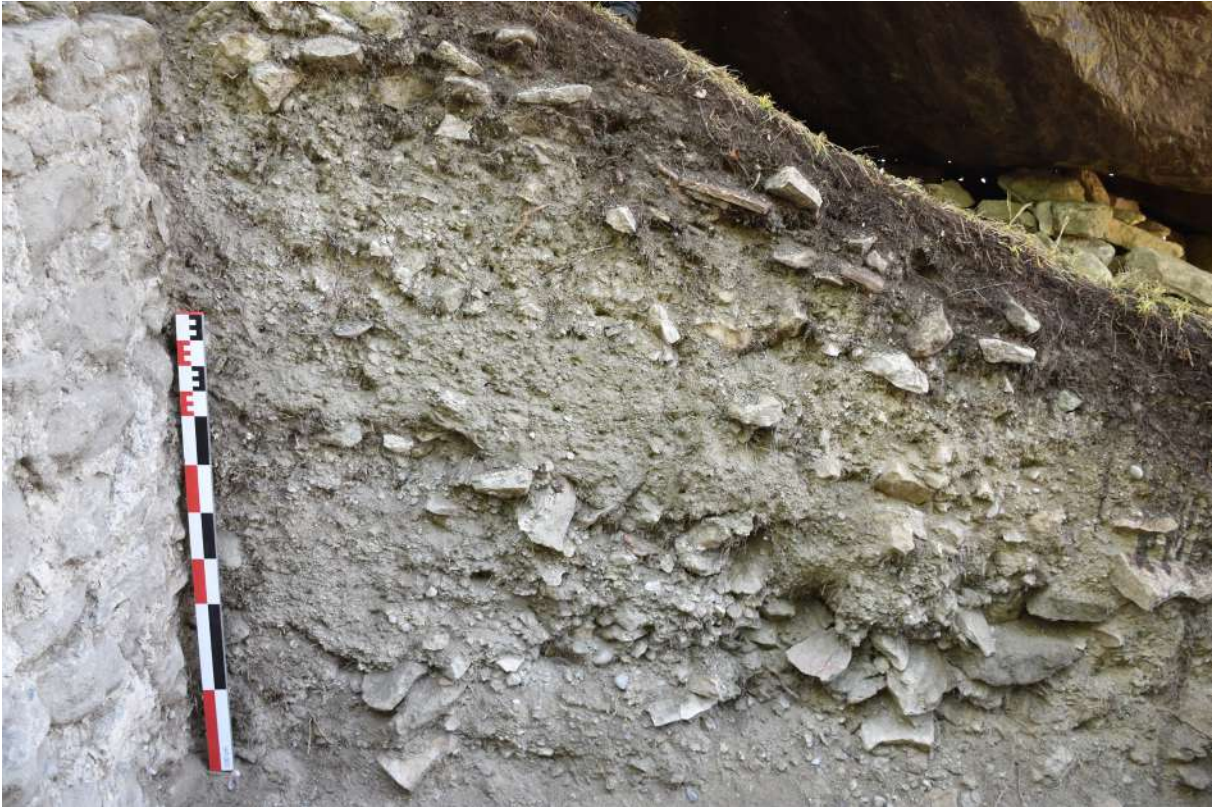
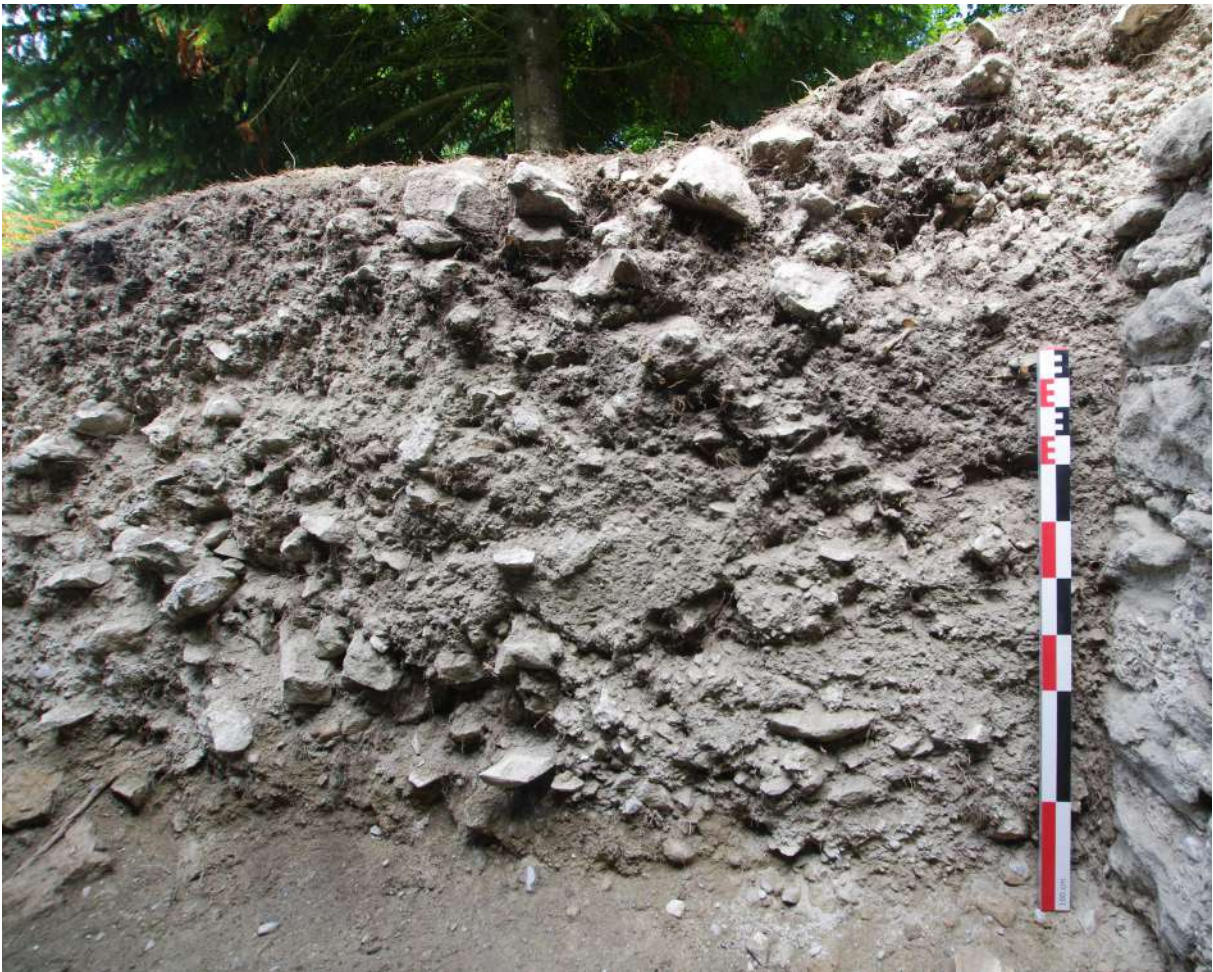
Fig. 36 : Coupes ouest et est du fossé (ES 1.3). Clichés : L. Benoit.

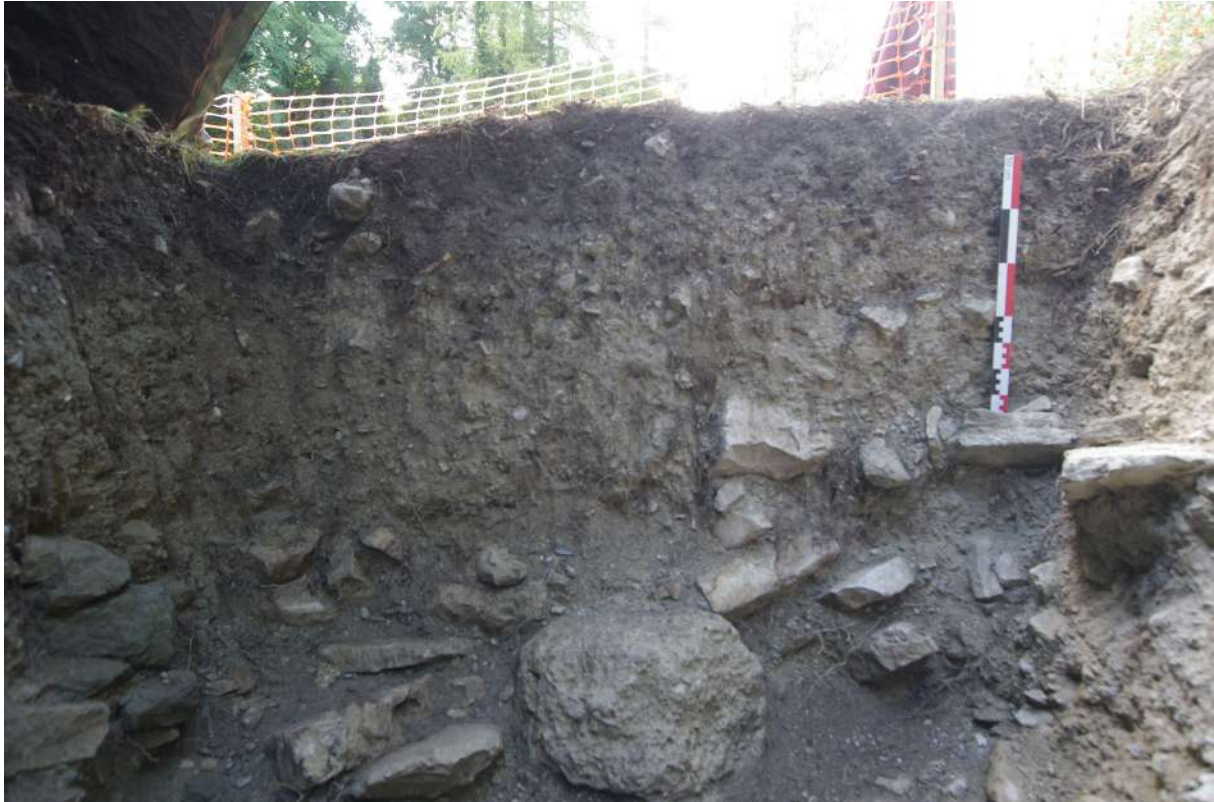
Fig. 37 : Coupe sud du fossé (ES 1.3). Cliché : L. Benoit.

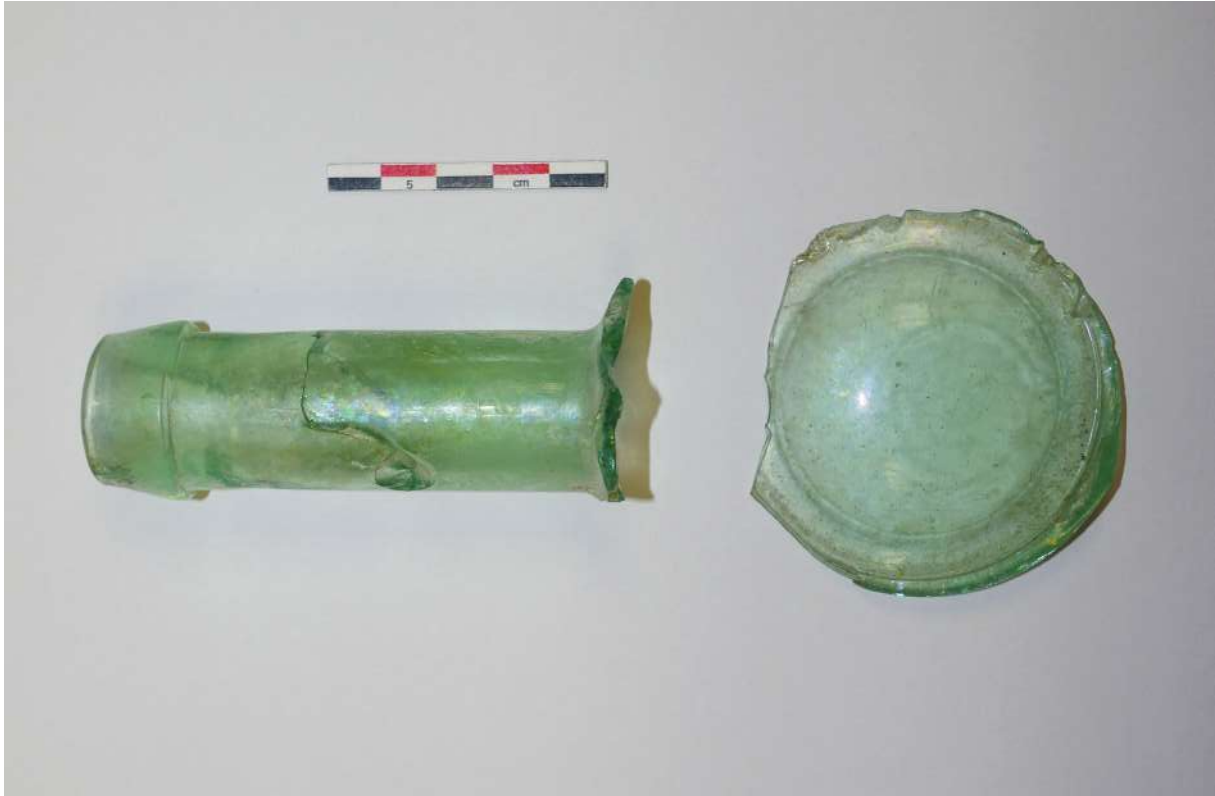
**Fig. 39 (ci-dessus) :**  
Fragments de bouteille en  
verre.  
Cliché : L. Ceci (UAPB).

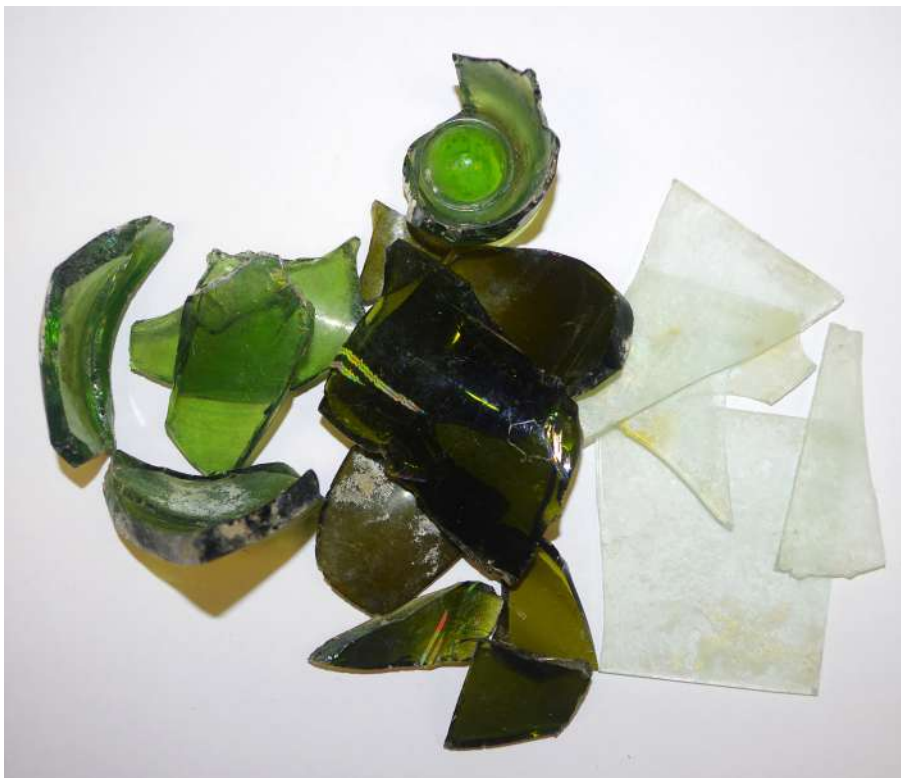
**Fig. 40 (ci-contre) :**  
Echantillon du verre  
découvert.  
Cliché : L. Ceci (UAPB).

Les morceaux de verre sont principalement des débris de bouteille et de gobeletterie - à l'exception de 30 fragments de verre à vitre - de plusieurs teintes : incolore transparente, incolore translucide, vert foncé, vert clair et marron foncé [**Fig. 40**].

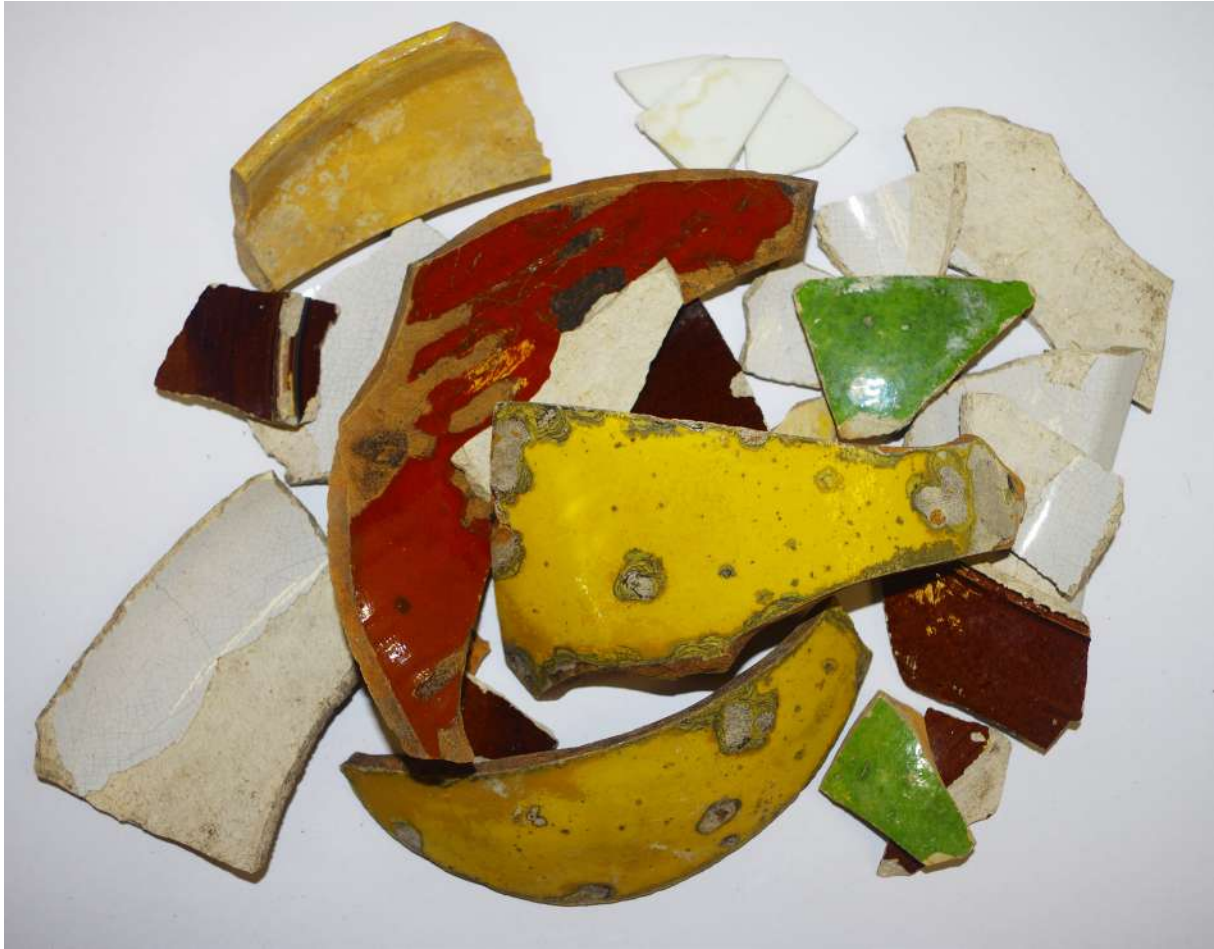
**Fig. 41 (ci-dessus) :**  
Echantillon de la céramique  
retrouvée.  
Cliché : L. Ceci (UAPB).

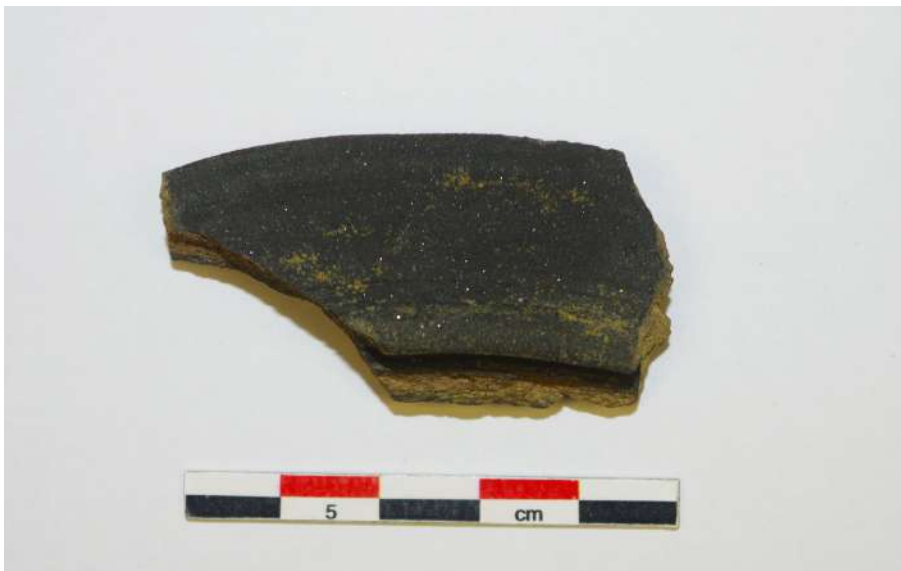
**Fig. 42 (ci-contre) :**  
Tesson présentant des  
caractéristiques anciennes.  
Cliché : L. Ceci (UAPB).
