Château médiéval de Clermont: Tour maîtresse et espace résidentiel (Clermont, Haute-Savoie)

Rapport d'opération archéologique

Type d'opération : Fouille archéologique programmée
du 9 juillet au 3 août 2018

RAPPORT FINAL D'OPÉRATION

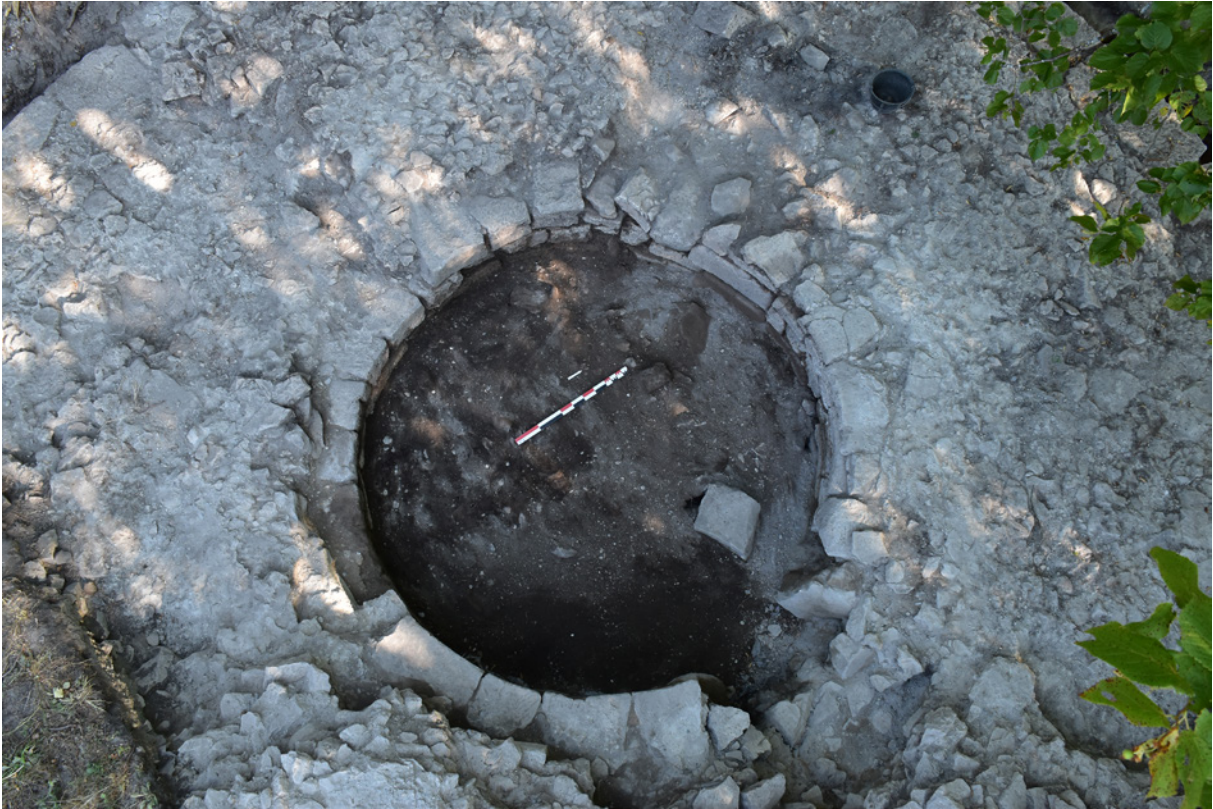
Fig. 24 a et b : Vue générale de M 1001 en cours de fouille et M 1002 découvert en 2017.

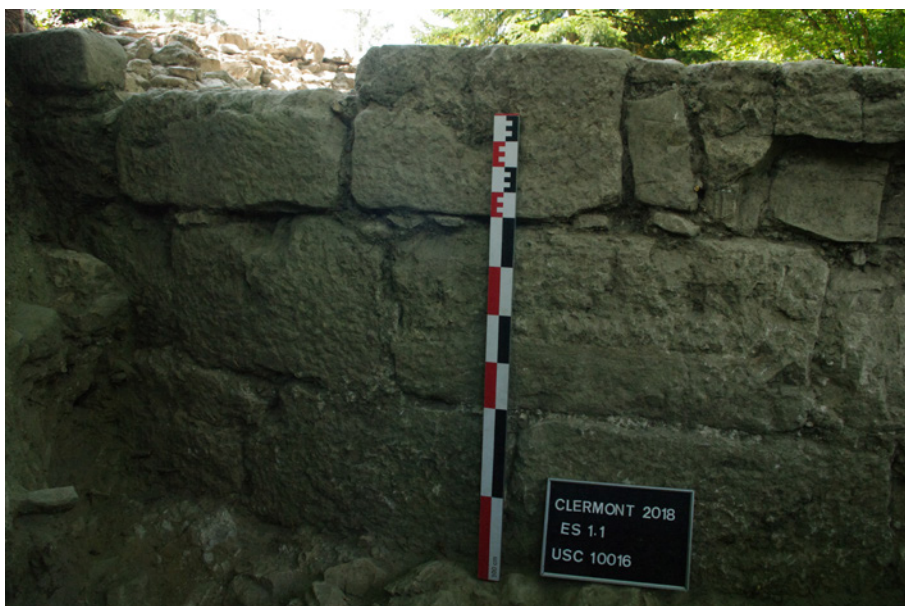
Fig. 25 a et b : Parement extérieur de M 1001.
Cliché : Equipe de fouille.

Les modules du parement oscillent entre 0.38 x 0.14 m pour les plus petits et 0.85 x 0.42 m pour les plus imposants. La majeure partie des pierres présente des traces de broche donnant un aspect smillé à la construction [Planche 11 et Fig. 25]. Enfin, non observé cette année à cause d'un niveau de conservation plus bas, un chanfrein avait été relevé sur le parement extérieur à la côte 688.12m NGF⁵². Ce dernier ressert le diamètre de la tour d'environ 0.20 m et pourrait délimiter un étage dans la mesure où plus de deux mètres le séparent du substrat naturel. Le parement intérieur (USC 10017) est également construit en pierre calcaire. Toutefois, il ne s'agit pas de pierre de taille, mais de moellons équarris à faces dressées [Fig. 26]. Leurs modules sont compris entre 0.47 x 0.15 et 0.70 x 0.34 m. Les assises de construction sont également plus fines que sur le parement extérieur (0.25 m contre 0.40 m en moyenne). L'ensemble est lié au mortier de chaux. Bien que très dégradés aujourd'hui, ses vestiges nous permettent de dire qu'il était plus grossier qu'à l'extérieur. De même, les joints sont plus épais [Planche 11 et Fig. 27].

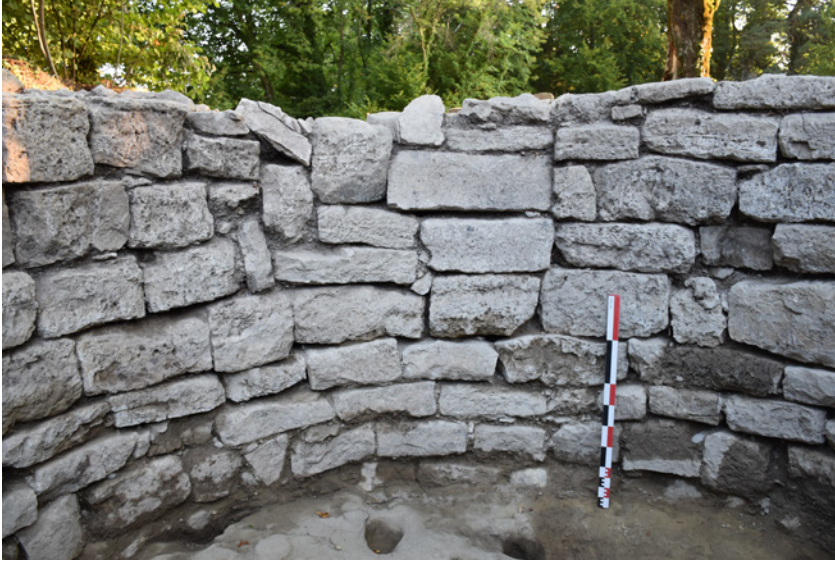
Fig. 26 a et b : Parement intérieur de M 1001.
Cliché : Equipe de fouille.

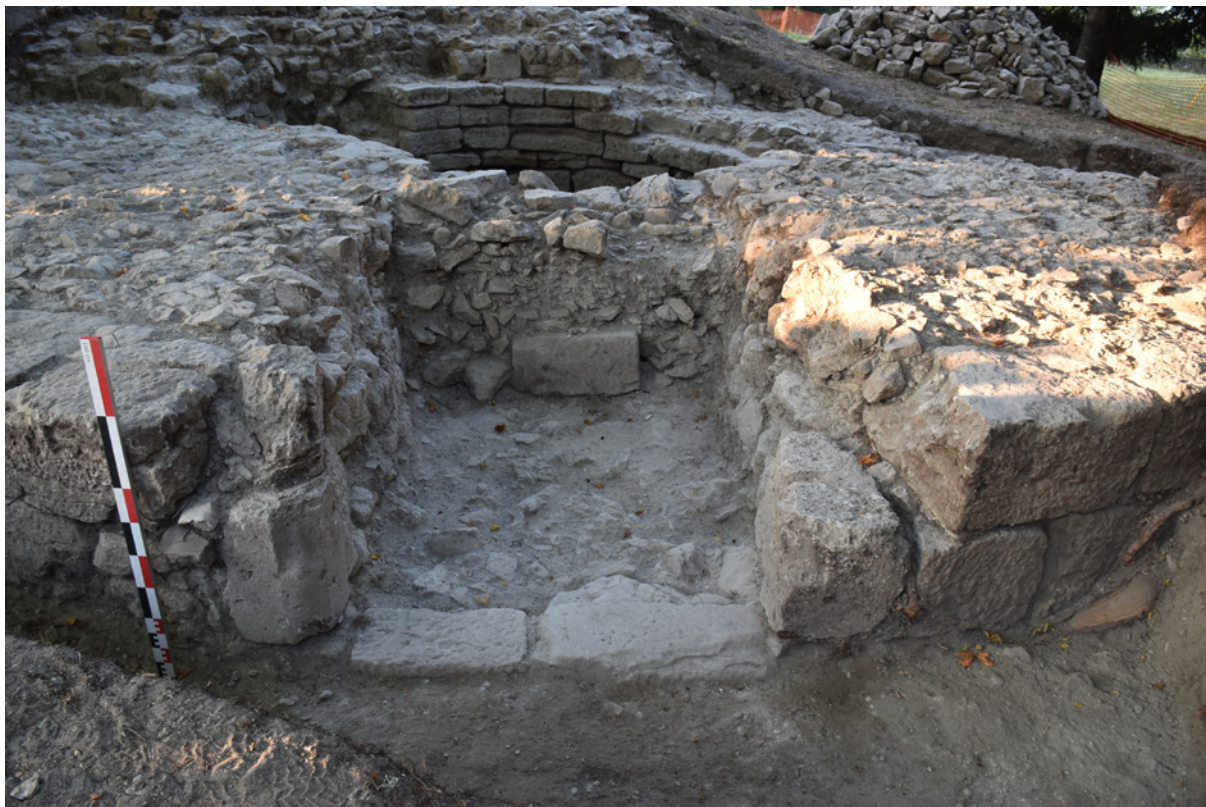
Fig. 31 : Vue générale de la porte POR 1013 et du couloir COU 1015. Clichés : Equipe de fouille.

Le troisième état de construction repéré dans ce secteur correspond à des modifications des espaces **ES 1.1** et **1.2**. Aussi, une porte et un couloir (**POR 1013** et **COU 1015**) sont percés dans la maçonnerie **M 1001** [Planches 6, 7, 11, 12 et Fig. 31]. De même, un nouveau niveau de circulation (*US 10049*) est installé à l'extérieur de la tour dans l'espace **ES 1.2**. Le couloir **COU 1015** perce la totalité des 3.70 m de maçonnerie de la tour et possède une largeur de 1.38 m intra-parement. Les parements est et ouest utilisent le blocage *US 10018* du mur **M 1001** comme base. Ce dernier est recouvert par un mortier aujourd'hui disparu. Des aplats de briques permettent de lisser les irrégularités liées aux blocs bruts du blocage [Planche 12 et Fig. 32]. L'extrémité nord de cette structure est marquée par la présence d'une porte. Il ne reste en place de cette dernière que trois fragments de piédroits ainsi que le seuil et les traces du percement (*USC 10098*) visibles sur le parement extérieur. Des fragments de piédroits ont également été retrouvés dans la couche de démolition (*US 10047*) présente dans le couloir. Un décor composé d'une gorge se terminant par un congé pyramidal est encore observable sur le piédroit oriental tandis qu'il se devine encore sur son proche voisin [Planches 11, 23 et Fig. 33]. À l'extérieur de la tour, un niveau de sol est associé à cette porte à la cote 687.05 m NGF. Il se compose de blocs de molasse posés à plat associés à une couche de mortier et de gravillon enduré. Cette couche, épaisse d'une vingtaine de centimètres est présente sur l'ensemble du pourtour extérieur nord de la tour sous le remblai *US 10033* et la terre végétale *US 10001*. Pauvre en mobilier, elle est difficile à dater avec précision. Toutefois, les piédroits de la porte présentent des traces de boucharde et ce dernier outil n'apparaît pas avant le **XVII^e**

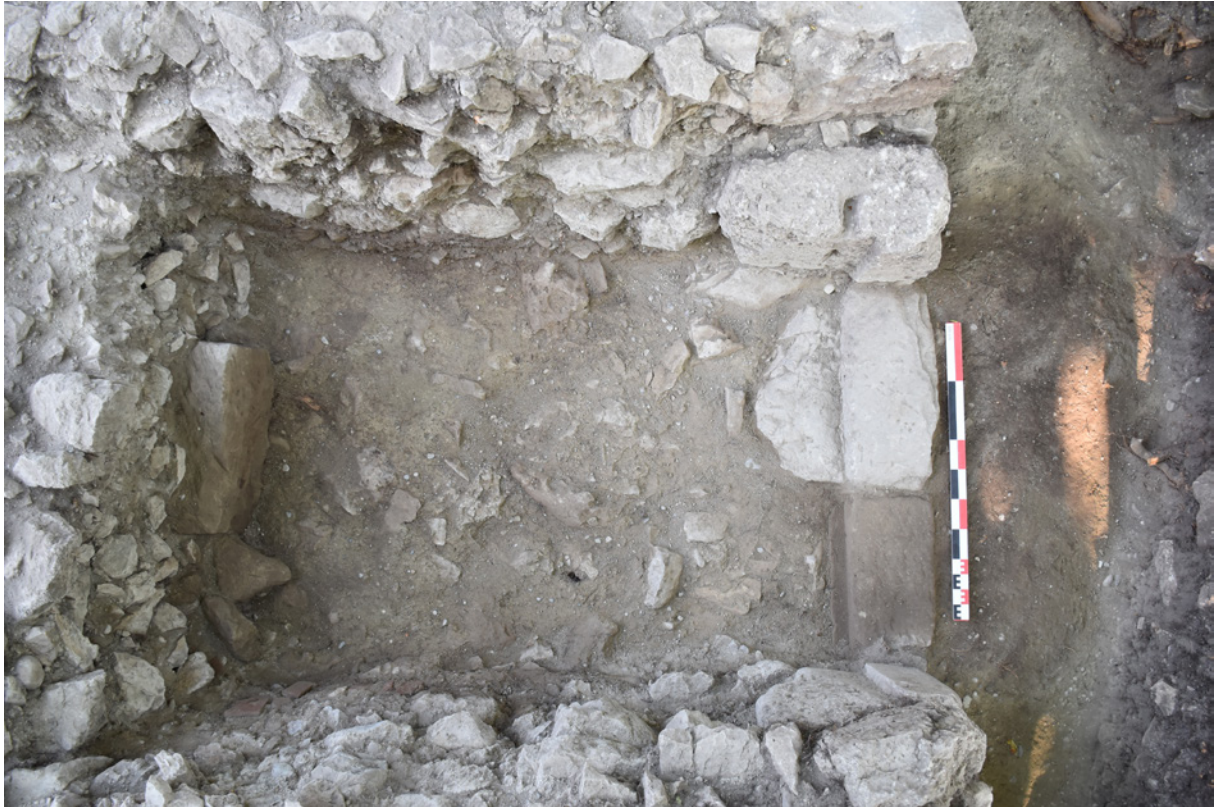
Fig. 32 : Vue nadirale de l'aménagement XVI^e siècle. Cliché : Equipe de fouille.

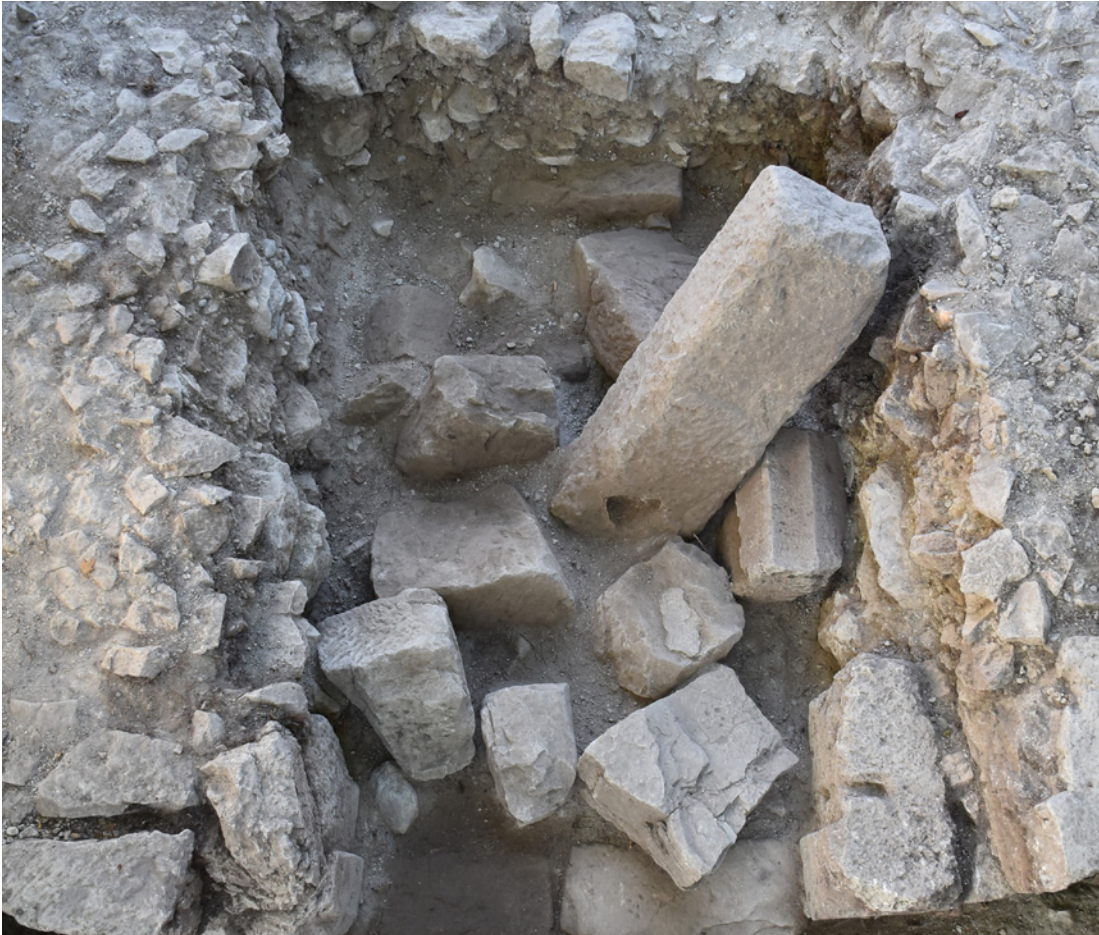
Fig. 34 : Le couloir COU 1015 et sa démolition US 10047.

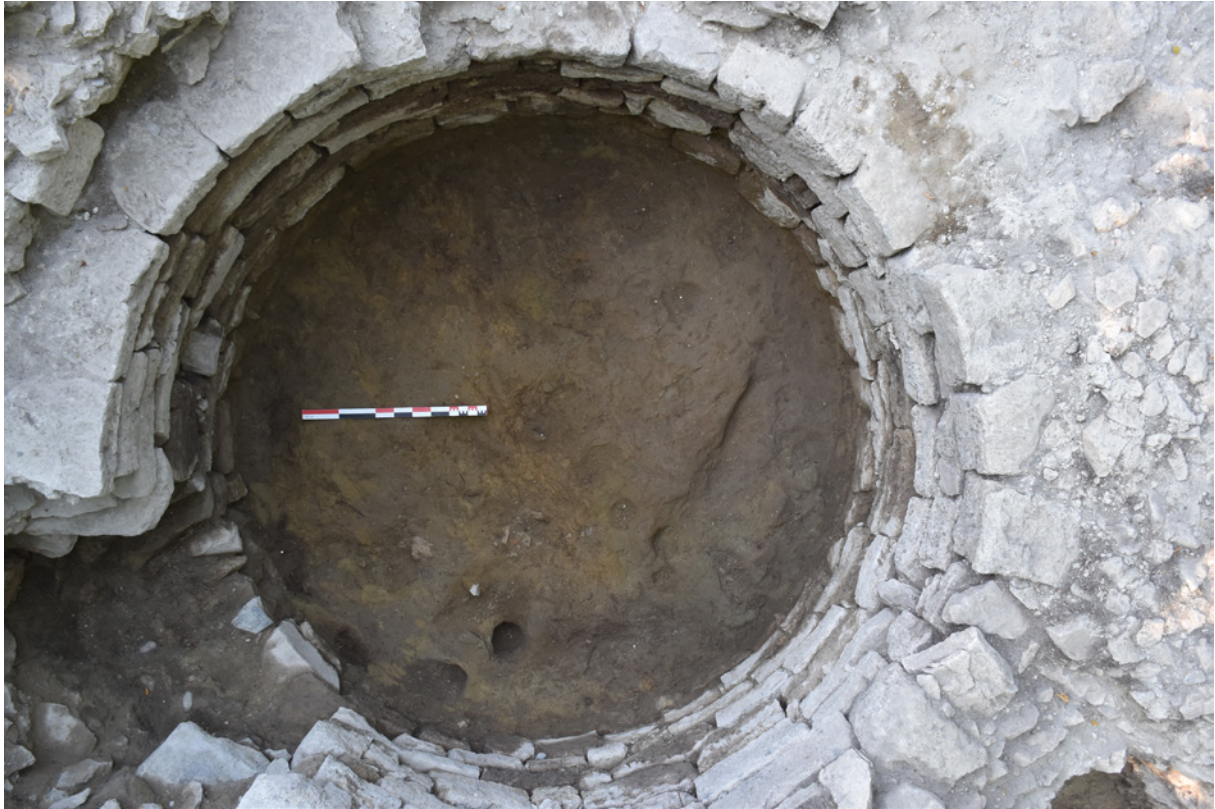
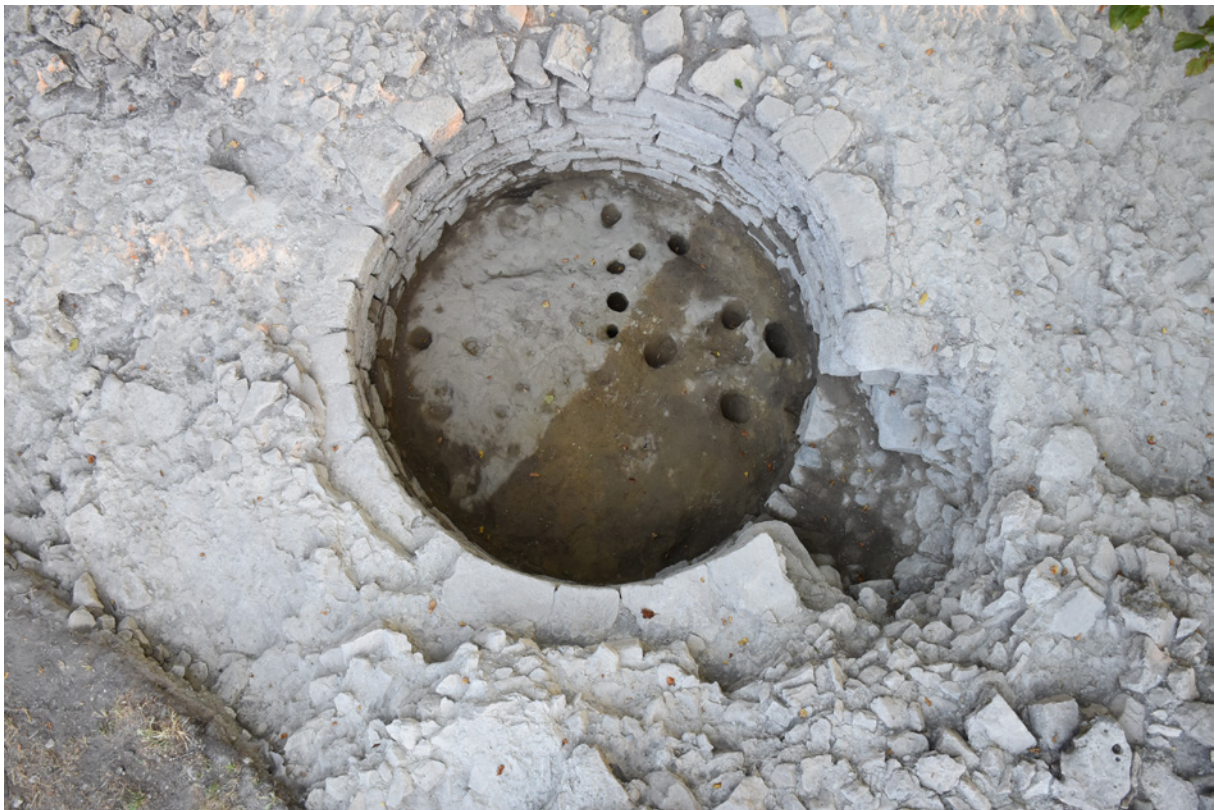
Fig. 36 : Coupes ouest et est du fossé (ES 1.3). Clichés : Equipe de fouille.

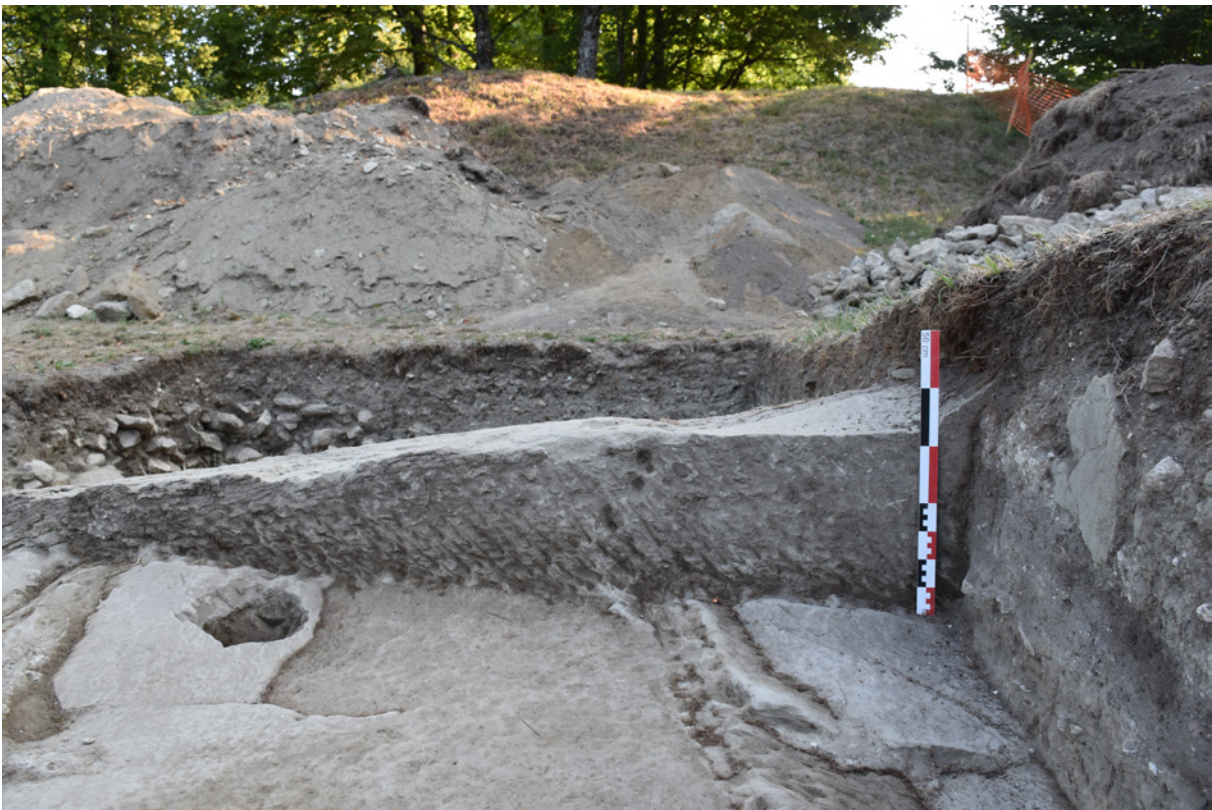
Fig. 45 a et b : Négatif de l'installation de M 1047 et ses fondations. Cliché : Equipe de fouille.

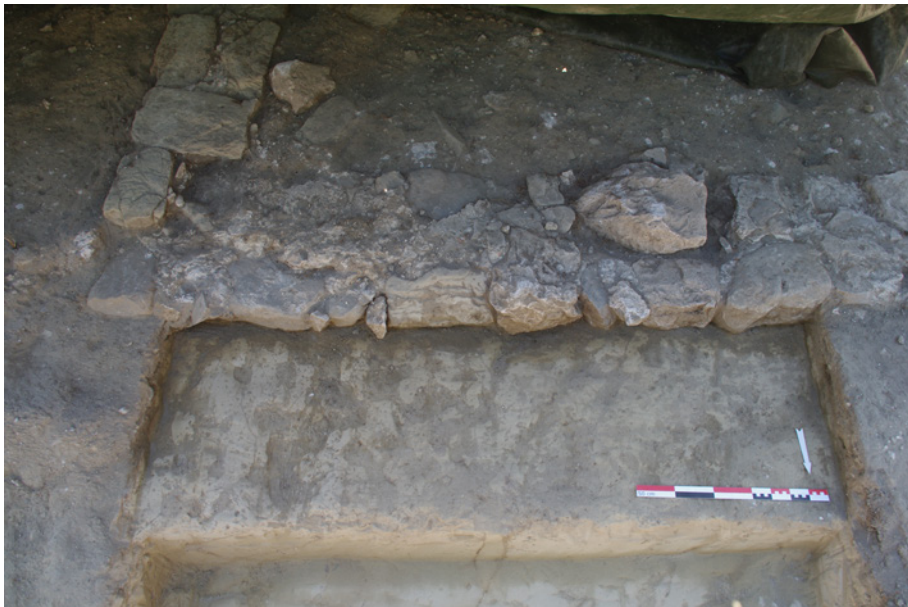
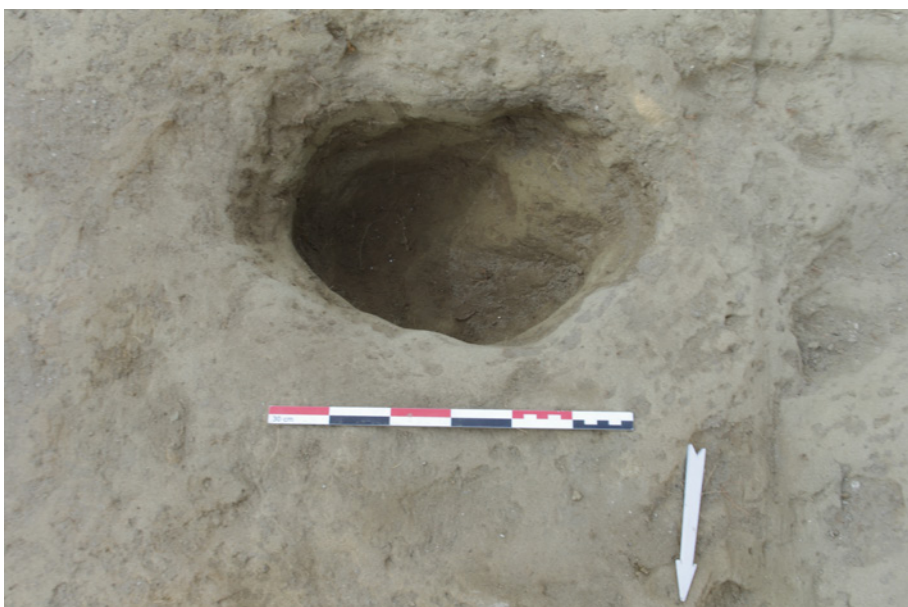
Fig. 50 a et b : Trou de poteau TRP 1045.
Cliché : Equipe de fouille.

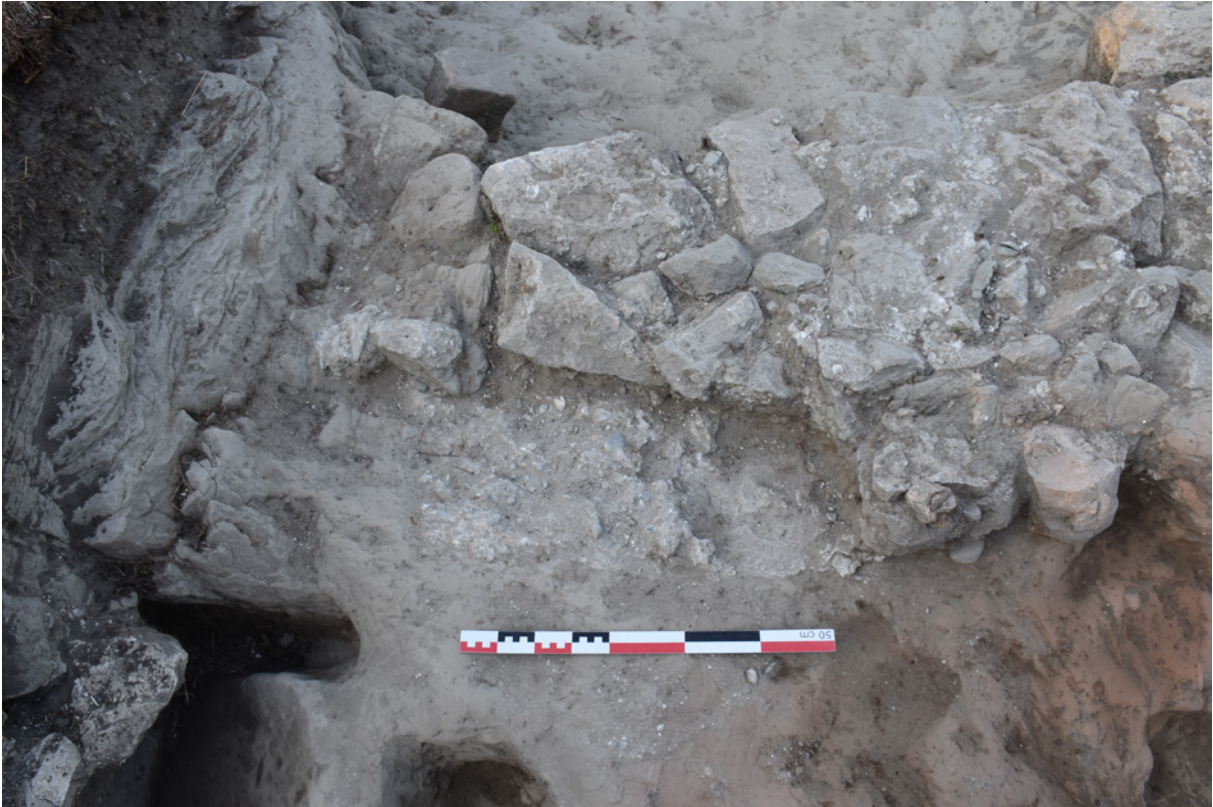
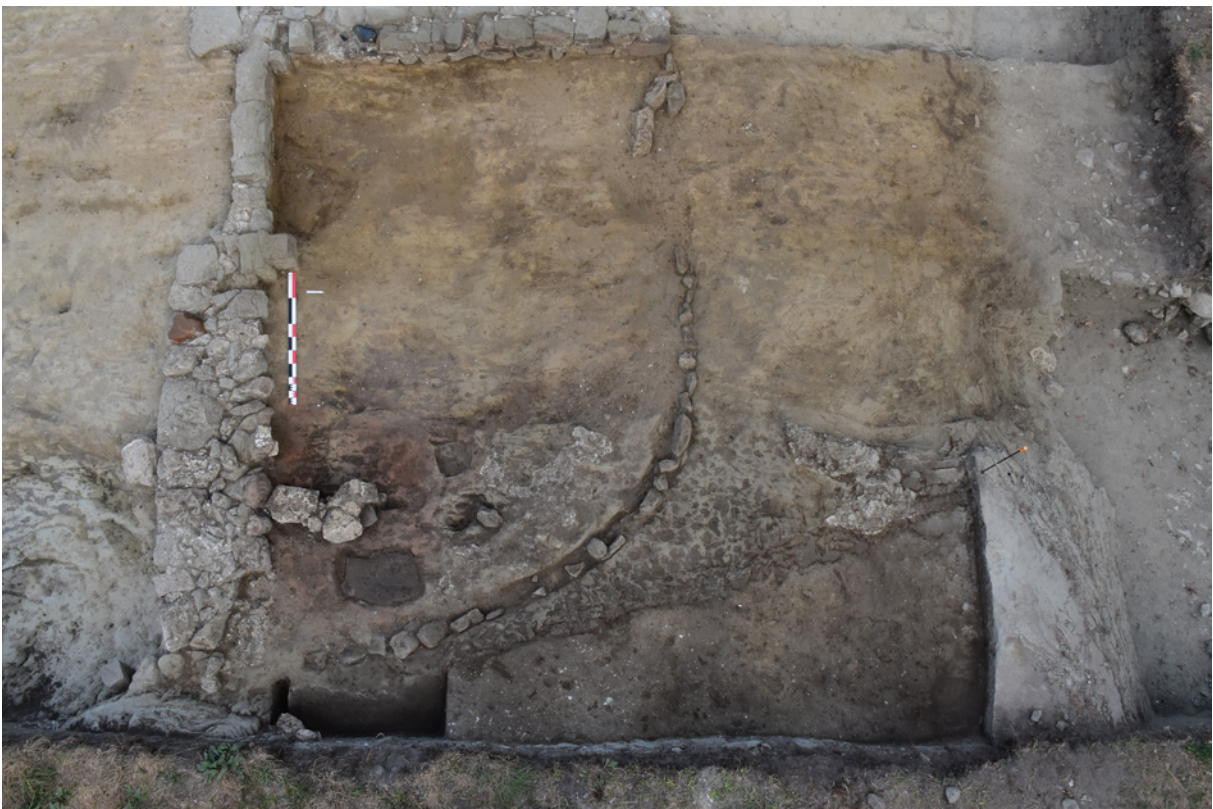
Fig. 51 a et b : Installation et détail du mur M 1010. Cliché : Equipe de fouille.

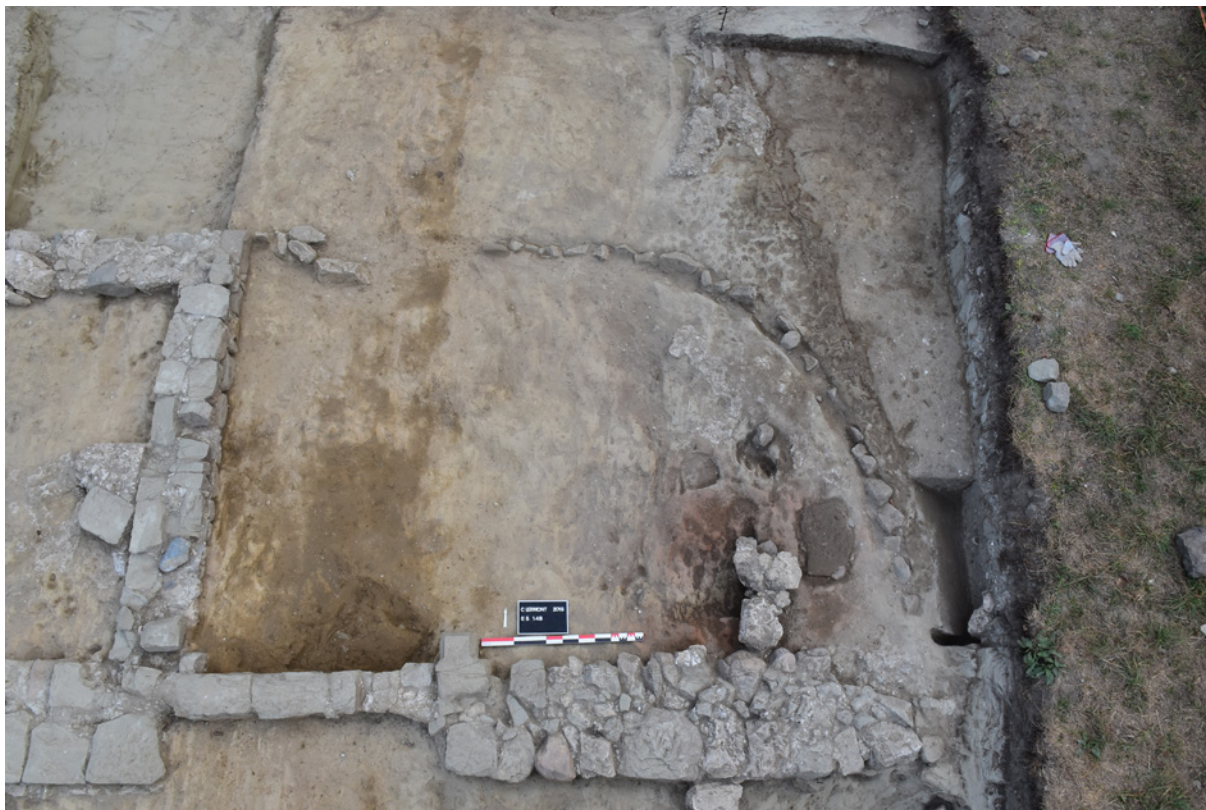
Fig. 52 a, b et c : Cheminée, foyers et canalisations dans l'espace ES 1.4b : Vue générale et détails.

La découverte d'une cheminée dans l'espace **1.4b** et les textes mentionnant le site nous ont encouragés à interpréter cet espace comme une cuisine. Dès lors, nous avons fait le choix d'associer les deux couteaux découverts sur le site à l'activité culinaire plutôt qu'à l'armement, ce qui semble corroboré par leur longueur limitée (80 et 100 mm). Tous deux, M-09 et M-31, présentent la même forme, il s'agit d'objets dont la soie est brisée, mais dont nous pouvons voir le départ, dans l'axe du dos de la lame. Ce dernier est rectiligne dans les deux cas. Le couteau M-31 diffère légèrement du second par la présence d'une gorge au départ de la lame. L'absence de manche associée ne permet pas de préciser la datation de ces objets. Un cernoir, M-01, a été découvert dans l'espace de cuisine [Fig. 63]. Il adopte une forme foliacée et est situé au bout d'une soie. L'objet est en fer et présente une lame sur sa face inférieure. Deux parallèles presque identiques ont été découverts au Château-Vieux d'Allinges en 2011, tous deux provenant de cellules d'habitat⁷⁴. Ces objets semblent avoir pour fonction de cerner les noix, c'est-à-dire de séparer la coque du fruit. Beaucoup ont été produits en bronze, et présentent parfois de très riches décors. Ils semblent à associer avec les XIV^e et XV^e siècles, d'après les objets analogues datés sur Artefacts.

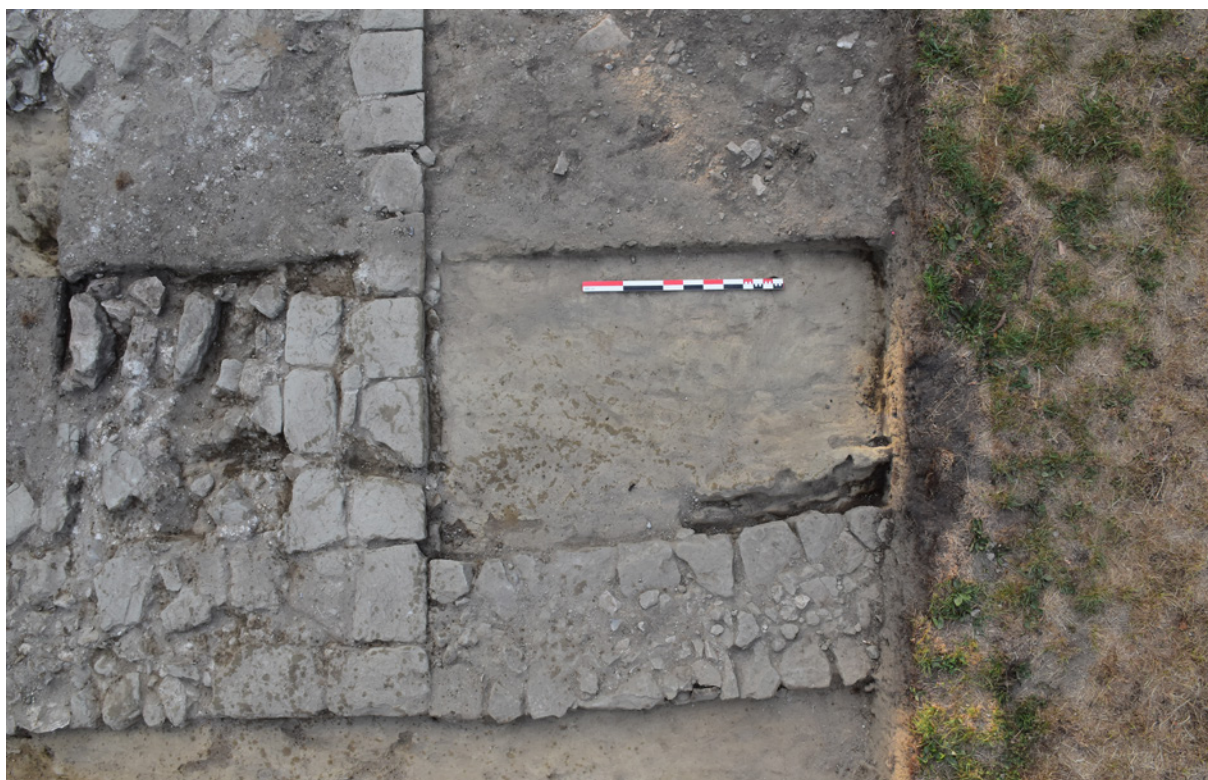
Fig. 108 : Construction en dalles de molasse. Cliché : Equipe de fouille.

est construit en moellons équarris à faces dressées de molasse. Bien assisés et disposés de manière régulière, il s'agit d'une construction très soignée. Les petites dalles de molasse mesurent entre 0.31 x 0.06 m et 0.40 x 0.08 m et sont donc très régulières [Fig. 108]. La chaîne d'angle associée à cette maçonnerie possède les mêmes caractéristiques. Nous n'avons retrouvé cet appareillage que dans cet état de construction pour le moment.
