L'abbaye d'Arthous. Essai d'histoire monumentale.

Volume III
Histoire monumentale

Essai
d'histoire monumentale de
l'abbaye d'Arthous

Abbaye d'Arthous (Landes)
octobre 2017

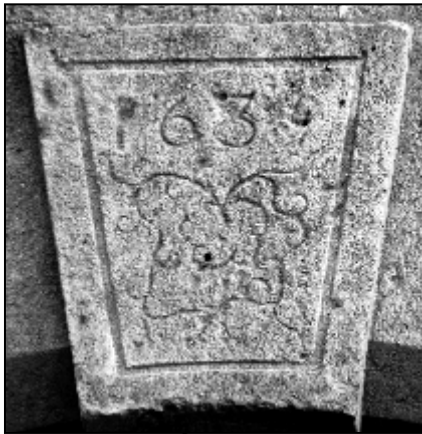
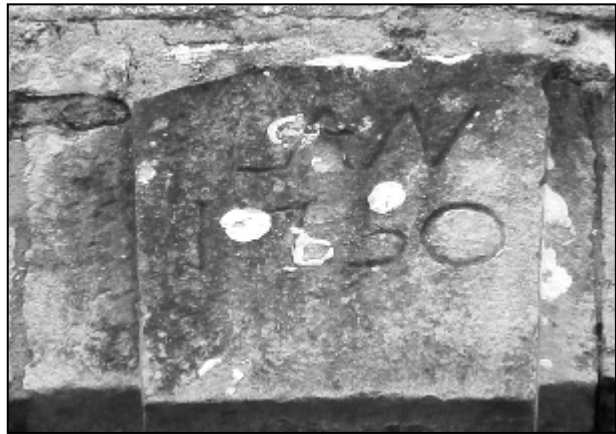
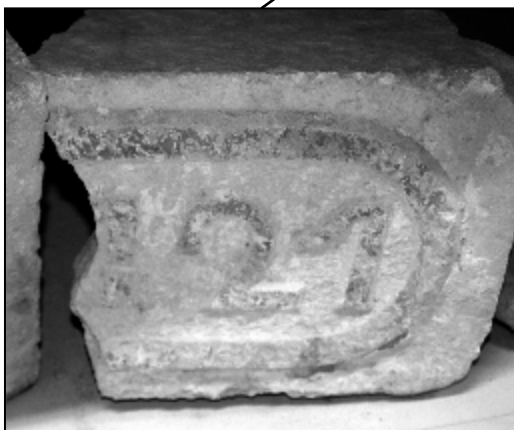
Doc. 1. Les dates inscrites sur les murs de l'abbaye. Plan et photos S.A.

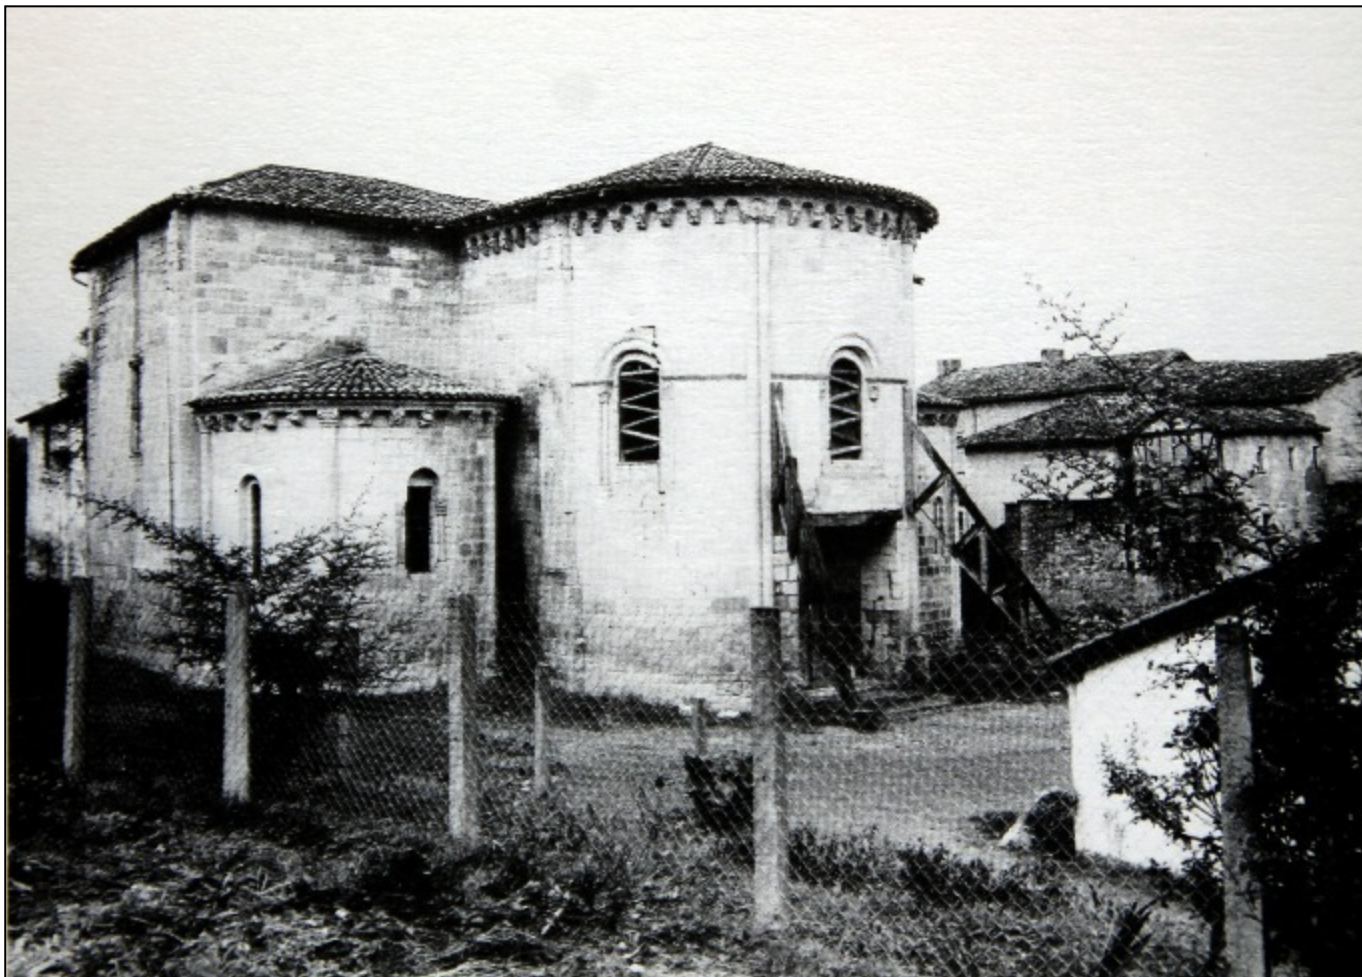
Doc. 2-3. Le chevet de l'abbatiale d'Arthous au début des années 60, au moment de la donation au Conseil général des Landes : remarquer les lézardes dans la maçonnerie et le portail ouvert dans l'abside centrale. Photothèque de la médiathèque d'Arthous.

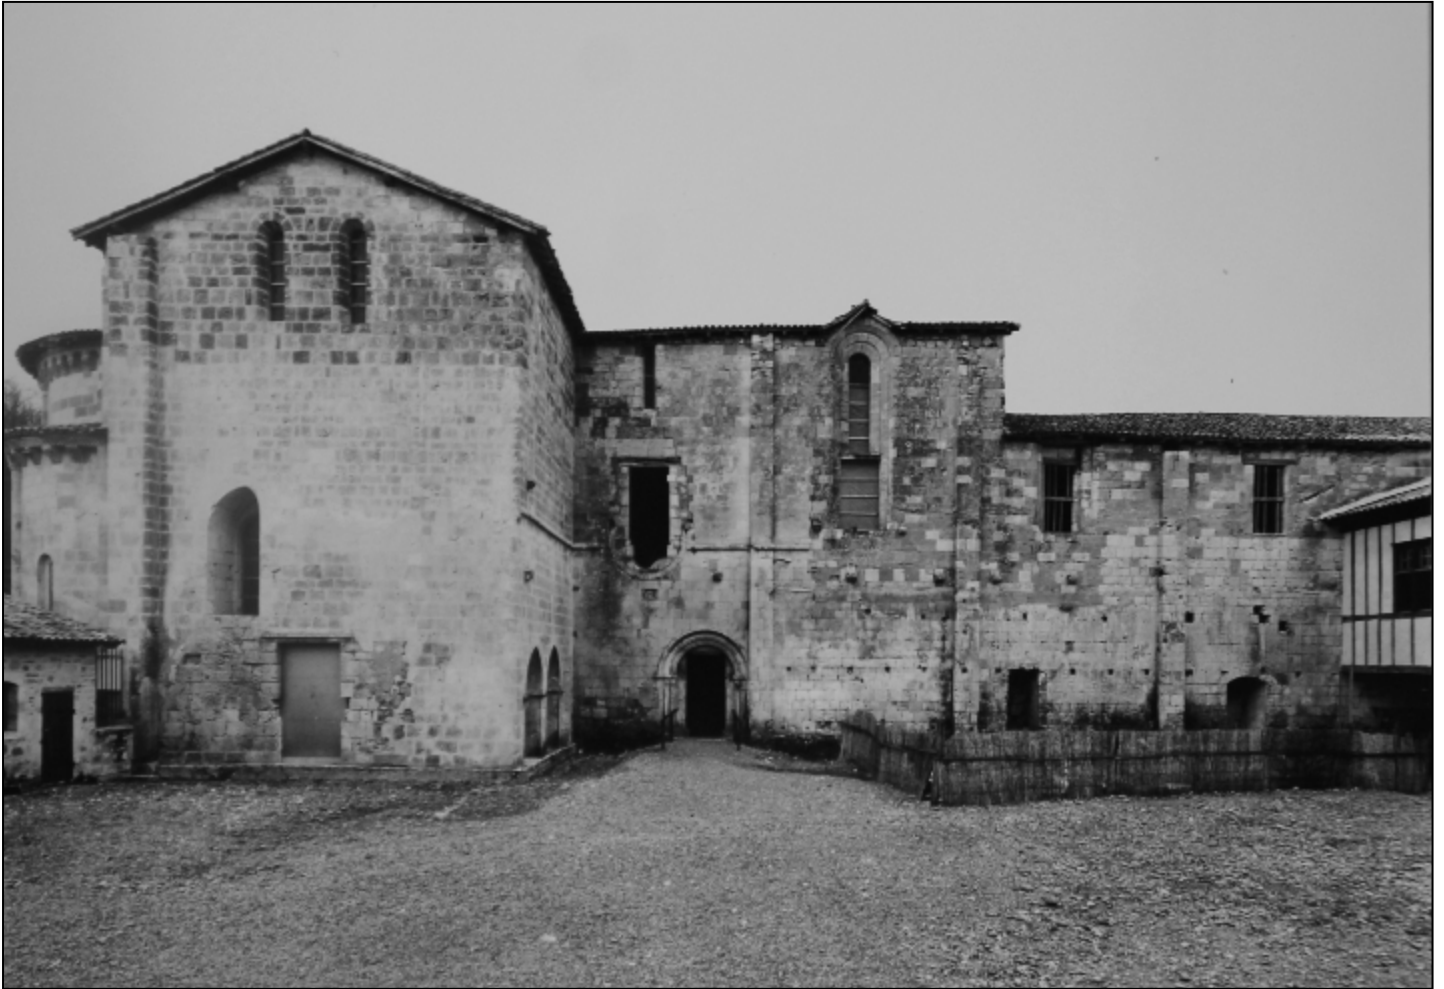
Doc. 4-5. Le mur gouttereau nord de l'abbatiale vers la fin des années 70. Remarquer la hauteur différente des murs de la nef. La voussure intérieure du portail roman nord n'a pas encore été restituée. Photothèque de la médiathèque d'Arthous.

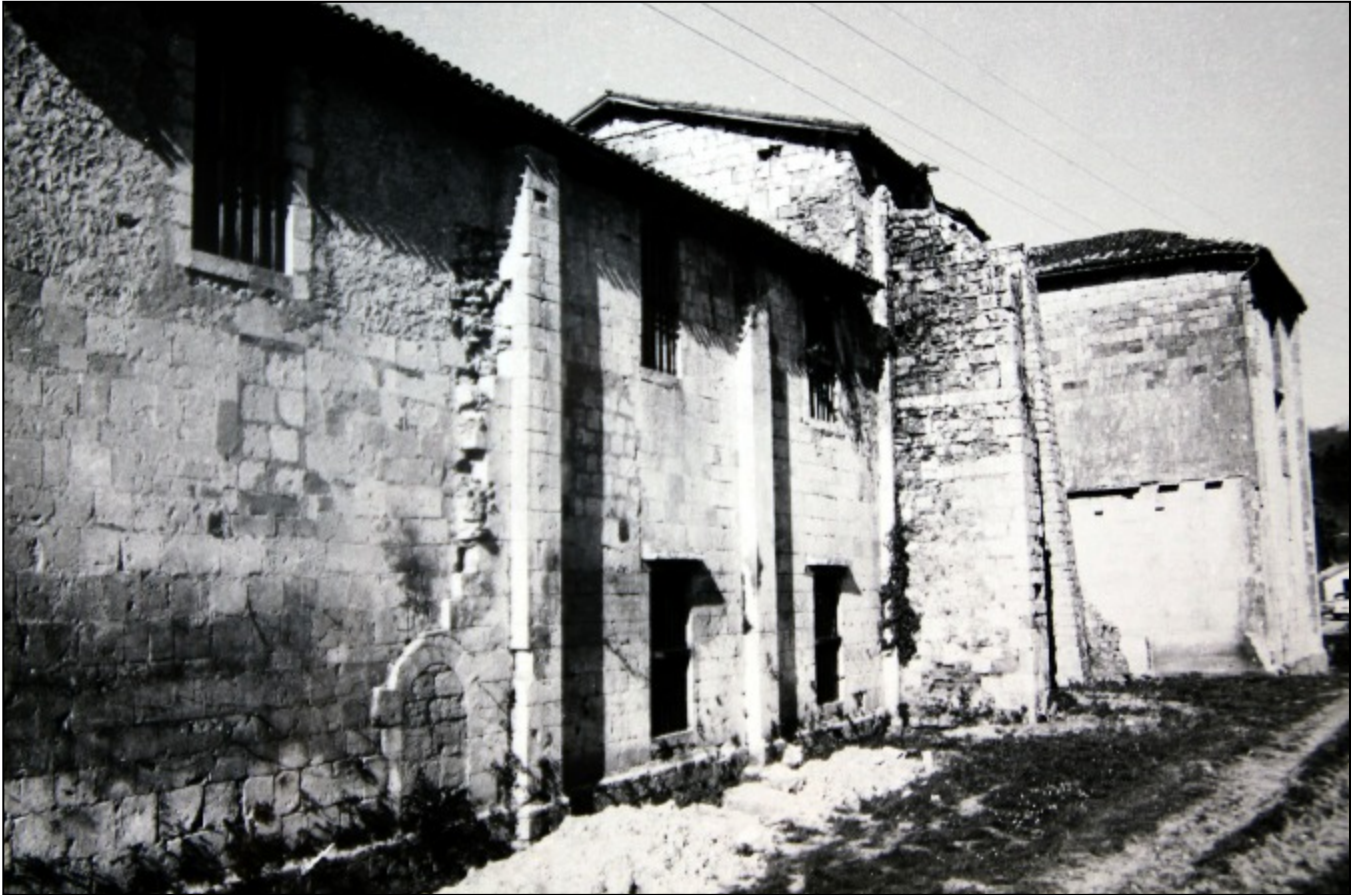
Doc. 6-7. Le mur goutterau sud de l'abbatiale vers 1965 Remarquer la hauteur différente des murs, les nombreuses traces de reprise et la trace d'un cordon de toiture sur le transept sud. Photothèque de la médiathèque d'Arthous.

Le **mur gouttereau sud** est plus hétéroclite car très remanié : un porte romane est conservée dans la première travée ouest. Deux gros contreforts soutiennent le mur, qui incline dangereusement (suite à une tentative de voûtement hasardeuse ?) au niveau des troisième et quatrième travées.

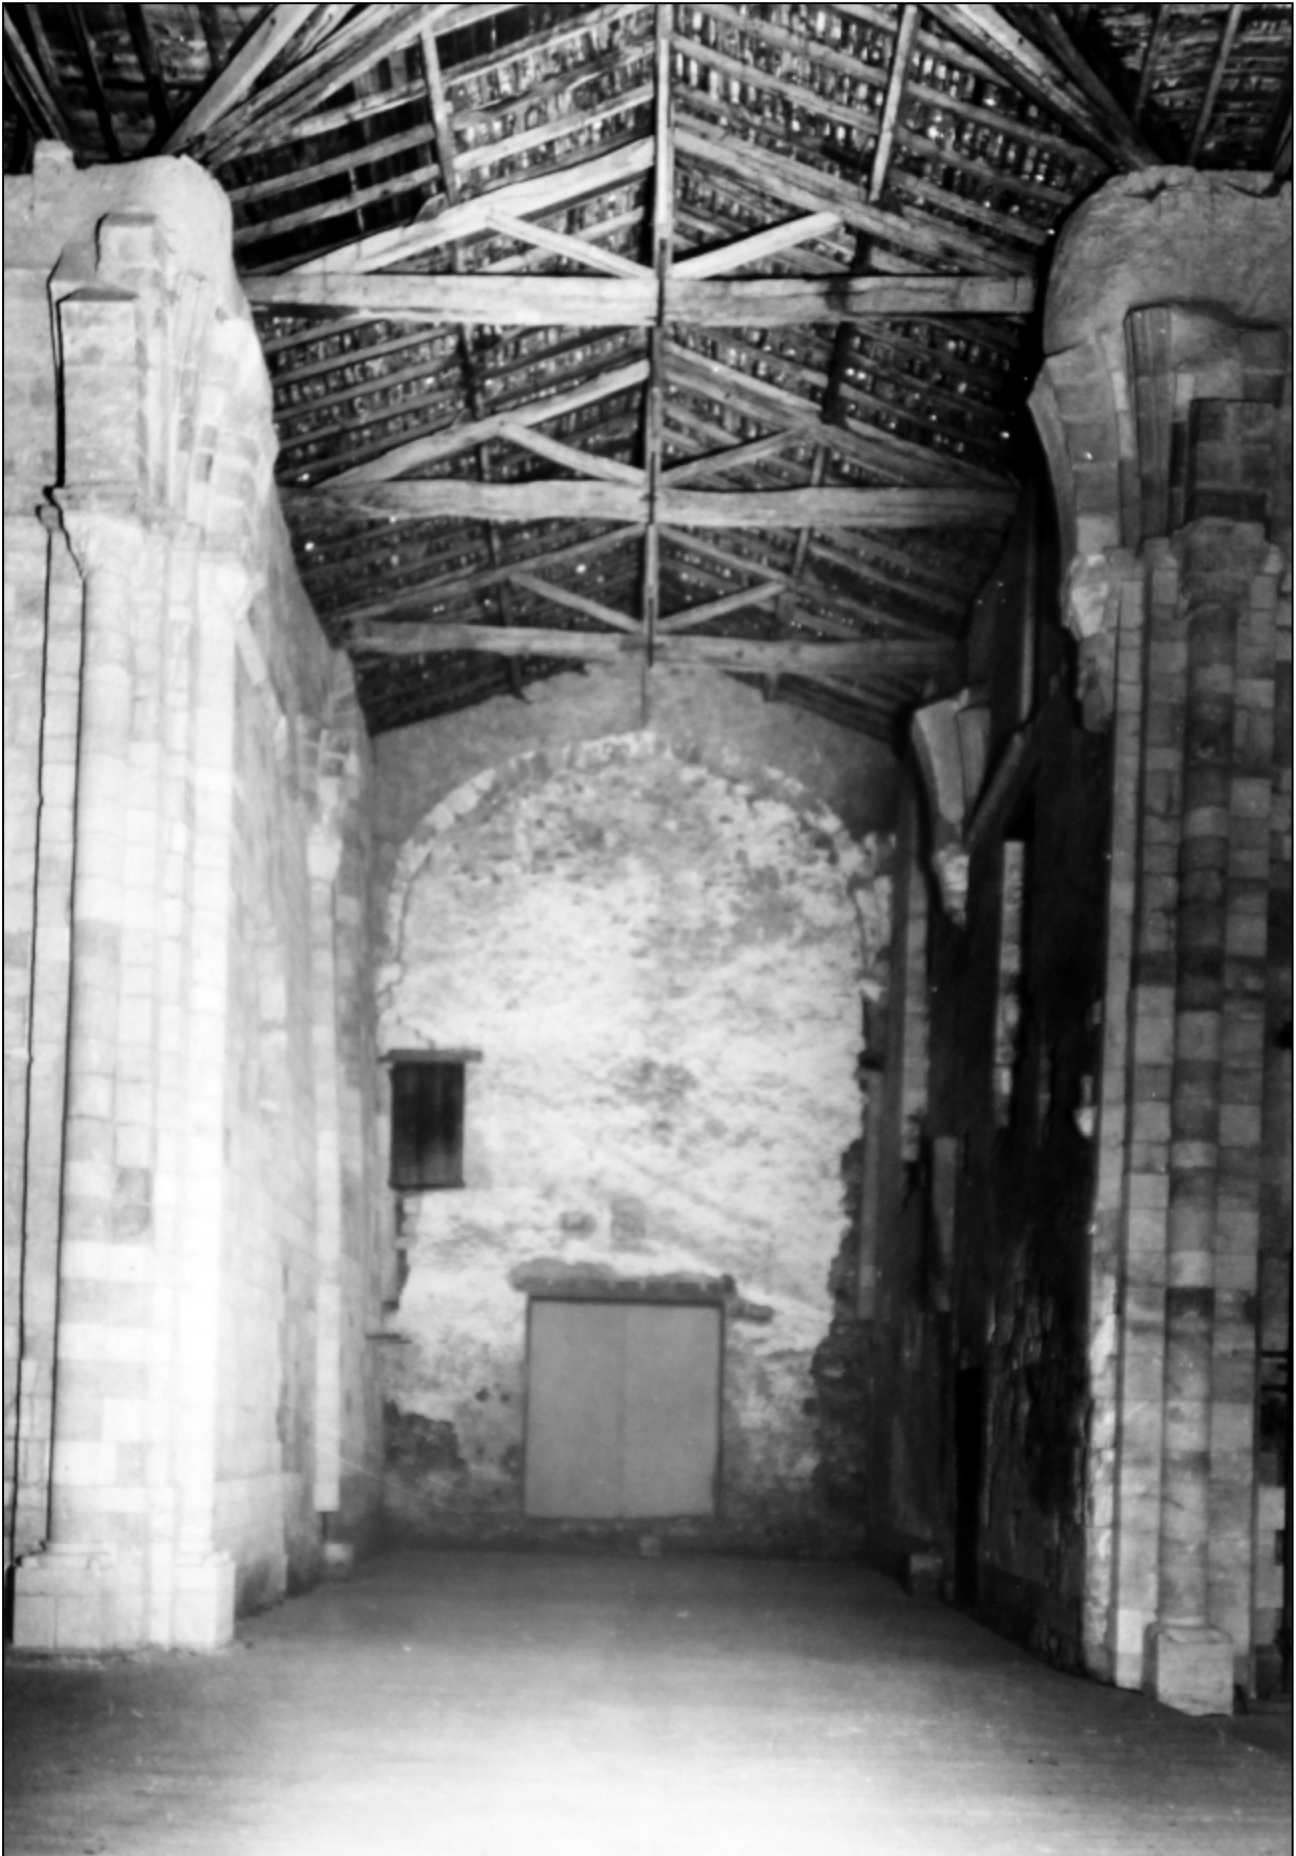
Doc. 8. La nef de l'abbatiale avant la démolition du mur de refend construit en 1727. Photothèque de la médiathèque d'Arthous.

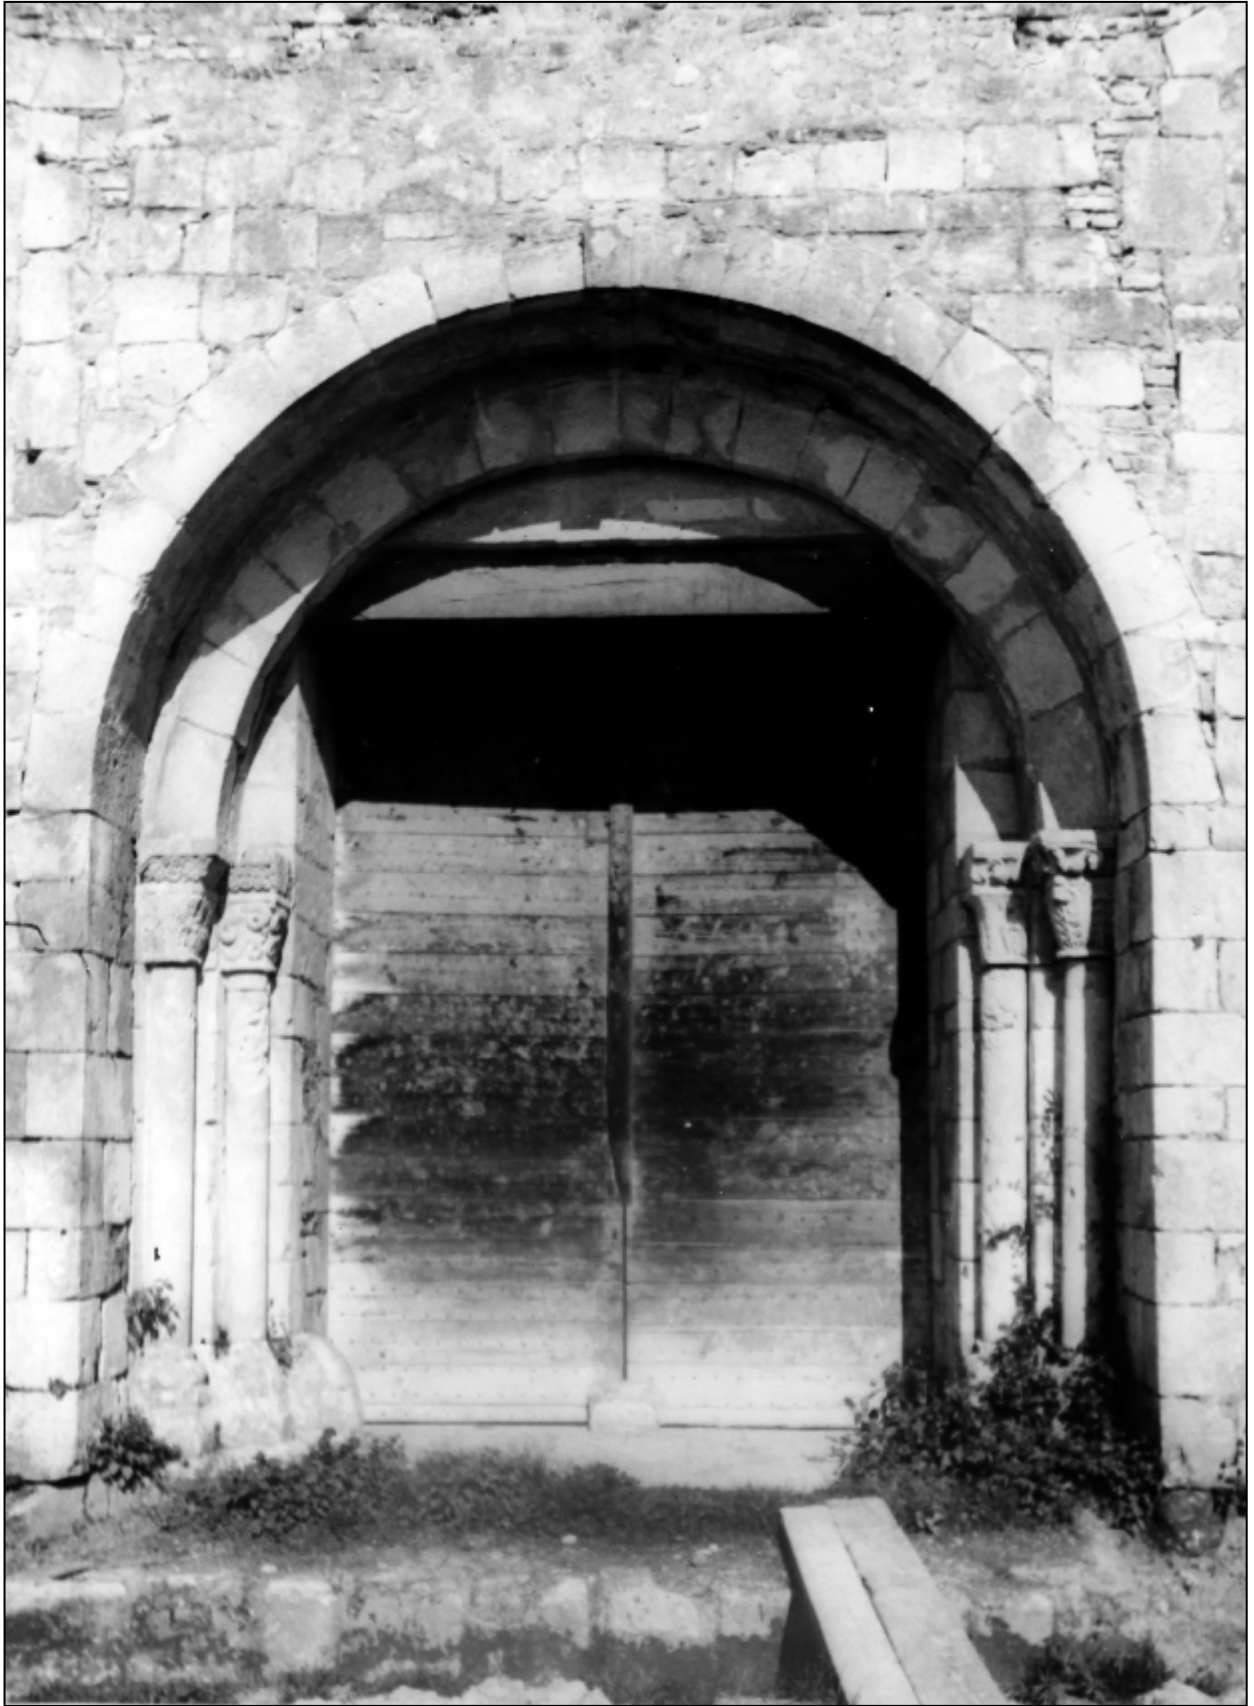
Doc. 9. Le portail ouest, reconstruit au XVII^e siècle, lors de fouilles menées vers 1970. Remarquer les pierres de fondation du mur roman originel, devant le mur actuel. Photothèque de la médiathèque d'Arthous.

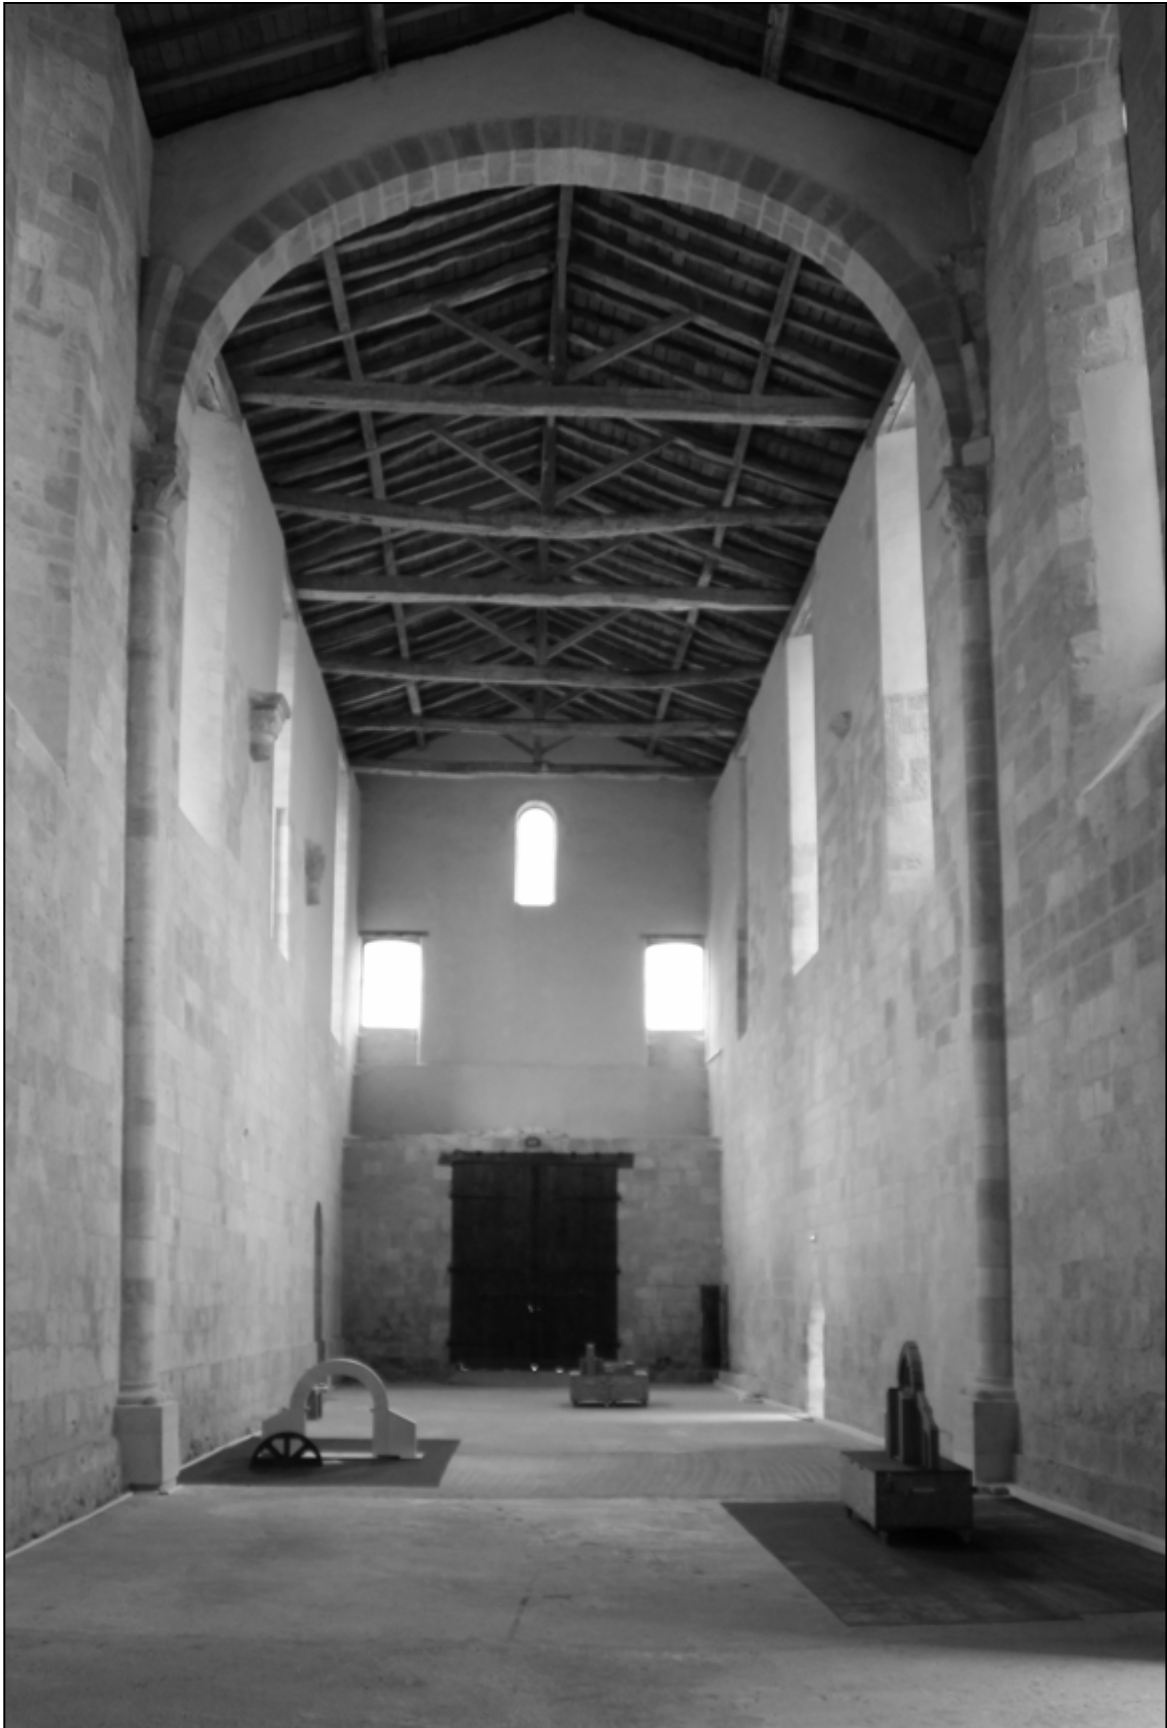
Doc. 11. Vue actuelle de la nef prise depuis la croisée de transept. L'arc doubleau a été restitué au niveau du mur de refend de 1727 détruit. Photo S.A.

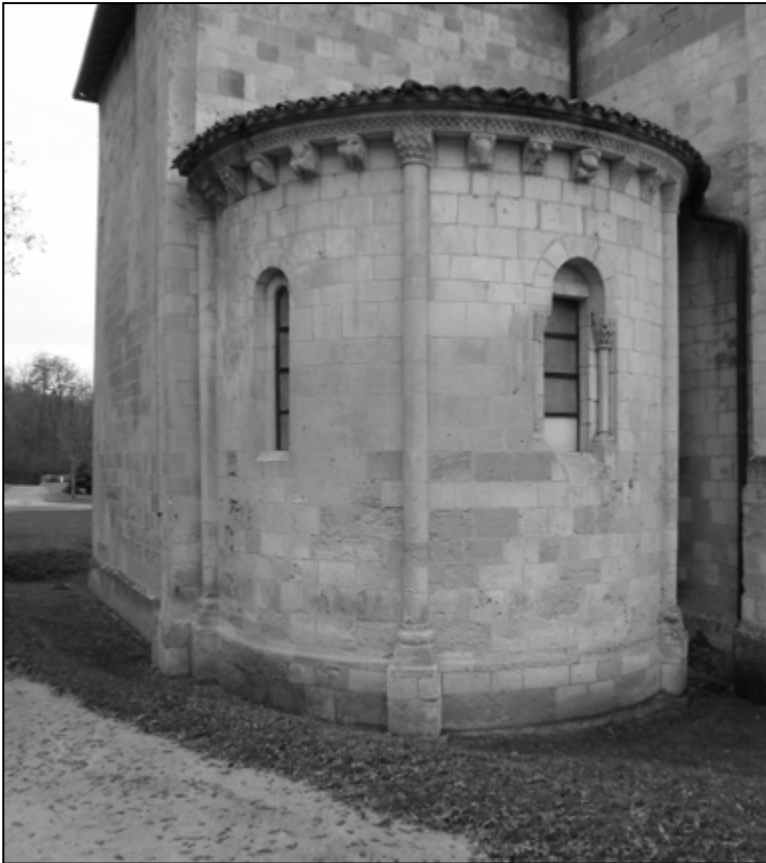
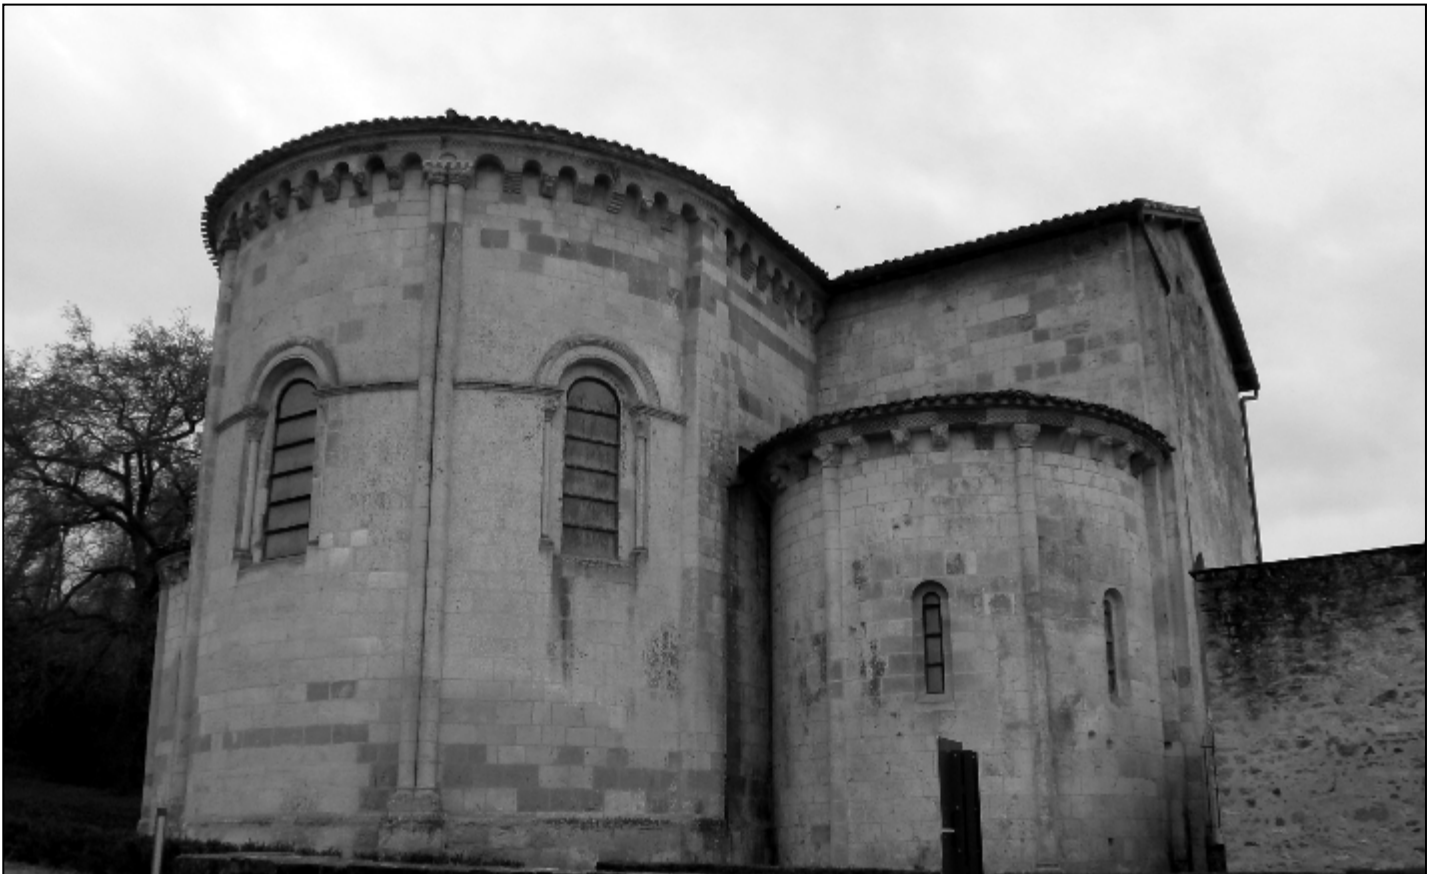
Doc. 12-13. Vue actuelle du chevet et vue de détail de l'absidiole sud, probablement la première construite. Photos S.A.

Le **transept sud** présente une rupture de sa maçonnerie dans la partie supérieure du bâti de l'absidiole sud : un lit de pierres plus étroit marque la reprise de la construction pour établir la voûte, ce qui semble indiquer que dans un premier temps ce bras ne fut pas voûté. Une unique fenêtre haute quadrangulaire, d'aspect tardif et très remaniée, éclaire ce bras.

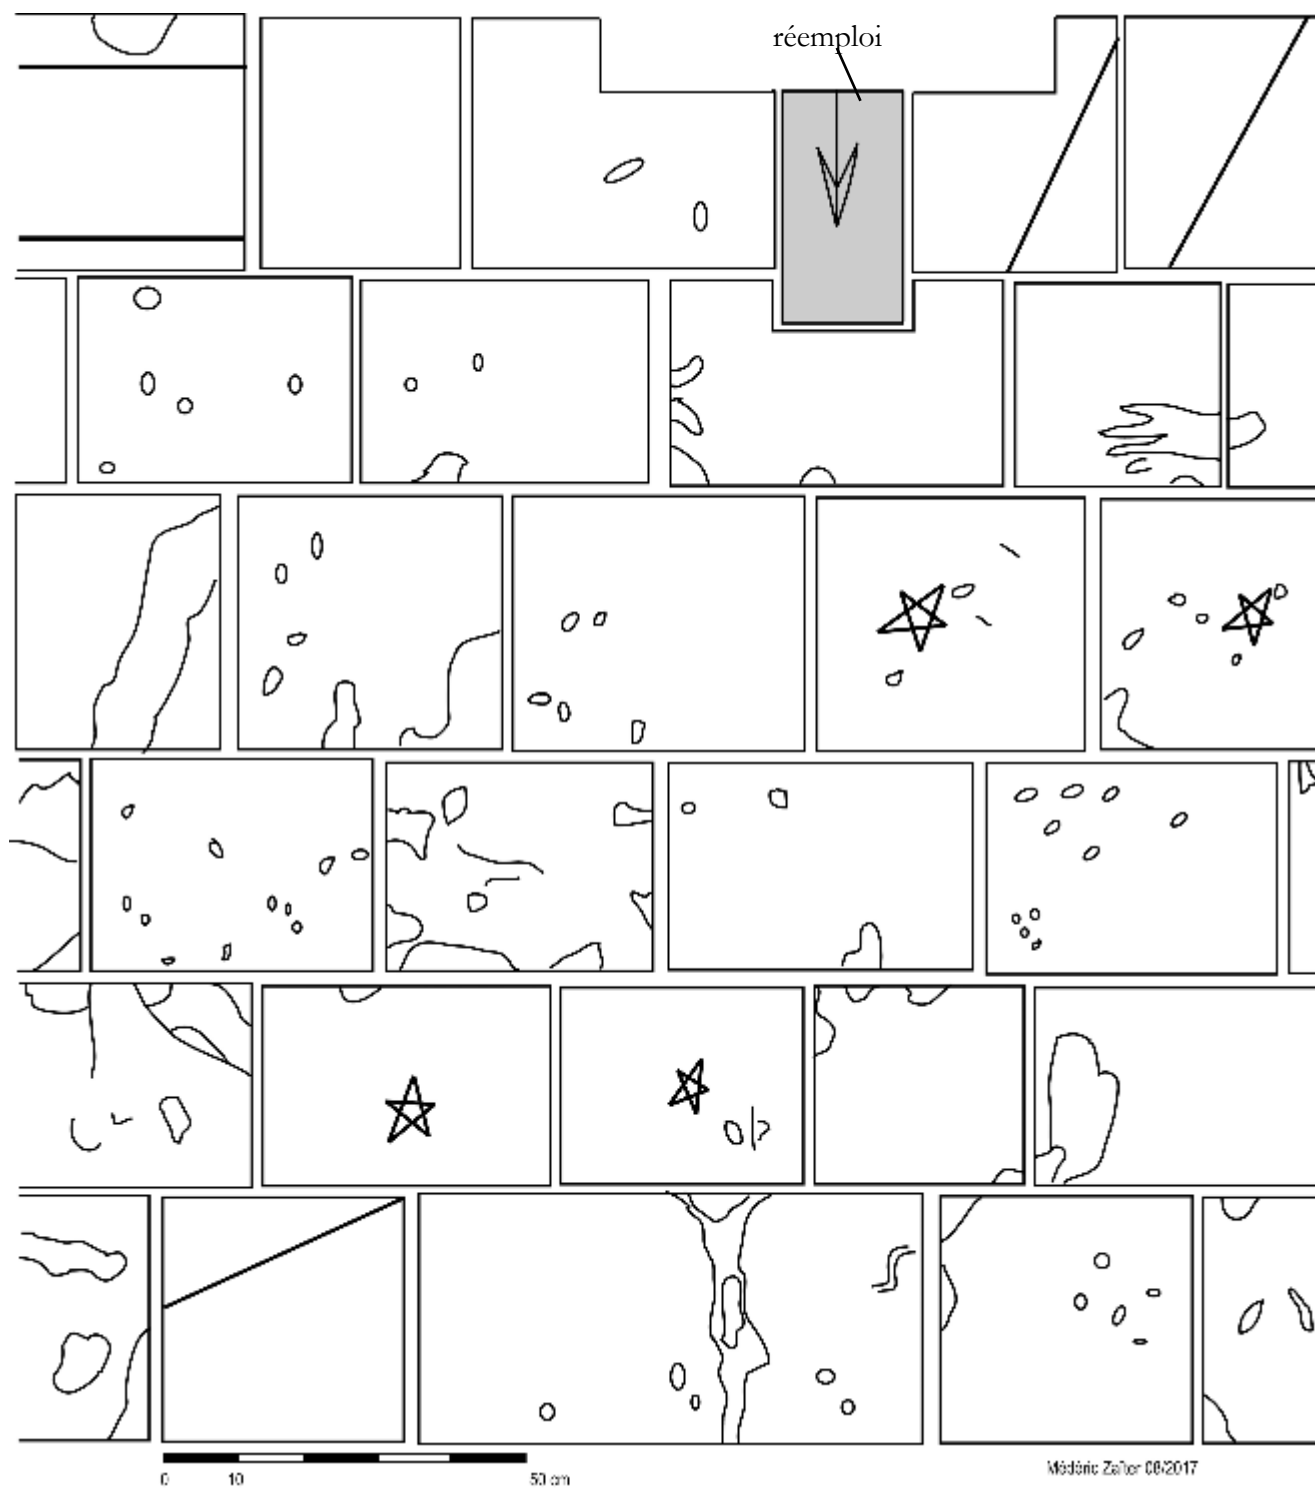
Doc. 16. Relevé pierre à pierre des marques sur les pierres de l'absidiole sud, sous la fenêtre sud. On repère au moins quatre marques de tâcherons différentes (la croix, le trait diagonal, un trait). La flèche sous la fenêtre est un remploi contemporain pour restaurer l'appui de fenêtre. Relevé Médéric Zaïter.

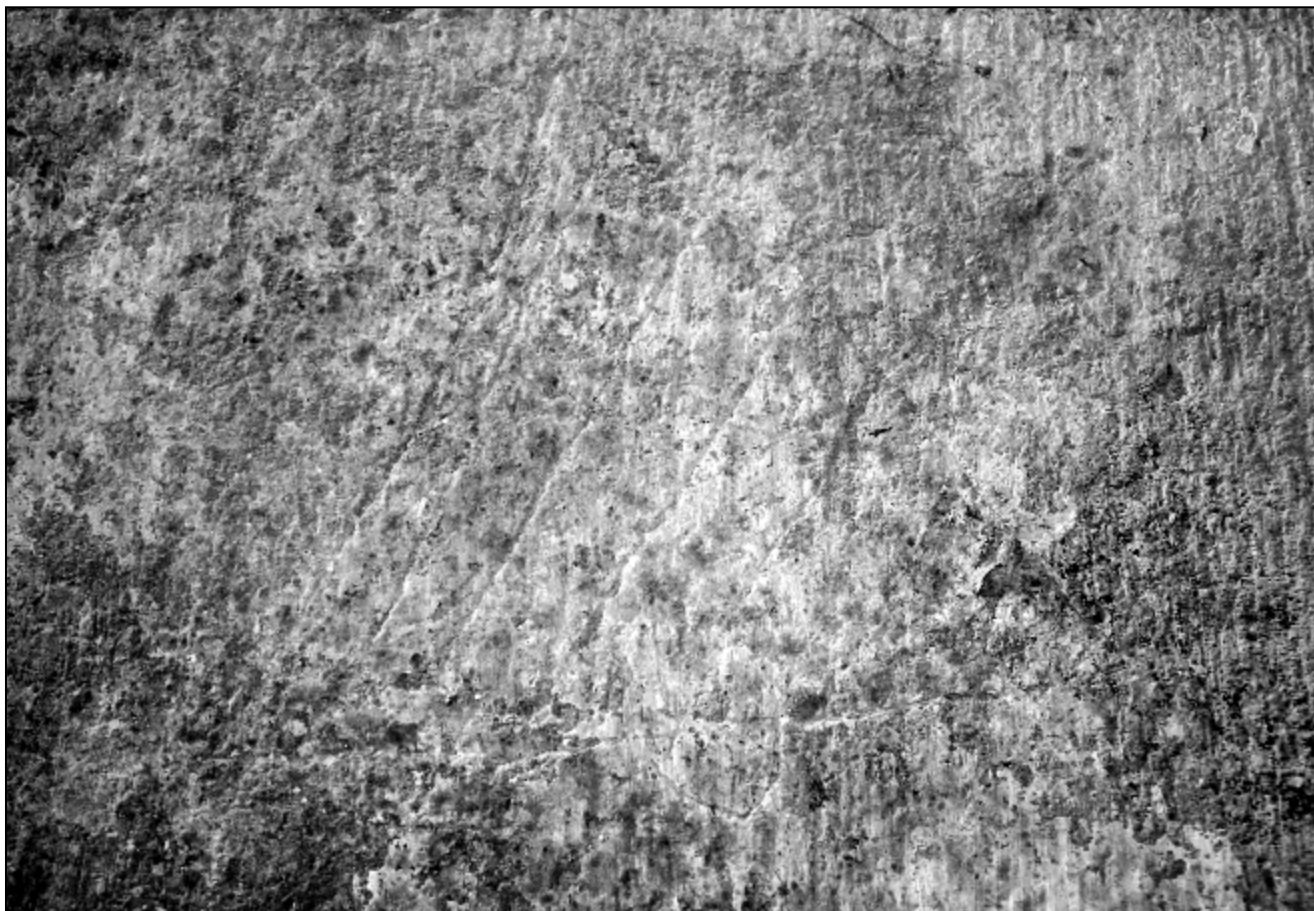
Doc. 29-30. Graffito en forme de voile (?) sur le mur intérieur de la façade ouest. Relevé et photo S.A.

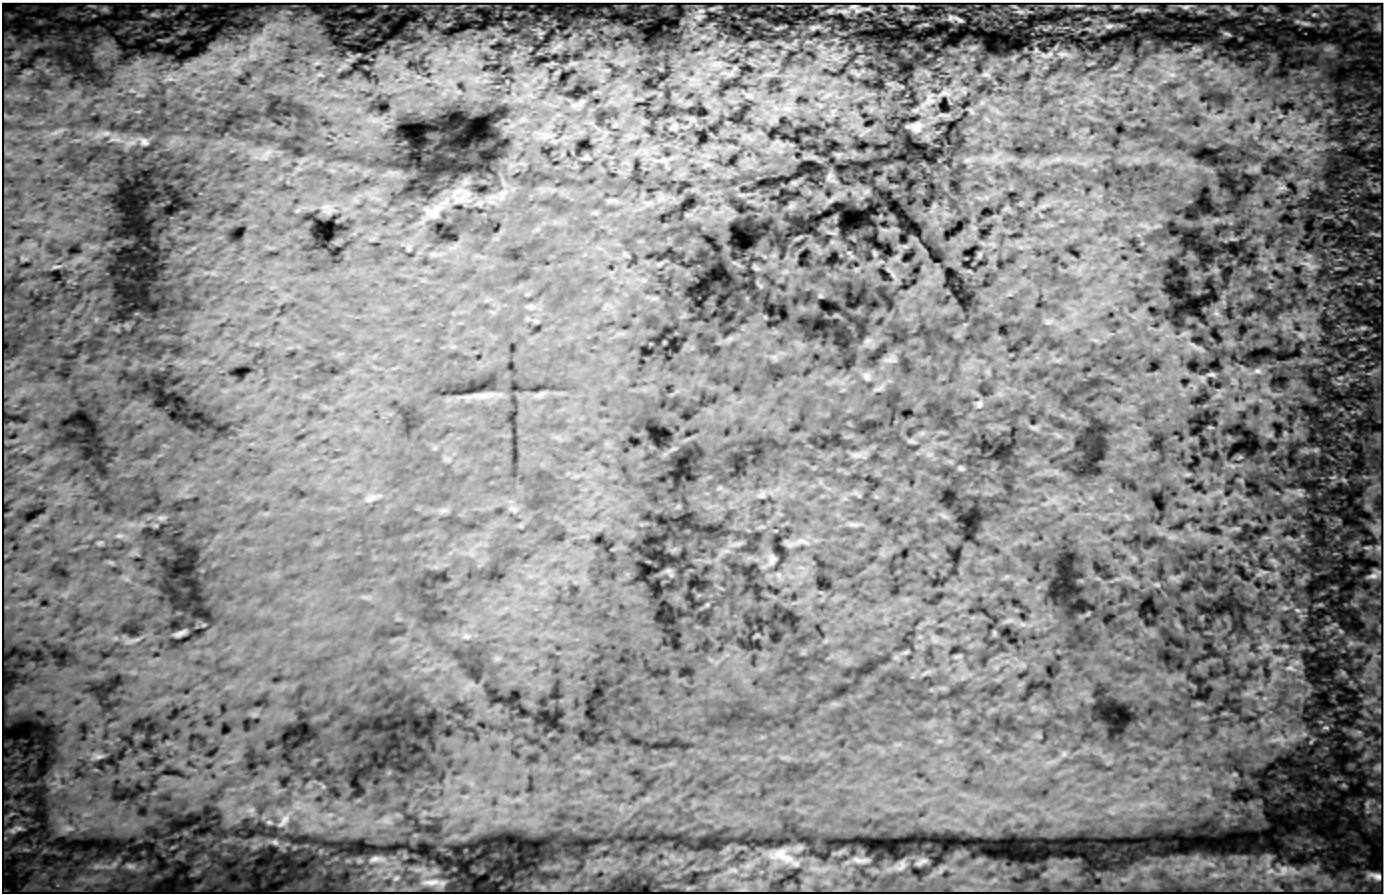
Doc. 31-32. Graffito circulaire peut-être employé pour la taille ou la pose d'une colonne romane. La croix est une marque de tâcheron. Relevé et photo S.A.

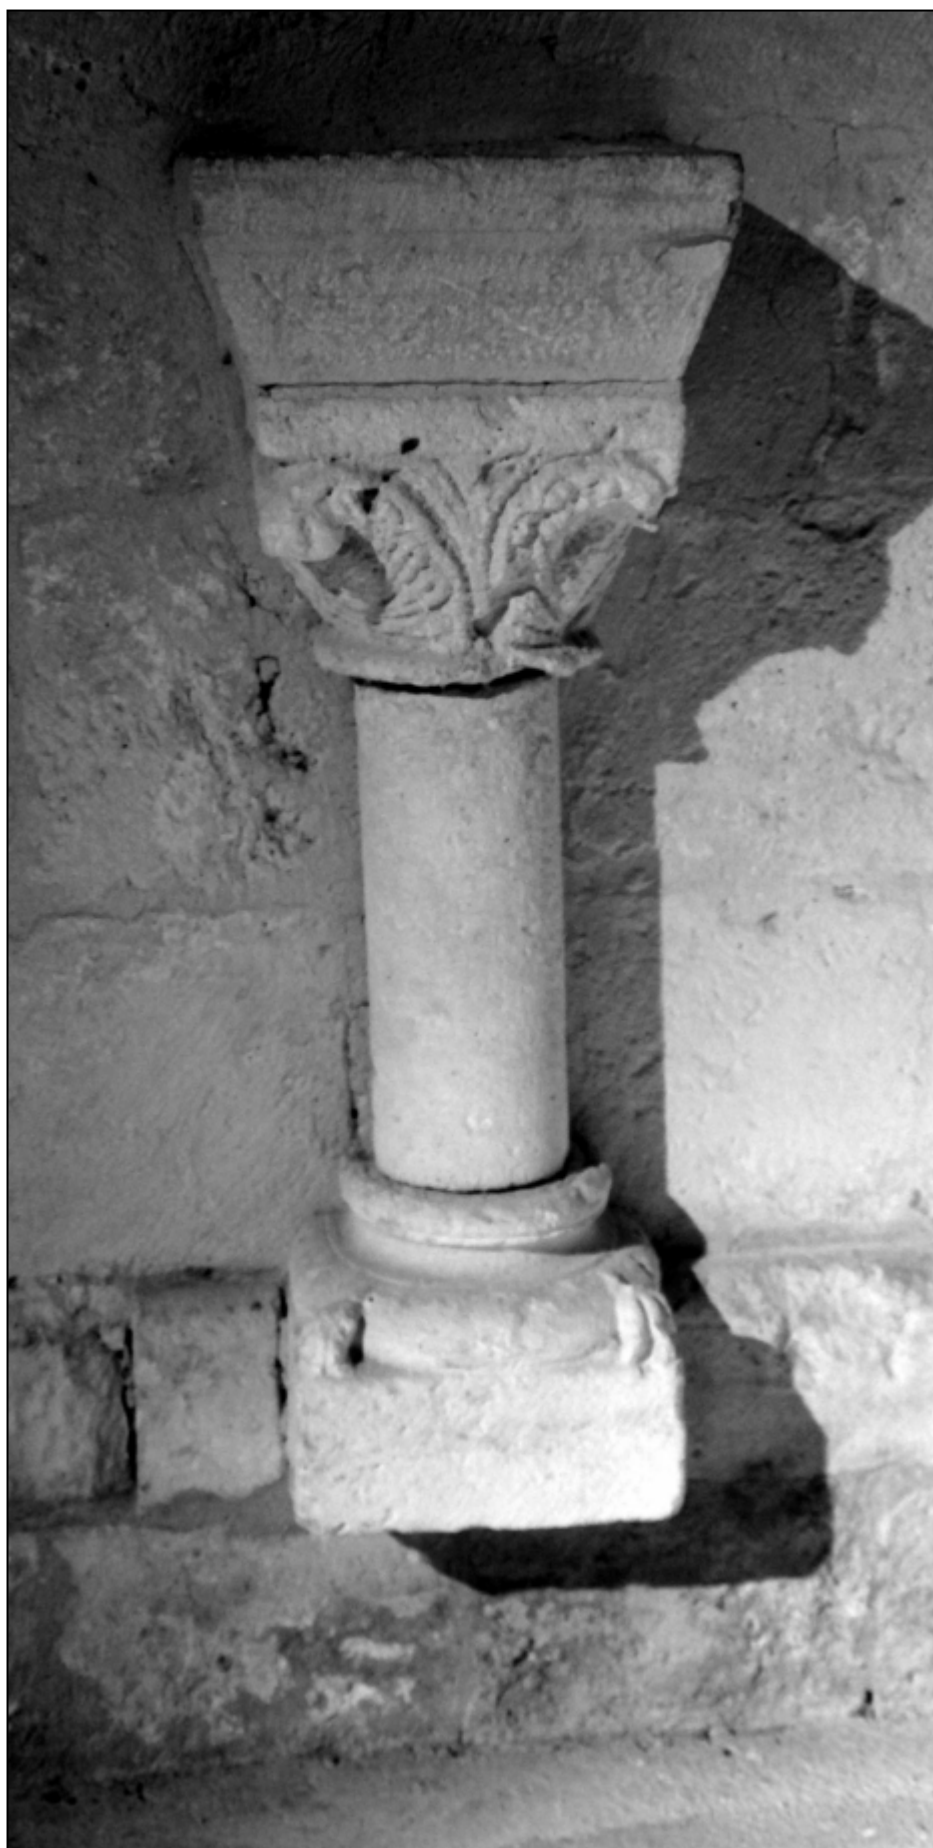
Doc. 34. Bénitier remployant une colonne romane dans le transept nord. Photo S.A.

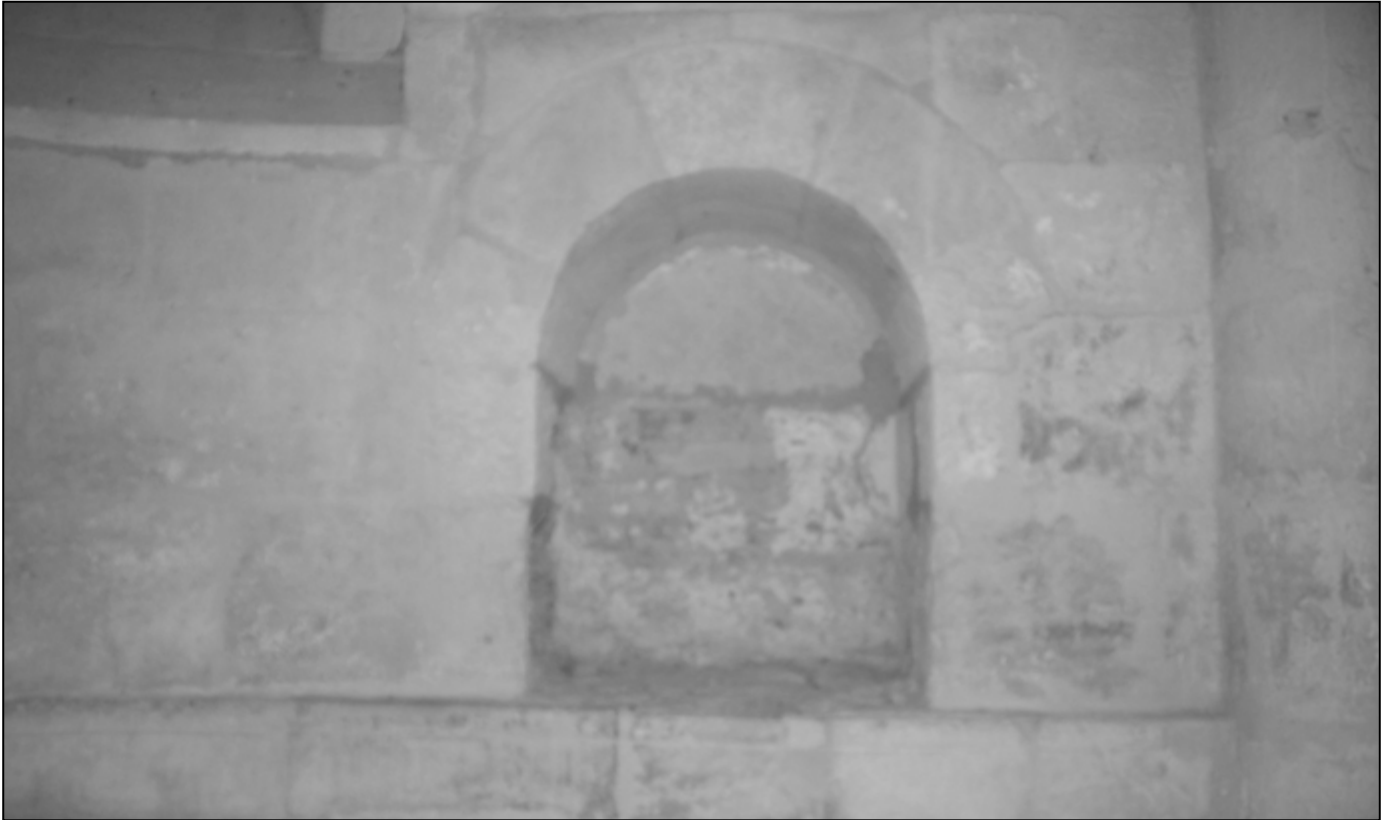
Doc. 35. Niche à usage liturgique (armoire pour conserver calice, patène...) dans l'abside centrale. Photo S.A.

Dans la niche à usage liturgique de l'abside centrale, on note la présence d'un bandeau peint de couleur verte, très dégradé.

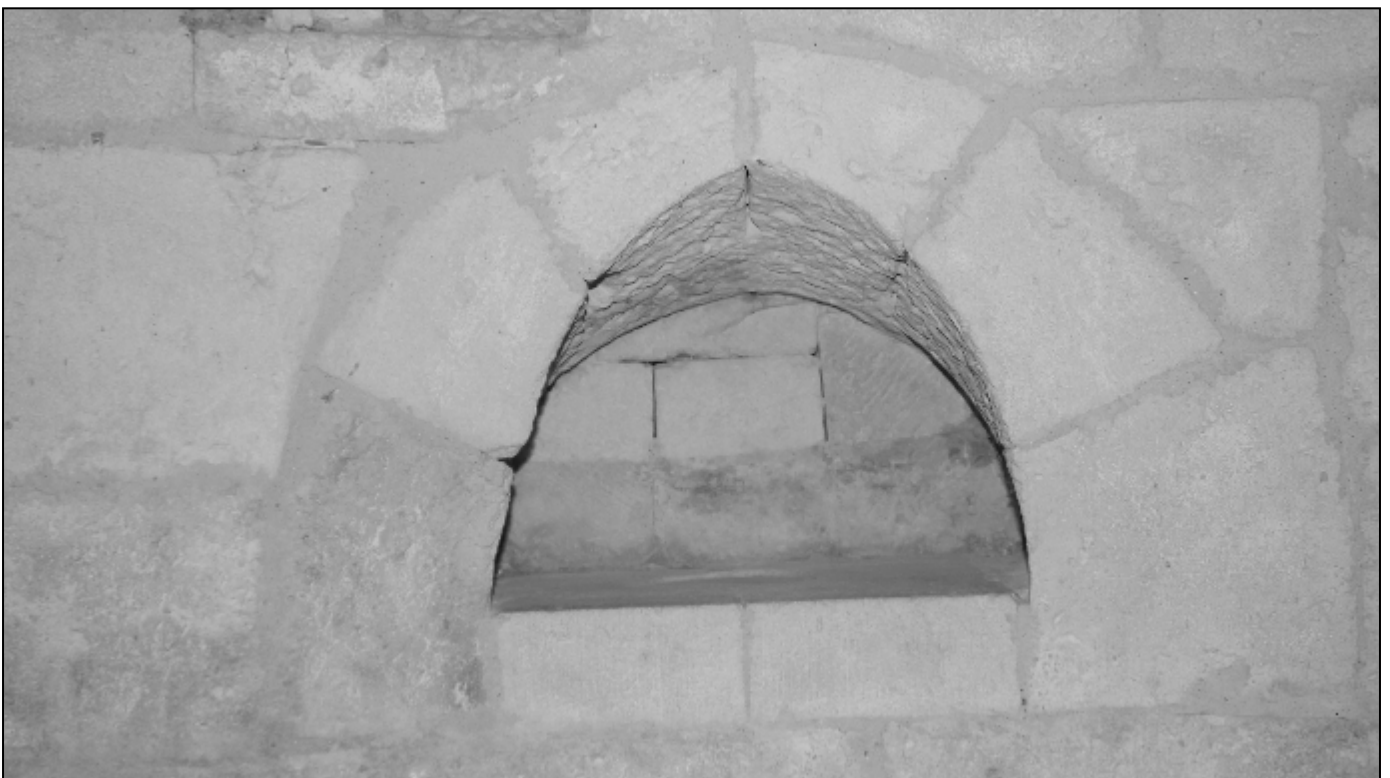
Doc. 36. Niche à usage de lavabo liturgique dans l'absidiole nord. Photo S.A.
