L'abbaye d'Arthous. Essai d'histoire monumentale.

Volume III
Histoire monumentale

Essai
d'histoire monumentale de
l'abbaye d'Arthous

Abbaye d'Arthous (Landes)
octobre 2017

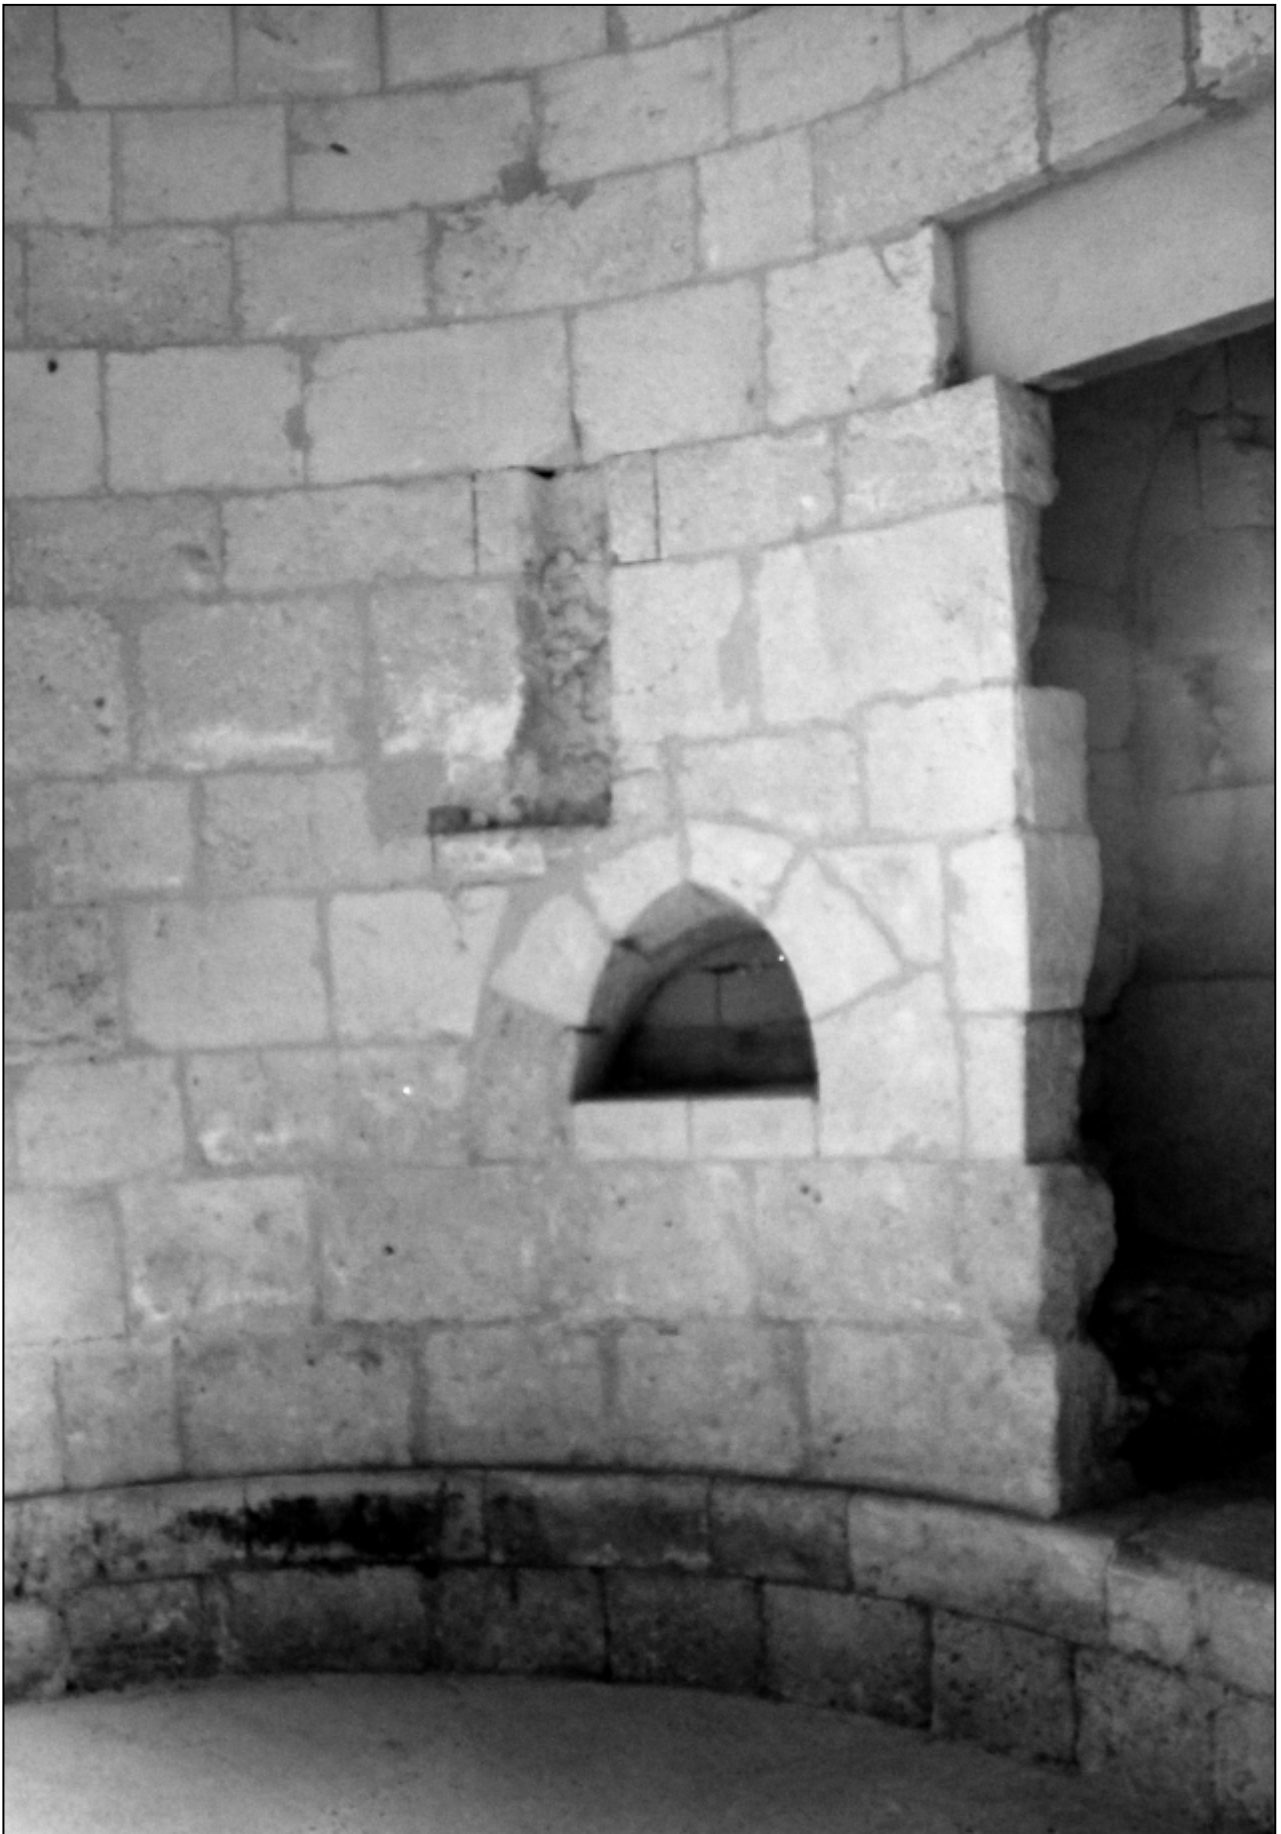
Doc. 37. Vue du lavabo liturgique de l'absidiole nord. Au dessus, vestige d'encastrement d'un retable. À droite, porte d'accès à l'abside centrale. Photo S.A.

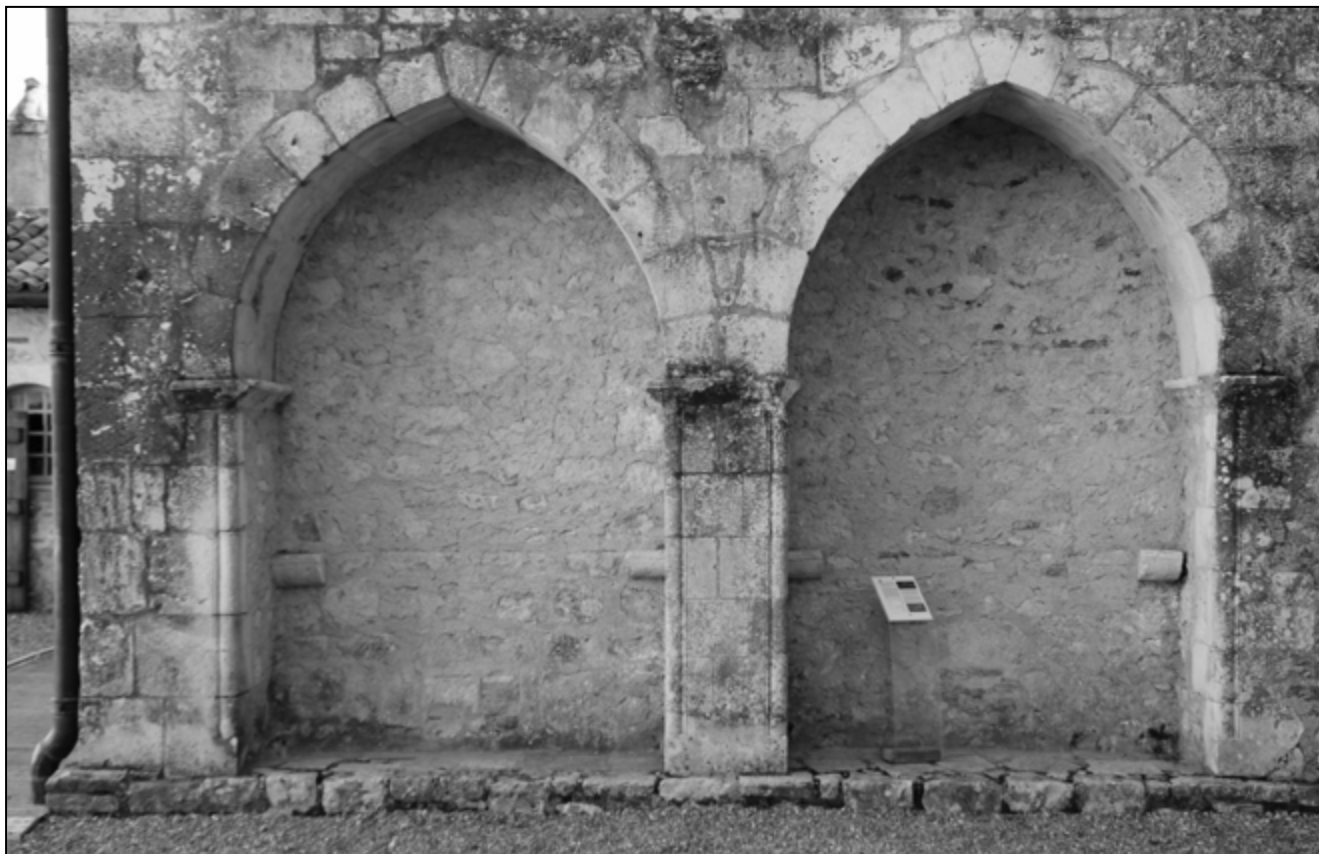
Doc. 40-41. Vue du double enfeu ou armarium de l'ancien cloître et vue de détail : coquille décorative.
Photos S.A.

- les deux grands enfeus abritaient deux sarcophages surmontés d'un toit en bâtière ou une grande plaque de fermeture en pierre (supportée par les deux corbeaux en arrière) sans doute ornée de figures de gisants, d'armoiries, d'inscriptions et de peintures.

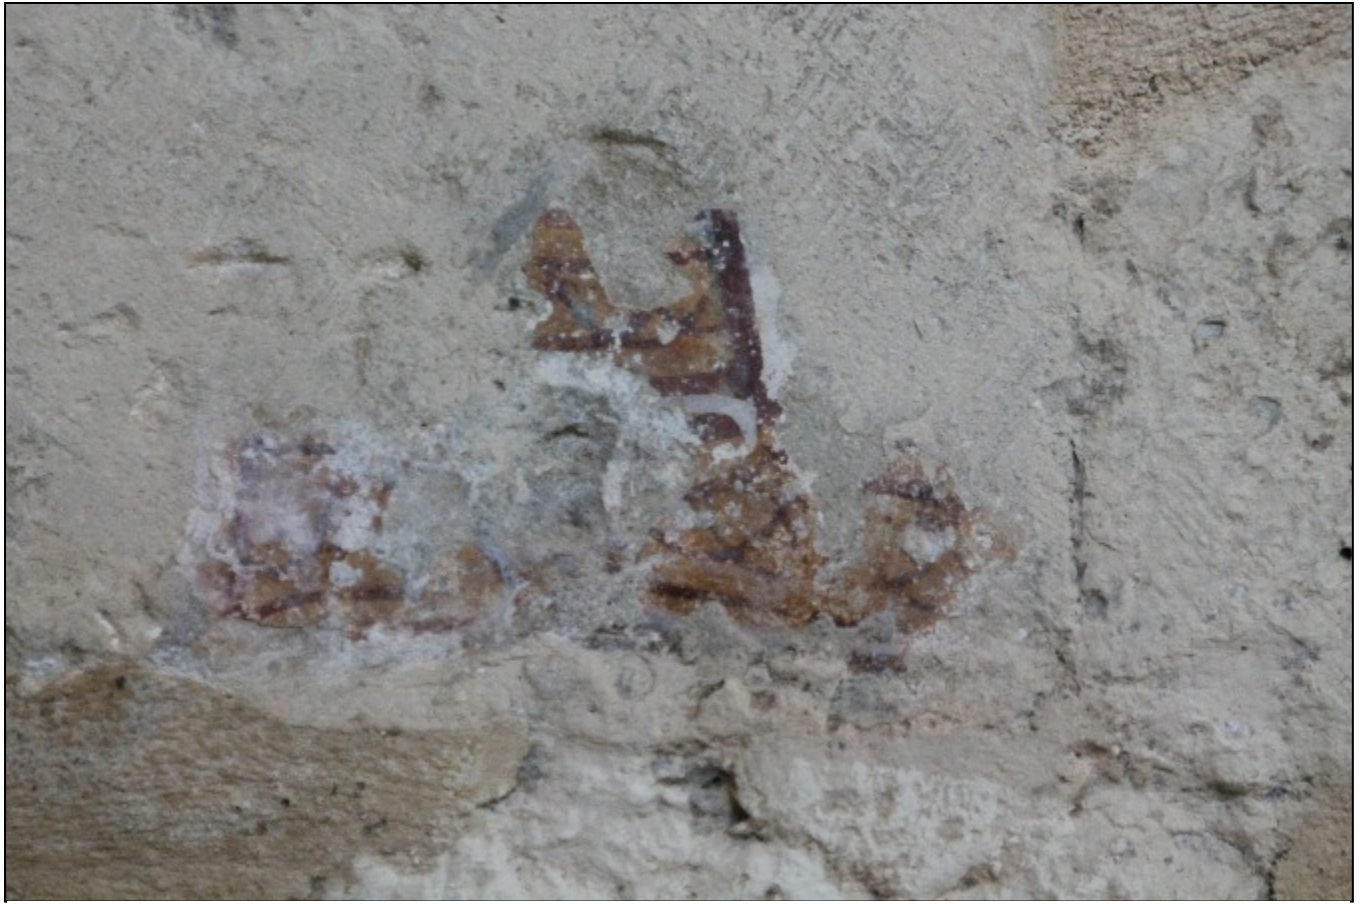
Doc. 47-49. Photographie et relevé d'un fragment de draperie sur le mur sud de la nef de l'abbatiae d'Arthous. Détail de la draperie de Retjons (Landes), mieux conservée. Photo et relevé S.A.

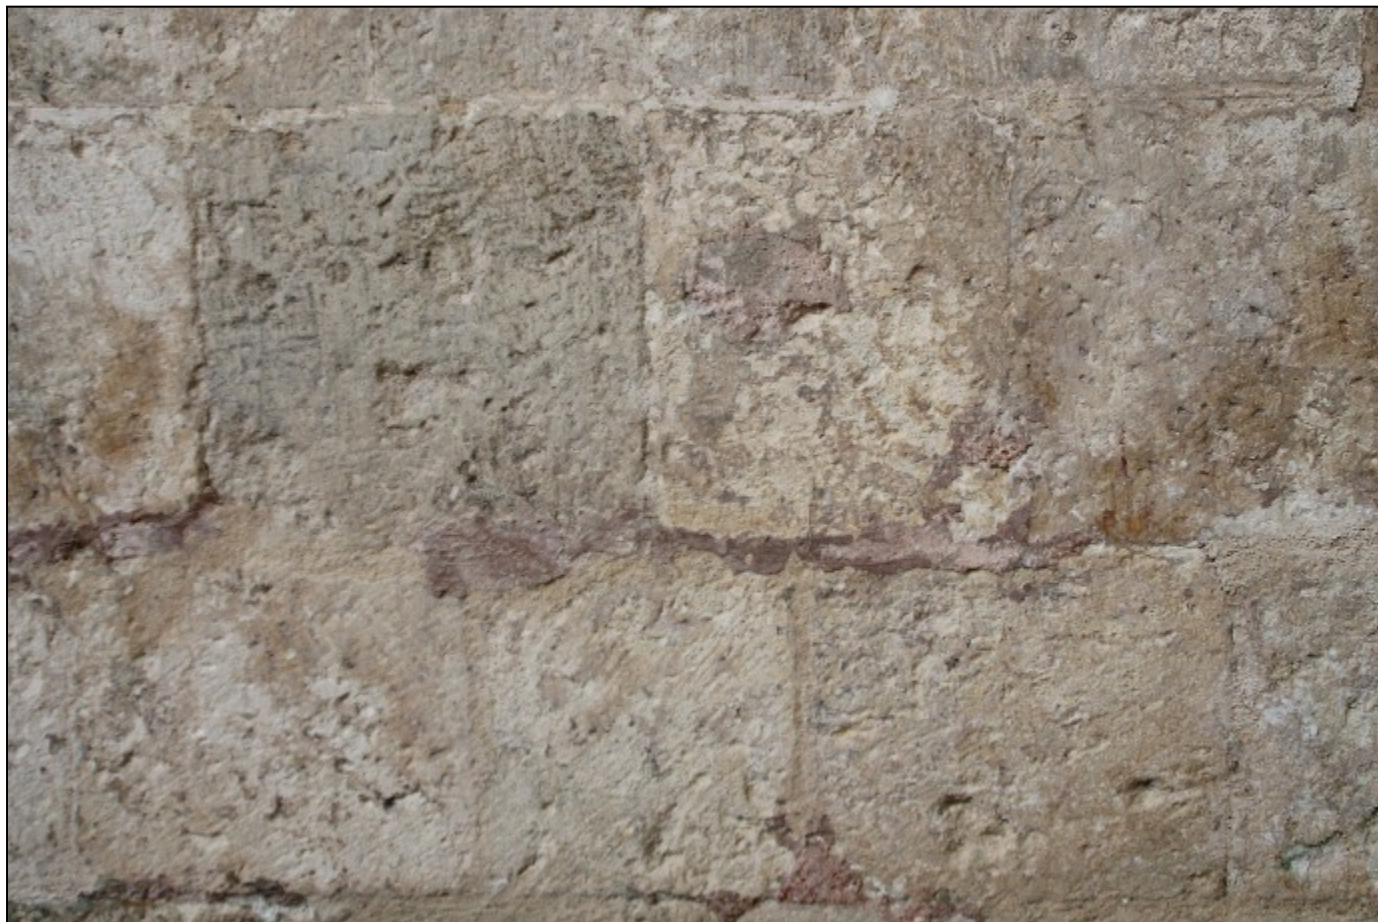
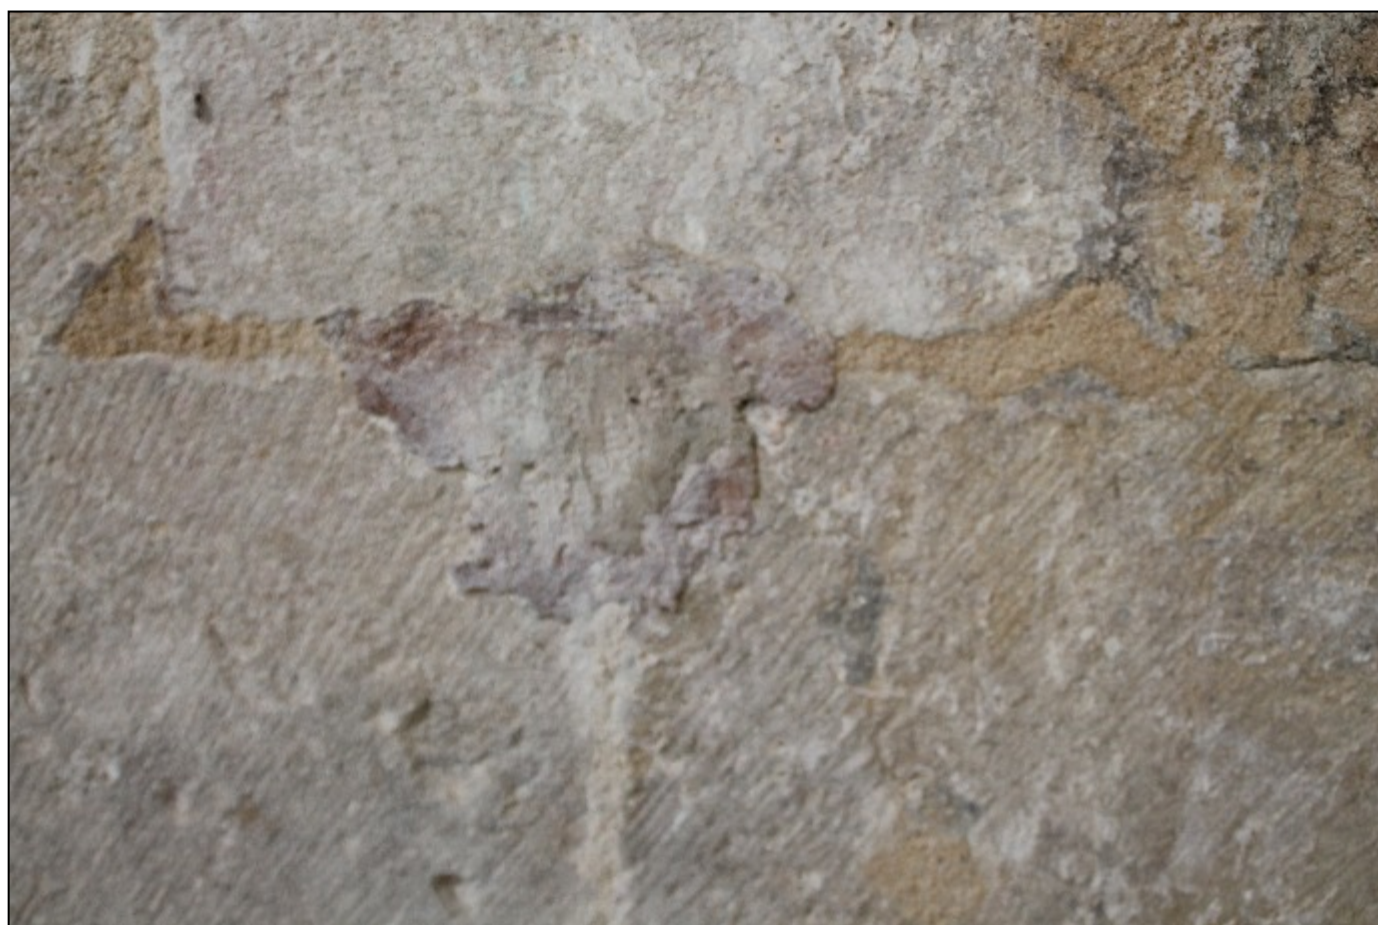
Doc. 50-51. Détails d'enduits de couleur rouge dans la nef, sur le mur nord. Photos S.A.

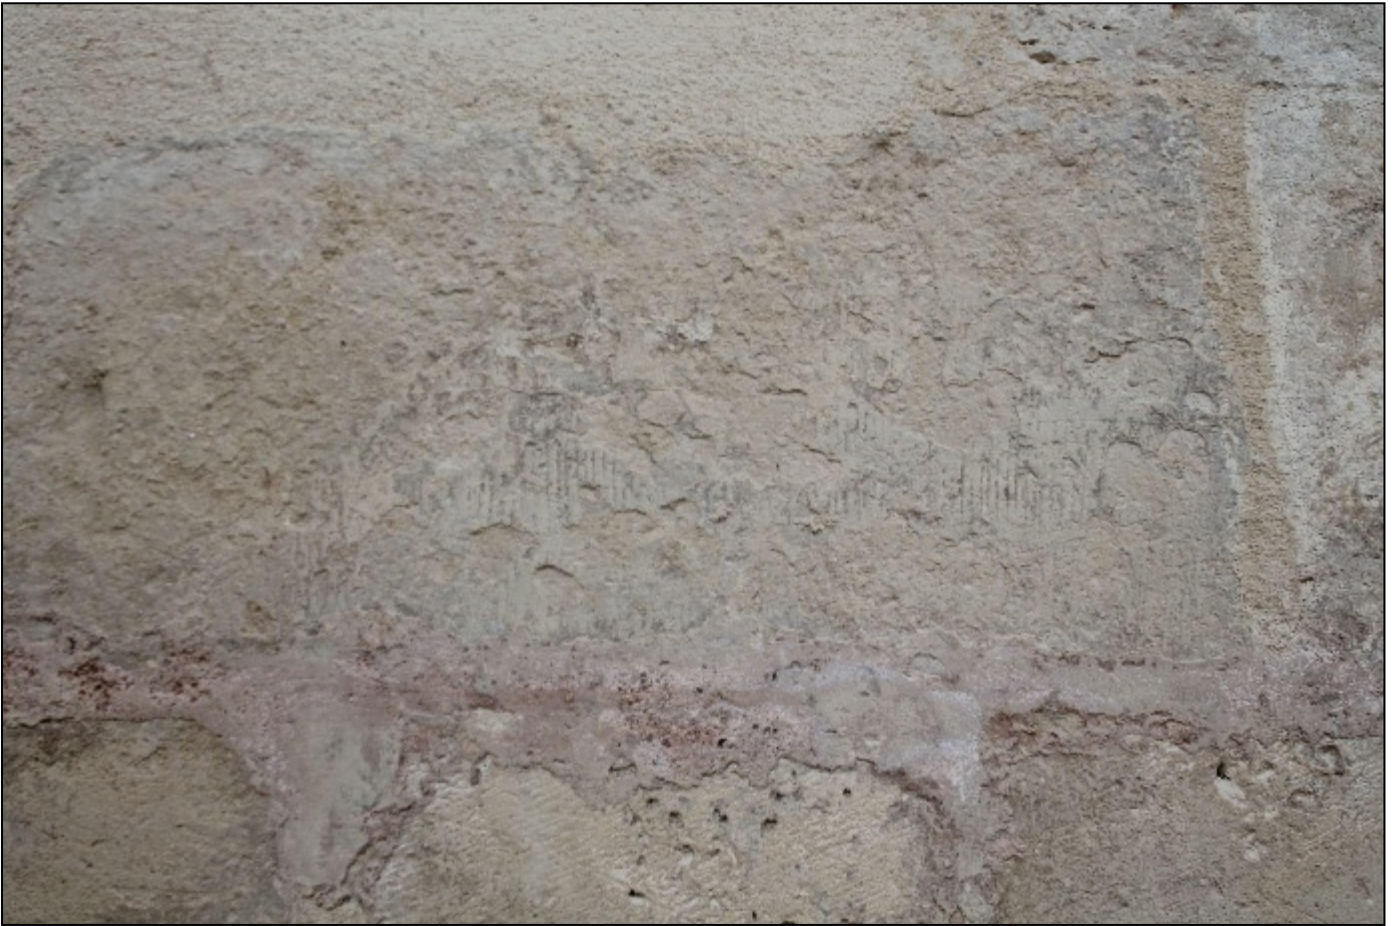
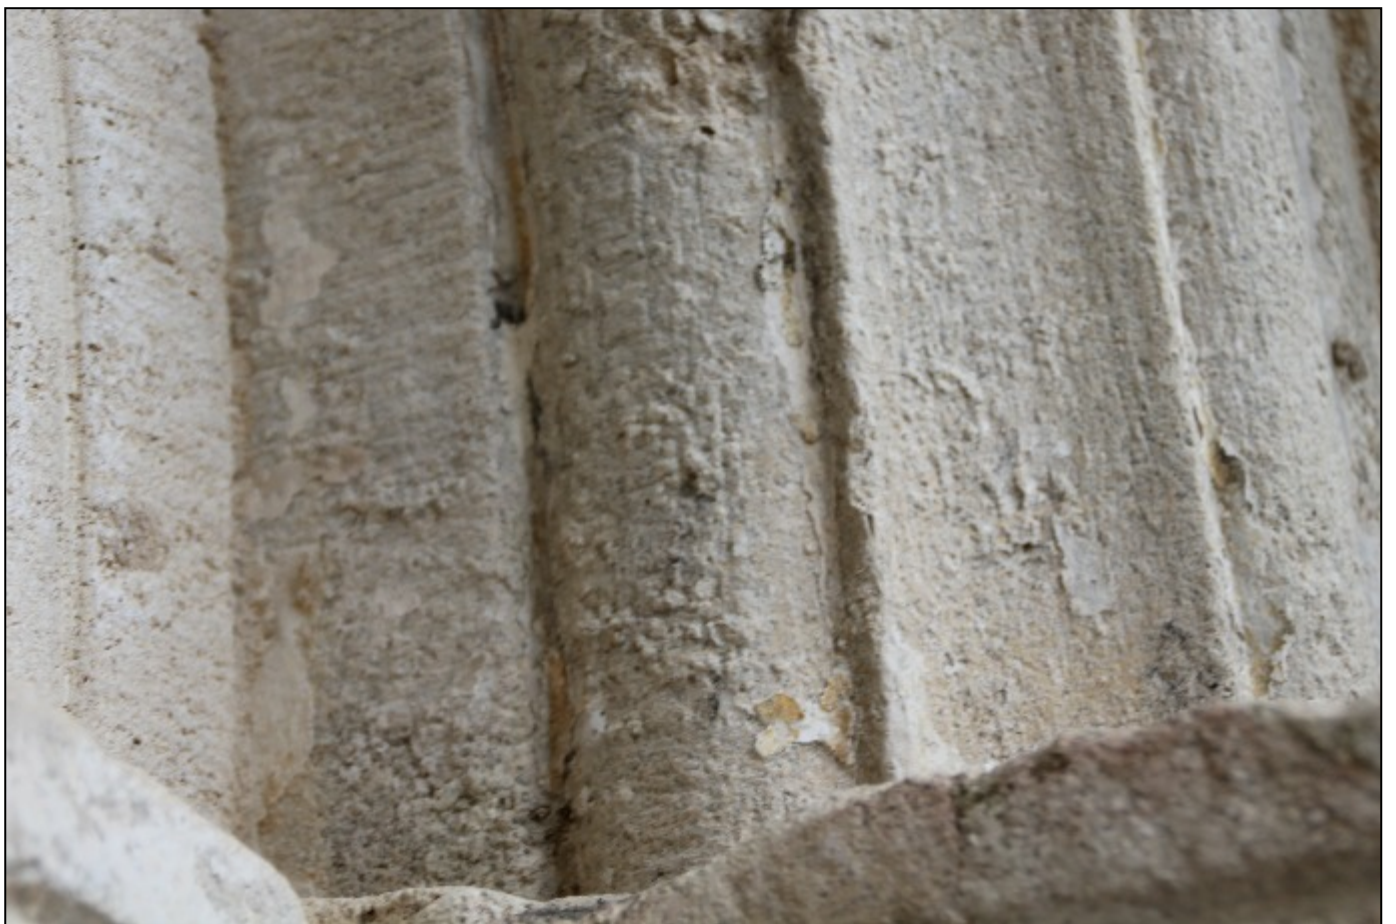
Doc. 52-53. Détails d'enduit guilloché sur le mur sud de la nef (fragment de vêtement ?) et fragment d'enduit ocre sur les voussures du portail nord. Photos S.A.

Un autre fragment d'une vingtaine de centimètres est visible dans la quatrième travée, à droite du pilier roman de support d'un doubleau. Contrairement aux précédents vestiges, peu épais, celui-ci présente un enduit ocre rouge encore vif sur un enduit sableux très épais. Il pourrait s'agir d'un enduit tardif destiné à maquiller les défauts du mur.

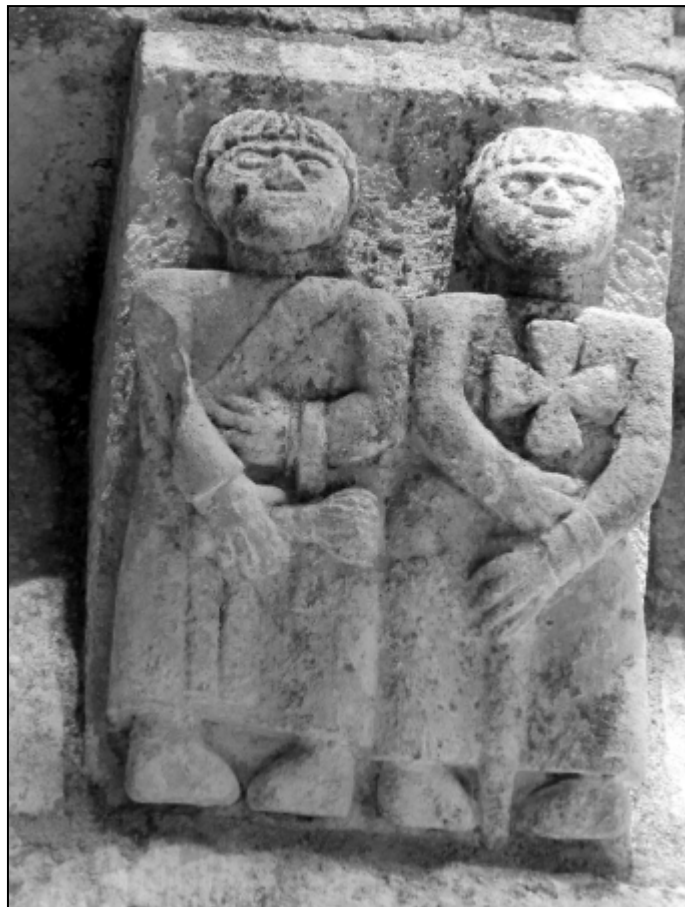
Doc. 55. Le modillon des chanoines prémontrés. Absidiole sud. Photo S.A.

- Le personnage de gauche porte dans sa main droite un goupillon, objet liturgique utilisé pour asperger d'eau bénite les objets ou personnes participant à une cérémonie religieuse. Il ressemble à un court bâton de bois ou de métal, garni à son extrémité de poils rudes ou d'une boule percée de trous. Son nom provient de goupil, le nom médiéval du renard roux, car il était garni d'une queue rude, semblable à la forme du goupillon. Ce personnage représente donc un moine réalisant le geste liturgique.

- Le personnage de droite porte une croix pattée du côté gauche de sa poitrine, et une épée dirigée vers le sol de sa main droite. Ces attributs correspondent alors à celui des Templiers, plus précisément un membre de l'ordre des Pauvres Chevaliers du Christ et du Temple de Salomon créé le 13 janvier 1129 » (Nadia Fouché, *op. cit.*, p. 37).

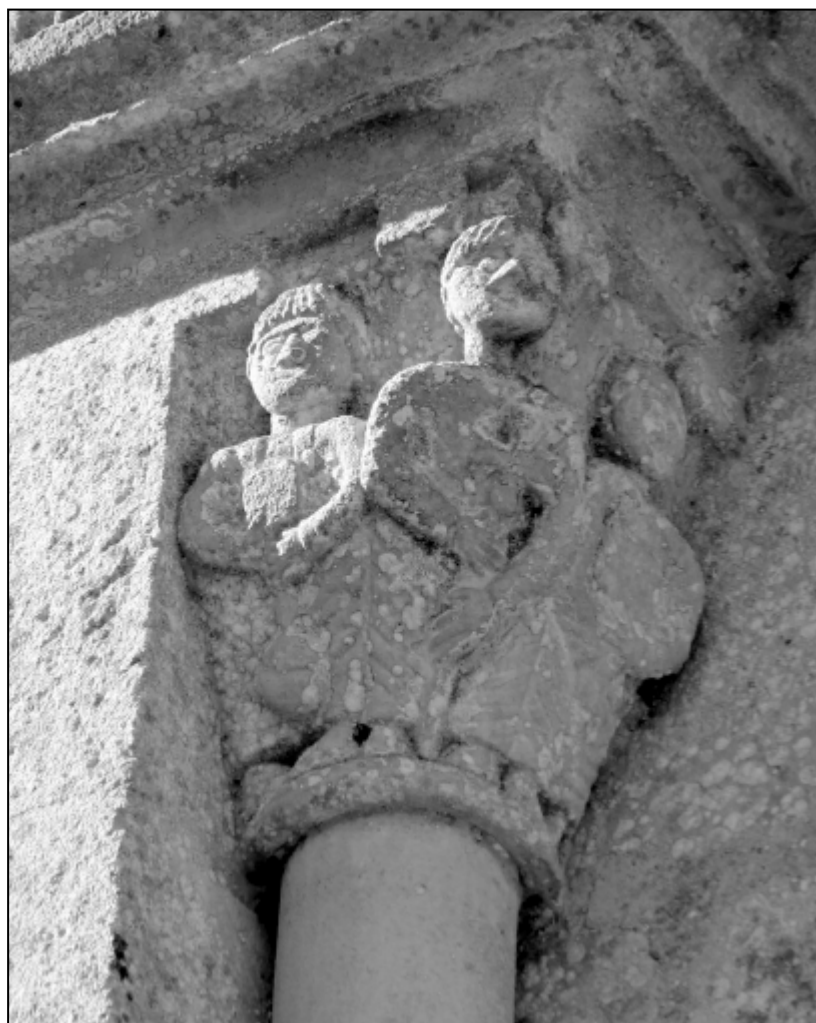
Doc. 59. Trois chanoines prémontrés portant les attributs de la prédication : goupillon (ou encensoir ?), croix de procession et Bible. Chapiteau de la fenêtre d'axe de l'abside. Photo S.A.

Un chapiteau de la fenêtre d'axe ressemble beaucoup à ce premier modillon : « On retrouve les attributs de ces ordres religieux à travers trois personnages représentés sur le chapiteau de la baie de l'abside, à savoir : le goupillon du personnage de gauche, l'épée et la croix pattée du personnage du milieu. Le personnage de droite porte un livre (la Bible ou un livre utilisé pour l'Office). Ces trois personnages représentent donc trois membres de l'Église dont les attributs évoquent les missions et combats de l'Église : mission apostolique, militaire, Office divin » (Nadia Fouché, *op. cit.*, p. 38). Ici non plus, je ne crois pas que le personnage central soit un chevalier du Temple, qui n'a rien à faire ici : je propose d'y voir de nouveau la représentation de trois chanoines prémontrés dans leur office apostolique de prédicateurs itinérants. Comme le modillon de la première phase de construction, placé à l'endroit le plus visible pour les laïcs, ce chapiteau placé dans l'axe de l'abside était à un endroit stratégique pour rappeler aux laïcs l'originalité des prémontrés.

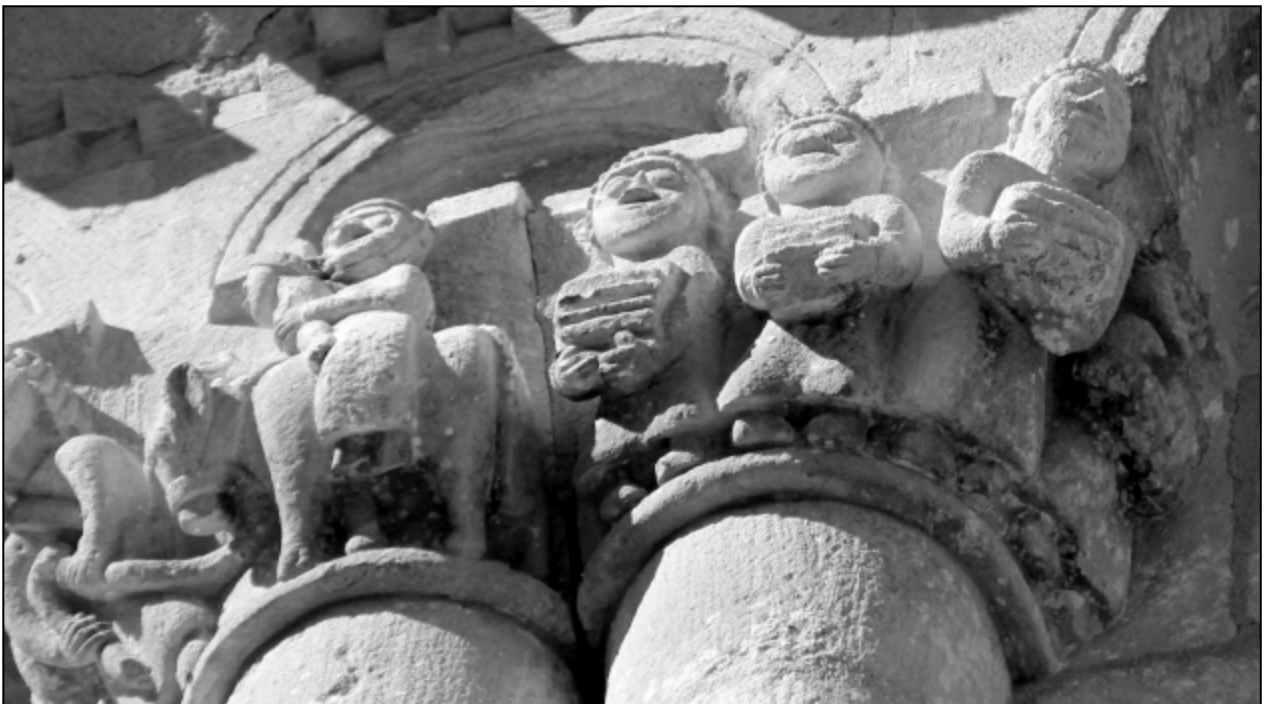
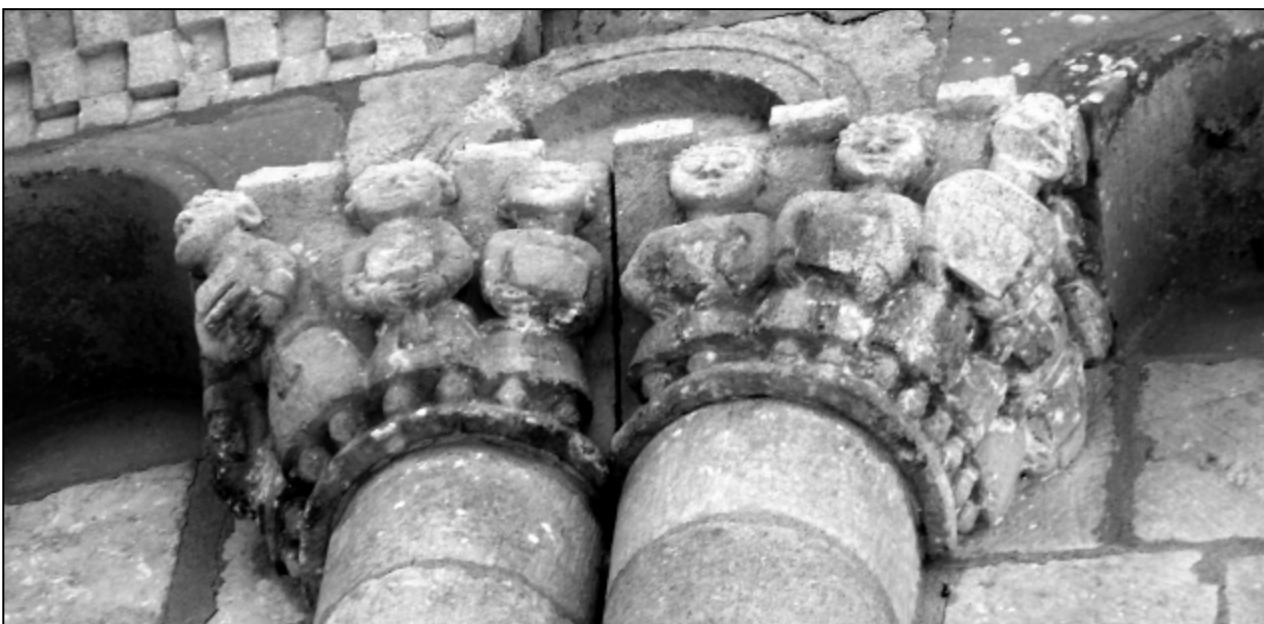
Doc. 60-61. Chapiteaux de la partie haute de l'abside principale d'Arthous : Fuite en Égypte ; chanoines prémontrés (?) portant des modillons pour construire leur église (?) ; Chapiteau double montrant des chanoines et des laïcs (?) portant des pierres pour construire l'église (?). Photos S.A.

- Doc. 60-61. Chapiteaux de la partie haute de l'abside principale d'Arthous : Fuite en Égypte ; chanoines prémontrés (?) portant des modillons pour construire leur église (?) ; Chapiteau double montrant des chanoines et des laïcs (?) portant des pierres pour construire l'église (?). Photos S.A.

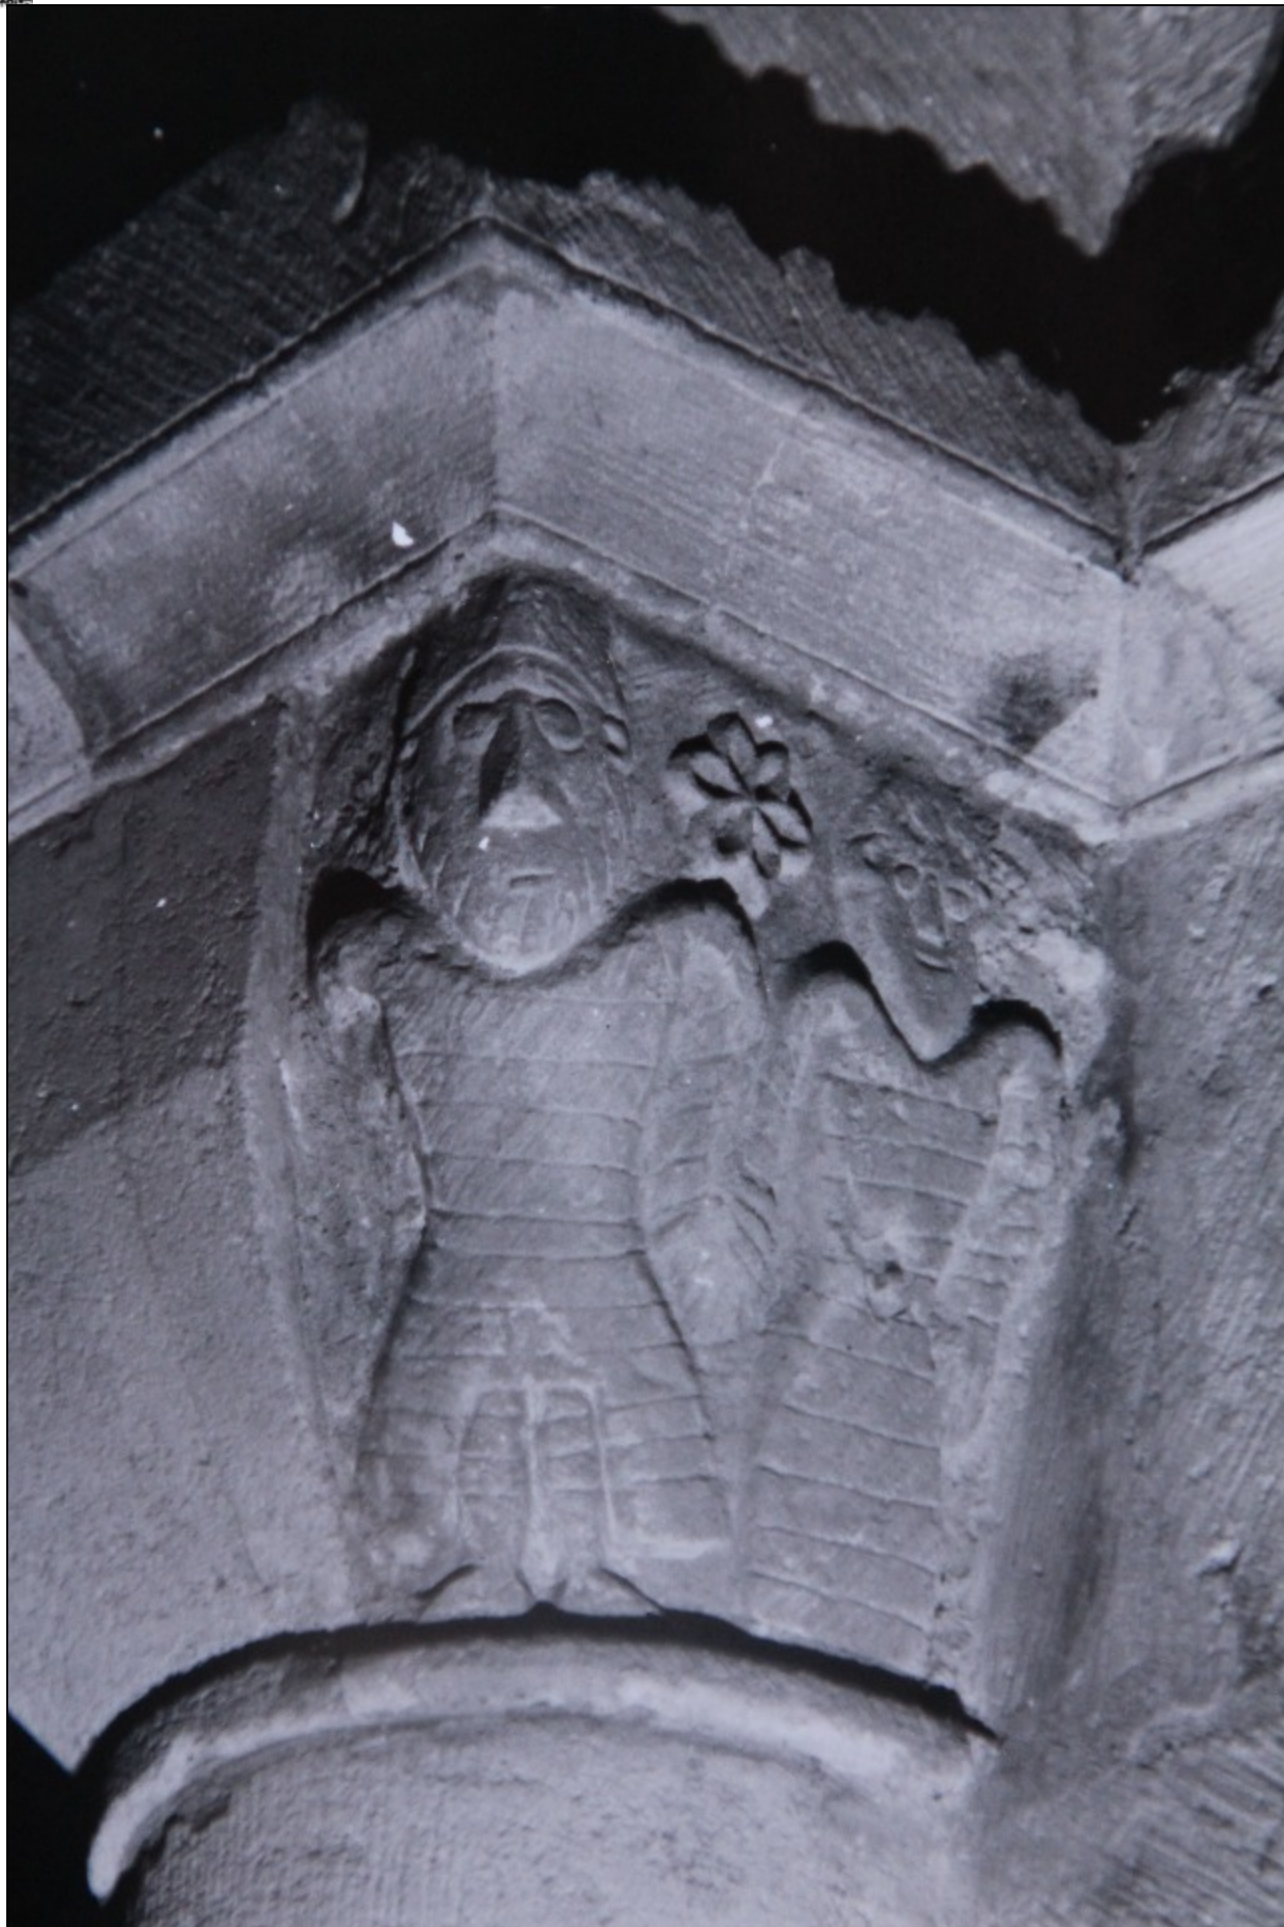
Doc. 63. Chapiteau historié de l'absidiole sud : couple noble se tenant la main (scène de mariage religieux ?).
Photo Inventaire général.

Je propose donc de voir dans ce chapiteau une des premières représentations de mariage religieux, nouveauté à cette époque et sacrement porté par la papauté. L'autre partie du chapiteau, disparue, était peut-être une représentation de chanoine en train de célébrer la cérémonie, incitation faites aux laïcs de pratiquer cette nouvelle cérémonie dans l'église...

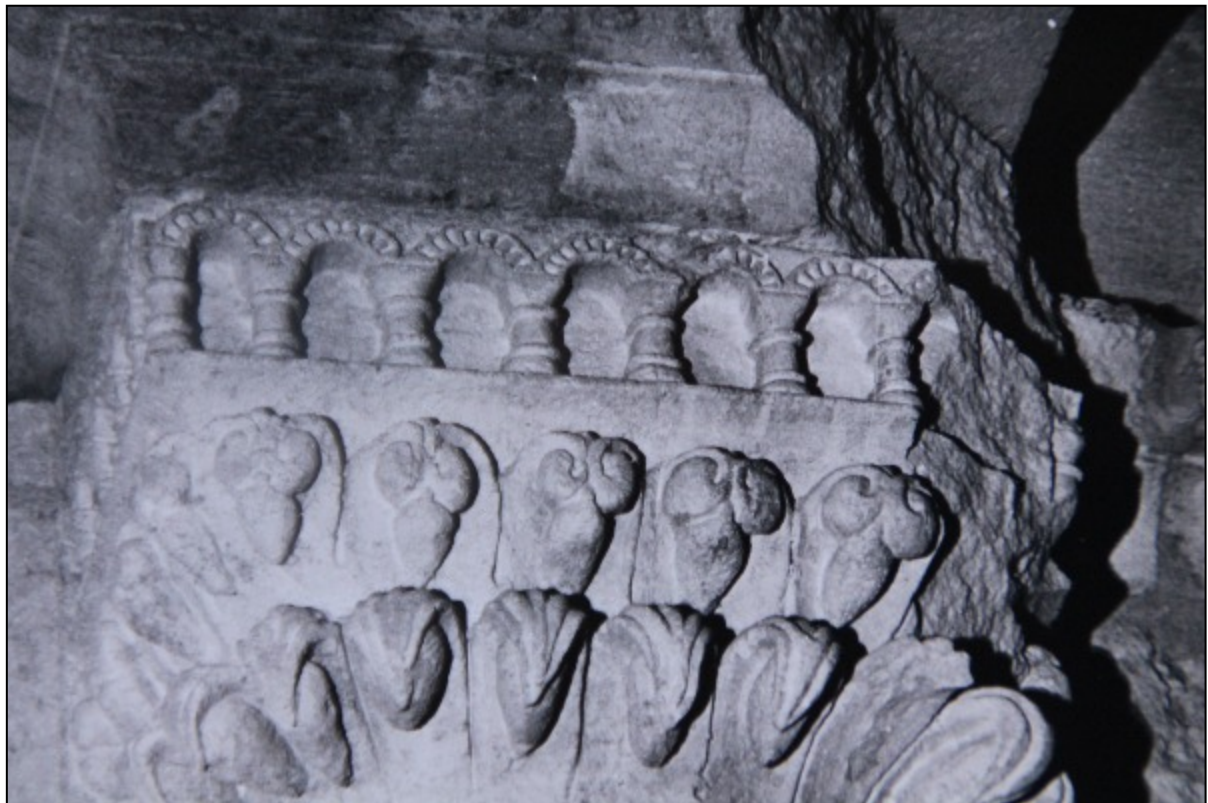
Doc. 64. Tailloir de l'absidiole nord de l'église abbatiale : série d'arcature romanes évoquant un cloître (vers 1190 ?). Photo Inventaire général.

Cette sculpture pourrait en tout cas servir de repère visuel, pour les visiteurs d'Arthous, afin d'évoquer cette partie important du monastère roman disparu.

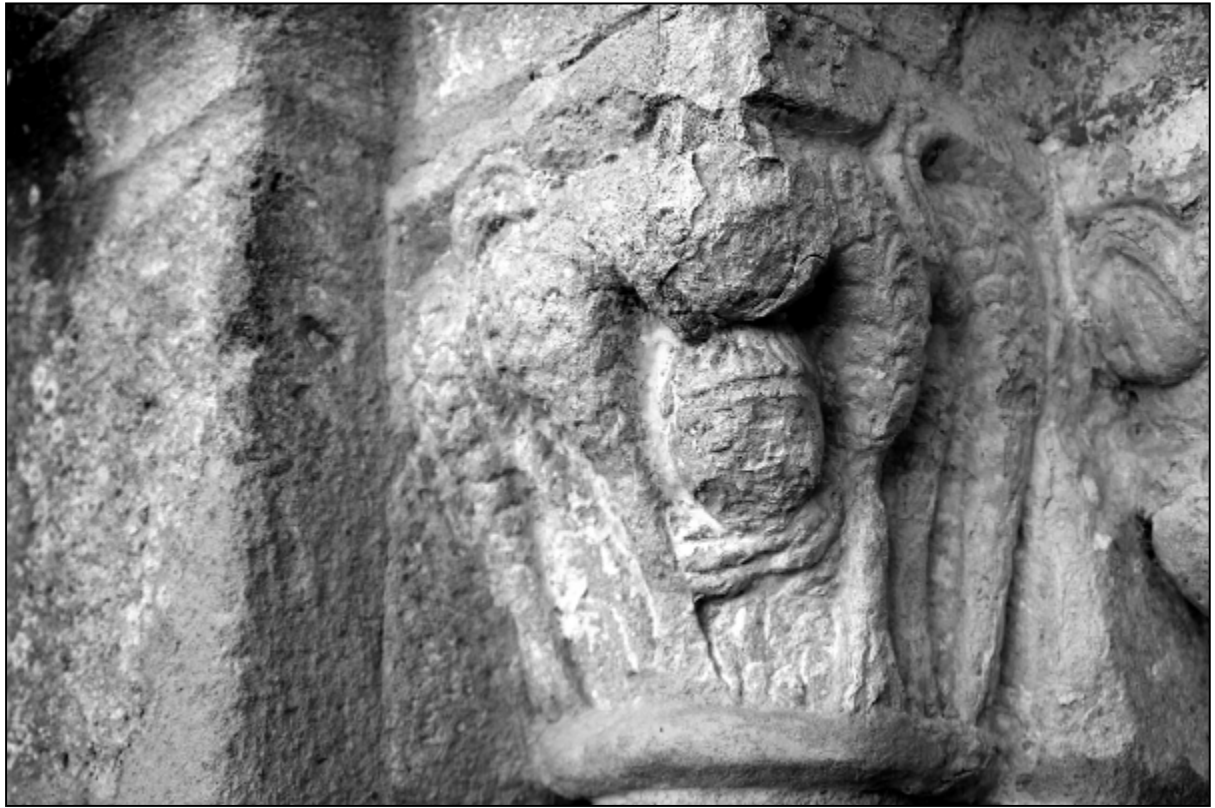
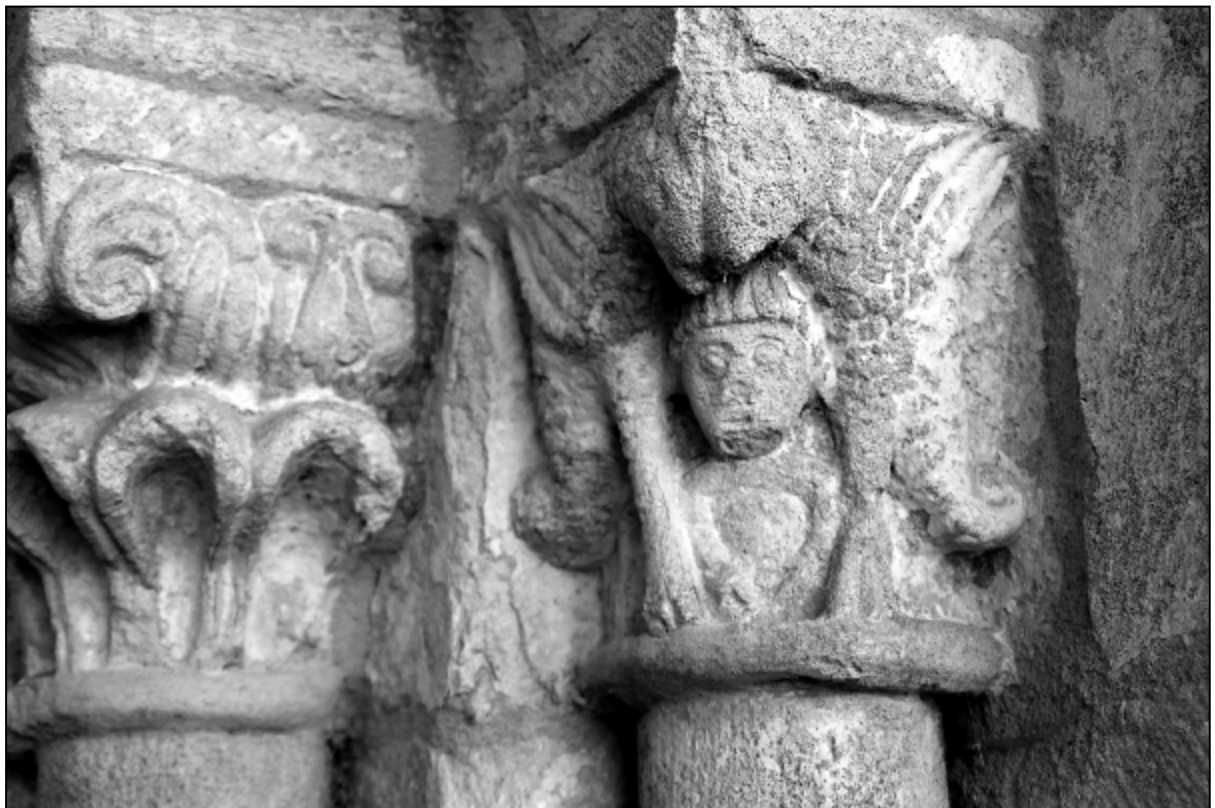
Doc. 68-69. Chapiteaux du portail nord de la nef : figures humaines dévorées par des monstres (des chanoines prémontrés ?). Photos S.A.

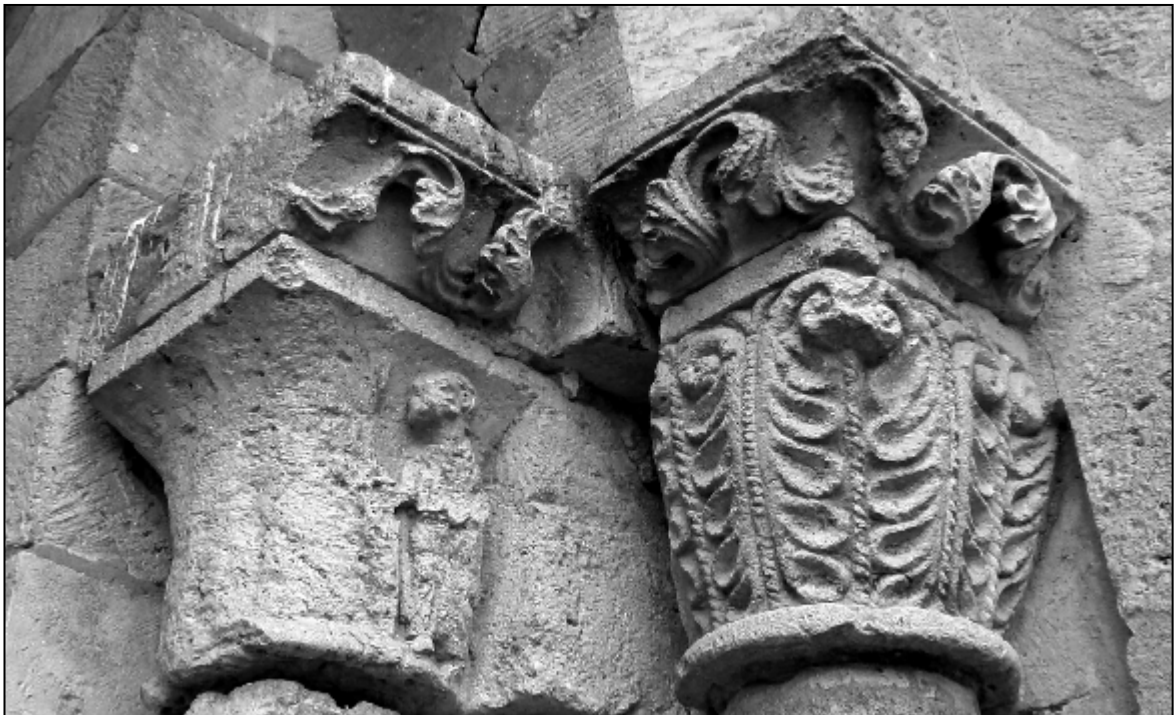
Doc. 70. Chapiteaux du portail ouest : motif végétal et figure humaine portant un bâton (pastoral ?). Début du XIII^e siècle. Photos S.A.

Un dernier chapiteau provenant du grand portail ouest, remonté sur la même façade au XVII^e siècle, montre un personnage portant un grand bâton et un vêtement long se dirigeant vers la gauche. Le chapiteau, très usé, devait comporter deux autres figures sur la face intérieure : est-ce la représentation de saint Norbert ? D'un abbé prémontré du début du XIII^e siècle ? D'un pèlerin ? Ce chapiteau renvoie à un autre, tout aussi curieux, sur le portail principal de l'église abbatiale de Lahonce, à peu près contemporain, dont l'interprétation n'est pas non plus bien assurée.

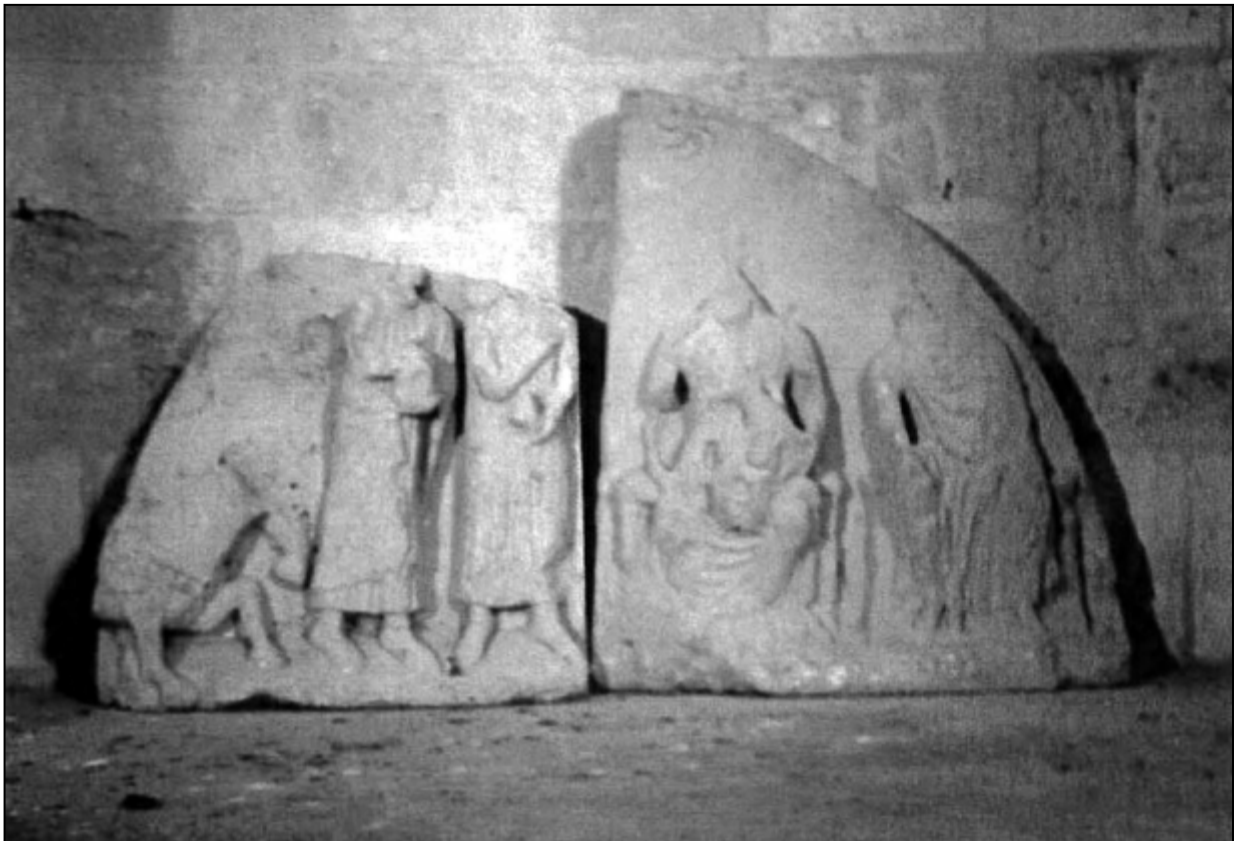
Doc. 74. Tympan du portail ouest de l'abbatiale d'Arthous : Adoration des Mages. Photo Patrick Bouvart, 2003 (les pierres sont stockées à plat dans la réserve archéologique, je n'ai pas pu les photographier).

Patrick Bouvart propose de restituer une série de voussures historiées séparées par des motifs végétaux et floraux : deux séries de personnages (Prophète, Évangélistes, Docteurs de l'Église ?) et un zodiaque en voussure extérieure, sur le modèle de ce que l'on peut encore voir, très dégradé, à Sorde-l'Abbaye.

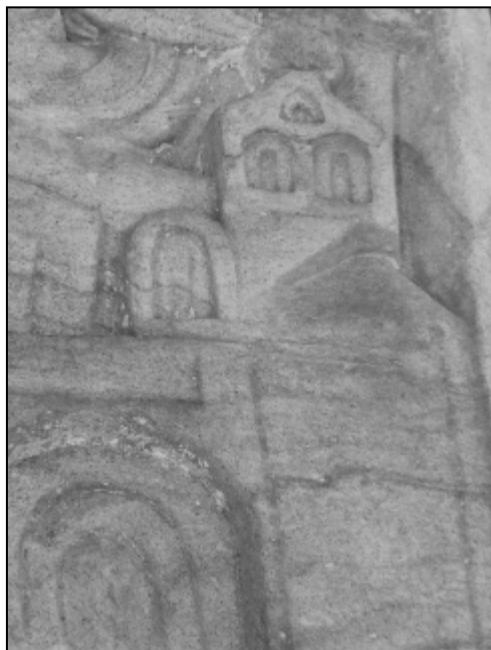
Doc. 79. Ci-dessus : localisation des anciens clochers de l'église abbatiale d'Arthous :

- 1- Clocher-mur du XIII^e siècle ;
 - 2- Clocher-mur de 1727 :
 - 3- Croisée de transept : clocher-tour disparu ?
- (hypothèse non documentée).

Un autre clocher-mur a été établi en 1727, quand la nef a été réduite des deux tiers : une autre tourelle d'escalier, identifiée en 1971, le démontre. Les clochers de Lahonce (rétabli au XIX^e siècle) ou de Pagolle (XVII^e-XIX^e s.) pourraient évoquer cet ultime clocher-mur d'époque moderne.
