L'abbaye d'Arthous. Essai d'histoire monumentale.

Volume III
Histoire monumentale

Essai
d'histoire monumentale de
l'abbaye d'Arthous

Abbaye d'Arthous (Landes)
octobre 2017

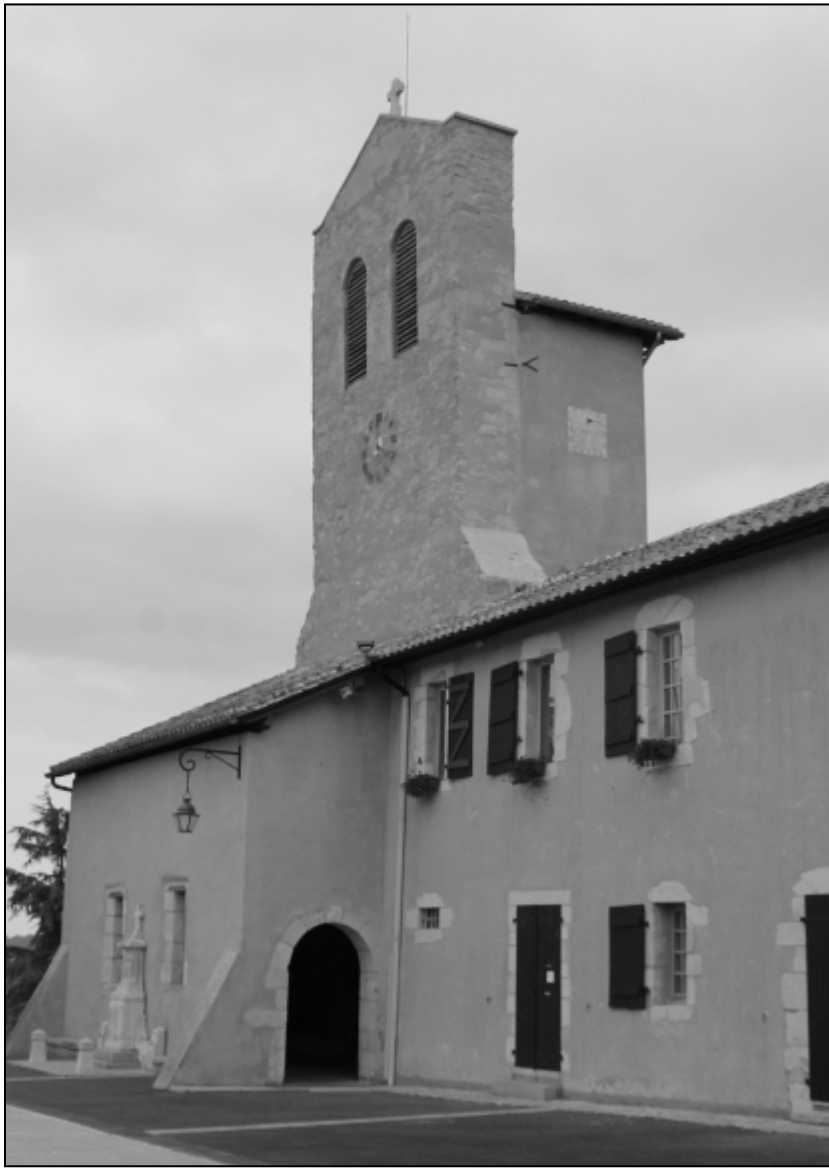
Doc. 81. Clocher-mur de l'abbatiale de Lahonce. Photo S.A.

Un autre clocher-mur a été établi en 1727, quand la nef a été réduite des deux tiers : une autre tourelle d'escalier, identifiée en 1971, le démontre. Les clochers de Lahonce (rétabli au XIX^e siècle) ou de Pagolle (XVII^e-XIX^e s.) pourraient évoquer cet ultime clocher-mur d'époque moderne.

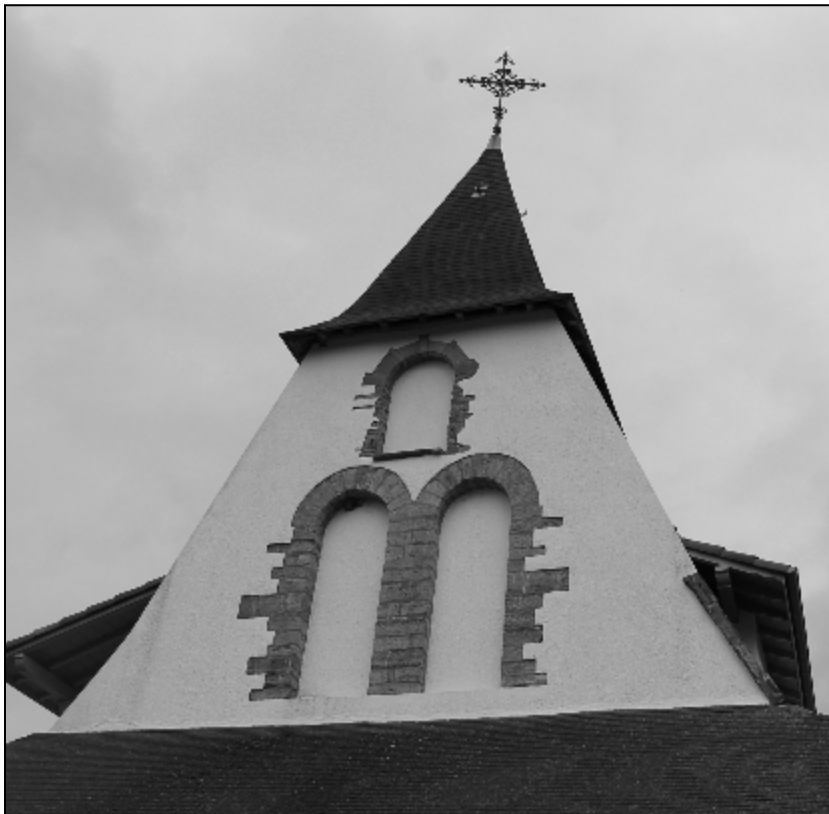
Doc. 82. Clocher-mur de l'église de Pagolle. Photo S.A.

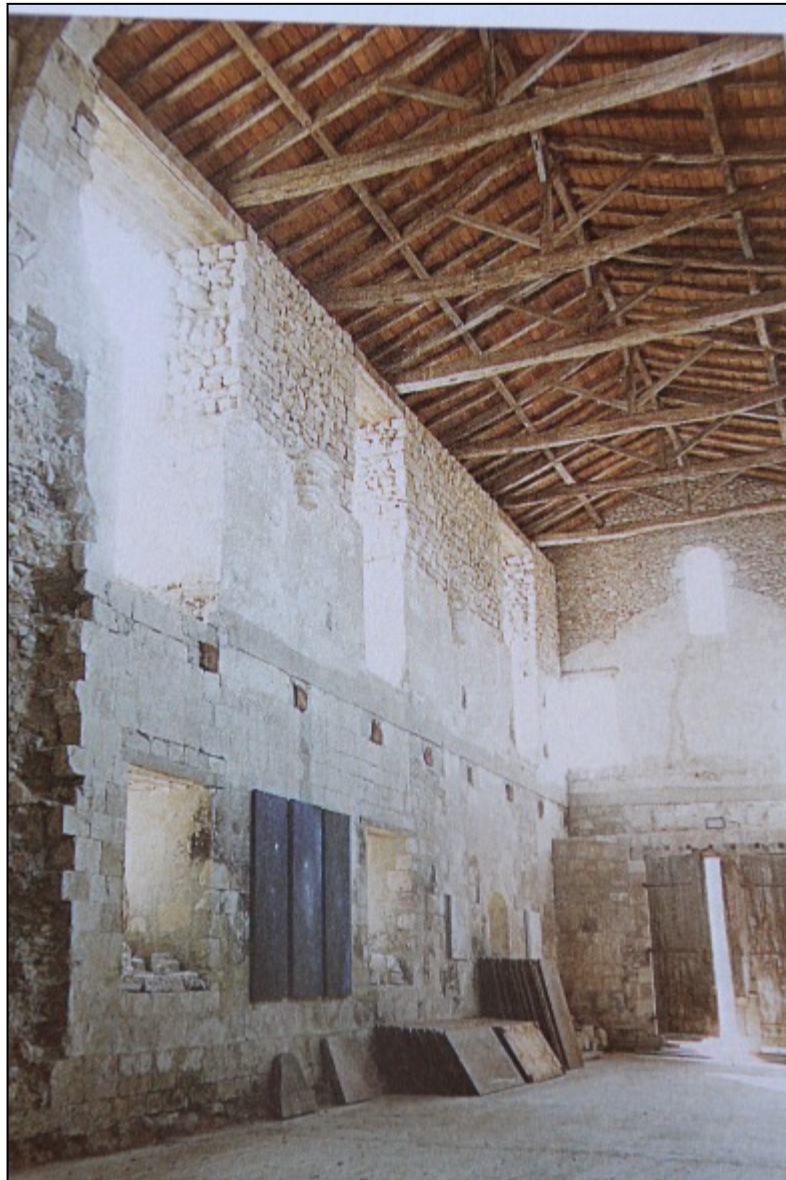
Doc. 84. Vue des premières travées de la nef avant la dernière phase de restauration : on distingue les trous du plancher intermédiaire posé au XIX^e siècle pour servir de fenil et les larges ouvertures fenières pratiquées dans la partie haute du mur sud. Photo médiathèque d'Arthous.

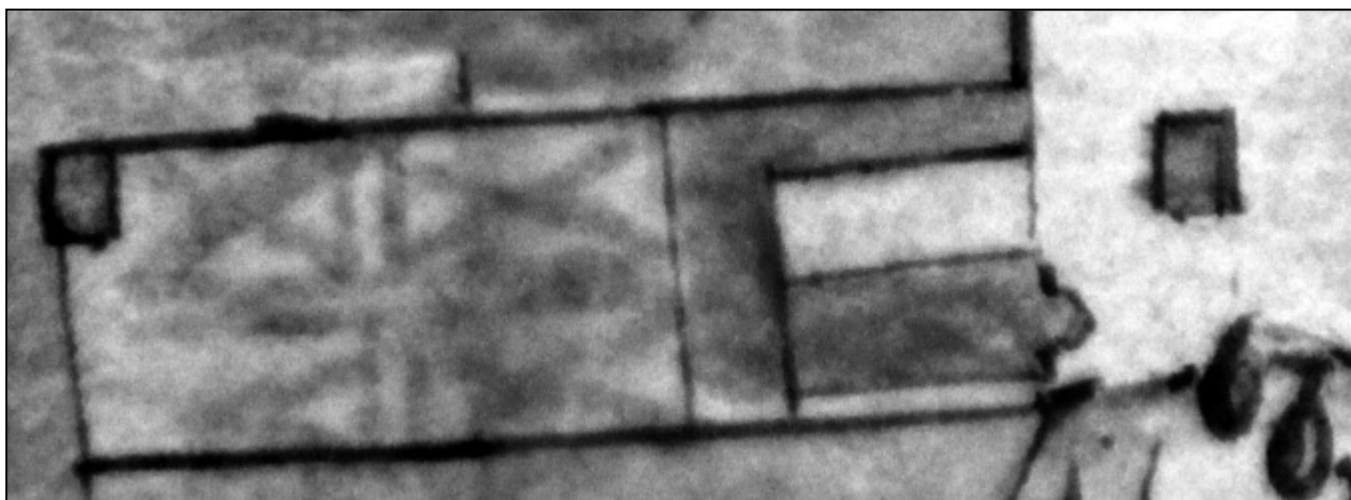
Doc. 87. L'abbaye en 1790 d'après le plan 29 J 10 des AD 40.

Ce plan unique, aquarellé en couleur, est d'un grand intérêt pour connaître l'environnement proche de l'abbaye. Quatre éléments forment alors l'abbaye :

- L'abbaye avec son abbatiale ;
- La ferme de l'abbaye, noyau ancien de l'actuelle maison Lafourcade ;
- Un petit bâtiment au fond du jardin, sans doute un pigeonnier ou colombier ; le puits placé devant l'église, qui existe encore n'est pas dessiné mais est mentionné en 1791 ;
- Un jardin dont le dessinateur a représenté les cheminements : une grande croix cantonnée de quatre croix de Saint-André¹.

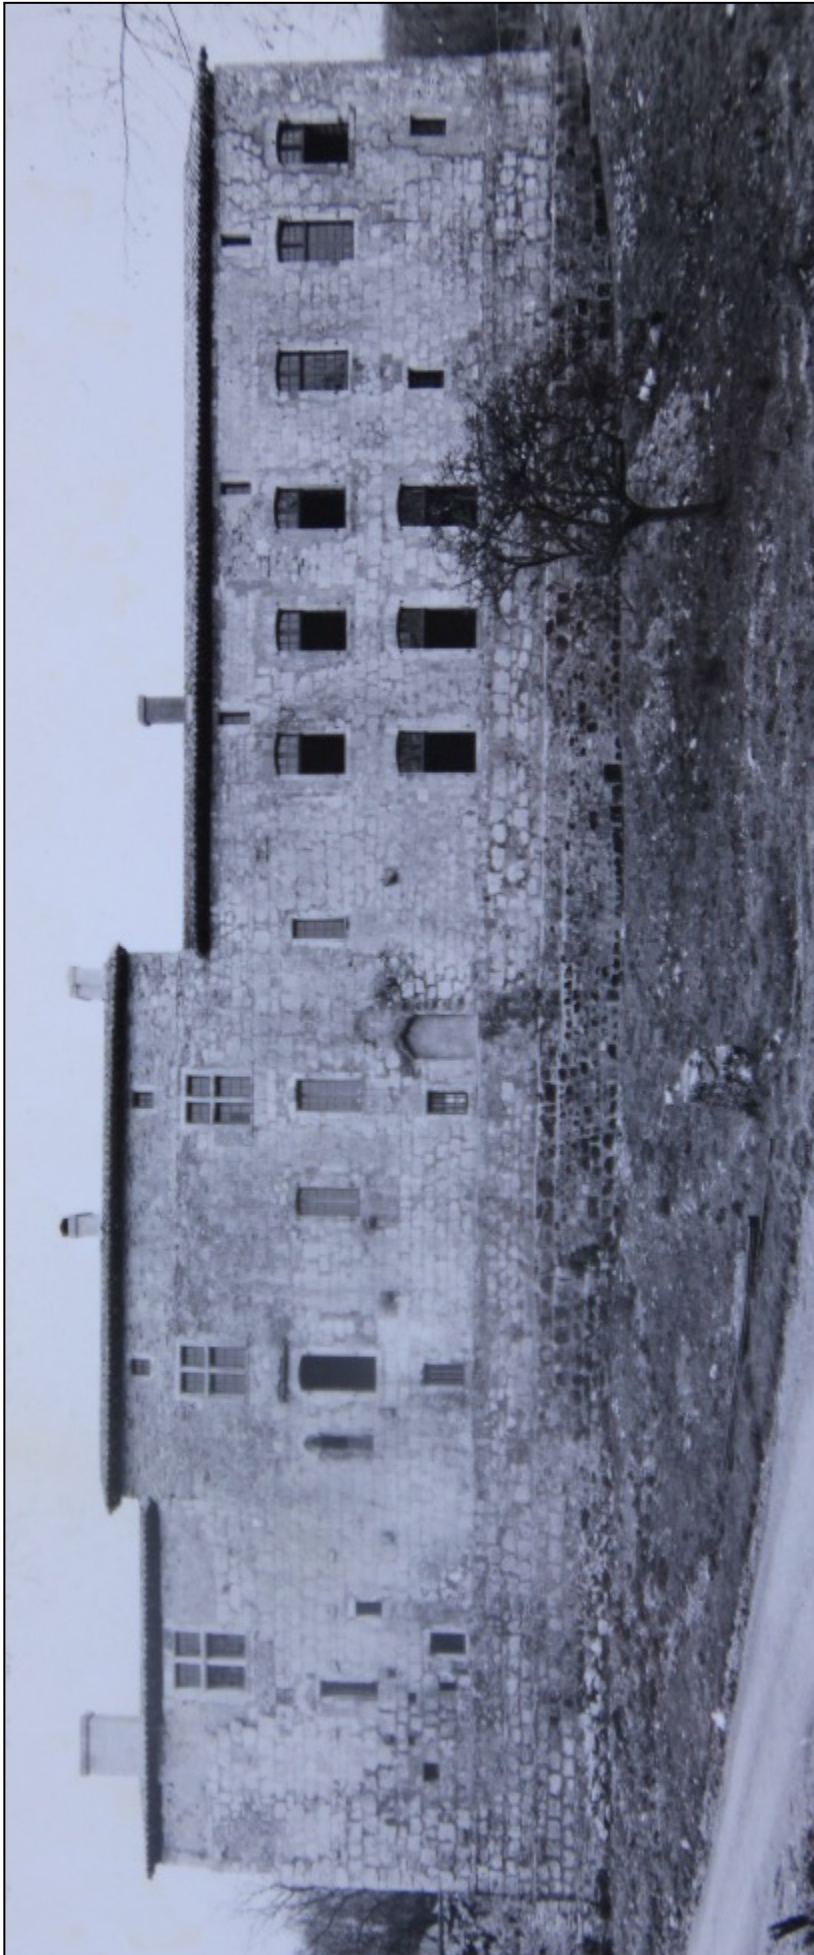
Doc. 90. Vue générale de la façade nord (Inventaire général).

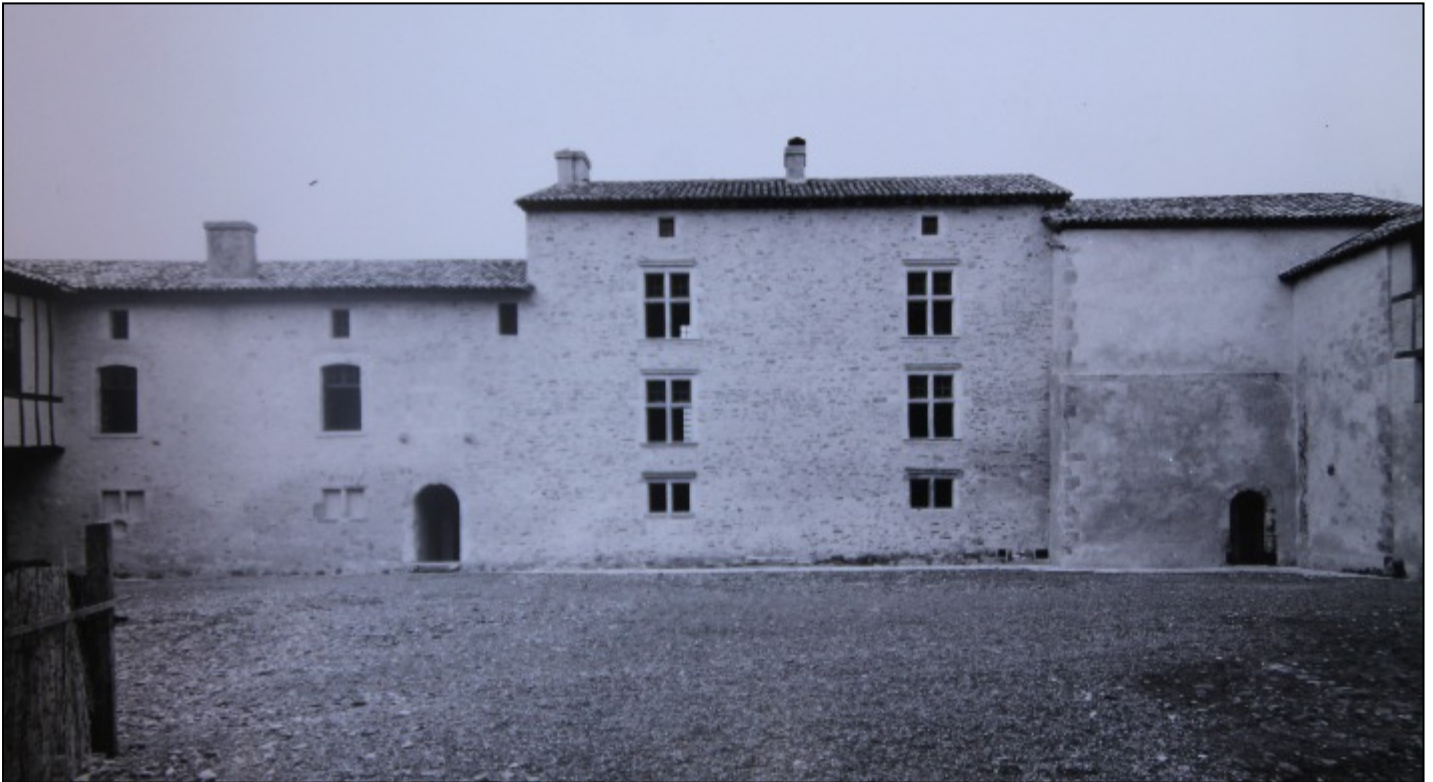
Doc. 92. Vue générale du logis abbatial avant 2000 (photothèque de la médiathèque d'Arthous) : de gauche à droite, on peut voir le réfectoire et les chambres des chanoines, le logis abbatial du XVII^e siècle, le logis abbatial des XVI^e-XVIII^e siècles.

Après 1960, les bâtiments, très dégradés par manque d'entretien, sont offerts au département des Landes. Des travaux considérables sont entrepris, assez bien documentés (médiathèque d'Arthous) : assainissement des murs par le creusement de larges tranchées ; réfection des murs et des toitures ; réfection complète des murs intérieurs et des réseaux... Le parti suivi par les architectes est la restitution d'un état médiéval pour l'abbatiale et d'un état du XVII^e siècle pour le logis abbatial et le cloître. Les travaux de remise en état n'ont jamais cessé depuis cette période, malheureusement sans véritable suivi archéologique. Les principales conséquences de ce parti sont la disparition du plancher et des ouvertures charretières dans l'abbatiale, ainsi que la destruction de l'escalier contemporain et du bâtiment ajouté vers 1750 sur la façade du logis abbatial, dont les meneaux et croisées ont été restitués.
