Castellane, la chapelle Saint-Thyrse de Robion (Alpes-de-Haute-Provence)

Mathias Dupuis

Castellane, la chapelle Saint-Thyrse de Robion

Mathias Dupuis, archéologue

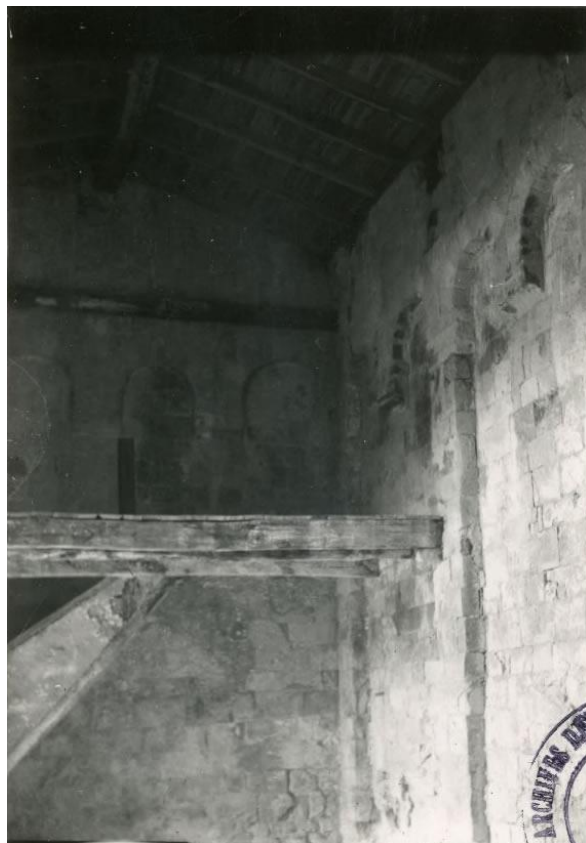
Castellane, chapelle Saint-Thyrse de Robion. Vue de la tribune et des parties hautes de la nef, depuis l'est, après 1942 (Archives dép. des Alpes de H.-P.)

Cette situation poussera le préfet des Basses-Alpes à demander en avril 1942 à M. Aimé Aubert, chef des Compagnons de France²² à Marseille, de dépêcher une équipe pour la restauration de la chapelle. Les Compagnons interviennent sur l'édifice au cours de l'été 1942 et restaurent la toiture de l'édifice, comme le montrent des clichés de G. Bailhache postérieurs aux travaux (**fig. 7, 8**).

On remarque également, sur ces photographies, que les murs ont été entièrement décastrés de leurs enduits. À la suite de ce chantier, le classement de l'édifice au titre des Monuments Historiques est envisagé. Il est validé le 31 décembre 1942 par le conseil municipal de Robion et officiellement prononcé par un arrêté ministériel en date du 12 avril 1944.

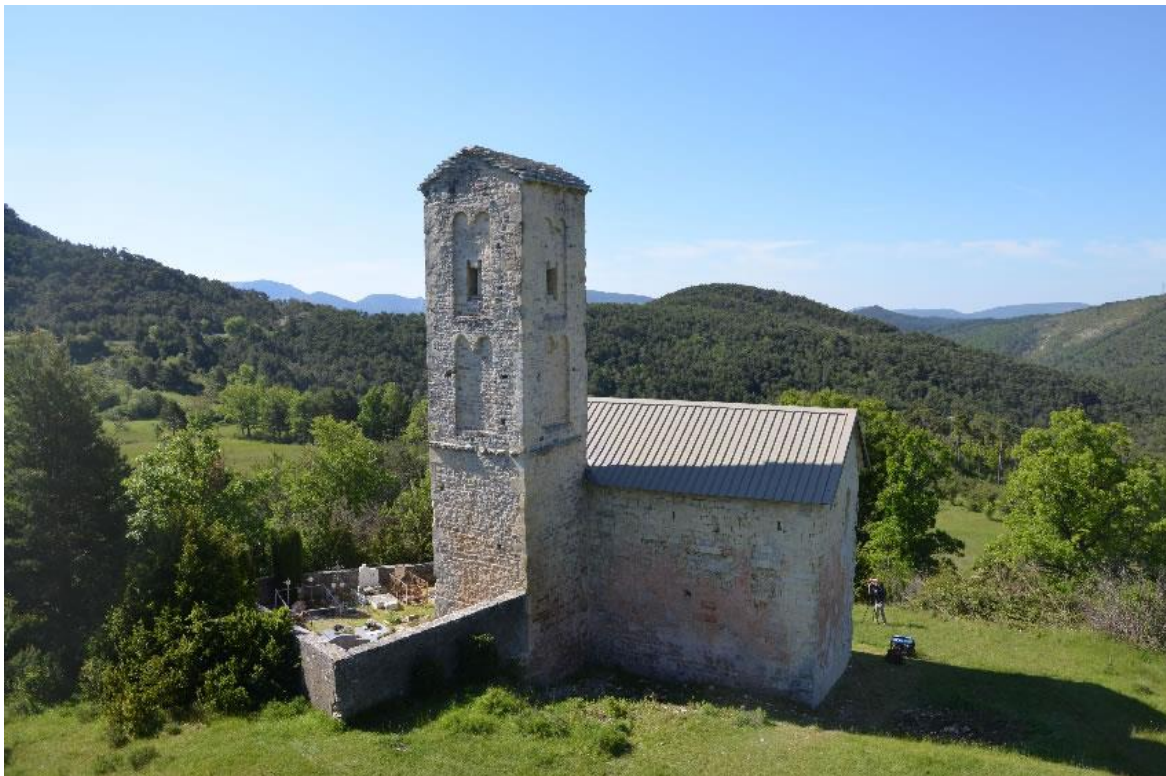
Castellane, chapelle Saint-Thyrse de Robion. Vue de l'église depuis le nord-ouest (SDA 04)

L'église est bâtie à l'extrémité orientale d'un replat qui culmine à 1045 m NGF et qui forme un léger promontoire rocheux (**fig. 10**). L'édifice est installé parallèlement à la pente et la déclivité entre la partie nord et la partie sud du bâtiment est marquée par un dénivelé d'environ 1 m. Le cimetière est délimité par un muret construit contre le chevet et qui englobe le clocher. Son plan irrégulier épouse la courbure du dénivelé, qui marque l'extrémité orientale du promontoire (**fig. 11**).

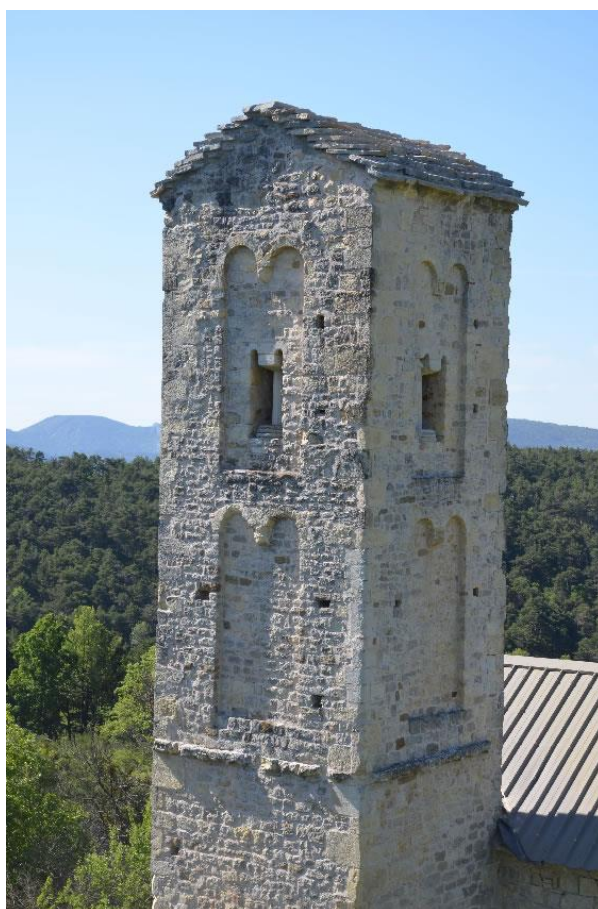
Castellane, chapelle Saint-Thyrse de Robion. Vue de détail des parties hautes du clocher depuis le nord-ouest (SDA 04)

Du côté extérieur, le clocher est divisé en deux niveaux par un bandeau saillant sculpté de décors géométriques. Le niveau supérieur est animé, sur chaque face, par deux panneaux superposés, formés d'une paire d'arcs en plein-cintre retombant au centre sur une console (**fig. 12**).

Celles situées au niveau supérieur sont ornées de masques humains. Les panneaux sont percés par des baies géminées, dont seule celle située du côté est, au niveau inférieur, est d'origine. Les quatre autres ont été remontées lors des restaurations de 1979. Elles remplacent de larges ouvertures sous arcs surbaissés, sans doute installées à la période moderne et que l'on voit sur les documents anciens. La couverture de lauzes qui couvre le clocher a également été installée lors de la restauration de 1979, en lieu et place d'une ancienne toiture de tuiles.

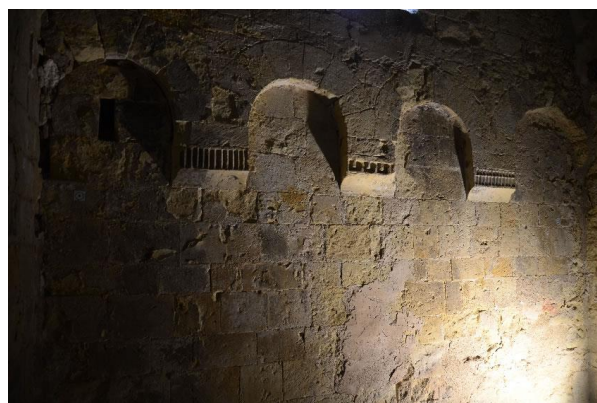
Castellane, chapelle Saint-Thyrse de Robion. Vue de détail des arcatures aveugles sur le mur pignon ouest de la nef (SDA 04).

En effet, si la nef dispose d'un plan rectangulaire très simple²⁶, elle présente un système décoratif assez sophistiqué. Tandis que les parois extérieures des murs nord et est sont entièrement nues, leurs parois murales intérieures sont animées par une série d'arcatures aveugles, profondes d'une vingtaine de centimètres, qui retombent alternativement sur des pilastres et des consoles encastrées dans le nu du mur du côté nord ou bien sur ces seules consoles du côté ouest (**fig. 16**). Les impostes qui surmontent les pilastres, ainsi que les consoles qui reçoivent la retombée des arcs aveugles sont décorées de motifs géométriques sculptés en méplat (**fig. 17, 18, 19**).
