Rapport d'expertise archéologique

AMBRONAY

Abbaye, maison Graven

Charpentes de plancher et de toit

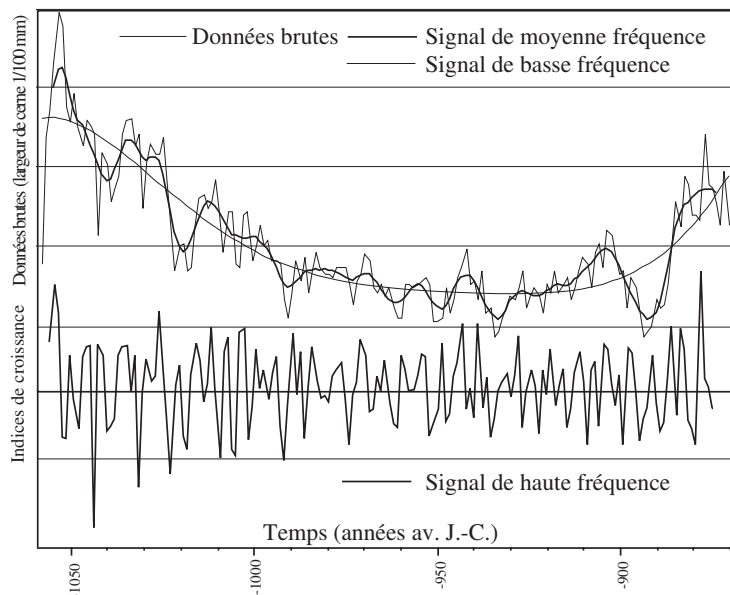
Figure 2 : standardisation des données brutes

La datation ne peut pas être effectuée directement avec des largeurs de cernes. Les tests statistiques sont réalisés soit à partir du sens de la variation interannuelle (cf. test de Eckstein Figure 4), soit à partir des données standardisées.

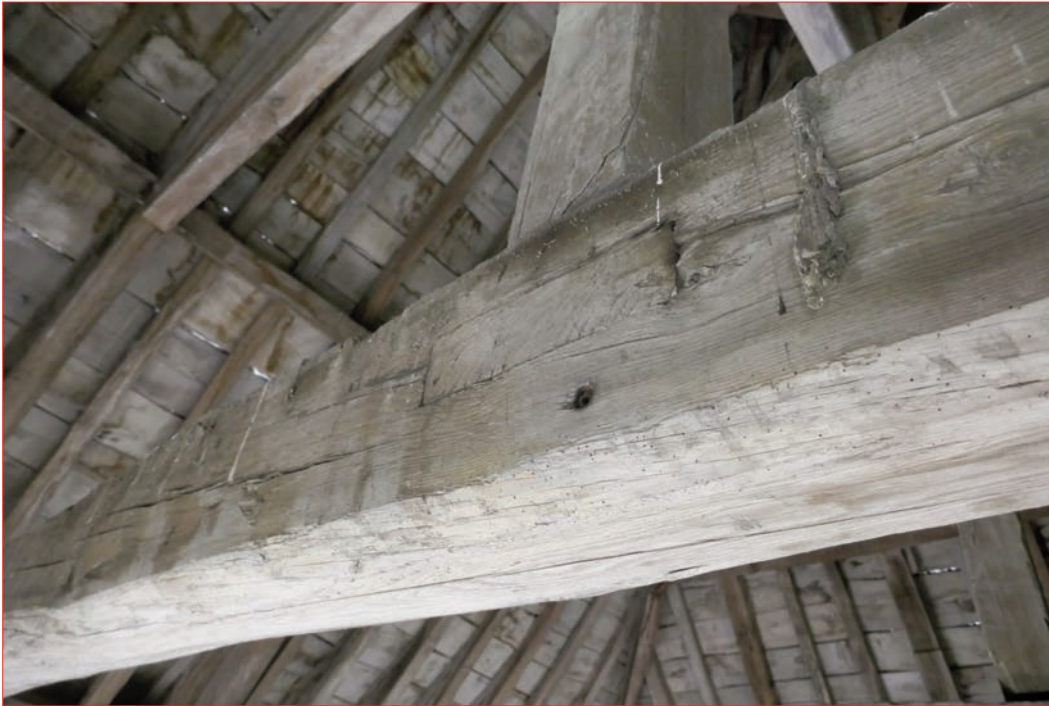
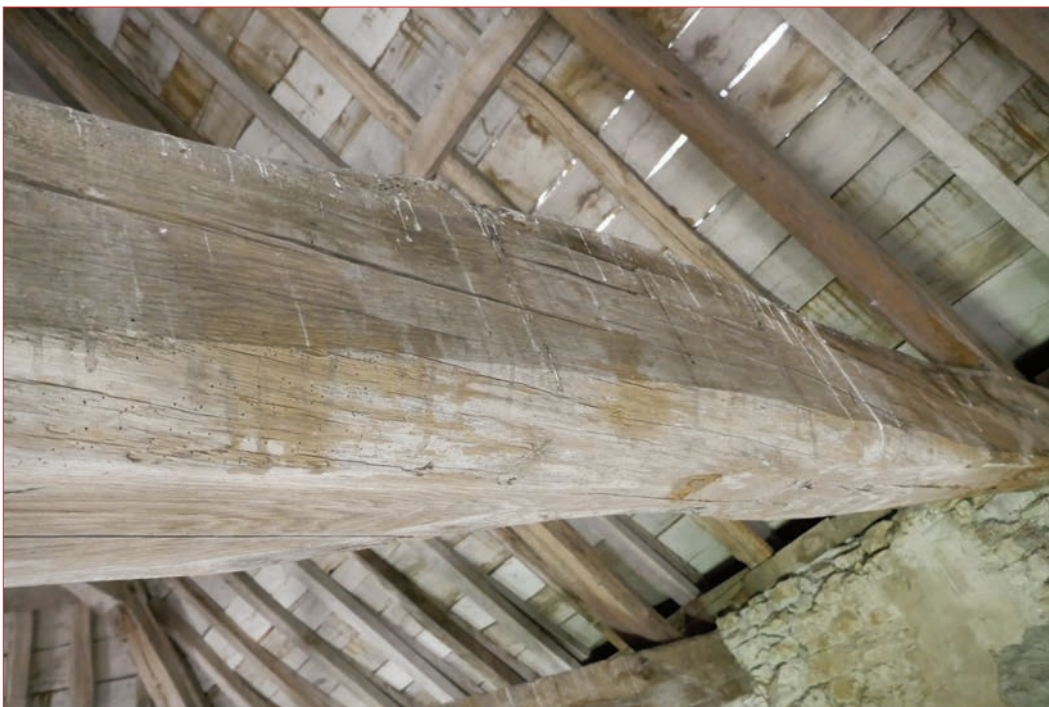
Photo 3 (en haut) : Mortaine rebouchée au centre de la face est (pour un coyer) de l'entrait de la ferme centrale.
Photo 4 (en bas) : Mortaise rebouchée côté nord de la face est (pour un gousset) de l'entrait de la ferme centrale.
