## La Riche, Prieuré Saint-Cosme

## Rapport de fouilles archéologiques

Tome 1 volume 2 - Étude générale

**Illustrations, planches graphiques  
et photographies**

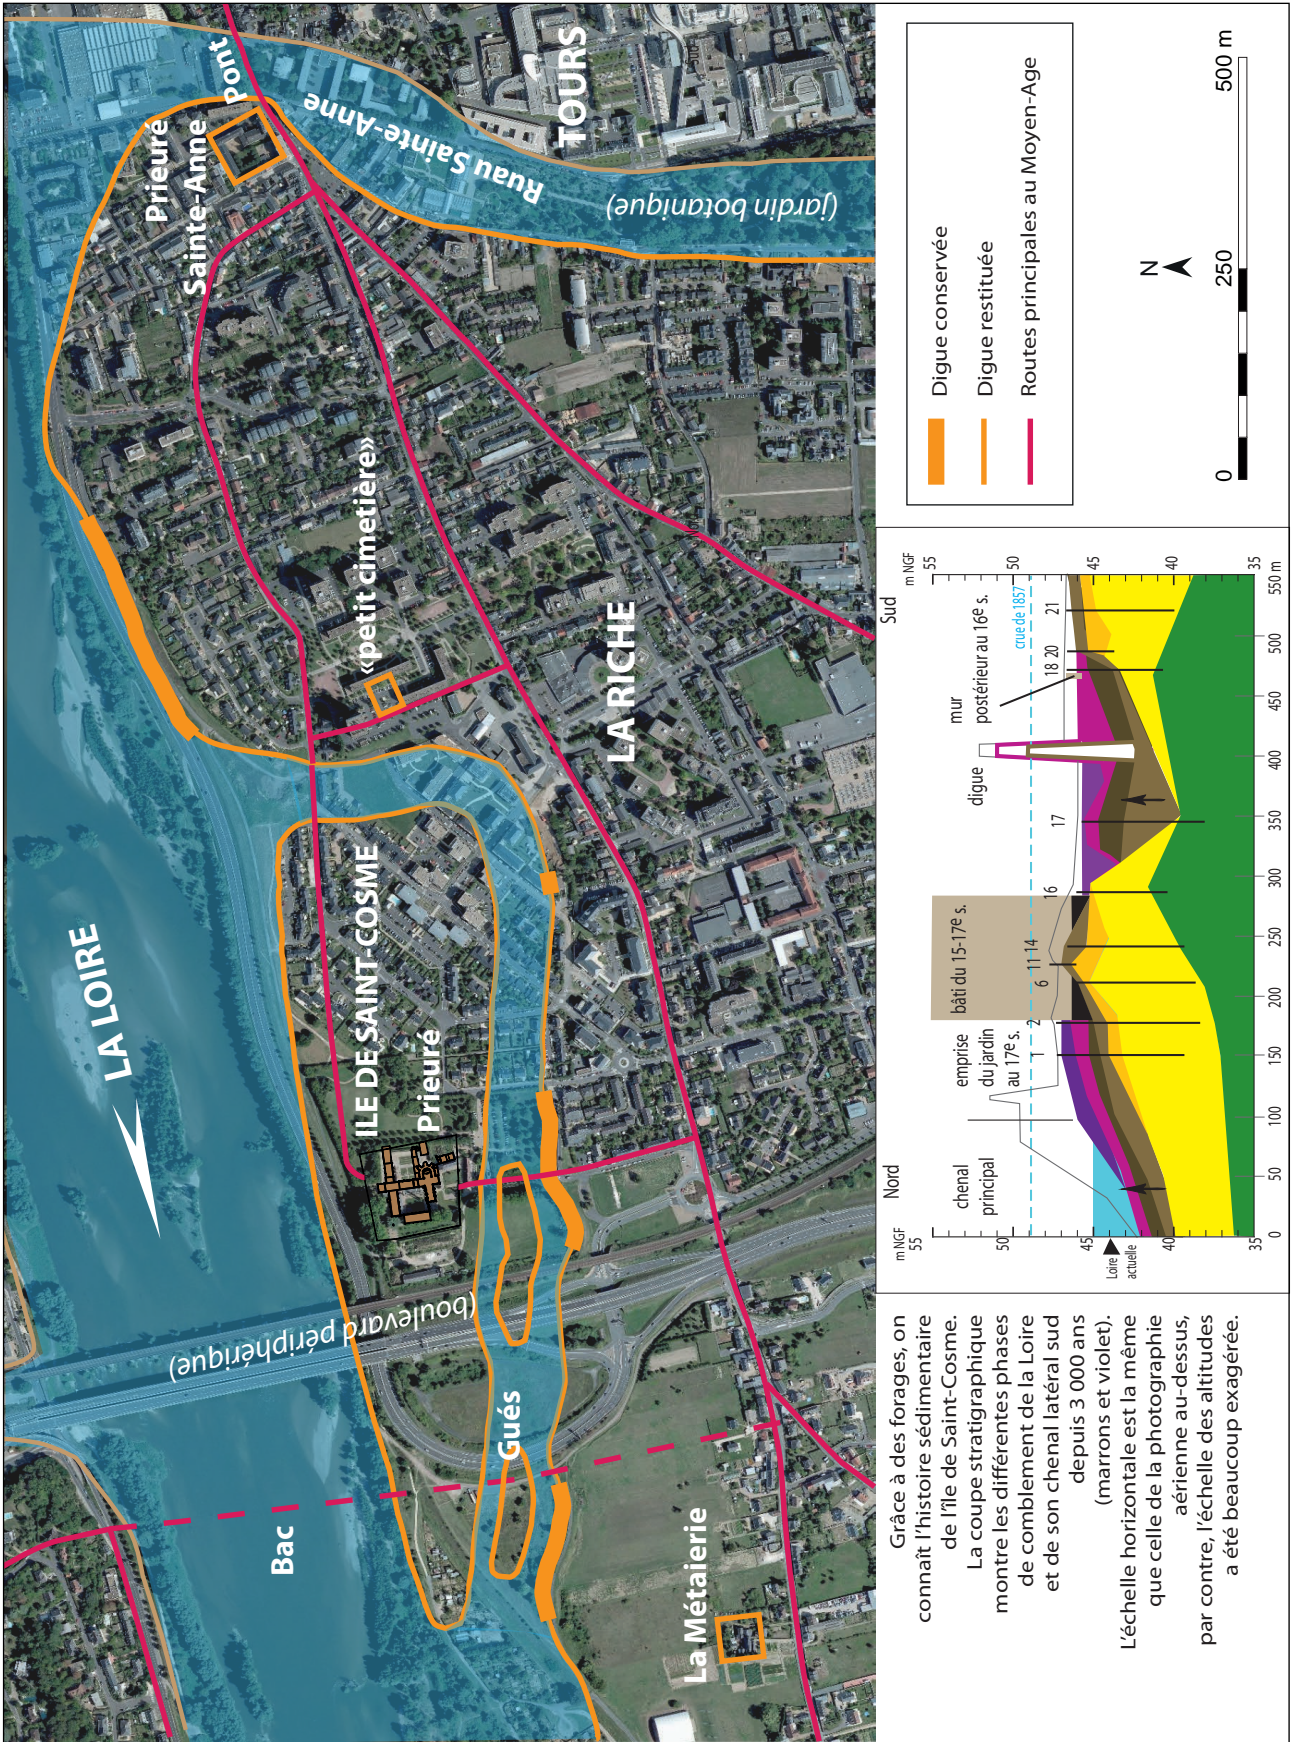
Figure 4 : l'île de Saint-Cosme dans le paysage actuel

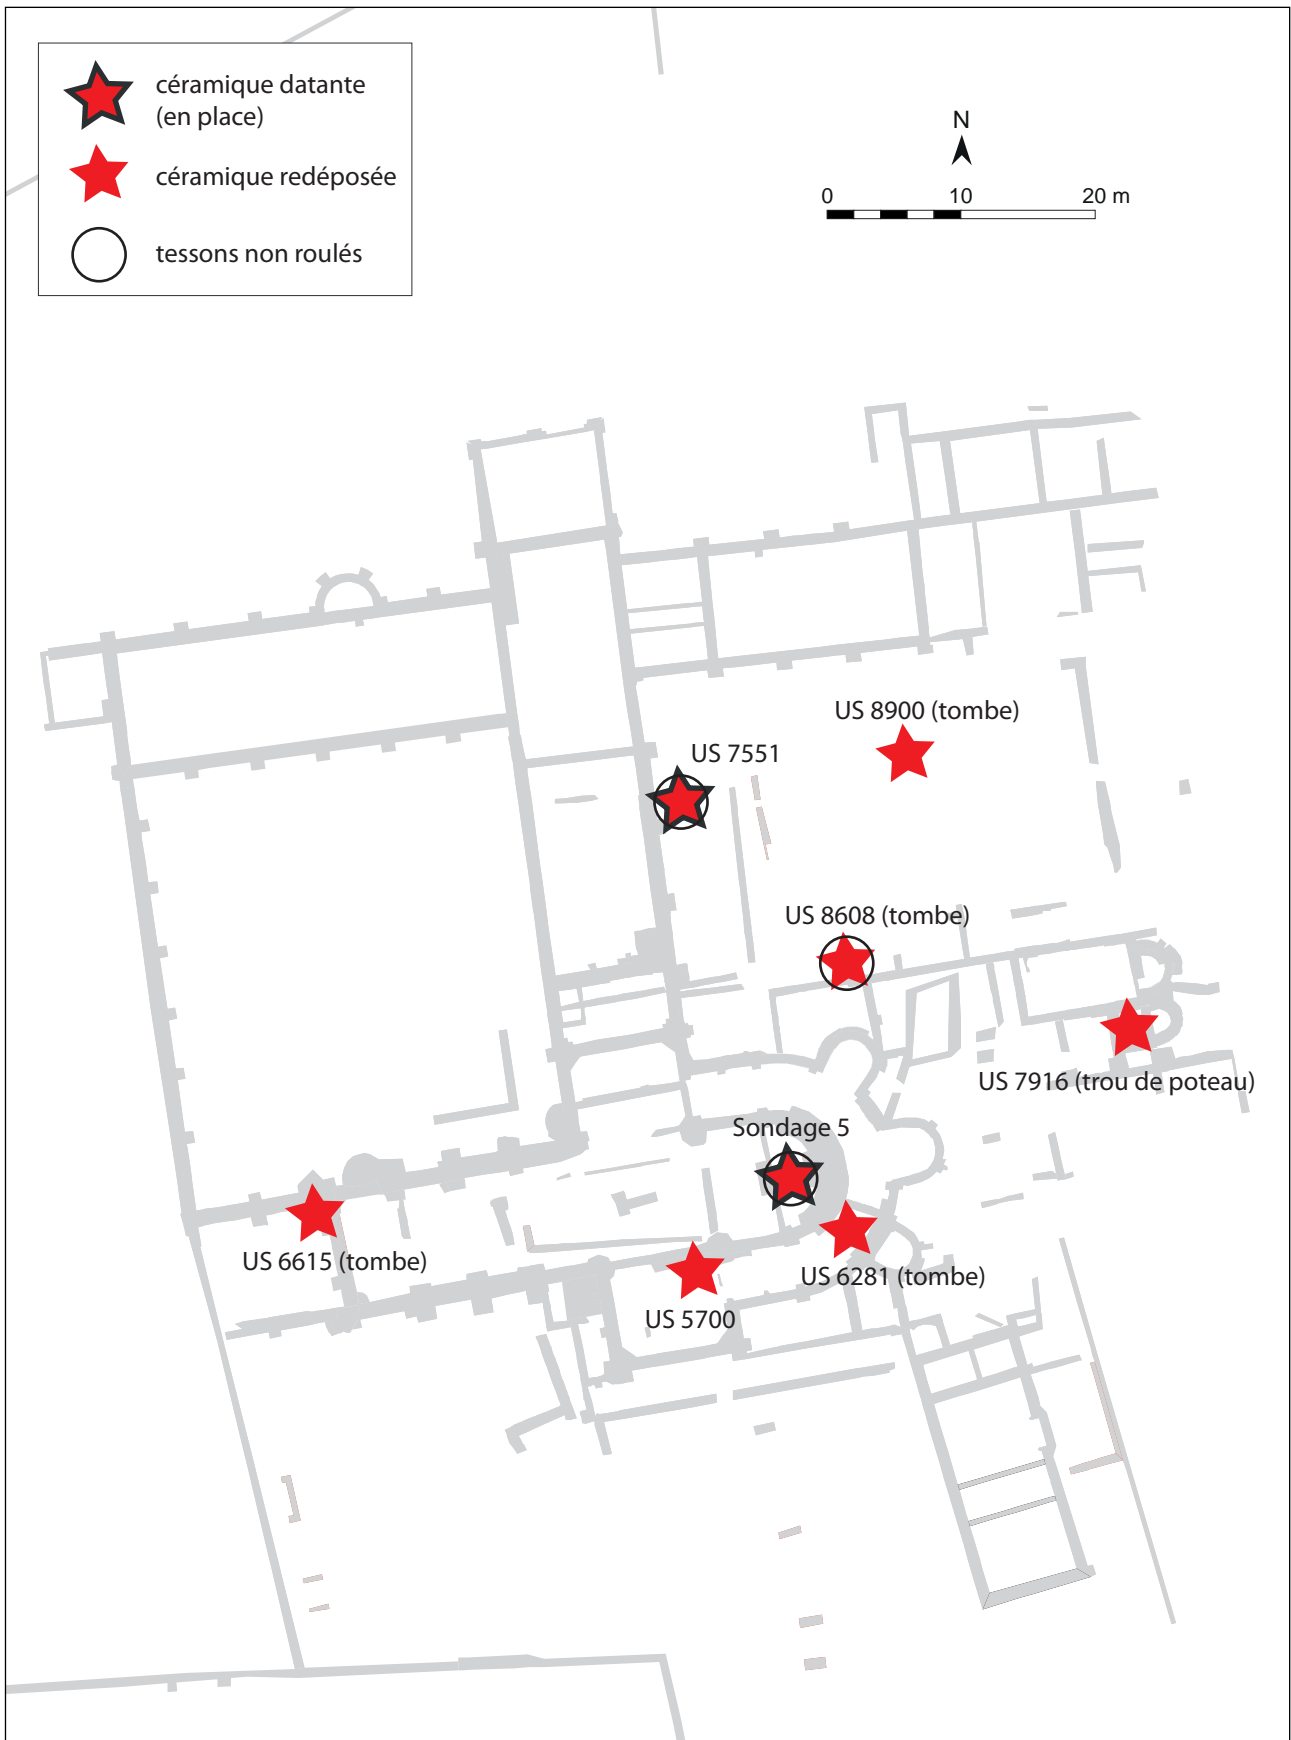
Figure 9 : répartition du mobilier antique sur le site du prieuré

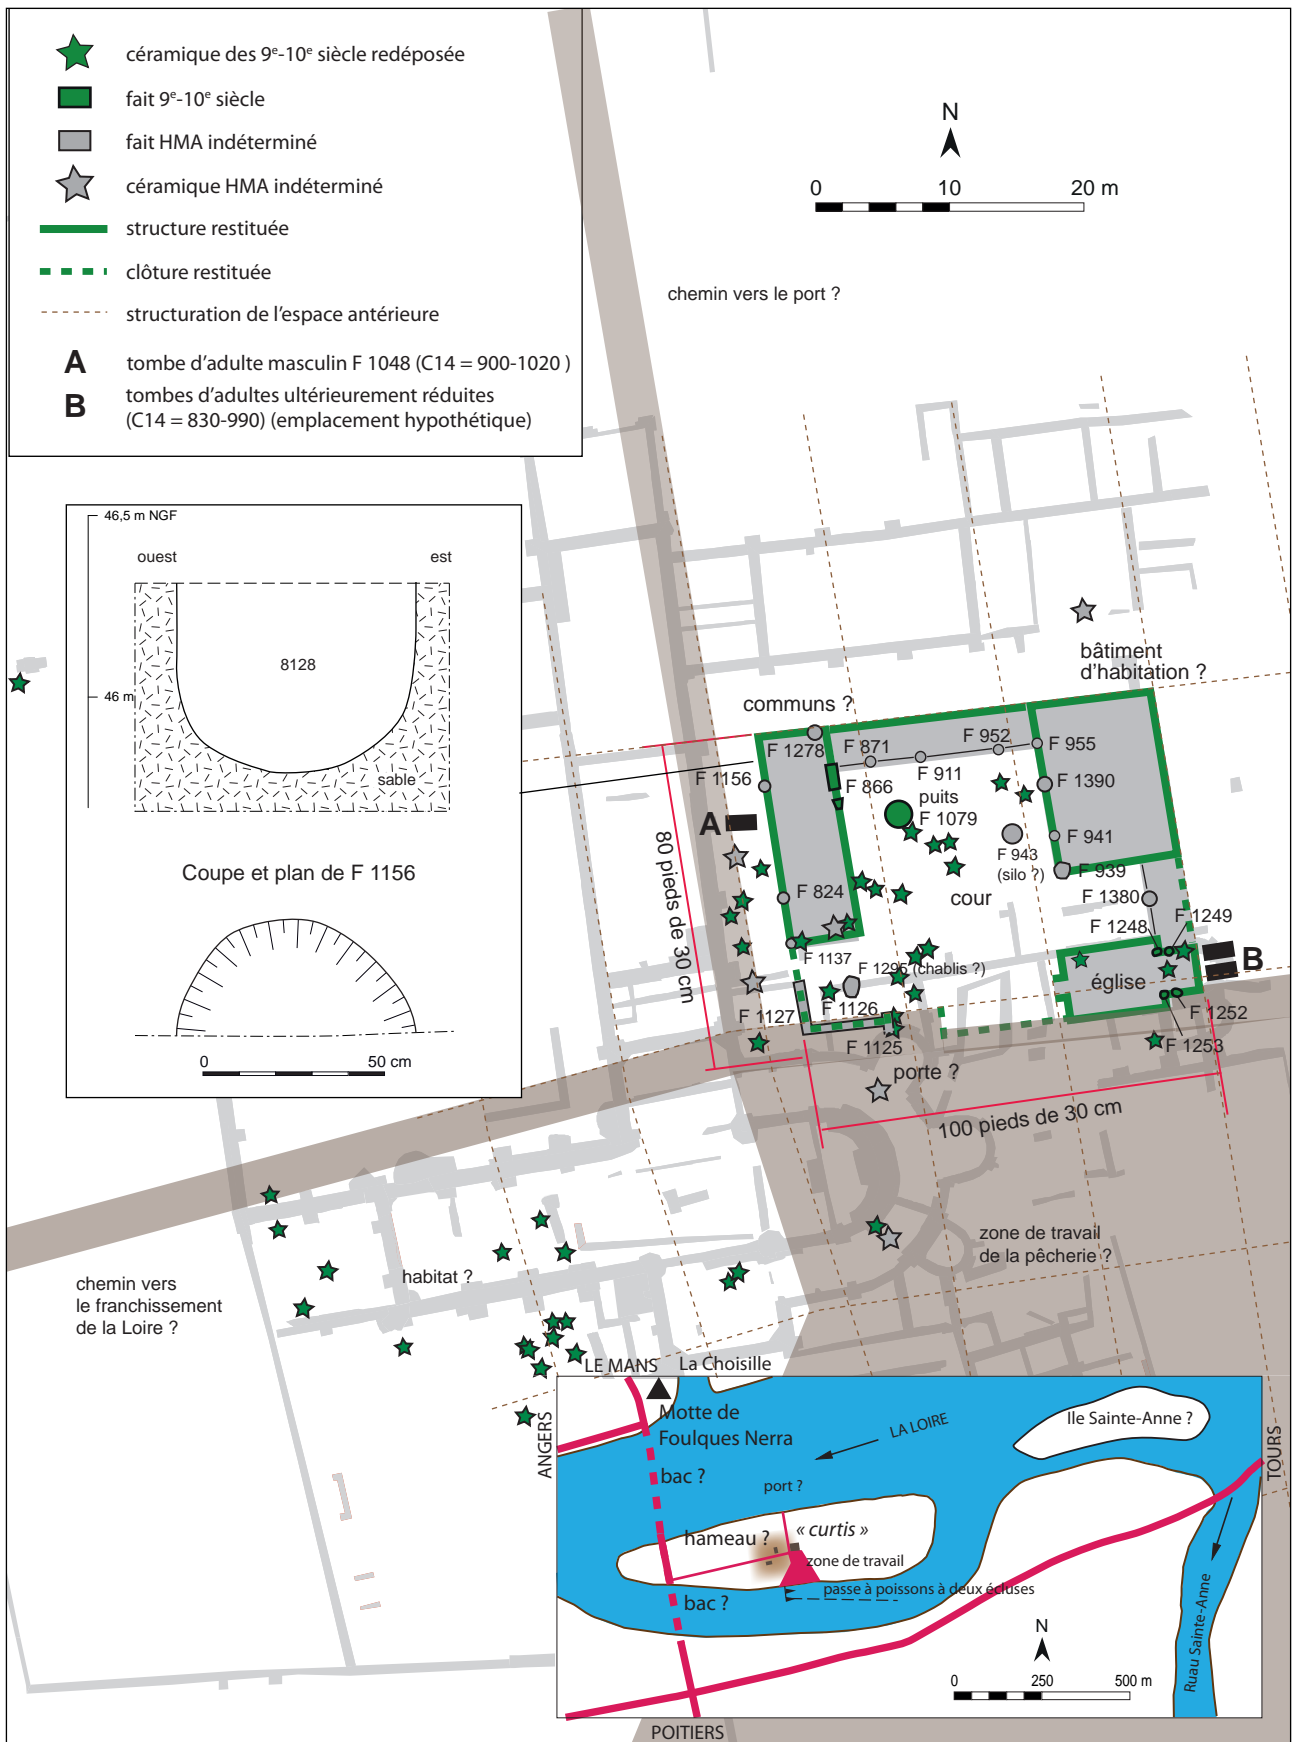
Figure 11 : proposition de restitution en plan de la pêcherie du 10<sup>e</sup> siècle

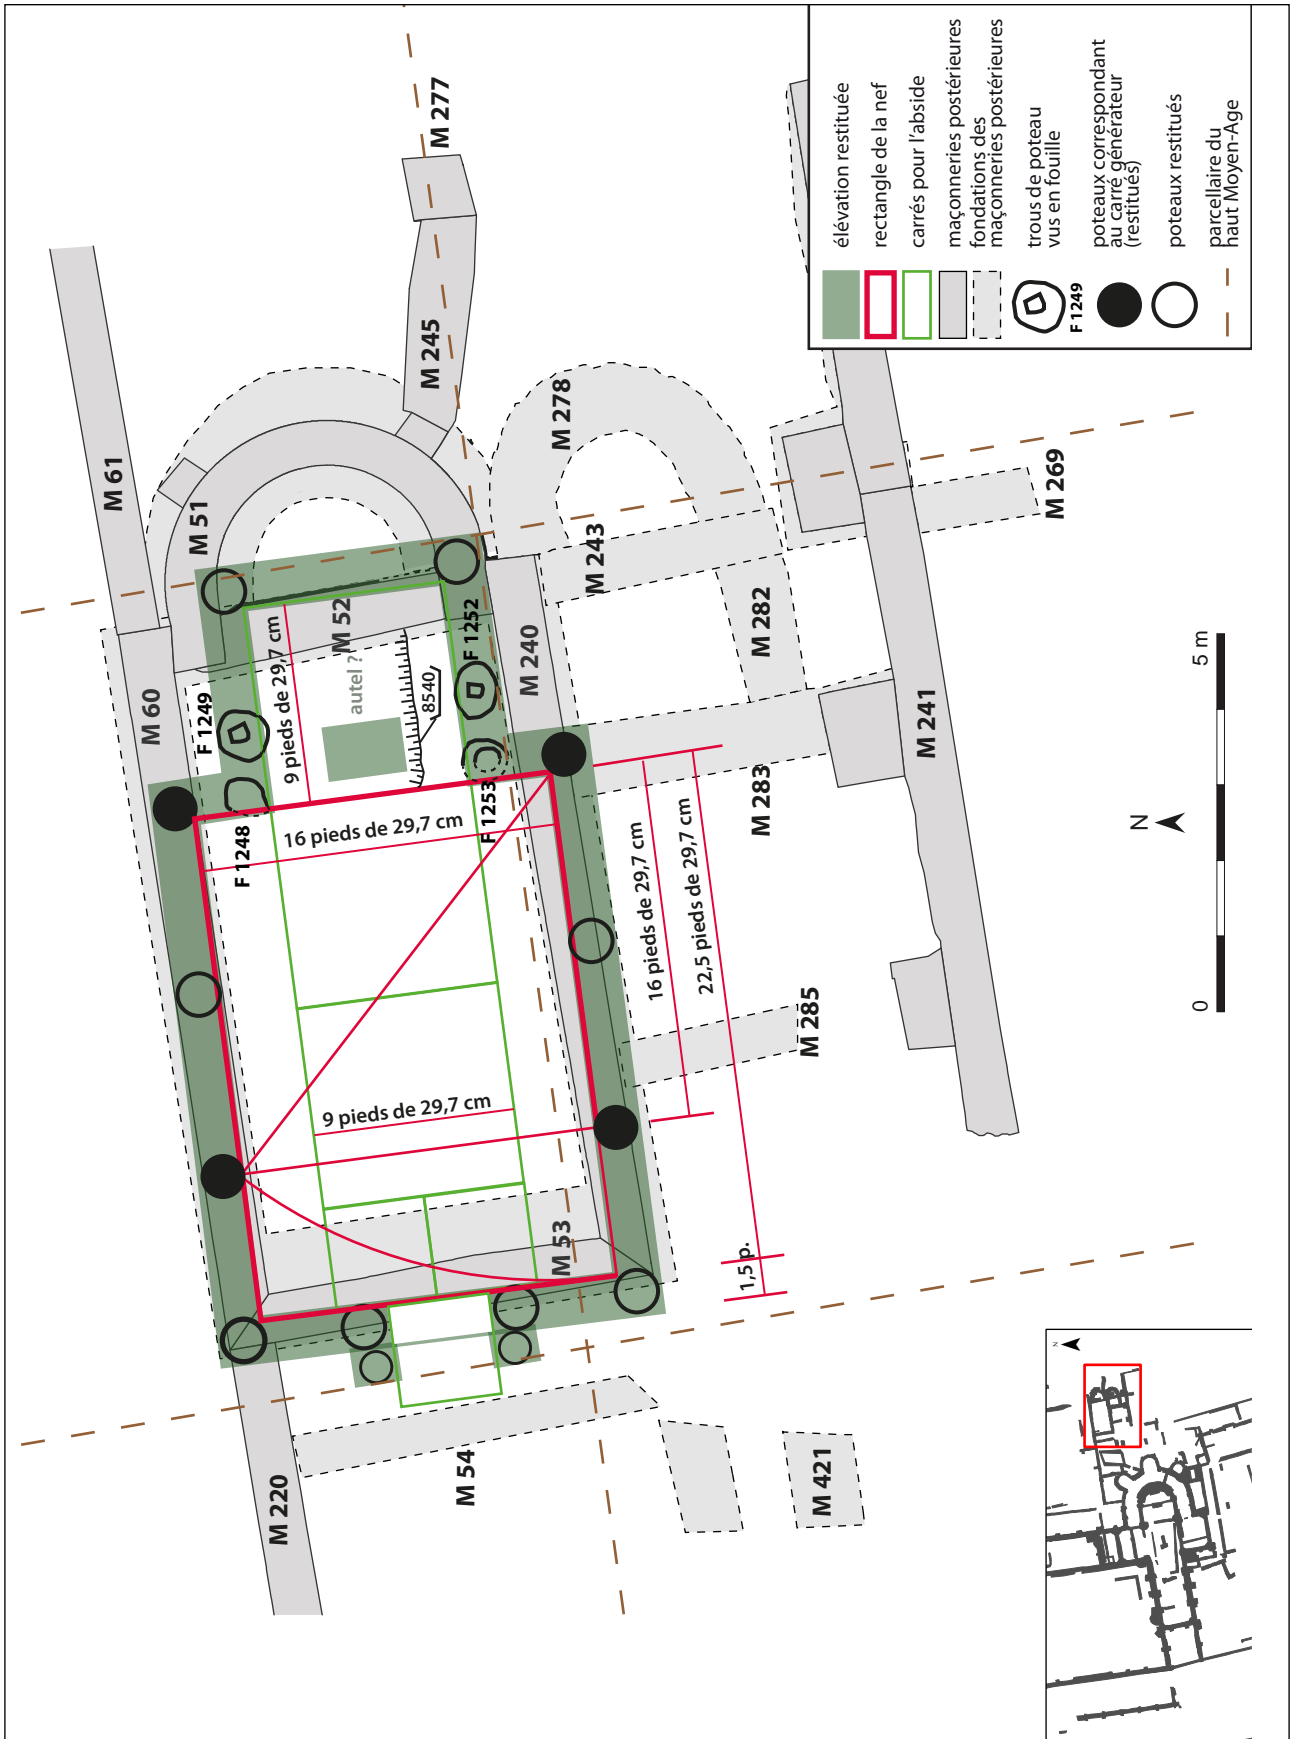
Figure 14 : restitution de l'église à poteaux de bois (église n°1) et de son tracé générateur

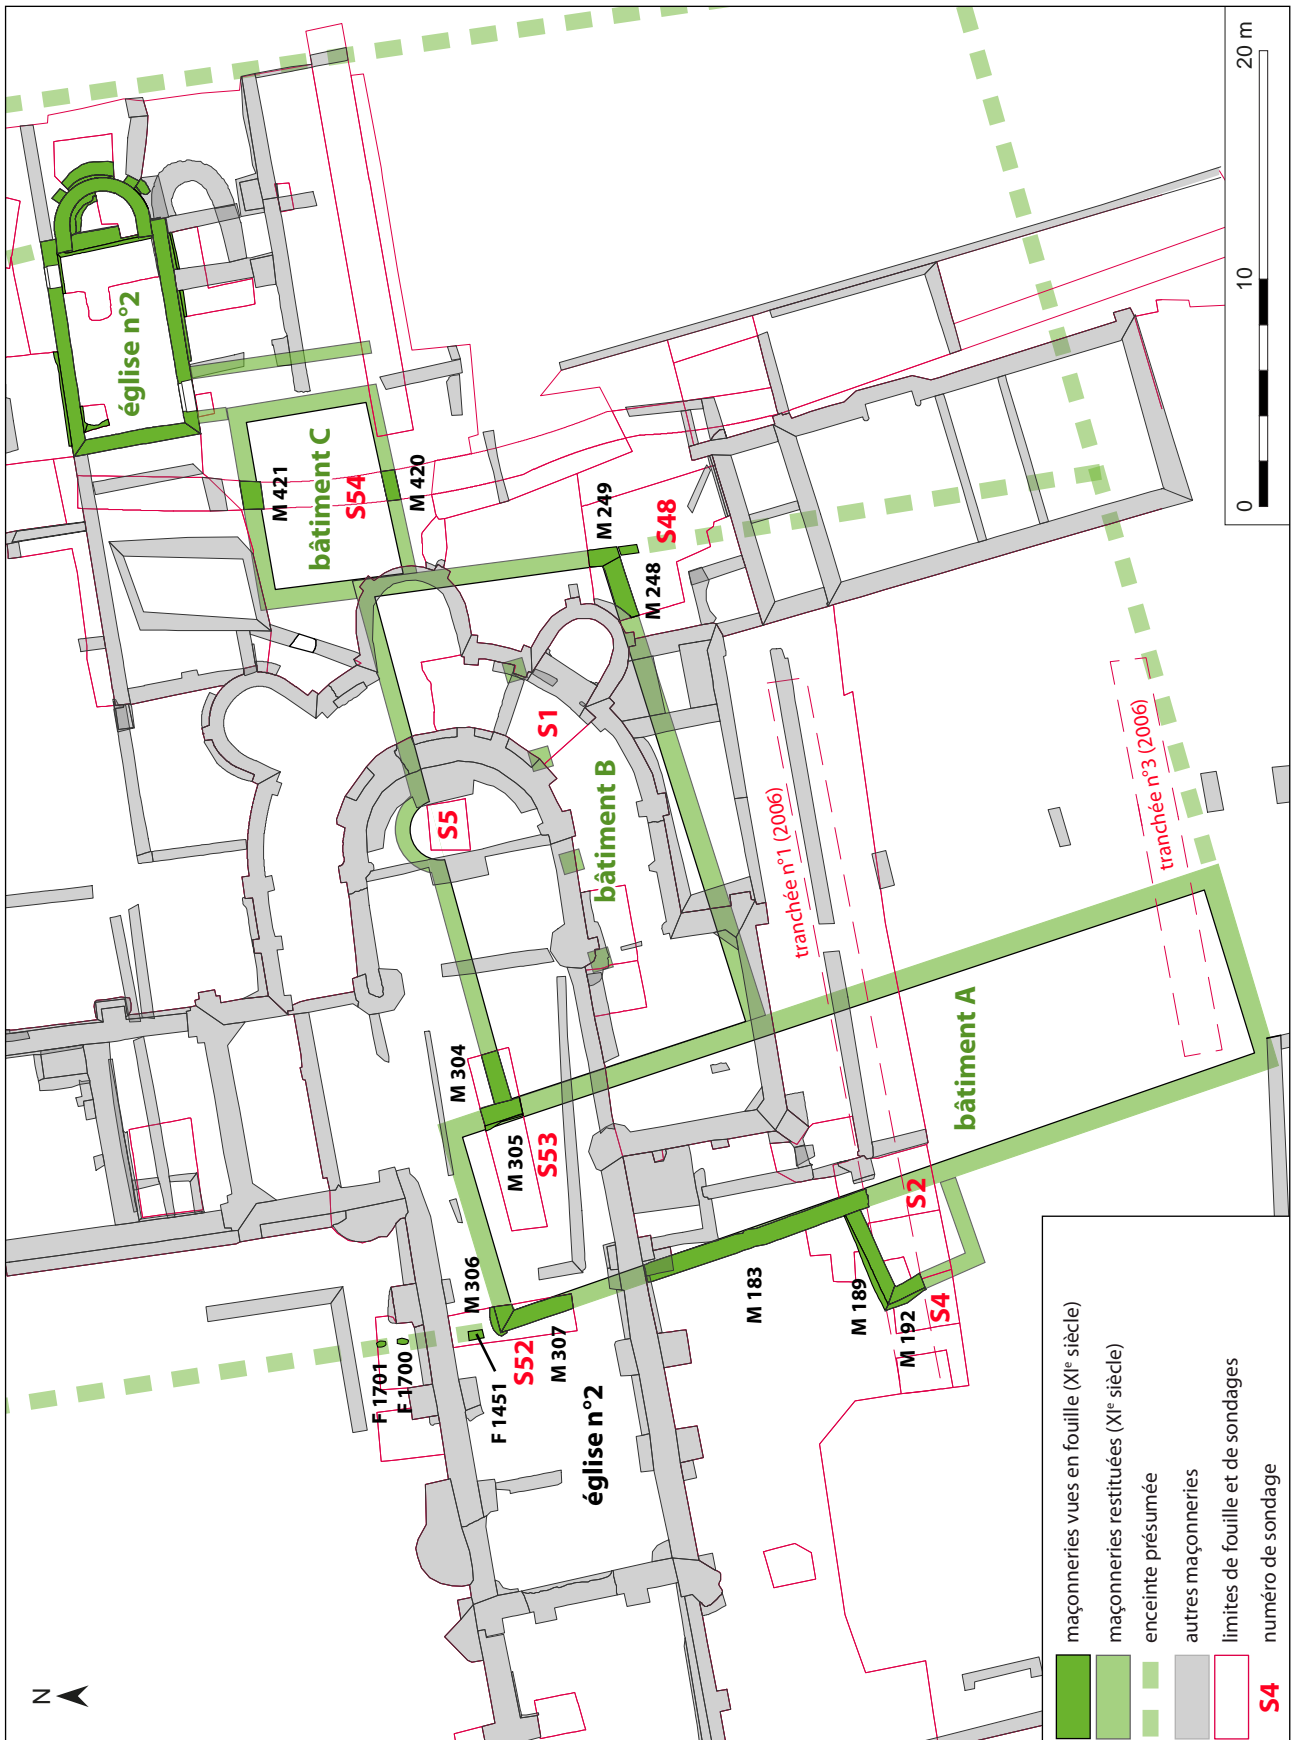
Figure 15 : proposition de restitution en plan du premier monastère (premier quart du 11<sup>e</sup> siècle)

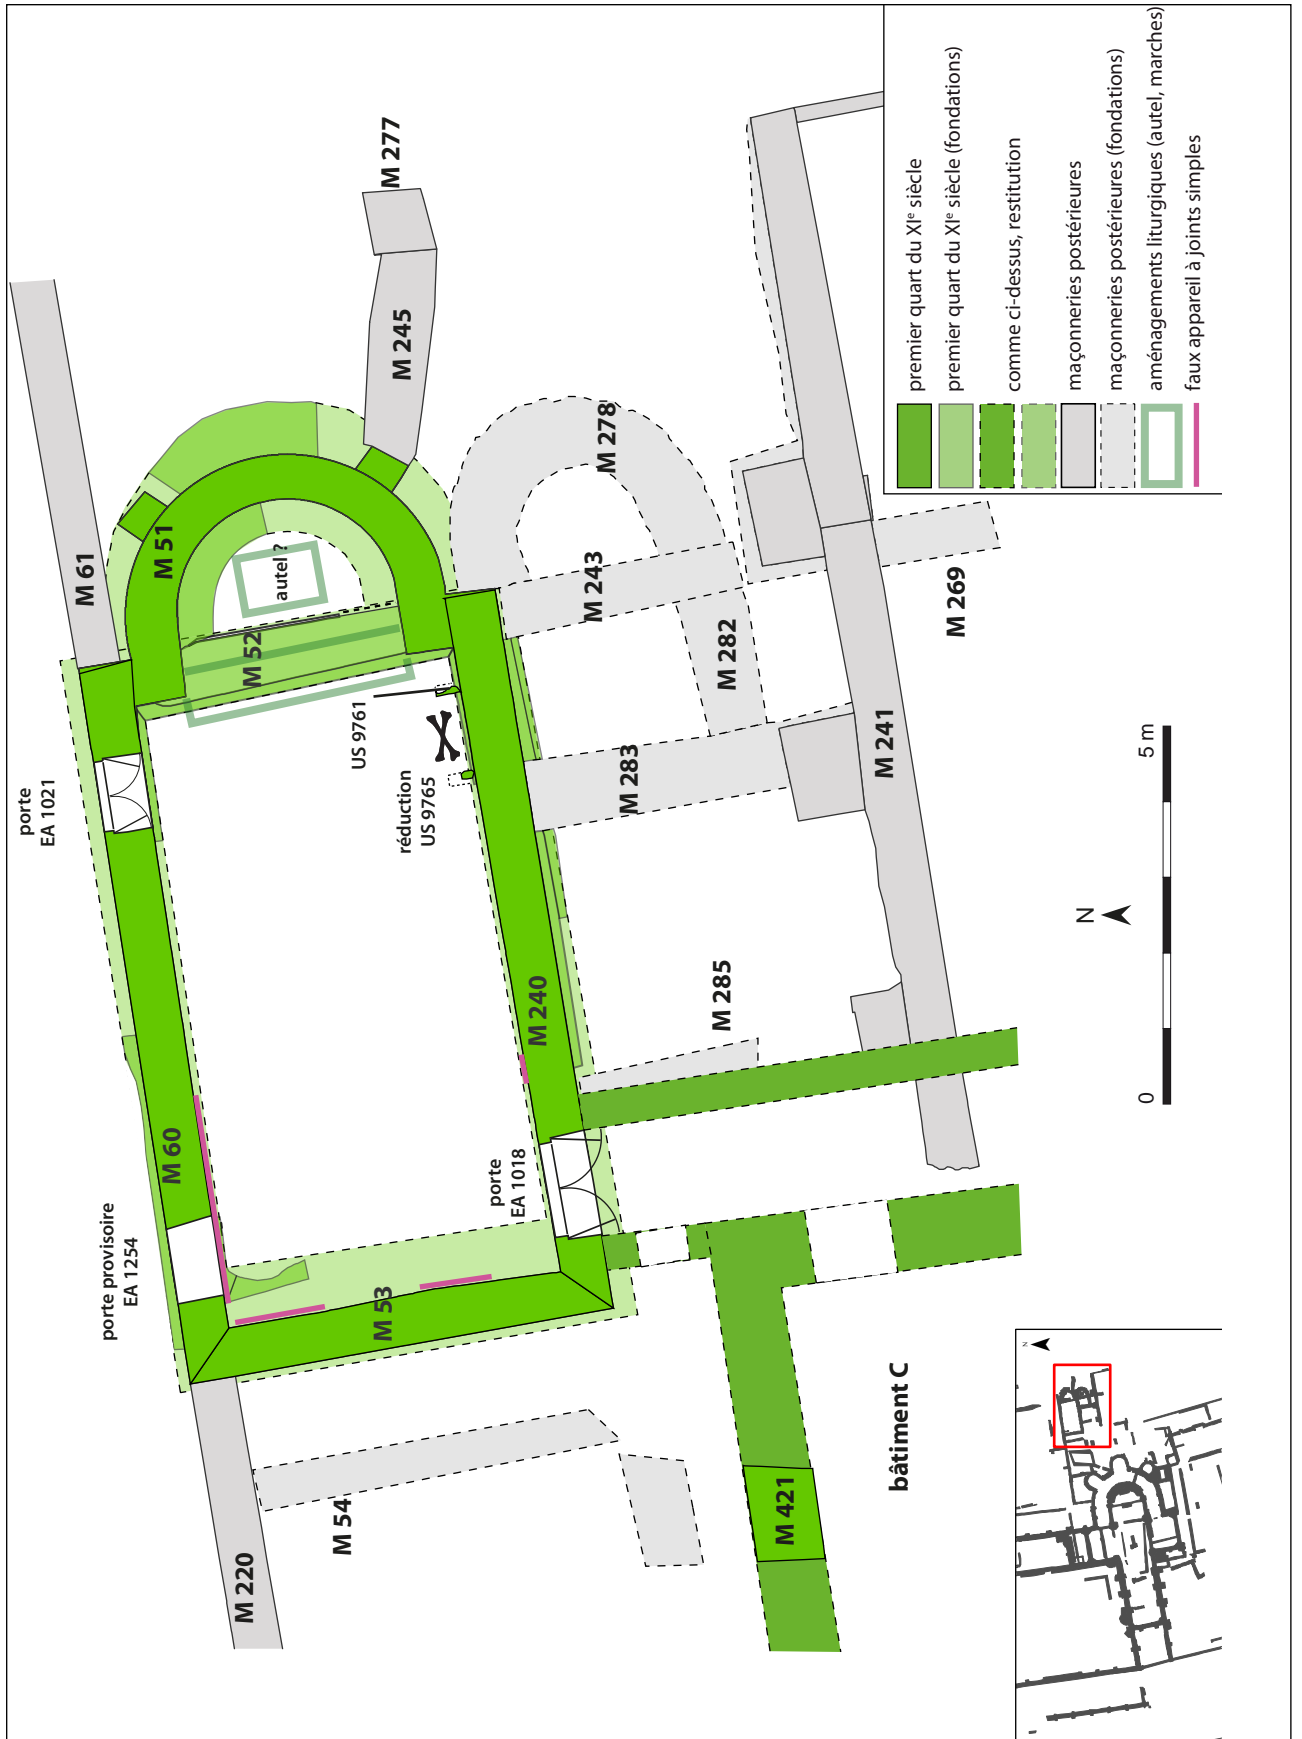
Figure 16 : plan de l'église n°2

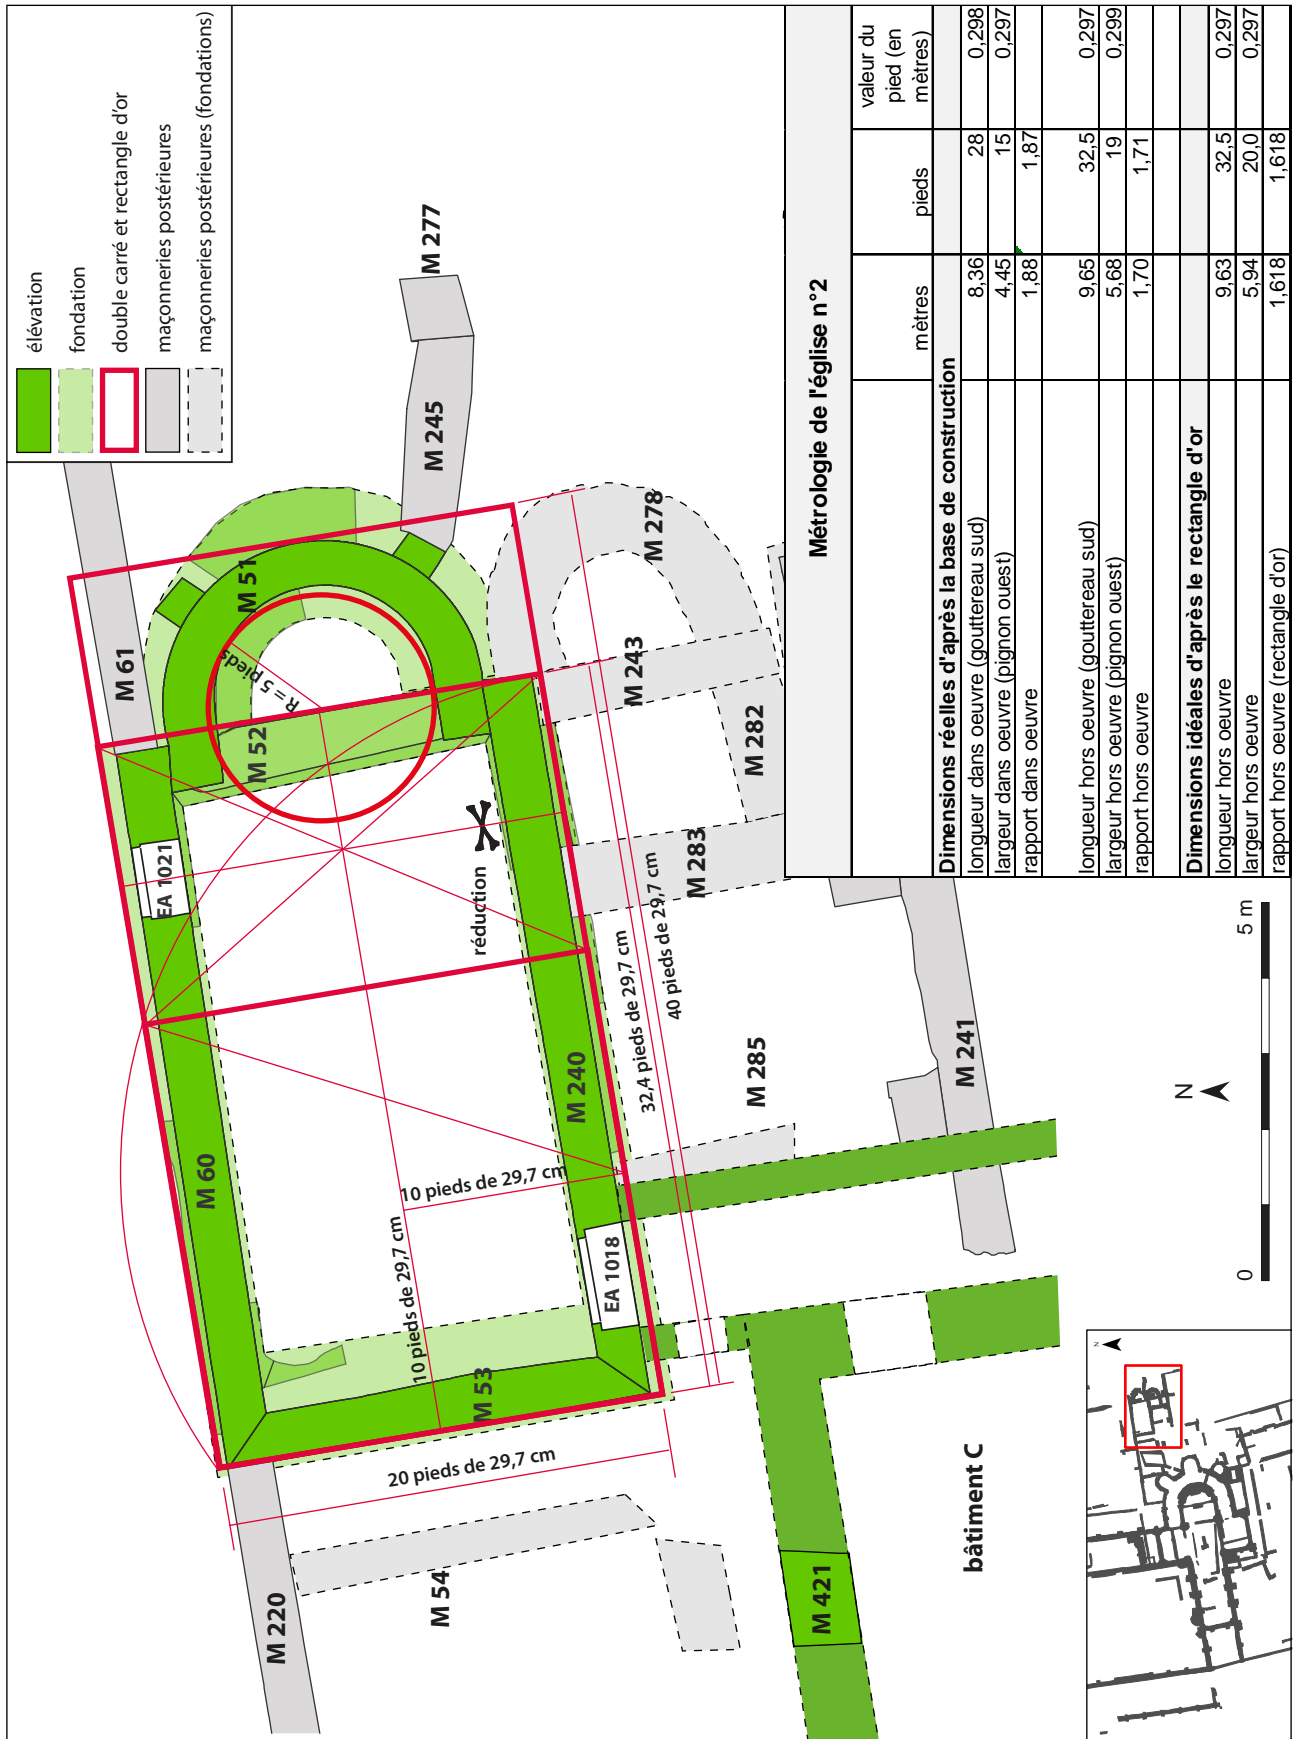
Figure 17 : plan de l'église n°2 avec son tracé générateur

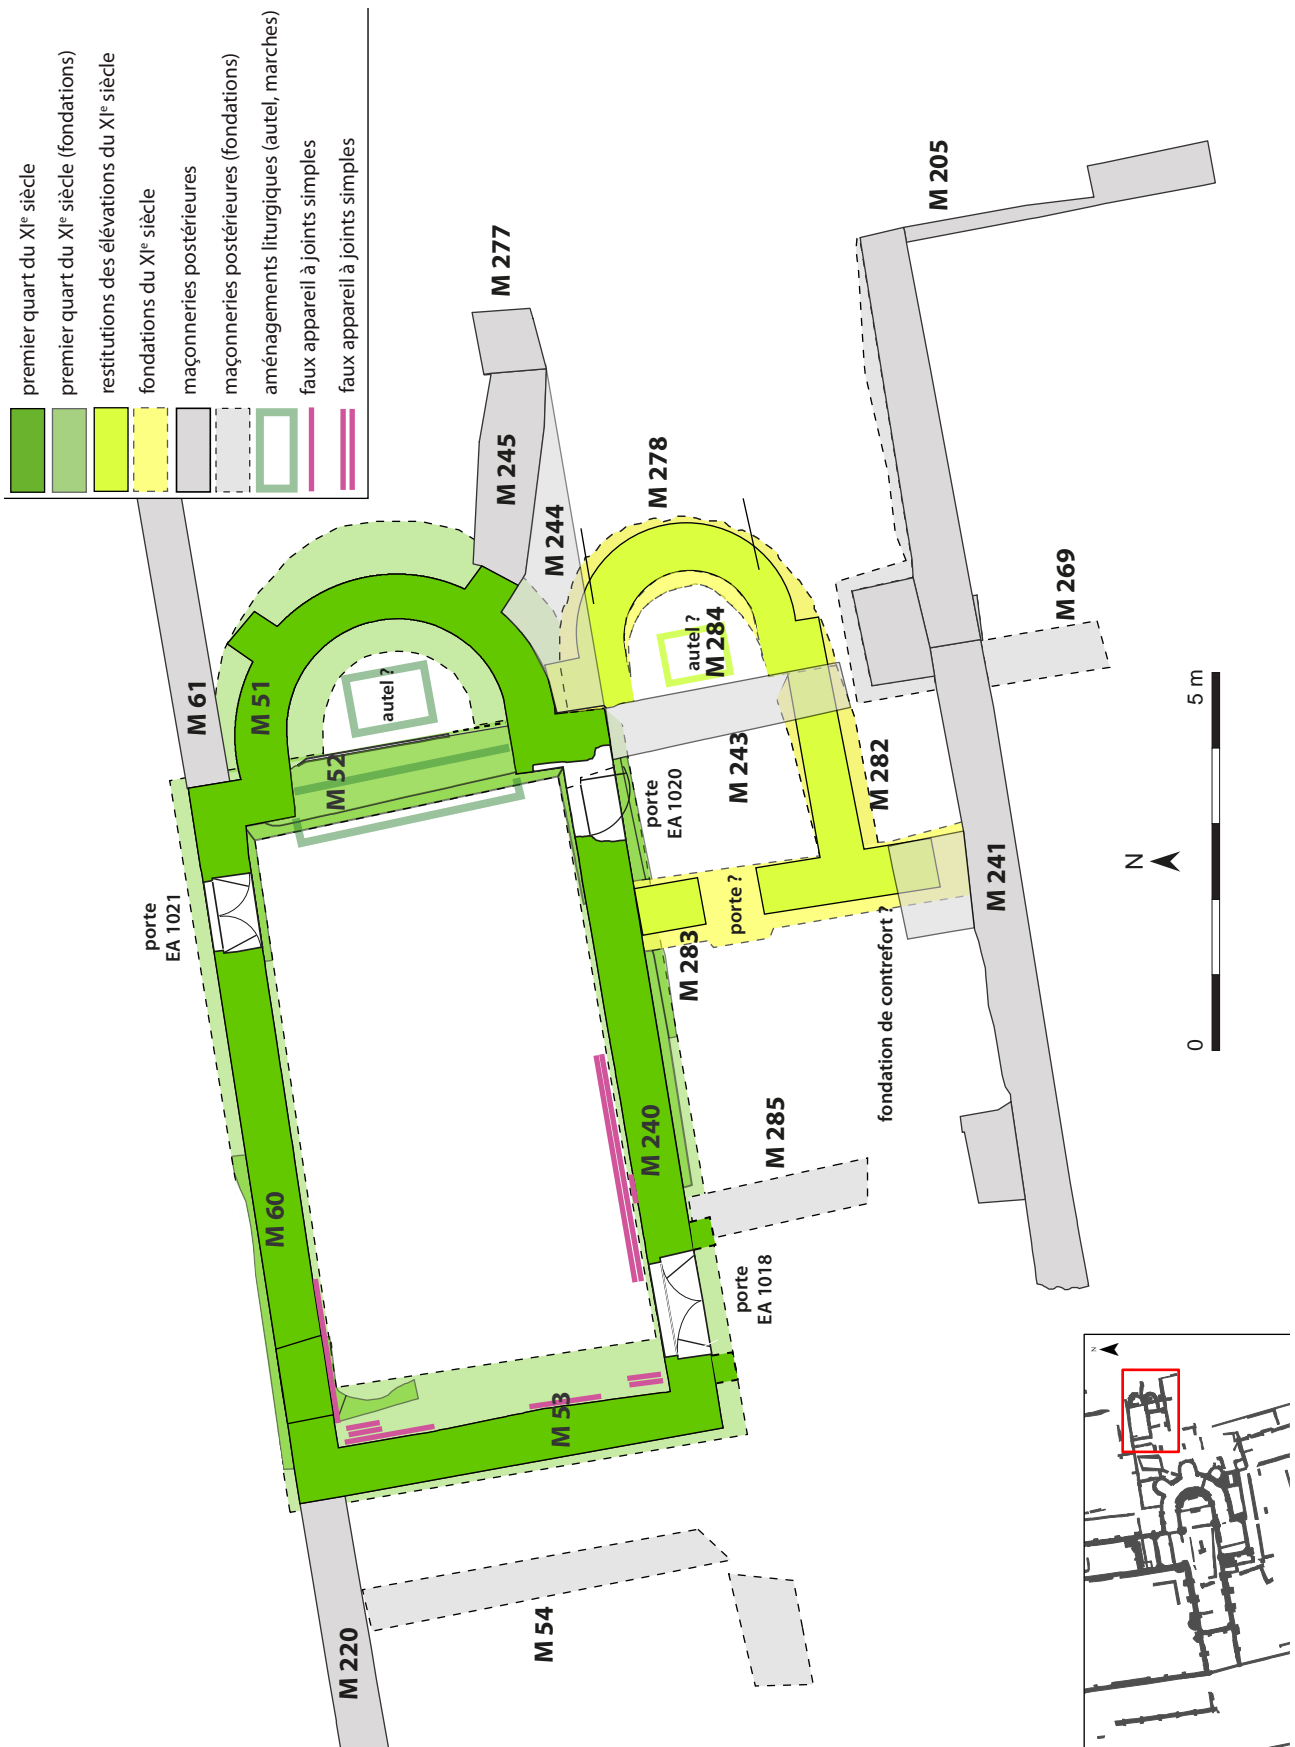
Figure 19 : plan de l'église n°2 et de la chapelle adjacente au sud

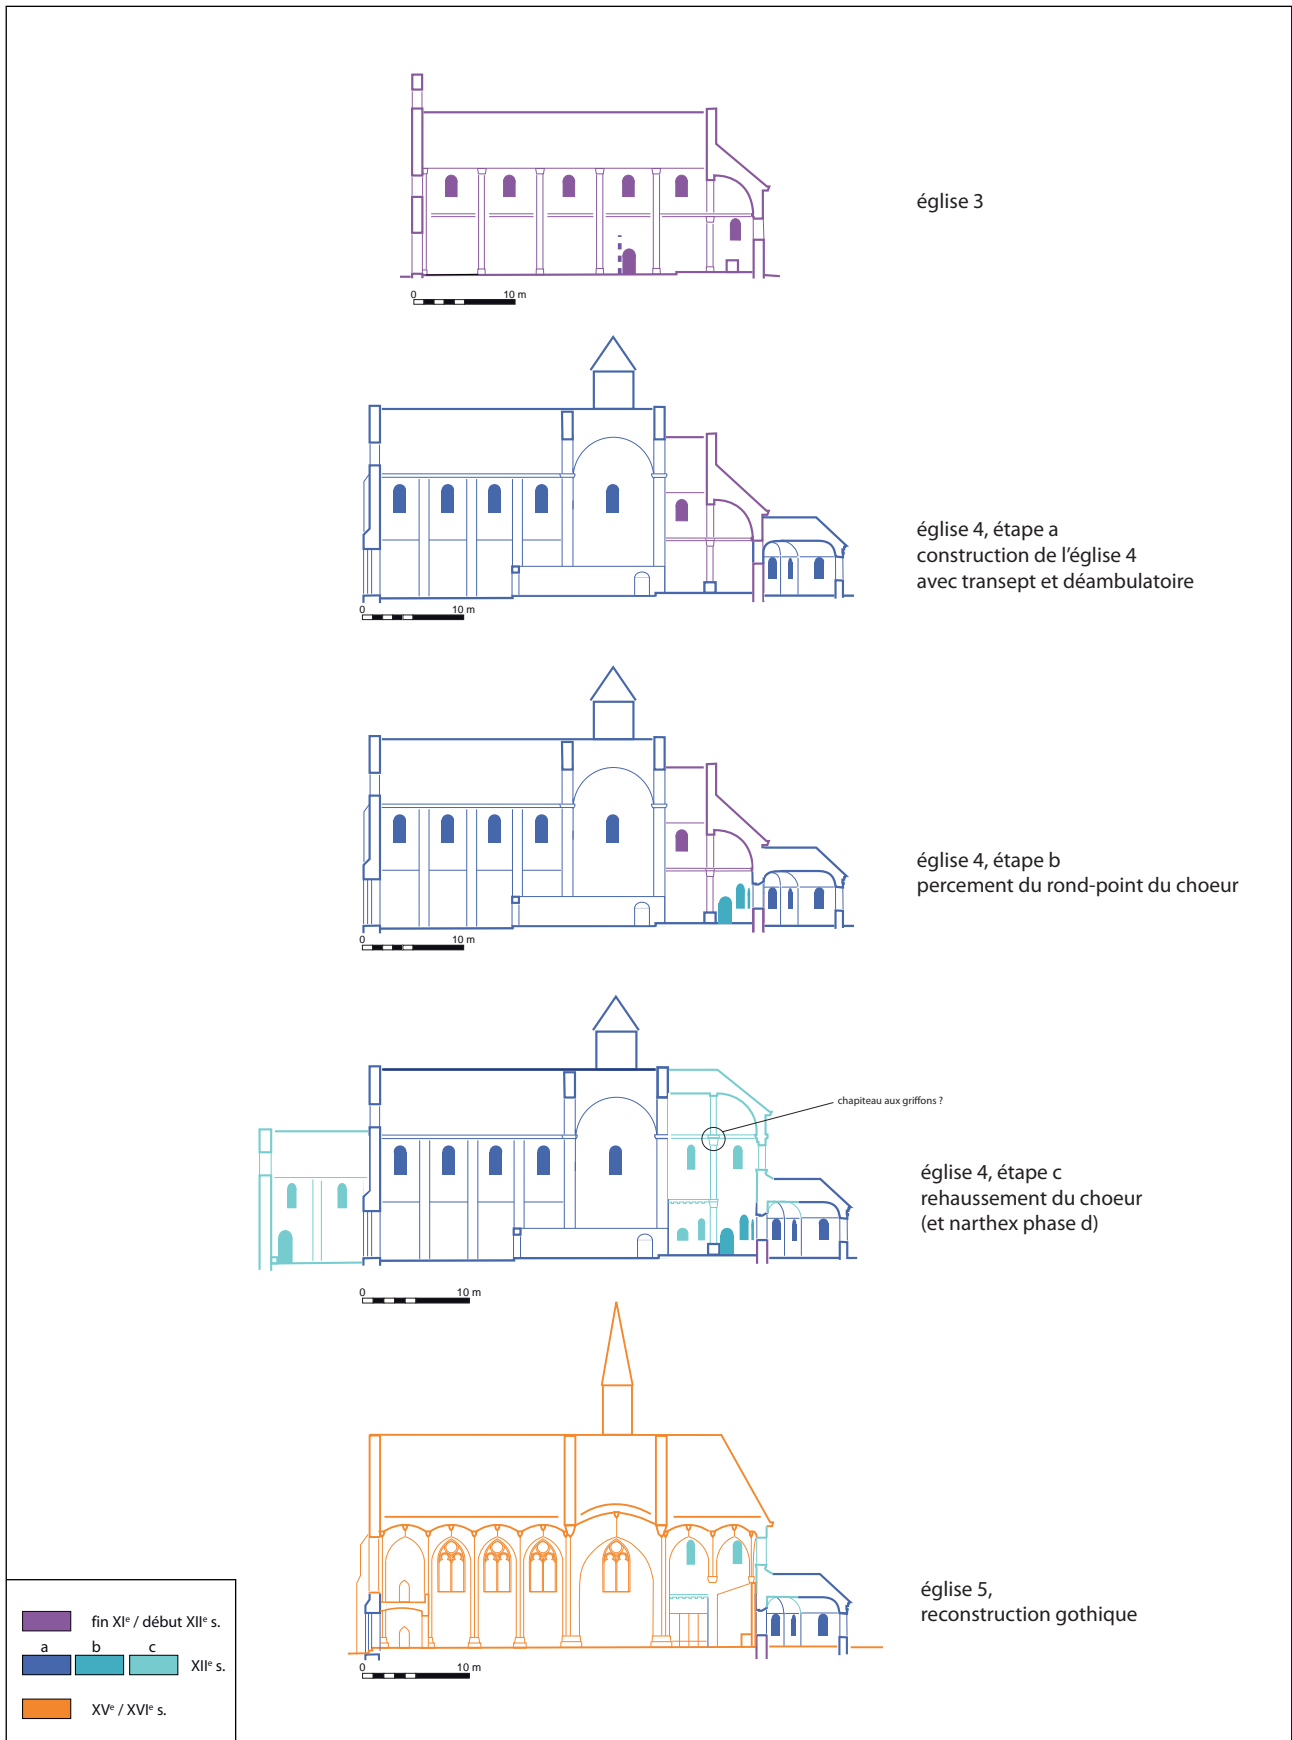
Figure 20 : coupes élévations restituées des églises n°3, 4 et 5

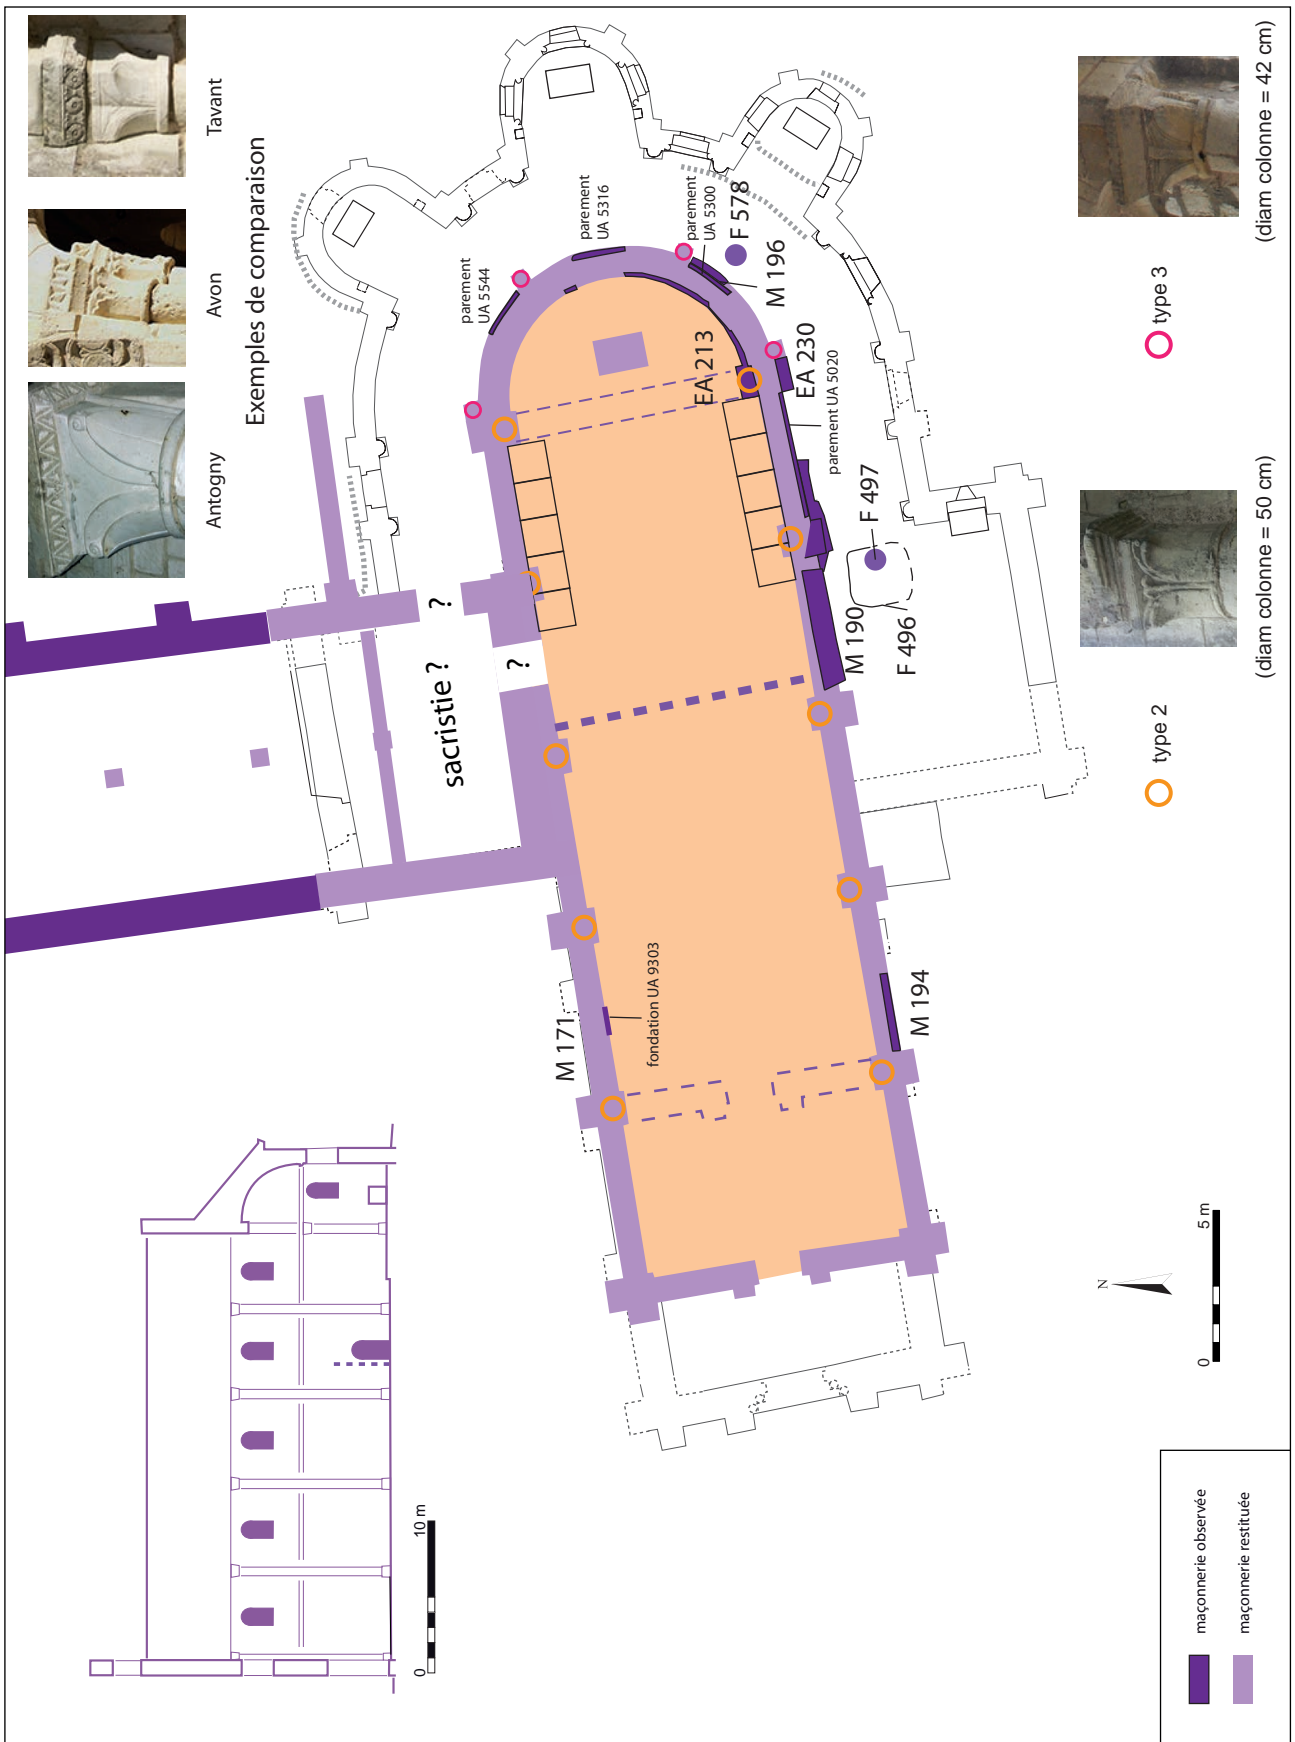
Figure 21 : plan et coupe élévation restitués de l'église n°3
