## La Riche, Prieuré Saint-Cosme

## Rapport de fouilles archéologiques

Tome 1 volume 2 - Étude générale

**Illustrations, planches graphiques  
et photographies**

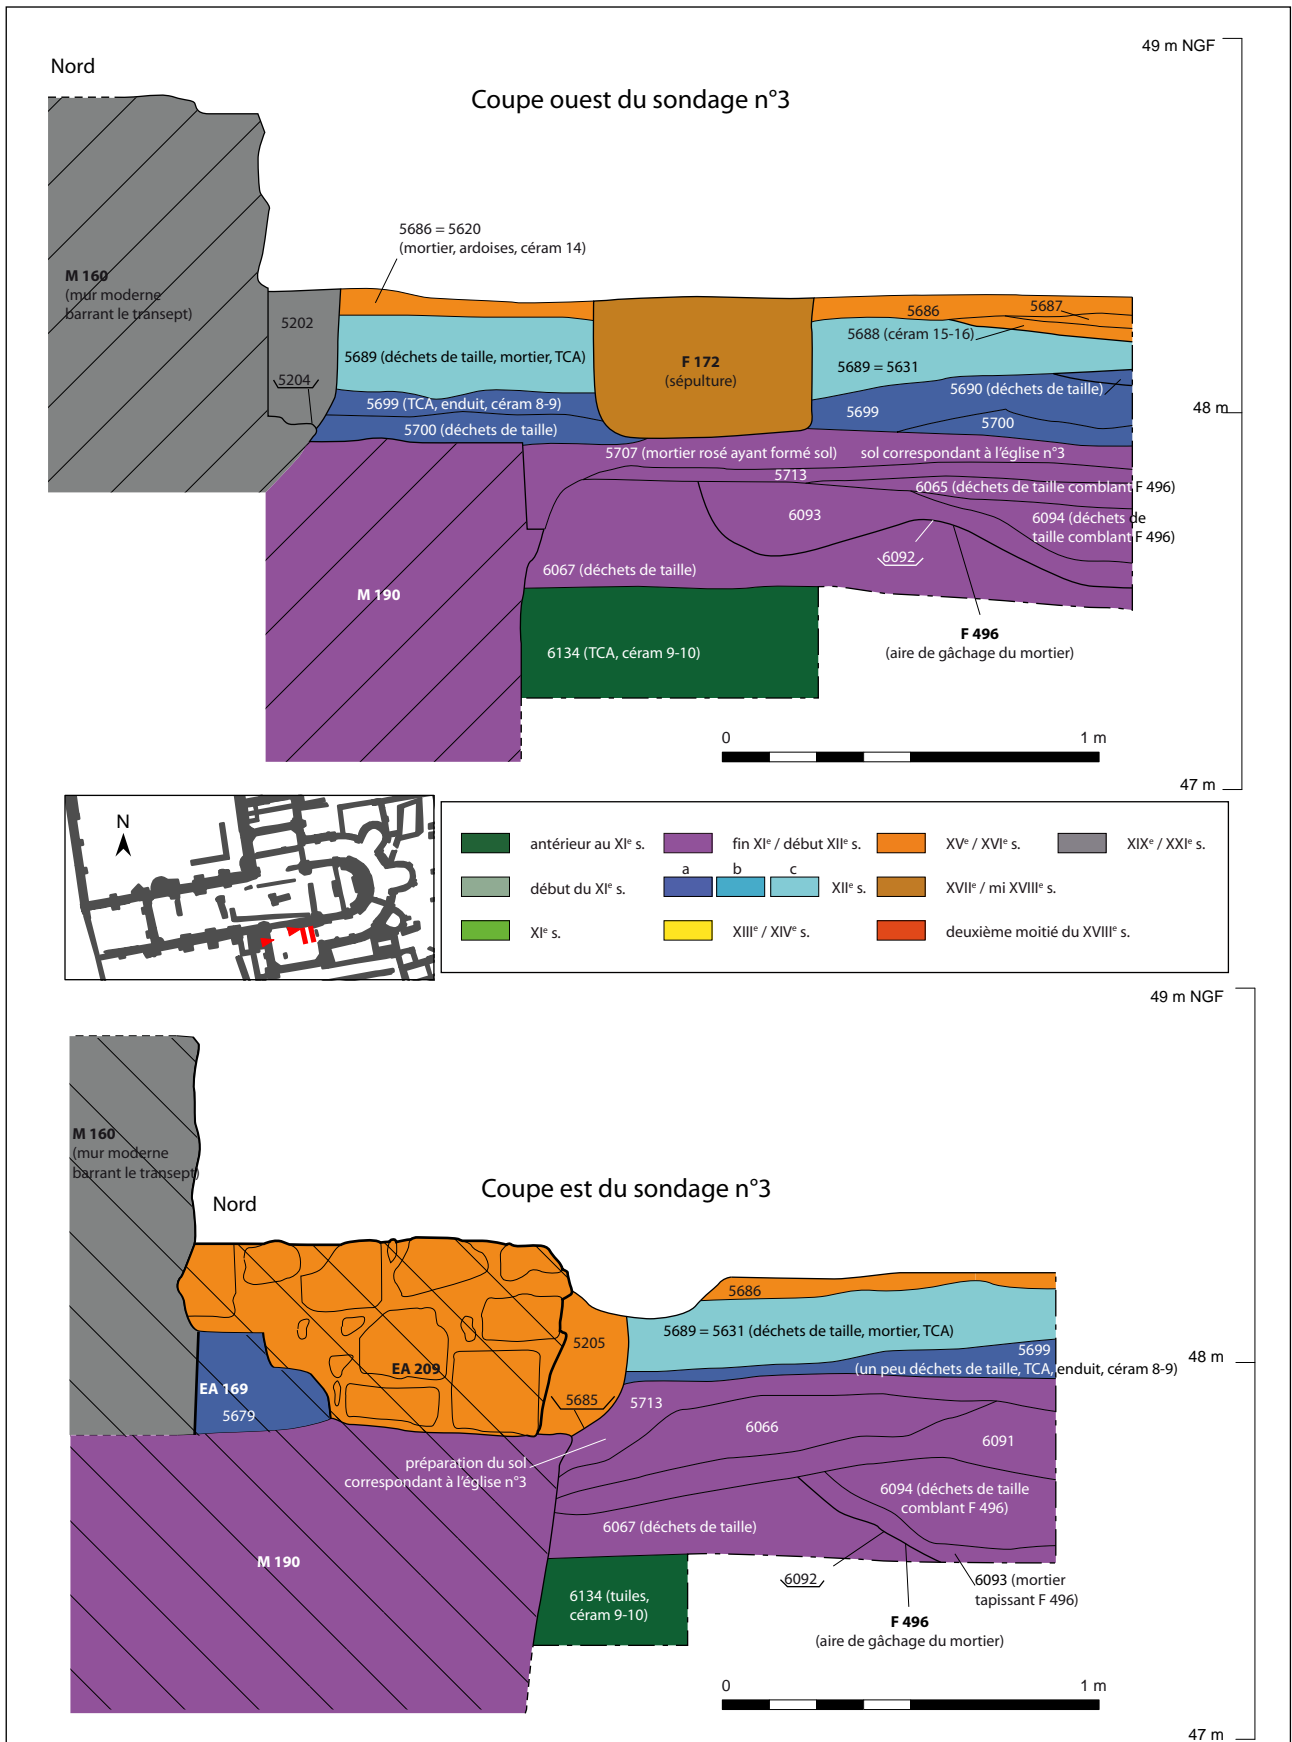
Figure 22 : coupes dans le sondage n°3

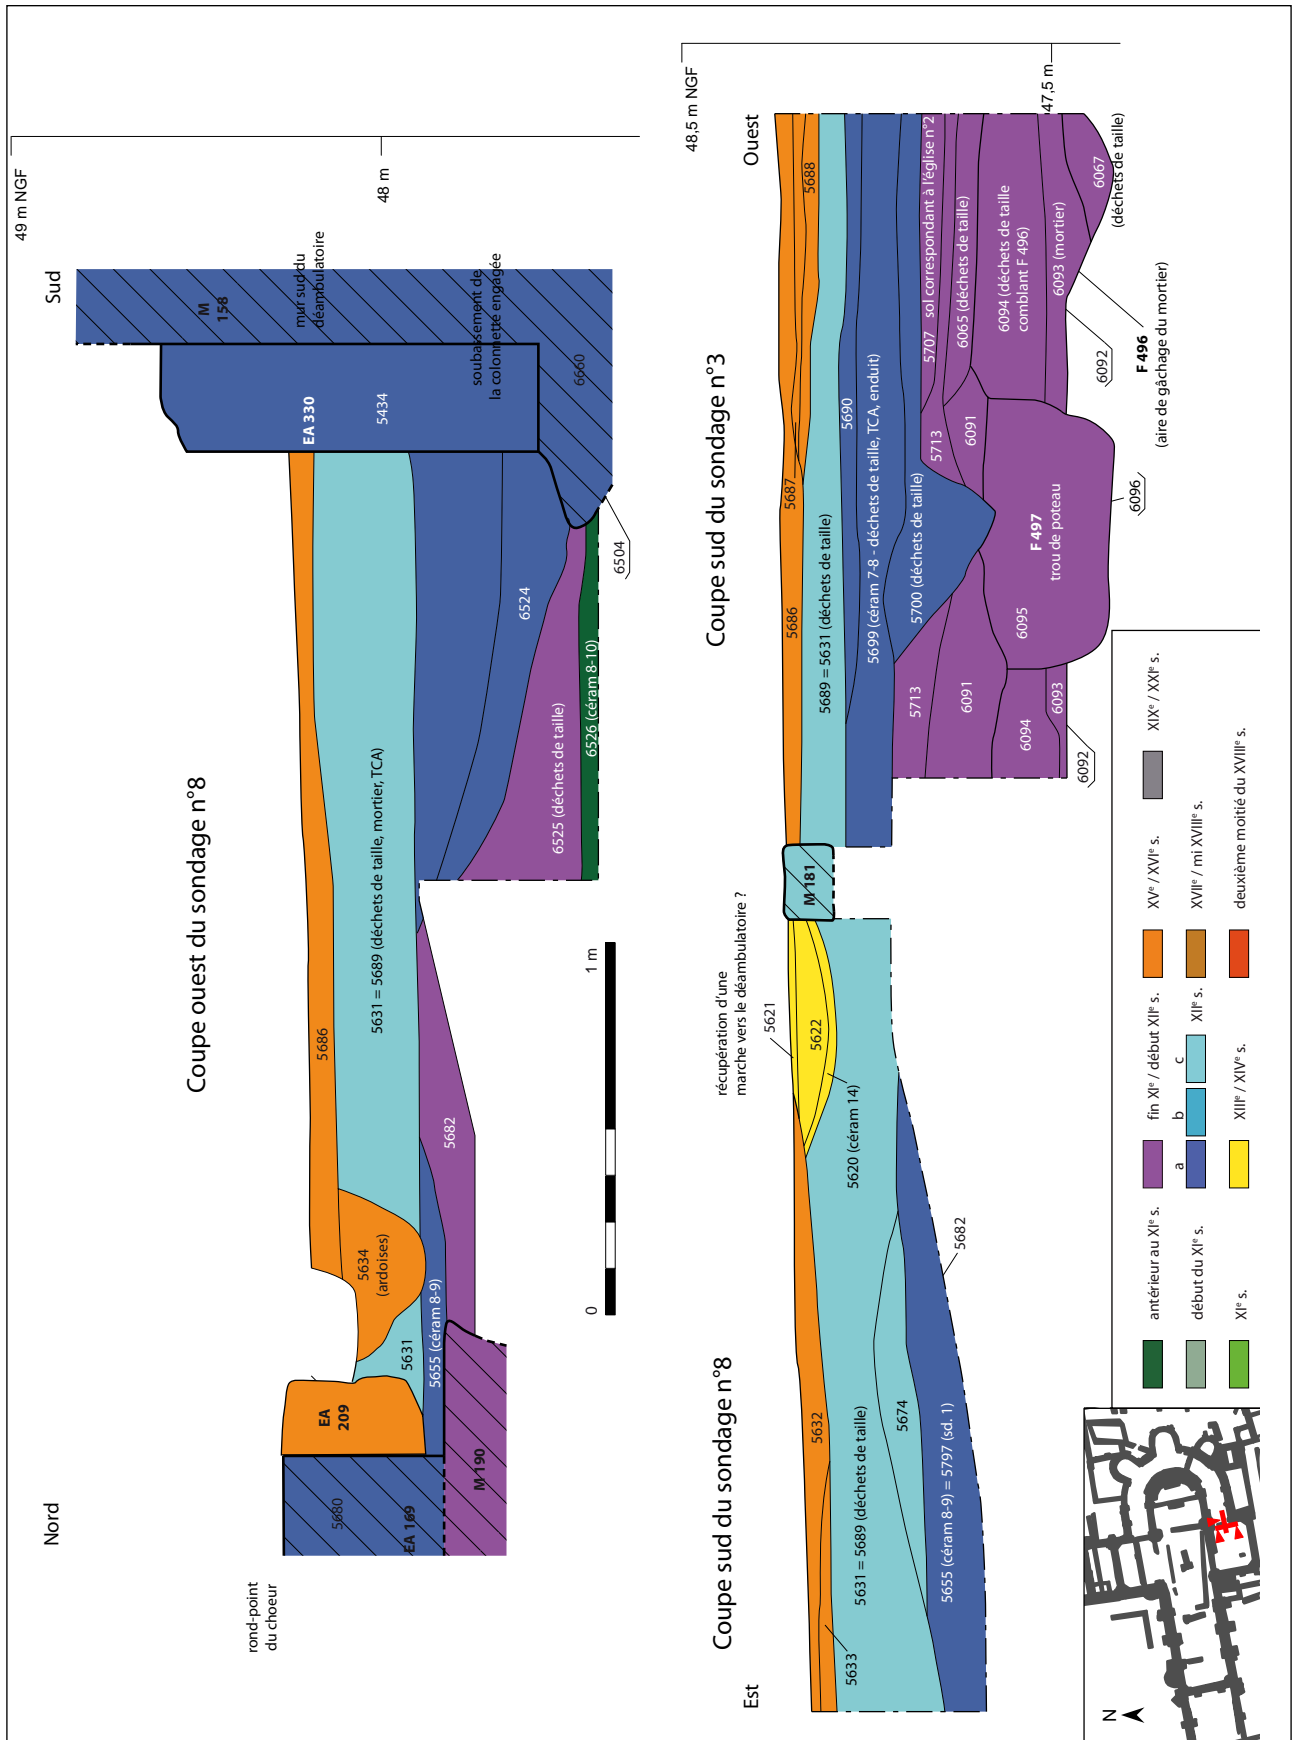
Figure 22 bis : coupes dans le sondage n°8

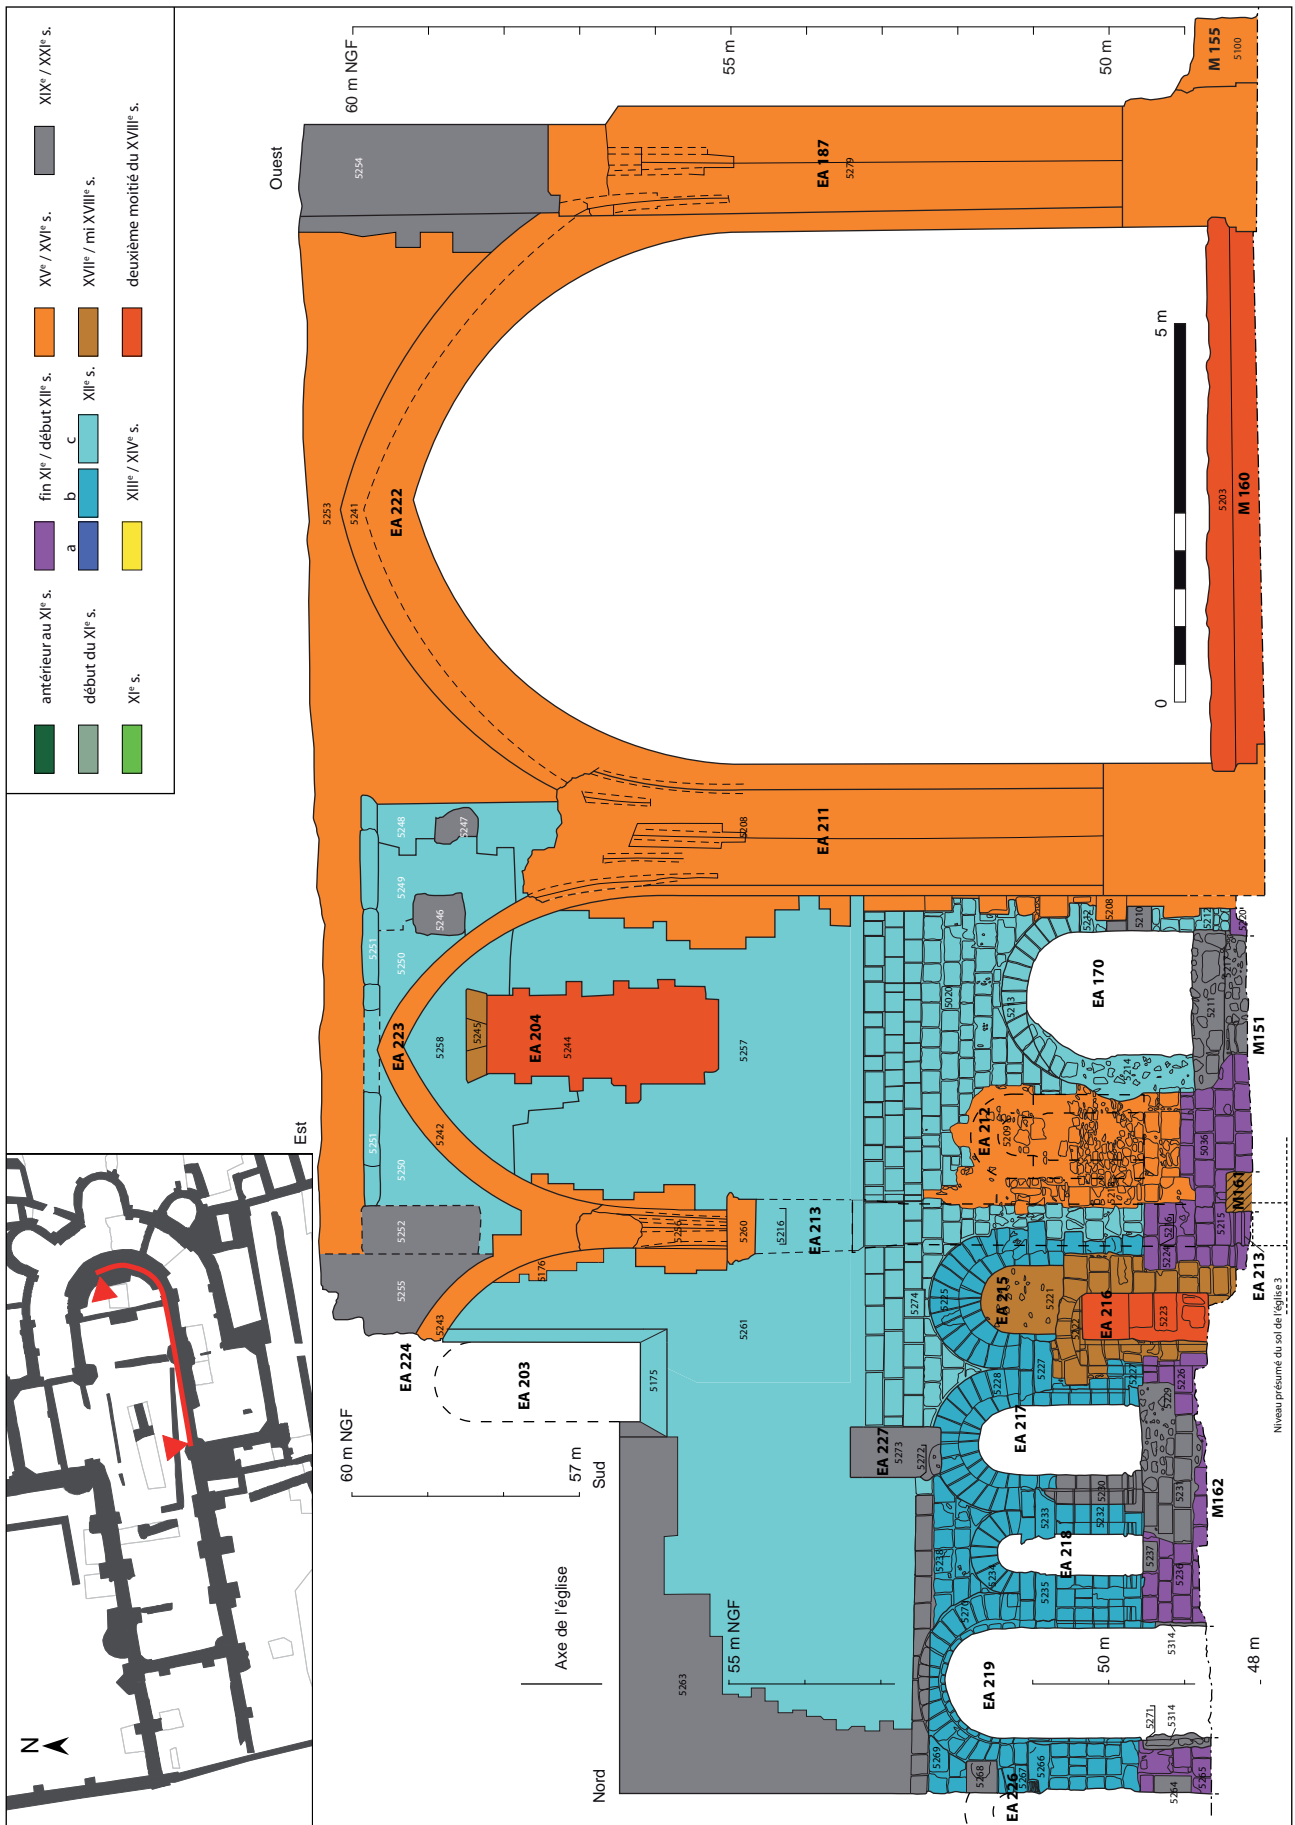
Figure 23 bis : relevé phasé de l'élévation intérieure du mur sud du chœur de l'église et de l'arc du transept sud (pour le relevé non phasé, voir planche 24)

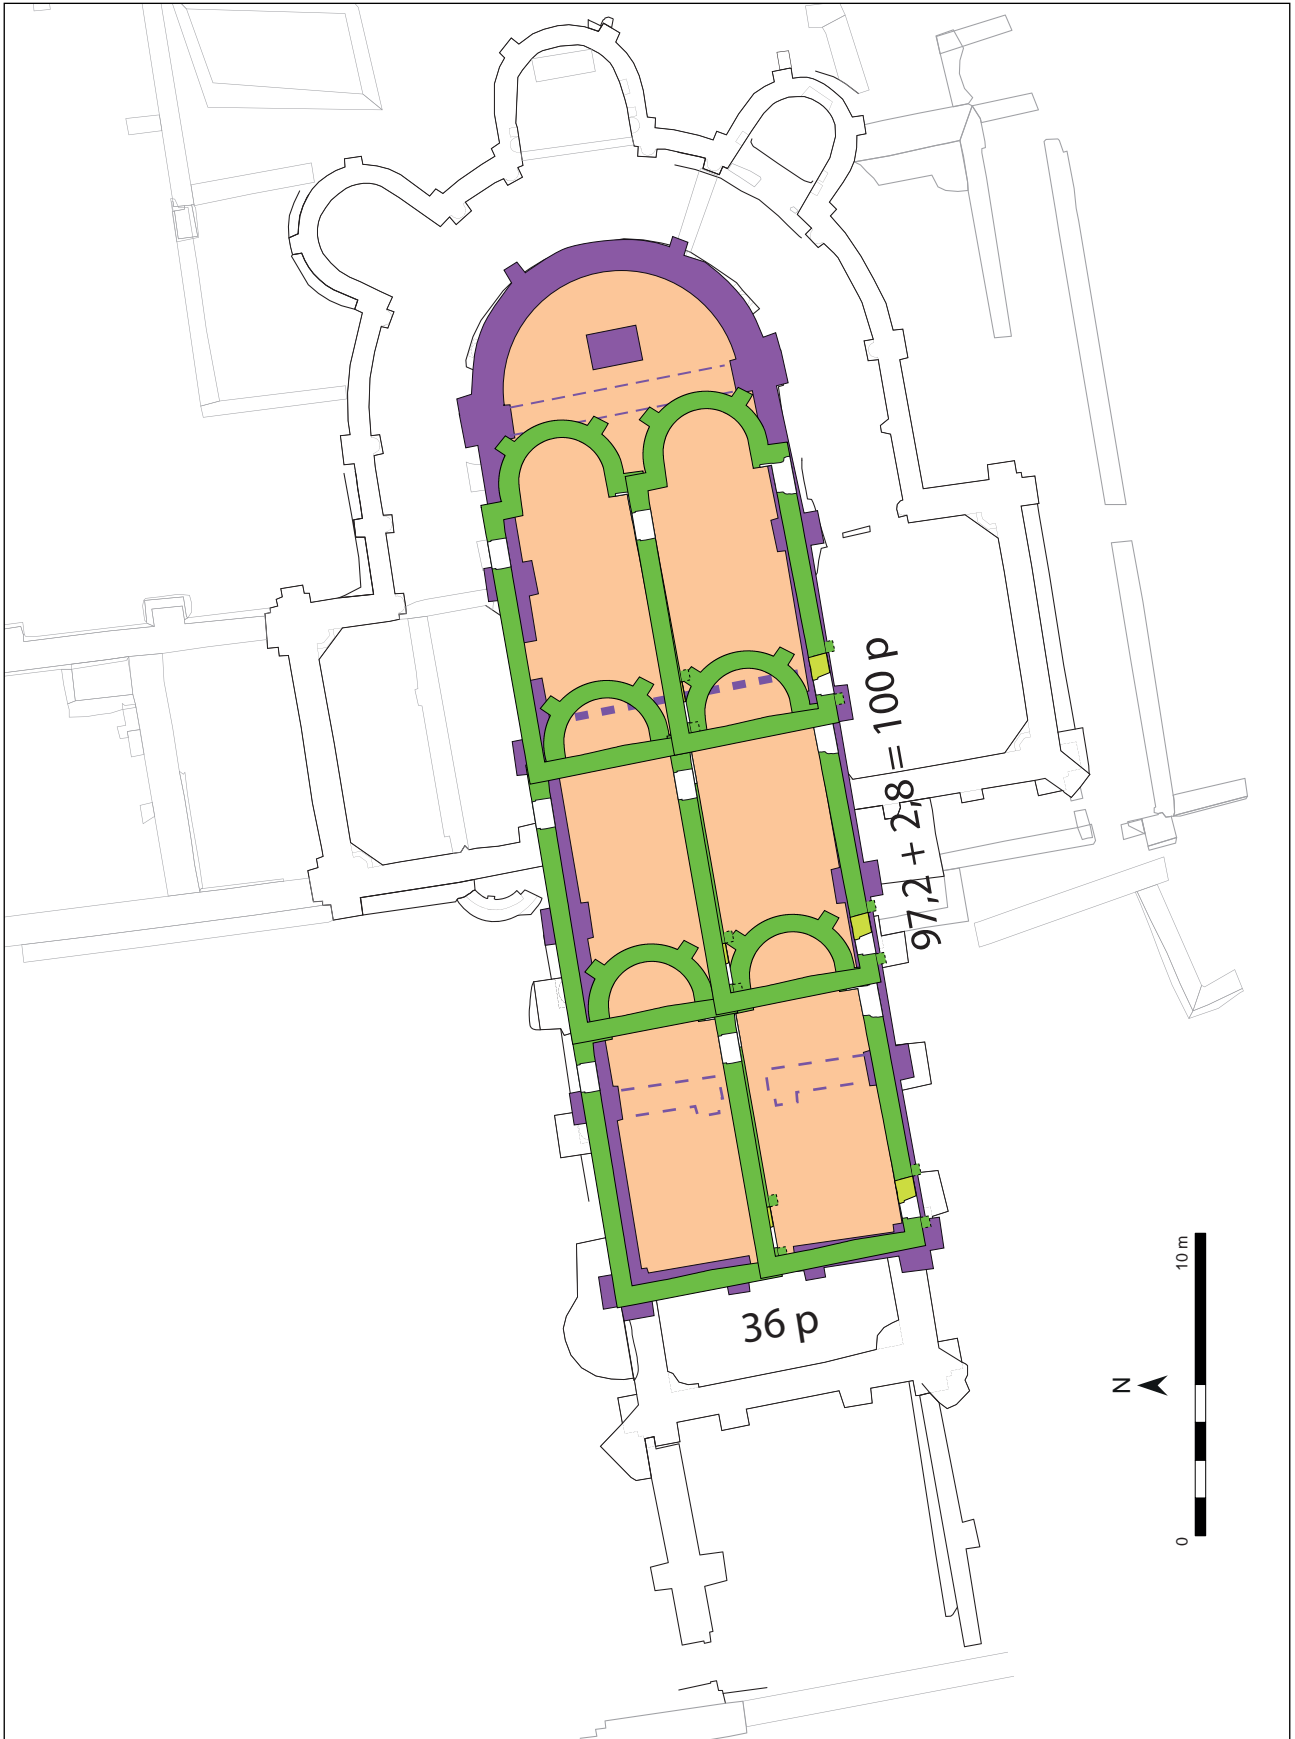
Figure 24 : géométrie du plan de l'église n°3

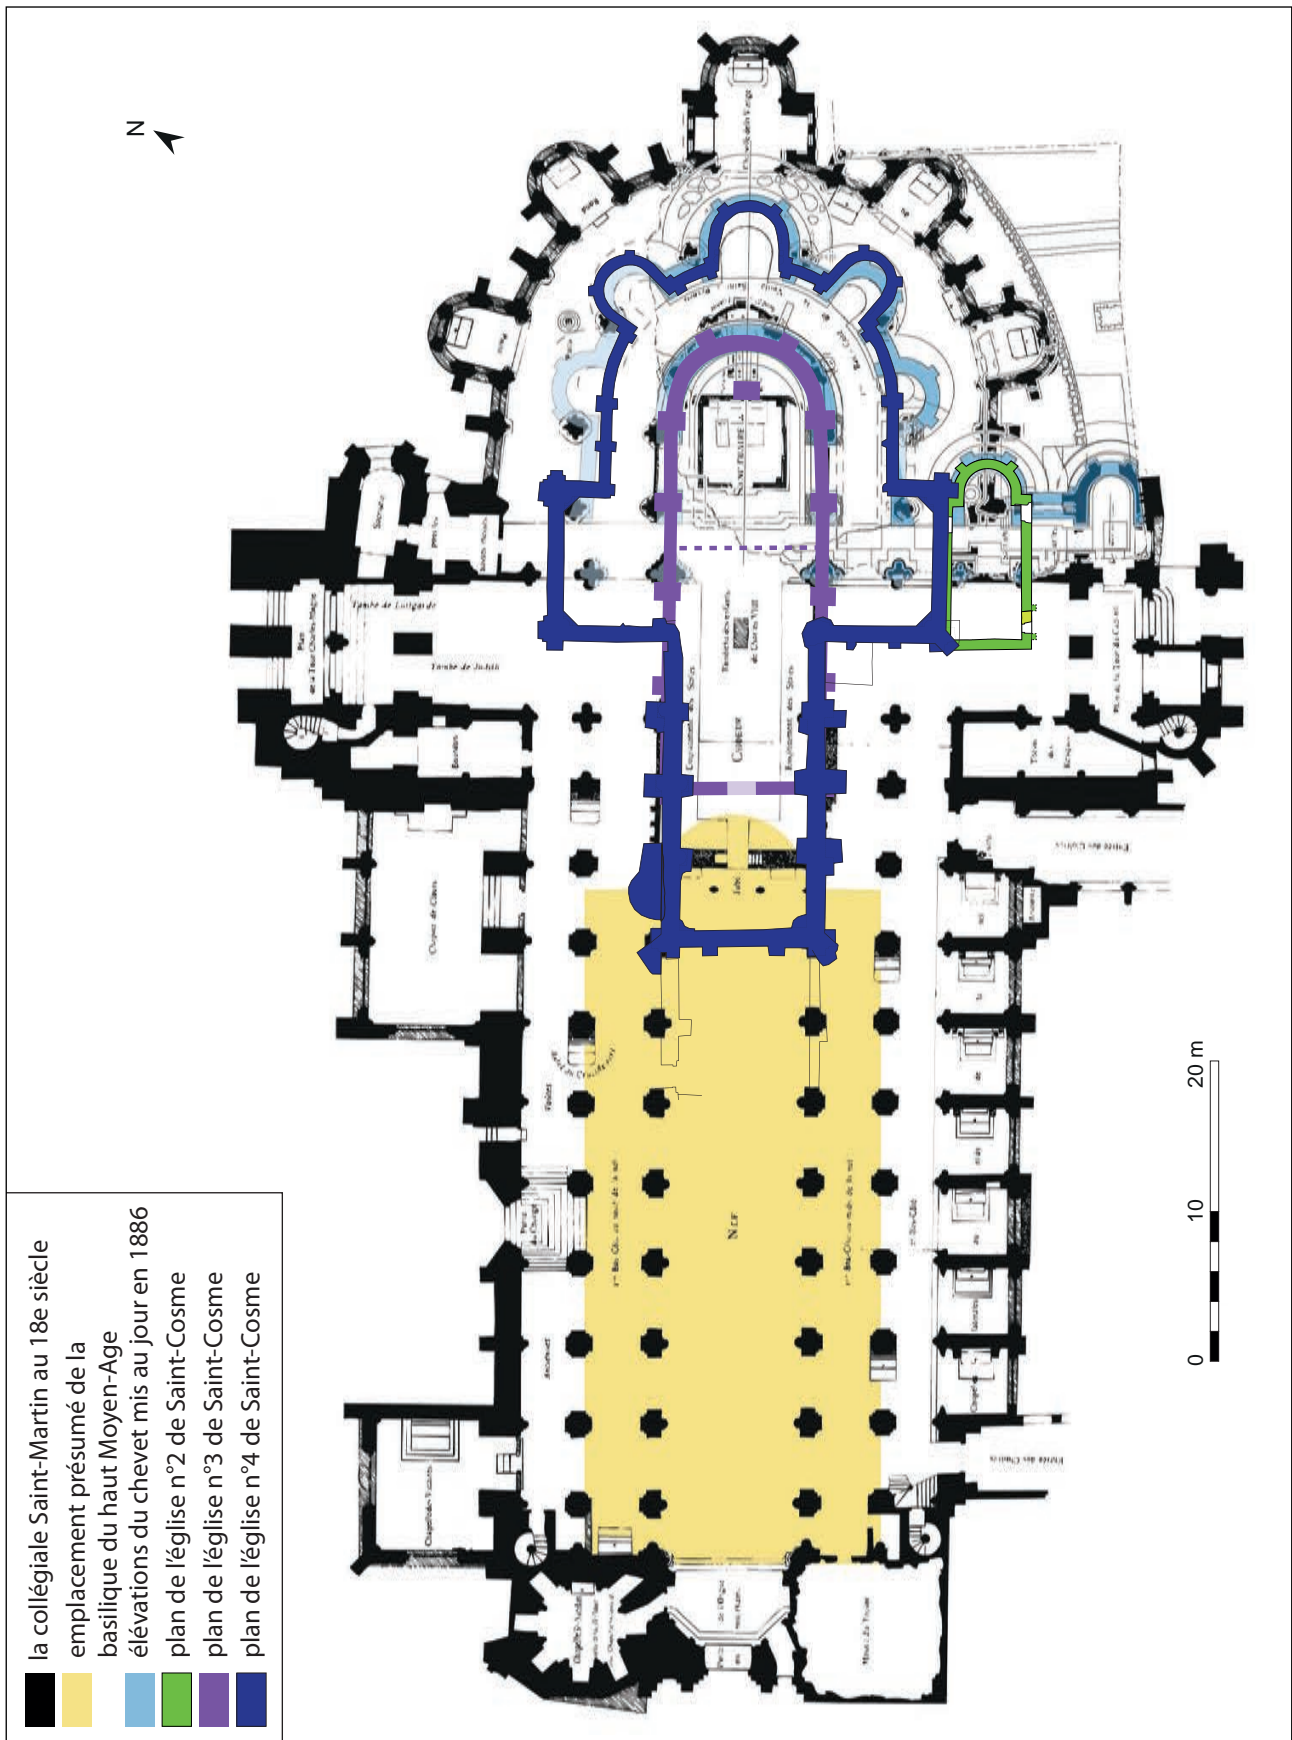
Figure 25 : plan comparé des églises de Saint-Cosme et de la collégiale Saint-Martin (plan de la collégiale issu de Martin 2010 : planche 23)

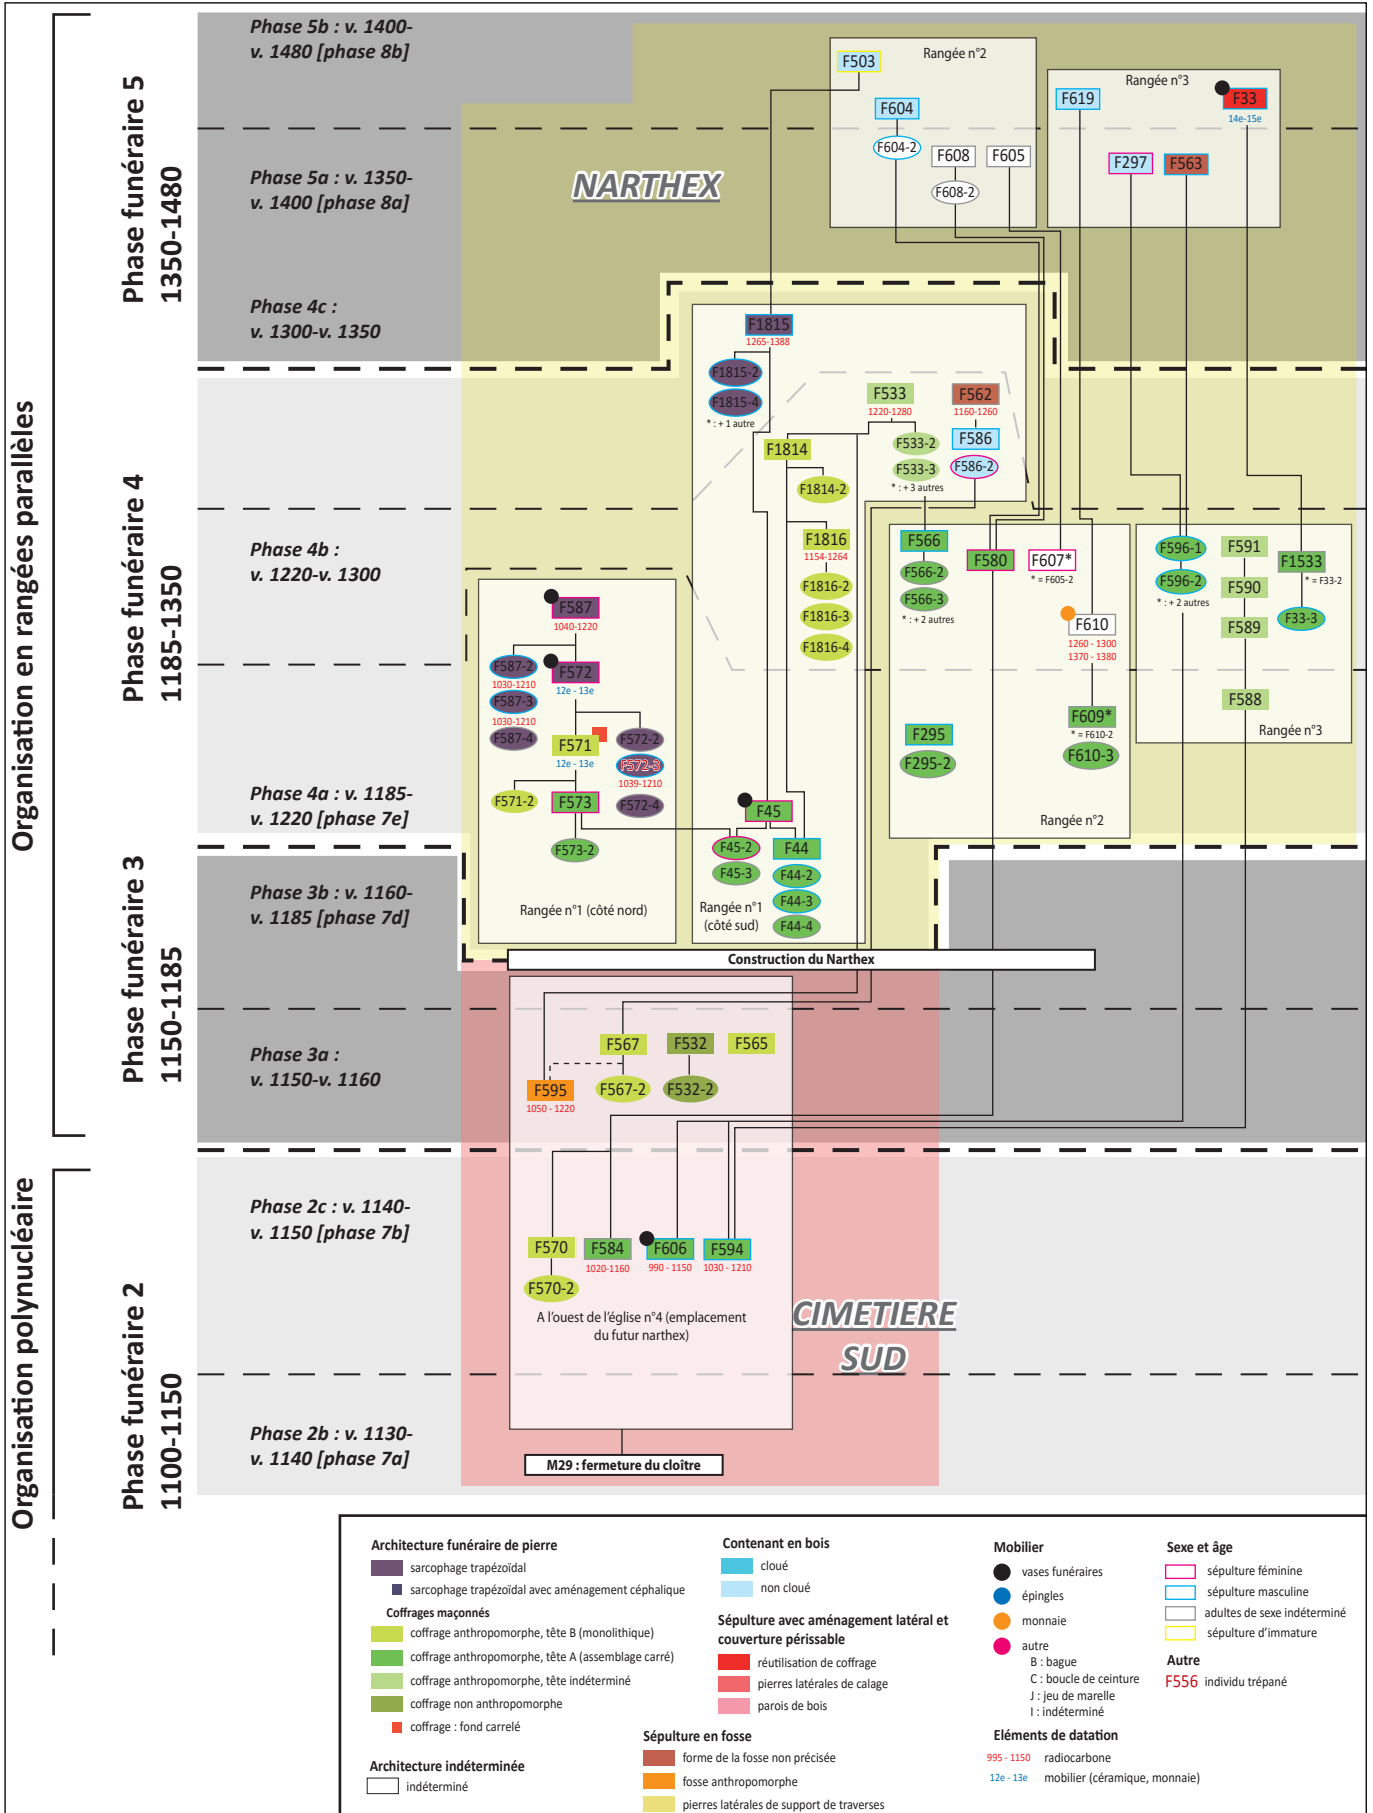
Figure 33 : diagramme stratigraphique des tombes en rapport avec le narthex

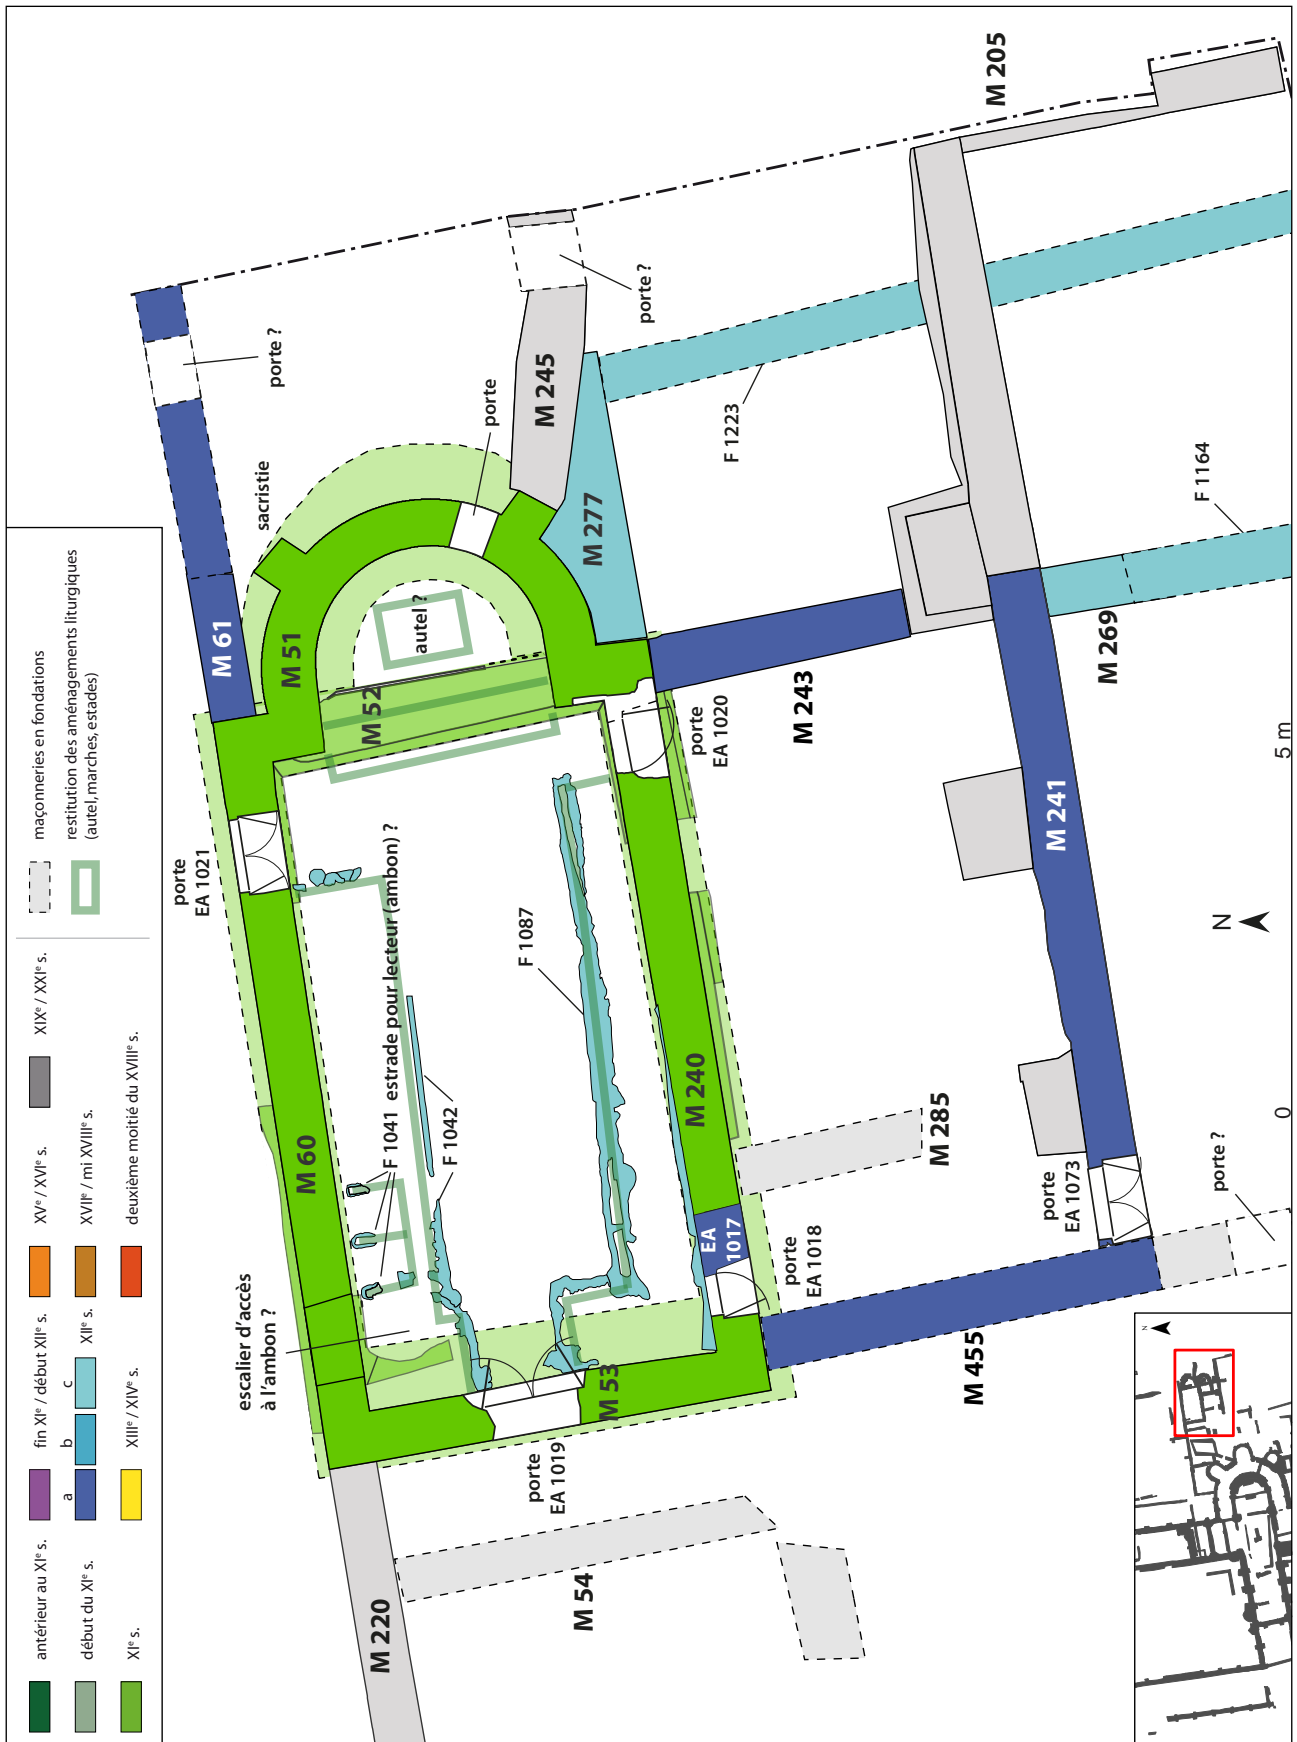
Figure 34 : plan de l'église n°2 et de son annexe sud

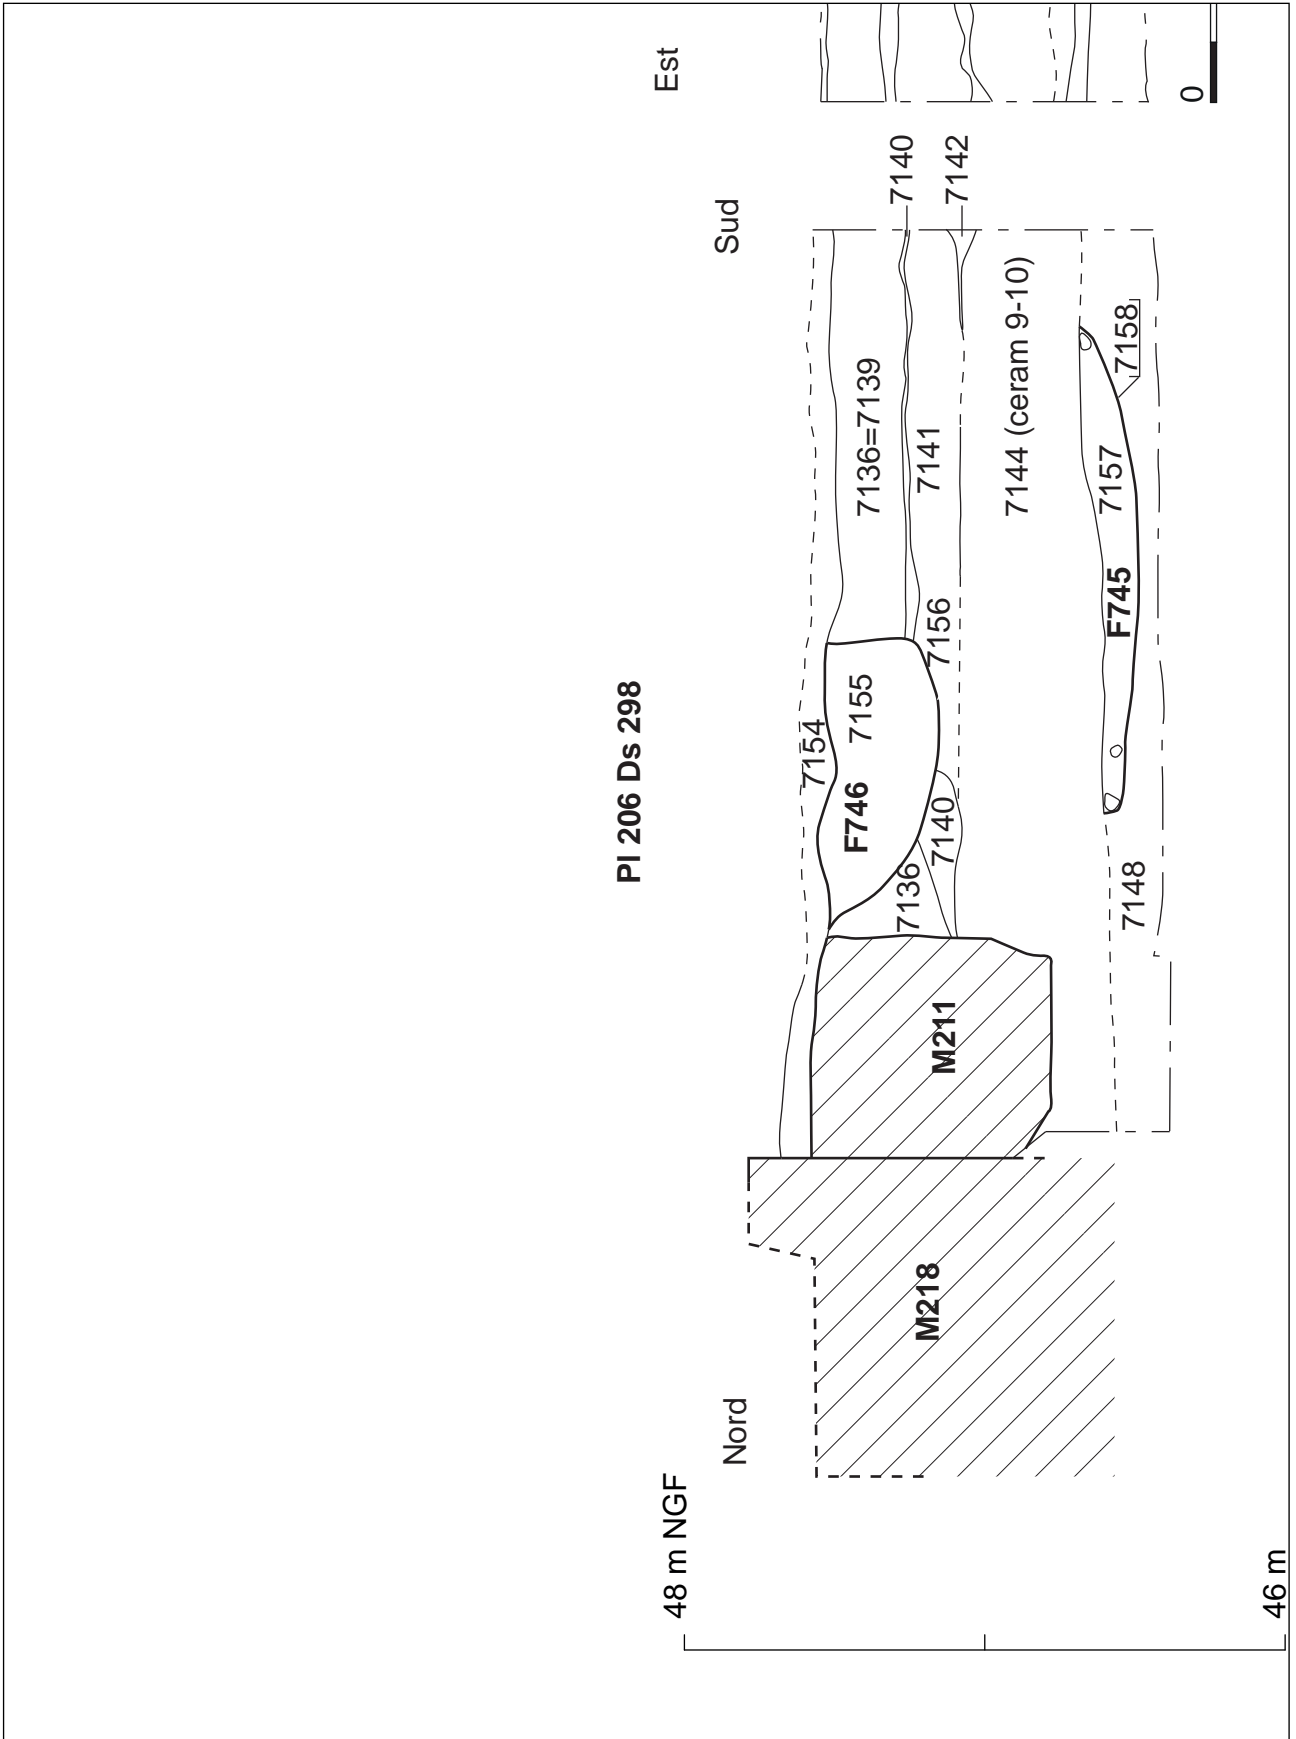
Figure 37 : coupes sud et est du sondage n°34, à l'extrémité sud de l'aile orientale du carré claustral

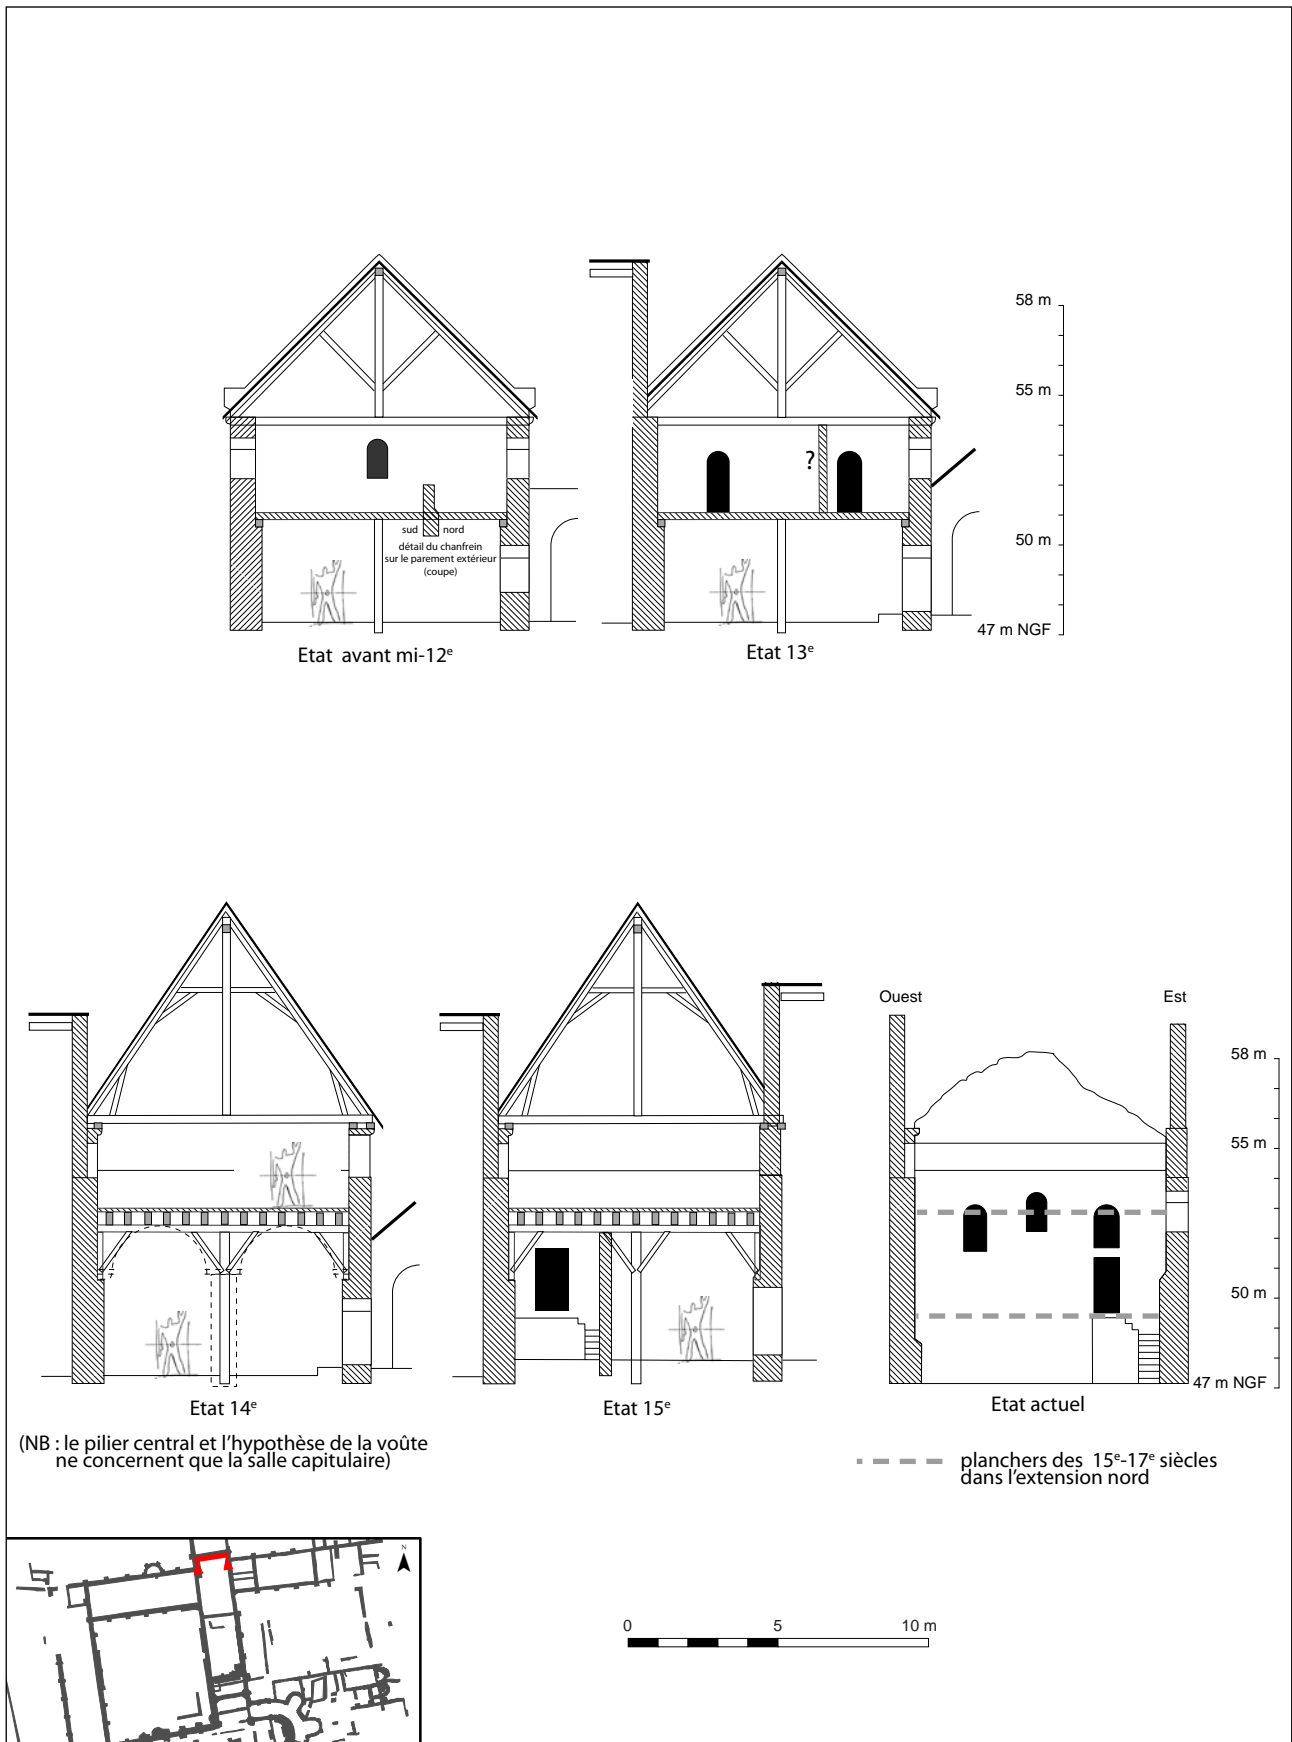
Figure 38 : restitution phasée de l'élévation de l'aile orientale du carré claustral (coupes est-ouest à son extrémité nord)

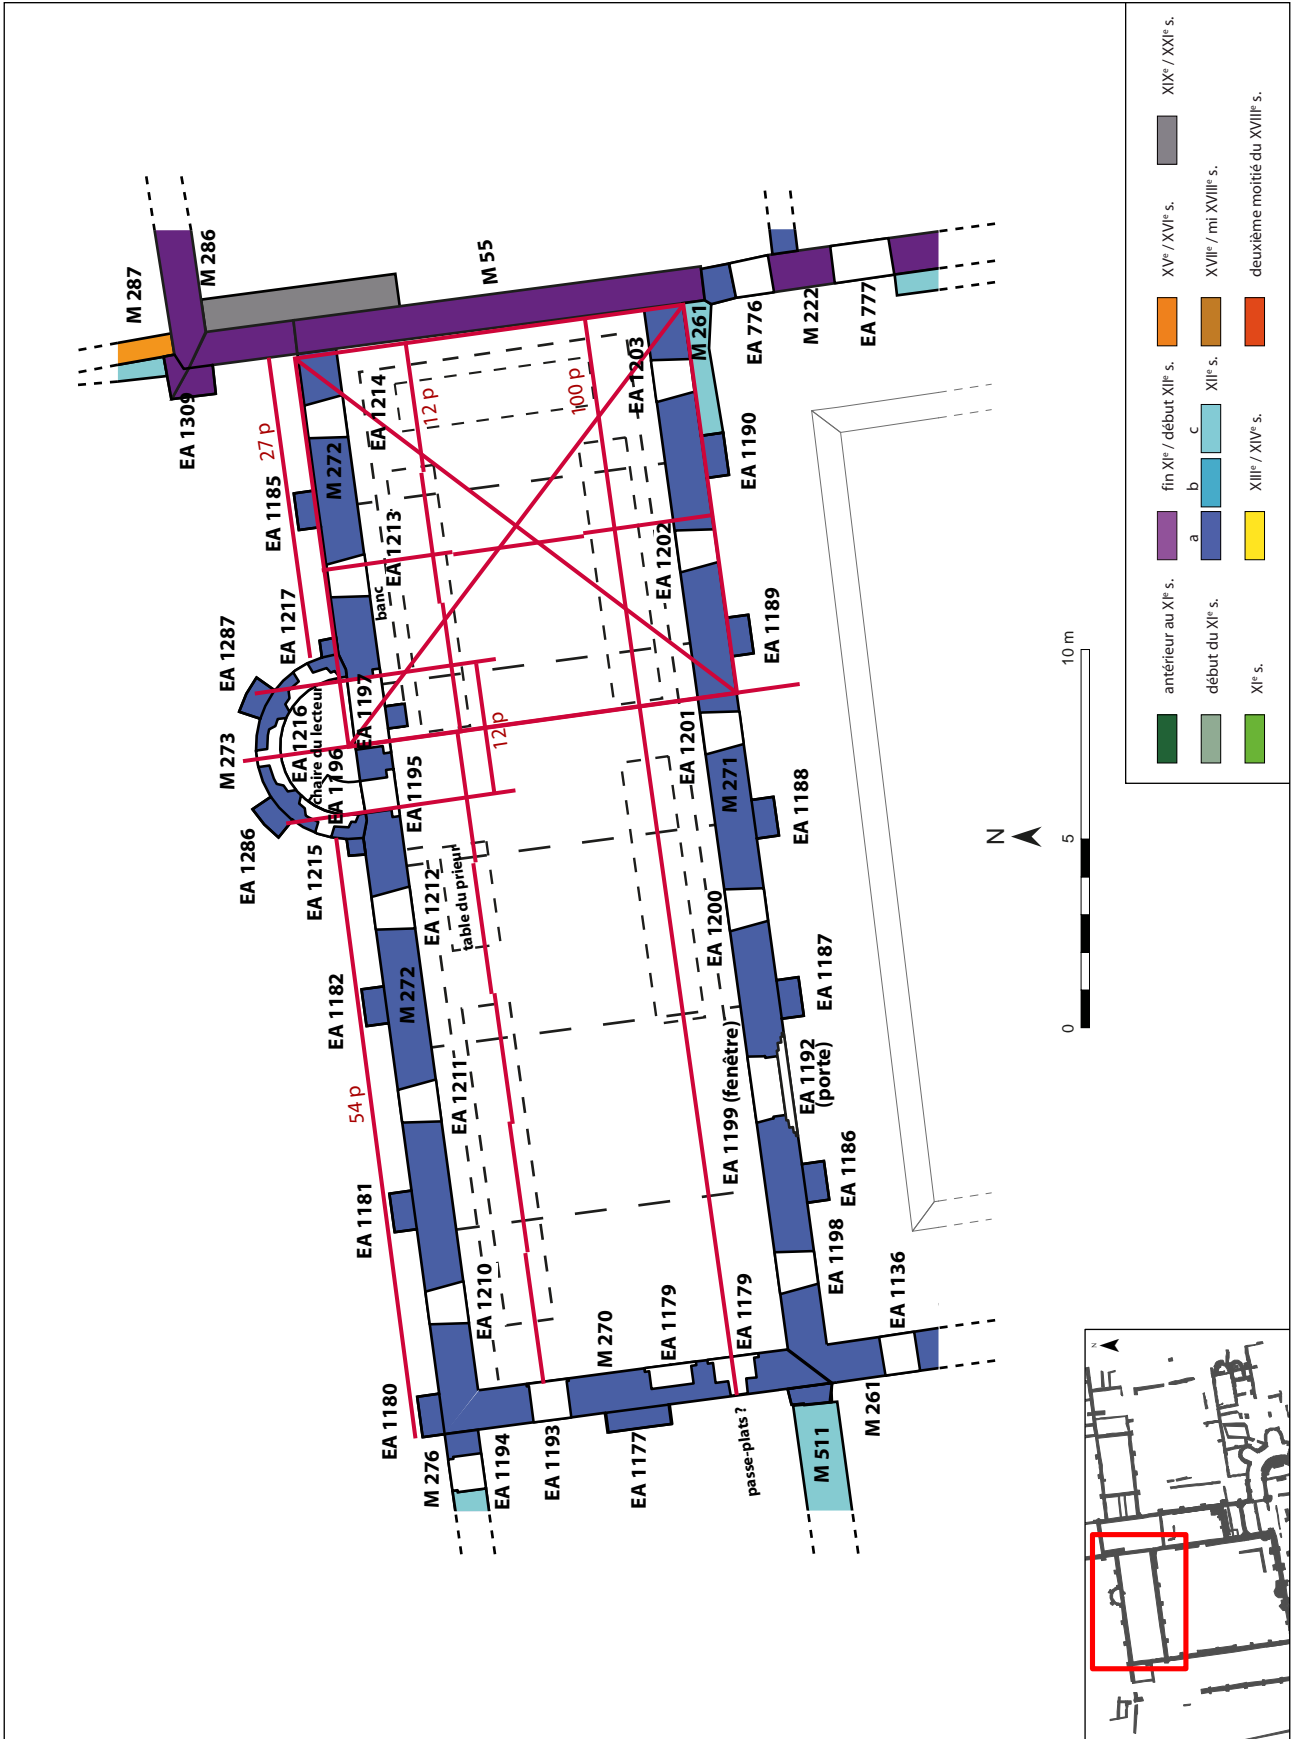
Figure 42 : plan du réfectoire des moines
