## La Riche, Prieuré Saint-Cosme

## Rapport de fouilles archéologiques

Tome 1 volume 2 - Étude générale

**Illustrations, planches graphiques  
et photographies**

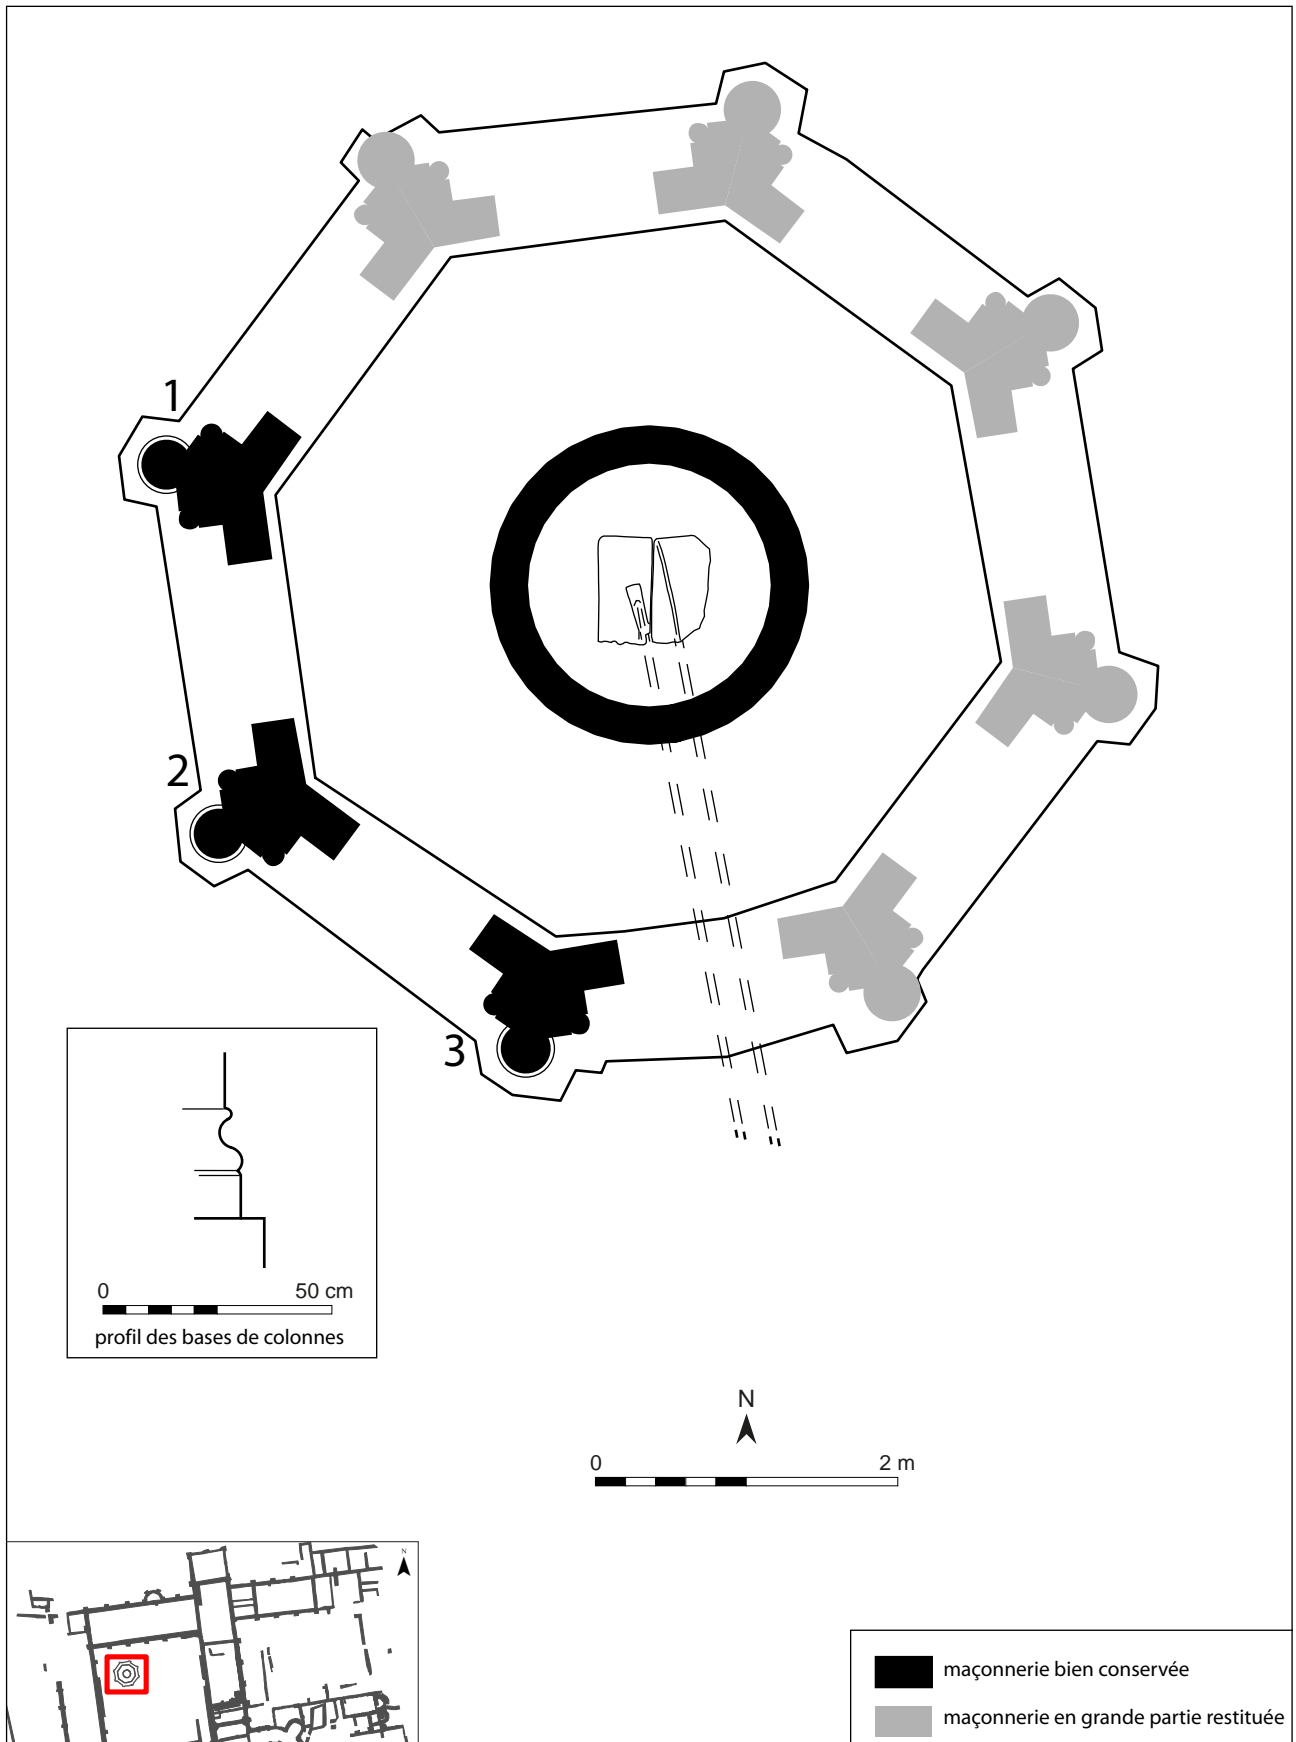
Figure 46 : plan des vestiges du lavabo du cloître

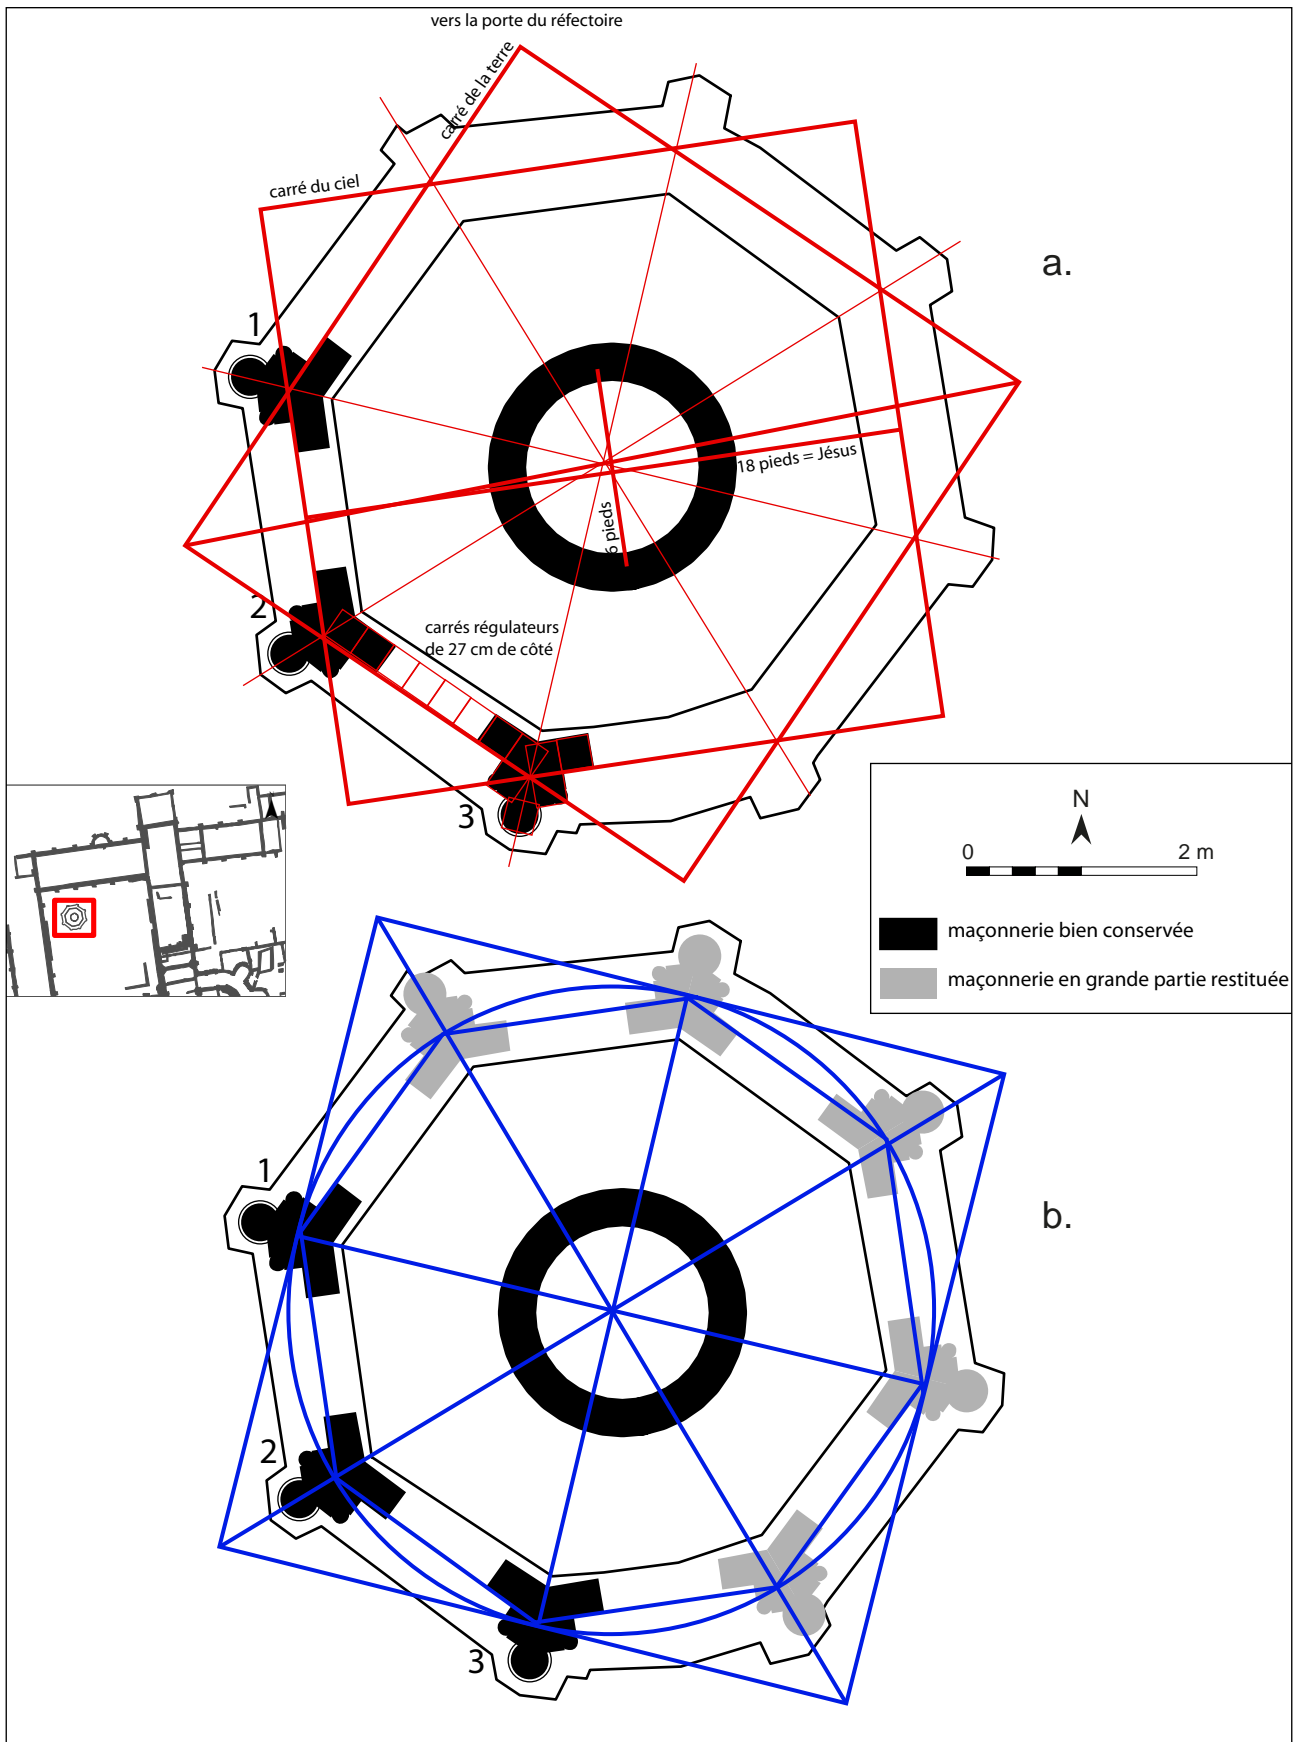
Figure 47 : a - proposition de restitution du tracé régulateur de l'octogone du lavabo du cloître  
b - tracé régulateur de l'octogone selon la méthode moderne

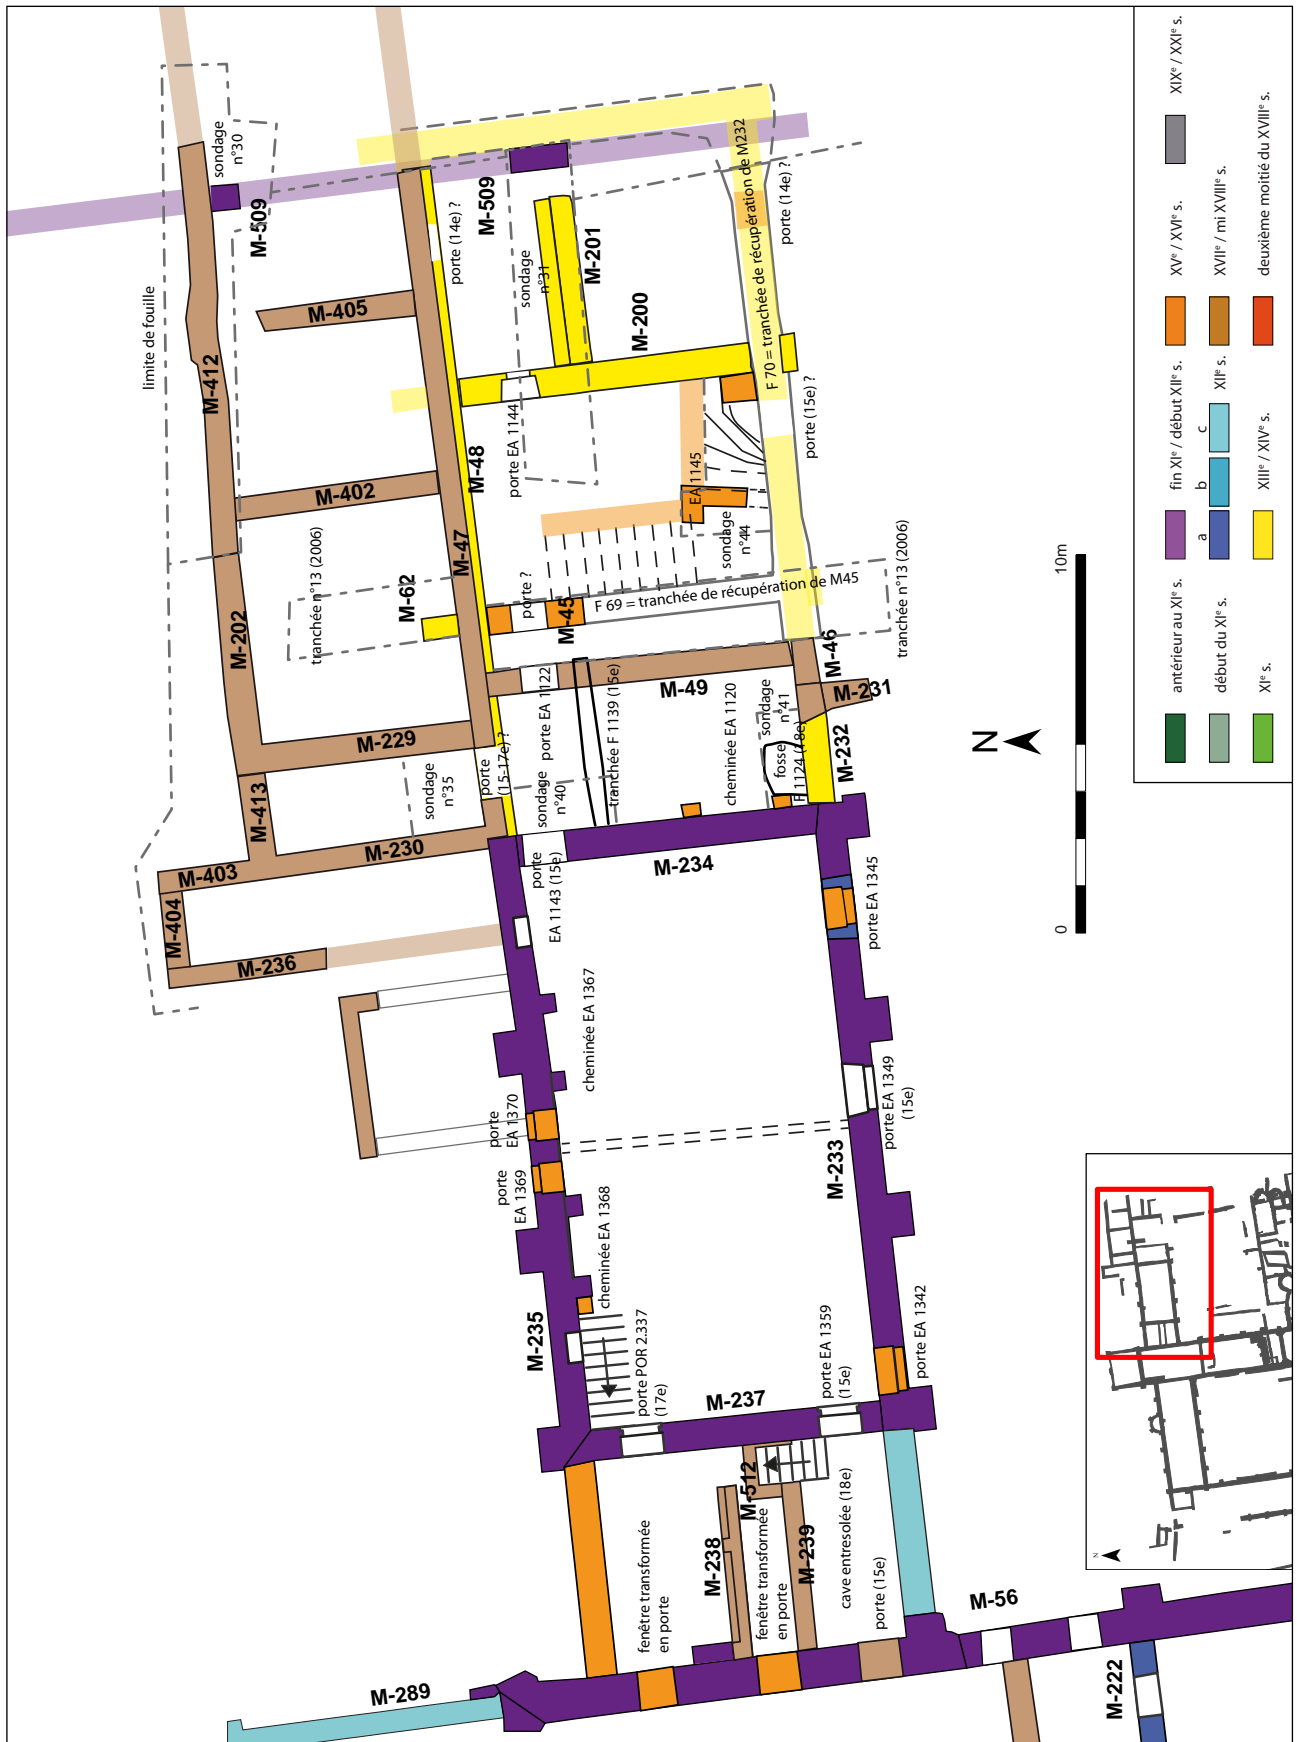
Figure 48 : plan phasé du « régulier »

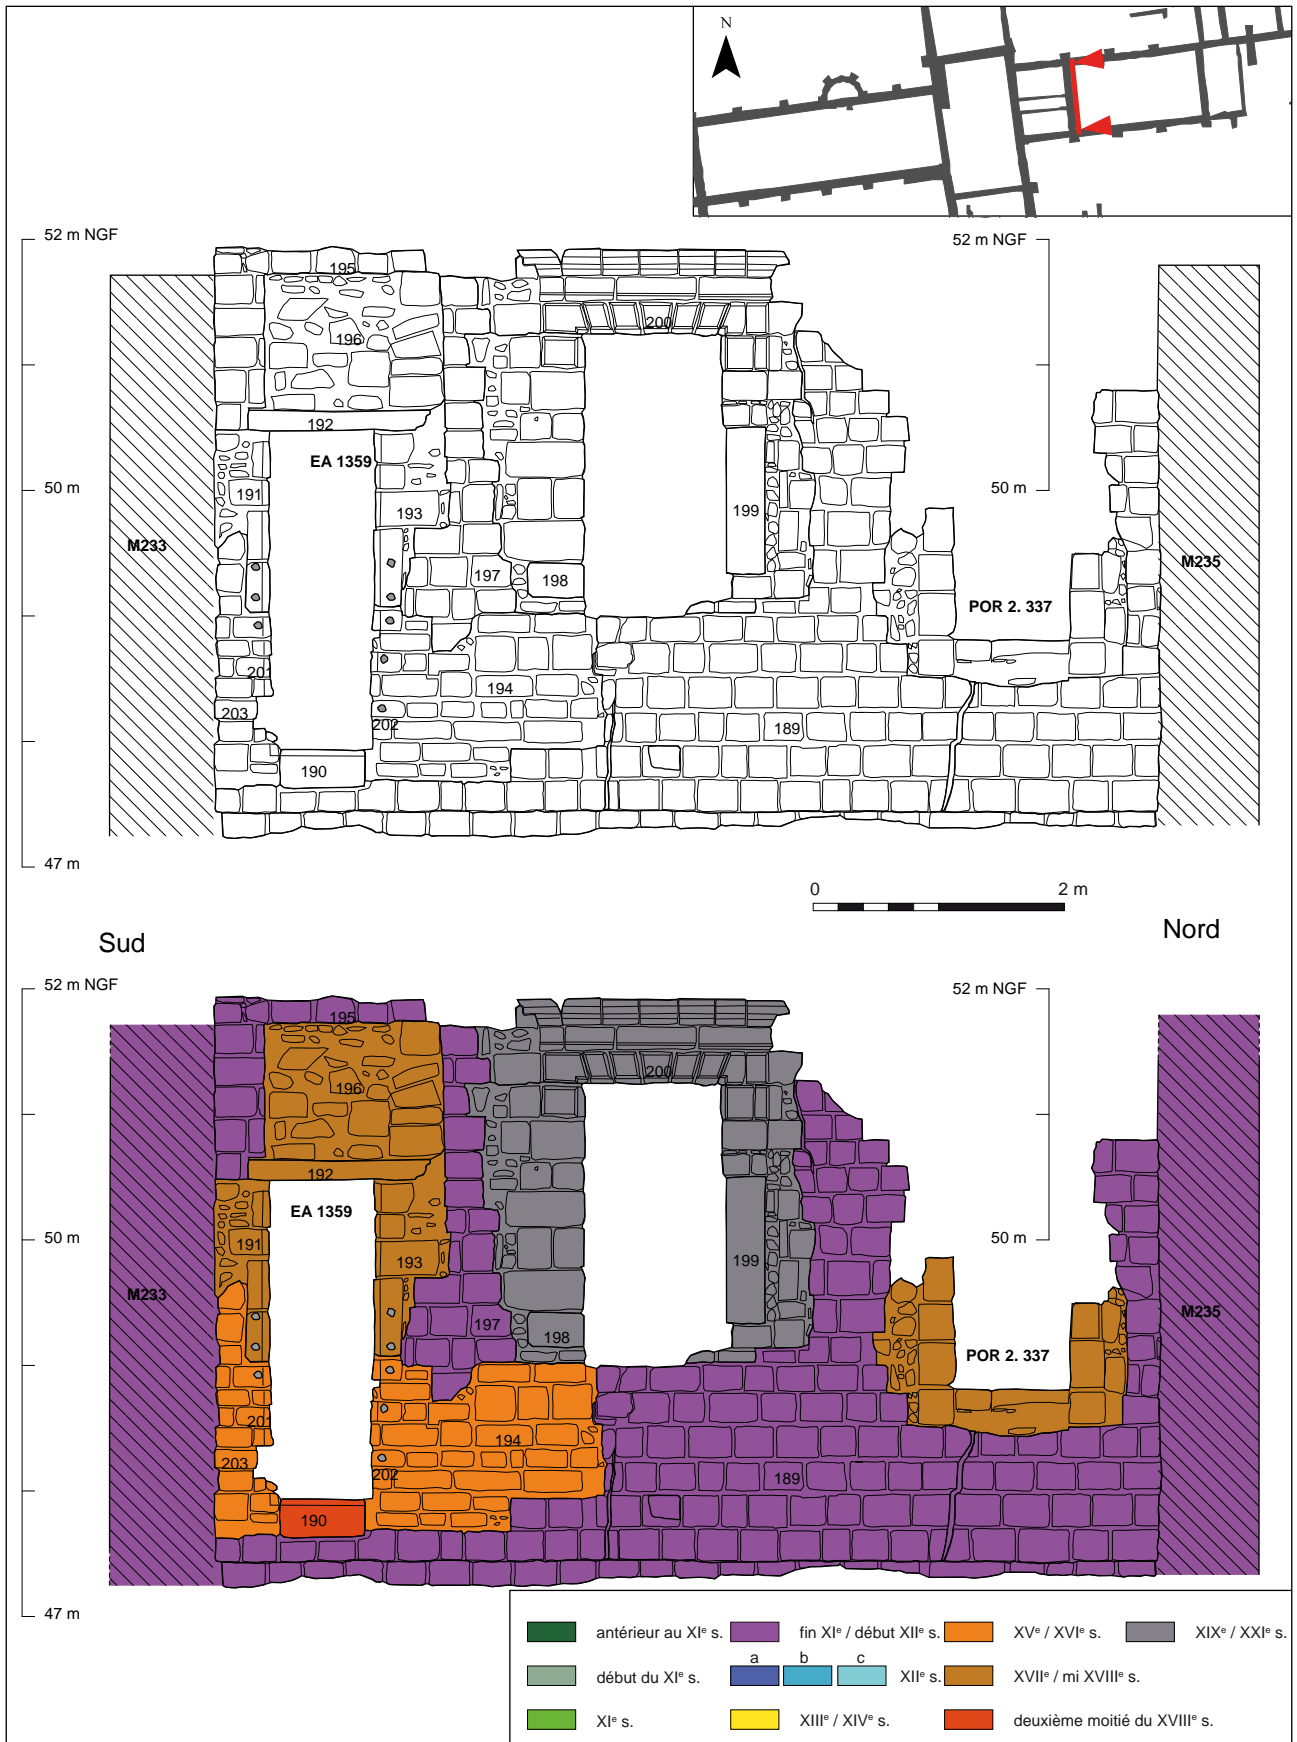
Figure 49 : analyse du bâti du mur pignon occidental du « régulier », côté intérieur (M 237) (d'après le relevé de Bancaud, Body 2006)

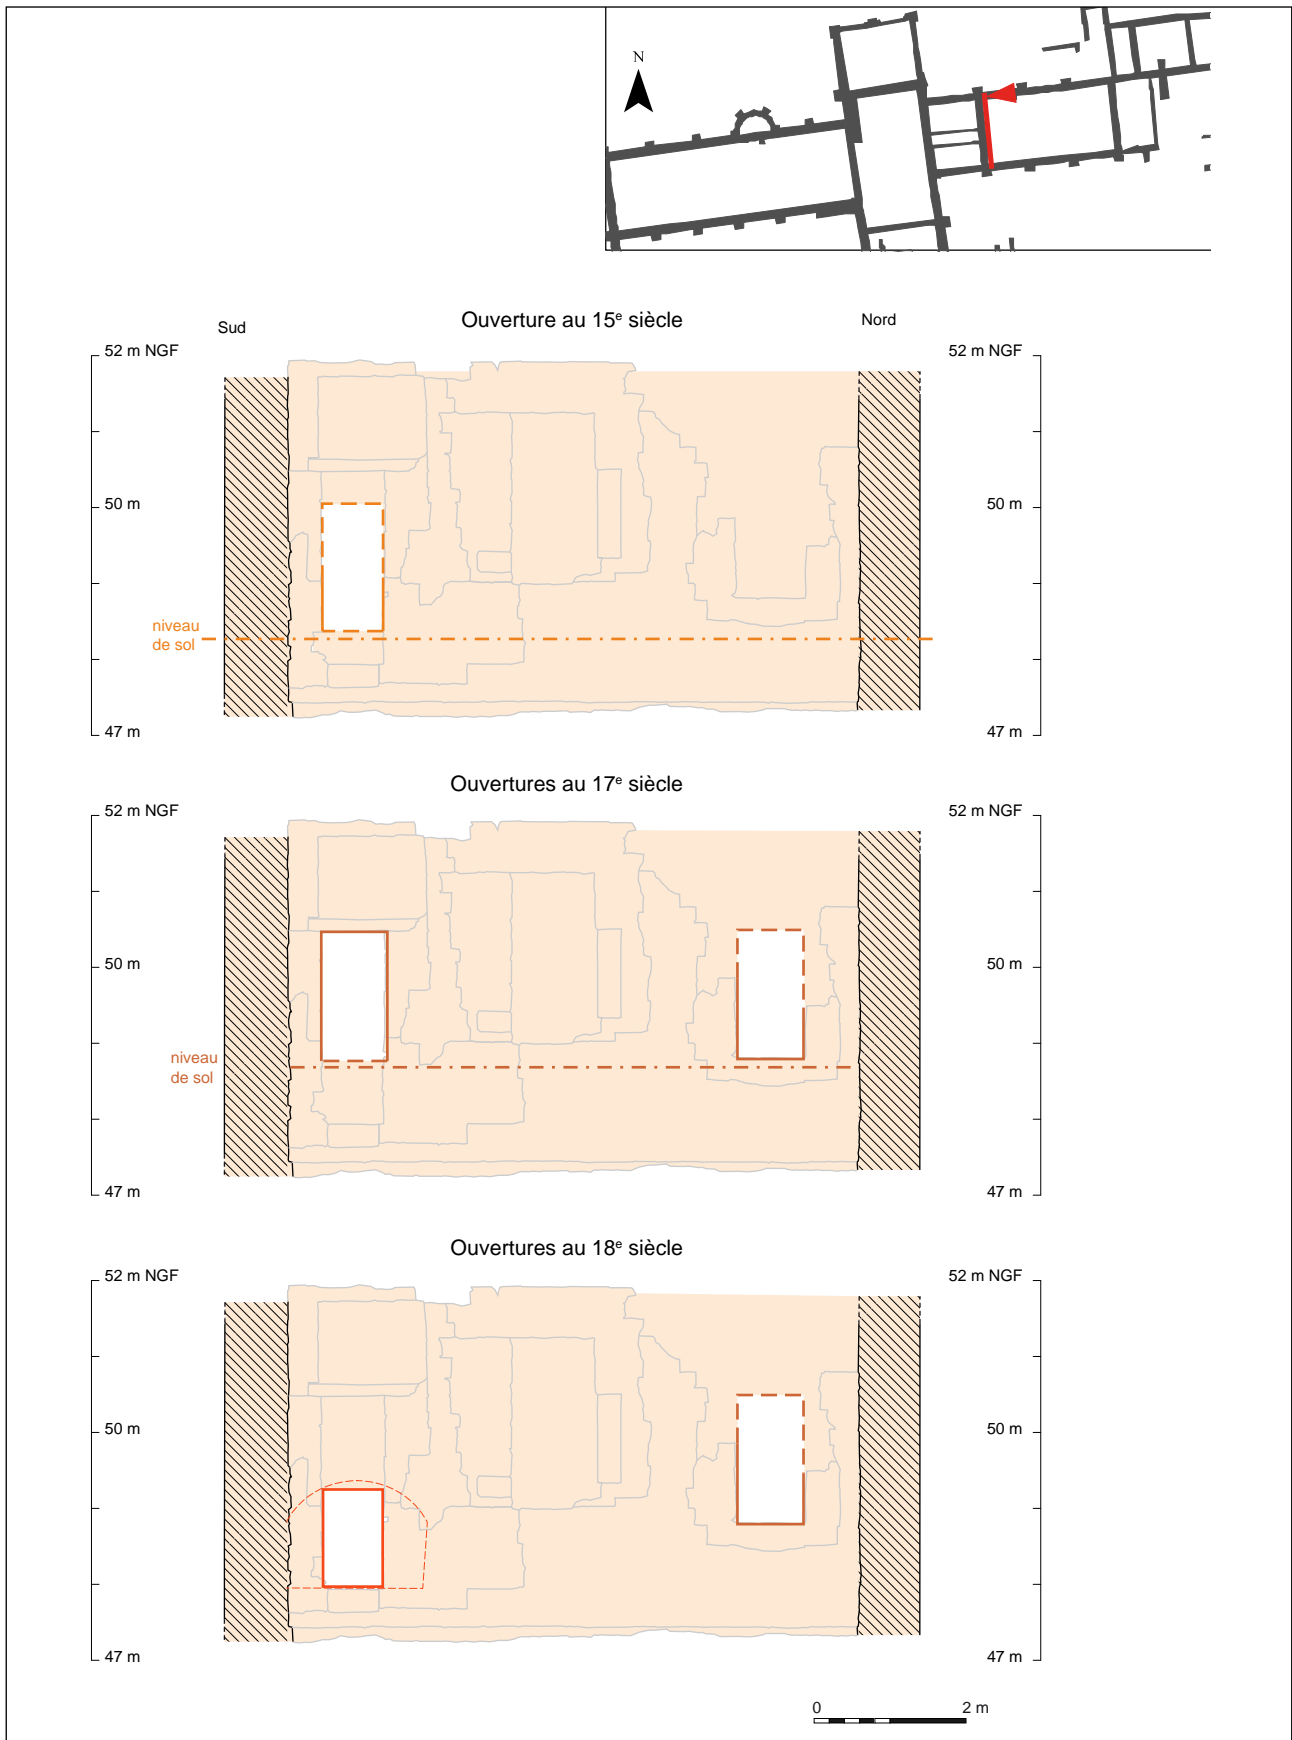
Figure 49 bis : analyse des ouvertures dans le du mur pignon occidental du « régulier » (M 237)

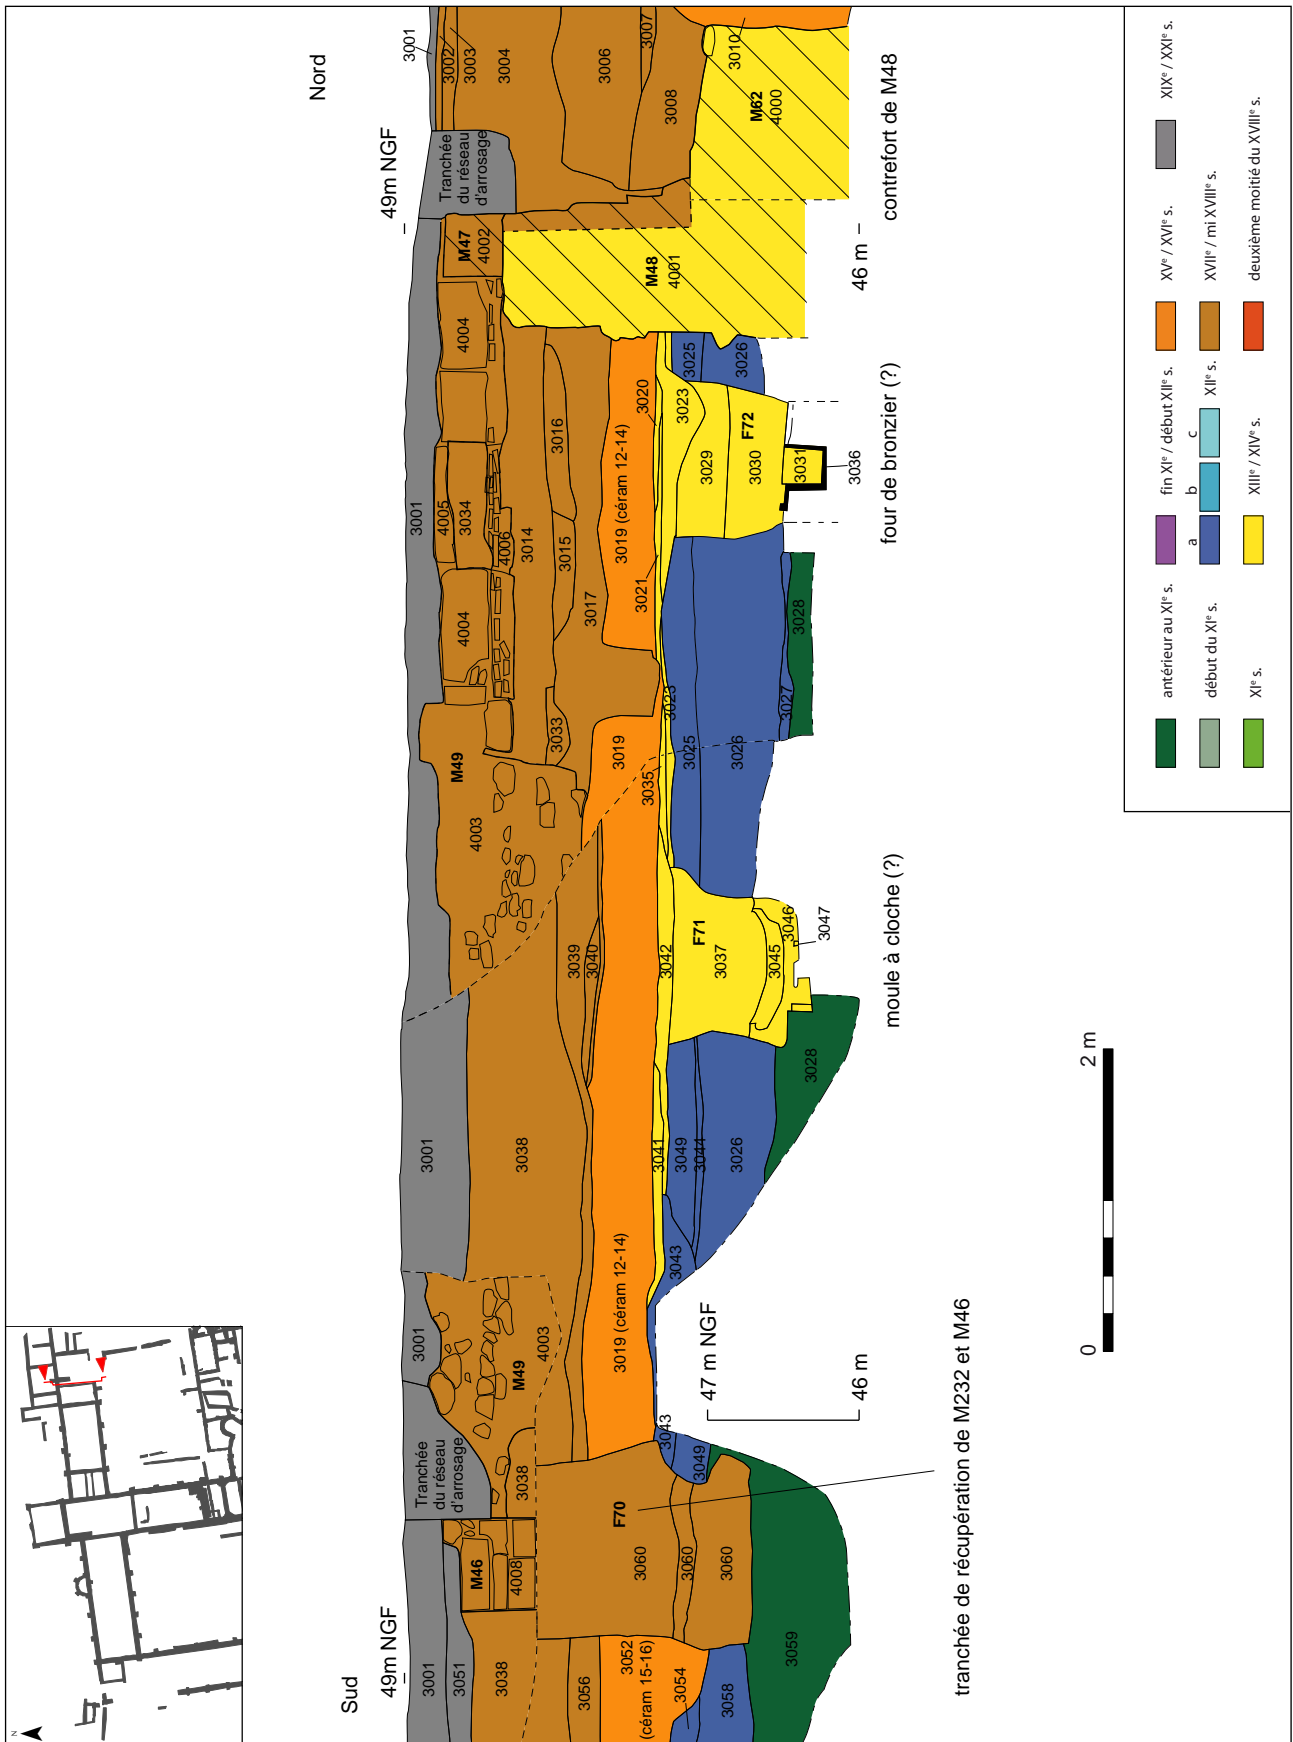
Figure 52 : coupe nord-sud sur l'extension du « régulier », coupe réactualisée de la tranchée n°13 réalisée lors du diagnostic de 2006

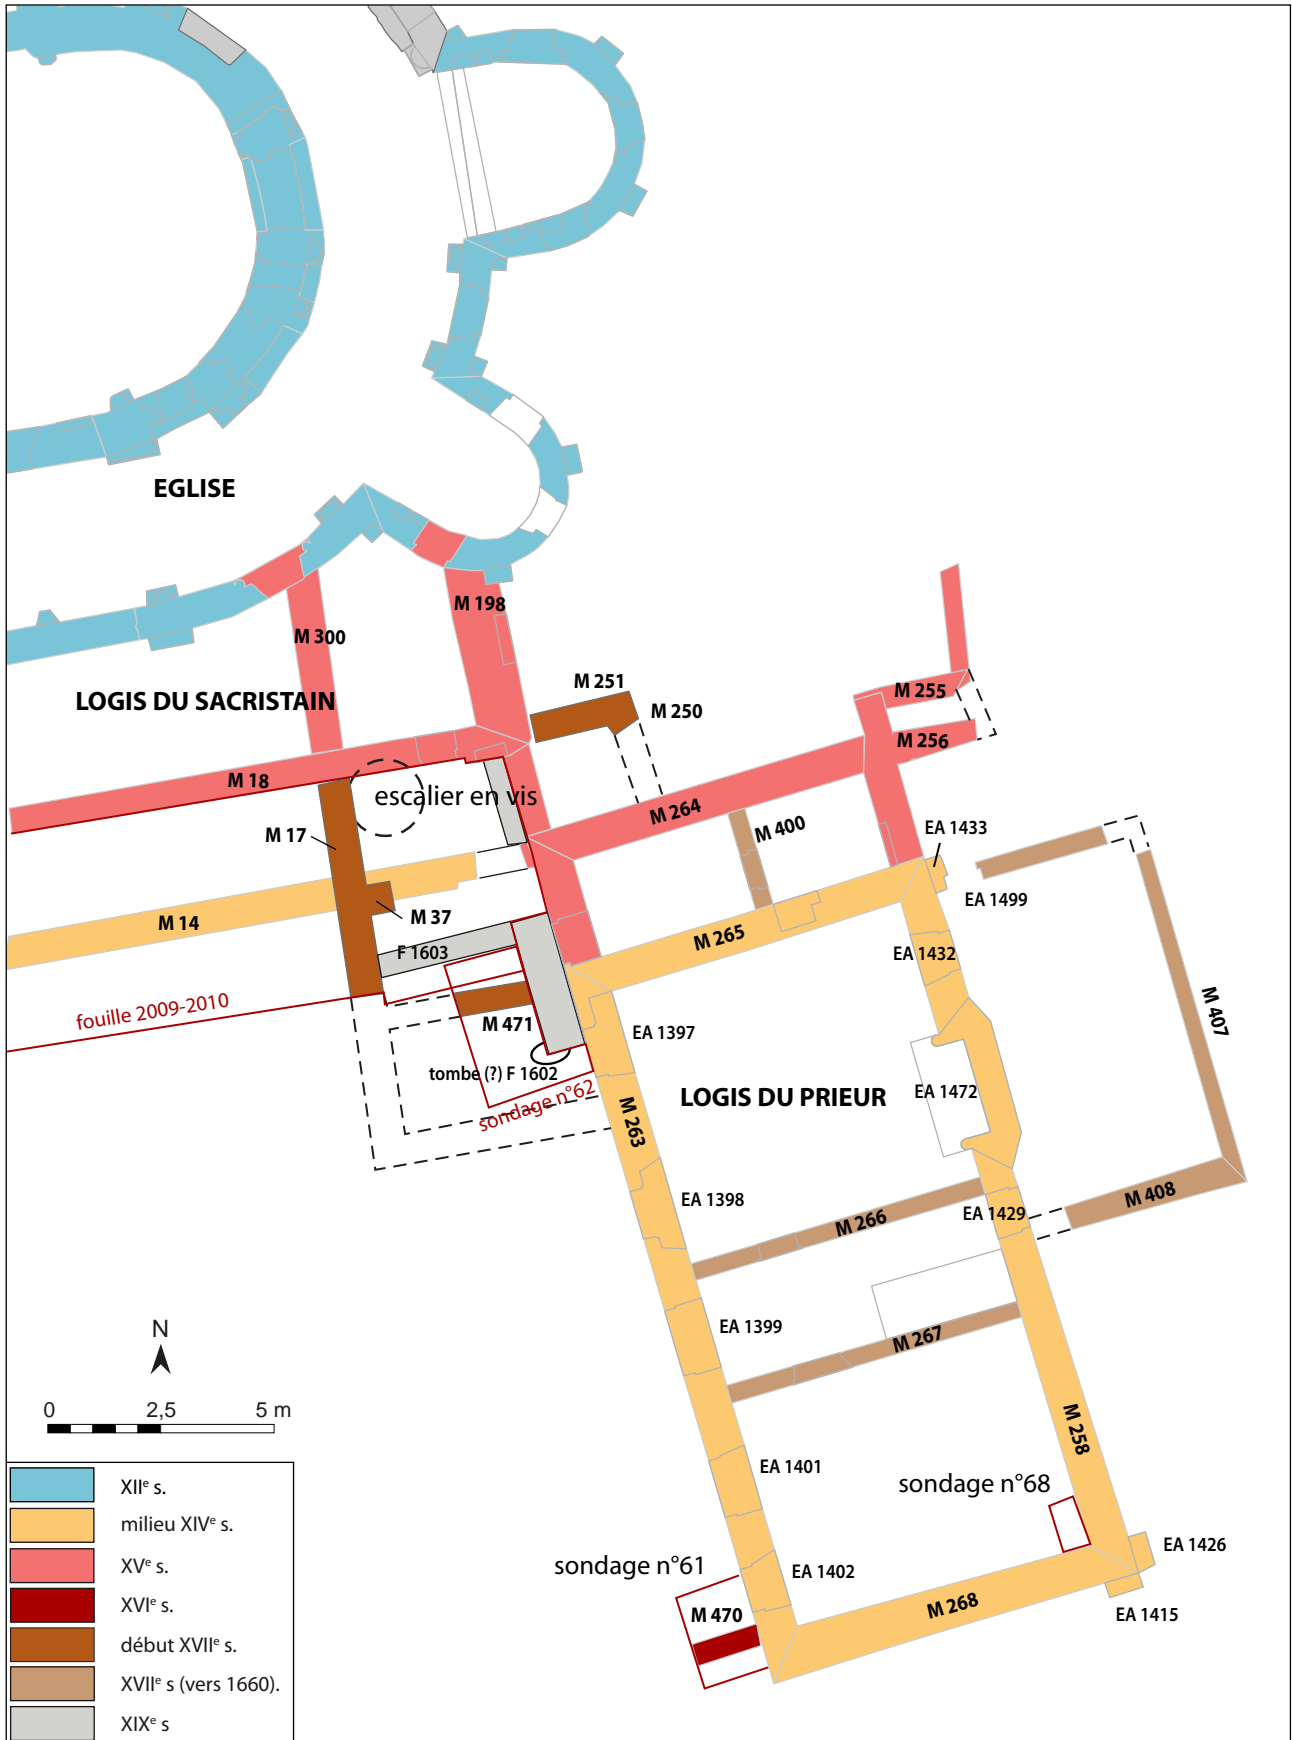
Figure 55 : plan phasé du logis du prieur et de ses abords (tiré de Dufaÿ, dir. 2014 : figure 23)

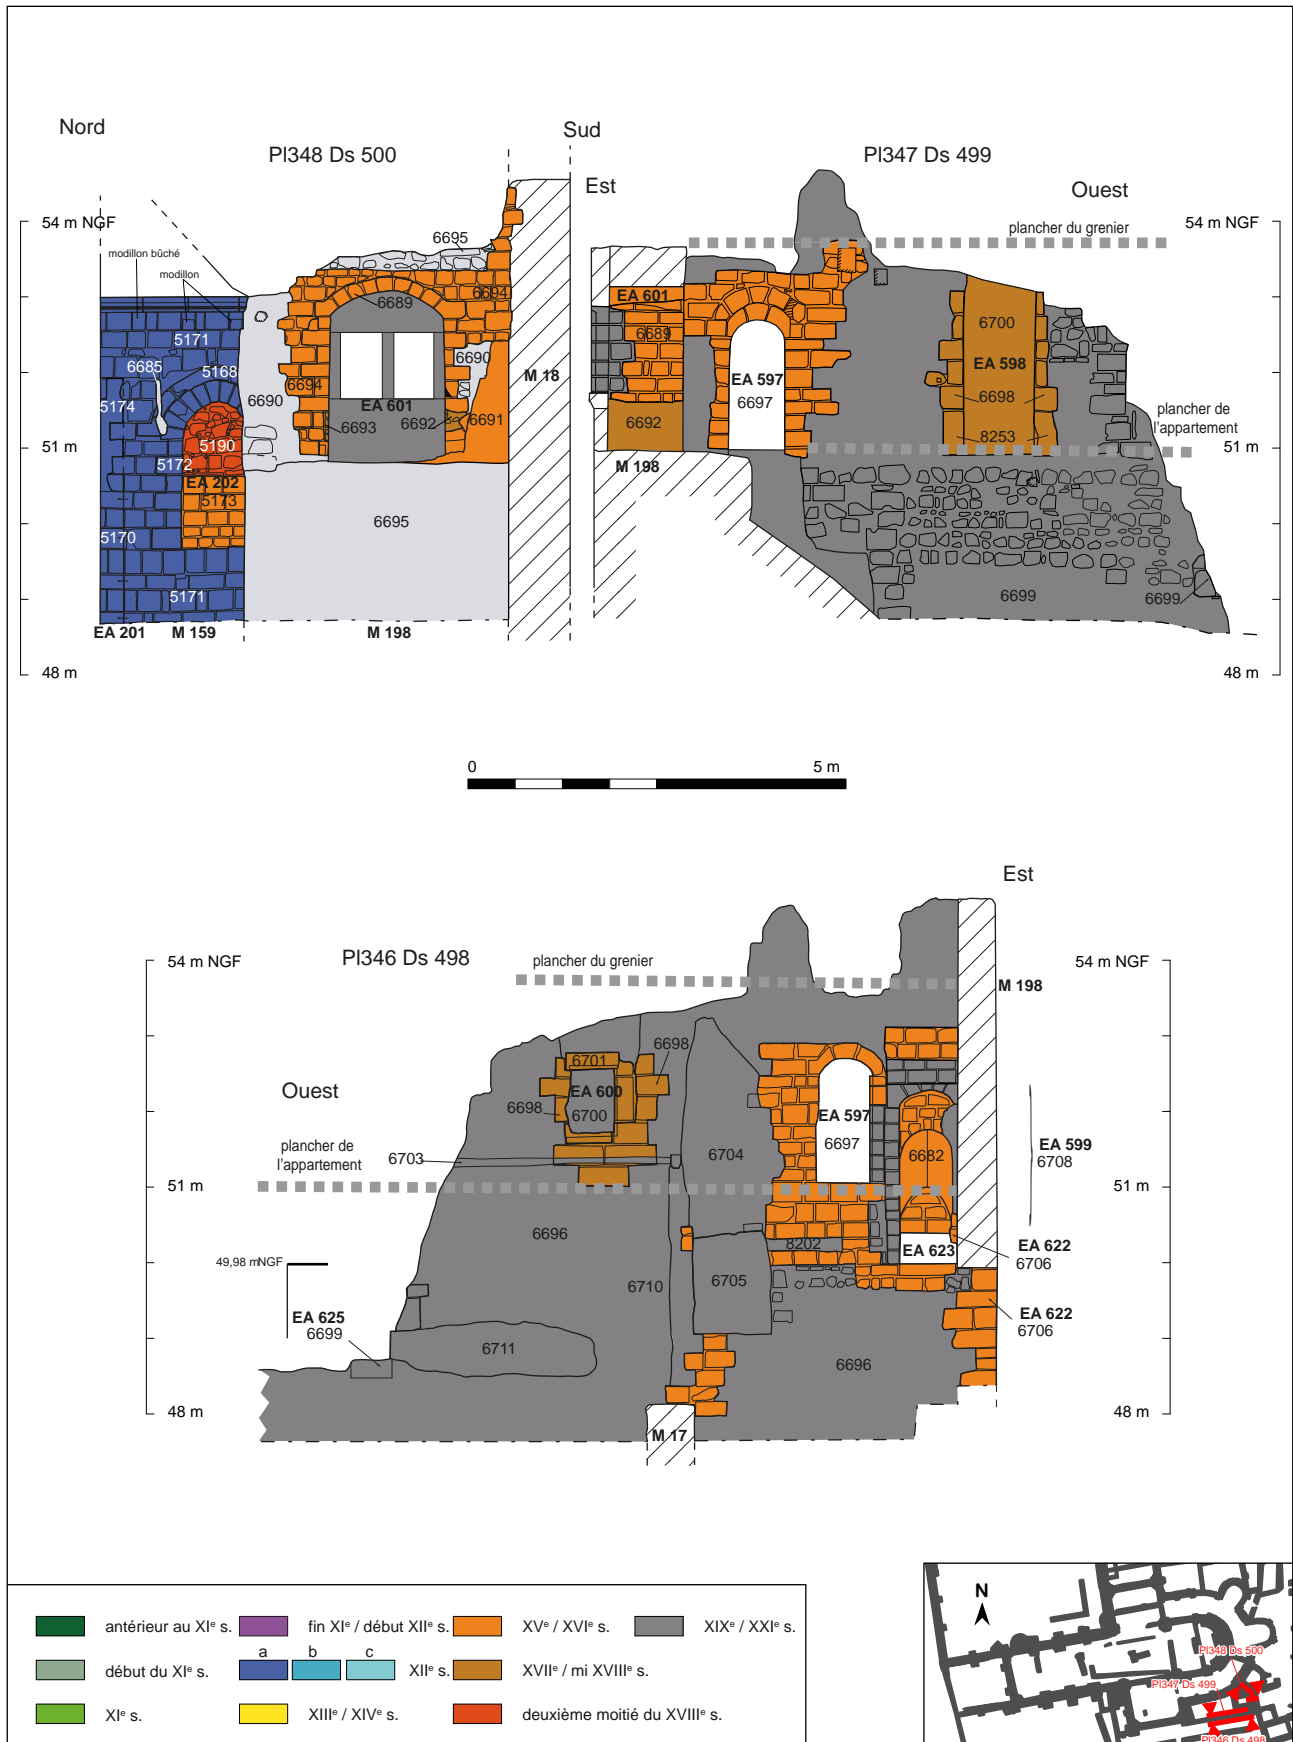
Figure 58 : élévations du mur sud (M 18) et du mur est (parement interne de M 198) du logis du sacristain jouxtant l'église au sud

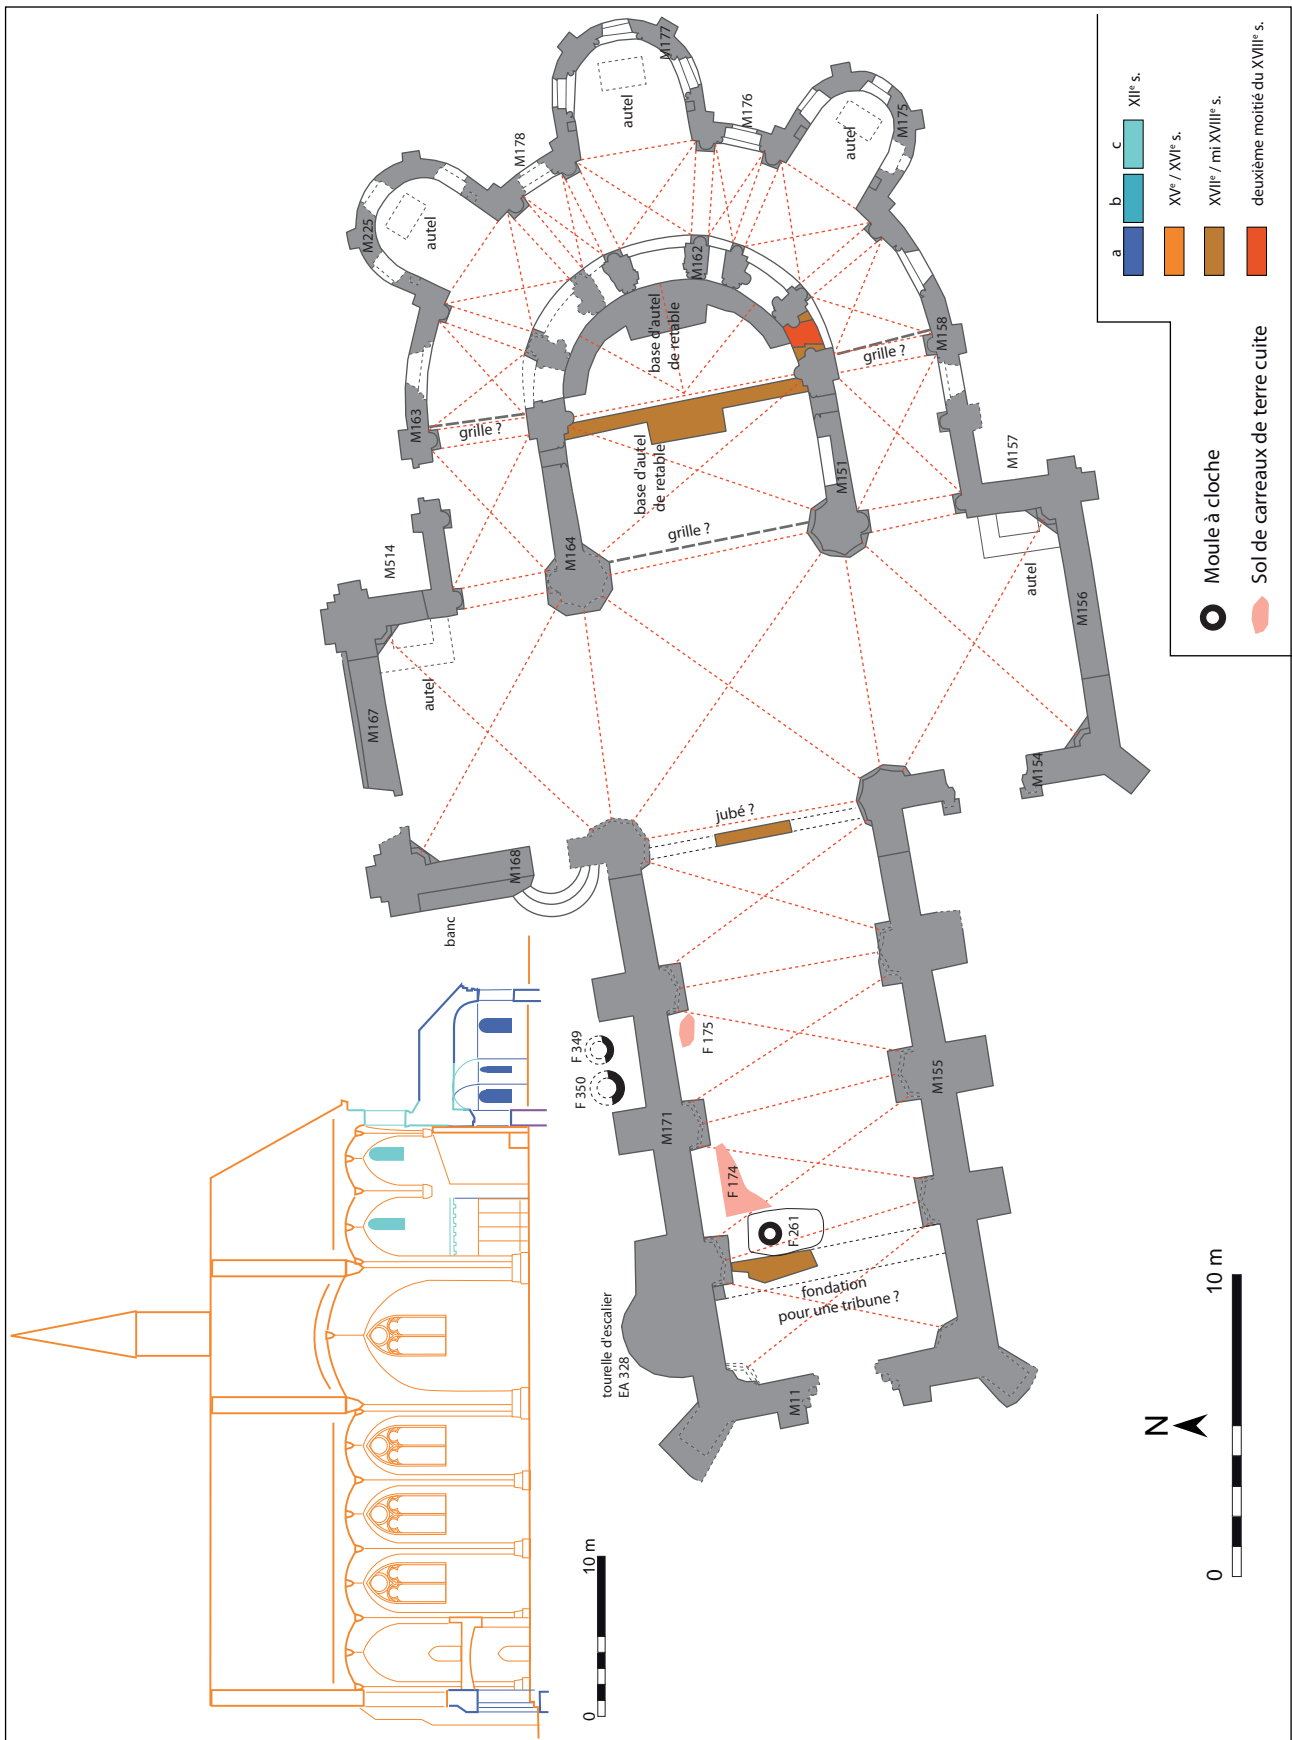
Figure 61 : plan et coupe élévation de l'église n°5

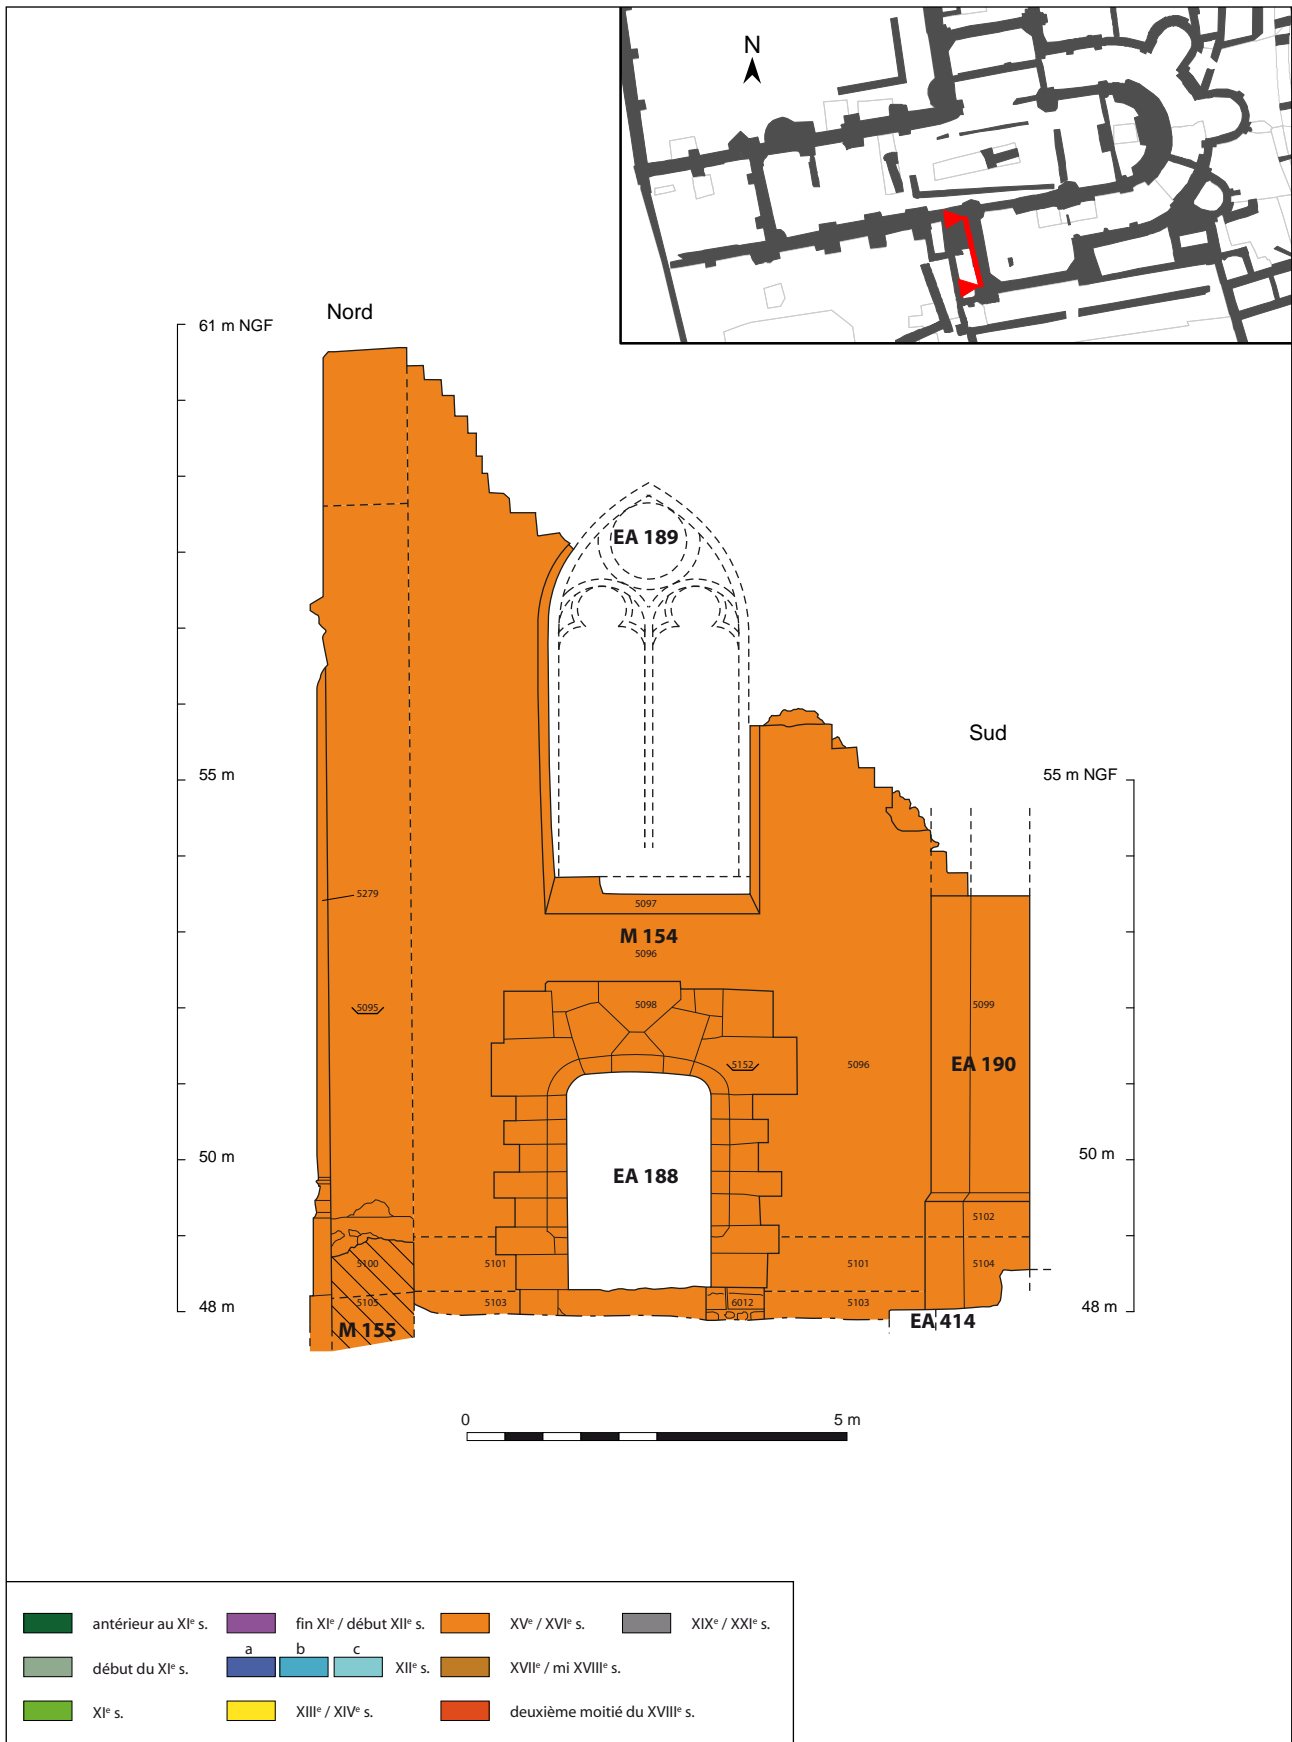
Figure 63 : élévation extérieure phasée du mur ouest du transept sud de l'église n°5, avec restitution du remplage de la baie
