## La Riche, Prieuré Saint-Cosme

## Rapport de fouilles archéologiques

Tome 1 volume 2 - Étude générale

**Illustrations, planches graphiques  
et photographies**

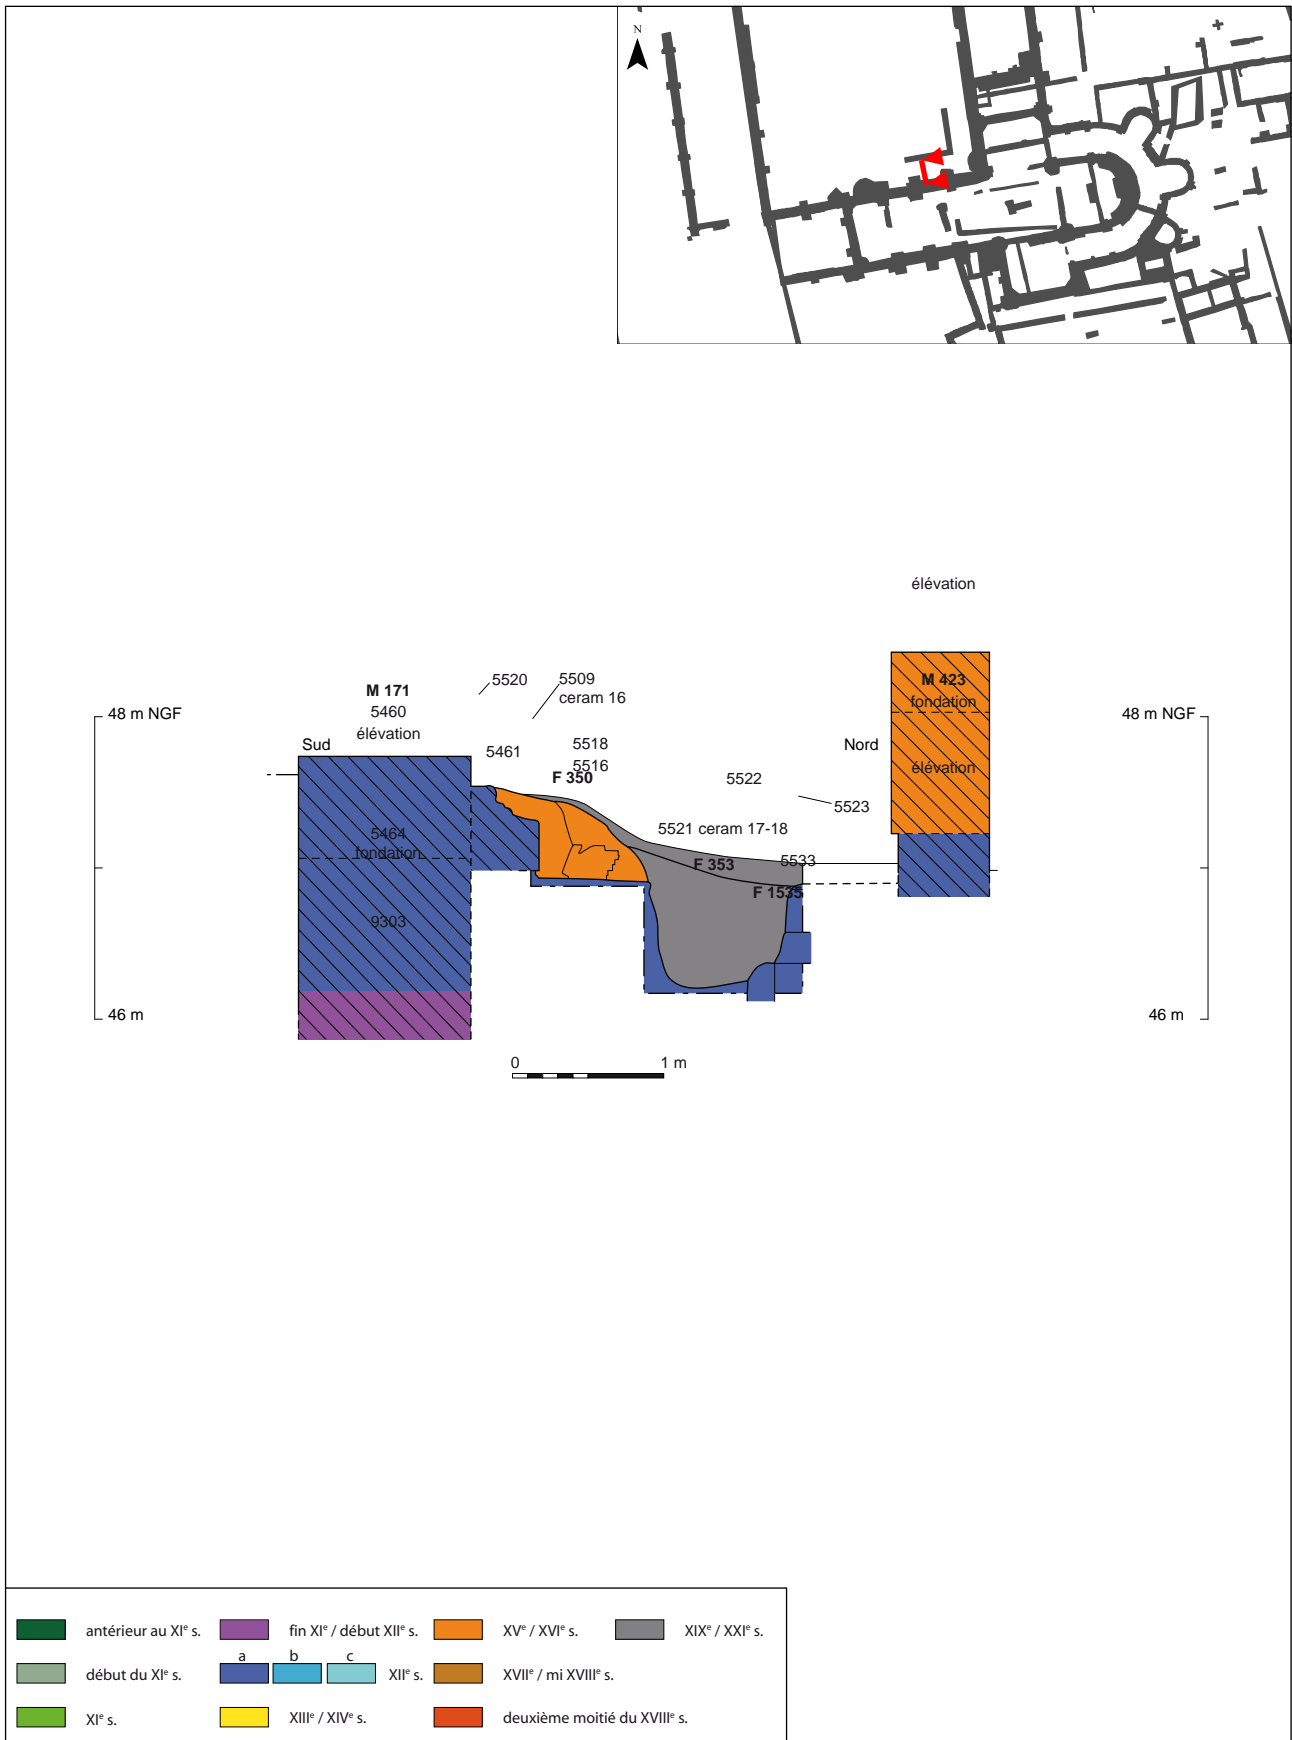
Figure 65 : coupe au niveau du moule à cloche au nord du gouttereau nord de l'église n°5 (sondage n°6)

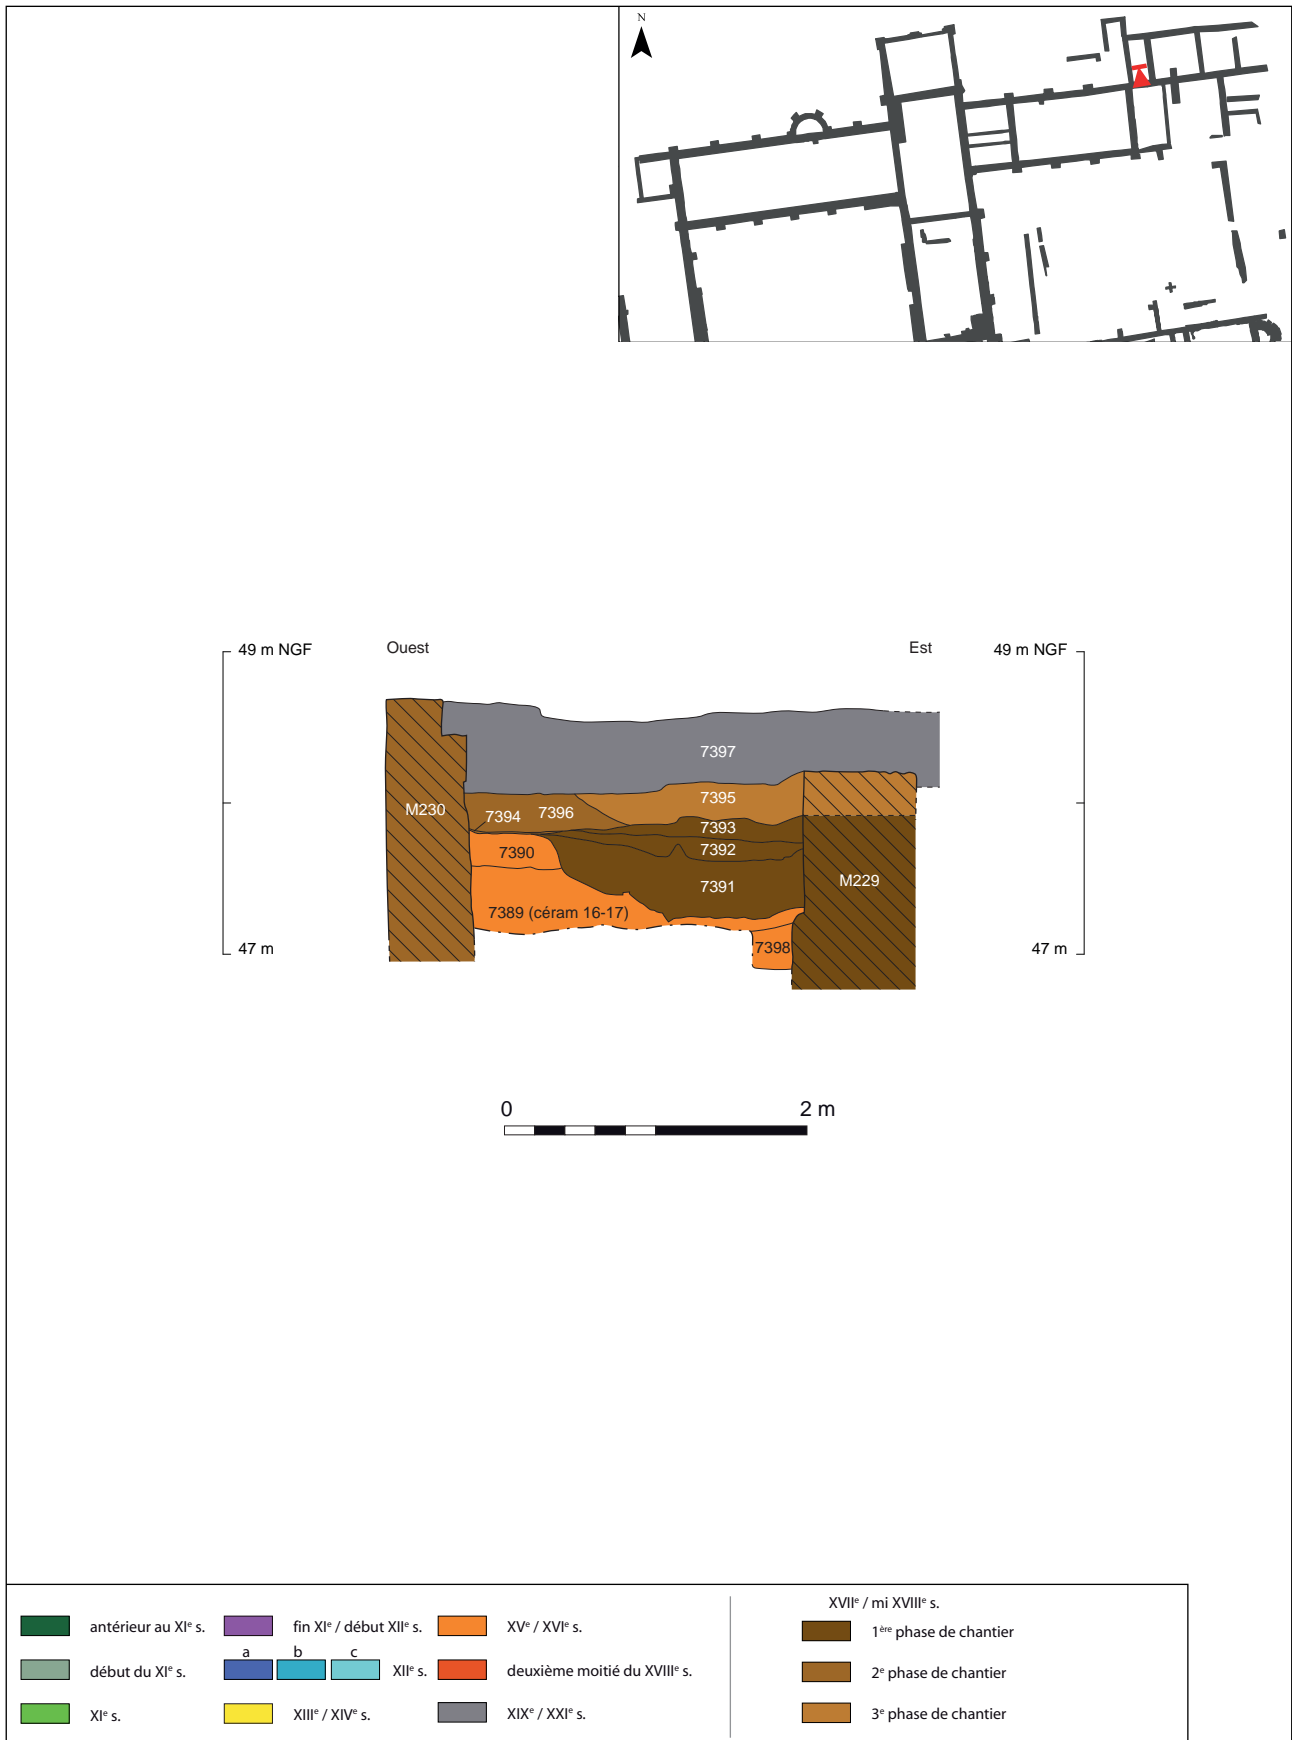
Figure 66 : coupe nord du sondage n°35, sur le sous-prieuré

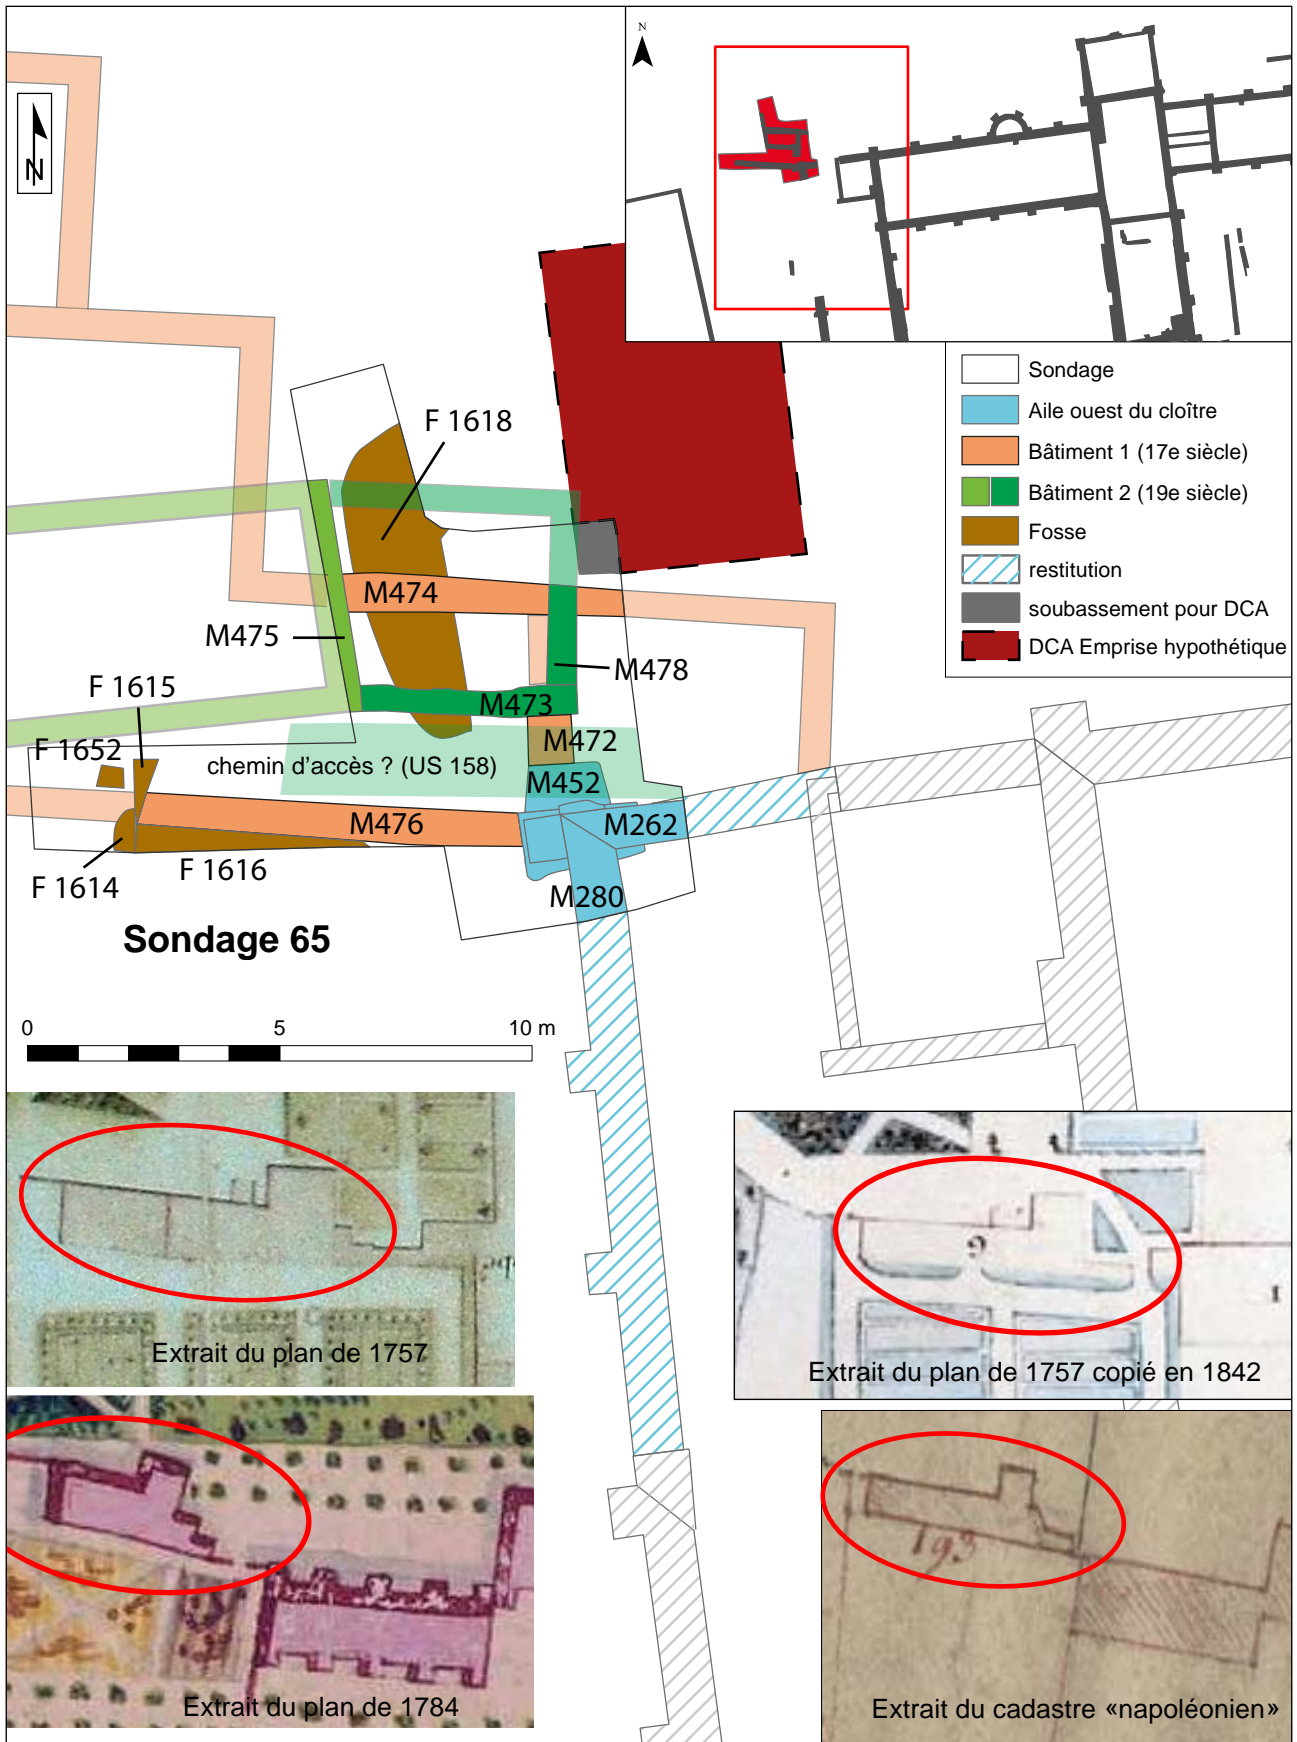
Figure 67 : plan phasé des maçonneries retrouvées en 2013 dans le sondage n°65 (logis du sacristain)

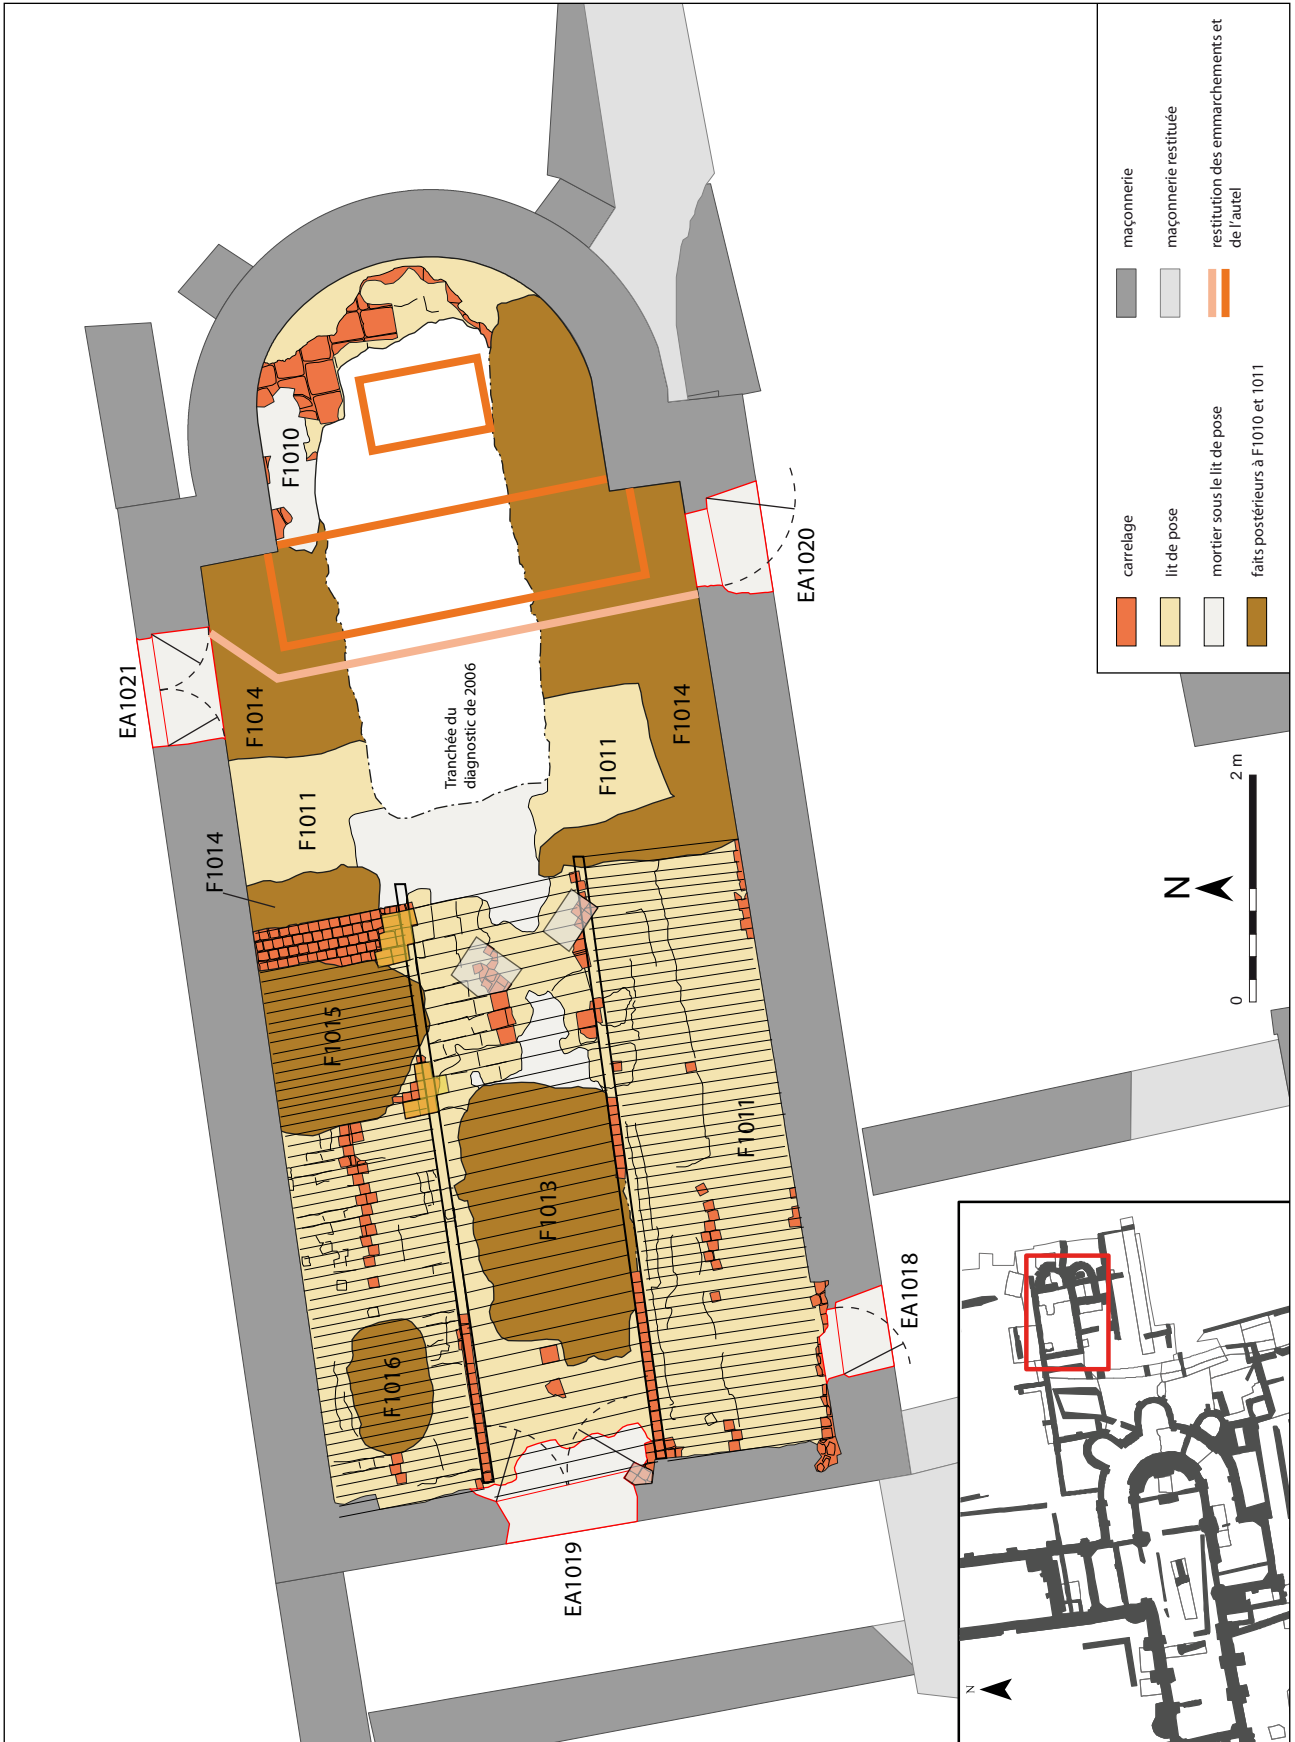
Figure 71 : restitution du carrelage du 17e siècle de l'église n°2

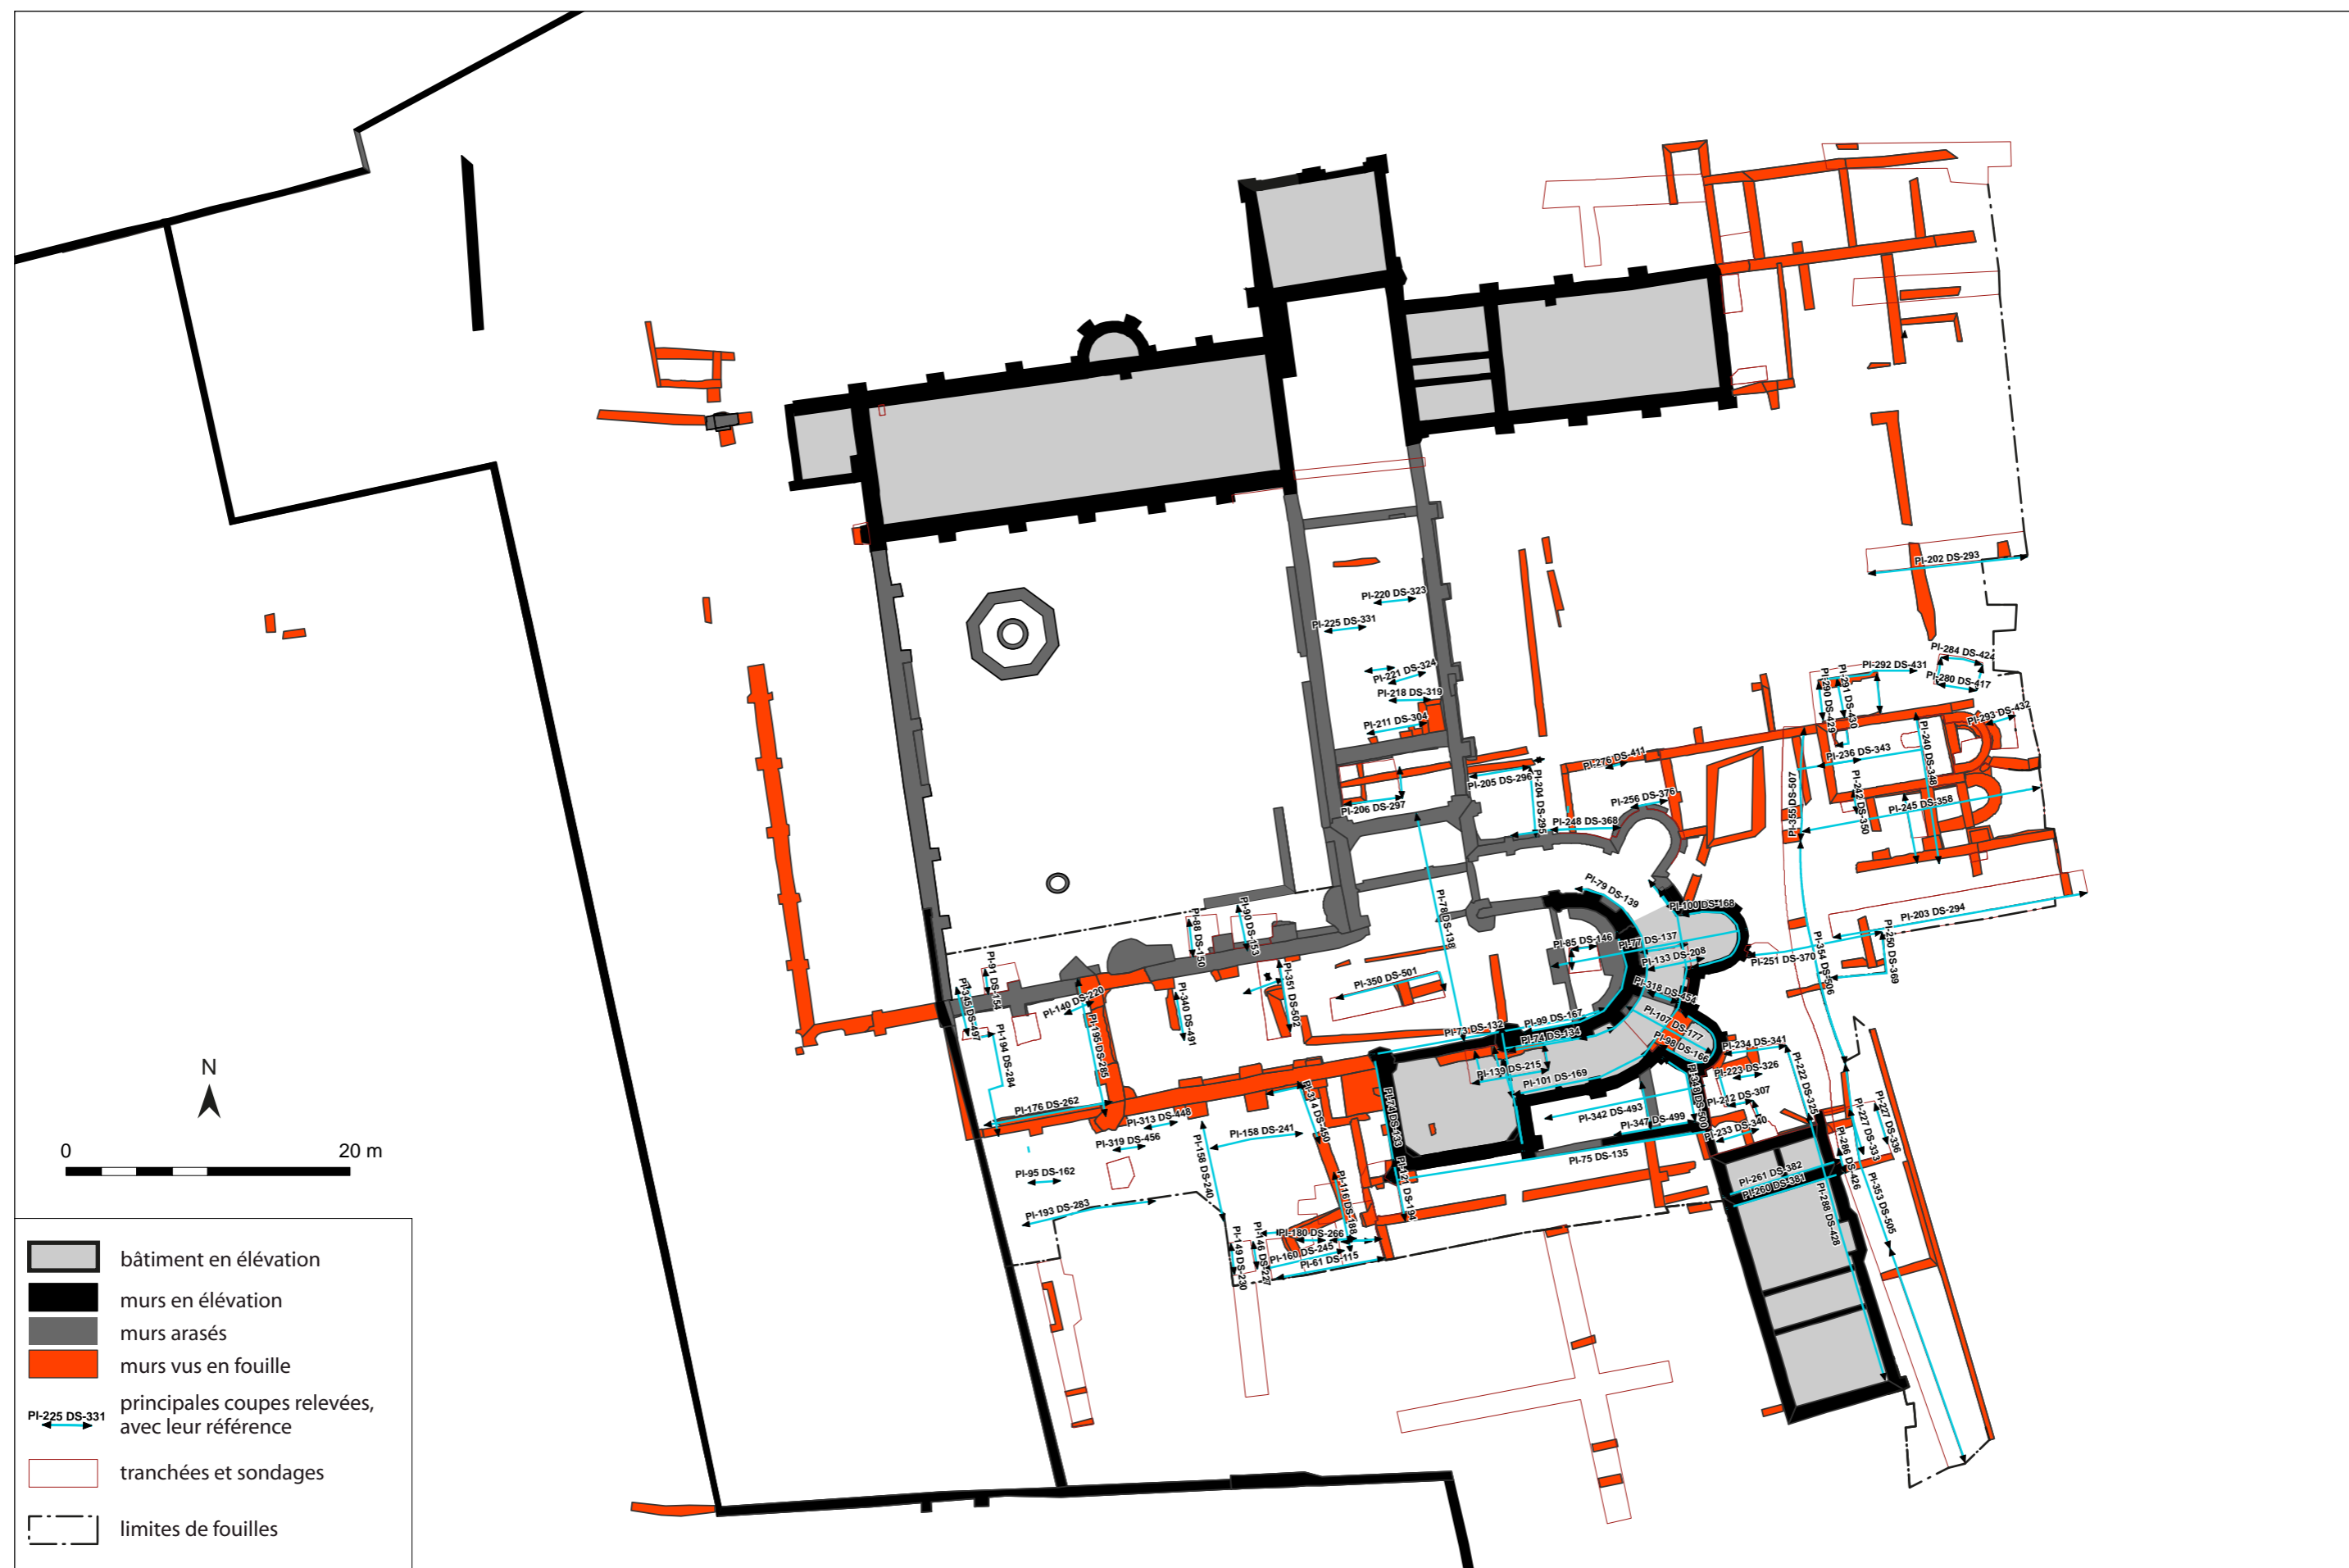
Planche 4 : plan général du site avec l'emplacement des principales coupes relevées

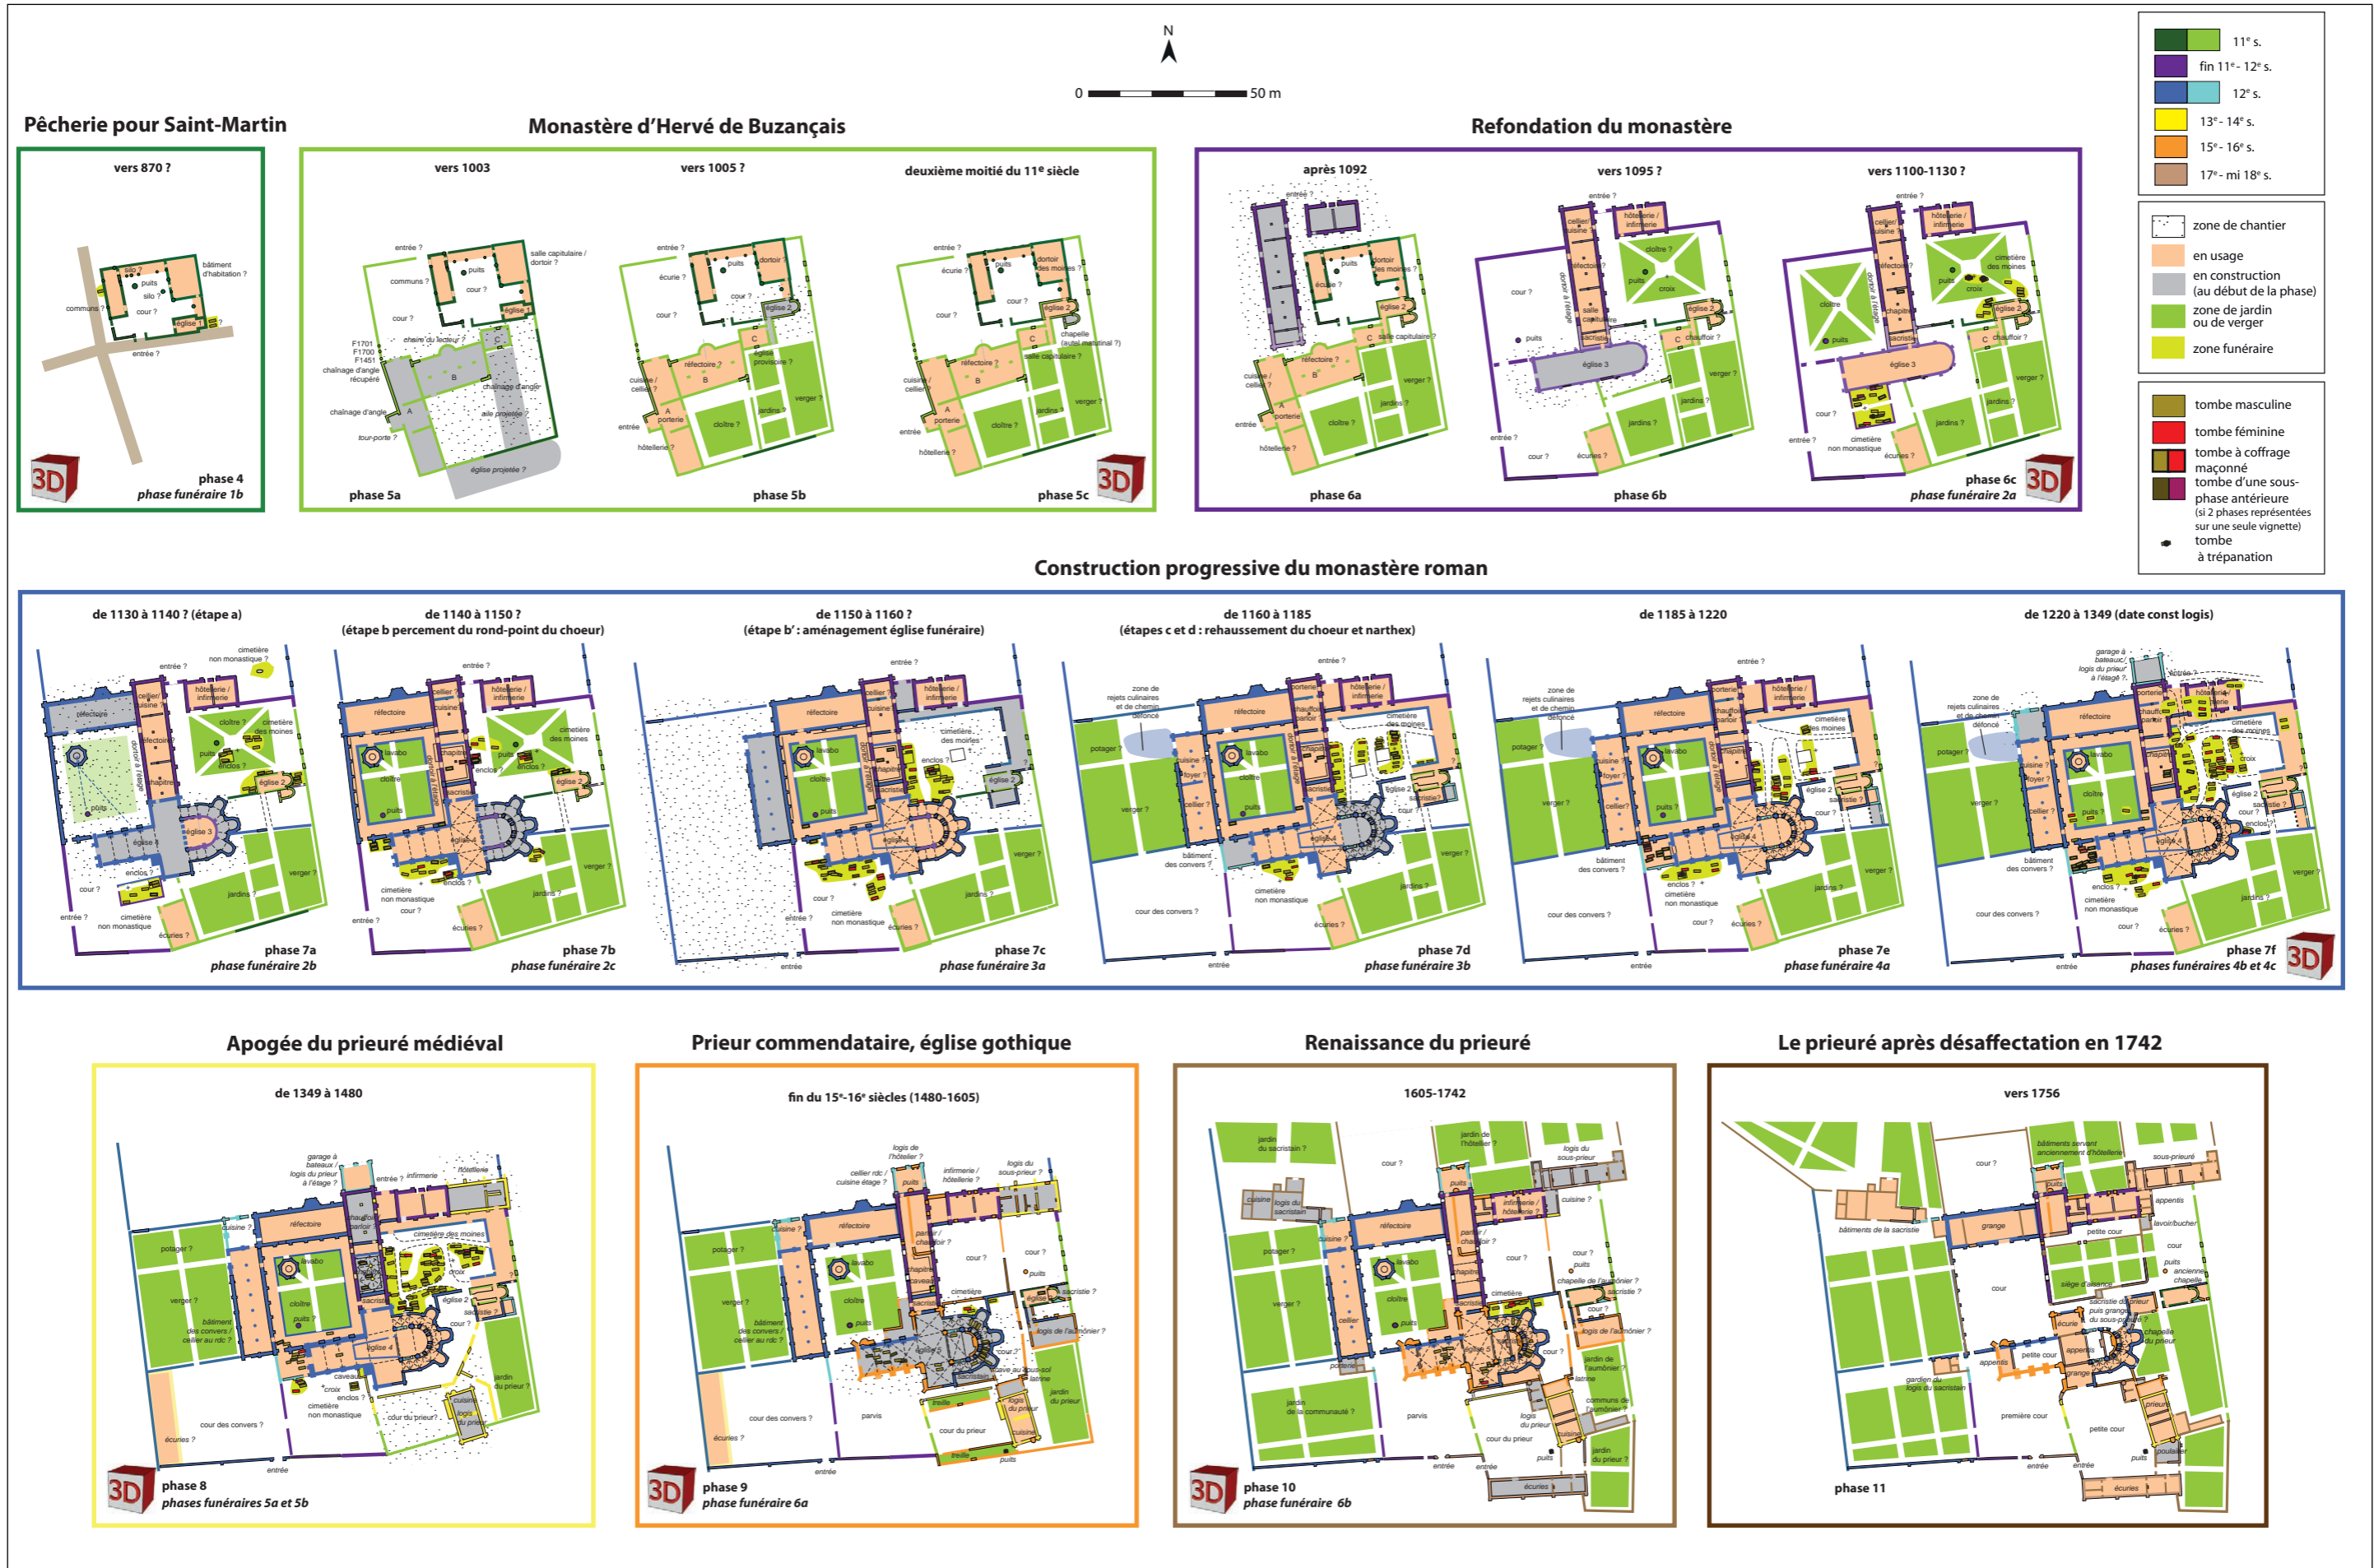
Planche 5 : plan général phasé du site. Les phases ayant fait l'objet d'une reconstitution en 3D sont signalées par le logo 3D

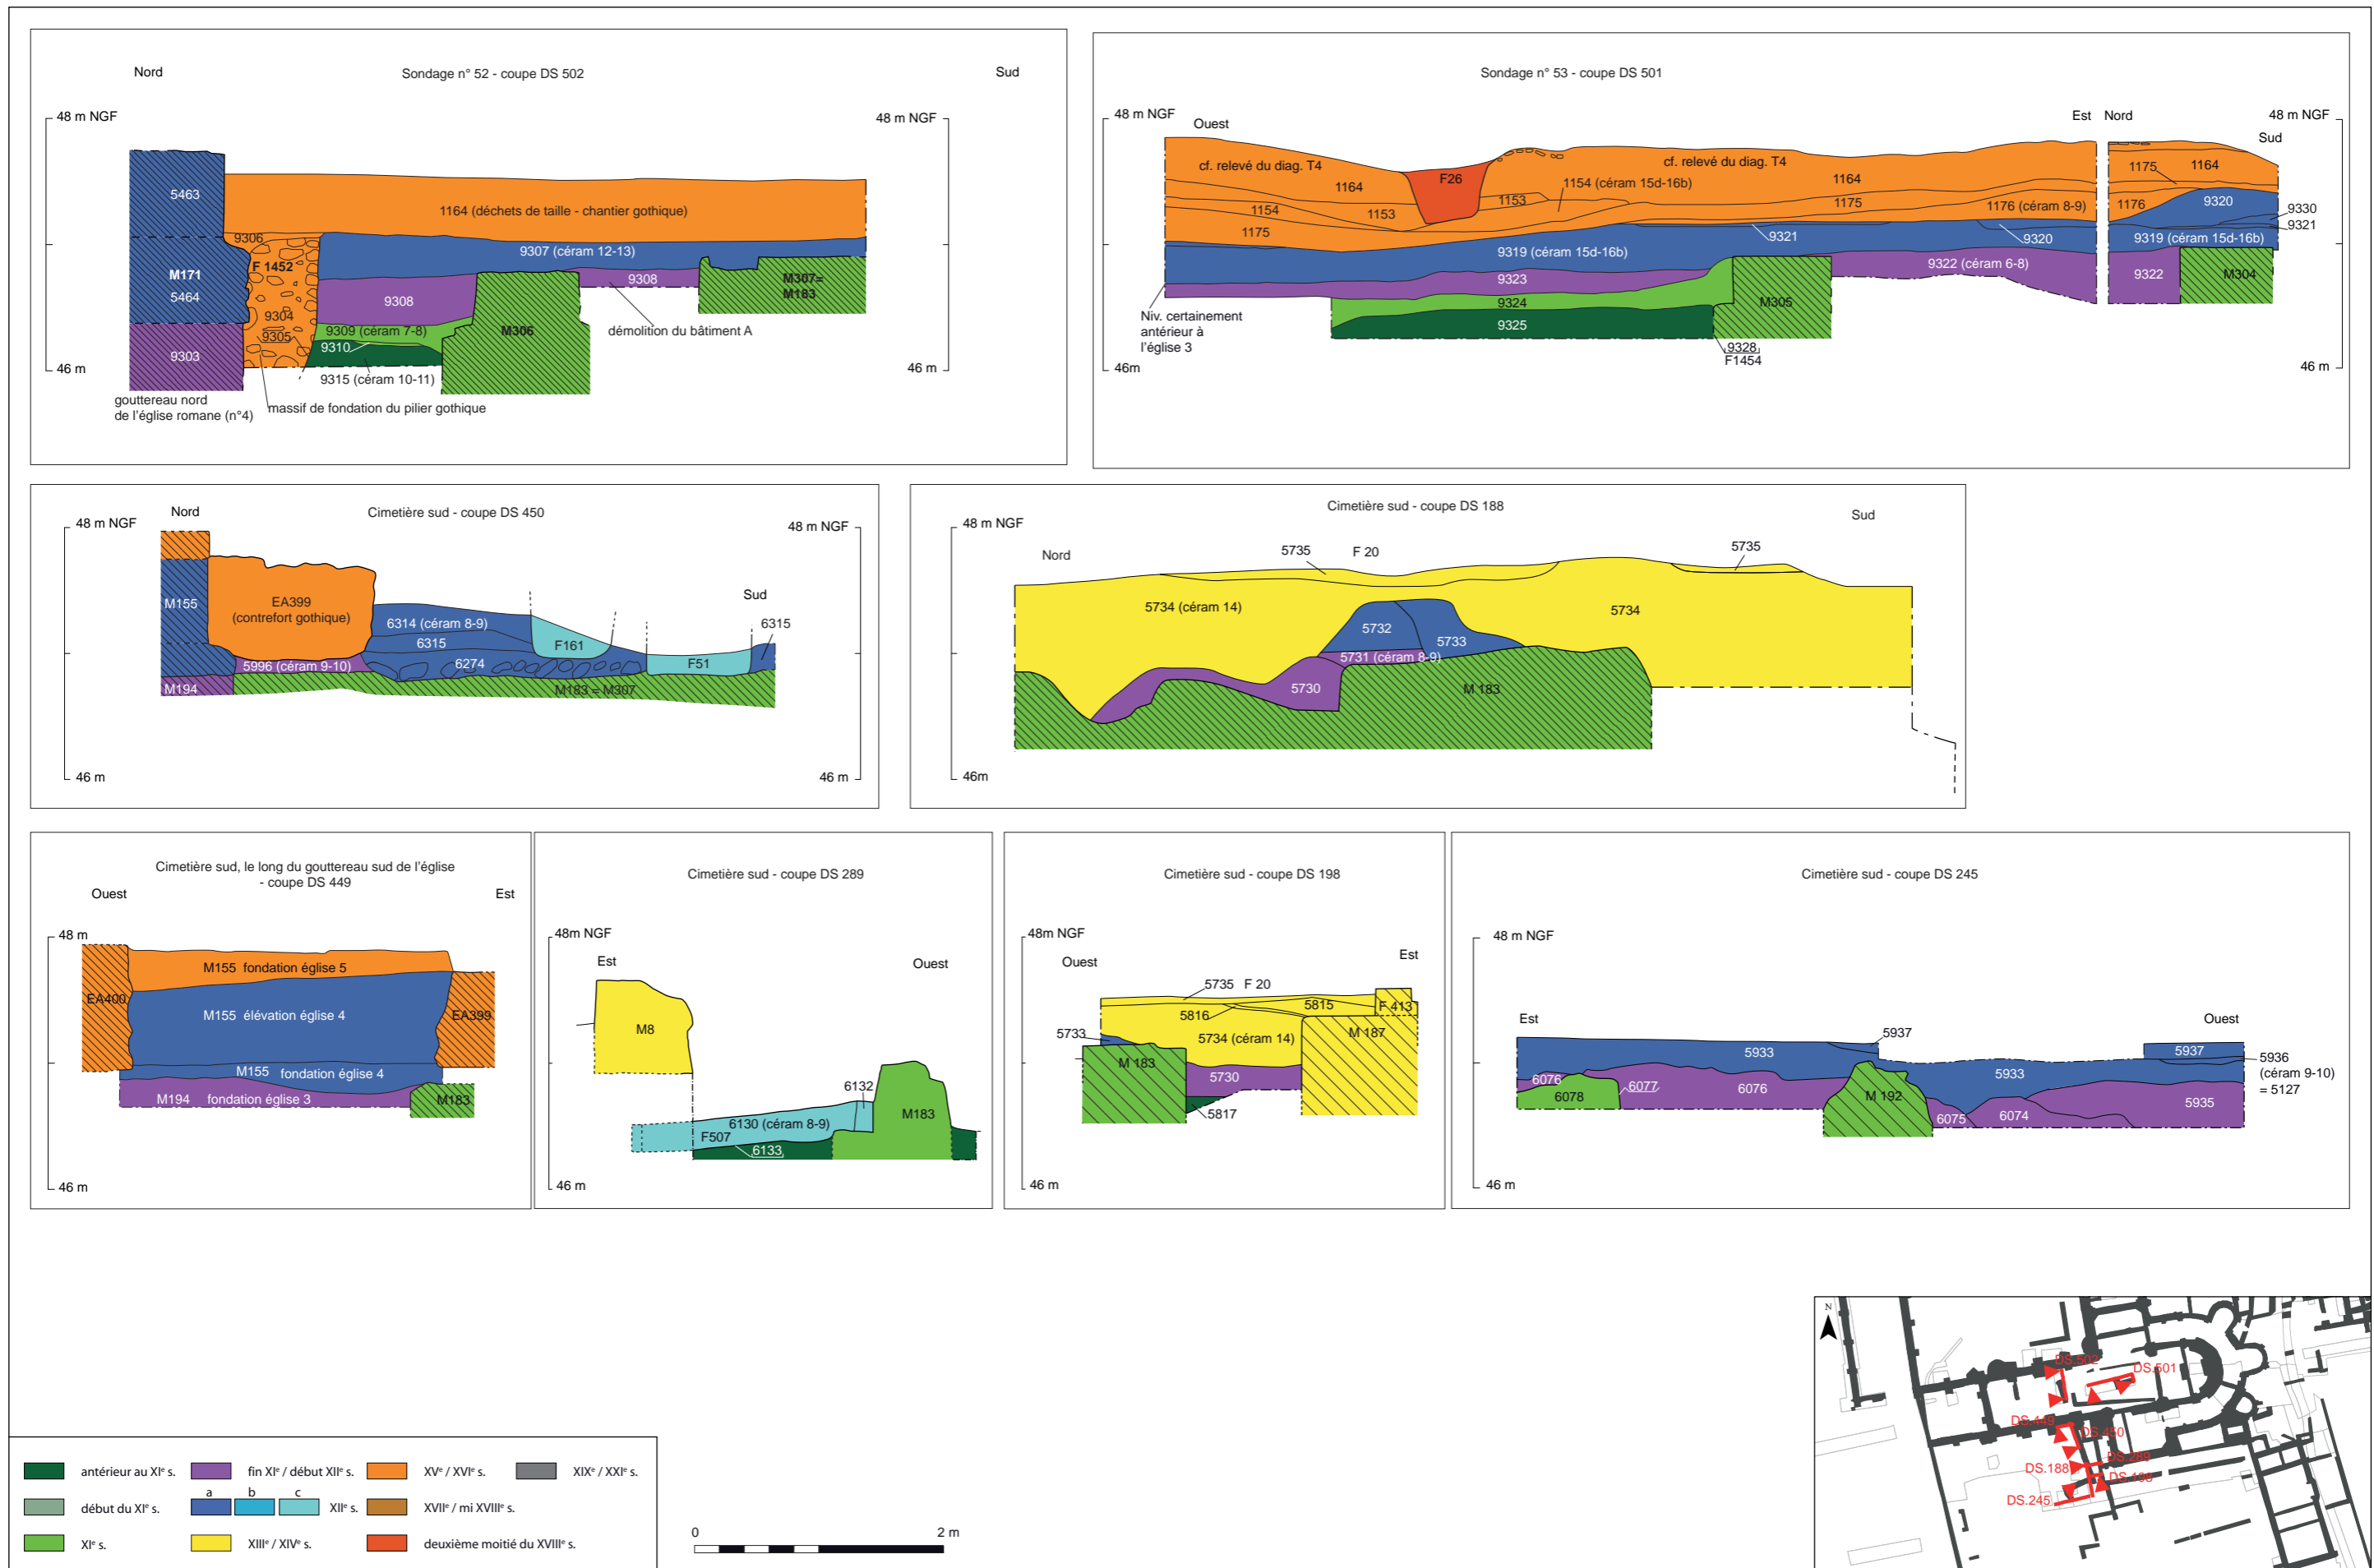
Planche 16 : coupes sur les fondations des bâtiments du 11e siècle (bâtiment A et B)
