## La Riche, Prieuré Saint-Cosme

## Rapport de fouilles archéologiques

Tome 1 volume 2 - Étude générale

**Illustrations, planches graphiques  
et photographies**

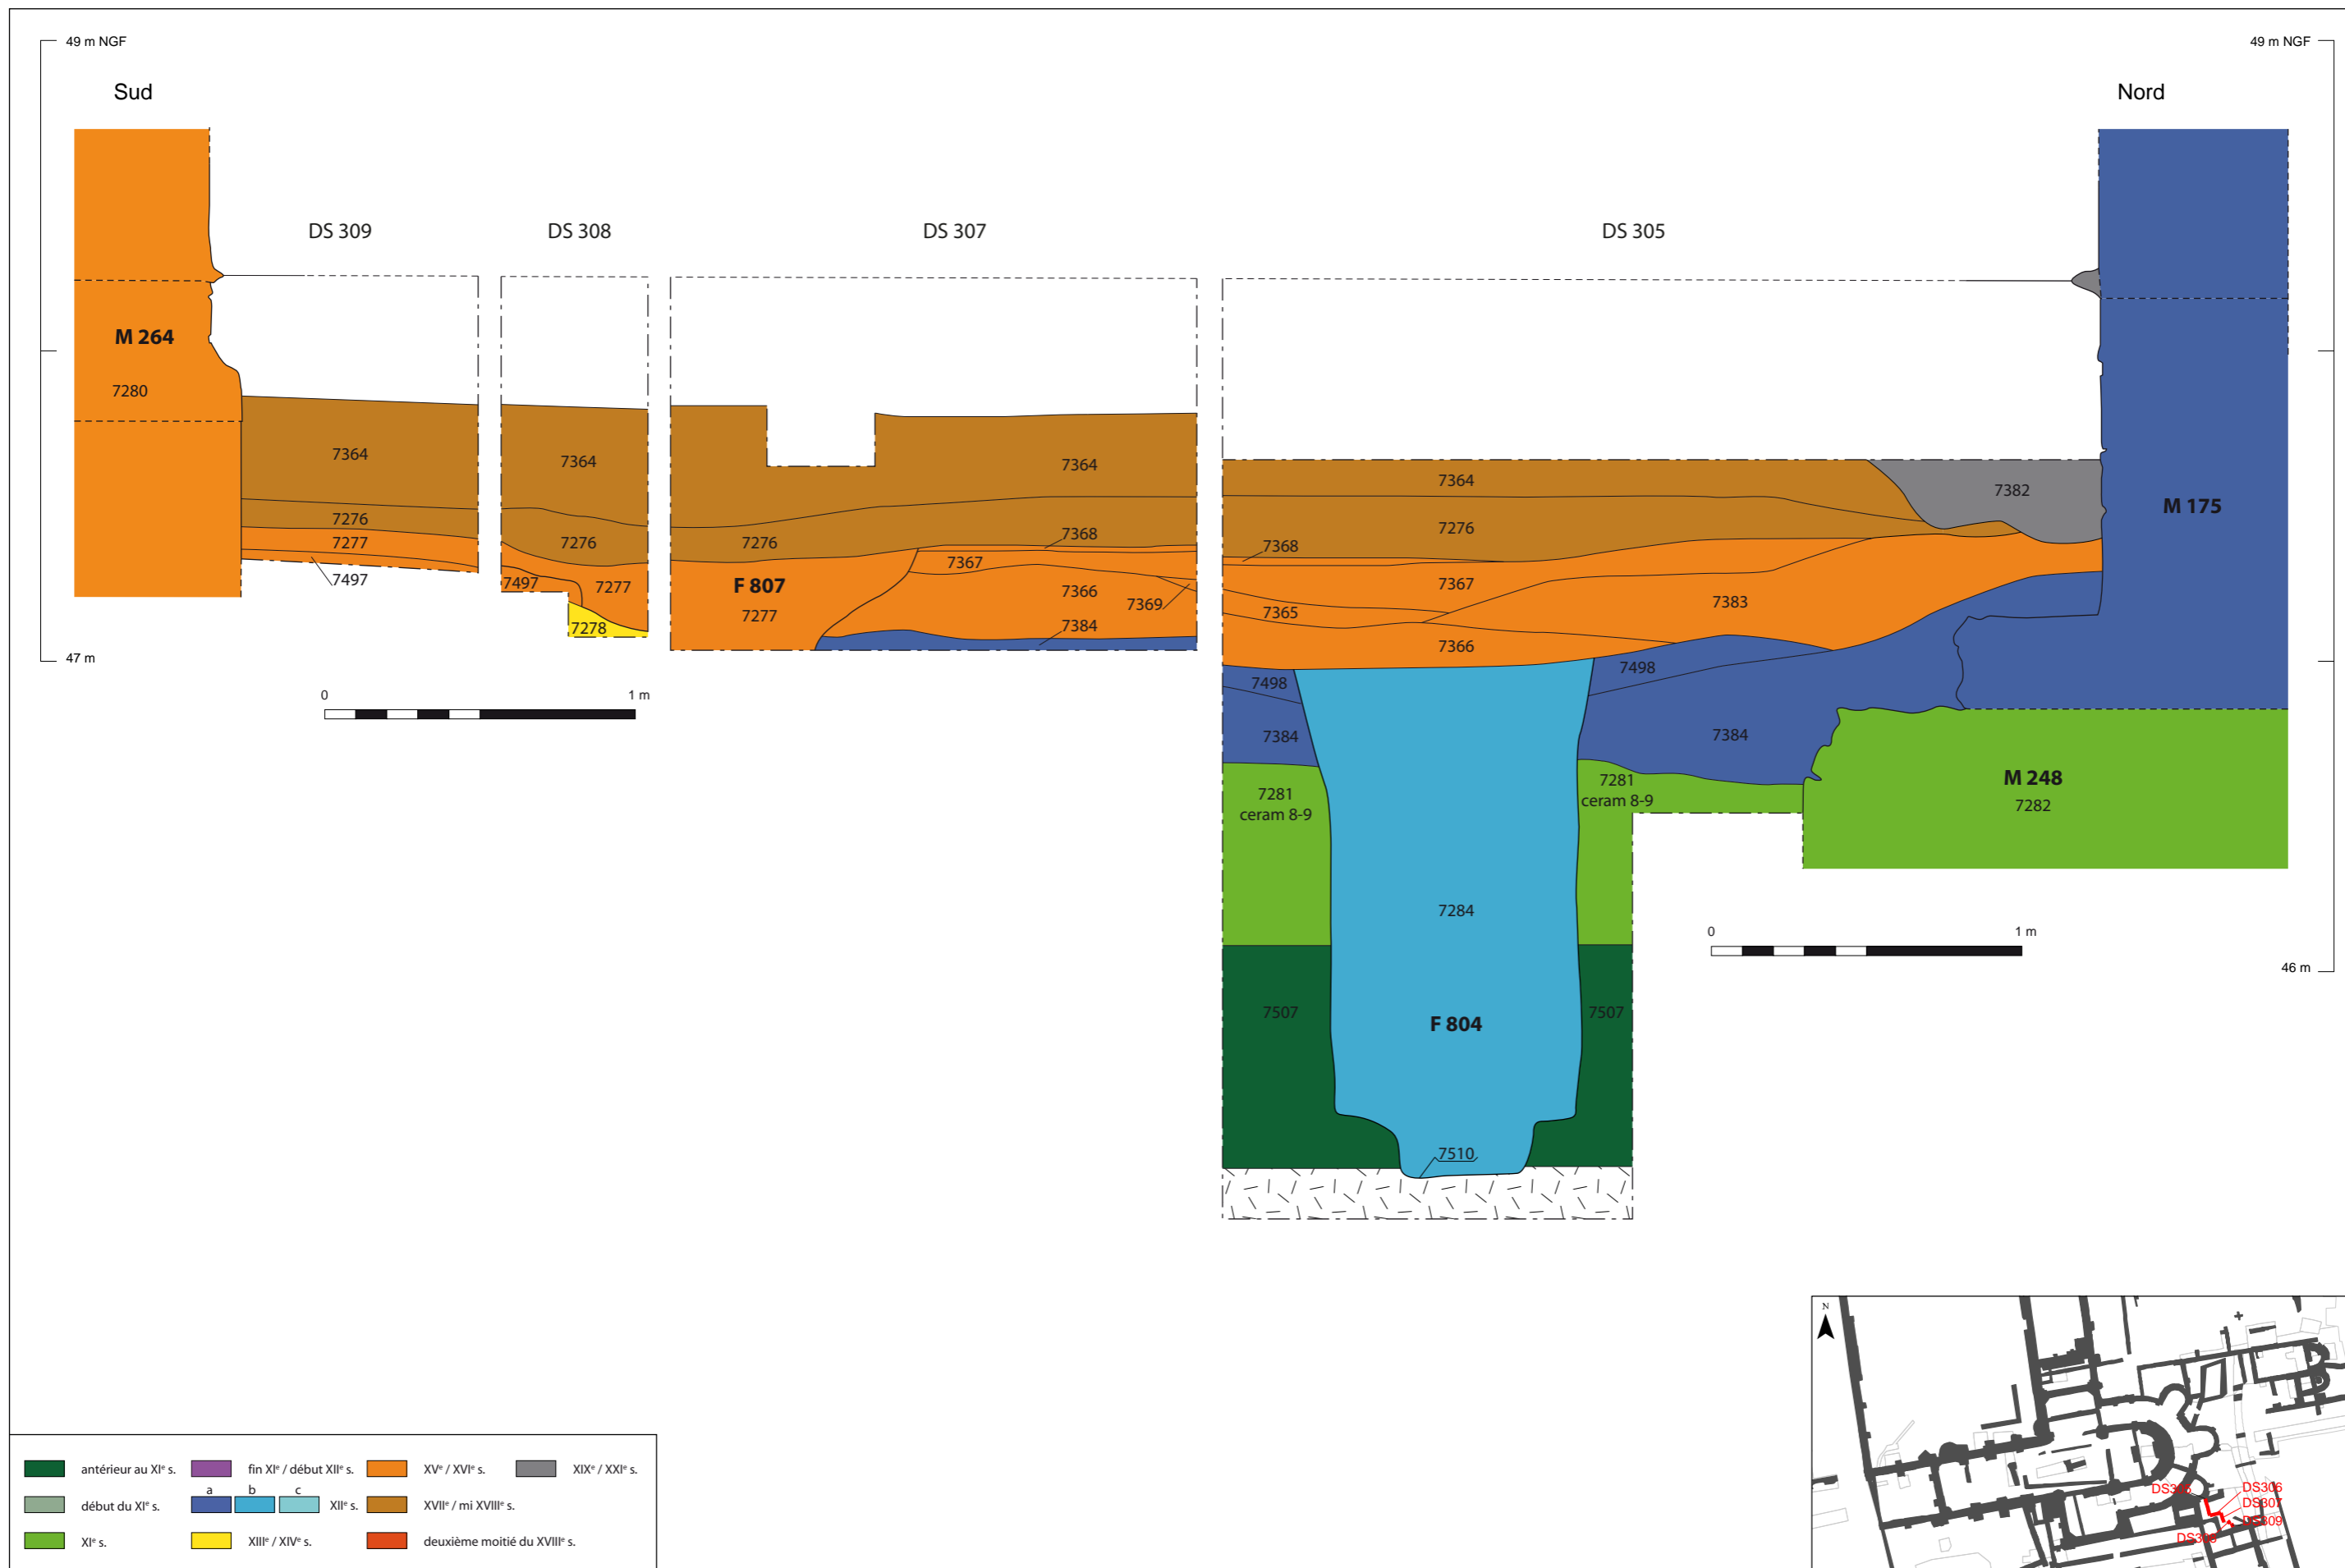
Planche 17bis : coupe nord-sud entre l'absidiole sud-est et le logis du prieur

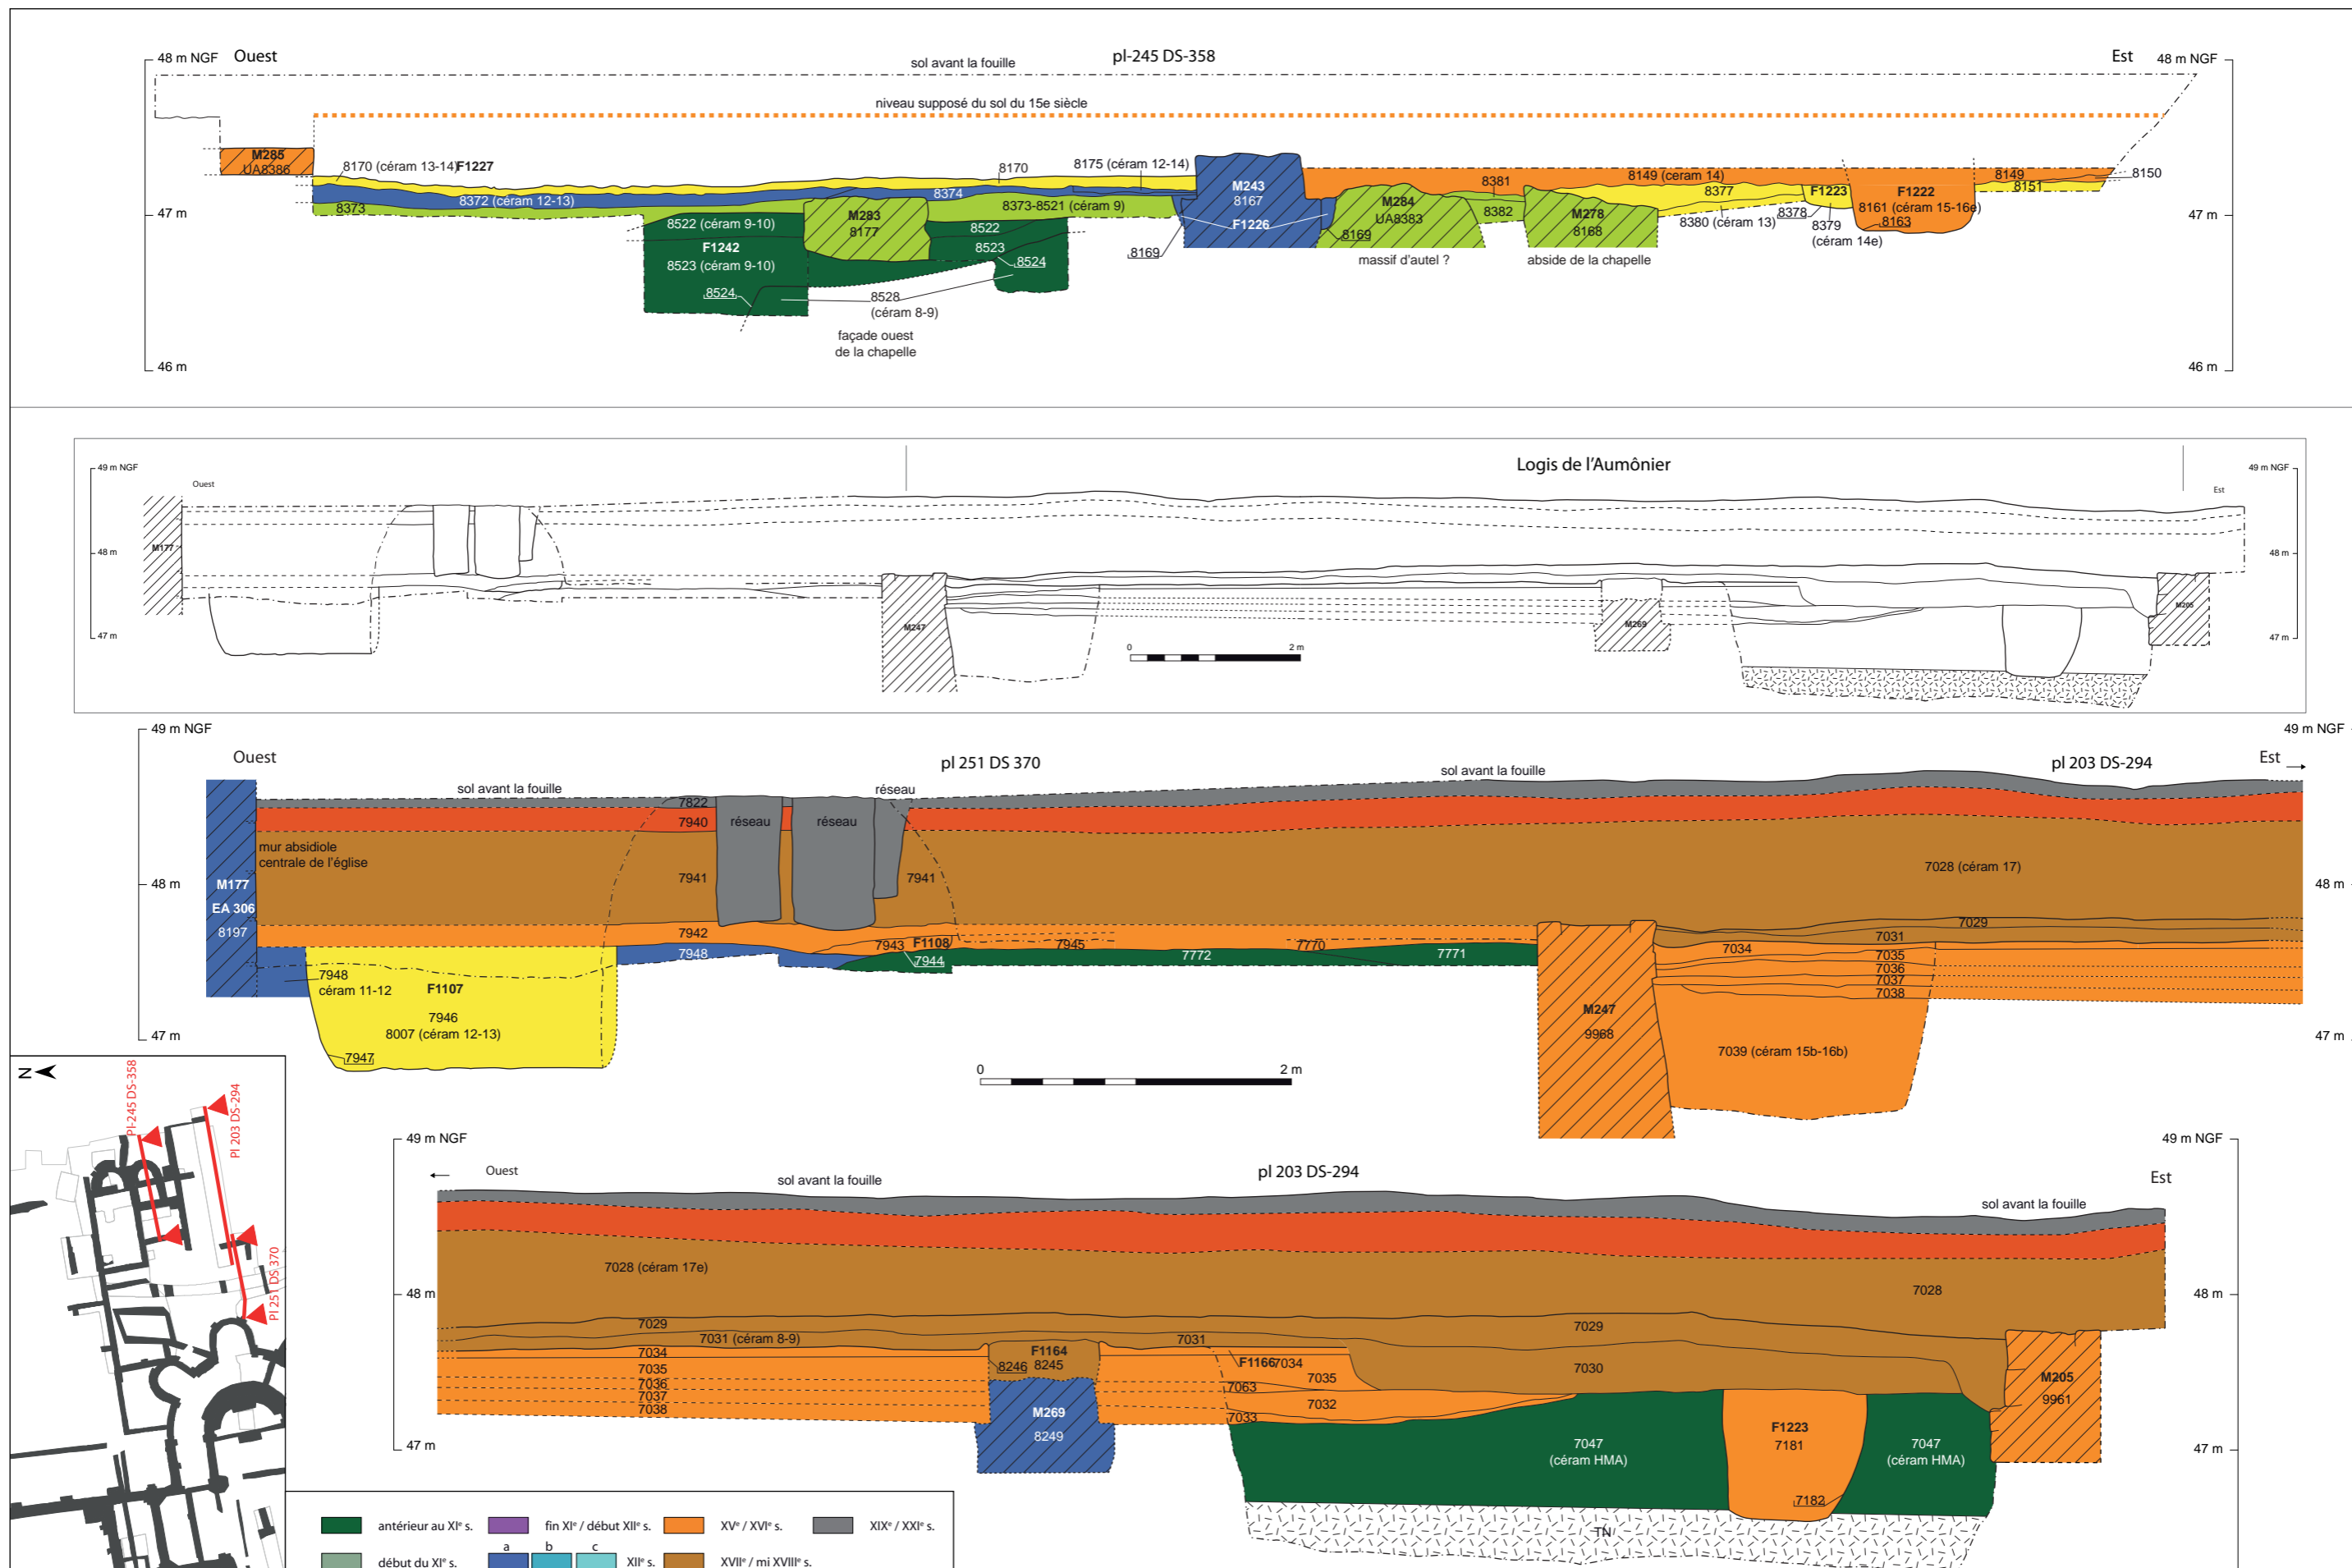
Planche 21 : coupes stratigraphiques est-ouest du secteur au sud des églises n°1 et n°2 (du nord vers le sud)

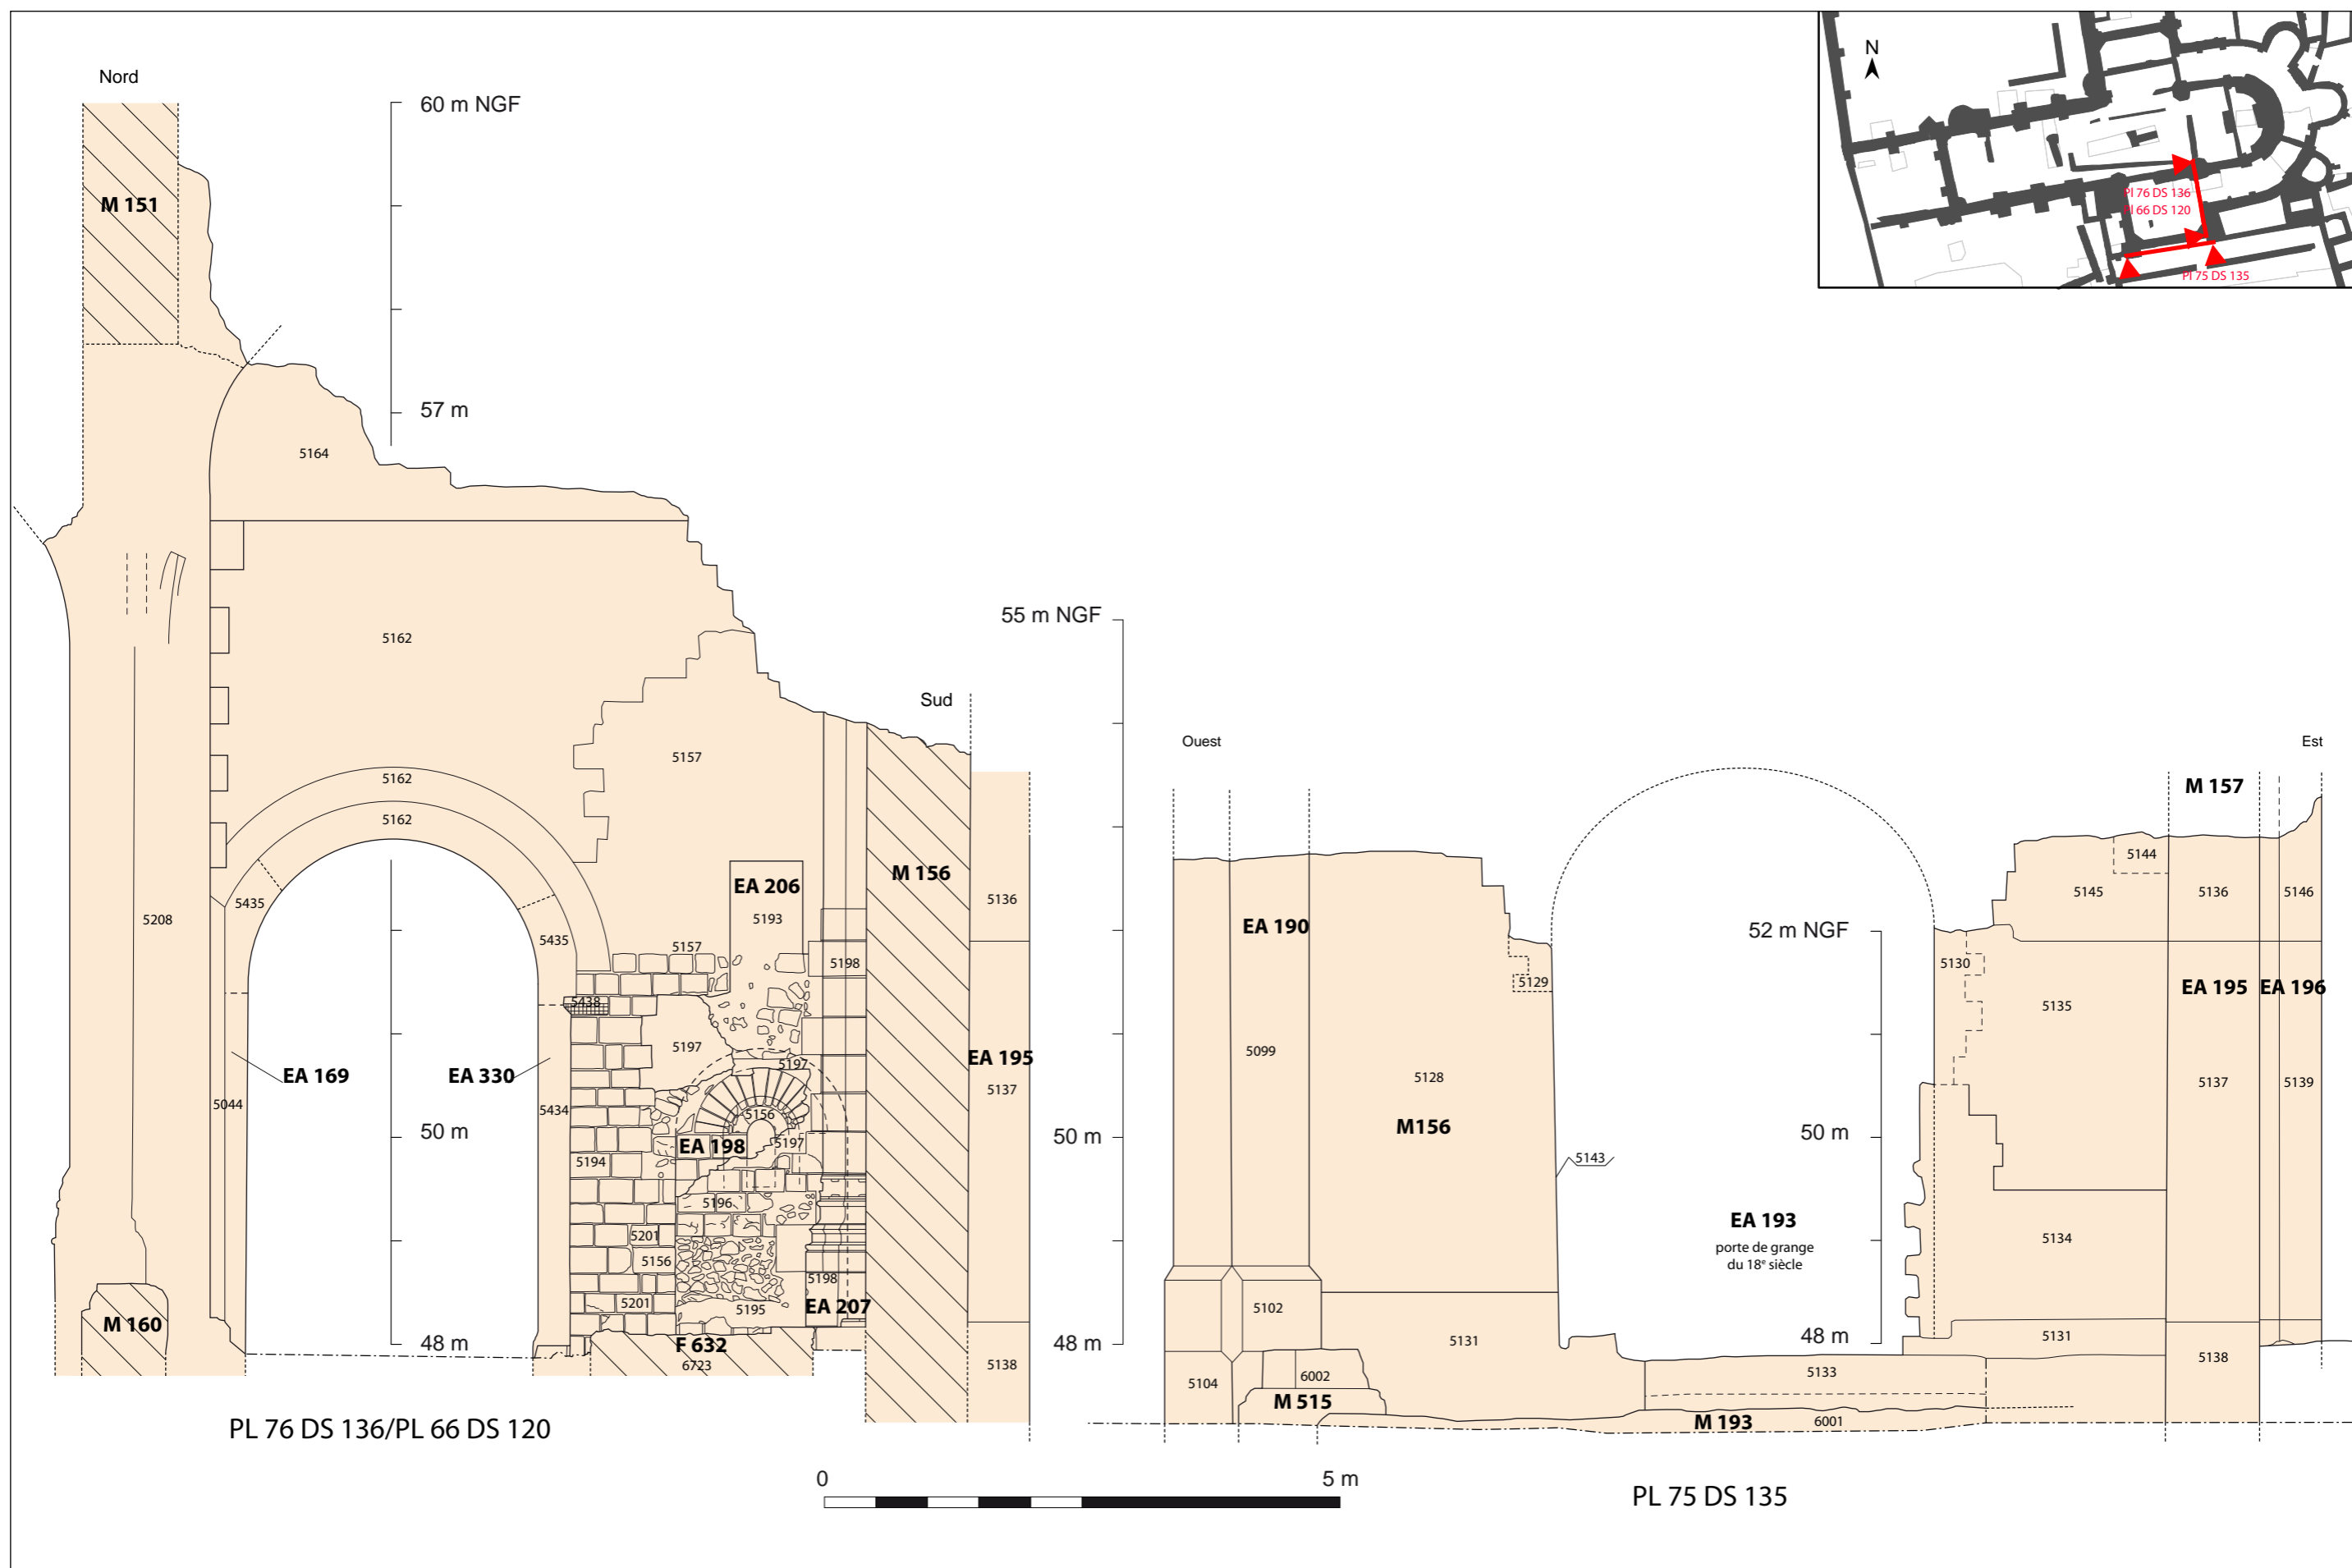
Planche 22 : bras sud du transept : relevé du parement interne oriental et du parement externe sud (pour le relevé phasé, voir figure 27)

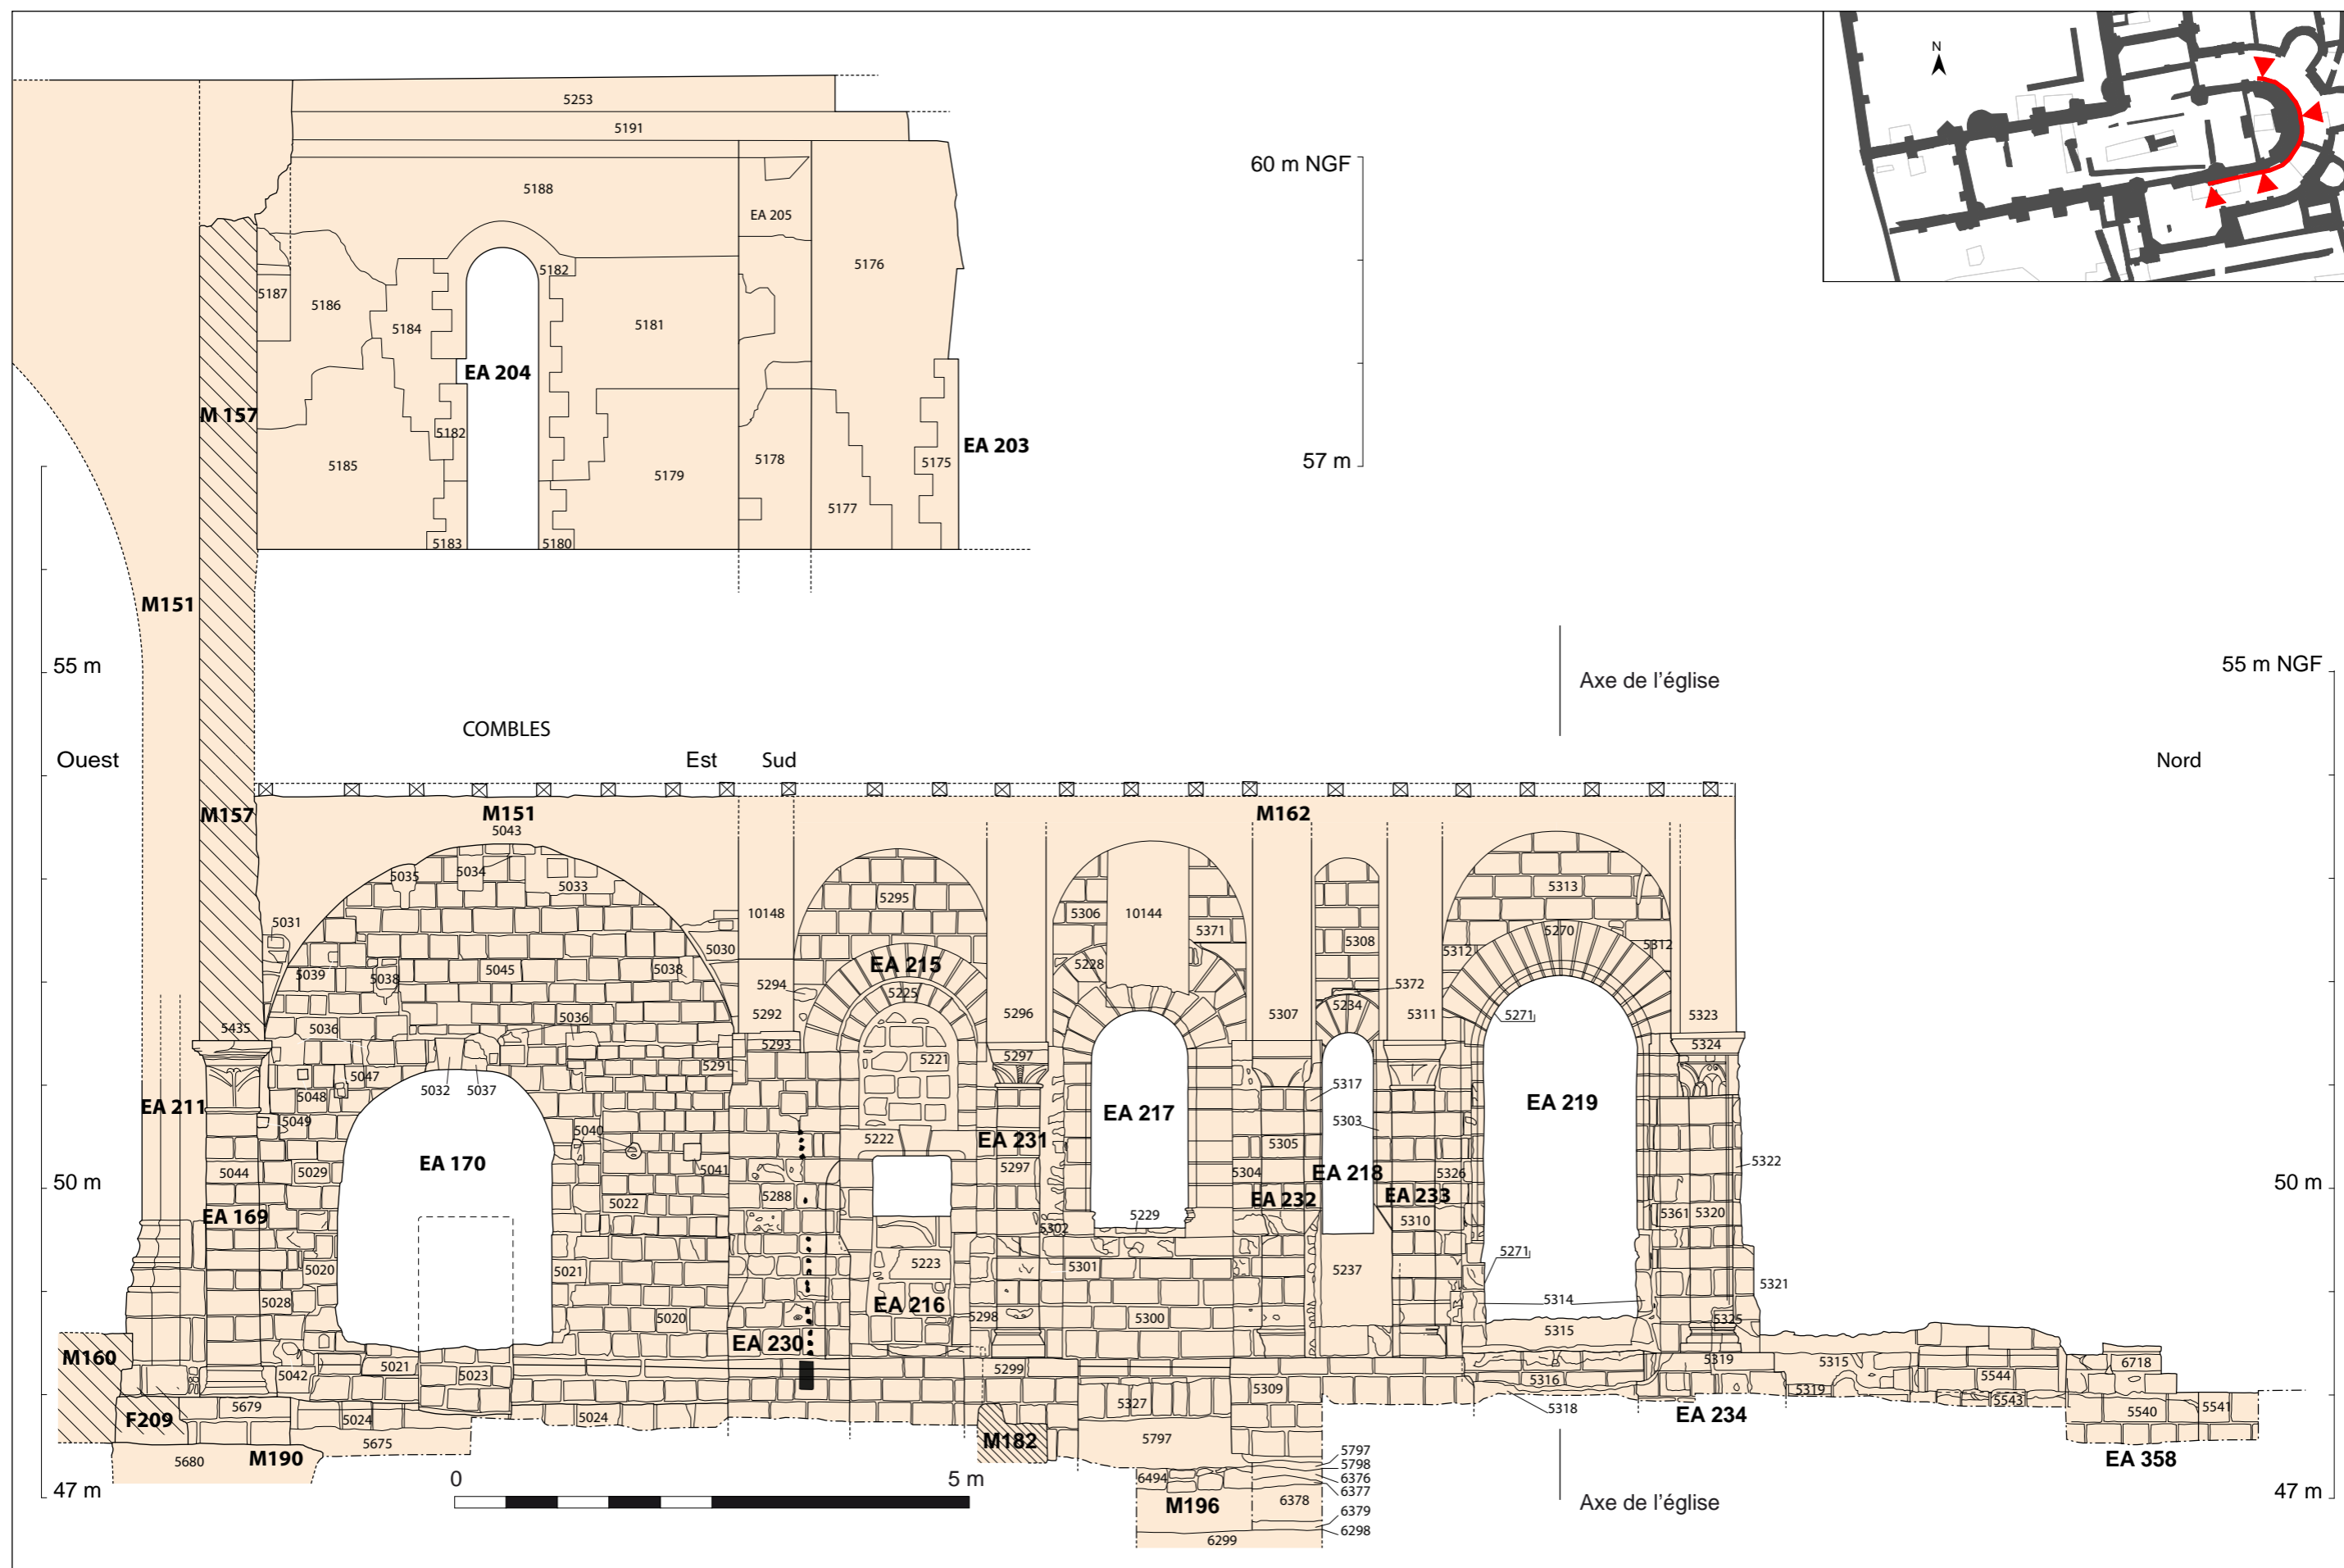
Planche 23 : relevé de l'élévation extérieure de la travée droite de chœur et du rond-point du chœur (pour le relevé phasé, voir figure 23)

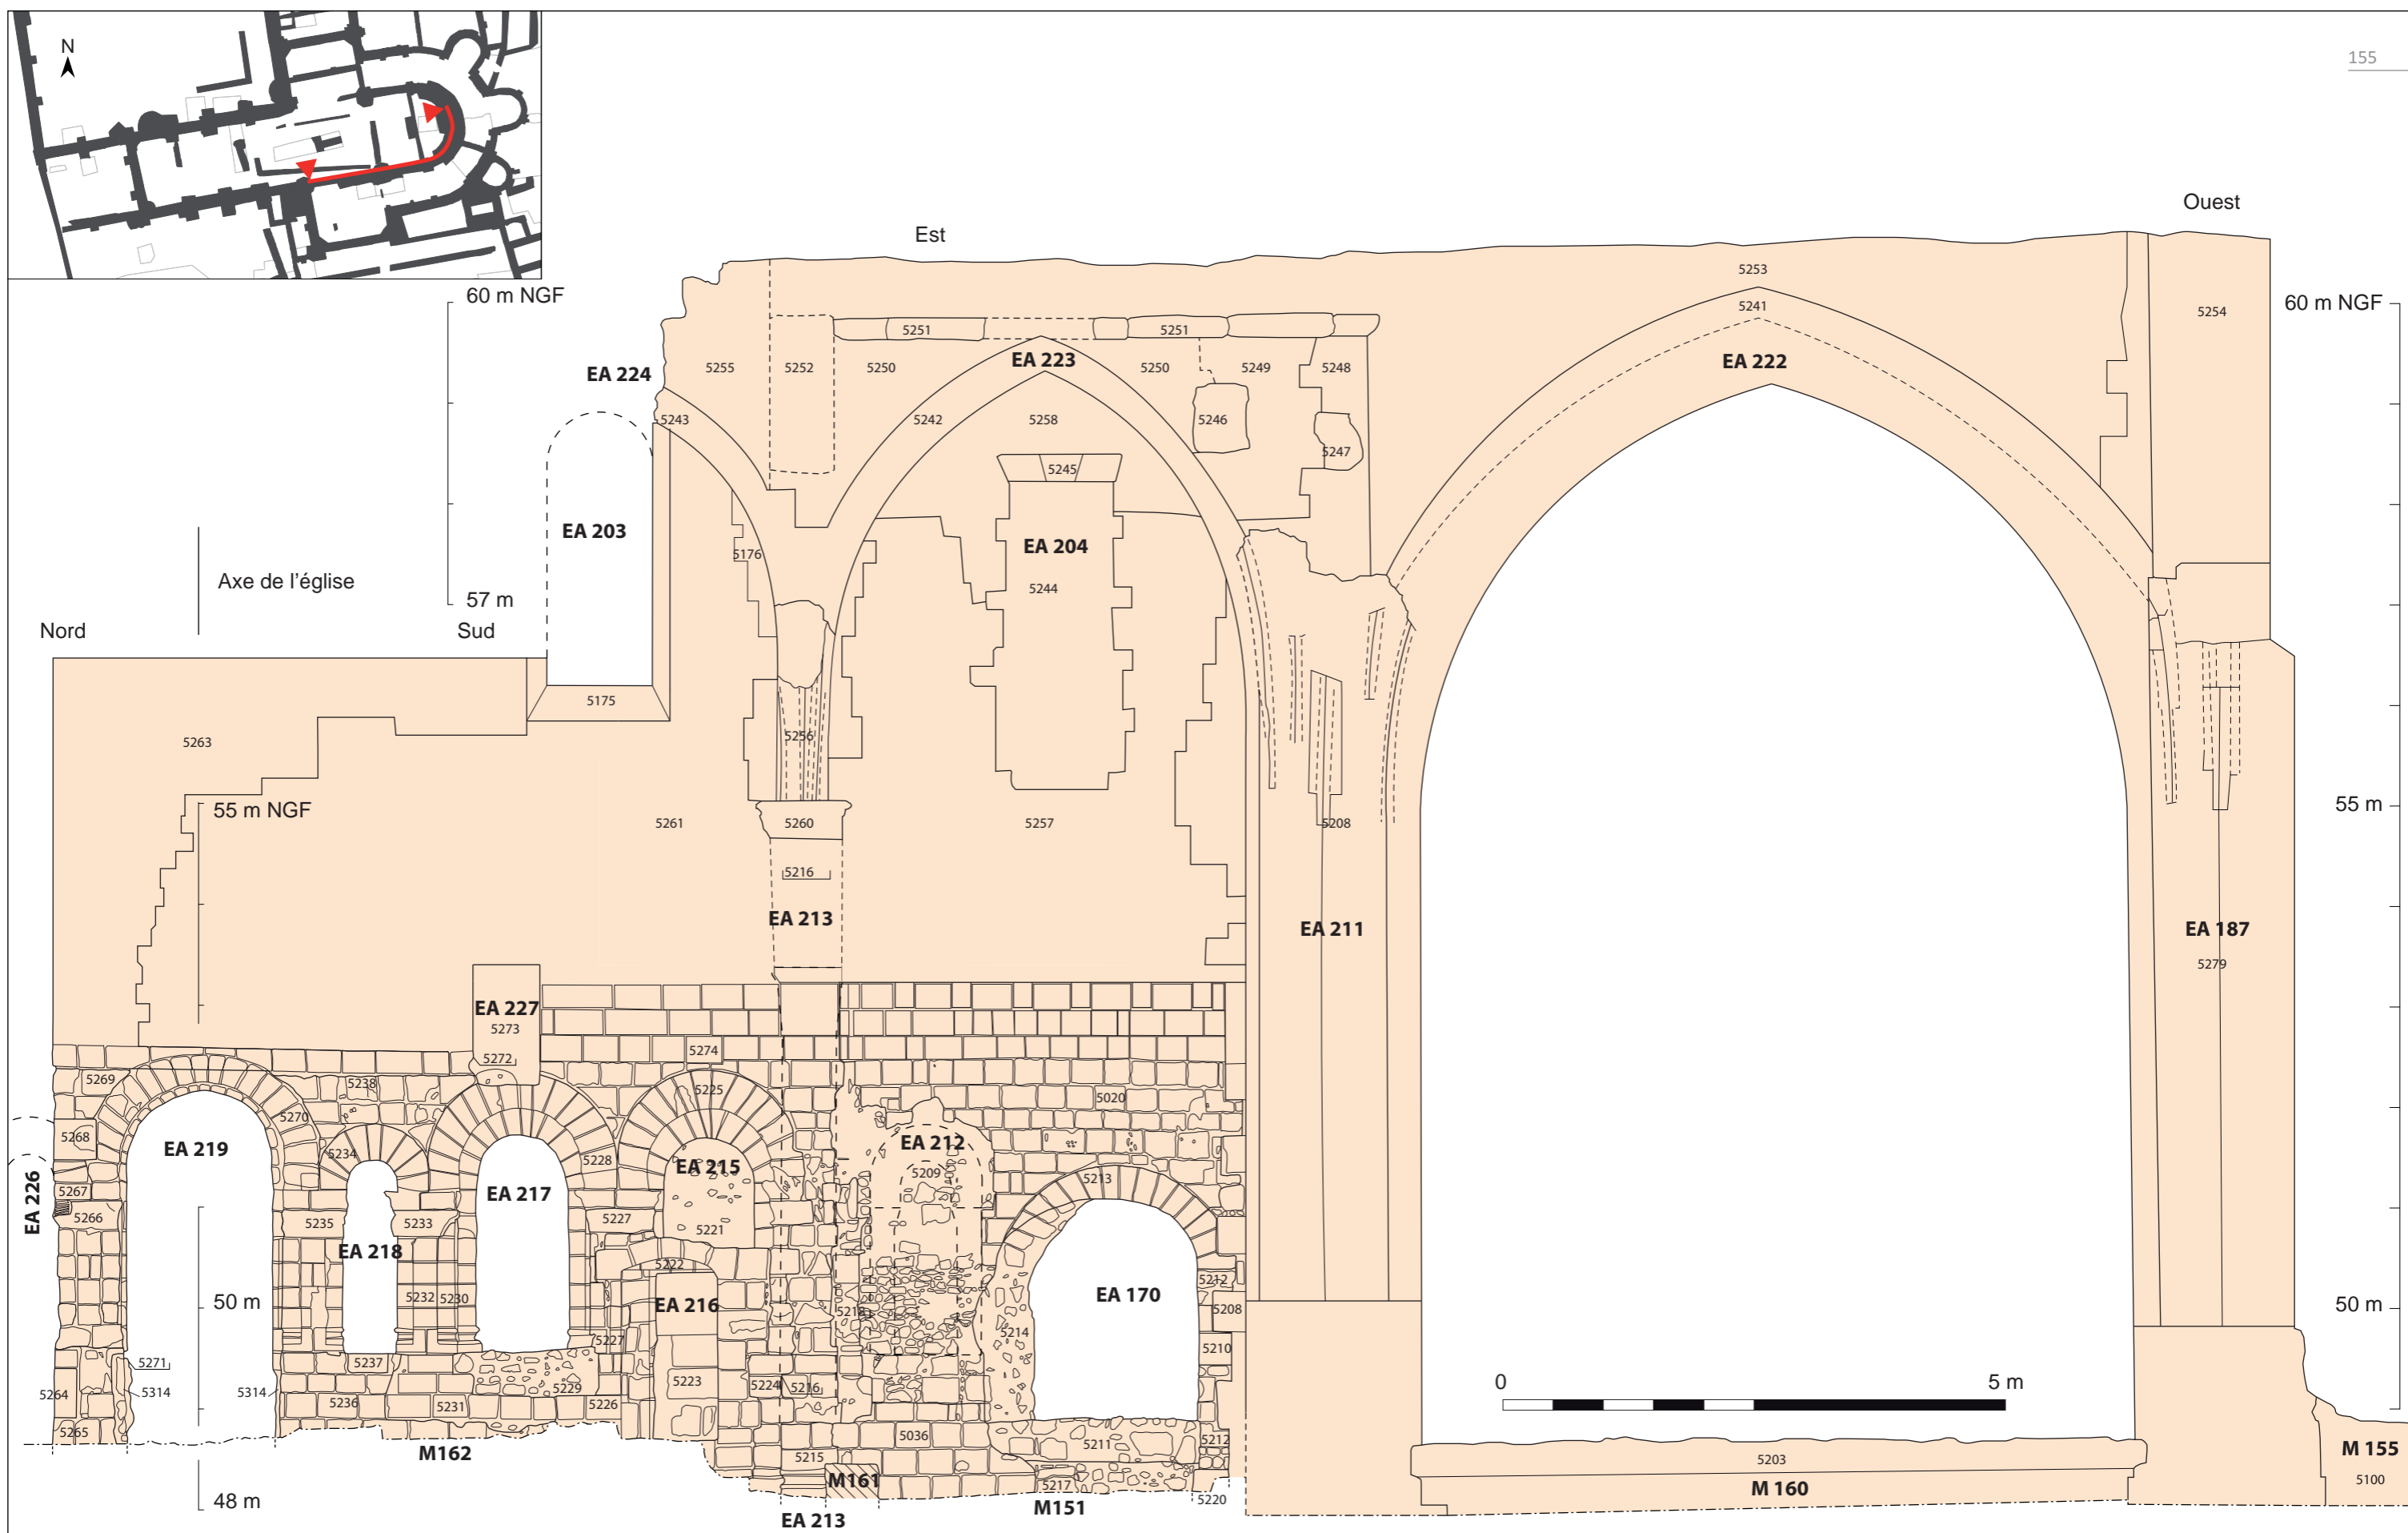
Planche 24 : relevé de l'élévation intérieure du mur sud du chœur de l'église et de l'arc du transept sud (pour le relevé phasé, voir figure 23 bis)

Figure 23 bis : relevé phasé de l'élévation intérieure du mur sud du chœur de l'église et de l'arc du transept sud (pour le relevé non phasé, voir planche 24)

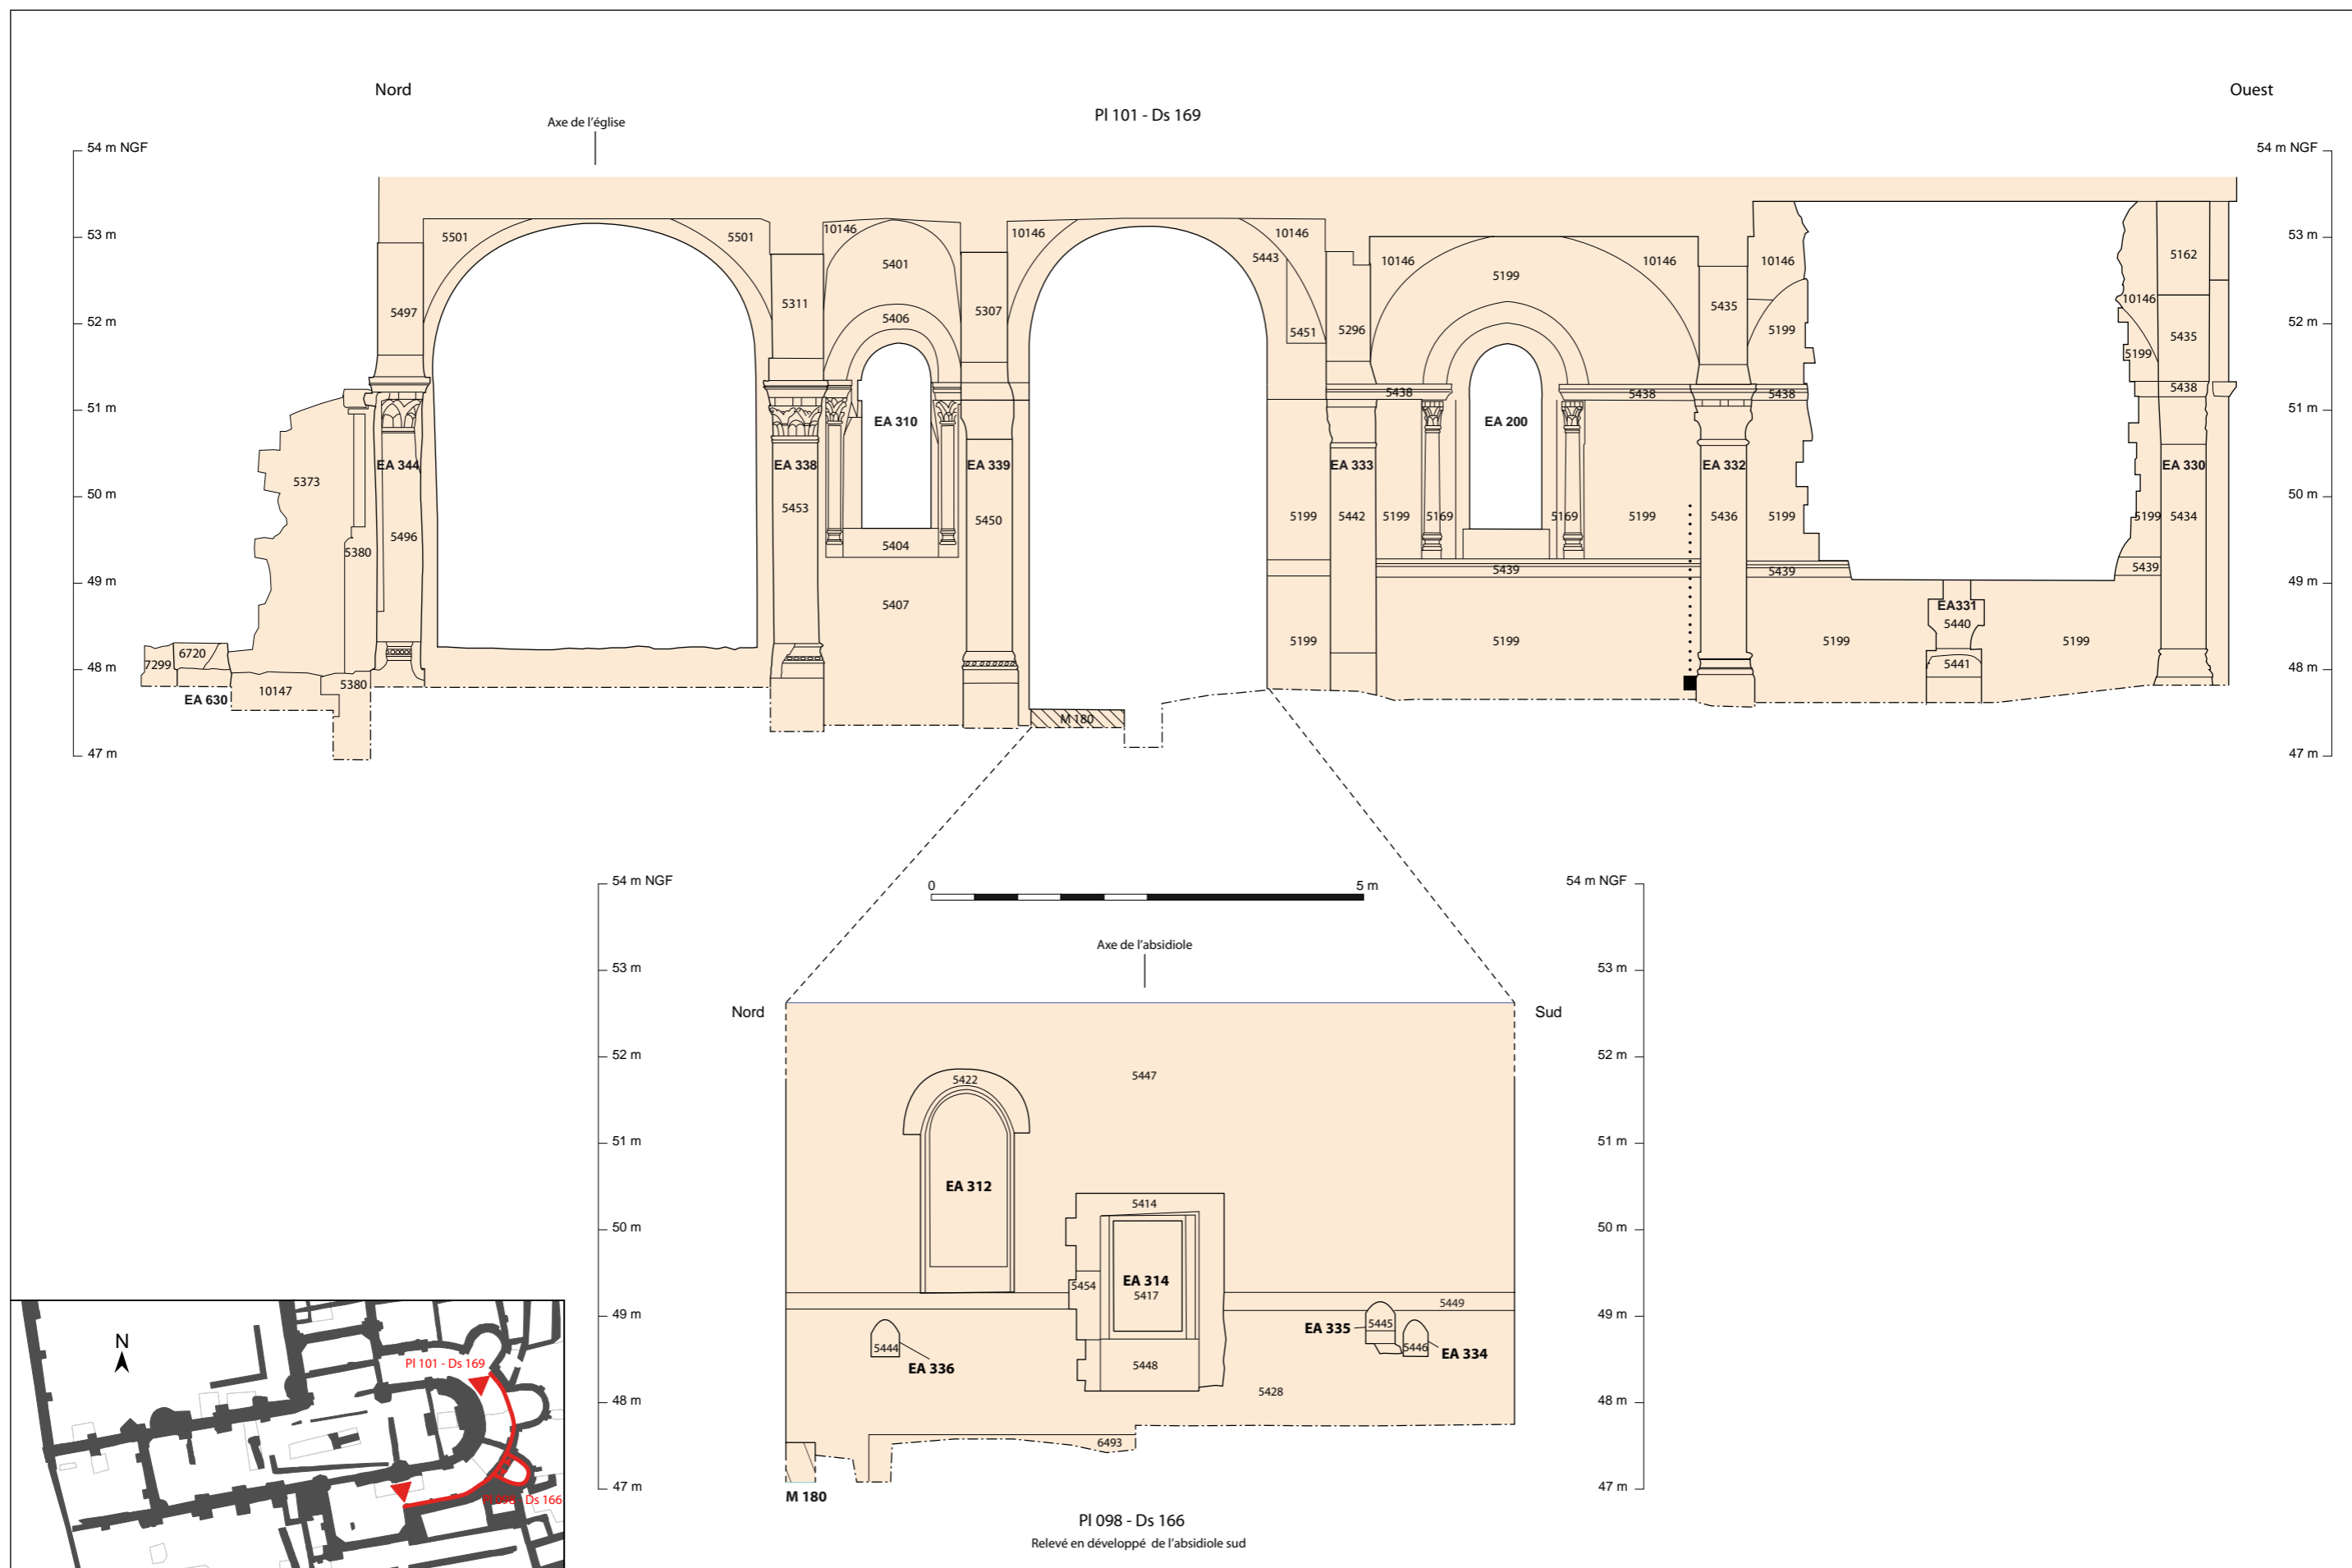
Planche 25 : relevé de l'élévation du mur extérieur du déambulatoire (face interne) et relevé développé de la face interne de la chapelle sud-ouest du déambulatoire (pour le relevé phasé, voir figure 28)

Figure 28 : relevé phasé de l'élévation du mur extérieur du déambulatoire (face interne) et relevé de la face interne de la chapelle sud-ouest du déambulatoire (pour le relevé non phasé, voir planche 25)
