## La Riche, Prieuré Saint-Cosme

## Rapport de fouilles archéologiques

Tome 1 volume 2 - Étude générale

**Illustrations, planches graphiques  
et photographies**

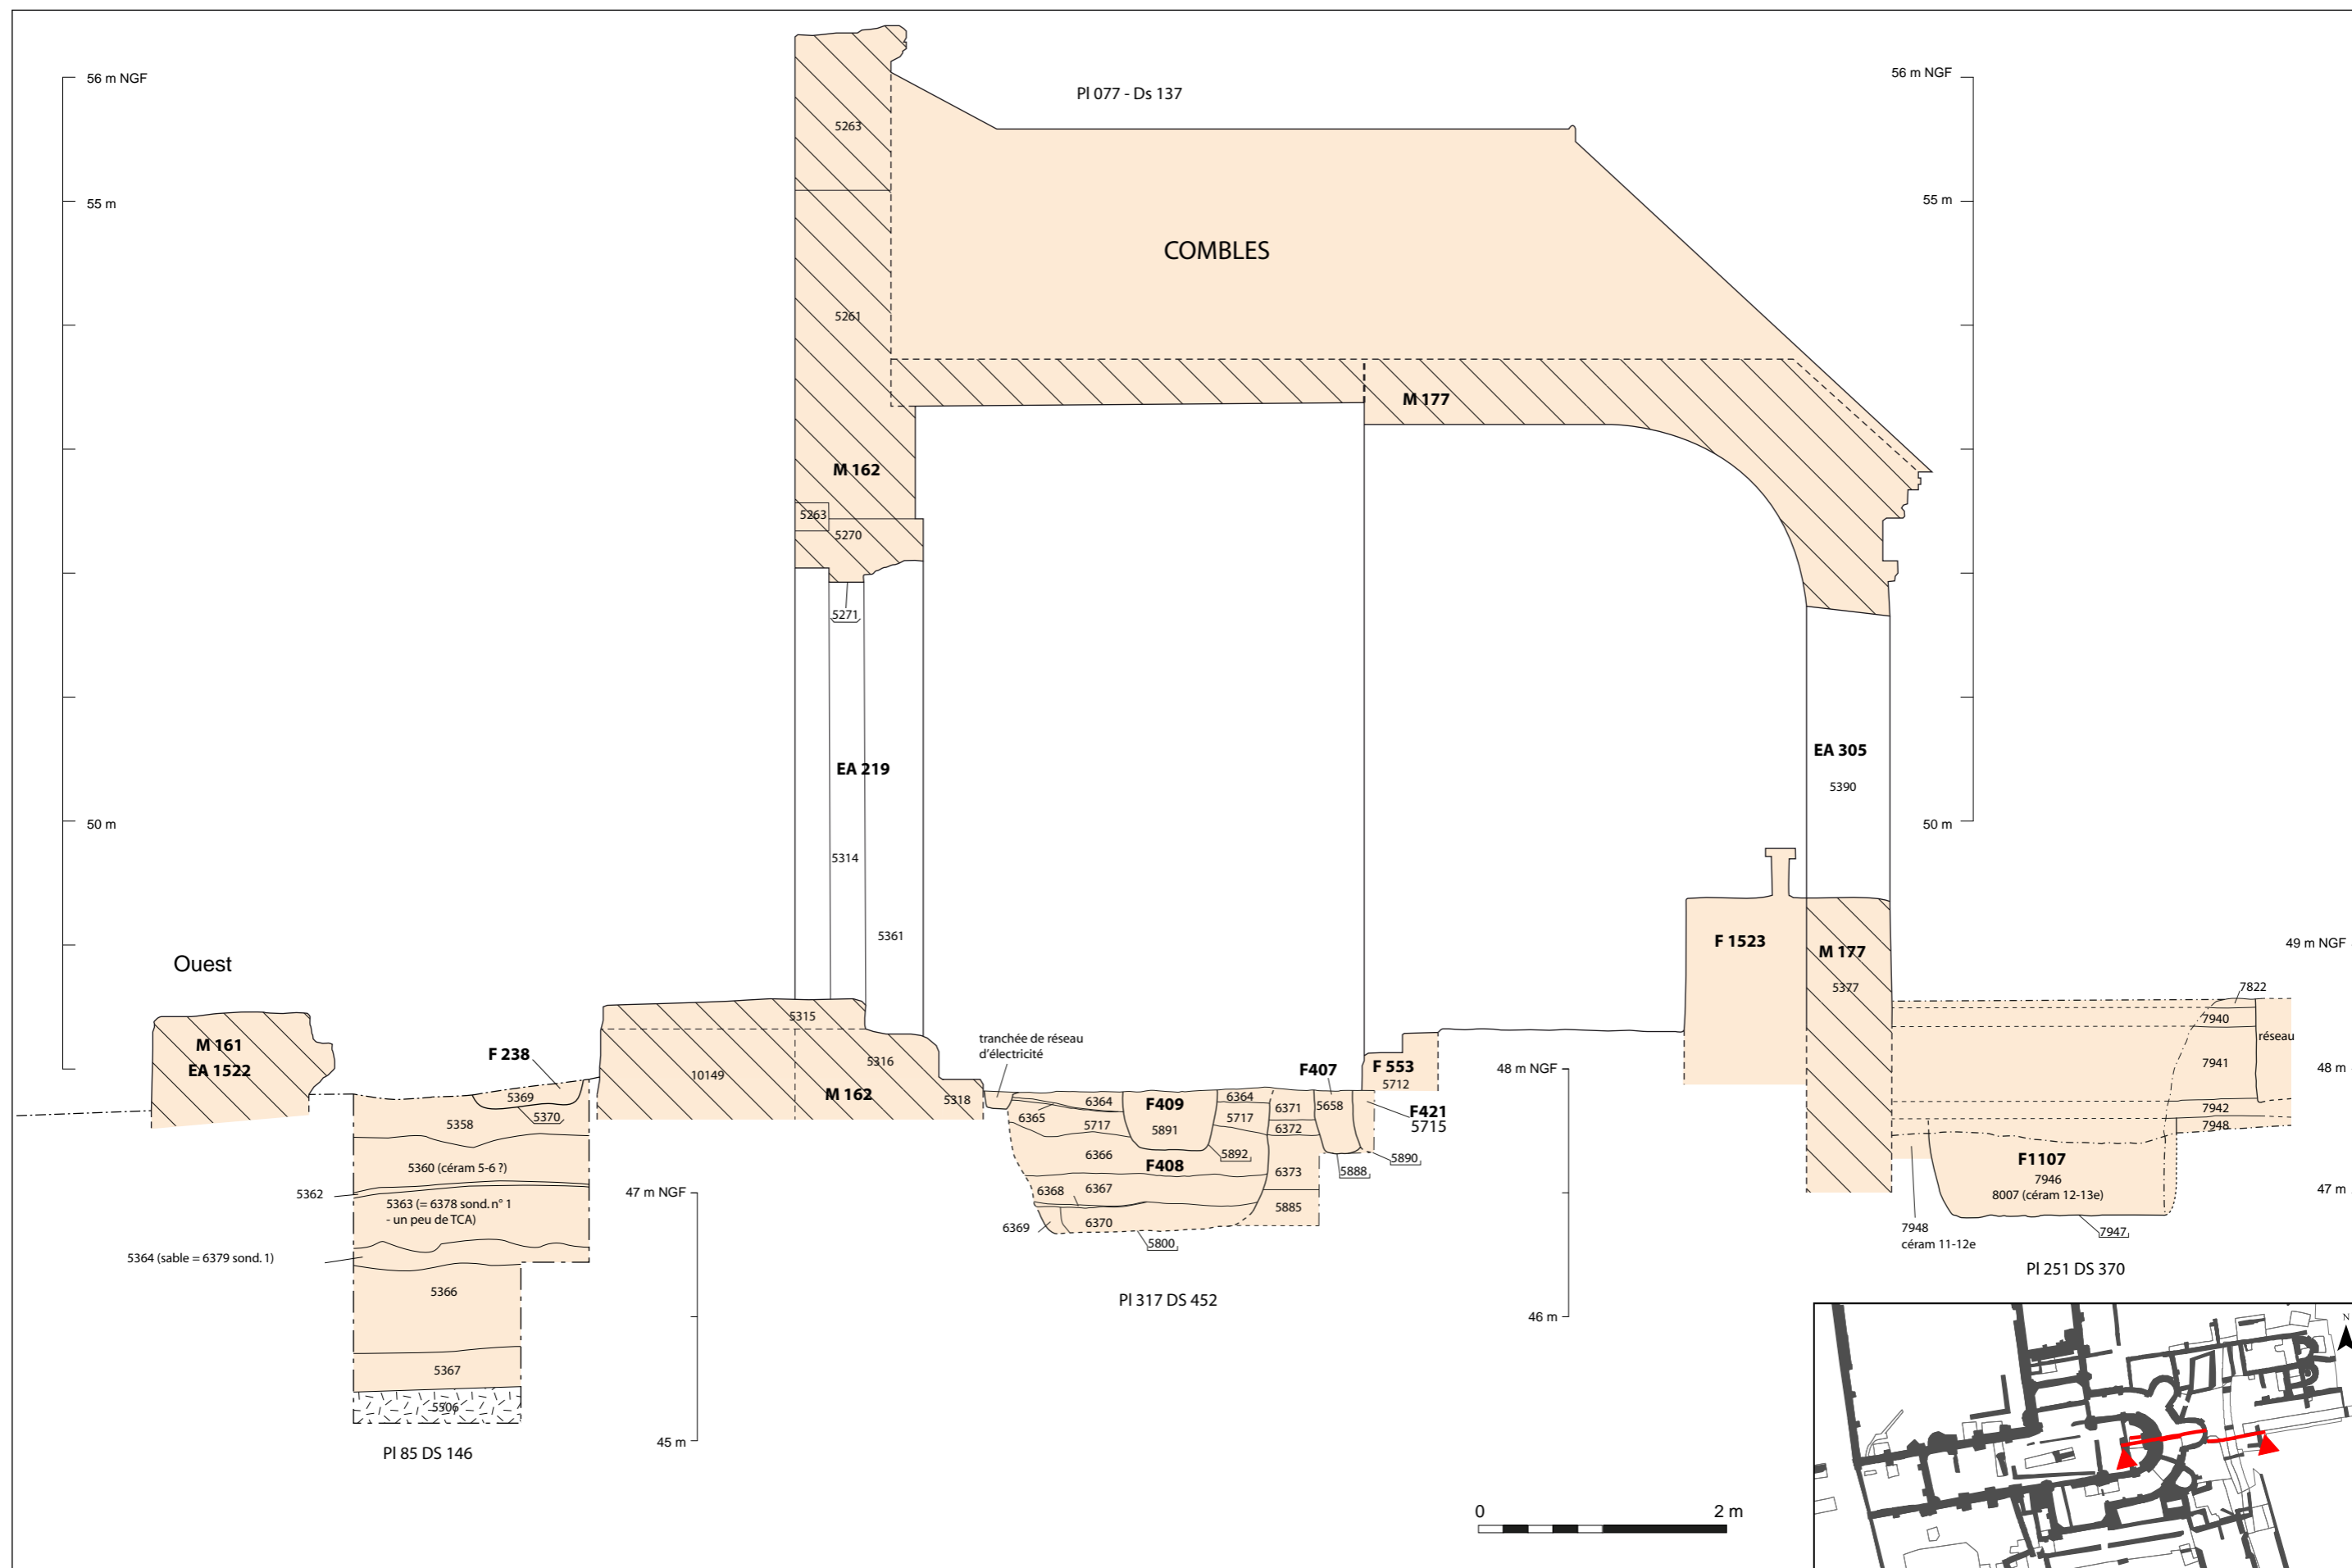
Planche 25 bis : coupe sur la chapelle axiale du déambulatoire (pour le relevé phasé, voir figure 29)

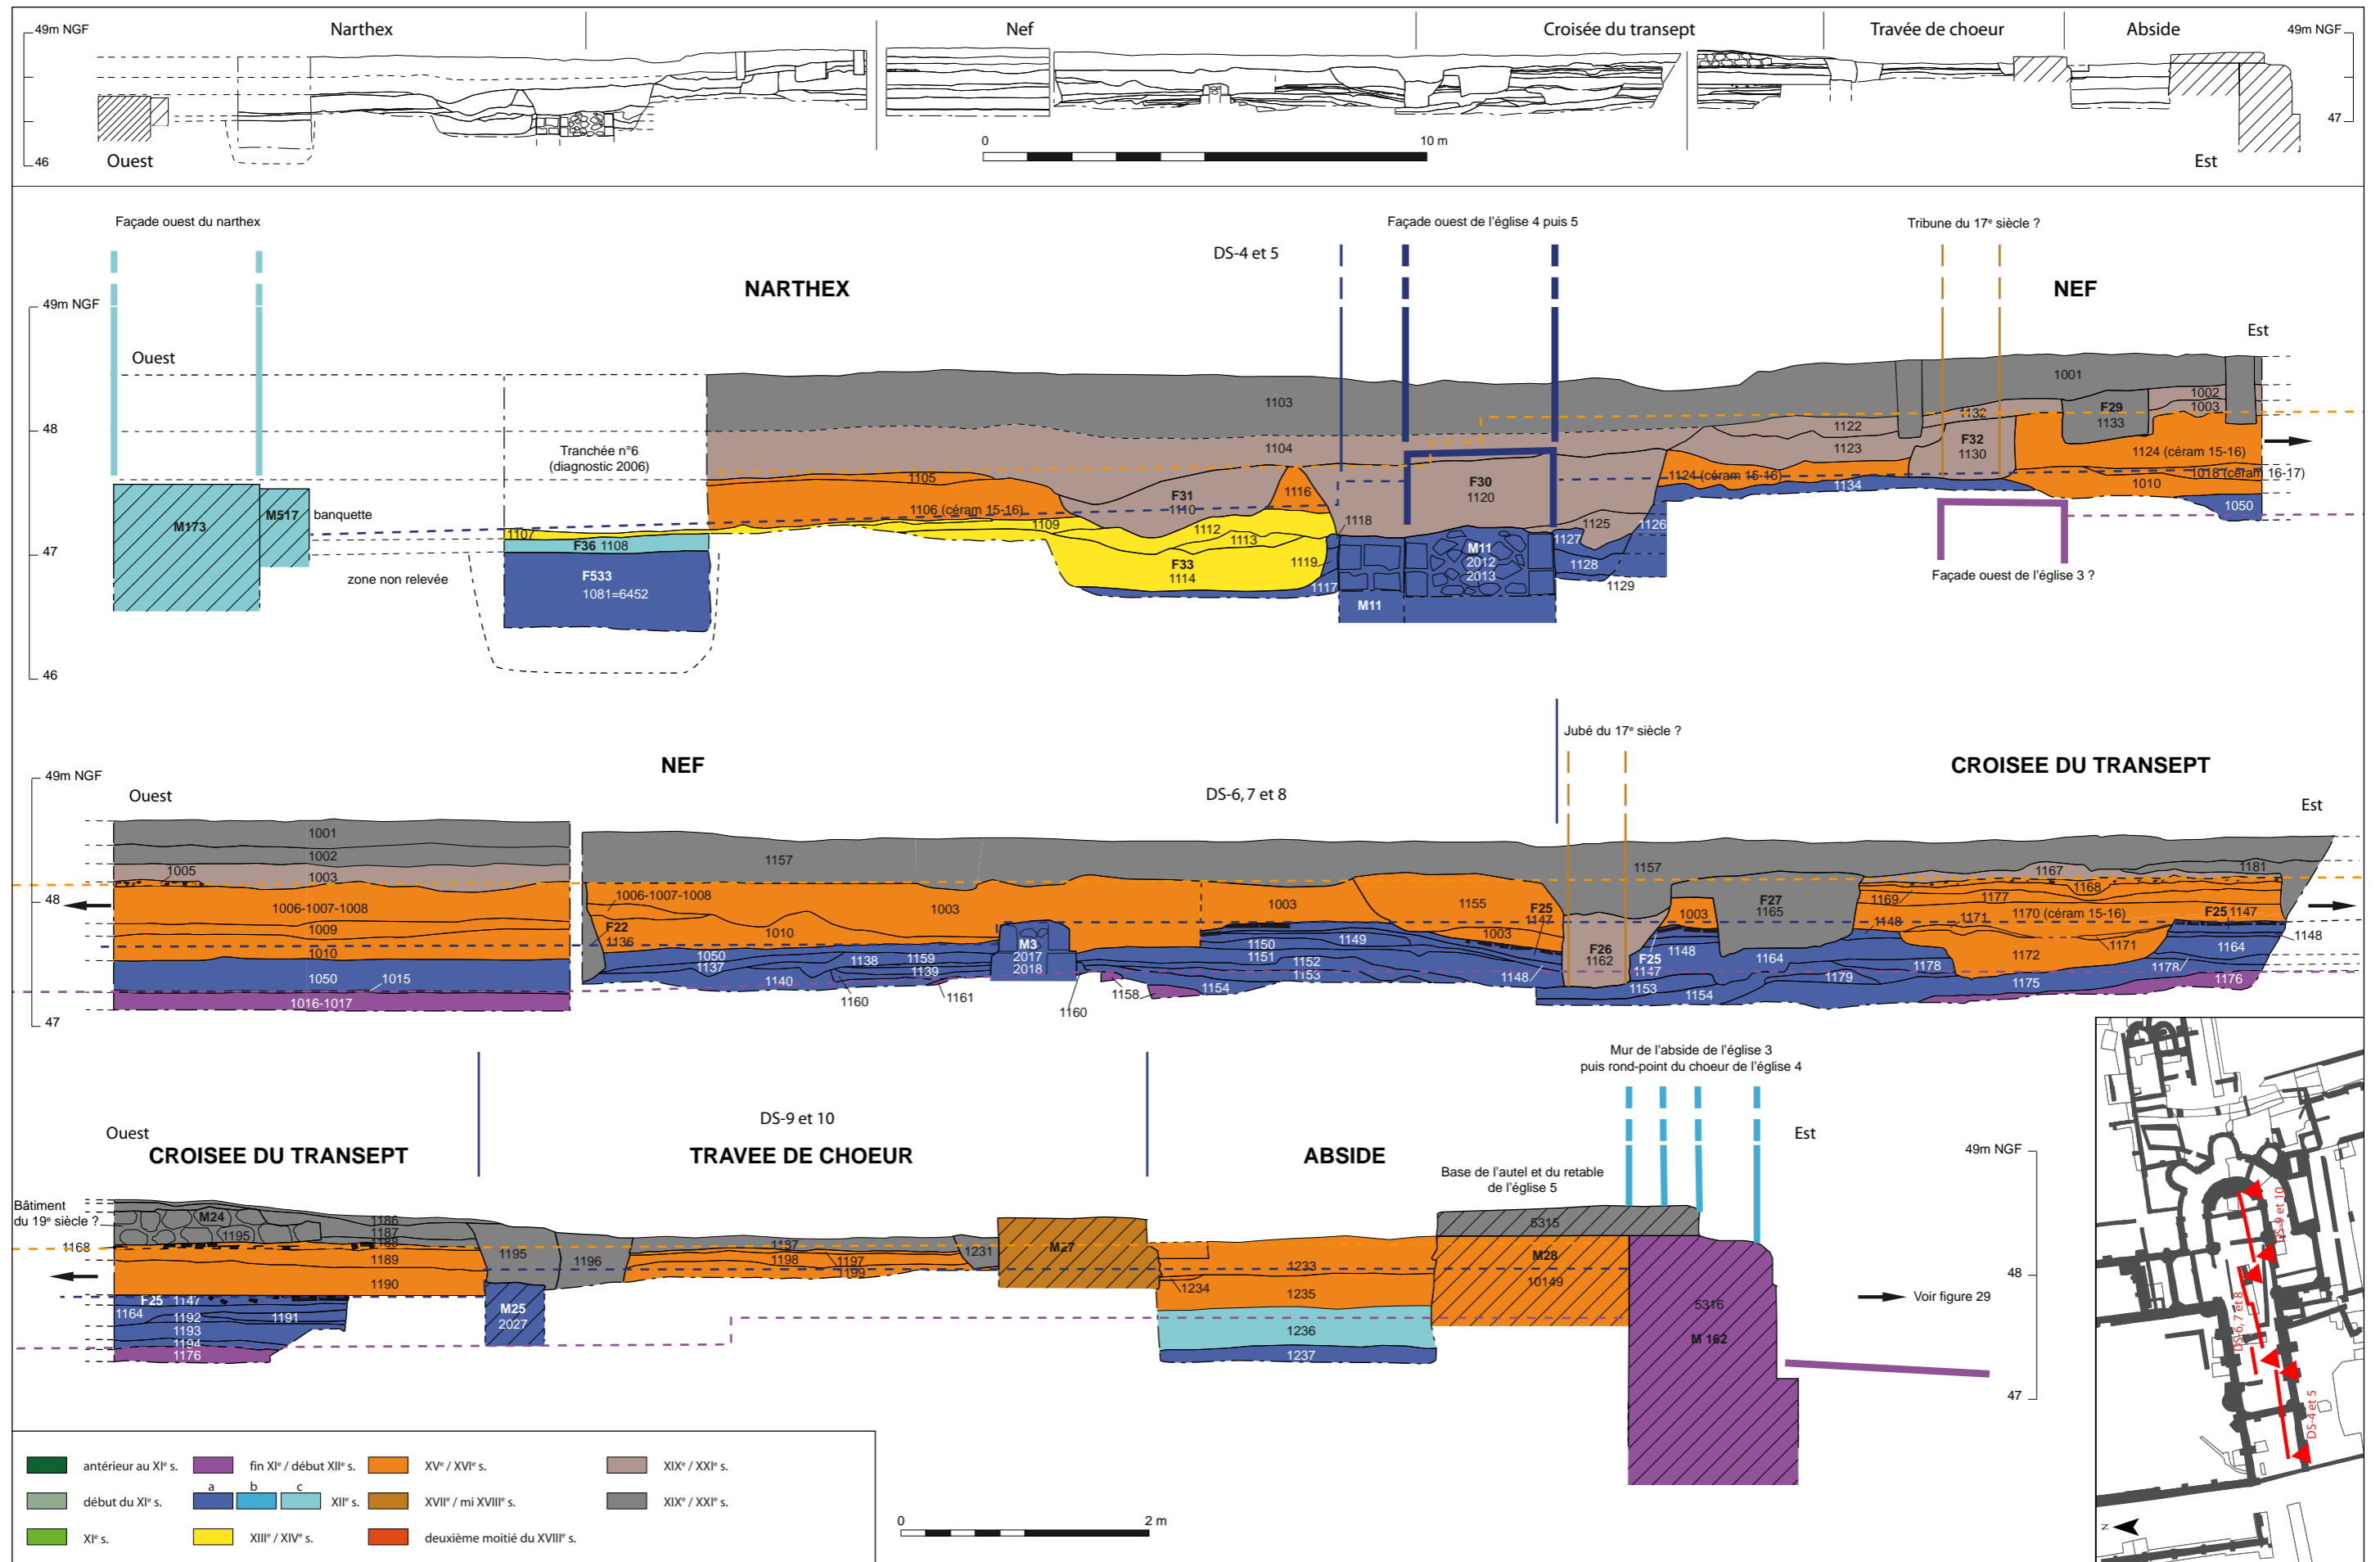
Planche 26 : coupe stratigraphique des sols dans l'axe de l'église (relevé de la tranchée n°4 réalisée lors du diagnostic de 2006)

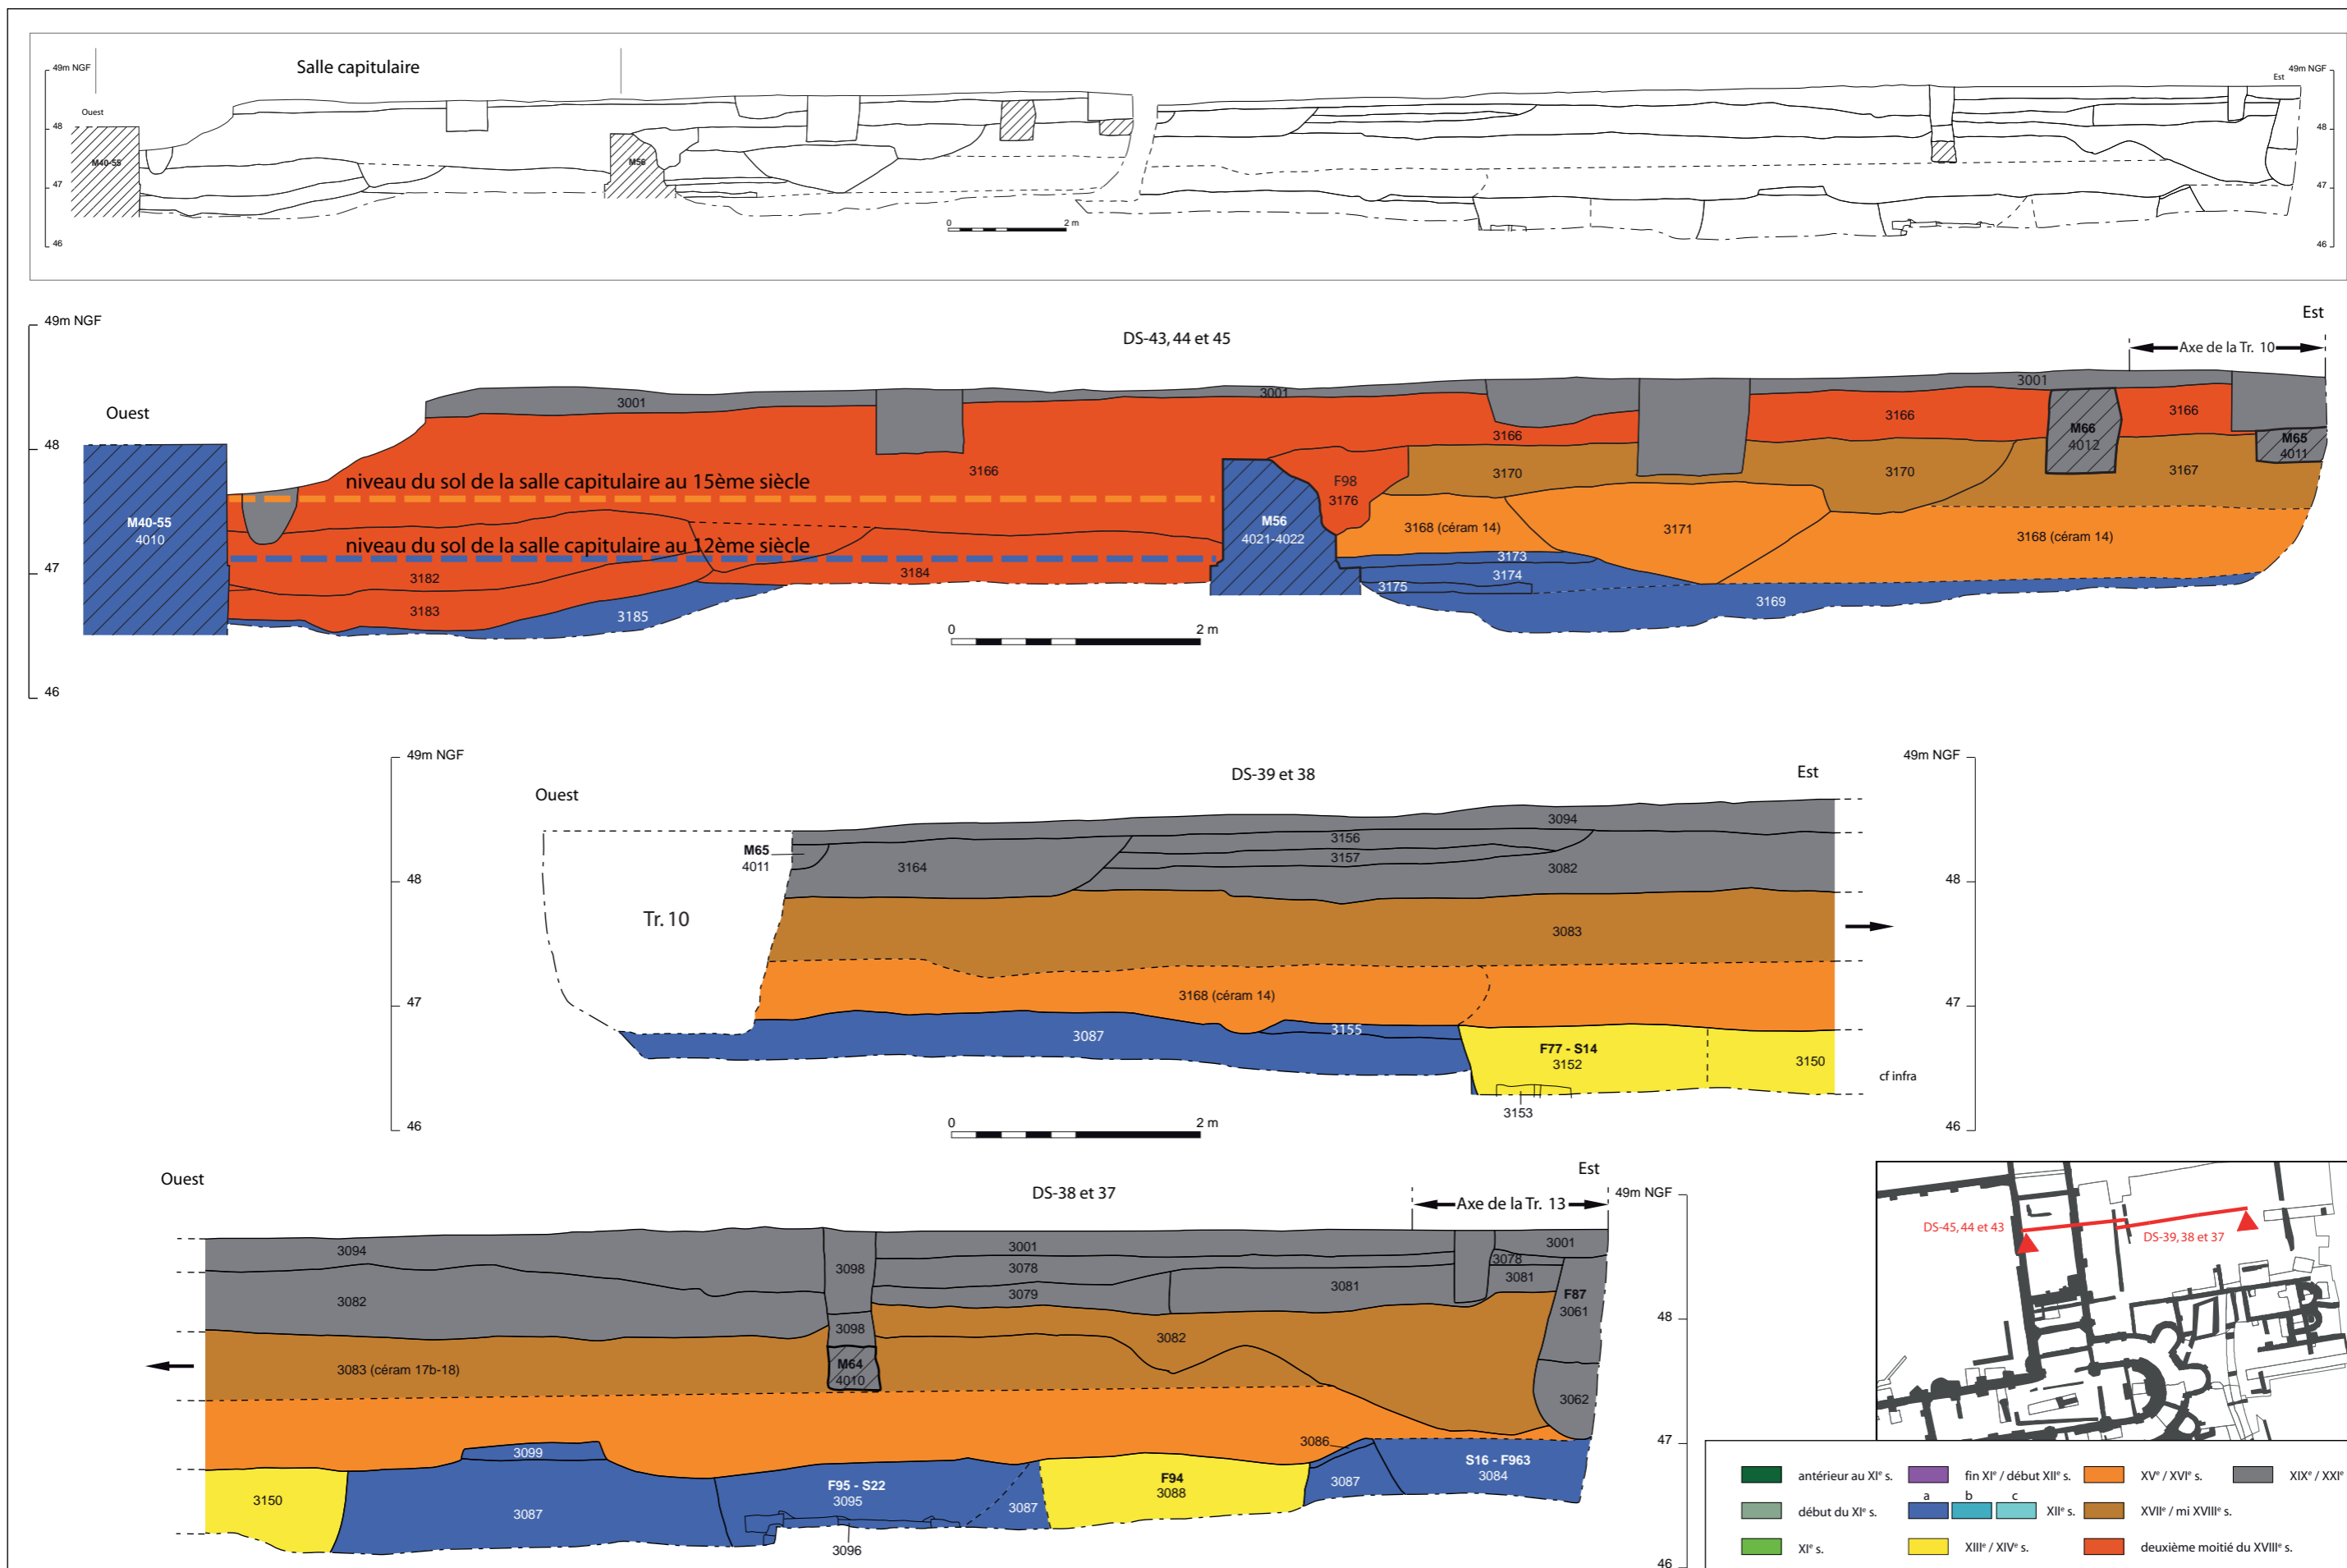
Planche 28 : analyse stratigraphique de la tranchée n°8 du diagnostic de 2006 au travers de l'aile orientale du carré claustral et du cimetière des moines

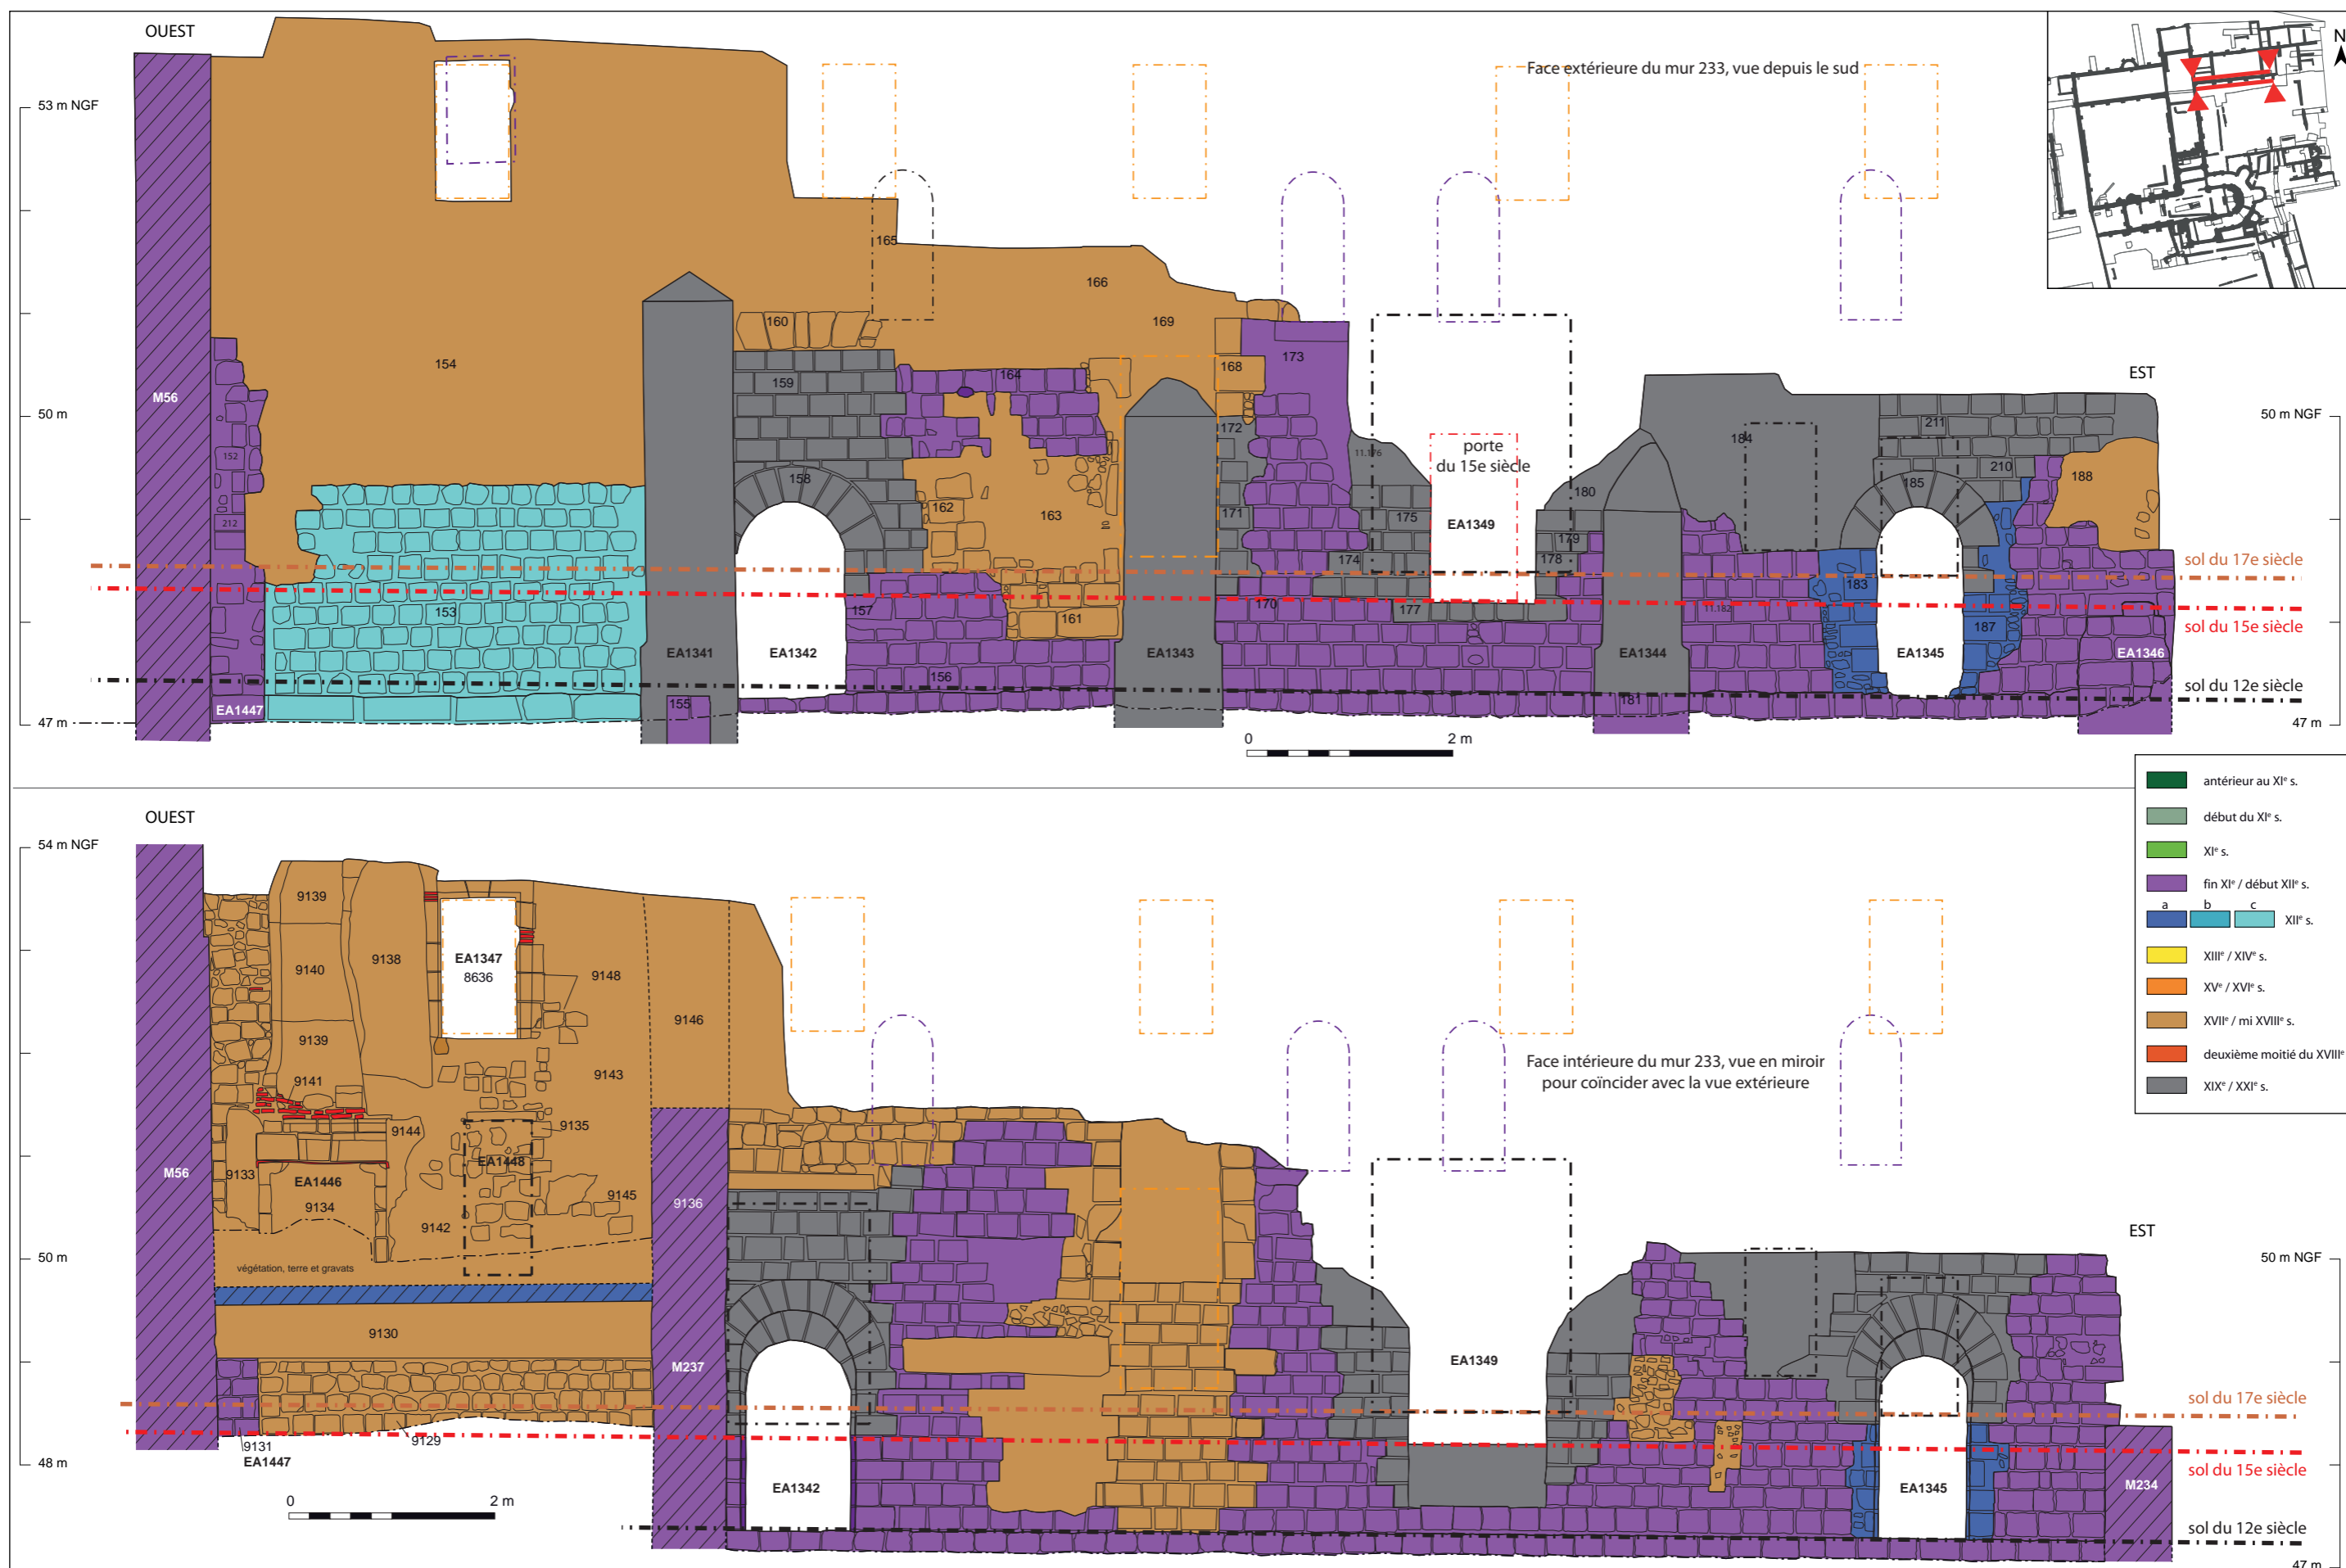
Planche 30 : analyse du bâti du mur gouttereau sud du « régulier » (M 233) (d'après le relevé de Bancaud, Body 2006, complété par Julien Noblet en 2010) – le parement interne est vu en miroir pour coïncider avec la vue extérieure

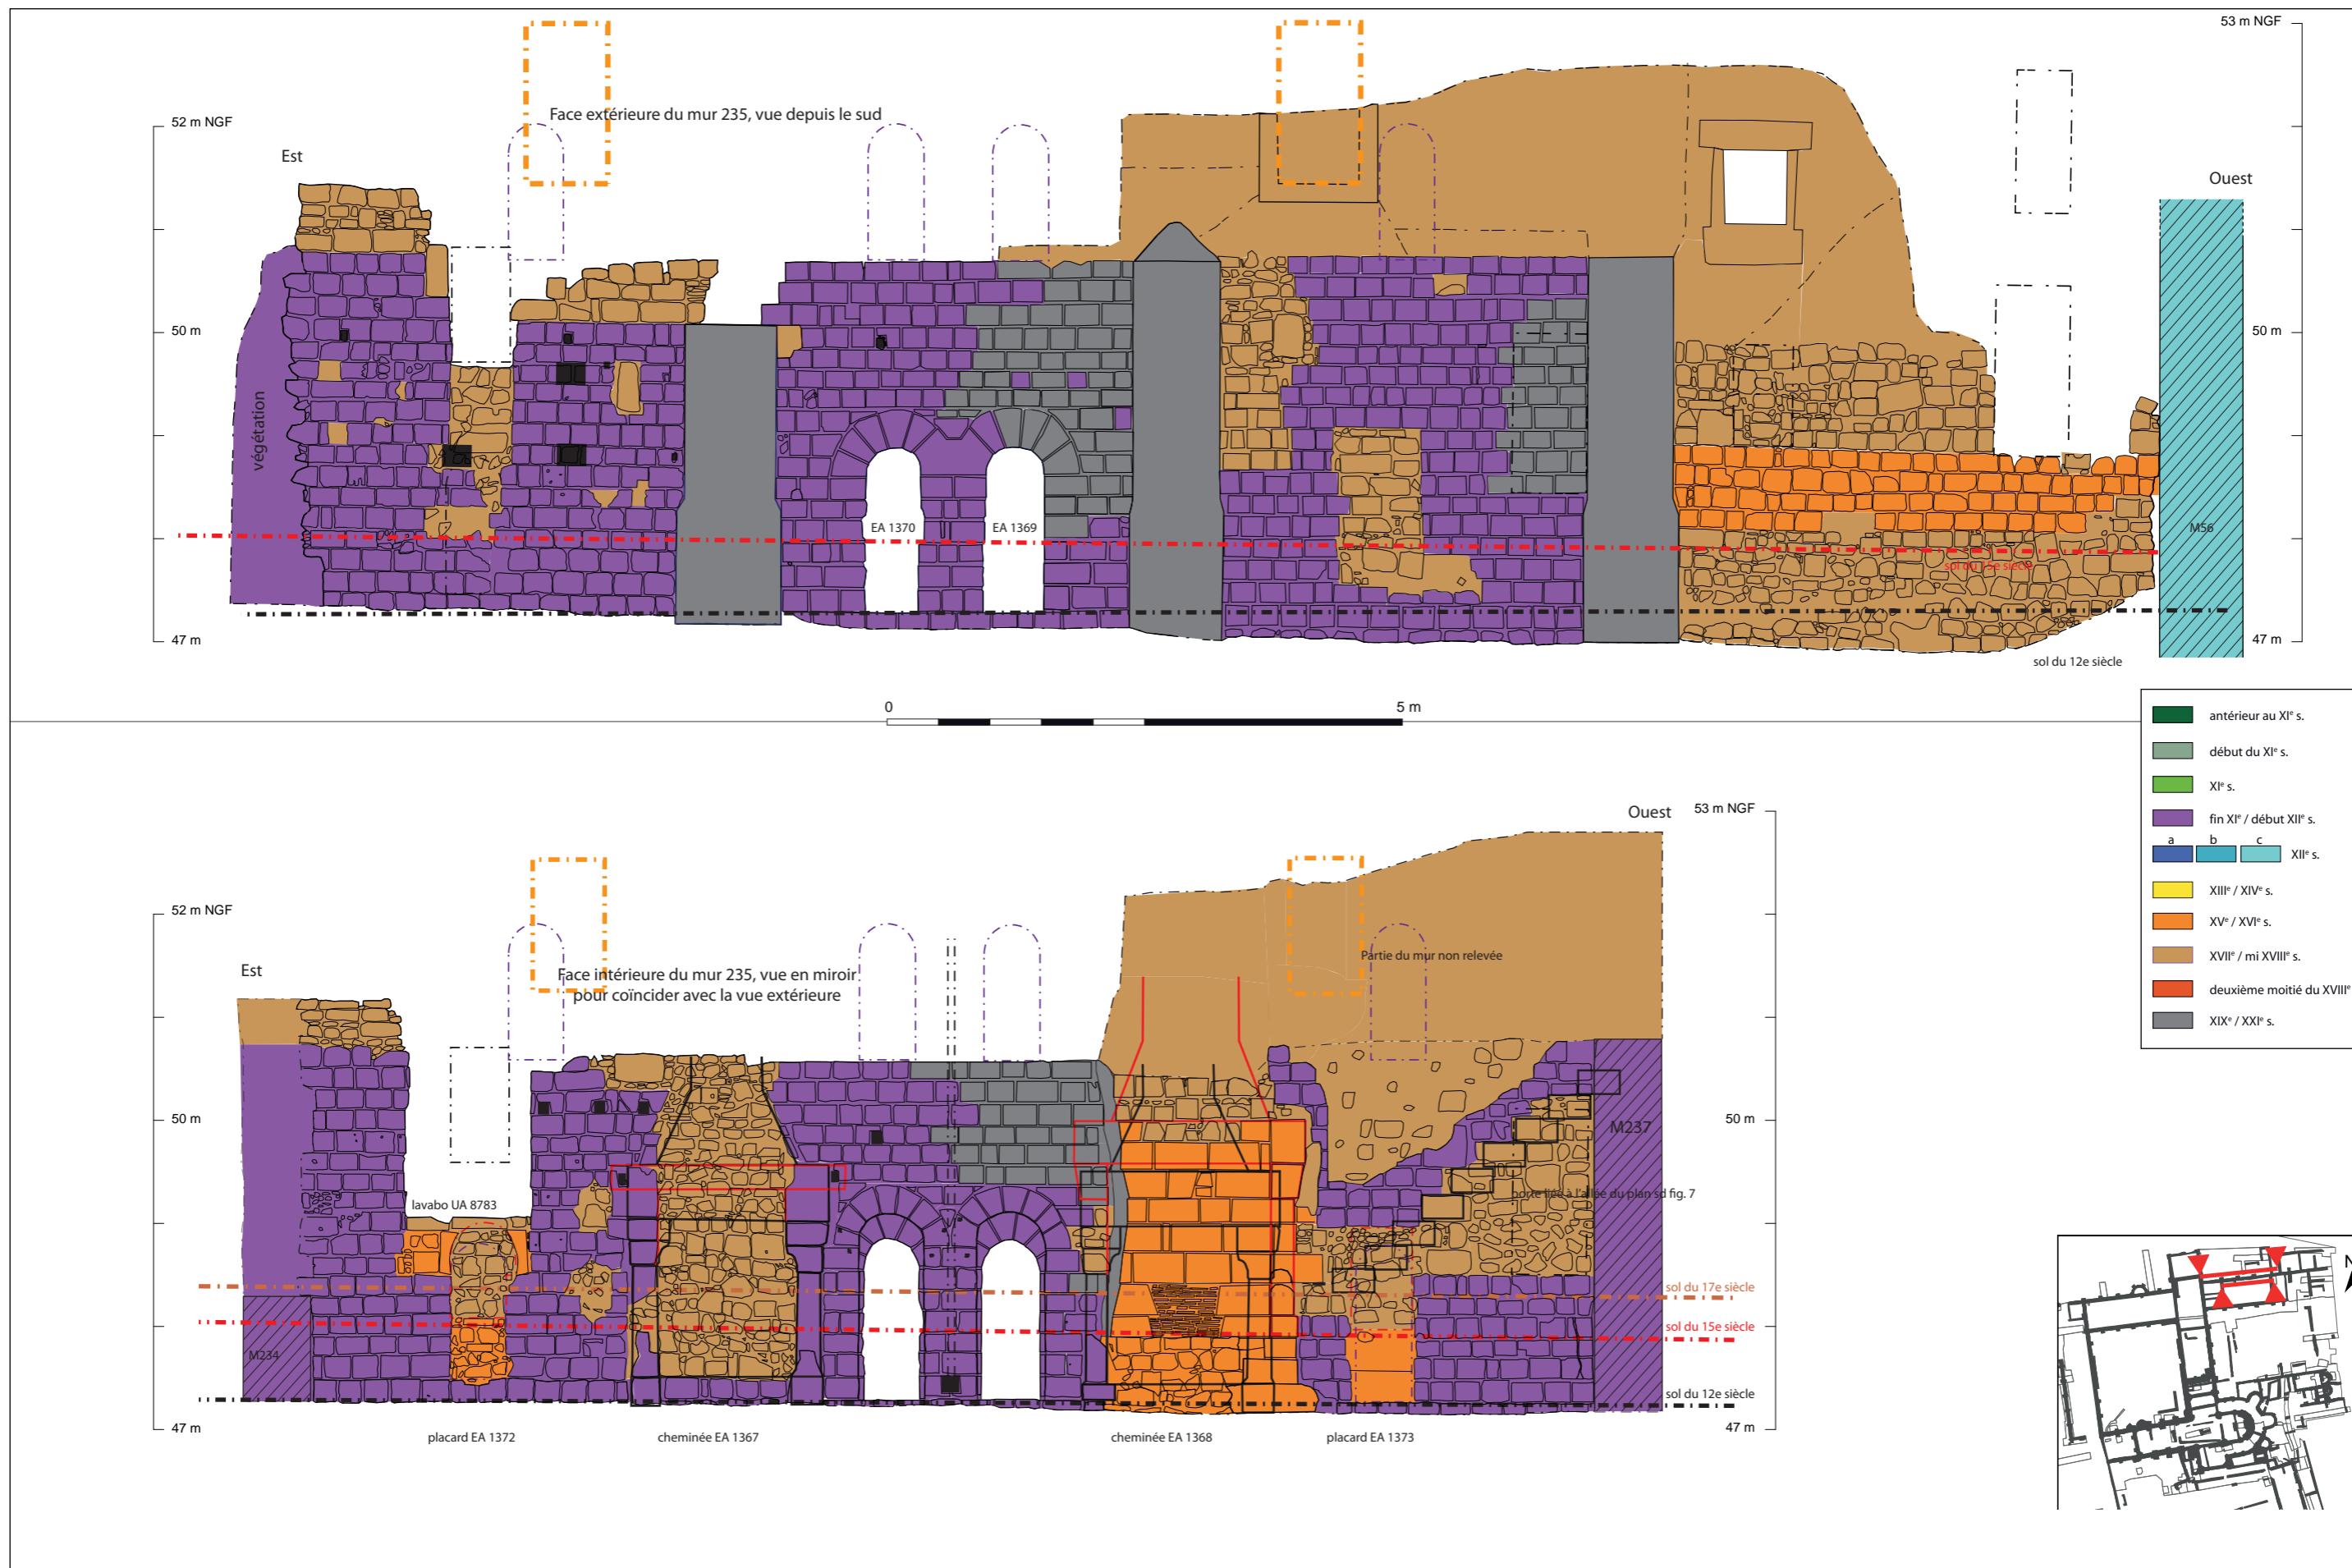
Planche 31 : analyse du bâti du mur gouttereau nord du « régulier » (M 235) (d'après le relevé de Bancaud, Body 2006, complété par Julien Noblet en 2010) – le parement interne est vu en miroir pour coïncider avec la vue extérieure

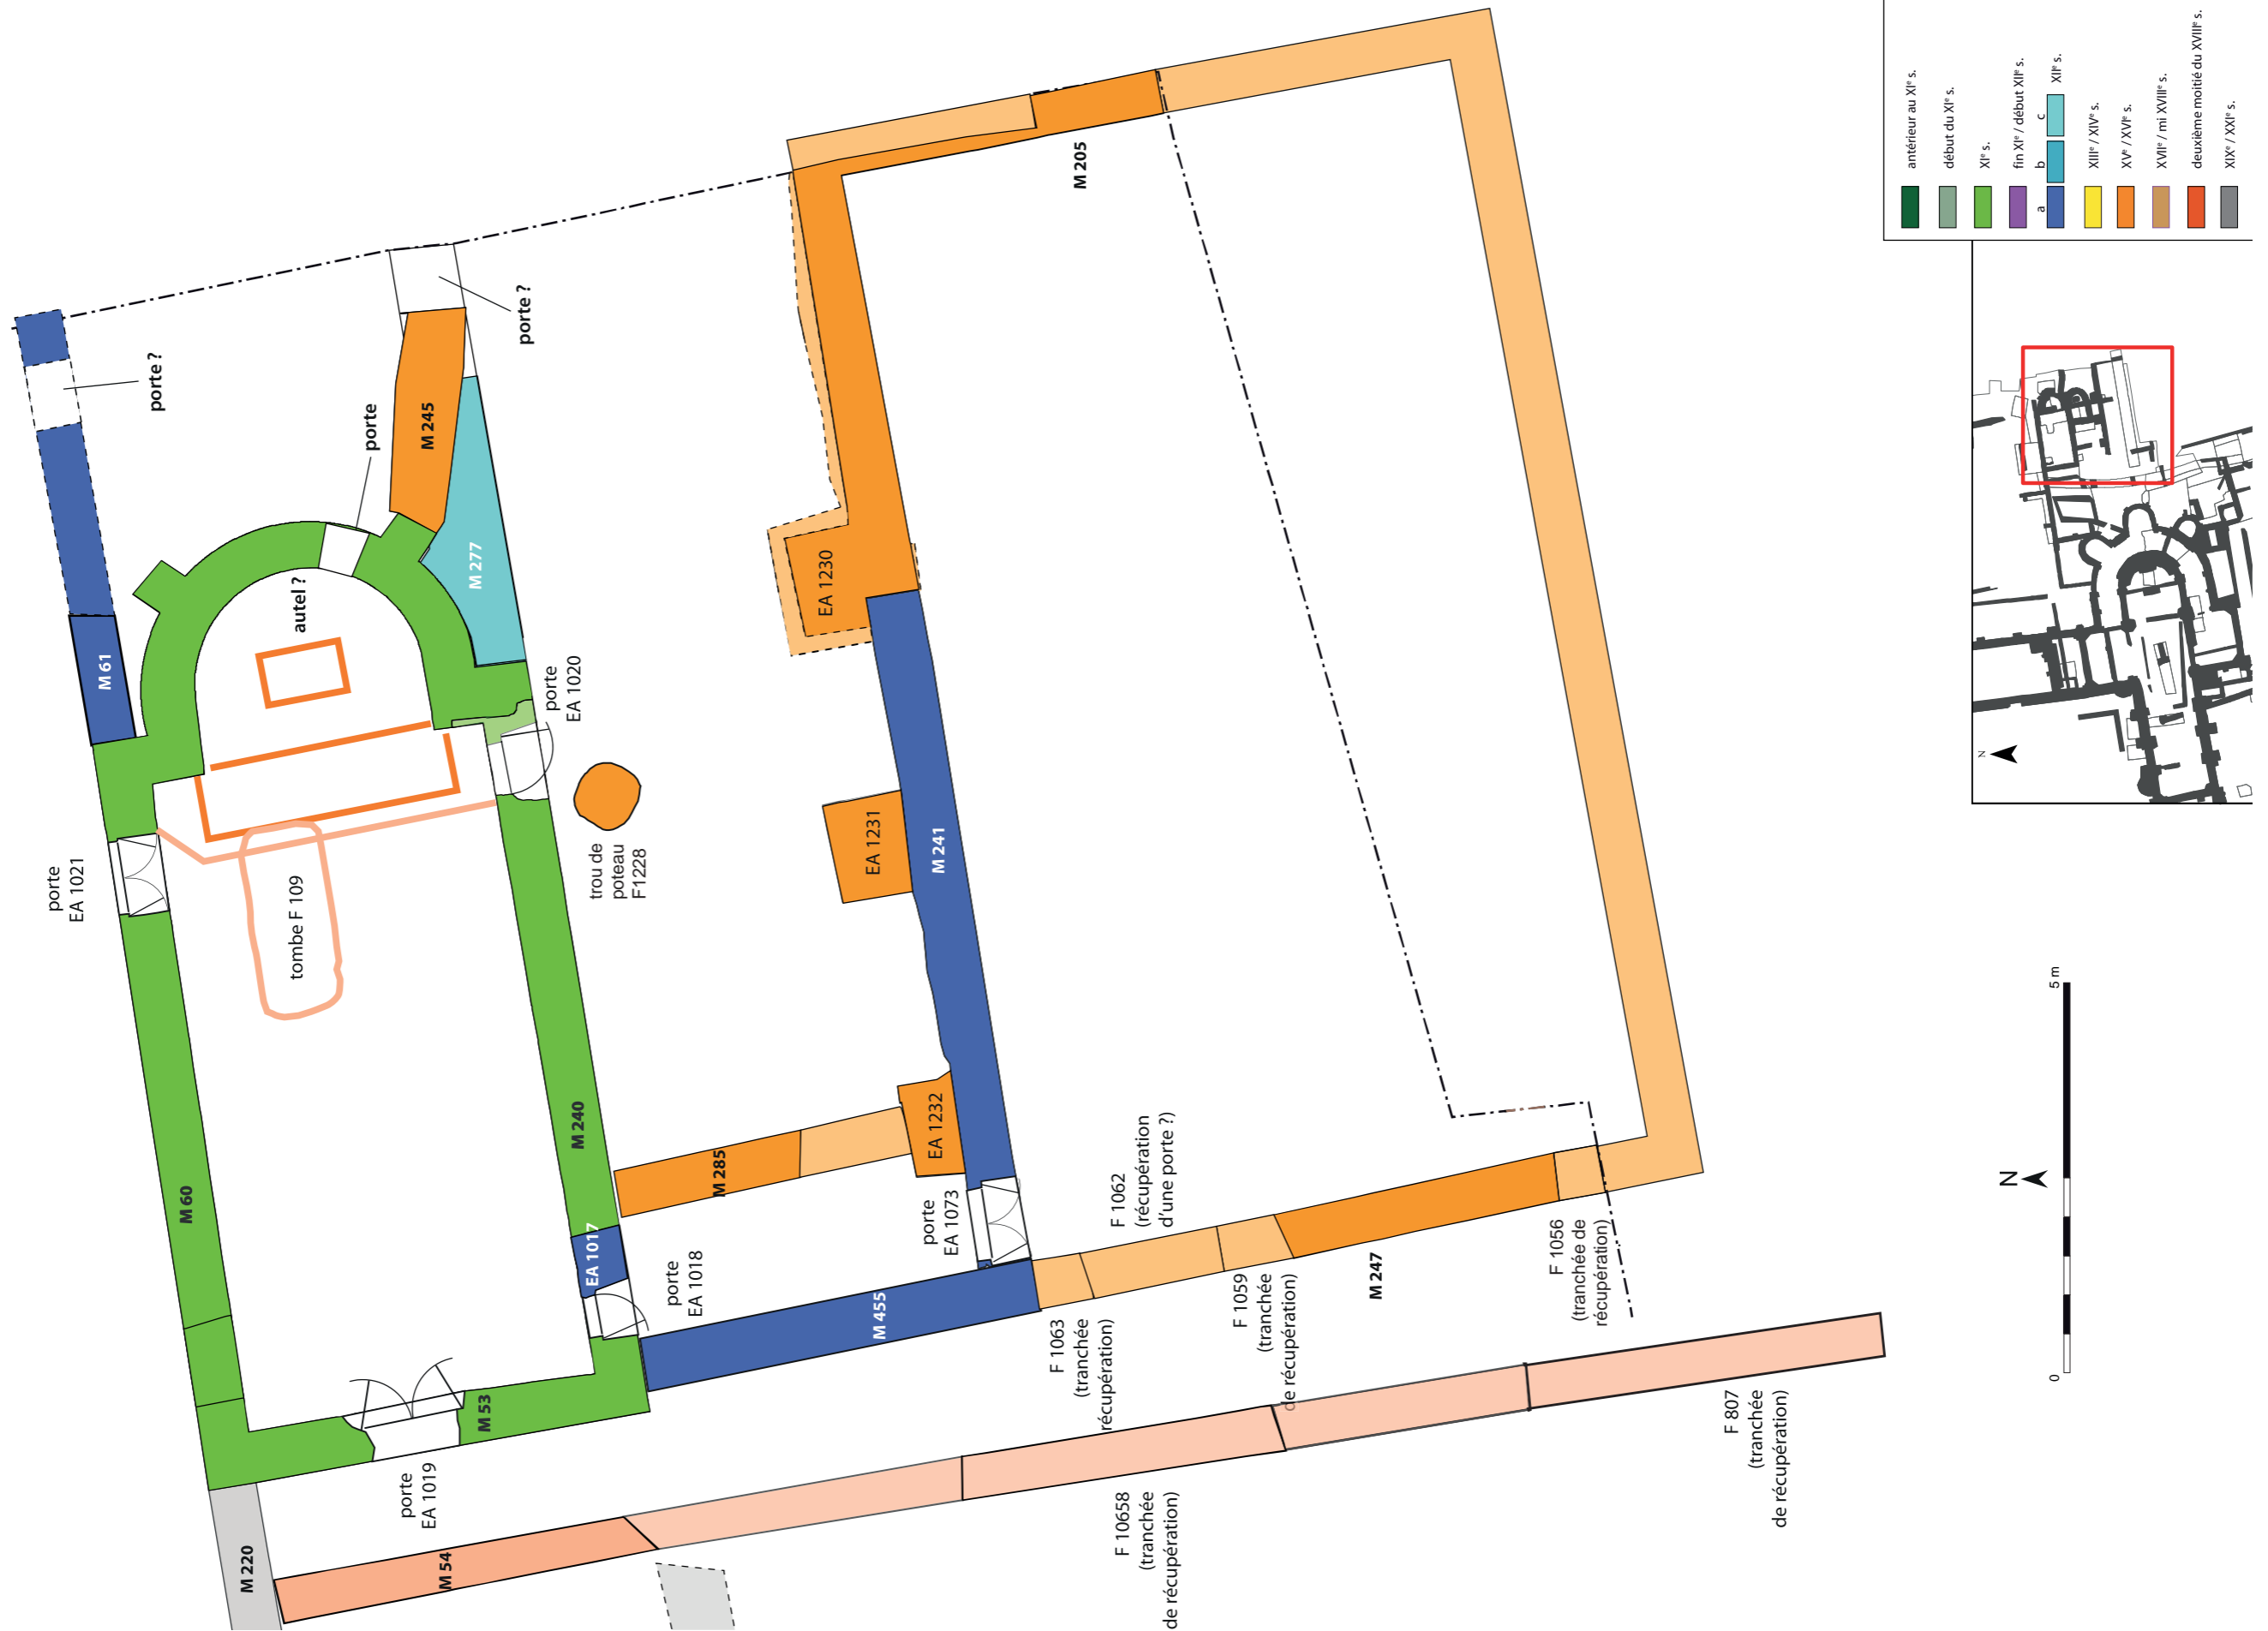
Planche 32 : plan général de l'église n°2 et du bâtiment adjacent au sud dans son état du 15e siècle, identifié comme le logis de l'aumônier
