## La Riche, Prieuré Saint-Cosme

## Rapport de fouilles archéologiques

Tome 1 volume 2 - Étude générale

**Illustrations, planches graphiques  
et photographies**

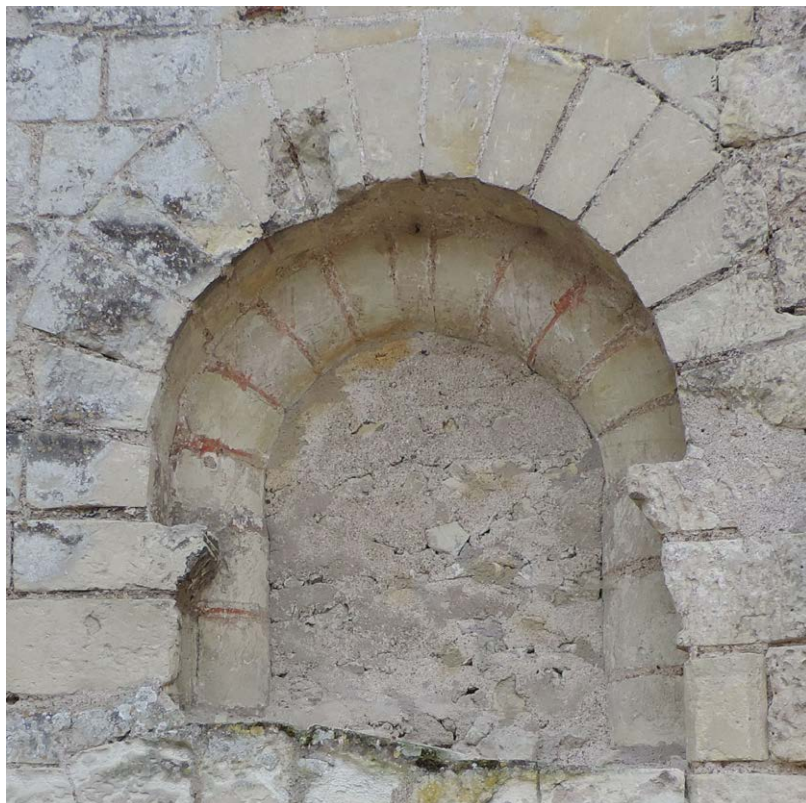
**Photo 111** : détail des faux joints peints en rouge, imitant des colonnes radiales

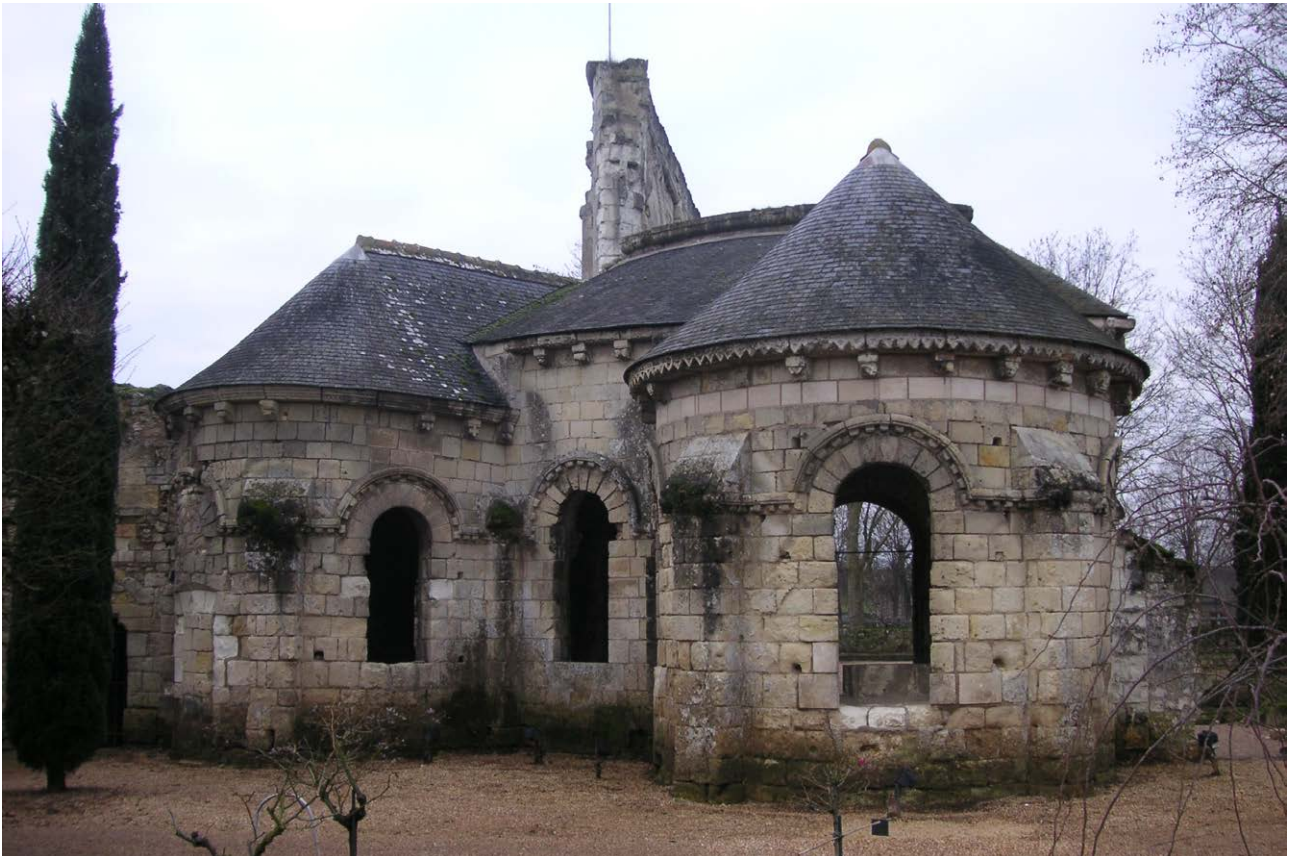
**Photo 124** : les deux chapelles rayonnantes et le déambulatoire, vus de l'est. À droite, la chapelle axiale (photo prise avant la fouille, on observe les remontées d'humidité au bas des murs)

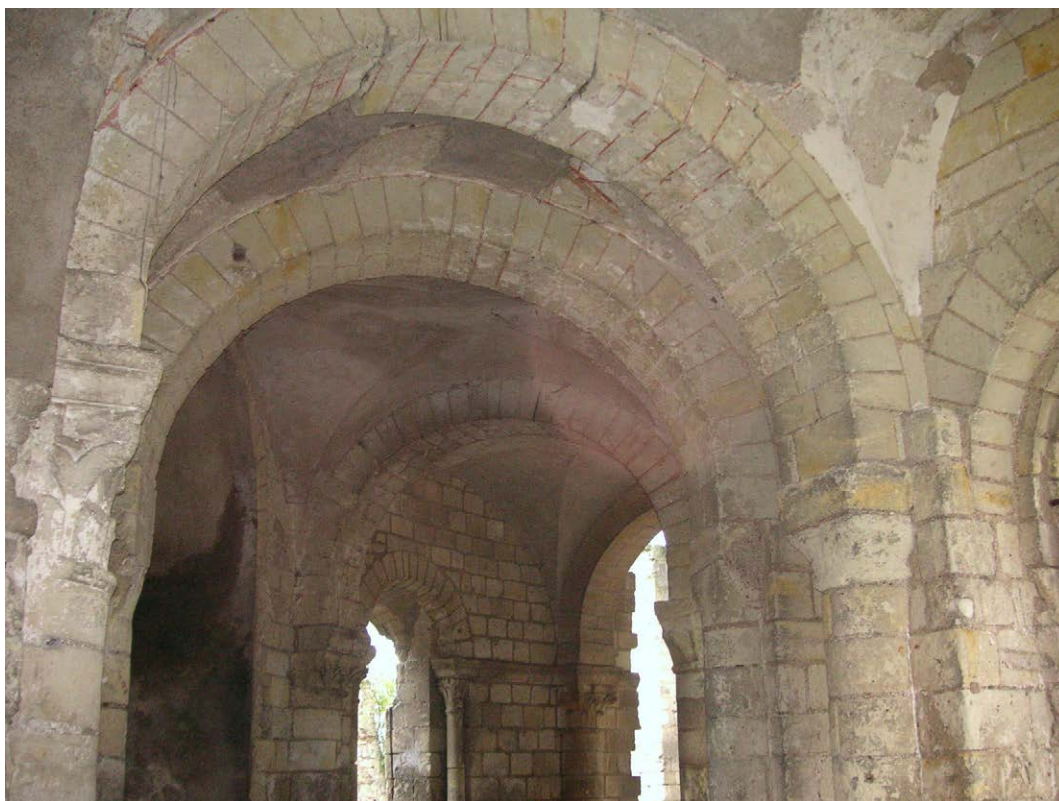
**Photo 126** : la voûte du déambulatoire, côté sud (vue depuis le nord-est)
