Hérisson : les fouilles de la porte de Babylone

HÉRISSON LES FOUILLES DE LA PORTE DE BABYLONE

David LALLEMAND

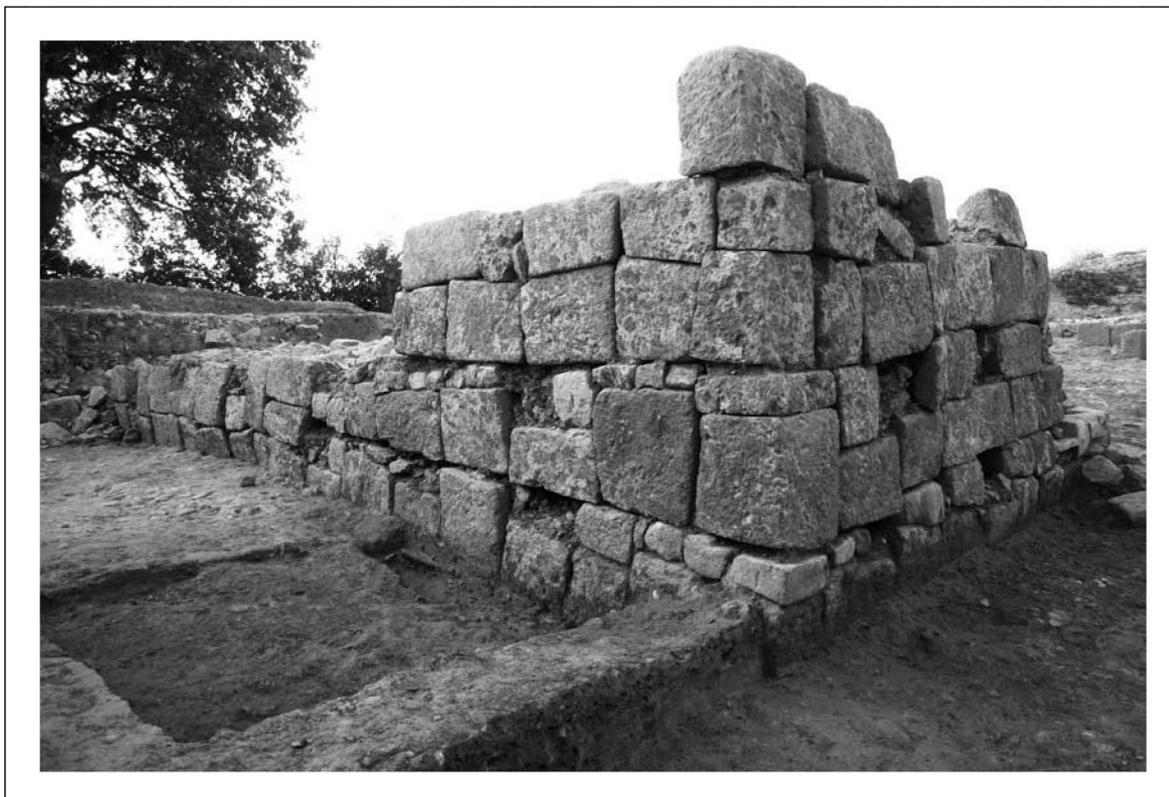
Fig. 1. Hérisson bastion depuis le sud-est.

En 2009 a plus précisément été mis au jour un bastion de 3,5 m de largeur de façade pour 8 m de longueur, entièrement construit avec cette technique purement gauloise. Cet ouvrage limite au sud un couloir d'accès à la porte large de 7 m. Préservé jusqu'à 2 m de hauteur, son intérêt réside dans son degré de préservation et la qualité de son bâti. Il associe plusieurs techniques de construction et des dispositifs qui n'ont encore jamais été observés sur d'autres fortifications celtiques. L'utilisation de blocs taillés dans le grès rouge local rehausse le caractère ostentatoire de ce monument qui présente un état de reconstruction très visible.

Il semble que nous devons cette conservation surprenante à l'enneigement du bastion dans un rempart plus tardif. Sous la forme d'un talus massif habillé à sa base d'un muret de pierres taillées, une nouvelle aile rentrante a été créée par extension du bastion vers le sud-est, dans son prolongement directe. Quant au couloir, il reste utilisé au cours de ces différentes phases sans réel changement de sa géométrie.
