Les ateliers au sud-est de la *Casa degli amorini dorati*
à Pompéi
Foulerie VI 16, 3-4 et boutique VI 16, 5

Foulerie VI 16, 3-4 et boutique VI 16, 5

Par convention, le nord géographique est décalé de 25° vers l'est. Le traitement des données stratigraphiques a été grandement facilité par l'utilisation du Stratifiant, conçu par B. Desachy. Les photogrammétriques ont été réalisées en utilisant une licence Metashape fournie par la TGIR Huma-Num. Enfin, les données planimétriques ont été intégrées à un SIG développé sous QGIS. Tous les plans produits ici sont au 1/75, à l'exception de la fig. 1, au 1/100 ; les coupes et élévations sont au 1/20.

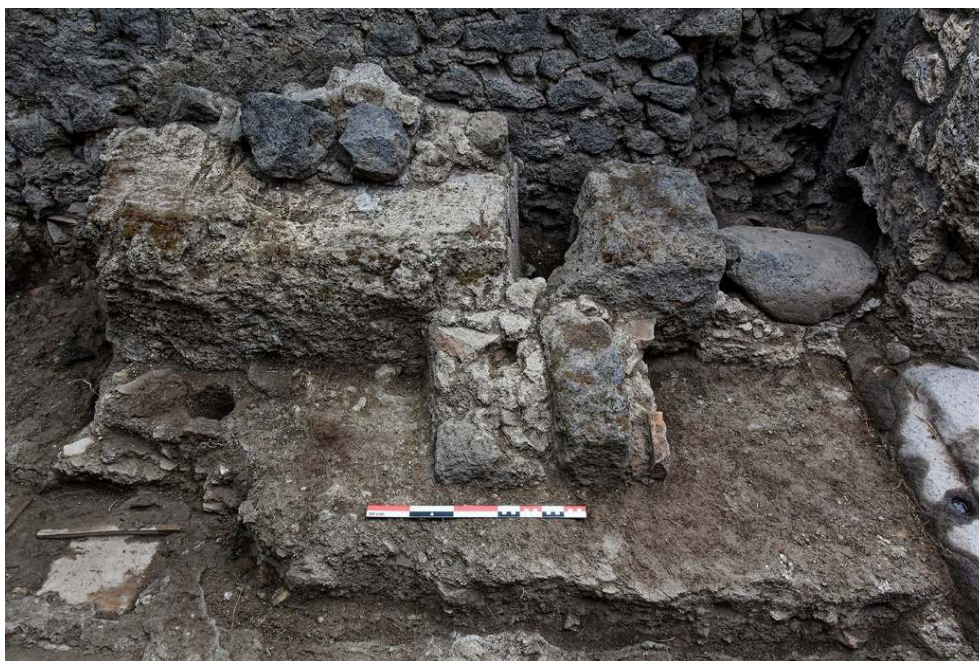
Fig. 39 – Pompéi, VI 16, 5. Escalier (165011) et éléments ajoutés dans une phase postérieure. Vue du sud.
