Espaces de production et histoire des techniques à Délôs : fouleries, teintureries, meuneries et boulangeries

Rapport sur les campagnes 2018 et 2019

Enora Le Quéré, Nicolas Monteix et Sandra Zanella

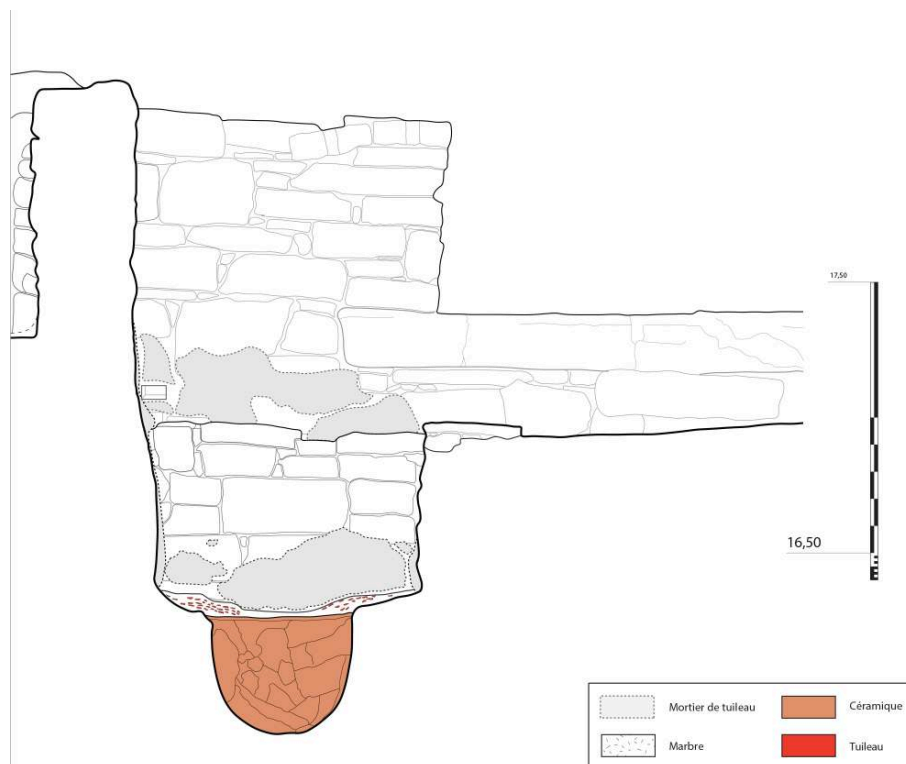
Fig. 4. Coupe est-ouest sur la stalle 2 de la « boutique » 1.

- 3 Dans la « boutique » 1 (pièce c de la Maison II B, dégagée en 1894 par L. Couve) de la Rue 1 du Théâtre (**fig. 1**), le nettoyage fut relativement aisé car le sol de la pièce a été entièrement cimenté lors de travaux de restauration. Seuls trois bassins maçonnés ont été conservés sans trop de modifications postérieures au dégagement. Situés dans l'angle sud-est de la pièce et de forme quadrangulaire, ils sont alignés et appuyés le long du mur oriental. Au nord et à l'ouest, ils sont délimités par des petits murets en moellons de gneiss, aujourd'hui en grande partie restaurés (**fig. 2**). La stratigraphie ayant été fortement perturbée par les fouilles et restaurations précédentes, il n'est pas possible de déterminer la relation de ces bassins avec un quelconque niveau de sol antique : ils se trouvent désormais à une cote inférieure à celle du sol restauré (**fig. 3-4**).

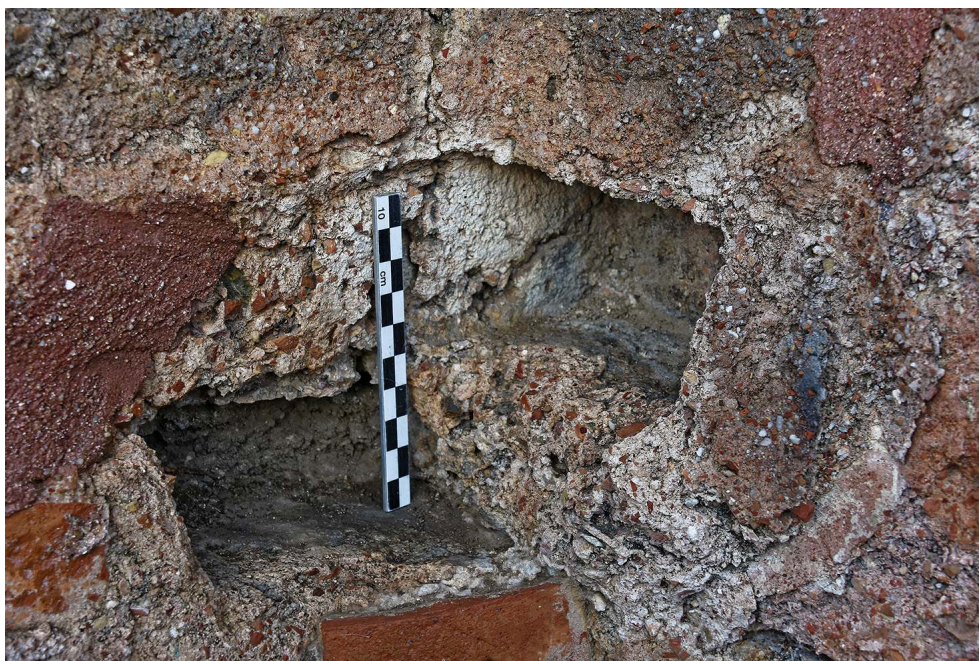
Fig. 5. Détail des deux encoches dans les murs est et sud de la « boutique » 1.

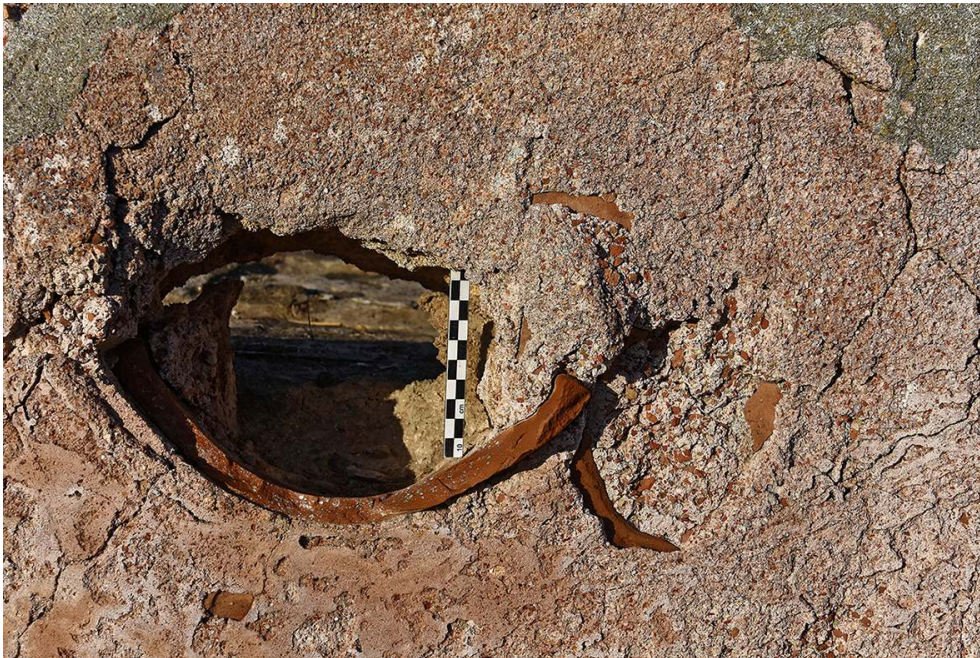
Fig. 8. Détail de la conduite d'alimentation dans le mur est de la « boutique » 2.

- 11 La « boutique » 2 était surplombée par un étage, comme le prouve le seuil posé sur le bord sud du bassin, dans lequel sont entaillés les trous d'encastrement des limons d'un escalier en bois. On y accédait depuis la rue par une porte séparée, comme en témoigne le dédoublement du seuil d'entrée, selon un schéma souvent adopté dans les boutiques de Délos, ce qui pointe vers une indépendance de l'étage vis-à-vis du rez-de-chaussée, au moins en termes d'espaces.
- 12 Dans le mur oriental, à 1,20 m au-dessus du fond du bassin, le nettoyage a par ailleurs mis en évidence un orifice (h. 0,13 m) servant à l'adduction de liquide, constitué d'un grand fragment de *pithos* ou d'amphore pris dans la maçonnerie (fig. 8).

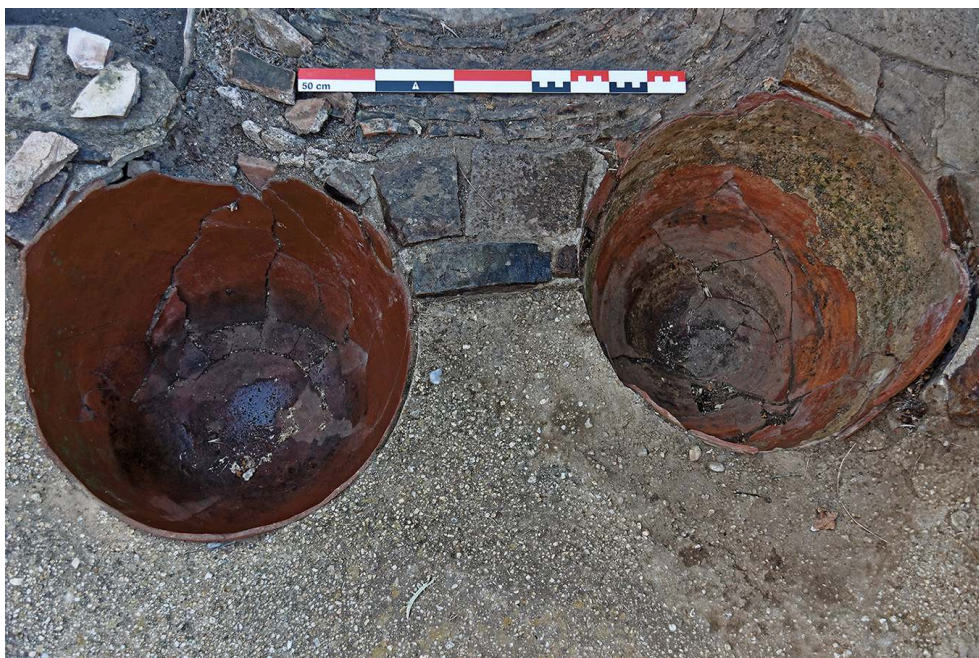
Fig. 12. Détail des deux récipients céramiques pris dans le muret de gneiss à l'angle sud-est de la pièce.

- 17 Au niveau du bassin oriental, pris dans le muret sud aujourd'hui très arasé, se trouvent deux récipients en céramique, d'une capacité de 48,60 litres pour celui situé à l'est et de 47,52 litres pour celui situé à l'ouest (fig. 11-12)¹². Ce dernier, dont seule la moitié inférieure est conservée aujourd'hui, était intact au moment de sa découverte¹³. Le cliché pris au moment des fouilles permet de comprendre qu'il ne s'agit pas de restes d'amphores ou de *pithoi*, mais de sortes de vasques ou de jattes terminées par une lèvre épaisse et plate. Enfin, un dernier récipient, plus petit, est pris dans la maçonnerie des murs, à l'angle sud-ouest de ce même bassin, et enfoncé dans le sol de sorte que son ouverture se trouve au niveau du béton de tuileau (fig. 13). Contrairement à ce qui a

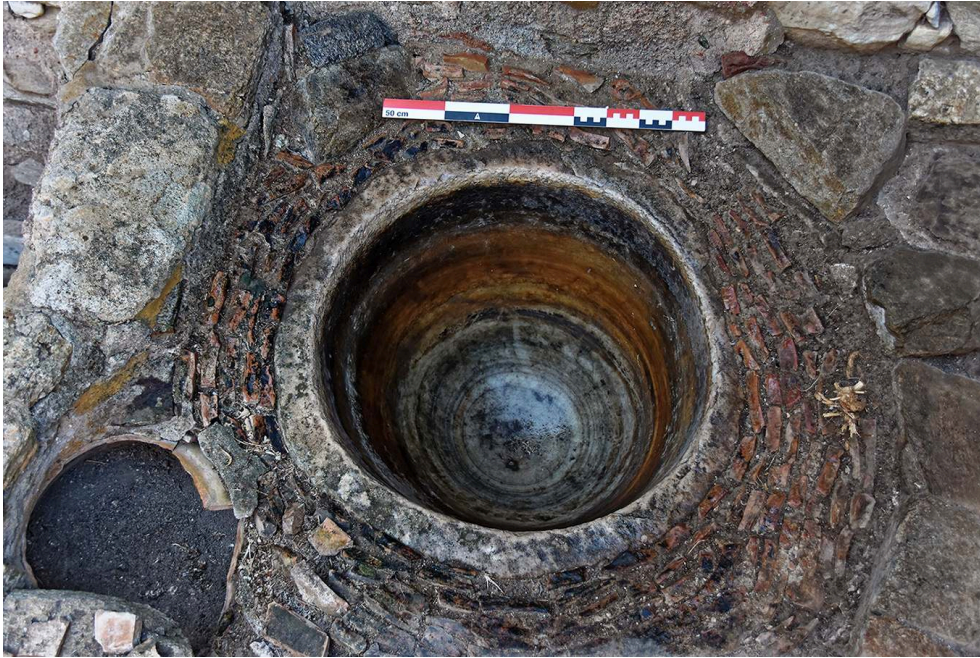
Fig. 13. La cuve en marbre du bassin oriental et le petit récipient en terre cuite dans son angle sud-ouest.

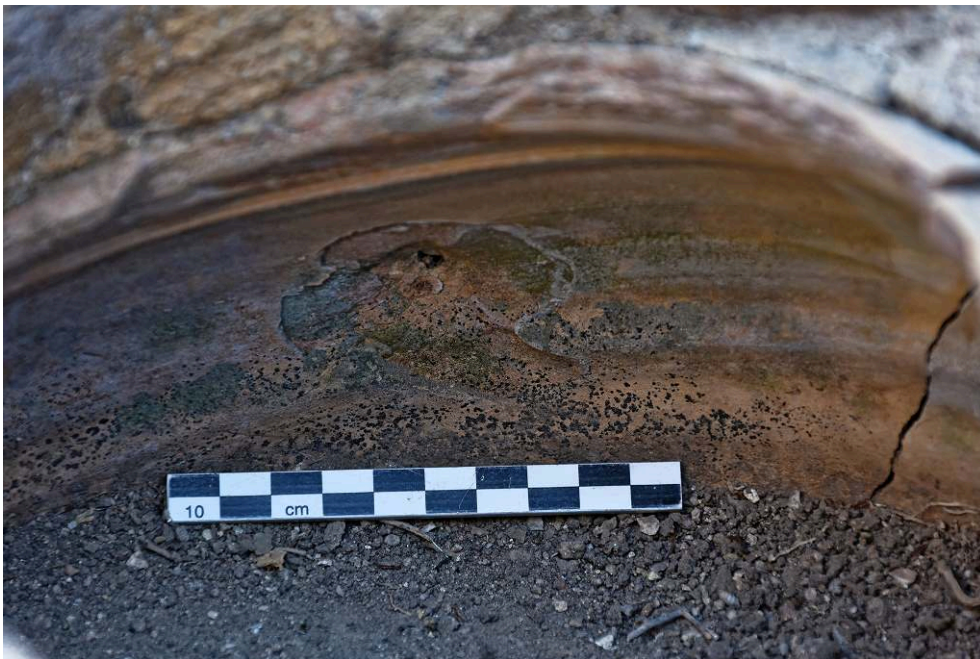
Fig. 14. Détail du trou percé dans le vase à anse de panier pour y faire passer une corde.

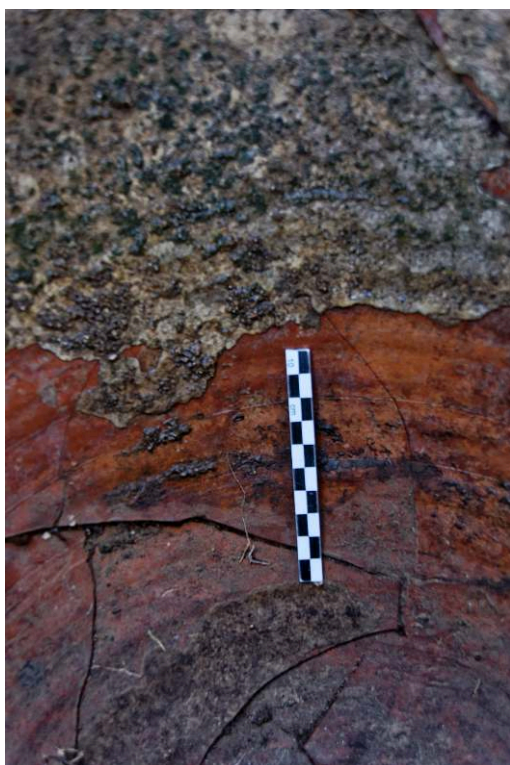
Fig. 15. Détail des restes d'une substance blanchâtre, probablement de la terre de foulon, déposés sur les parois du récipient en terre cuite le plus à l'est.

- 19 Contrairement à l'atelier de la Rue 1 du Théâtre, dans cette foulerie, un système d'évacuation des liquides vers l'extérieur est conservé. Il permet une compartimentation stricte entre les zones soumises à la présence d'eau et les autres. Avec des formes différentes, on rencontre de tels aménagements dans les plus petits ateliers pompéiens¹⁷. De plus, dans le récipient en terre cuite à l'est, le nettoyage a permis de mettre en évidence des restes d'une substance blanchâtre déposés sur les parois du vase (fig. 15). Or, l'exemple de Pompéi montre qu'en étroite association avec les stalles, on trouve fréquemment des conteneurs céramiques pris dans les murets latéraux ou à l'extrémité de la rangée de stalles¹⁸. Dans plusieurs de ces récipients, on a également découvert une substance blanchâtre, interprétée comme de la terre à foulon, déjà bien connue des sources¹⁹. Tout ou partie des trois récipients céramiques dans cet atelier de Délos pouvaient donc constituer une réserve de détergents utilisés lors du foulage.

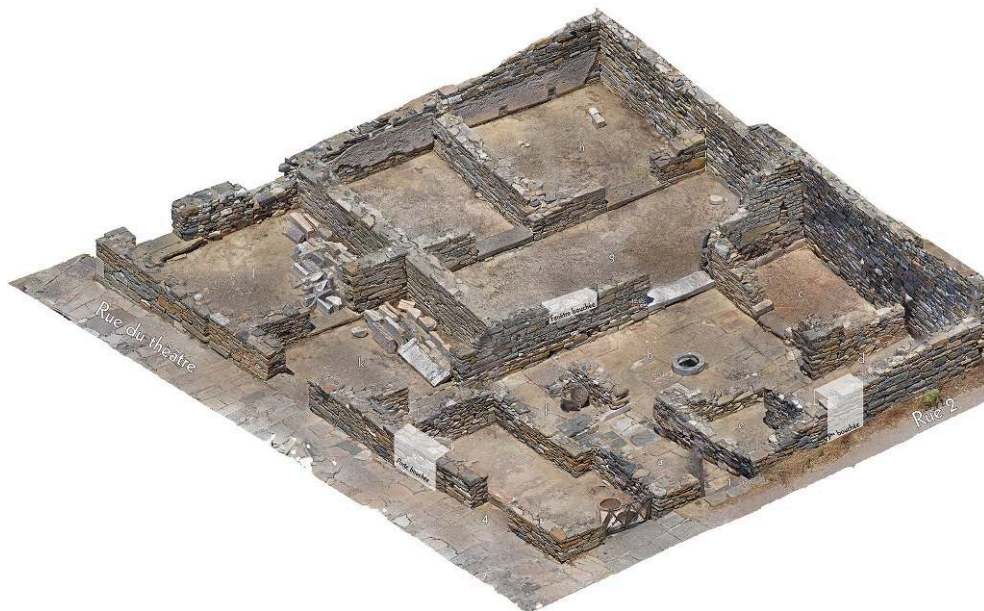
Fig. 16. La maison IV A au croisement de la Rue du Théâtre et de la Rue 2.

- 22 La pièce se situe au croisement de la Rue du Théâtre et de la Rue 2 (**fig. 1 et 16**). À l'époque du fonctionnement de l'atelier, son entrée se faisait par l'ouest, depuis la Rue du Théâtre, où subsiste un seuil en gneiss situé à peu près au niveau du dallage de la rue, mais à 0,37 m au-dessus du niveau du sol actuel de la pièce. De nos jours, une autre entrée, ouverte dans le mur sud, permet d'accéder à la boutique depuis la Rue 2 par l'intermédiaire de deux marches. Cette entrée, retrouvée comblée au moment des fouilles, comme en témoignent les photographies et le plan publiés en 1906 par J. Chamonard²³, pourrait n'être qu'une création moderne.

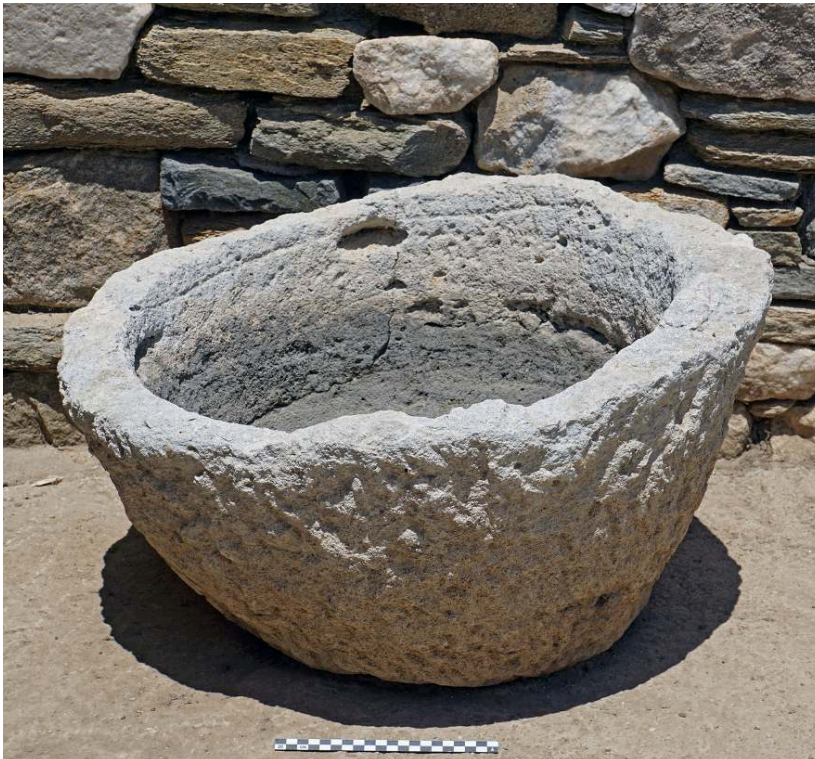
Fig. 18. Grand récipient en marbre déposé dans l'angle nord-ouest de la pièce.

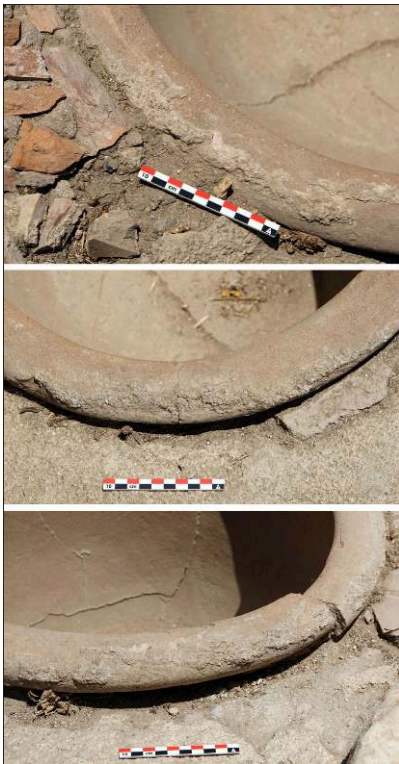
Fig. 20. Traces de mortiers de tuileau sur le pourtour de la cuve en terre cuite.

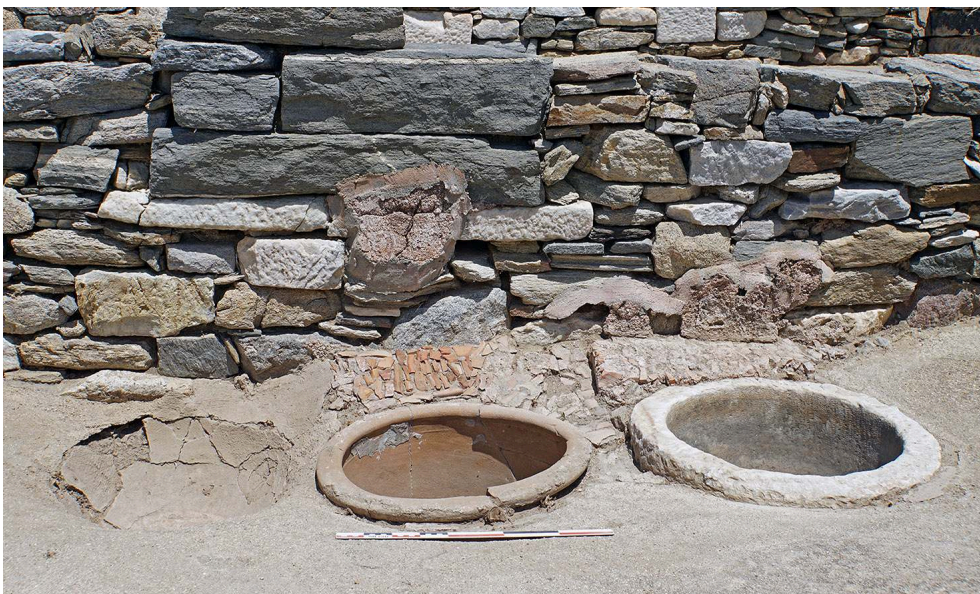
Fig. 21. Les trois cuves et traces du mortier de tuileau sur le mur oriental.

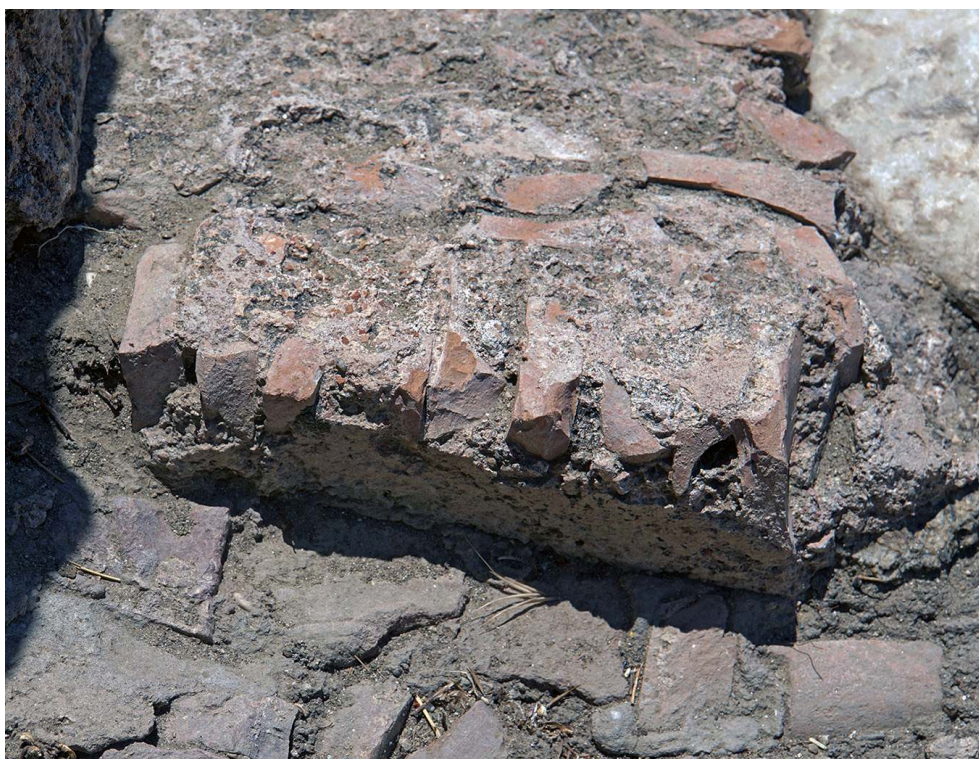
Fig. 22. Négatif d'une paroi au niveau du sol de béton de tuileau.

bois – séparant les deux vasques méridionales apparaissent très clairement en négatif au niveau du sol de béton de tuileau (fig. 22). Malheureusement, le mur oriental ayant été en grande partie restauré, il est impossible d'y relever d'autres traces pouvant correspondre à ce type de structure, à l'instar des encoches observées dans la foulerie de la Rue 1 du Théâtre. La présence de l'épais mortier de tuileau sur la paroi orientale de la pièce ne fait que renforcer cette hypothèse, permettant probablement de restituer là des bassins dont les vasques, seules conservées aujourd'hui, constituent le fond.

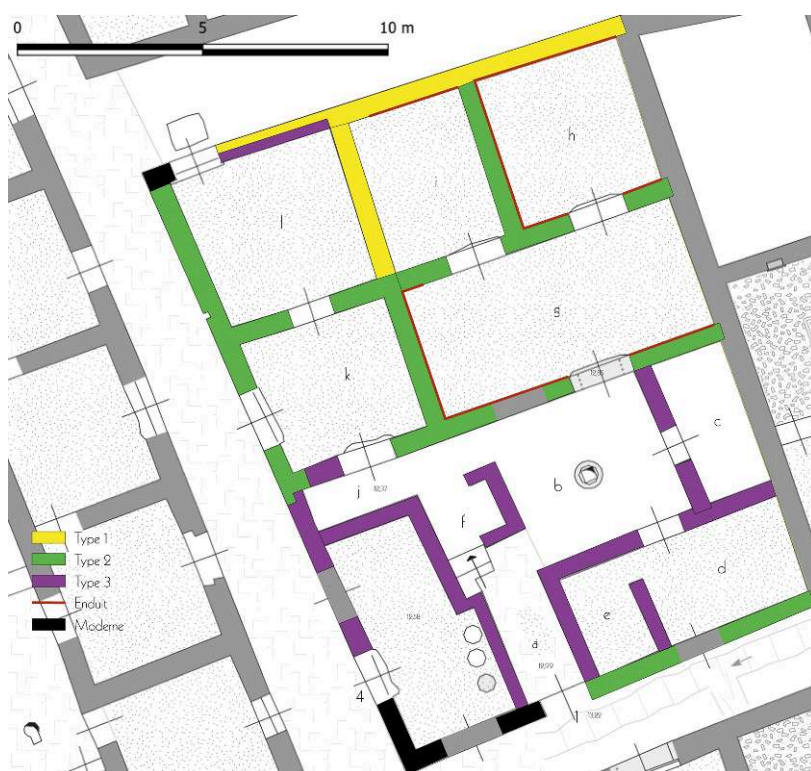
Fig. 24. Les trois types d'appareil observés dans les élévations de la Maison IV A.

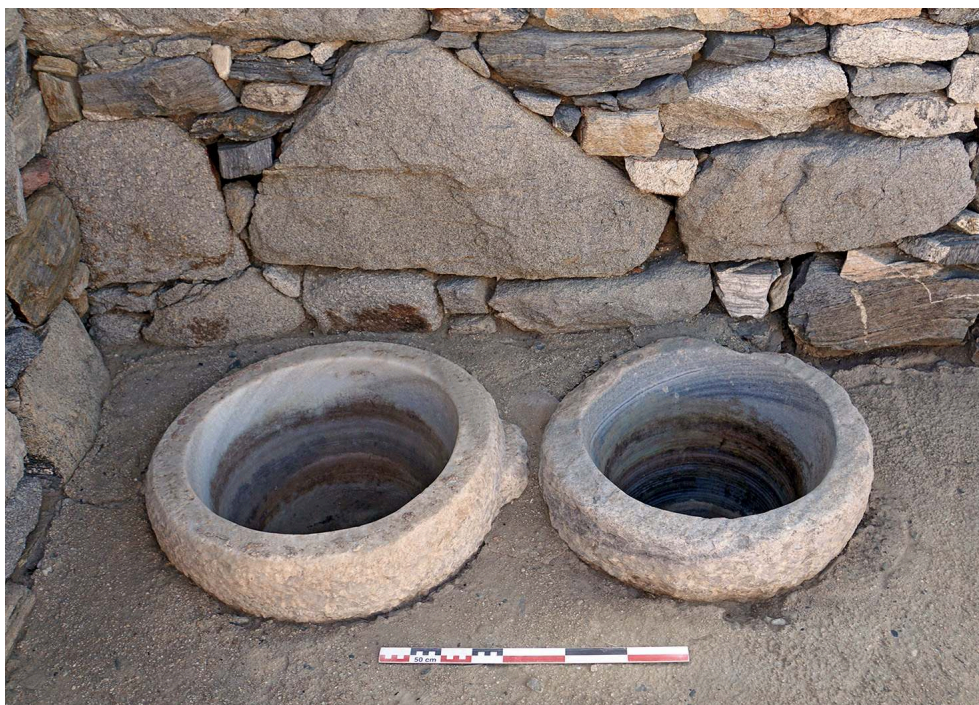
Fig. 26. Les deux récipients en marbre blanc dans l'angle nord-est de la boutique 103.

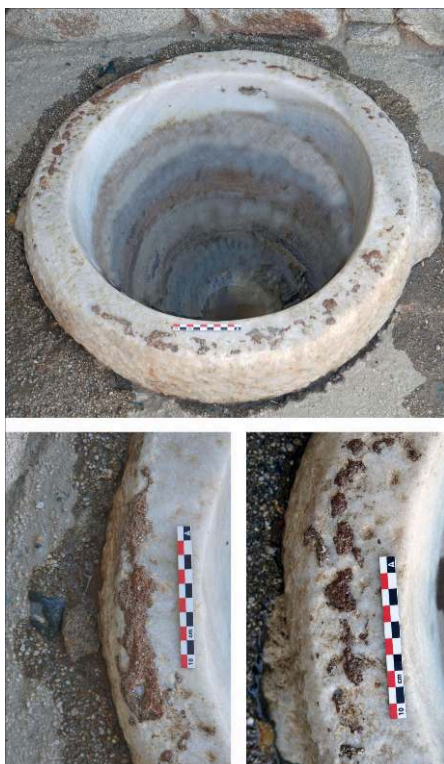
Fig. 27. Traces de mortier de tuileau sur le pourtour des récipients en marbre.

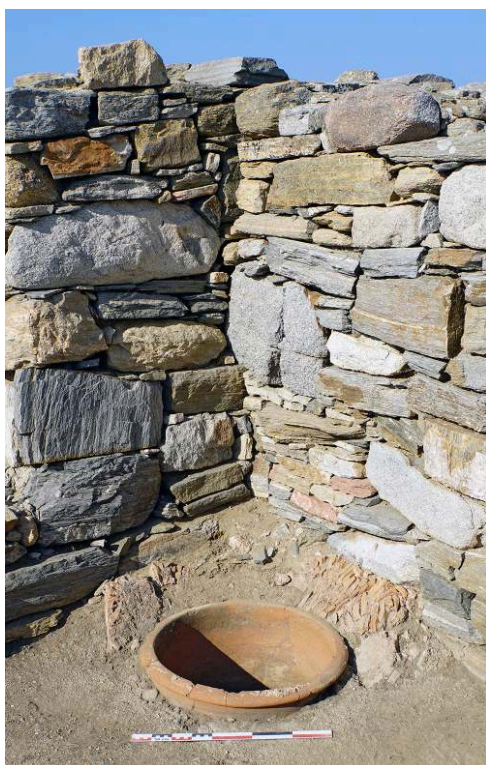
Fig. 28. Vasque en terre cuite à l'angle sud-ouest de la boutique 89.

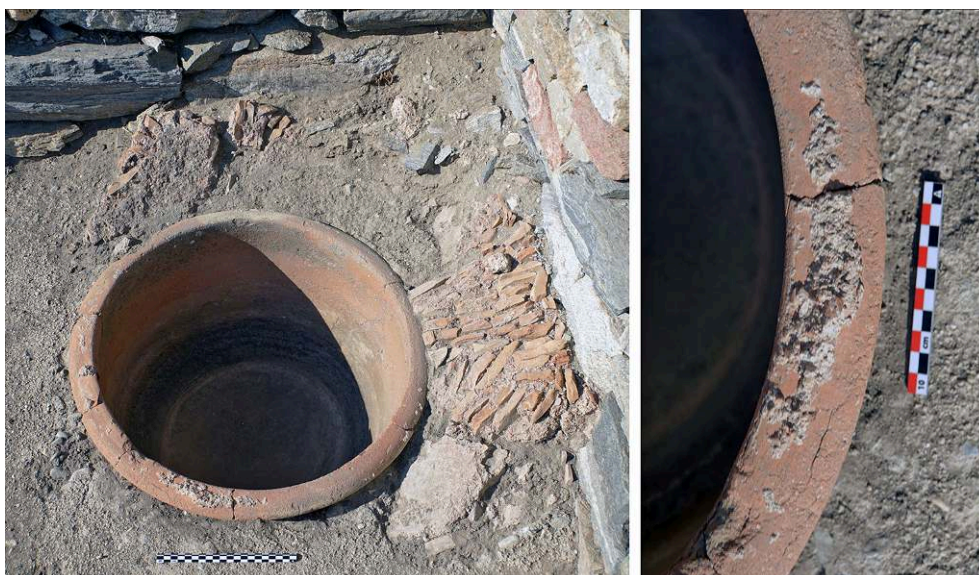
Fig. 29. Béton de tuileau entourant le récipient en terre cuite et traces de mortier de tuileau sur son pourtour.

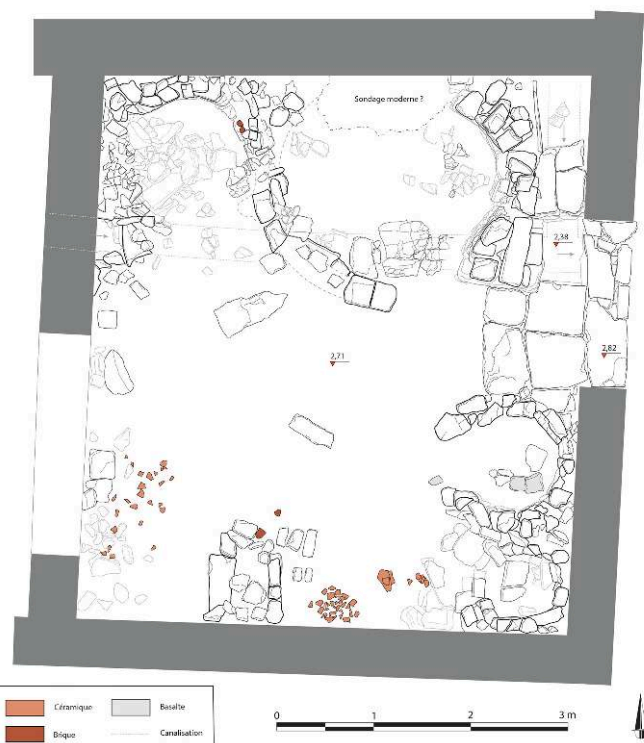
Fig. 32. Plan de la teinturerie située dans la pièce n° 1, au sud-est de l'Établissement des Posédoniastes.

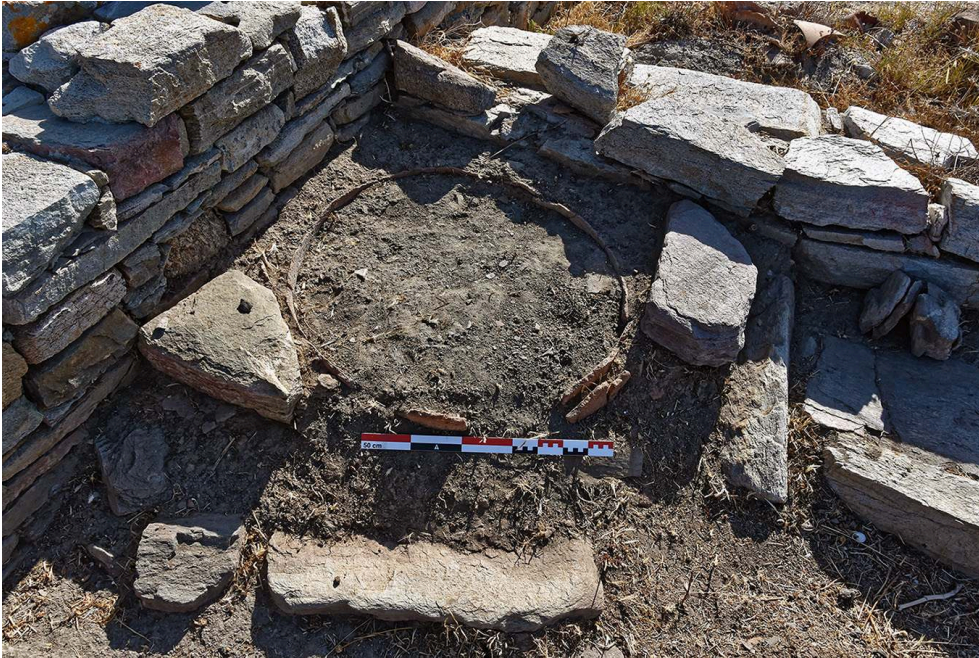
Fig. 36. Le four (*klibanos*) dans l'angle nord-est de la pièce n° 2.

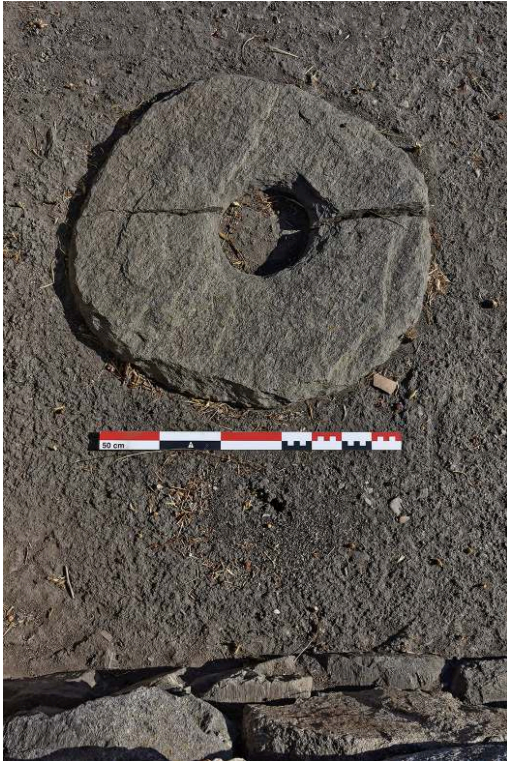
Fig. 37. Anneau en gneiss posé sur le sol, dans l'angle sud-ouest de la pièce n° 2.

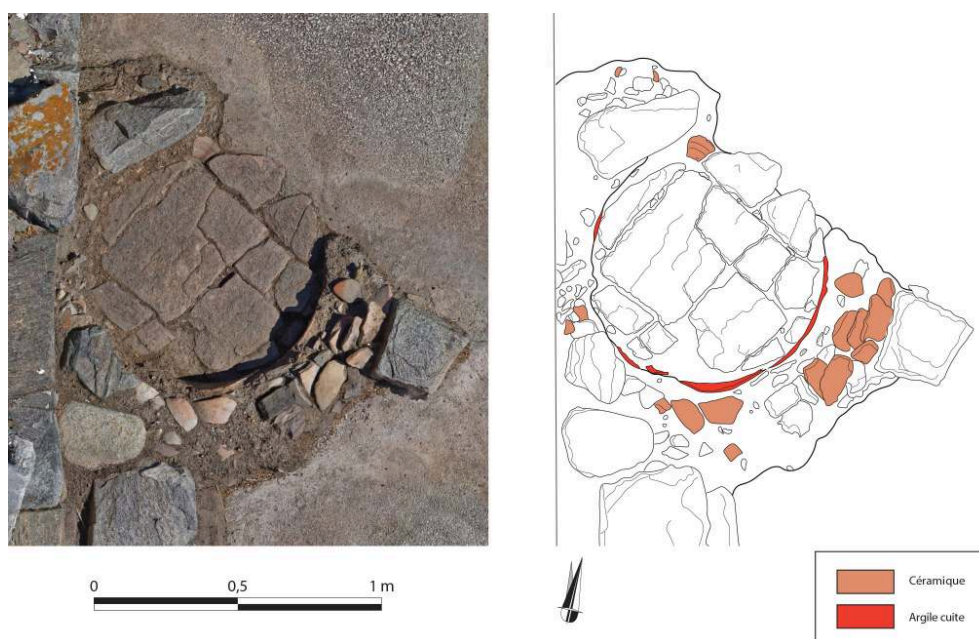
Fig. 41. Le four (*klibanos*) situé contre le mur occidental de la meunerie-boulangerie.

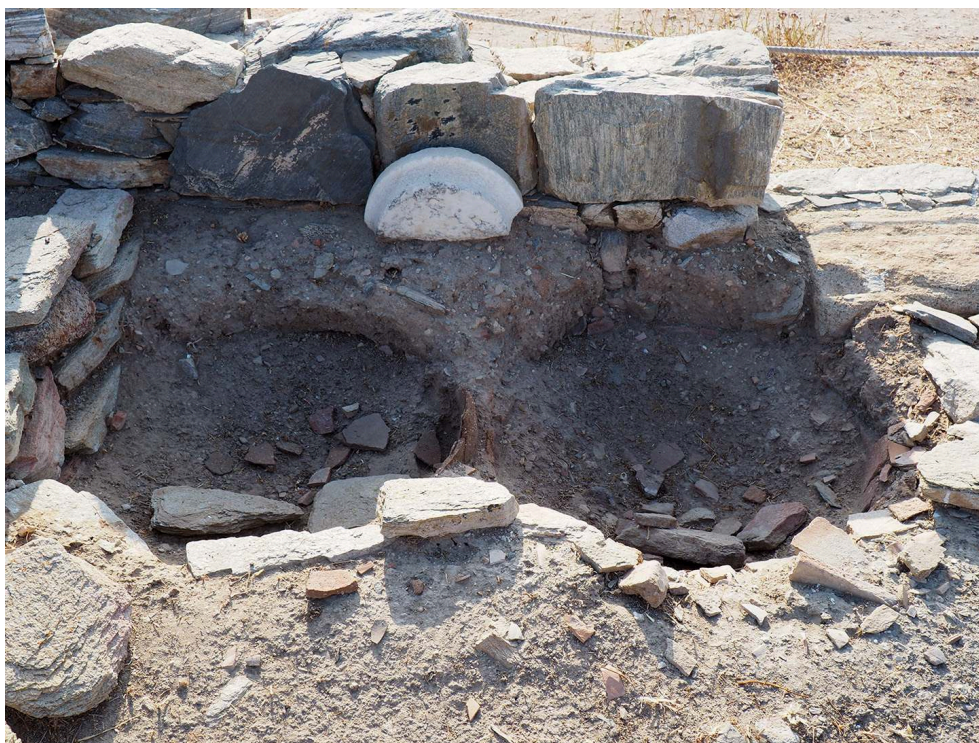
Fig. 44. Les deux *klibanoi* à l'est de la pièce n° 4.

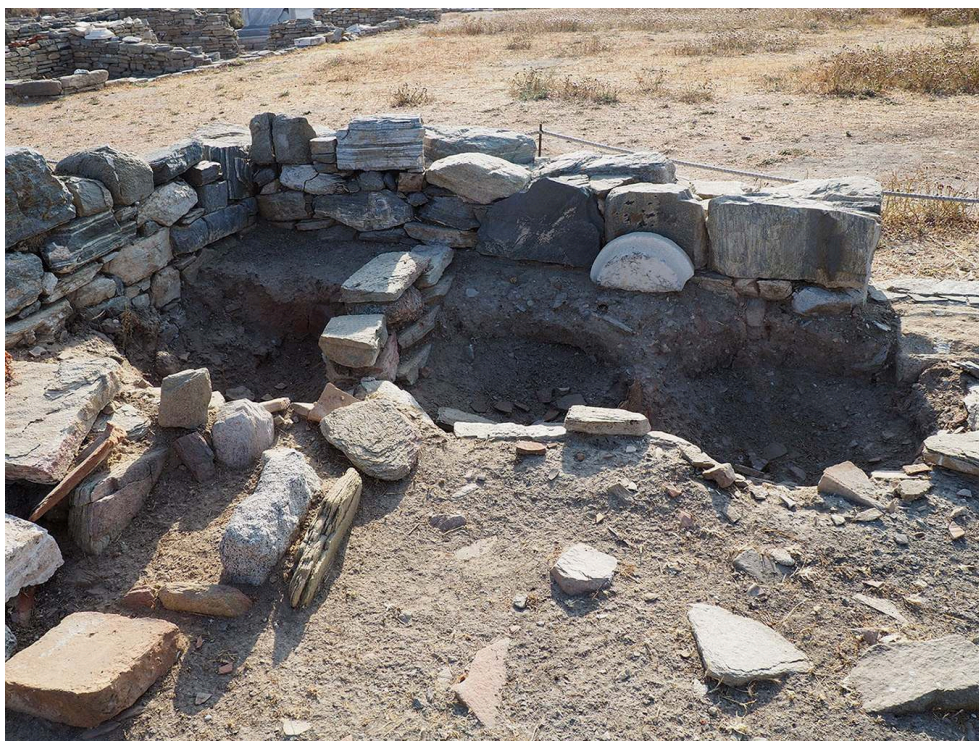
Fig. 45. Les deux *klibanoi* et la « fosse » dans l'angle nord-est de la pièce n° 4.

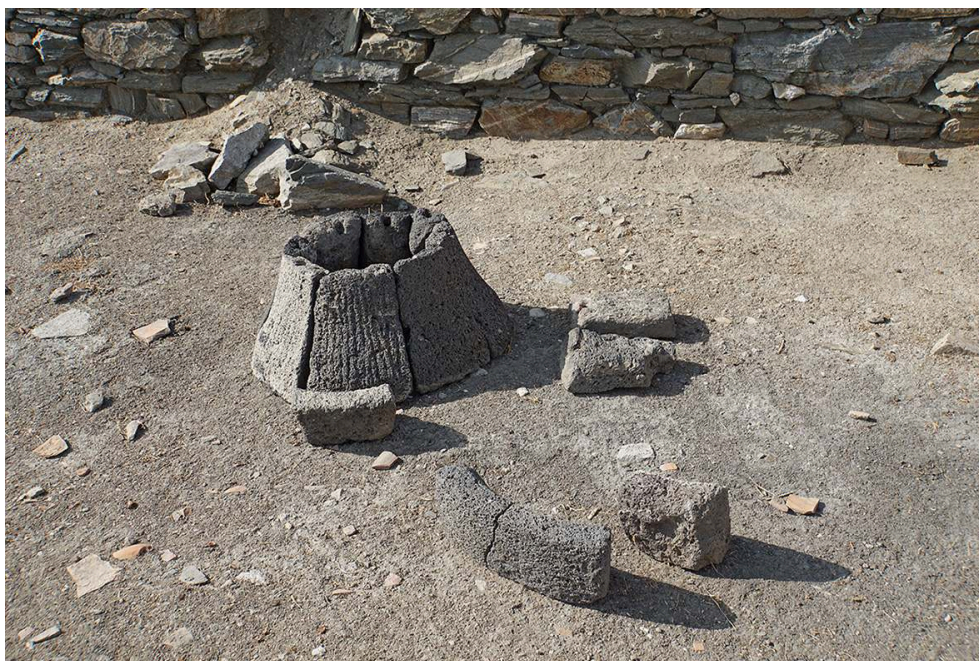
Fig. 47. Pièces détachées en basalte provenant de moulins rotatifs, déposées dans la pièce n° 4.

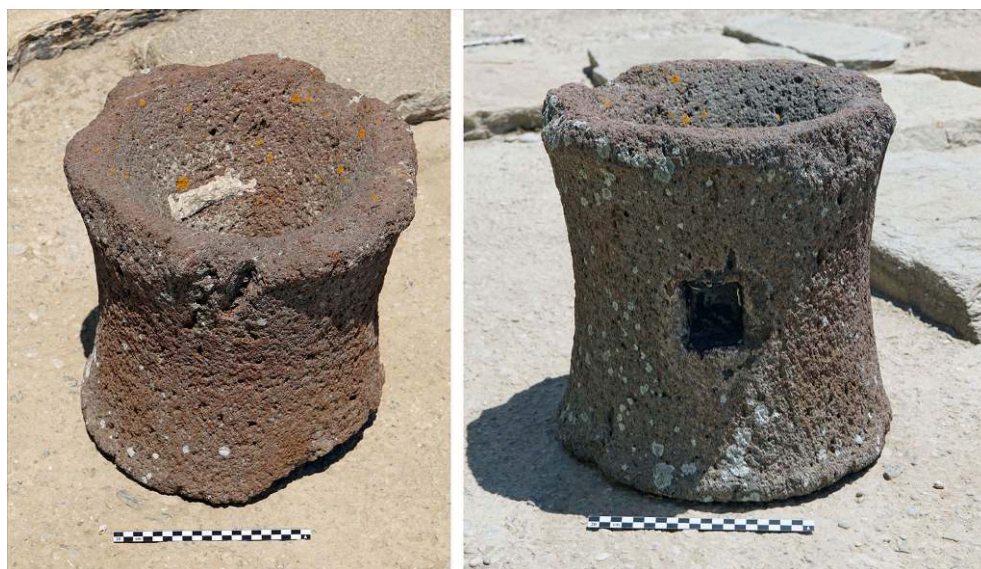
Fig. 51. *Catillus* d'un moulin de type pompéien en roche basaltique rouge vacuolaire, déposé dans la meunerie.

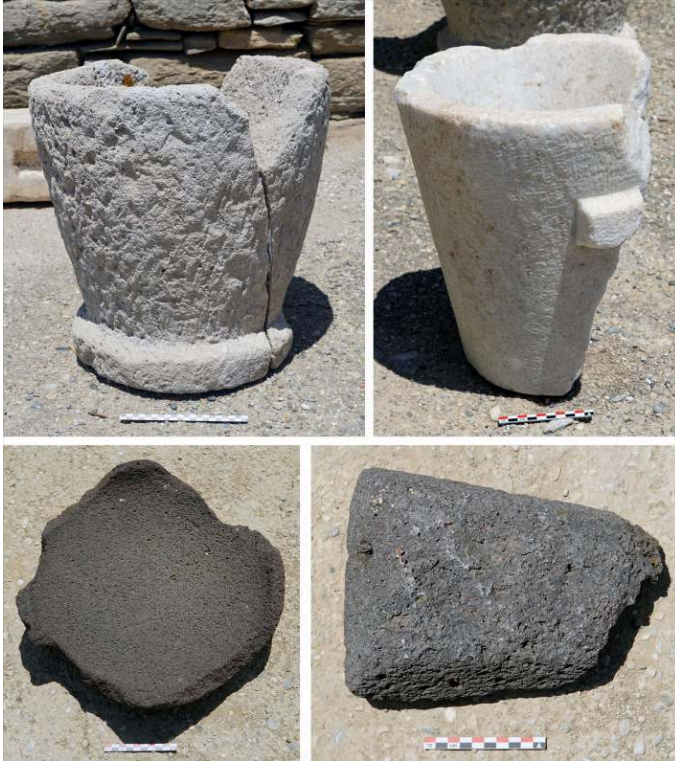
Fig. 52. Instruments déposés dans la pièce n° 1 pouvant être mis en rapport avec des activités de meunerie et de boulangerie.

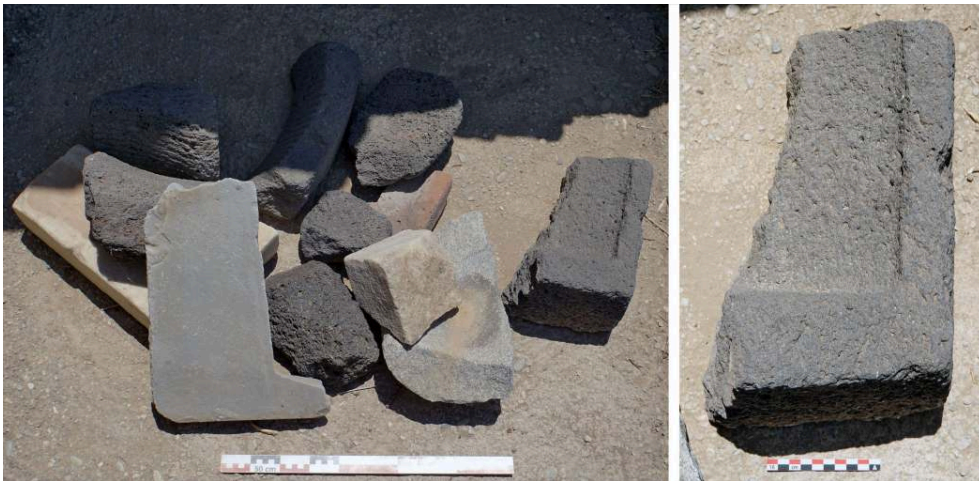
Fig. 53. Instruments de mouture déposés dans l'angle nord-est de la pièce n° 1, dont un fragment de molette à trémie.

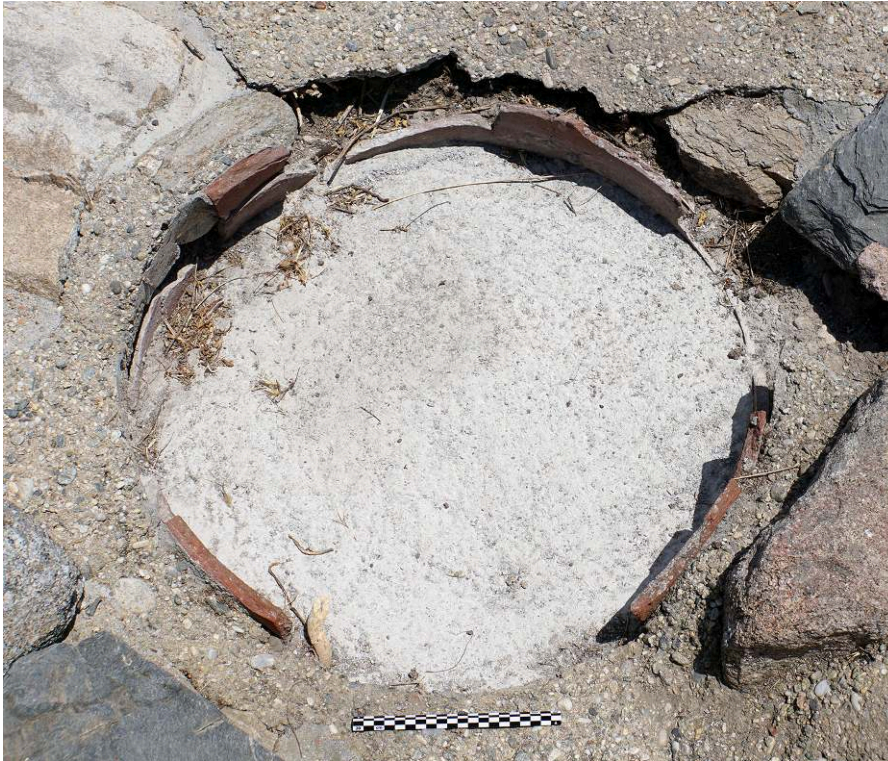
Fig. 55. Le four (*klibanos*) situé à l'ouest du puits de la pièce n° 4.

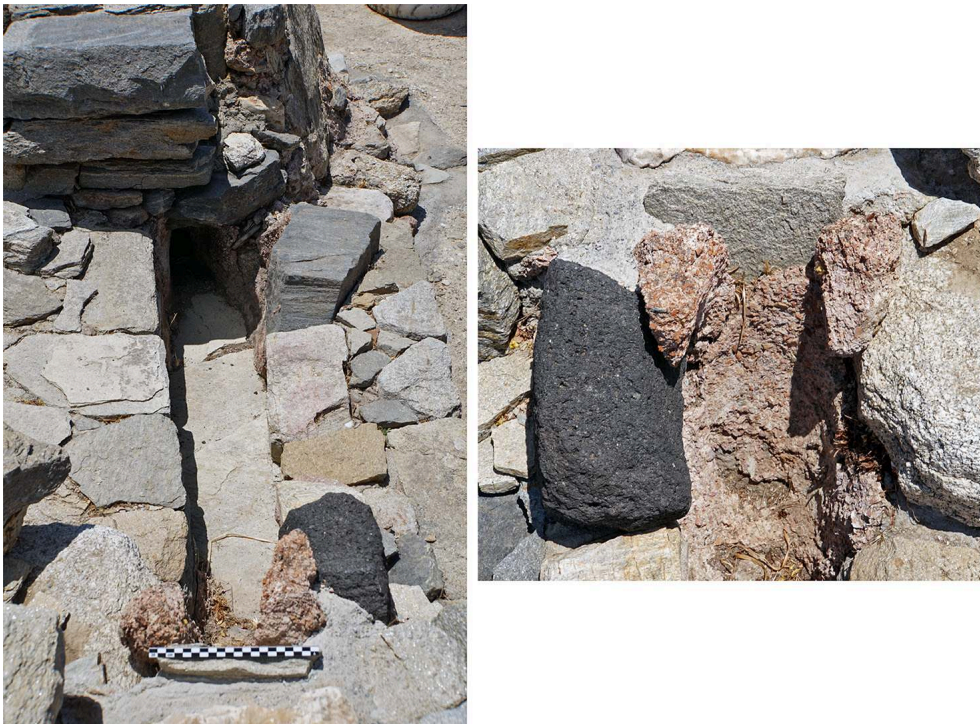
Fig. 56. Canalisation nord-sud se déversant dans la citerne de la pièce n° 4 et détail de l'épais mortier de tuileau avec remploi d'une pièce de moulin délien.
