**Les loges à bois plantés : approche ethnoarchéologique**

Frédéric Epaud

2010

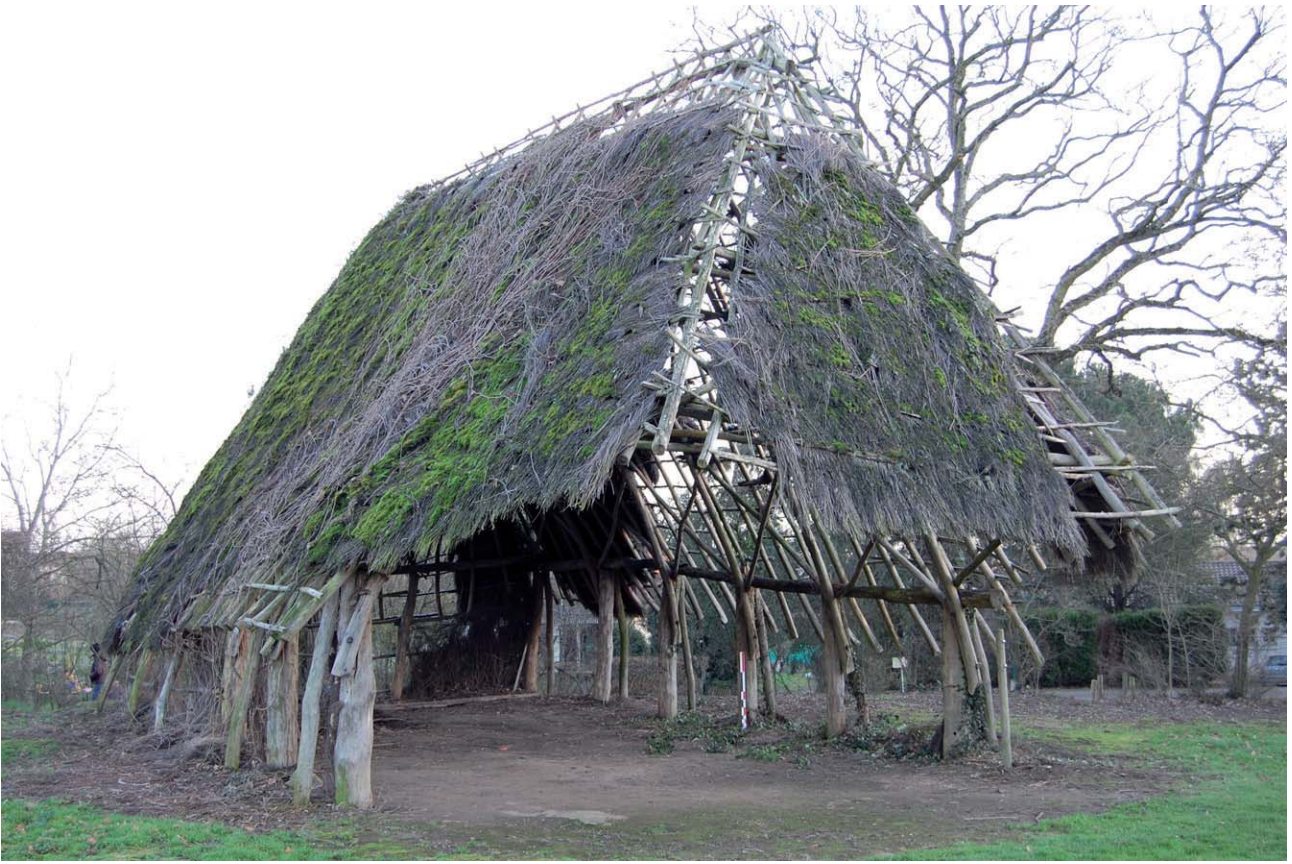
**Document 3.** Loge à poteaux plantés à Vihiers (49), " La Dauphinerie ", 2008 (cliché F. Epaud).

pannes, à poteaux plantés, localisées principalement au nord-est du Maine-et-Loire (document 3).
