# **Saint-Martin de Savigny :** **archéologie d'un monastère lyonnais**

Histoire monumentale et organisation spatiale des  
édifices cultuels et conventuels (IX<sup>e</sup>-XIII<sup>e</sup> siècle)

Thèse d'archéologie médiévale

Tome 1 : texte  
(volume 2)

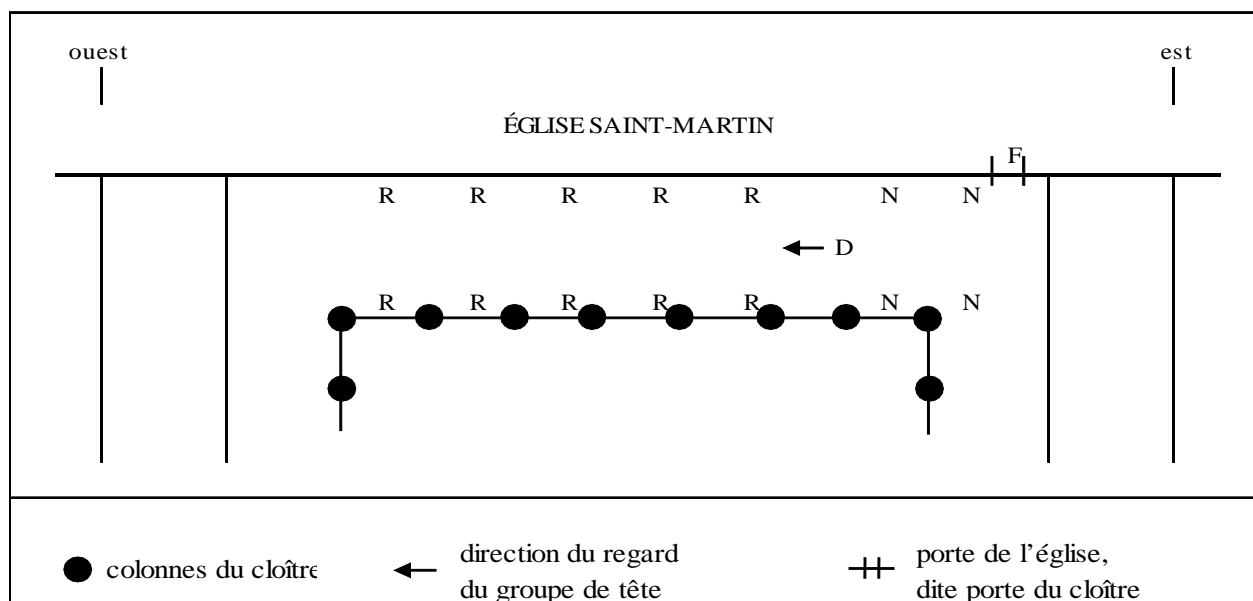
**Figure 26 : Cloître : hypothèse de restitution de la station de procession marquée dans la galerie du mandat, d'après le *Liber refusionum* (1608)**

La galerie du mandat, dans laquelle se tient cette station, longe l'église Saint-Martin. Le doute n'est pas permis sur ce point puisque, dès son arrivée, le formier (F) entre dans l'église et que le diacre (D) se place entre la deuxième colonne de la galerie et l'église elle-même. Il est alors possible de proposer une restitution schématique de cette station de procession (figure 26).

Par ailleurs, le premier groupe de moines est tourné en direction de l'ouest : ils prennent obligatoirement place à l'extrémité orientale de la galerie, au-delà de la deuxième colonne. Les religieux (R) se répartissent quant à eux de part et d'autre de la galerie, comme dans la station de la galerie du réfectoire, précisément depuis la troisième colonne jusqu'au mandat, qui se trouve donc du côté occidental. Il est alors possible de restituer la galerie dite du mandat sur le flanc sud l'église majeure et de localiser, à l'ouest de cette galerie, le lieu de célébration de la cérémonie du *mandatum*.

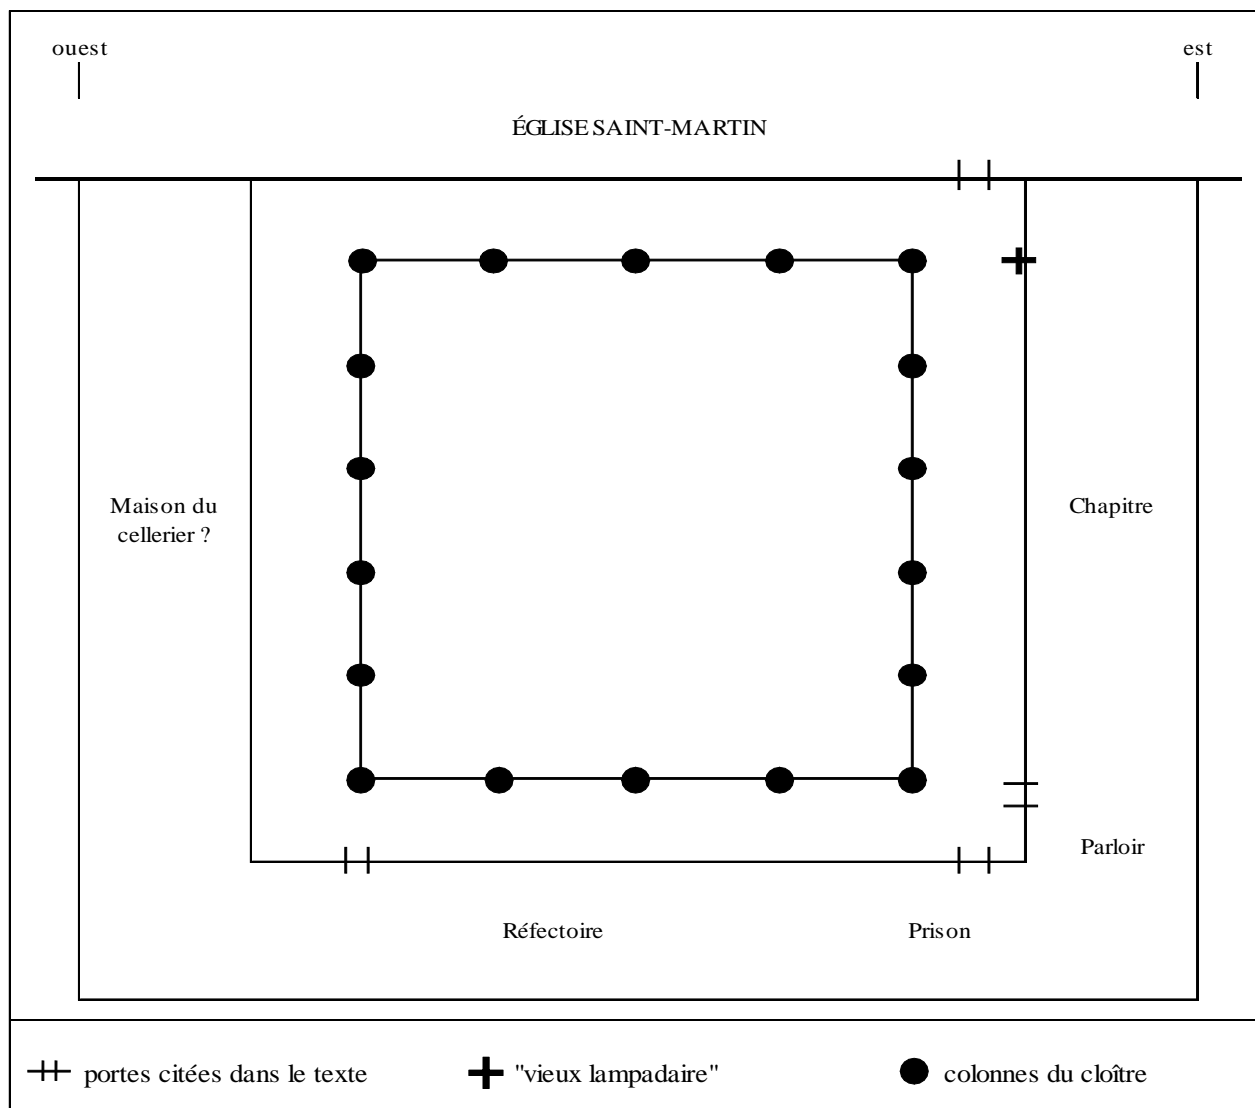
Figure 27. Cloître et bâtiments conventuels : hypothèse de restitution, d'après le *Liber refusionum* (1608)

Par ailleurs, il est également possible de localiser approximativement les bâtiments conventuels dont les portes servent de repères. La salle du chapitre occupe logiquement l'aile est ; le parloir se trouve dans sa continuité, du côté sud. Le réfectoire est aménagé dans l'aile sud, où il fait suite à la prison monastique, ou *gravis culpae*, qui ne dispose vraisemblablement que d'un espace réduit. Enfin, la maison du cellerier, liée à l'intendance du monastère, pourrait éventuellement prendre place dans l'aile ouest.

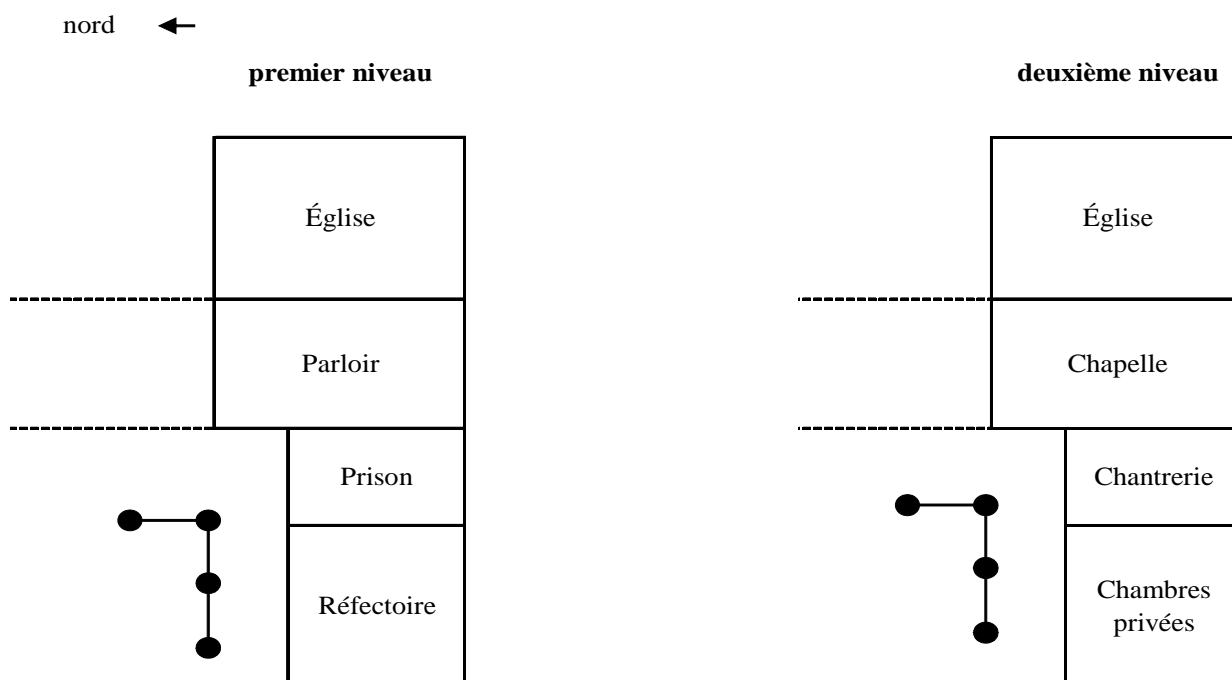
Figure 29. Angle sud-est du cloître : hypothèse de localisation des lieux

Au vu de ces remarques, il paraît raisonnable de restituer, à l'ouest de l'église, une aile de bâtiments à deux niveaux comportant successivement, au rez-de-chaussée, le parloir, la prison monastique et le réfectoire et, à l'étage, la chapelle Saint-Jean-Saint-Paul, la maison de l'Ostellet / du chantre et enfin les chambres privées, comme le suggère le schéma proposé ci-dessus

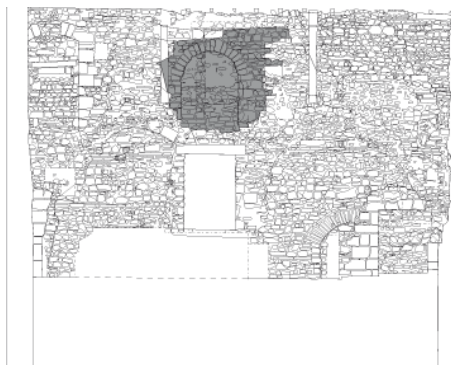
**Figure 53. Cuvier, mur ouest : localisation de la porte b 5**

Une deuxième baie b 5 haute existe dans le mur ouest, juste au-dessus de la porte b 4 (figure 53 ; planche C 2.50). Comme les trois portes précédentes, elle se trouve au cœur de la maçonnerie M 15 (UC 10/14). Visible sur les deux parements, elle a été étudiée avec précision depuis l'intérieur du cuvier uniquement, à cause de sa position trop élevée. Très bien conservée, cette ouverture a néanmoins perdu son appui.

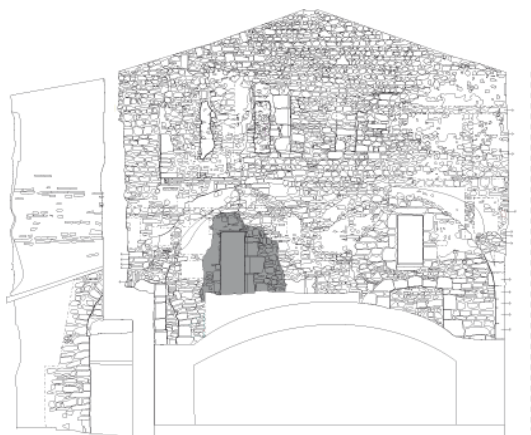
**Figure 55 : Cuvier, mur sud : localisation de la porte b 9**

Placée à proximité de l'angle oriental du mur, sous l'intrados de l'arc formeret est, la porte b 9 n'est par conséquent visible que sur son parement interne (figure 55 ; planche C 2.83). Elle est par ailleurs située dans l'environnement de la maçonnerie M 15 (UC 4). Intégralement conservée, cette porte possède des dimensions relativement modestes : 1,68 m de haut pour 0,64 m de large. Sa construction est totalement hétérogène : au linteau marqué par une planche de bois, s'ajoutent en effet le piédroit est, formé de blocs de pierre de taille moyenne en partie basse et de pierres plates en partie haute, et le piédroit ouest, constitué de pierres de taille en grès rosé, chanfreinés de surcroît. L'usage de remplois est ici très clair, d'autant plus que les chanfreins ne possèdent pas systématiquement la même largeur (6 à 12 cm).

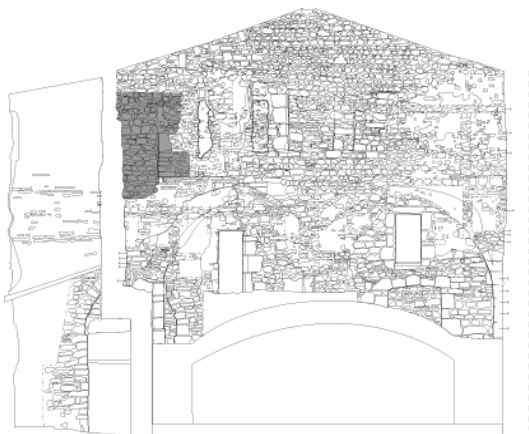
**Figure 62. Cuvier, mur sud : localisation de la porte b 12**

La dernière porte b 12 du mur sud se trouve dans son angle supérieur oriental, dans la maçonnerie M 15 (figure 62 ; planches C 2.97 et C 2.99). Uniquement visible depuis l'intérieur du cuvier, elle est aujourd'hui dans un état très détérioré. Elle n'a effectivement conservé qu'un seul piédroit, implanté à 1 m de cet angle. Il ne subsiste aucun indice relatif à son couverture. Le piédroit de cette porte est formé, en partie basse, de six pierres de taille en grès rosé, et, en partie haute, de petits blocs de pierre et de tuiles en placage, noyés dans un mortier très abondant. Cette remarque suggère à elle seule que ce piédroit ait été élevé en deux temps, le sommet reposant ainsi sur un piédroit antérieur réutilisé pour l'occasion. L'analyse des mortiers confirme cette hypothèse : la base du piédroit appartient bien à une ouverture antérieure, étudiée ci-après. Son sommet emploie le mortier du groupe Gr 7, appartenant à la maçonnerie M 17 et au voûtement. Il est d'ailleurs entouré par une césure périmétrale, qui le sépare de la maçonnerie M 15. Dans son deuxième état, cette ouverture se rattache donc à cette campagne de construction. La présence d'un trou de boulin TB 35 ménagé sous le bloc inférieur du piédroit atteste de l'existence d'une limite horizontale à 289,50 m NGF. Il s'agit certainement de l'empreinte de l'appui de la première baie, qui a néanmoins très bien pu être réutilisé pour la seconde. Dans ce cas de figure, la porte b 6 aurait donc un seuil à 289,50 m NGF, soit exactement au niveau du sol installé sur le voûtement. L'hypothèse est en parfait accord avec l'appartenance de cette porte b 12 à la maçonnerie M 17.

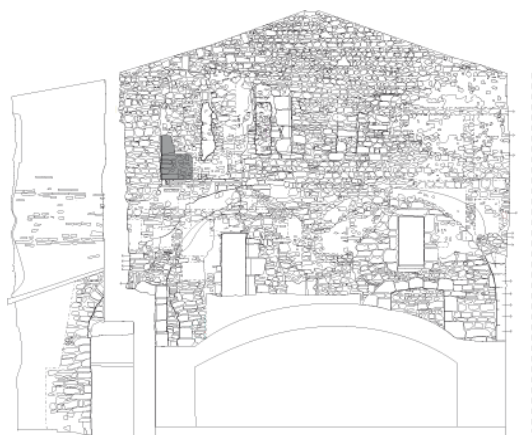
**Figure 63. Cuvier, mur sud : localisation de la fenêtre b 15**

La fenêtre haute b 15 a été identifiée au sein de la porte précédente. Elle se trouve donc au cœur de la maçonnerie M 15, dans l'angle supérieur est du mur (figure 63 ; planches C 2.97, C 2.99, C 2.100 et C 2.101). Elle est extrêmement lacunaire, n'étant partiellement conservée que pour servir d'assise à une baie postérieure. Les pierres de taille qui composent le piédroit subsistant sont de dimensions variables. Leurs longueurs oscillent entre 20 et 44 cm de long pour une hauteur équivalente d'environ 16 cm. Le bloc supérieur se singularise cependant par sa taille nettement plus élevée : 40 x 65 cm. Taillées dans du grès rosé, ces blocs portent un ébrasement marqué, ponctuellement recouvert d'un enduit blanc. Le mortier employé pour la construction de ce piédroit est représenté par un échantillon (P 09.132), qui appartient au groupe Gr 15. Ce liant a été observé à de nombreuses reprises dans la maçonnerie M 15, en particulier sur le parement interne du mur sud. L'appartenance de cette baie à la maçonnerie M 15 ne fait donc aucun doute, d'autant que la césure mentionnée pour le sommet du piédroit ne se retrouve absolument pas autour des pierres de taille.
