Saint-Martin de Savigny : **archéologie d'un monastère lyonnais**

Histoire monumentale et organisation spatiale des
édifices cultuels et conventuels (IX^e-XIII^e siècle)

Thèse d'archéologie médiévale

Tome 3 : planches

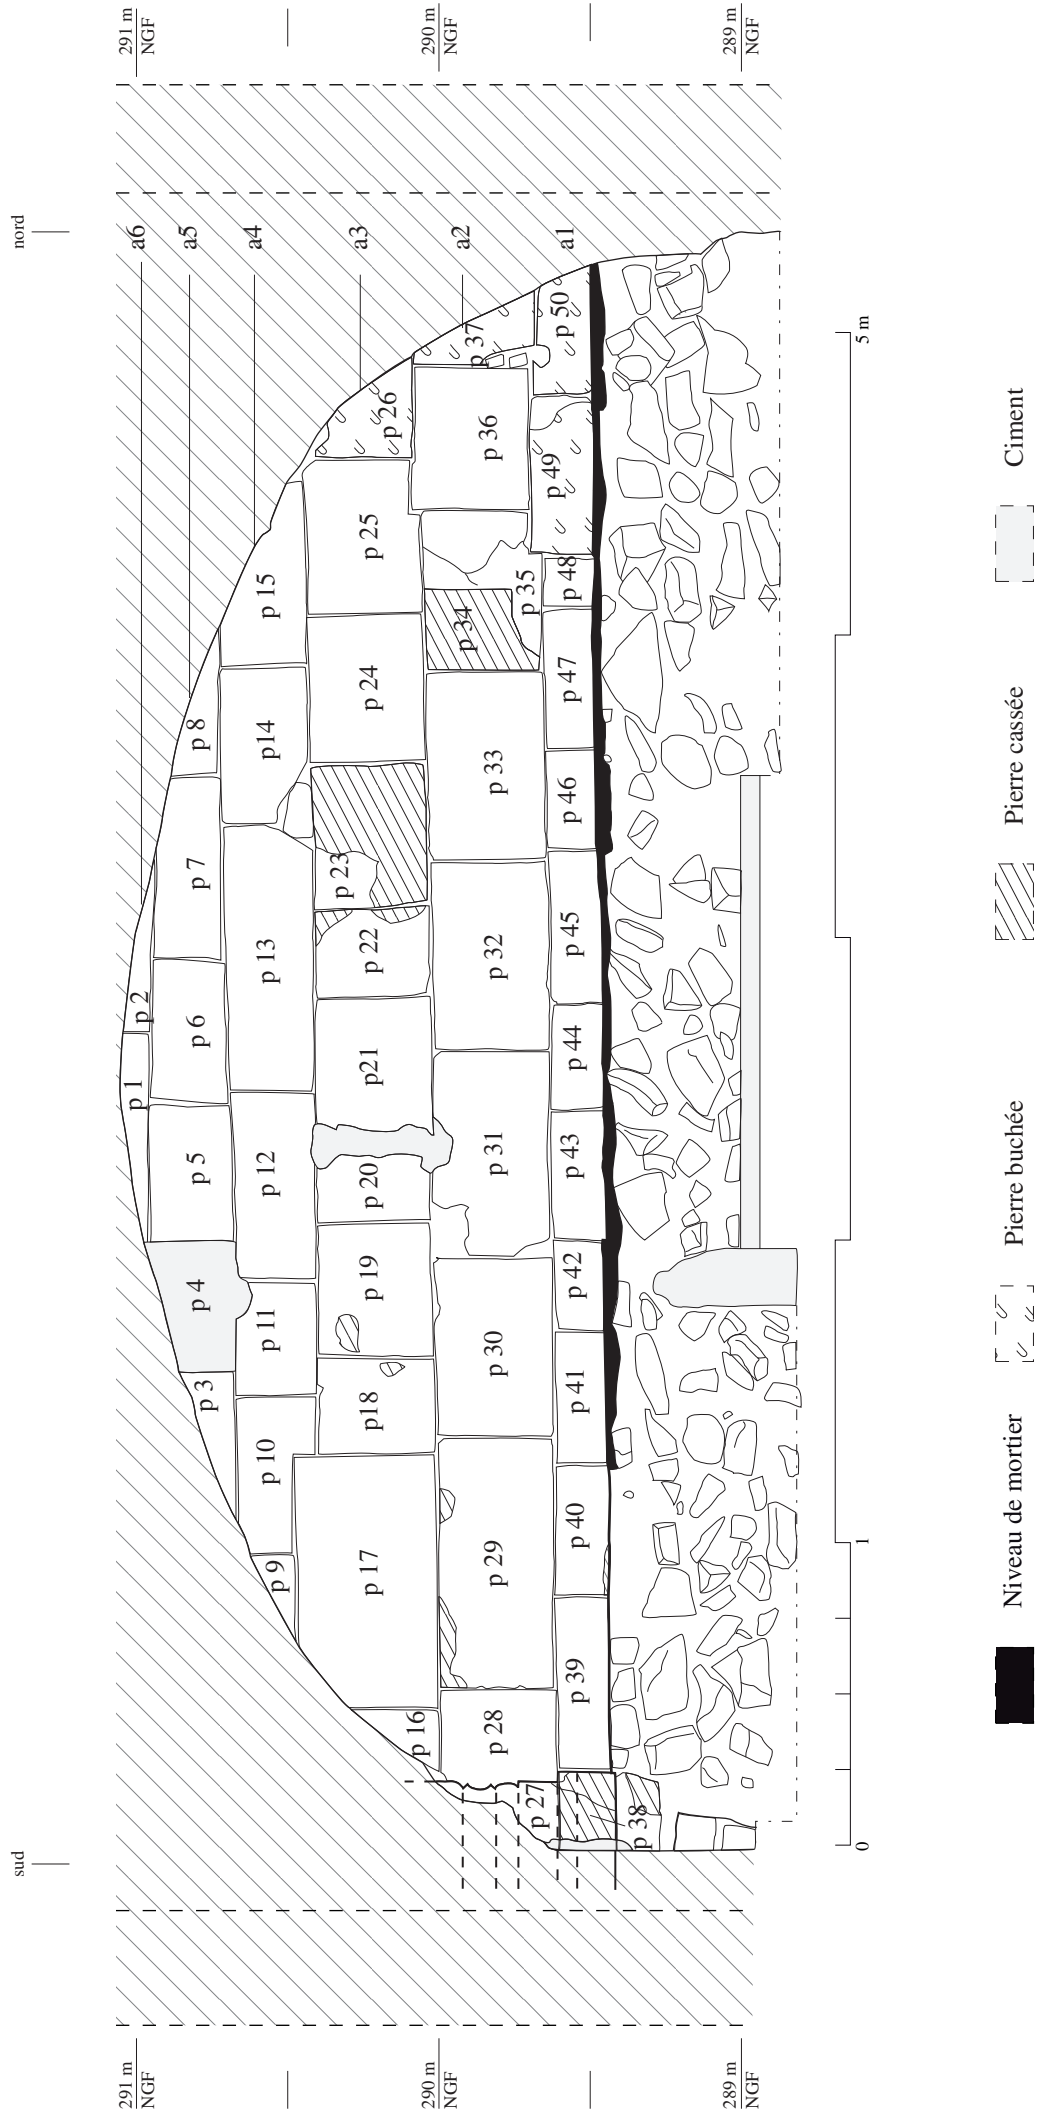
B 2.39

Caves de la maison nord-ouest, mur ouest, parement interne : relevé de la maçonnerie (UC 101) (1/25)

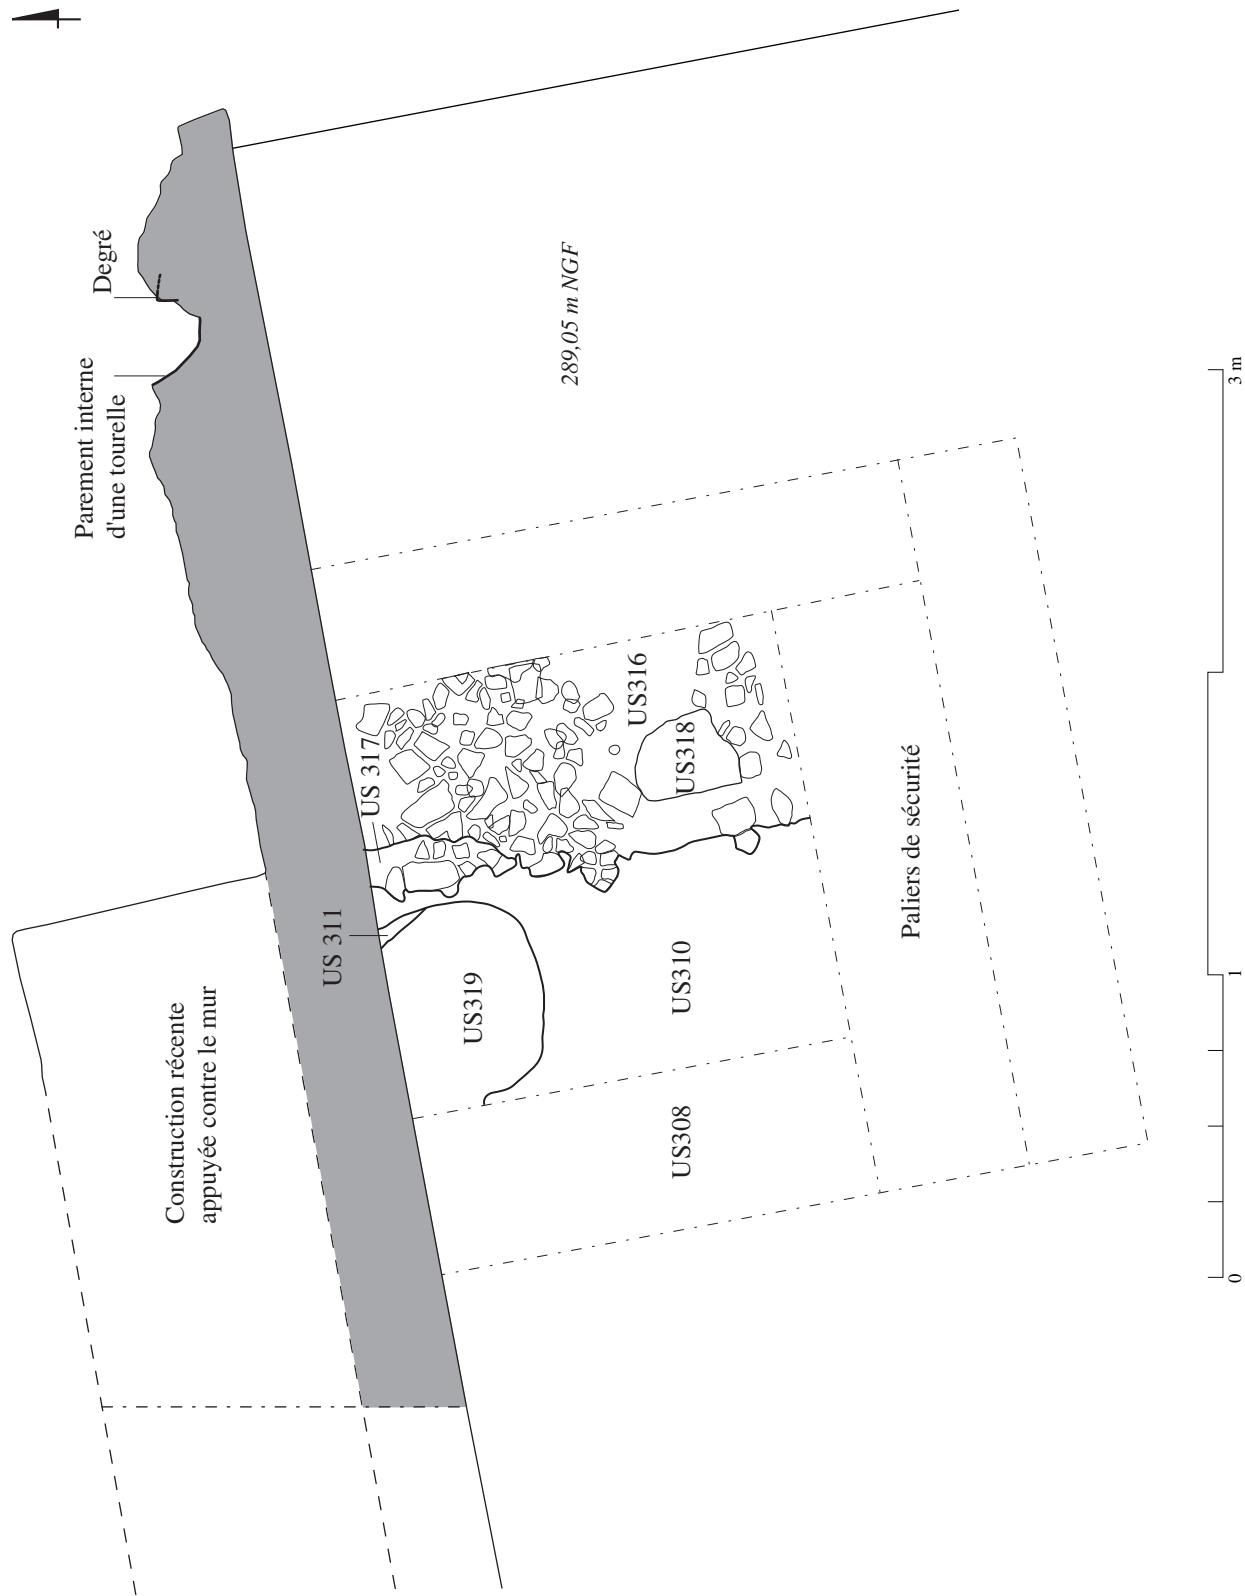
B 3.49

Jardins ouest, sondage S 3 : relevé en plan du premier niveau de sol (1/25)

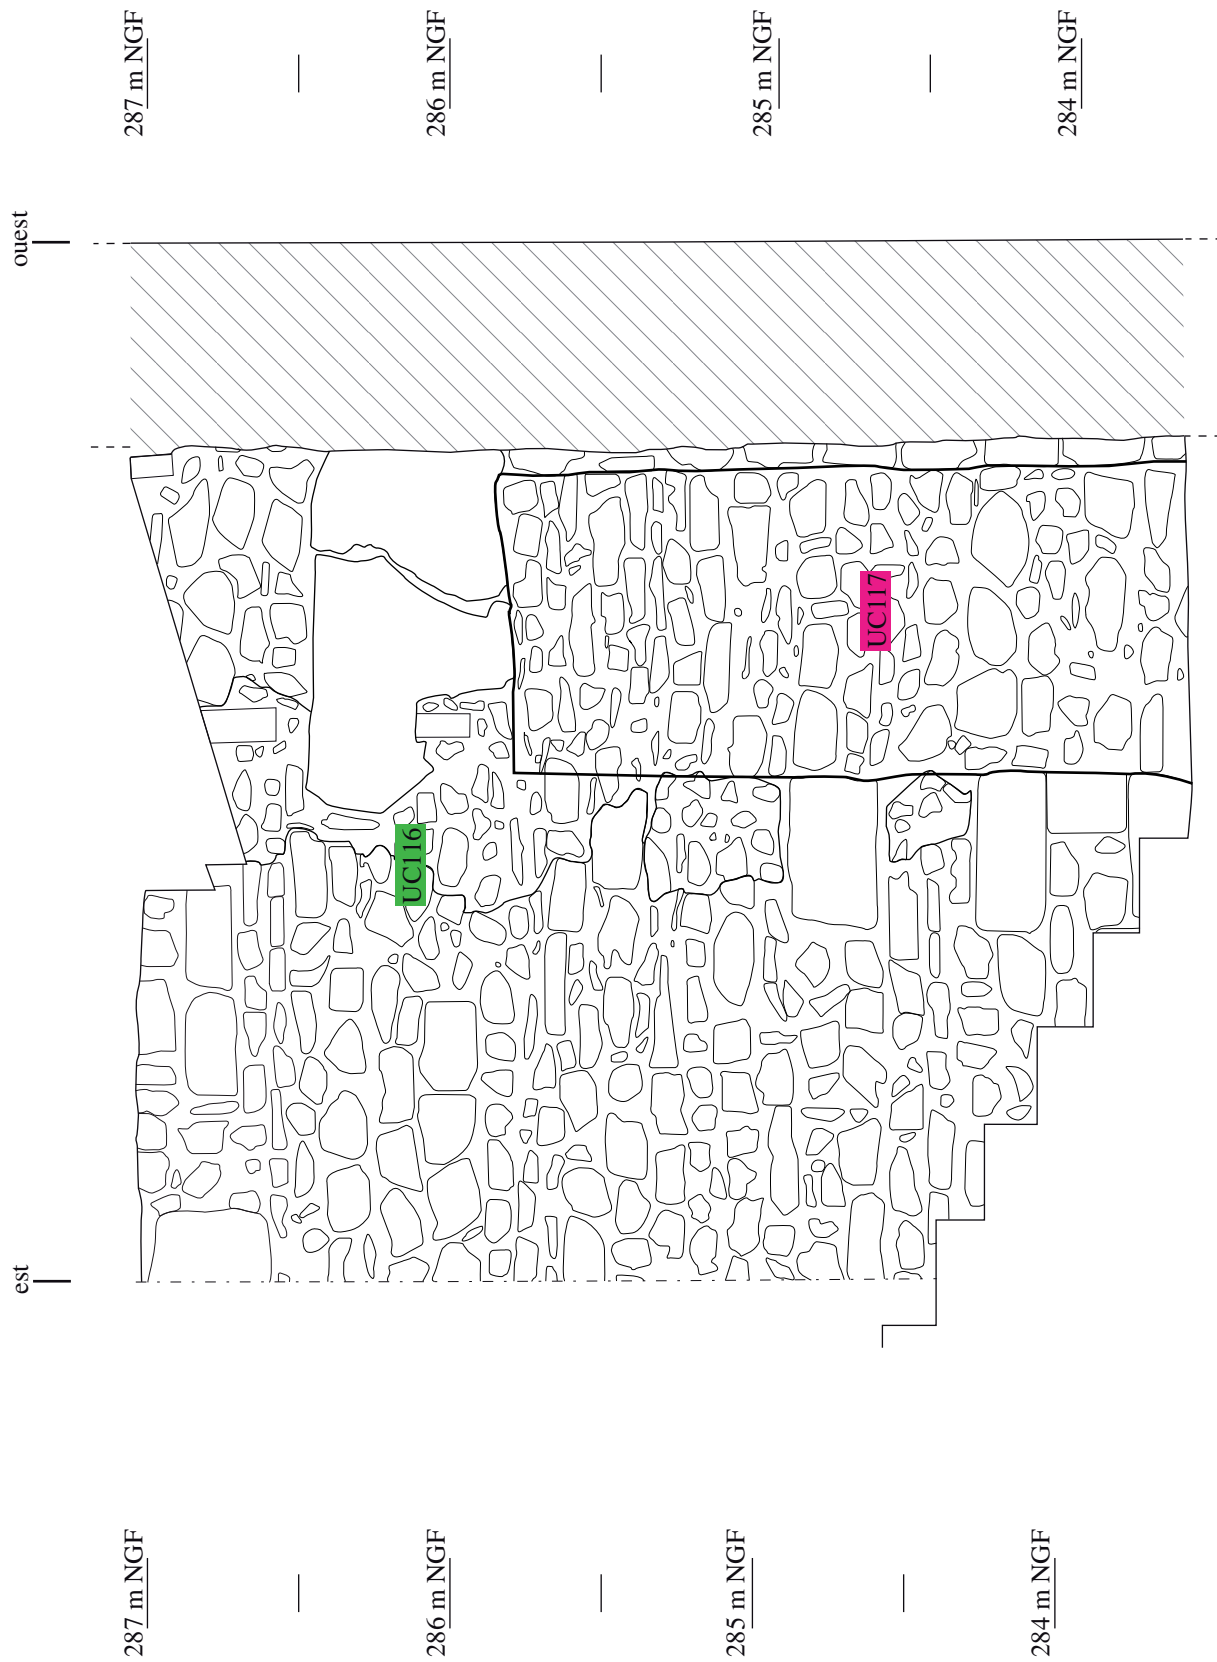
C 3.5

Jardin est, mur nord, parement externe : localisation des unités de construction (1/25)
