Vincent Labbas

Soutenue publiquement le 17 novembre 2016
pour obtenir le grade de docteur de l'Université d'Aix-Marseille
en archéologie

**Archéologie et dendrochronologie
du bâti subalpin dans le massif du Mercantour
durant le deuxième millénaire de notre ère**

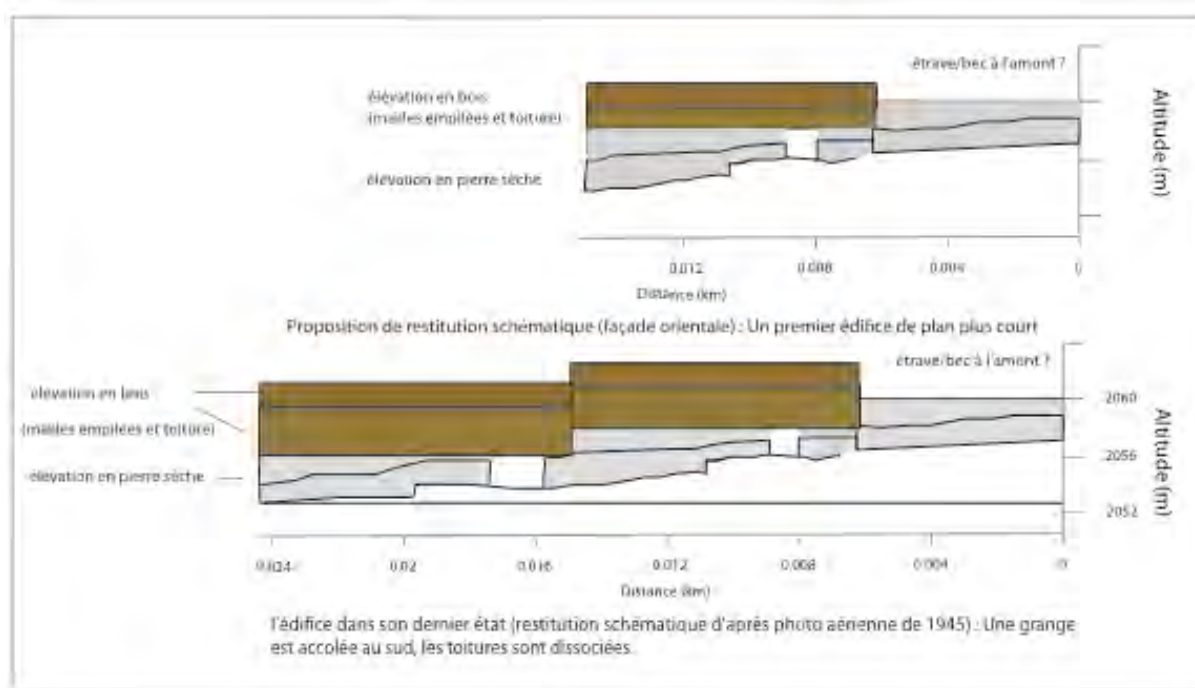
Figure 90 : Proposition de restitution de deux états du bâtiment CBO 300. DAO de V. Labbas.

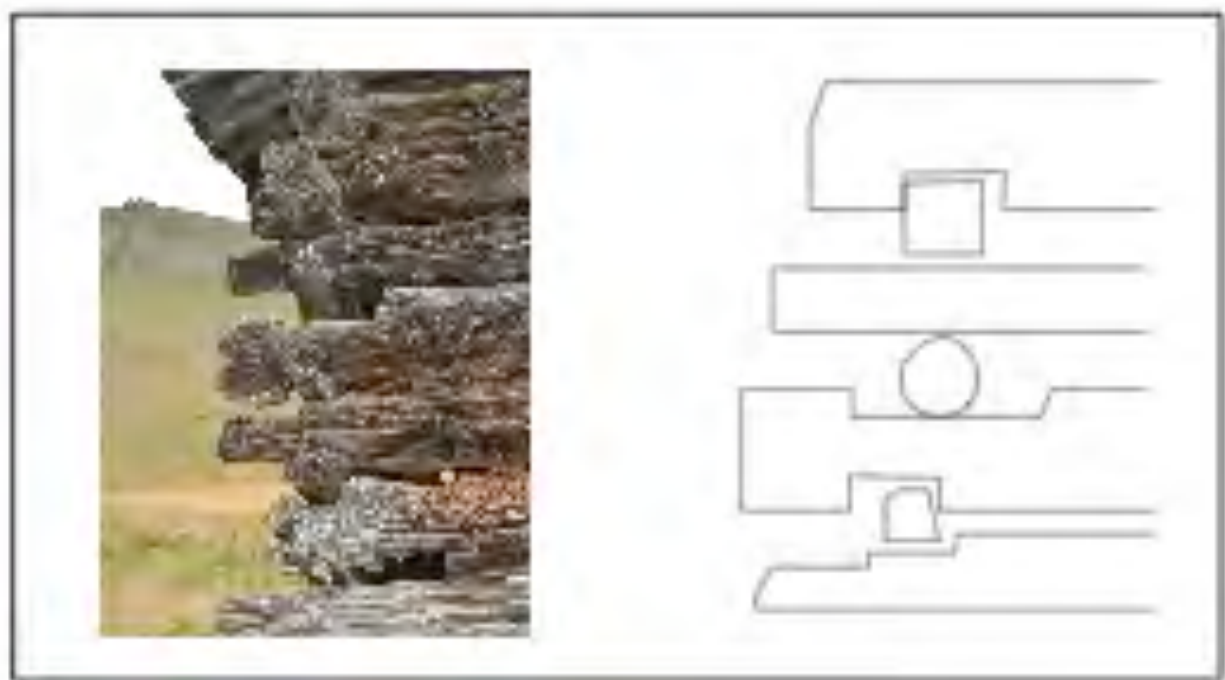
Figure 96 : Détail des façonnages multiples des encoches dans l'angle ouest du mur 508. Cl. Et DAO de V. Labbas.

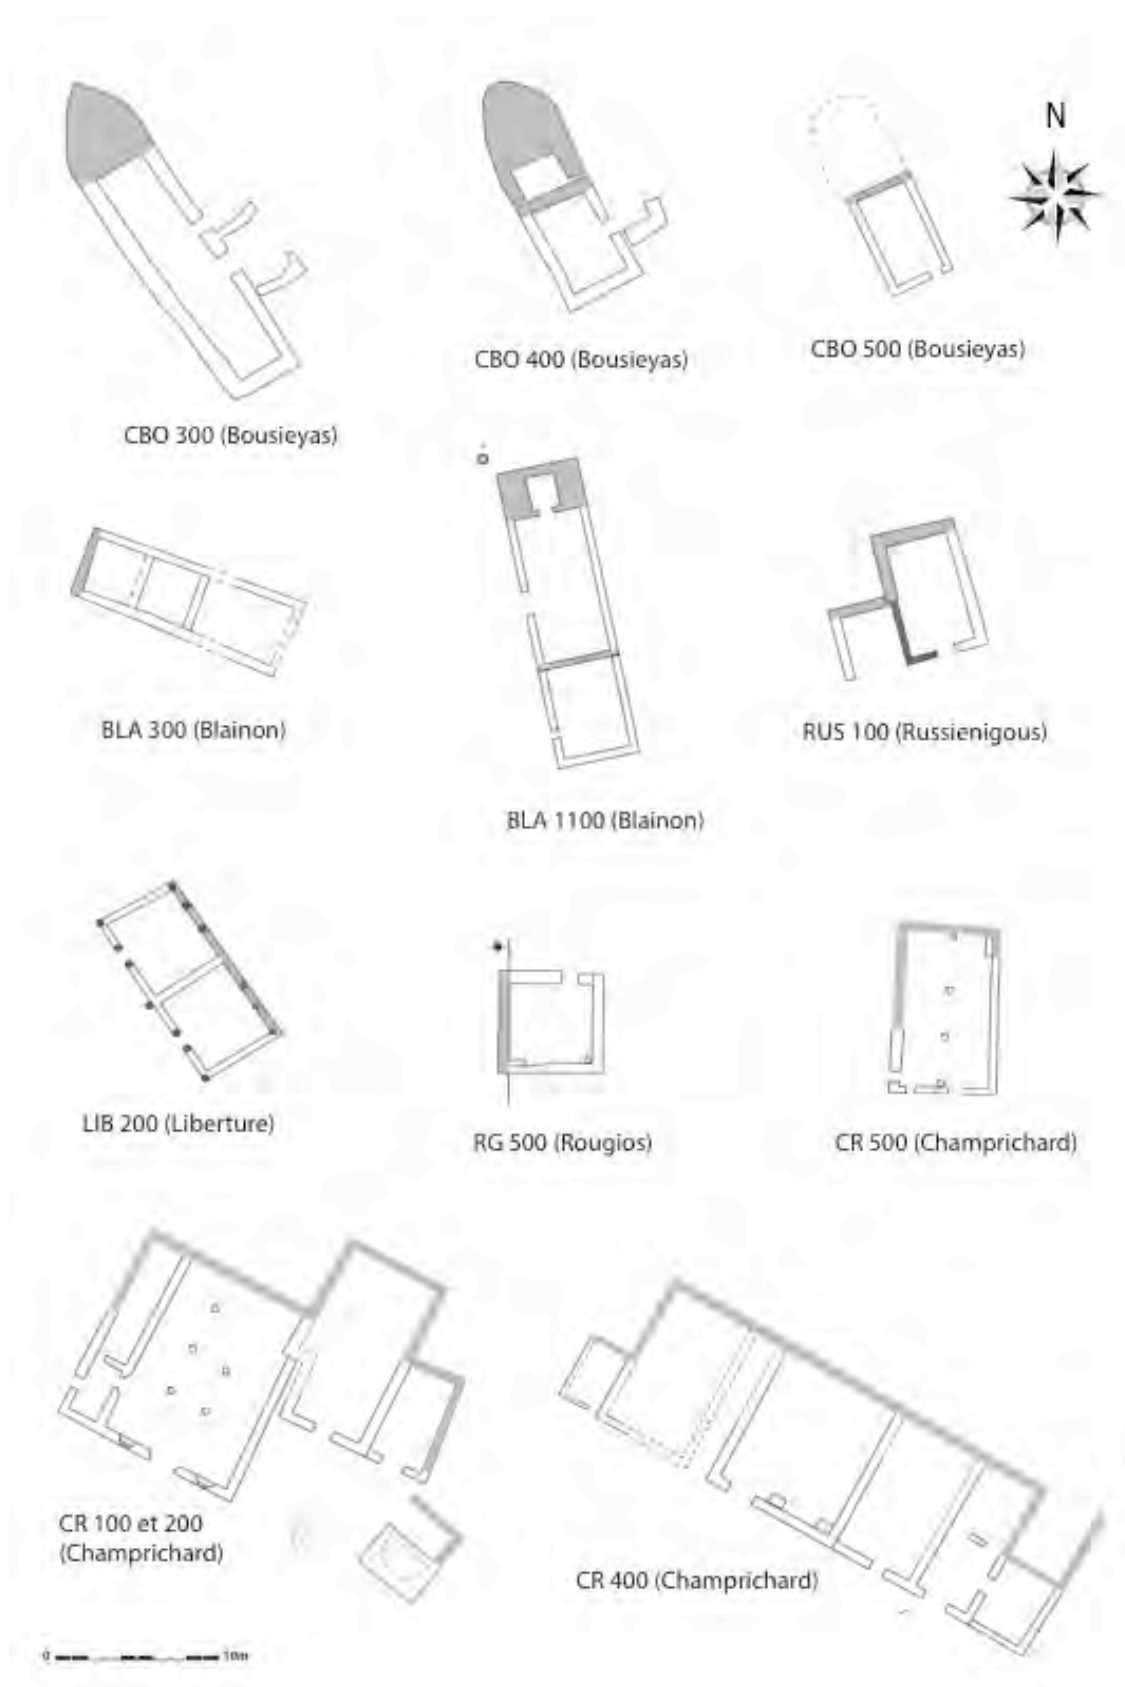
Figure 143 : Plans topographiques et schématiques de 12 bâtiments implantés dans les vallées de la Tinée, du Var et du Verdon. Les murs grisés représentent la partie adossée à la pente. Au nord du bâtiment CBO 500 (en haut à droite), le trait en pointillé signifie l'emprise d'un enclos (muret). DAO de V. Labbas.

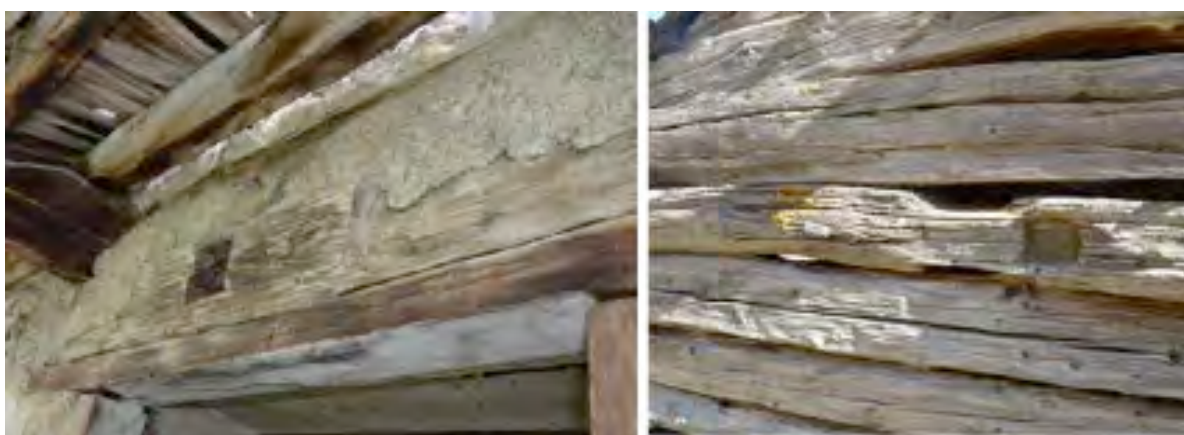
Figure 175 : Deux exemples de sablières réemployées : Bâtiment CR 100 (Champrichard, Allos), à gauche, une ancienne sablière de charpente réemployée en sablière de toiture. A droite, une sablière-formant-seuil ou linteau réemployée en maille d'élévation dans la grange CBO 500 (Bousieyas, Saint-Dalmas-le-Selvage). Cl. de V. Labbas.

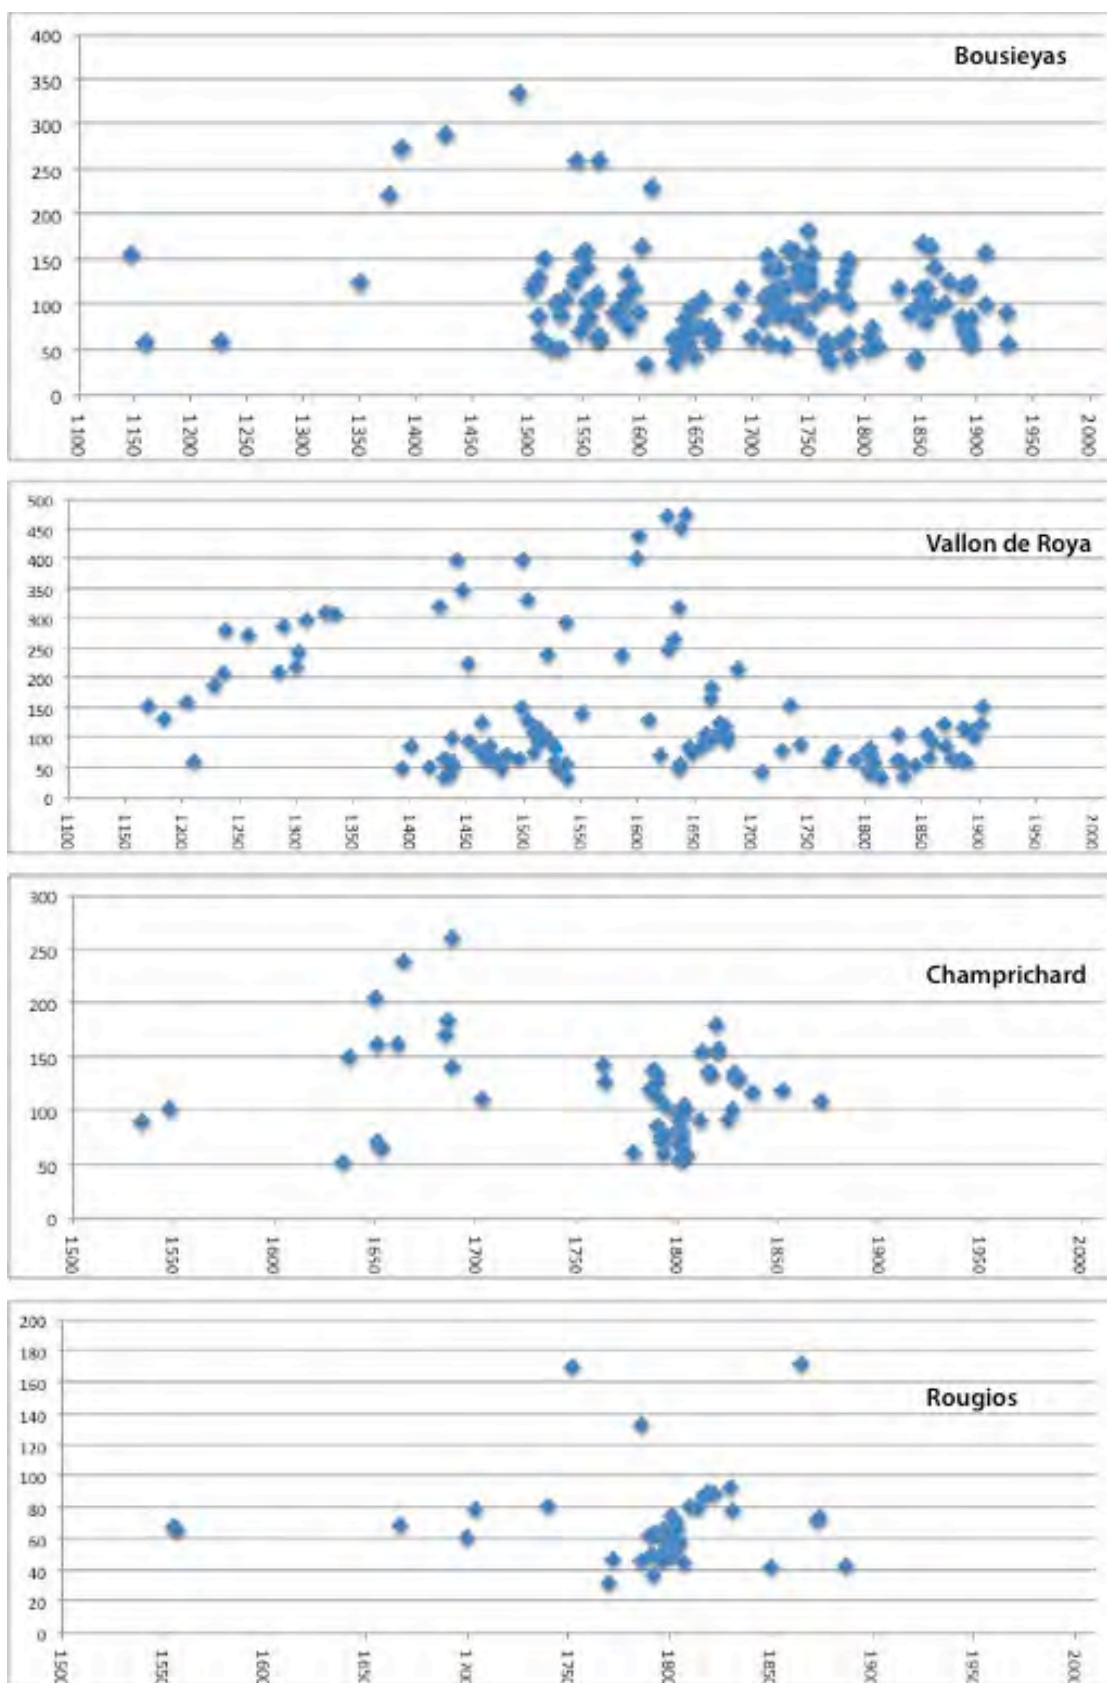
Figure 181 : Age cambial des mélèzes utilisés dans la construction au cours du temps, pour les sites de Bousieyas, du vallon de Roya, de Champrichard et de Rougios.
