Vincent Labbas

**Archéologie et dendrochronologie
du bâti subalpin dans le massif du Mercantour
durant le deuxième millénaire de notre ère**

**Volume 3
Corpus de bâtiments**

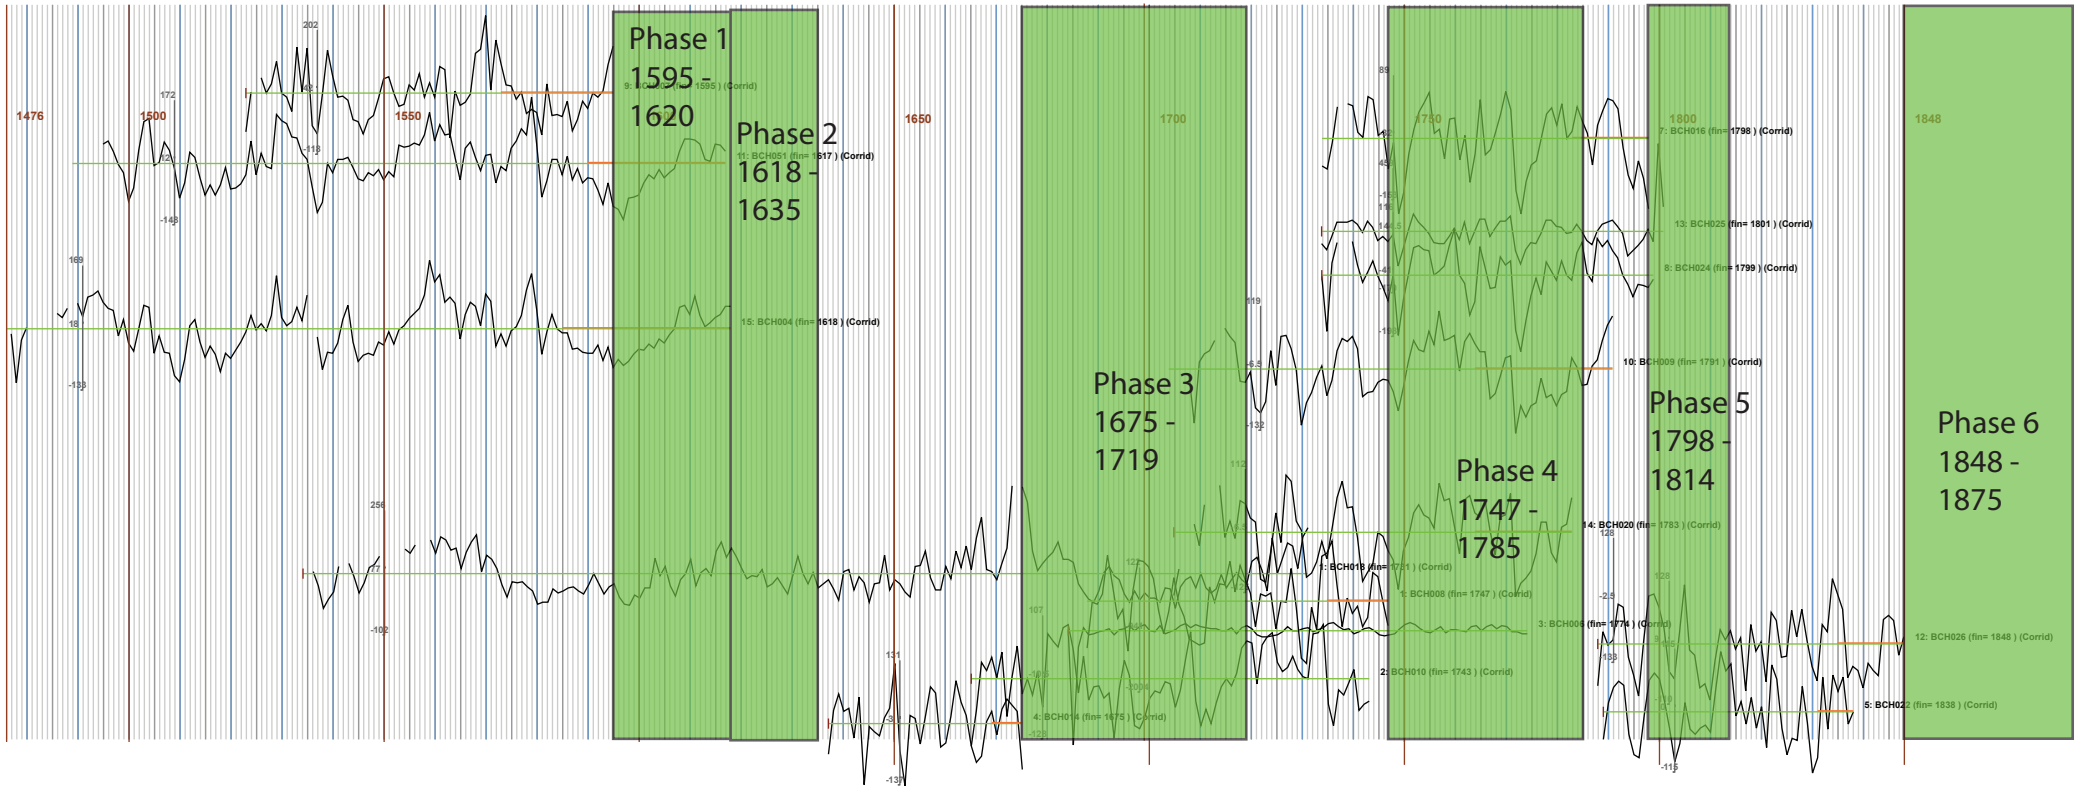
Bâtiment BCH 300 (Bouchier, Allos, 04). Planche photo 3. DAO de V. Labbas.

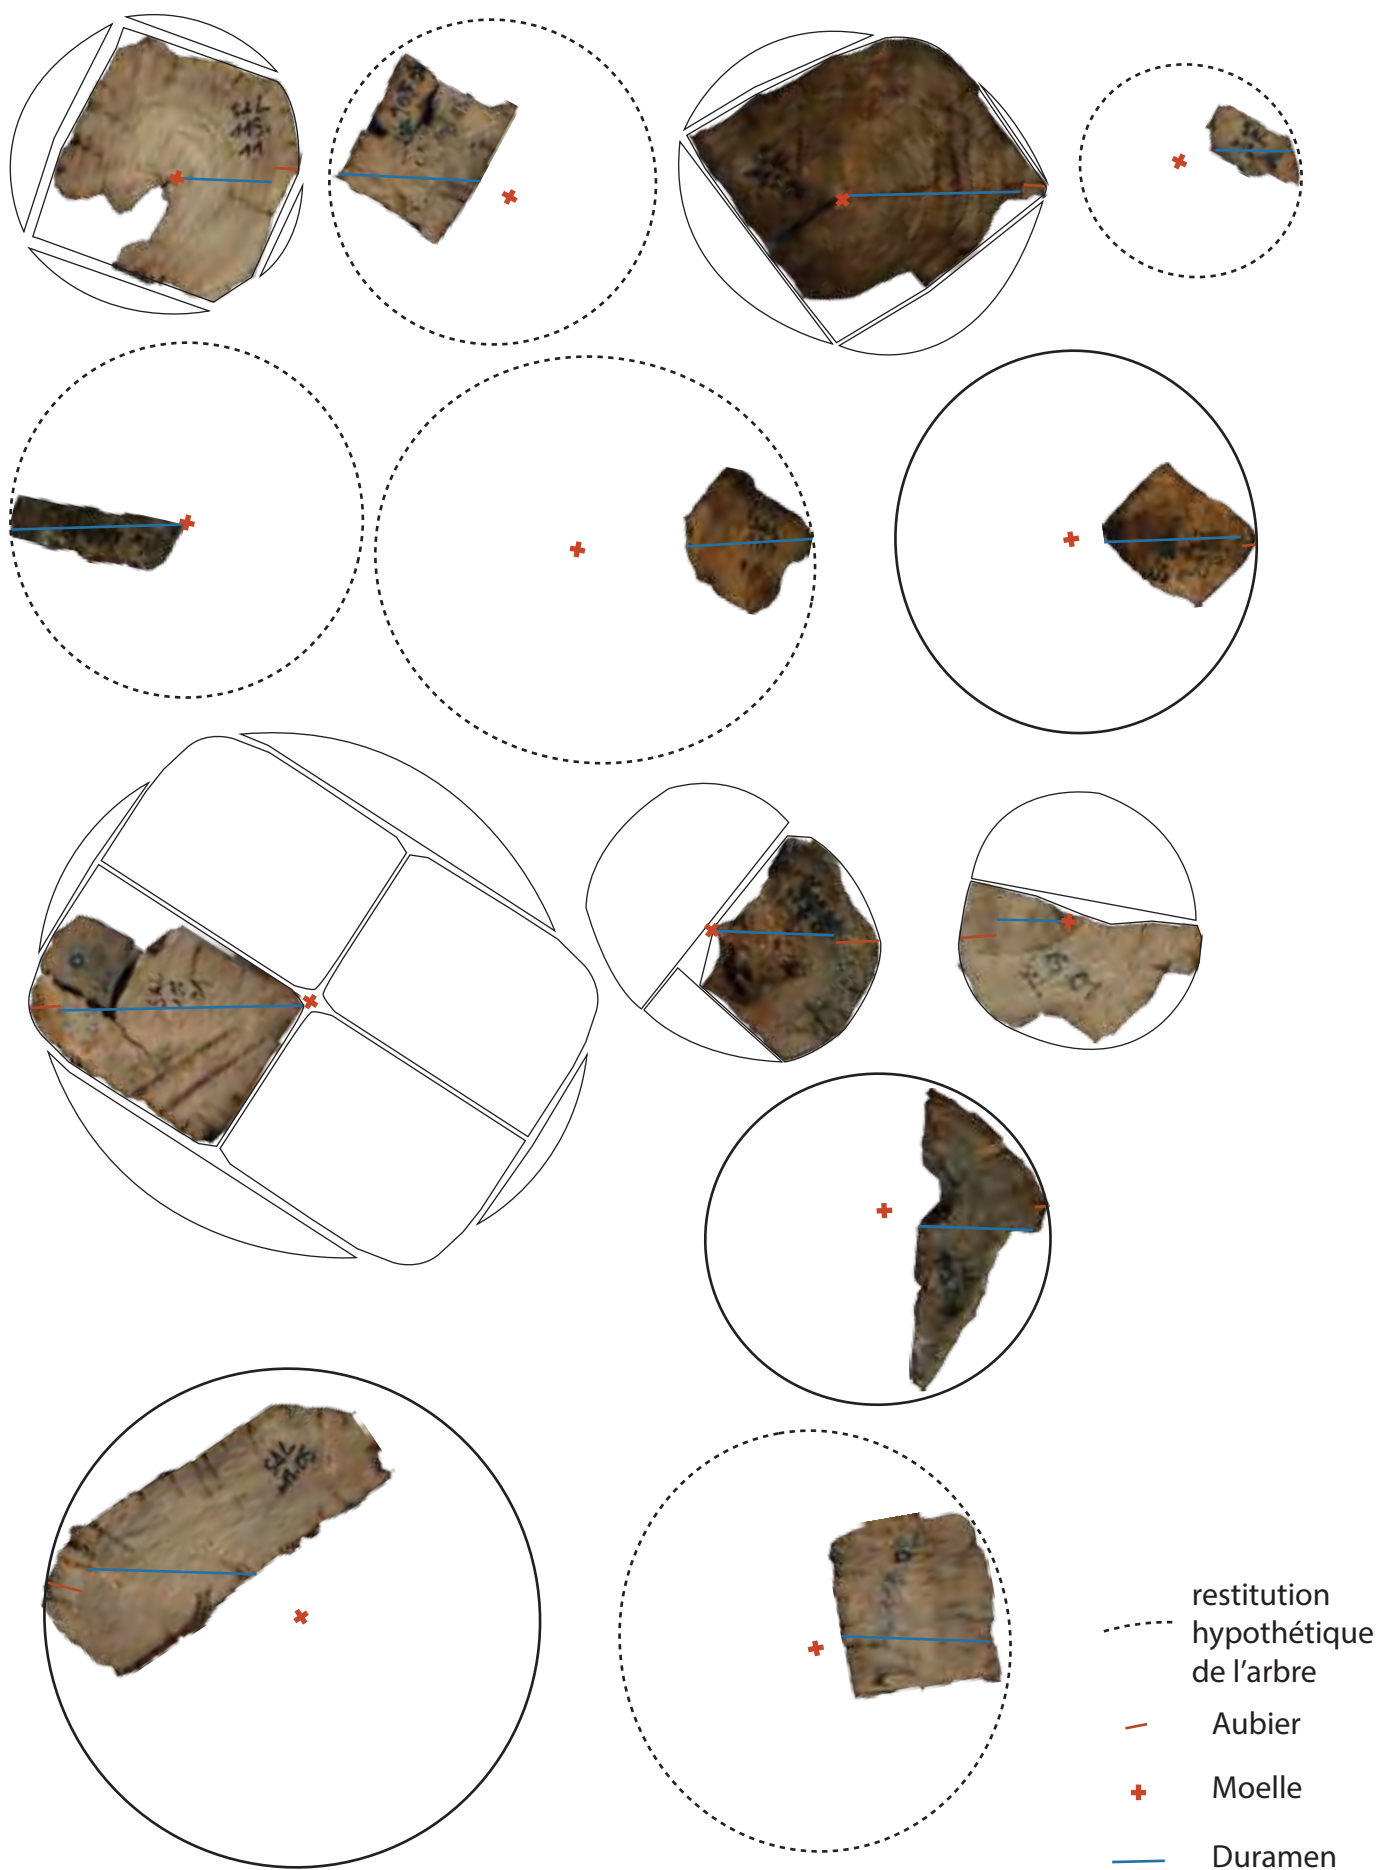
Salso Moreno (Saint Etienne de Tinée, 06), sections planche 2.
