THÈSE DE DOCTORAT
EN HISTOIRE ET ARCHÉOLOGIE DU MOYEN ÂGE

**BÂTIR EN LORRAINE MÉRIDIONALE (XI^E-XII^E SIÈCLES).
CHANTIER ET MISE EN OEUVRE DES MATÉRIAUX**

VOLUME 2 – NOTICES

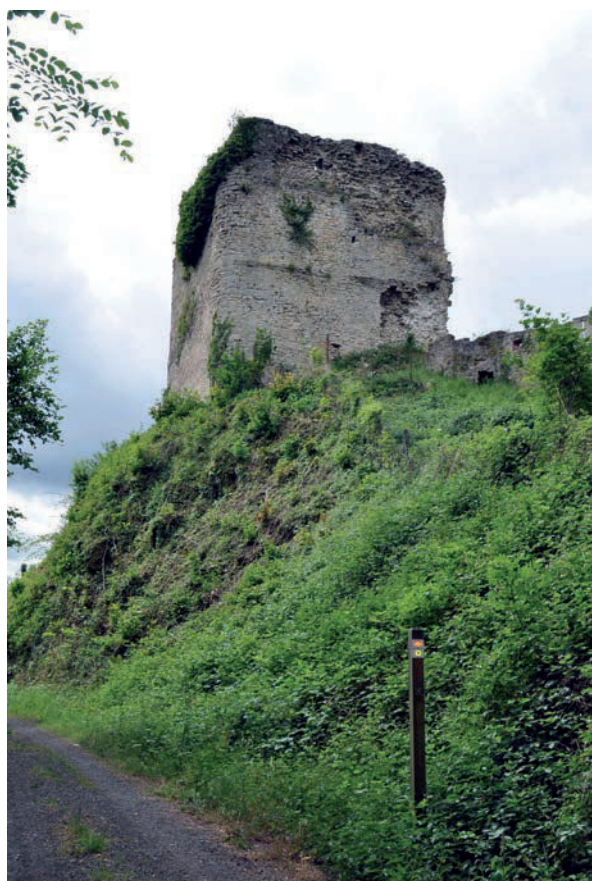
Fig. 3 – Vue du donjon depuis le fossé (cliché Cédric Moulis).

Le donjon est établi en barrage de l'éperon qu'il domine. Il est protégé du reste du plateau par un fossé sec de 30 m de large sur 6 m de profondeur (Fig. 2 et 3). Il a une emprise au sol de 11,6 m de côté. Il est encore conservé sur une hauteur de 15,7 m au plus haut. Il entre ainsi dans la catégorie des petits donjons résidentiels, dont la taille dépasse légèrement 10 x 10 m. L'épaisseur

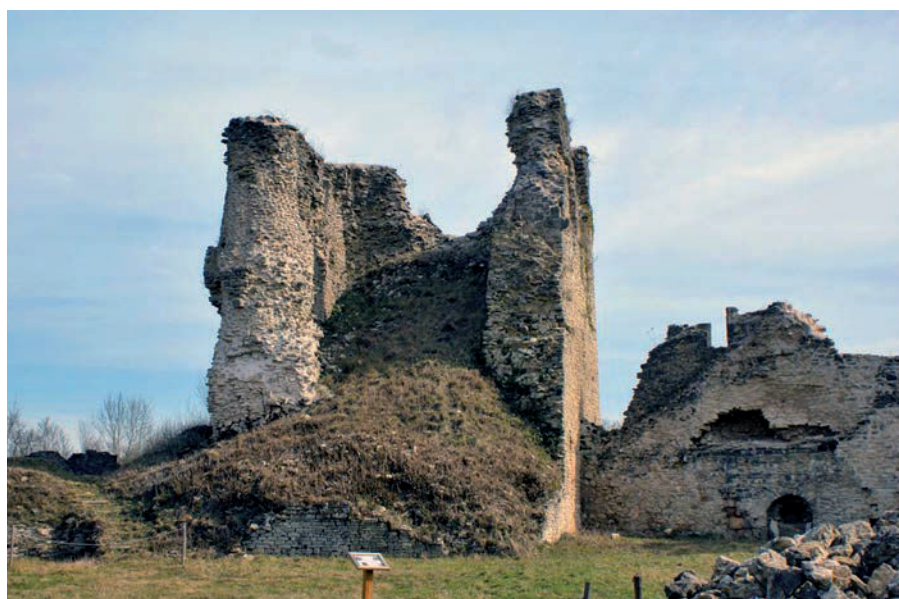
Fig. 4 – Vue du donjon depuis la cour du château (cliché Vianney Muller).

des murs atteint 2,45 m (Fig. 4). L'espace intérieur ainsi créé (7 m de côté) offre pour chacun des trois niveaux une surface de 49 m². Les angles extérieurs du bâtiment sont arrondis, ce qui est une caractéristique plutôt rare, quoique logique, sur les édifices bâtis en moellons calcaires.

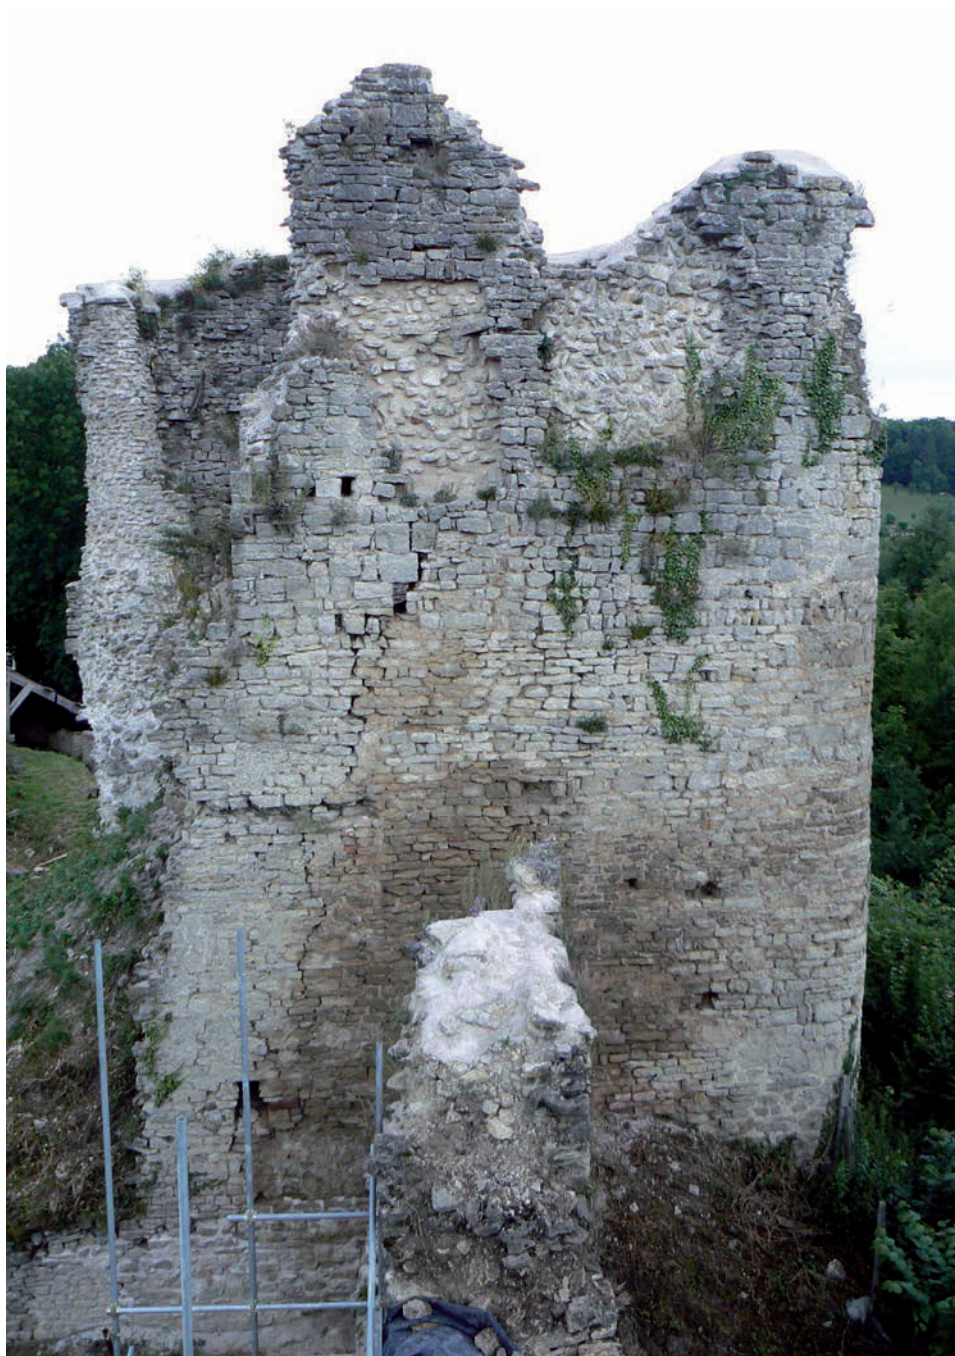
Fig. 5 – Face sud-est depuis la tour de l'escalier (cliché Vianney Muller).

Cette élévation est la plus riche de toutes, bien que son angle gauche ait disparu (Fig. 5).

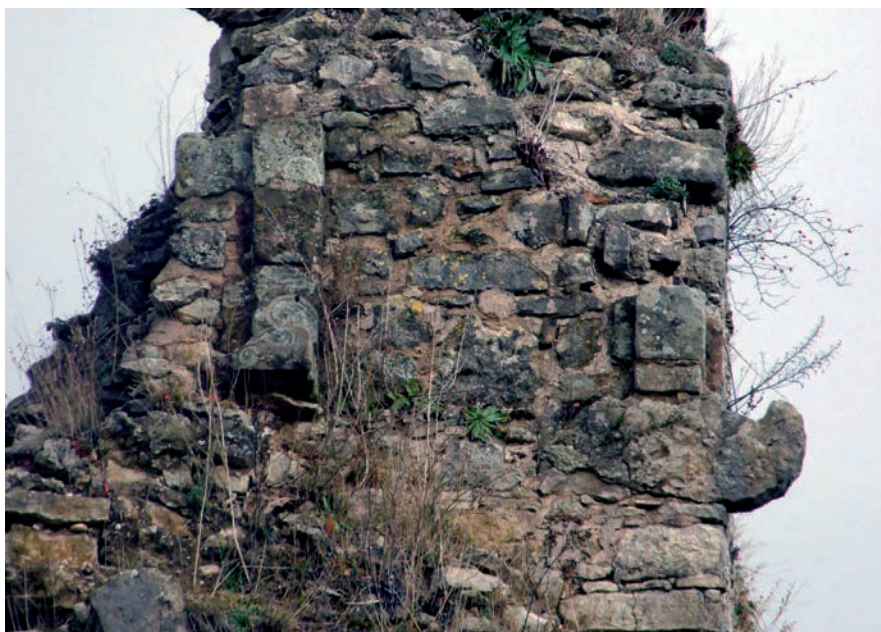
Fig. 7 – Porte du donjon. De droite à gauche : corbeau avec crapaudine, première porte, vestibule, seconde porte (cliché Cédric Moulis).

La partie basse de l'édifice est scindée par la courtine orientale du château, qui vient prendre appui contre lui. Nous n'avons pas observé de chaînage entre le donjon et ce mur. Leur contemporanéité ne peut donc être prouvée. Toutefois, cette courtine est en réalité un accollement de deux murs, dont le plus ancien est visible depuis l'extérieur. Les caractéristiques de ce mur sont semblables à celles du donjon, mais les éboulements au pied de celui-ci n'ont pas permis de vérifier s'ils sont chaînés. Ce mur montait jusqu'au niveau des trous de poutres qui soutenaient une passerelle en bois accédant à la porterie du donjon, dont il ne reste qu'une partie du montant droit (Fig. 6 et 7). Celle-ci

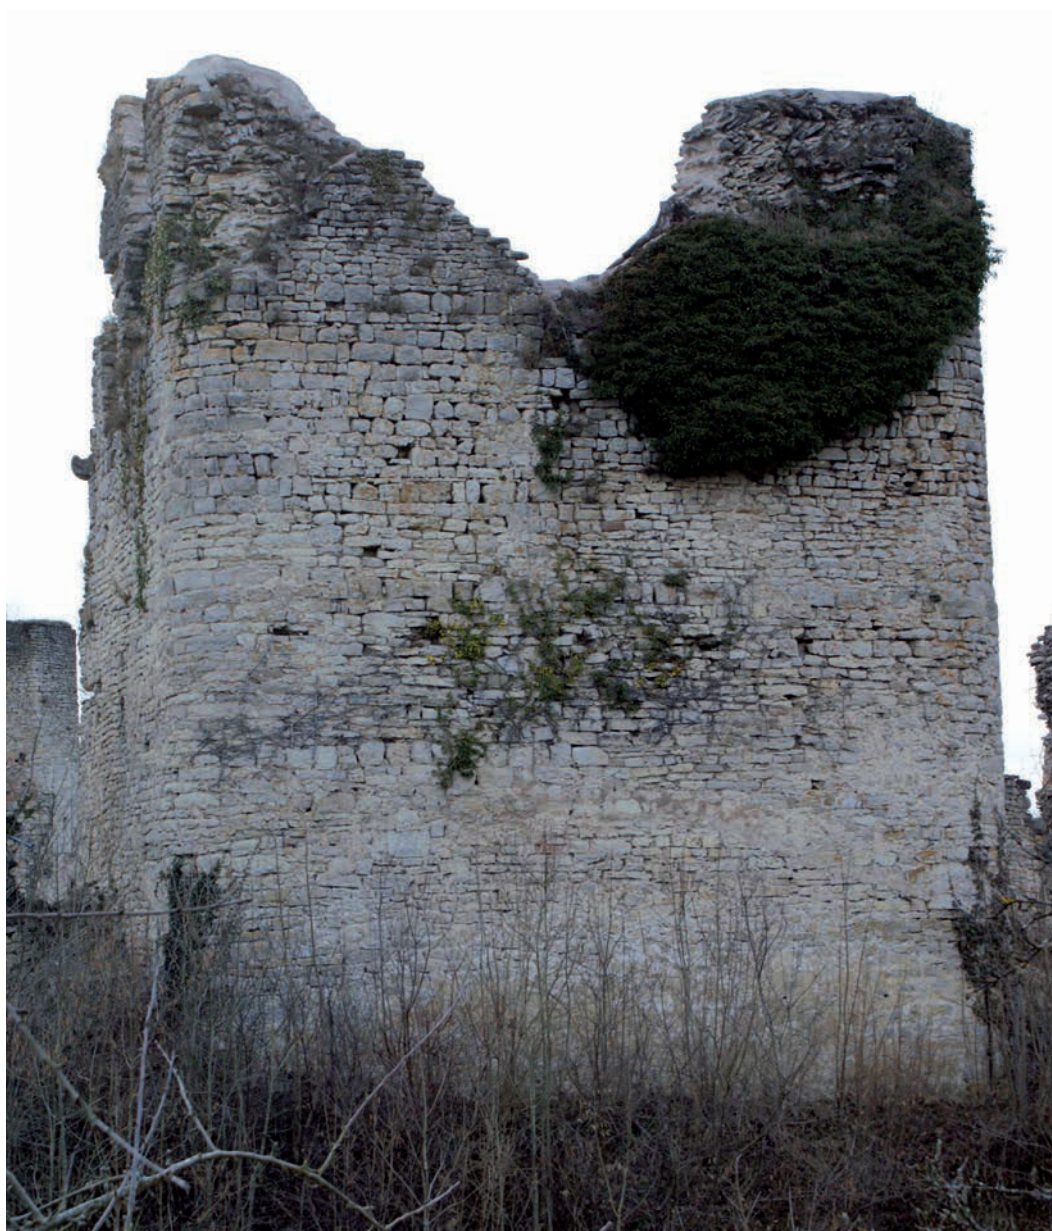
Fig. 8 – Face nord-est depuis l'autre côté du fossé (cliché Vianney Muller).

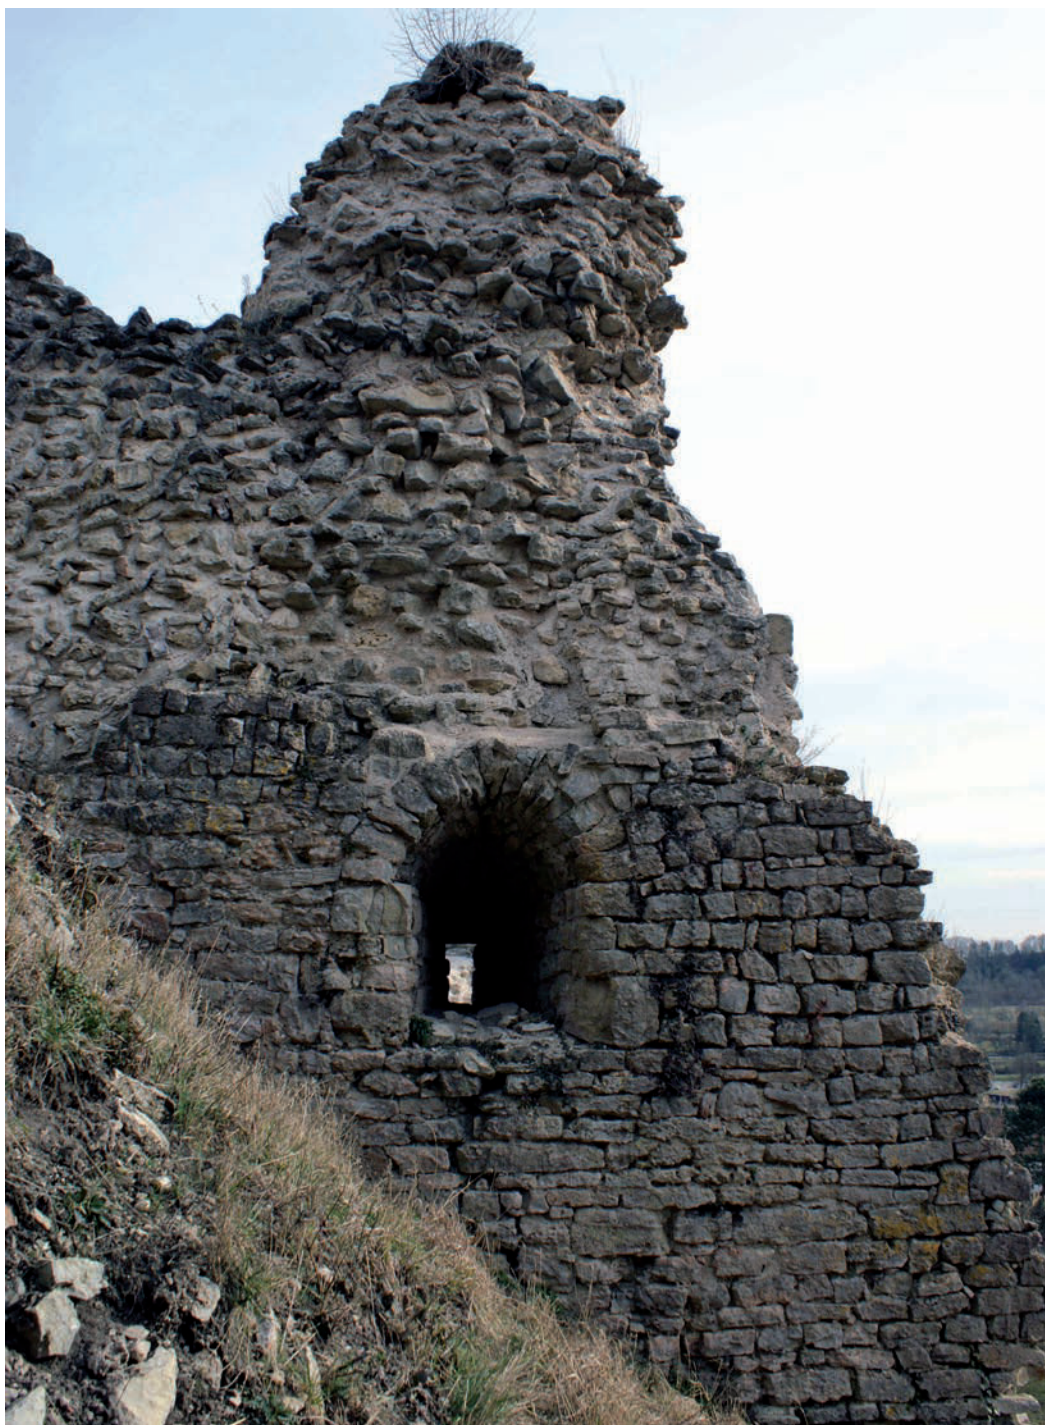
Fig. 9 – Élévation sud-est du donjon, parement intérieur (cliché Cédric Moulis).

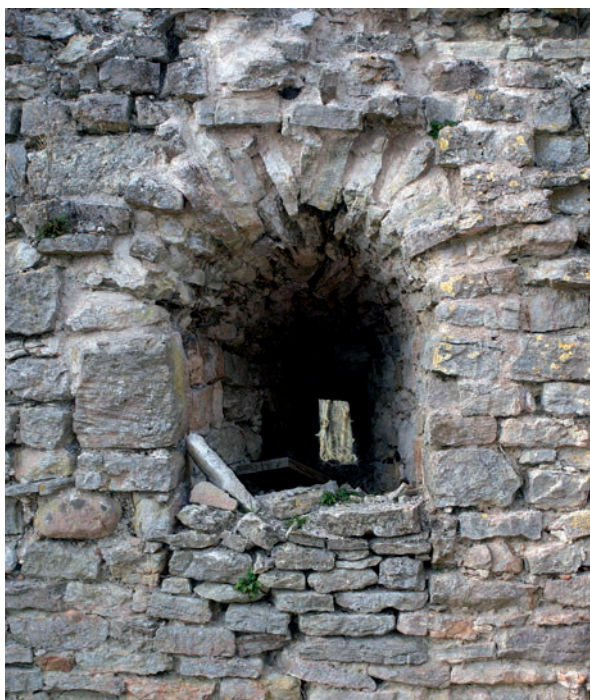
Fig. 11 – Élévation intérieure sud-ouest, fenêtre du premier étage (cliché Cédric Moulis).

Nous observons le niveau de plancher du premier étage (**Fig. 11, 12, 13**). Un retrait a été effectué dans l'épaisseur des murs afin de créer un ressaut sur lequel les poutres s'appuyaient. La pièce était éclairée par une fenêtre en sifflet (88 x 127 cm) identique à celle du mur sud-est de ce même niveau. Celle-ci a toutefois été en partie comblée par des pierres posées à sec.

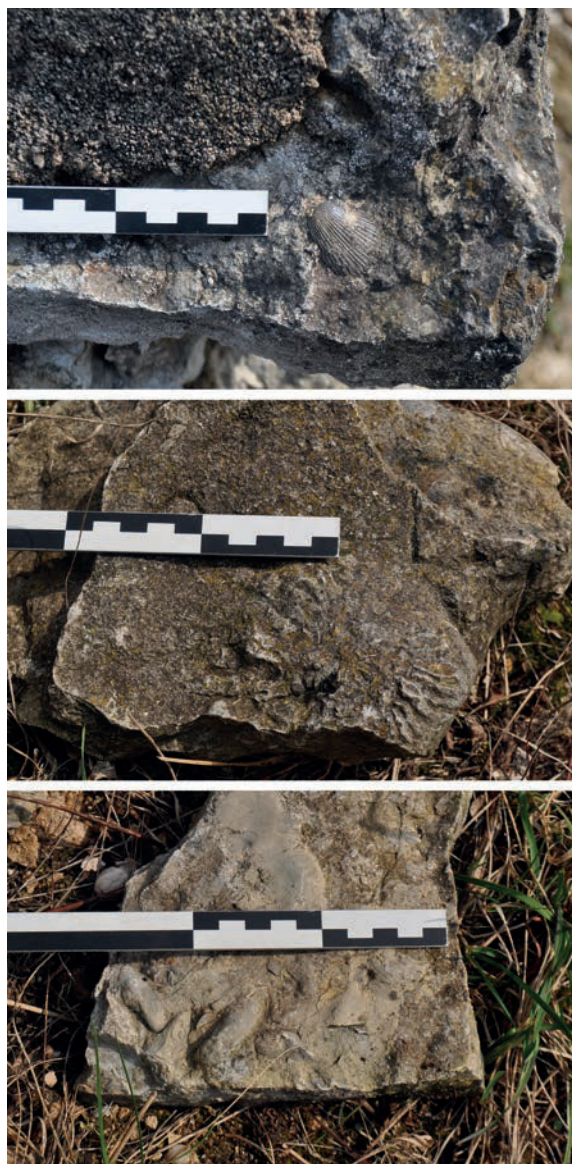
Fig. 17 – Térébratules, cératites et entroques fossilisées dans les calcaires du château de Blâmont (clichés Vianney Muller).

copique et les analyses physico-chimiques révèlent l'emploi massif de pierres extraites du Calcaire à térébratules, avec seulement quelques éléments issus de formations plus anciennes (Calcaire à cératites et Calcaire à entroques) (Fig. 17). Ce choix est assez étonnant dans la mesure où, jusqu'au XIII^e siècle, dans nos régions, on recourt pour la construction des bâtiments castraux quasi exclusivement à l'exploitation de la roche disponible immédiatement, et ce pour partie en raison des moyens financiers certainement limités des seigneurs locaux, fussent-ils comtes. Les matériaux constituant les autres tours du château, plus récentes, sont par contre issus exclusivement du Calcaire à cératites et du Calcaire à entroques. Dans les deux cas, l'utilisation de moellons calcaires, non forcément ajustés et ajustables entre eux, permet à chacun de travailler sans se soucier de réglages de maçonnerie trop précis. Ces réglages, nous le verrons, ne sont toutefois pas totalement absents et interviennent à intervalles réguliers.

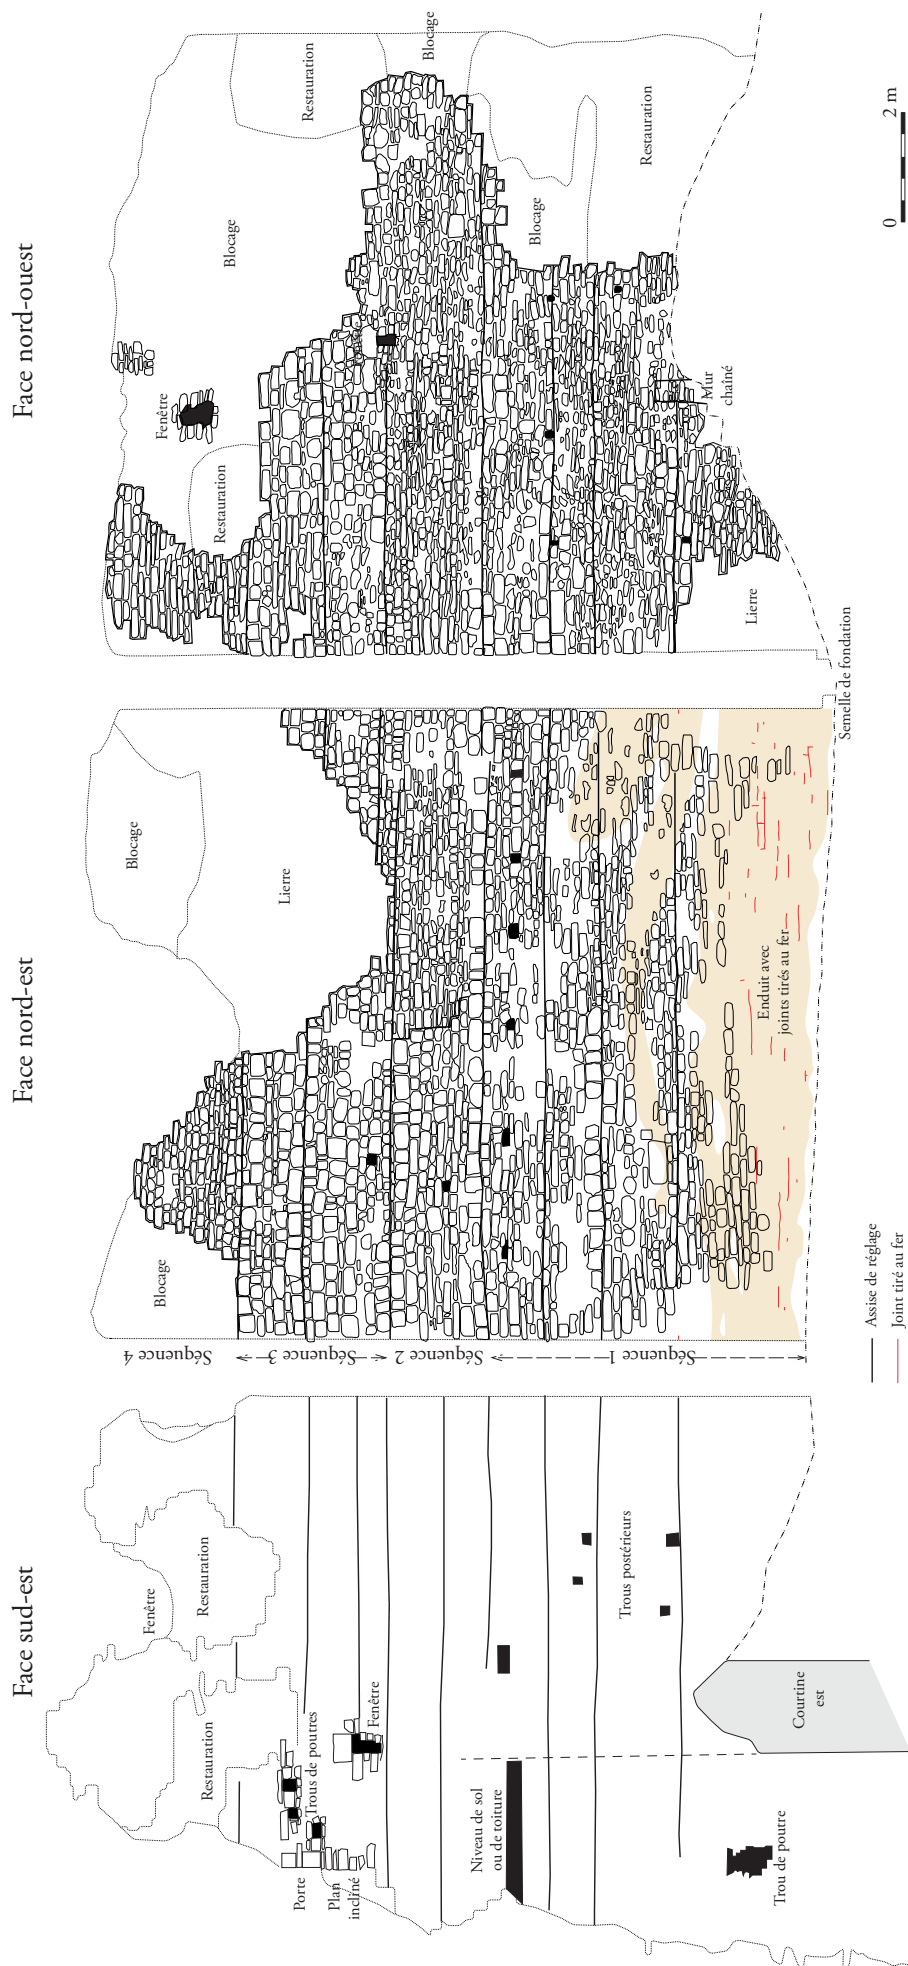
Fig. 20 – Élévations extérieures du donjon (relevé Cédric Moulis, Vianney Muller ; DAO Pierre-Yves Herbemont, Cédric Moulis). [A3]

L'élévation nord-ouest est mal conservée (**Fig. 3 et 20**). L'angle de droite a disparu ainsi que le parement en plusieurs endroits, essentiellement sur la partie droite de la façade. De nombreux trous issus de la ruine existaient,

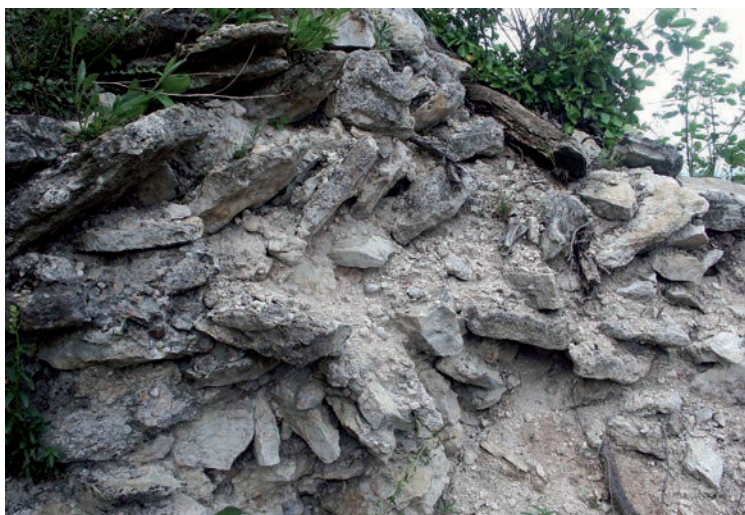
Fig. 21 – Blocage en épi au sommet du donjon (cliché Cédric Moulis).

Le blocage du donjon est principalement constitué de pierres très plates disposées en épi (**Fig. 21**). Toutefois, ce procédé n'est pas respecté dans l'ensemble de la maçonnerie. Aucune reprise d'importance (hormis les consolidations contemporaines, bien marquées) n'ayant pu être mise en évidence pour expliquer ces différences, nous en concluons que plusieurs équipes de maçons, travaillant différemment, ont œuvré sur le chantier.

Les épis ne présentent pas d'alternance régulière. On peut observer la pose de quatre rangées successives dans le même sens, puis

ensuite un lit droit (qui correspond à un niveau de réglage) qui est ensuite surmonté par une alternance irrégulière de rangs d'épis tournés à gauche ou à droite. Ailleurs, on remarque uniquement des pierres posées à plat sur plusieurs assises. On retrouve enfin les niveaux de réglages du parement à travers le blocage.

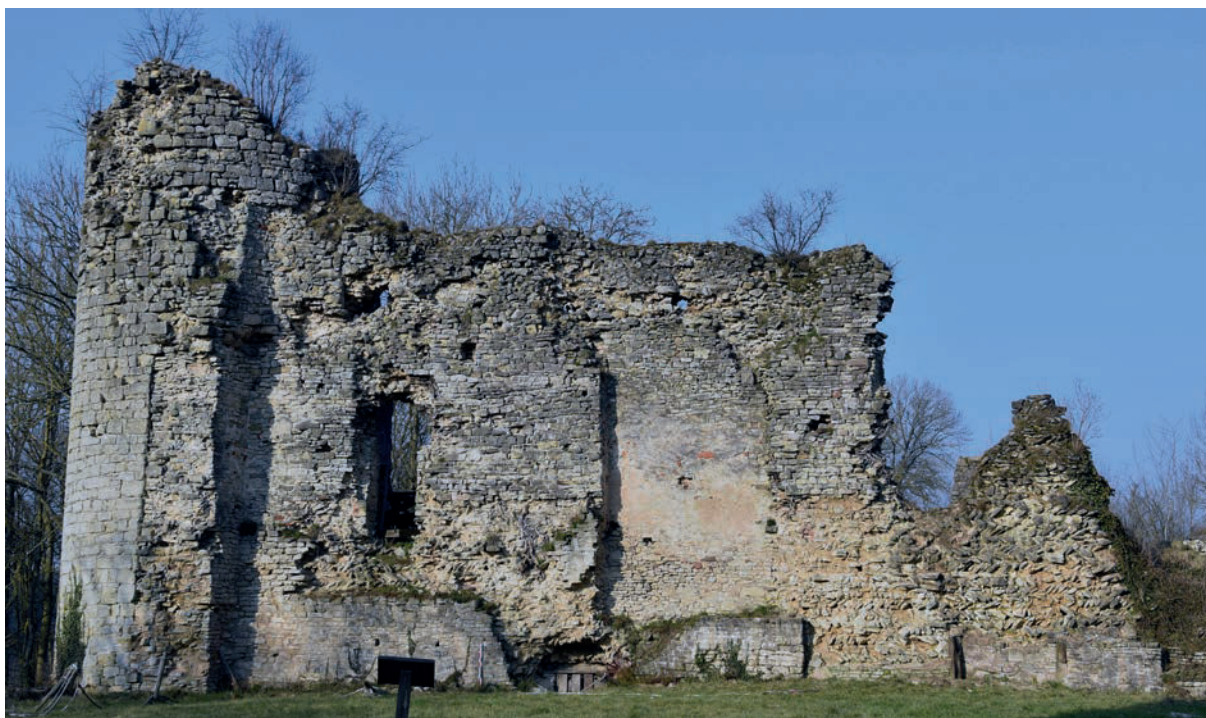
Fig. 24 – Courtine nord, élévation intérieure, et tour nord (cliché Cédric Moulis).

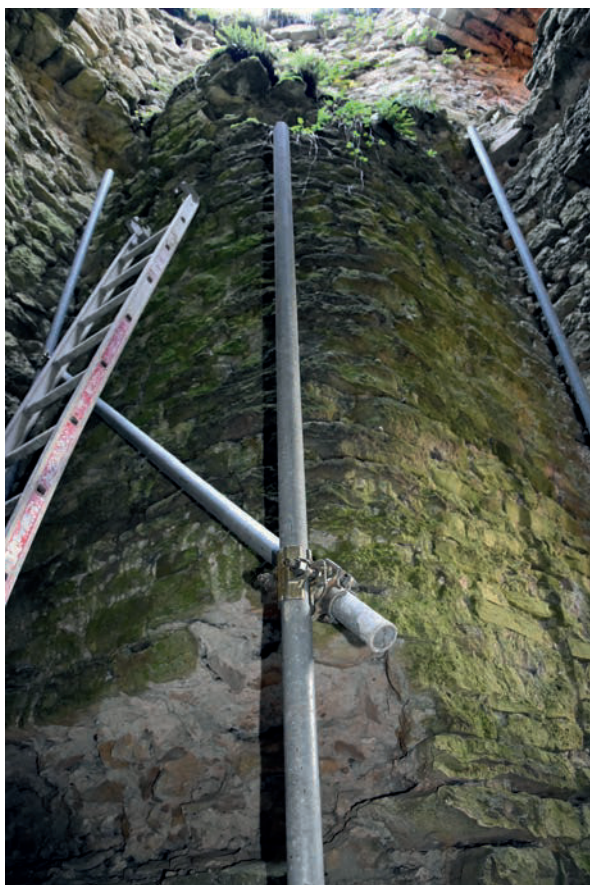
Fig. 25 – Tour nord. L'angle arrondi de la courtine vient occuper le quart de la superficie intérieure (cliché Eugénie Thouvenot).

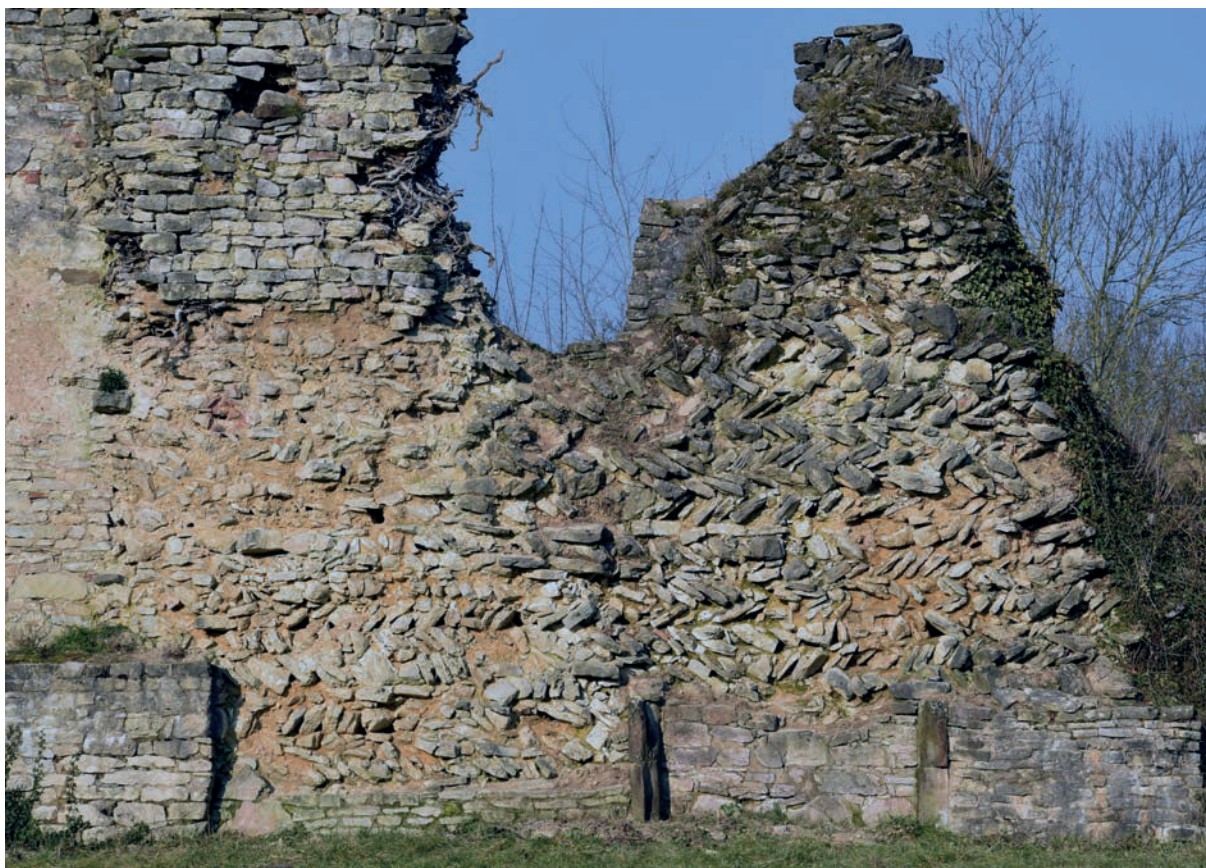
Fig. 26 – Courtine nord, partie du blocage monté en épi (cliché Cédric Moullis).

Sur sa partie la plus proche du donjon et plus généralement dans les parties basses, le mur a perdu son épiderme, laissant paraître un blocage structuré principalement en épi, à l'image de celui observé dans le donjon (Fig. 26). Il est visible sur une hauteur conservée d'environ 4

mètres. Les pierres sont inclinées généralement en alternance d'un lit à l'autre. Toutefois, quelques rangées sont inclinées dans le même sens. Les vides créés dans la maçonnerie montrent bien que le mortier est posé avec les niveaux de réglages, qui interviennent toutes les

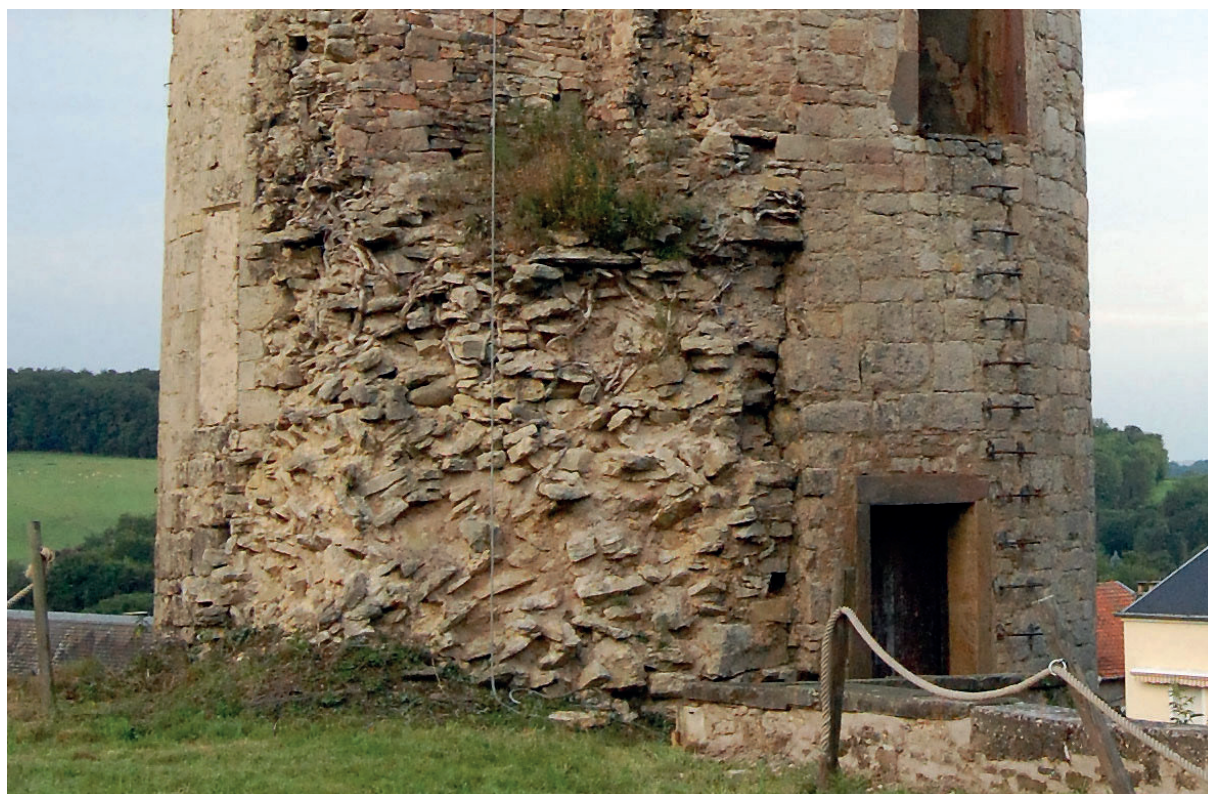
Fig. 28 – Tour sud-ouest, vestiges de l'enceinte primitive avec blocage en épi (cliché Cédric Moulis).

deux ou trois rangées (**Fig. 27**). Ces niveaux de réglages ne sont pourtant pas très réguliers, et finissent même par ne plus être évidents dans la partie supérieure droite des vestiges. Le blocage est également visible en d'autres endroits, sous la porte en hauteur par exemple, ou bien depuis le parement extérieur, dans l'arrachement du niveau de plancher des cuisines du XVI^e siècle. De même, le vestige d'enceinte conservé sur une hauteur d'environ 3 m et incrusté dans la tour sud-ouest présente des assises en épi, qui permet de l'associer au reste de l'enceinte primitive (**Fig. 28**).

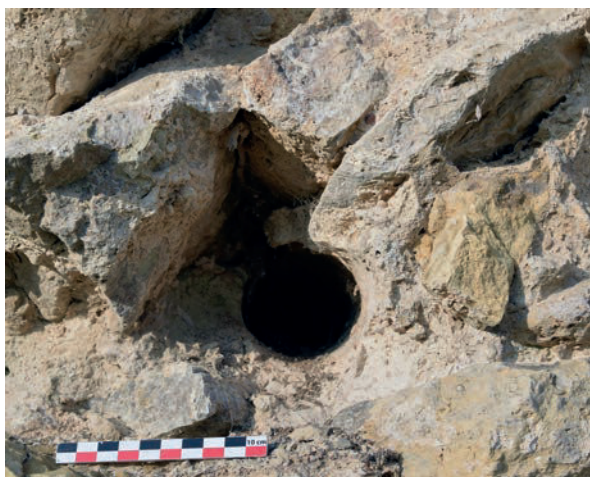
Fig. 29 – Trou de boulin n°8 sur la courtine nord (cliché Cédric Moulis).

Des trous de boulins sont visibles depuis le parement intérieur. Ils sont borgnes et leur section circulaire mesure entre 5 et 9 cm (**Fig. 29 et 30**). La gaine n'est pas systématiquement perpendiculaire au mur, elle est souvent en biais. Cela est dû vraisemblablement à la nature irrégulière du blocage, constitué de pierres disposées en épi et offrant donc un niveau de réglage moins lisse qu'avec des pierres posées à plat. Ils sont alignés horizontalement formant au moins trois niveaux de platelages bien reconnus (**Fig. 31**). Le premier est monté à environ 2,25 m du sol

n° trou	section	profondeur	orientation
1	9	130	biais droite
2	9	112	biais droite
3	9	132	perpend.
4	9	115	biais droite
5	9	59	biais droite
6	7	65	biais gauche
7	9	215	perpend.
8	8	128	biais gauche
9	7	114	perpend.
10	/	/	/
11	6	20	biais gauche
12	8,5	85	perpend.
13	5	100	perpend.
14	8	156	/
15	/	/	/

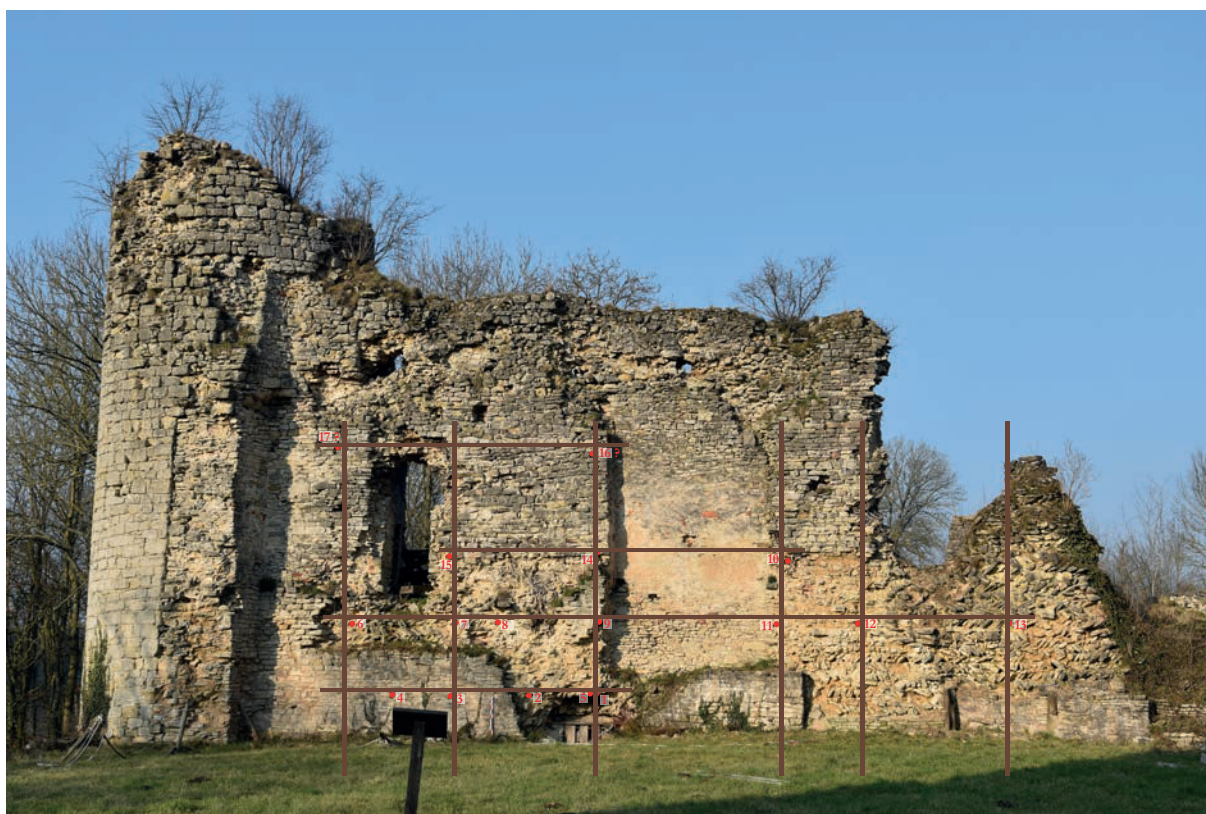
Fig. 31 – Courtine nord, emplacement des trous de boulin et échafaudage.

initial. Le second platelage se situe 1,75 m plus haut, soit la hauteur d'un homme. Le troisième platelage est à 1,60 m du second. En revanche, les boulin ne sont pas toujours alignés verticalement, et seules trois perches peuvent être véritablement attestées. L'espacement entre les boulin d'un même platelage est assez variable, de 1,40 m à 2,50 m. La partie haute de l'élévation n'a pu être investiguée avec minutie,

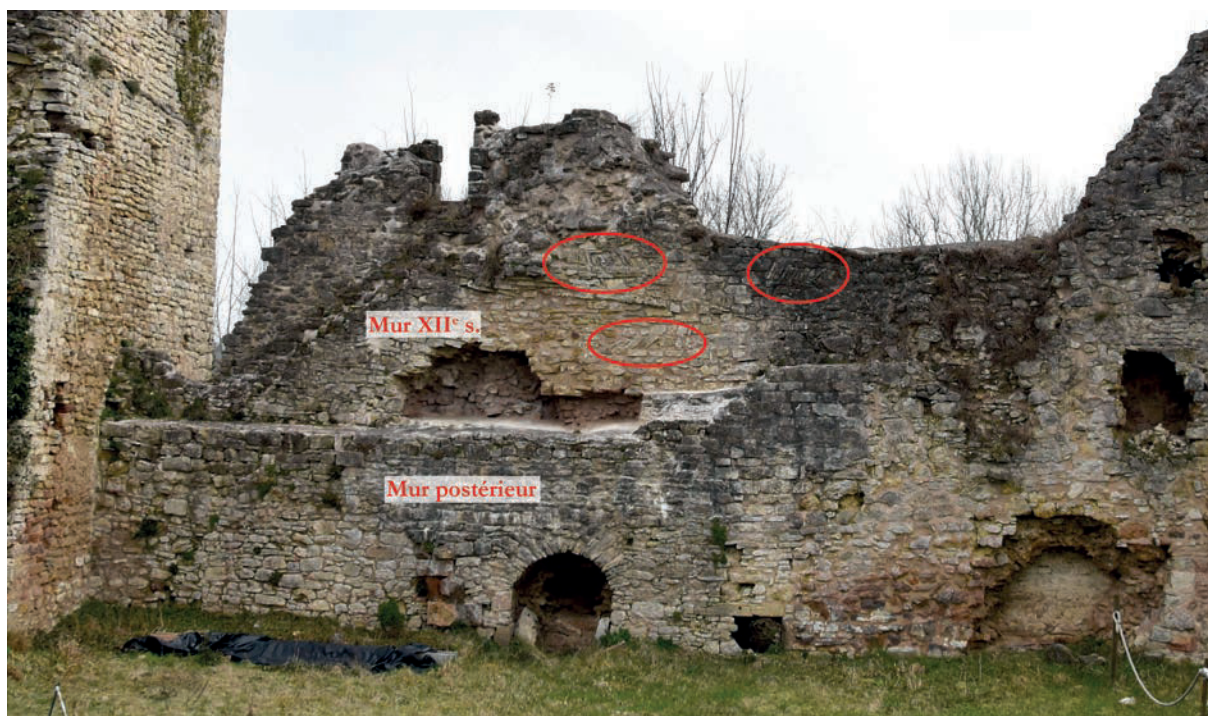
Fig. 33 – Courtine est, trois rangs simples de pierres disposées de biais dans le parement intérieur (cliché Cédric Moulis).

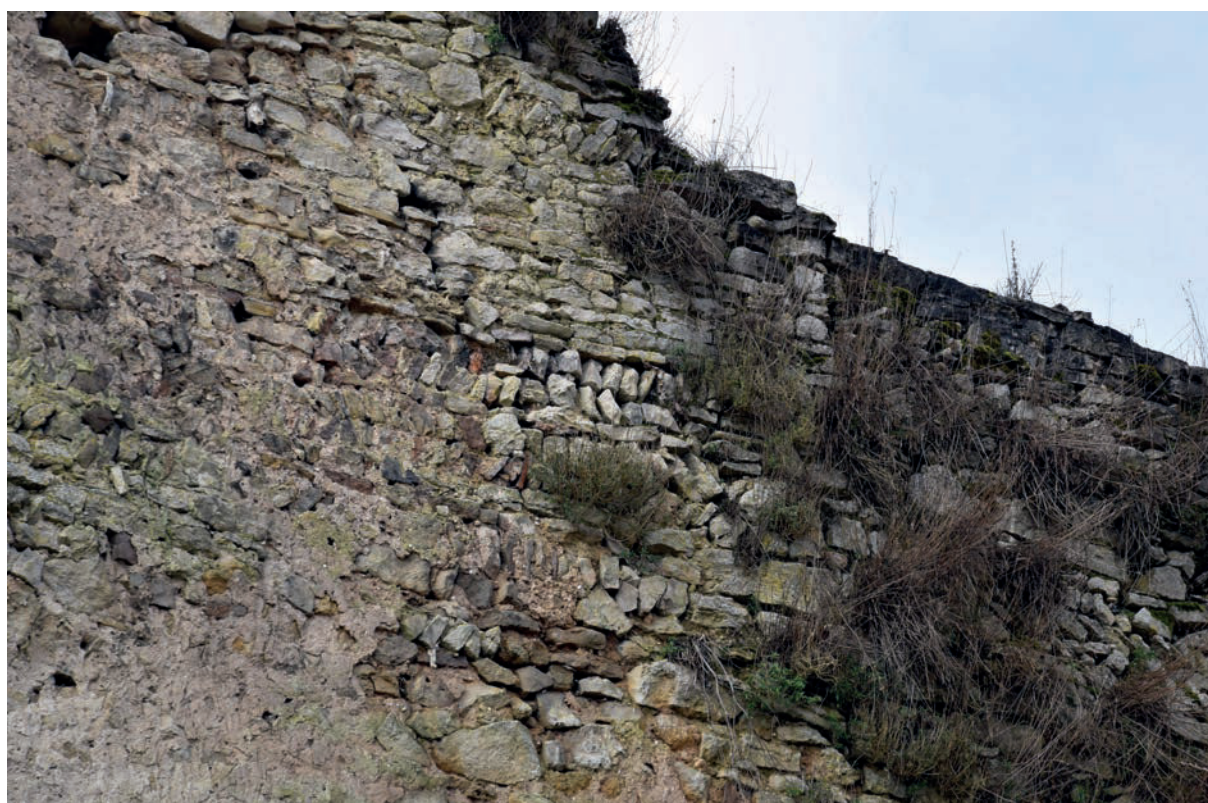
Fig. 34 – Courtine est, parement en épi dans l'élévation extérieure (cliché Cédric Moulis).

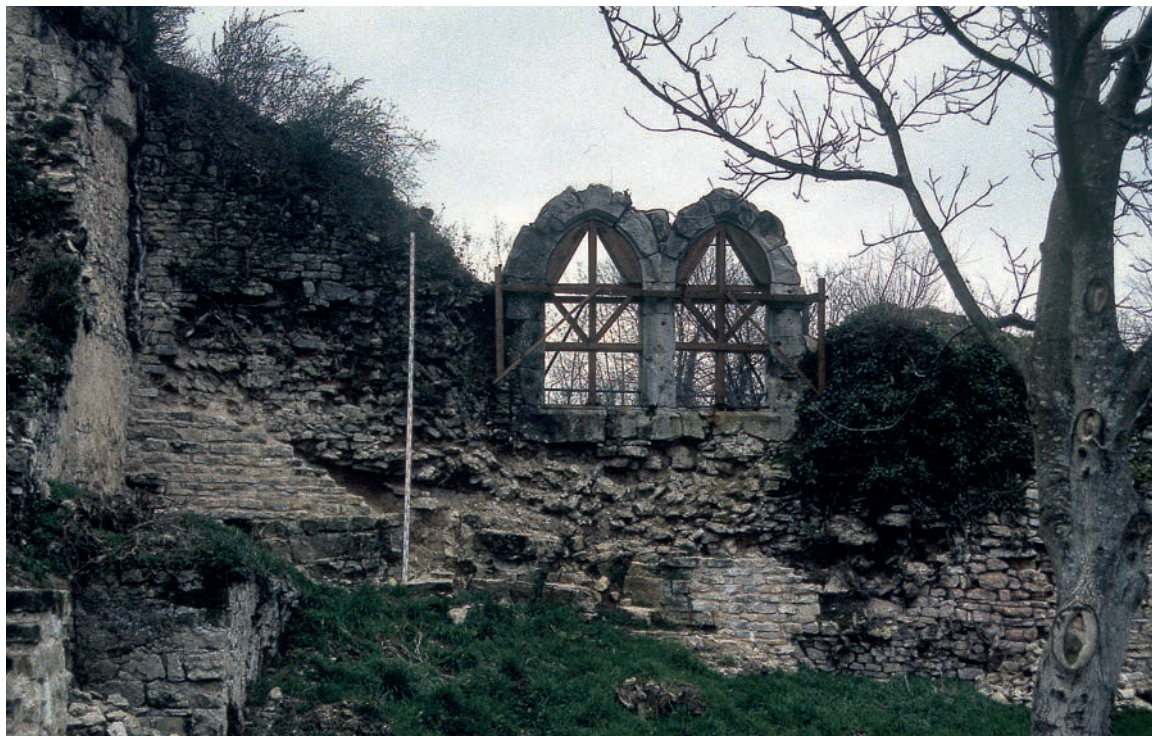
Fig. 35 – Blocage en épi sous les baies géminées de la « chapelle » (cliché Cédric Moulis).

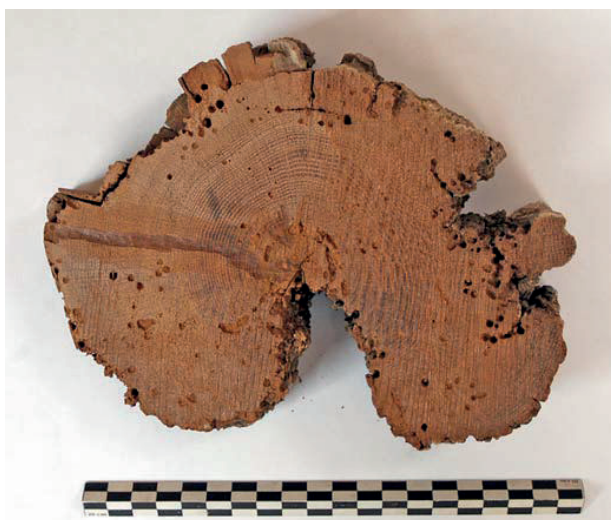
Fig. 1. BLAM001 ; Section transversale de poutre DC1

Le 05.04.05, nous avons procédé à l'analyse dendrochronologique d'une poutre provenant du château de Blâmont . Cette pièce de bois était fortement détériorée par l'attaque des insectes et des champignons (fig. 1).

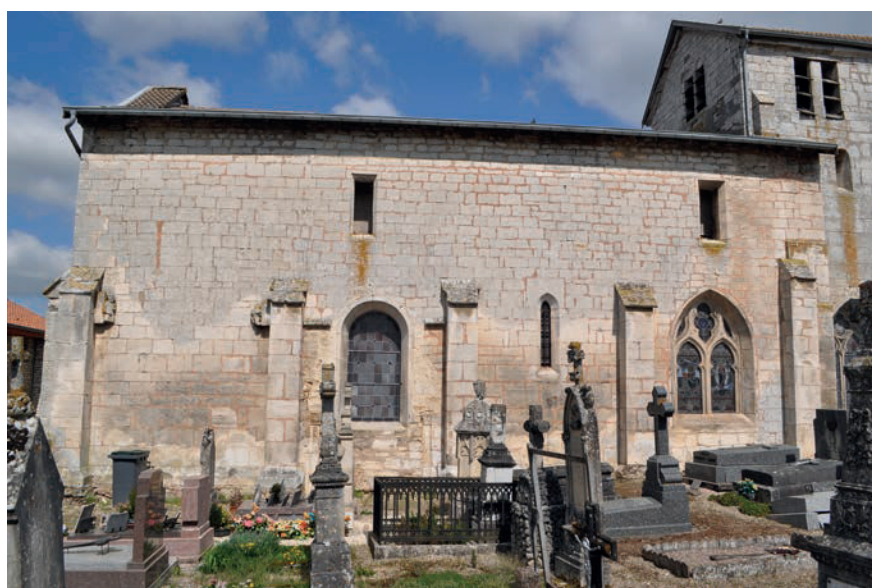
Fig. 4 – Vue générale du gouttereau sud de la nef (cliché Cédric Moulis).

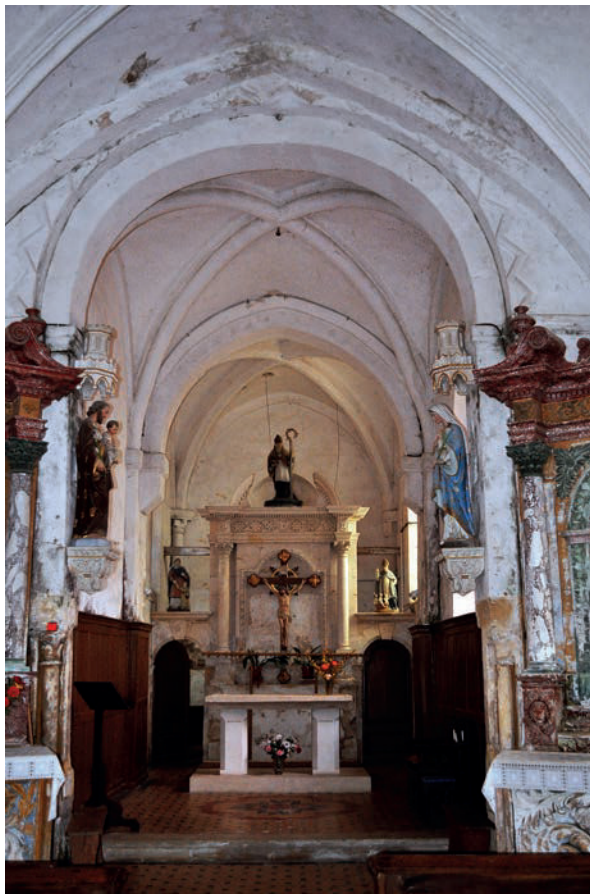
Fig. 5 – Arc triomphal à décor en zigzag, partiellement dissimulé par la voûte gothique de la nef (cliché Cédric Moulis).

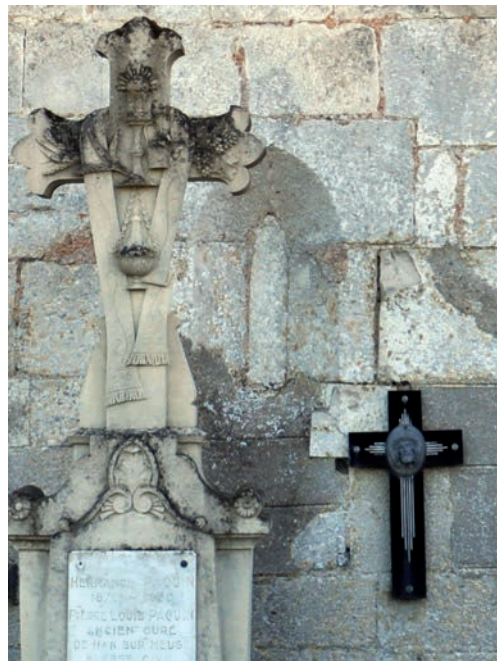
Fig. 6 – Fenêtre de la première travée de l'élévation nord de la nef (cliché Cédric Moulis).

À l'extérieur, le mur nord de la première travée comporte une petite fenêtre romane en arc brisé monolithe³, la seule de ce type visible sur l'édifice (Fig. 6). Au sud, sur cette même travée, à l'étage, on remarque la présence d'une archère à étrier bouchée. Son style s'apparente aux archères des XIII^e et XIV^e siècles (Fig. 7). Le mur sud de la seconde travée comporte les vestiges d'un portail roman (Fig. 8). Nous remarquons le départ d'un arc en plein cintre décoré avec un motif de zigzag identique à celui remarqué sur l'arc triomphal. Il repose sur des piédroits à une colonnette composée surmontée chacune d'un chapiteau à décor de palmette sculpté au sein d'une pierre plus grande. Ce portail devait être l'accès primitif de l'église. Il semble avoir été obturé lors de la pose d'une fenêtre en plein cintre datable du XVIII^e ou XIX^e siècle. Une fenêtre semblable est en vis-à-vis sur le côté nord.

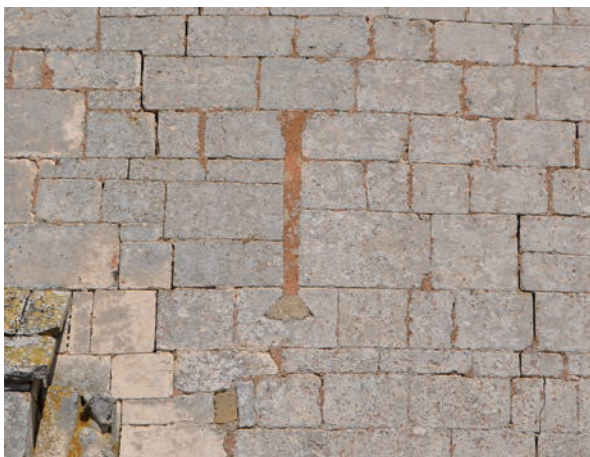
Fig. 7 – Archère à étrier rebouchée de la première travée de l'élévation sud de la nef (cliché Cédric Moulis).

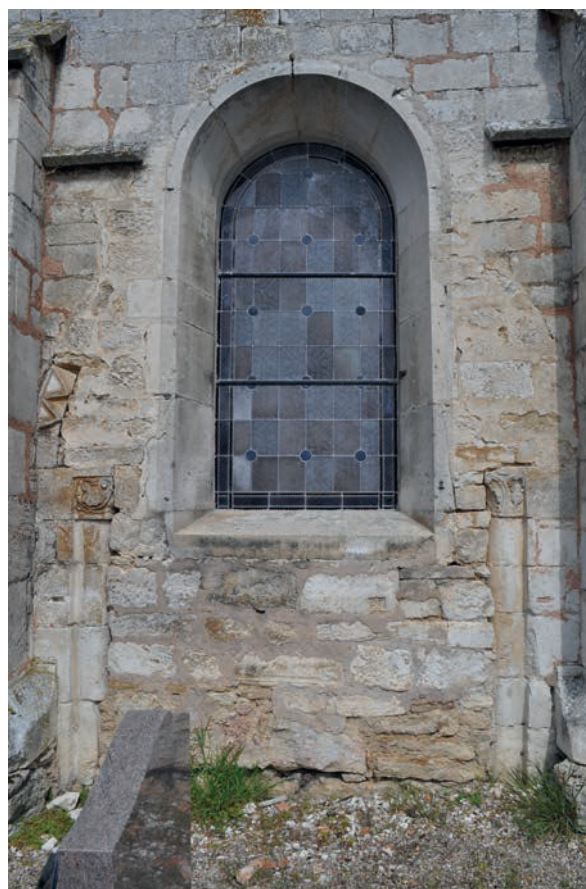
Fig. 8 – Vestiges du portail roman du mur gouttereau sud de la nef, remplacé par une fenêtre large (cliché Cédric Moulis).

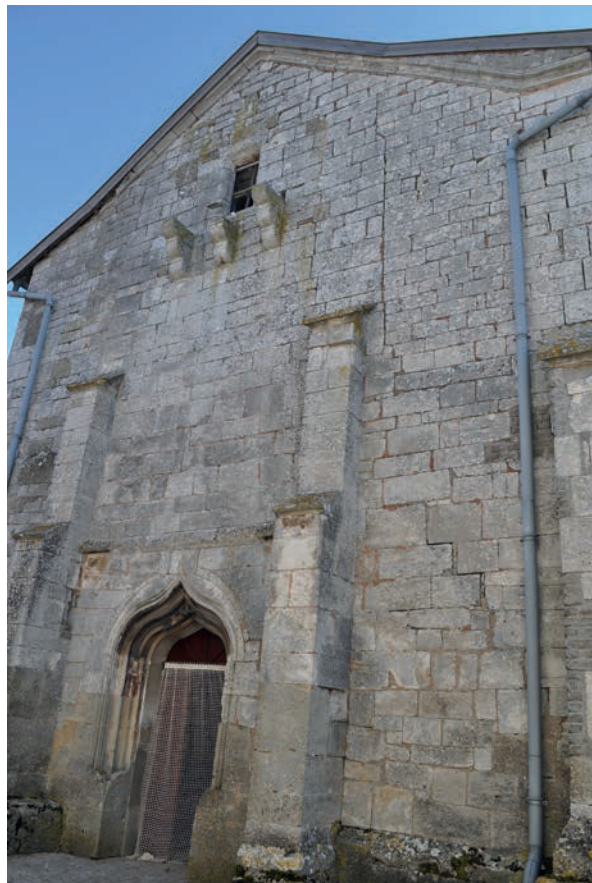
Fig. 9 – Façade occidentale de l'église (cliché Cédric Moulis).

1.3.2. La façade occidentale (Fig. 9)

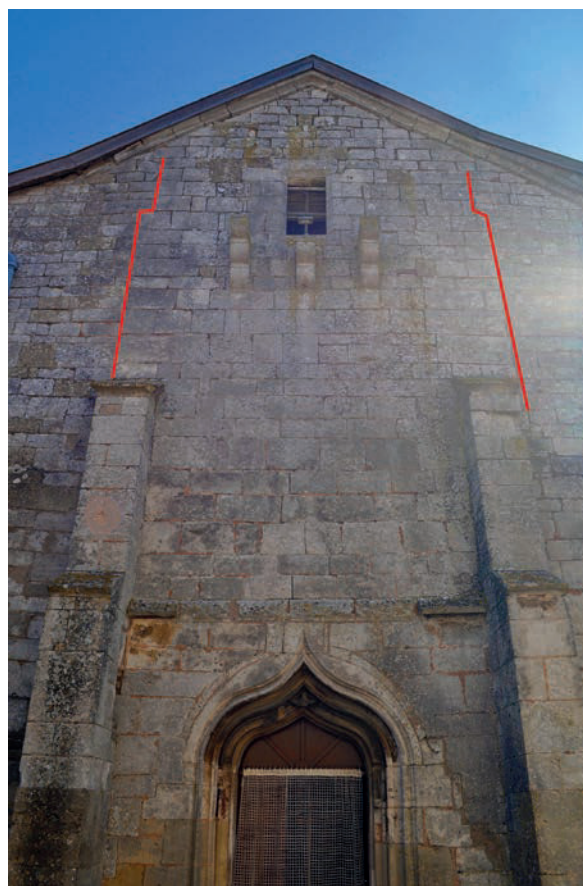
Fig. 10 – Coups de sabre dans la façade occidentale, prouvant l'existence d'une partition initiale en trois vaisseaux (cliché Cédric Moulis).

Une fenêtre chanfreinée est logée à la verticale du portail. Trois mâchicoulis ont été ajoutés tardivement sous cette fenêtre ; ils devaient maintenir une construction en bois de type bretèche. À la verticale des contreforts centraux, deux coups de sabres dans la maçonnerie semblent témoigner que dans un premier temps, la nef était moins large et possédait deux bas-côtés, moins hauts, avec une toiture indépendante (Fig. 10). Ce serait ainsi lors du rehaussement des murs et de la mise en place des voûtes gothiques que les collatéraux disparaissent.
