THÈSE DE DOCTORAT
EN HISTOIRE ET ARCHÉOLOGIE DU MOYEN ÂGE

**BÂTIR EN LORRAINE MÉRIDIONALE (XI^E-XII^E SIÈCLES).
CHANTIER ET MISE EN OEUVRE DES MATÉRIAUX**

VOLUME 2 – NOTICES

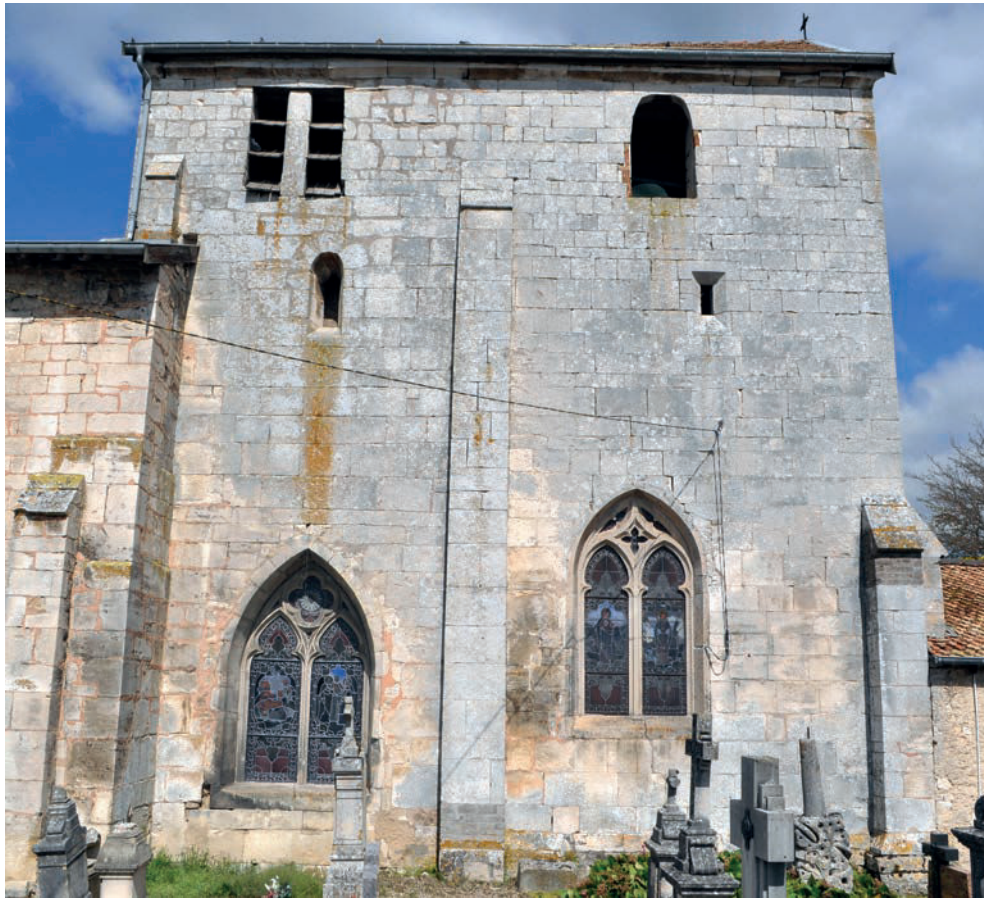
Fig. 11 – Élévation sud de la tour-chœur (cliché Cédric Moulis).

La tour-chœur mesure 8,75 x 5,50 m pour 9,50 m de hauteur et se développe sur deux travées surmontées de deux niveaux (Fig. 11, 12 et 13). La première est voûtée d'arêtes avec des

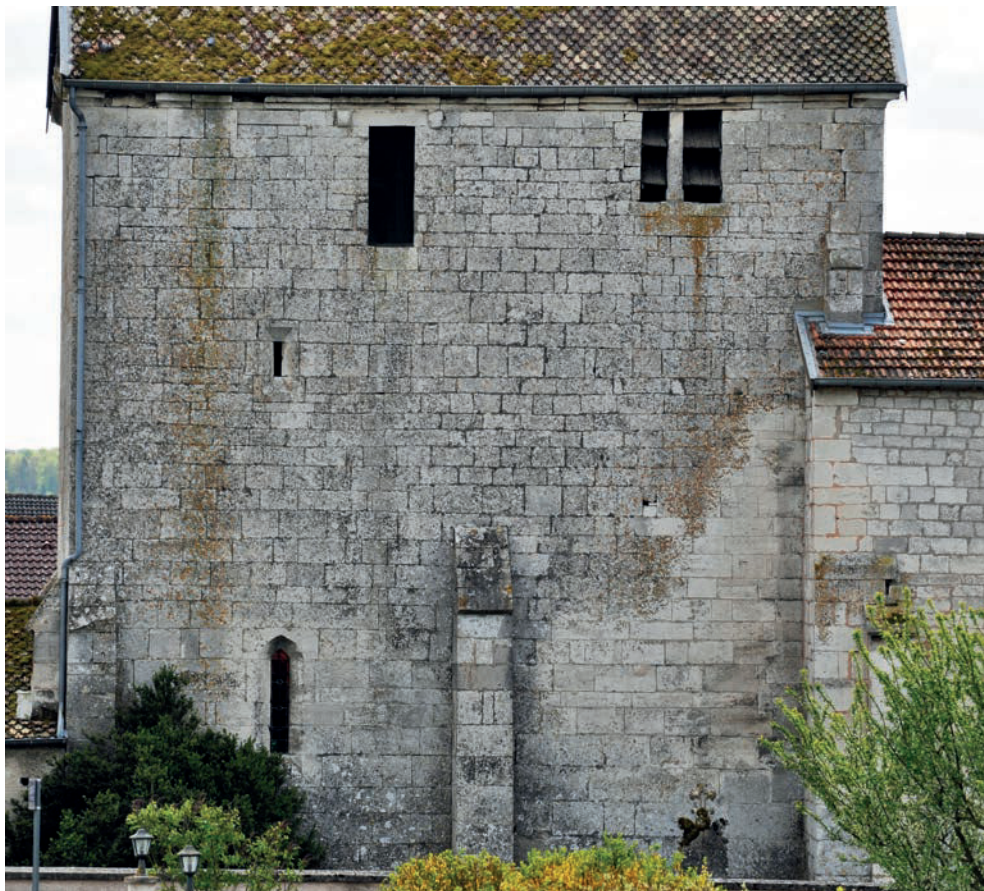
Fig. 12 – Élévation nord de la tour-chœur (cliché Cédric Moulis).

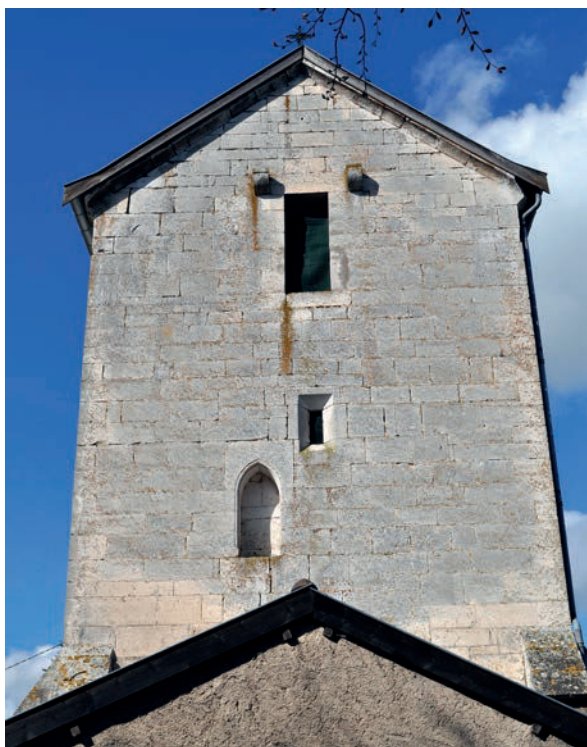
Fig. 13 – Élévation est de la tour-chœur (cliché Cédric Moulis).

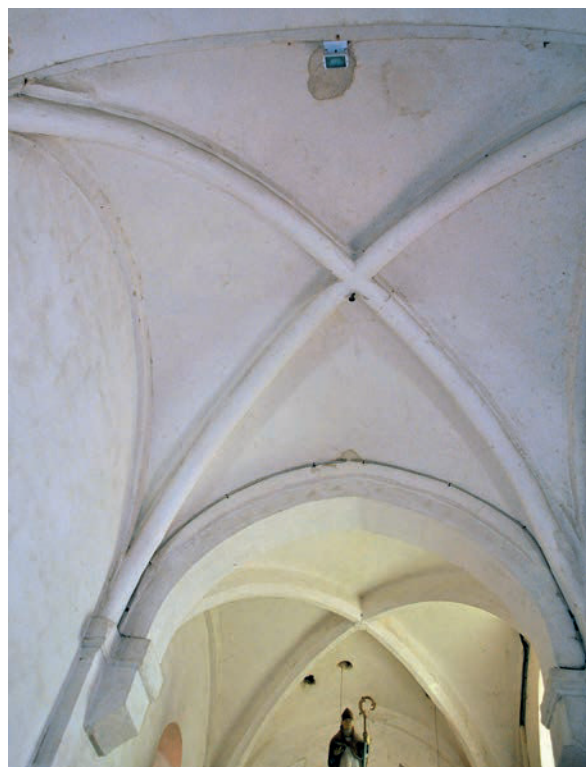
Fig. 14 – Voûte à nervure torique de la première travée du chœur (cliché Cédric Moulis).

nervures toriques romanes (**Fig. 14**). La seconde est gothique (**Fig. 15**). Des contreforts de hauteurs diverses maintiennent les murs. Ils sont toutefois d'un aspect semblable à ceux de la nef.

La voûte sur croisée de la première travée de chœur est la seule de l'édifice datant de la période romane. Elle est soulignée par des nervures composées de voussoirs toriques, avec une clef de voûte quadri-branché sans décor particulier. Les enduits actuels ne permettent toutefois pas

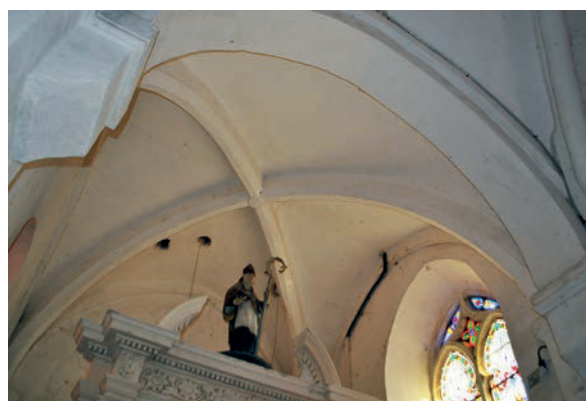
Fig. 15 – Voûte gothique de la seconde travée du chœur (cliché Cédric Moulis).

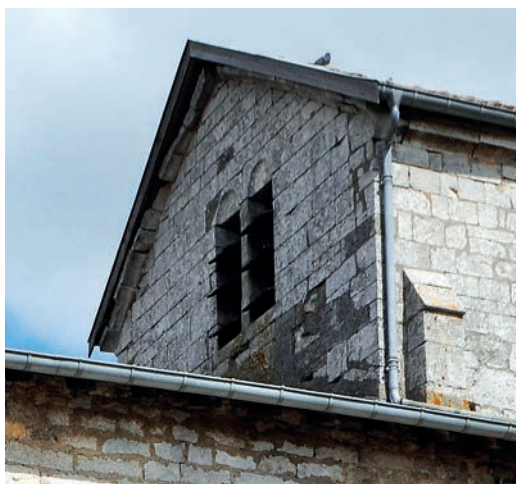
Fig. 17 – Baie géminée de la face occidentale de la tour-chœur (cliché Cédric Moulis).

(F9) et sud (F10) semblent conçues partiellement à partir d'éléments identiques à la baie ouest, mais qui auraient été démontés pour être replacés plus bas que leur position initiale. Sur la face est, l'ouverture du deuxième étage s'apparente à une porte, qui devait être munie d'une huchette, comme le laissent penser les deux corbeaux de part et d'autre (F11). Deux ouvertures de dimensions similaires se trouvent dans les parties les plus à l'est des faces nord (F12) et sud ; celle au sud (F13) est toutefois grossièrement taillée en plein cintre à même les pierres du parement. Ces trois ouvertures devaient permettre la montée de matériel et de vivres dans les combles aménagés.

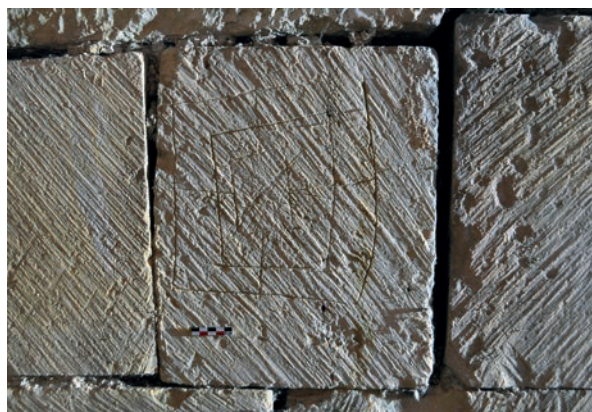
Fig. 19 – Marelle gravée sur le layage d'une pierre de parement de la face occidentale de la tour-chœur, sous la toiture de la nef actuelle (cliché Cédric Moulis).

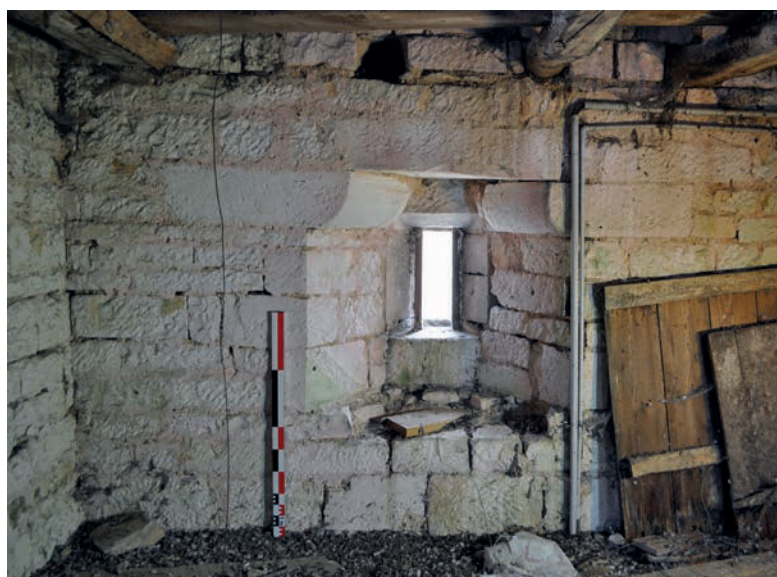
Fig. 20 – Fenêtre à cousinets du XIV^e siècle au premier étage de l'élévation sud de la tour-chœur, constituée de pierres portant des traces de laie, de gradine (en haut à droite) et de bretture (en bas à droite) (clichés Cédric Moulis).

Les fenêtres les plus orientales, qui possèdent des coussinets, présentent des traces de gradine, de ciseau et de laie (Fig. 20). Mais elles semblent constituées de pierres en remploi, réutilisées telles quelles lorsqu'on trouve trace de layage, ou retaillées lorsqu'on trouve trace de gradine ou de ciseau. Des marques de bretture ont également été identifiées sur des pierres en remploi. Le ciseau est pour le moins utilisé de façon assez inhabituelle ici, puisqu'il ne sert pas à réaliser la ciselure des parements, mais à dresser grossièrement ceux-ci (Fig. 21). Cet emploi correspond selon toute vraisemblance à une retaille des pierres.

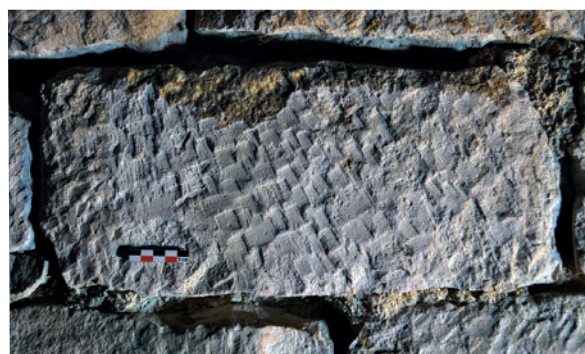
Fig. 21 – Traces de ciseau, visibles sur les pierres du parement intérieur du premier étage de la tour-chœur (cliché Cédric Moulis).

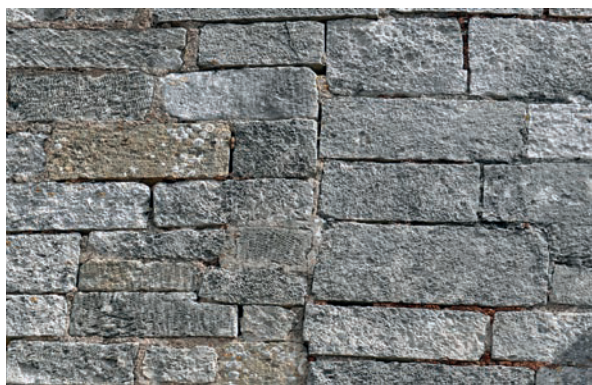
Fig. 22 – Façade occidentale de l'église, on aperçoit sur le rehaussement (à gauche du coup de sabre) des pierres de parement comportant des traces de gradine (cliché Cédric Moulis).

Sur les parements extérieurs, nous retrouvons de nombreuses traces de laie sur les parties supposées du XII^e siècle. En revanche, le rehaussement comporte très souvent des marques caractéristiques de la bretture, et quelquefois, de gradine. (Fig. 22)

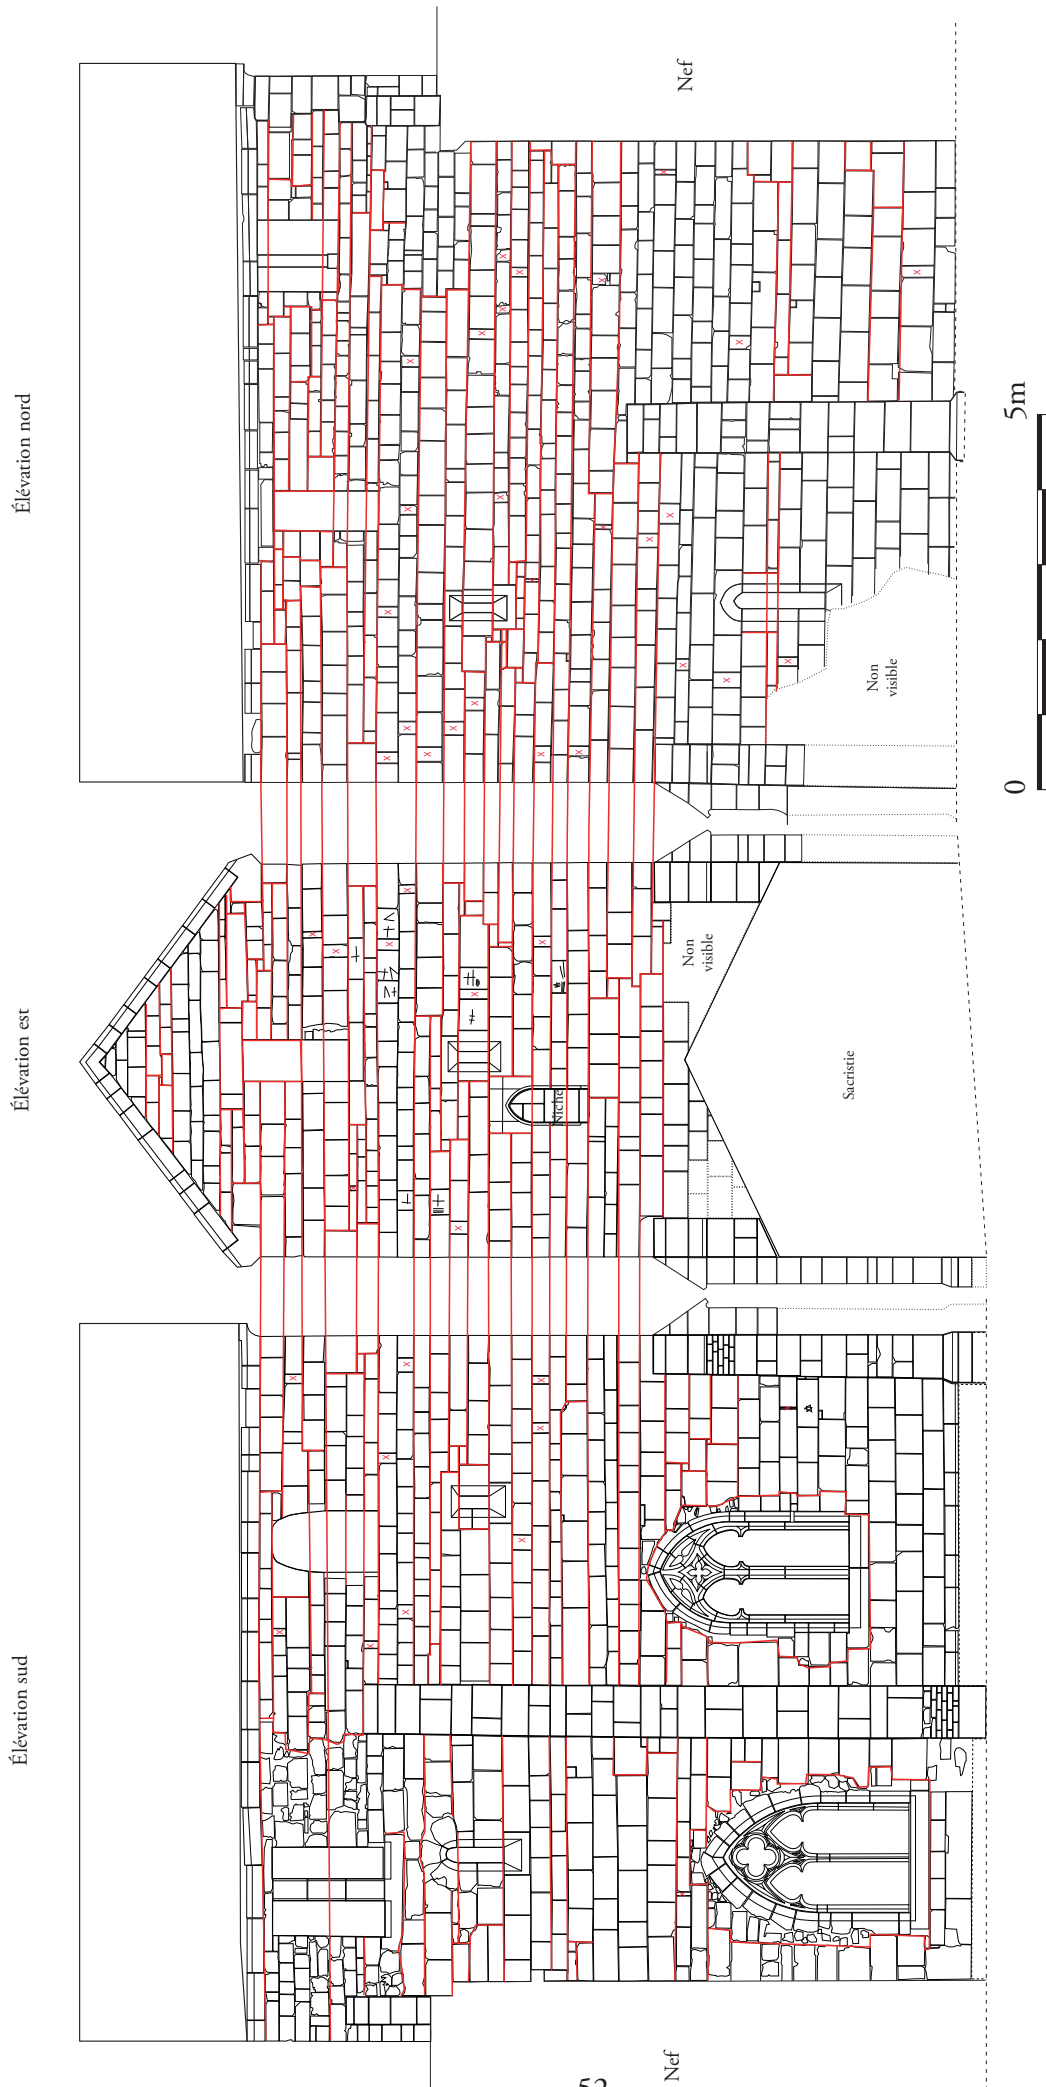
Fig. 24 – Séquences de montage des parements et clés d'assises de la tour-chœur de Champougy (conception Cédric Moulis).

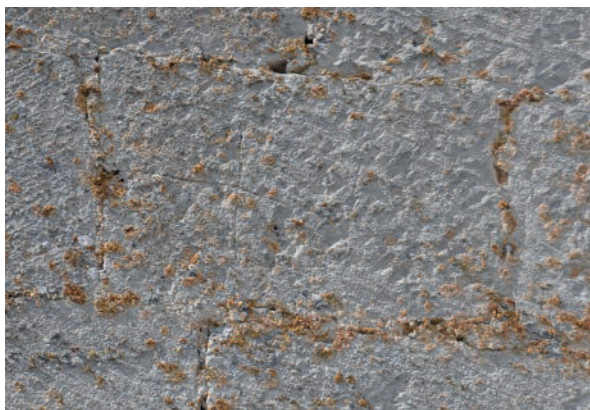
Fig. 25 – Marque de montage VX (à l'envers) sur une pierre du parement oriental de la tour-chœur (cliché Cédric Moulis).

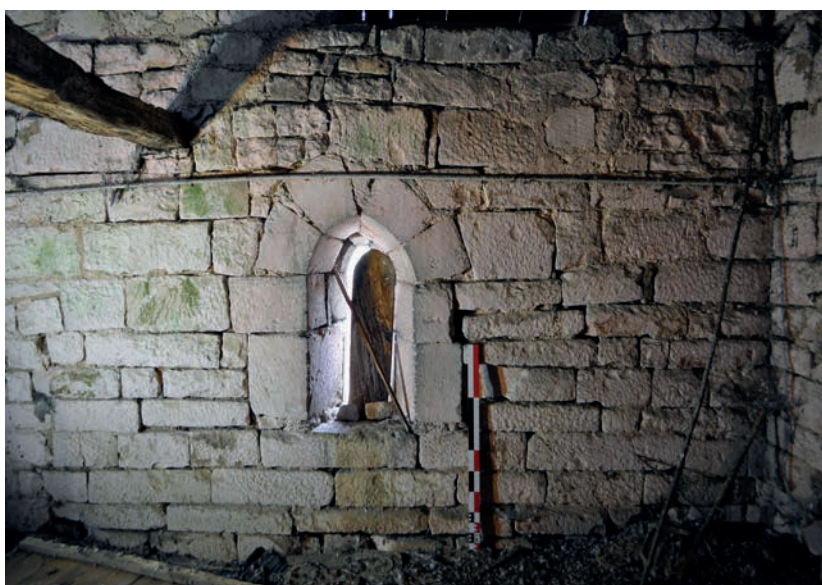
Fig. 27 – Fenêtre sud du premier étage de la tour-chœur, composée de voussoirs en rempli. On note la différence de traitement des surfaces entre les pierres du parement et celles composant la fenêtre (cliché Cédric Moulis).

Bien qu'en position secondaire, les voussoirs de la fenêtre du premier étage livrent quelques informations. On y retrouve en effet un trait vertical gravé à la pointe sèche au centre d'au moins trois des quatre voussoirs de l'élévation intérieure de la fenêtre (Fig. 29). Leur orientation et la courbure de l'*intrados* des voussoirs permettent d'estimer la largeur de la fenêtre en plein cintre initiale entre 55 et 60 cm, alors que l'actuelle est légèrement inférieure à 40 cm.

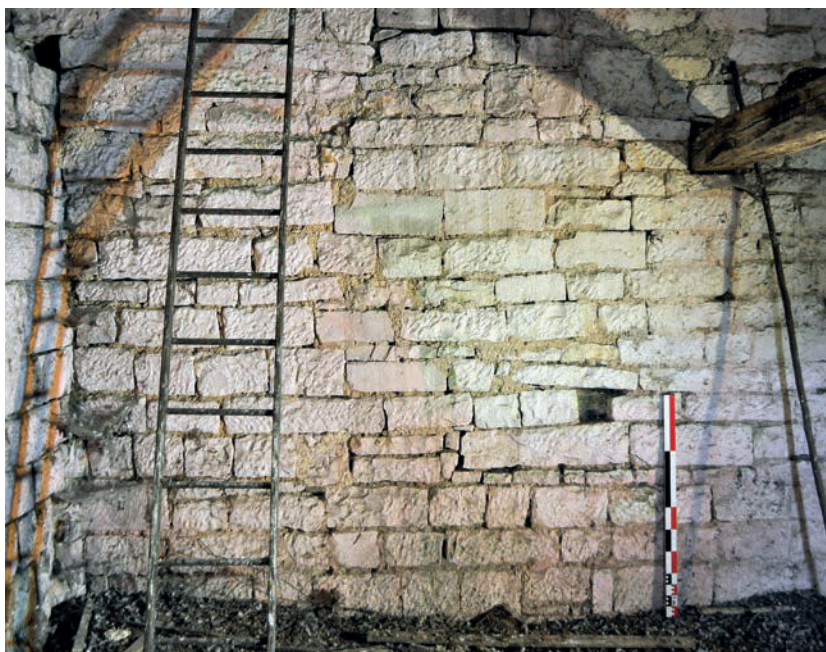
Fig. 28 – Reprise en sous-œuvre (rebouchage ?) dans le parement intérieur nord du premier étage de la tour-chœur. On y remarque l'usage de pierres layées (cliché Cédric Moulis).

Les pierres de parement sont à de nombreux endroits des remplois. En effet, les pierres les plus anciennes comportent un layage. On en retrouve dans un bouchage sur le parement intérieur nord (Fig. 28). L'essentiel du parement interne des étages de la tour-chœur est constitué de pierres présentant des traces de ciseau, de gradine et de bretture.

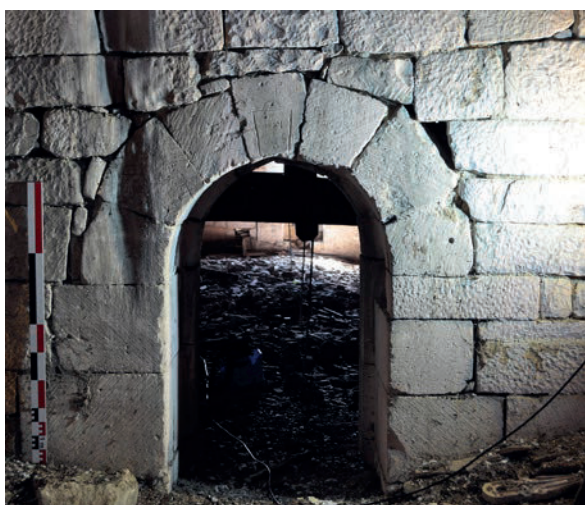
Fig. 30 – Porte communicant entre la tour-chœur et les combles de la nef, élévation à l'intérieur de la tour (cliché Cédric Moulis).

L'arc en plein cintre de la porte d'accès aux combles de la tour est très simple, constitué de voussoirs de même type que la fenêtre, bien que de dimensions plus importantes. La hauteur et la longueur des voussoirs n'est pas identique. Certains *extrados* ne sont pas courbes non plus. On décèle au moins sur trois des voussoirs le trait préparatoire central gravé à la pointe sèche. Le sommier gauche de l'arc extérieur est en fait dessiné dans un bloc plus important, incorporé

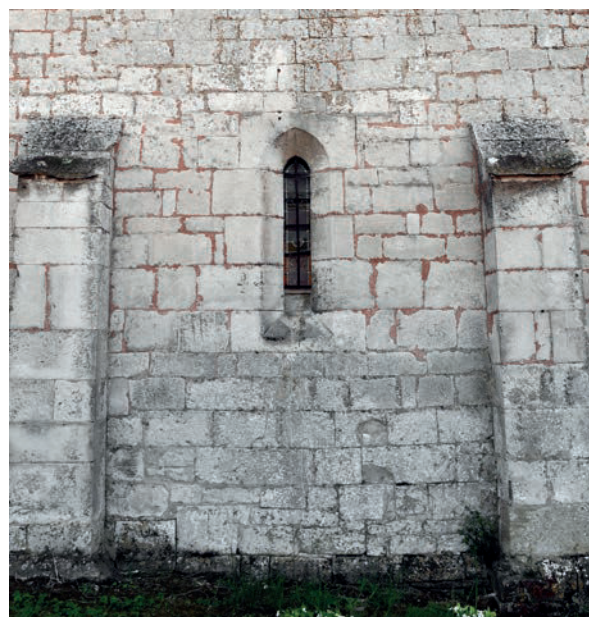
Fig. 31 – Fenêtre en arc brisé à linteau monolithe de la troisième travée nord de la nef (cliché Cédric Moulis).

Les arcs brisés des petites fenêtres primitives du chœur et de la nef sont monolithes (**Fig. 31**).

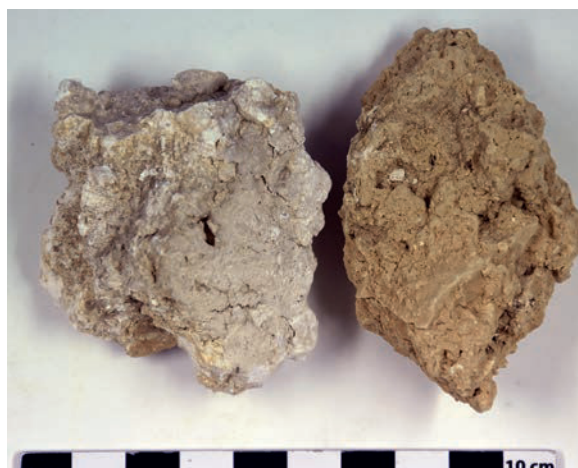
Fig. 32 – Mortier des pierres de parement (à gauche) et du blocage (à droite) (cliché Cédric Moulis).

Le mortier employé dans le blocage est macroscopiquement similaire à celle des mortiers de joint. Toutefois, les proportions sont très différentes, la charge en chaux y est nettement moins importante, ce qui lui confère une teinte brunâtre (**Fig. 32**).

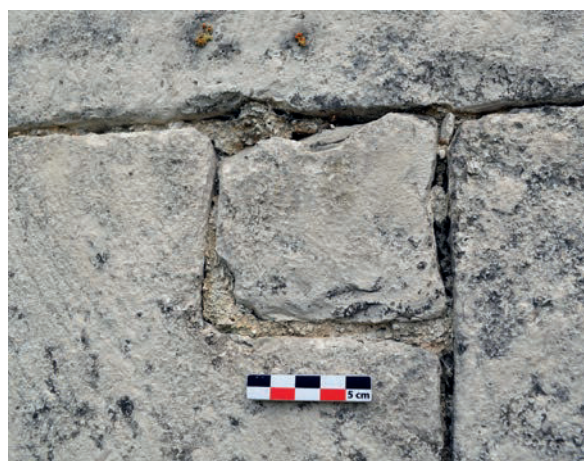
Fig. 33 – Trou de boulin façonné d'angle, élévation nord de la tour-chœur (cliché Cédric Moulis).

Peu de trous de boulins sont visibles dans la maçonnerie initiale de l'église de Champougny. Les rares qui ont été identifiés sont des trous façonnés d'angle, rebouchés (**Fig. 33**). Leurs dimensions sont d'environ 10 x 10 cm. Certains, non interprétables comme trous de boulins avec certitude, sont très plats. Il pourrait seulement s'agir de pierres affectées à un emplacement qui n'était pas initialement le leur. Un trou rebouché semble être également un négatif de boulin, mais sa disposition par rapport aux autres trous bien identifiés pose problème. De plus, c'est le seul à être façonné d'arête.

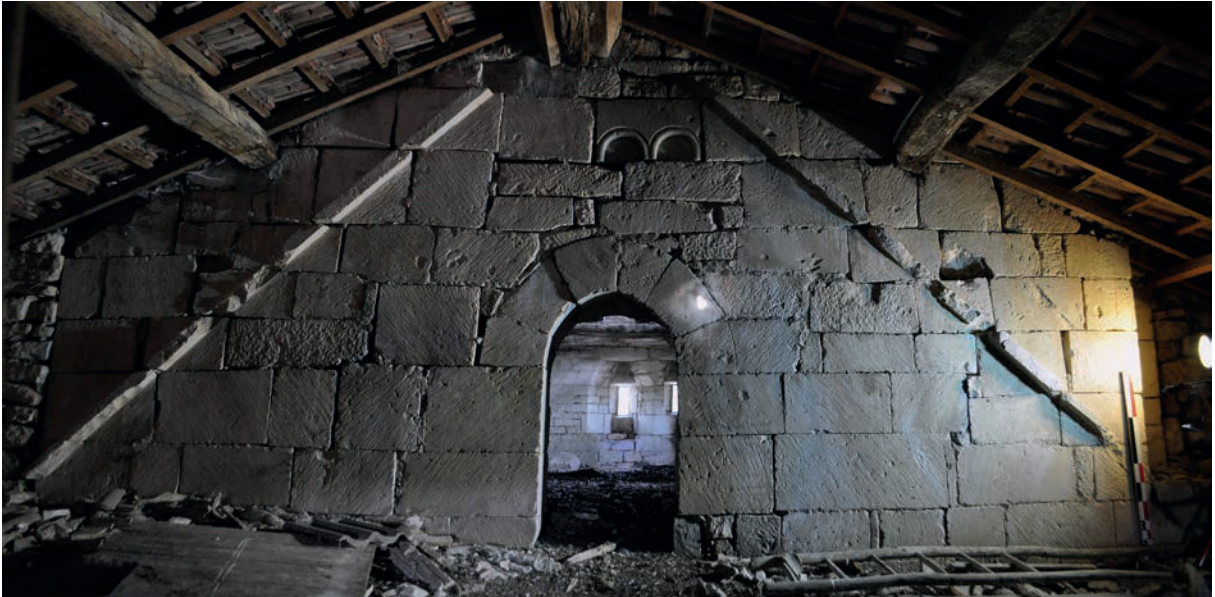
Fig. 34 – Porte d'accès à la tour-chœur et solin de pierre de la toiture primitive de la nef (clichés et photomontage Cédric Moulis).

La pente du solin de la nef romane encore visible dans les combles, contre la tour rectangulaire, est de 44°. Cette toiture initiale faisait donc au moins la largeur du chœur. Son faîte correspondait à la hauteur de la toiture actuelle, qui est moins pentue (**Fig. 34**).

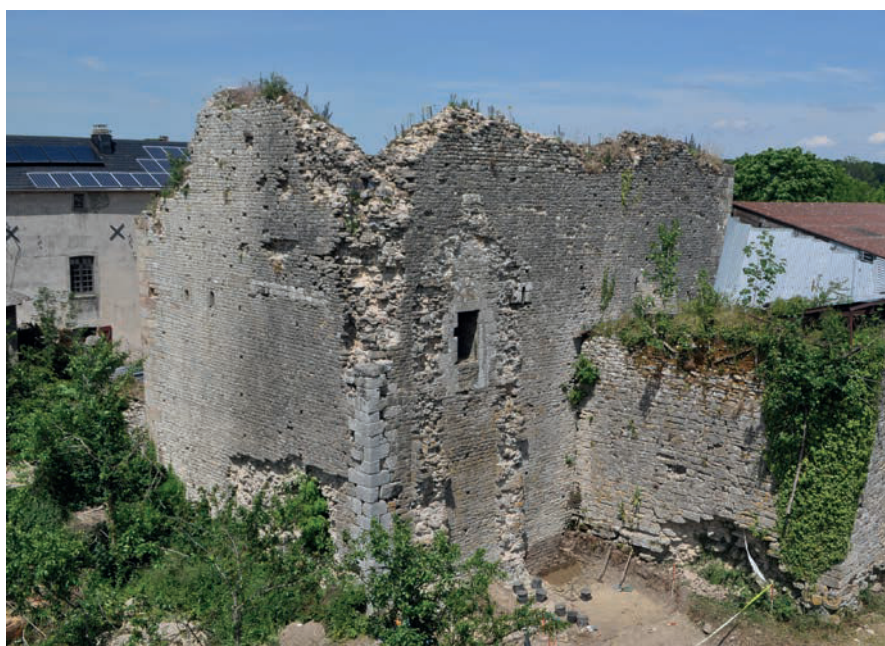
Fig. 5 – Tour seigneuriale, vue prise depuis le sud-ouest (cliché Cédric Moulis).

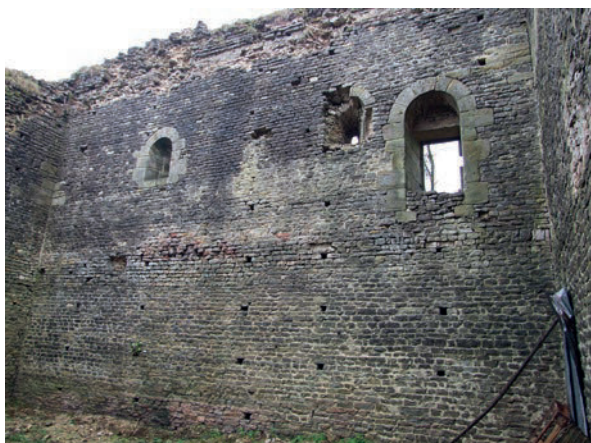
Fig. 6 – Élévation intérieure sud, UM 1 (cliché Cédric Moulis).

Cet espace mesure 12,50 m de longueur, 8,60 m de largeur et présente une hauteur de 4,50 m (**Fig. 6 à 9**). Il correspond à une grande pièce d'apparat, dotée de sept fenêtres en sifflet, d'une porte donnant accès aux latrines et d'une cheminée. Aucune entrée n'est reconnue, mais l'angle nord-est de la tour, fortement ruiné, laisse planer un doute, d'autant que les deux fenêtres de l'élévation nord sont bien décalées vers la droite.

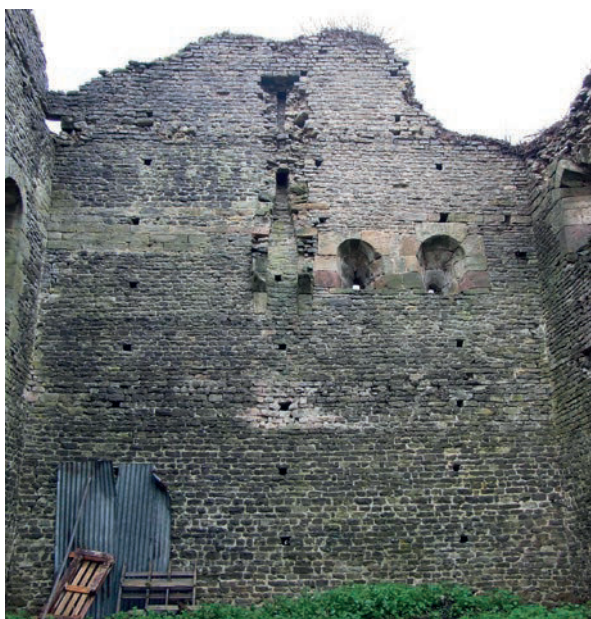
Fig. 7 – Élévation intérieure ouest, UM 2 (cliché Cédric Moulis).

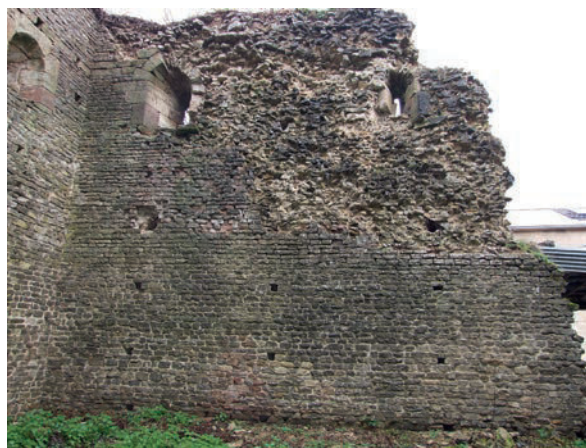
Fig. 8 – Élévation intérieure nord, UM 3 (cliché Cédric Moulis).

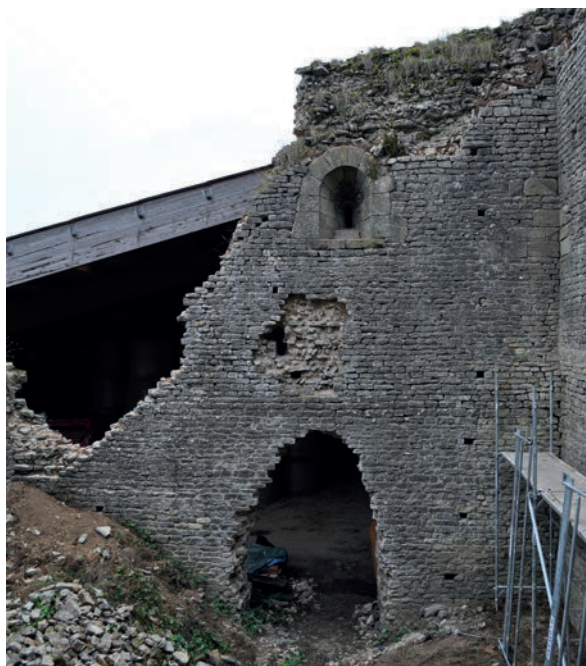
Fig. 9 – Élévation intérieure est, UM 4 (cliché Cédric Moulis).

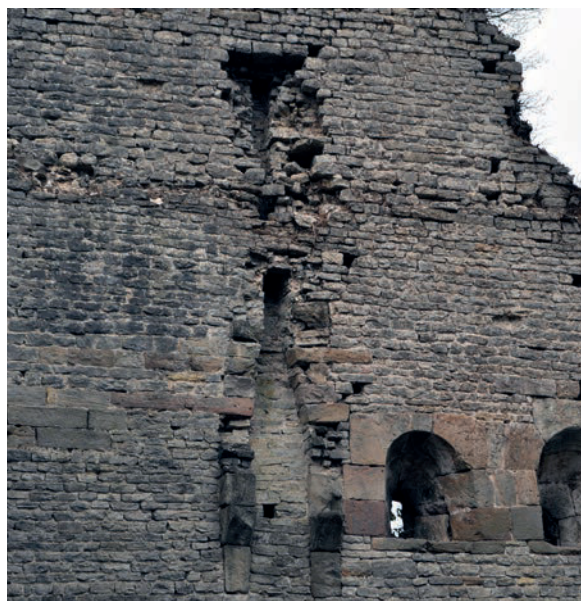
Fig. 10 – Cheminée de l'élévation ouest, UM 2 (cliché Cédric Moulis).

La cheminée est installée sur l'un des petits côtés de la maison, tournée vers l'ouest (**Fig. 10 & 11**). Elle mesure 1,05 m de largeur et son conduit, en biais, se rétrécit rapidement pour s'enfoncer au sein de la maçonnerie, passant de 52 cm de largeur au niveau du contrecœur à 20 cm. Les piédroits sont réalisés en grès, ainsi

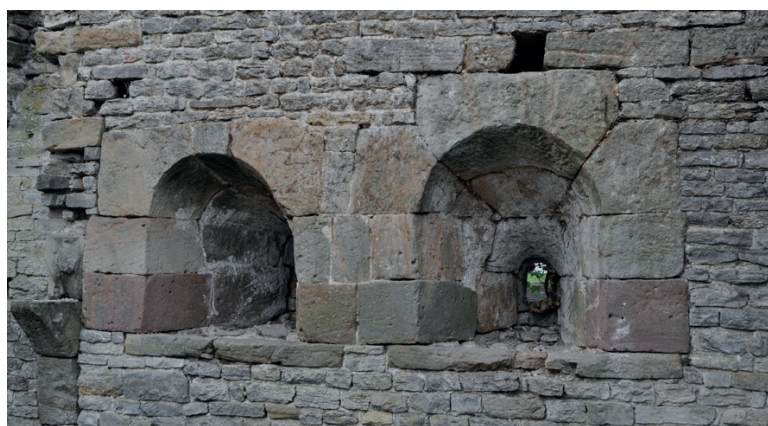
Fig. 13 – Fenêtres de type 1, UM 2 (cliché Cédric Moulis).

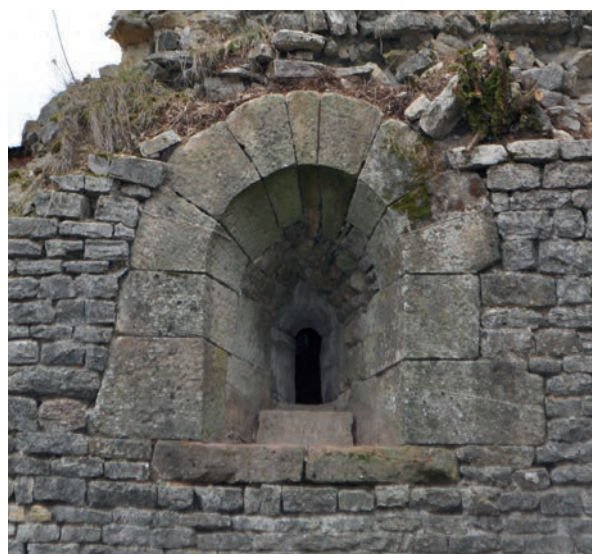
Fig. 14 – Fenêtre de type 2, UM 4 (cliché Cédric Moulis).

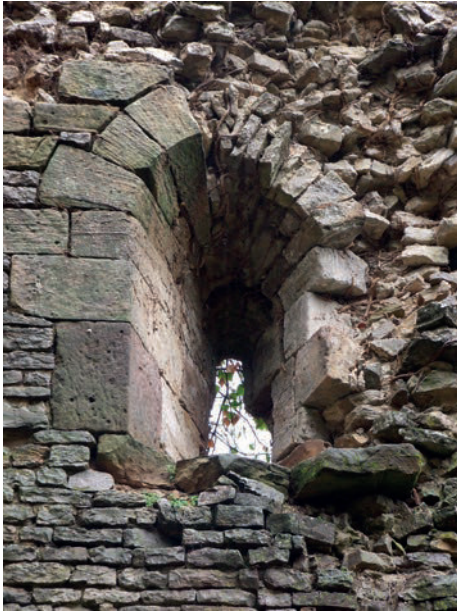
Fig. 15 – Fenêtre de type 3, UM 3 (cliché Cédric Moulis).

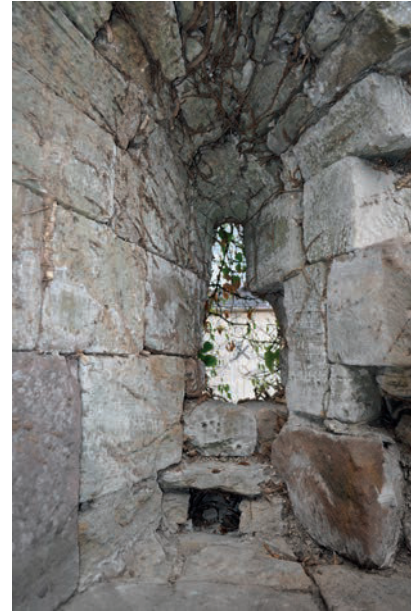
Fig. 16 – Trou de boulin dans l'embrasure d'une fenêtre de type 3 (cliché Cédric Moulis).

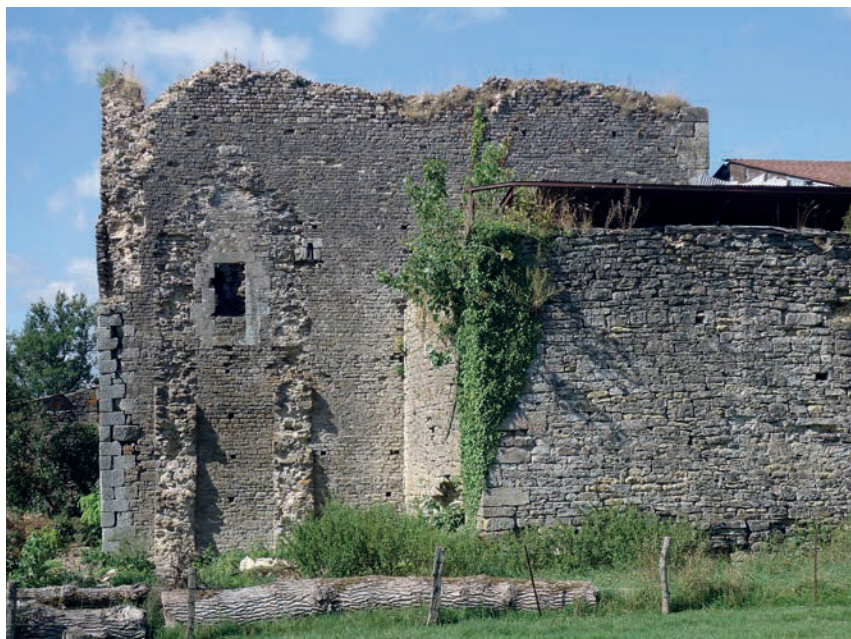
Fig. 17 – Élévation extérieure sud, UM 5 (cliché Cédric Moulis).

L'UM 5, au sud, est le parement en vis-à-vis de l'UM 1 (Fig. 17). Elle présente ainsi deux fenêtres, à l'ouverture très faible, ainsi qu'une porte, ces éléments correspondant au premier étage intérieur. La porte est située entre deux arrachements, vestiges d'une tour semi-circulaire (voir le chapitre suivant). Cette élévation ne peut s'appréhender d'un seul coup d'œil, d'où l'intérêt du relevé pierre à pierre (Fig. 49). En effet, l'enceinte de la maison forte vient s'appuyer contre la tour au centre de cette façade, sur la moitié de sa hauteur. La majorité de la partie droite de l'élévation est ainsi cachée sous la toiture de l'enceinte et la partie la plus basse est même dissimulée par le cellier attenant. Hormis la tourelle, aucun bâtiment n'était semble-t-il ancré à cette façade.

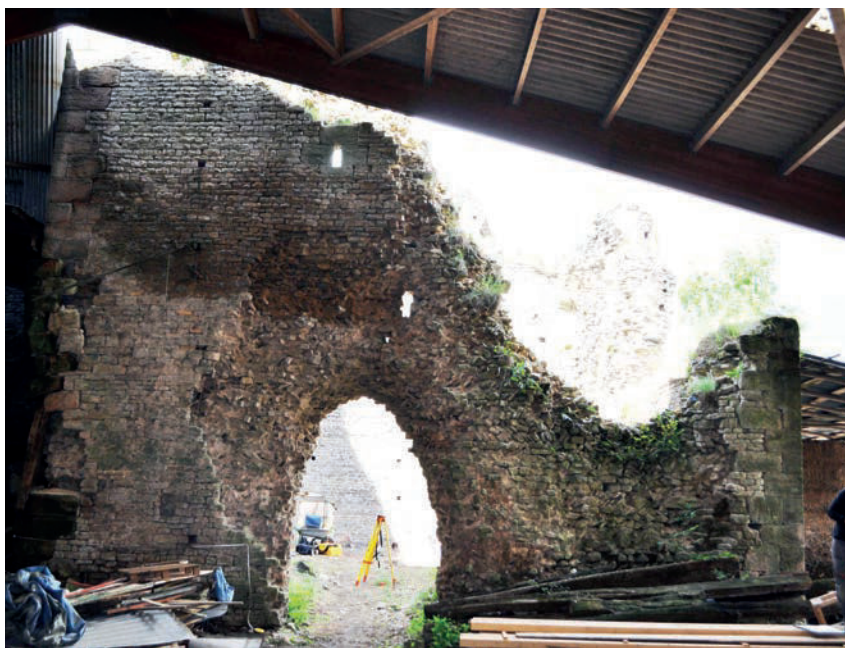
Fig. 18 – Élévation extérieure est, UM 8 (cliché Cédric Moulis).

La chaîne d'angle faisant la liaison avec l'UM 6, vers l'ouest est en mauvais état (Fig. 18). Elle est désolidarisée du reste de la maçonnerie après 4 m d'élévation, pour disparaître complètement au bout de 6 m. Cette élévation ouest ne comporte aucune trace de constructions ou éléments architecturés appuyés contre elle, hormis la présente des

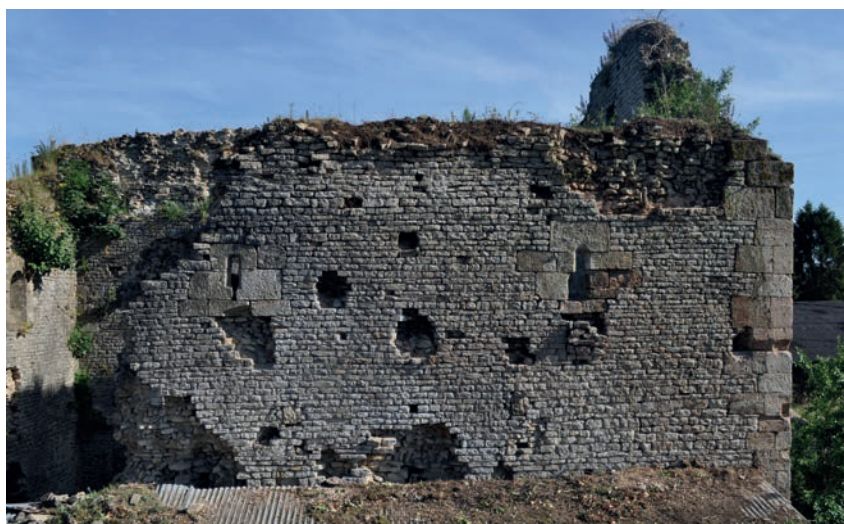
Fig. 19 – Élévation extérieure nord, UM 7 (cliché Cédric Moulis).

L'UM 8 correspond au mur est (Fig. 19). Il est fortement ruiné sur le côté droit, dont il ne reste que 4,50 m d'élévation. Par ailleurs, le parement a été largement arraché et ne subsiste que sur le côté gauche de ce mur, et quelques moellons contre la chaîne d'angle de droite. Une fenêtre du premier étage perce également

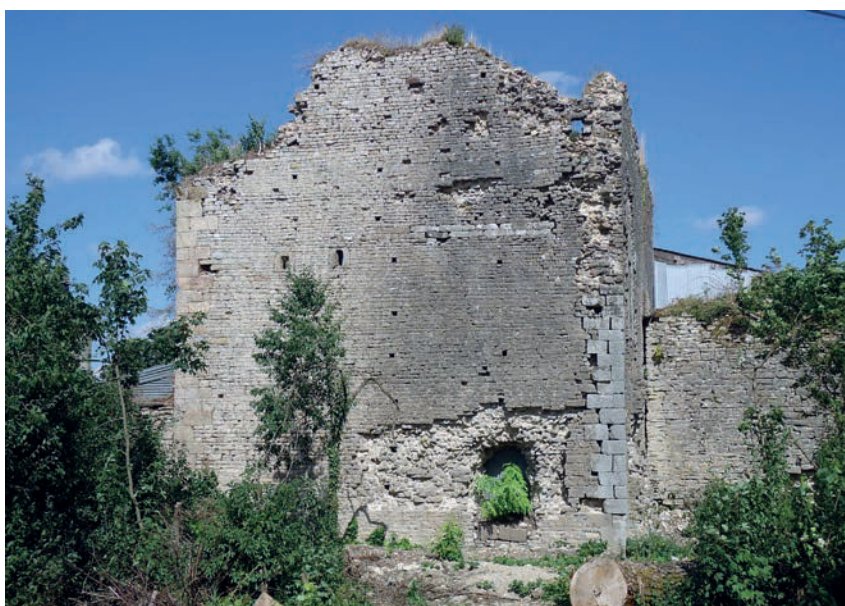
Fig. 20 – Élévation extérieure est, UM 6 (cliché Cédric Moulis).

Si nous observons l'organisation du parement de l'UM 7, notamment dans la partie basse de l'élévation, nous remarquons que le rythme des assises et leur aspect n'est pas le même entre la partie gauche et la partie droite (**Fig. 20**). Nous avons jusqu'à présent remarqué sur le bâtiment la grande régularité des assises tout au long des élévations. D'ordinaire, ce genre de rupture au sein des parements de la tour témoigne de la présence d'un élément architectural (porte, fenêtre) ou un mur (tourelle semi-circulaire sur l'UM 5 au sud) qui vient interrompre ce rythme. Ici, il nous manque environ 4 m de parement, et le blocage est absent sur près de 1,50 m de longueur. Dans cet espace, nous pouvons placer presque parfaitement une tourelle identique à celle située au sud. Aurions-nous eu une seconde tourelle, à l'opposé de la première, qui aurait eu une fonction d'entrée dans la tour ? Cette hypothèse ne peut toutefois être validée sans un sondage à l'emplacement présumé de cette tourelle.

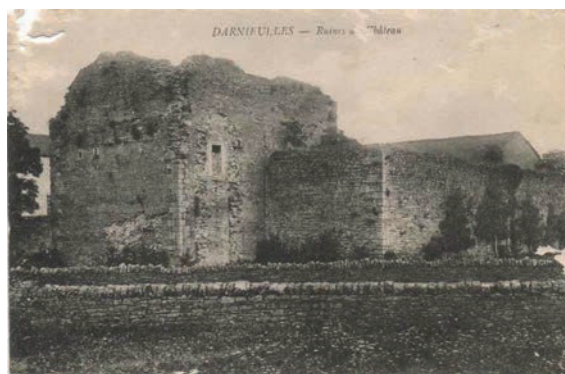
Fig. 21 – Carte postale montrant l'angle sud-ouest, la porte et l'extension du XIV^e siècle (collection particulière).

L'état actuel de deux des chaînes d'angle est préoccupant. L'angle sud-est a été sapé et ne tient plus que grâce à quelques étais de fortune en bois et une sangle. L'angle sud-ouest est détaché du reste de la maçonnerie, mais semble être stabilisé car cette fissure est déjà visible sur une carte postale du site datée du début du XX^e siècle (**Fig. 21**).

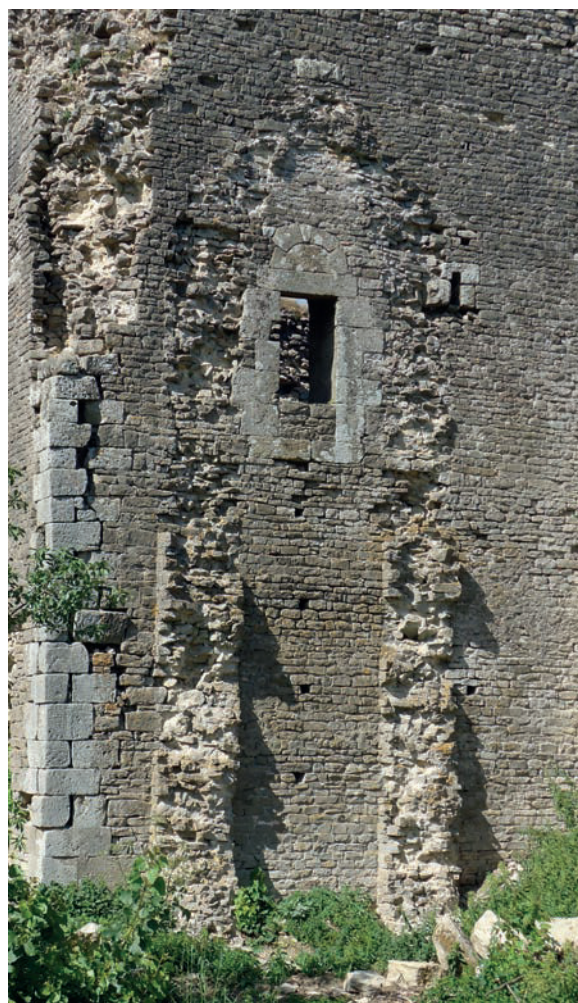
Fig. 24 – Arrachement de la tourelle semi-circulaire (cliché Cédric Moulis).

Elle est accolée à la face sud de la tour d'habitation (UM 5) (**Fig. 24**). De plan semi-circulaire, elle mesure 10 m de haut, pour un diamètre de 3,70 m. L'épaisseur des murs oscille entre 90

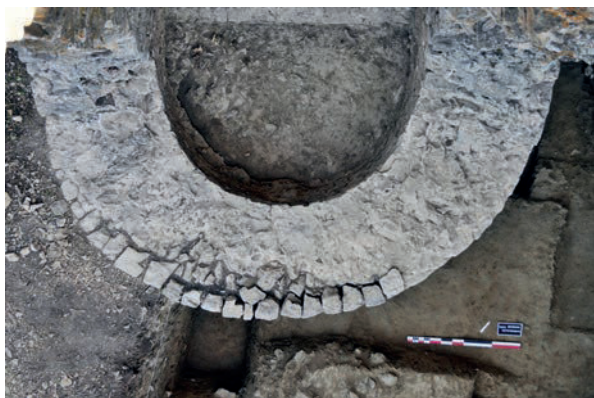
Fig. 26 – Vue en plan de la base de la tourelle semi-circulaire (cliché Charlie Mairel).

et 96 cm, ce qui ménage un espace intérieur de 1,80 m (**Fig. 25 à 27**). Elle est saillante de 2,40 m. Elle est munie d'un parement intérieur et d'un parement extérieur dont le module des pierres est identique à celui observé sur la tour seigneuriale. Elle est correctement chaînée et ancrée à cette tour, leur construction est donc simultanée.

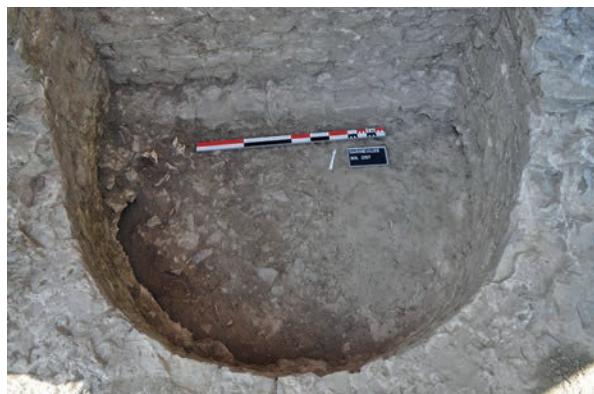
Fig. 27 – Niveau de sol de la tourelle semi-circulaire (cliché Cédric Moulis).

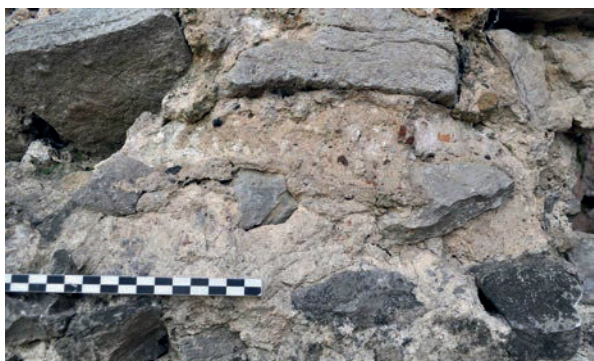
Fig. 29 – Limite entre le mortier de chaux basique (en bas) et le mortier composé d'inclusions de tuileau et de charbon (cliché Cédric Moulis).

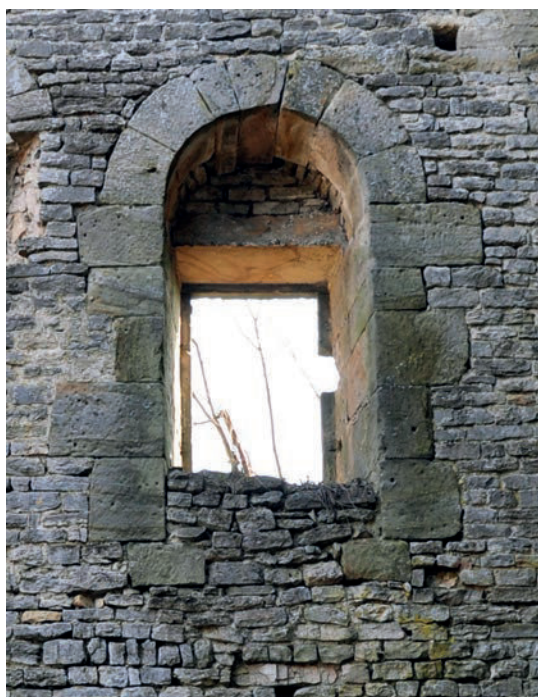
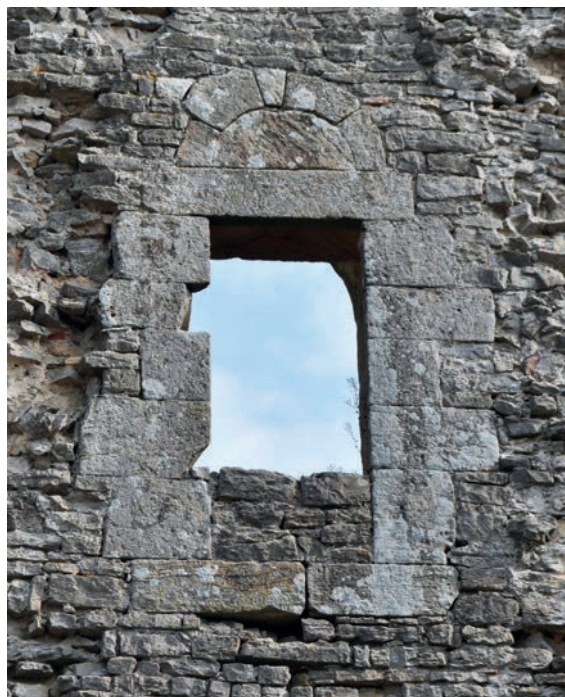
Fig. 31 – Porte de la tourelle semi-circulaire, vues intérieure et extérieure (clichés Cédric Moulis).

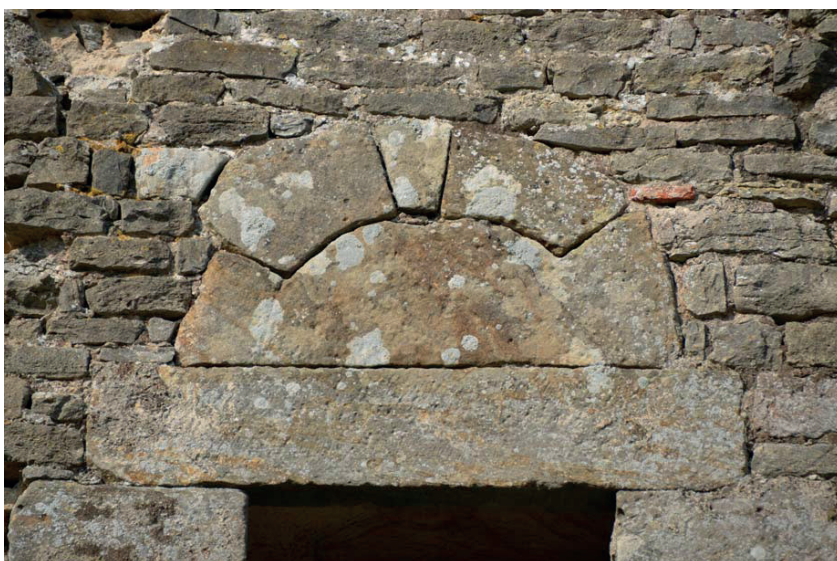
Fig. 33 – Détail du linteau de la porte de la tourelle semi-circulaire (cliché Cédric Moulis).

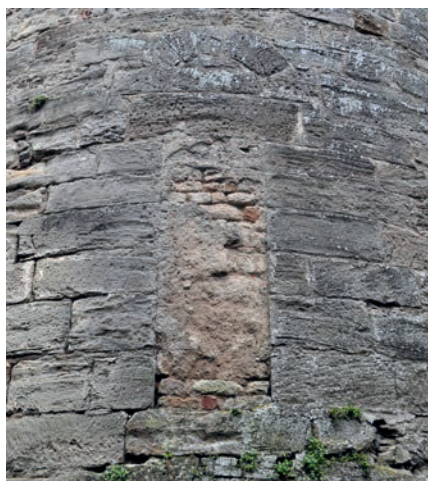
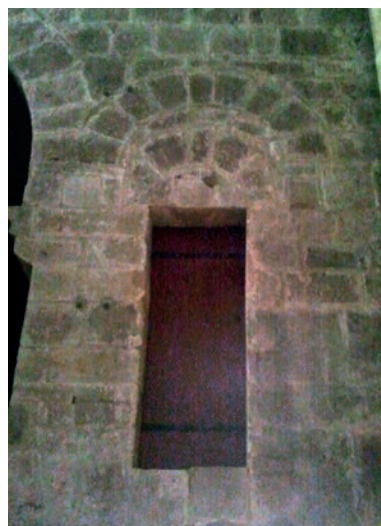
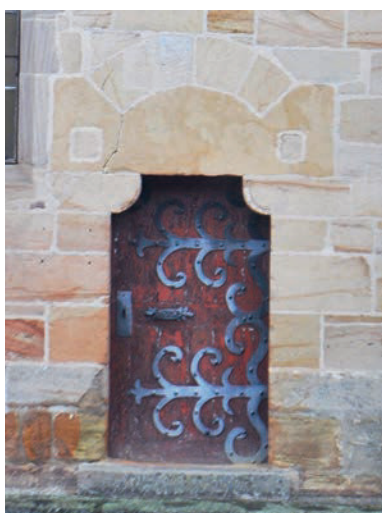
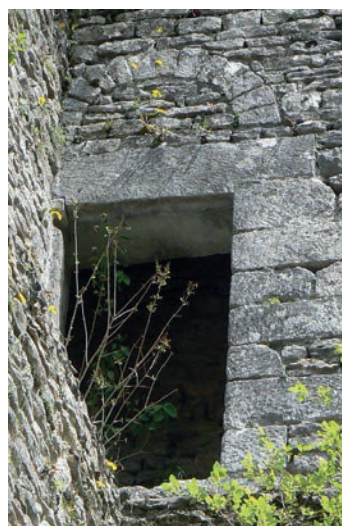
Fig. 34 – Élévations des portes (de gauche à droite et de haut en bas) de Monthureux-sur-Saône, Épinal, Droiteval, Salives, Saint-Sauveur-en-Puisaye et Langeais (clichés Charlie Mairel et Cédric Moulis, Vianney Muller).

On retrouve également ce même procédé sur les fenêtres de la face est du donjon de Langeais (Indre-et-Loire, début XI^e siècle)¹⁹. Un linteau à extradoss segmentaire a par ailleurs été reconnu à l'intérieur de la basilique Saint-Maurice d'Épinal (Vosges)²⁰, sur une tour de l'enceinte de Monthureux (Vosges)²¹ ou sur le donjon de Saint-Sauveur-en-Puisaye (Yonne) (Fig. 34).
