THÈSE DE DOCTORAT
EN HISTOIRE ET ARCHÉOLOGIE DU MOYEN ÂGE

**BÂTIR EN LORRAINE MÉRIDIONALE (XI^E-XII^E SIÈCLES).
CHANTIER ET MISE EN OEUVRE DES MATÉRIAUX**

VOLUME 2 – NOTICES

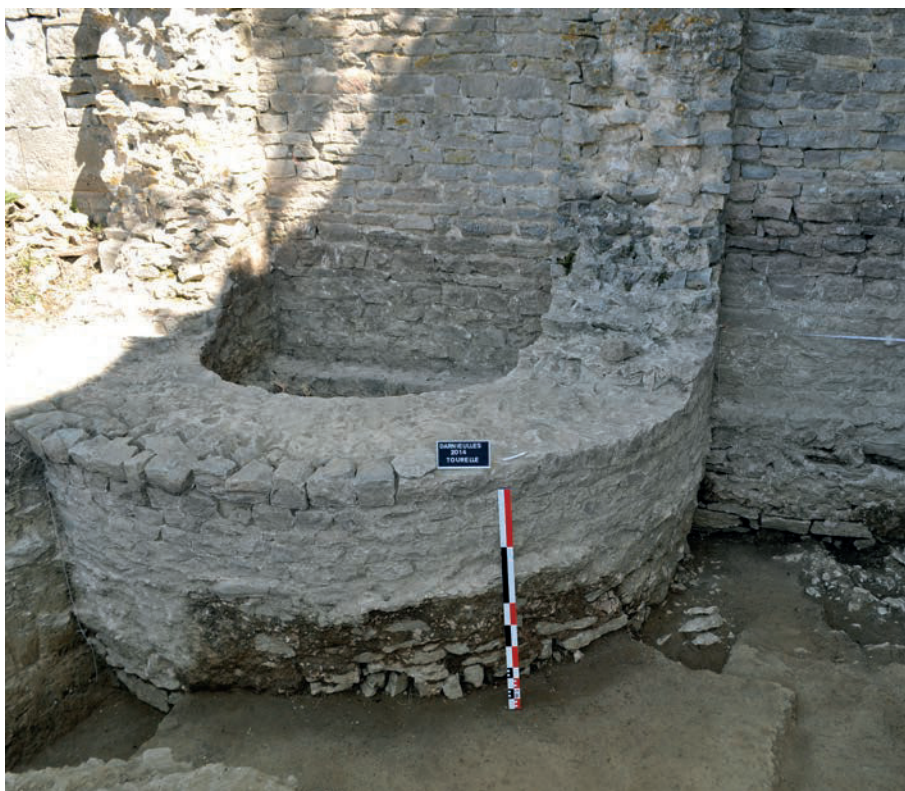
Fig. 35 – Tourelle semi-circulaire en fin de sondage (cliché Cédric Moulis).

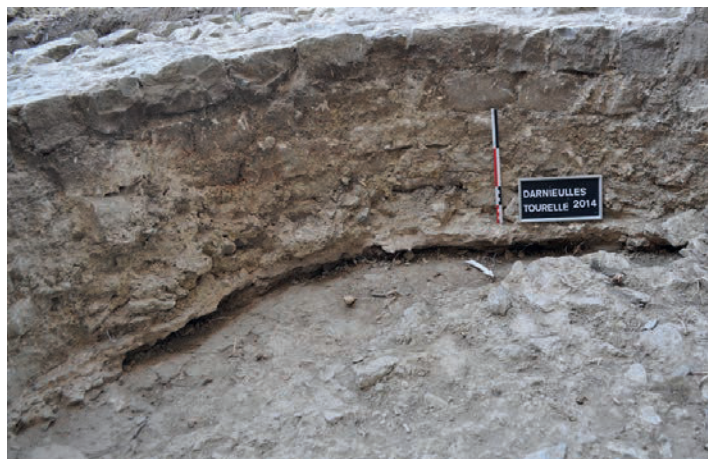
Fig. 37 – Niveau de sol dans la tourelle semi-circulaire et contact avec la maçonnerie (cliché Cédric Moulis).

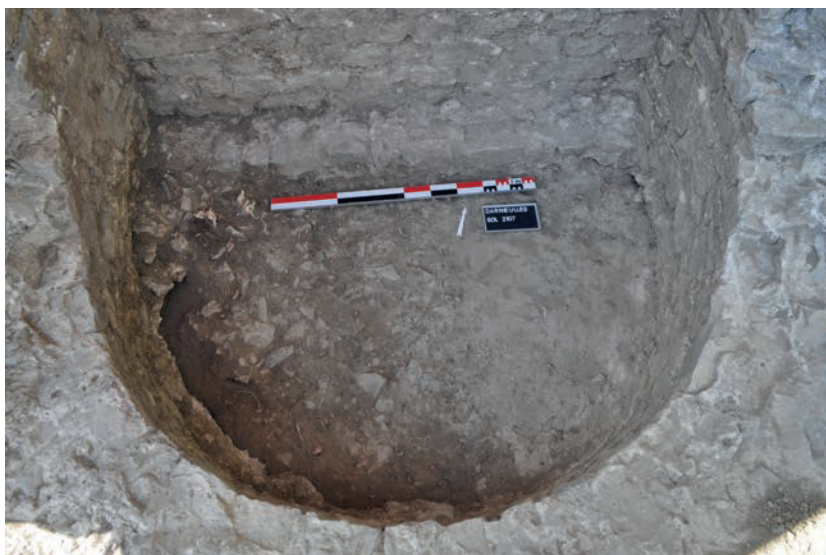
Fig. 38 – Sol de la tourelle semi-circulaire (cliché Cédric Moulis).

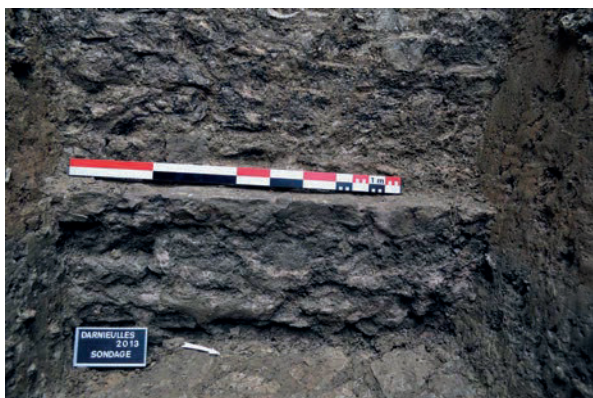
Fig. 41 – Ressaut de fondation, US 1014 (cliché Cédric Moulis).

Le sondage A a permis la lecture des fondations de l'UM 2, le parement intérieur ouest (Fig. 41). Elles se matérialisent sous un petit ressaut de 22 cm de large et qui se prolonge sur 40 à 50 cm de profondeur. Elles sont constituées de moellons calcaires identiques au parement, et bien assisés. Un enduit recouvre encore partiellement les pierres. Il était certainement destiné à limiter les remontées capillaires. La fondation est directement posée sur le substrat rocheux calcaire sur lequel il est possible qu'une simple petite entaille ait été pratiquée pour limiter le mouvement de la fondation.

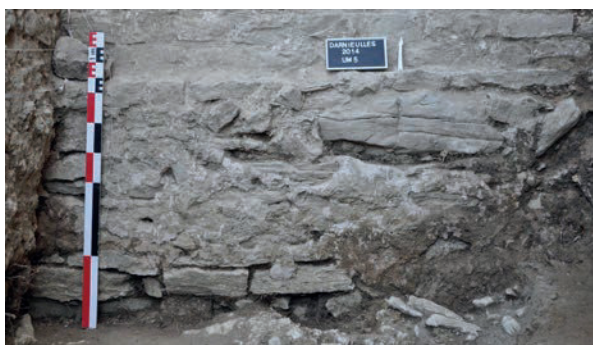
Fig. 42 – Fondations de l'UM 5 (cliché Cédric Moulis).

Le sondage B a permis l'observation des fondations extérieures du mur sud (UM 5) (Fig. 42). Un ressaut d'une dizaine de centimètres de large annonce la fondation, qui descend à 80 cm jusqu'à reposer sur le substrat rocheux. Comme à l'intérieur, elle est composée essentiellement de moellons calcaires assisés.

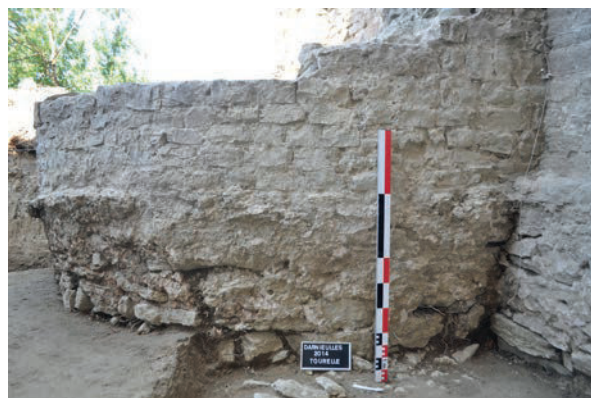
Les fondations de la tourelle semi-circulaire ont été dégagées à l'extérieur (Fig. 43). Marquées par un ressaut, elles ont une profondeur de 70 cm et sont constituées de pierres calcaires de toutes tailles et formes, maçonnées à la chaux sans organisation particulière. Toutefois, ces pierres sont la plupart du temps disposées à plat ; l'aspect global de ces fondations est tronconique, et elles ne sont

Fig. 43 – Fondations de la tourelle semi-circulaire (cliché Cédric Moulis).

pas liées à celles de la tour quadrangulaire, alors que leurs parements respectifs sont bien chaînés entre eux. Nous n'avons pas reconnu de tranchée de fondation ; il a donc suffi de creuser la fondation elle-même et ensuite de la remplir de pierres, ce qui explique son profil courbe. Cette disposition a déjà été observée sur la chapelle Saint-Jean-Baptiste de la commanderie templière de Xugney (Vosges)²⁷.

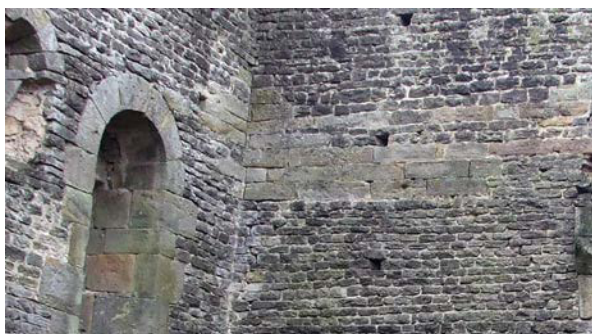
Fig. 46 – Emplacement des modules en grès dans le parement intérieur de l'angle sud-ouest de la tour (cliché Cédric Moulis).

Il s'agit de moellons, assez finement équarris et toujours très bien assisés. Les plus grands modules sont des éléments en grès. Ceux-ci ont été placés dans le parement aux angles sud-est et sud-ouest (Fig. 46), au même niveau que les fenêtres. Nous supposons qu'ils ont été placés sciemment, afin de renforcer la structure et donner une cohésion aux différentes faces. Ce procédé pallie à l'absence de contreforts sur le parement extérieur, qui est pourtant une pratique commune sur ce genre d'édifice, quoique rare dans l'Est de la France. Les angles extérieurs du bâtiment sont réalisés dans ce même grès. Ces pierres constituent une chaîne d'angle dont la hauteur des modules équivaut à trois, voire quatre assises de moellons calcaire (Fig. 47).

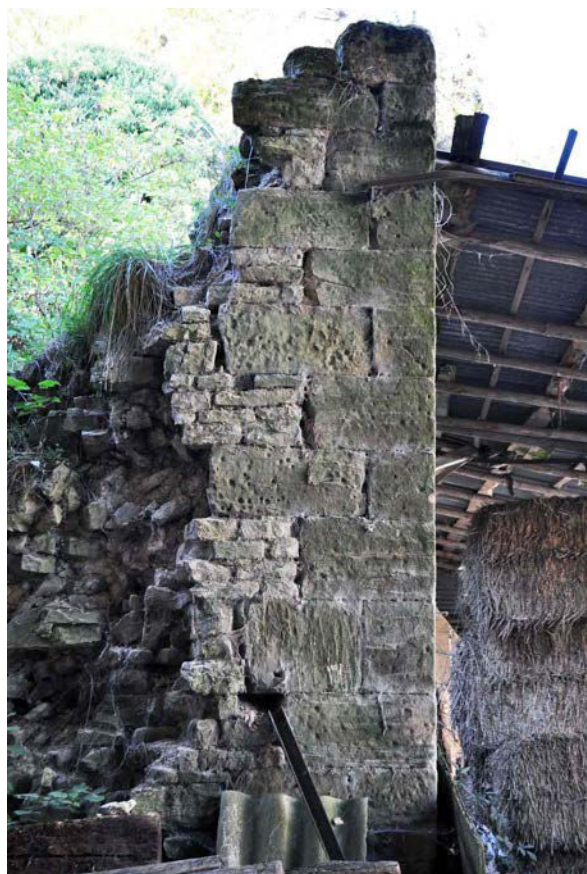
Fig. 47 – Chaîne d'angle nord-est de la tour (cliché Cédric Moulis).

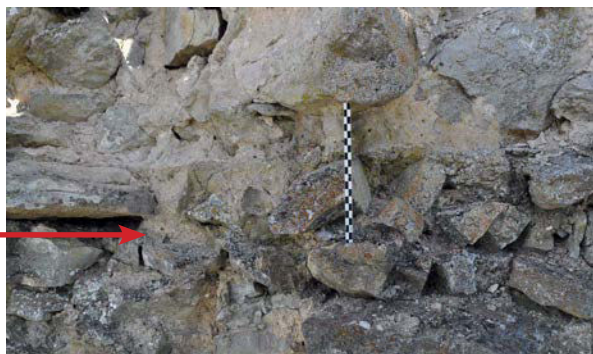
Fig. 51 – Niveau de réglage bien lisible dans le blocage à l'angle des élévations sud et ouest (cliché Cédric Moulis).

Les assises de réglages, bien visibles dans le blocage, le sont un peu moins dans le parement (**Fig. 51**). Nous parvenons à distinguer différentes solutions retenues pour opérer ces réglages (**Fig. 52**). Tout d'abord, dans la chaîne d'angle, le passage à la pierre supérieure est bien souvent l'occasion de réaliser une assise de réglage dans la maçonnerie du mur. Néanmoins, ce n'est pas toujours le cas, et sur l'élévation est, elles sont souvent en décalage avec la chaîne d'angle nord-est. L'état de dégradation de la ruine, notamment aux angles et dans les parties basses des faces ouest, nord et est, nous permet d'observer des niveaux de réglages dans la maçonnerie identiques à ceux remarqués depuis l'intérieur du bâtiment. Dans les parties basses des murs, un lit de moellons plus épais que les autres est souvent employé à intervalles réguliers, sur au moins trois séquences (UM 6 et 7). Sur l'UM 7, entre chacune de ces assises, on remarque une Séquence de Modules Approchants (SMA) bien spécifique à chaque fois, même si la différence de taille est minime (**Fig. 53**). Cette assise ne fait pas systématiquement toute la longueur de la façade (UM 6), mais elle permet de comprendre la logique de construction. En effet, le maçon qui entame une assise va naturellement commencer par employer les modules les plus importants qu'il a sous la main. Trouver ces pierres à proximité des chaînes d'angles n'est donc pas un hasard. Pour l'UM 6, on peut penser que les maçons ont travaillé en partant presque à chaque fois de l'angle gauche (nord) durant au moins les cinq premiers mètres de l'élévation. Le rythme de ces assises plus importantes est éventuellement à mettre en relation avec l'approvisionnement en pierres du chantier. En effet, les matériaux étaient vraisemblablement livrés par charrettes, et l'emploi des grosses pierres est potentiellement dû à l'arrivée d'un nouveau chargement d'où on exploite d'abord les modules les plus importants. Il en va de même pour certains secteurs de l'UM 5, où l'on remarque une concentration de pierres ayant un module identique (ou Séquence de Modules Approchants, SMA) soit plus gros que la moyenne, soit plus petit. Elles proviennent très certainement d'un banc

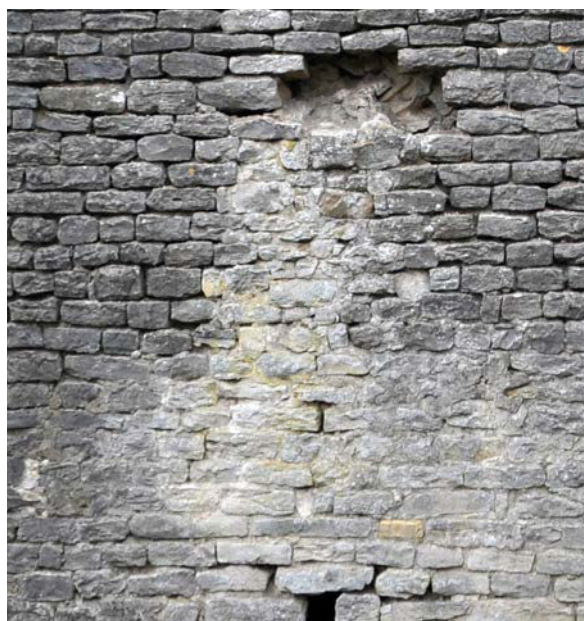
Fig. 56 – Reprise du mur au sein de l'élévation sud, UM 1 (cliché Cédric Moulis).

Une seule reprise d'importance apparaît, située au centre de l'UM 1 (**Fig. 55 & 56**). Le charbon de bois piégé dans le mortier permet de la dater des années 1312-1433 (**Annexe 2**)²⁹. Cette datation est intéressante car cette reprise pourrait être contemporaine de la grande phase d'extension du site et sa transformation en maison forte³⁰. La comparaison des mortiers de cette reprise avec ceux de l'enceinte du XIV^e siècle ne montre pas de corrélation particulière, ce qui ne suffit pas à remettre en cause notre hypothèse³¹.

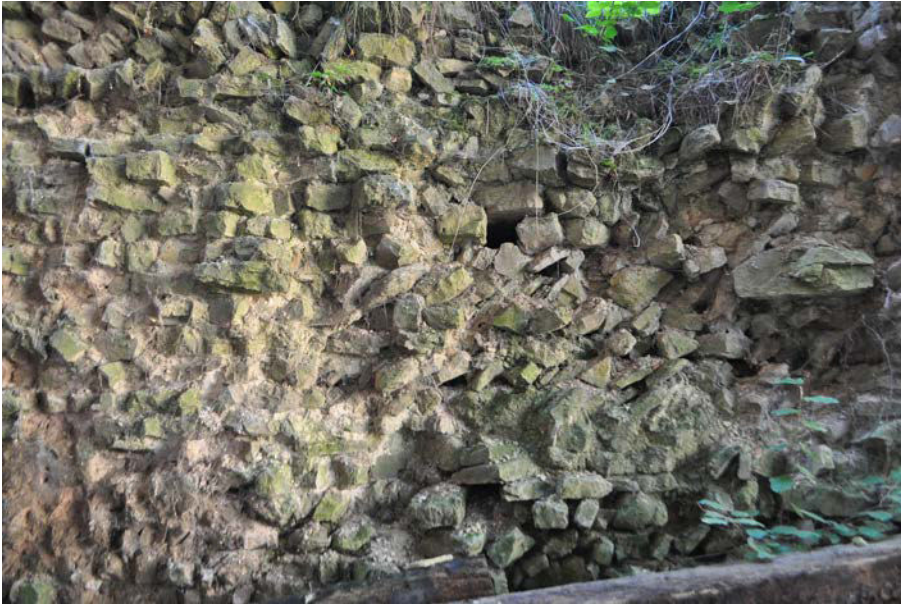
Fig. 57 – Blocage disposé à plat ou en épi, UM 8 (cliché Cédric Moulis).

Le blocage des murs est constitué de la même pierre calcaire, disposée soit à plat, soit, en épi (**Fig. 57**). Ce dernier cas est un bon marqueur chronologique puisque ce principe est connu sur d'autres châteaux lorrains pour les XI^e-XII^e siècles : les donjons de Fontenoy-le-Château (Vosges) et de Vaudémont (Meurthe-et-Moselle), le donjon et la chemise du château

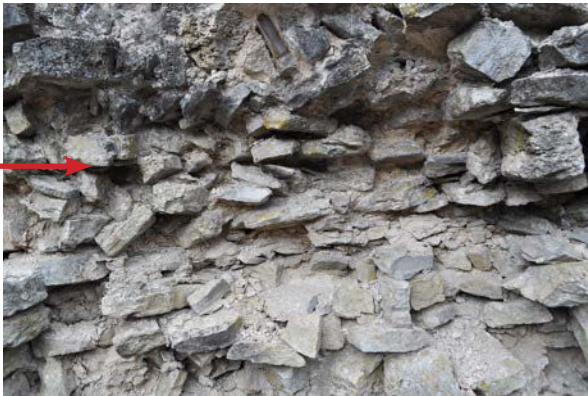
Fig. 58 – Niveau de réglage, UM 3 (cliché Cédric Moulis).

Si sur le parement ils ne sont pas décelables, des niveaux de réglages sont observables dans le blocage à intervalles relativement réguliers (**Fig. 58**). Nous les observons très distinctement sur les parties hautes des UM 3 et 4 (faces nord et est) (**Fig. 59 & 60**). Sur l'élévation est, l'intervalle moyen entre deux niveaux de réglage est plus court (40 cm) que sur l'élévation nord (50 cm, avec des variations allant de 40 à 80 cm). Elles permettent de récupérer une bonne horizontalité des lits de maçonnerie. Certaines de ces assises de réglage correspondent au niveau

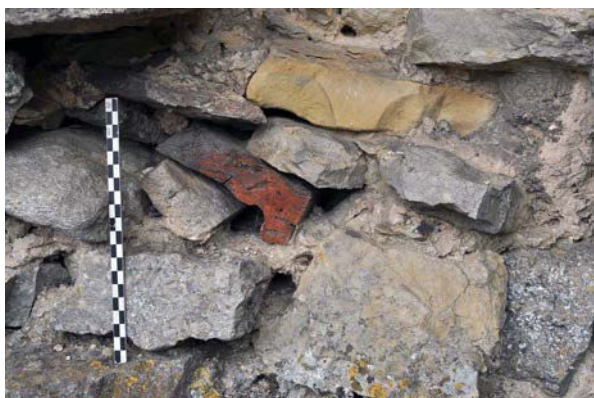
Fig. 61 – Tégula insérée dans le blocage en épi de l'élévation extérieure sud, UM 5 (cliché Cédric Moulis).

Nous avons également retrouvé des fragments de *tegulae* au sein du parement et dans le blocage, notamment sur la face sud, au niveau de la jonction entre la tour d'habitation et la tourelle (**Fig. 61**). Quatre fragments ont été extraits, les plus significatifs visibles dans la maçonnerie. Ils sont comparables à celui prélevé dans le blocage de l'UM 4 (mur est) et à celui retrouvé dans l'US 1003 du sondage pratiqué sous la cheminée (voir chapitre 3.3.6.).

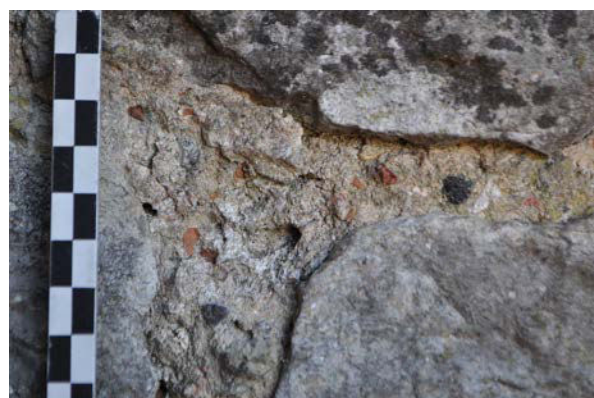
Fig. 62 – Mortier de chaux avec inclusion de tuileau (cliché Cédric Moulis).

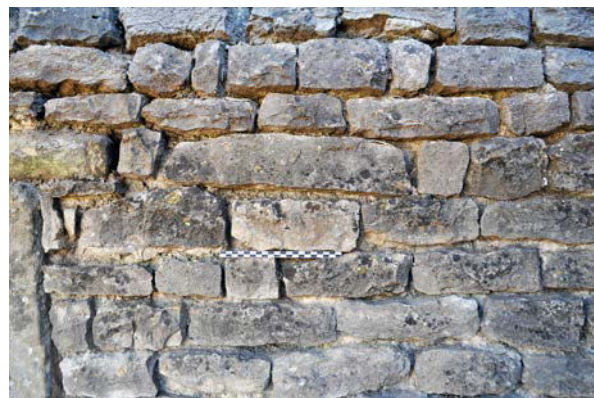
Fig. 63 – Joints creux du parement, UM 1 (cliché Cédric Moulis).

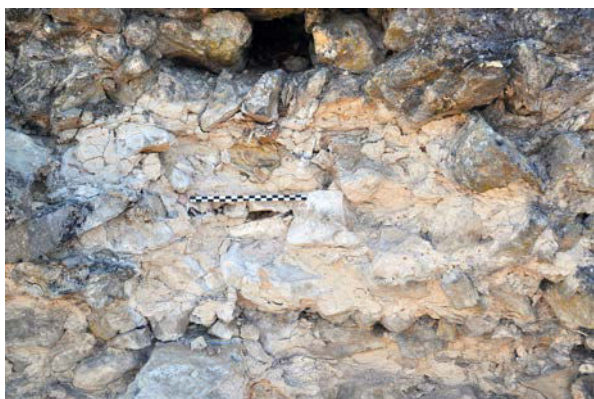
Fig. 64 – Mortier plus liquide utilisé dans le blocage, UM 1 (cliché Cédric Moulis).

l'ensemble des interstices créés par la juxtaposition des pierres (Fig. 64). Sa fluidité l'apparente au mortier utilisé pour le donjon de Fontenoy-le-Château (Vosges)³⁴.

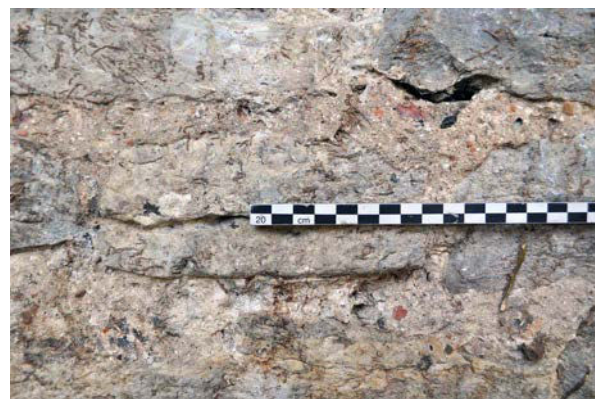
Fig. 65 – Pré-enduit à la base de l'élévation extérieure ouest, UM 6 (cliché Cédric Moulis).

rieur du bâtiment était enduit, au moins le premier étage. Un pré-enduit a également été observé, de façon très sporadique, sur les élévations extérieures. Il se concentre essentiellement dans les premières assises de l'UM 6 et à 3 m du sol à droite de la tourelle sur l'UM 5. Il est de composition assez grossière ; on note la présence de TCA pulvérisées, de nodules de chaux et de charbons (Fig. 65).

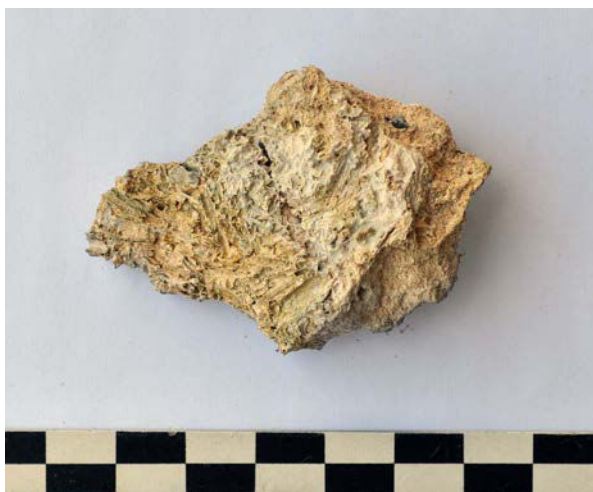
Fig. 66 – Négatif de végétaux dans le mortier d'un niveau de réglage de l'élévation extérieure sud, UM 5 (cliché Cédric Moulis).

dans le mortier (Fig. 66). Il pourrait s'agir de tiges et de feuilles de graminées (herbes et/ou céréales), disposées à la fin de l'automne pour protéger la maçonnerie des intempéries hivernales. Au printemps suivant, le peu de végétaux restant encore en place s'est retrouvé alors noyé dans une nouvelle couche de mortier. Ce procédé a déjà été mis en évidence sur le donjon de Vaudémont (Meurthe-et-Moselle), construit au XI^e siècle également³⁷.

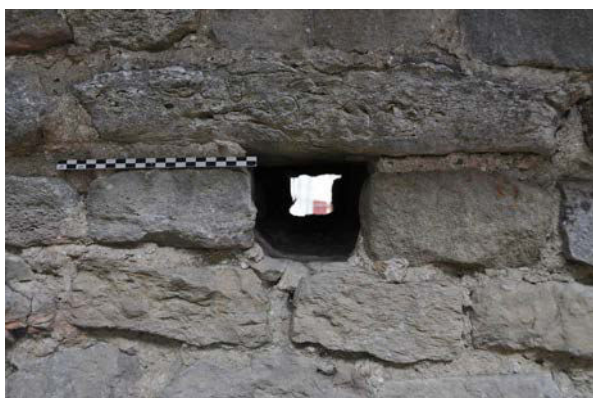
Fig. 67 – Trou de boulin maçonné traversant n°32d, UM 3 (cliché Cédric Moulis).

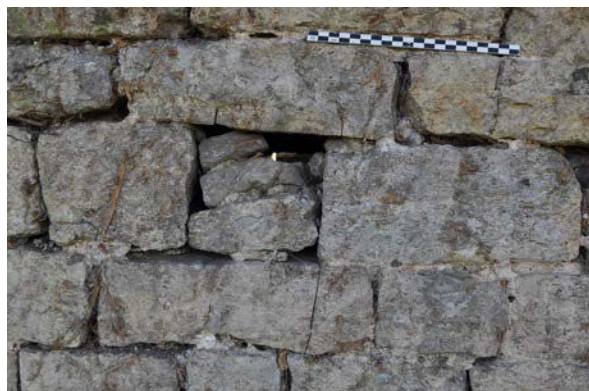
Fig. 69 – Trou de boulin 25C bouché par trois pierres sur l'élévation ouest, UM 2 (cliché Cédric Moulis).

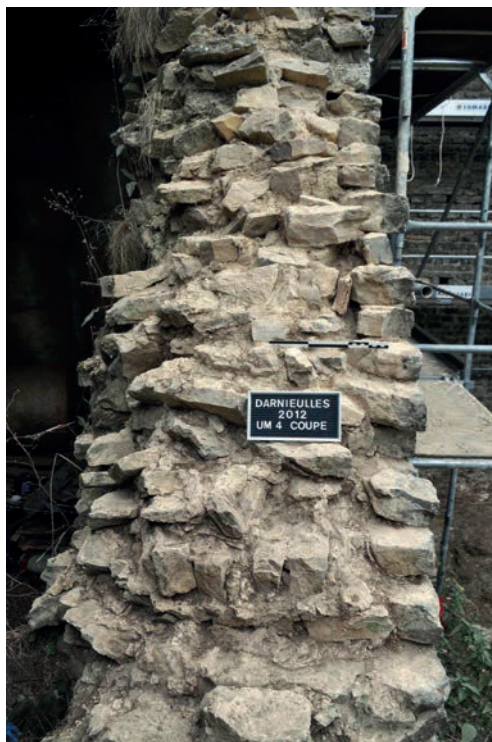
Fig. 72 – À gauche, fragment de tegula inséré dans le blocage du mur est, UM 4 (cliché Cédric Moulis).
Ci-dessous, fragment retrouvé dans le blocage du mur nord, UM 3 (cliché Cédric Moulis).

Les investigations ont permis la découverte au sein des maçonneries de quatre fragments de *tegulae*, ainsi que trois autres dans les deux sondages (Fig. 72 & 74). Ils sont pour la plupart placés dans le blocage, mais l'UM 5 présente un exemplaire en parement. Appelé communément tuile gallo-romaine, ce système de tuile à fond plat et à rebord marqué, bien qu'inventé effectivement durant les premiers siècles de notre ère, semble avoir perduré au cours des suivants. Leur utilisation paraît devoir se poursuivre jusqu'au XII^e siècle, ensuite le système à tuiles plates prend définitivement le dessus⁴⁰. Les fouilles menées sur le château de Boves (Somme) attestent de l'emploi de ce type de tuile aux X^e et XI^e siècles et corroborent donc cette chronologie⁴¹. Mieux encore, des fragments de *tegulae* sont employés dans les maçonneries sur le donjon de Langeais (Indre-et-Loire, début XI^e siècle)⁴².

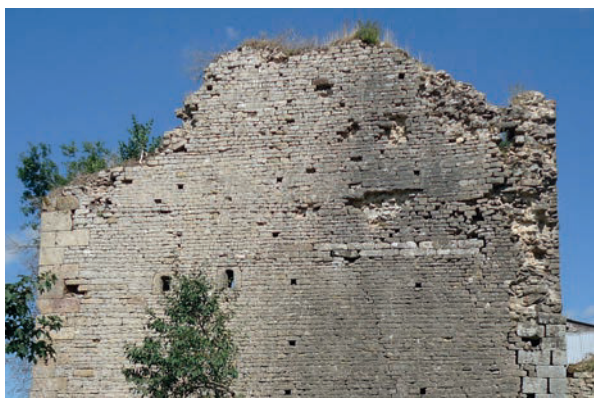
Fig. 75 – Sommet du mur ouest, UM 5 (cliché Cédric Moulis).

L'étage domestique était surmonté par la charpente du bâtiment. L'allure de la ruine du sommet du mur ouest laisse supposer l'existence d'une toiture en bâtière (Fig. 75). En effet, on croit deviner une toiture à deux pans. La maçonnerie se prolonge au-delà du niveau de charpente sur le mur sud, au moins sur deux mètres de hauteur, formant ainsi un parapet protégeant la toiture, qui restait ainsi invisible depuis le sol. Ce procédé a été reconnu de nombreuses fois sur des donjons de l'ouest de la France (Montreuil-Bonnin, Chauvigny)⁴³, plusieurs donjons d'Île-de-France et anglo-normands⁴⁴. Le nettoyage et l'assainissement du mur sud (UM 1) ont permis d'appréhender la mise en place de la charpente. Un retrait de 20 cm est visible, quoique bien altéré par la ruine des maçonneries. Une sablière dont la morphologie reste inconnue devait y être placée. Elle devait supporter une série de chevrons formant ferme espacés régulièrement de 1 m à 1,20 m, comme observé sur d'autres charpentes contemporaines. Au-dessus, il semble subsister les vestiges d'un chéneau qui recueille l'eau de ruissellement de la toiture (Fig. 55 & 76). Le conduit, peut-être constitué de pièces de bois, traversait le mur ouest par une ouverture encore visible, sans doute pour permettre à l'eau d'être évacuée. Il se matérialise dans la maçonnerie par un conduit de 22 cm de haut dont il ne reste qu'une seule paroi, et qui parcourt toute la longueur de l'élévation sud. Il est seulement interrompu par deux empochements de grande taille, dont nous reparlons plus loin. Ce procédé est reconnu sur les édifices dès

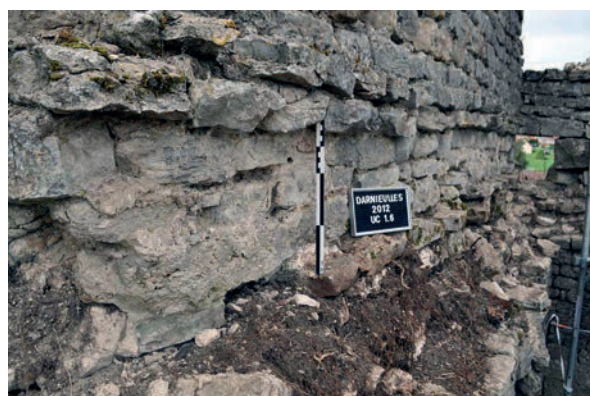
Fig. 76 – Chéneau d'évacuation des eaux de pluie sur le mur sud de la tour, UM 1 (cliché Cédric Moulis).

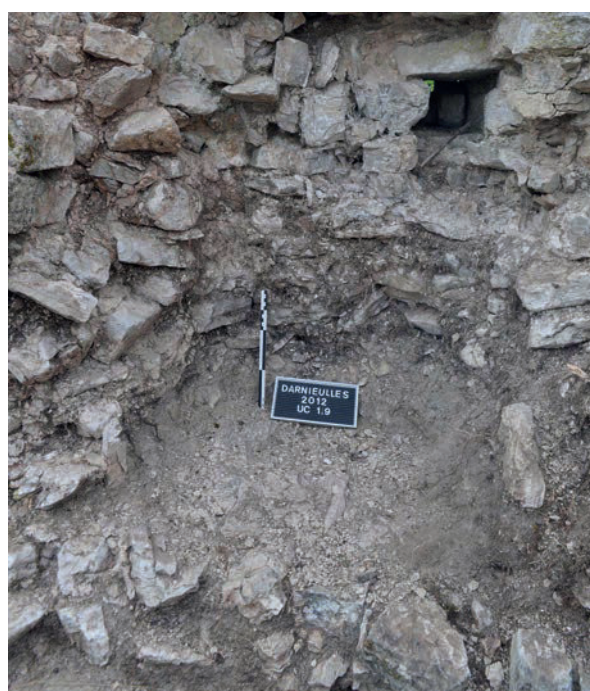
Fig. 77 – Emplacement des entrails sur le mur intérieur sud, UM 1 (cliché Cédric Moulis).

être l'emplacement des entrails de deux fermes soutenant la toiture (**Fig. 55 & 77**). Ce type de ferme, espacées de plusieurs mètres et solidarisées par des pannes, devient la norme au cours de la période Moderne. Ce sont donc les indices d'une seconde charpente, remplaçant la première, rendue vétuste ou détruite pour des raisons inconnues⁴⁵. Au sein de l'une de ces cavités, un pieu en bois a été retrouvé (**Fig. 78**). Il mesure 30 cm de long pour une section de

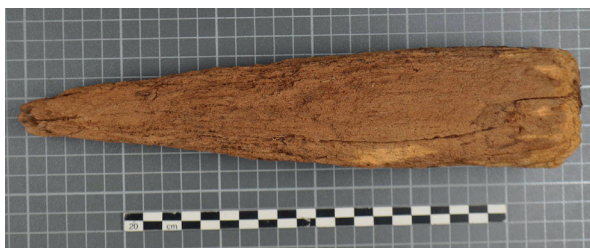
Fig. 78 – Pièce de bois retrouvée dans les gravats de l'entrait, UM 1 (cliché Cédric Moulis).

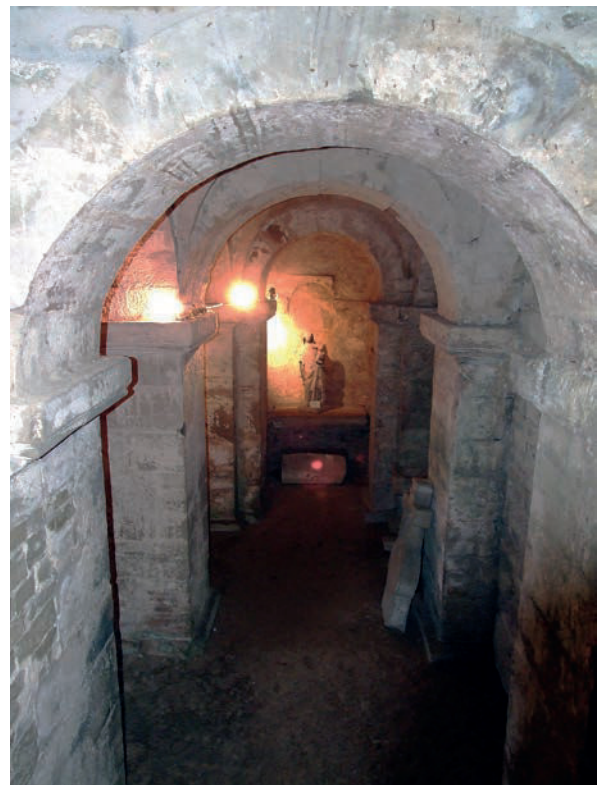
Fig. 5 – Travées et abside du vaisseau latéral sud de la crypte (cliché Cédric Moulis).

cul-de-four, comportant chacune deux fenêtres³ (Fig.5). Le vaisseau central est large de 3,85 m et long de 9 m. Il s'agit en fait de deux travées géminées, séparées par des colonnes couronnées de chapiteaux cubiques légèrement décorés. Les colonnes sont monolithes, sauf la colonne engagée à l'ouest, qui est composée de quatre tambours de hauteurs différentes. L'ensemble se termine par une abside plus profonde qu'un simple demi-cercle, voûtée en plein cintre et se finissant en cul-de-four (Fig. 6).

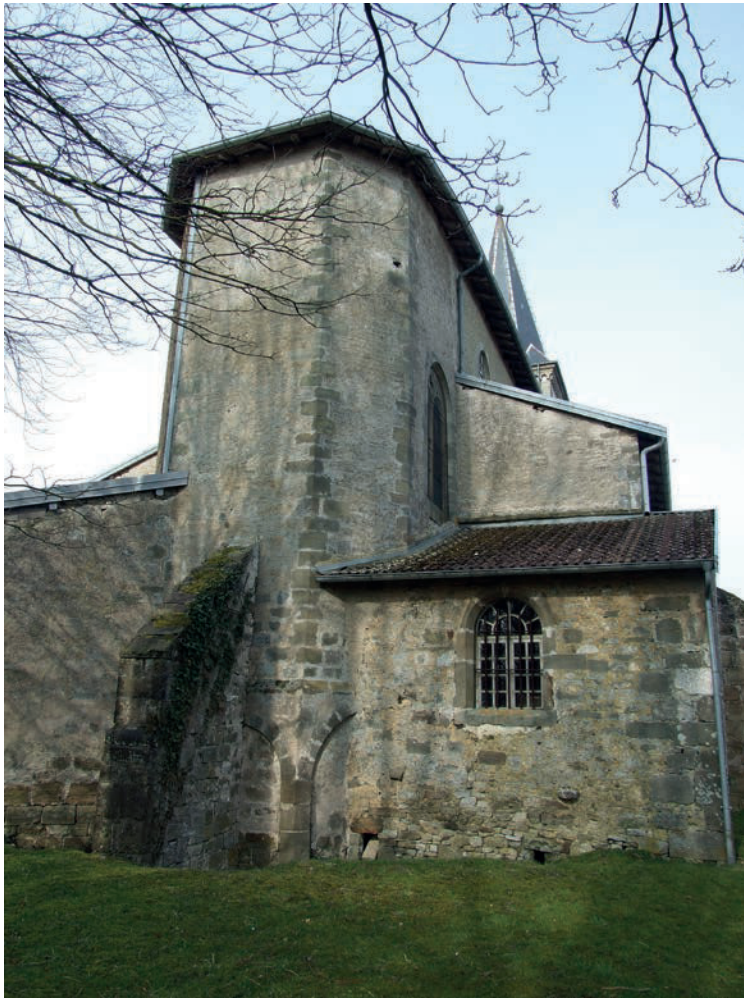
Fig. 8 – Chevet de l'église d'Esley. Seule l'élévation de la crypte est médiévale (cliché Cédric Moulis).

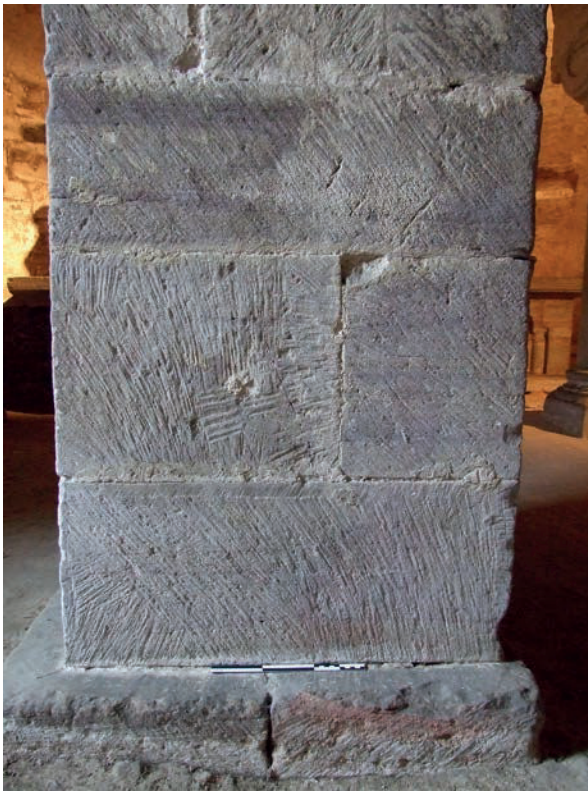
Fig. 12 – Traces de layage non organisé sur le pilier nord de la crypte d'Esley (cliché Cédric Moulis).

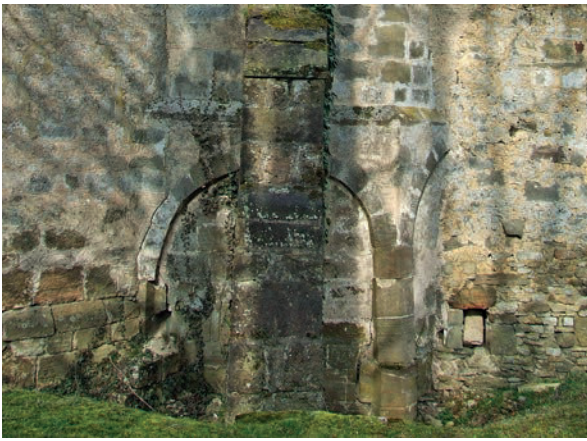
Fig. 14 – Arc aveugle du pan axial du chevet, coupé par un contrefort postérieur (cliché Cédric Moulis).

Les arcs aveugles en plein cintre du chevet sont réalisés selon un principe identique, avec des voussoirs aussi longs que larges (**Fig. 14**). L'arc aveugle du pan nord a été repris sur au moins trois voussoirs. Ceux-ci sont liés à joints gras, avec un mortier rosé ; le chanfrein de l'arc n'est d'ailleurs pas respecté.

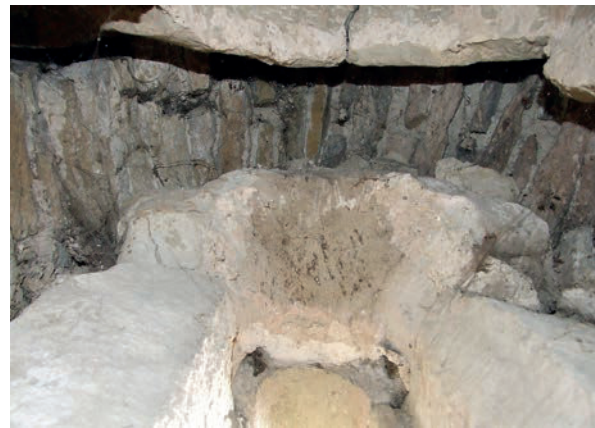
Fig. 17 – Fenêtre axiale de l'abside centrale de la crypte. On remarque entre les linteaux intérieurs et extérieurs le vouètement initial de la fenêtre (cliché Cédric Moulis).

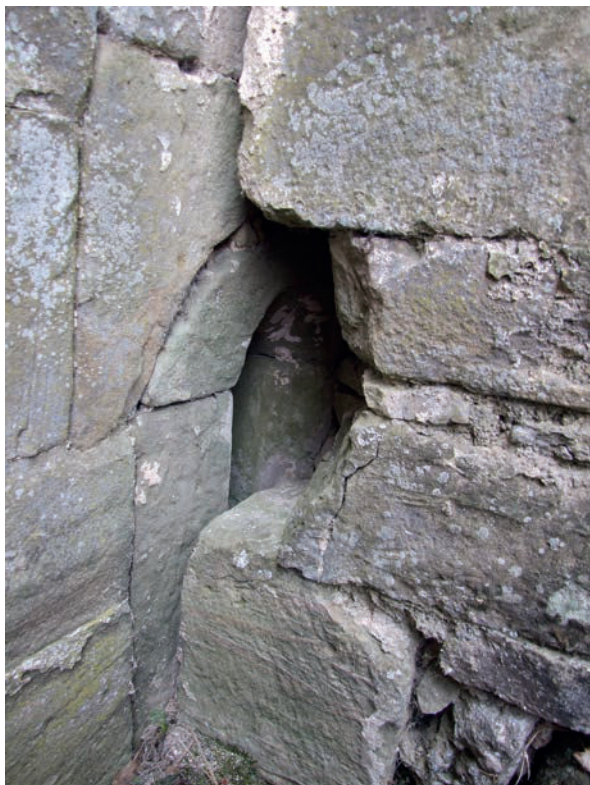
Fig. 18 – Linteau double sur l'élévation extérieure de la fenêtre axiale de l'abside centrale de la crypte (cliché Cédric Moulis).

Les trois arcs aveugles du chevet recouvrent une fenêtre en plein cintre dont l'ouverture est large de 13 cm pour une hauteur comprise selon les cas entre 37 et 62 cm. Elles sont couvertes par un système à double linteaux nécessitant un parfait ajustement des deux pièces (**Fig. 18**). À l'intérieur, les deux fenêtres non encore rebouchées sont couvertes par un arc monolithe surbaissé qui apparaît comme la transformation d'un état antérieur, lorsque les fenêtres étaient plus hautes et terminées par un arc composé

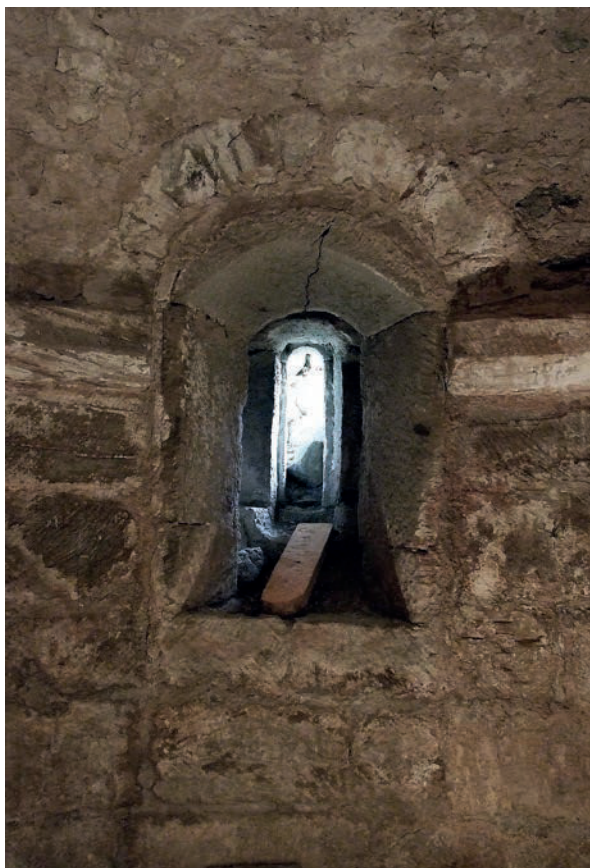
Fig. 19 – Fenêtre axiale de l'abside centrale de la crypte. Le linteau et les piédroits ont été ajoutés sur un état antérieur et le bas de la fenêtre a été comblé sur deux assises, sans doute pour renforcer la maçonnerie suite au rehaussement du chevet (cliché Cédric Moulis).

de voussoirs avec une clef d'arc pour au moins l'un d'entre eux (**Fig. 19**). Elles ont également été raccourcies de deux assises par le bas. On observe encore entre les linteaux intérieurs et extérieurs le niveau initial de la voûte en sifflet de ces fenêtres, composées de pierres calcaires posées de chant (**Fig. 17**). La mise en place des arcs surbaissés dans les absidioles latérales a eu pour effet de devoir casser en partie la corniche chanfreinée qui court sur leur pourtour au niveau de la naissance du cul de four (**Fig. 20**). Ce renforcement des fenêtres est certainement dû au rehaussement du chevet, ce qui apportait une charge supplémentaire sur les arcs composites en plein cintre qui n'étaient pas conçus pour supporter un tel poids. D'ailleurs, certains linteaux ont tout de même fini par fendre.

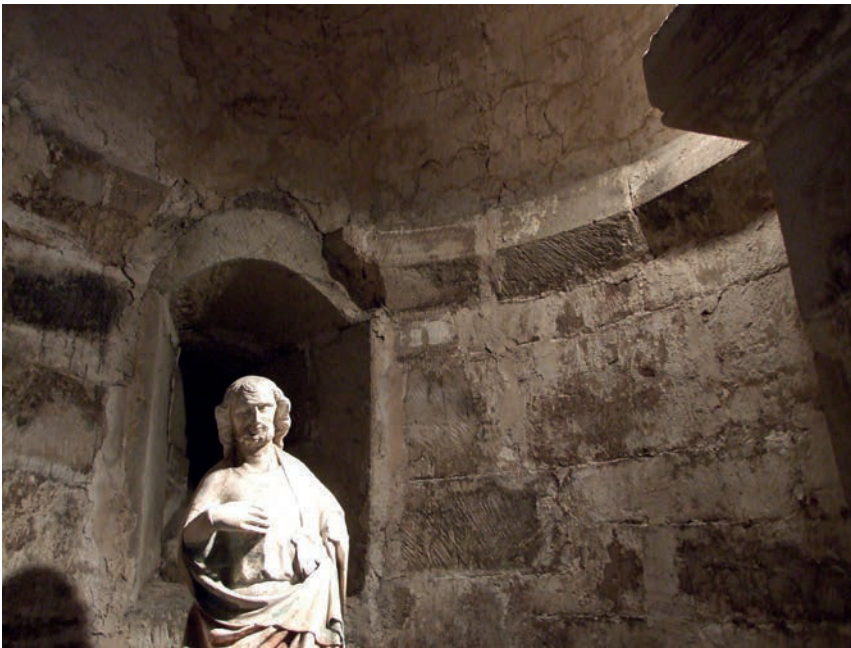
Fig. 20 – Abside nord de la crypte. On remarque la corniche chanfreinée, interrompue par la transformation de la fenêtre (cliché Cédric Moulis).

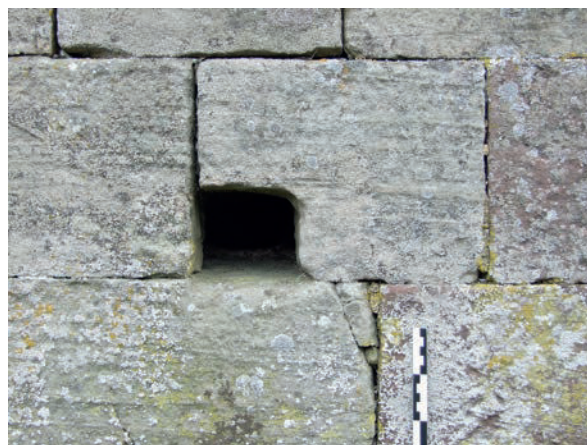
Fig. 24 – Trou de boulin n°2 façonné d'angle du collatéral nord (cliché Cédric Moulis).

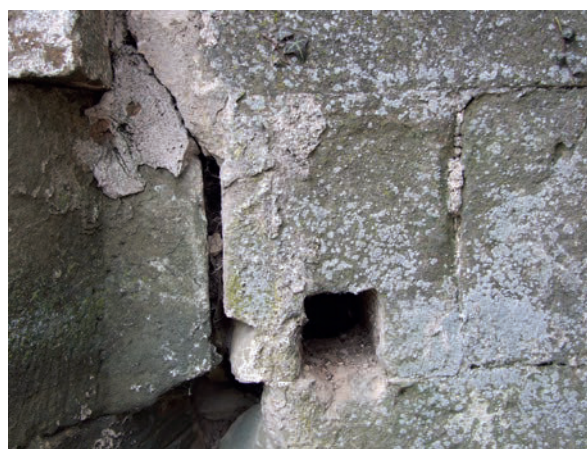
Fig. 25 – Trou de boulin façonné d'arête du chevet (cliché Cédric Moulis).

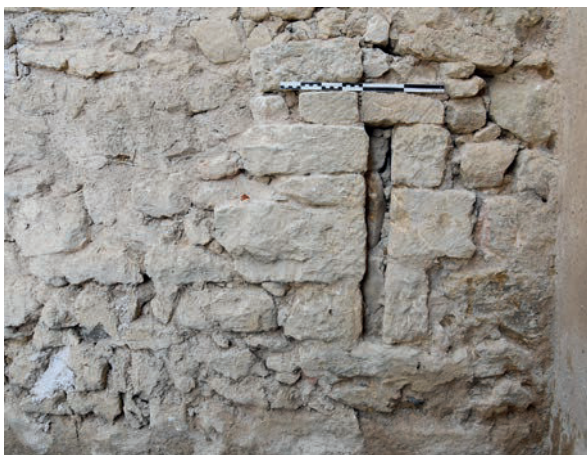
Fig. 7 – Fente rebouchée du mur sud (cliché Cédric Moulis).

une moulure de style gothique tardif que l'on retrouve presque à l'identique sur la maison forte. L'autre porte est entourée de boiseries. Nous remarquons également l'existence d'une fente de 56 cm de hauteur pour 8 cm de largeur, visible sur l'élévation extérieure sud, à 35 cm du sol, excentrée vers la droite (Fig. 7). Cette ouverture est à présent obturée. Il est possible qu'elle fut un dispositif d'observation, voire de tir, supposant un niveau de sol initial plus bas que celui observé actuellement. Elle a pu être intégrée au dispositif de défense de la maison forte. L'examen des maçonneries n'a pas pu démontrer avec certitude s'il s'agit d'un remaniement.

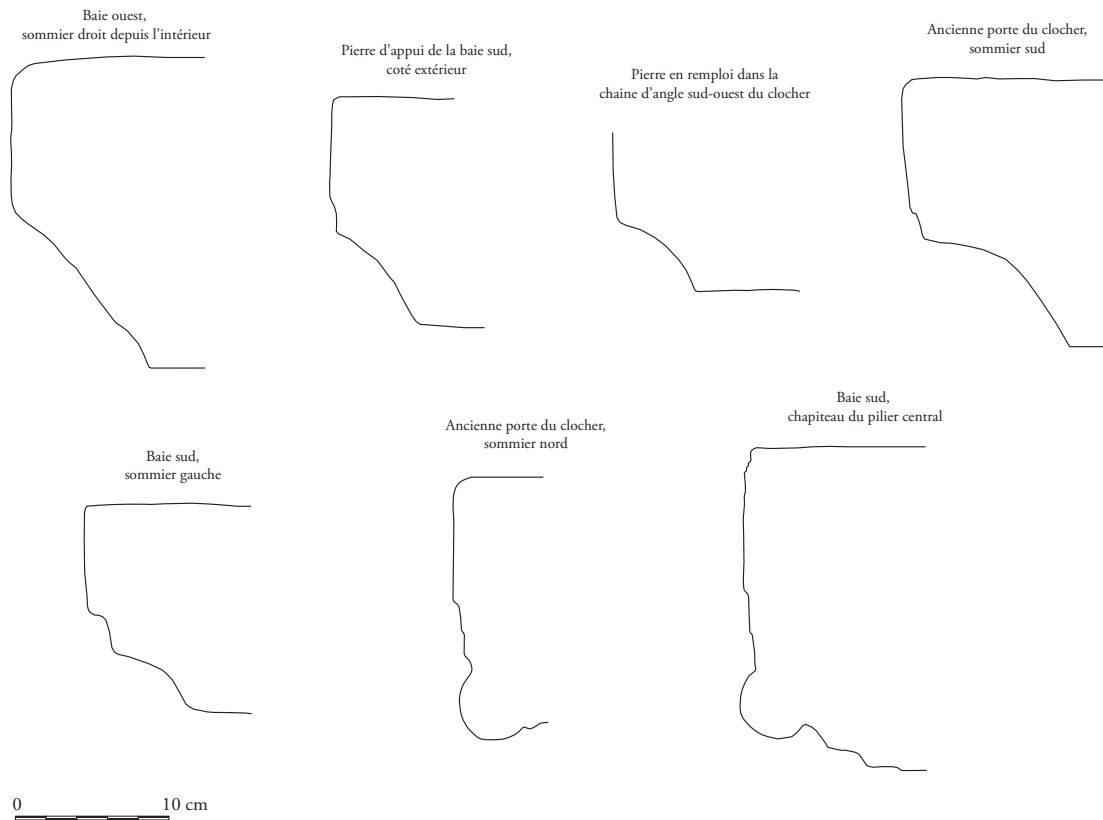
Fig. 9 – Profils des différentes moulures observées sur le clocher (relevés Ellia Martin, Cédric Moulis, Lionel Viana-Corréa, DAO Cédric Moulis, Lionel Viana-Corréa).

Leurs moulures sont différentes, mais reprennent celles observées en d'autres endroits de l'église : celle de droite est moulurée en cavet alors que celle de gauche reprend la mouluration du chapiteau en *Tau* de la baie géminée sud. Elles sont surmontées par un arc en plein cintre composé de moellons calcaires grossièrement taillés (Fig. 10). Quelques traces fugaces d'un enduit blanc sont encore décelables sur l'intrados de l'arc (Fig. 11). Cet arc en plein cintre est également visible en parement à l'intérieur de la nef, au niveau de la tribune d'orgue actuelle, où les restaurations de 1999 ont révélé trois couches picturales stratifiées, dont de nombreuses traces de décor peint sur les vousoirs mais également aux alentours de la porte (Fig. 12). Les décors les plus anciens représentent des croix, des croix

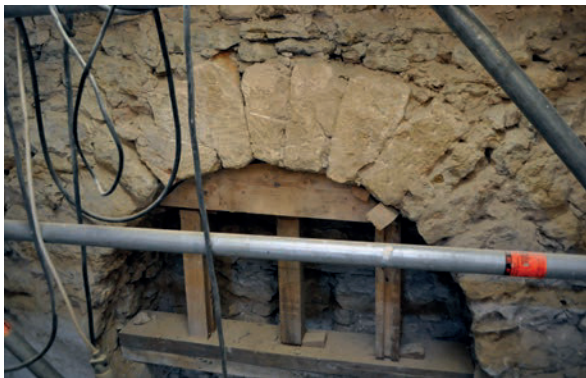
Fig. 10 – Arc en plein cintre de la porte primitive (cliché Cédric Moulis).

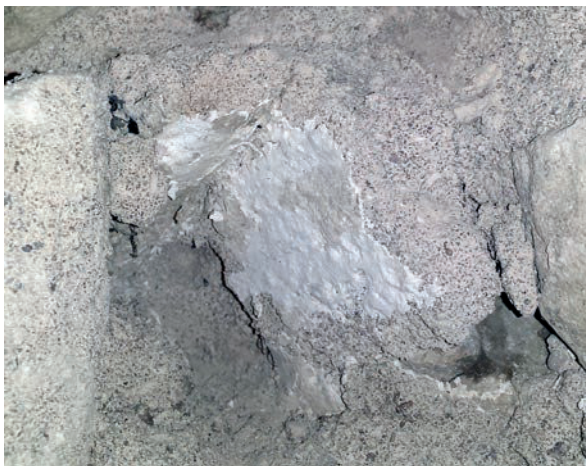
Fig. 11 – Traces d'enduit sous l'intrados (cliché Cédric Moulis).

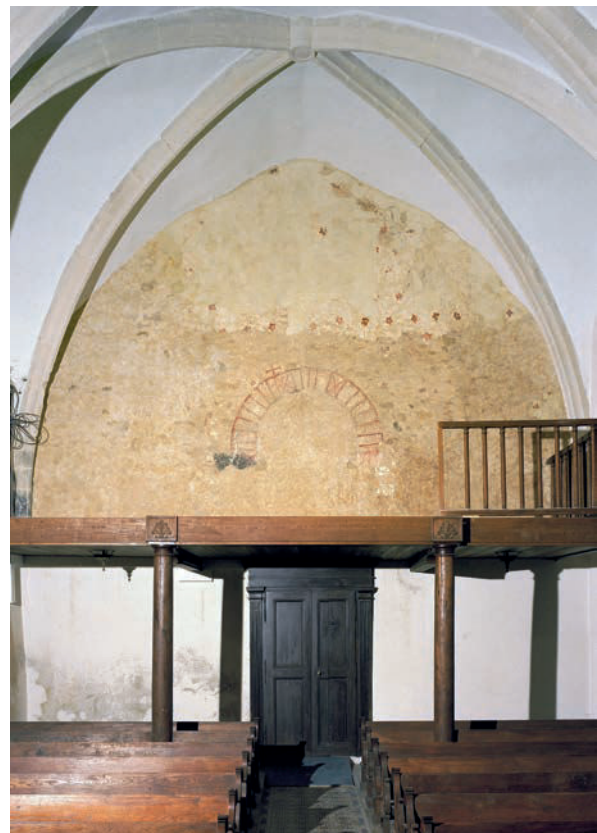
Fig. 12 – Vue d'ensemble du mur du clocher à l'intérieur de la nef. On remarque l'arc de la porte surélevée (cliché Région Grand Est - Inventaire général / Alain George).

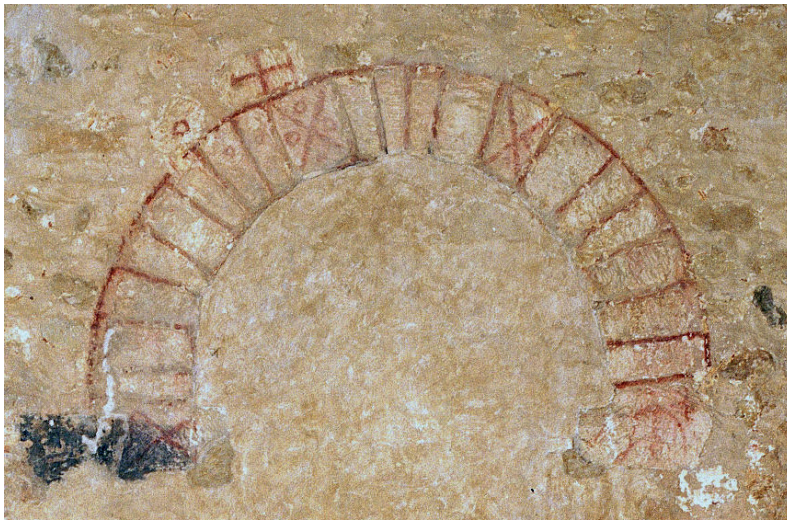
Fig. 13 – Décor rubané rouge sur l'arc de la porte (cliché Région Grand Est - Inventaire général / Alain George).

pattées, des cercles et les joints beurrés interstitiels des voussoirs comportent un décor rubané rouge qui sont antérieurs à la fermeture de cette porte¹¹ (Fig. 13). Une seconde phase met en lumière des enduits peints très fragmentaires sur la maçonnerie de cette élévation. Il s'agit de doubles faux joints rouges sur fond jaune, dont l'usage se généralise en Lorraine à partir du XIII^e siècle¹². Enfin, plus haut, un semis de fleurettes rouges à cinq pétales, régulièrement disposées sur au moins six lignes, ressort d'un enduit clair (Fig. 14). Cette dernière phase d'enduit semble être datable des XIV^e ou XV^e siècles. Les décors ont été traités par l'atelier ARCAMS.

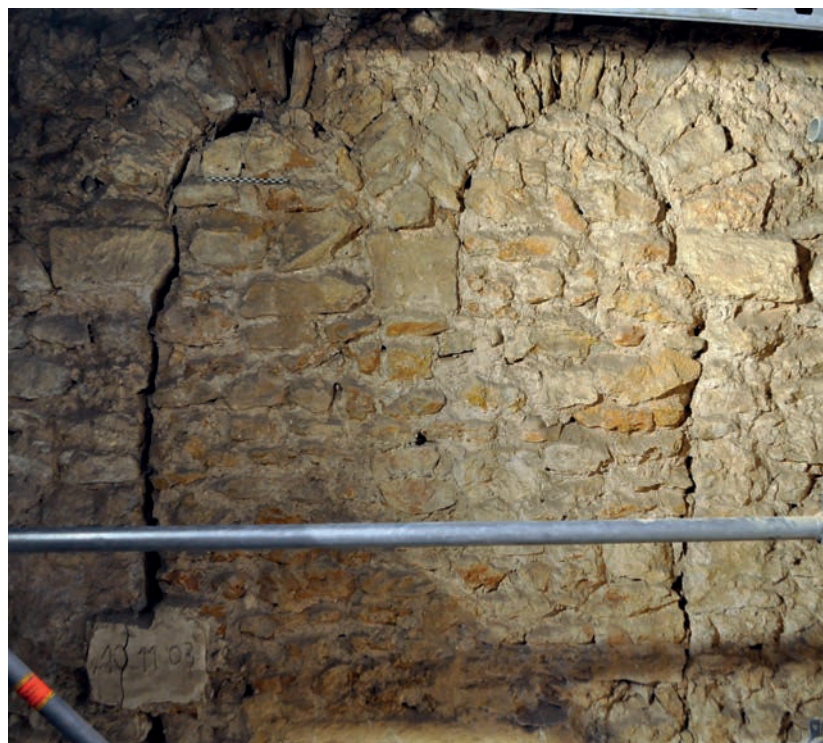
Fig. 15 – Baie géminée rebouchée au 3^e étage (cliché Cédric Moulis).

L'étage suivant, à 9,30 m du sol, est celui où se situent quatre baies géminées, dont trois d'entre elles avaient été rebouchées (Fig. 15). Ces baies sont placées à 1,35 m au-dessus du niveau de plancher, qui est matérialisé par trois empochements de poutres dans la maçonnerie, tout comme à l'étage inférieur. Ces baies mesurent environ 1,70 m de hauteur, pour 1,50 m de largeur totale. Chaque baie présente deux arcs en plein cintre composés de moellons qui retombent au centre sur un chapiteau assez grossier de 23 cm

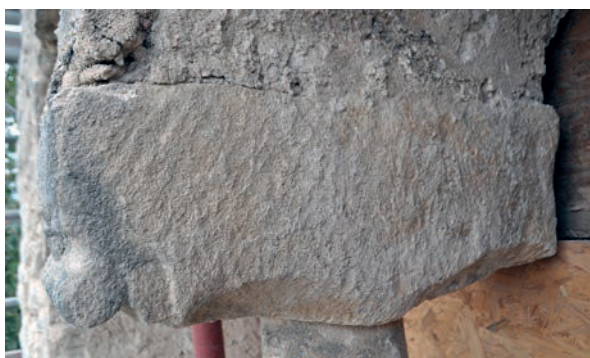
Fig. 17 – Chapiteau de la baie géminée sud (cliché Cédric Moulis).

de largeur et de 30 cm de hauteur en forme de *Tau*.¹³ Celui de la baie sud présente une moulure à deux redents et un tore (Fig. 9, 16 & 17).

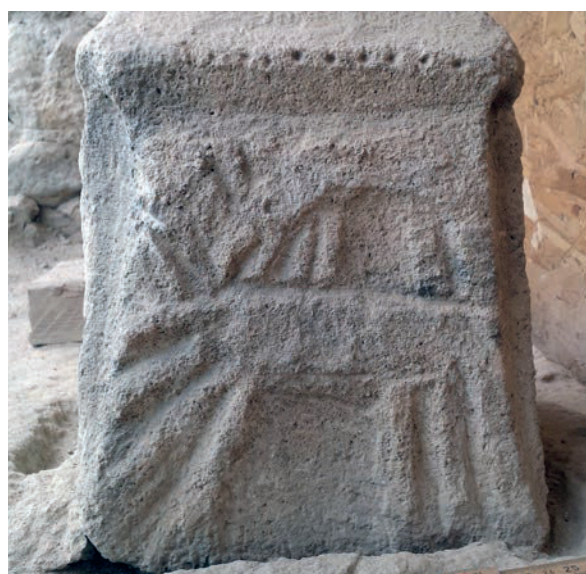
Fig. 19 – Décor de la base côté est (cliché Cédric Moulis).

problème d'identification du décor, nous semblons deviner le corps très stylisé d'un animal, un quadrupède non identifié avec un cou proéminent tourné en arrière (Fig. 19). La quatrième face, tournée vers l'intérieur du clocher, ne présente pas de décor figuré. L'ensemble repose sur une pierre plate de 75 cm de longueur, peut-être incomplète. Les retombées extérieures de chaque arc en plein cintre s'appuient sur un sommier mouluré en cavet. La baie est présente quant à elle des caractéristiques un peu différentes (Fig. 20).

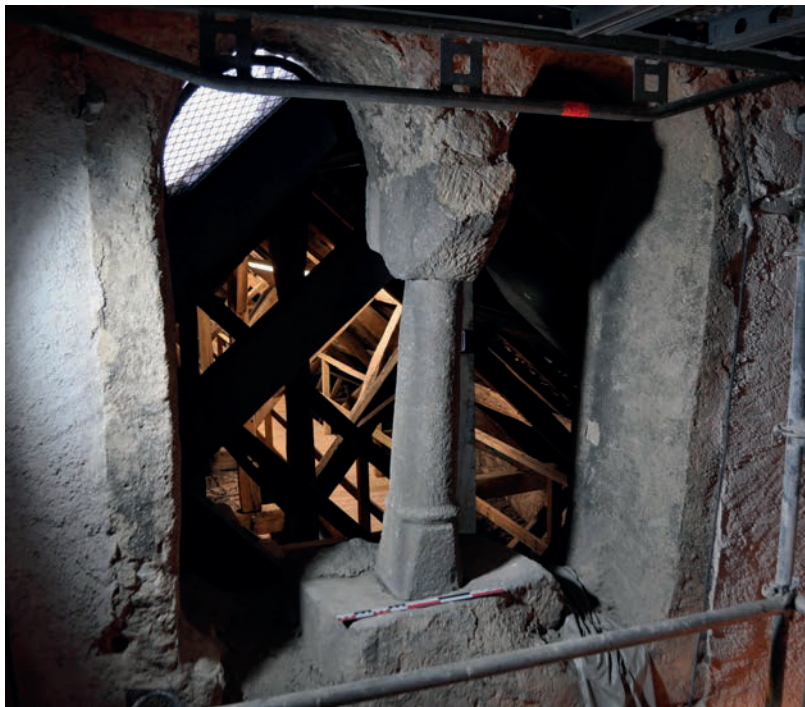
Fig. 20 – Baie géminée est, donnant accès aux combles de la nef gothique (cliché Cédric Moulis).

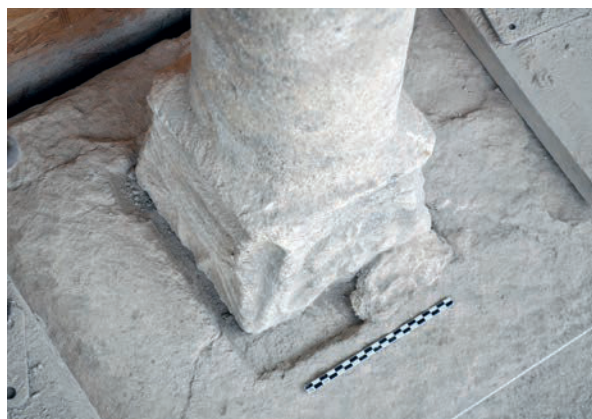
Fig. 21 – Baie sud, encoche de calage pour la base de la colonnette (cliché Cédric Moulis).

Le chapiteau est plus simple, plus massif, et ne comporte pas de moulure complexe et la colonnette ne mesure que 65 cm de longueur (Fig. 16). Toutes les bases et colonnes sont taillées dans un seul bloc. Les colonnettes ne sont pas simplement posées au contact de la pierre plate du dessous et du chapiteau du dessus, mais emboîtées. La pierre plate présente une encoche de 25 x 25 cm de côté et de 2 cm de profondeur dans laquelle la base vient se loger (Fig. 21). Une observation attentive montre que l'encoche n'a pas été taillée au bon endroit et qu'il a fallu retailler la partie intérieure de celle-ci pour incruster la colonnette, ce qui explique le décalage bien visible à l'extérieur. Il
