THÈSE DE DOCTORAT
EN HISTOIRE ET ARCHÉOLOGIE DU MOYEN ÂGE

**BÂTIR EN LORRAINE MÉRIDIONALE (XI^E-XII^E SIÈCLES).
CHANTIER ET MISE EN OEUVRE DES MATÉRIAUX**

VOLUME 2 – NOTICES

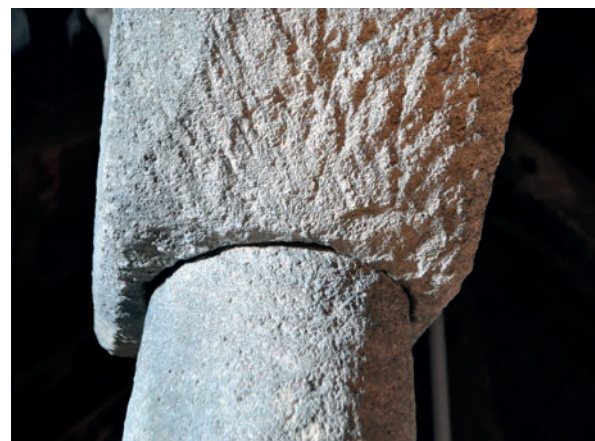
Fig. 22 – Baie nord, emboîtement de la colonnette dans le chapiteau (cliché Cédric Moulis).

s'agit donc d'un repentir de chantier. Le sommet de la colonnette vient quant à lui s'encaster dans une dépression circulaire taillée dans la face inférieure du chapiteau (Fig. 22). Toutes ces pierres architecturées sont réalisées dans un calcaire coquillier blanc.

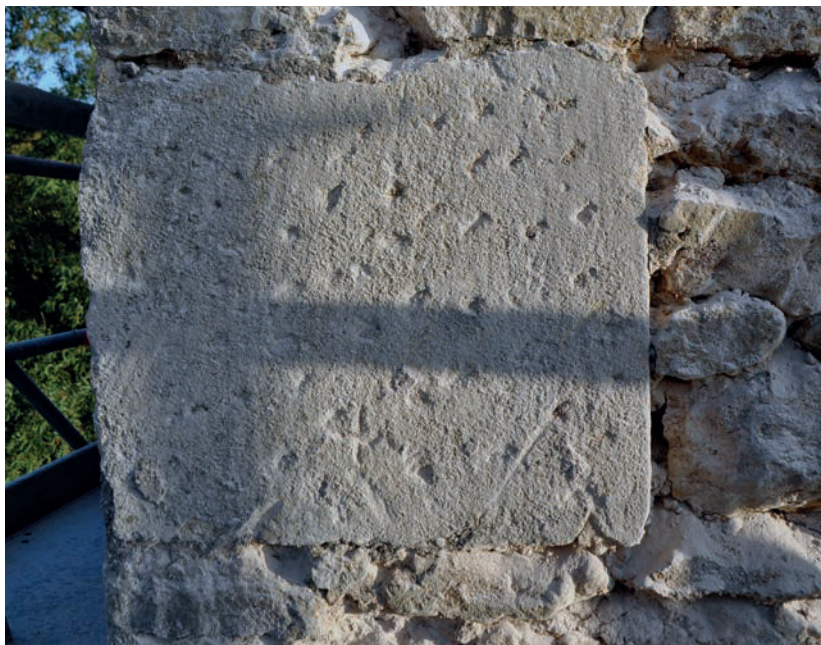
Fig. 23 – Traces de brettage sur une pierre calcaire blanche dans la chaîne d'angle du rehaussement du clocher. Les traces de broche témoignent de la pose d'un enduit sur la pierre (cliché Cédric Moulis).

Enfin, quelques traces de brettage sont visibles sur des pierres du rehaussement.

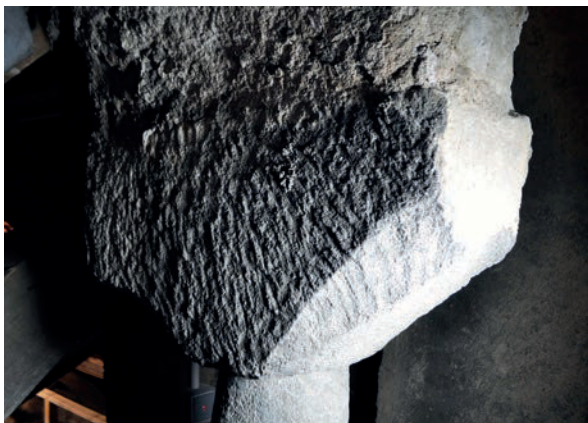
Fig. 24 – Chapiteau de la baie est, traces de marteau taillant droit ou polka (cliché Cédric Moulis).

L'aspect très fruste des matériaux employés dans le gros-œuvre de la tour-clocher d'Essey ne permet pas d'observer des traces d'outils. Les éléments architecturés, réalisés dans un calcaire à Polypiers, présentent quant à eux de nombreuses traces de polka ou de marteau droit (**Fig. 24 & 25**). Les coups sont portés de biais. Une taille en chevron se dessine sur les faces latérales du chapiteau de la baie géminée est. Ces traces semblent effacer un dégauchissage de la pierre réalisée au pic ou à la polka, sans qu'il soit possible d'être plus affirmatif. Il est également possible que les deux outils aient été utilisés lors du dégauchis.

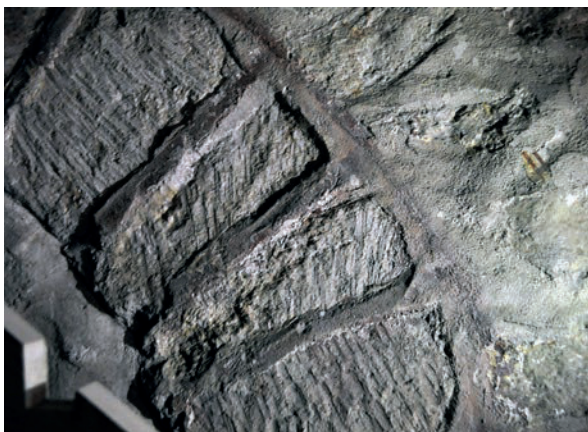
Fig. 25 – Arc de la porte primitive surélevée du clocher, traces de marteau taillant droit ou polka (cliché Cédric Moulis).

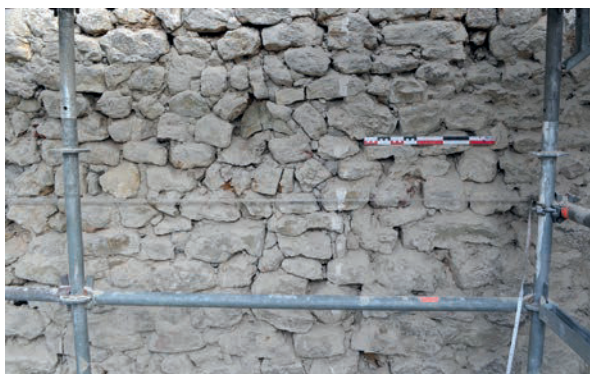
Fig. 29 – Élévation sud, assises rectilignes et plus grossières (cliché Cédric Moulis).

D'une manière générale, les élévations de la tour-clocher sont composées de pierres grossièrement assisées. Des assises de réglage, espacées selon les cas de 30 à 50 cm, permettent de récupérer une horizontalité toute relative (Fig. 28). En effet, un certain nombre de désordres sont visibles. Si dans les premiers mètres, nous observons des assises rectilignes, nous constatons qu'ensuite, elles sont moins bien nivelées, notamment entre 6 et 10 m de hauteur. Certaines assises sont incomplètes, elles ne font pas la longueur totale du mur ; les modules sont de tailles diverses au sein même d'une assise, ce qui engendre ces décalages d'assises (Fig. 29).

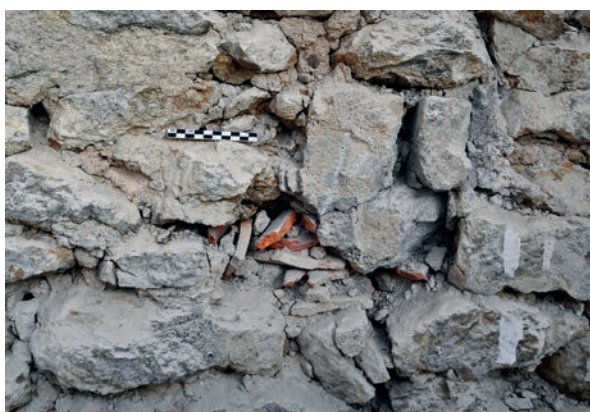
Fig. 30 – Élévation sud, désordres de maçonneries et TCA (cliché Cédric Moulis).

l'espace entre les montants de la baie et la chaîne d'angle, jusqu'à une nouvelle assise de réglage. Certains désordres sont toutefois à mettre sur le compte de reprises de maçonneries, notamment au niveau des secteurs où de la TCA (tuile canal et plate) a été retrouvée (Fig. 30), tout comme à la base du mur sud, de l'archère.

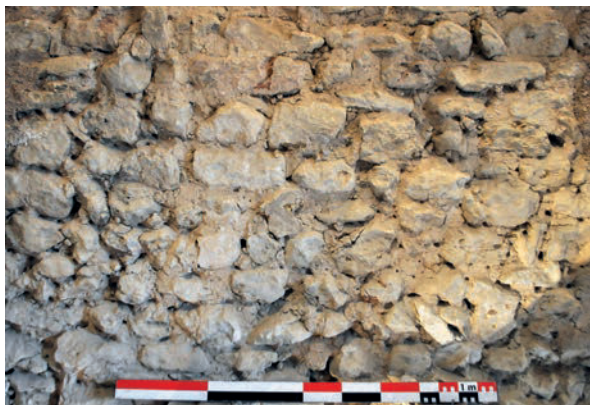
Fig. 32 – Parement intérieur, modules proches du ratio 1:1 (cliché Cédric Moulis).

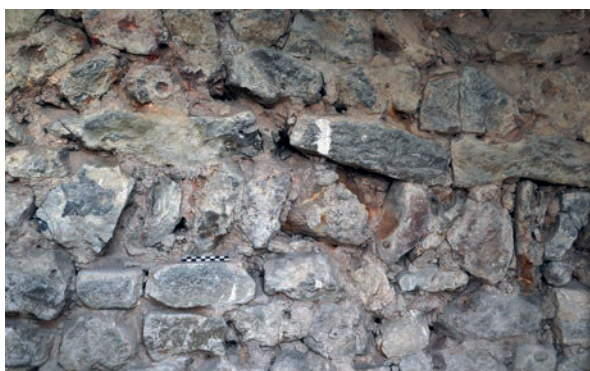
Fig. 33 – Assise partiellement en épi, élévation extérieure sud (cliché Cédric Moulis).

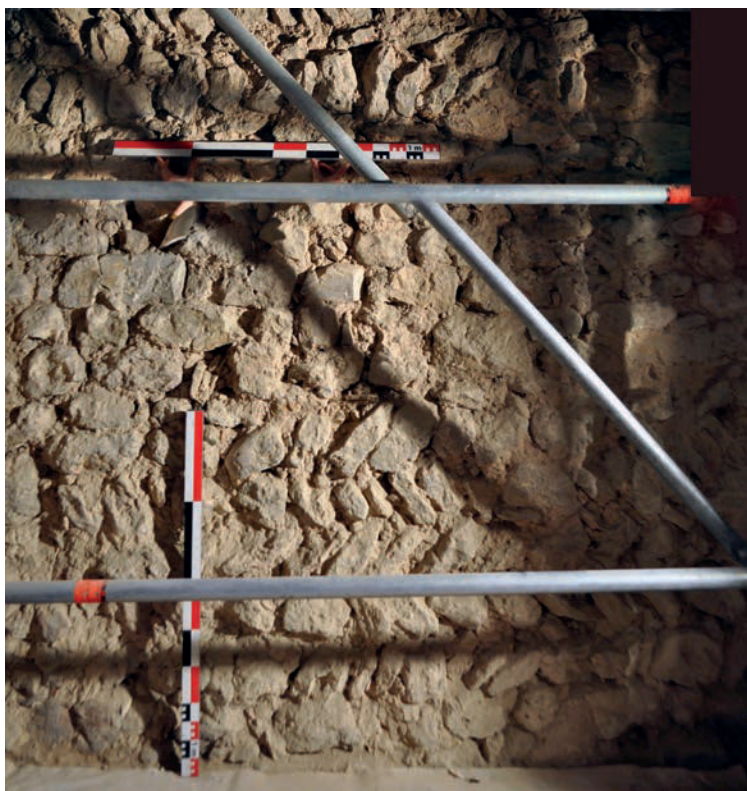
Fig. 34 – Assises en épi, élévation intérieure nord (cliché et photomontage Cédric Moulis).

pierres disposées en épi varie entre 13,5 x 7 ; 25 x 12,5 et 22,5 x 6,5 cm. D'autres séquences d'épi ont été identifiées plus haut dans les élévations intérieures, mais il n'y a jamais plus de trois assises de suite. Des dispositifs de ce genre ont été observés sur plusieurs sites en Lorraine. Ils sont tous datés des X^e-XII^e siècles¹⁶.

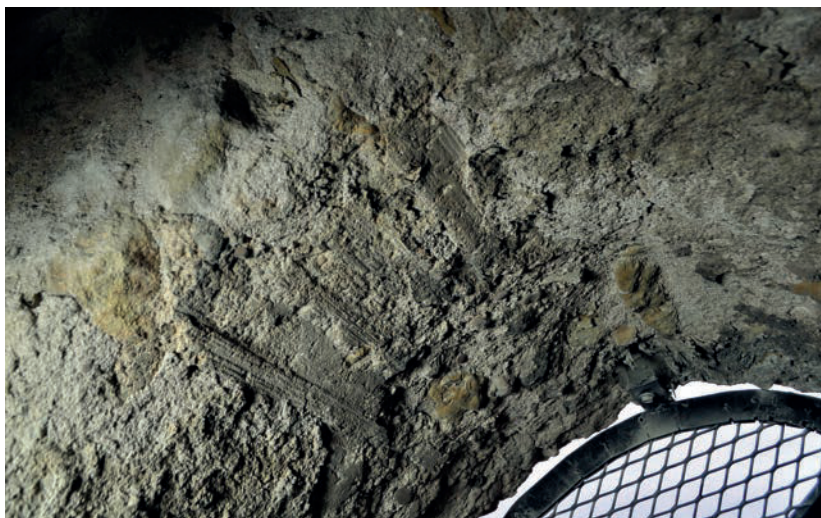
Fig. 35 – Empreintes de couchis sur l'intrados de l'un des arcs en plein cintre de la baie géminée est du 3^e étage (cliché Cédric Moulis).

L'intrados nord de la baie géminée est présente encore quelques empreintes partielles des couchis qui ont servis à la construction de l'arc en plein cintre. Ces empreintes se lisent dans un liant épais (Fig. 35). C'est à cet endroit qu'un charbon de bois a permis la datation du clocher par C14 entre 1020 et 1150 (Annexe 1).

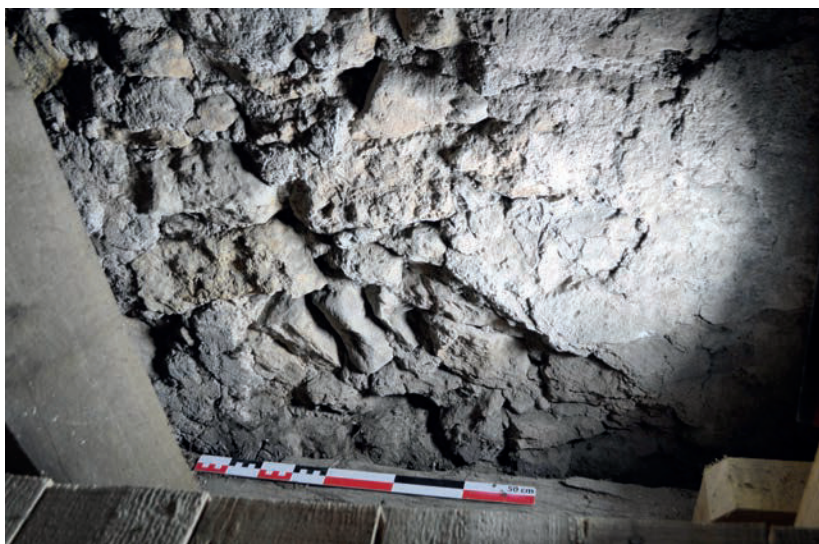
Fig. 36 – Joint d'étanchéité du solin de la nef primitive, contre le clocher (cliché Cédric Moulis).

En revanche, l'étude de l'élévation orientale a permis de retrouver sous les combles de la nef gothique les vestiges du solin de la nef initiale, dont le sommet culminait à environ 9,25 m du sol actuel¹⁷. Le solin n'est en fait plus visible que par quelques traces correspondant au joint d'étanchéité (Fig. 36). Il est même possible qu'il n'y ait pas eu de solin en pierre. La toiture présentait une pente d'environ 33°. Cette inclinaison devait permettre de recouvrir éventuellement la charpente avec des *tegulae* et des *imbrices*, à condition toutefois de les fixer. L'hypothèse de l'emploi de ce type de couverture pour la nef est renforcée par le fait qu'un sondage effectué en 2000 contre le mur nord de la nef

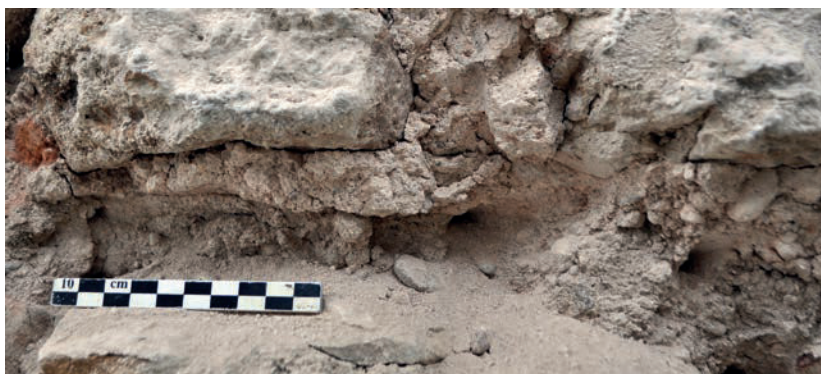
Fig. 38 – Superposition des deux mortiers, au départ du rehaussement du clocher (cliché Cédric Moulis).

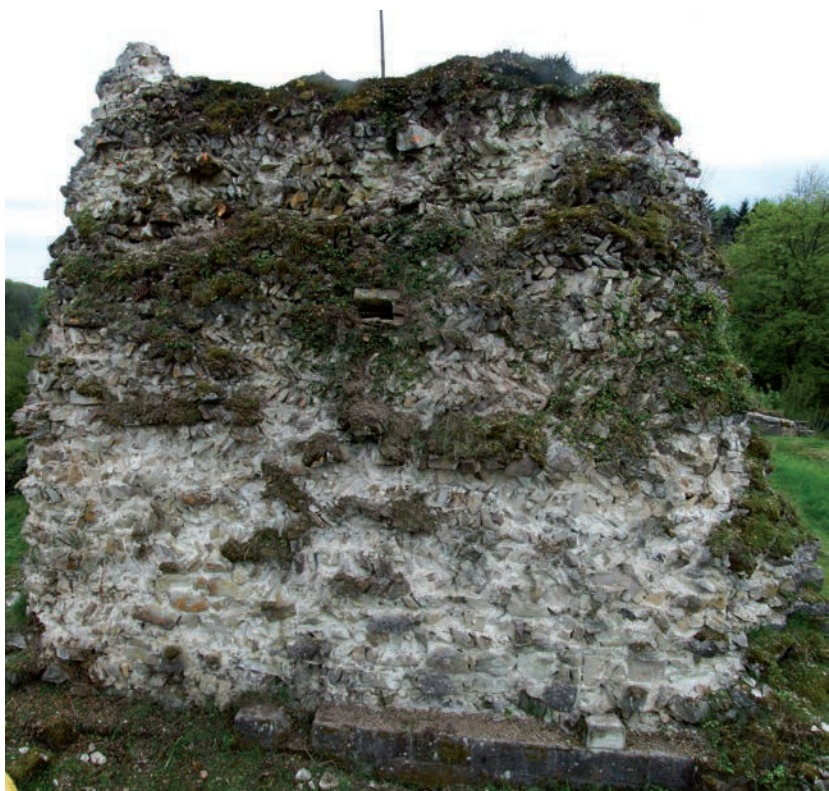
Fig. 5 – Élévation nord-est. Vue générale (cliché Cédric Moulis).

Longue de 13,80 m, elle conserve une hauteur de 9,70 m, et est constituée de 38 assises de grès lisibles dans le blocage (Fig. 5). Deux assises de parement sont visibles dans la partie inférieure, sur 6,50 m de long, mais elles semblent résulter d'une restauration relativement récente. Le reste de l'élévation est uniquement composé par le blocage, le parement ayant

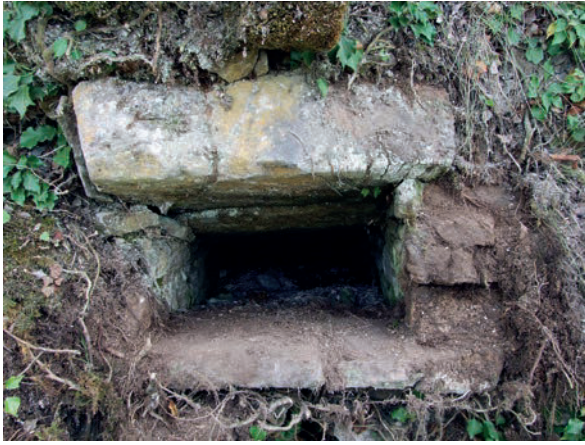
Fig. 6 – Puits de lumière de l'élévation nord-est (cliché Cédric Moulis).

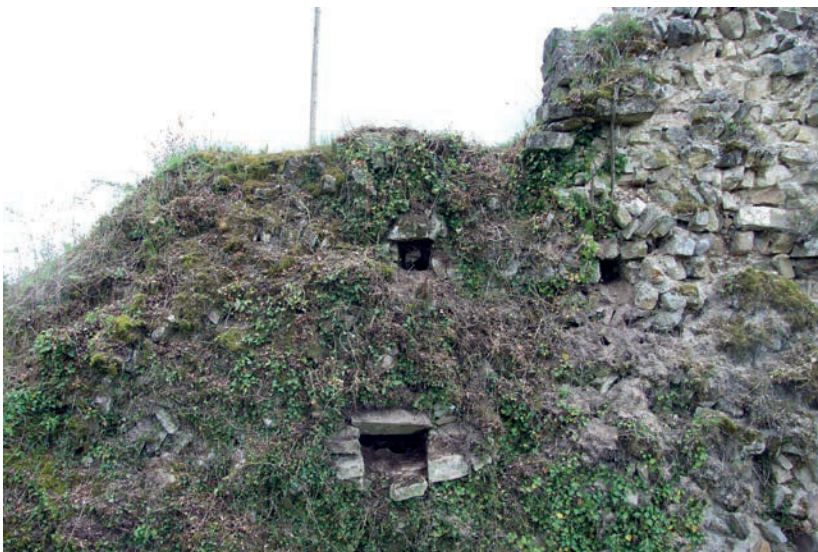
Fig. 8 – Élévation sud-est. Trous et ouvertures (cliché Cédric Moulis).

parement, conservé sur huit assises, est encore visible sur 4,40 m de longueur. Si l'aspect global de l'élévation est quelconque et n'appelle aucun commentaire complémentaire à celui fait pour la face nord-est, l'examen attentif de sa structure fait apparaître cinq trous ou ouvertures (Fig. 8). La plus importante est un conduit d'éclairage similaire à celui de la face précédente (60 x 60 cm). Il est couvert d'un linteau de 76 x 16 cm, formant le départ du ciel du conduit. Il a été reconnu sur une profondeur de 1,60 m.

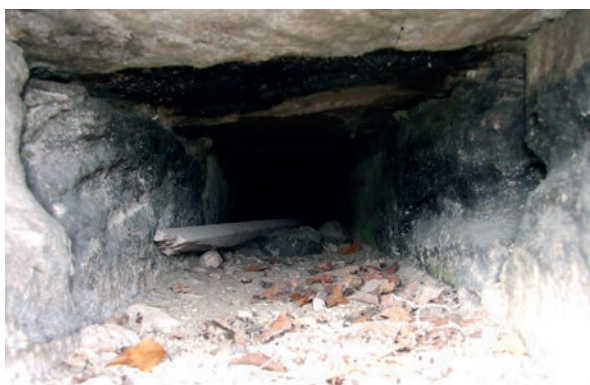
Fig. 10 – Conduit parementé visible depuis l'élévation sud-est (cliché Cédric Moulis).

Une dernière cavité est remarquable beaucoup plus bas, à droite. Si ses dimensions la rapprochent des deux empochements sous la porte (34 x 26 cm), elle se signale par une maçonnerie plus soignée (Fig. 10). Il est entouré

de pierres taillées (linteau de 66 x 13 cm ; montants de 49 x 25 cm ; allège de 68 x 24 cm). L'intérieur du conduit est également parementé de pierres taillées. Comme les autres, il pénètre droit dans le mur mais à une profondeur reconnue de 2,95 m. Il peut s'agir du logement d'une poutre aujourd'hui disparue faisant office de chaînage afin de rigidifier les maçonneries.

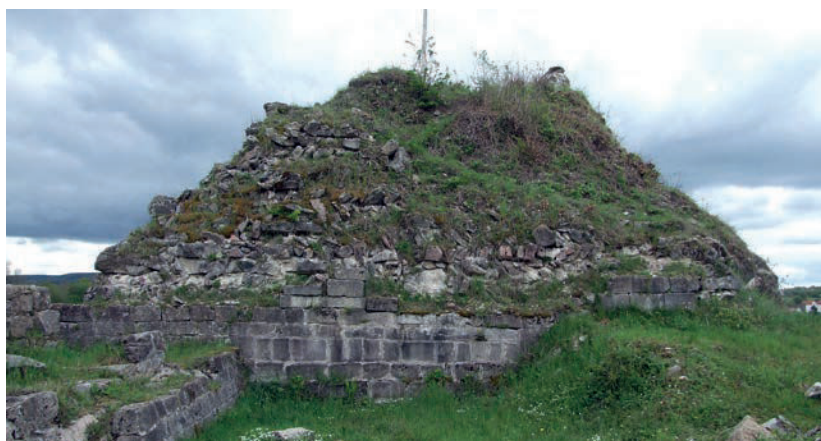
Fig. 11 – Élévation sud-ouest. Vue générale (cliché Cédric Moulis).

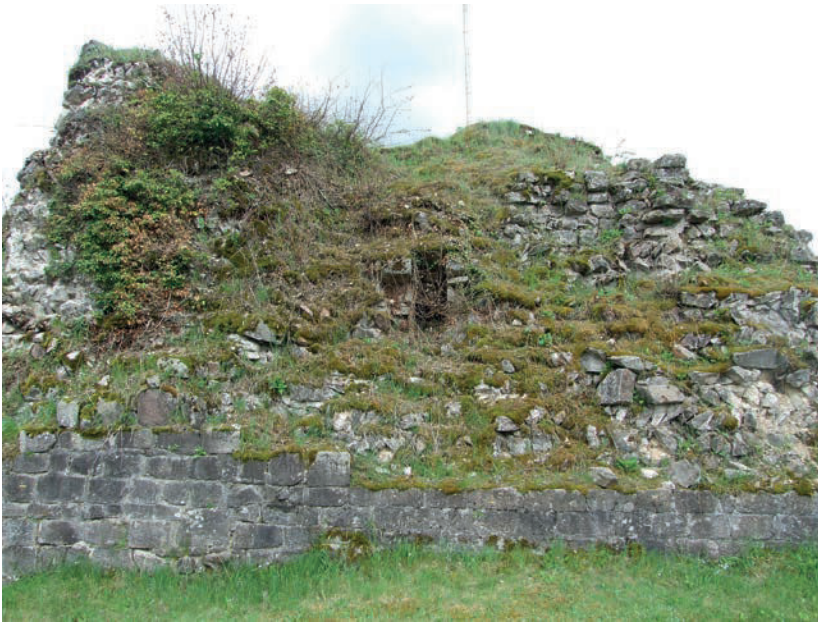
Fig. 12 – Élévation nord-ouest. Vue générale (cliché Cédric Moulis).

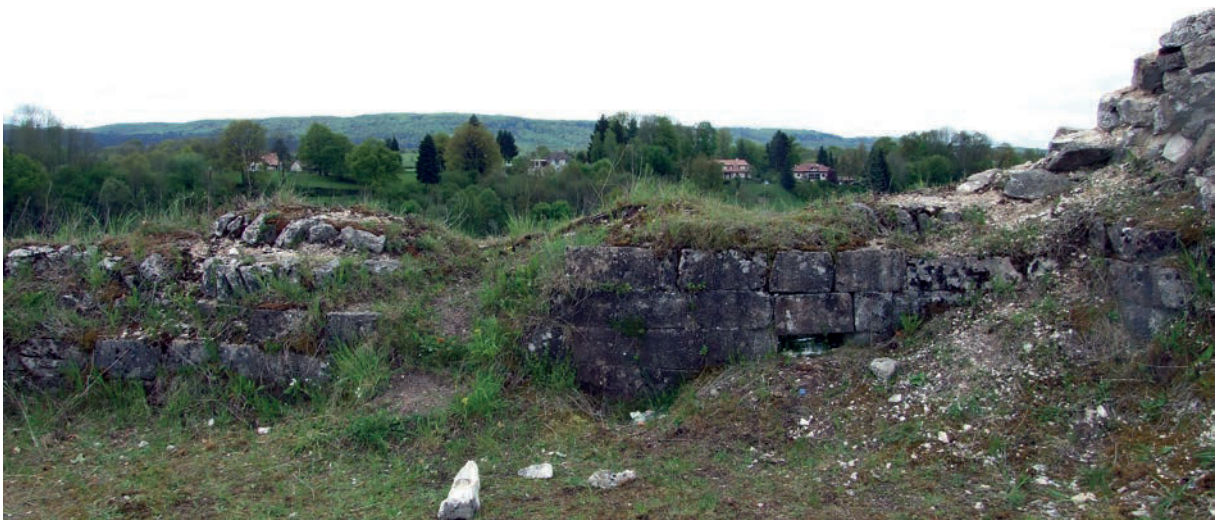
Fig. 14 – Parement interne (cliché Cédric Moulis).

Malgré le remblai comblant la ruine, nous pouvons encore apercevoir certaines portions du parement interne de l'édifice, notamment sur la face nord-est, où l'on compte jusqu'à quatre assises encore en place (Fig. 14). Cela nous permet

d'estimer l'épaisseur des murs à cet endroit, mais également d'en apercevoir la structure en épi. Les blocs de parement sont soigneusement assisés et maçonnés à joints fins. L'angle ouest n'est observable que sur une seule assise.

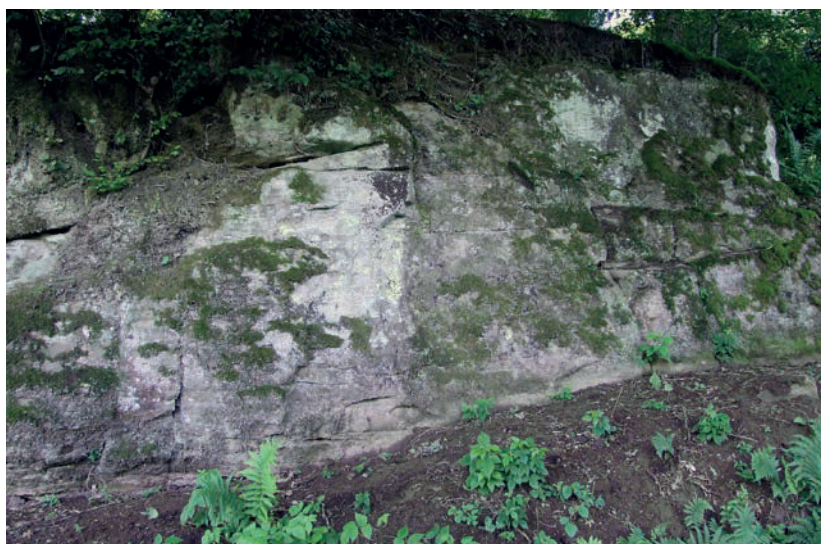
Fig. 19 – Front de taille de grès au lieudit la Loge (cliché Cédric Moulis).

La carte géologique nous indique également l'existence d'une carrière aujourd'hui abandonnée à quelques centaines de mètres vers le sud, à la même altitude, au lieudit *la Loge*, en dessous d'un microtoponyme expressif, *les Molières* (meulrières). Des fronts de tailles sont bien lisibles encore aujourd'hui, bien qu'aucune trace concrète d'extraction n'ait pu être mise en évidence (Fig. 19). Plusieurs secteurs du front de taille ont subi le recouvrement de l'humus. Les

bancs mesurés présentent une hauteur variant de 27 à 42 cm, ce qui peut satisfaire à la réalisation du blocage et du parement interne, mais pas au parement externe, plus grand. En certains endroits, la roche présente des diaclases dont les espacements (autour de 70 cm), pouvait permettre une extraction aisée. Les analyses des lames minces montrent sans ambiguïté que la composition de ce grès est identique à celle observée sur le donjon (**Annexe 2**).

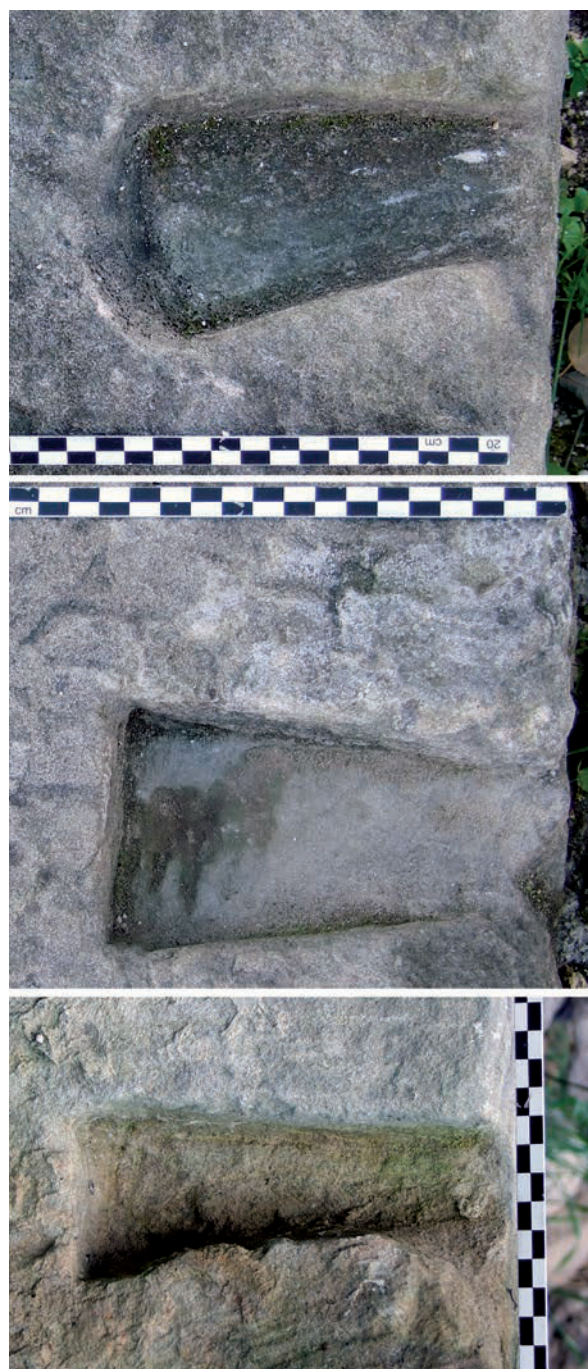
Fig. 20 – Encoches en queue d'aronde retrouvées sur les pierres du parement à l'angle nord (clichés Cédric Moulis).

encoche en queue d'aronde sur le côté de leur lit d'attente (Fig. 20). Ces encoches sont profondes de 4 à 5 cm, longues de 14 à 14,5 cm, et larges de 4 à 5 cm. L'extrémité de la queue d'aronde varie quant à lui de 6 à 8 cm, et l'une d'entre elle est arrondie. Ces encoches étaient vraisemblablement destinées à recevoir une agrafe en bois en double queue d'aronde. Elles permettaient d'assurer la liaison et la stabilité des blocs du parement au niveau du contrefort. La fonction de stabilisateur de celui-ci avait donc été jugée suffisamment primordiale pour renforcer les

liaisons entre ses composantes. Aucune agrafe en bois n'a été retrouvée en place. Des encoches semblables, quelquefois accompagnées de queues d'aronde en bois ont été retrouvées sur le pont de Dieulouard et datées des X-XI^e siècles, avec des remplacements jusqu'au XIII^e siècle⁸. Toutefois, il n'est pas à exclure que ces blocs soient en remploi, car aucune double encoche de queue d'aronde n'a pu être observée en place.

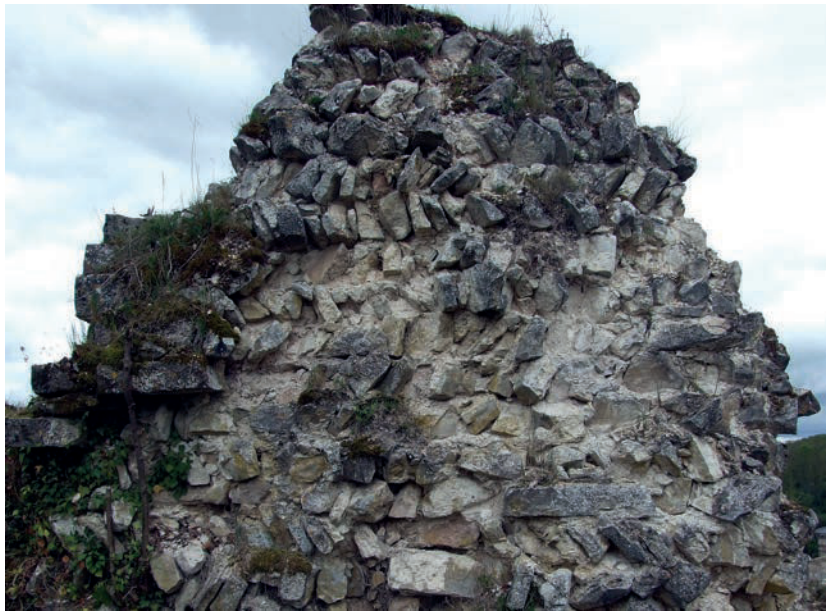
Fig. 21 – Blocage du mur nord-est, disposé en épi (cliché Cédric Moulis).

Le blocage de la maçonnerie est visible sur les quatre faces du bâtiment, sur des hauteurs atteignant quelquefois dix mètres et sur la totalité de l'épaisseur du mur (Fig. 21). Il nous est ainsi possible de comprendre même en profondeur l'agencement du blocage. La grande majorité de ce dernier est constitué de pierres disposées en épi et en lits réguliers. Elles sont perpendiculaires au parement, et leur profondeur avoisine les 30 cm. Ainsi, dans l'élévation nord-ouest, il faut sept rangées de pierres en épi pour remplir la largeur du mur (Fig. 22). Les pierres de l'ensemble des rangées d'une même assise sont toujours disposées dans un sens identique, le changement d'orientation n'intervient qu'avec le passage à l'assise supérieure. Cette règle ne souffre que de quelques exceptions, où l'orientation est identique sur deux assises successives. En certains endroits, les pierres sont posées à plat, mais jamais sur des longueurs dépassant le mètre. Une dernière disposition est constituée de gros blocs de pierre. Pour certains d'entre eux, il est possible qu'il s'agisse des queues des boutisses les plus profondes du parement. Les autres semblent plutôt liés au réglage de la hauteur d'assise, sans doute afin de l'harmoniser avec celle du parement. Cette hypothèse est d'ailleurs partiellement prouvée par l'observation de la cohésion entre le blocage et les quelques éléments de parement originels encore en place. Si la hauteur des lits de blocage reprend vraisem-

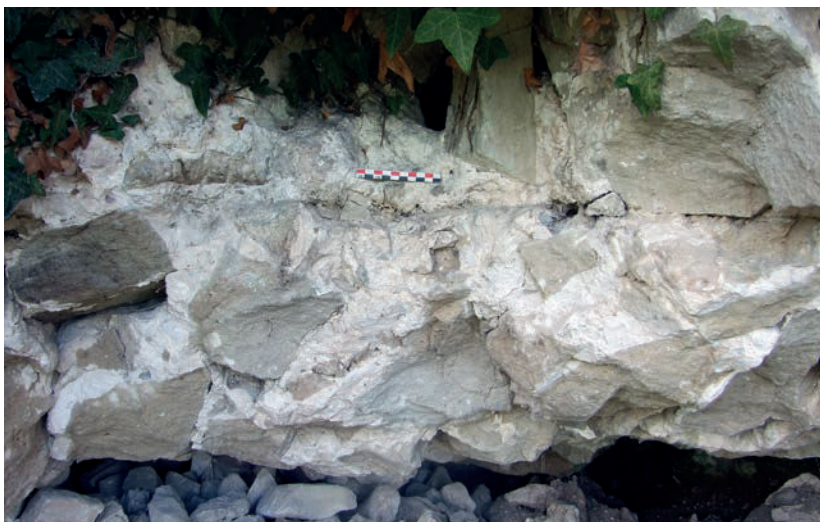
Fig. 23 – Élévation sud-est. Niveau de réglage lisible dans le blocage à la base du mur (cliché Cédric Moulis).

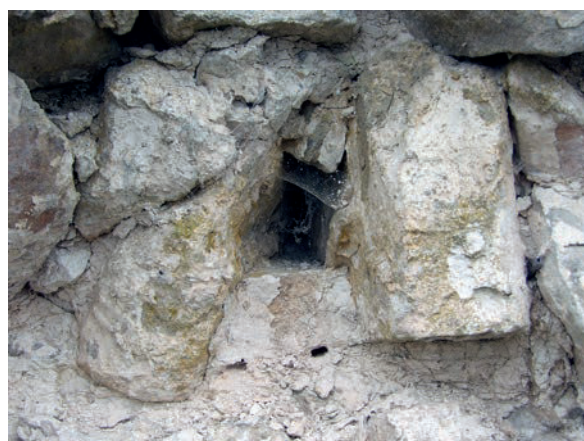
Fig. 25 – Élévation sud-est. Mortier liquide formant une surface plane au séchage (cliché Cédric Moulis).

L'ensemble du donjon est lié au mortier de chaux. Les façades nord-est et sud-est, les mieux conservées et les mieux dégagées de la végétation, ont permis une lecture fine. Si le bâtiment apparaît à première vue bien homogène, l'observation des liants démontre une évolution de celui-ci, peut-être en rapport avec le déroulement du chantier. Ainsi sur la face nord-est, jusqu'à la cinquième assise, on observe un mortier siliceux lié à la chaux, comportant d'importantes inclusions de petits cailloutis et de quartz ne dépassant que rarement le centimètre. Par contre, l'assise suivante et celles qui la surmontent présentent un liant pourvu d'inclusions de terre cuite pilée, dont la texture est plus fine. Puis rapidement, et jusqu'au dernières assises encore conservées en hauteur, la chaux semble devenir ultra-dominante dans la composition des mortiers¹¹. Ce dernier est d'ailleurs beaucoup plus liquide que les précédents. En effet, dans les premiers lits du blocage, nous observons presque toujours des vides dans la partie basse entre les pierres disposées en épi, car le liant était trop consistant pour s'écouler dans tous les interstices de la maçonnerie (Fig. 25). Plus haut, ce n'est plus le cas, et c'est même l'inverse. Le mortier, bien plus liquide est descendu dans les espaces et forme une surface bien horizontale. En certains endroits, sans doute pour l'économiser, les ouvriers n'ont pas versé suffisamment de liant pour combler le tout jusqu'au sommet du lit. Notons toutefois que le

fait d'avoir des espaces vides dans la maçonnerie n'altère en rien sa solidité. Elle permet même la ventilation et la dilatation de la structure, ce qui la rend plus souple et permet au mortier de chaux aérienne d'atteindre sa dureté maximale.

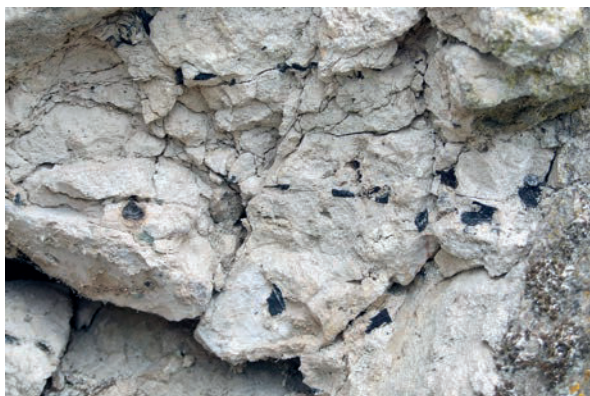
Fig. 26 – Mortier comportant de nombreuses inclusion de charbons de bois (cliché Cédric Moulis).

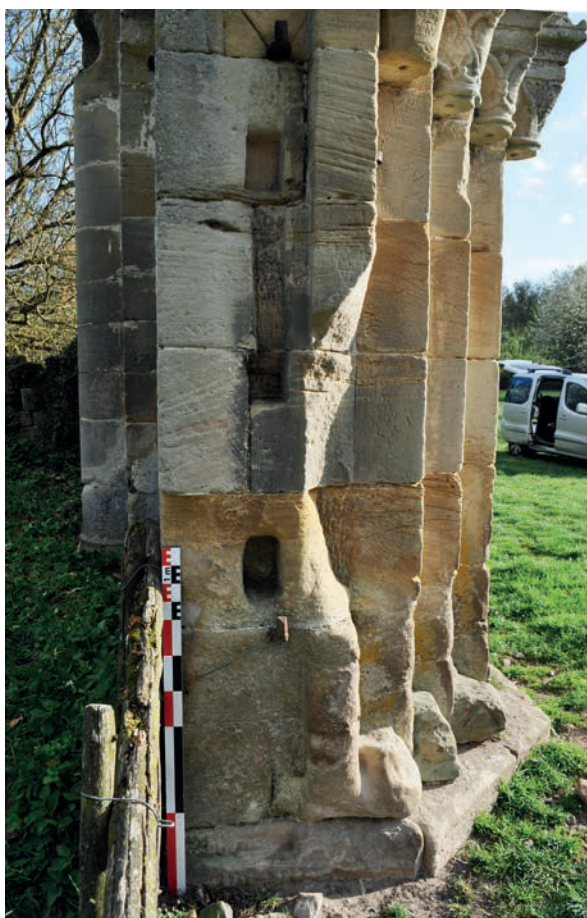
Fig. 6 – Montant droit du portail. On remarque les gonds et les empochements des poutres de verrouillage (cliché Ellia Martin).

Les deux arcs en tiers-point et aveugles de part et d'autre de la porte sont larges de 1,85 m, ils se rapprochent de ceux observés à Laitresous-Amance ou Sainte-Marie-aux-Bois (54). Ils présentent également un décor en zigzag. Les chapiteaux sur lesquels reposent ces arcs sont composés d'entrelacs, de crochets croisés ou de motifs géométriques (**Fig. 8**) datables par comparaison avec l'église de Sélestat des environs de 1160¹³. Les colonnettes situées dessous ont toutes disparu, mais certaines bases sont encore en place ; elles sont décorées à l'image des chapiteaux. La seconde colonnette du montant droit n'était pas ronde mais hexagonale, comme le suggère le cordon du chapiteau encore en place. Au centre des maçonneries de ces deux arcades aveugles, deux empochements ont été pratiqués en taillant toute la hauteur des pierres concernées. Ensuite, rebouchés de pierres et de TCA, ces empochements devaient être destinés à maintenir une structure en avant du portail.

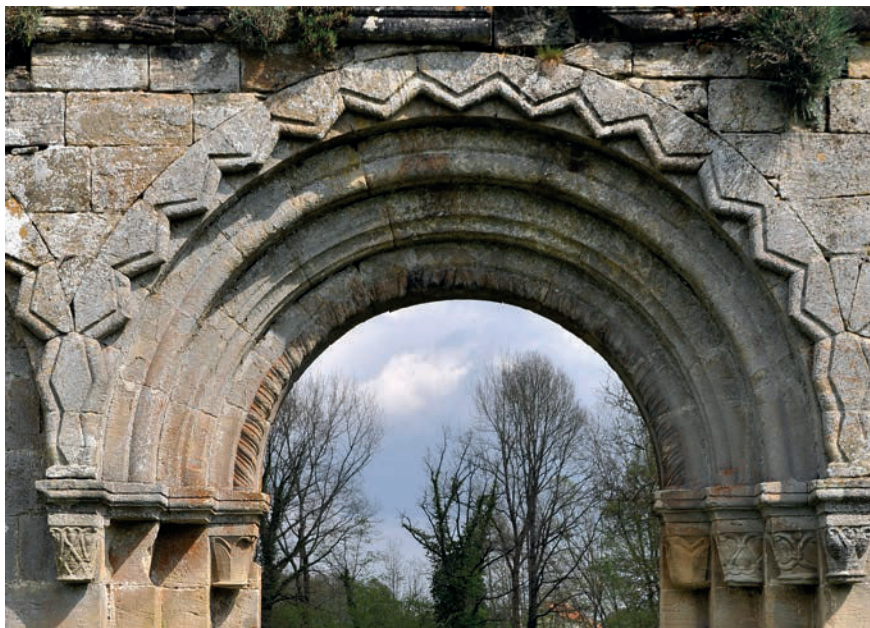
Fig. 7 – Les quatre rouleaux composant l'arc en plein cintre du portail (cliché Ellia Martin).

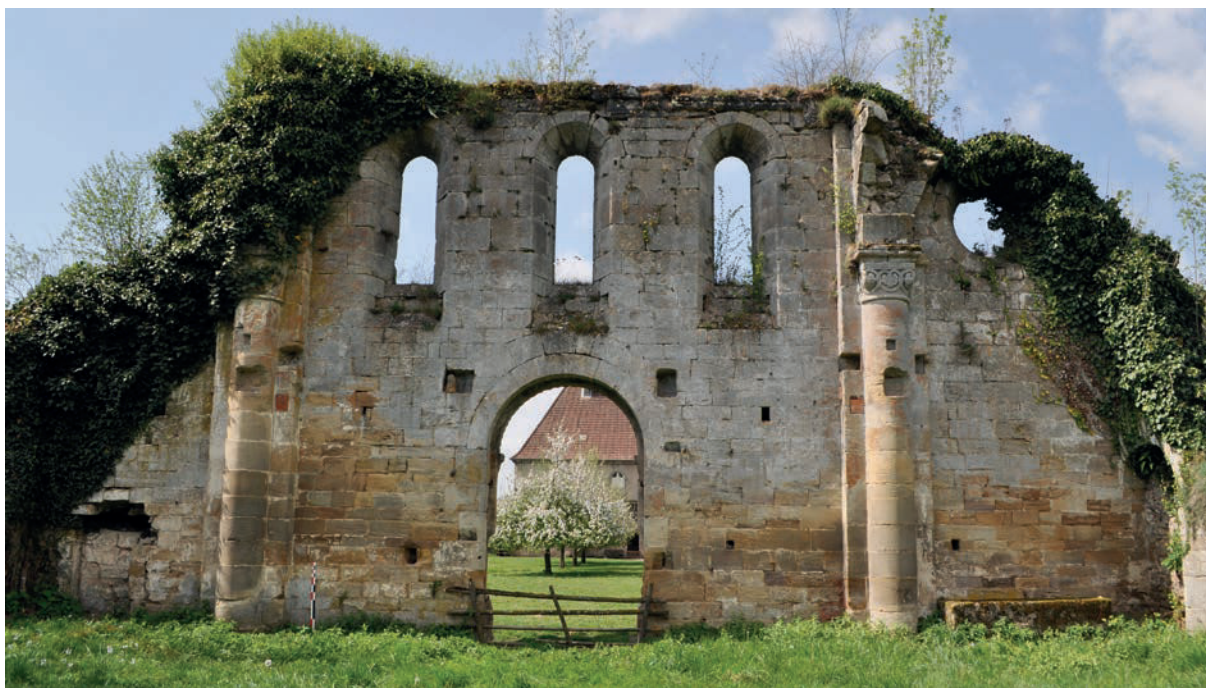
Fig. 10 – Élévation intérieure de la façade occidentale (cliché Ellia Martin).

À l'intérieur, on devine encore quelques traces du voûtement des trois vaisseaux (**Fig. 10**). Il existait au moins des arcs doubleaux et des formerets. Ils reposent sur des demi-colonnes engagées munies de chapiteaux décorés de palmettes ou de volutes. Nous identifions encore aujourd'hui les départs des deux arcs formerets appuyés contre le mur pignon (**Fig. 11**). Une carte postale du début du XX^e siècle confirme la présence d'une voûte pour les deux collatéraux, car les tas de charges sont moins dégradés qu'aujourd'hui (**Fig. 12**). Hormis ces éléments, nous remarquons également une moulure qui court sur toute la longueur de ce mur juste au-dessus

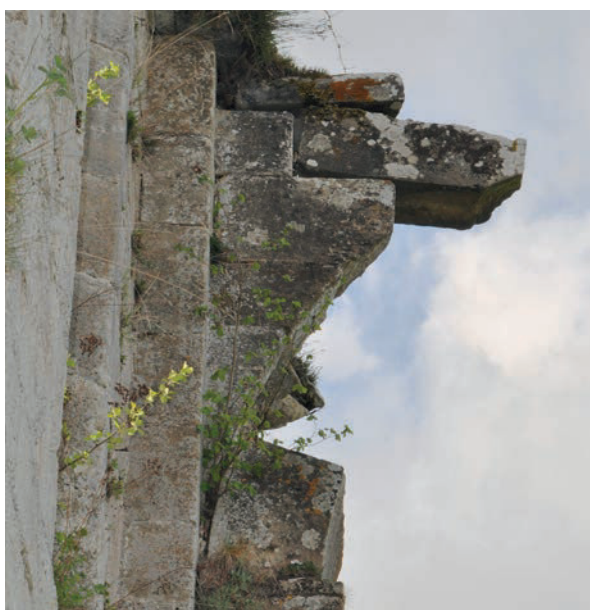
Fig. 11 – Négatif de l'arc formeret sur le tas de charge de la première travée du collatéral nord (cliché Cédric Moulis).

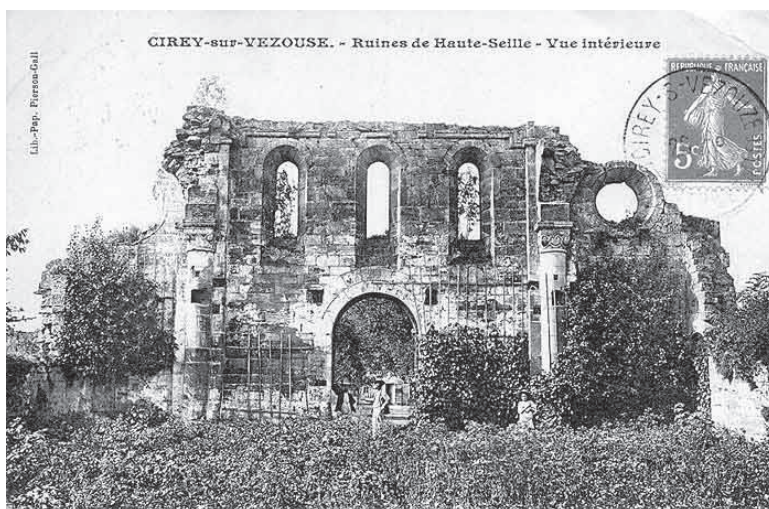
Fig. 12 – Carte postale de 1900 environ. On remarque une meilleure conservation du tas de charge de la voûte du collatéral sud (collection particulière).

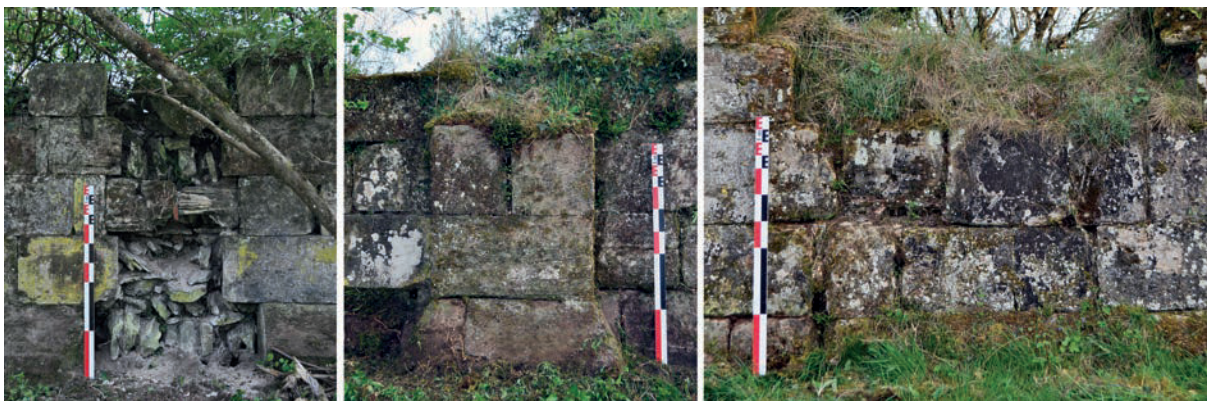
Fig. 14 – État actuel des trois contreforts de l'élévation extérieure nord (clichés Cédric Moulis).

Le mur nord est conservé sur une longueur de 23 m et est épais de 0,93 m. Au mieux, le larmier de sol et quatre assises de parement sont conservés à l'extérieur, soit une hauteur de 1,60 m. Trois contreforts scindaient ce mur. Toutefois, seul celui au centre est encore visible sur trois assises. Celui à l'est a disparu, laissant le blocage apparent. Celui vers l'ouest a été enlevé et remplacé par un parement, sans doute lors de la construction du palais abbatial, au sein duquel il se retrouvait (**Fig. 14**). Une retaille observée dans le larmier correspond vraisemblablement à l'emplacement d'un mur qui est venu s'accoler perpendiculairement au mur, sans chaînage (**Fig. 15**). Il s'agit très probablement du

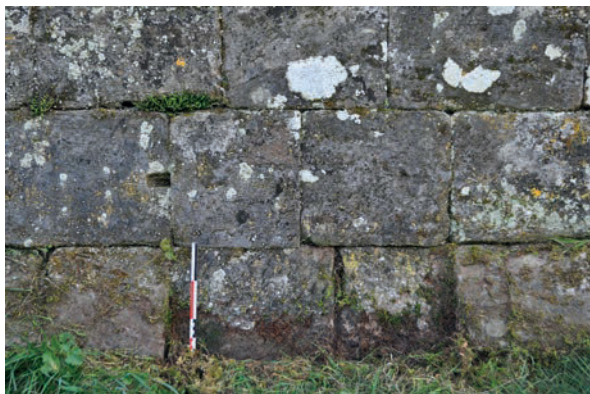
Fig. 15 – Entaille dans le larmier, sans doute destinée à appuyer un mur de refend du palais abbatial moderne (cliché Cédric Moulis).

palais abbatial, construit en 1716. Martimprey de Romécourt indique que le palais mesurait environ 15 m de largeur. Si le mur oriental de ce bâtiment était accolé à l'emplacement du contrefort arraché, nous aurions ainsi un édifice qui irait jusqu'au contrefort d'angle, avec un mur de refend situé exactement au centre et qui correspond à la retaille observée dans le larmier présentée ci-avant. La pierre située à gauche de ce refend comporte sur son arête montante un trou rectangulaire, parfaitement aligné avec le refend (Fig. 15). Il pourrait s'agir d'une encoche faite pour manoeuvrer le bloc avec une pince de carrier, sans que nous puissions justifier du fait que les autres pierres, de même dimensions, n'en comportent pas. Cette pierre serait ainsi en remploi, non datable¹⁵.

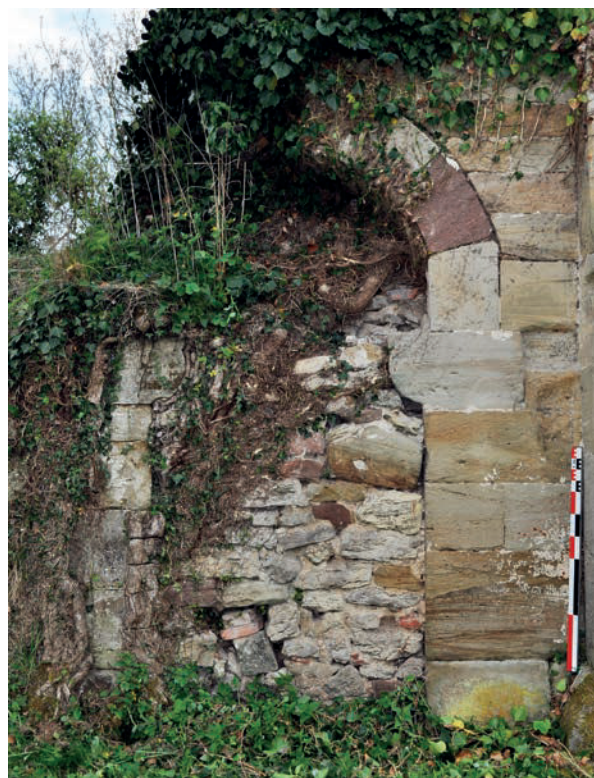
Fig. 16 – Porte de l'élévation extérieure nord donnant accès au cimetière des moines (cliché Cédric Moulis).

Une porte en plein cintre est installée contre le contrefort d'angle qui fait le lien avec la façade (Fig. 16). À l'origine, elle desservait très certainement le cimetière des moines. Elle a été rebouchée, peut-être lors de la construction du palais abbatial, pour éviter une liaison entre le palais et l'abbatiale. Il reste trois voussoirs de l'arc en plein cintre. Le tympan a disparu mais devait reposer sur les coussinets sur lesquelles prennent également appui les sommiers de l'arc. Elle présente une largeur de 1,20 m, pour une hauteur de 1,75 m.

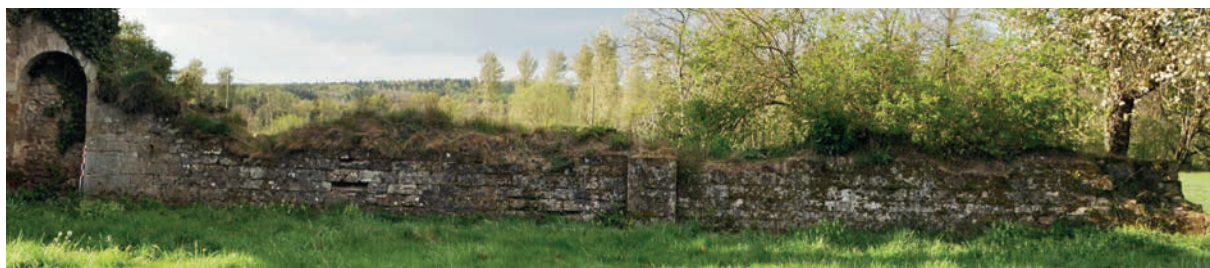
Fig. 17 – Vestiges de l'élévation intérieure nord (cliché Ellia Martin).

L'élévation intérieure révèle également la porte en plein cintre, ainsi que deux pilastres qui devaient amorcer les arcs doubleaux du collatéral (Fig. 17). Le premier pilastre n'est pas parfaitement aligné avec le contrefort extérieur.

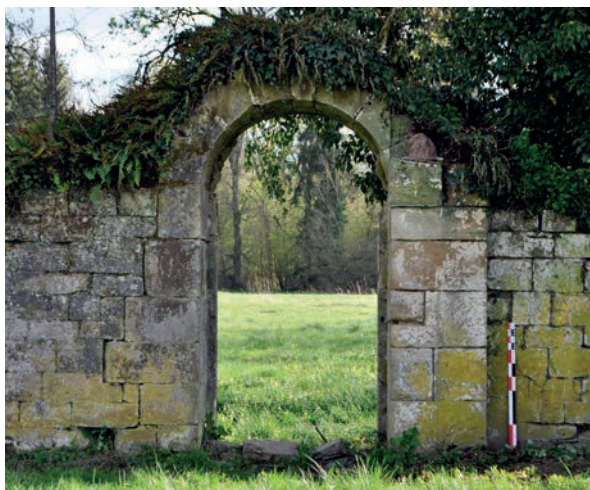
Fig. 22 – Porte donnant dans le cloître vue depuis l'abbatiale (cliché Ellia Martin).

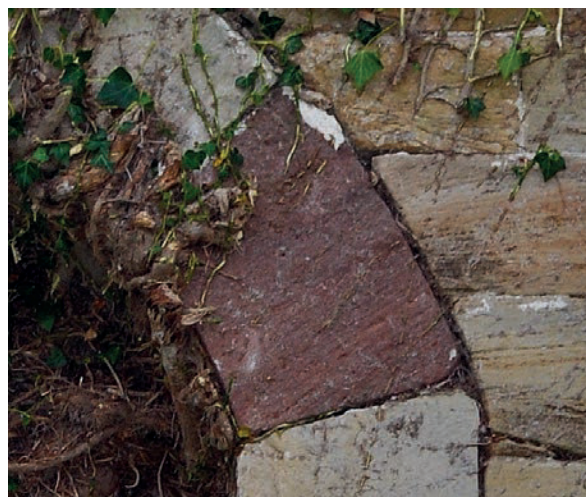
Fig. 27 – Grès rouge employé pour un voussoir de la porte du cimetière (cliché Cédric Moulis).

L'abbatiale est constituée de deux types de pierres différents. Les parements sont en grès à *Voltzia* du Buntsandstein, dont la couleur varie entre le gris-bleu et l'ocre. Un second grès, rouge, issu des Couches intermédiaires du Buntsandstein, est employé très sporadiquement (**Fig. 27**). Il est utilisé sur les arcs des fenêtres de la façade occidentale afin de créer un jeu de couleur (voir 3.3.2.).

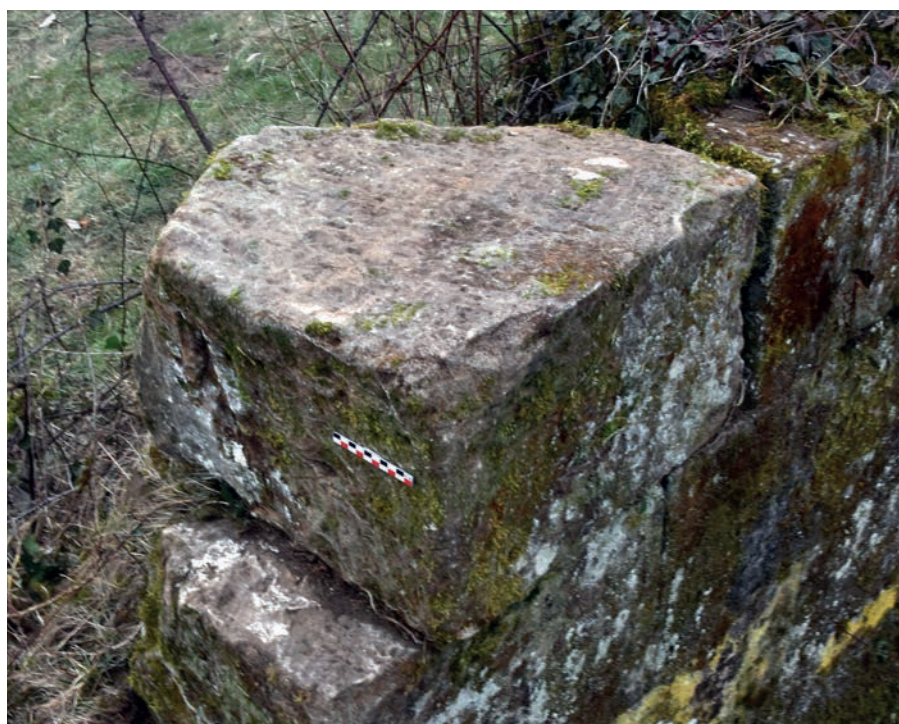
Fig. 29 – Emboîtures encore visibles sur une pierre du parement extérieur du mur nord (cliché Lionel Viana-Corréa).

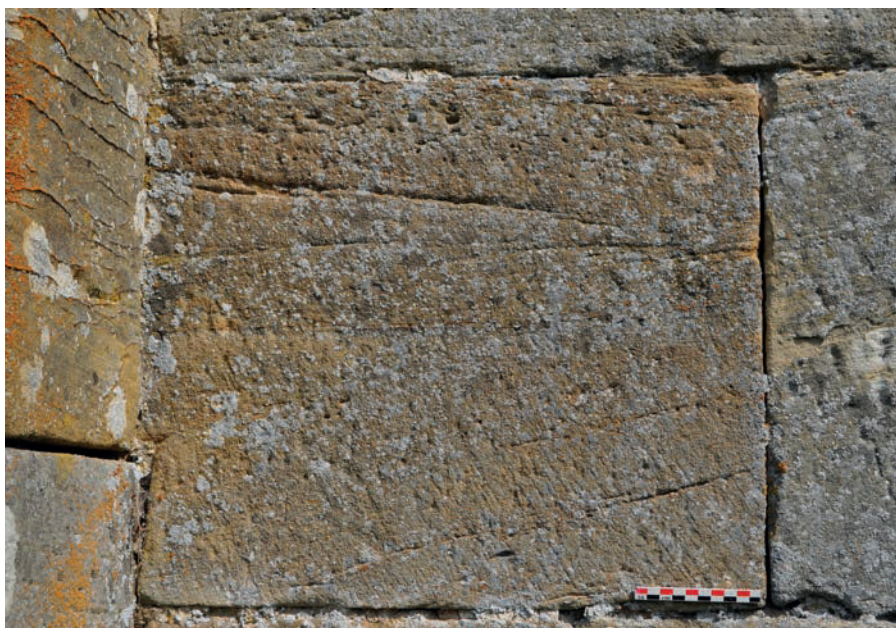
Fig. 30 – Traces de layage oblique sur une pierre du parement de la façade occidentale (cliché Ellia Martin).

Nous n'avons pu les recenser que sur la partie inférieure de la façade occidentale, et sur les vestiges des murs gouttereaux. Les pierres de parement en grès comportent de nombreuses traces de layage, correspondant à la finition des faces (**Fig. 30**). Lorsque les traces sont encore lisibles, elles sont pour la grande majorité en biais, afin d'éviter les épaufrures des angles. En revanche, sur les demi-tambours des pilastres de l'élévation intérieure ouest, ou sur les *intradós* des vousoirs, les traces sont parallèles à la courbure.
