THÈSE DE DOCTORAT
EN HISTOIRE ET ARCHÉOLOGIE DU MOYEN ÂGE

**BÂTIR EN LORRAINE MÉRIDIONALE (XI^E-XII^E SIÈCLES).
CHANTIER ET MISE EN OEUVRE DES MATÉRIAUX**

VOLUME 2 – NOTICES

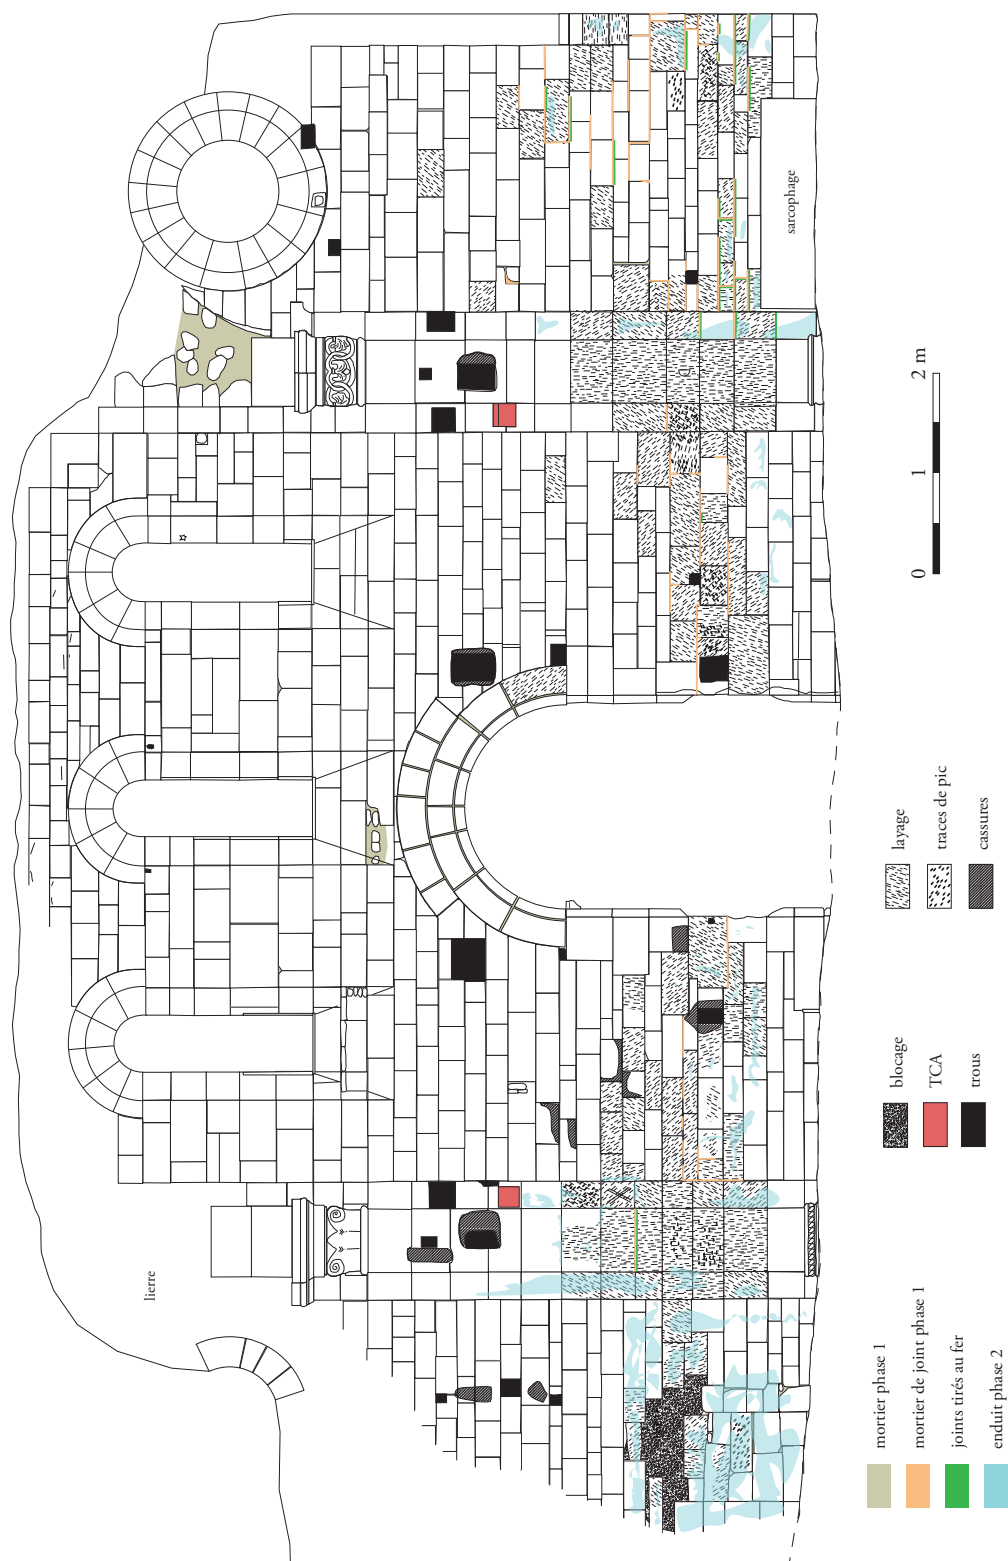
Fig. 32 – Abbaye de Haute-Seille. Parement intérieur de la façade (relevé Guillaume Huot-Marchand et coll. ; observations Cédric Moulis ; DAO Clément Dellinger, Cédric Moulis). [A3]

Ensuite, le parement des arcs aveugles est monté sur six assises, ainsi que les contreforts, sans que ceux-ci ne rythment vraiment la hauteur des assises du parement. C'est plutôt le portail qui semble jouer ce rôle. Ces six assises sont d'une hauteur plus importante que celles qui viennent ensuite et qui correspondent à l'intérieur des arcs aveugles. La dernière grande étape correspond à la mise en place de la corniche puis des fenêtres hautes qui la surmontent. Les contreforts sont constitués d'assises comprenant alternativement une pierre panneresse puis deux pierres en boutisse afin d'accroître la cohésion avec le mur qu'ils contreventent.

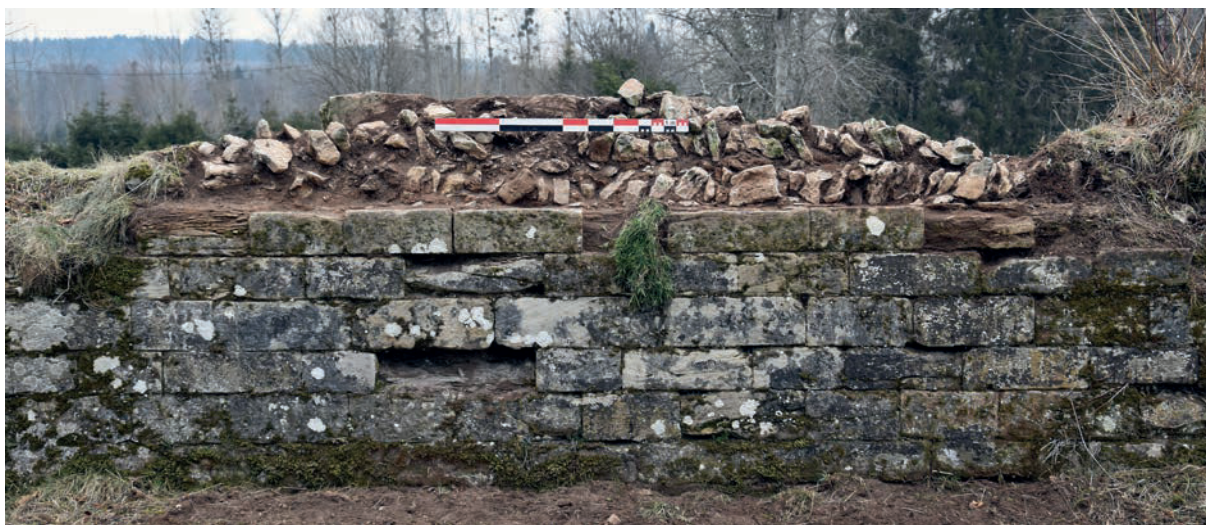
Fig. 38 – Blocage en épi observé sur le mur nord (cliché Cédric Moulis).

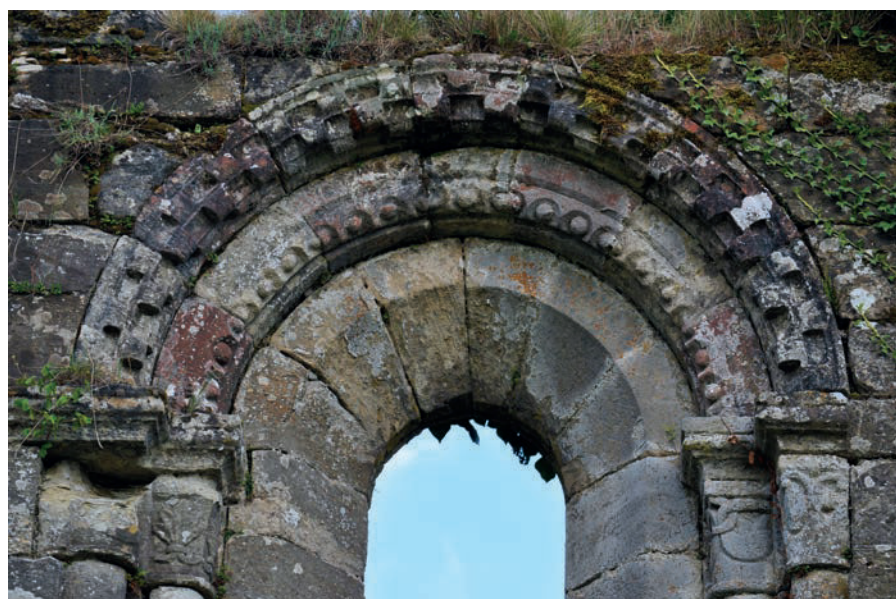
Fig. 39 – Arc en plein cintre d'une fenêtre de la façade. On distingue l'alternance de grès gris et rose qui compose les deux rouleaux sculptés (cliché Ellia Martin).

la seconde volée. Les voussoirs des deux arcs sculptés sont taillés dans un grès gris-jaune ou rose, et disposés en alternance de façon à créer un jeu de couleur en damier (**Fig. 39**).

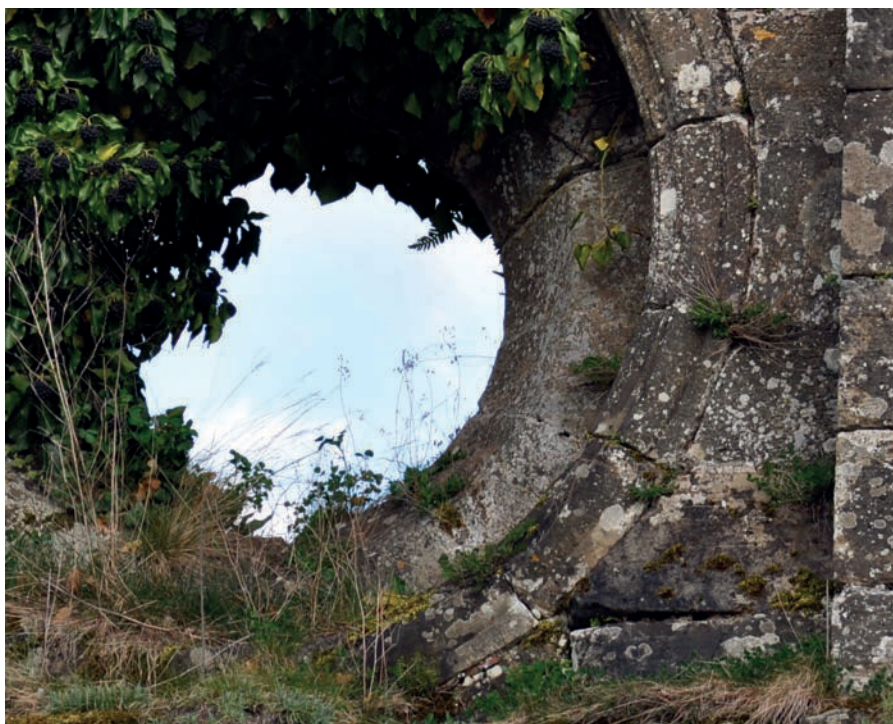
Fig. 40 – Oculus nord de la façade. On remarque deux TCA calant un voussoir du rouleau, en bas (cliché Ellia Martin).

Les deux *oculi* sont constitués d'une double volée de voussoirs aux dimensions relativement identiques. Dans un premier temps, les voussoirs de la partie inférieure sont posés soigneusement. Cette étape nécessite quelquefois l'emploi de fragments de TCA afin de caler correctement les voussoirs les uns aux autres et par rapport à la maçonnerie sur laquelle ils reposent (Fig. 40). La partie supérieure de l'ouverture est ensuite montée.

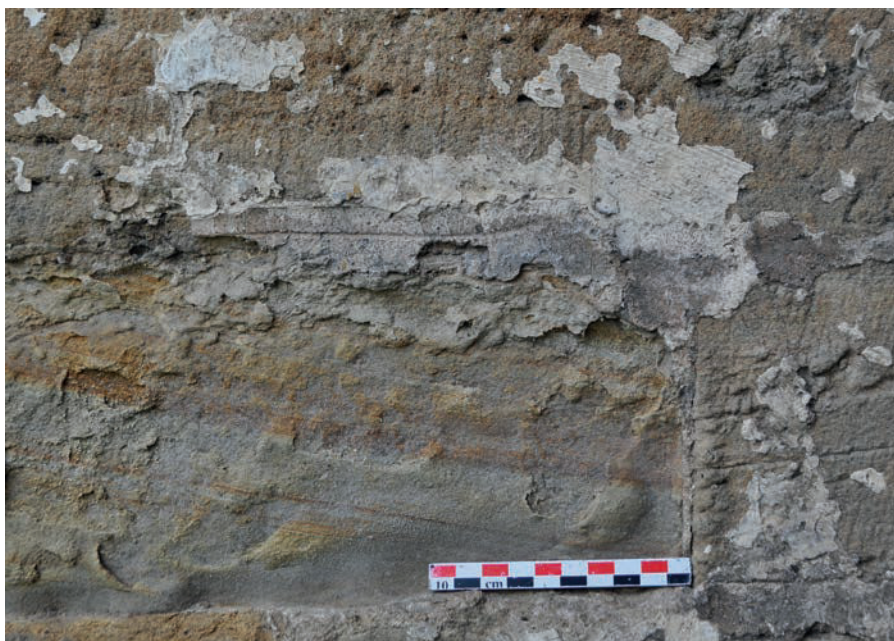
Fig. 42 – Vestiges des joints tirés en fer et de l'enduit blanc qui les recouvrent, sur le parement intérieur de la façade occidentale (cliché Cédric Moulis).

le bâtiment. Dans un premier temps, les joints sont légèrement recouvrants. On y décèle encore quelques traits tirés au fer, afin d'obtenir un effet visuel régulier. Ceci est surtout observé sur le parement intérieur ouest, au niveau du bas-côté nord, qui semble être le secteur le mieux protégé (Fig. 42). À l'extérieur de l'abbatiale, un seul joint tiré au fer a été observé, à gauche du portail.

enduit ne semble n'avoir été appliqué que sur les élévations internes de l'abbatiale, à une date inconnue, mais potentiellement lors des grands travaux de modernisation de l'abbaye au début du XVIII^e siècle (Fig. 42). En 1747, un état des biens la décrit comme étant « propre et en état »¹⁶. En tout cas, il a été posé avant la vente de l'abbaye comme bien national en 1791. Cet enduit se retrouve également sur le bouchage de la petite porte percée sur la partie sud de la façade, preuve qu'il a été appliqué après percement puis rebouchage de cette ouverture.

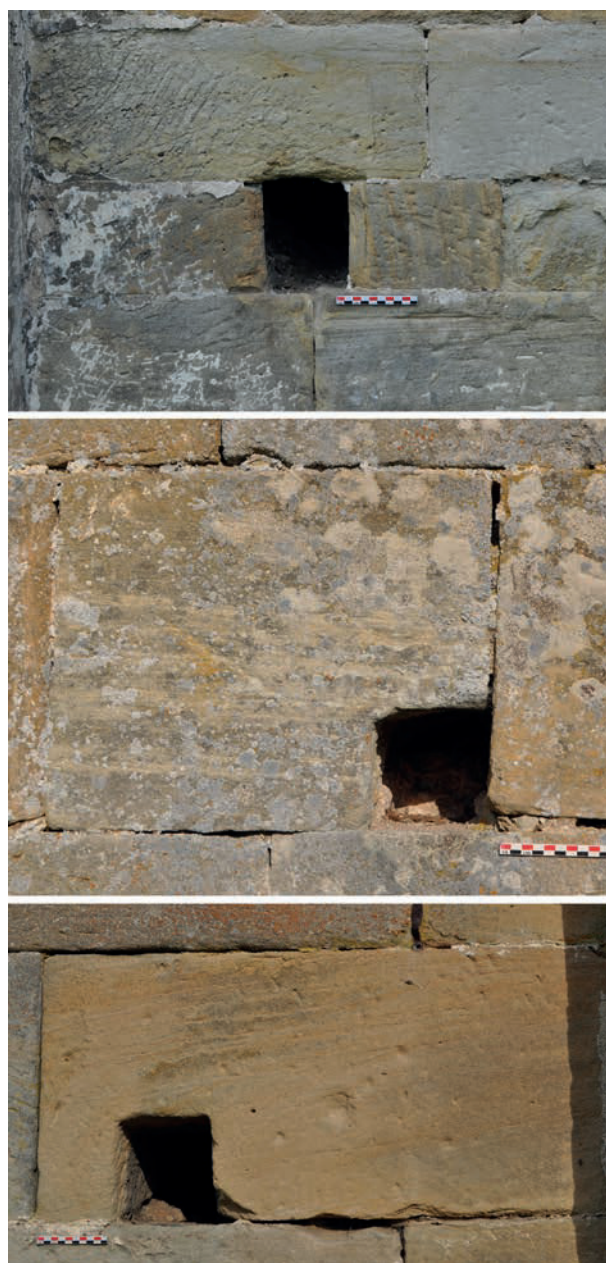
Fig. 43 – Typologie des trous de boulins observés à Haute-Seille : maçonné, façonné d'angle, façonné d'arête (clichés Ellia Martin).

Neuf trous de boulins sont visibles sur l'élévation occidentale, sept d'entre eux étant visibles sur le parement extérieur. Ils sont situés dans les maçonneries des arcs aveugles. Trois types de trous sont répertoriés : le trou maçonné, le trou façonné d'angle, le trou façonné d'arête (Fig. 43). Six d'entre eux sont traversants, ce qui montre la cohésion de montage entre les parements intérieurs et extérieurs. L'ouverture des trous est comprise entre 10 et 13 cm. Ils sont répartis sur trois rangs, maintenant ainsi autant de niveaux de platelage (Fig. 44). Le premier se situe à environ 1,5 m du sol. Les platelages sont

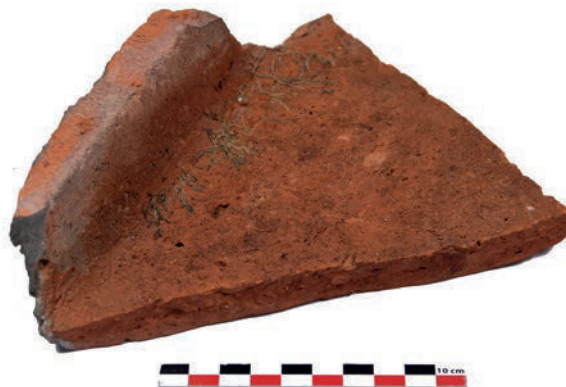
Fig. 45 – Fragment de *tegula* inséré dans le bouchage de la porte donnant sur le cimetière (photo Cédric Moulis).

Nous n'avons plus de traces concrètes de la toiture ou de la charpente de l'église abbatiale de Haute-Seille. Toutefois, nous avons repéré un fragment de *tegula* de 19 cm de long, 16 cm de large et 1,7 cm d'épaisseur inséré dans le rebouchage de la porte du mur nord (**Fig. 45**). Son rebord est fin et présente un petit sillon réalisé au doigt à l'extérieur. Le côté rugueux de la tuile se situe étonnamment vers la partie supposée être visible depuis l'extérieur. Tous ces indices militent plutôt en faveur d'une tuile de fabrication médiévale. D'autres fragments semblent également s'y trouver. Ceci laisse entrevoir

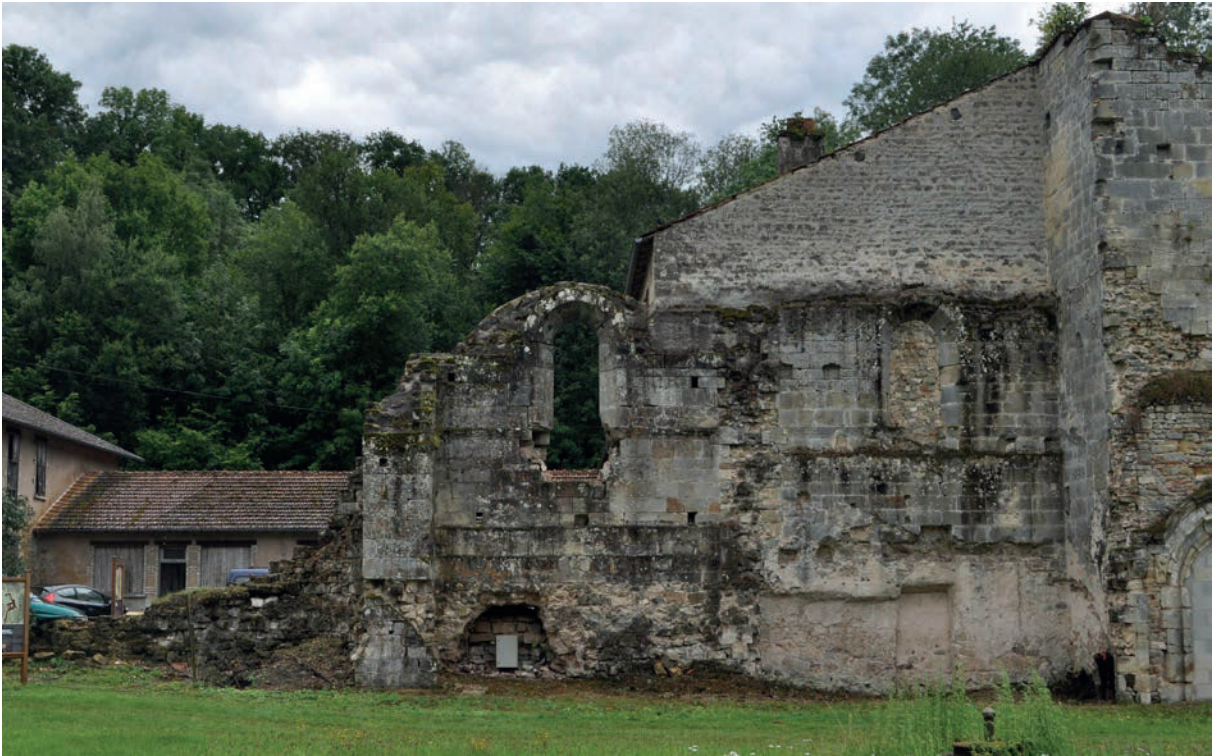
Fig. 5 – Élévation extérieure des vestiges du collatéral nord (cliché Cédric Moulis).

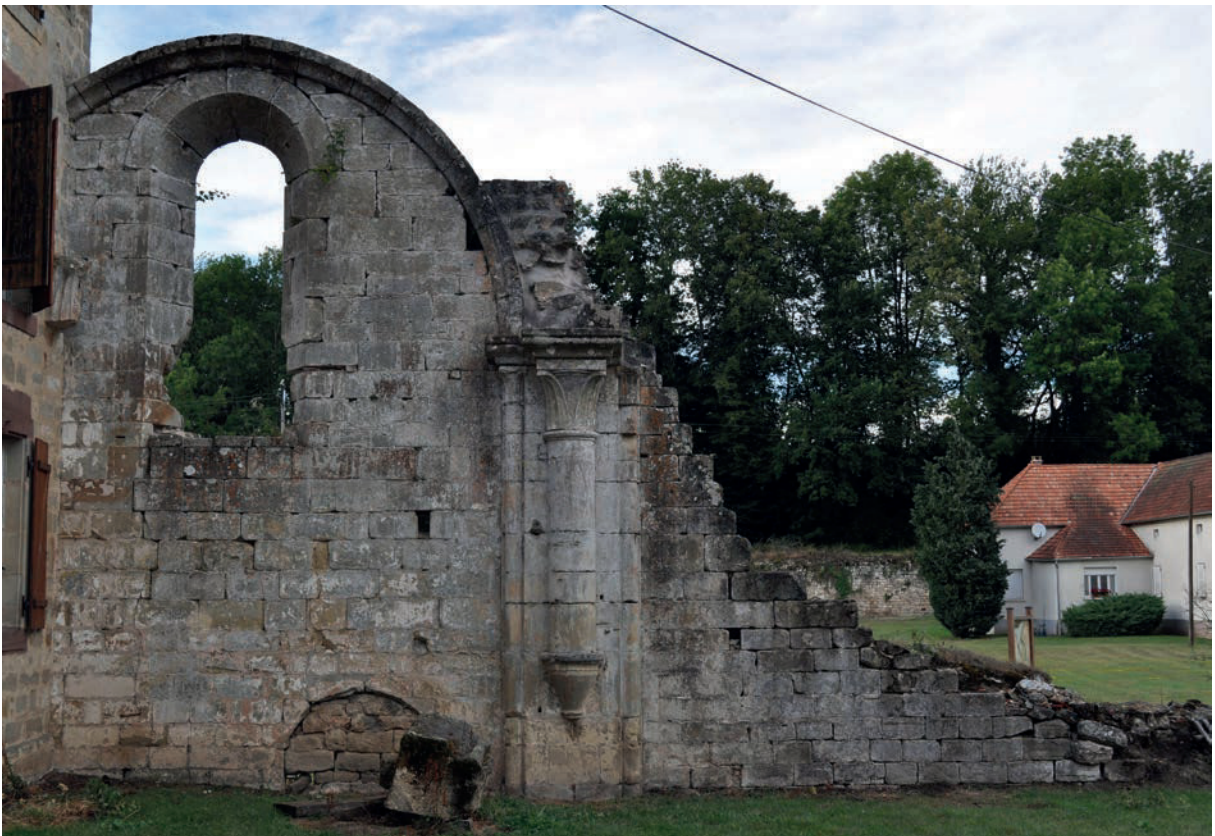
Fig. 6 – Élévation intérieure des vestiges du collatéral nord (cliché Cédric Moulis).

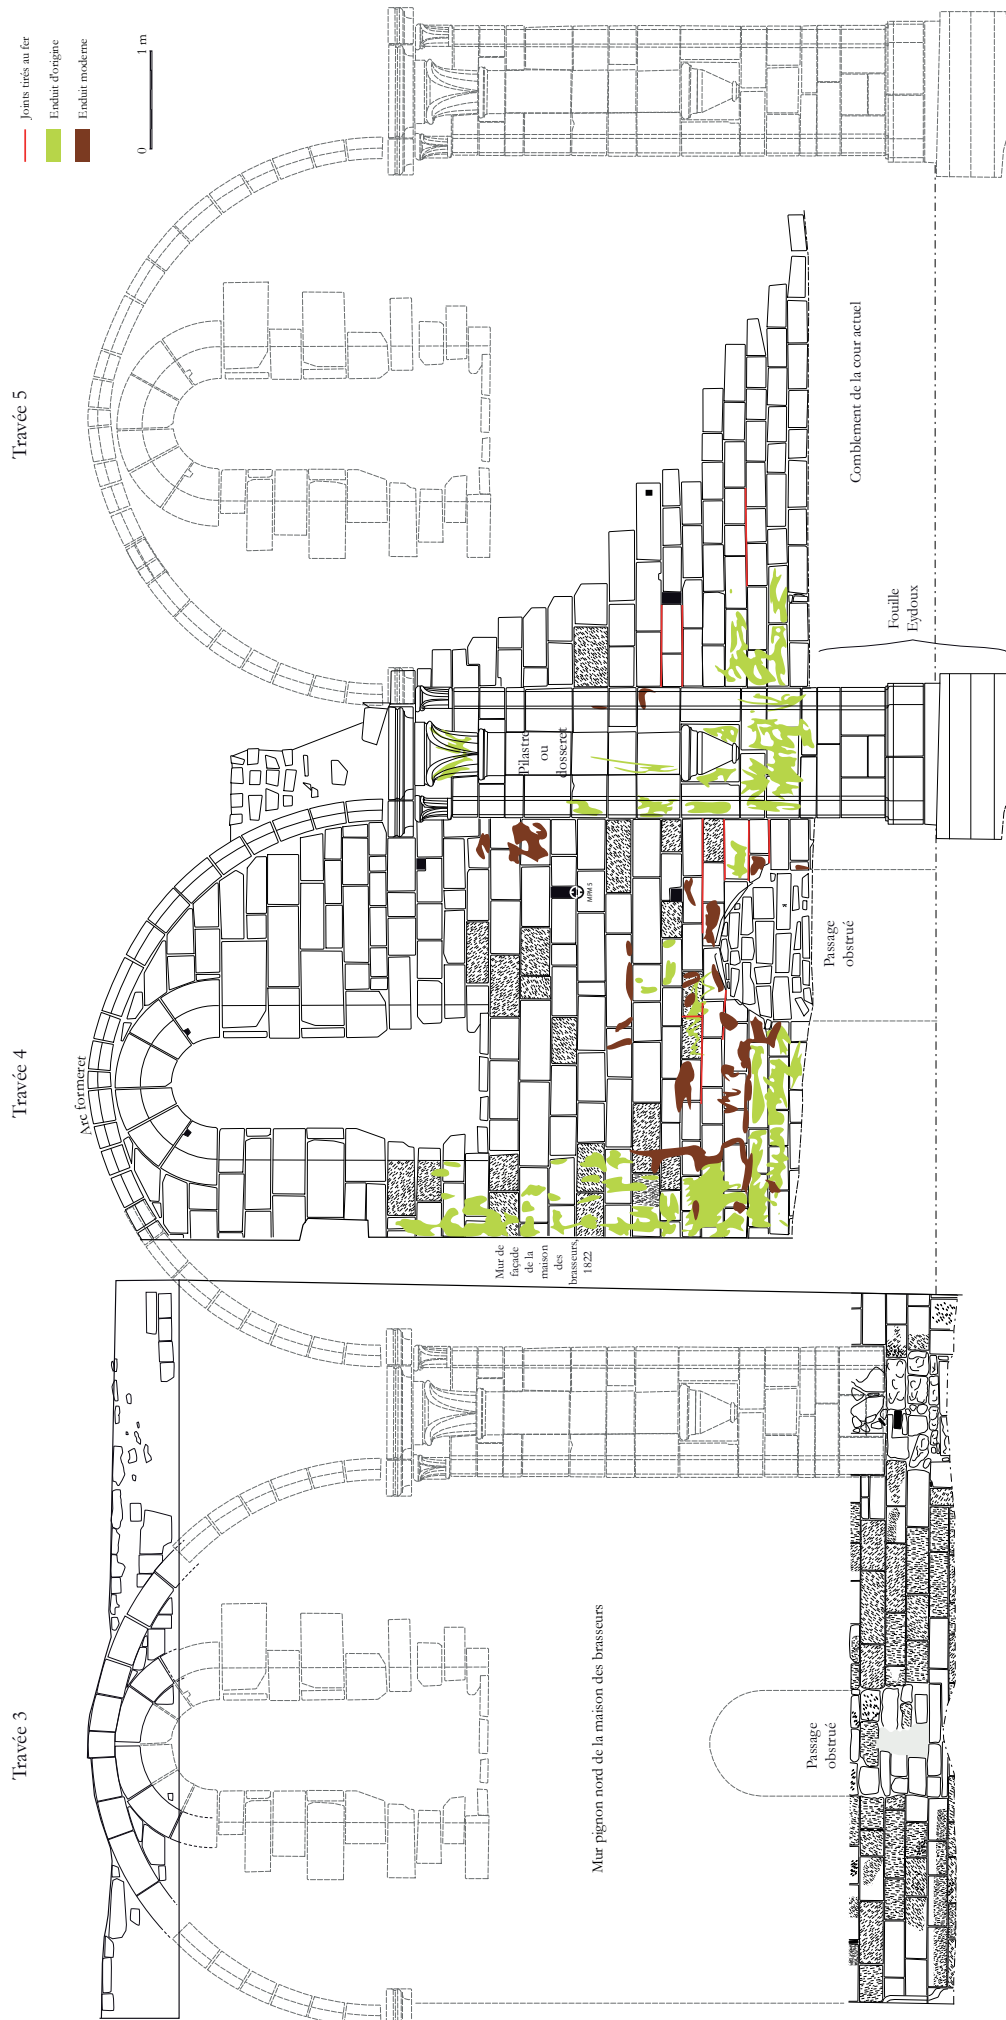
Fig. 8 — Relevé de l'élevation intérieure des travées n°3, 4, 5 (tachéométrie Cédric Moulis, Marie Nique ; DAO Cédric Moulis). [A3]

photoredressement, le restituer sur le relevé. La cave de la maison des brasseurs présente encore le parement intérieur de la travée n°3. Nous l'avons inséré sur le relevé général des vestiges (Fig. 8). Nous estimons ainsi que les bas-côtés, jusqu'au sommet des arcs formeret, s'élèvent à 8,65 m (\pm 15 cm). Cette petite marge d'incertitude est due au recalage de trois données, celles acquises dans la cave, celles tirées de l'article d'Eydoux, mais où il n'est pas facile de restituer avec précision l'endroit qu'il a choisi pour le sol et celles de l'orthogonalisation de la photo du chantier de 1954. En outre, l'état de conservation de ces trois travées est inégal, et aucune d'elle n'est visible dans sa totalité.

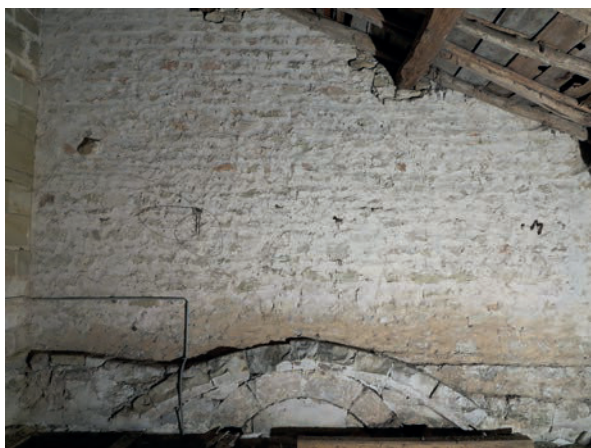
Fig. 9 – Sommet de l'arc aveugle et de la fenêtre de la travée n°3, depuis le grenier de la maison des brasseurs (cliché Cédric Moulis).

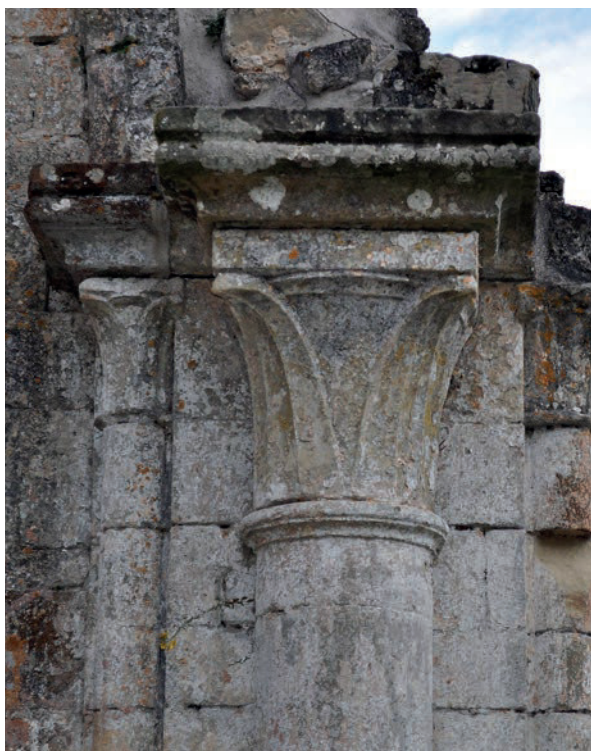
Fig. 11 – Chapiteau du dosseret séparant les travées n°4 et 5 (cliché Cédric Moulis).

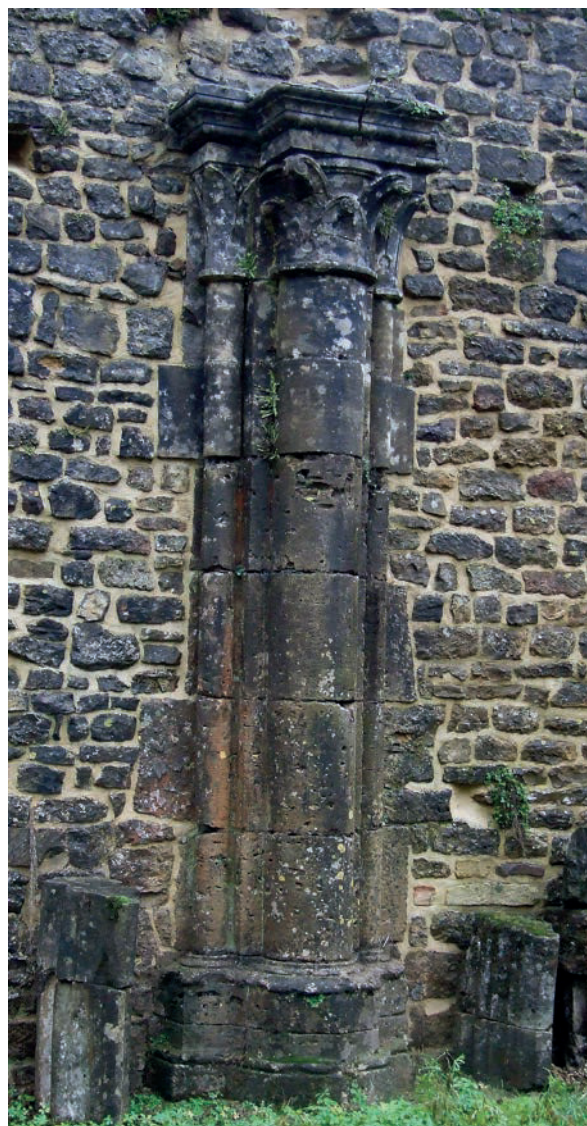
Fig. 13 – Dosseret des collatéraux de l'église abbatiale Orval III (cliché Cédric Moulis).

Il est possible de les comparer avec ceux encore observables dans de nombreux édifices cisterciens comme les collatéraux en ruine de l'abbaye d'Orval (Belgique, province du Luxembourg), fondée en 1131 autour d'une église édifiée par des chanoines augustins (Fig. 13). La construction du complexe Orval III, alors entreprise, s'achève avant 1200¹⁵. C'est un premier argument, pour placer la construction de ces travées du collatéral de Morimond avant la fin du XII^e siècle.

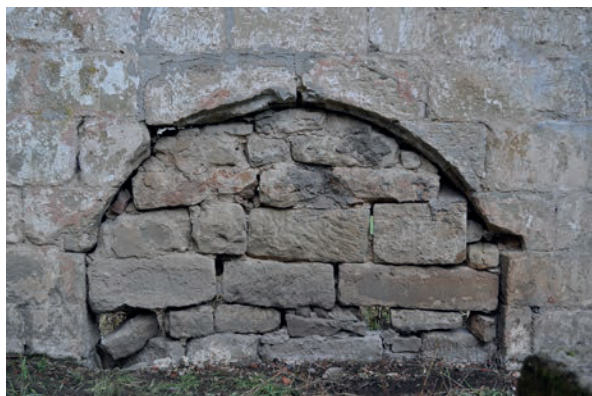
Fig. 14 – Porte bouchée faisant liaison entre le collatéral nord et le cloître (cliché Cédric Moulis).

extérieur que celui de la fenêtre, excentrée dans la travée. Elle faisait la liaison entre l'abbatiale et le cloître et est à présent bouchée (**Fig. 14**).

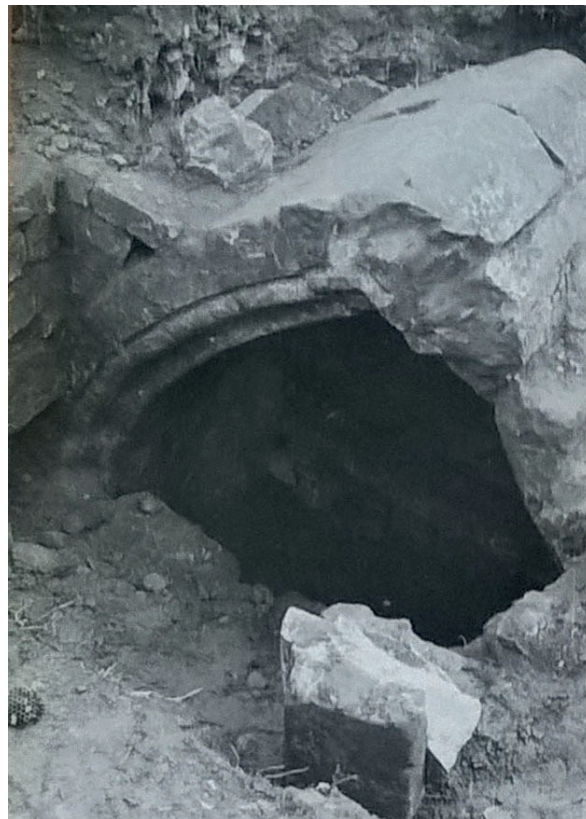
Fig. 15 – Enfeu en arc brisé dans le cloître retrouvé lors des fouilles Eydoux (cliché Henri-Paul Eydoux).

enfeu à arc brisé a également été retrouvé en place à proximité de cette travée, dans le cloître (**Fig. 15**). Les différentes techniques d'investigation font donc apparaître une très grande homogénéité dans la construction et l'aspect final de ces trois travées.

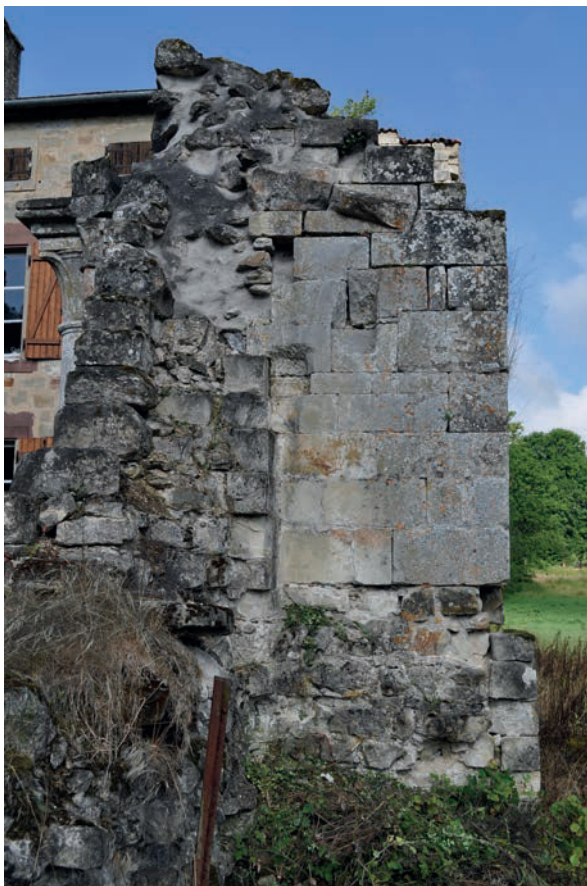
Fig. 16 – Contrefort séparant les travées n°4 et 5 (cliché Cédric Moulis).

À l'extérieur, l'élévation est rythmée par des contreforts (1,20 x 1,60 m d'emprise au sol) destinés à absorber la charge transmise par les arcs doubleaux (**Fig. 16**). Une corniche aujourd'hui en grande partie bûchée court le long du gouttereau en passant juste sous la fenêtre, au niveau du départ des ressauts. Elle se prolonge sur les contreforts en présentant une déclivité, qui nous renseigne sur l'inclinaison de la toiture du cloître. On remarque également deux ressauts, qui ne sont pas forcément situés au même endroit d'une travée à l'autre. Trois contreforts sont encore décelables partiellement. Celui entre les travées n°4 et 5 est le mieux conservé. À sa base s'est greffée une maçonnerie parementée. Il s'agit d'un parement sur lequel s'appuyait un arc formeret composant le cloître (**Fig. 17**). C'est d'ailleurs

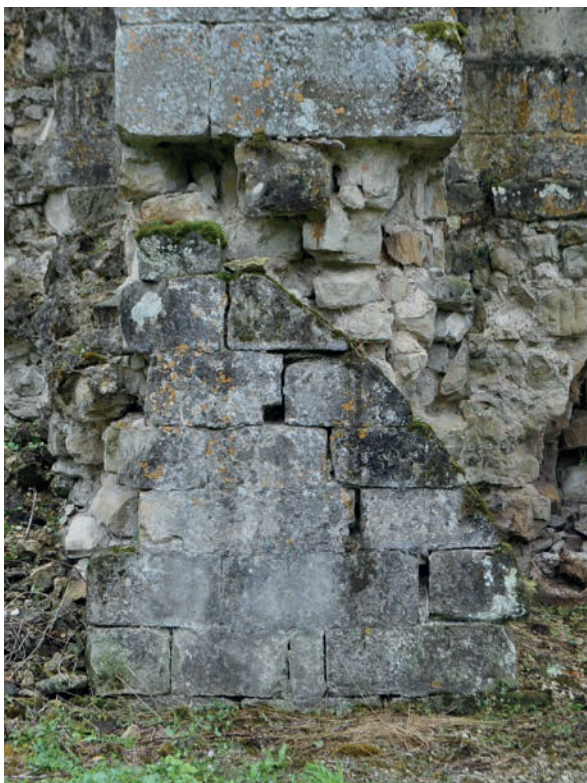
Fig. 17 – Parement sous le formeret d'une travée du cloître (cliché Cédric Moulis).

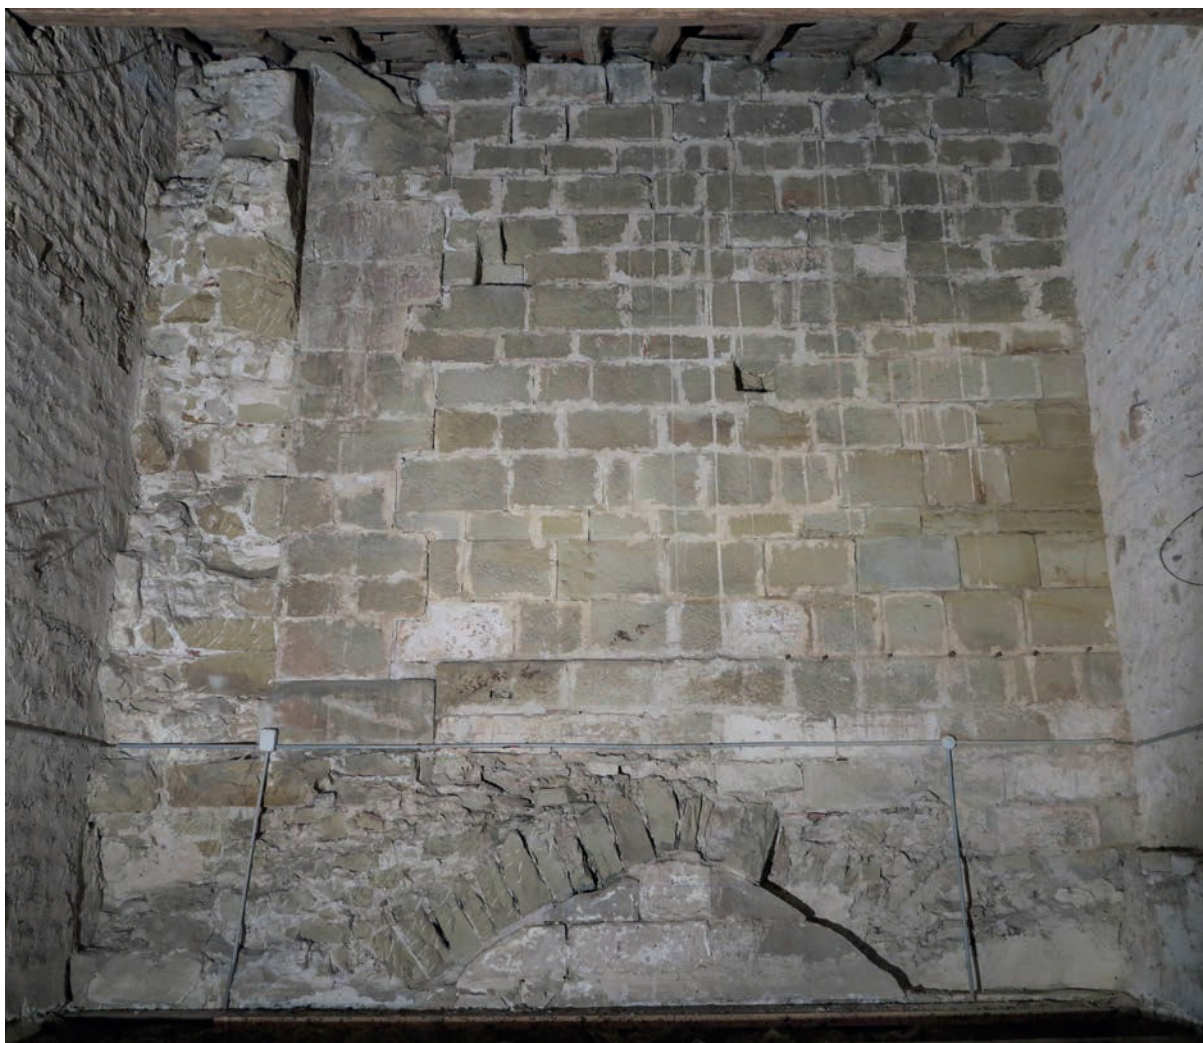
Fig. 21 – Mur arrière de la bibliothèque moderne sous le comble nord de la maison des brasseurs (cliché Cédric Moulis).

Cela a permis de restituer la hauteur et la pente de la toiture. Cette dernière est à 4,5 m environ au-dessus du formeret du bas-côté et présente une pente de 39,8°. L'abbatiale étant vraisemblablement décorée de faux joints tirés au fer, nous estimons que ces éléments proviennent d'un autre bâtiment, démantelé lors de la grande campagne de transformation du site au début du XVIII^e siècle, peut-être du quartier des hôtes, où les mêmes faux joints peints ont été mis au jour¹⁹.

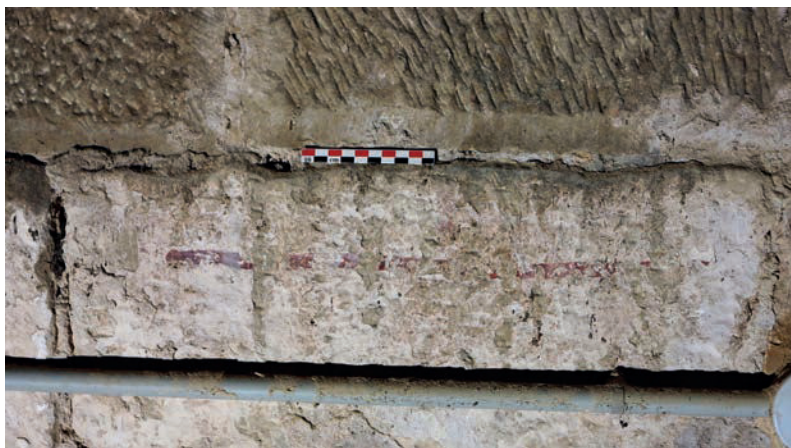
Fig. 22 – Vestiges de faux joints rubanés sur des pierres en emploi dans le mur de la bibliothèque moderne (cliché Cédric Moulis).

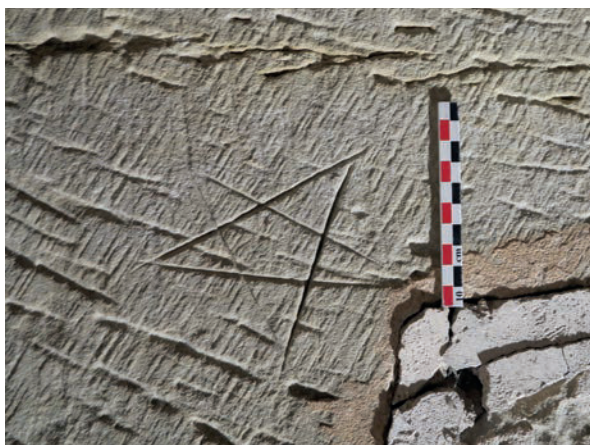
Fig. 29 – Étoile à cinq branches sur le contrefort de la nef visible dans les combles de la maison des brasseurs (cliché Cédric Moulis).

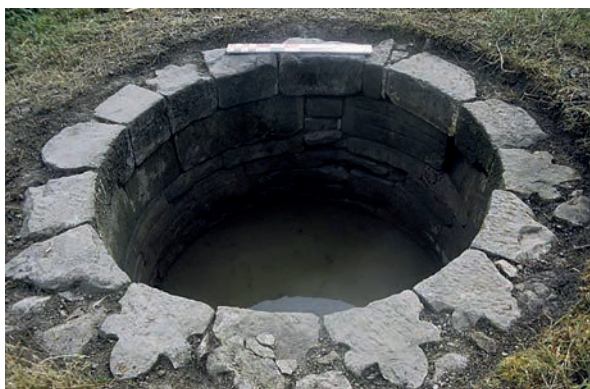
Fig. 31 – Grand puits post-abbaye constitué de voussoirs de la nef en remploi (cliché Benoit Rouzeau).

Aucun de ces signes ne correspond strictement à ceux retrouvés en fouilles sur le bâtiment A du quartier des hôtes de l'abbaye³¹ (Fig. 30). Néanmoins, les observations menées sur le grand puits édifié après le départ des moines entre l'abbatiale et le quartier des hôtes montrent que celui-ci est en partie constitué de claveaux en remploi identiques à ceux décrits par Eydoux comme provenant des voûtements de la nef (Fig. 31). Sur ces claveaux, nous notons deux signes lapidaires. Le premier, une double crosse, est de facture courante et se retrouve également sur le bâtiment A du quartier des hôtes (Fig. 32). La seule différence est la taille du motif, trois fois plus grand sur le claveau du puits. Eydoux indique aussi pour les deux signes qu'il a trouvé qu'ils ne se

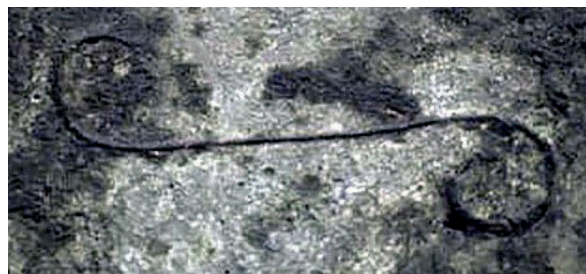
Fig. 32 – Signe lapidaire en double crosse visible sur un claveau en remploi pour le puits (cliché Benoit Rouzeau).

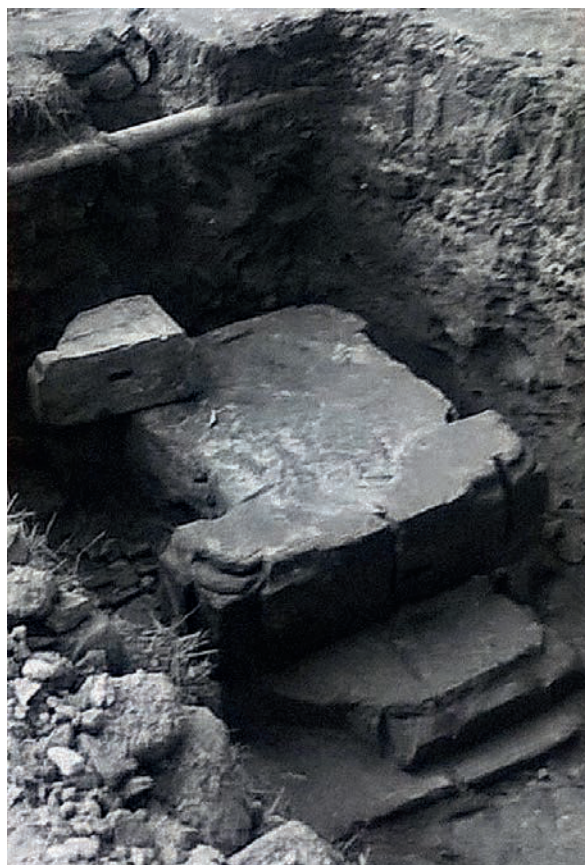
Fig. 33 – Pilier de l'abbatiale et son départ de fondation (cliché Henri-Paul Eydoux).

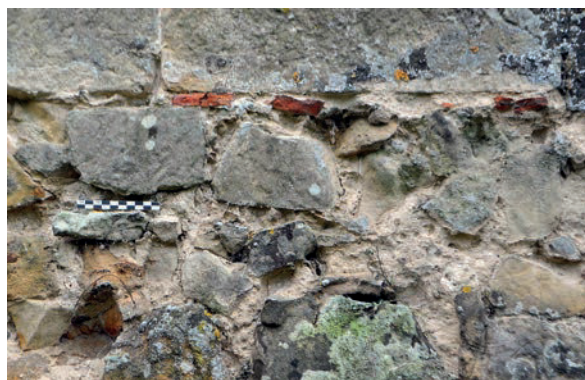
Fig. 34 – TCA employées pour niveler une pierre de parement à la jonction avec le niveau du cloître (cliché Cédric Moulis).

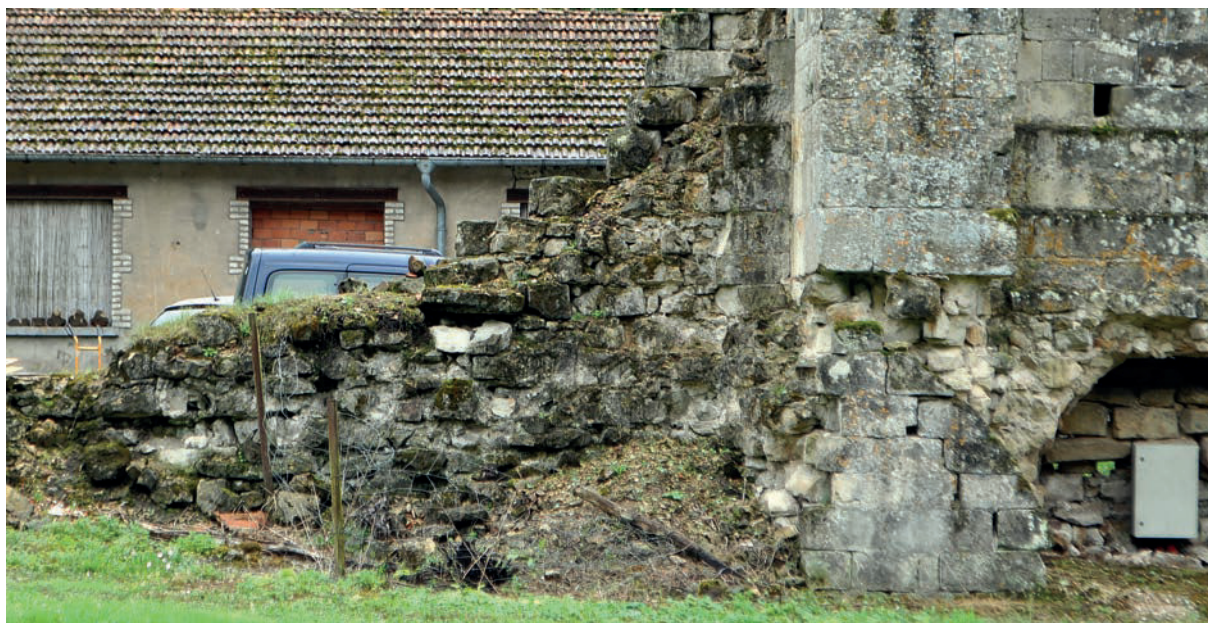
Fig. 35 – Blocage liant le collatéral de l'église abbatiale au cloître (cliché Cédric Moulis).

Il correspond environ au tiers de l'épaisseur du mur, les deux tiers restants se répartissant équitablement entre les deux parements. Nous pouvons lire l'équivalent de huit assises au sein du blocage de la travée 4. Elles ont les mêmes hauteurs que les pierres des parements, ce qui démontre que le blocage est synchronisé à ces dernières (**Fig. 35**). Il est constitué de modules de grès aux dimensions diverses, allant du caillou au bloc non équarri. Généralement, un bloc équarri correspond à la hauteur de l'assise. Des pierres plus petites ou des cailloutis peuvent compléter les espaces laissés libres.

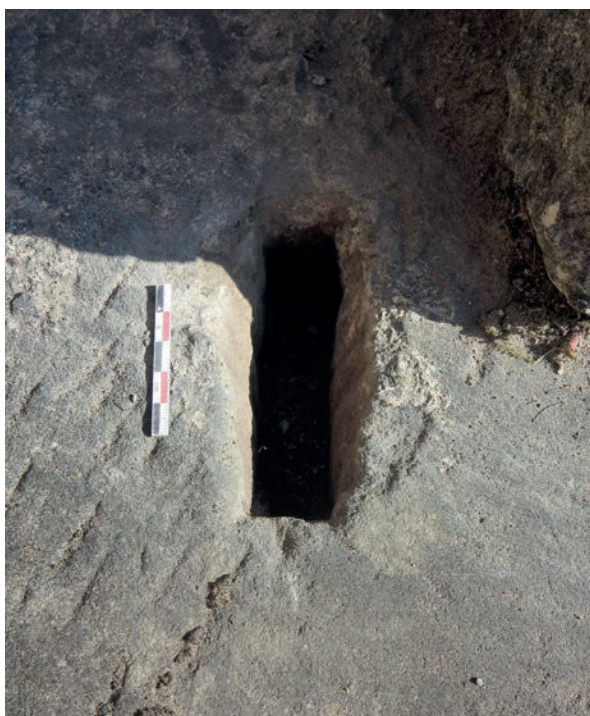
Fig. 39 – Trou de pince visible sur le lit d'attente du tailloir du pilastre séparant les travées 4 et 5 (cliché Benoit Rouzeau).

sur le lit d'attente du tailloir du pilastre séparant les travées n°4 et 5 du collatéral (Fig. 39). Un chanfrein indique également que les fenêtres étaient munies de vitraux.

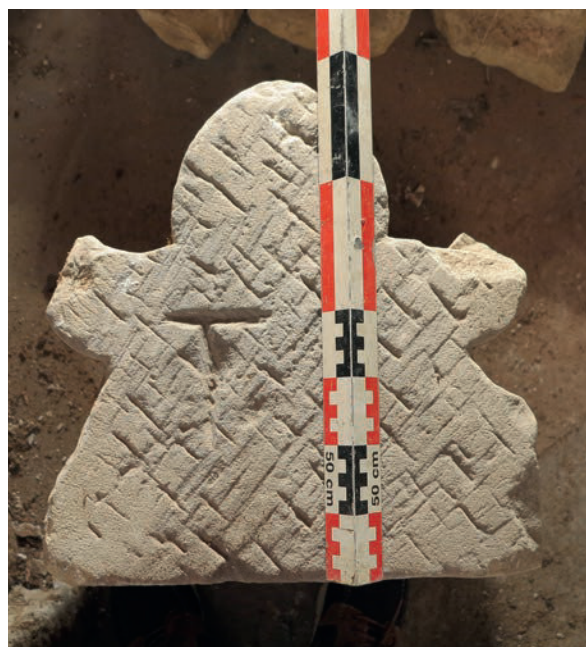
Les faces de pose de plusieurs claveaux retrouvés par Eydoux en fouille présentent une marque profonde, assez grande, en forme de T (Fig. 40). Elles sont presque toujours gravées au même endroit de la face. Il s'agit d'une marque de montage. Chaque claveau possède deux faces de pose, pour s'ajuster aux autres voussoirs constituant la voûte. Les marques en forme de T ont été tracées, en plus de traces d'épure, sur les deux zones de contact pour repérer l'alignement des blocs. Ce symbole désigne ainsi la face qui doit venir au contact du claveau précédemment maçonné, les marques devant se superposer.

Fig. 40 – Marque de montage en forme de T sur un voussoir de la nef (cliché Cédric Moullis).

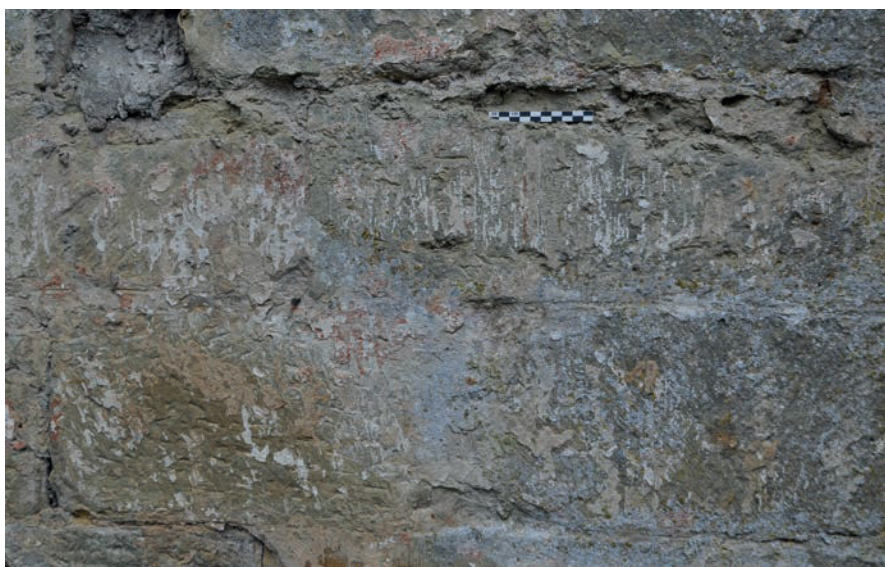
Sur plusieurs joints du parement intérieur des travées 4 et 5, nous remarquons des joints horizontaux et verticaux tirés à la pointe sèche (**Fig. 41**). Cette technique est employée sur de nombreux édifices romans³⁵ puis tombe peu à peu en désuétude au XIII^e siècle. Elle se pratique

Fig. 41 – Décor de joints tirés au fer à l'intérieur du collatéral (cliché Cédric Moulis).

à nouveau au XIX^e siècle. Sur l'abbatiale, nous retrouvons ce décor sur le mortier d'origine, et celui-ci ne peut être appliqué que lorsque le mortier est encore frais. C'est donc un nouvel indice qui permet d'envisager la réalisation du collatéral avant 1200.

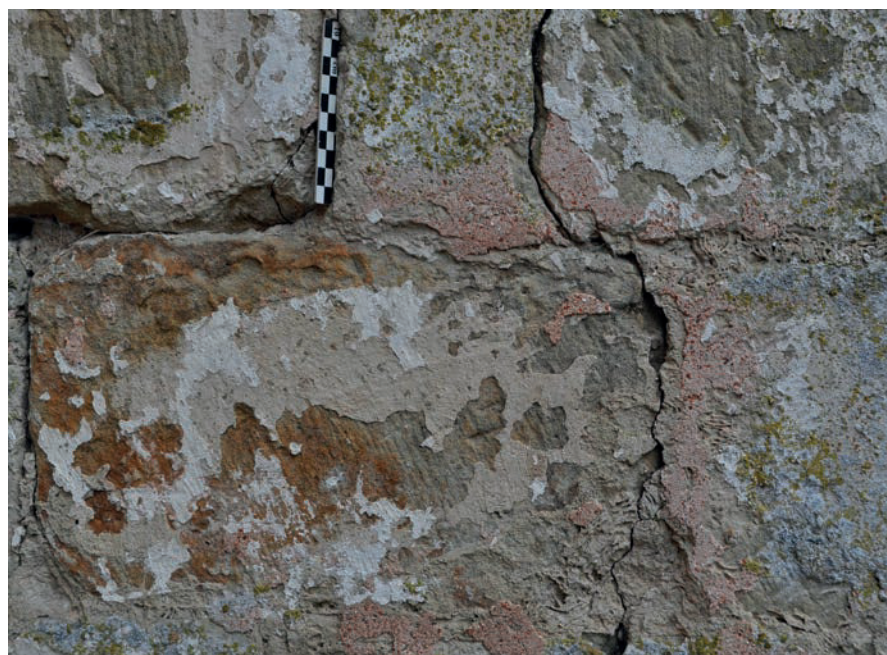
Plusieurs enduits recouvrent partiellement les joints et les pierres de l'élévation intérieure. Par-dessus le mortier beige, on identifie un pré-enduit beige clair sur lequel est ensuite posé un enduit blanc. Une réfection de l'enduit a eu lieu durant la période d'activité de l'abbatiale, car un second pré-enduit, chargé de tuileau, vient recouvrir en quelques endroits les éléments plus anciens. Il est également encore recouvert d'un autre enduit blanc par endroit (**Fig. 42**).

Fig. 42 – Détail des enduits de l'intérieur du collatéral où l'on remarque le pré-enduit beige et l'enduit blanc primitif ; le pré-enduit rose et l'enduit blanc moderne (cliché Cédric Moulis).

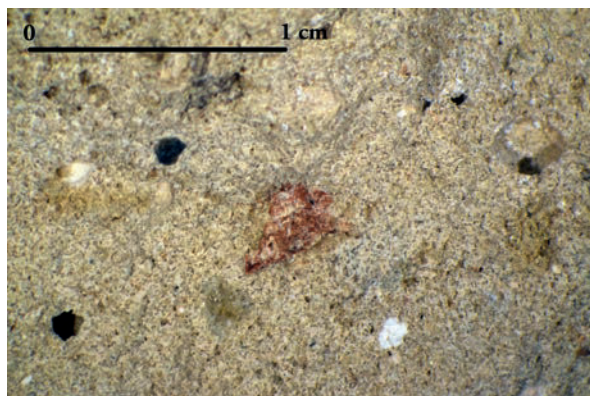
Pour le blocage, un mortier relativement plastique a été employé, car aucun vide n'a été constaté entre les pierres. L'examen à la loupe de l'échantillon MPM 3, prélevé dans le blocage de la travée 4, côté extérieur, montre un agrégat de sable lié à la chaux, avec des nodules de chaux et des inclusions millimétriques (**Fig. 43**). Les inclusions rouges sont mal identifiées. Il pourrait s'agir d'un élément minéral teinté par l'oxyde de fer. Les éléments en noir sur la photo correspondent à la porosité du mortier, sauf pour l'un d'entre eux, qui est un charbon de bois. On retrouve ces différents éléments sur les autres échantillons prélevés dans les maçonneries du collatéral.

Fig. 43 – Mortier du blocage entre le collatéral et le cloître à la loupe binoculaire (cliché Cédric Moulis).

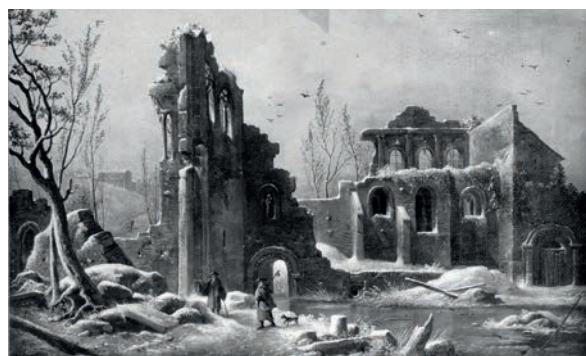
différente. Sur la peinture, vue depuis la nef de l'abbatiale, les ouvertures ont les mêmes dimensions que les fenêtres hautes. En revanche, sur les vues depuis le cloître, il leur octroie des dimensions bien plus importantes (Fig. 46 et 47). La réalité doit sans doute se situer entre les deux. Il convient toutefois de nuancer notre propos par le fait que les œuvres de Pernot recèlent de nombreuses inexactitudes, que ce soit dans le positionnement des divers vestiges et les angles de vues, mais également dans les détails des maçonneries. Ainsi, la peinture représente les arcs formerets du collatéral nord comme étant constitués d'arcs brisés. Or, les vestiges montrent sans équivoque qu'il s'agit d'arcs en plein cintre. De même, la gravure montrant l'élévation de la nef depuis le cloître révèle des incohérences dans les ouvertures du collatéral nord. Selon le dessin, il existerait une porte située en hauteur sur la travée n°4, et les fenêtres des travées n°3 et 5 seraient plus trapues que ce qui est observé sur les vestiges. L'ensemble est en revanche bien accolé à la bibliothèque du XVIII^e siècle.

Fig. 46 – Vue de François-Alexandre Pernot de 1816 montrant le collatéral nord à l'arrière-plan (collection des musées de Langres ; cliché S. Riandet – Ville de Langres).

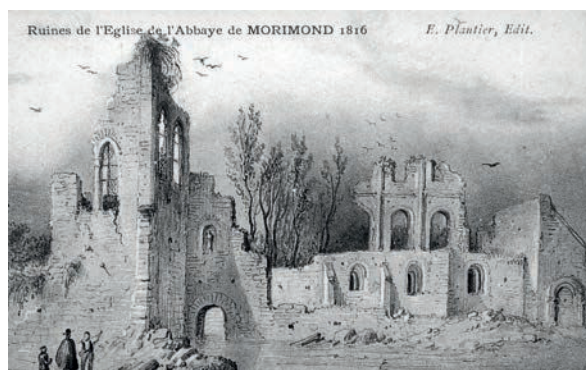
Fig. 47 – Gravure de François-Alexandre Pernot de 1816 montrant le collatéral nord à l'arrière-plan (édition E. Plantier).
