THÈSE DE DOCTORAT
EN HISTOIRE ET ARCHÉOLOGIE DU MOYEN ÂGE

**BÂTIR EN LORRAINE MÉRIDIONALE (XI^E-XII^E SIÈCLES).
CHANTIER ET MISE EN OEUVRE DES MATÉRIAUX**

VOLUME 2 – NOTICES

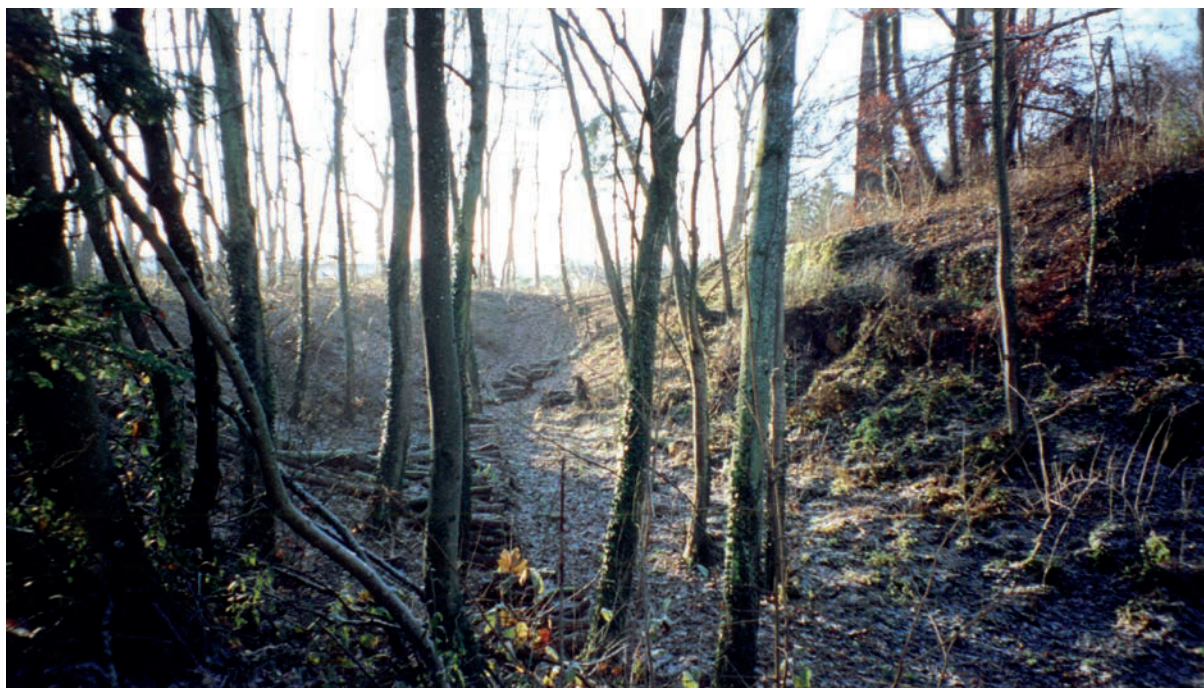
Fig. 4 – Partie est du fossé. À droite, le tertre (cliché Cédric Moulis).

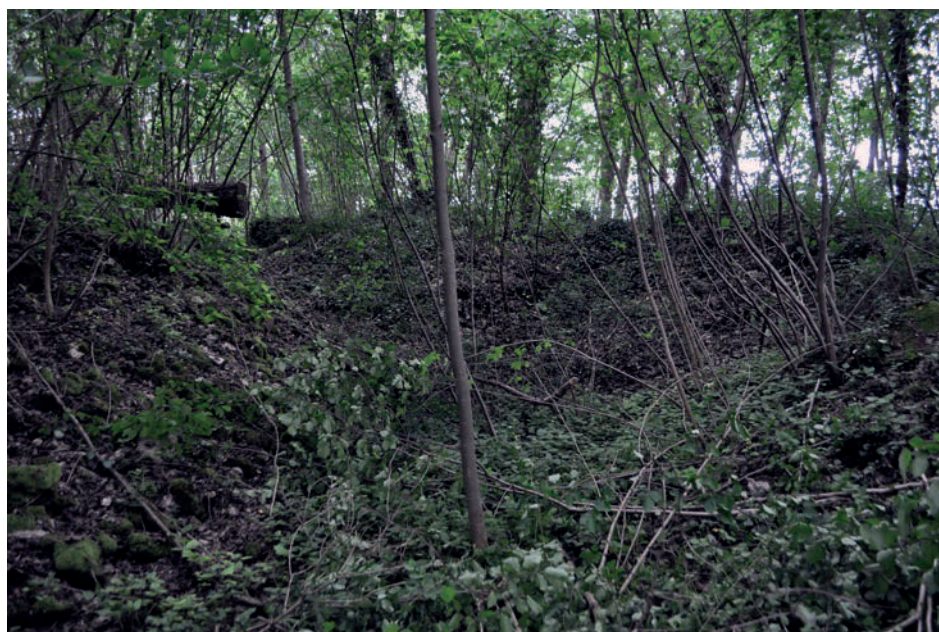
Fig. 5 – État actuel du sommet du tertre (cliché Cédric Moulis).

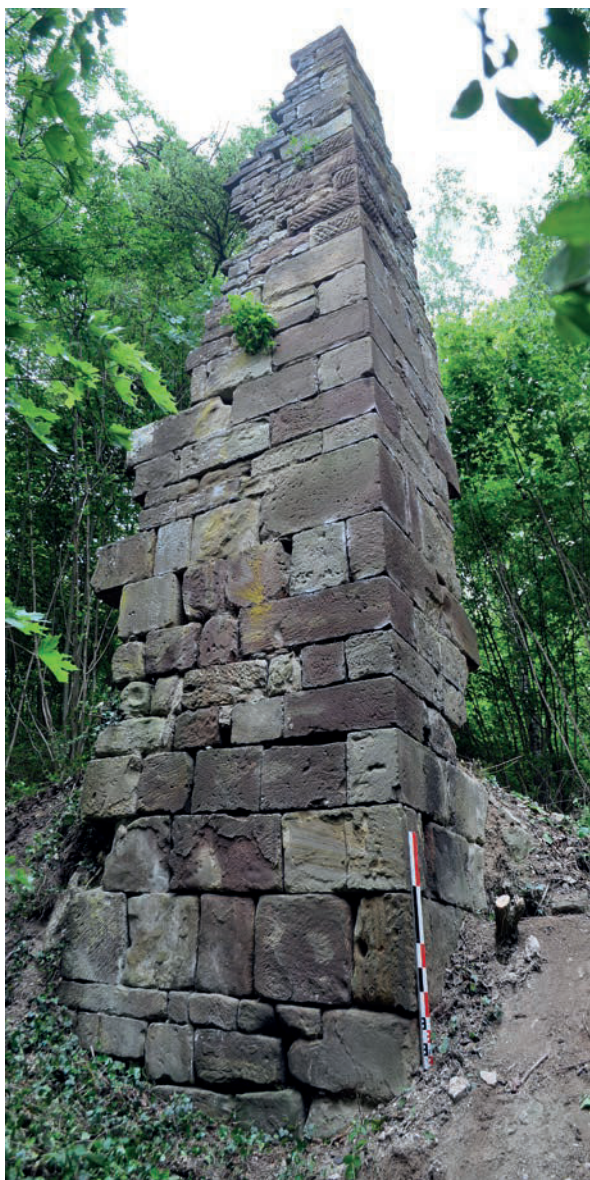
L'élément le plus visible est le vestige d'une maçonnerie d'angle de 2,9 x 1,6 m, qui est couramment (et incorrectement) interprétée comme une tour (**Fig. 6**). Situé au sud-est, il se dresse encore à 9,20 m de hauteur, en rupture de pente, près de l'actuel accès au sommet du tertre. Il pourrait faire partie d'un bâtiment de 6 x 6 m d'emprise au sol.

Fig. 6 – Maçonnerie d'angle, vue des deux parements 1.1 et 1.2 conservés (cliché Cédric Moulis).

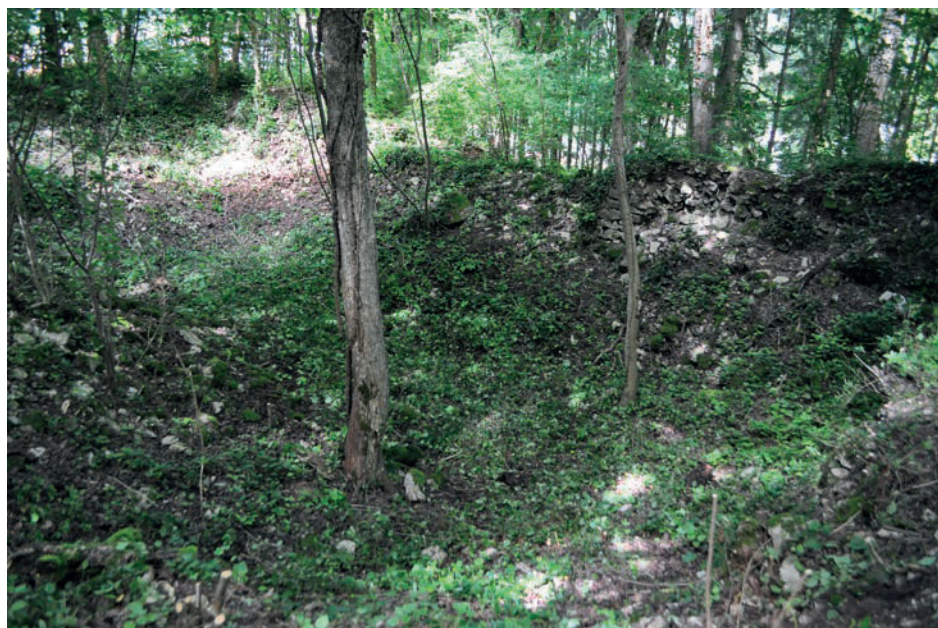
(**Fig. 7**). La partie la plus septentrionale de cette pièce a fait l'objet d'un nettoyage partiel, car plusieurs éléments de maçonnerie étaient visibles à travers la végétation et la terre recouvrante. Ce nettoyage a permis la découverte d'un vestige maçonné d'environ 6,80 m de longueur, portion du mur nord-ouest (**Fig. 8**). Il se compose en son centre du blocage apparent du mur, entouré de part et d'autre de deux segments du parement interne de la pièce d'environ 1,30 m de longueur chacun (**Fig. 9**). Nous avons également enlevé le couvert végétal sur la largeur du mur et ainsi retrouvé également quelques pierres en place du parement

Fig. 7 – Vue générale de l'aula après débroussaillage (cliché Cédric Moulis).

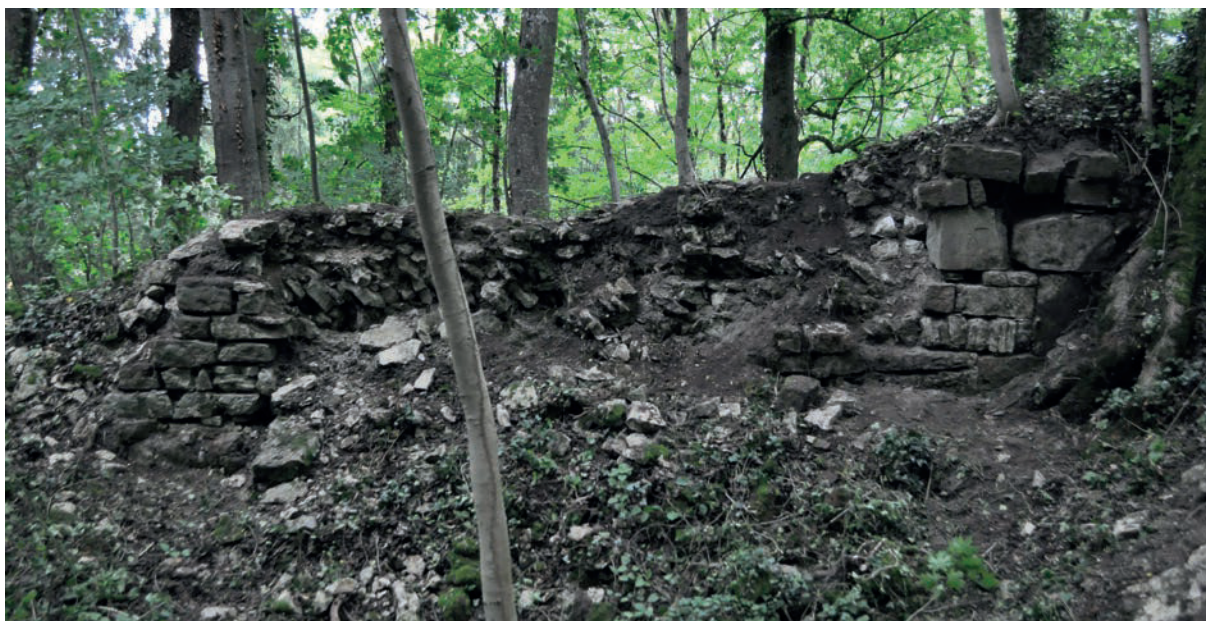
Fig. 8 – Parement intérieur du mur 2.1 de l'aula après nettoyage (cliché Cédric Moulis).

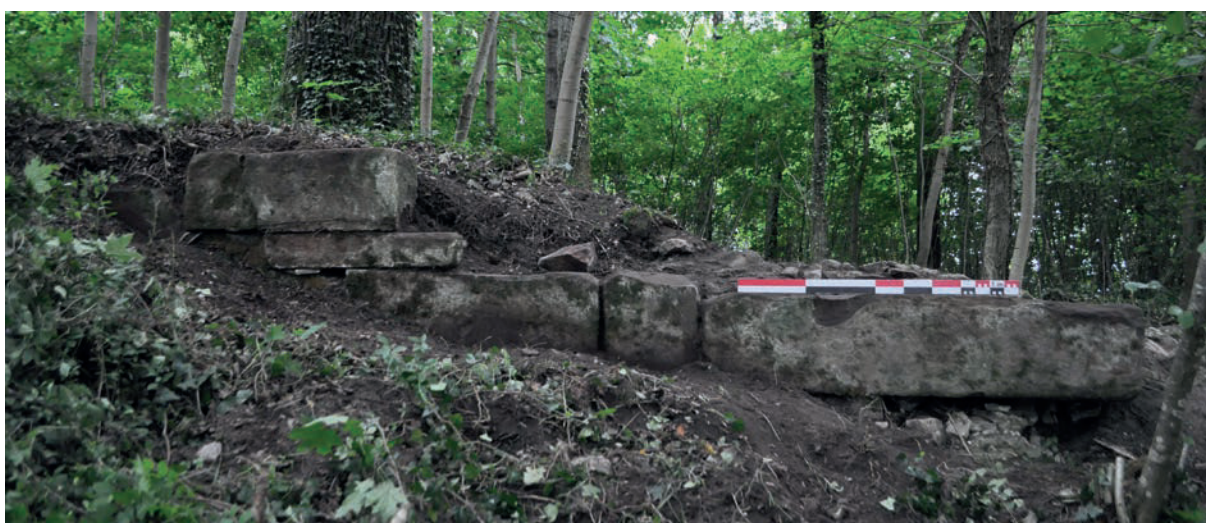
extérieur, sur une longueur d'environ 3,50 m (**Fig. 10**). Le mur nord-est a été nettoyé sur une longueur d'environ 3,50 m. Le parement a totalement disparu, mais nous y observons encore nettement le blocage. Les autres pans de murs n'ont pas fait l'objet de nettoyage, mais ils apparaissent en moins bon état de conservation qu'aux endroits dégagés.

Fig. 10 – Parement extérieur du mur 2.1 de l'aula (cliché Cédric Moulis).

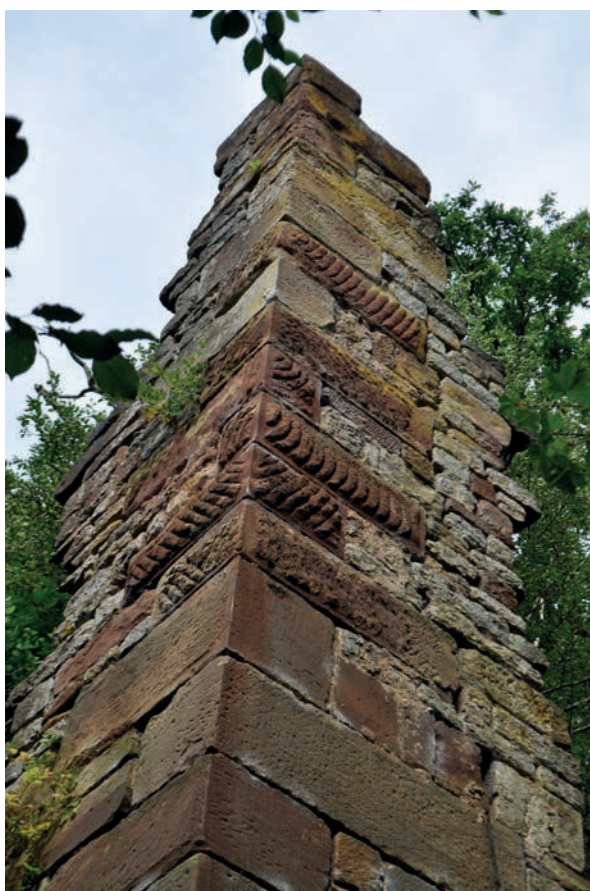
Fig. 13 – Sommet des vestiges de la maçonnerie d'angle 1.1-1.2 (cliché Cédric Moulis).

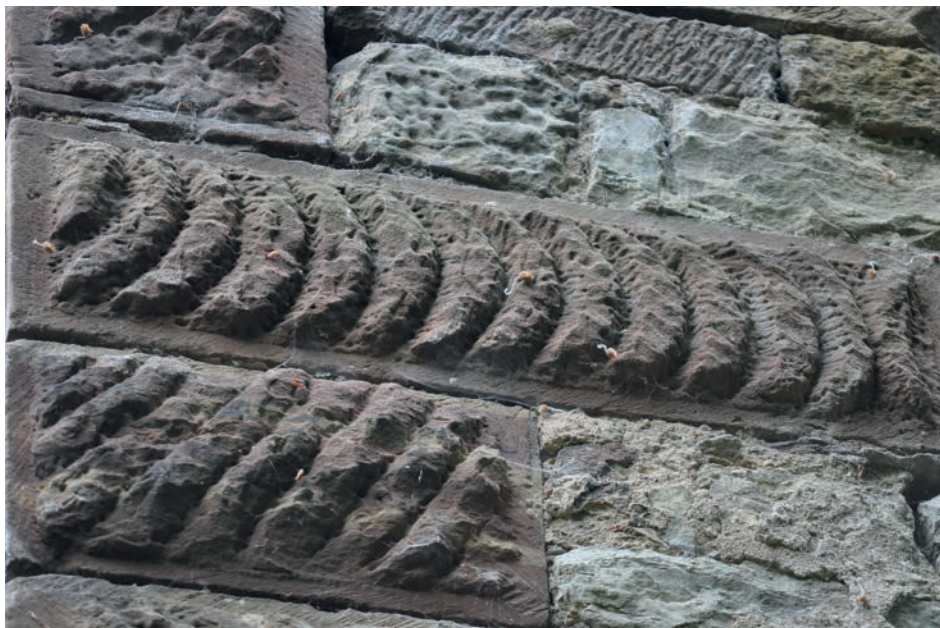
Nous remarquons que l'assemblage du parement de la maçonnerie d'angle change de nature à partir de la seizième assise. À partir de là, la chaîne d'angle est formée principalement de blocs de grès ciselés et offrant un décor de quarts-de-rond en relief (**Fig. 14**). Lorsque ce n'est pas le cas, ce sont des pierres de grès mais de petit appareil. Le reste du parement est quant à lui constitué de moellons calcaires équarris (**Fig. 13**). La préparation de ce type de modules (dressement des faces non achevé, emploi de moellons calcaires) s'avère moins fastidieuse et plus rapide que le dressement des blocs de grès en moyen et grand appareil recensé dans la partie inférieure. Ce changement marque ainsi peut-être la volonté d'accélérer le chantier, pour une raison qu'il est difficile d'identifier (hiver approchant, finances exsangues, délais urgents, etc.).

Fig. 14 – Boudins taillés en quart-de-rond sur le bossage de la maçonnerie d'angle, UC 1.2 (cliché Cédric Moulis).

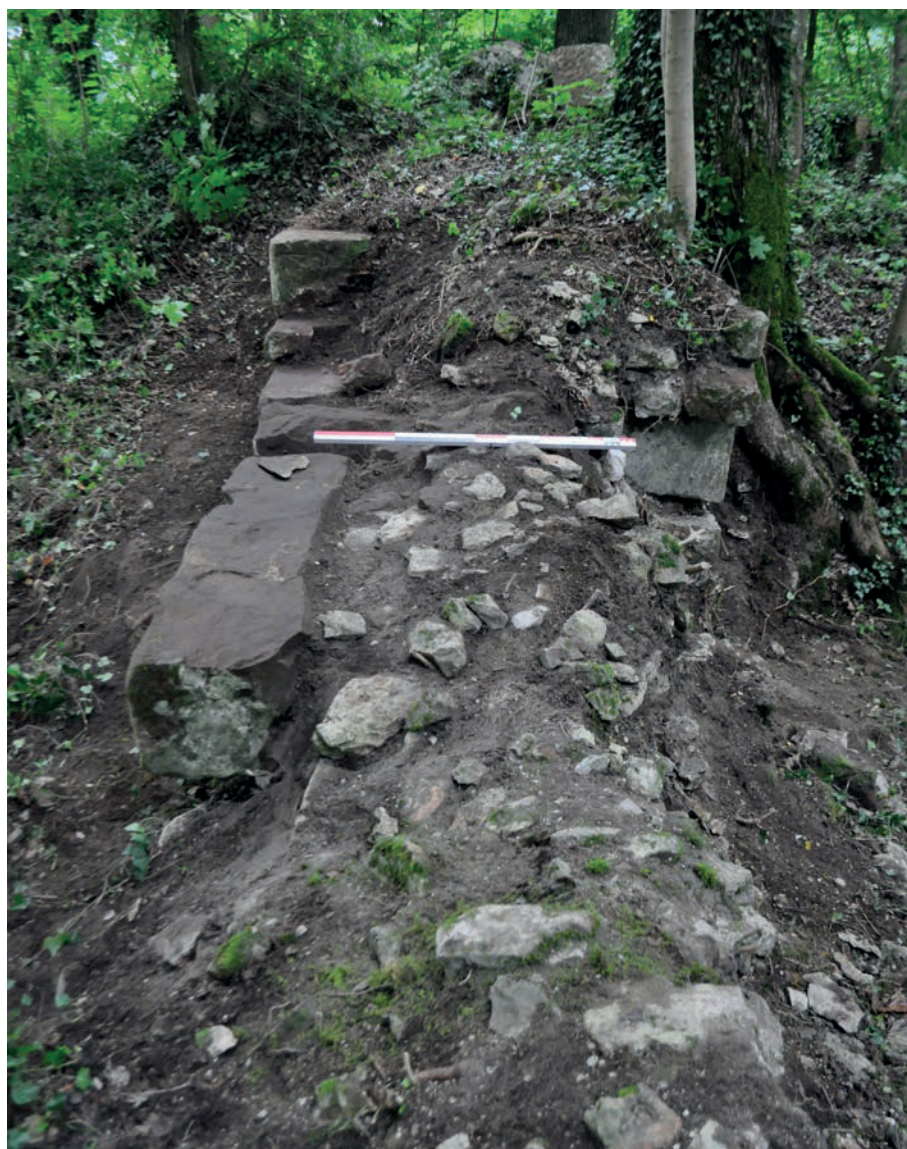
Fig. 15 – Mur 2.1 de l'aula. Coupe des deux parements et blocage (cliché Cédric Moulis).

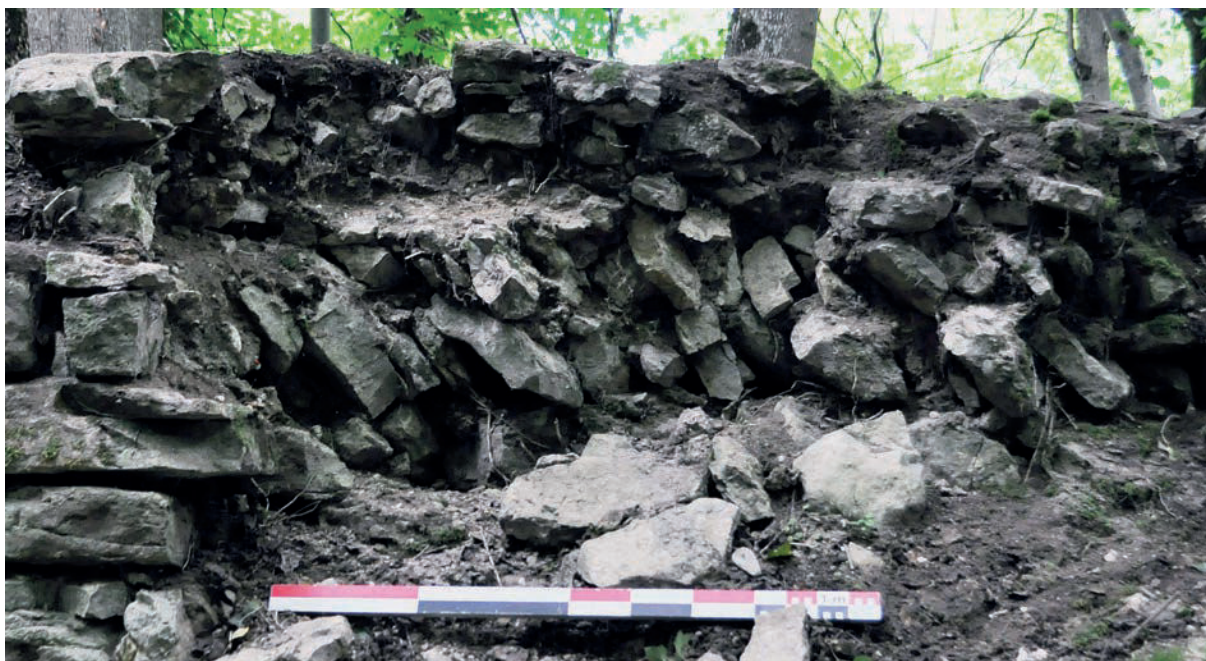
Fig. 16 – Mur 2.1 de l'aula. Blocage en épi (cliché Cédric Moulis).

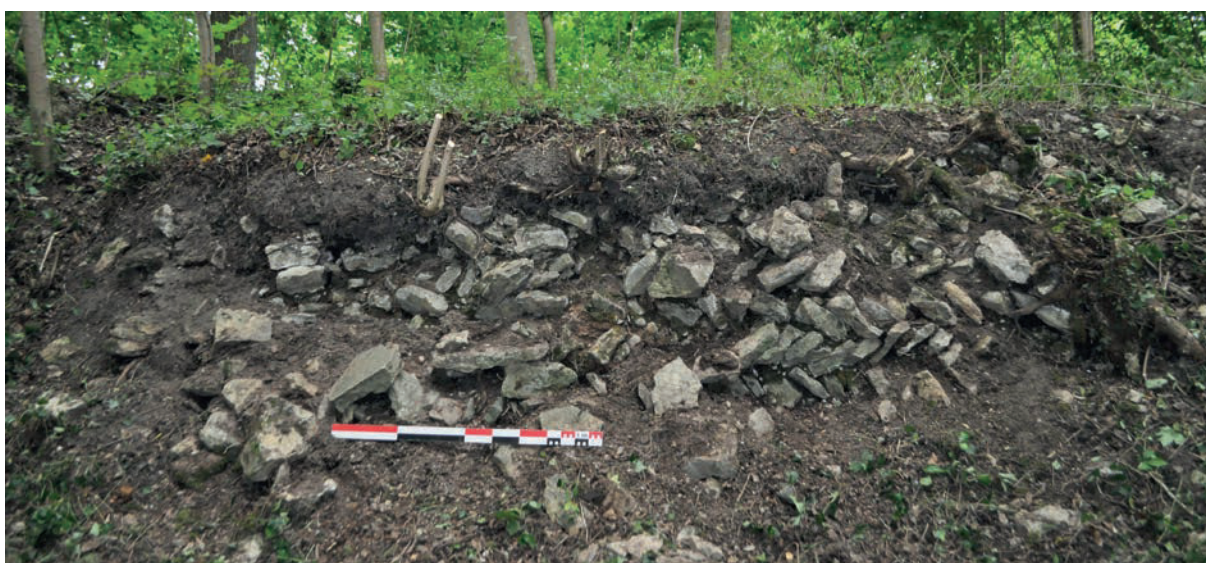
nous avons observé l'organisation en épi sur six lits de hauteur (Fig. 17). Les pierres employées mesurent en moyenne 20 cm de longueur pour 6 cm de hauteur. L'alternance de l'orientation des épis est respectée d'une assise à l'autre.

Fig. 17 – Mur 2.2 de l'aula. Blocage en épi visible sur 6 assises (cliché Cédric Moulis).

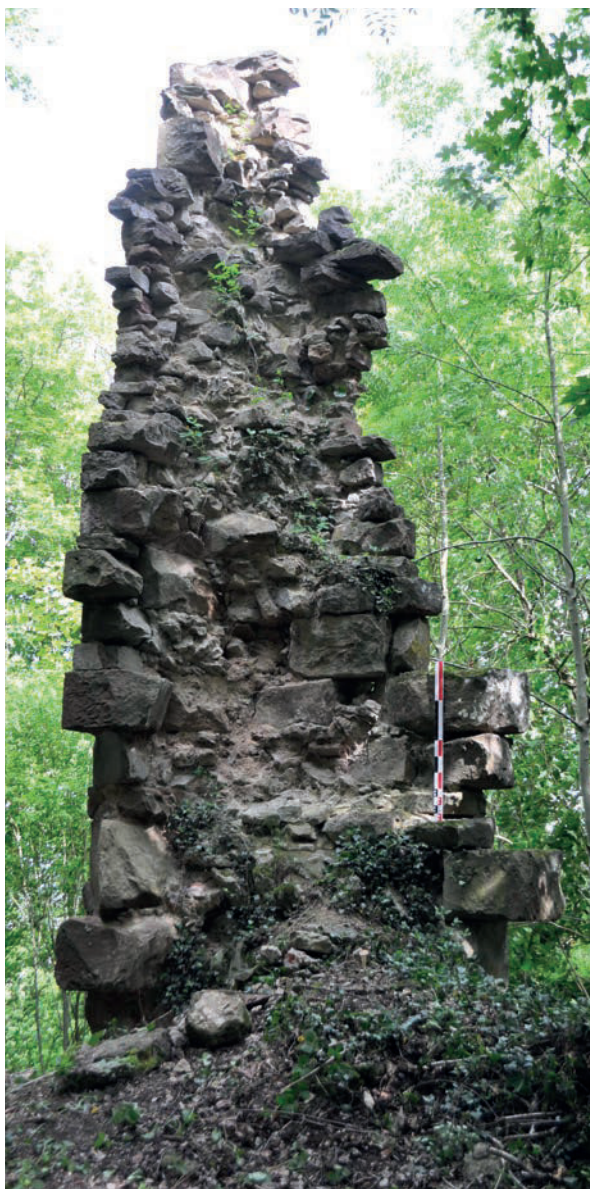
Sur la maçonnerie d'angle (UC 1.3), nous observons des départs de rangs du blocage disposés en épi, mais il ne semble pas que ce soit le cas dans la majorité de l'élévation (Fig. 18). Le peu de vestiges en place invite toutefois à la prudence.

Fig. 18 – Blocage (UC 1.3) de la maçonnerie d'angle (cliché Cédric Moulis).

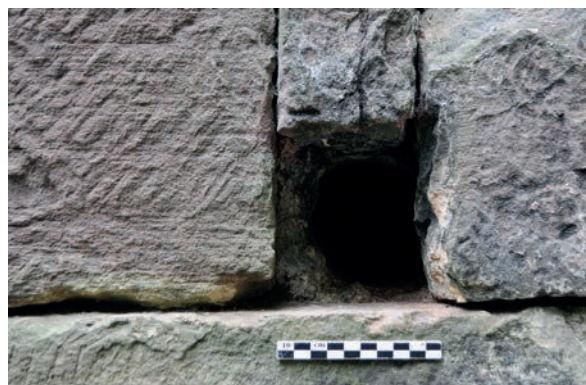
Aucun trou de boulin n'a été observé sur les vestiges de l'*aula*. Cela est sans doute dû aux faibles élévations encore présentes. En revanche, six trous de boulins ont été identifiés dans la maçonnerie d'angle du sud-est. Ils se répartissent horizontalement par deux, permettant l'usage de trois niveaux de platelages séparés d'un mètre seulement, et se développant au moins en partie sur les deux parements encore visibles. Les trous sont maçonnés (niveau 1) ou façonnés d'angle (niveaux 2 et 3), et leur section circulaire mesure 8 cm (**Fig. 20**). Les trous 3 et 4 se croisent à l'intérieur de la maçonnerie en se chevauchant (**Fig. 21**). Nous supposons

Fig. 20 – Trou de boulin maçonné, avec empreinte du boulin circulaire. Maçonnerie d'angle (cliché Cédric Moulis).

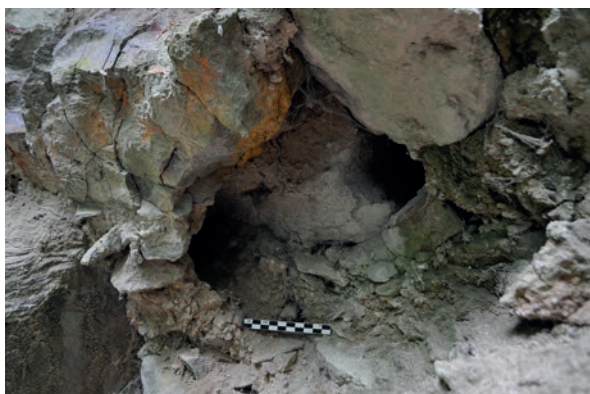
Fig. 21 – Croisement de deux trous de boulins superposés dans la maçonnerie d'angle (cliché Cédric Moulis).

ainsi que les boulins étaient liés entre eux afin de donner de la cohésion à l'échafaudage. Il est probable que les boulins étaient traversants. La faiblesse des vestiges conservés ne permet pas de savoir si le système d'échafaudage se prolongeait plus en hauteur.

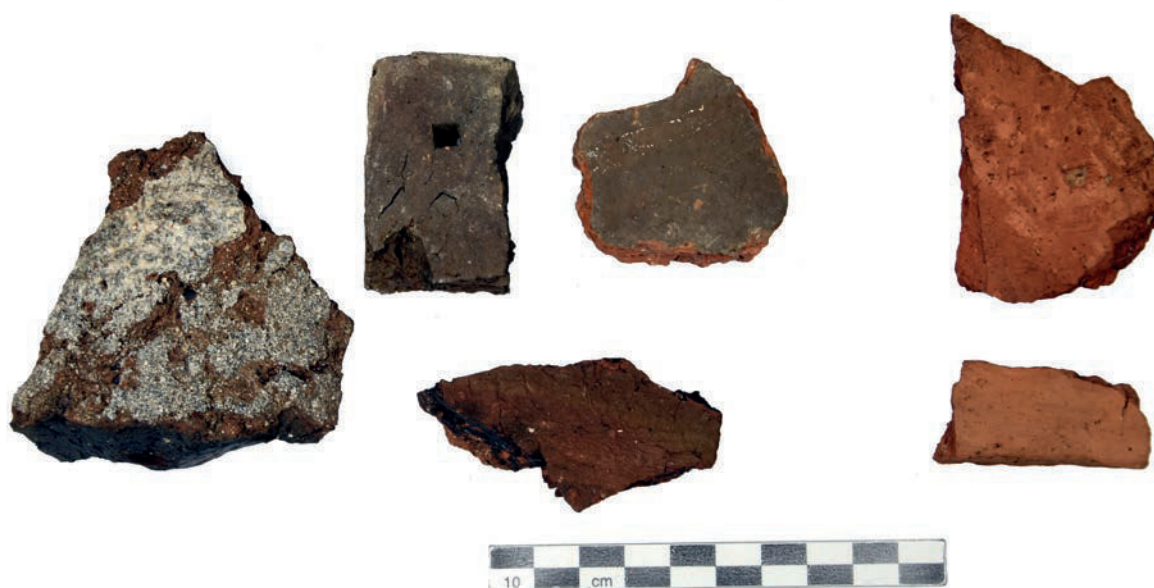
Fig. 22 – TCA retrouvée en prospection au sol dans l'*aula* (cliché Cédric Moulis).

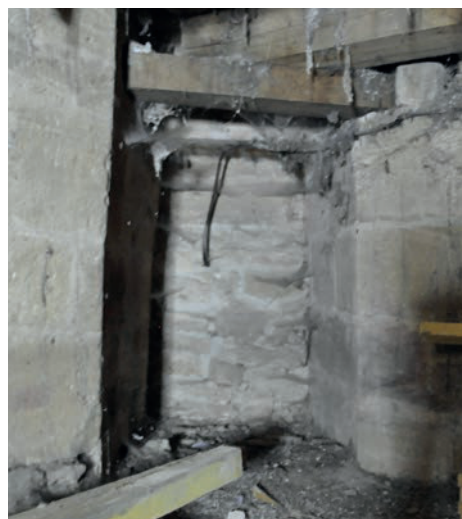
Fig. 5 – Passage bouché entre le troisième niveau du clocher et l'escalier en vis, détruit (cliché Cédric Moulis).

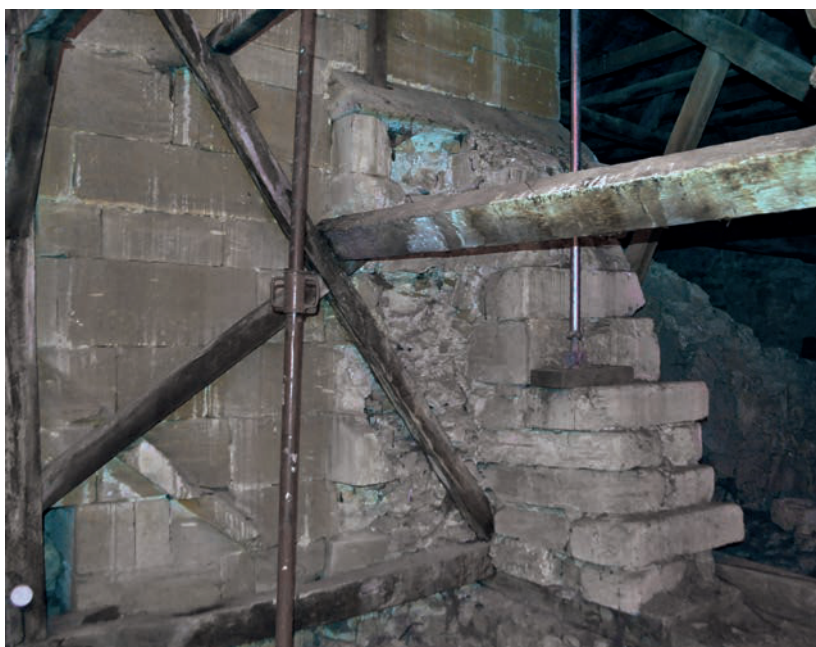
Fig. 3 – Contrefort nord de l'élevation est du clocher, arraché et en partie repris (cliché Cédric Moulis).

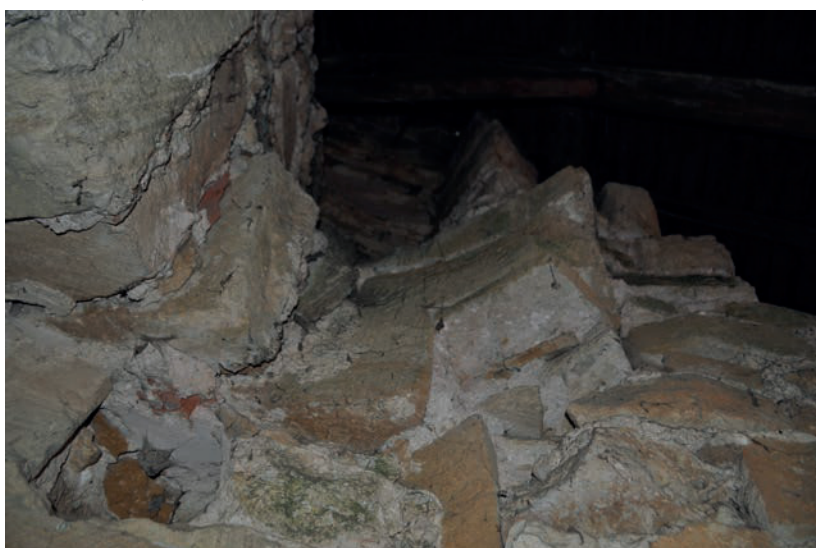
Fig. 4 – Vestige du parement intérieur curviligne de l'escalier primitif. On distingue au-dessus l'accès bouché au troisième niveau (cliché Cédric Moulis).

Le clocher se développe initialement sur trois niveaux. Les étages étaient accessibles par un escalier en vis qui était pris en partie dans la maçonnerie de l'angle sud-est du clocher. Il n'est aujourd'hui plus visible que de manière fugace dans les arrachements sous les combles (**Fig. 4**). La porte donnant accès au premier étage a été

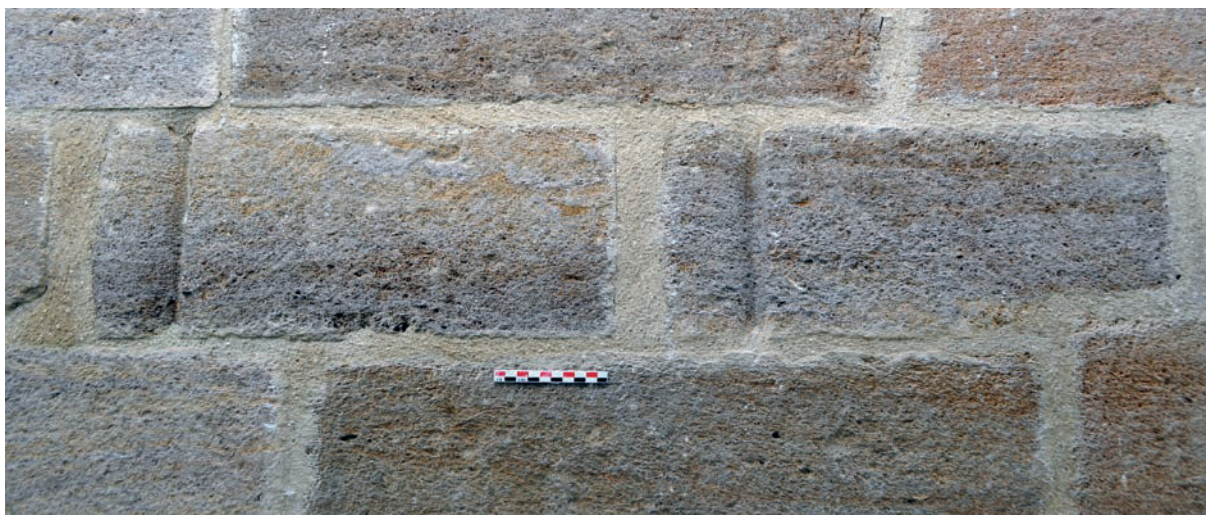
Fig. 11 – Remploi de pierres comportant des sections de colonnettes engagées en quart-de-rond dans le rehaussement du clocher (cliché Cédric Moulis).

Nous remarquons ainsi l'incrustation de 7 fragments de colonnettes engagées en quart-de-rond dans le rehaussement du clocher, constitué de blocs semblables à ceux des parties inférieures. (Fig. 11). Ces éléments se répartissent sur les 4 faces du rehaussement. Ces modules sont en tous points identiques à ceux

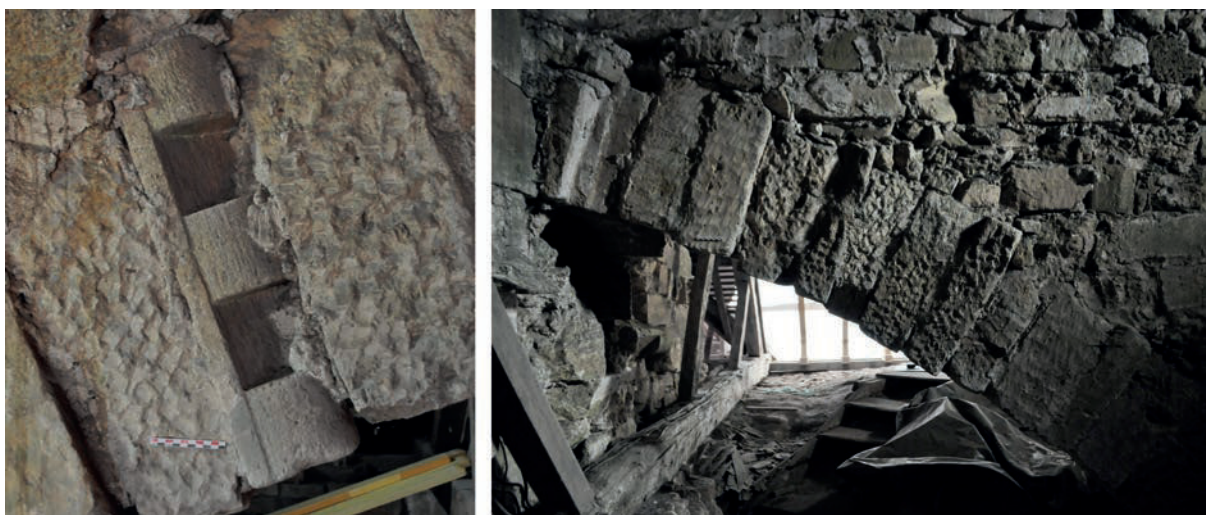
Fig. 12 – Remplois utilisés pour la confection de l'arc boutant appuyé contre la face sud (clichés Cédric Moulis).

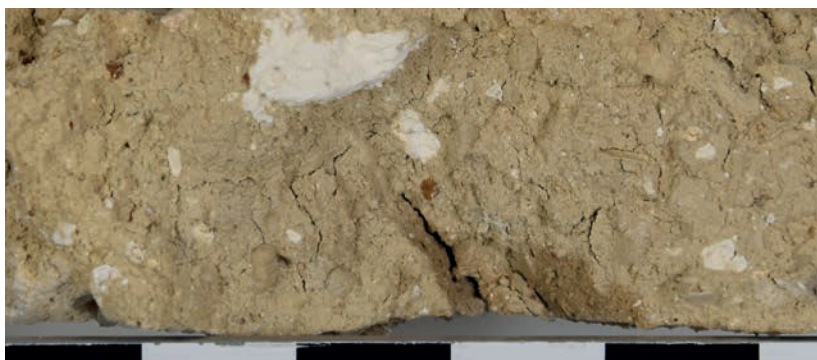
Fig. 14 – Mortier de terre et de nodules de chaux (cliché Cédric Moulis).

Le mortier est constitué de terre mêlée à de la chaux, qui reste visible sous forme de nodules dont les dimensions peuvent atteindre quelquefois le centimètre (**Fig. 14**). Le mélange lui confère une teinte brun-beige. De par sa nature, c'est un mortier relativement friable.

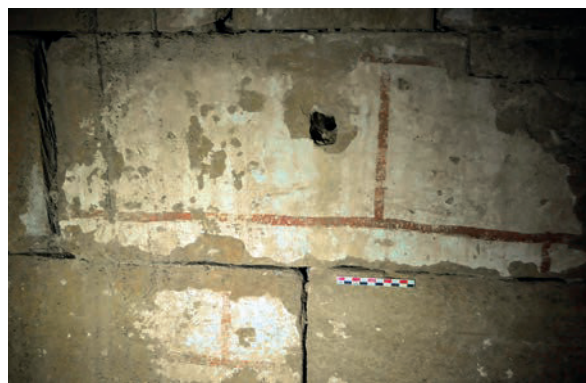
Fig. 15 – Enduit beige et décor de faux joints rouges sous le solin de la nef romane (cliché Cédric Moulis).

Le parement du clocher correspondant au sommet de la nef initiale présente les vestiges d'un enduit fin beige, avec un décor de faux joints rouges (**Fig. 13 et 15**). Ce détail semble confirmer que la nef n'était pas voûtée, ni même plafonnée. La charpente devait donc rester visible jusqu'à la poutre faîtière.

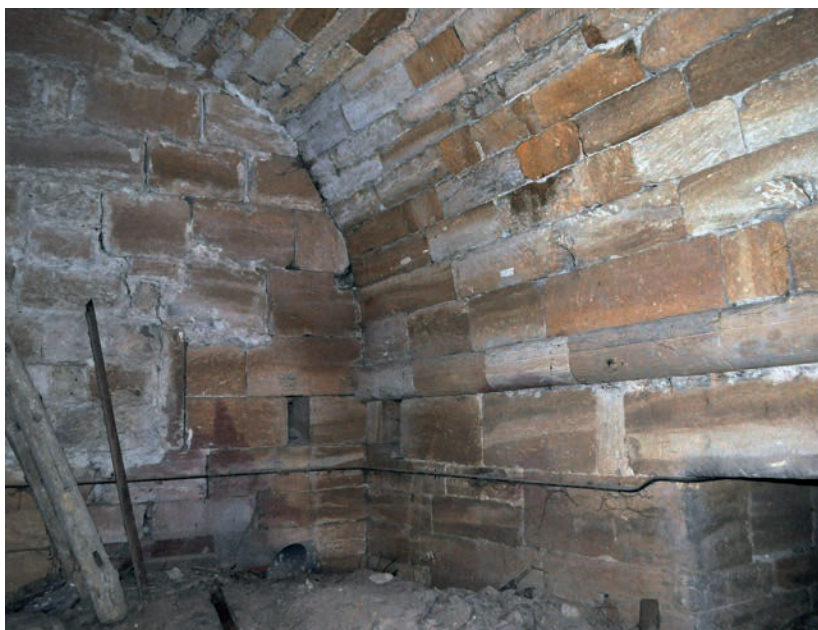
Fig. 17 – Trous de boulins du platelage inférieur placés en vis à vis, premier étage du clocher. On remarque également à droite le passage vers le transept nord et la corniche moulurée (cliché Cédric Moulis).

Les deux autres trous de boulins forment un platelage à 2 m au-dessus du premier trou. Ils sont alignés avec lui et sont maçonnés.

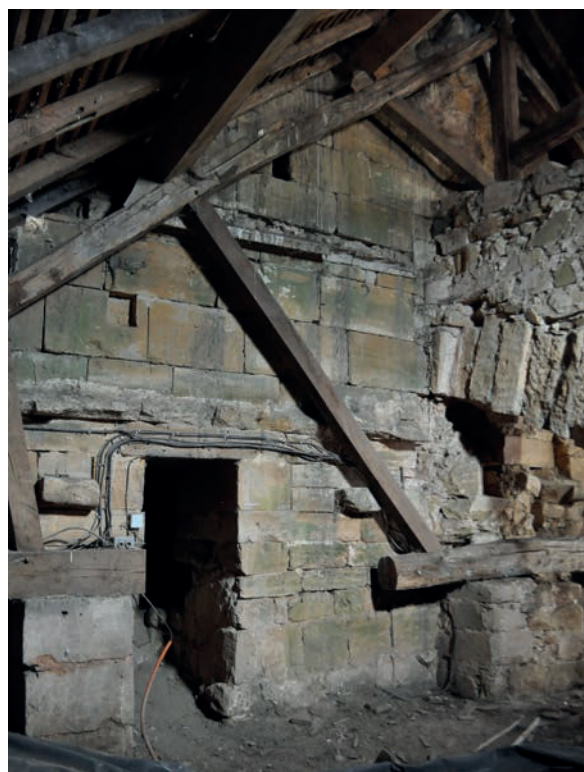
Fig. 18 – Élévation sud du clocher sous les combles (cliché Cédric Moulis).

Les deux bras du transept étaient couverts par une toiture à pan coupé, comme le suggère la corniche faisant office de solin horizontal située au-dessus des portes des combles (Fig. 18). Des empochements des poutres de la charpente sont également visibles.

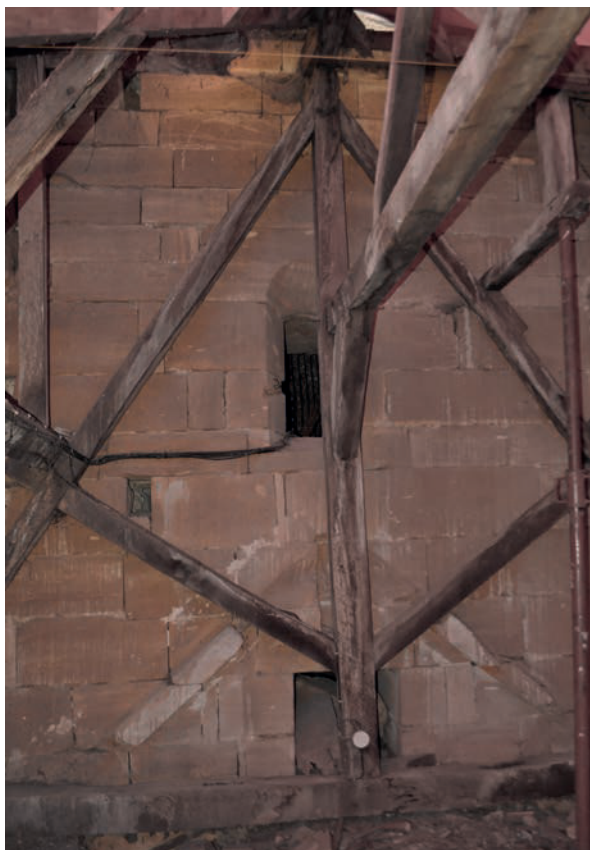
Fig. 19 – Charpente à fermes à chevrons et arbalétriers au-dessus du chœur gothique. On devine la sous-faîtière et la croix-de-saint-André (cliché Cédric Moulis).

Les charpentes actuelles du chœur et de la nef semblent identiques. Ce sont des charpentes à fermes à chevrons et arbalétriers, avec poinçon central reposant sur un entrait (Fig. 19). La base du poinçon est moulurée. L'ensemble est mortaisé et chevillé. La liaison entre les chevrons et les entrails est également assurée

par des blochets sur lesquels on retrouve des marques de montage (Fig. 20). Les fermes sont reliées par une faîtière et une sous-faîtière à croix-de-saint-André. L'ensemble repose sur une sablière géminée. Cette charpente, remaniée, date peut-être pour ses éléments d'origine des XV-XVI^e siècles. Mais une analyse dendrochronologique serait souhaitable pour le confirmer.

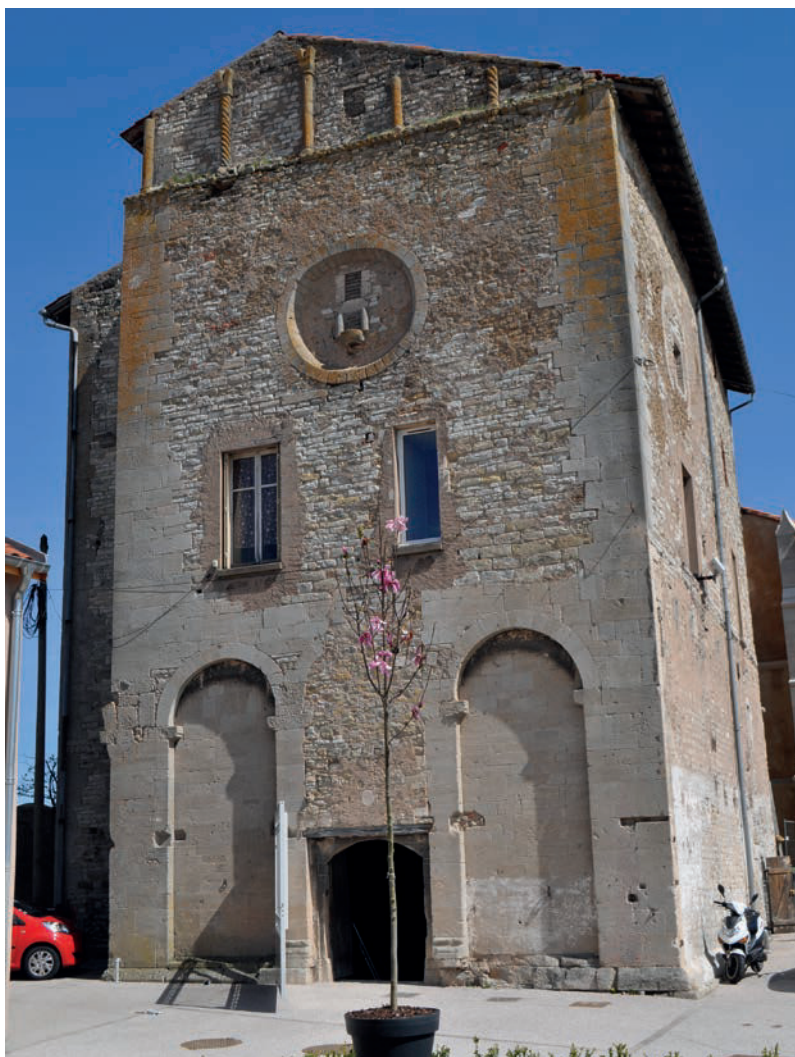
Fig. 6 – Façade occidentale de la tour-porche, vue générale (cliché Cédric Moulis).

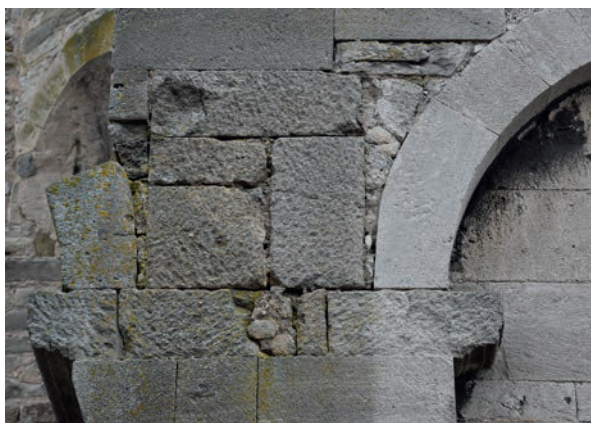
Fig. 8 – Façade occidentale, pierres retaillées au pic ou à la broche (cliché Cédric Moulis).

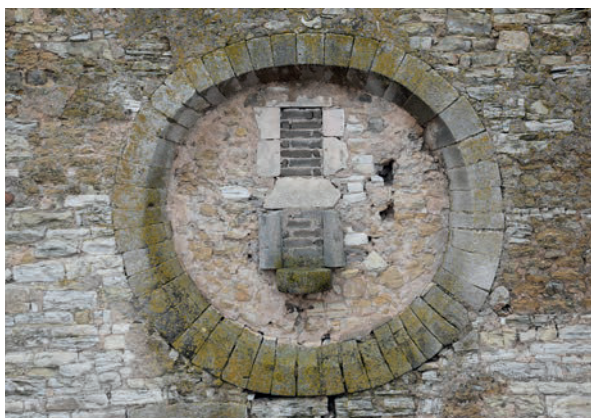
Fig. 9 – Façade occidentale, oculus (cliché Cédric Moulis).

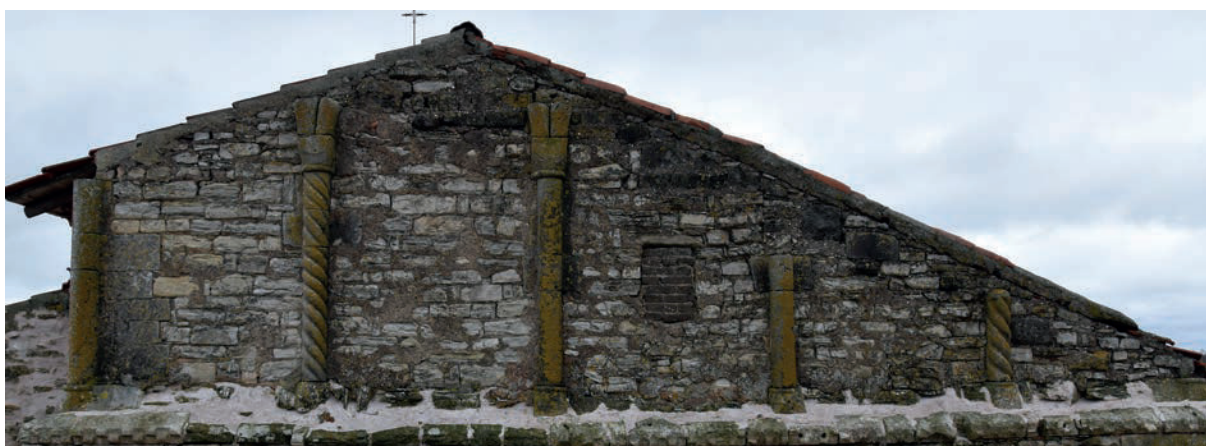
Fig. 10 – Façade occidentale, étage des colonnettes engagées (cliché Cédric Moulis).

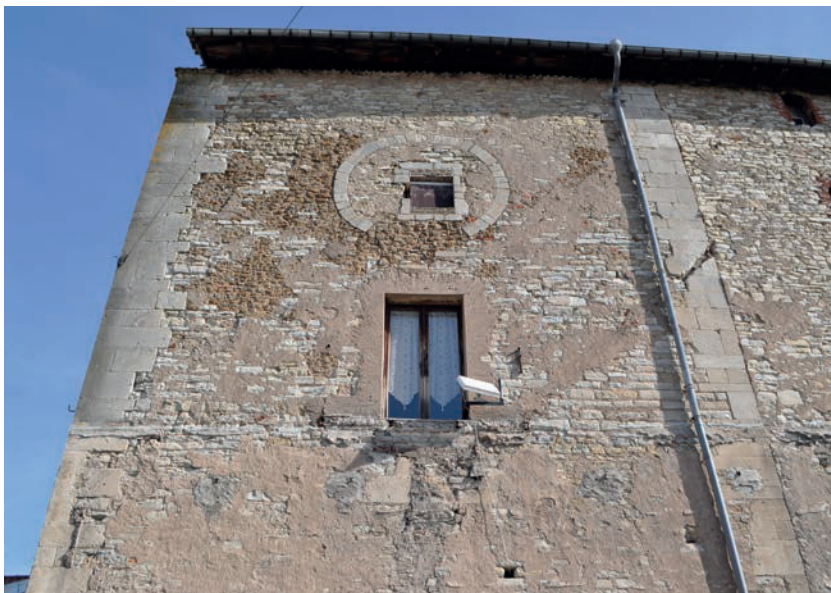
Fig. 12 – Élévation sud, on remarque les traces d'une fenêtre romane sous la grande baie actuelle, et l'oculus bouché (cliché Cédric Moulis).

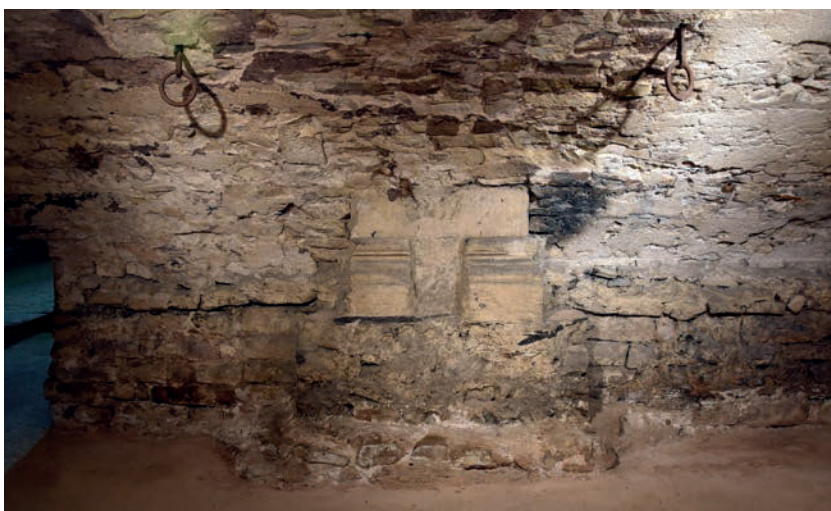
Fig. 14 – Base et fondation de pilastre sur l'élévation est (cliché Cédric Moulis).

C'est celle qui reste la moins bien connue, puisque la maison moderne est venue se greffer contre. Plusieurs éléments ont toutefois pu être décelés. Tout d'abord, on retrouve dans la cave la base d'un pilastre qui fait la jonction entre la tour et la nef disparue (Fig. 14). Ensuite, l'arc doubleau donnant accès à la nef primitive est visible sur sa partie nord, à l'intérieur du premier niveau de la maison (Fig. 15). Les arcs de la tribune du premier étage de la tour sont décelables dans le premier grenier de la maison (Fig. 16). L'arc de gauche est noyé dans la maçonnerie et l'enduit actuels, et celui de droite a été remplacé ultérieurement par une porte identique à celles percées à d'autres endroits de la tour. Dans l'intrados de l'arc central, qui est le mieux conservé et qui offre un diamètre d'environ 1 m, un décor géométrique d'enduit peint reste partiellement visible (Fig. 17). Trois teintes sont décelables : beige, rouge, vert. Nous pouvons ainsi proposer une restitution du décor initial (Fig. 18). Les arcs reposent sur des chapiteaux, dont deux sont partiellement identifiables dans la maçonnerie. L'un présente un décor végétal tandis que le second arbore des motifs géométriques tels des billettes ou des anneaux entremêlés (Fig. 19 et 20). Ces trois arcs étaient surmontés par un arc en plein cintre, servant à la fois d'arc de décharge et aussi de doubleau dans l'hypothèse où la nef était voûtée en berceau. Enfin, le second grenier permet d'observer les parties basses des colonnettes engagées matérialisant le deuxième étage de la tour.

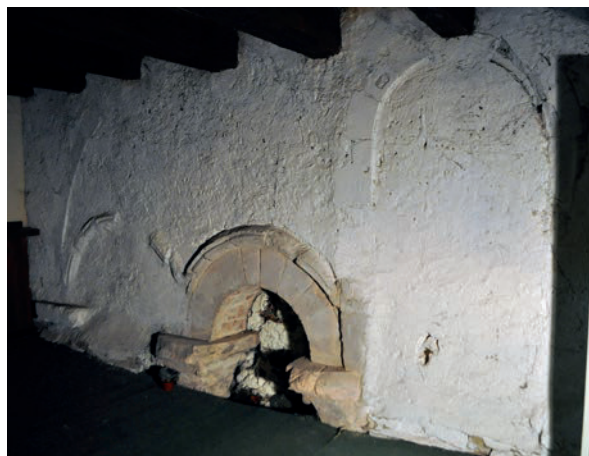
Fig. 16 – Sommet des anciennes ouvertures formant la tribune haute. La troisième arcade a été remplacée par une porte, bouchée par la suite (cliché Cédric Moulis).

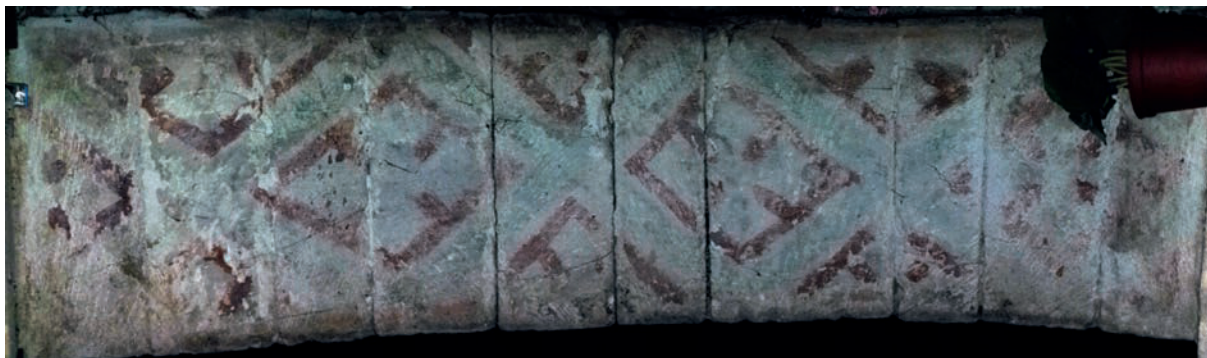
Fig. 17 – Déroulé de l'intrados de l'arcade centrale de la tribune haute. Les couleurs ont été renforcées pour faire ressortir les enduits peints (cliché Cédric Moulis).

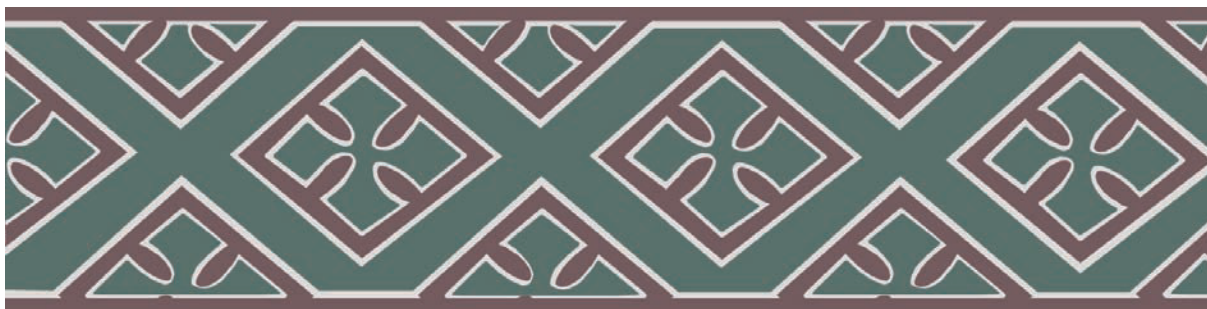
Fig. 18 – Proposition de restitution du décor peint sous l'intrados de l'arcade centrale (DAO Cédric Moulis).

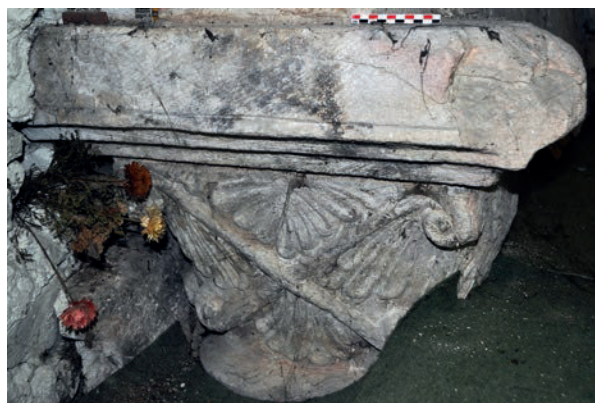
Fig. 19 – Chapiteau entre l'arcade centrale et celle de droite (cliché Cédric Moulis).

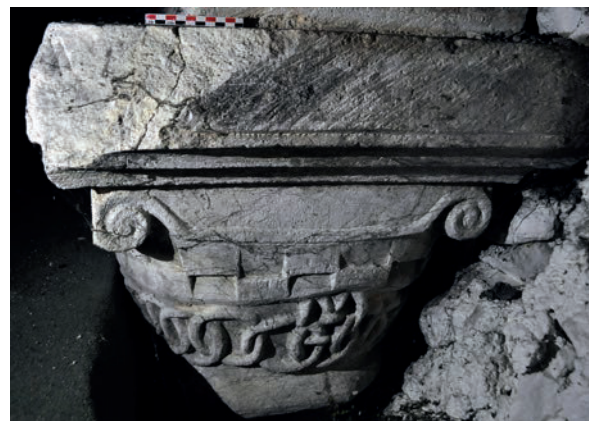
Fig. 20 – Chapiteau entre l'arcade centrale et celle de gauche (cliché Cédric Moulis).

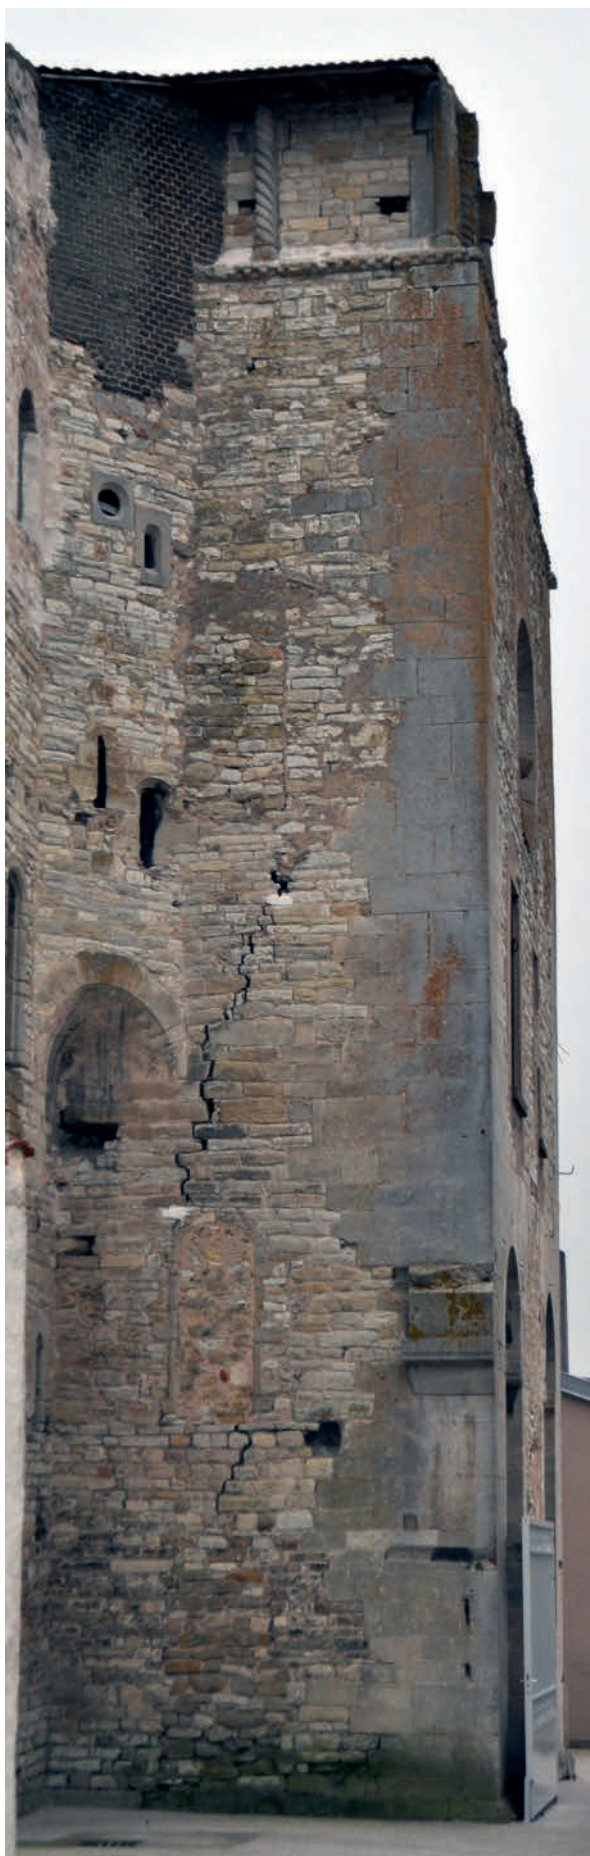
Fig. 21 – Élévation nord de la tour-porche. On distingue deux portes obturées (cliché Cédric Moulis).

2.4. La face nord (Fig. 21 et 22)
