THÈSE DE DOCTORAT
EN HISTOIRE ET ARCHÉOLOGIE DU MOYEN ÂGE

**BÂTIR EN LORRAINE MÉRIDIONALE (XI^E-XII^E SIÈCLES).
CHANTIER ET MISE EN OEUVRE DES MATÉRIAUX**

VOLUME 2 – NOTICES

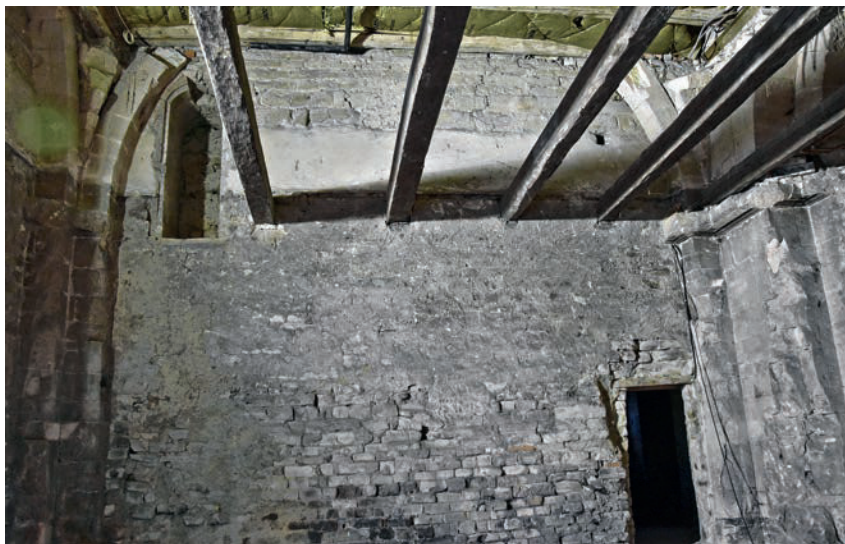
Fig. 24 – Intérieur de la tour-porche, rez-de-chaussée, élévation nord. On remarque les piliers engagés aux angles et le départ des voûtes, deux portes percées ultérieurement et les vestiges d'un plancher semblant fonctionner avec la porte haute (cliché Cédric Moulis).

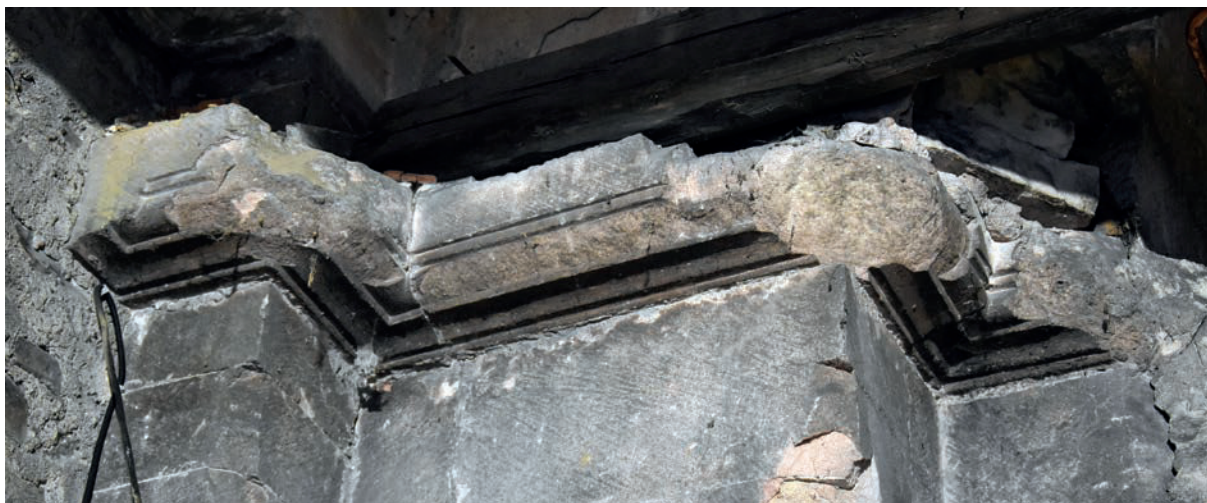
Fig. 25 – Détail des moulures du tailloir au sommet des pilastres (cliché Cédric Moulis).

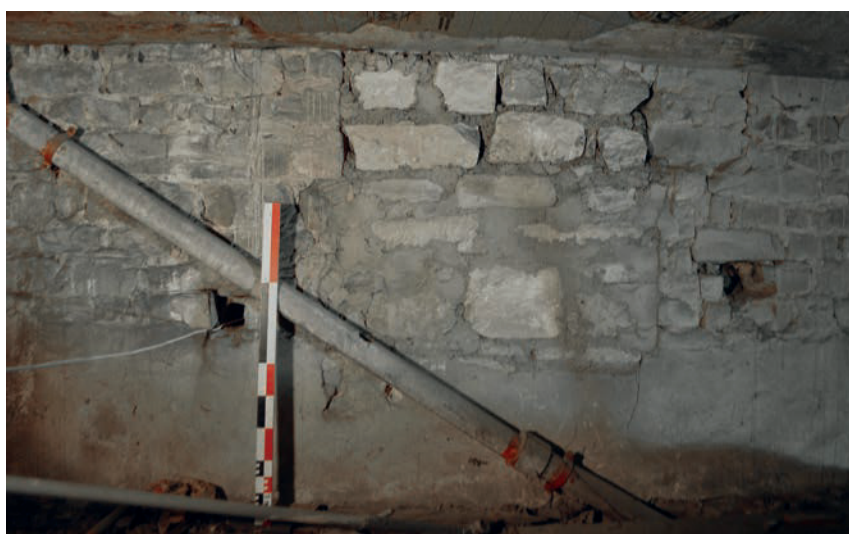
Fig. 26 – Fenêtre romane démontée puis bouchée, intérieur élévation sud. On remarque deux trous de boulin de part et d'autre (cliché Cédric Moulis).

romane sous le formeret sud. Celle-ci, de 1,10 m de largeur, a été bouchée (**Fig. 26**).

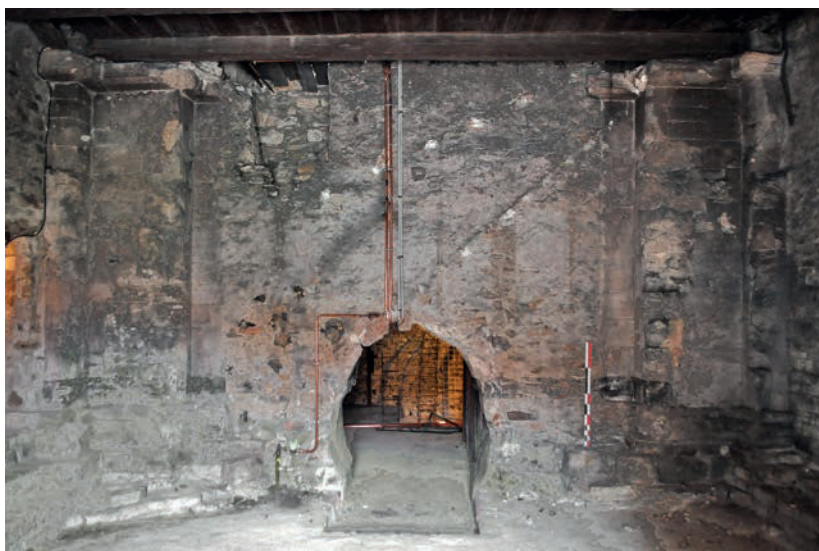
Fig. 27 – Passage vers l'ancienne nef. L'arc triomphal a été obturé pour ne laisser place qu'à un passage restreint (cliché Cédric Moulis).

Face à l'entrée, se dressait l'arc doubleau à double rouleau faisant la jonction avec la nef (**Fig. 27**). Si l'arc existe encore, il est à présent dissimulé en partie par l'obstruction de ce grand passage, transformé en petite ouverture pour accéder à la cave de la maison accolée à la tour.

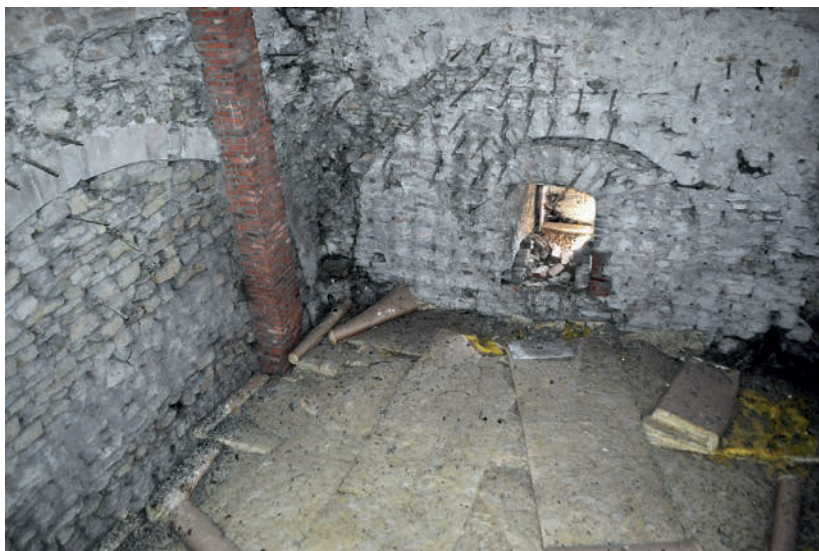
Fig. 28 – Premier niveau de la tour-porte. À gauche, se devine l'arcature surmontant les ouvertures (non visibles ici) de la tribune. À droite, l'oculus sud comblé (cliché Cédric Moulis).

escalier (voir 2.6.). La volumétrie de ce niveau est difficile à appréhender car il est défiguré par l'appartement qui est venu s'y greffer, en créant par ailleurs des niveaux de planchers intermédiaires. Toutefois, au-dessus de cet étage, nous observons encore l'arc de décharge au-dessus de la tribune, déjà visible en partie sur l'élévation est (voir 2.3.). On retrouve à ce même niveau les deux *oculi* des façades ouest et sud (**Fig. 28**). Les

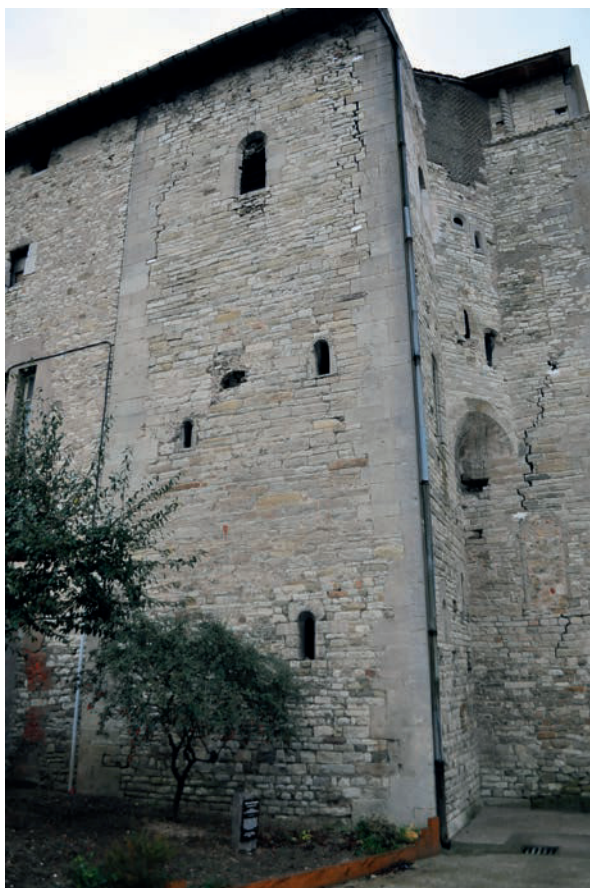
Fig. 29 – Tour d'escalier accolée à la tour-porche. Vue générale (cliché Cédric Moulis).

La tour d'escalier présente un plan rectangulaire de 3,75 x 5,40 m, pour une hauteur conservée qui avoisine 10 m. Son allure extérieure ressemble fortement à celle de la tour-porche, avec

des moellons en assises pour le gros œuvre sur chaque face, ces dernières étant chaînées par des pierres de taille. Le mur nord a une épaisseur de 0,75 à 0,80 m, alors que le mur ouest, plus épais, est large d'environ 1 m. Ces valeurs, observées dans les parties basses de la tour d'escalier, s'amenuisent ensuite. Au niveau de la salle du Trésor, ces murs ne mesurent plus respectivement que 0,56 et 0,70 m (**Fig. 23 et 30**).

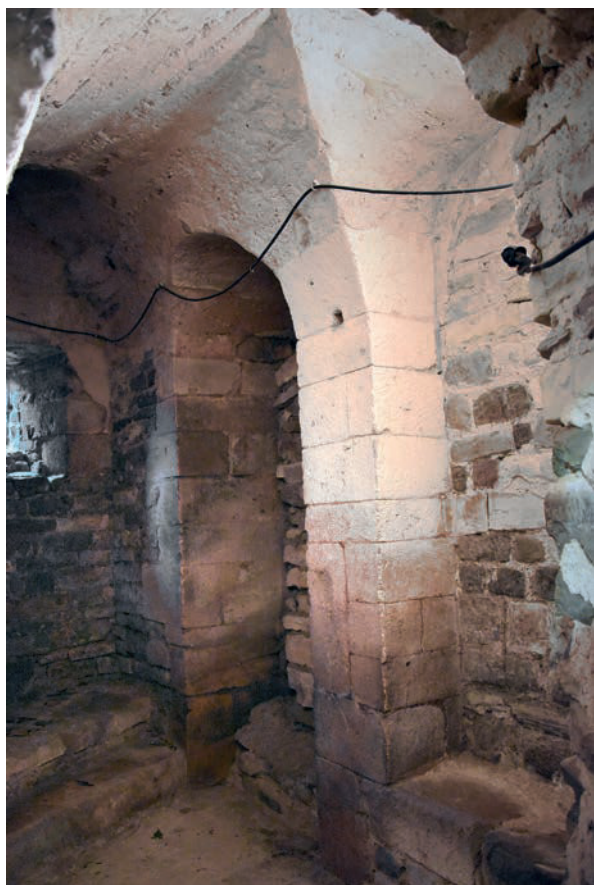
Fig. 31 – Rez-de-chaussée de la tour d'escalier. Les deux passages bouchés, notamment celui qui donnait vers le bas-côté nord de la prieurale romane (cliché Cédric Moulis).

L'accès à la tour se pratique actuellement depuis le rez-de-chaussée de la tour-porche par un couloir disposé de biais. Il apparaît très nettement que ce passage a été percé tardivement dans la maçonnerie de la tour, car il n'offre aucun parement soigné. Ce percement conduit à un couloir parementé et voûté en plein cintre de 3,26 m de longueur, où se situait l'entrée primitive de la tour. Cet accès est à présent obturé, mais il donnait visiblement dans le bas-côté nord de l'église (Fig. 31), aujourd'hui disparue et remplacée par la maison d'Époque moderne.

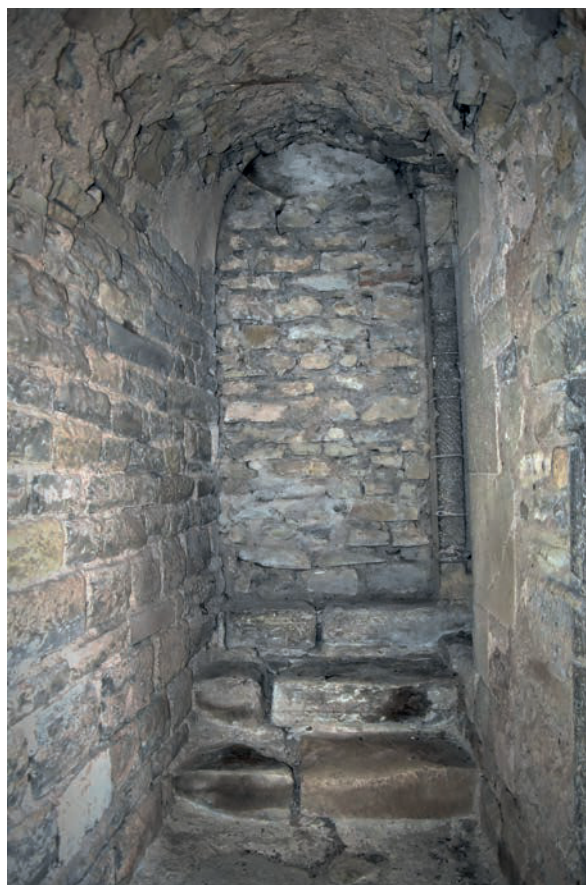
Fig. 33 – Premier étage de la tour d'escalier. Couloir (maintenant bouché) menant à la tribune haute (cliché Cédric Moulis).

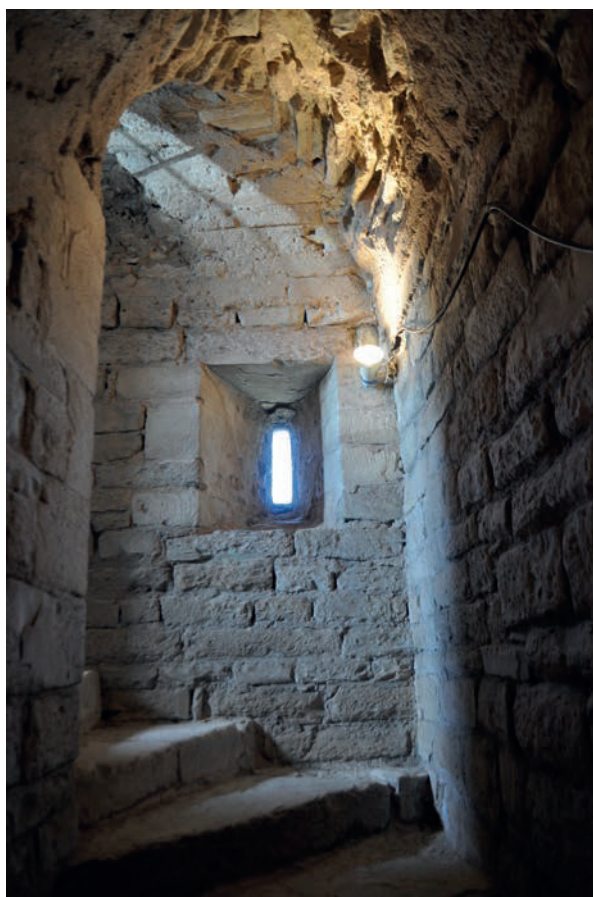
Fig. 32 – Escalier de plan carré (cliché Cédric Moulis).

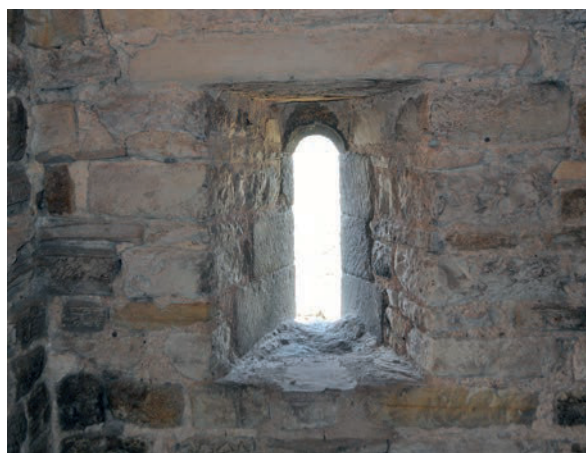
Fig. 34 – Fenêtre n°4, tour d'escalier (cliché Cédric Moulis).

Six fenêtres viennent éclairer l'escalier. Elles sont principalement réalisées dans le même calcaire que les chaînes d'angles du bâtiment, et sont disposées deux par deux, sur la face nord, puis sur la face ouest et enfin de nouveau sur la face nord. Elles présentent toutes le même plan en ébrasement, avec une ouverture fine côté extérieur (Fig. 34). Leurs dimensions varient relativement peu et les ouvertures ont une moyenne de 0,59 x 0,68 m à l'intérieur pour 0,14 x 0,55 m à l'extérieur.

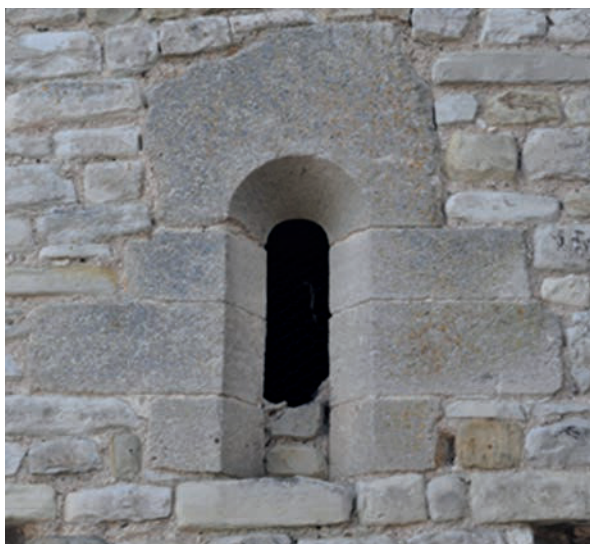
Fig. 35 – Fenêtre n°3, tour d'escalier (cliché Cédric Moulis).

Leur aspect extérieur diffère toutefois. La fenêtre 1 est monolithe, sans décor, mis à part un ébrasement extérieur. Les seconde, troisième et quatrième fenêtres sont composites et de plus grande dimension (Fig. 35). Les deux dernières sont monolithes, mais offrent des moulures sur leur pourtour. La cinquième possède un décor de colonnette sur laquelle repose un chapiteau qui sert d'appui à un tore simple (Fig. 36), alors que celui de la sixième est torsadé (Fig. 37).

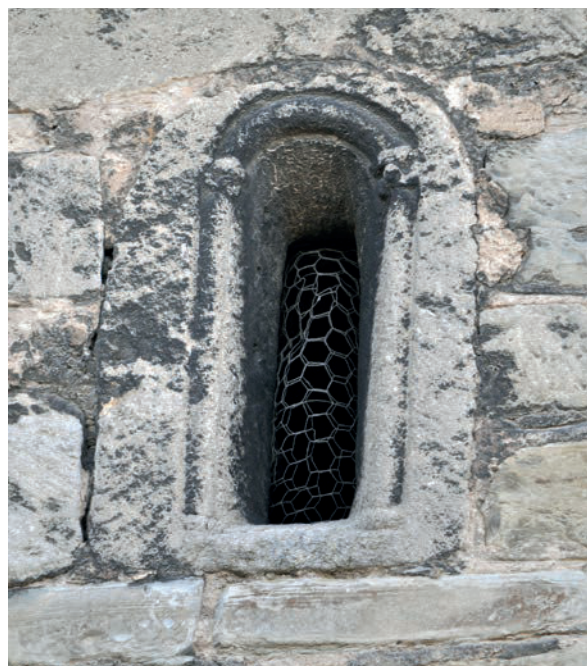
Fig. 36 – Fenêtre n°5, tour d'escalier (cliché Cédric Moulis).

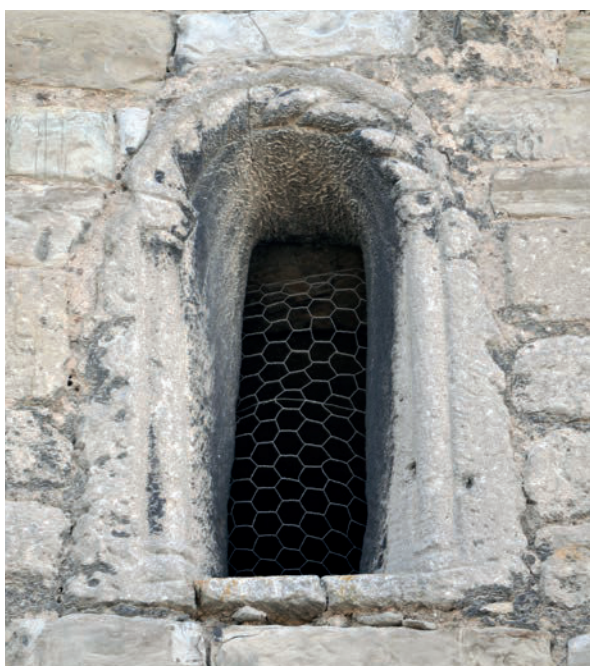
Fig. 37 – Fenêtre n°6, tour d'escalier (cliché Cédric Moulis).

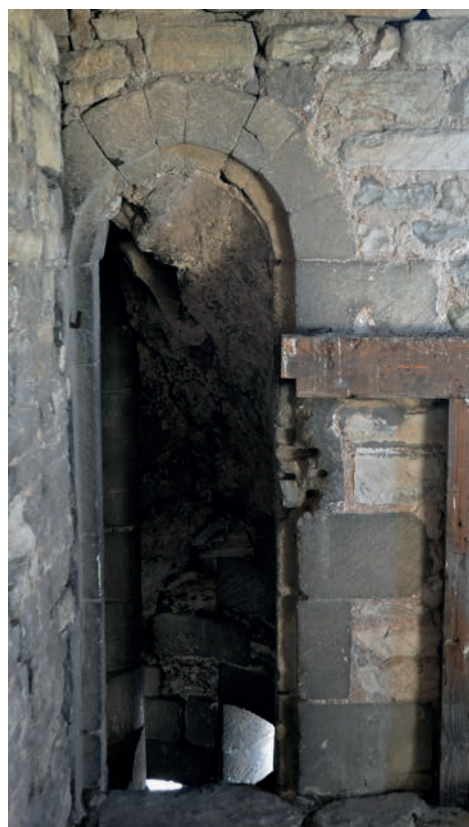
Fig. 41 – Porte entre l'escalier en vis et la salle du Trésor (cliché Cédric Moulis).

dolomitiques posés de chant. Les quatre départs de voûte reposent sur des culots monolithes réalisés dans le calcaire à Polypiers. La porte est large de 0,47 m, haute d'1,92 m (Fig. 41). Sa feuillure est tournée vers la salle. Un gond métallique est encore en place.

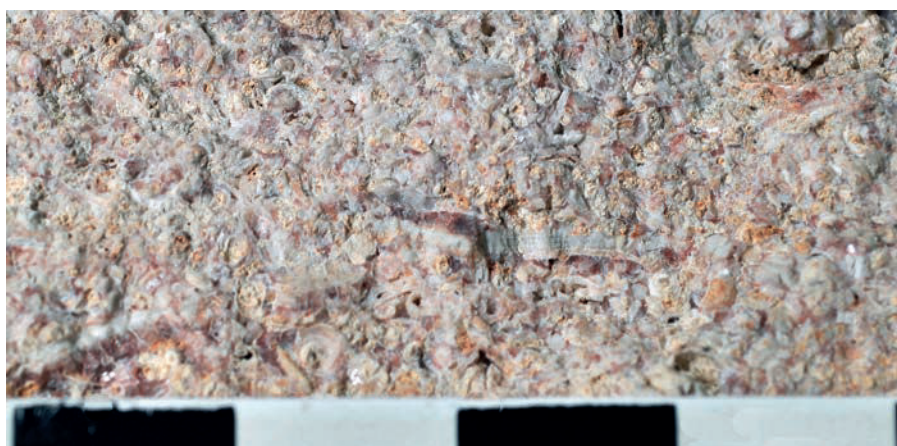
La seconde pierre est un calcaire à Polypiers du Bajocien (Fig. 43).

Fig. 43 – Calcaire à Polypiers du Bajocien employé dans la tour (cliché Cédric Moulis).

Ce matériau de bonne qualité est employé pour les éléments architecturés, les chaînes d'angle et pour les pierres de tailles incluses en parement. Il n'y a pas d'exploitation possible à proximité de Varangéville. Deux secteurs d'approvisionnement

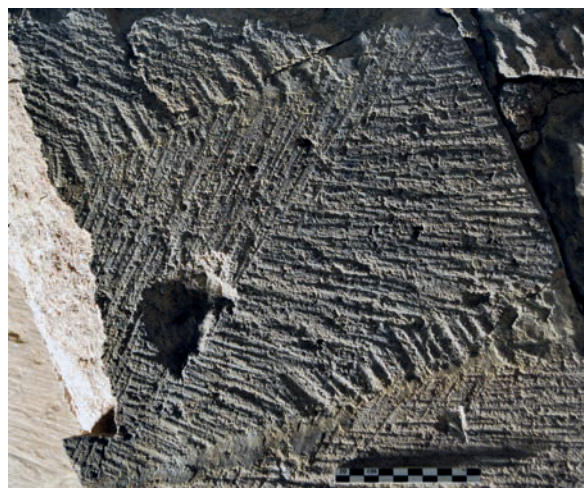
Fig. 44 – Layage oblique réalisé depuis deux angles différents. Arc doubleau de la tour-porche (cliché Cédric Moulis).

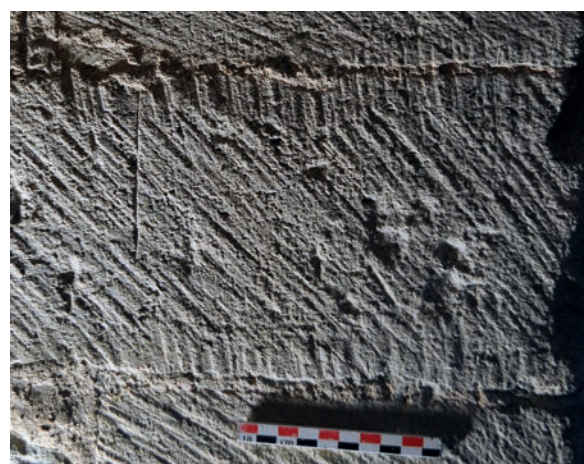
Seules les pierres en calcaire du Bajocien conservent les traces d'outils employés lors de la taille de finition. La plupart du temps, nous observons un layage oblique bien caractéristique et très classique à la période romane. Sur les montants des maçonneries en bel appareil du rez-de-chaussée de la tour d'escalier, nous remarquons que bien souvent deux layages obliques s'entrecroisent, formant ainsi des chevrons. Quelquefois, le layage ne s'entrecroise pas, mais se complète sur la totalité d'une surface, montrant ainsi que le tailleur a travaillé à la finition en partant de deux angles distincts (**Fig. 44**). Il existe également quelques pierres qui présentent une taille en gerbe, montrant là que le tailleur a opté pour conserver un emplacement unique lors de son travail, sans se déplacer, et sans faire pivoter la pierre. Ce layage vient visiblement dissimuler une ciselure réalisée au ciseau plat, visible en de rares endroits. Toujours au même endroit, nous remarquons ce qui s'apparente au premier regard à une ciselure large, faite de traits perpendiculaires à la pierre. Mais en y regardant plus attentivement, nous remarquons que ces traits, ce layage, se prolongent sur la pierre suivante¹³. Il apparaît ainsi qu'un exercice d'égalisation des pierres au niveau de leurs arêtes a été effectué après la mise en œuvre de celle-ci, ce qui reste un phénomène très exceptionnel (**Fig. 45**).

Fig. 45 – Ajustement des arêtes à la laie. Les impacts chevauchent les deux pierres, montrant ainsi leur réalisation après la pose. Rez-de-chaussée de la tour d'escalier (cliché Cédric Moulis).

13. Le layage est même quelquefois visible sur le mortier, démontrant que la taille a été réalisée après la prise de ce dernier. Pour autant, il ne semble pas que nous ayons affaire à une reprise postérieure à l'édification. Il s'agit probablement d'ajustements, de retouches en fin de chantier.

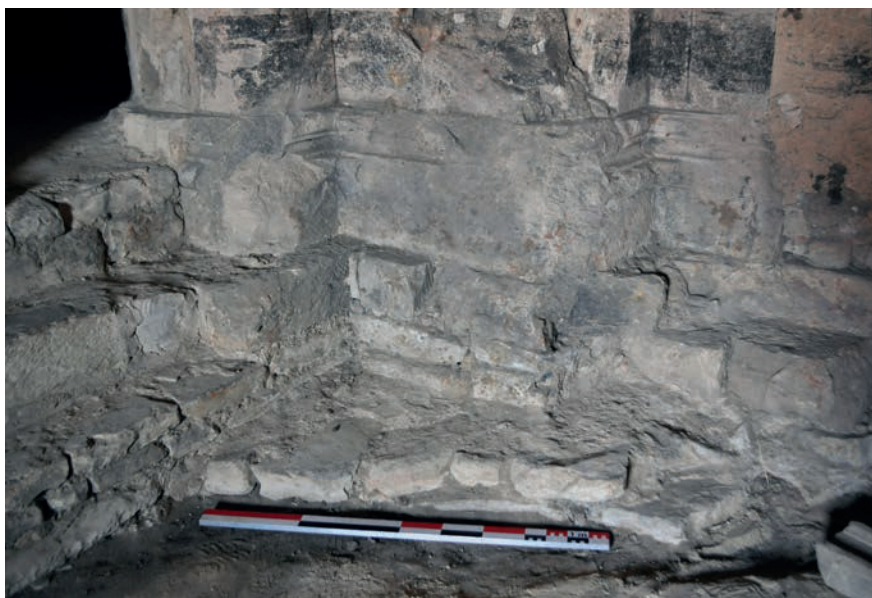
À l'intérieur du porche, les fondations donnent le sentiment d'être puissantes (**Fig. 48**). Elles se présentent sous la forme d'une semelle composée de blocs de moyen appareil auxquels succèdent des moellons posés à plat. La fondation s'élargit au fur à mesure que l'on descend. Elle est observable jusqu'à 50 cm de profondeur. Cinq assises sont visibles, dont la hauteur varie de 6 à 16 cm. La première assise est la plus importante et est réalisée dans le calcaire à Polypiers, comme les élévations au-dessous, alors que les suivantes, plus petites sont constituées de calcaire dolomitique.

Fig. 48 – Fondations du pilier engagé dans l'angle nord-est de la tour-porche (cliché Cédric Moulis).

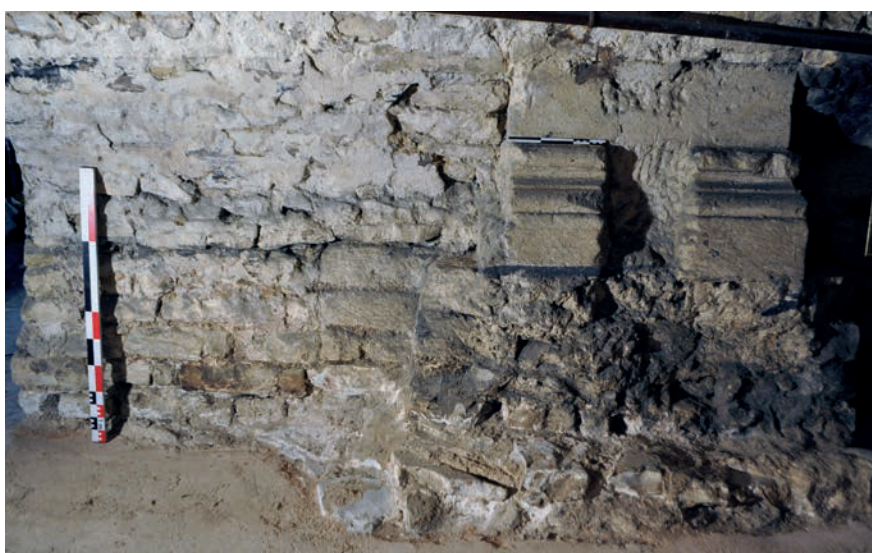
Fig. 49 – Fondations du pilier engagé de la première travée de la nef romane disparue (cliché Cédric Moulis).

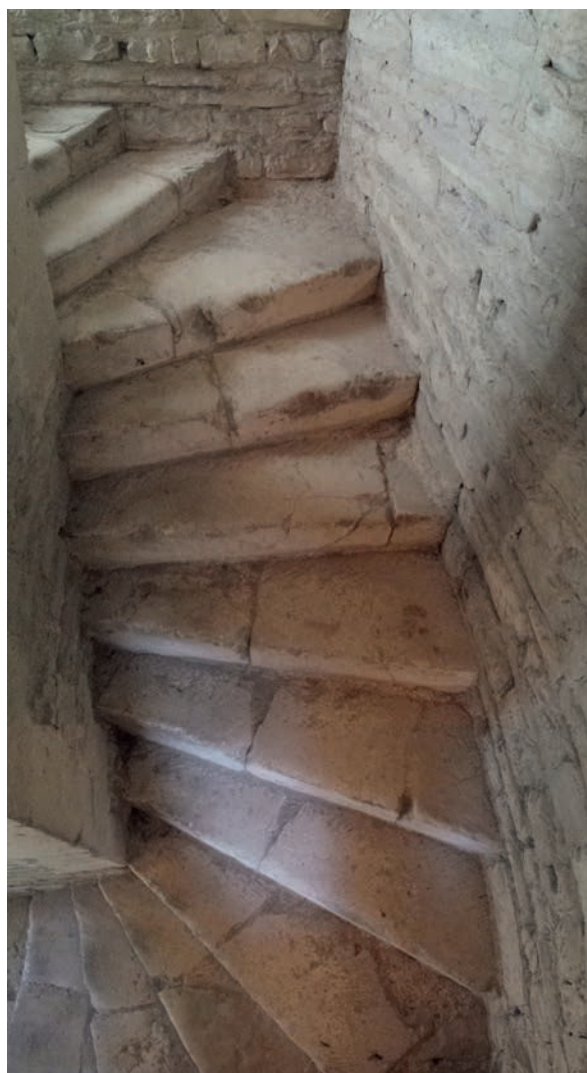
L'escalier est composé de 36 marches (**Fig. 52**). Elles sont constituées de deux pierres de taille maçonnées côte à côte, mais les marches 7 et 11 en comportent trois, et la marche 31, quatre. La

Pierre de marche la plus longue mesure 117 cm, mais la grande majorité d'entre elles font entre 40 et 60 cm de longueur. Il s'agit donc d'un escalier et de marches composites. L'arête des marches converge avec plus ou moins de précision vers le

Fig. 52 – Escalier. Vue d'ensemble de quelques marches (cliché Cédric Moulis).

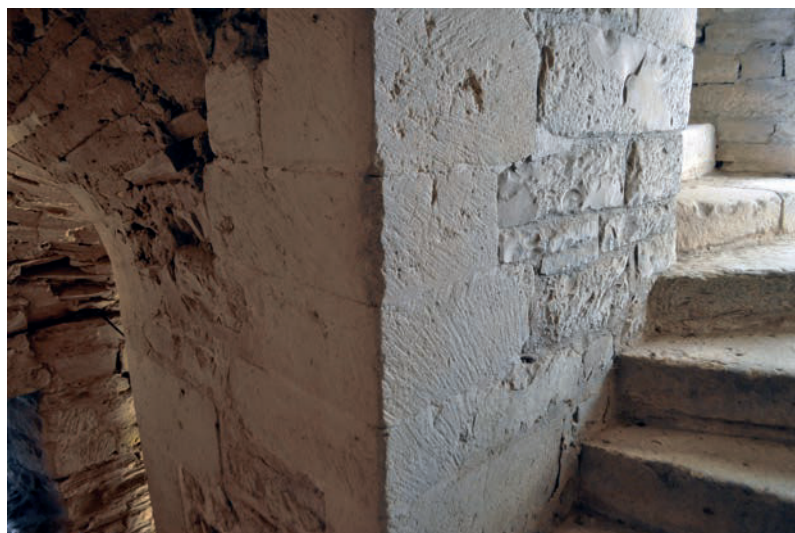
Il se développe autour d'un pilier central carré. Ce pilier comporte quatre chaînes d'angle montées en besace, à partir de pierres de taille en calcaire à Polypiers. Le parement entre deux chaînes d'angles est constitué de calcaire dolomitique. (**Fig. 51**)

Fig. 51 – Pilier central de l'escalier (cliché Cédric Moulis).

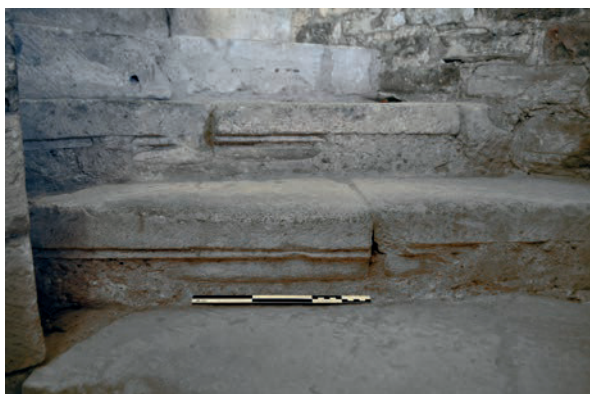
Les 10 premières marches sont en fait constituées d'éléments de corniches en remploi de 12 cm de hauteur. Celles-ci présentent des moulures sur leur montant (**Fig. 53**). Il s'agit d'un quart-de-rond souligné par un listel qui le sépare de reste du montant droit de la

Fig. 53 – Pierres de corniche en remploi dans les premières marches de l'escalier (cliché Cédric Moulis).

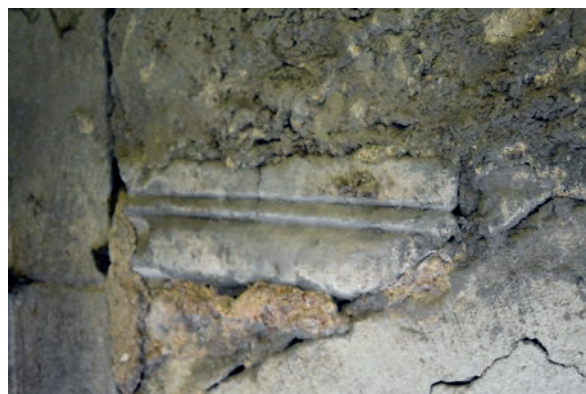
Fig. 55 – Remploi de corniche dans le remontage de la porte d'entrée de la tour-porche (cliché Cédric Moulis).

un nombre conséquent d'utilisateurs, ce qui peut laisser penser que le circuit de pèlerinage pouvait transiter par cet escalier. Un autre fragment de cette corniche a été retrouvé, toujours en remploi, dans le comblement de l'arcature centrale de la façade occidentale, côté intérieur, juste au-dessus du montant sud de la porte actuelle (Fig. 55). Nous pouvons ainsi envisager que ces deux reprises sont contemporaines l'une de l'autre.

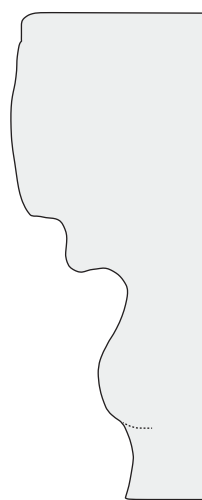
Fig. 54 – Profil des moulures des pierres de corniche en remploi dans les escaliers (relevé Ellia Martin).

corniche (Fig. 54). Afin de conserver la même hauteur que les marches suivantes (17 à 18 cm), ces éléments de corniche en remploi ont été posés sur un lit de mortier épais, qui venait par ailleurs cacher les moulures pour donner un aspect plus régulier aux marches. Il devait s'agir de remplacer les premières marches, les plus usées par le passage des personnes. Ce degré élevé d'usure ayant abouti au remplacement semble démontrer que l'escalier était donc emprunté par

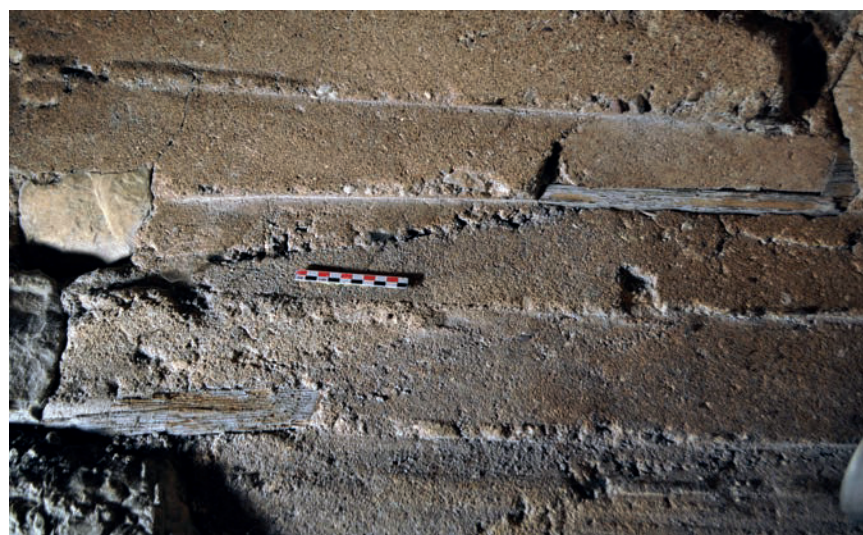
Fig. 58 – Empreintes des couchis visibles sur la voûte de l'escalier et fragments de couchis piégés dans l'enduit (cliché Cédric Moulis).

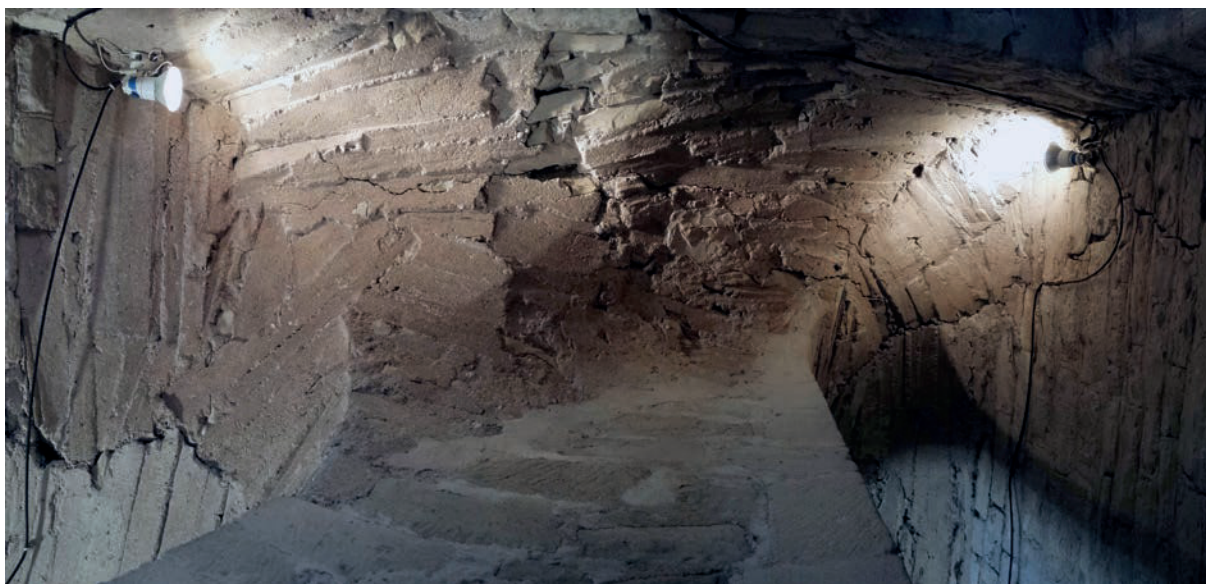
Chaque section se compose de plusieurs cintres. Les sections 4 et 5 sont les plus courtes, avec au moins quatre cintres ; les sections 1 et 3 en comportent chacune cinq ; la section 2 est la plus grande et comprend sept cintres. C'est également la seule section qui inclut deux coudes de l'escalier (Fig. 60).

Fig. 60 – Vue panoramique de la section 2 de la voûte de l'escalier (cliché Cédric Moulis).

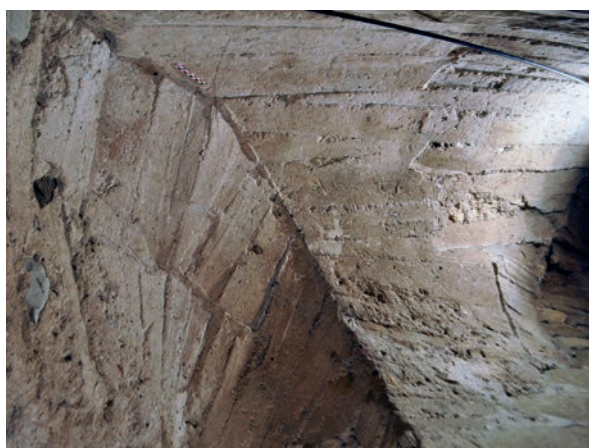
Un bourrelet de mortier observé aux extrémités des empreintes des cintres montre que ces derniers étaient simplement juxtaposés (Fig. 61). Le mortier a coulé dans l'interstice laissé libre par la jonction approximative des cintres. En bout de section, cette jonction est également souvent marquée par un hiatus dans la mise en œuvre des pierres de l'intrados placées de chant.

Fig. 61 – Bourrelet de mortier entre les cintres couverts de couchis (cliché Cédric Moulis).

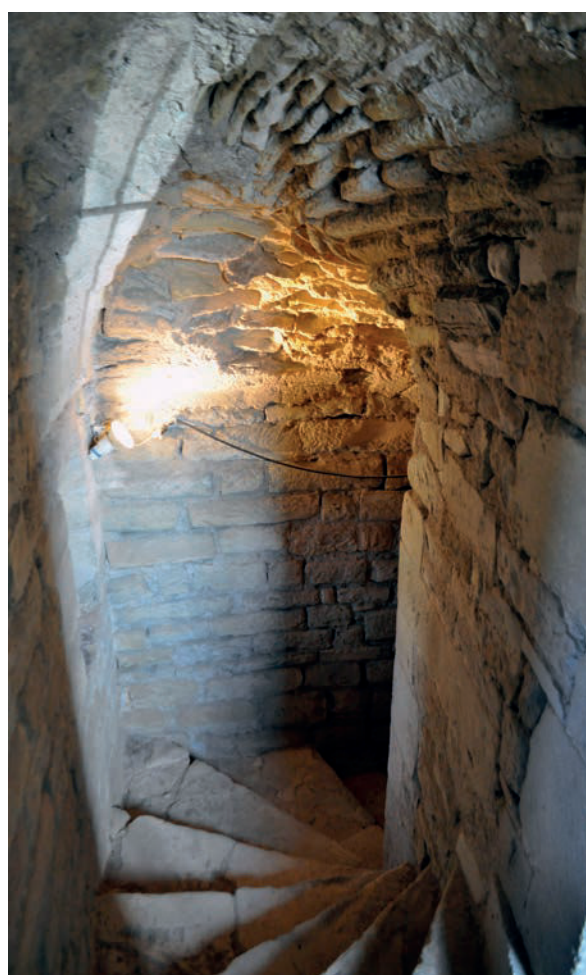
Dans le virage de la section 3, les pierres sont apparentes à cause des courants d'air qui érodent le mortier, ce qui nous permet d'observer leur organisation. Elles sont disposées de chant, et ne sont pas nécessairement bien alignées. Les pierres varient en longueur entre 30 et 40 cm, et en largeur entre 7 et 10 cm (Fig. 62).

Fig. 62 – Grand escalier. Partie de la voûte sans enduit (cliché Cédric Moulis).

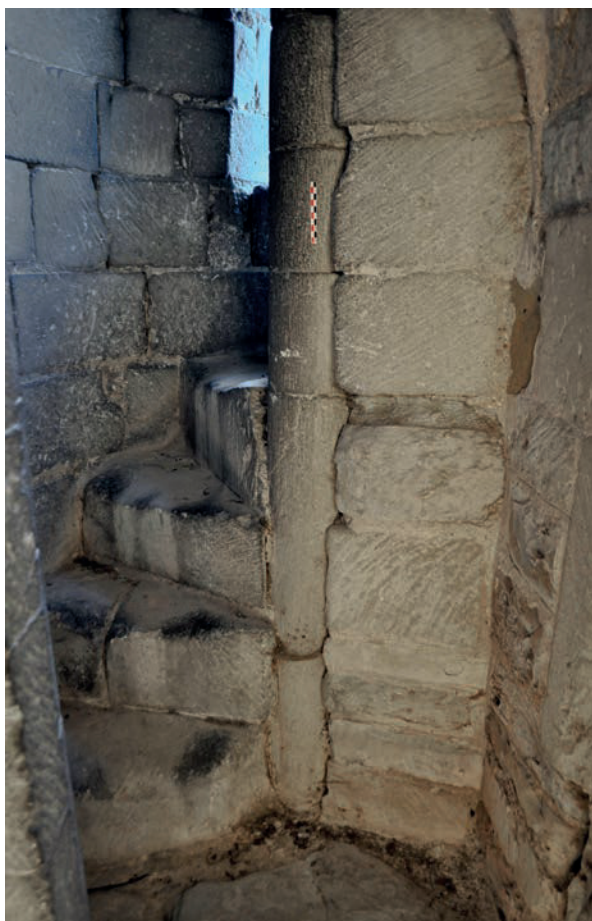
L'escalier actuel se compose de 25 marches. Le noyau central est indépendant des marches jusqu'à la quatrième (**Fig. 63**). Ensuite, la section du noyau est intégrée aux marches. Les premières ont une hauteur de 17 à 22 cm. Sur la première, on observe une forme de croix. Les marches sont généralement monolithes, mais certaines sont composées de deux pierres juxtaposées (comme la marche n°8 : 12 x 15 cm, 18,5 x 49 cm). La septième marche est constituée de trois pierres (14 x 9 cm, 19,5 x 15 cm, 20 x 31 cm). Ces pierres sont liées entre elles par des joints gras. Lorsque

Fig. 63 – Escalier en vis (cliché Cédric Moulis).

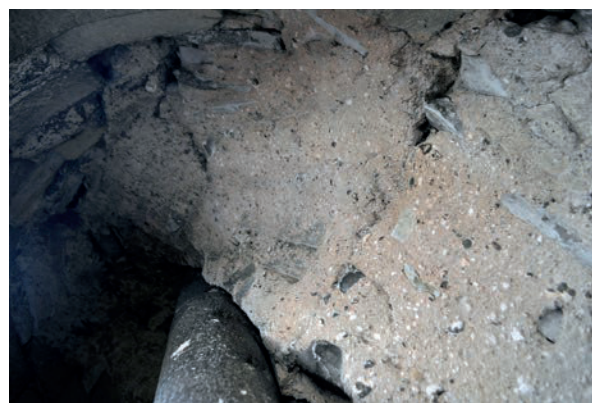
Fig. 64 – Enduit sous les marches de l'escalier en vis (cliché Cédric Moulis).

Plutôt que de laisser le dessous des marches apparent, les maçons ont préféré appliquer une couche importante de mortier épais, dans laquelle sont noyées de petites pierres (Fig. 64). L'utilité de cette couche est peut-être de renforcer la solidité de l'ensemble. Quoiqu'il en soit, il ne s'agit pas d'un ajout postérieur car le bel appareil de la paroi circulaire de la cage d'escalier s'arrête à cet endroit pour reprendre ensuite, au-dessus de la marche suivante. De plus, on observe une encoche taillée dans le noyau central, à la base de chaque pierre, et qui est aligné sur la couche de mortier au plafond de l'escalier (Fig. 65). Cette encoche (6 x 4 cm) devait permettre de caler une pièce de bois soutenant le coffrage du plafond.

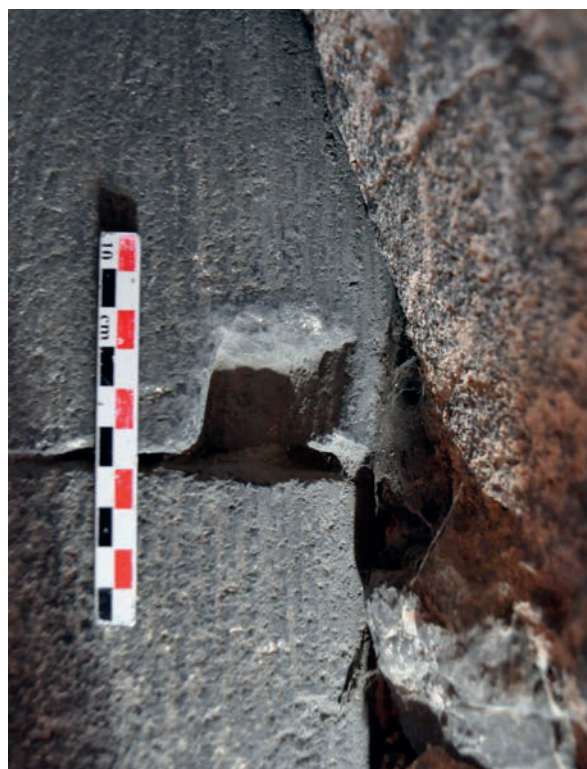
Fig. 65 – Encoche pratiquée sur le noyau central de l'escalier en vis pour maintenir un cintre destiné au montage des marches supérieures (cliché Cédric Moulis).

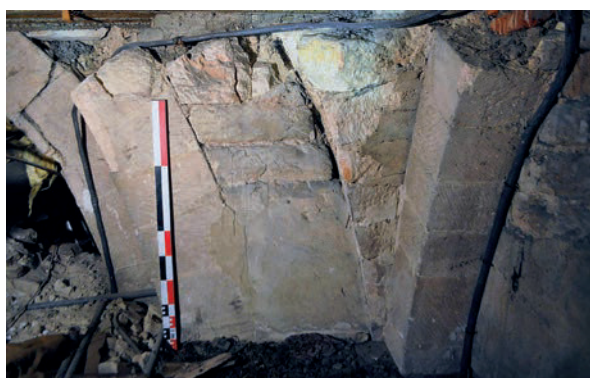
Nous ne la connaissons que très partiellement puisqu'elle est effondrée, mais les quatre départs de voûte aux angles sont encore bien conservés (**Fig. 66**). Il s'agissait d'une voûte d'arêtes. Entre le départ de chaque quartier et les arcs doubleaux ou formerets, nous avons recensé plusieurs fragments de bois, qui correspondent à des couchis piégés dans le mortier et dont les parties qui étaient saillantes ont été arrachées (**Fig. 67**). Ces couchis étaient en sapin. Le fragment que nous avons pu prélever présente une largeur (complète) de 12,6 cm, pour 2 cm d'épaisseur (**Fig. 68**). La longueur conservée n'est que de 11 cm au mieux. Un trait gravé à la pointe sèche à proximité de l'extrémité du couchis démontre qu'ils étaient taillés depuis des sections bien plus longues qui étaient divisées selon des longueurs bien définies pour s'ajuster à la configuration de la voûte et du cintrage. L'examen des traces de découpe sur la tranche du couchis montre que celui-ci a été scié.

Fig. 66 – Rez-de-chaussée de la tour-porche. Départ de la voûte sud-est (cliché Cédric Moulis).

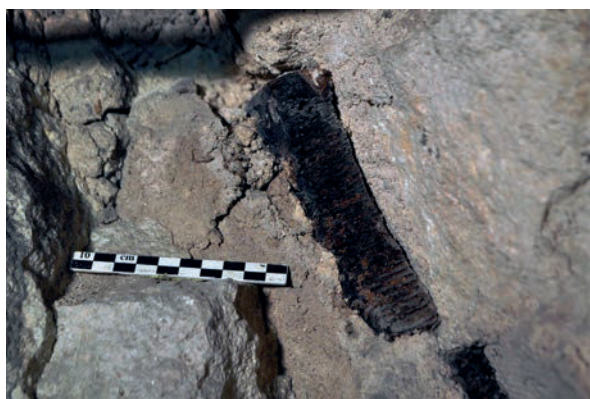
Fig. 67 – Couchis noyé dans le mortier de la voûte (cliché Cédric Moulis).

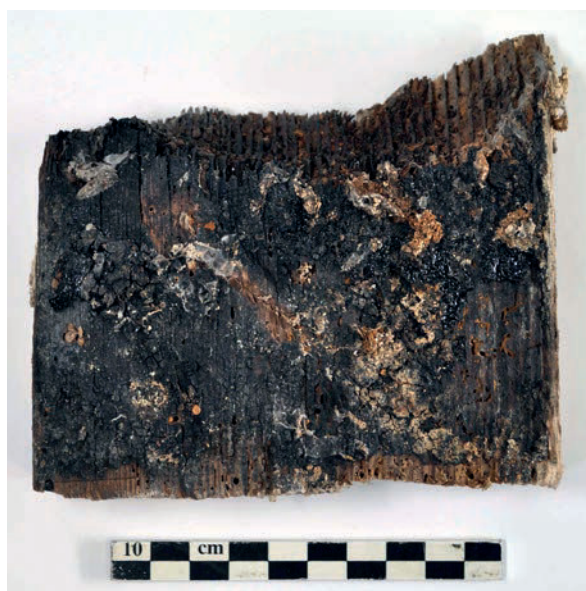
Fig. 68 – Couchis prélevé. L'extrémité sciée est en bas sur la photo, on devine un trait de coupe (cliché Cédric Moulis).

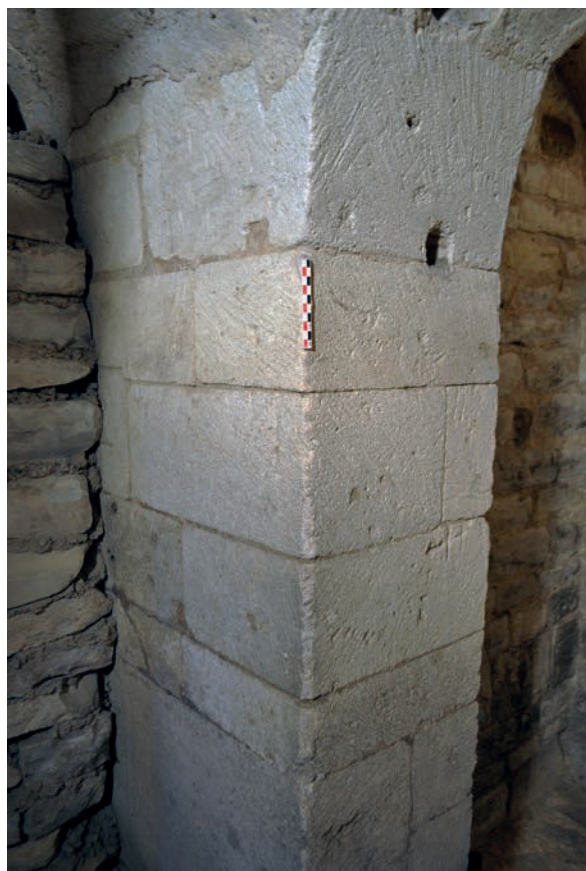
Cette voûte en plein cintre, déjà évoquée lors de la construction de la cage d'escalier, présente à la base de certains sommiers au pied de l'escalier des encoches de quelques centimètres, destinées

Fig. 69 – Encoches pour cintres pratiquées dans les sommiers des voûtes du rez-de-chaussée de la tour d'escalier (cliché Cédric Moulis).

à recevoir une pièce de bois soutenant le cintrage (Fig. 69). La partie la plus éloignée de l'escalier est voûtée d'arêtes (Fig. 70). Les cintres de ces arêtes sont de diamètres variés, entre 85 et 108 cm.

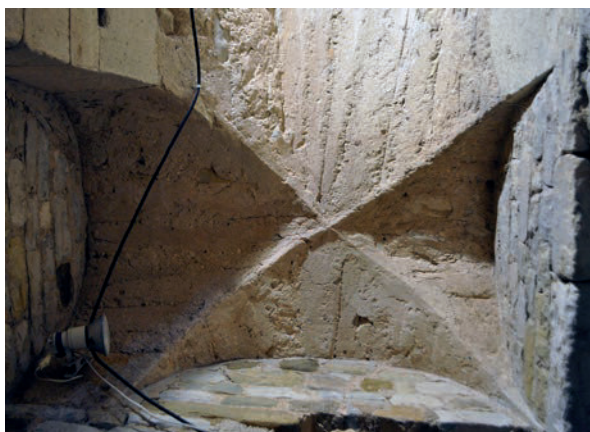
Fig. 70 – Voûte d'arêtes du rez-de-chaussée de la tour d'escalier (cliché Cédric Moulis).

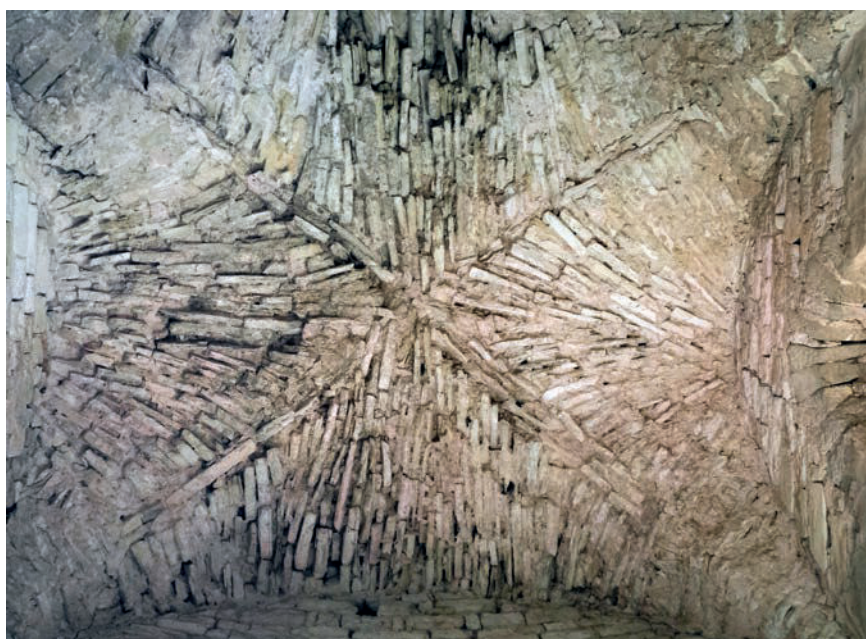
La salle du Trésor est voûtée d'arêtes. La base des arêtes de la voûte repose sur une pierre de calcaire à Polypiers d'environ 40 cm de hauteur, dressée à la laie et posée à la verticale (Fig. 71). Par-dessus, la dolomie est posée à plat pour former le tas de charge jusqu'à ce que la voûte ait une inclinaison avoisinant les 45°. Toutefois, les quatre dernières assises sont remplacées par des pierres posées en épi, autour de ce qui s'apparente à un sommier maçonné destiné à recevoir la nervure de la voûte. C'est ensuite un cintre en bois qui assure la mise en œuvre des quartiers. Les dix premières assises (environ) sont bien maçonnées et les quartiers semblent montés en concomitance. Ensuite, chaque quartier se développe selon une logique qui lui est propre, les pierres posées de chant, en les alignant selon l'isométrie de la voûte (Fig. 72). Les moellons sont plutôt posés perpendiculairement au mur dans les plus grands quartiers, alors que dans les deux quartiers plus petits, elles sont plutôt disposées en éventail. Par

Fig. 72 – Voûte de la salle du Trésor (cliché Cédric Moulis).

ailleurs, les nervures de la voûte sont soulignées par la pose de pierres agencées pour dessiner des arcs se rejoignant au centre de la voûte.

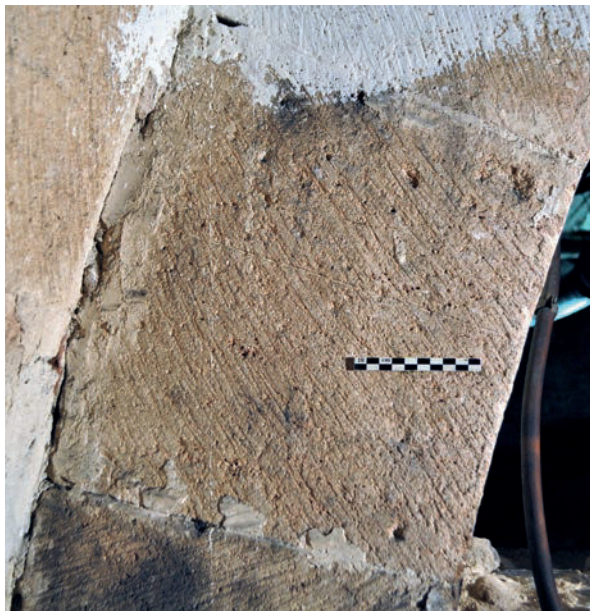
Des tracés préparatoires sont encore visibles sur les voussoirs de l'arc doubleau à double rouleau séparant la tour de la nef disparue (Fig. 73). Ils ont été rendus visibles par le percement d'un passage de tuyauterie lors

Fig. 73 – Tracé préparatoire sur un voussoir de l'arc séparant la tour-porche de l'ancienne nef (cliché Cédric Moulis).

de travaux de rénovation de l'appartement occupant en partie la tour. Il s'agit d'un simple trait effectué à la pointe sèche, placé au centre du voussoir et parcourant toute sa hauteur. Côté nef, on en dénombre six visibles sur le rouleau inférieur, et deux sur le rouleau supérieur. Par ailleurs, le premier voussoir du rouleau inférieur présente également un tracé curviligne qui suit la courbe de l'extrados du voussoir. Nous pouvons imaginer que l'ensemble de ces tracés permettaient au tailleur de se repérer dans son travail. Les traits sont positionnés soit au bord du voussoir, soit en son centre (ou presque). En théorie, ils se rejoignent fictivement sur un point qui correspond au centre du tracé de l'arc. Les décalages observés résultent des ajustements qu'il a fallu réaliser sur chaque pierre de l'arc pour leur mise en œuvre conjointe. D'autres tracés sont perpendiculaires au premier (Fig. 74). Il est possible que d'autres tracés soient encore visibles en d'autres endroits, notamment sur les voussoirs des arcs formerets de ce niveau.

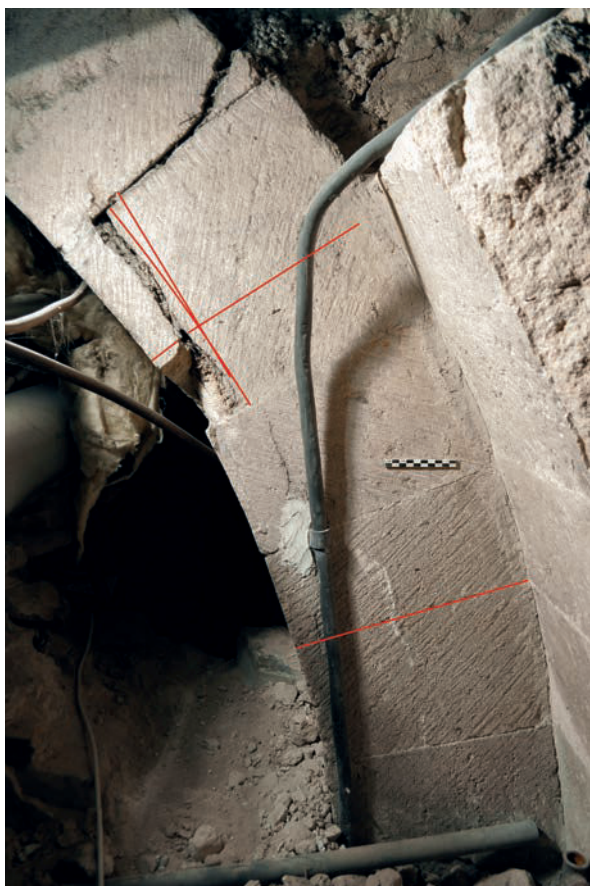
Fig. 74 – Tracés préparatoires sur l'arc séparant la tour-porche de l'ancienne nef (cliché Cédric Moulis).

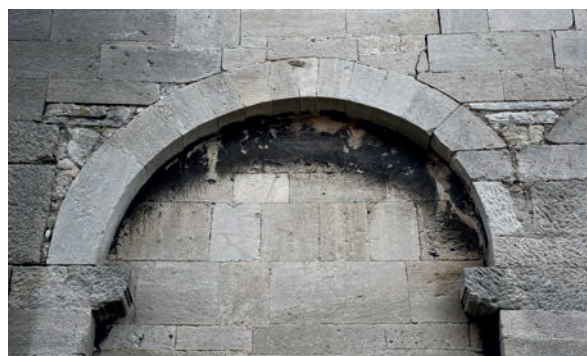
Il n'a pas été possible de remarquer ce genre de tracé sur les arcatures aveugles de la façade occidentale. Quelques remarques concernant leur mise en œuvre sont toutefois à formuler. Les deux arcs encore complets montrent une composition faite de voussoirs somme toute classiques (Fig. 75). Le sommier des deux côtés extérieurs des arcs est toutefois de dimensions bien plus longues que les autres éléments. En revanche, les arcs sont reliés entre eux par un sommier composé de pierres posées à plat sur trois assises. La clef d'arc correspond dans les deux arcs au voussoir le plus petit, ce qui laisse penser que c'est cette pierre qui a servi d'ajus-

Fig. 75 – Arcature aveugle nord de la façade occidentale (cliché Cédric Moulis).

tement pour terminer l'arc. Le cintre en bois sur lequel reposaient les voussoirs lors de la mise en œuvre devait prendre appui sur la corniche faisant office de chapiteau.

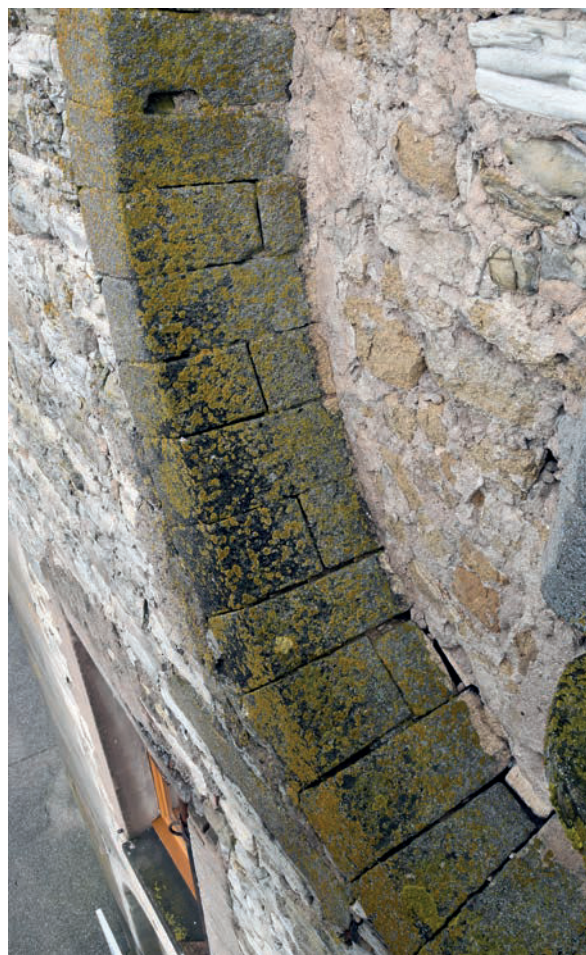
Fig. 76 – Détail de l'oculus de la façade occidentale. Certains voussoirs sont composites. En haut, on remarque une encoche servant peut-être à l'ancrage d'un cintre (cliché Cédric Moulis).

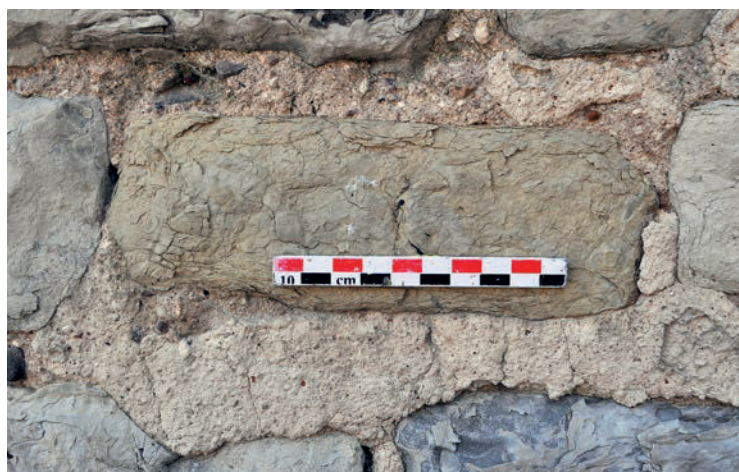
Fig. 77 – Mortier liant les pierres du parement extérieur (en haut) et enduit couvrant à pierre vue (en bas) (cliché Cédric Moulis).
