THÈSE DE DOCTORAT
EN HISTOIRE ET ARCHÉOLOGIE DU MOYEN ÂGE

**BÂTIR EN LORRAINE MÉRIDIONALE (XI^E-XII^E SIÈCLES).
CHANTIER ET MISE EN OEUVRE DES MATÉRIAUX**

VOLUME 2 – NOTICES

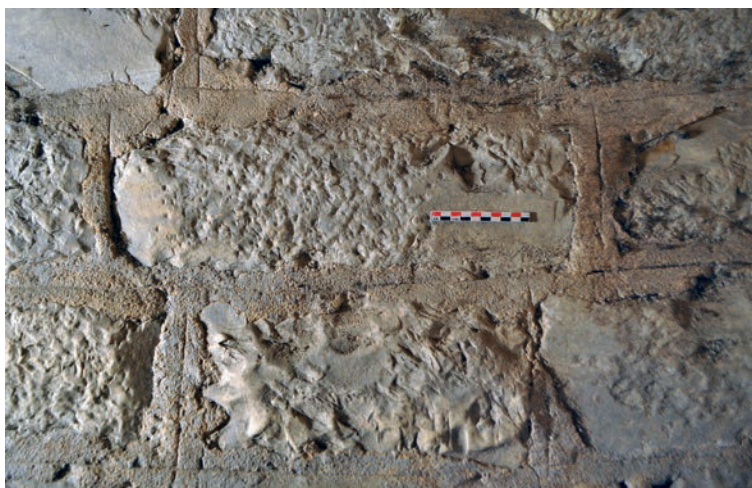
Fig. 78 – Joints tirés au fer sur le parement nord de la tour, dans la tour d'escalier (cliché Cédric Moulis).

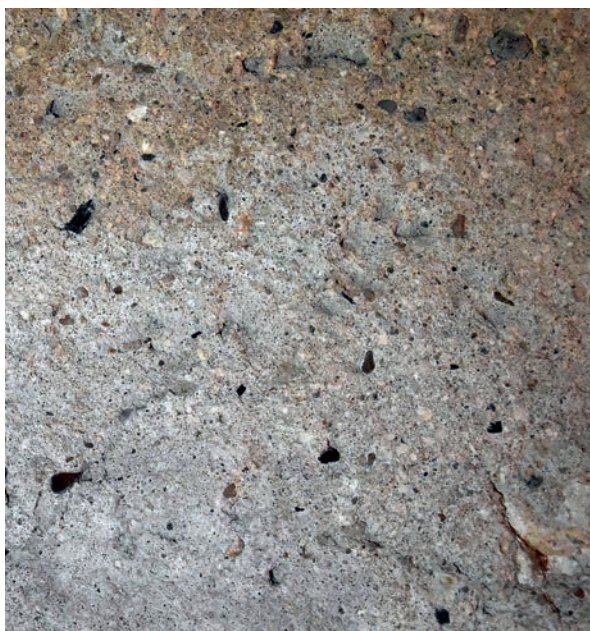
granulat sableux relativement grossier (diamètre de 1 à 2 mm) associé à de la chaux. De rares petits galets de rivière de moins de 1 cm de diamètre sont inclus (section 5), de même que quelques charbons de bois (section 1) et des végétaux à l'état de traces (section 4) (Fig. 79). Les mortiers des sections 4 et 5 diffèrent des autres par la présence de nodules de chaux. Le mortier intersticiel liant les pierres de l'intrados est un peu différent, le granulat y étant plus fin. On n'y décèle pas de traces de charbons ou de terre cuite.

Fig. 79 – Enduit couvrant l'intrados de la voûte en plein cintre de la porte condamnée au rez-de-chaussée de la tour d'escalier (cliché Cédric Moulis).

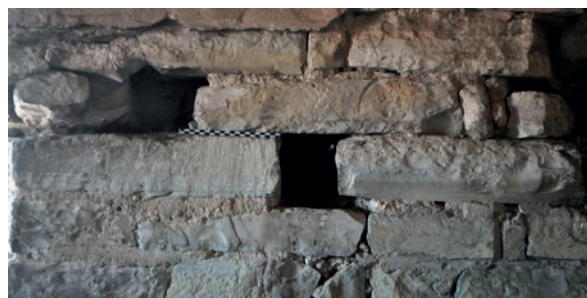
La salle du Trésor, à l'étage de la tour d'escalier, présente sur son mur nord un seul trou de boulin maçonné et traversant rebouché du côté extérieur (Fig. 80).

Fig. 80 – Trou de boulin dans la salle du Trésor (cliché Cédric Moulis).

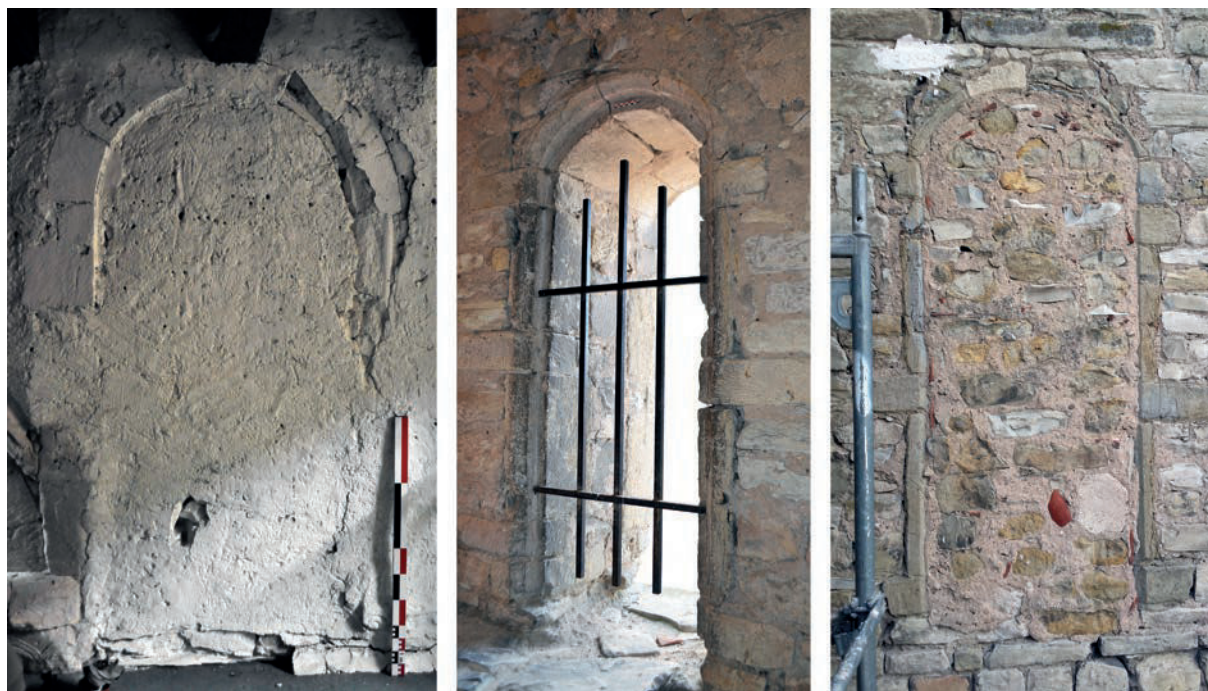
Fig. 83 – Portes percées dans le parement est, la tour d'escalier et le parement nord (clichés Cédric Moulis).

Parmi les passages ouverts, il faut signaler le percement d'une porte en lieu et place de la troisième arcature de la tribune axiale. Cette porte, rebouchée depuis, présente une physionomie semblable à celle qui a été percée au premier étage de la tour d'escalier, toujours ouverte et qui donne aujourd'hui dans le vide, et à celle percée en hauteur sur le mur nord de la tour, et aujourd'hui rebouchée (**Fig. 83**). Le phasage de ces portes est mis en évidence à l'examen des mortiers et parements immédiatement autour d'elles, qui montrent une discontinuité avec les maçonneries attenantes.

une autre porte a été percée. Est-elle destinée à remplacer celle bouchée au bout du couloir et qui permettait l'accès à la tribune axiale de la tour ?

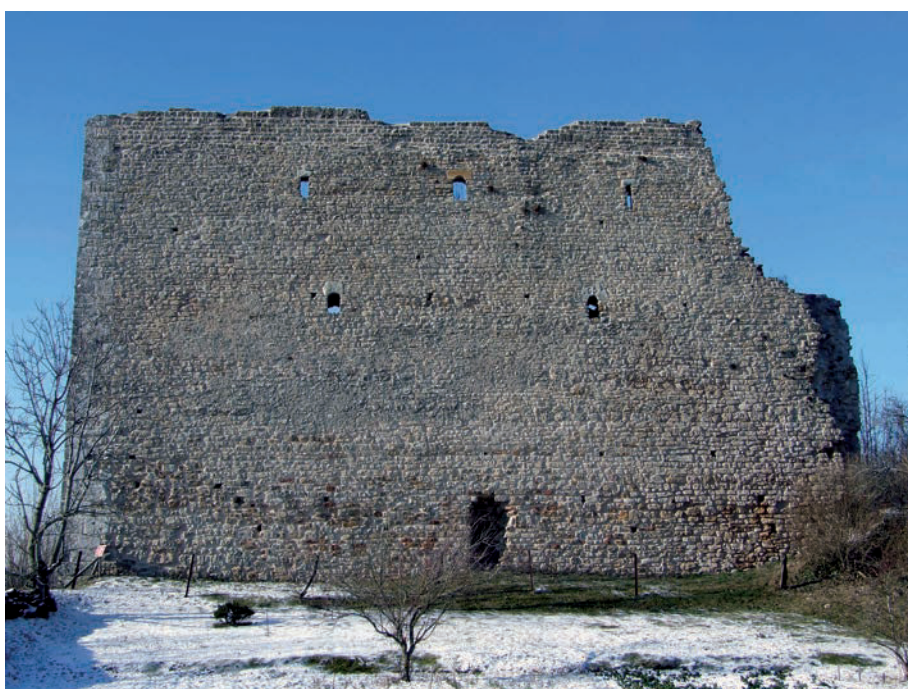
Fig. 3 – Élévation extérieure est du donjon (cliché Cédric Moulis).

au mieux et dont l'épaisseur avoisine 4,30 m au rez-de-chaussée, et 3,60 m à l'étage. Le mur est, tourné vers le plateau, est le mieux conservé (Fig. 3). Vient ensuite le mur nord, conservé sur une hauteur moindre (Fig. 4).

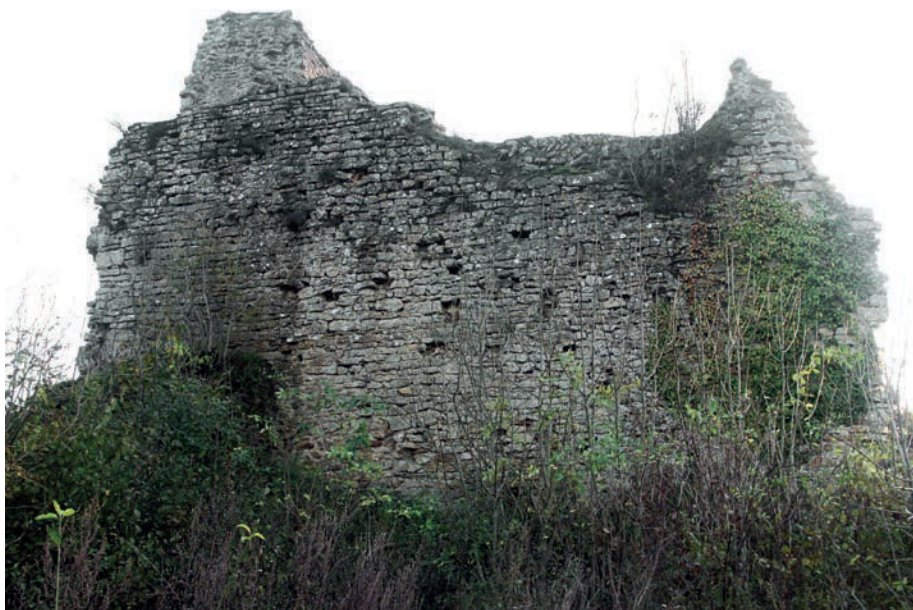
Fig. 4 – Élévation extérieure nord du donjon (cliché Cédric Moulis).

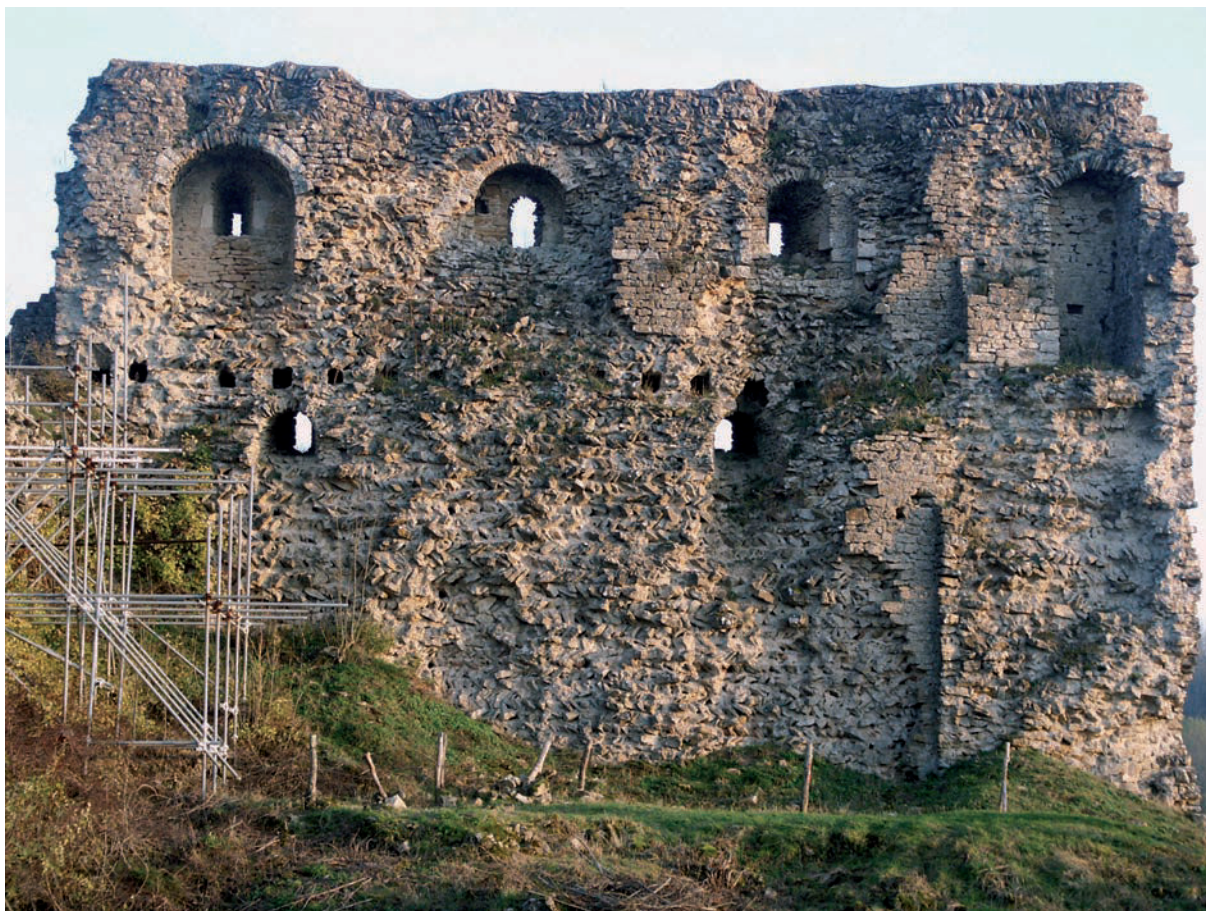
Fig. 5 – Élévation intérieure est du donjon (cliché Cédric Moulis).

- un étage sur plancher, conservé sur une hauteur de 4,60 m, muni de trois fenêtres aux typologies légèrement différentes, mais possédant toutes une embrasure intérieure (**Fig. 5 et 7**). On y décèle également l'emplacement de la porte d'entrée du bâtiment, à la jonction des murs nord et est (**fig. 8**). Le

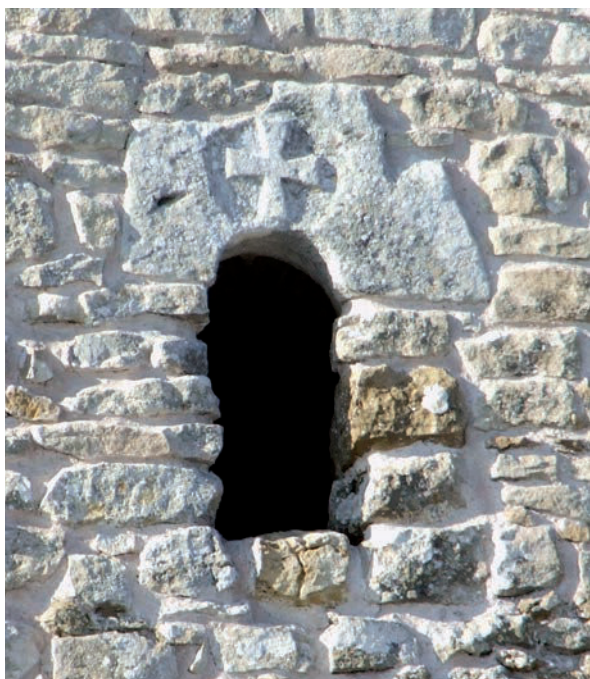
Fig. 6 – Fenêtre droite du premier niveau, avec le décor de croix pattée (cliché Cédric Moulis).

- un rez-de-chaussée, pouvant correspondre à un grand cellier, haut de 8 m, qui conserve deux petites fenêtres à 7 m de hauteur. Celle de droite possède sur son linteau extérieur une croix de Malte de 20 cm de largeur inscrite dans un cercle évidé dans la pierre (**Fig. 6**).

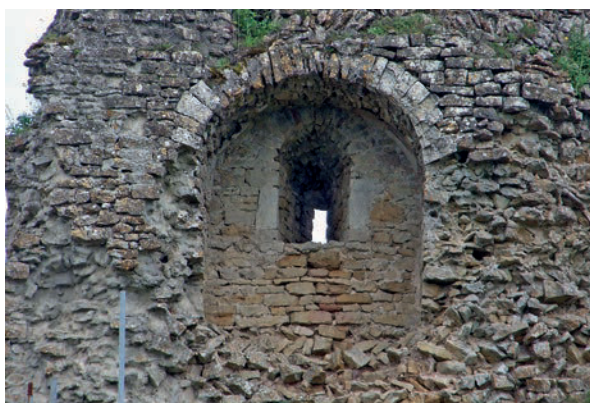
Fig. 7 – Fenêtre à niche et embrasure du second étage. Vue intérieure (cliché Cédric Moulis).

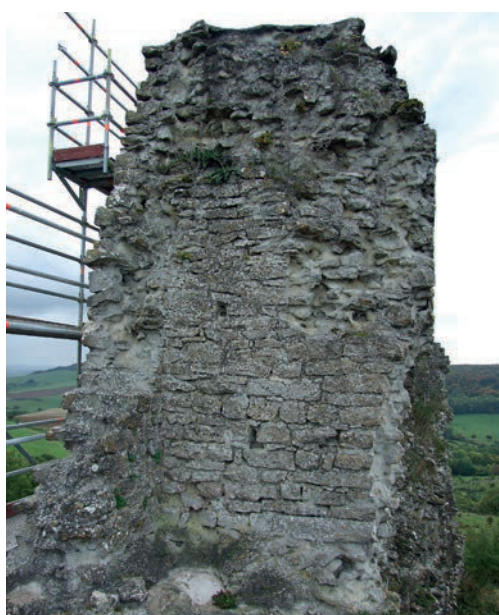
Fig. 8 – Parement correspondant aux vestiges de la porte d'entrée initiale du donjon, à l'étage (cliché Cédric Moulis).

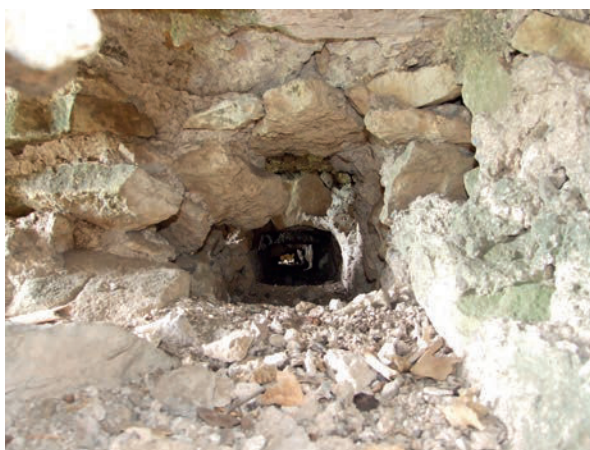
Fig. 10 – Gaine de la solive sur laquelle reposaient les poutres du second étage, dont les gâines sont situées à intervalle régulier sur la gauche (cliché Cédric Moulis).

départ d'une gaine (couloir droit de circulation, escalier, passage vers des latrines ?) est également visible à ce niveau ; elle prend naissance dans le mur sud. Le plancher reposait sur au moins quatorze solives dont les empochements dans le mur sont bien visibles. Elles mesuraient environ 0,30 m de section et s'enfonçaient dans le mur à une profondeur d'environ 2,50 m, venant ensuite reposer sur une solive noyée dans la maçonnerie sur toute la longueur du pan de mur est, par un système de tenon et mortaise (Fig. 9 et 10). Ce procédé vise vraisemblablement à rigidifier la structure maçonnée. Par ailleurs, cette pièce de bois fut également employée comme arrière linteau des fenêtres hautes du rez-de-chaussée.

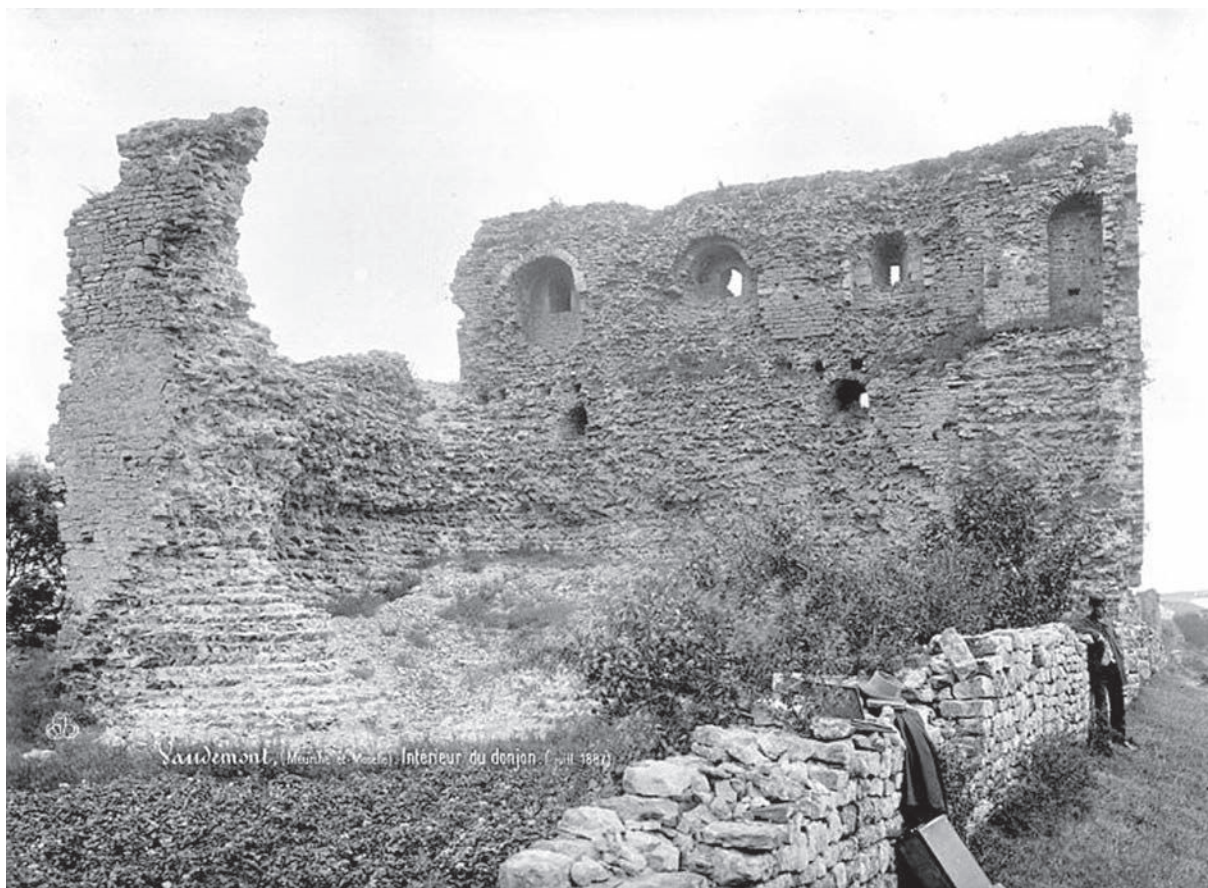
Fig. 13 – Élévation intérieure du donjon en 1887 (Base Mérimée).

Les clichés réalisés par les services des Monuments historiques en juillet 1887 témoignent de la campagne photographique la plus ancienne connue sur le donjon de Vaudémont. Ils confirment également l'existence, jusqu'il y a peu⁹, d'un retour du mur ouest composé de moellons en parement et d'épis en blocage rythmés par des niveaux de réglages réguliers (**Fig. 13**). On peut observer encore

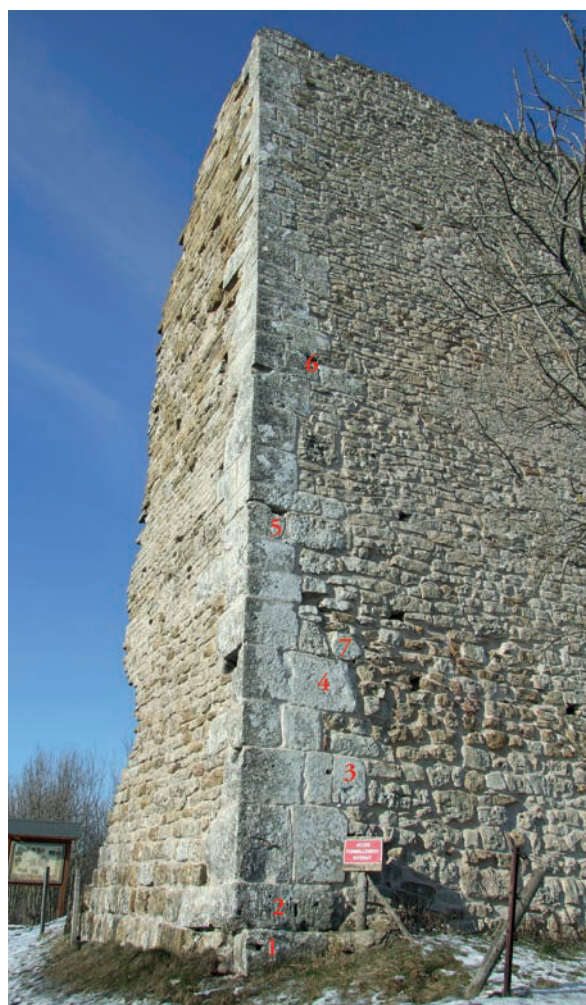
Fig. 17 – Chaînage d'angle sud composé de blocs antiques en remploi, numérotés de 1 à 7 (cliché et DAO Cédric Moulis).

La chaîne d'angle encore en place à la pointe sud du donjon est exclusivement composée de blocs de grandes dimensions taillés dans un calcaire bioclastique blanc (Fig. 17, Annexe 2).

en partie médiane de la chaîne d'angle, sur les dixième et quinzième assises. Elles comportent à l'un de leur angle une encoche correspondant à une première utilisation non datée (Fig. 17, blocs n° 5 et 6). De même, sur la septième assise, en façade sud-est, un bloc de petite taille semble correspondre à la section d'une colonne engagée (Fig. 17, bloc n° 7). Les blocs dont l'origine

De très grande dimension, le bloc n° 4 constitue à lui seul la sixième assise de la chaîne d'angle de la tour (**Fig. 17, bloc n° 4**). Il mesure 1,25 m de long par 0,31 m de large et 0,53 m de haut. La face nord-ouest du bloc, en grande partie occultée par la maçonnerie, laisse cependant deviner la présence d'une sculpture en bas-relief conservée sur une hauteur de 0,20 m et une largeur d'environ 0,30 m (**Fig. 19**). Elle

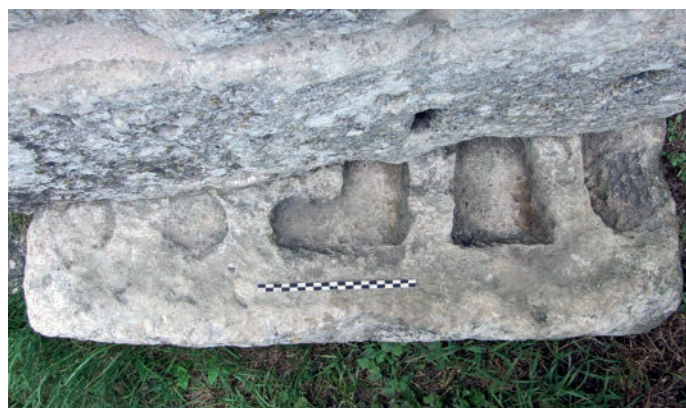
Fig. 18 – Bloc n°1. Partie inférieure d'une stèle romaine en remploi (cliché, DAO Cédric Moulis et Karine Boulanger).

Cette pierre taillée repose directement sur le bloc n° 1. De forme rectangulaire allongée, elle mesure 1,07 m de long par 0,49 m de large et 0,38 m de haut.

Son côté sud-est présente deux encoches appartenant à une utilisation antérieure du bloc. La première, localisée en partie centrale, correspond à un trou de louve partiellement conservé suite à une opération de dressage du lit d'attente. L'encoche rectangulaire mesure 10,5 cm de longueur par 2 cm de largeur et 3 cm de profondeur. De profil initialement trapézoïdal, cette encoche est traditionnellement pratiquée sur le lit d'attente des blocs antiques en grand appareil. Elle sert de logement à une louve en métal.

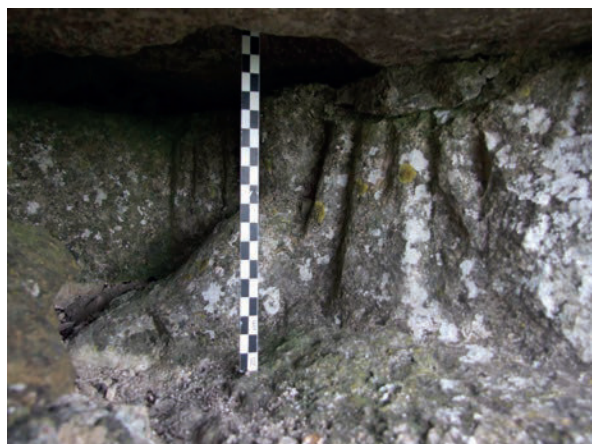
Fig. 19 – Détail du relief du bloc n° 4 (cliché Cédric Moulis).

représente un drapé dont émerge un pied qui semble chaussé. La partie sculptée est en retrait de 0,15 m par rapport à la base du bloc. Ce soubassement mesure par ailleurs 0,33 m de haut. Etant donné ses dimensions imposantes ce bas-relief de facture antique appartenait vraisemblablement à un édifice monumental de type mausolée ou temple.

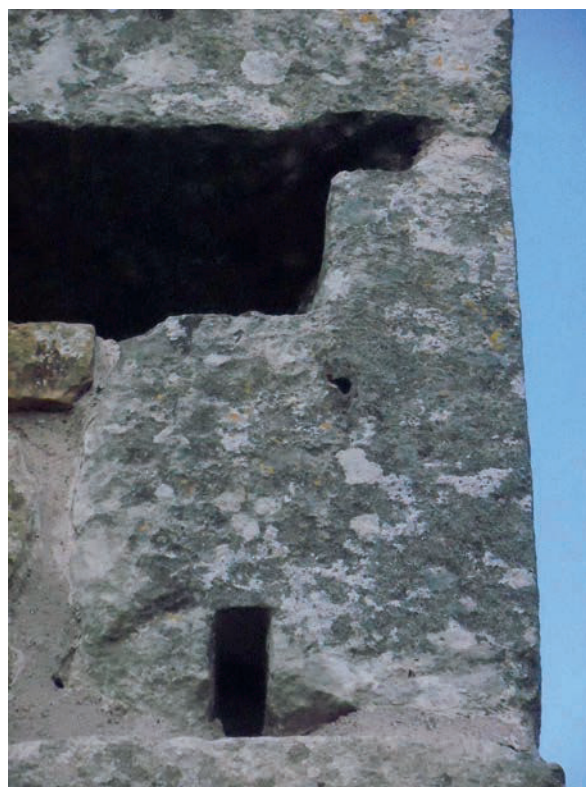
Fig. 20 – Face sud-ouest du bloc n° 4 et de l'anche de pince articulée (cliché Karine Boulanger).

En partie médiane de la face sud-ouest, se distingue l'extrémité d'une encoche de pince articulée, taillée le lit de pose du bloc (**Fig. 20**). Elle mesure 14,5 cm de longueur par 3,5 cm de largeur et 8 cm de profondeur minimale.

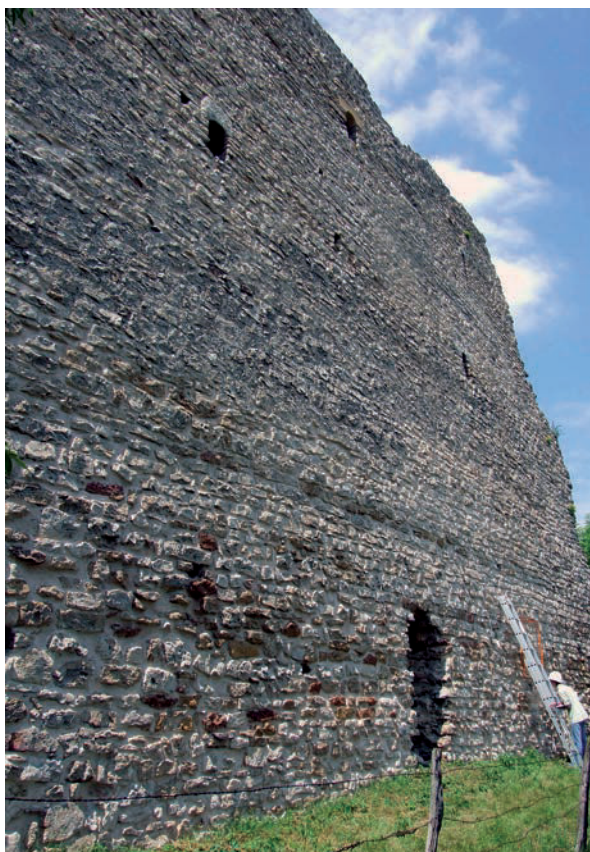
Fig. 23 – Bombements observés dans le parement de l'élévation extérieure est, dont le rythme est calé sur celui des assises de réglage (cliché Cédric Moulis).

deux niveaux de réglage a tendance à diminuer vers les parties hautes de l'élévation (de 1,30 à 0,77 m).

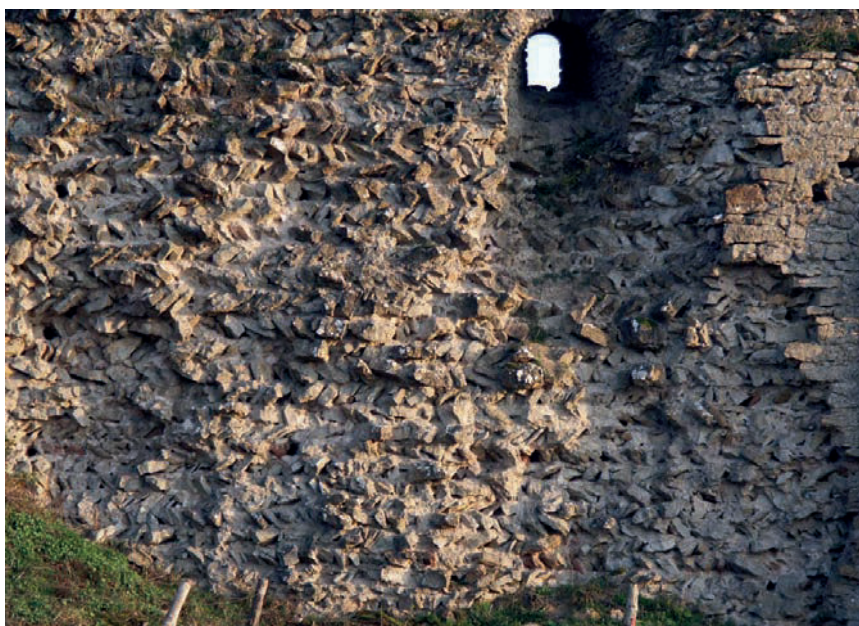
Fig. 25 – Blocage en épi dans le blocage du mur est, depuis l'intérieur du donjon (cliché Cédric Moulis).

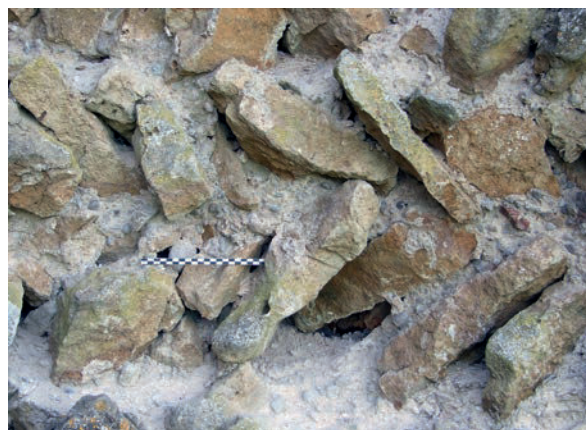
Fig. 26 – Détail du blocage en épi (cliché Cédric Moulis).

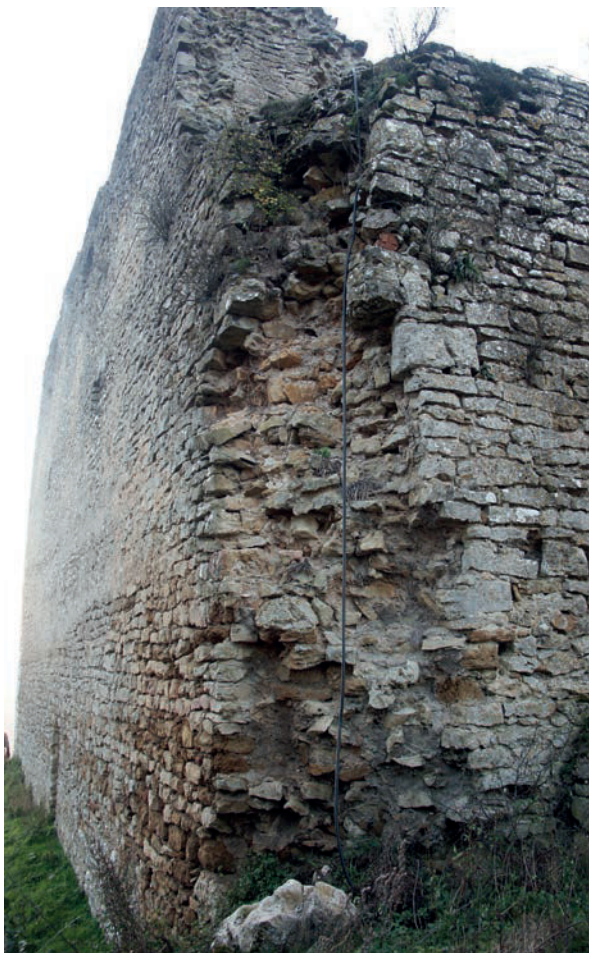
Fig. 28 – Négatif de la chaîne d'angle avant les travaux des années 2000. On distingue encore la disposition en besace (cliché Cédric Moulis).

Le chaînage des angles a été effectué sur les parements internes et externes. Il semble bien réalisé et alterne convenablement la position de la plus grande longueur des pierres, notamment l'angle composé des pierres gallo-romaines en emploi. Le chaînage en besace se lit également dans le négatif des pierres de l'angle nord-est (Fig. 28). À l'intérieur, la chaîne en besace est également bien perceptible. Dans le blocage, les angles sont traités de trois façons :

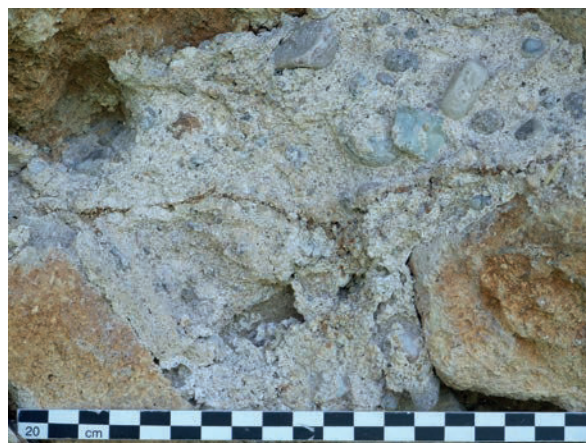
Fig. 31 – Apposition de deux mortiers à des moments séparés (cliché Cédric Moulis).

Le procédé de pose du mortier est le suivant. D'une assise à l'autre, les maçons ont, la plupart du temps, étalé un bain de mortier qui s'écoule plus ou moins dans les interstices, entre les pierres disposées en épi. Puis une nouvelle rangée de pierres en épi est disposée sur ce mortier qui n'est pas encore durci (soit le jour même dans la foulée, soit dans les jours qui suivent) (Fig. 30). Toutefois, en trois endroits (assises 1, 2 et 6 du blocage), on remarque qu'un bain de mortier a été appliqué, qu'il a eu le temps de faire sa prise, puis qu'une seconde couche de mortier a été posée dans laquelle la rangée suivante de pierres en épi est venue s'imprimer (Fig. 31). Ce dispositif marque à coup sûr un arrêt de chantier prolongé. De plus, nous pouvons observer une

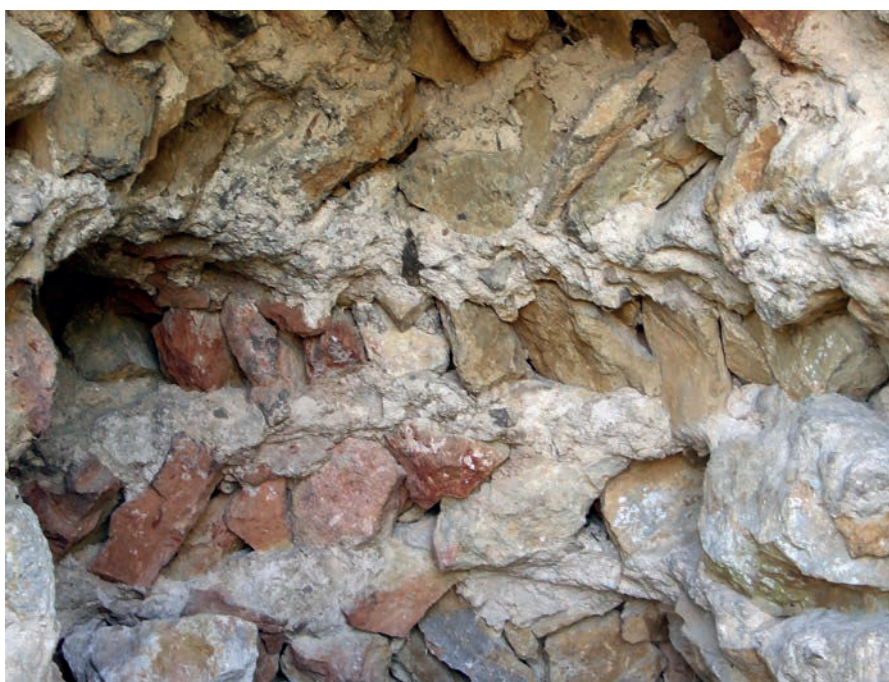
Fig. 30 – Détail de la structure en épi et de la disposition du mortier dans le blocage, depuis la brèche pratiquée dans l'élévation extérieure est (cliché Cédric Moulis).

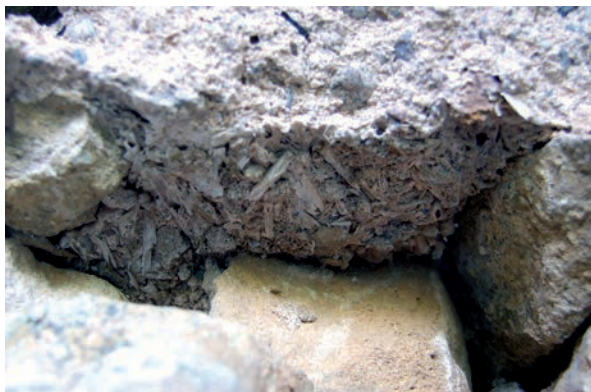
Fig. 32 – Couche de végétaux piégée dans le mortier lors de la reprise des travaux (cliché Cédric Moulis).

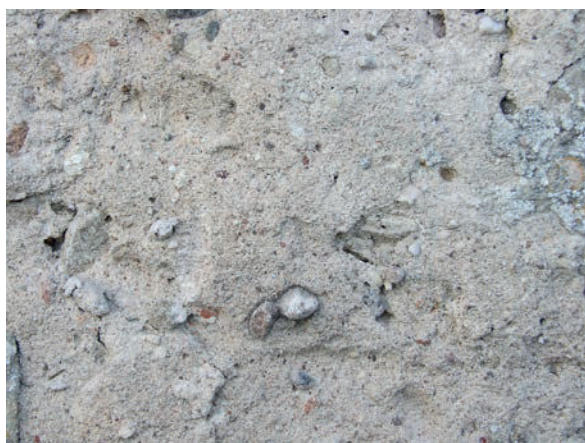
Fig. 33 – Enduit de l'élévation extérieure est (cliché Cédric Moulis).

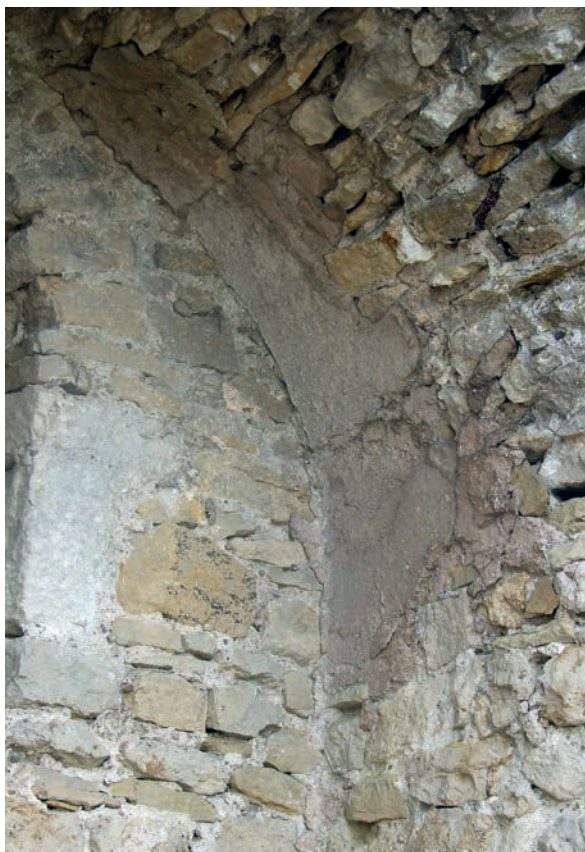
Fig. 34 – Enduit dans la niche d'une fenêtre du second étage (cliché Cédric Moulis).

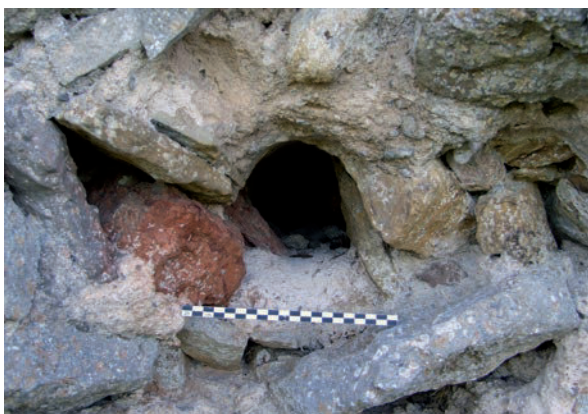
Fig. 35 – Trou de boulin circulaire (cliché Cédric Moulis).

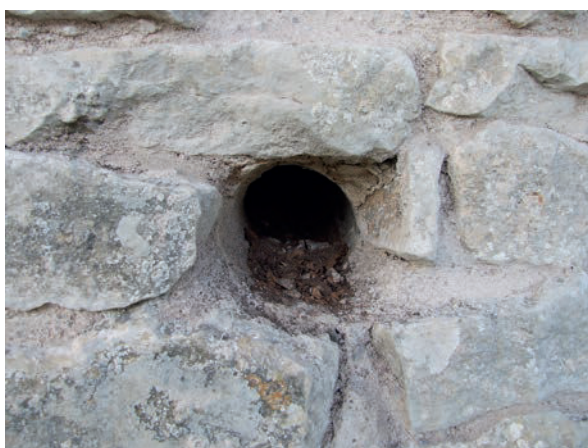
Fig. 36 – Vestiges du boulin en hêtre (cliché Cédric Moulis).

datation²⁵. La fourchette retenue avec la courbe *sigma 2* oscille entre les années 893 et 1013, avec un taux de probabilité important entre 945 et 989²⁶ (**Annexe 1**). Aucun trou n'est traversant, le mur étant épais de 4,50 m.

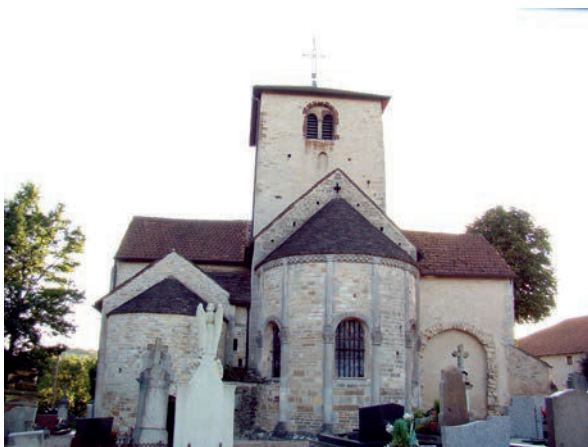
Fig. 6 – Chevet de Saint-Martin de Vomécourt-sur-Madon (cliché Cédric Moulis).

Le décor du chevet est remarquable et contraste avec la sobriété des autres élévations extérieures de l'édifice (**Fig. 6**). Il est rythmé par des colonnettes engagées sur deux registres. Les chapiteaux sont tous décorés de motifs végétaux, géométriques ou historiés, et l'ensemble est couronné par une corniche ornée de billettes, thème que l'on retrouve également sur les voussoirs des trois fenêtres (**Fig. 7**). À l'intérieur, la travée de chœur est voûtée en plein cintre. Le chœur est scandé de six colonnes engagées surmontées d'un chapiteau décoré. La transition avec la voûte en cul-de-four est assurée par un cordon chanfreiné sculpté de palmettes, identique aux décors des différents piliers de la nef et de la croisée du transept (**Fig. 8**).

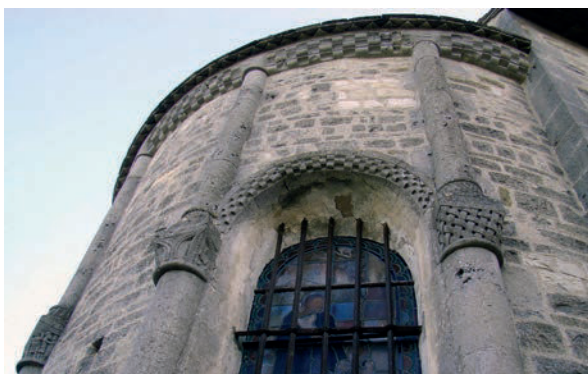
Fig. 7 – Détails du chevet de l'église Vomécourt-sur-Madon (cliché Cédric Moulis).

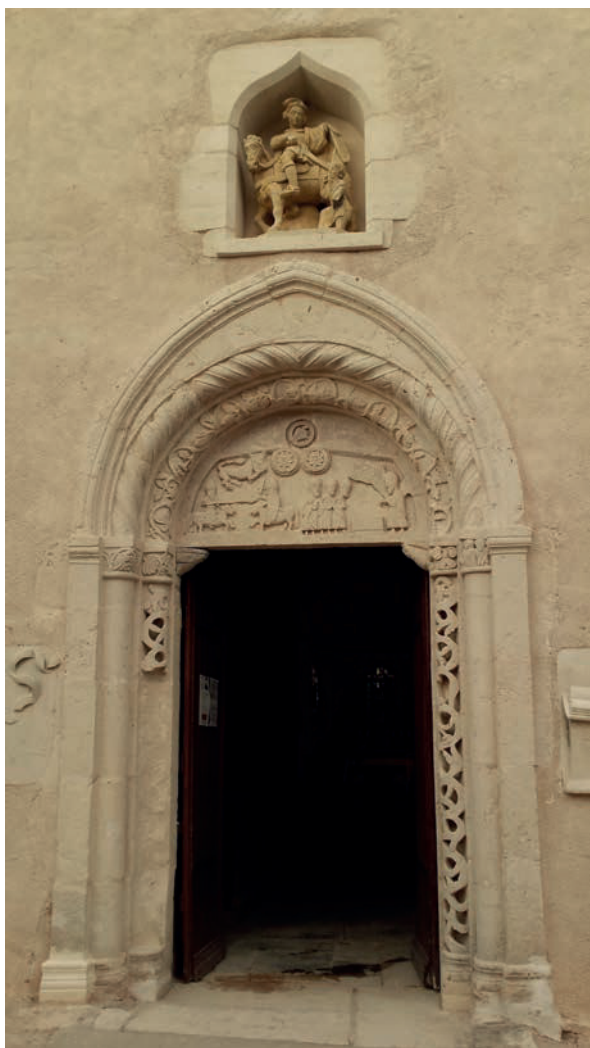
Fig. 9 – Portail occidental de l'église Vomécourt-sur-Madon (cliché Cédric Moulis).

La pièce de choix concernant le programme décoratif reste toutefois le tympan de la porte d'entrée. Son décor sculpté évoque la Résurrection du Christ. Il est surmonté par un arc brisé profilé en bandeau, tore et cavet, et par deux rouleaux, l'un torsadé, l'autre à décor de rinceau végétal. Les chapiteaux des colonnettes présentent pour trois d'entre eux un décor végétal. Le quatrième, le plus à droite, comporte une scène avec quatre personnages représentés en buste. Les deux colonnes internes possèdent un décor ajouré végétal. L'ensemble repose sur des bases attiques ornées de griffes arrondies (**Fig. 9**).

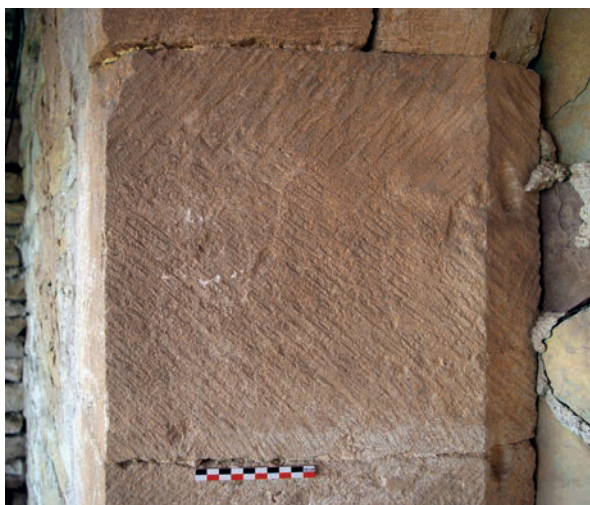
Fig. 15 – Layage observé sur l'ébrasement d'une fenêtre haute de la nef (cliché Cédric Moulis).

L'ensemble des pierres calcaires des éléments architecturés ayant fait l'objet d'observations¹¹ présentent un layage, orienté de biais, de façon très classique (**Fig. 15**). La trace d'une ciselure est également encore décelable sur quelques pierres. Les moellons ne présentent pas d'impacts d'outils susceptibles d'être identifiés.

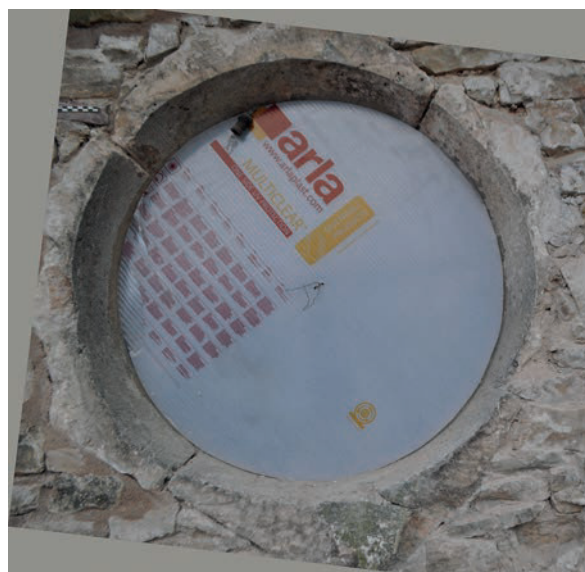
Fig. 16 – Oculus de la façade occidentale (cliché Cédric Moulis).

La façade actuelle de l'église est percée entre autres par un *oculus* circulaire qui s'inscrit dans un carré basculé à 45°. Son diamètre extérieur est de 95 cm (**Fig. 16**). Il est constitué de quatre quartiers taillés dans un calcaire coquillier blanc-jaune, à l'image des autres éléments architecturés de l'édifice roman. Il est actuellement en remploi dans cette façade du XVIII^e siècle, mais devait orner celle du XII^e siècle.

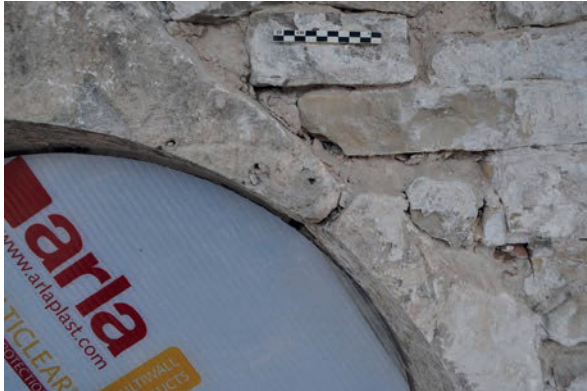
Fig. 17 – Détail de tracés préparatoires visibles sur les pierres formant l'oculus (cliché Cédric Moulis).

Nous y observons une ciselure et un layage, mais ce sont des tracés qui ont retenu notre attention. En effet, chaque quartier présente des segments d'arcs et des droites gravés à la pointe sèche (**Fig. 17**). Nous pensons qu'il s'agit des tracés préparatoires à la taille des quartiers et à leurs moulurations.

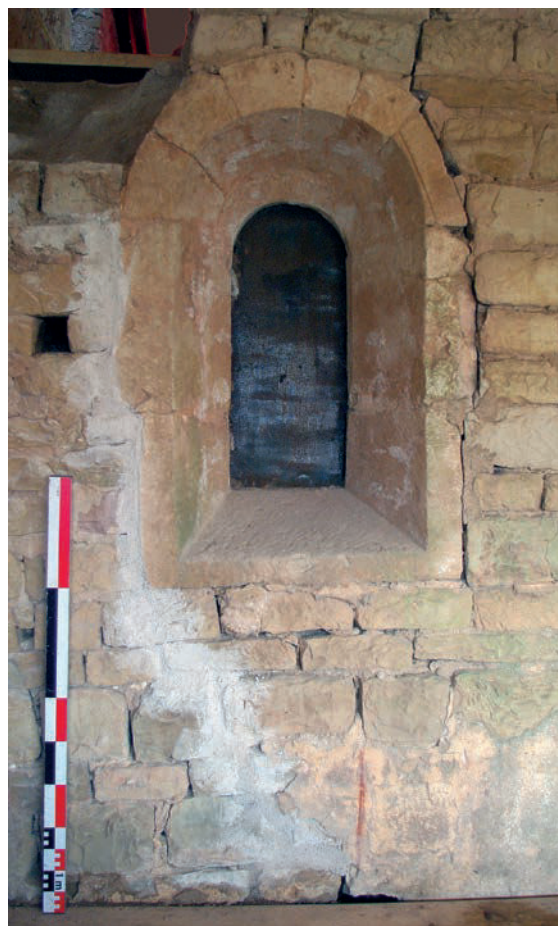
Fig. 21 – Fenêtre UC 1.2 (cliché Cédric Moulis).

Les voussoirs de la fenêtre UC 1.2 (**Fig. 21**) comportent tous des tracés préparatoires (**Fig. 22**). Sur les six voussoirs, trois possèdent chacun deux fuyantes tracées sensiblement au même endroit (**Fig. 23**). Ces trois voussoirs ont globalement les mêmes dimensions (18 x 12,5 cm) et composent la partie gauche de l'arc en plein cintre. Deux voussoirs plus petits se succèdent ensuite, avec une fuyante et sur la seconde, une perpendiculaire à la fuyante. Le dernier voussoir est très visiblement en remploi. Il s'agit d'une pierre à moulure droite, destinée dans un premier temps à être placée verticalement ou horizontalement. Suite à une erreur, la pièce ne devait plus convenir et il fut décidé

Les fenêtres des murs gouttereaux (Fig. 21, 28 et 29)

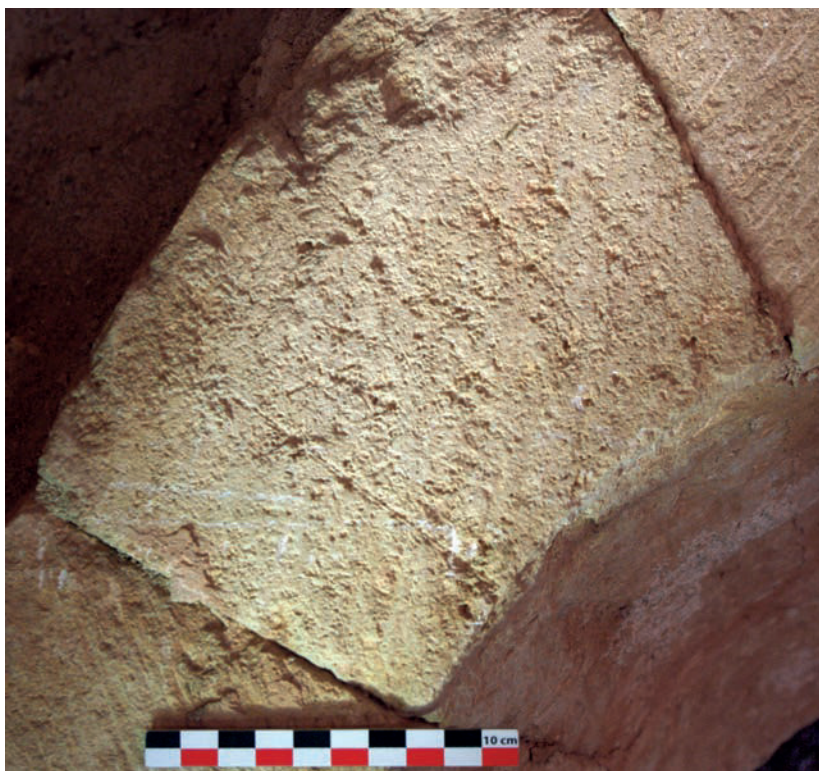
Fig. 22 – Détail du second voussoir de la fenêtre UC 1.2 (cliché Cédric Moulis).

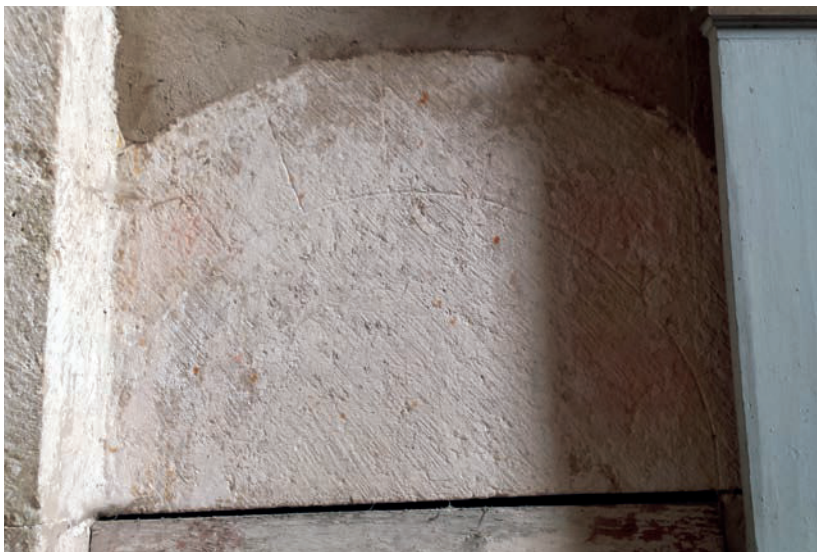
Fig. 25 – Linteau semi-circulaire de la porte de l'escalier (cliché Cédric Moulis).

positionnement n'est franchement pas parfait) à un point de fuite qui correspond au centre du demi-cercle. Il faut également signaler que le diamètre de l'extrados est 50 % plus important que l'intrados. Il subsiste quelques traces d'un enduit blanc-beige qu'il serait hasardeux de dater. Il vient toutefois recouvrir les tracés à la pointe sèche.

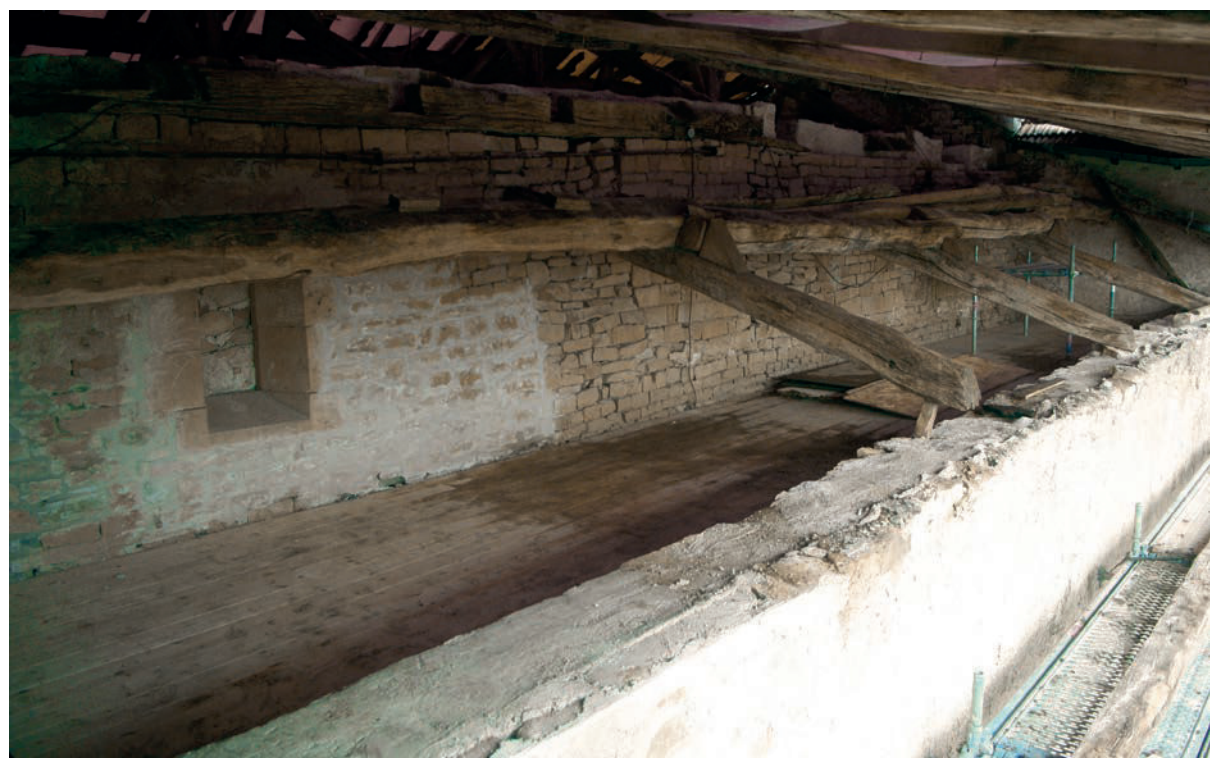
Fig. 27 – Mur gouttereau sud de la nef, parement extérieur (UM2) (cliché Cédric Moulis).

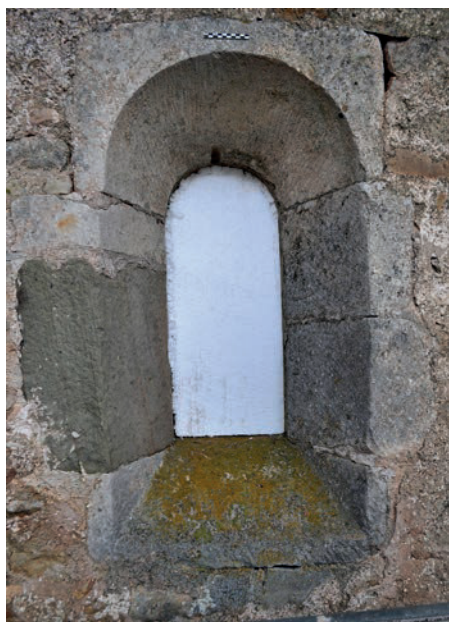
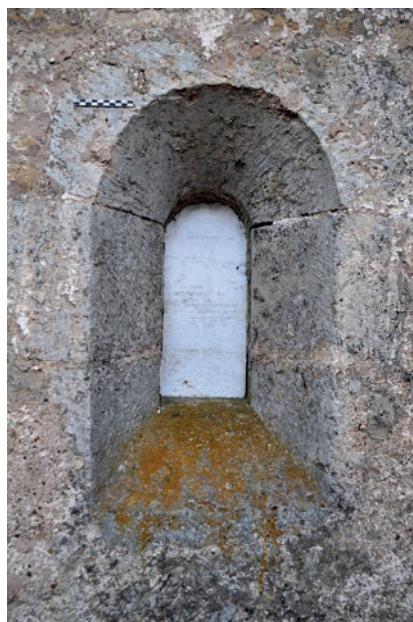
Fig. 30 – Fenêtre du bas-côté nord, travée 1 (cliché Cédric Moulis).

Fig. 31 – Fenêtre du bas-côté nord, travée 3 (cliché Cédric Moulis).

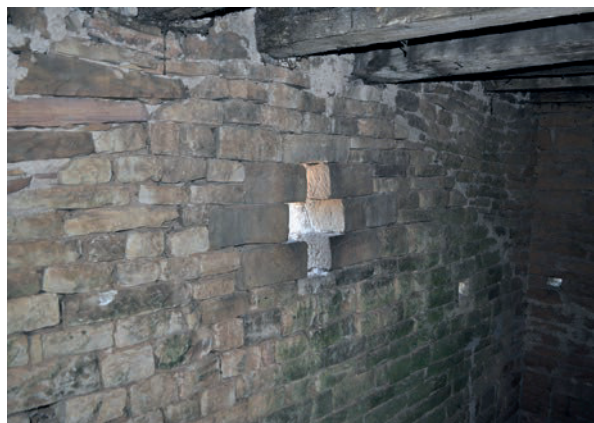
Fig. 34 – Ancienne toiture en bâtière du clocher fossilisée dans les maçonneries (cliché Cédric Moulis).

Lors d'une première visite de l'édifice en 2011, nous avons examiné les maçonneries intérieures du clocher (Fig. 33). Deux éléments majeurs ont été observés. Tout d'abord, l'examen des parements démontre que son élévation était moins importante initialement. En effet, nous distinguons très nettement la limite de deux pignons qui devaient maintenir une toiture en bâtière (Fig. 34). Celle-ci culminait à la hauteur du plancher du dernier étage actuel. Le seul éclairage au dernier

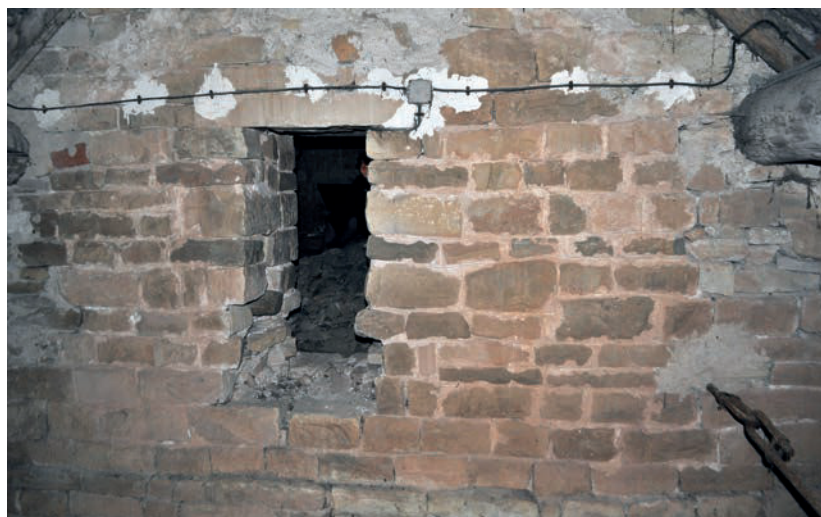
Fig. 36 – Passage entre le premier étage du clocher et les combles du bras nord du transept. On remarque l'élargissement de l'ouverture vers le bas et la poutre sectionnée (cliché Cédric Moulis).

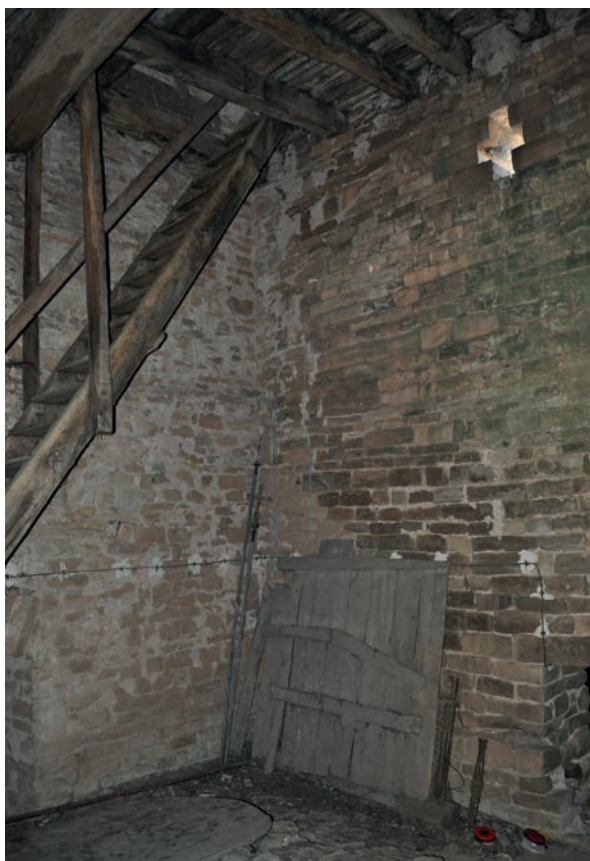
Fig. 38 – Mur nord.XI^e siècle du clocher (à droite) et reprise moderne en appareil de moindre qualité (à gauche) (cliché Cédric Moulis).

la poutre n'a pu être observée car les montants du passage percé ont été remaçonnés. Enfin, le mur ouest a été totalement remonté à cet endroit et ne peut donc apporter aucun élément sur ce sujet (**Fig. 38**). Afin de déterminer si cette armature pouvait être plus complexe et s'étendre à des parties plus en hauteur, nous avons réalisé un passage au radar sur le parement intérieur est, dans le cadre d'une démarche expérimentale (**Fig. 39**). La méthodologie et le matériel ont été apportés par Judith Sausse, professeure en
