THÈSE DE DOCTORAT
EN HISTOIRE ET ARCHÉOLOGIE DU MOYEN ÂGE

**BÂTIR EN LORRAINE MÉRIDIONALE (XI^E-XII^E SIÈCLES).
CHANTIER ET MISE EN OEUVRE DES MATÉRIAUX**

VOLUME 2 – NOTICES

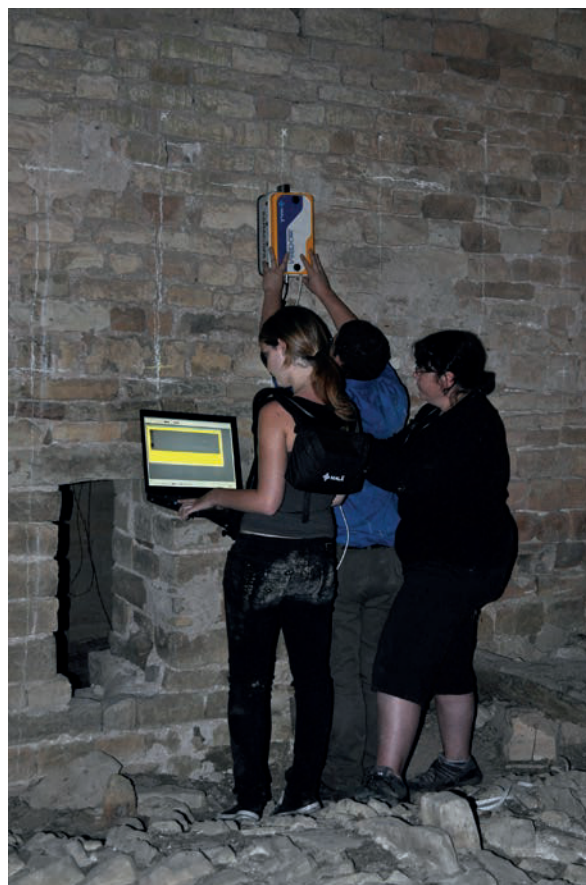
Fig. 39 – Relevé radar sur la maçonnerie du clocher (cliché Cédric Moulis).

la poutre n'a pu être observée car les montants du passage percé ont été remaçonnés. Enfin, le mur ouest a été totalement remonté à cet endroit et ne peut donc apporter aucun élément sur ce sujet (**Fig. 38**). Afin de déterminer si cette armature pouvait être plus complexe et s'étendre à des parties plus en hauteur, nous avons réalisé un passage au radar sur le parement intérieur est, dans le cadre d'une démarche expérimentale (**Fig. 39**). La méthodologie et le matériel ont été apportés par Judith Sausse, professeure en

géosciences à l'École des Mines de Nancy. Les résultats sont toutefois décevants, car l'appareil utilisé ne possédait pas une sensibilité suffisante pour faire apparaître des changements de densités finalement très faibles. En effet, il n'a même pas été possible de mettre en évidence celle retrouvée, qui se prolonge à droite et à gauche du passage vers les combles du chevet (**Fig. 40**).

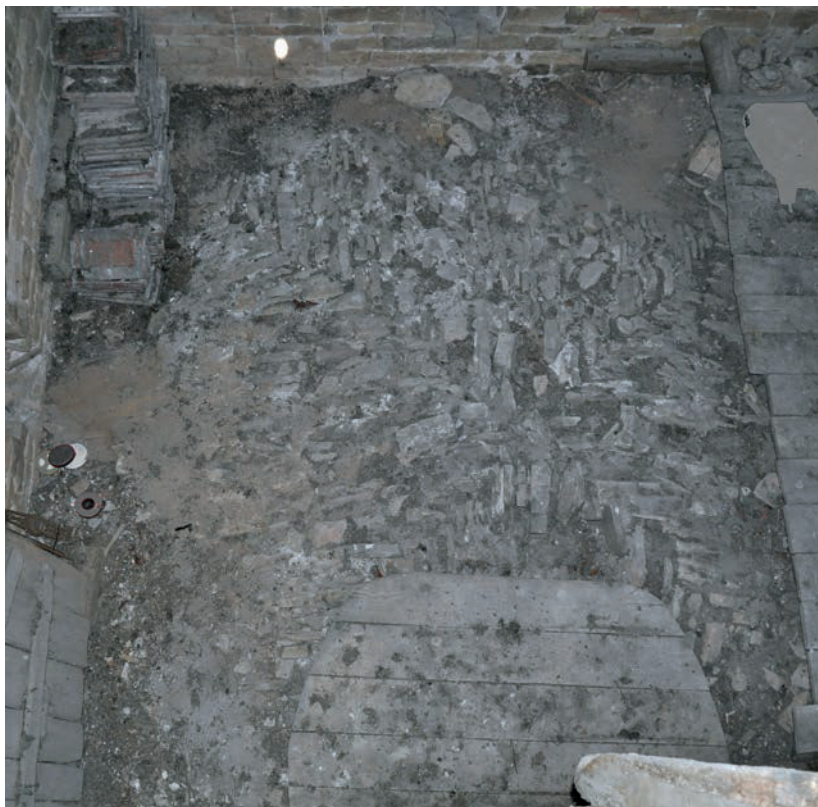
Fig. 41 – Extradados de la voûte de la croisée du transept (cliché Cédric Moulis).

Les enduits ont empêché la lecture des maçonneries des voûtes. Néanmoins, l'extrados de la voûte de la croisée du transept reste partiellement visible (**Fig. 41**). Il est constitué de moellons calcaires de dimensions assez diverses et posés de chant. Chaque quartier de voûte voit ses pierres disposées perpendiculairement aux arcs latéraux (formerets ou doubleaux). Ces quartiers se rejoignent sur les tores de la voûte sur croisée, formant couture. La clef de voûte n'est pas apparente sur l'extrados.

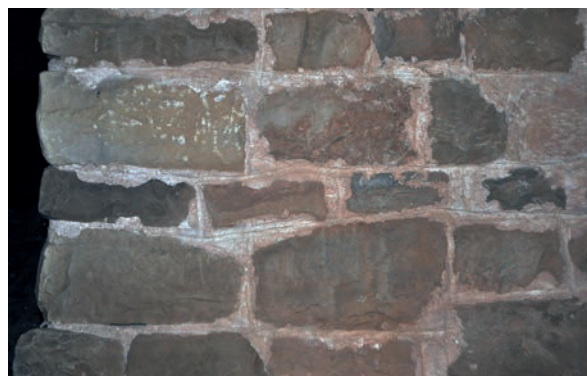
Fig. 44 – Joints de mortier beurré à pierre vue et tiré au fer sur le parement nord du clocher, sous les combles du bras nord du transept (cliché Cédric Moulis).

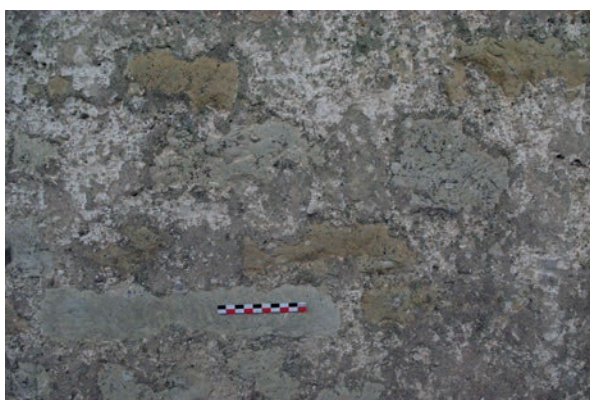
Fig. 43 – Joints de mortier beurré à pierre vue, sur le bas-côté nord (cliché Cédric Moulis).

Il semble que l'église n'ait pas été enduite à l'extérieur dans un premier temps. En effet, près de la seconde fenêtre romane du bas-côté nord, nous avons remarqué des joints beurrés à pierre vue (**Fig. 43**). Ces joints semblent réalisés avec du sable à la granulométrie légèrement plus faible ; on ne retrouve quasiment plus de nodules de chaux, ou alors de petites dimensions (2 ou 3 mm maximum). Dans le comble du bras nord du transept, nous avons observé sur le parement extérieur du clocher ces joints beurrés à pierre vue, très bien conservés grâce à la toiture du transept (**Fig. 44**). Ces joints sont tirés au fer ; les maçons ont sans doute utilisé le rebord de leur truelle pour donner cet effet, comme le suggère le profil de ces incisions.

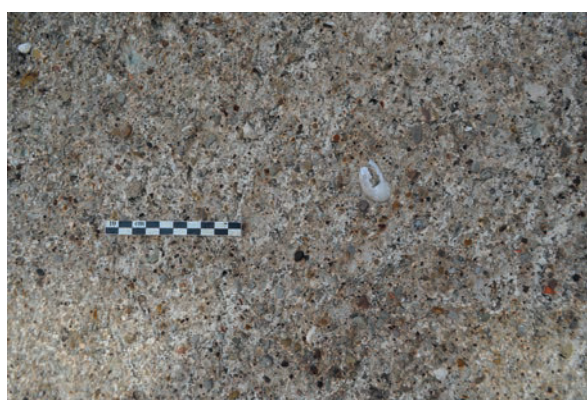
Fig. 45 – Enduit moderne sur le bas-côté nord (cliché Cédric Moulis).

du percement des grandes fenêtres des bas-côtés, vers 1738 (**Fig. 45**).

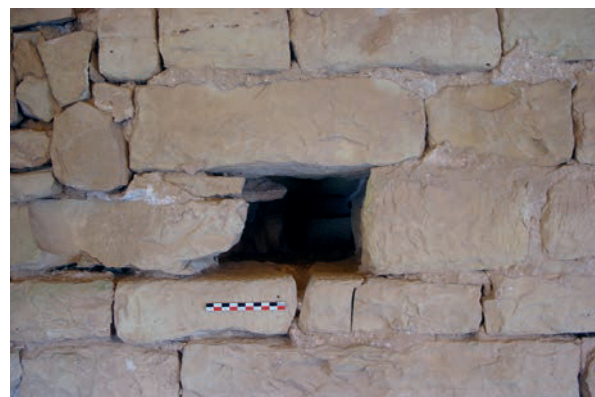
Fig. 46 – Trou de boulin UC 1.5, mur gouttereau nord (cliché Cédric Moulis).

Trois trous de boulins (1.4, 1.5 et 1.6) (**Fig. 28**) ont été observés dans les parties sommitales du mur gouttereau nord de la nef (**Fig. 46**). Ils sont séparés de 4 et 5,7 m. Ils étaient sans doute traversants dans leur conception, mais ont été bouchés de l'intérieur. La gaine du trou 1.6 est en biais. Les dimensions des ouvertures sont assez variables (8 x 9 cm ; 11 x 13 cm ; 12 x 13 cm). Ils soutenaient tous les trois un même niveau de platelage, qui se prolongeait par ailleurs sur le transept nord, où nous recensons un trou de boulin (3.4) qui est aligné avec les trois premiers (**Fig. 47**). Ce dernier est en association verticale avec le trou 3.5. Ces deux trous carrés (12 x 11 cm et 12 x 12 cm) sont peut-être traversants à l'origine, mais les réfections importantes des maçonneries

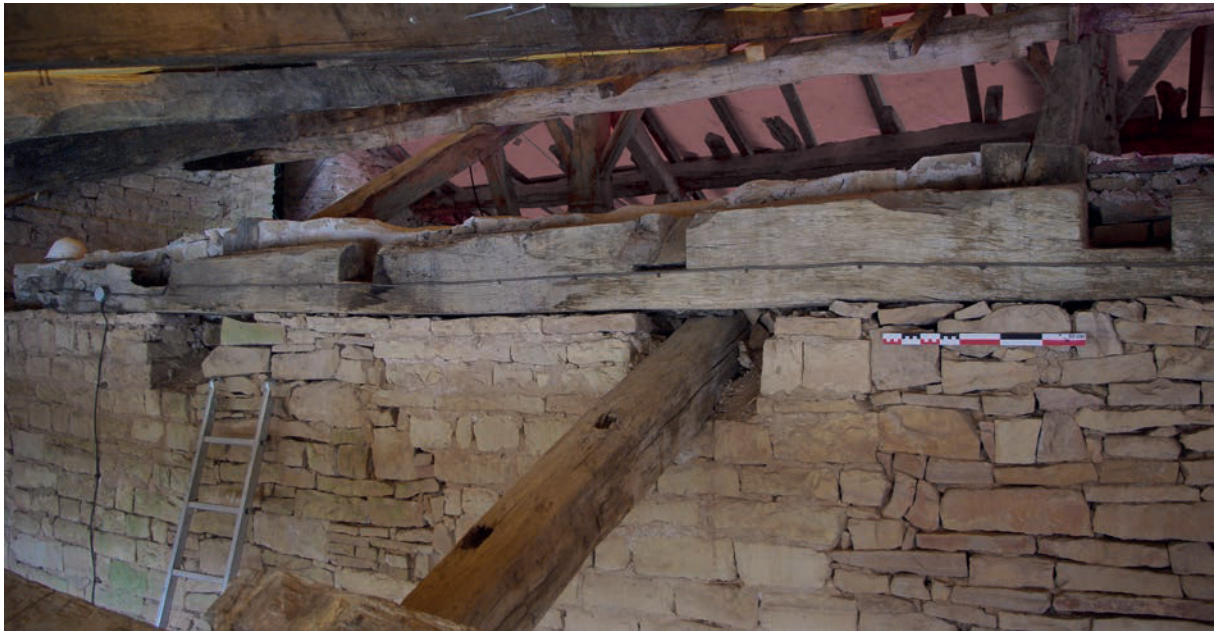
Fig. 49 – Vue de la sablière nord orientale (cliché Cédric Moulis).

Le relèvement de la charpente actuelle de la nef pour réhabilitation a permis la découverte d'anciennes poutres disposées au nu des murs gouttereaux de la nef (**Fig. 48**). Il s'agit des restes des sablières de la charpente initiale (**Fig. 49**). Elles se composaient de quatre pièces de chêne, dans des états de conservation divers. Chaque gouttereau possède deux poutres alignées, sans assemblage (**Fig. 50**). La mieux conservée est placée sur le gouttereau nord, sur sa partie occidentale (**Fig. 51**). Elle mesure 6,91 m de longueur, alors que les autres ne présentent plus que des longueurs partielles (6,87 m, 4,38 m et 2 m) (**Fig. 52**). Leur section mesure en moyenne 31 cm de large pour 26 cm de haut. Cette section n'est d'ailleurs pas quadrangulaire mais en L (**Fig. 53**). Cette disposition semble avoir été conçue dès l'origine, car le cœur du bois est désaxé par rapport au centre des poutres, afin qu'il puisse se situer dans le creux

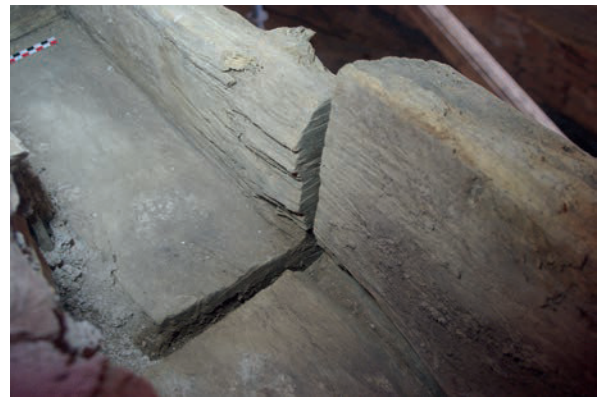
Fig. 50 – Les sablières sont simplement accolées (cliché Cédric Moulis).

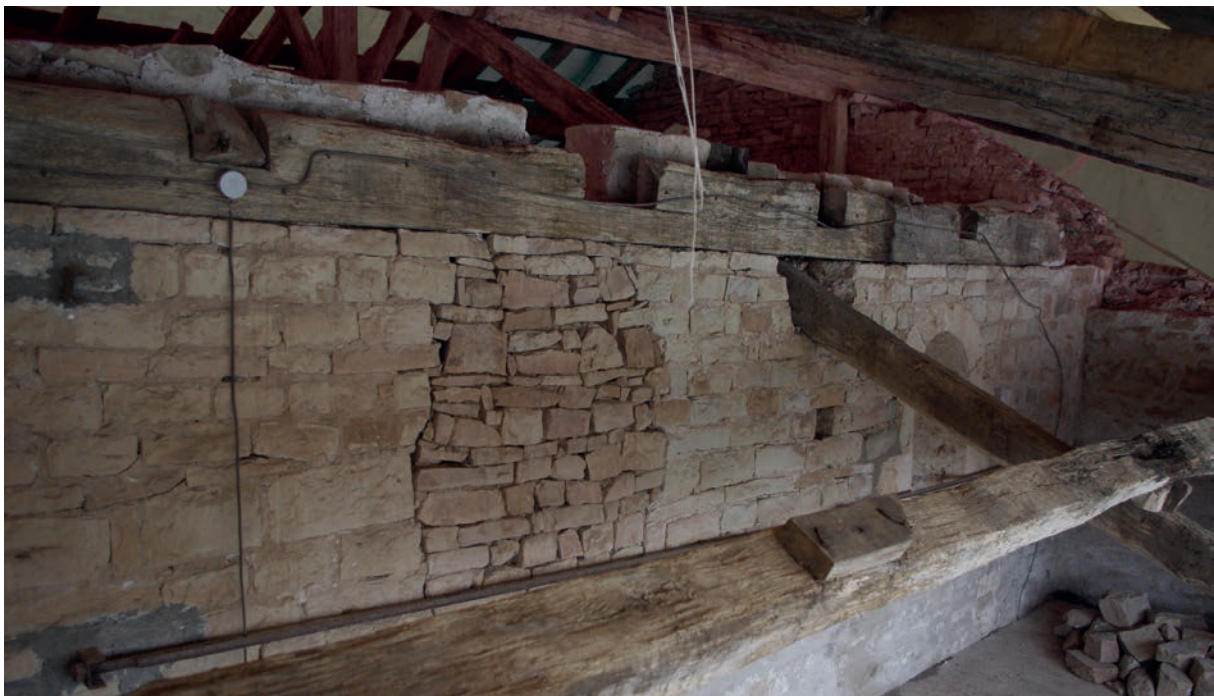
Fig. 51 – Sablière nord occidentale, la mieux conservée (cliché Cédric Moulis).

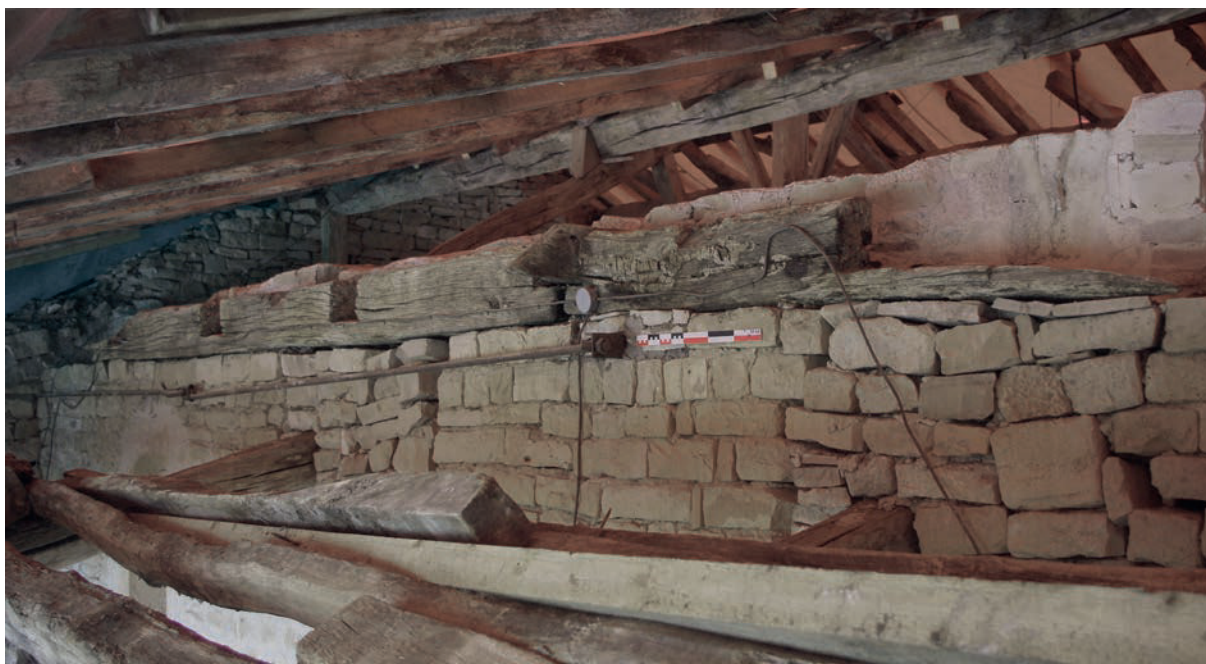
Fig. 52 – Sablière sud (cliché Cédric Moulis).

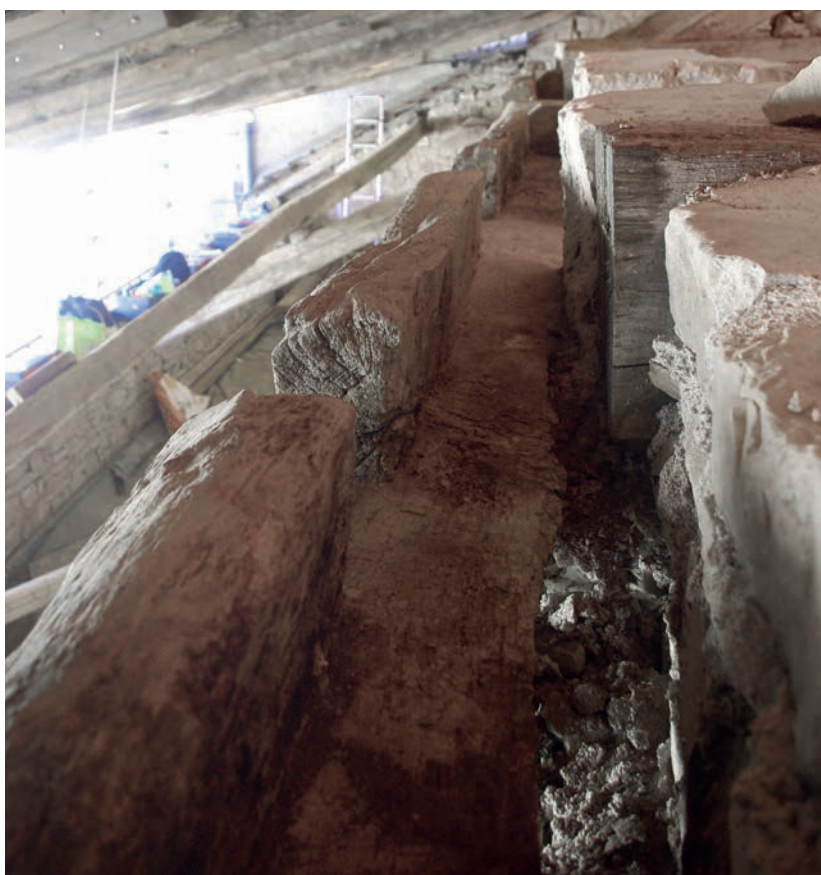
Fig. 53 – Creusement en L de la sablière nord (cliché Cédric Moulis).

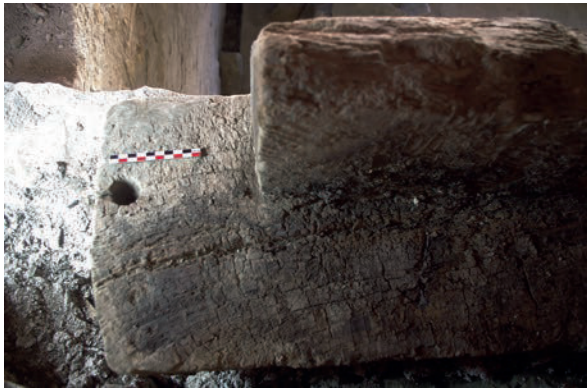
Fig. 54 – Trou de cheville à l'extrémité de la sablière nord (cliché Cédric Moulis).

La poutre la mieux conservée présente à son extrémité coté façade un trou de cheville, le seul encore visible sur les sablières (**Fig. 54**). Ce chevillage permettait la liaison entre la sablière et l'entrait terminal, qui n'était pas maintenu autrement. Les sablières sont entaillées d'encoches destinées au passage des entrants des fermes de la charpente (**Fig. 55**). Elles sont de largeurs diverses, allant de 17 à 28 cm, avec une moyenne autour de 19-20 cm. On en dénombre neuf sur le mur gouttereau nord et cinq sur le gouttereau sud. Elles sont espacées par des distances comprises entre 96 et 121 cm, avec une moyenne à 110 cm, ce qui correspond aux mesures habituellement observées sur les charpentes romanes. La plupart des encoches présentent des traces de découpe à la scie (**Fig. 56**). Leurs parois sont verticales, mais sur le gouttereau sud, on remarque que les encoches sont légèrement en trapèze, telles des queues d'aronde. Preuve qu'il a fallu procéder à des ajustements de la charpente au cours de son montage, certaines encoches sont très larges, d'autres sont taillées légèrement en biais, d'autres enfin sont surcreusées (**Fig. 57**).

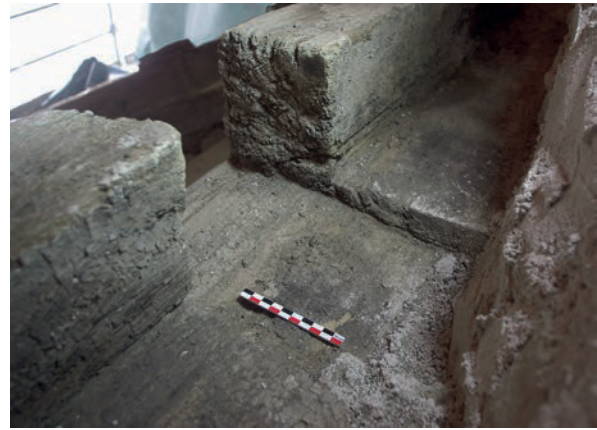
Fig. 57 – Surcreusement d'ajustement d'une ferme au niveau d'une encoche (cliché Cédric Moulis).

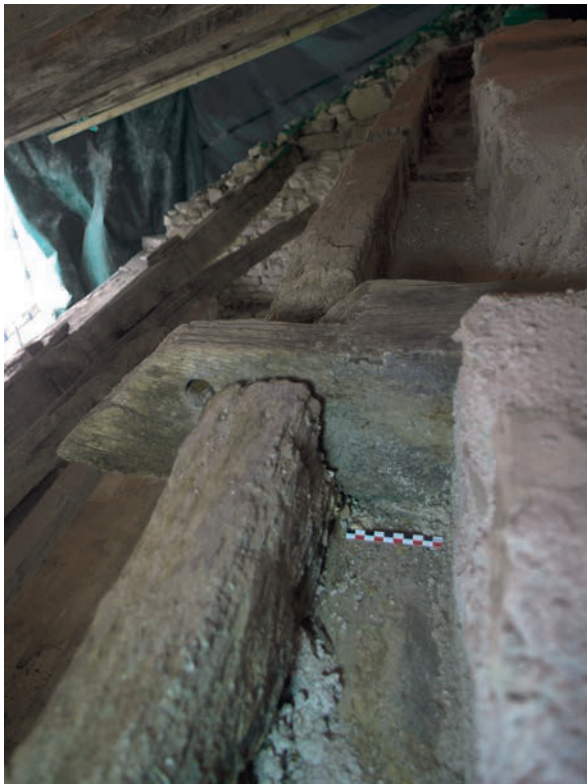
Fig. 55 – Entrait n°7 placé dans une encoche de la sablière nord (cliché Cédric Moulis).

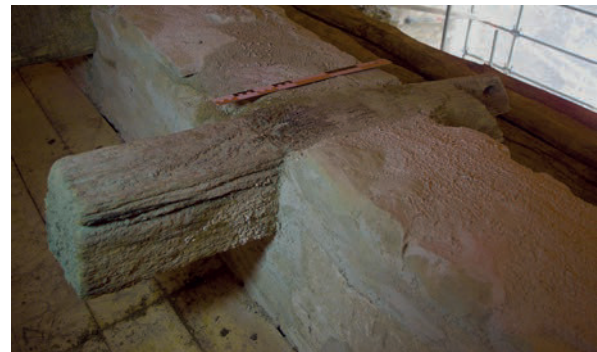
Fig. 58 – Entrait n°8, gouttereau sud, découpé lors de la pose de la charpente du XVIII^e siècle (cliché Cédric Moulis).

Cinq extrémités d'entrants en chêne sont conservés en place dans ces encoches (**Fig. 58**).

Ils présentent une section carrée de 17 cm, et sont conservés sur des longueurs variables, allant de 97 à 136 cm. Les entrails ont vraisemblablement été découpés lors de l'installation de la nouvelle charpente en 1738. Leur conservation est primordiale car elle permet de comprendre le système de fixation et l'allure générale des

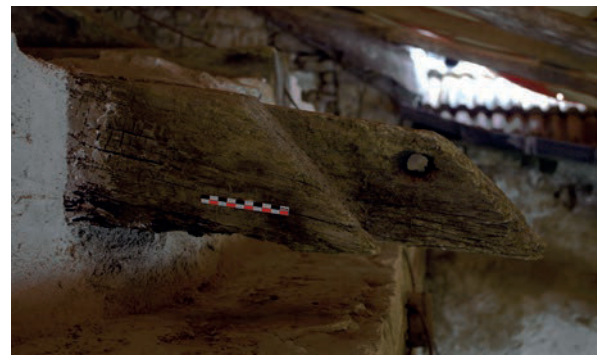
Fig. 59 – Détail de l'assemblage à mi-bois de l'entrait n°8, gouttereau sud (cliché Cédric Moulis).

fermes. Ainsi, l'assemblage se fait à mi-bois (Fig. 59), avec une cheville. Une d'entre elles est encore conservée en position, sur l'entrait n°5b (Fig. 60) ; elle mesure 2,5 cm de diamètre, pour 7,2 cm de longueur. Elle n'est pas cylindrique, mais octogonale.

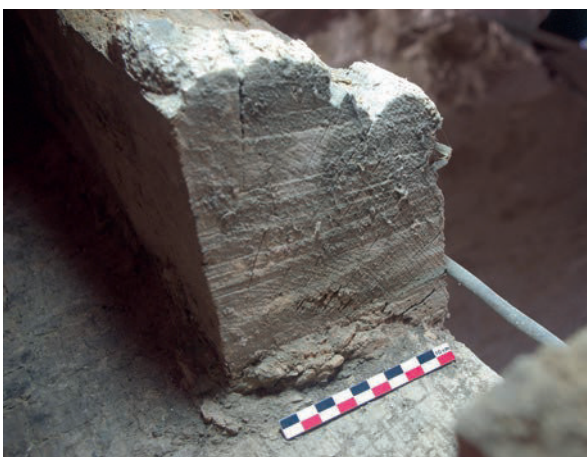
Fig. 56 – Traces de découpe à la scie sur une encoche de la sablière nord (cliché Cédric Moulis).

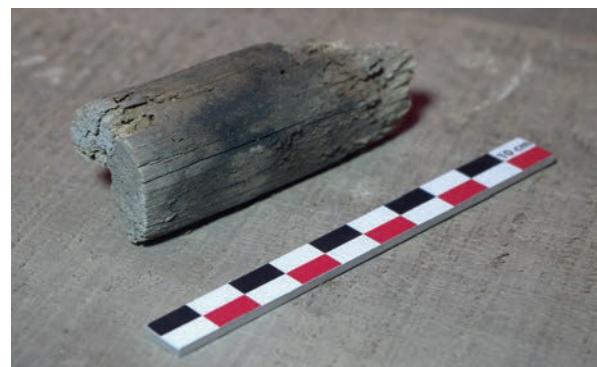
Fig. 60 – Cheville de l'entrait n°5b, gouttereau sud (cliché Cédric Moulis).

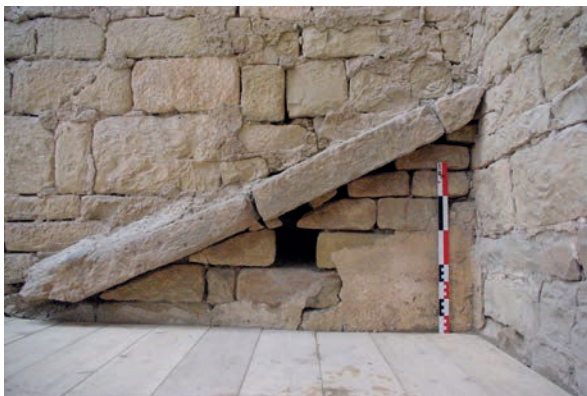
Fig. 62 – UC 3.3, solin du bas-côté nord, contre le transept (cliché Cédric Moulis).

Bien que totalement disparue, la charpente des bas-côtés peut néanmoins être déduite, au moins partiellement. Les solins de pierres encore visibles sur le parement des bras du transept démontrent que l'inclinaison de la toiture était de 24° (**Fig. 47**). Ce solin est réalisé en pierres de calcaire oolithique (**Fig. 62**). Il mesure 10 cm d'épaisseur, les pierres le composant ont une longueur qui oscille entre 58 et 75 cm, et présentent une profondeur de 39 cm. Le joint d'étanchéité en mortier de chaux est encore visible sur le solin, mais également en de rares endroits sur le gouttereau nord. Nous pouvons comparer cet angle à ceux mesurés sur les autres toitures de l'édifice.

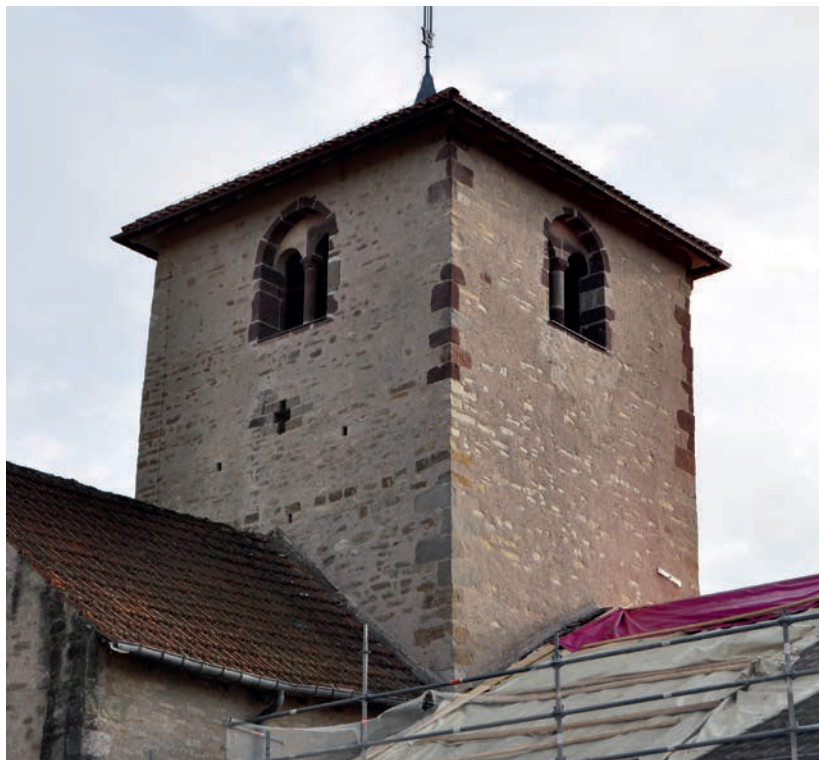
Fig. 63 – Surélévation du clocher visible par les traces du pignon en bâtière (au-dessus de la fenêtre cruciforme) et par l'emploi de grès rose (cliché Cédric Moulis).

pour certains éléments architecturés des ouïes campanaires, mélangés avec un grès grisâtre (Fig. 63).

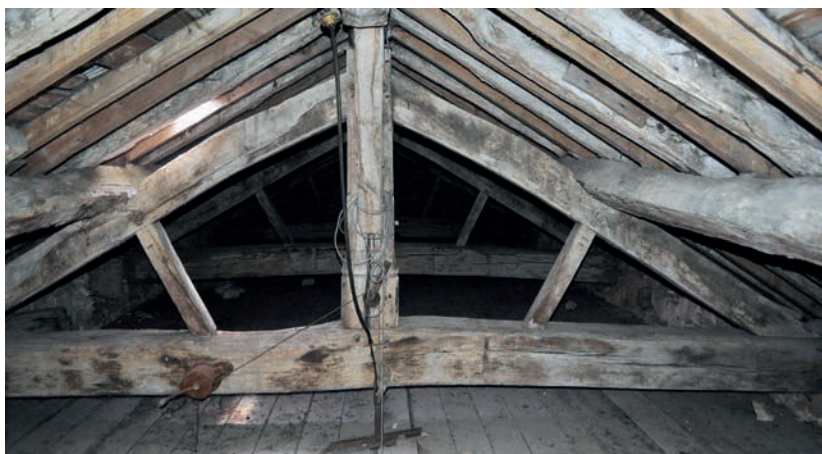
Fig. 65 – Détail de l'assemblage à mi-bois de l'entrait n°8, gouttereau sud (cliché Cédric Moulis).

Une nouvelle charpente est mise en place en 1738. Elle se compose de trois fermes épaisses en chêne reliées par des pannes, composées d'un poinçon, un entrant, deux arbalétriers et deux contrefiches (**Fig. 65**). L'ensemble est chevillé et présente des marques d'assemblage simples. Ces fermes ne couvrent que la nef. Ce sont les chevrons qui descendent jusqu'aux arases des murs des bas-côtés, sur lesquelles ont été posées des sablières très frustes.

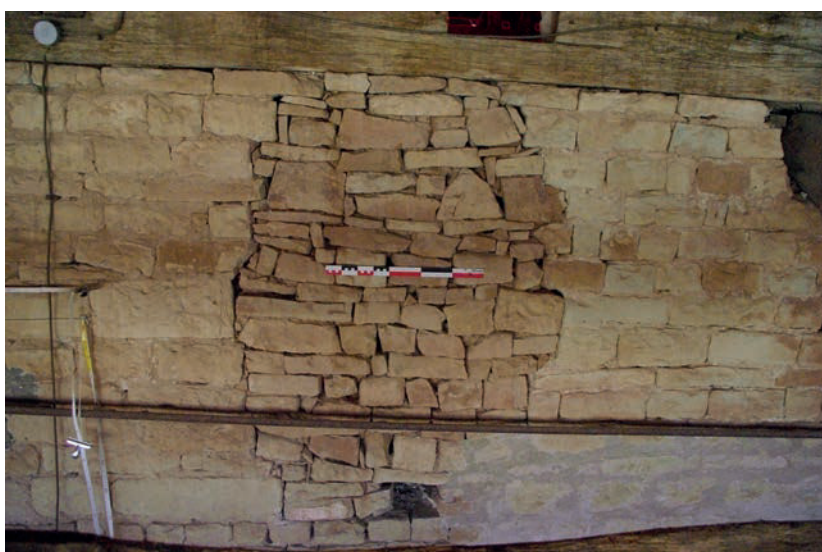
Fig. 66 – Bouchage (UC 1.11) à l'emplacement d'une fenêtre romane sur le mur gouttereau nord (cliché Cédric Moulis).

extérieures, mais restent visibles dans la nef. Elles sont remplacées par des maçonneries (UC 1.9, 1.10, 1.11, 2.6, 2.7, 2.8 et 2.9) dont l'organisation se distingue nettement des parements du XII^e siècle (**Fig. 28, 29 et 66**). Les trois fenêtres restantes sont laissées en place, mais elles sont bouchées. Nous supposons que les pierres de grès des fenêtres démontées ont été employées à d'autres ouvrages, mais nous en n'avons pas trace.

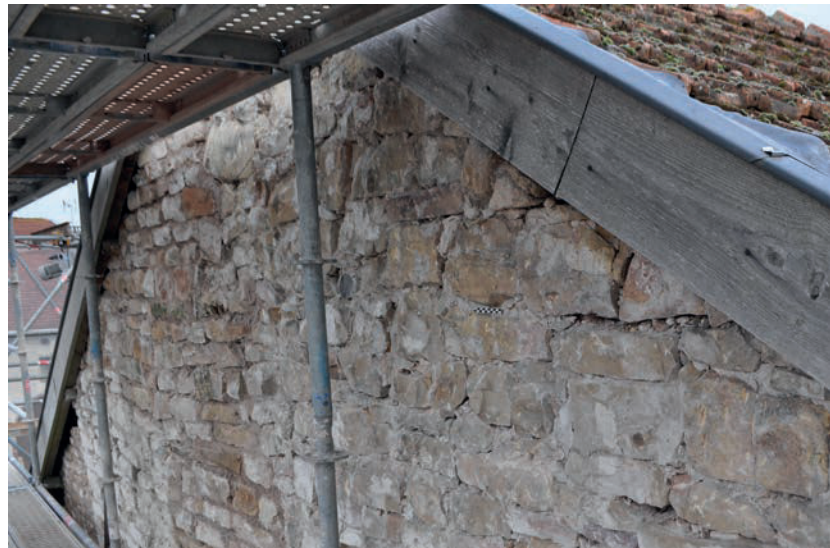
Fig. 67 – Structure du parement de la façade occidentale (cliché Cédric Moulis).

La dernière transformation à l'époque moderne, et non des moindres, est la reprise de la façade occidentale de l'église. En effet, seul le portail initial et l'*oculus* semblent avoir été conservés, les murs étant constitués de moellons de calcaire dolomitique liés par un mortier différent, mélangé à de la terre (**Fig. 67**). Les

assises sont moins régulières que sur les autres élévations. Le chaînage avec les murs gouttereaux des bas-côtés n'a pas été correctement assuré, si bien que la façade s'est désolidarisée très vite du reste de l'édifice, rendant nécessaire la pose de tirants métalliques au XIX^e siècle. Ceux-ci viennent d'être remplacés en 2016 par des tirants insérés dans le cœur des maçonneries.

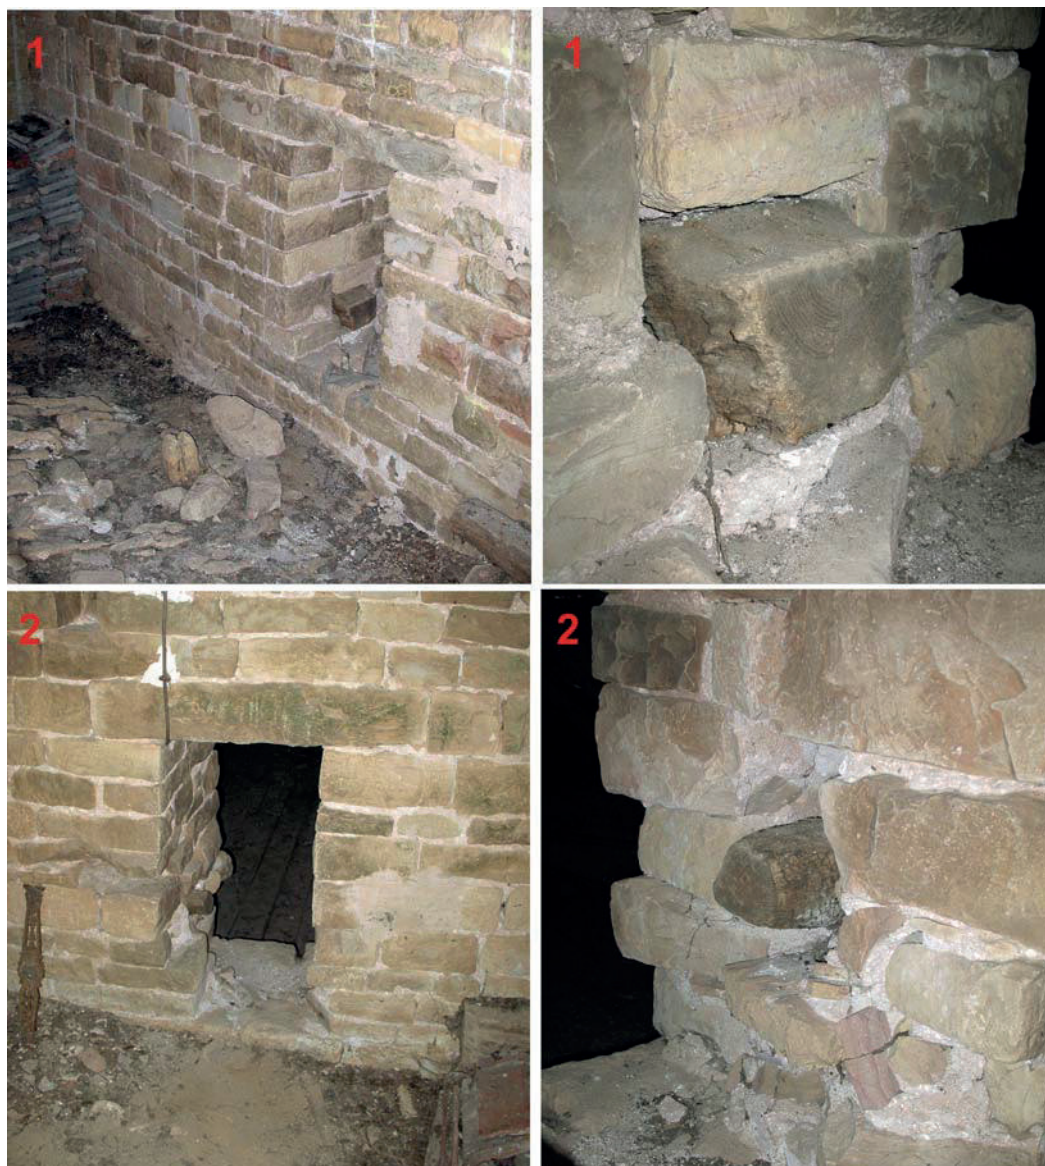
Fig. 2. Eglise de Vomécourt-sur-Madon : prélèvements dendrochronologiques.

Le 24.08.2011, deux échantillons ont été prélevés pour une étude dendrochronologique dans l'église à Vomécourt-sur-Madon (88). Il s'agit des poutres (n° 1 et 2) conservé dans le mur (fig. 2).

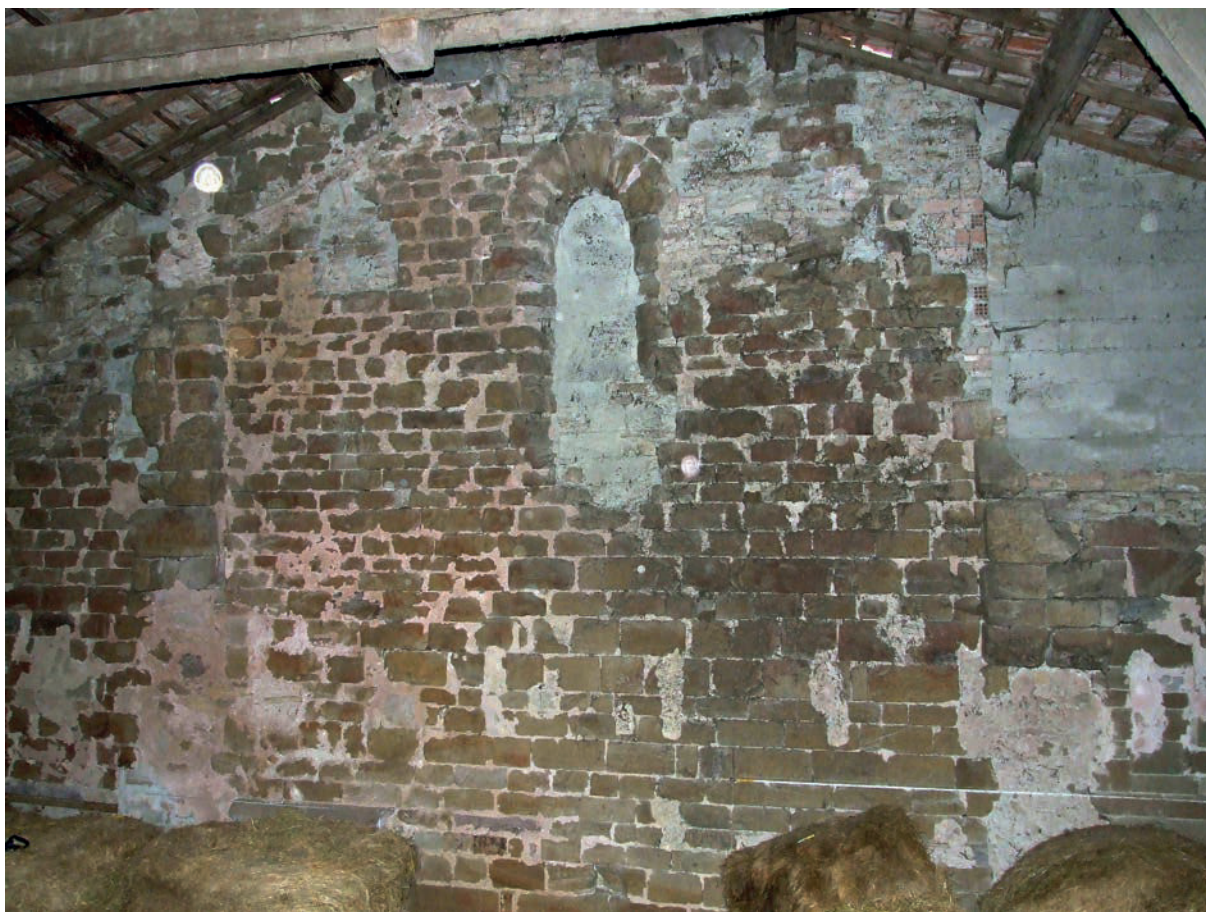
Fig. 12 – Mur gouttereau sud (UM 6), partie visible depuis l'étage de la grange (cliché Cédric Moulis).

Le gouttereau sud (UM 6) présente le parement le plus détérioré et le plus remanié du site (**Fig. 12, 13, 14, 15**). Il fait jonction entre le chevet et la façade et se scinde en trois parties délimitées par l'emplacement de contreforts. Il est actuellement protégé par la toiture de la grange attenante, qui l'empêche littéralement de tomber. Il présente en effet un dévers très important, avoisinant le mètre, près de son angle supérieur gauche. On y décèle encore deux fenêtres hautes en arc brisé et chanfreinées (UC 6.42 et 43), trois contreforts à l'état de

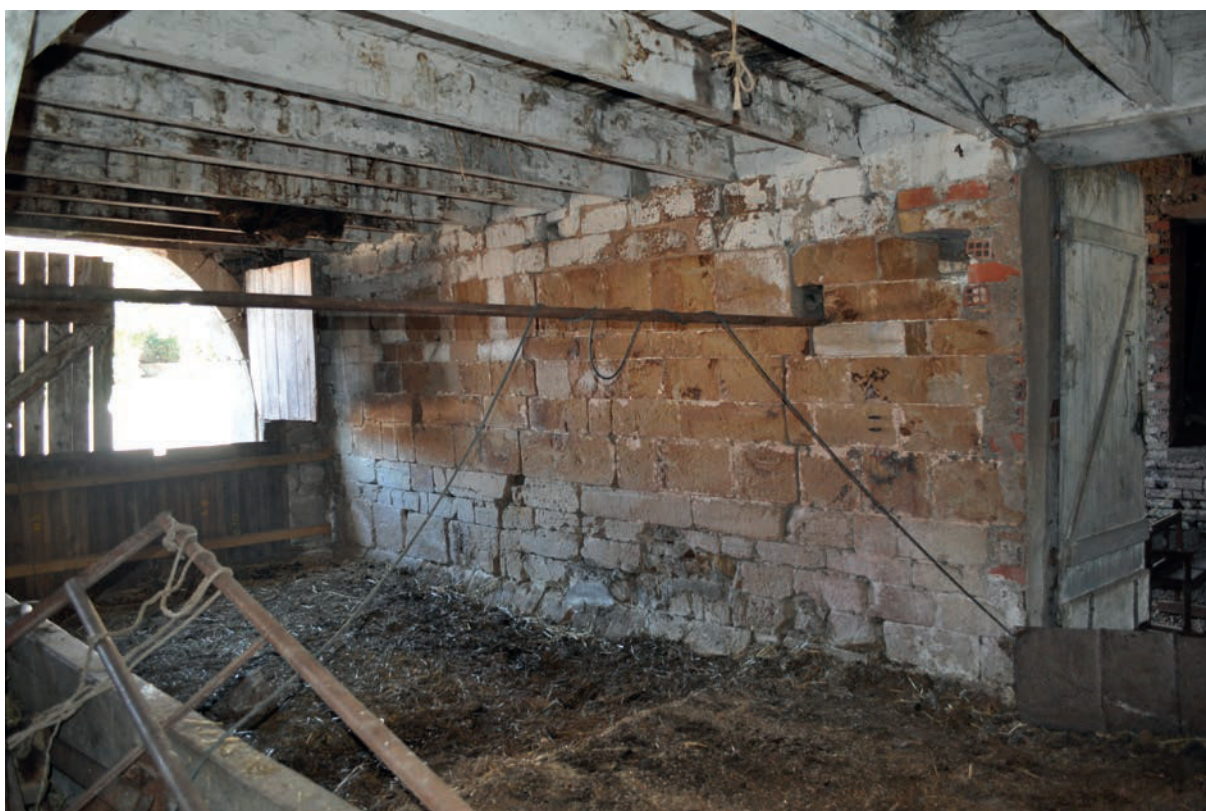
Fig. 13 – Mur gouttereau sud (UM 6), partie est, visible depuis le rez-de-chaussée de la grange (cliché Cédric Moulis).

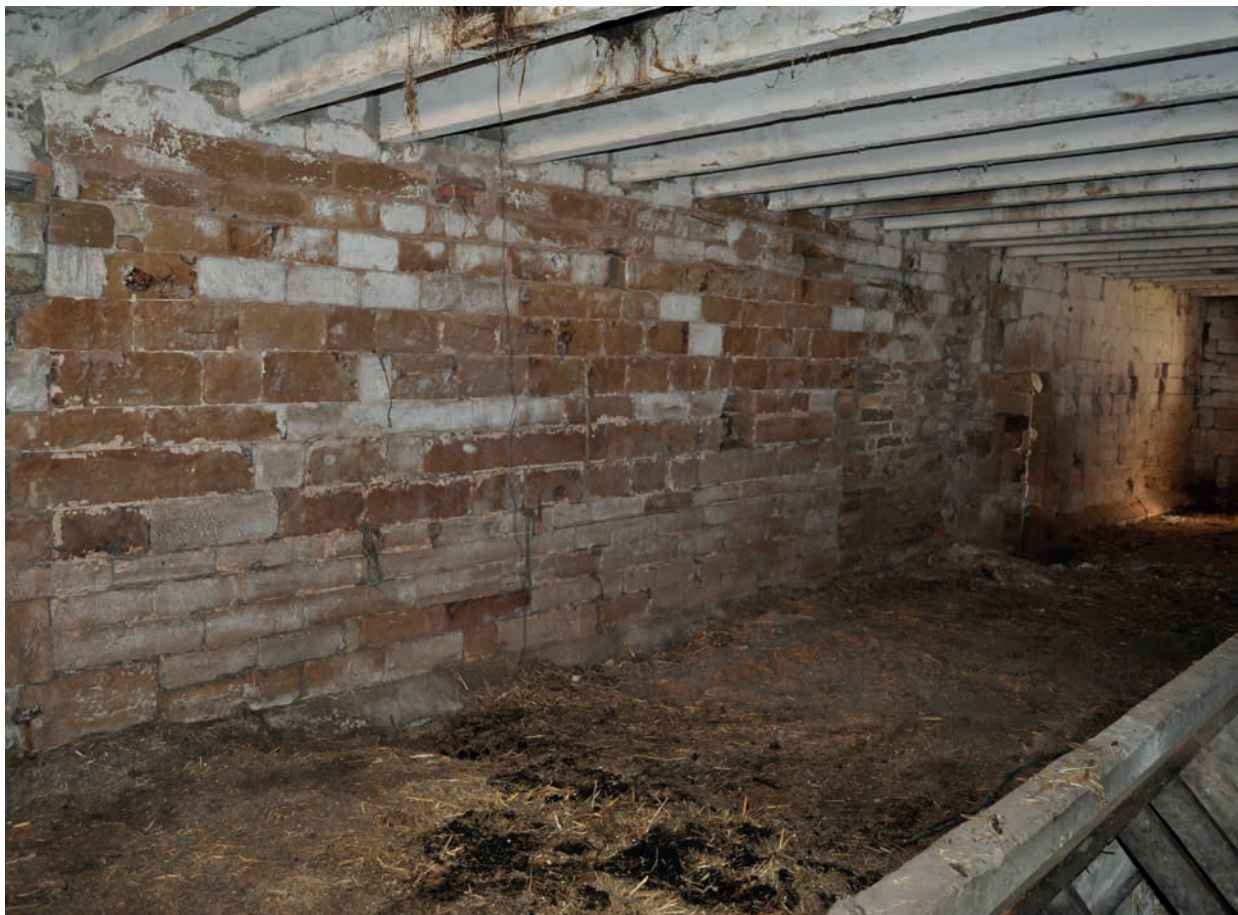
Fig. 14 – Mur gouttereau sud (UM 6), partie centrale et ouest, visible depuis le rez-de-chaussée de la grange (cliché Cédric Moulis).

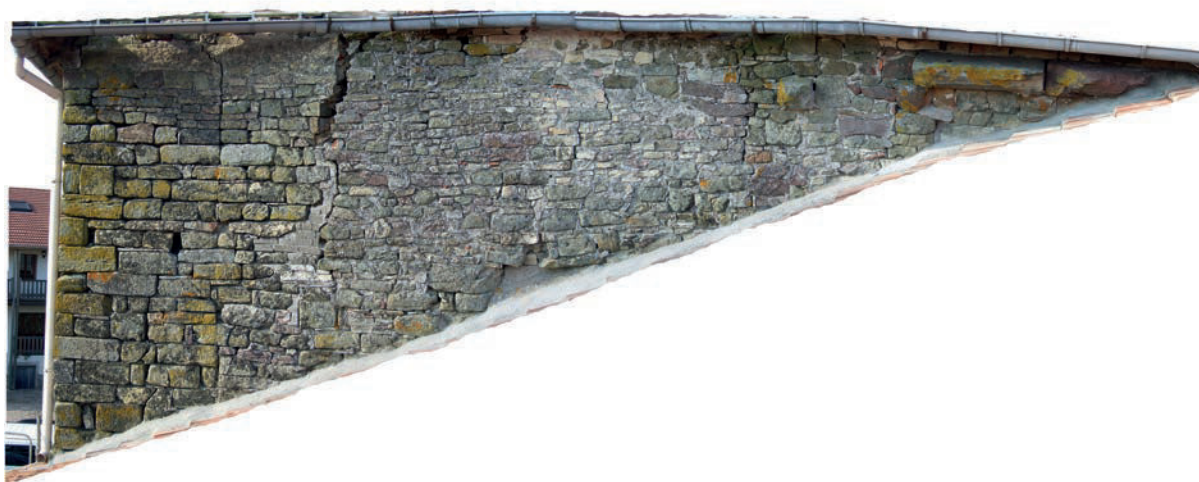
Fig. 15 – Mur gouttereau sud (UM 6), visible depuis le toit de la grange (clichés et montage Cédric Moulis).

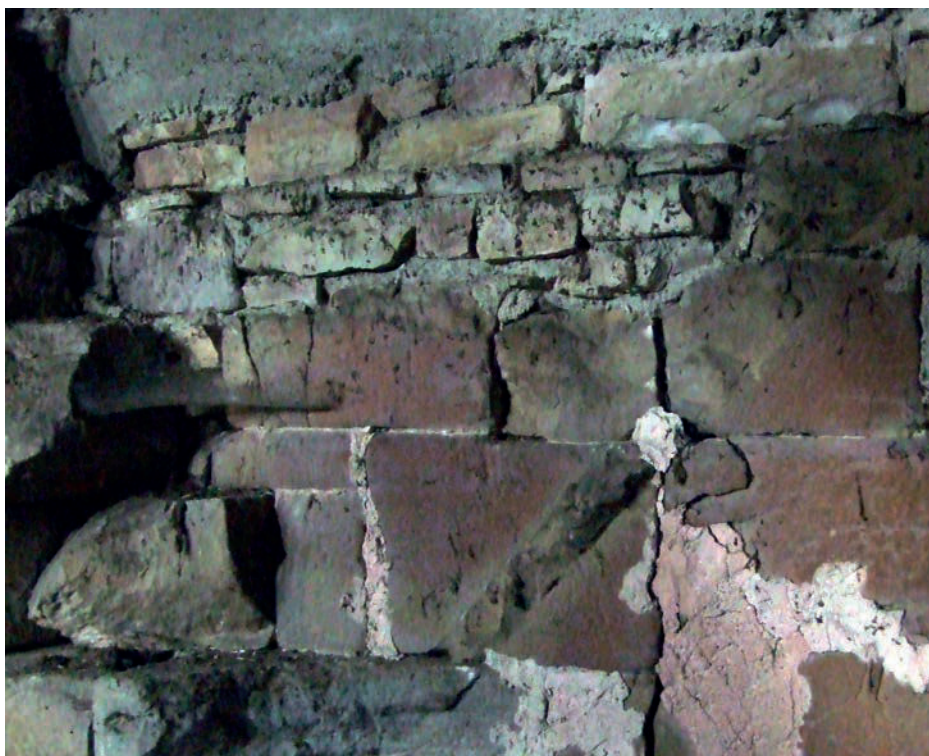
Fig. 17 – Vestige de solin visible sur le mur gouttereau sud (cliché Cédric Moulis).

vestiges (UC 6.15, 16 et 99) (**Fig. 16**), les restes d'une corniche, qui a subi le bûchage, à 3,50 m de hauteur, et une seconde corniche au sommet de l'ensemble, soutenue par des modillons de facture similaire à ceux du chevet. Par ailleurs, nous remarquons le vestige d'un solin au niveau de la troisième travée, mal conservé car bûché, sur quatre pierres. (**Fig. 17**) Situé à la verticale d'une porte (UC 14.2) qui donnait accès à un bâtiment ou à l'enclos cimetériel, il est toutefois pour l'instant impossible de déterminer si ce solin servait à la toiture d'un petit bâtiment accolé à la chapelle ou bien à un porche donnant accès à l'enclos. L'hypothèse la plus vraisemblable est qu'il s'agit de l'accroche de la toiture d'une salle capitulaire où les moines se réunissaient pour

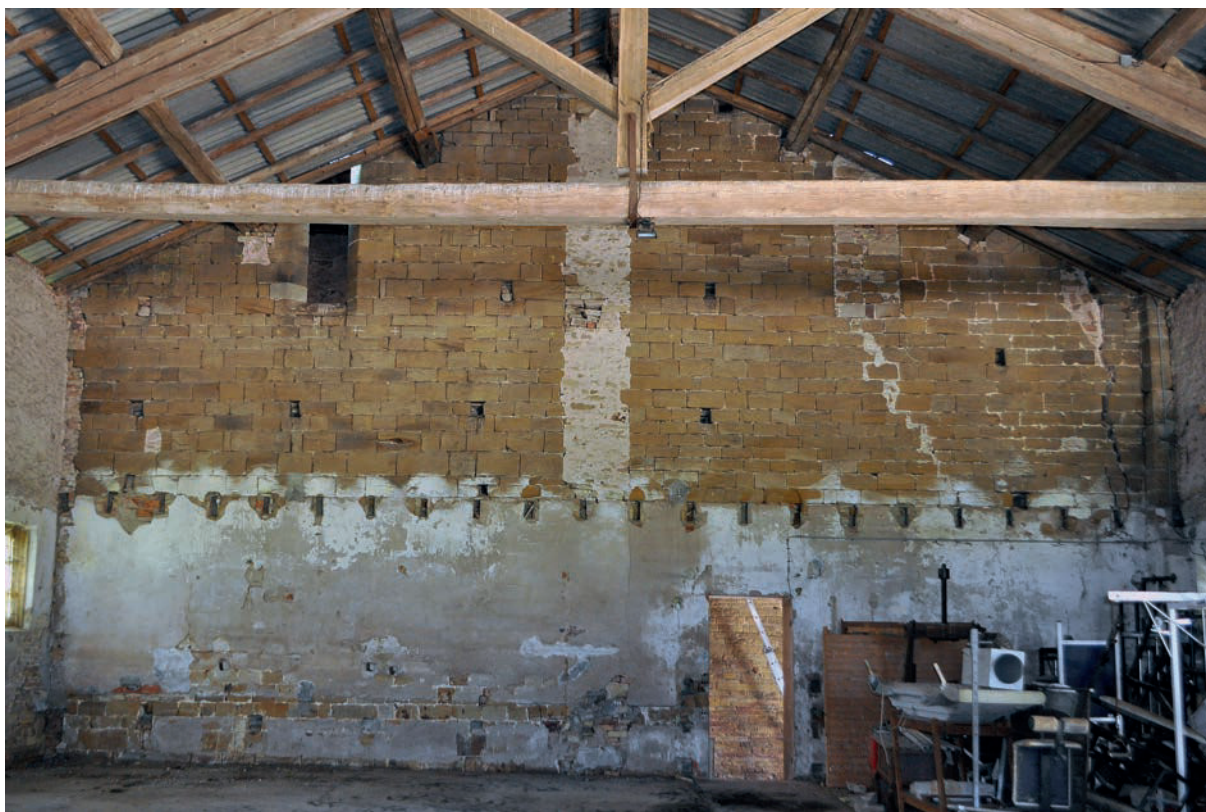
Fig. 21 – Mur gouttereau nord (UM 7), les deux premières travées (cliché Cédric Moulis).

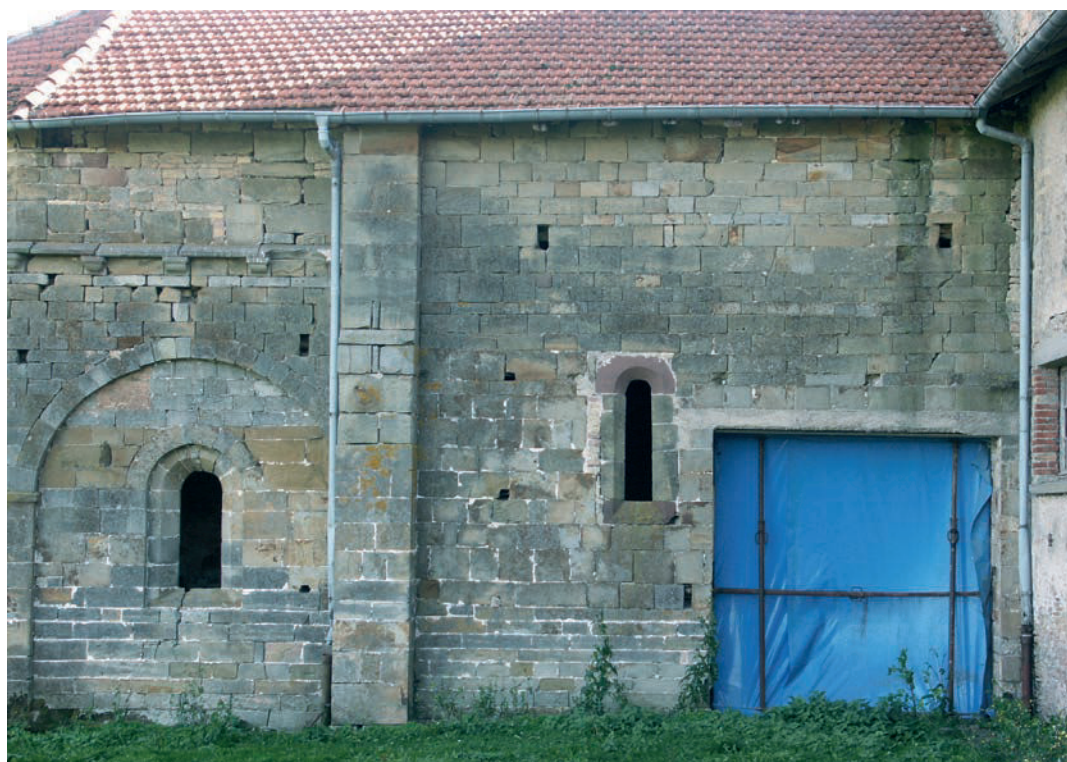
Fig. 22 – Troisième travée du mur gouttereau nord (UM 7) (cliché Cédric Moulis).

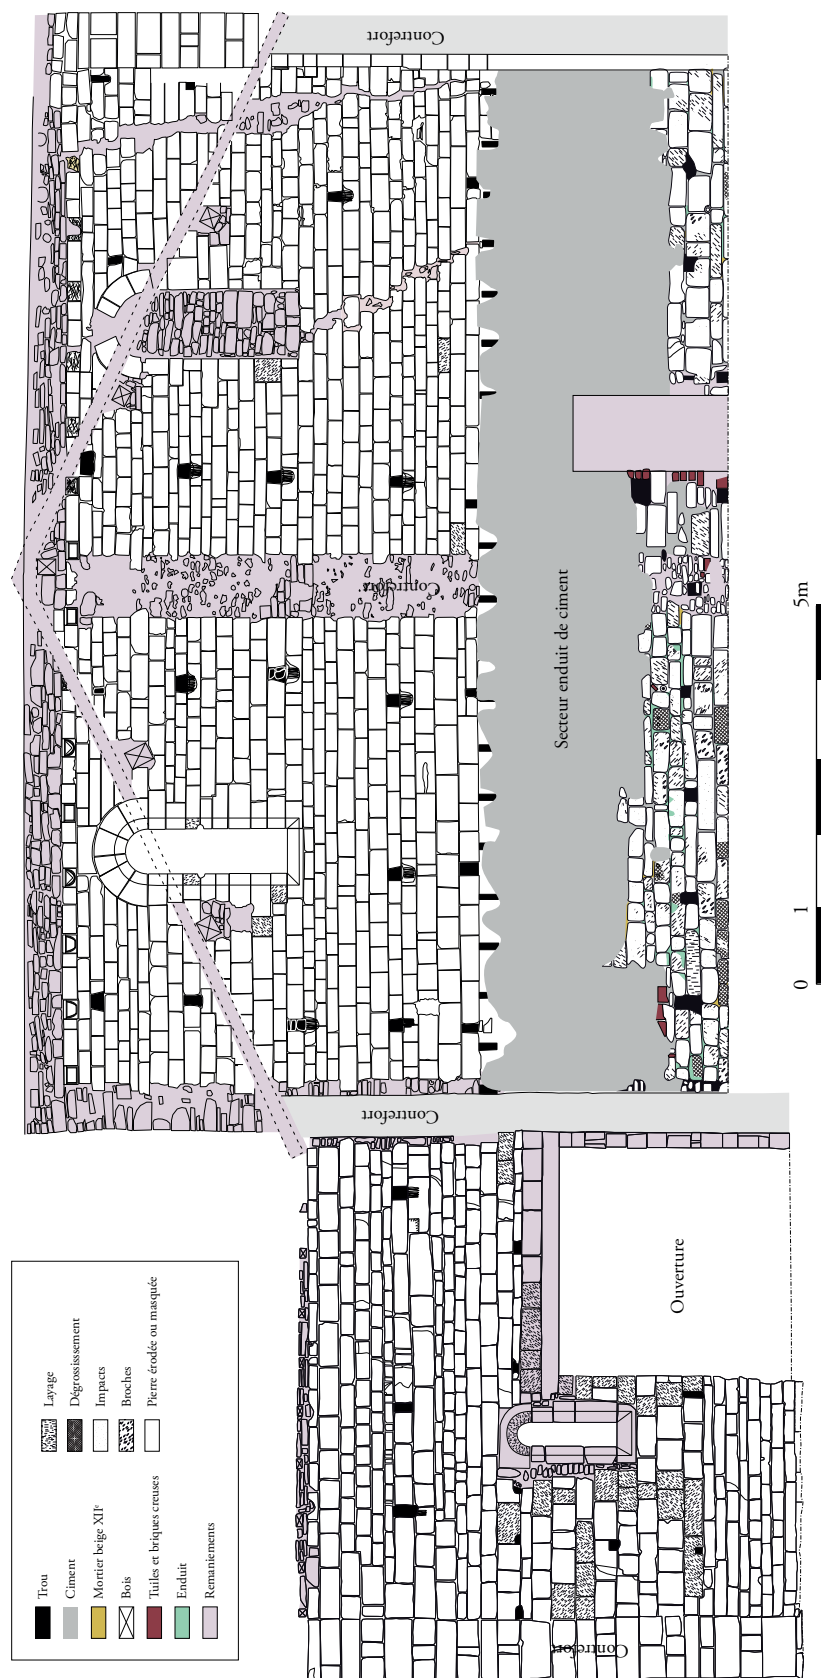
Fig. 23 – Élévation du mur gouttereau nord (acquisition Claude Fontaine – Géotopo ; relevé Catherine De Greef, Audrey Donceel, Lucille Léger, Anne Wilmouth ; DAO Erell Henry, Lucille Léger, Cédric Moulis). [A3]

Des prélèvements de mortier ont été effectués. Il s'agit d'un liant beige qui, macroscopiquement, s'apparente à celui observé dans les autres parties du bâtiment. Dans la partie basse, ce mortier est associé fréquemment à un enduit blanc qui reprend les caractéristiques macroscopiques
