THÈSE DE DOCTORAT
EN HISTOIRE ET ARCHÉOLOGIE DU MOYEN ÂGE

**BÂTIR EN LORRAINE MÉRIDIONALE (XI^E-XII^E SIÈCLES).
CHANTIER ET MISE EN OEUVRE DES MATÉRIAUX**

VOLUME 2 – NOTICES

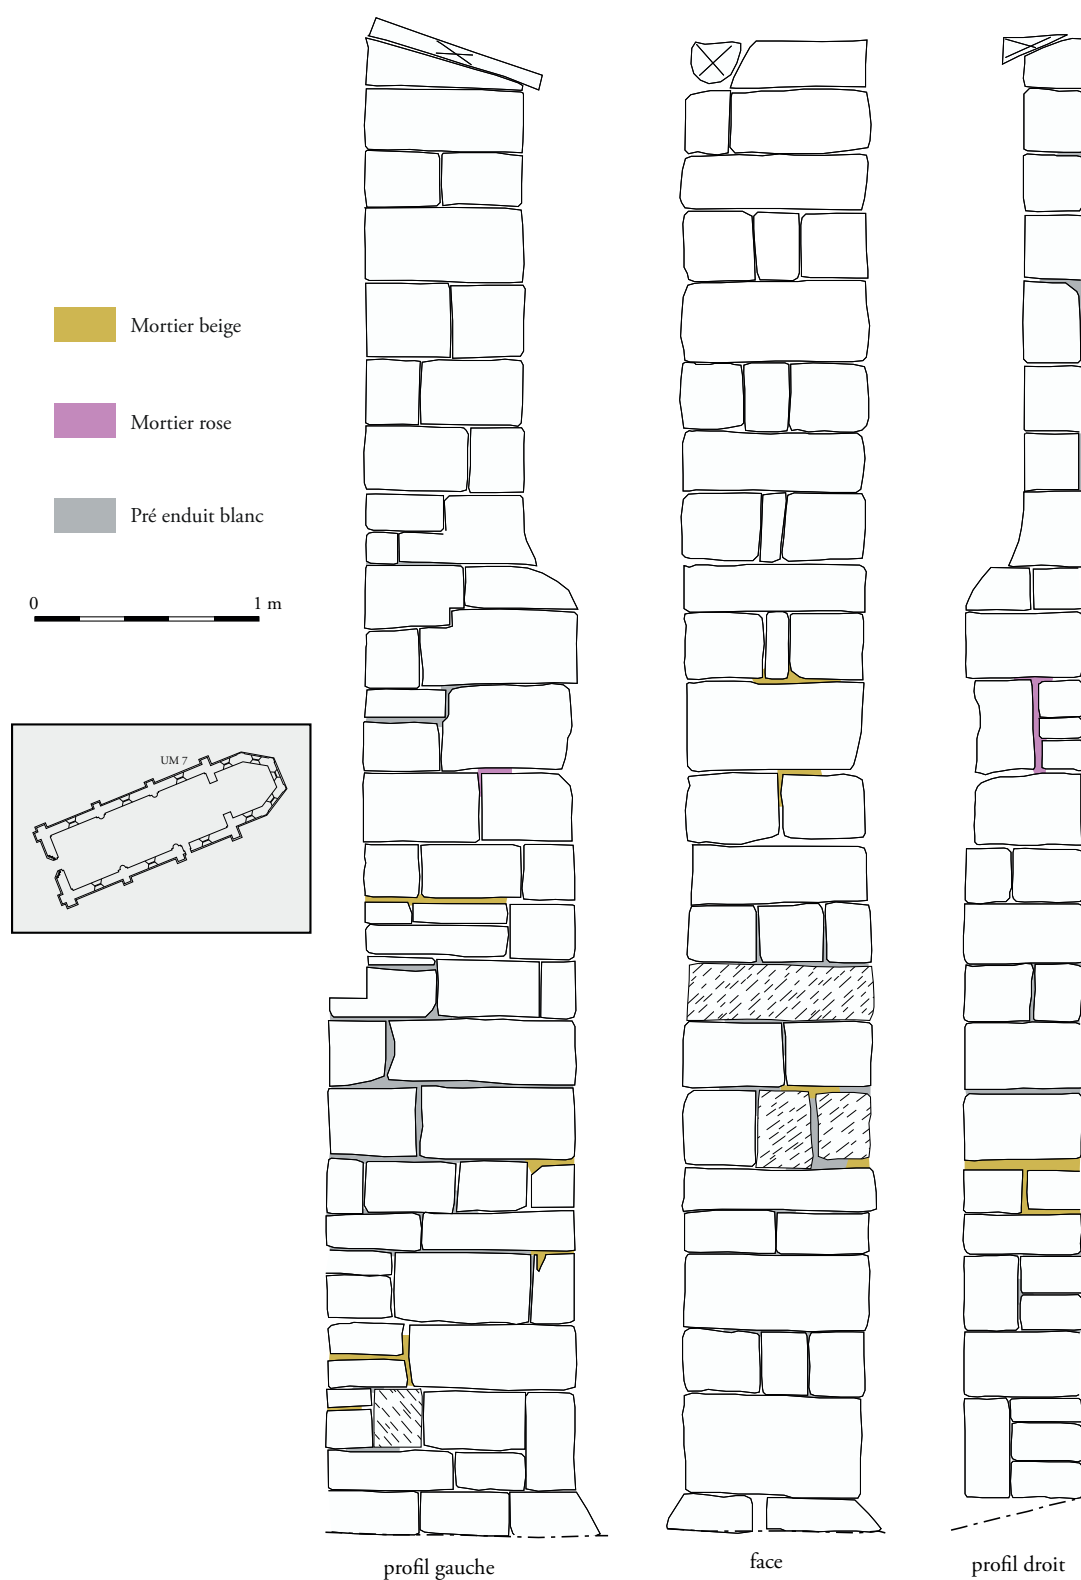
Fig. 26 – Contrefort entre le mur gouttereau nord et le chevet (relevé Anne Wilmouth ; DAO Lucille Léger).

niveau que les autres fenêtres hautes de la nef. Suite à l'arasement de cette travée, les montants de la fenêtre ont été en partie récupérés, mais on a taillé un nouveau linteau et un appui, ce qui aboutit à une ouverture plus faible. Le mur a été percé pour placer cette fenêtre, mais son ébrasement n'est pas parementé. L'autre transformation notoire est l'ouverture d'un large passage de 3 m qui a contraint à l'installation d'un linteau en ciment. Il semble remplacer une petite porte, peut-être semblable à celle sur l'autre pan de la nef (UC 14.2), attestée par l'aquarelle de Charles Pensée (Fig. 25). Mais rien ne permet d'affirmer qu'elle est contemporaine de la construction de la chapelle. Le gouttereau nord est séparé du chevet par un contrefort (Fig. 26).

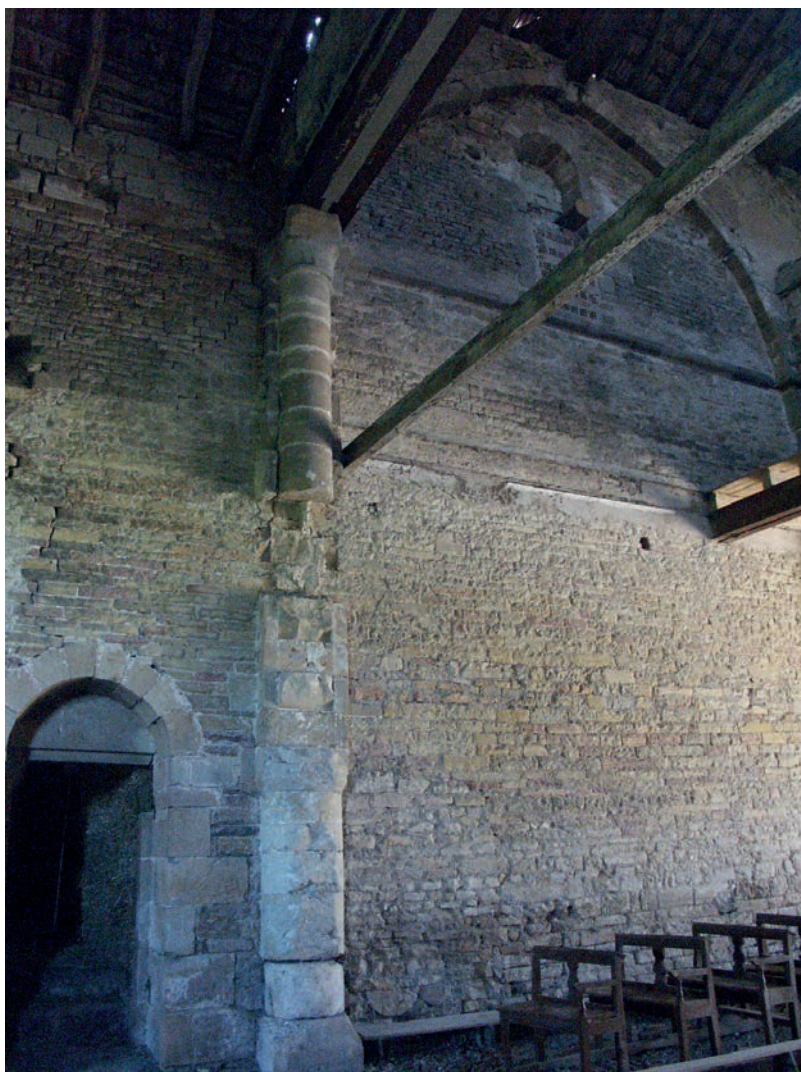
Fig. 28 – Pilier engagé séparant les travées 2 et 3 de l'élevation sud (UM 14) de la nef (cliché Cédric Moulis).

Chacun des deux murs mesure 19,7 m de long et 10,7 m de haut. Deux piliers engagés partitionnent chaque élévation en trois travées (Fig. 28). Chaque pilier présente une base légèrement empâtée ou moulurée, puis un piédestal semi-cylindrique d'environ 2 m de haut. Ensuite, un chapiteau assure la transition vers un système plus complexe qui associe un pilastre peu saillant au sein duquel naît une colonne engagée plus petite. Dans la partie supérieure, des arcs formerets brisés (Fig. 29) prennent appui sur des chapiteaux cubiques aux décors géométrique ou végétal sobres et dont le tailloir est la prolongation d'une corniche qui court le long du mur. Une fenêtre haute en plein cintre occupe tout l'espace supérieur de chaque travée (Fig. 30), sauf pour la troisième, qui a

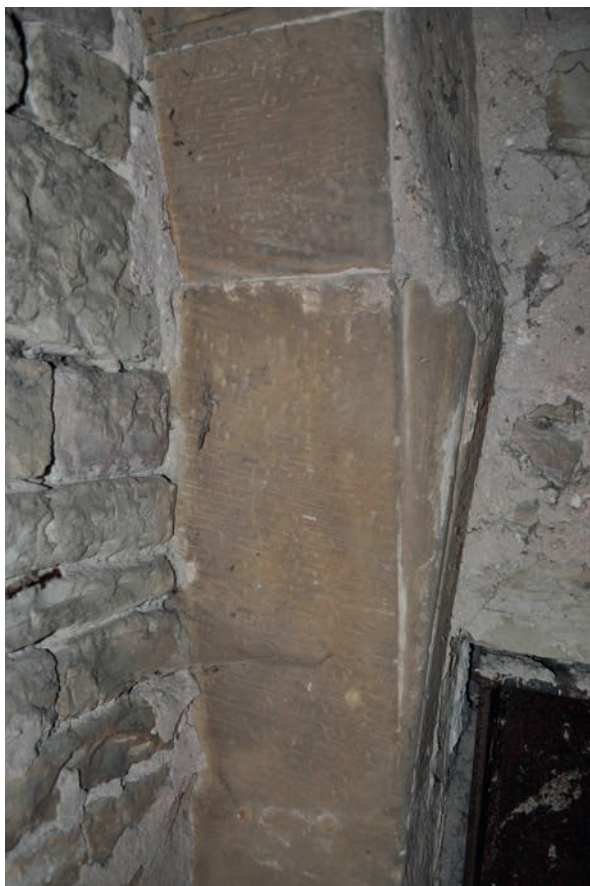
Fig. 31 – Base en sifflet de croisée dans la seconde travée, élévation nord (cliché Cédric Moulis).

été arasée pour que la toiture vienne à la même hauteur que celle du chœur. Les départs de nervure laissent penser que l'ensemble de la nef était voûté à l'origine. (Fig. 31, 32)

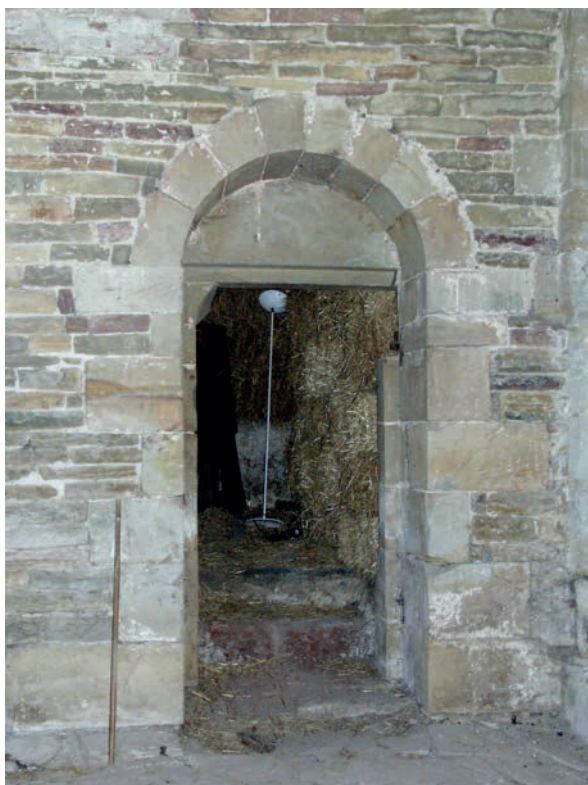
Fig. 34 – Porte d'accès à la salle capitulaire ou à la sacristie (cliché Cédric Moulis).

La porte latérale (UC 14.2) de la troisième travée (Fig. 34, 35) est large de 0,95 m et haute de 2,05 m. Elle a été montée en une seule phase, mais deux systèmes de fermeture semblent avoir fonctionné. Le plus ancien, sans doute contemporain de l'édification, est une porte montée sur crapaudine (Fig. 36). L'emplacement au sol de cette dernière est bien visible au pied du montant droit. Cette porte était maintenue fermée à mi-hauteur par une poutre d'environ 5 cm de section qui s'insérait complètement dans une gaine de 1,20 m de profondeur sur le côté gauche. La porte, sans doute en bois, avait une épaisseur d'environ 7 cm. Dans un second temps, des gonds en métal scellés dans la pierre remplacent la crapaudine (Fig. 37). Cette porte semble se verrouiller par une serrure ou

un loquet, elle-même renforcée d'une poutre de condamnation d'une quinzaine de centimètres de section et dont le logement, retaillé dans la pierre, est encore visible. Cette seconde porte était moins épaisse que la première (environ 3 cm). Dans les deux cas, elle se fermait depuis l'intérieur de la chapelle. L'encadrement de la porte est constitué de grès jaune. La plupart des pierres présentent des marques de layage et/ou de piquetage bien visibles, presque toujours disposées de biais (Fig. 37). Seul un module du tableau droit présente une ciselure. Le linteau semi-circulaire monolithe présente une taille en chevron. Il était posé sur deux coussinets, dont un a totalement disparu. Un arc composé de huit voûtains le surmonte. Une croix de Malte d'environ 8 cm a été gravée sur la cinquième pierre du jambage gauche de la porte (Fig. 38). Il est hasardeux de dater la réalisation de ce décor.

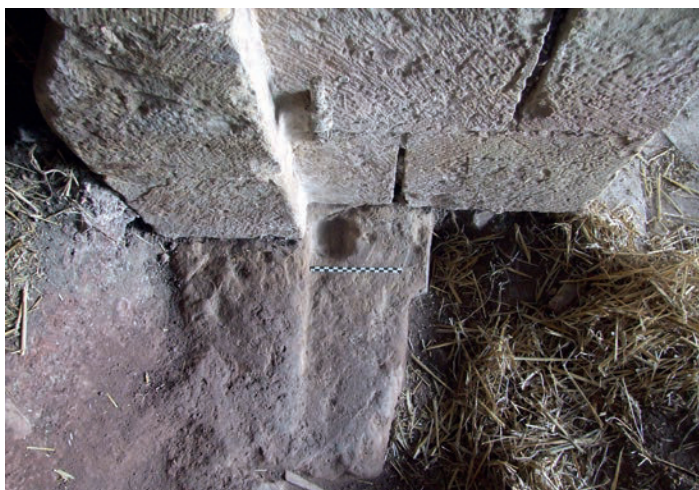
Fig. 36 – Crapaudine et gond des portes successives menant à la salle capitulaire ou à la sacristie (cliché Cédric Moulis).

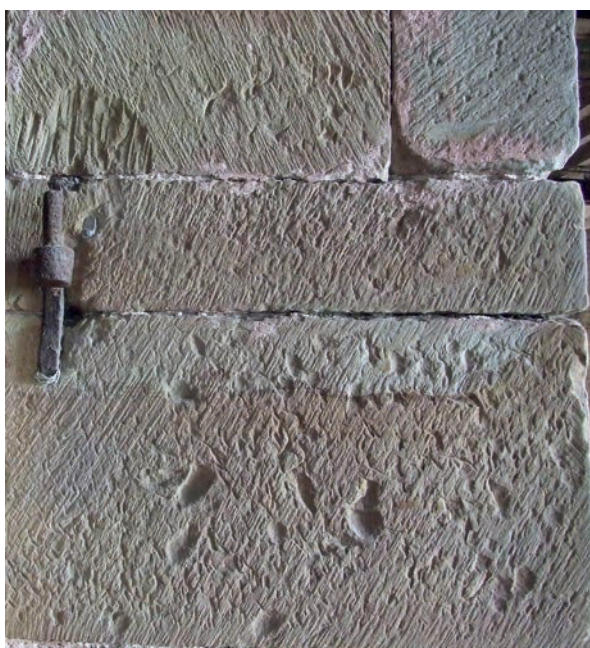
Fig. 37 – Traces de layage observables sur les montants de la porte (cliché Cédric Moulis).

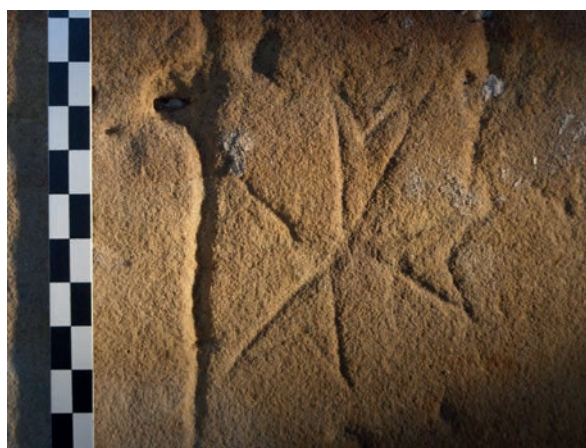
Fig. 38 – Croix de Malte gravée sur le montant de la porte (UM 14) (cliché Cédric Moulis).

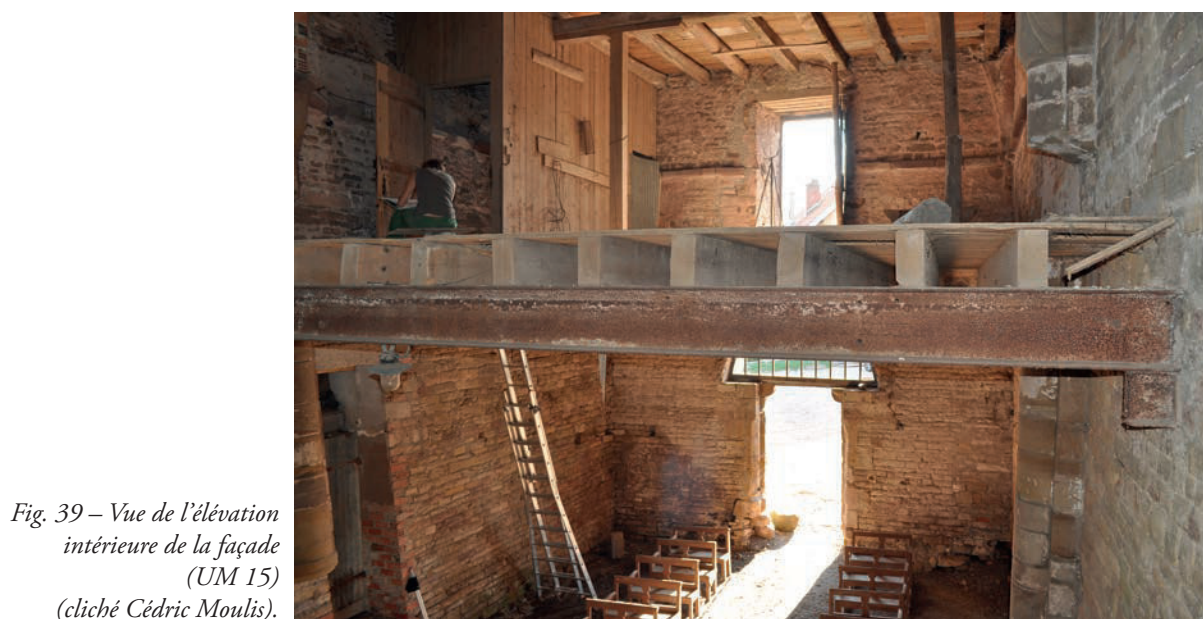
Fig. 39 – Vue de l'élévation intérieure de la façade (UM 15) (cliché Cédric Moulis).

L'UM 15 (Fig. 39, 40) correspond au parement intérieur du mur pignon. Comme pour la façade, on y retrouve les vestiges d'un *oculus* mutilé par une porte destinée à accéder aux engrangements. L'analyse de l'appareil permet de mettre en évidence que la mise en œuvre est conditionnée par les pierres composant l'enca-

drement du portail d'entrée. La résonance entre assises de parement et blocs du portail est de 3:1 ou 4:1, ce qui s'explique par la monumentalité des blocs²⁷. Puisque le portail conditionne la mise en œuvre des parements, il était tentant de superposer les parements internes et externes. L'ensemble fonctionne bien et est réglé. On y recense les phénomènes de résonance 2:1, 3:1, 4:1, 3:2 entre le parement de la façade et le parement interne, dus à la différence de taille des modules utilisés respectivement. Deux trous de boulins traversants maçonnés (bien que celui au sud du portail se présente sur la façade extérieure comme façonné) confirment d'ailleurs la simultanéité du montage de ces parements. Deux autres trous de boulins ne sont pas traversants, car entravés par l'ébrasement du portail. Ils ont dû concourir au renforcement de l'échafaudage, notamment en vue de l'installation du tympan, de l'*oculus* et des voûtes.

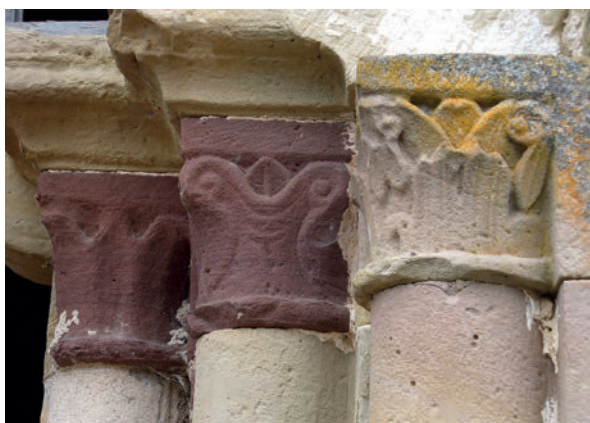
Fig. 44 – Chapiteaux à droite du portail (cliché Ellia Martin).

La chapelle Saint-Jean-Baptiste possède 10 chapiteaux encore en place. Six d'entre eux cantonnent le portail d'entrée (**Fig. 43, 44, 45**). Chaque pièce mesure 20 à 23 cm de côté, pour une hauteur de 30 cm maximum. Ils amortissent des colonnettes aux bases munies de griffes. Seuls quatre d'entre eux sont encore lisibles. Ils représentent des décors végétaux et s'apparentent à ceux visibles à Mont-devant-Sassey, Sigolsheim et à la chapelle Saint-André de la cathédrale de Strasbourg, datables des années 1180-1200²⁸. Les chapiteaux surmontant la colonnette extérieure sont formés par une pierre autonome et qui s'engage dans le parement externe. Ceux des colonnettes 2 et 3 sont taillés dans une seule pierre.

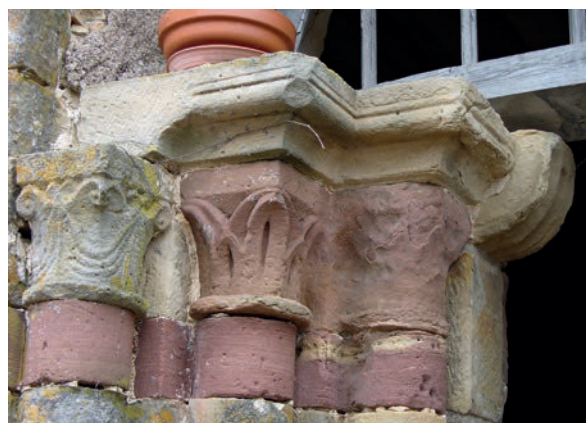
Fig. 45 – Chapiteaux à gauche du portail (cliché Ellia Martin).

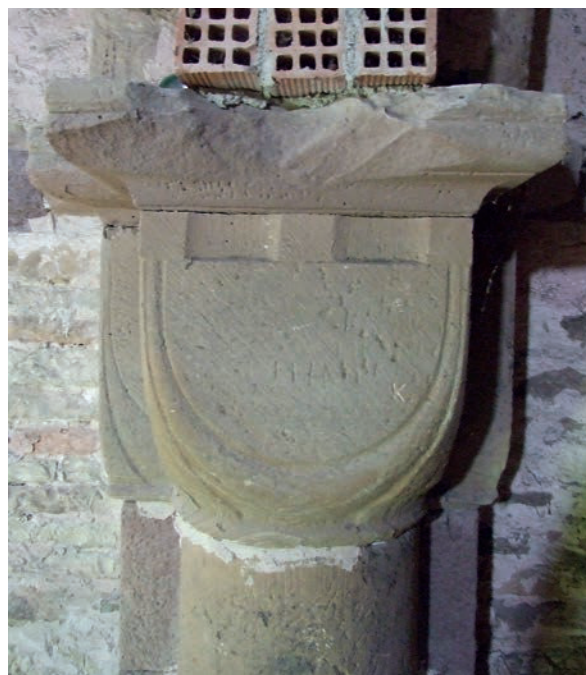
Fig. 47 – Chapiteau cubique séparant les travées 1 et 2 du mur sud (UM 14) de la nef (cliché Cédric Moulis).

Quatre chapiteaux séparent les différentes travées de la nef (**Fig. 46**). Ils servent à passer de la structure circulaire des colonnes engagées du pilastre à la forme rectiligne du tailloir puis de l'éventuel arc doubleau. Ceux séparant les travées 1 et 2 sont de facture identique. Ils sont d'aspect dit cubique, de 50 x 53 cm (**Fig. 47**). On rencontre des chapiteaux identiques sur les églises de Saint-Dié et de Sélestat (fin XII^e siècle)²⁹. Les chapiteaux séparant les travées deux et trois sont différents. Leur taille est sensiblement plus faible (52 x 45 cm). L'un présente un décor de palmette avec en son centre, une mandorle (**Fig. 48**). Le second chapiteau

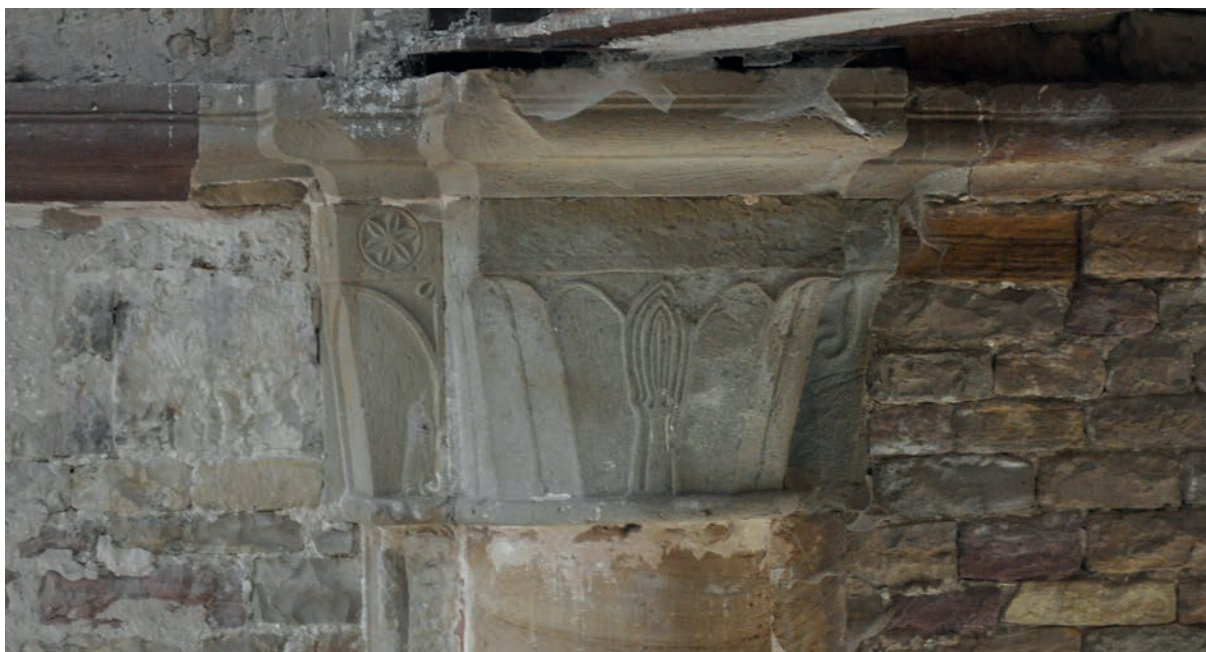
Fig. 48 – Chapiteau décoré séparant les travées 2 et 3 du mur nord (UM 16) de la nef (cliché Cédric Moulis).

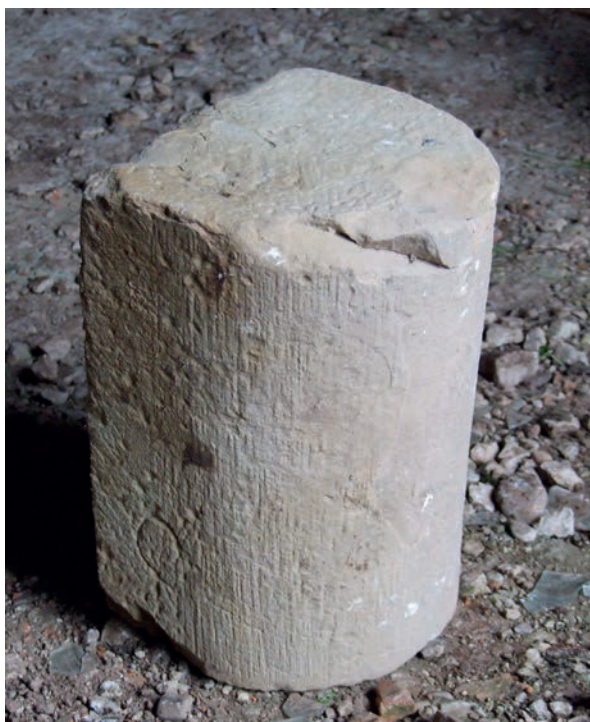
Fig. 50 – XL 1. Claveau de croisée (cliché Cédric Moulis).

2. Ils ne semblent donc pas faire partie de la même croisée. XL 1 dispose également d'un signe lapidaire en forme de spirale fourchue. (Fig. 50)

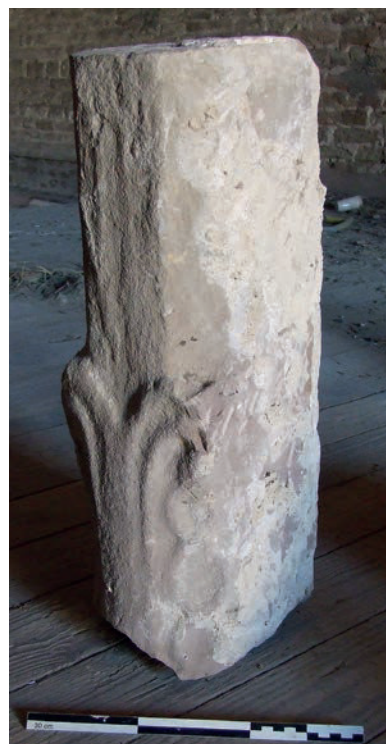
Fig. 52 – XL 6. Sommier d'arc à décor de palmes et d'entrelacs ? (cliché Fanny Trouvé).

XL 5 et 6 correspondent probablement à des sommiers d'arcs (ou des piédroits ?) fonctionnant avec des arcatures indéterminées, situées sur d'autres bâtiments de la commanderie (Fig. 51 & 52). XL 3 semble fonctionner avec l'une d'elle, les chanfreins de ces pièces étant identiques.

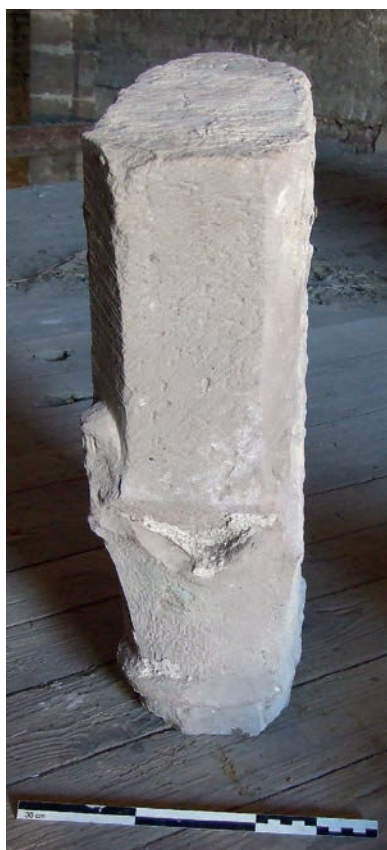
Fig. 51 – XL 5. Sommier d'arc à décor de chapiteau ? (cliché Fanny Trouvé).

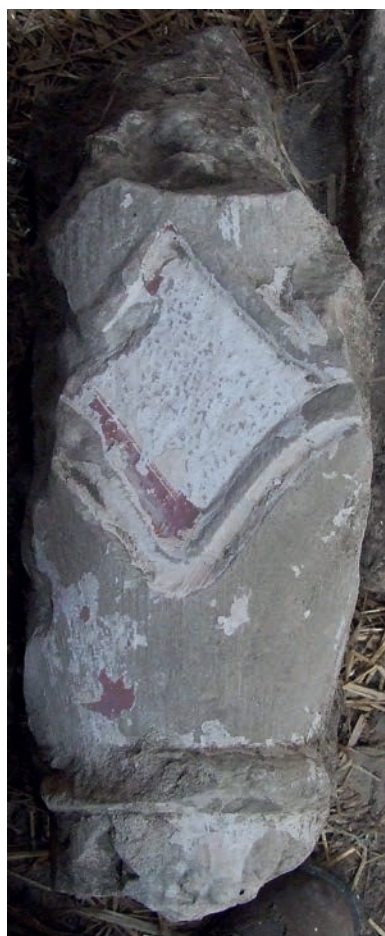
Fig. 53 – XL 7. Chapiteau de colonnette à motif quadrangulaire ? (cliché Cédric Moulis).

XL 7 est encore recouvert de quelques traces d'enduit peint à l'intérieur du losange central. (Fig. 53) La couche blanche est décorée par un pigment rouge lie-de-vin tracé au pinceau. La pigmentation de ce rouge est différente de celle observée sur le montant de la baie axiale du chevet.

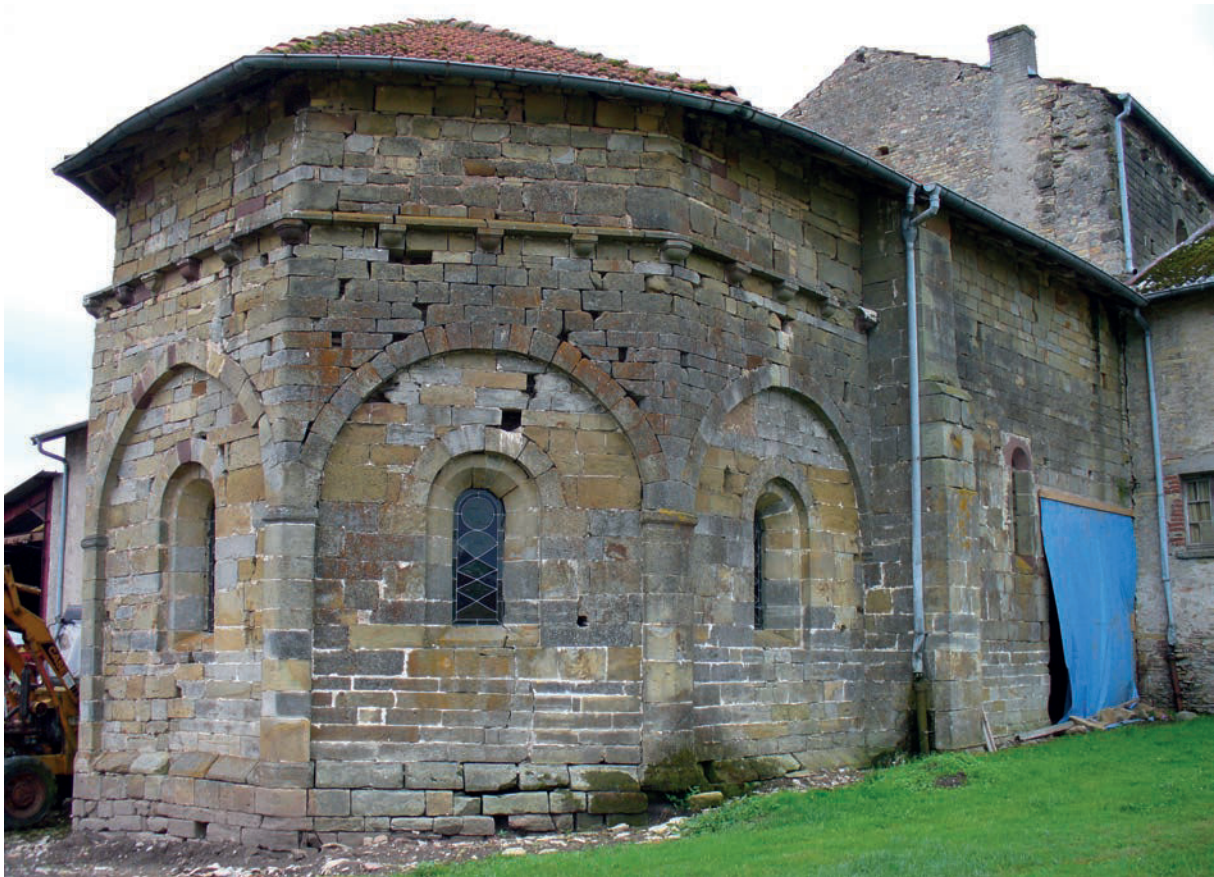
Fig. 54 – Vue générale du chevet de la chapelle, pans 3, 4 et 5 (cliché Ellia Martin).

(droite de l'UM 3, et la totalité des UM 4 et 5) présente de part et d'autre des fenêtres trois assises de grès jaune, alors que leur entourage est constitué de l'autre couleur (**Fig. 54**). Il est difficile d'y voir le fruit du hasard. Si cette bande ne se prolonge pas sur l'autre moitié du chevet, c'est parce qu'il a été repris, comme nous l'avons dit auparavant. Quoiqu'il en soit, il apparaît que le grès a été plutôt utilisé comme il se présentait d'abord au tailleur puis au maçon. Il a surtout été tenu compte des hauteurs d'assises des pierres, et non de leur couleur.

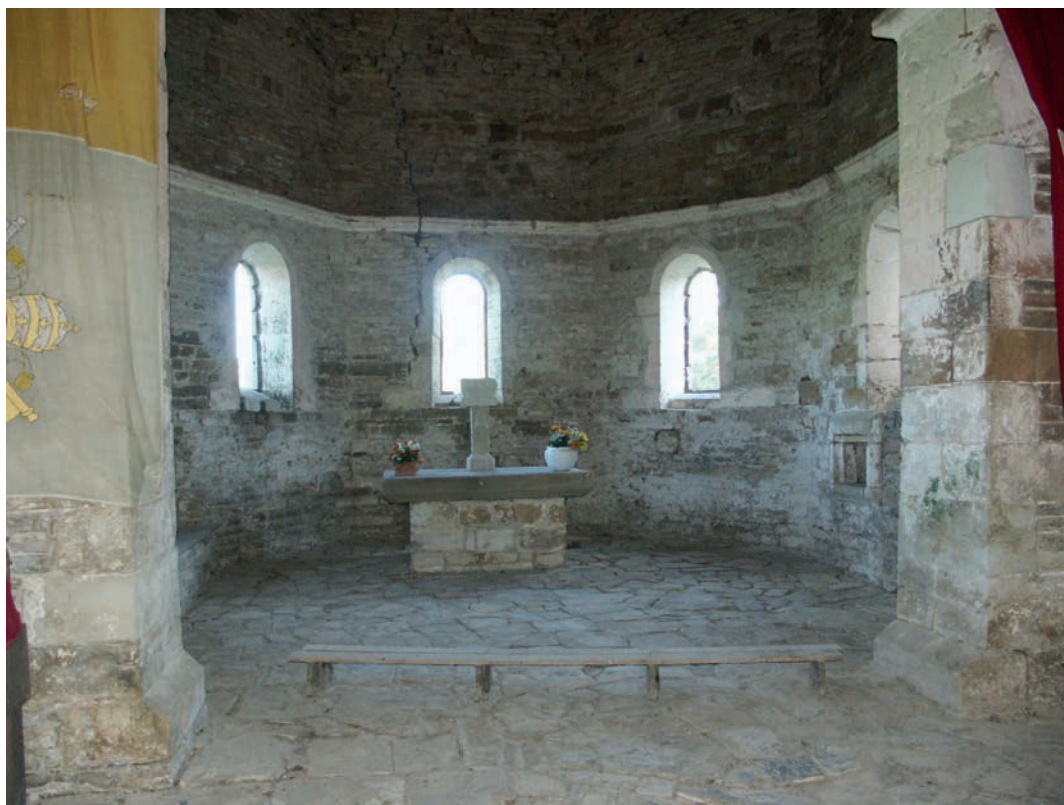
Fig. 62 – Vue générale du chœur de la chapelle
(cliché Cédric Moulis).

2.5.2. Les élévations intérieures du chœur (Fig. 62)

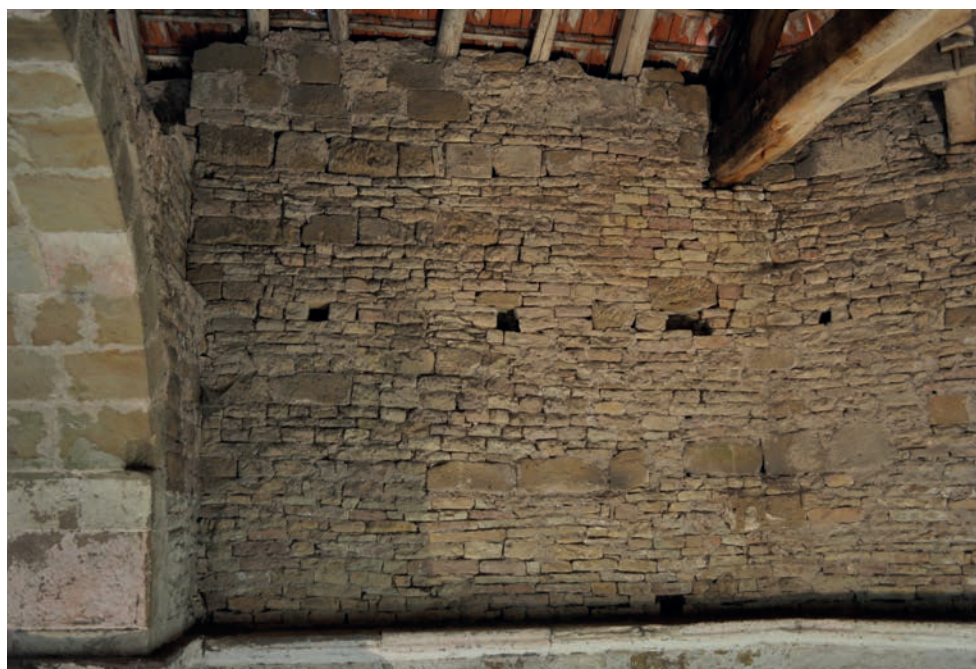
Fig. 65 – Surélévation de
l'UM 9 du choeur
(cliché Cédric Moulis).

Au-delà de la corniche, le parement est différent, bien qu'il s'agence, comme pour la partie inférieure, en moellons marneux de dimensions identiques (**Fig. 65**). On y trouve un mortier rose (UC 11.2) macroscopiquement identique à celui de la reprise sur le parement externe. Des assises de réglage sont identifiables tous les mètres. Elles se composent souvent d'une rangée de pierres de grès jaune du Rhétien, dont le module est similaire à celui des parements extérieurs. Il s'agit sans doute de remplois. Ce rehaussement du chevet, à partir de la corniche courant le long des cinq pans, est intervenu dans une seconde phase, et semble remplacer une voûte primitive, peut-être en cul-de-four, qui a disparu pour une raison

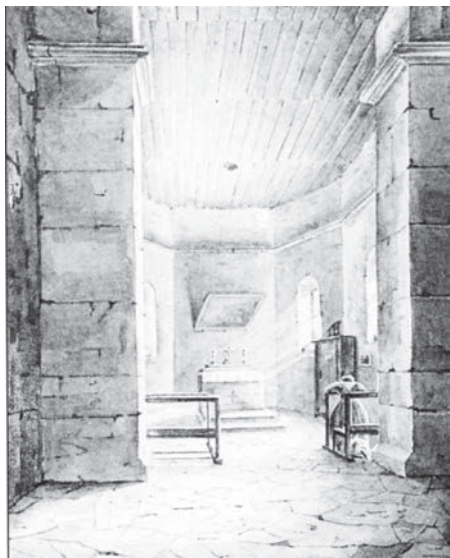
Fig. 66 – Gravure du XIX^e siècle montrant le lambris plafonnant le chœur de la chapelle (dessin Charles Pensée).

inconnue (incendie, ruine,...). À deux mètres au-dessus de la corniche, quinze trous de poutres de 12 cm de section moyenne sont les derniers vestiges du lambris qui recouvrait le chœur et qui est renseigné par une aquarelle de Charles Pensée du milieu du XIX^e siècle (**Fig. 66**).

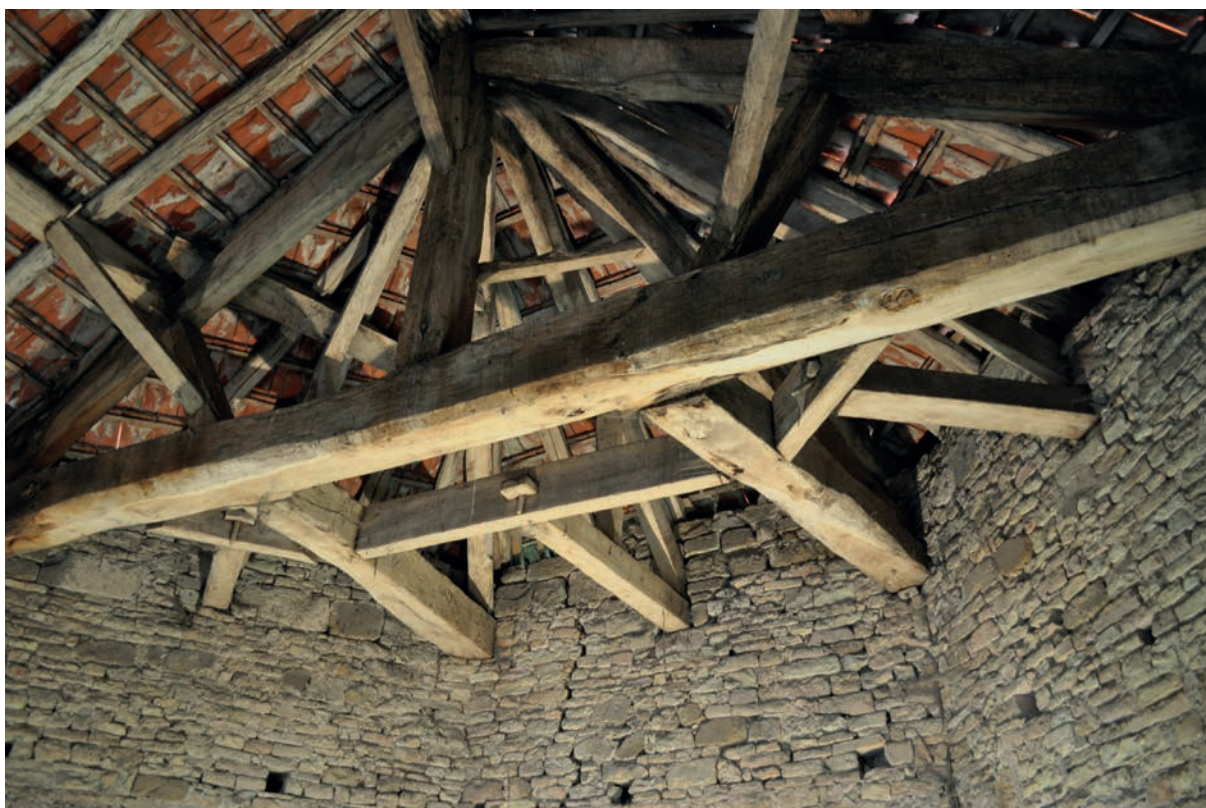
Fig. 67 – Charpente actuelle du chœur, datée par dendrochronologie de 1664 (cliché Cédric Moulis).

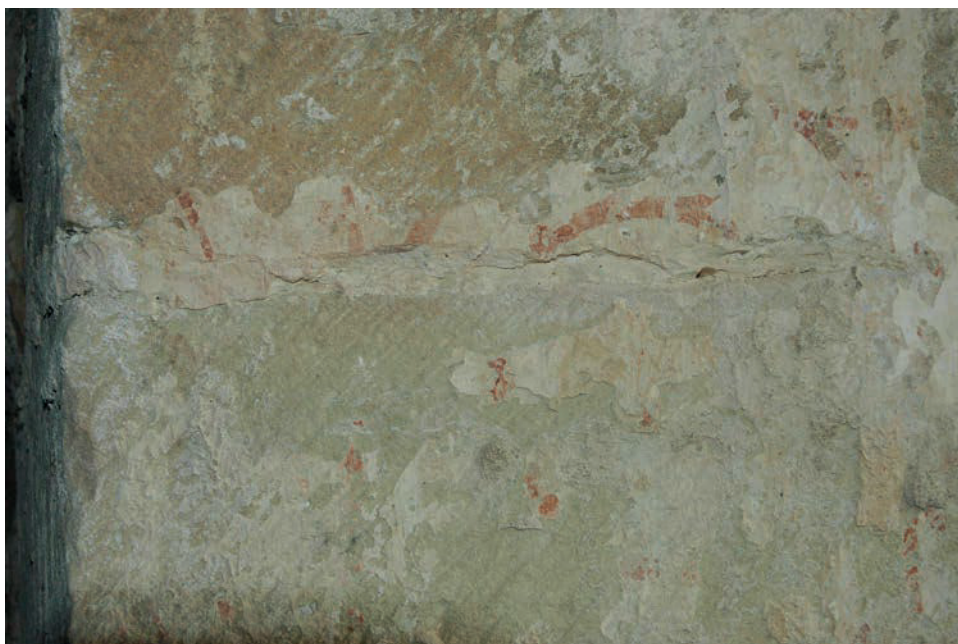
Fig. 68 – Enduit peint sur l'ébrasement gauche de la fenêtre axiale du chœur, détail (cliché Cédric Moulis).

2.5.3. Le décor peint du chevet (Fig. 68)

Quelques traces d'enduits peints ont été décelées dans l'ébrasement intérieur de la baie axiale du chevet de la chapelle. Les traces, très partielles, ne permettent pas de deviner d'emblée le décor représenté. L'utilisation d'une lumière artificielle est nécessaire pour découvrir toute les nuances de la décoration. Les aspérités de la pierre, travaillée au marteau taillant droit, permettent une meilleure adhésion de l'enduit. Le nombre de couches de préparation n'a pas pu être déterminé avec précision, mais il semble y en avoir trois au minimum. L'humidité a pu modifier l'aspect, la texture, la superposition des enduits et de la couche picturale et

faire remonter la chaux au-dessus de la surface picturale. On peut en tout cas constater une unité dans le type d'enduit utilisé. Le granulat est composé de sable fin mélangé à de la chaux. Les fragments d'enduits sont pour la plupart de couleur blanc-crème. Des traces d'ocre rouge apparaissent ponctuellement, formant des lignes et des volutes. L'enduit est ni lisse, ni plat à sa surface. L'utilisation d'un pinceau grossier constitué de hautes herbes sèches est hypothétique. L'application de l'ocre rouge est précise. Le geste est généralement net, même si sur certaine partie du décor on peut constater une hésitation. Des traits d'ocres plus fin sont parallèles à des traits plus épais. Ils sont certainement dus à un poil de pinceau désolidarisé des autres. La teinte ocre rouge issue de la fenêtre est différente du rouge violacé retrouvé sur le lapidaire XL 7. La recherche d'autres enduits et traces picturales sur l'édifice reste à mener pour mieux connaître l'unité architecturale et les phases de décoration de l'édifice.

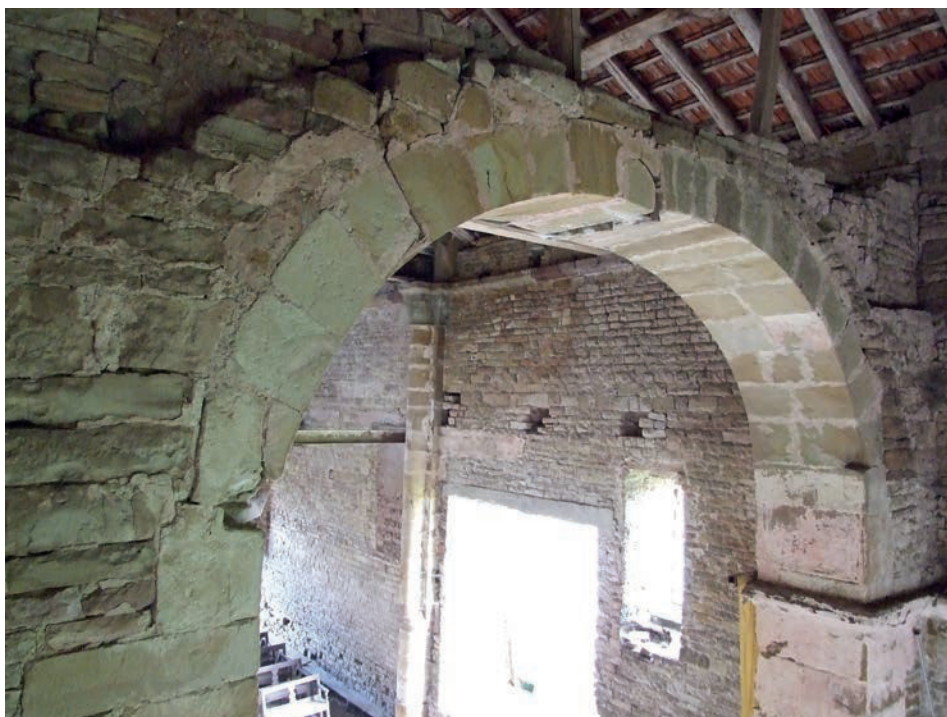
Fig. 71 – Empreinte d'un voûtement en cul-de-four au-dessus de l'arc triomphal, côté choeur (cliché Cédric Moulis).

Sur l'élévation tournée vers le chœur (UM 17), On distingue assez nettement, au-delà de l'extrados de l'arc, une structure en arc de cercle qui se lit dans la maçonnerie (Fig. 71). Sous cette limite, le mortier est beige, au-dessus il est rosé. Il semble qu'il corresponde au négatif du cul-de-four qui devait couvrir le chœur. Détruit, il fut remplacé par un lambris dont l'accroche sur l'arc se lit encore grâce à deux encoches.

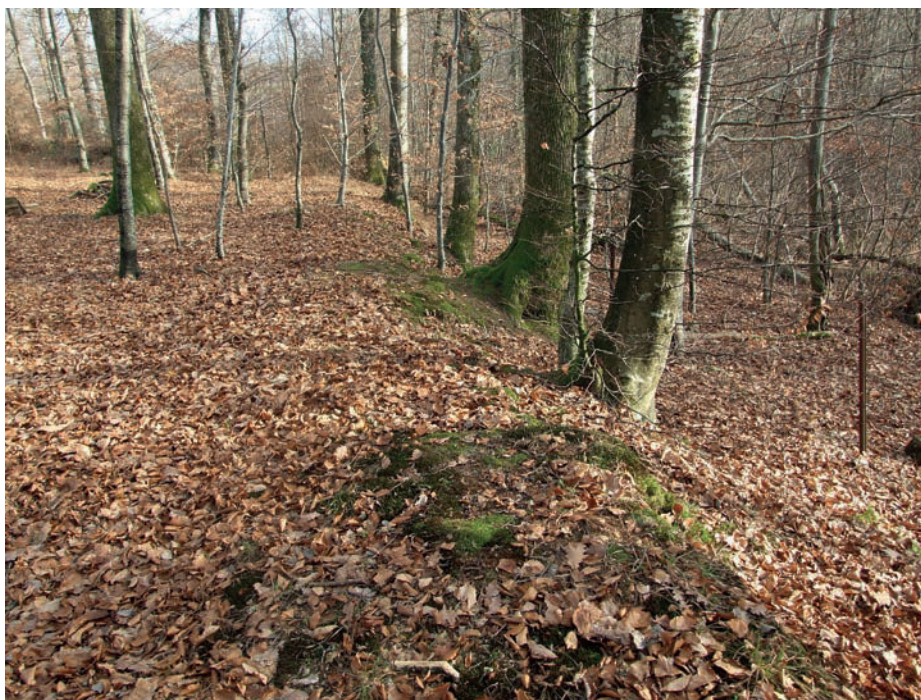
Fig. 79 – Affleurement de grès du Rhétien sur les hauteurs au sud de la commanderie (cliché Cédric Moulis).

Il a été identifié par l'échantillon XPP 4 prélevé sur l'UM 2 (Fig. 78). Selon les blocs, sa couleur varie du jaune au gris-bleu. Ce grès est disponible sur les parties sommitales des collines environnantes. Un front horizontal à 1500 m au sud de la commanderie, accompagnant l'isométrie d'une colline sur environ 300 m de long, pourrait être le vestige d'un ancien lieu d'extraction (Fig. 79). Le front de taille semble suivre la stratification naturelle et a une puissance de 1 à 2 m. Ce grès semble similaire à celui de couleur jaune présent sur la chapelle. Cette

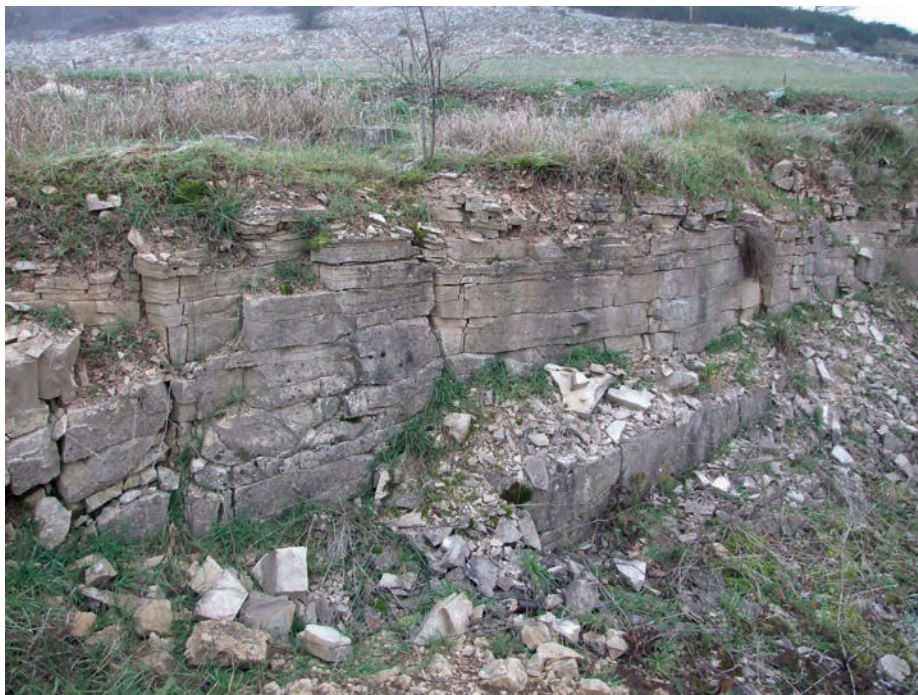
Fig. 81 – Carrière de calcaire dolomitique au sud de la commanderie (cliché Cédric Moulis).

Cette pierre très dure a été identifiée par l'échantillon XPP 2 prélevé sur l'UM 1 (Fig. 80). Elle présente de nombreuses variétés de couleurs allant du blanc au jaune en passant par le marbré rouge violacé. Une ancienne carrière de dolomie a été identifiée à 1200 m au sud de Xugney, mais

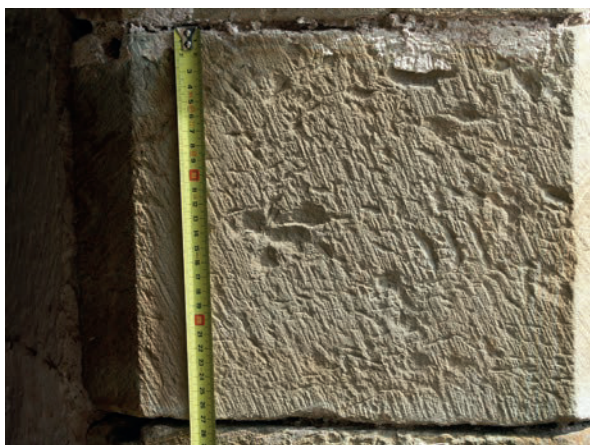
Fig. 83 – Traces de layage
(cliché Cédric Moulis).

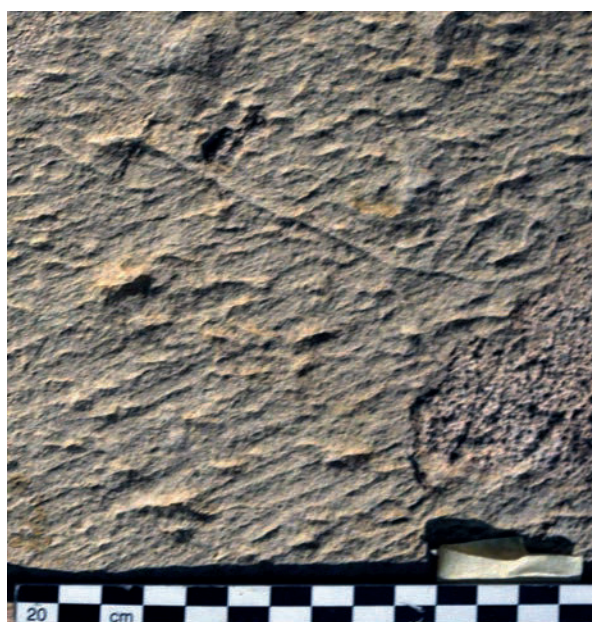
Fig. 86 – Signe lapidaire de l'arc triomphal (cliché Cédric Moulis).

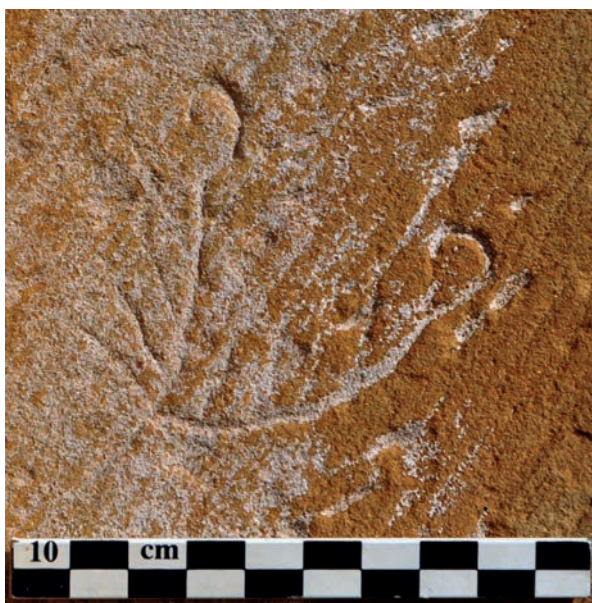
Fig. 87 – Signe lapidaire sur un pan (UM 1) du chevet (cliché Cédric Moulis).

piédroit de la fenêtre du pan sud du chevet pentagonal (Fig. 87). Il s'agit selon toute vraisemblance d'un végétal, avec un fruit rond et des épines ou des feuilles sur la tige. Il peut s'agir d'une fleur, ou d'un chardon. Nous rencontrons une forme approchante mais avec une seule tige avec trois traits latéraux à l'abbaye de Noirlac (Cher, p. 193), au fort Saint-André de Villeneuve-les-Avignon (Gard, p. 314). Il semble plutôt s'agir de flèches avec des rubans accrochés à la tige, ou encore une clef. L'apparence de clefs est en effet bien déterminée dans de nombreux autres sites, mais ce n'est pas le cas ici.

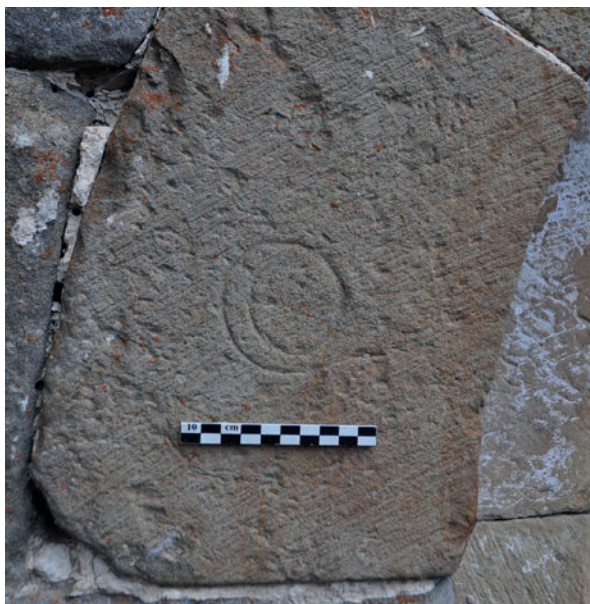
Fig. 89 – Spirale XT8, à la giration anti-horaire (cliché Cédric Moulis).

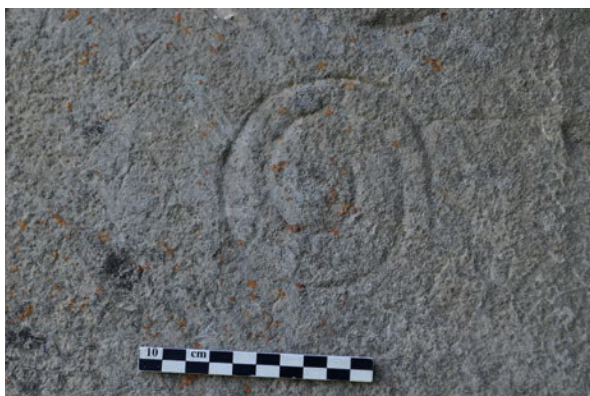
Fig. 90 – Spirale XT2, à la giration horaire (cliché Cédric Moulis).

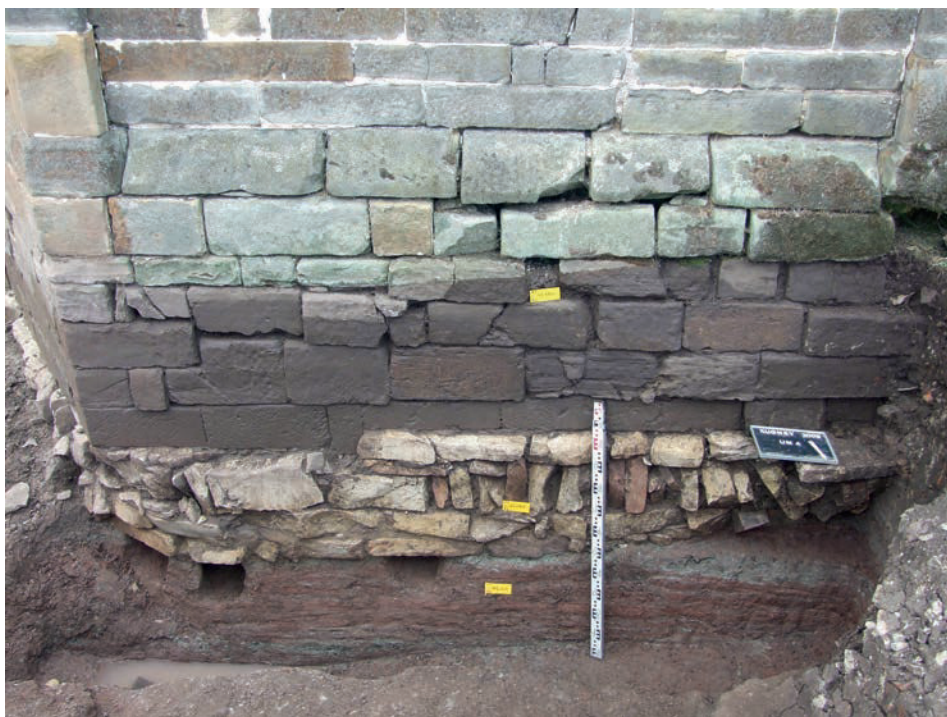
Fig. 92 – Fondations de l'UM 4 du chevet (cliché Cédric Moulis).

Nous avons pu observer avec précision la nature et l'organisation des fondations du chevet (**Fig. 92**). Les élévations reposent sur une fondation constituée de calcaire dolomitique de couleur ocre. Elle a une puissance de 0,56 m, soit moins du dixième de l'élévation, qui fait 6,40 m dans sa configuration initiale. Cette proportion, si elle s'applique à l'ensemble de la chapelle, peut expliquer à elle seule les problèmes de statique rencontrés sur le bâtiment. Aucun comblement de tranchée de fondation n'a été repéré en stratigraphie, la faible profondeur ne l'exigeant d'ailleurs pas. Les ouvriers se sont contentés de creuser le sol sur 50-60 cm de profondeur et ont commencé à maçonner. Un premier lit de pierres composé de modules de 40 x 10 cm a été posé à plat. Une fois un niveau horizontal établi, deux agencements différents se retrouvent : on observe soit un lit de pierres à plat, d'une hauteur plus importante (15 cm), soit une série de pierres posées de chant ou légèrement en biais, dont le module moyen est de 18 x 8 cm. Cette seconde disposition s'observe sur une longueur de deux mètres. L'ensemble est ensuite

recouvert par un nouveau rang d'assise de pierres à plat. Cet agencement n'est toutefois pas aussi simple qu'il n'y apparaît au premier abord. En effet, la largeur de la fondation, notamment sur la partie ouest, tend à s'amenuiser ; elle forme en fait un arc de cercle. Cela s'explique par le creusement de la tranchée initiale, pas forcément régulière partout, dans laquelle on a ensuite disposé les pierres. Une fois arrivé au niveau du sol, l'ensemble a été recouvert d'une série de pierres à plat, constituant une semelle. Cette fondation n'est pas conçue comme telle, mais plutôt comme le remplissage d'une tranchée afin

d'obtenir une assise de départ en dur pour le mur. Ceci est d'autant plus vrai à l'observation du tracé en plan de la fondation. Nous nous apercevons qu'elle ne respecte pas tout à fait le tracé du mur maçonné ensuite par-dessus. Elle répond ainsi à des problèmes d'ordre fonctionnel du chantier plutôt qu'à des problèmes d'architecture.

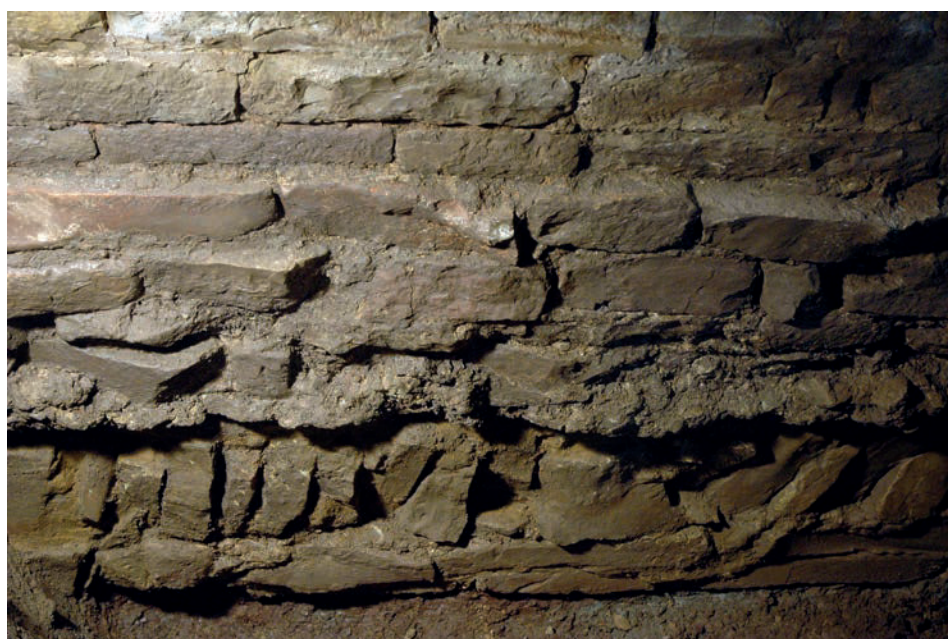
Fig. 93 – Fondations de l'UM 10 du chœur, en vis-à-vis de l'UM 4 (cliché Cédric Moulis).

Nous retrouvons ces dispositions et l'ensemble de ces caractéristiques pour le parement interne de la fondation (**Fig. 93**). Deux assises de pierres disposées à plat font ensuite place à une série de pierres posées de chant, observées sur toute
