THÈSE DE DOCTORAT
EN HISTOIRE ET ARCHÉOLOGIE DU MOYEN ÂGE

**BÂTIR EN LORRAINE MÉRIDIONALE (XI^E-XII^E SIÈCLES).
CHANTIER ET MISE EN OEUVRE DES MATÉRIAUX**

VOLUME 2 – NOTICES

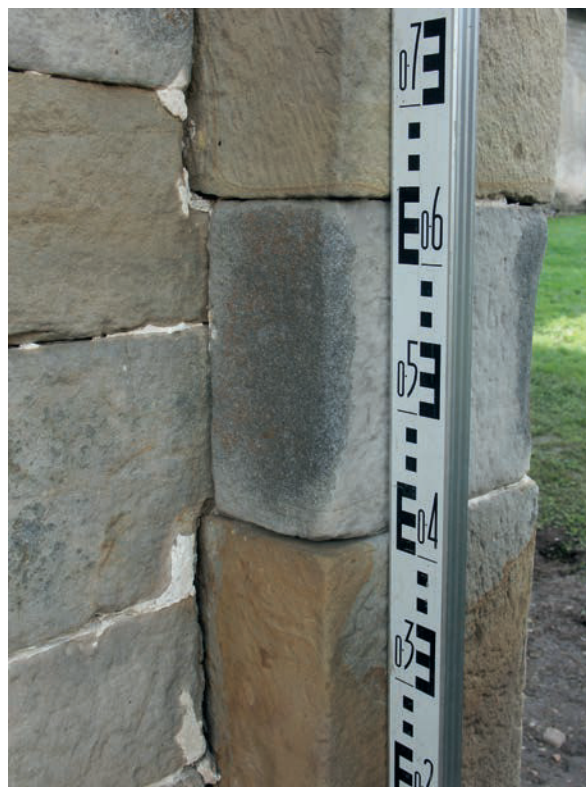
Fig. 95 – Chaînage en besace et à décrochement, visible sur le pan axial du chevet pentagonal (cliché Cédric Moulis).

pilastre ne sont pas réglées. Si cela pose moins de contraintes au départ (on ne tient pas compte des hauteurs d'assises), il faut pourtant bien lier correctement l'ensemble une fois arrivé au bout de l'assise. On taille alors un décrochement dans un angle de la pierre afin qu'elle s'emboîte parfaitement dans la chaîne. On procède ainsi alternativement pour une pierre du parement et une du pilastre. Cela suppose donc un calepinage rigoureux, et sans doute un travail de retaille sur le lieu de pose. La pierre a en effet une place absolument unique qui ne peut être intervertie avec une autre. Malgré cela, il semble qu'il n'y ait pas eu de numérotation systématique des pierres⁴¹, à moins qu'elle se soit exclusivement faite sur des faces maintenant prises dans la maçonnerie. Pour palier à d'éventuels décalages, on a utilisé des cales en dolomie moellon en plusieurs endroits des maçonneries, notamment au chevet, car le programme architectural y étant plus complexe qu'ailleurs, les petits décalages sont fréquents. Le

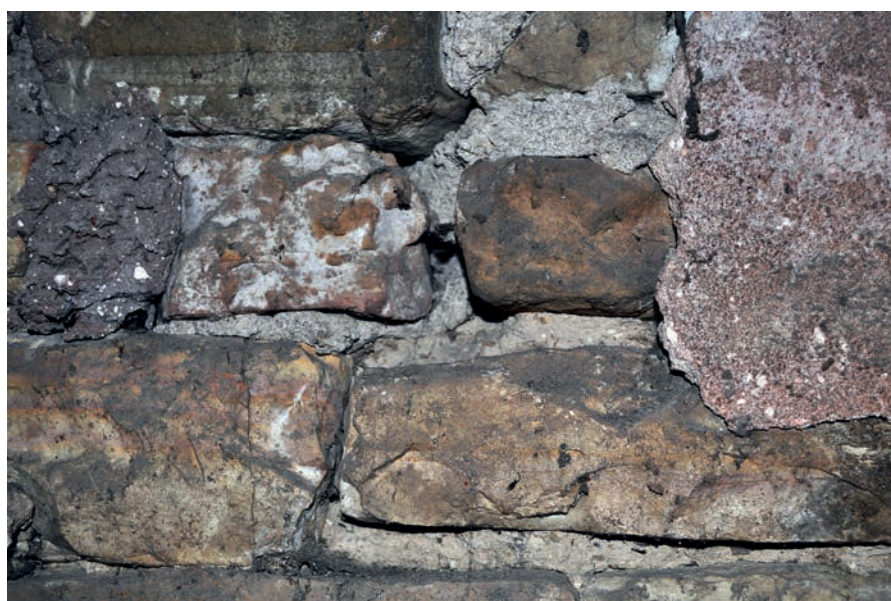
Fig. 99 – Les différents mortiers et enduits observés sur la chapelle : au centre, le mortier beige originel ; au-dessus, un liant gris ; à gauche, un mortier rose foncé ; à droite, l'enduit rose (cliché Cédric Moulis).

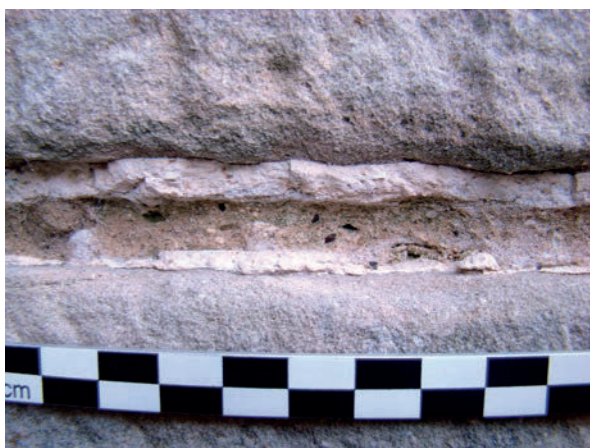
Fig. 100 – Mortier beige initial entre les pierres du parement du chevet. Le blanc est un vestige de l'enduit (cliché Cédric Moulis).

chapelle de Xugney (**fig. 100**) permet de rendre compte des liens entre le mortier de pose et celui de finition. Ce qui est visible aujourd'hui de ce joint est une coupe, située à quelques millimètres en retrait de la surface de parement. Il n'est donc plus dans son état d'origine, et ressemble ainsi à une coupe stratigraphique. Son examen indique qu'il est constitué de deux parties. Au centre du joint, on remarque la couleur beige d'un mortier constitué de granulats divers et relativement importants, en tout cas suffisamment pour qu'ils se distinguent nettement. De part et d'autre de cette ligne, deux autres stratigraphies, composées d'un liant très blanc, à la limite d'un aspect de plâtre. Le beige correspond au mortier de pose du parement. Le maçon applique une petite quantité de mortier sur l'assise précédente ; en posant la pierre suivante, ce mortier s'écrase sous le poids de cette dernière et s'étale la plupart du temps jusqu'à déborder du joint. Ici, ce débord n'a pas eu lieu, le bord du mortier formant alors une courbe. Le petit intervalle pour arriver au niveau du parement fut alors comblé lors de la pose du revêtement, matérialisé par ce liant très blanc et homogène, qui assure par la même occasion à ce dernier une bonne accroche au sein de la maçonnerie. L'état actuel a été causé par l'usure et l'arrachement de l'enduit⁴³. (**Fig. 101**)

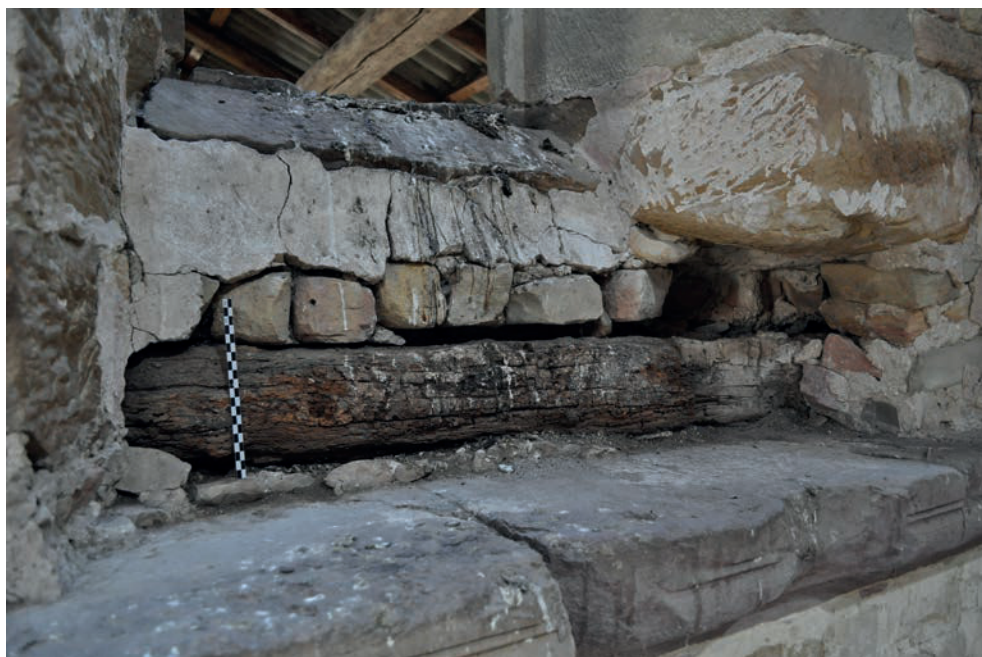
Fig. 102 – Poutre en chêne (abattage > 1157) piégée dans la maçonnerie sur la fenêtre de la seconde travée du mur gouttereau nord (UM 16) (cliché Cédric Moulis).

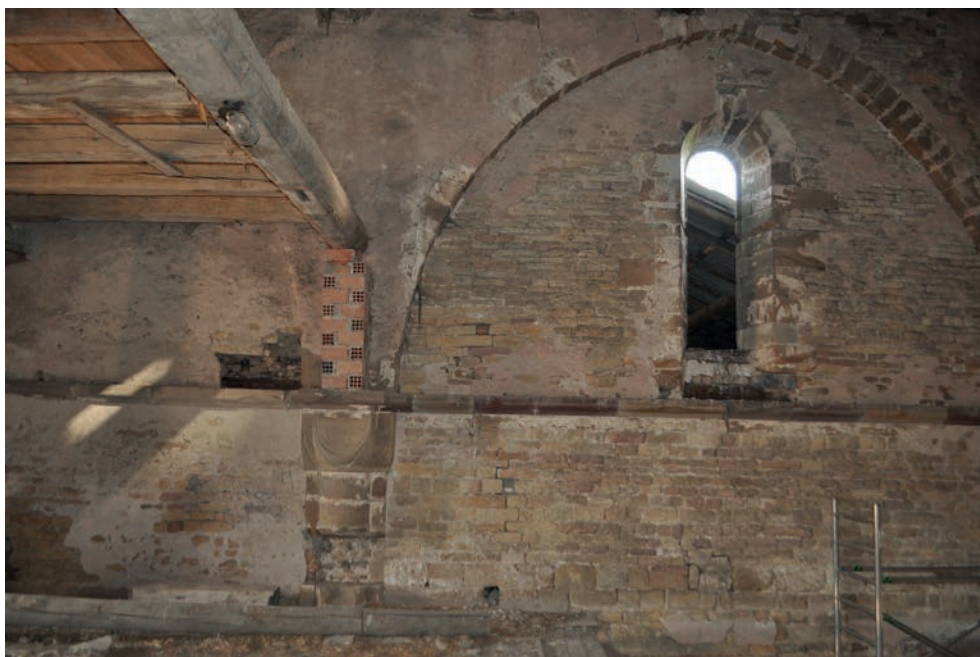
Fig. 103 – Vue de la poutre datée après 1157 (à droite) et sondage 1 montrant la poutre datée après 1138 (à gauche) (cliché Cédric Moulis).

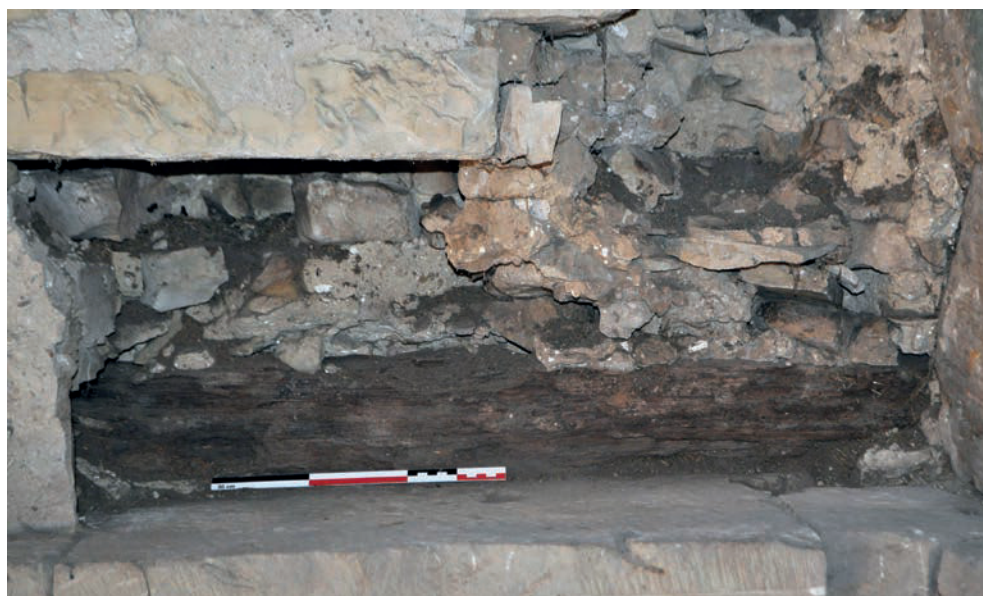
Fig. 104 – Poutre du sondage 1 dans la première travée du mur gouttereau nord (cliché Cédric Moulis).

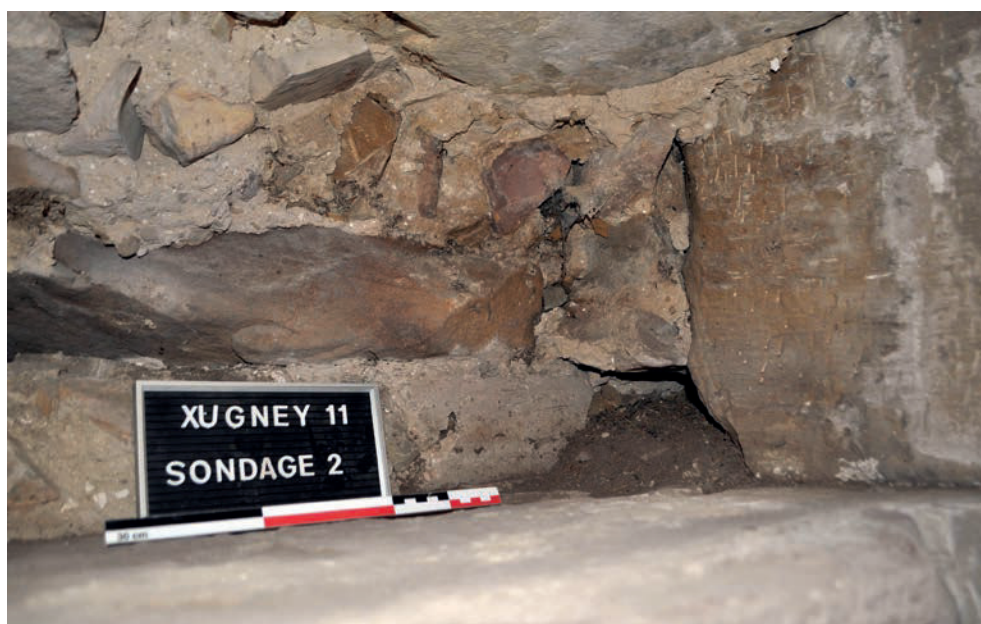
Fig. 105 – Négatif de poutre dans le sondage 2, dans la seconde travée du mur gouttereau sud (cliché Cédric Moulis).

Le second sondage a été pratiqué à l'extrémité orientale de la seconde travée du gouttereau sud (**Fig. 105**). La poutre en chêne n'a pu être retrouvée, seul subsiste son négatif, en partie comblé par le long travail de collecte de rongeurs. La gaine permet toutefois d'estimer la section de la poutre à 12 cm. Aussi loin que nous ayons pu observer dans le conduit ainsi créé, que ce soit vers la gauche ou la droite, nous n'observons plus cette poutre. Nous pouvons donc penser que celle-ci a disparu depuis longtemps. La poutre ne remplit plus sa fonction d'armer ce pan de mur. Ceci, combiné à d'autres facteurs déjà mis en évidence lors des opérations archéologiques précédentes (sol meuble, fondations trop faibles, arrachement des contreforts, incendie) a fait perdre de la cohérence à ce mur, qui présente aujourd'hui un dévers extrêmement important (90 cm).

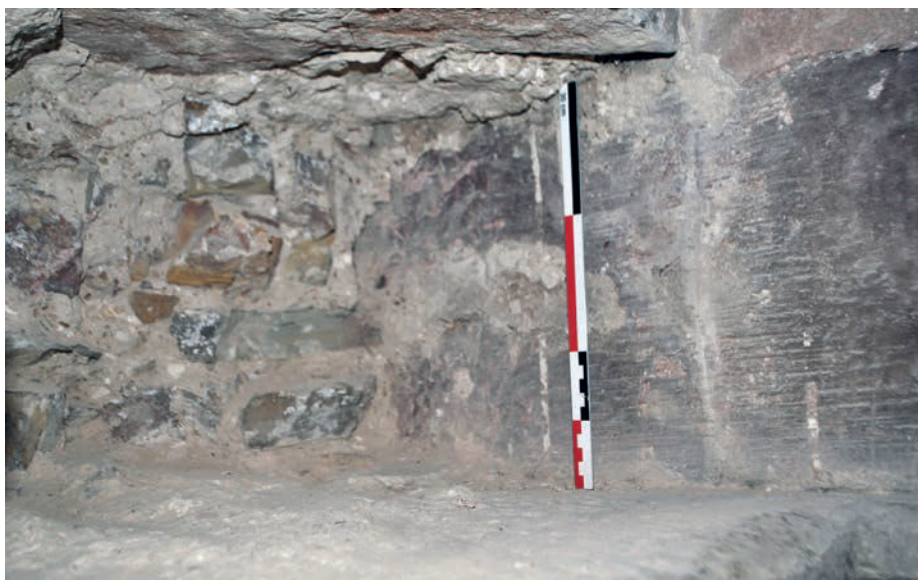
Fig. 106 – Sondage 3 dans le mur pignon de la chapelle (UM 15). On remarque une coulée de lait de chaux (cliché Cédric Moulis).

Le troisième sondage, effectué dans la partie nord du mur pignon n'a pas permis de retrouver la poutre. Nous avons percé jusqu'à 53 cm de profondeur dans la maçonnerie sans l'atteindre. Pour des raisons techniques et de sécurité, il n'a pas été possible de sonder plus en profondeur. La pierre d'angle supportant le départ des arcatures aveugles étant toutefois d'une profondeur supérieure, nous pouvons supposer que la poutre existe bel et bien, mais qu'elle est située juste derrière le parement extérieur. Par contre, ce sondage nous a permis d'observer une coulée de lait de chaux sur le côté du sommet des formerets (**Fig. 106**). Ceci montre que les

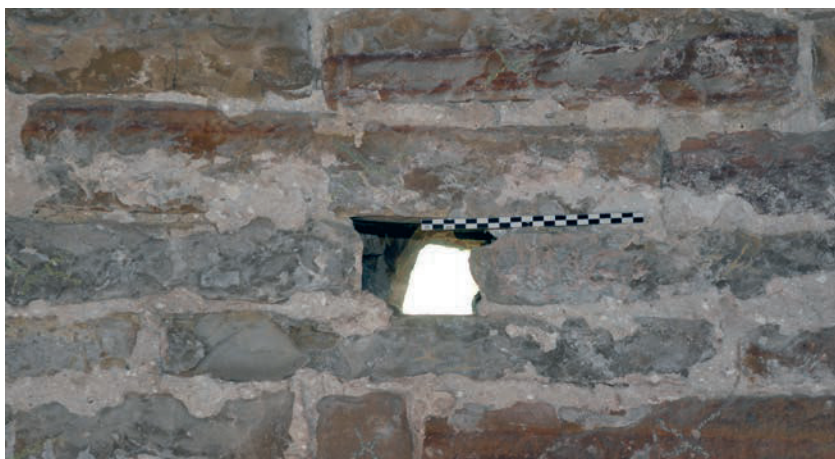
Fig. 108 – Trou de boulins maçonné dans la nef (cliché Cédric Moulis).

Une majorité correspond à la typologie des trous maçonnés, leur ouverture étant simplement cantonnée de pierres. Ils peuvent être rectangulaires et de section conséquente, tels qu'ils se présentent dans les parties hautes des deux derniers pans du chevet et du mur gouttereau nord. Ils sont également bien souvent carrés et de section plus faible, comme sous la corniche des trois premiers pans du chevet ou sur le mur gouttereau sud. Ils sont borgnes ou traversants (**Fig. 108, 23**).

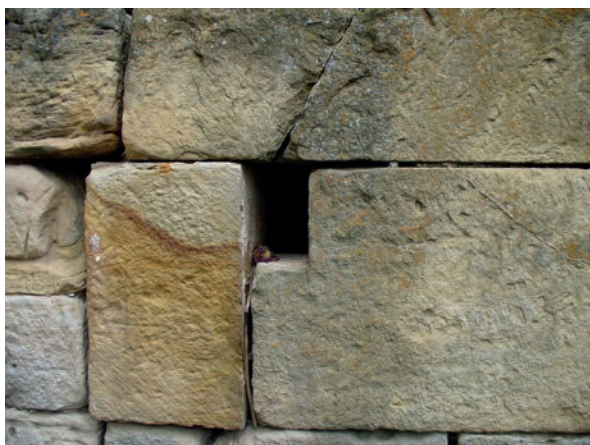
Fig. 109 – Trou de boulin façonné d'angle dans le chevet (cliché Ellia Martin).

Le deuxième type de trous de boulins est le trou façonné d'angle. Dans ce cas, un coin de la pierre présente une encoche laissant le passage au boulins. Cet aménagement semble avoir eu lieu la plupart du temps avant le scellement de la pierre concernée. On le trouve fréquemment dans les parties basses des trois premiers pans du chevet, sur la troisième travée du mur gouttereau nord ainsi que sur la façade (Fig. 109).

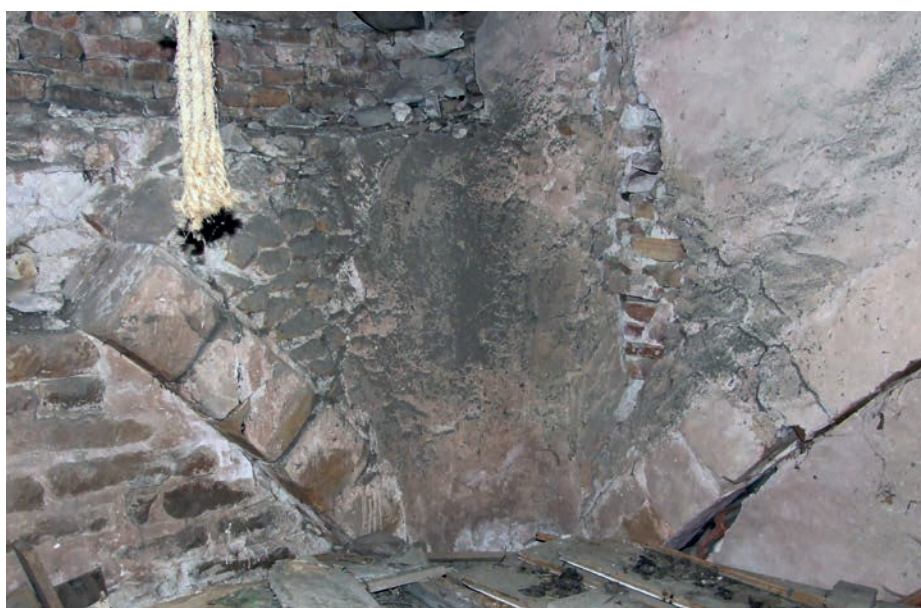
Fig. 112 – Potentiel vestige d'un tas de charge de la voûte de la première travée de la nef (cliché Cédric Moulis).

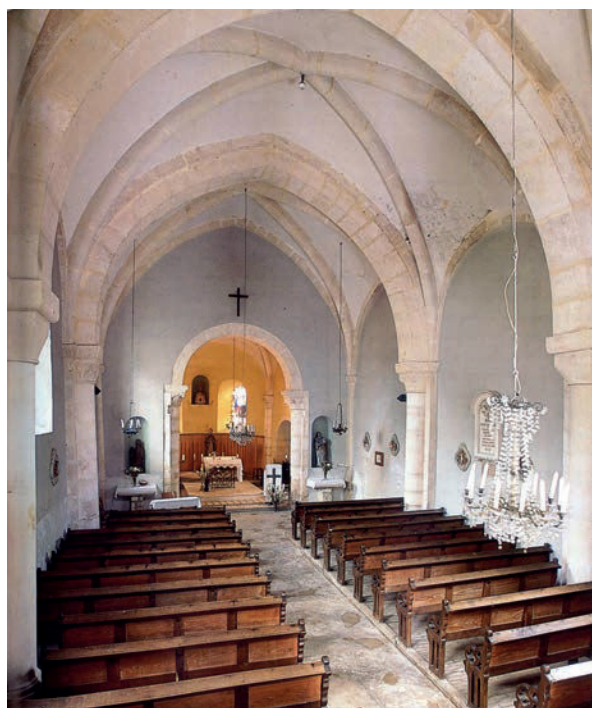
Fig. 113 – La voûte d'arêtes de l'église de Gézoncourt (Meurthe-et-Moselle, fin XI^e siècle) cliché J. Hampé, d'après Suzanne Braun).

Compte tenu de ces différents éléments, nous estimons que la nef fut voûtée d'arêtes à sa construction. Nous pouvons très certainement nous inspirer du voûtement de l'église de Gézoncourt (54) pour nous représenter celui de la chapelle de Xugney⁵⁰. (**Fig. 113**)

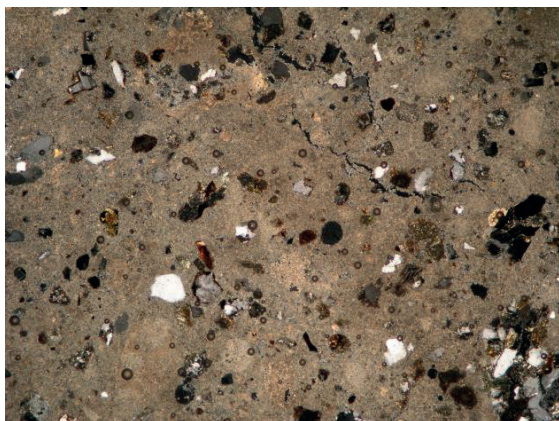
Lame n°2 – XPM 13

Aspect général du mortier – G : 40

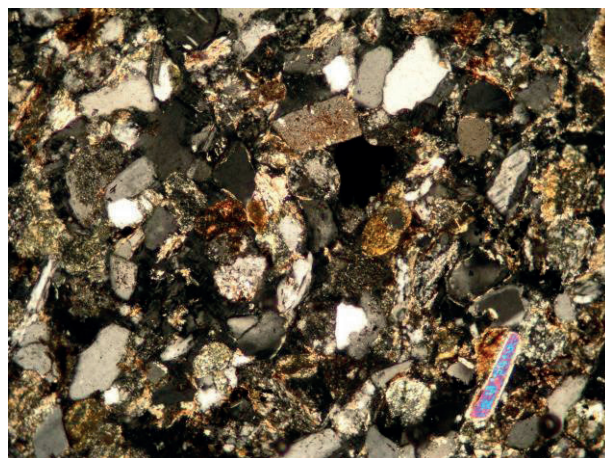
Détail d'un amas de minéraux (minéraux parfaitement imbriqués et altérés) – G : 100

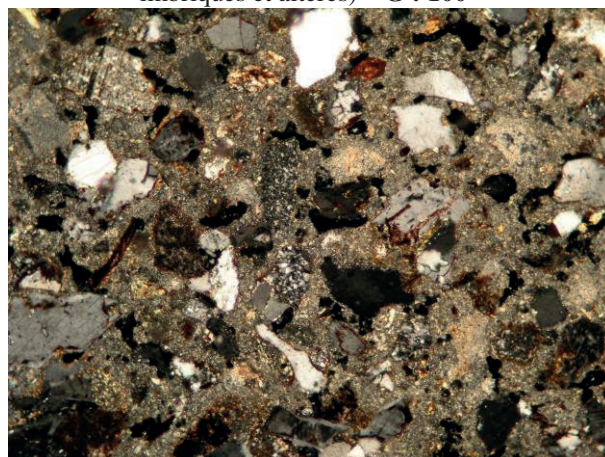
Aspect des grains individualisés – G : 100

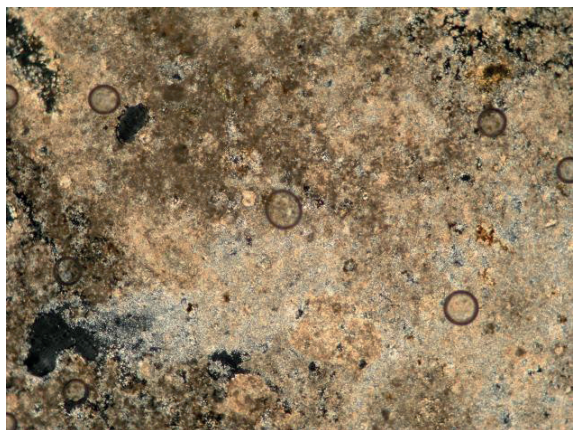
Lame n°6 – XPM 12

Aspect général du liant finement cristallisé avec parfois l'évolution de la structure vers un gel (zones brun foncé) – G : 100

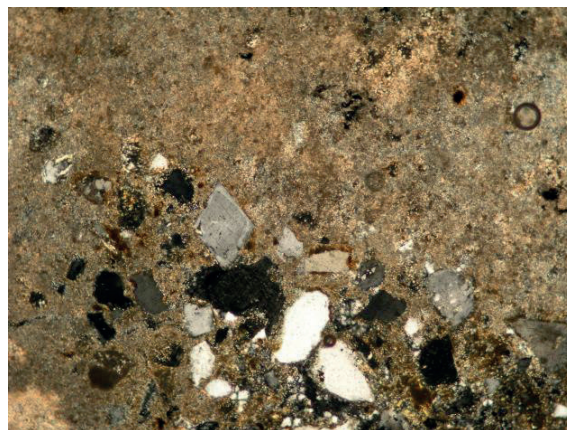
Quelques grains présents dans le mélange – G : 100

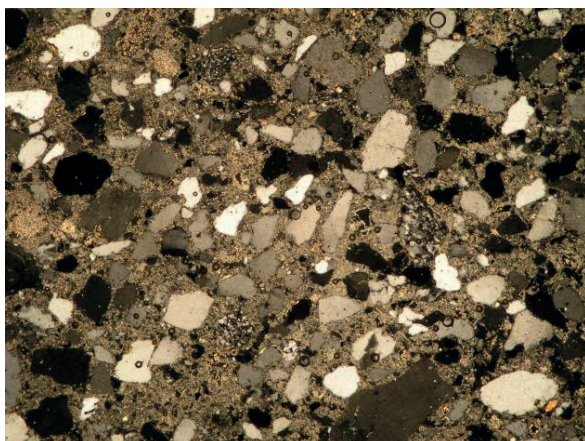
Lame n°12 – XPM 2

Aspect général du mortier – G : 40

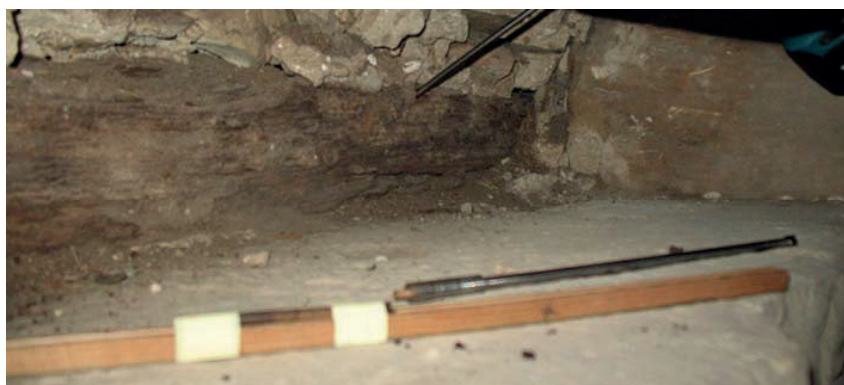
Les prélèvements ont été effectués à l'aide d'une tarière de Pressler ce qui permet l'échantillonnage de carottes de 5 mm de diamètre en moyenne.

Fig. 1. Rugney, Commanderie de Templiers de Xugney : prélèvement dendrochronologique.
