Etude des charpentes de l'abbaye de Royaumont (95), Fondation Royaumont

Frédéric Epaud

Étude sur les charpentes de l'abbaye de Royaumont

Cette étude a été commandée par la Fondation Royaumont et réalisée de mai à juin 2006 par Frédéric Epaud, docteur en archéologie du bâti (UMR6577-CRAHM, CNRS, Caen)

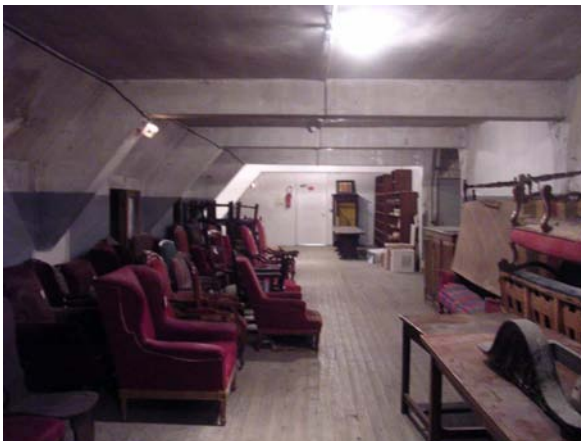
*Partie inférieure de la charpente D1,
masquée par les cloisonnements en plâtre*

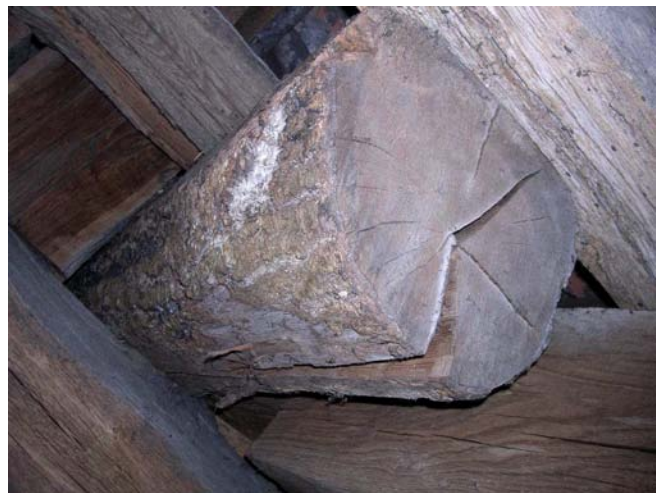
*Panne taillée dans un bois de brin à peine
équarri, ayant conservé son écorce*

Du fait de cet équarrissage à la hache, certains bois ont conservé leur écorce sur leur circonférence, les pannes, en l'occurrence.

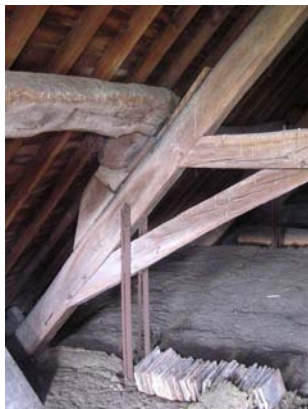
Tirants en W sous-tendant l'entrait sous le plancher de l'ancien dortoir

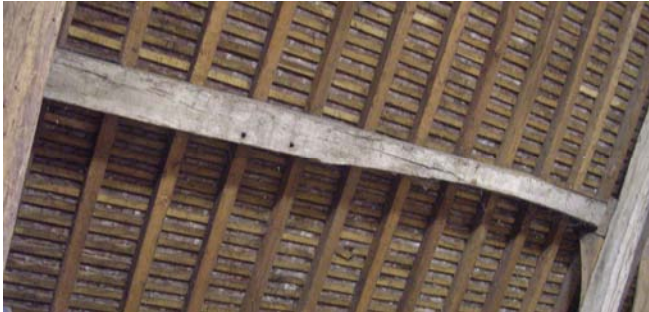
Chevron d'une ferme secondaire en réemploi, avec sa face délardée selon un profil cintré

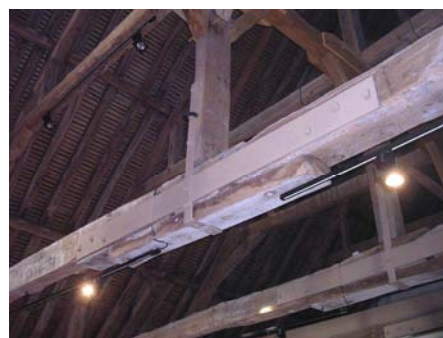
Enture des entrants maintenue par des plaques boulonnées et retenue au poinçon par un étrier
