Le programme de restauration du temple d'Opet à Karnak. Campagnes 2005-2008

Emmanuel Laroze, Agnès Oboussier

Emmanuel Laroze, Agnès Oboussier. Le programme de restauration du temple d'Opet à Karnak. Campagnes 2005-2008. Cahiers de Karnak, 13, , pp.327-344, 2010. halshs-02590597

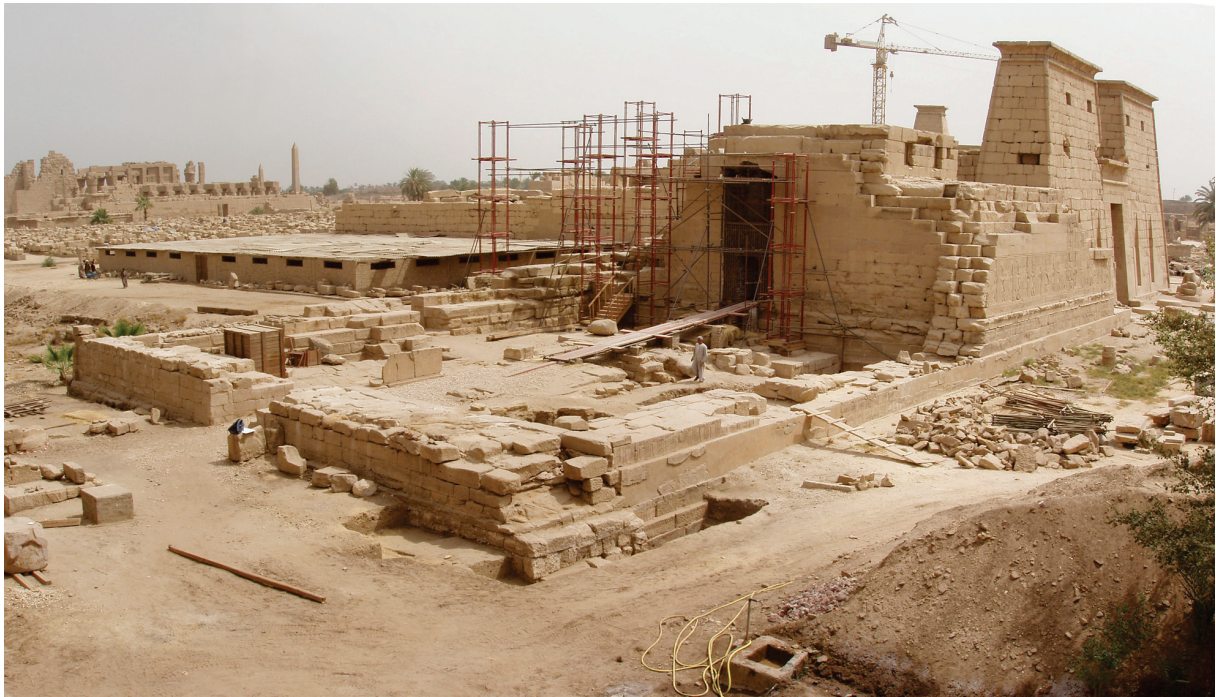
En 2004, le temple d'Opet (**fig. 1**), alors considéré comme réserve de matériel archéologique, était interdit au public. Dans un état de conservation remarquable, le monument n'en demeurait pas moins fragile. Les architraves et un des linteaux de la salle hypostyle nécessitaient une restauration² ; l'architrave nord-ouest qui supportait encore les dalles centrales du plafond était dans un état proche de la rupture. Une partie de l'intrados avait pratiquement disparu et l'équilibre ne tenait que par un fragment d'une quinzaine de centimètres d'épaisseur seulement, formant une clé. Il était urgent d'intervenir, n'était-ce que pour sécuriser cette architrave.

Fig. 1. Vue d'ensemble du temple d'Opet. © Cnrs-Cfeetk/E. Laroze.
