La rue du Commerce (voie II)

Laurence Brissaud

Laurence Brissaud. La rue du Commerce (voie II). Gallia - Fouilles et monuments archéologiques en France métropolitaine, 1994, Évolution urbaine à Saint-Romain-en-Gal: la rue du Commerce et la maison aux Cinq Mosaïques, 51, pp.6-40. 10.3406/galia.1994.3090 . hal-02468403

ÉVOLUTION URBAINE À SAINT-ROMAIN-EN-GAL

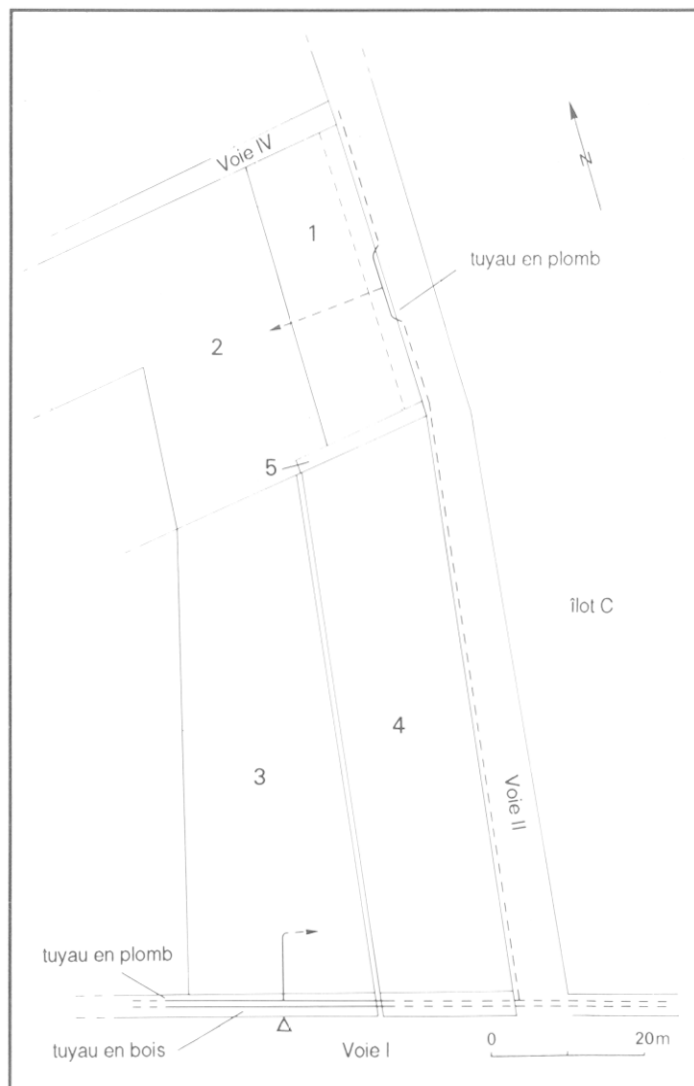
Fig. 26 — Plan du premier réseau d'adduction (état 2A de la Voie II) : 1, zone V, état 2A : Bâtiment Commercial ; 2, zone I : maison au Grand Péristyle ; 3, zone I : maison aux Pierres Dorées ; 4, zone IX : parcelle des Petits Entrepôts ; 5, passage du Bâtiment Commercial ; Δ : emplacement du sondage I 40 (cf. fig. 25).

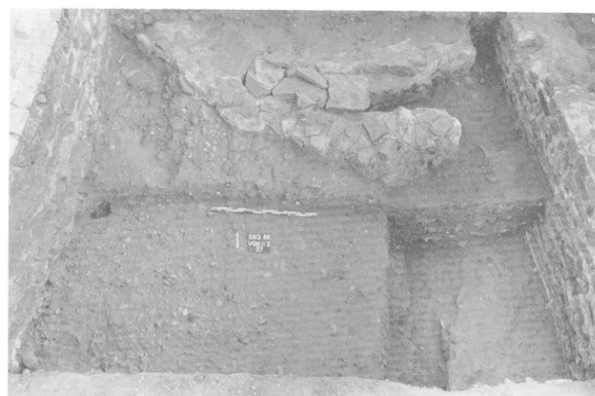
Fig. 32 — Voie II 2 : niveau de voie 37 (état 2C).

Ce niveau de voie reçoit une seule recharge, ponctuelle (couche 39), avant de faire à son tour l'objet d'un rehaussement d'une vingtaine de centimètres portant l'altitude de la rue à 150,70 m (fig. 32, couche 37). Bien que plusieurs rebouchages soient visibles, cette chaussée de graviers et de sables grossiers, peu dégradée, semble avoir été utilisée durant une période relativement brève.

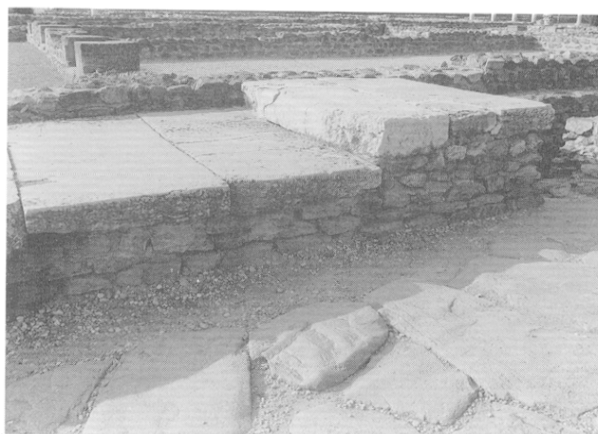
Fig. 38 — Voie II : marche du trottoir sur drain mise en
évidence à la hauteur des Petits Entrepôts.

Entrepôts⁵⁴. Vers le sud, trois marches peuvent être restituées le long du bâtiment central des Petits Entrepôts, composé de cinq pièces (fig. 38). Elles sont placées à la hauteur des façades nord et sud, ainsi qu'au niveau du mur de refend central. Le trottoir demeure ensuite horizontal jusqu'au portique de la Voie I, dont il rattrape le niveau. Il présente alors une dénivellation de 1 m par rapport à la chaussée.
