## Un cas de charpenterie médiévale anglaise en Normandie : le bâtiment de Selles (Eure)

### Un cas particulier de charpenterie médiévale normande : le bâtiment de Selles (Eure)

par Frédéric ÉPAUD

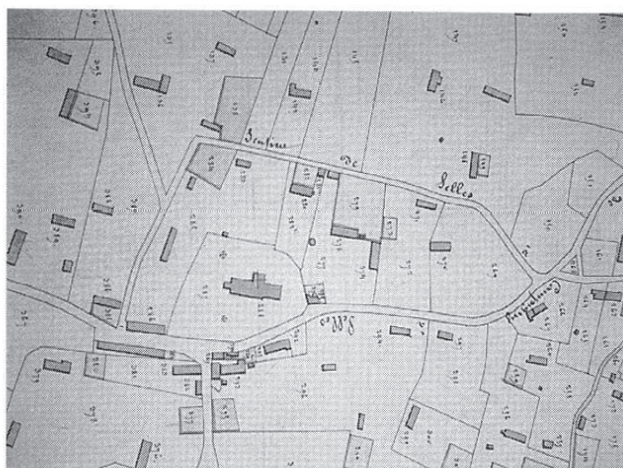
FIG. 1 – *Cadastré de 1832 de Selles.*

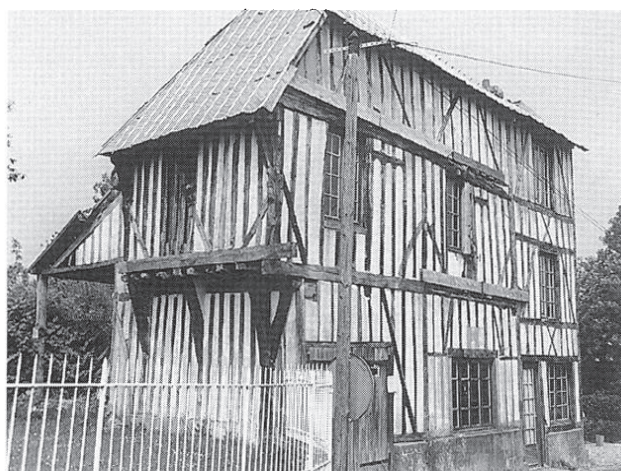
FIG. 2 – *État du bâtiment en août 1998.*  
*Vu du sud-ouest.*

tions légères en pans de bois et briques (fig. 2 et 3). Chacune de ces adjonctions permettait d'apporter le confort et les commodités nécessaires à l'habitation des pièces d'origine, devenues trop exigües. De même, un des versants de la toiture primitive a été rehaussé afin de gagner plus de volume dans le comble. Enfin, au rez-de-chaussée de ce corps initial, les pans de bois du mur est et sud ont été démontés et déplacés afin de supprimer l'encorbellement et de gagner là aussi quelques m<sup>2</sup> de surface habitable.

Le rez-de-chaussée comporte une pièce dans la moitié ouest et un passage charretier dans l'autre moitié, chacun de plan sensiblement carré, séparés par une cloison en colombage dans l'axe transversal du bâtiment (fig. 3). Le passage, large de 2,70 m, est surmonté, sur la façade sud, côté rue, d'une longue pièce de bois formant linteau, assemblée dans les poteaux d'ossature par un double tenon et mortaise et soutenu à chaque extrémité par un aisselier. Dispositif unique en Normandie, des chasses-roues en bois, aujourd'hui disparus, étaient disposés de chaque côté de l'entrée du passage, assemblés par tenons-mortaises en pied des poteaux et aux extrémités des sablières basses (fig. 4). Il n'en existait pas à la sortie du passage charretier, sur la façade nord. Cependant, le pan de bois qui ferme cet espace de circulation à l'est, présente au nord un retrait de son poteau cornier afin de faciliter la manœuvrabilité des véhicules à la sortie du passage. Pour rattraper ce retrait par rapport à la façade nord, un potelet soutenu par une grande console vient s'assembler dans la solive de rive. Le pan de bois de cette façade ouest n'était pas à l'origine cloisonné de

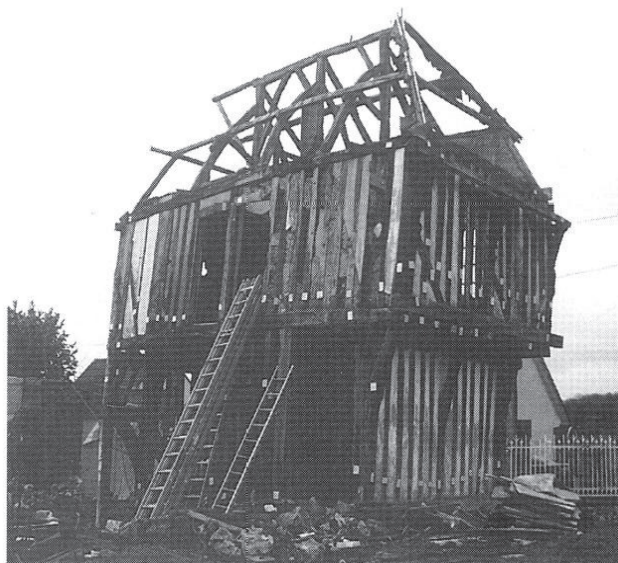
FIG. 3. - *Bâtiment en cours de démontage.*  
Février 1999.

Seulement présentes à l'étage sur les façades ouest et sud, ces fenêtres sont situées en milieu de panneau, d'un côté ou bien des deux côtés d'un poteau médian. Elles utilisent les colombes verticales comme uniques montants sans que celles-ci soient plus écartées ou plus larges que les autres (fig. 3, 4 et 6). Le linteau est fait d'une planchette de bois qui est assemblée et clouée en applique dans des mi-bois peu profonds sur deux ou trois colombes, et présentant des arcatures en demicercle à chaque entrevous de colombes. L'appui de ces baies est constitué d'une lisse filante mise en applique le long des façades, chevillées aux faces externes des colombes et assemblées au niveau de chaque poteau principal dans des bossages pratiqués dans des surépaisseurs de bois.

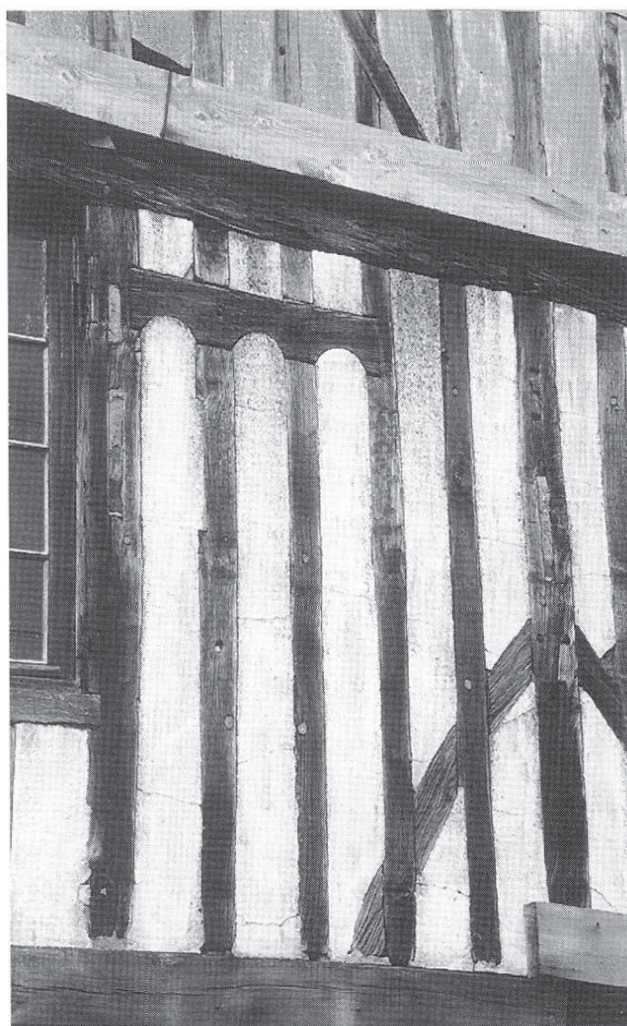
FIG. 10. – *Fenêtres de la travée ouest, face sud.*  
Août 1998.
