Les charpentes

Frédéric Epaud

Frédéric Epaud. Les charpentes. Andrault-Schmitt C. (dir.) La cathédrale Saint-Pierre de Poitiers. Enquêtes croisées, Geste éditions, pp.188-208, 2013. halshs-01244533

21 – Les charpentes

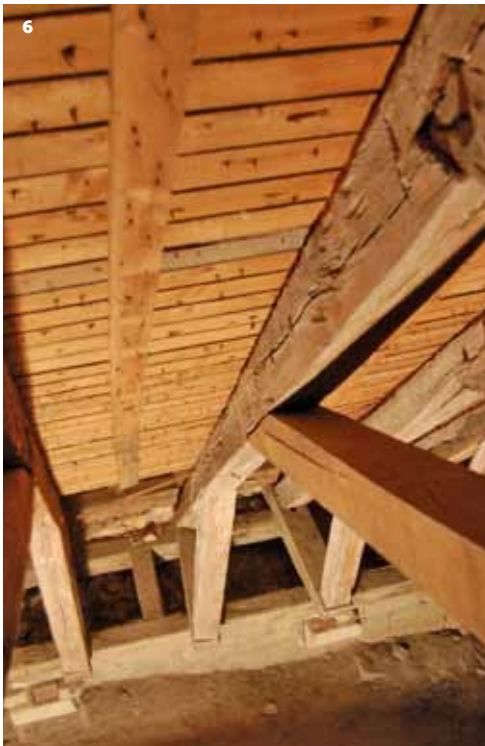
Fig. 6 – Chevron de F19 du bras sud qui a vrillé après sa mise en place, entraînant la jambe de force et le blochet, cl. Frédéric Épaul.

Il est difficile d'envisager un équarrissage progressif des bois à l'issue de chaque coupe et une exécution des fermes échelonnée sur près de 20 ans. En effet, comme nous le verrons plus loin, les techniques d'exécution sont identiques dans ces trois charpentes, avec des plans de marquage cohérents qui trahissent une mise en œuvre commune des fermes. Par ailleurs, les analyses dendrochronologiques faites sur 14 poteaux des collatéraux, répartis sur toute la longueur de la charpente, révèlent 8 dates distinctes, correspondant à autant de coupes intervenues entre 1203 et 1217 pour ces bois, prouvant ainsi que l'exécution a été réalisée à partir d'un stock réunissant plusieurs lots de bois. Ces derniers ont été stockés à l'état de grumes à l'issue de chaque coupe, et entreposés dans l'attente du chantier, dans des conditions favorables qui ont permis d'en conserver l'humidité pour leur taille. Plusieurs pièces taillées dans des bois aux fibres torsées⁸ ont d'ailleurs vrillé en continuant leur torsion, brisant ou déformant leurs assemblages, ce qui confirme parfaitement que ces bois ont été mis en place peu de temps après leur équarrissage⁹ (fig. 6).

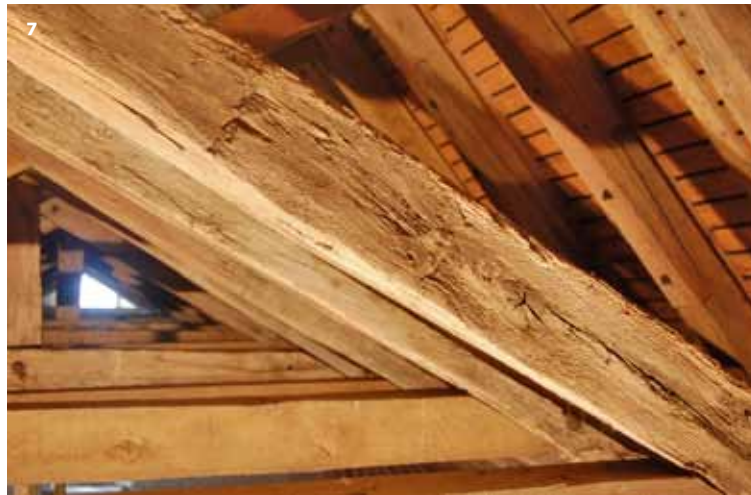
Fig. 7 – Entailles d'ébauchage sur une écharpe du bras nord, cl. Frédéric Épaul.

des pieds refendus à cœur avec une section de 20 x 14 cm. Le caractère systématique de cette taille forcée, assez inhabituelle pour la période, commun à l'ensemble des bois de ces trois charpentes, semble confirmer que les 700 grumes environ du stock ont été équarrées par les mêmes équipes de bûcherons, vraisemblablement sur un à deux ans. Il apparaît donc que les bois, abattus pourtant selon des gabarits précis, étaient de trop fort diamètre et ne correspondaient pas exactement aux sections voulues par les charpentiers. Ce sur-équarrissage peut aussi s'expliquer par une dégradation superficielle des grumes liée à de mauvaises conditions de stockage sur le long terme. On observe aussi de nombreux bois qui conservent des traces de leur ébauchage : des entailles successives qui étaient faites à la hache perpendiculairement à l'axe du bois tous les 40 cm environ pour faciliter l'équarrissage (fig. 7). Cette technique préparatoire est fréquente au XIII^e siècle en Normandie comme en Bourgogne¹¹.

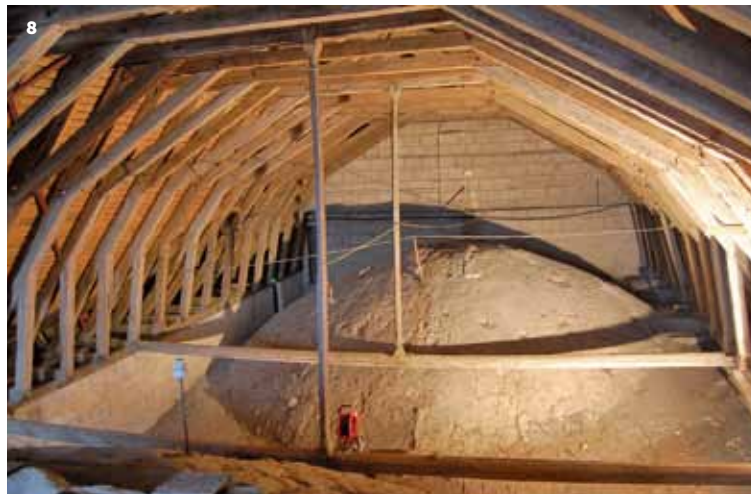
Fig. 8 – Charpente du bras nord, cl. Frédéric Épaul.

NOUS PRÉSENTONS les charpentes des deux bras conjointement en raison de la similitude de leurs structures d'origine (fig. 8 à 12).

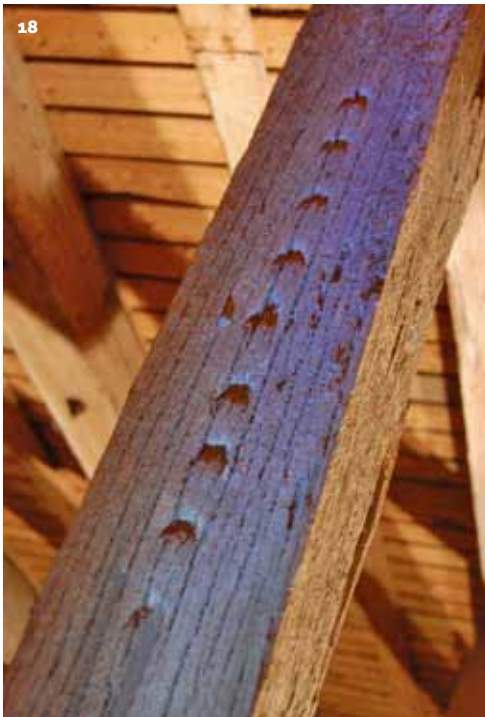
Fig. 18 – Marque à encoches (9 demi-lunes) de F20 du bras nord, cl. Frédéric Épaul.

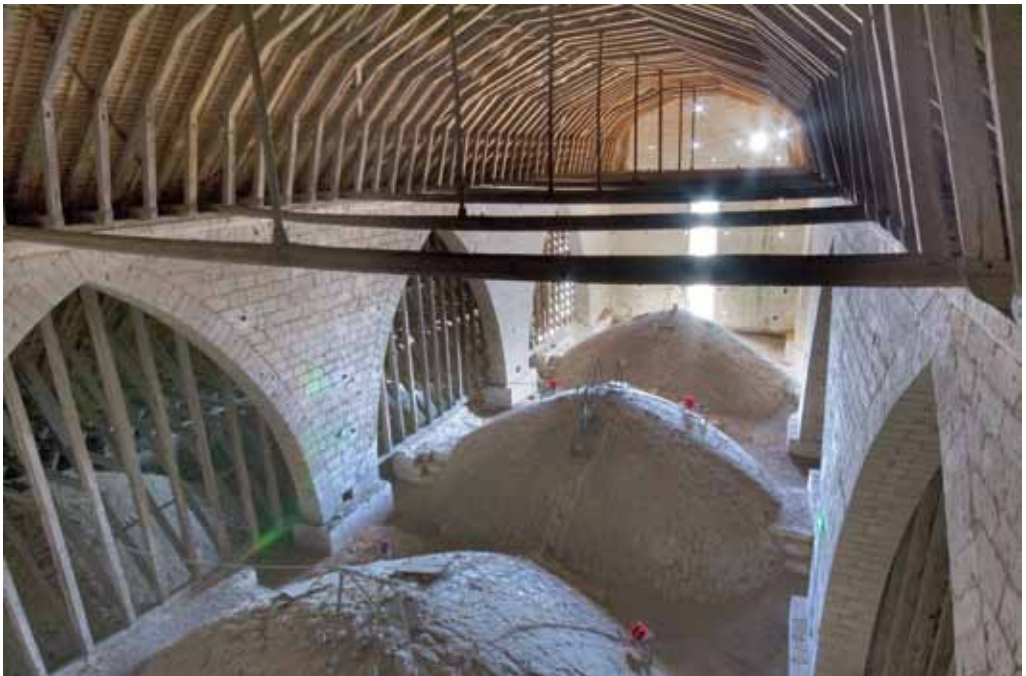
Fig. 22 – Charpente du chevet, vue depuis la tour

LES NEUF VOÛTES BOMBÉES du vaisseau du chevet et de ses deux collatéraux, réparties sur trois travées et placées à même hauteur, sont couvertes par une unique et gigantesque toiture de 30 m de large, de 16 m de haut et de 22 m de rampant (fig. 22). Cette toiture à deux versants, faiblement inclinés à 42°, est fermée à l'est par un haut mur-pignon et se prolonge à l'ouest au-dessus de la croisée sur la nef. Elle couvre la charpente du vaisseau central qui est portée à plus de 9 m de haut par deux grands murs longitudinaux ouverts d'arcades et, de part et d'autre de ces murs, les charpentes des collatéraux (fig. 23-24).

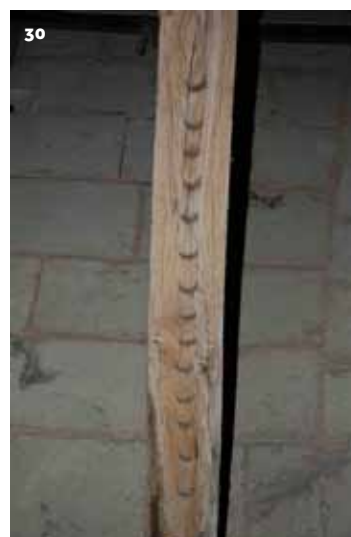
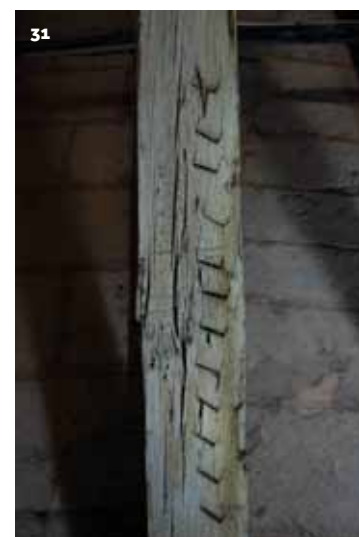
Ci-contre, fig. 29 – Tableau des marques des fermes et demi-fermes du chevet, cl. Frédéric Épaud.

Fig. 30 – Marque faite de 14 demi-lunes de la demi-ferme 14 du collatéral nord, cl. Frédéric Épaud.

Le marquage de cette charpente est très proche de celui des bras (fig. 29). Il s'agit de marques de pièce et non d'assemblage, qui sont inscrites sur les demi-fermes des collatéraux, au pied des chevrons, face extérieure, au pied des contrefiches, face inférieure, à l'extrémité externe des entrants retroussés, face inférieure, et au pied des poteaux, face extérieure pour les deux premières séries du collatéral nord (F1 à F31), et en face intérieure pour tous les autres. On observe dans le collatéral nord, au pied des poteaux de F35, 37 et 38, que les marques sont recoupées par l'assemblage de la sablière, prouvant que celui-ci a donc été tracé après l'achèvement complet des demi-fermes. Dans les fermes du vaisseau central, les marques visibles sont inscrites au pied des écharpes, face inférieure, et

Le marquage apparaît basé sur l'accumulation de signes dont la quantité a valeur de numéro. Celui-ci est commun à toutes les pièces d'une ferme et des deux demi-fermes qui lui sont assemblées mais avec une latéralisation caractérisée par un type de signe différent de part et d'autre de l'axe longitudinal de la charpente (fig. 29). Selon ce principe, le marquage comporte trois séries continues : une première de 1 à 16 de F1 à F16, avec une succession de demi-lunes inscrites à la gouge au nord (fig. 30), et des encoches carrées au sud ; une deuxième série de 1 à 15 de F17 à F31 avec des crochets obliques au nord (fig. 31) et des encoches rectangulaires au sud et enfin une troisième série de 1 à 15 de F32 à F46 avec des grandes croix inscrites à la grosse rainette au nord et des traits faits au même instrument au sud²⁰. Du fait de l'encombrement des signes et des difficultés de lecture, les signes sont parfois répartis en deux séries parallèles sur la même face.

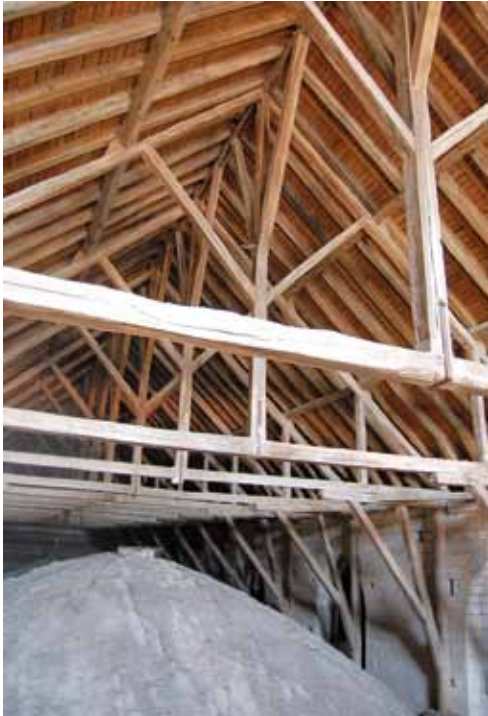
Fig. 32 – Charpente du vaisseau central de la nef, vue depuis l'ouest, cl. Frédéric Épaud.

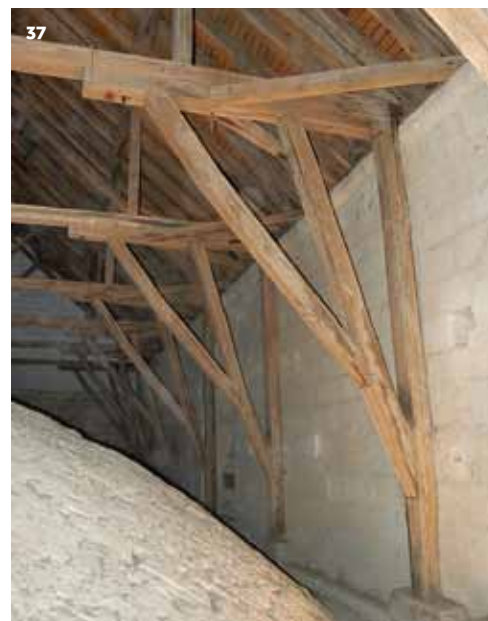
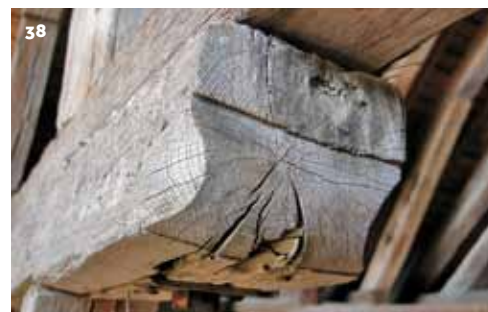
Fig. 37 – Consoles des fermes 1 à 6 du vaisseau central de la nef, versant sud, cl. Frédéric Épaud.

Fig. 38 – Moulures du chapeau de la console de F9-F14, cl. Frédéric Épaud.

[fig. 36-37]. Celles-ci soutiennent les arbalétriers au droit des deux cours de pannes qui sont maintenues par des échantignoles. Comme les jambes de force transmettent d'importantes charges au quart de la longueur de l'entrait, celui-ci est soutenu à chaque extrémité par une console qui reporte ces charges au pied des murs à arcades [fig. 38]. Ces consoles sont constituées d'un chapeau horizontal assemblé en bout à la sablière interne, placé sous l'entrait et fixé à lui par de fortes chevilles, d'un poteau adossé au mur en appui sur une semelle au sol et deux aisseliers. Pour stabiliser ces consoles lors de leur mise en place, des liens obliques sont assemblés aux flancs des chapeaux et aux sablières internes. Tous les assemblages sont à tenon et mortaise.

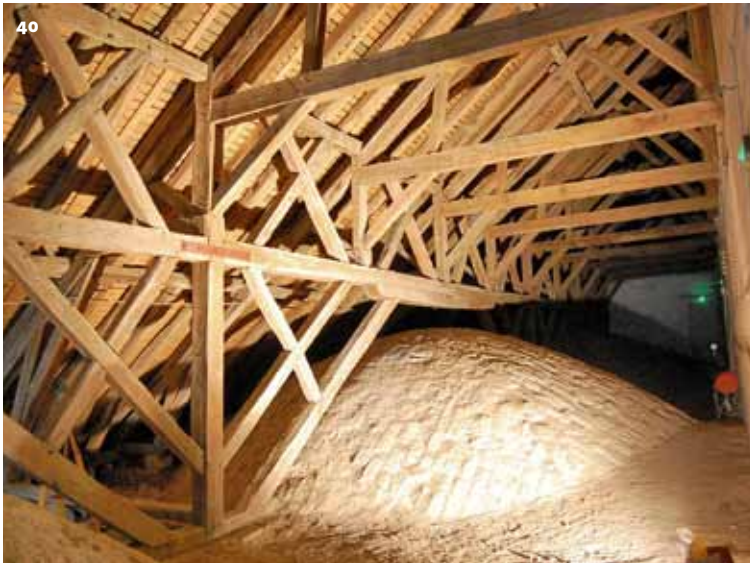
Fig. 40 – Charpente
du collatéral nord de la
nef, cl. Frédéric Épaud.
