Bonne : Eglise Saint-Nicolas

(Bonne, Haute-Savoie, 2017)

Rapport d'opération archéologique

Étude de bâti, Sauvetage.

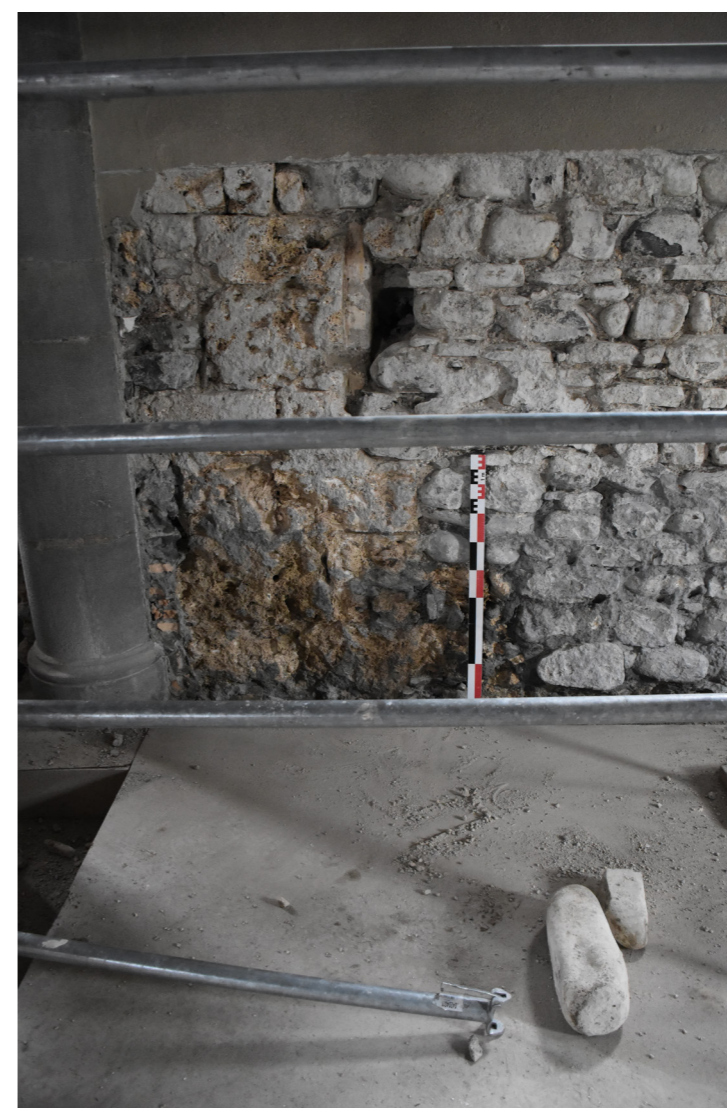
Fig. 4 : Vestiges présents sous les enduits. Cliché : L. Benoit (UAPB).

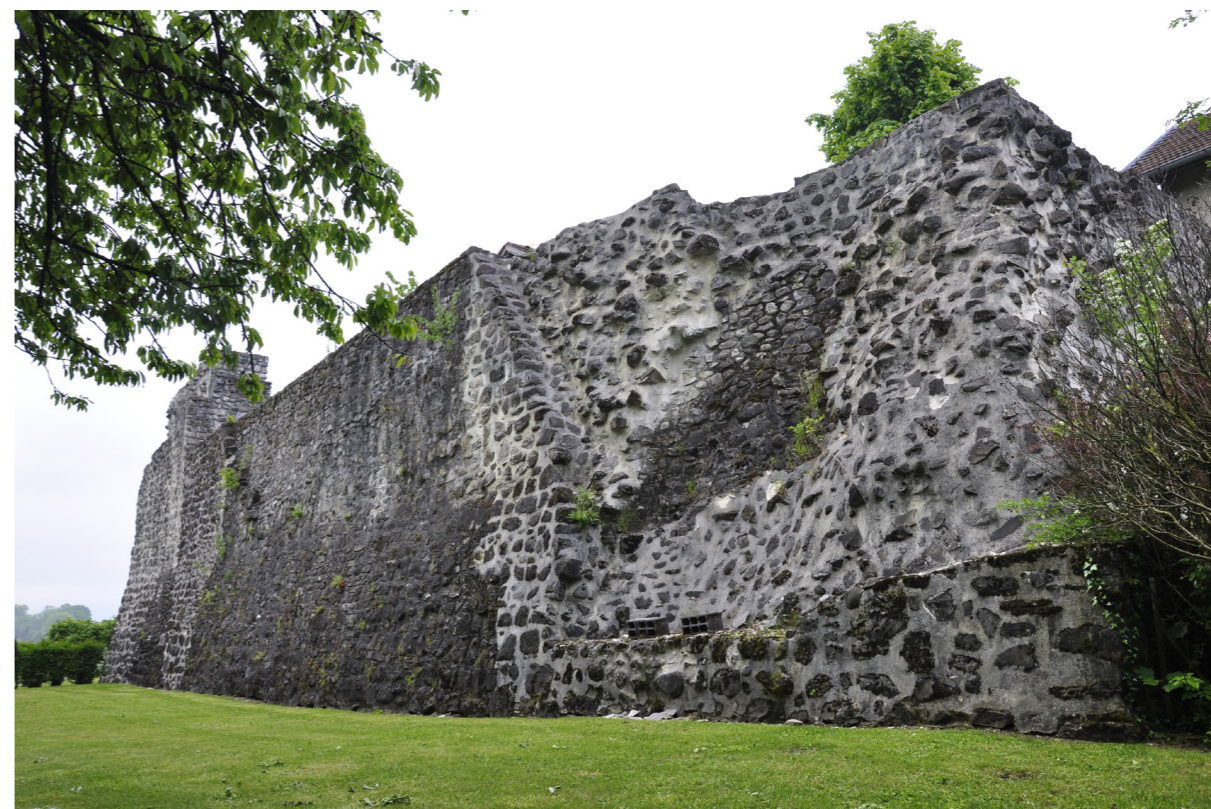
Fig. 5 : Vestiges de la courtine du château. Cliché : C. Guffond (UAPB).

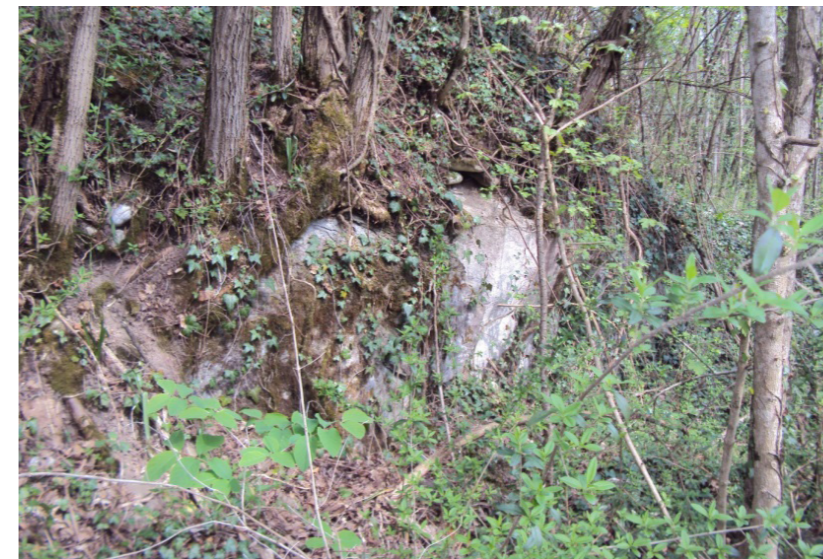
Fig. 8 : Affleurement, légèrement en retrait du chemin des carrières, vraisemblablement un ancien front de taille. Clichés : D. Decrouez (Géologue).

Cette roche est disponible dans l'environnement tout proche. L'extrait de la carte géologique au 1/50 000 ci-dessous montre deux affleurements de molasse (Mr, en rose sur la carte, à l'est du Chât. d'eau) après le pont sur la Menoge à l'ouest de la route D198 qui conduit de Bonne à Loëx et à la voie rapide, direction Annecy (D903). Leur exploitation est attestée notamment par le nom du chemin parallèle à cette route, situé à l'ouest en haut du talus, le chemin des carrières. De la molasse affleure dans le talus du chemin des carrières et dans celui de la D198 [Fig. 7 et 8].

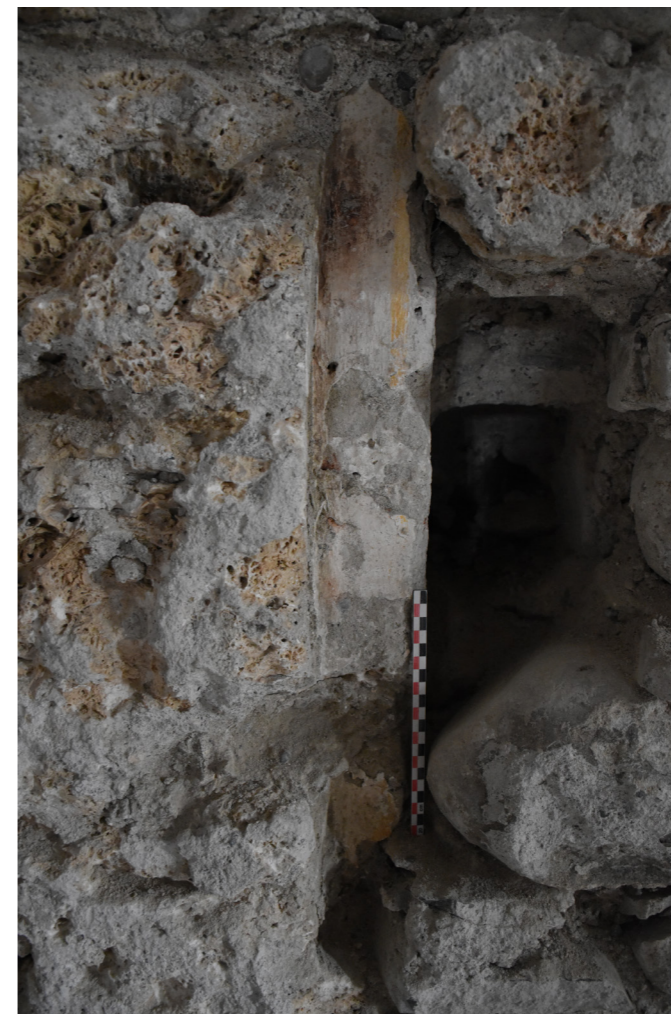
Fig. 15 : Feuillure et enduit peint de la structure FEN 2052. Cliché : L. Benoit (UAPB).

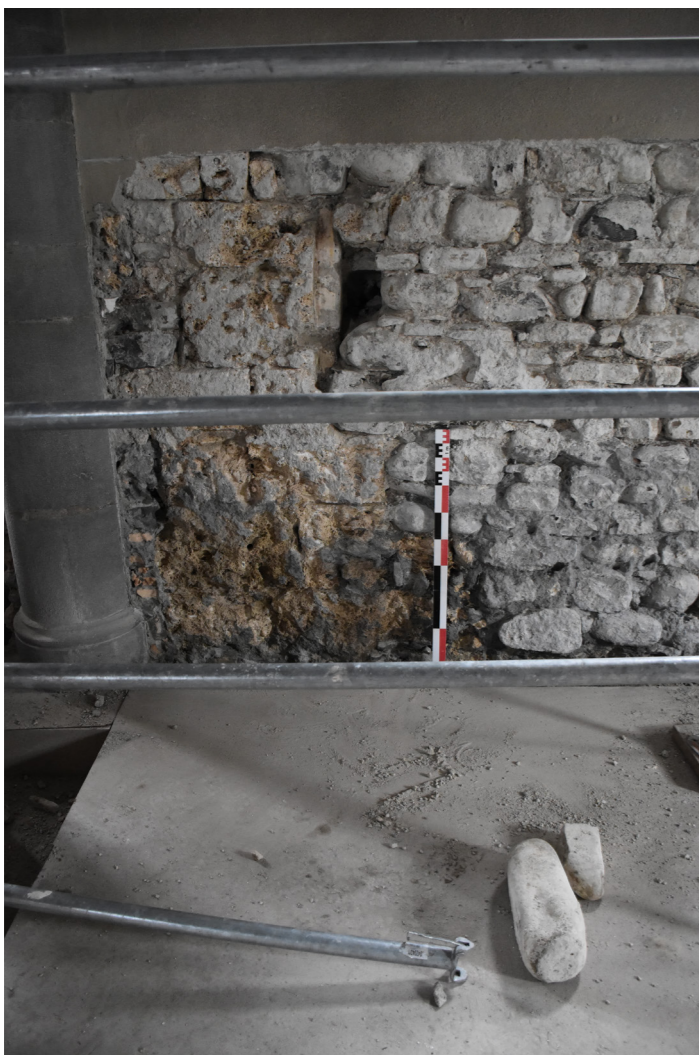
Fig. 16 : Parements USC 20001, 20003 et 20011. Cliché : L. Benoit (UAPB).

à l'installation de ladite colonne et relève sans doute d'un ajout tardif [**Planche 16 et Fig. 16**].

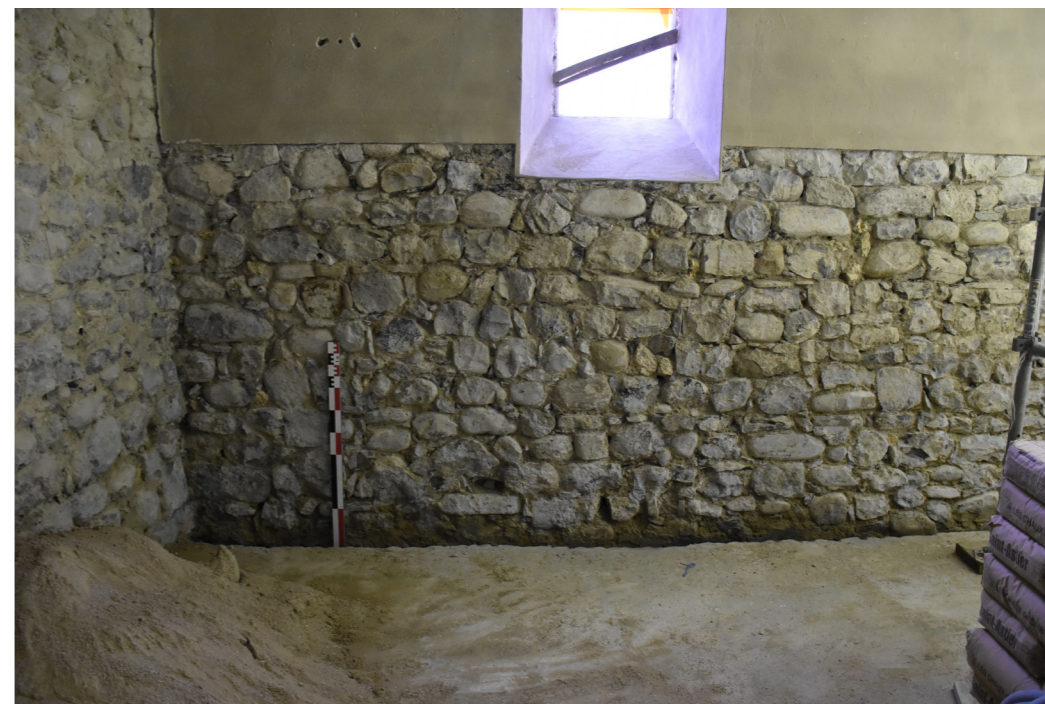
Fig. 17 : Parement USC 20005. Cliché : L. Benoit (UAPB).

Le second état de construction correspond à la partie du mur **M 2015** se développant plus à l'ouest. Il s'agit du parement *USC 20005*. De construction homogène, il présente toutefois plusieurs sous-états de constructions. Son extrémité est vient en appui contre le parement *USC 20001* tandis que son extrémité occidentale est chaînée au mur **M 2001** [**Fig. 17**]. La construction est réalisée en moellons bruts ou éclatés de calcaire avec quelques galets disposés en assises peu réglées et de manière irrégulière.

Le module des blocs varie de 0.03 x 0.08 m à 1.47 x 0.16 m. De même, nous notons la présence de pierres en remplois telle qu'une demi-cuve, probable vestige d'un bénitier. Le tout est lié par un mortier de chaux jaunâtre gras et dur. Ce parement est observable sur un peu plus de 15.74 m de longueur pour une hauteur observable de 1.72 m en moyenne [**Planche 15**]. Plusieurs structures apparaissent comme contemporaines de la construction de ce mur. Aussi, une niche (**NIC 2054**) est maçonnée dans le premier tiers ouest du parement *USC 20005* [**Planche 15**]. Aujourd'hui bouchée par l'*USC 20010*, la niche mesure 0.64 m de longueur pour une hauteur de 0.94 m. Sa partie basse se compose d'une base monolithe. Cette dernière a été buchée sur le tronc tandis que le pied a été enfoui dans le sol actuel. Si nous n'avons pu déterminer avec précision la fonction de cet ensemble, il pourrait s'agir d'un petit oratoire ou d'un support pour bénitier [**Fig. 18**]. Plus à l'est, la fenêtre **FEN 2053**, elle aussi contemporaine du parement, est également bouchée (*USC 20009*). D'assez grandes dimensions (1.01 m de longueur pour 1 m de haut visible), elle n'est pas observable dans toute sa hauteur. Ses piédroits ainsi que sa base sont construits en petits moellons de calcaire ébauchés avec quelques blocs de tuf. Le bouchage met en œuvre des briques ainsi que des blocs bruts de calcaire le tout lié par un mortier bâtardé. L'usage de la brique dans la région étant relativement tardif, et les textes nous parlant de travaux entre la fin du XIX^e et le début du XX^e siècle, nous pensons ce bouchage en lien avec ces dernières interventions [**Planche 15**].

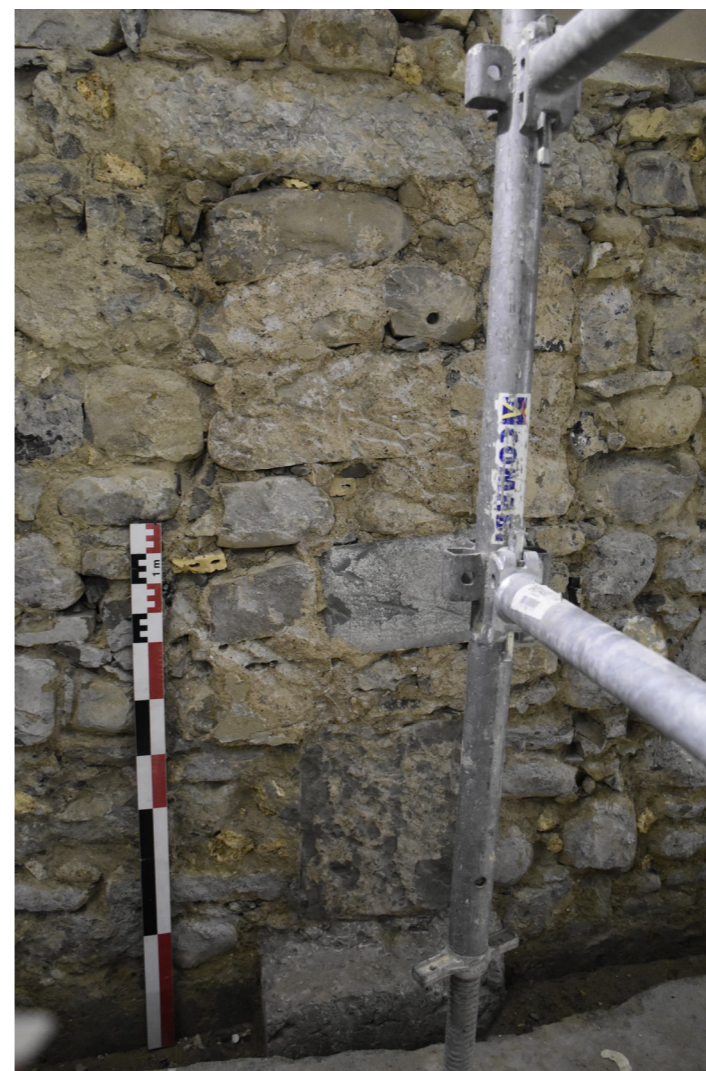
Fig. 18 : Structure NIC 2054 et sa base buchée. Cliché : L. Benoit (UAPB).

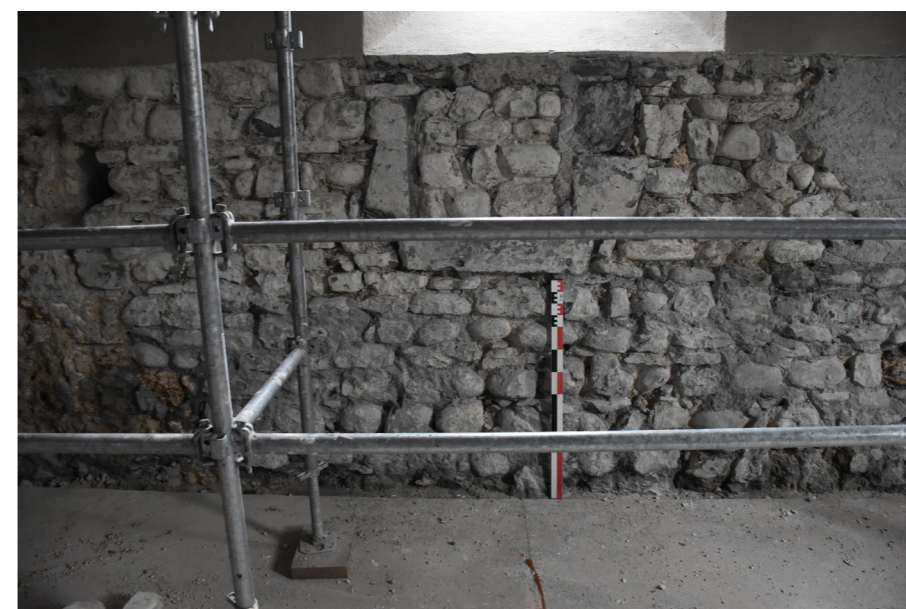
Fig. 22 : Structure indéterminée PLC 2051 aménagée dans le parement USC 20011. Cliché : L. Benoit (UAPB).

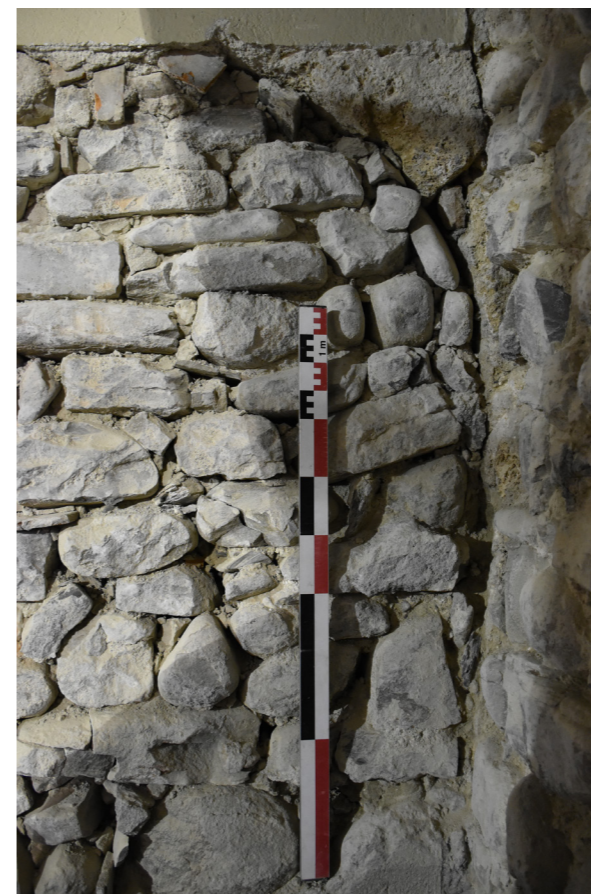
Fig. 28 : Départ d'arc en tuf conservé à l'extrémité ouest de M 2004. Cliché : L. Benoit (UAPB).

en plein cintre construit en tuf (**ARC 2047**, **USC 20018**) [Fig. 28]. La structure n'est que très partiellement conservée, car le mur est reconstruit. Toutefois, la technique de construction ainsi que les matériaux employés sont similaires à ceux de l'état 1, le tuf n'étant utilisé que dans celui-ci [Planches 12 et 13]⁶¹. Notons également que le mur gouttereau sud n'est pas chaîné à la façade **M 2001**.

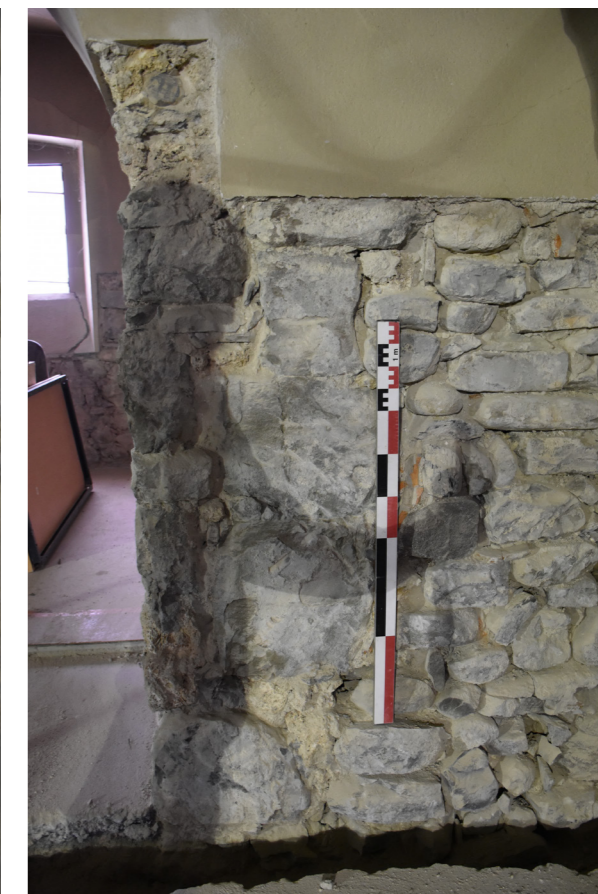
Fig. 29 : Parement USC 20019. Cliché : L. Benoit (UAPB).

Le deuxième état est difficile à définir, car plusieurs événements apparaissent sur la maçonnerie sans réel lien apparent. Aussi, la période chronologique qu'il couvre est relativement longue. Le parement **USC 20019** (2e état) n'est visible que sur le tiers ouest de **M 2004**. Il correspond à une reconstruction du mur gouttereau sud et à la mise en place du premier espace **ES 2.2**⁶². De fait, il vient boucher l'arc en tuf **ARC 2047** appartenant au premier état de construction [Planche 13 et Fig. 29]. Ce parement est visible sur 1.71 m de long pour une hauteur de 1.78 m. Il est constitué de blocs de calcaire bruts ou ébauchés d'un module variant entre 0.09 x 0.05 m et 0.30 x 0.15 m. L'ensemble est lié à la chaux et est relativement assisé lui donnant un aspect assez soigné. Cette maçonnerie a été perturbée à un moment par l'installation de la chapelle latérale **ES 2.3** et l'arc **ARC 2037** permettant l'accès. La mise en place de cette entité est difficile à ajuster chronologiquement, toutefois, sa mise en œuvre (traces de boucharde, linteau en accolades arrondies) et le matériau utilisé sur les éléments architectoniques (noir de Sixt)⁶³

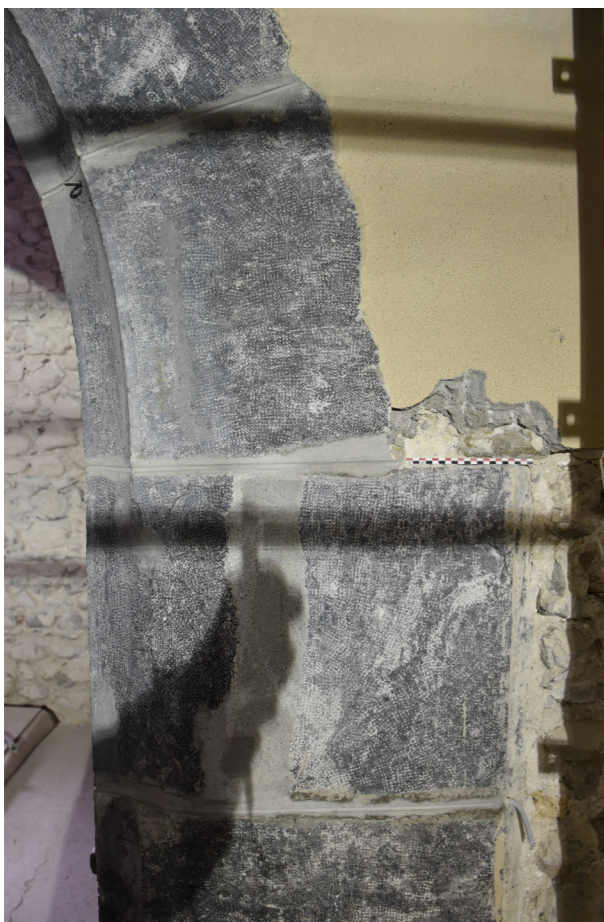
Fig. 30 : Détail de l'arc permettant l'accès à la chapelle latérale ES 2.3. Cliché : L. Benoit (UAPB).

nous permettent de dire que la chapelle n'est pas construite avant le XVI^e siècle [Fig. 30]. Un problème persiste néanmoins, car aucun parement du mur gouttereau sud n'est associable à cet arc. En effet, le piédroit ouest de l'arc **ARC 2037** sert d'appui au parement *USC 20020* [Planche 13]. Si cela peut correspondre à l'installation du portail, le piédroit présente du côté du parement un chanfrein bien taillé avec un congé triangulaire en partie basse et un espace en partie haute pouvant accueillir un deuxième départ d'arc [Planche 13 et Fig. 30]. Aussi, il semble qu'un deuxième arc était adjacent à la chapelle latérale, car il est peu probable que les tailleurs aient travaillé le côté du piédroit sans intention utile.

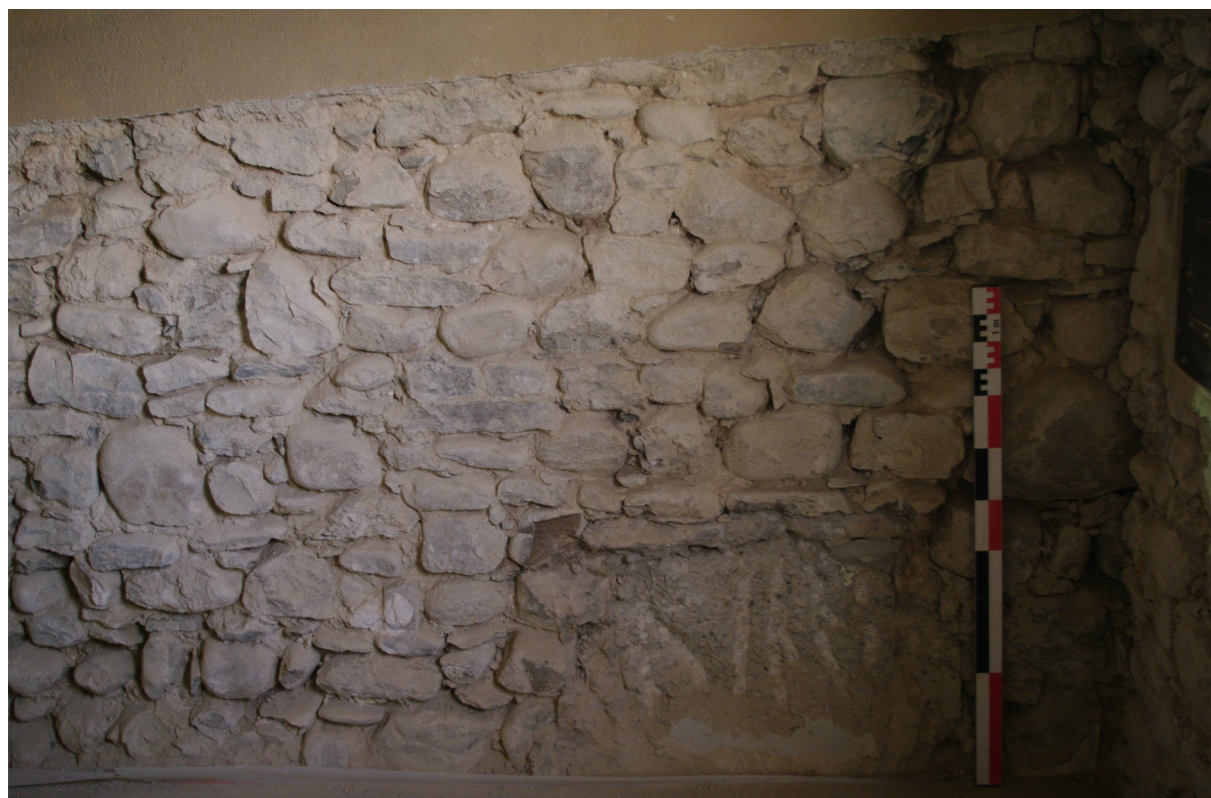
Fig. 33 : Parement occidental du mur M 2007. Cliché : L. Benoit (UAPB).

Un premier état de construction (*USC 20024*) est identifiable sur le mur oriental de l'édifice, **M 2007** ainsi que dans l'arc **ARC 2045**. La mise en œuvre du mur est assez irrégulière et les blocs de calcaire, bruts ou ébauchés, le composant sont de modules très variables allant de 0.10 x 0.07 m pour les simples galets à 0.33 x 0.26 m pour les pierres les plus imposantes [**Planche 18 et Fig. 33**]. Nous retrouvons également quelques assises très grossières et très irrégulières (0.12 m en moyenne). De même un grand bloc calcaire semble ici être en emploi⁶⁶. Le liant est un mortier de chaux beige foncé très dégradé et donc très friable. Ce parement est observable sur 3.08 m de long et sur une hauteur de 1.44 m [**Planche 18**]. Nous ne notons pas de perturbation spécifique sur ce tronçon. Le mur **M 2007** est chaîné au nord au mur **M 2004** ainsi qu'à l'arc **ARC 2045** tandis que son extrémité sud sert d'appui à **M 2006** [**Fig. 33**]. L'arc **ARC 2045** est présent dans **M 2004**. Aujourd'hui presque détruit, il est observable par le biais des vestiges de deux piédroits qui ont par la suite été doublés afin de former un nouvel arc **ARC 2046** [**Fig. 34**].

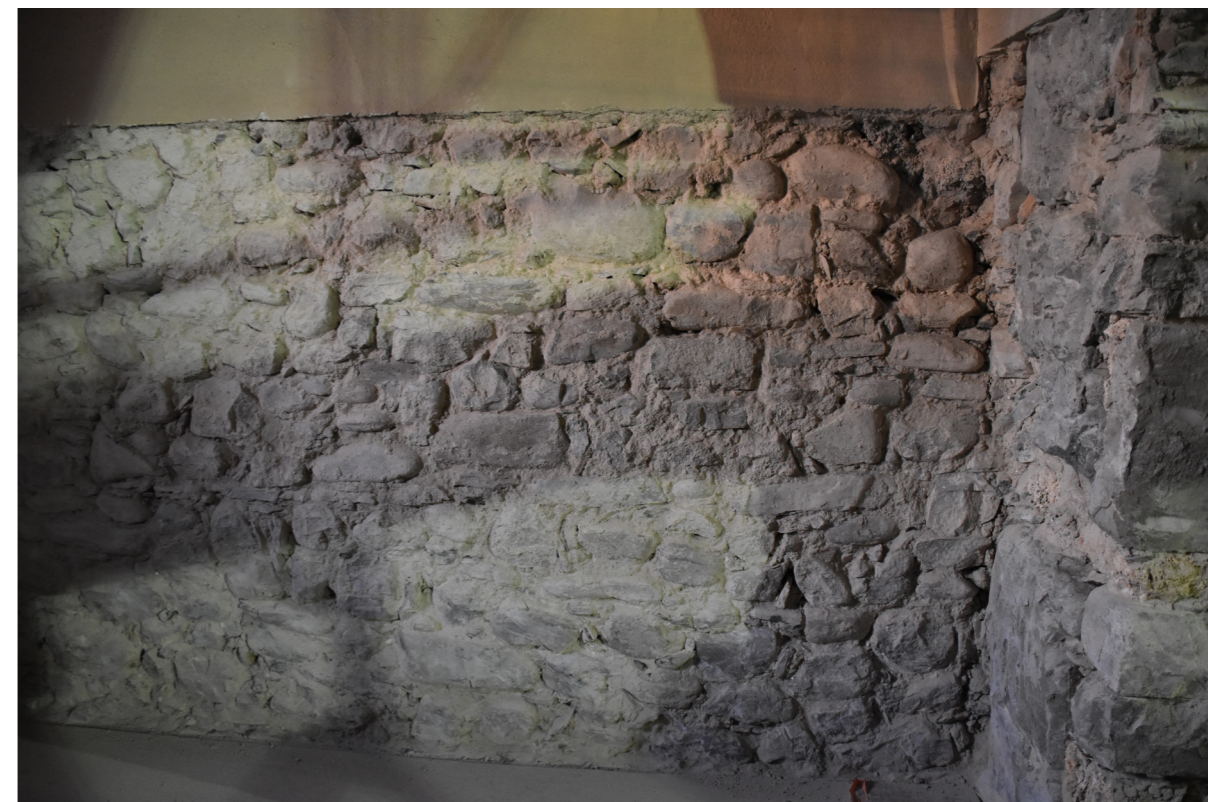
Fig. 36 : Extrait du parement USC 20022 du mur M 2005. Cliché : L. Benoit (UAPB).

Le deuxième état de construction de l'espace est visible au travers des murs **M 2005**, **M 2006** et l'arc **ARC 2046**. Le mur sud (**M 2006**) de l'espace **ES 2.2** vient s'appuyer contre **M 2007** à l'est. De facture très irrégulière, son parement intérieur (*USC 20023*) est constitué de blocs bruts de calcaire gris très peu assisés et liés par un mortier de chaux bâtardé beigeâtre, beurré et à grosse granulométrie. Il est visible sur 3.66 m de long et 1.47 m de haut. Les modules des blocs sont compris entre 0.05 x 0.08 m, pour les petits, et 0.51 x 0.13 m pour les grands [Planche 17]. La fenêtre **FEN 2022** est construite de façon contemporaine au parement, car aucun percement n'est observable dans la maçonnerie [Planche 17 et Fig. 35]. L'extrémité ouest de **M 2006** est chaînée au mur **M 2005**. Ce dernier possède un parement (*USC 20022*) aux caractéristiques similaires à celui précédemment observé. La maçonnerie est liée avec ce même mortier de chaux bâtardé, beigeâtre et beurré. La construction, assez irrégulière, emploie des blocs bruts et ébauchés de calcaire gris peu assisés et de modules variables (0.10 x 0.06 à 0.28 x 0.17 m). L'*USC 20022* est visible sur une longueur de 3.07 m et une hauteur de 1.50 m. L'ensemble vient s'appuyer contre le mur **M 2004** et l'arc **ARC 2045** au nord de l'espace ce qui nous indique une postériorité [Fig. 36]. Ces deux phases successives de constructions correspondent, semble-t-il, à des réfections de l'espace **ES 2.2**. Dans un premier temps, on perce une entrée en forme d'arc (**ARC 2045**) dans le mur gouttereau sud et l'on construit un édifice à trois pans de murs chaînés au bâtiment principal (**ES 2.1**). Il est possible que l'installation de tout l'espace des fonts baptismaux ait été soumise à une construction en sous-œuvre au vu de l'évolution du mur gouttereau que nous avons observée. Toutefois, il faudrait voir les parties hautes du parement pour pouvoir confirmer cette hypothèse. Dans un second temps, sans doute l'espace

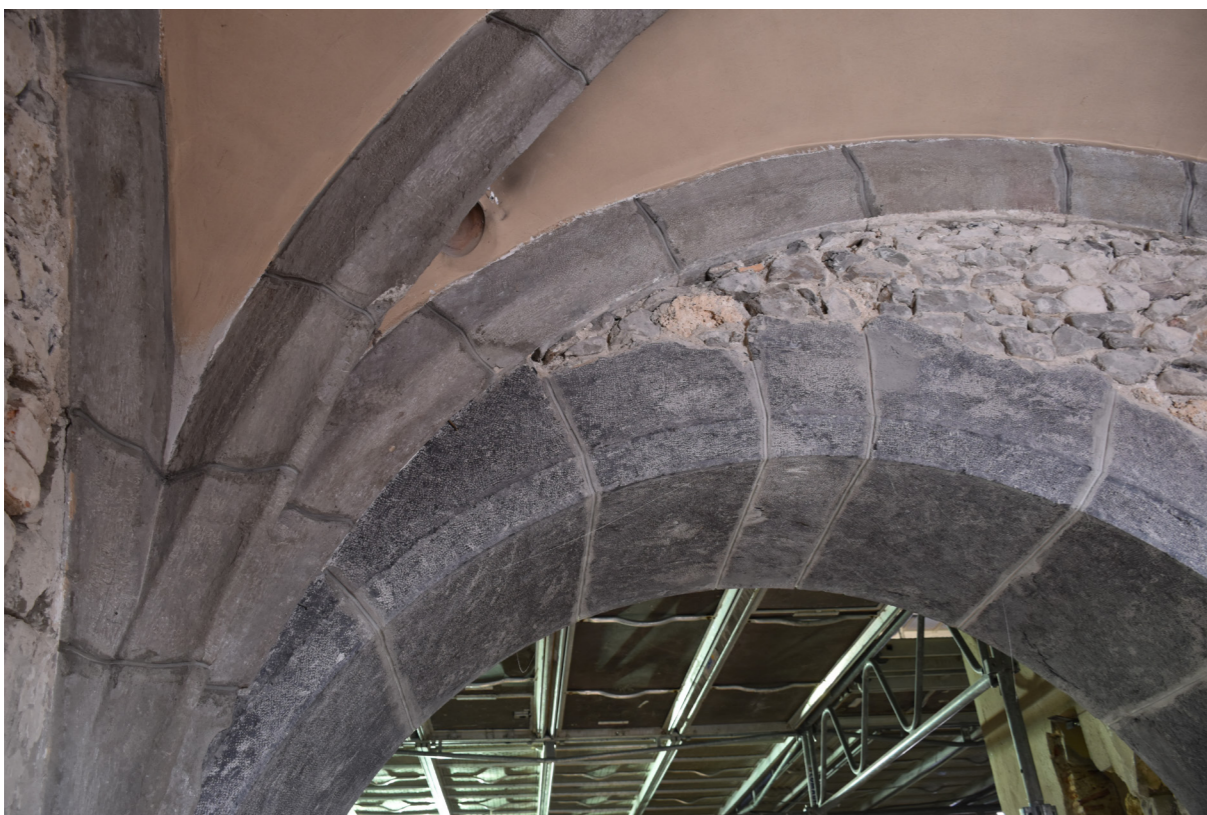
Fig. 37 : Détails de l'arc d'entrée dans la chapelle latérale ES 2.3.
Cliché : L. Benoit (UAPB).

L'entrée de la chapelle, représentée par l'arc **ARC 2037**, est ouverte au sein du mur gouttereau sud [Planche 19]. Chainée avec les murs **M 2008** et **M 2010**, l'arc possède quelques particularités sur son piédroit occidental. Outre la présence du placard liturgique **PLC 2036**, il présente comme nous l'avons vu précédemment un chanfrein ainsi qu'un potentiel départ pour un nouvel arc à l'ouest aujourd'hui disparu⁶⁸. L'entité **ARC 2037** est construite en pierres de taille en calcaire noir de Sixt, d'une dimension moyenne de 0.88 x 0.50 m. Des traces de tailles sont visibles telles que l'utilisation de la boucharde, du ciseau et de la broche [Fig. 37]. Les joints de mortier sont fins et ont été refaits ce qui ne nous permet pas de documenter la construction initiale. Toutefois, la pierre utilisée ainsi que les traces d'outils repérées

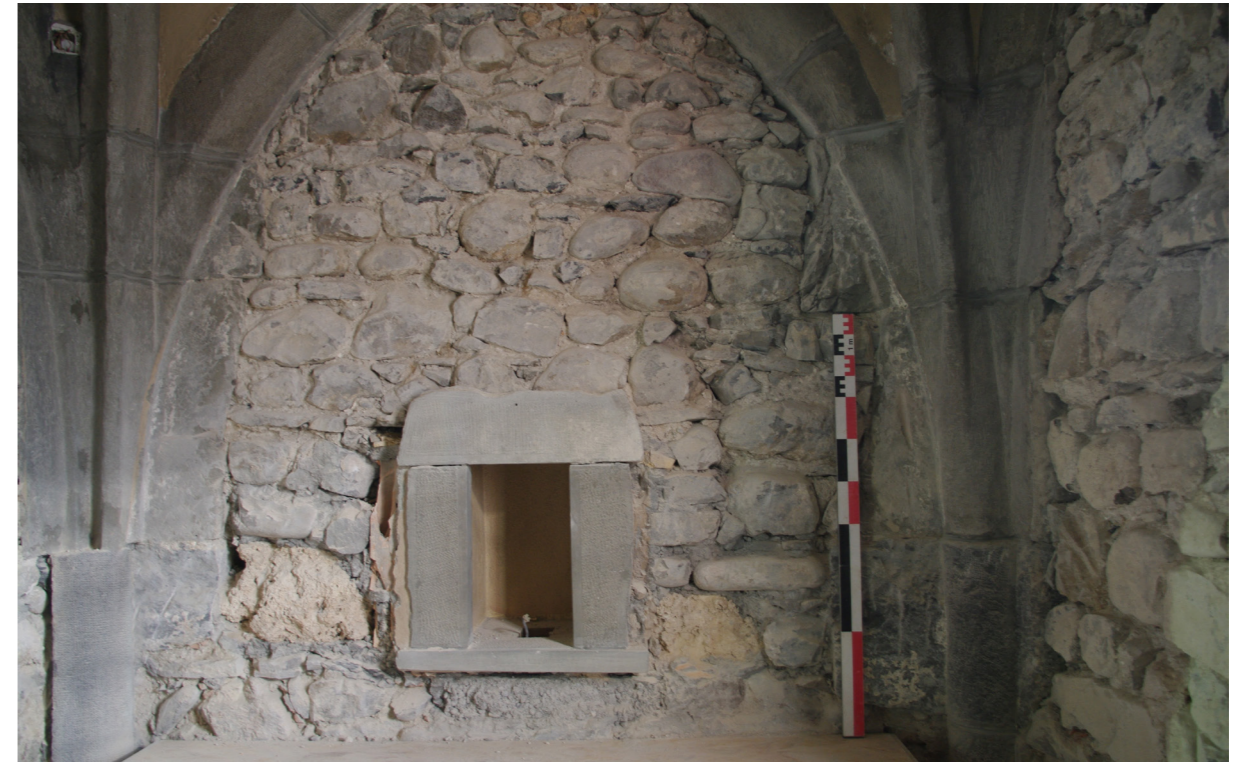
Fig. 41: M 2010. Cliché : L. Benoit (UAPB).

Le pilier encastré sud-est fait office de chaîne d'angle entre M 2009 et le mur oriental M 2010. L'appareillage et la mise en œuvre du parement de ce dernier (USC 20027) sont similaires aux deux parements précédents (USC 20025 et 20026). Les modules et les types de blocs sont les mêmes⁶⁹. Nous distinguons toutefois deux blocs de tuf isolés en potentiels emplois. La construction est visible sur 1.98 m de longueur et 3.38 m de hauteur. Au centre du parement est présente une niche maçonnée. Réalisée en calcaire gris,

elle mesure 0.25 x 0.44 m en intérieur. L'ensemble est lié au ciment et les blocs de pierre ont été sciés puis smillés afin d'obtenir un rendu « ancien ». De même, la perturbation USC 20029 marque le percement et l'insertion postérieure de la structure au sein du mur. Le travail de la pierre et notamment leurs sciages nous indiquent une construction relativement récente. Enfin, le mur **M 2010** est chaîné au mur **M 2004** et à l'arc **ARC 2037** par une colonne engagée supportant un des départs de la croisée d'ogives. Cette dernière a par ailleurs été modifiée afin de passer des câbles électriques au XX^e siècle [Fig. 41]. Cet ensemble est donc très homogène et n'a, semble-t-il, été perturbé que par l'installation de deux niches maçonnées.

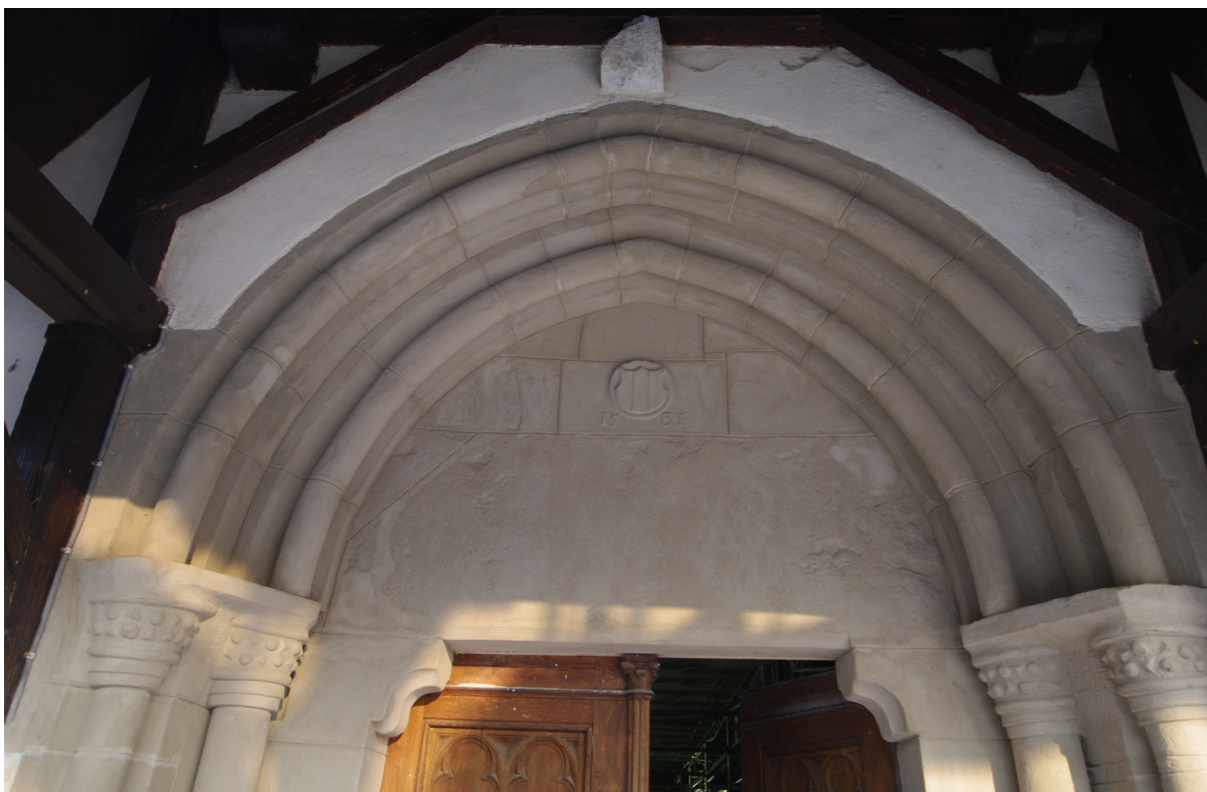
Fig. 42 : Millésime présent sur tympan du portail. Cliché : L. Benoit (UAPB).

Le parement *USC 20030* est observable sur une surface rectangulaire de 8.41 x 3.34 m. Il comprend le portail **POR 2002** (1.76 x 2.27 m) qui est surmonté à l'extérieur d'un tympan taillé avec le millésime 1581 [Fig. 42]. Ce portail possède des voussures moulurées en arc brisé reposant sur des chapiteaux à décors de picots associés à des colonnes engagées. La porte possède un linteau plat reposant sur coussinets. L'ensemble est construit en molasse légèrement verdâtre à l'exception des différentes bases du portail qui sont réalisées en calcaire blanc [Fig. 43]. La nécessité d'isoler les parties basses du bâtiment pour les protéger apparaît donc ici clairement. À l'intérieur, la mise en œuvre du portail est moins soignée, mais paraît homogène. Nous notons que sur le tympan la pierre datée à l'extérieur semble être un remploi, car une encoche est présente en son centre [Planche 11 et Fig. 44]⁷⁰. Le parement *USC 20030* est chaîné au nord au mur **M 2015** tandis qu'il s'appuie au sud sur **M 2004** [Planche 11 et Fig. 45]. De par cela nous pouvons dire que **M 2001** est, dans sa partie basse, postérieur à **M 2004** tandis que le chaînage avec

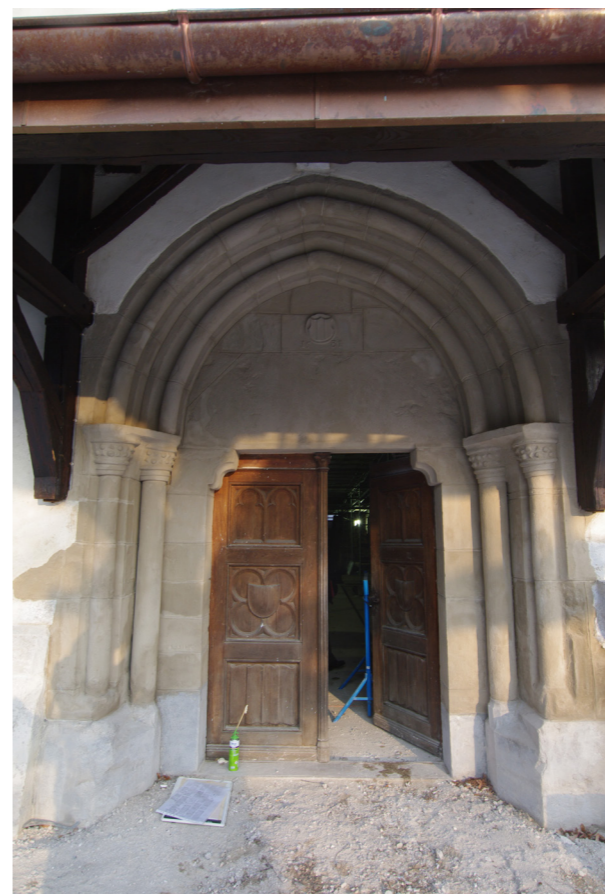
Fig. 43 : Vue d'ensemble du portail de la façade M 2001. Cliché : L. Benoit (UAPB).

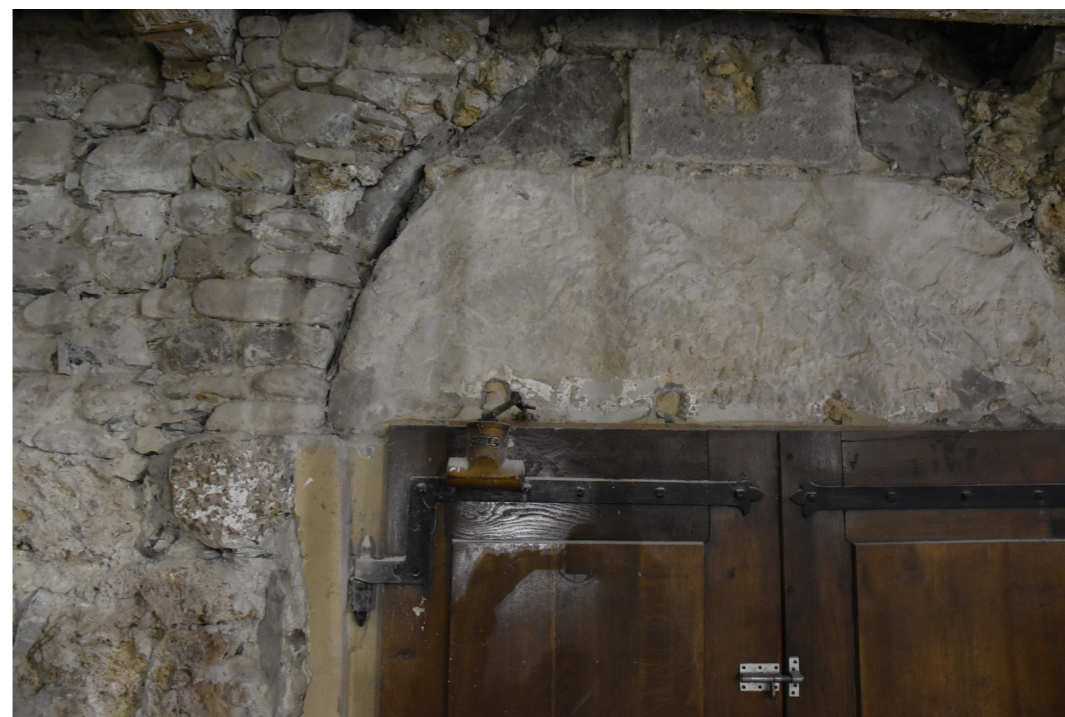
Fig. 44 : Encoche présente à l'arrière du tympan. Cliché : L. Benoit (UAPB).

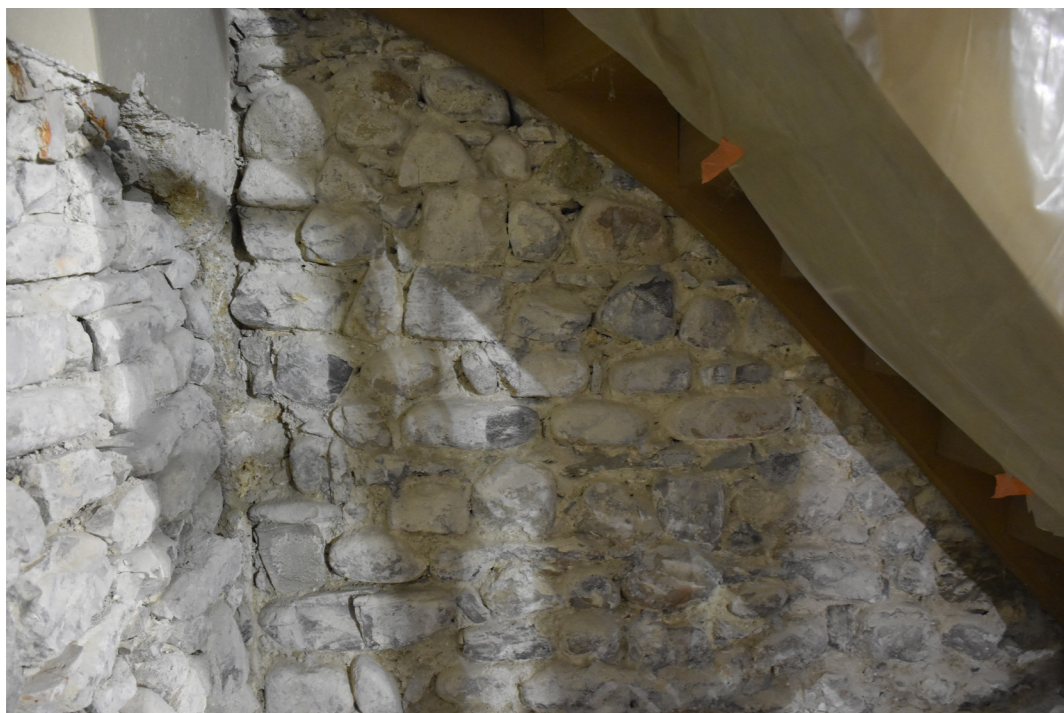
Fig. 45 : Extrémité sud du mur M 2001. Cliché : L. Benoit (UAPB).

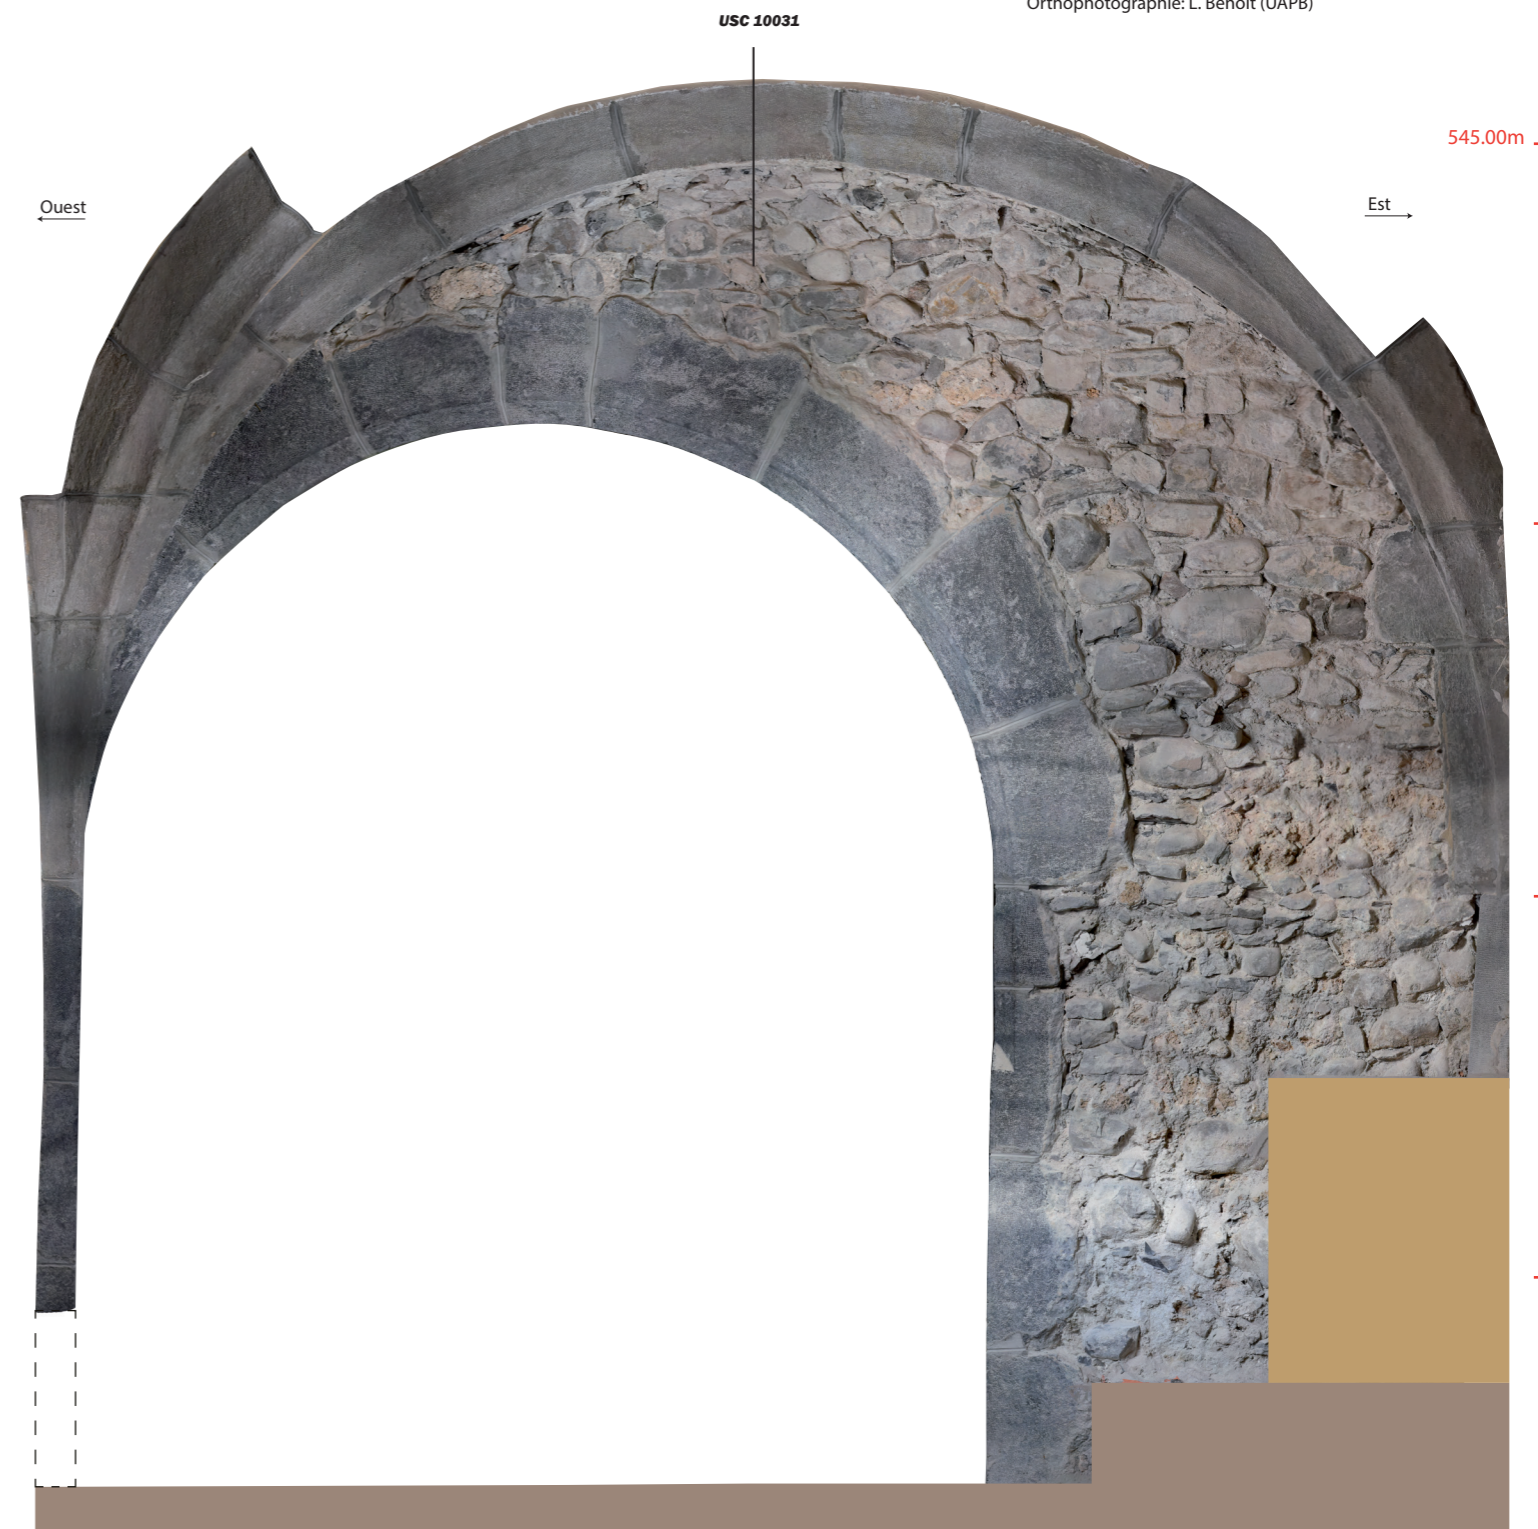
1. Elévation interne M 2010.

2. Elévation interne M 2009.
