Tanis (2020)

Année de la campagne : 2020 (15 janvier – 22 mars)

Numéro et intitulé de l'opération de terrain : 17114 – Tanis

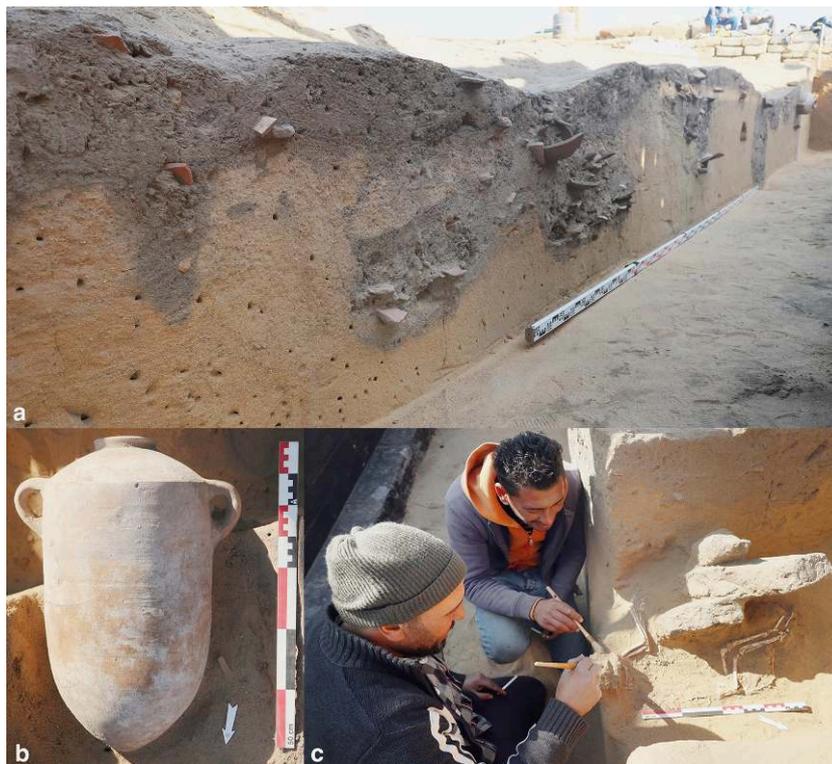
Fig. 1. Sondage préventif complémentaire au nord de la tombe de Chéchonq III. **a.** Coupe stratigraphique, vue vers le nord-est. **b.** Amphore cananéenne de la Troisième Période intermédiaire. **c.** Inhumation de petit singe sous l'amphore (Fr. Leclère).

- 4 En 2020, cette coupe a été légèrement reculée vers le nord, au moment de la construction des fondations du nouvel abri au-dessus de la tombe (fig. 1.a). Le matériel issu des différentes fosses repérées a été partiellement prélevé, l'étude en interviendra ultérieurement. Vers l'extrémité est de cette nouvelle coupe, une amphore importée de type cananéen, intacte, datant des débuts de la Troisième Période intermédiaire, a été mise au jour, couchée sur le flanc, col vers le sud (fig. 1.b). Elle comblait, avec quelques fragments de briques crues simplement jetées, une petite fosse contenant l'inhumation d'un petit animal, en l'occurrence un jeune macaque, couché sur le côté gauche, tête vers le sud, immédiatement sous le col de la poterie (fig. 1.c). Le conteneur n'a donc ainsi pas servi de cercueil, à l'instar des sarcophages de terre cuite qui protégeaient certaines inhumations du « cimetière primitif » des tout premiers occupants de Tanis, antérieur à la création et au développement de l'aire sacrée d'Amon sous le règne de Psousennès I^{er}, mais marquait au moins très clairement la position de l'animal défunt, sans doute un compagnon « domestique » suffisamment apprécié pour qu'on lui attribue une tombe³.

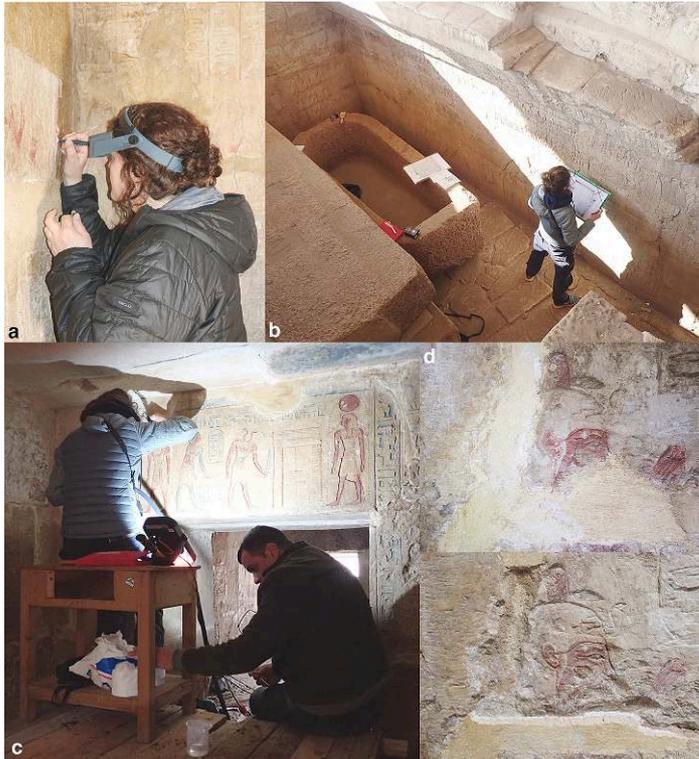
Fig. 10. Expertise de conservation et restauration des tombes royales. a. Tombe d'Osorkon II (NRT I), chambre 2, paroi sud, test d'enlèvement d'anciennes résines de restauration. b. Tombe de Chéchoq III (NRT V), expertise de l'état des décors. c. Tombe d'Osorkon II (NRT I), chambre 3 (caveau de Takélot I^{er}), paroi ouest, test de nettoyage à la micro-sableuse. d. Tombe d'Osorkon II (NRT I), tests de retraits d'anciens mortiers de restauration (S. Duberson, L. Antoine, J.-M. Vallet).

- Évaluation de la faisabilité de la conservation et de la restauration des décors peints (NRT I, chambres 1, 2 et 3) : tests de retrait des mortiers modernes de joints précédemment refaits (fig. 10.d ; matériaux hétérogènes, inadaptés pour la conservation, débordant sur les décors et inesthétiques), tests d'allègement des résines de conservation précédemment utilisées (inadaptées et vieilles : brillance et jaunissement), par différentes méthodes (fig. 10.a ; nettoyage au moyen de solvants et produits actifs appliqués selon différentes méthodes – compresses papier, gel CMC,

argile, coton ; élimination mécanique – scalpel, fibre de verre, micro-burin, micro-sableuse, fig. 10.c). Ces tests ont permis d'établir des préconisations.

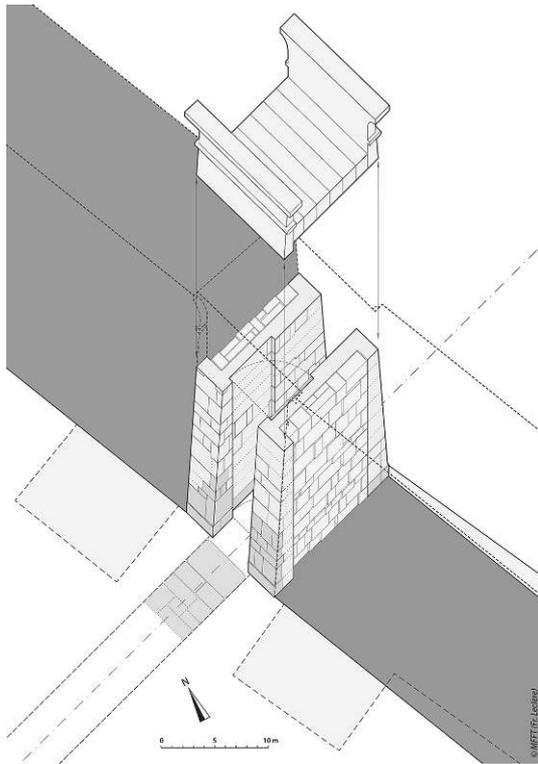
Fig. 14. Restitution axonométrique de la Porte monumentale de Chéchonq III (Fr. Leclère).

- 32 Une première analyse de ces données, de même que les observations que nous avons pu réaliser à l'automne 2019 à l'occasion de la réfection du contrefort de l'angle sud-ouest de la porte (*supra*, n. 13), a notamment montré les distorsions générées par l'écroulement antique du monument, mais aussi les erreurs faites au moment du démontage puis du remontage de certaines maçonneries dans les années 1930 – la face ouest du môle sud de la porte paraît ainsi avoir été remontée trop bas d'une vingtaine de centimètres et avec un fruit trop important. Cette première analyse sera utile pour la future anastylose virtuelle. Sur la base de l'ensemble de ces éléments et de la comparaison avec d'autres portes de temples égyptiens²¹, une première proposition de restitution en perspective linéaire de l'architecture initiale du monument a été réalisée (fig. 14).
