Une construction néronienne mise au jour sur le site de la Vigna Barberini : la cenatio rotunda de la Domus Aurea ?

Françoise Villedieu

**Une construction néronienne mise au jour sur le site de la Vigna Barberini :
la *cenatio rotunda* de la *Domus Aurea* ?**
(Françoise Villedieu – CNRS Aix-Rome)

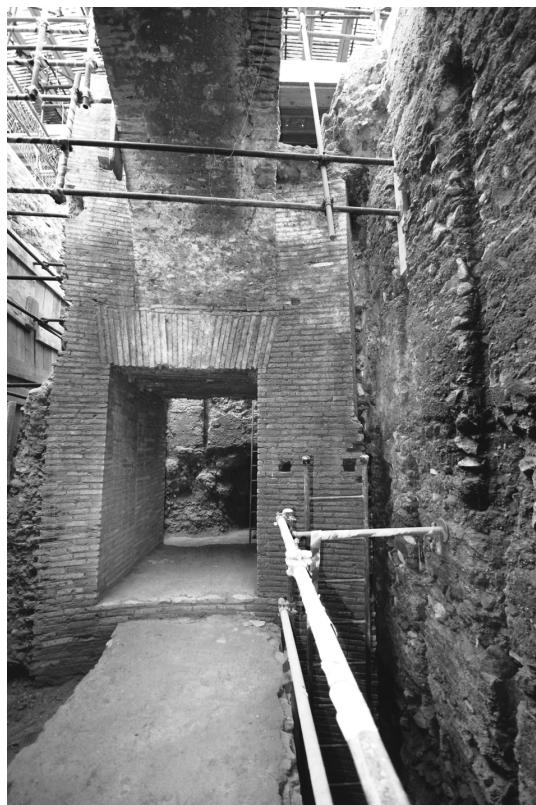
Fig. 7

À l'intérieur de la partie connue de la construction de plan circulaire, on observe que les arcs de la série basse devaient servir d'appui à un plancher mesurant environ 0,18 m d'épaisseur, une valeur qui correspond à la différence de niveau existant entre le plan supérieur des arcs et la base d'une baie qui s'ouvre dans le seul tronçon du mur annulaire observé à ce jour, au sud du bâtiment (**fig. 7**).

Cette porte, qui mesure 1,48 m sur 2,22 m (5 x 7,5 pieds), débouche au sud du bâtiment sur un espace dont seule la limite orientale est connue. Il s'agit d'une terrasse ou d'un local qui possède un sol de blocage, dépourvu de traces pouvant avoir été laissées par un revêtement, dans lequel se dessine l'angle d'une ouverture rectangulaire, communiquant vraisemblablement avec une pièce située au rez-de-chaussée. L'espace dégagé actuellement ne couvre plus qu'une surface de 3,30 m² depuis qu'il a été amputé par deux fondations bâties entre la fin du I^{er} et la fin du II^e s. S'il avait été doté d'une couverture maçonnée, il en resterait des témoins sur la paroi externe du mur annulaire. Or les traces lisibles sur cette dernière ne se prêtent pas facilement à une interprétation : il est aussi difficile de les attribuer à des éléments pouvant avoir supporté un auvent destiné à couvrir l'espace que l'on vient de décrire, que de leur trouver une ou des fonctions différentes.

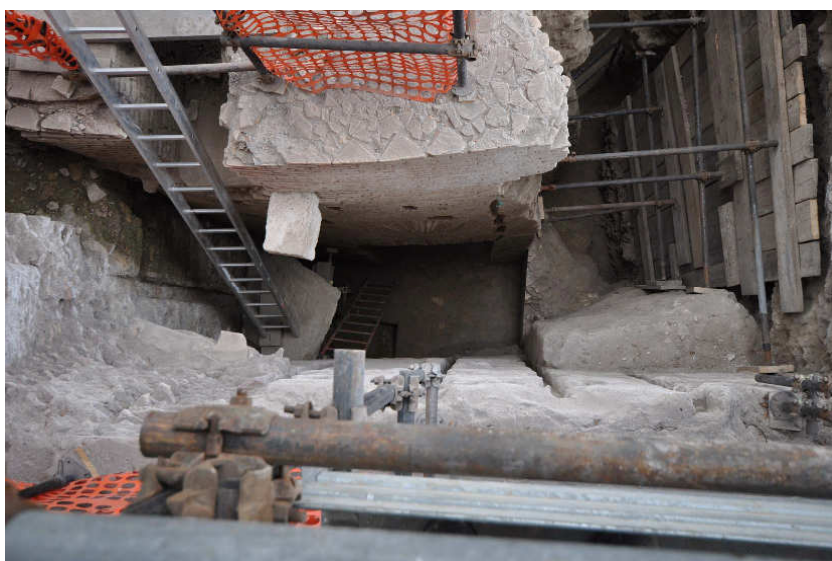
Fig. 8

Les trois cavités et la saignée que l'on vient de décrire étaient peut-être utilisées en liaison avec l'installation voisine, qui constitue ce que nous définirons provisoirement comme l'appendice méridional (**fig. 8**).

Il s'agit d'un élément maçonné lié à la construction de plan circulaire et présentant des caractéristiques techniques identiques, les matériaux employés et leur mise en œuvre étant semblables. Nous

connaissons sa limite ouest, ainsi que le niveau qui le couronne à la cote 41,96 m, soit à 1,69 m sous le sommet des murs de l'édifice circulaire. Il a été coupé au sud par une fondation postérieure et il se développe vers l'est au-delà de la limite actuelle de la fouille. Au moment de l'abandon du bâtiment, seule, apparemment, cette partie de la construction a été démolie alors que le corps de plan circulaire paraît avoir été laissé intact. La démolition toucha tant l'appendice que le tronçon du mur annulaire auquel il se rattache. Le parement interne du mur annulaire permet de délimiter la cassure verticale et cet indice confirme la restitution de l'appendice que nous avons faite en reportant la situation connue à partir d'un axe de symétrie coïncidant avec la bissectrice du triangle que définissent les deux arcs voisins.

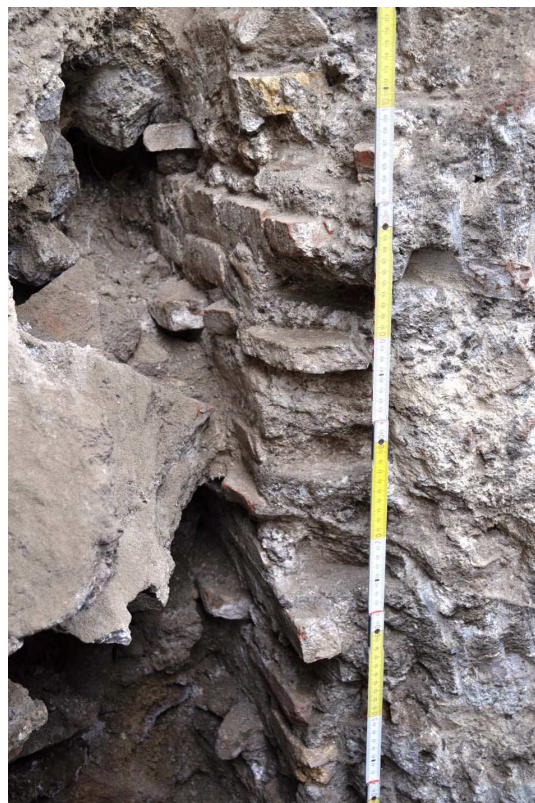
Fig. 9

Un élément fait de matériaux différents devait être fixé au cœur de la maçonnerie de l'appendice, sur une hauteur de 1,25 m environ à partir du sommet et une largeur que nous pouvons estimer à 1,40 m. La limite ouest de son logement a été entrevue en marge de l'espace exploré : elle se dresse verticalement et elle présente un parement particulier, composé de deux assises régulières auxquelles succède une assise formée de briques qui débordaient et ont été en partie brisées (**fig. 9**).

Cette séquence se répète sur tout le pan de mur, donc sur 1,25 m de hauteur. L'appendice retrouve son unité au-dessous, l'*opus caementicium* succédant au « logement » délimité par le parement à « ressauts ». Les briques débordantes pourraient avoir servi à accrocher un blocage, dont toutefois nous n'avons pas retrouvé de trace⁹⁷.

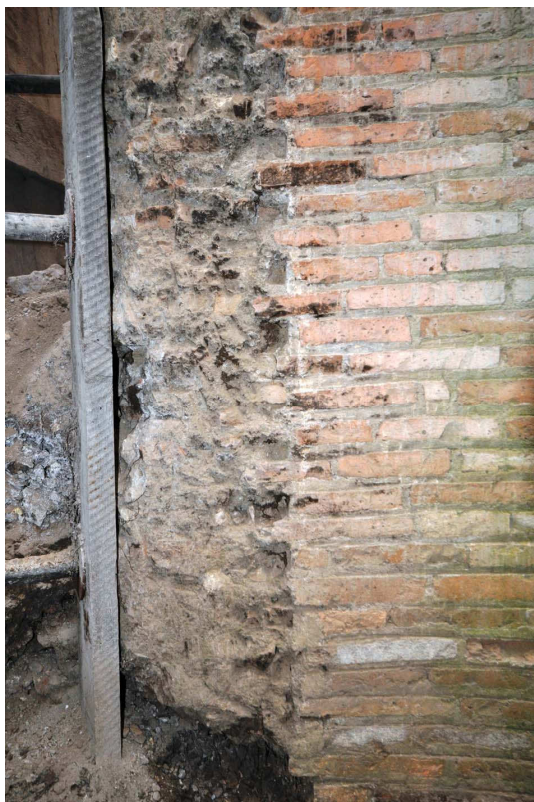
Fig. 10

L'aménagement formé par le tronçon du mur annulaire et l'appendice méridional comptait un autre élément dont ne se conserve qu'une empreinte observée sur la face interne du mur annulaire, sur une bonne partie de la hauteur de celui-ci (**fig. 10**).

Il s'agit dans ce cas du profil d'un muret qui a été rasé, mais dont on devine qu'il se détachait du mur annulaire et devait se développer assez peu vers l'intérieur du bâtiment, car nous n'en avons pas retrouvé de trace ni sur les arcs voisins, ni sur le pilier central. Un parement a laissé des empreintes sur la ligne qui le délimite vers l'ouest et nous supposons que son autre face n'était pas parementée, bien que nous ne puissions avoir de certitude à ce propos. C'est à titre d'hypothèse que nous replaçons ce bout de mur dans le cadre d'une installation dont le plan dessine un U et semble former une sorte de colonne forcée verticale en correspondance de ce que nous proposons d'identifier à un secteur technique incluant donc l'appendice méridional et le tronçon du mur annulaire auquel la maçonnerie en U est lié.

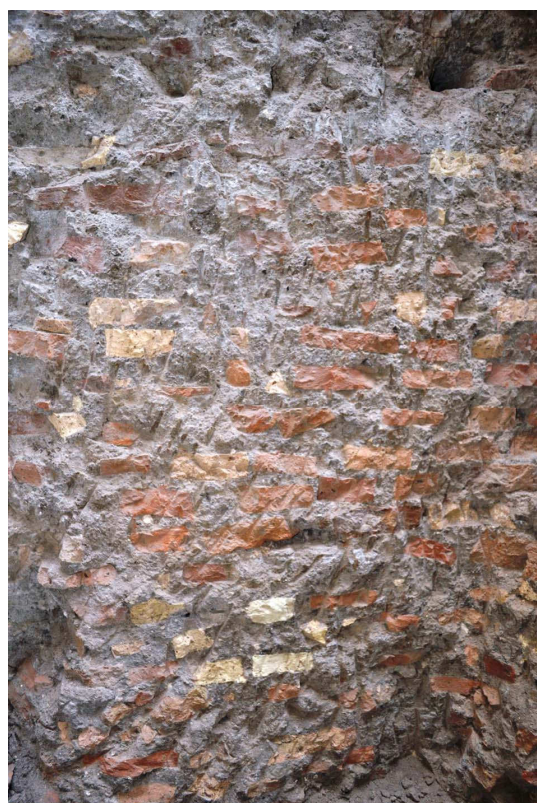
Fig. 12

été libérés à la suite du démantèlement de la partie supérieure de l'aménagement. Plus haut encore, la taille des débris diminue radicalement, puis, à mi-hauteur, aux fragments présentant les mêmes caractéristiques que la construction circulaire succèdent des restes de maçonneries différentes. La nature des matériaux formant le remblai change sur les restes de notre « secteur technique », qui sont directement recouverts par de petits éclats de maçonnerie, réduits parfois à l'état de poussière. Il s'agit là clairement des fruits d'un travail dont les pans de murs donnent un autre écho sous la forme des empreintes des pointes de pioches qui sont restées inscrites dans le mortier et les briques (**fig. 12**).

Les traces, rapprochées et relativement régulières, révèlent que les ouvriers ont effectué un travail soigné, en multipliant les points d'impact, tout en maniant leur outil

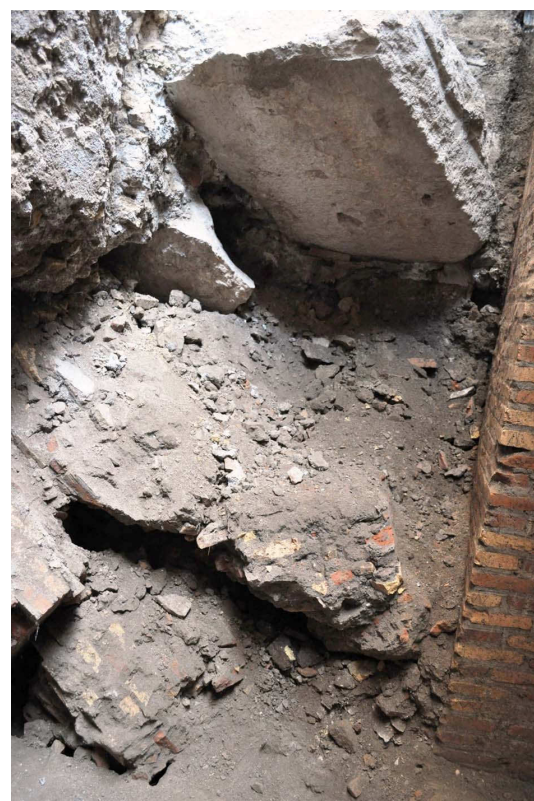
Fig. 11

La composition des strates formées de gravats, qui ont été fouillées à l'emplacement de ce « secteur technique », ainsi que, à proximité, dans l'espace étroit exploré au sud du corps cylindrique, renvoie une image inversée des étapes de la démolition. En repartant du bas, nous constatons que des blocs de maçonnerie de taille relativement importante ont été détachés dans un premier temps et rejetés sur le sol de la terrasse (ou local) desservie par la porte (**fig. 11**).

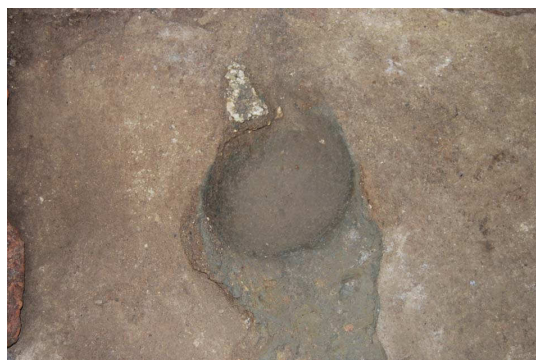
Fig. 13

Cinq autres cavités régulières ont été observées sur l'un des arcs et au sommet du pilier (**fig. 13**). En forme de calotte hémisphérique, elles possèdent un revêtement interne constitué par une argile très fine et le même matériau, plus ou moins mêlé à d'autres éléments, les colmate et apparaît sous forme de coulées dans le voisinage. À ces exemplaires, il faut en ajouter un sixième constitué par une calotte de matériau argileux retrouvée au-dessus de la couche de mortier, quasiment suspendue dans les remblais postérieurs.

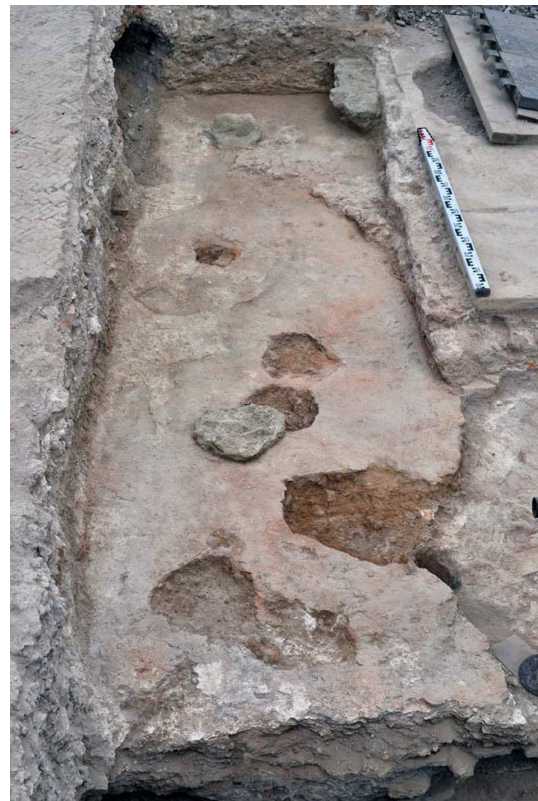
Fig. 14

Au centre du bâtiment, au-dessus du pilier, dans l'espace actuellement dégagé, diminué d'une bande sur laquelle un mur postérieur a détruit la couche de mortier gris-rosé, d'autres creusements sont présents à côté de ceux que l'on vient de décrire. Certains, de forme régulière, ressemblent aux cavités hémisphériques, mais l'absence d'argile et des recoupements incite à les traiter à part (**fig. 14**).

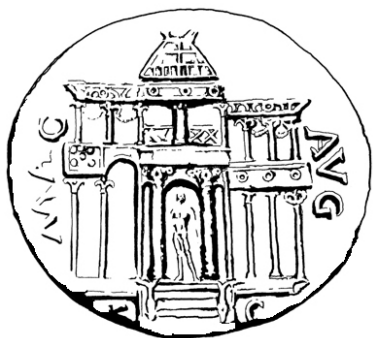
Fig. 15

circulaire mesurant environ 12 m de hauteur, peut difficilement être rapprochée de réalisations antiques connues. La forme de la tholos a été fréquemment adoptée dans des contextes divers (sacrés, jardins...), mais nous n'en connaissons pas qui se dressent sur un support aussi élevé. Cette dernière affirmation doit toutefois être corrigée, car il existe une exception, représentée par le corps central de l'édifice reproduit au revers de *dupondii* frappés sous le règne de Néron par les ateliers de Rome et de Lyon, en 64 et 65 selon certains numismates, dès 63 pour d'autres¹¹³ (**fig. 15**).

Pour restituer la salle à manger elle-même (**fig. 18**) nous nous sommes inspirés des détails fournis par les monnaies néroniennes portant la légende MAC AVG (voir fig. 15).
