La villa maritime de Marina di S. Nicola (Ladispoli, Italie) : le décor de la tour belvédère

Mathilde Carrive. La villa maritime de Marina di S. Nicola (Ladispoli, Italie) : le décor de la tour belvédère . Antike Malerei zwischen Lokalstil und Zeitstil. Akten des XI. Internationalen Kolloquiums der AIPMA , Sep 2010, Ephèse, Turquie. p. 579-583. halshs-01426444

**LA VILLA MARITIME DE MARINA DI S. NICOLA (LADISPOLI, ITALIE):
LE DÉCOR DE LA TOUR BELVÉDÈRE**

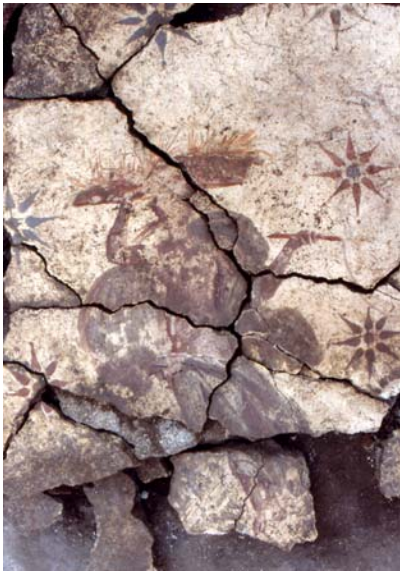
Abb. 1: Pièce 7, plafond

L'espace 7 présente un pavement en *opus sectile* dont il ne reste que quelques fragments. Le décor mural est mal conservé: subsistent le négatif d'une plinthe de marbre et le bas de l'enduit peint, que les concrétions et le temps ont malheureusement rendu presque illisible. On distingue tant bien que mal une prédelle occupée par des scènes de chasse et des combats de gladiateurs. Ont également été retrouvés dans les décombres des fragments de stuc. Dans l'état actuel des choses, ils permettraient de restituer une frise en haut du mur 2005 – c'est-à-dire le pan de mur isolé qui sépare le portique de l'espace 6 (voir Abb. 4). Le décor du plafond quant à lui, a été retrouvé effondré en place. L'étude est en cours mais on peut déjà dire qu'il s'agit d'un semis d'étoiles à sept branches ponctué de quelques figures. Une plaque photographiée au moment de la fouille montre une figure féminine dansante, portant une faux et un panier rempli d'épis de blé (Abb. 1). Si l'on identifie cette figure à l'été, on peut émettre l'hypothèse que des représentations des saisons habitaient ce ciel étoilé.

Tout d'abord, le décor pariétal de l'espace 7, avec sa prédelle à scènes figurées, rappelle les décors architecturaux des 3^e et 4^e styles pompéiens⁴. Quant à la frise stuquée du mur 2005 et au plafond, ils se rattachent directement au 4^e style⁵.

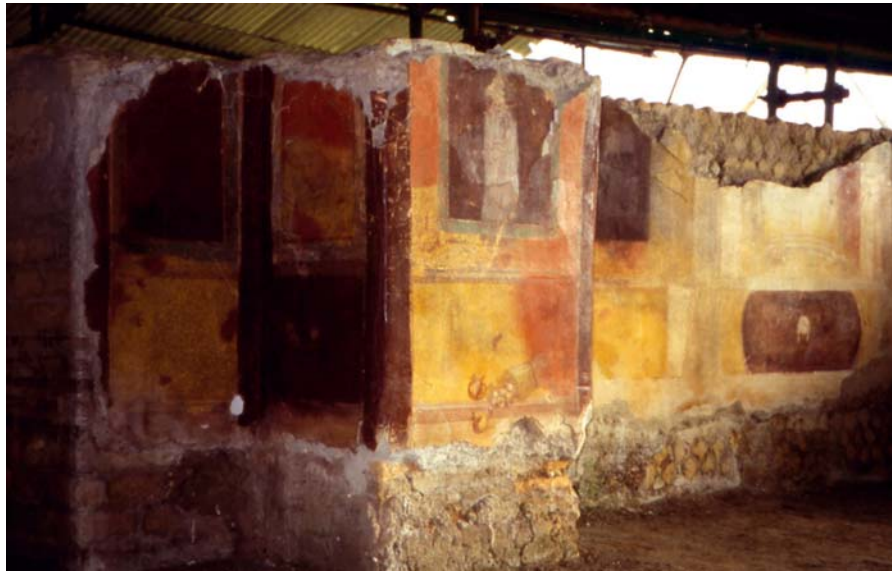
Abb. 2: Pièce 6, mur nord

L'espace 6 est pavé d'une mosaïque géométrique noire et blanche et conserve une bonne partie de son décor mural en place. Manquent le haut de la zone médiane et une éventuelle zone supérieure. Pour le reste, il s'agit, au-dessus d'une plinthe de marbre dont nous n'avons conservé que le négatif, d'un décor à panneaux colorés qui se déployait au moins sur deux niveaux (Abb. 2). Certains panneaux et compartiments sont ornés de motifs figurés (un lapin, une corbeille de fruits renversée, une figure humaine), d'autres de motifs ornementaux (éléments végétaux stylisés, tête de Gorgone). Les couleurs dominantes sont le rouge, le jaune, le bordeaux et diverses teintes de marron. En de nombreux endroits, la couleur a viré suite à l'exposition à une chaleur excessive.

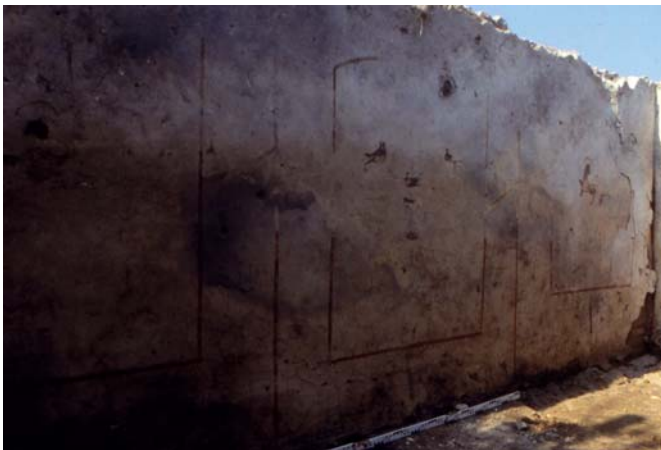
Abb. 3: Pièce 3, mur sud

L'espace 3 est la seule pièce qui offre un décor mural quasiment complet. Il s'agit d'un décor linéaire à fond blanc, très simple, qui se déploie sur les quatre murs de la pièce (Abb. 3). Il n'y a ici ni zone inférieure, ni zone supérieure, mais une simple juxtaposition de panneaux comprenant divers animaux en vignette (panthère, dauphin, oiseau), voire des motifs plus complexes (culot d'acanthé sur lequel sont posés deux oiseaux).

On distingue enfin une troisième phase avec le décor linéaire qui couvre les murs de la salle 3 et le pan du mur 1004 de la salle 5. Nous nous situons ici vraisemblablement dans la première moitié du 3^e s⁸.
