Relevés architecturaux connus et méconnus de la porte d'Arroux : étude de la documentation graphique relative aux antiques d'Autun dans les collections de la Société éduenne

Vivien Barrière

LES TRAVAUX DE CHENEVARD ET DE ROIDOT-DELEAGE

*Extrait des Mémoires de la Société Eduenne
Tome LVII, fascicule 5 (2009 – 2010)*

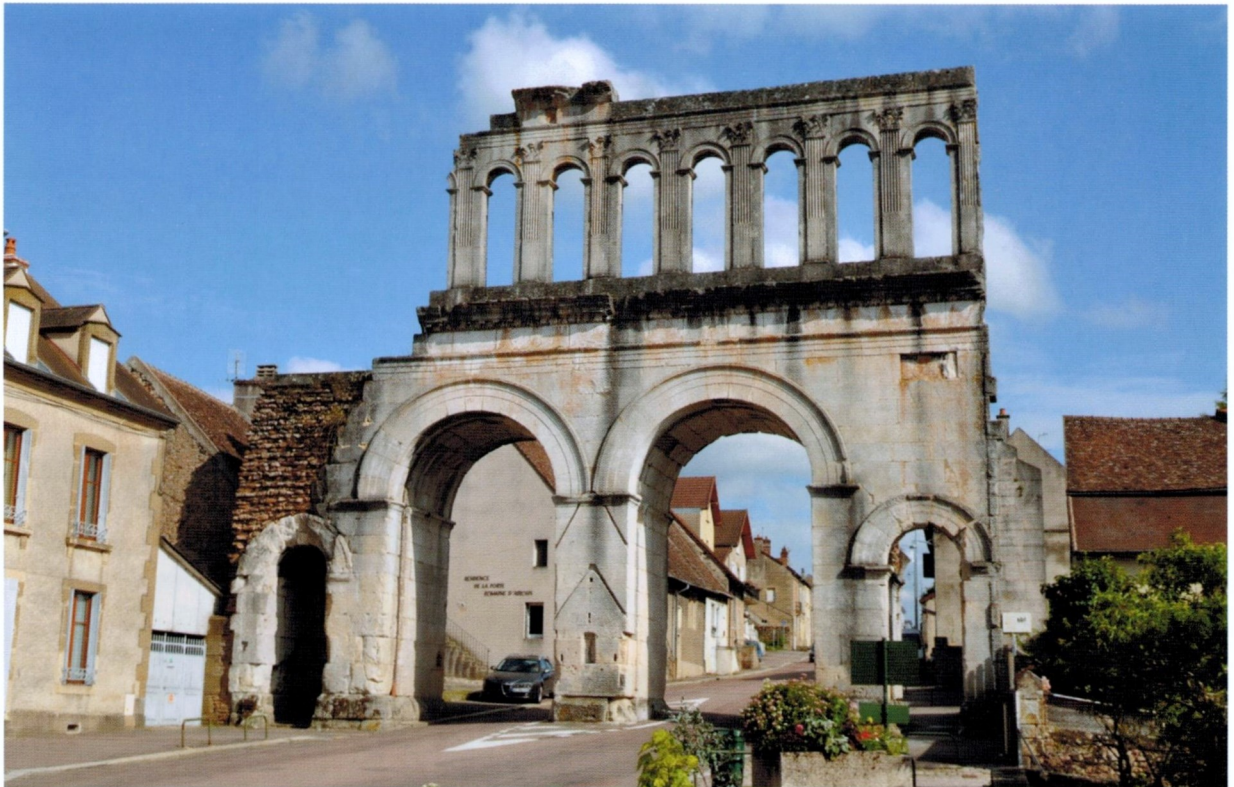
Fig. 1 : Vue de la porte d'Arroux à Autun (façade tournée vers la campagne). Photographie prise par l'auteur.

Les représentations en élévation des portes romaines d'Autun sont aussi anciennes et nombreuses qu'inégalement réparties d'une porte à l'autre. Les deux portes urbaines les mieux conservées, la porte d'Arroux au nord-ouest de l'enceinte et la porte Saint-André au nord-est, se partagent la part belle et représentent à elles deux plus de 90 % des vues des portes autunoises. Quant à la porte sud-ouest d'*Augustodunum*, la porte dite de Saint-Andoche, dont seule la tour de flanquement méridionale est (partiellement) conservée au sein des bâtiments de l'ancienne congrégation du Saint-Sacrement¹, elle n'est pas pour autant totalement oubliée et l'on sait notamment gré à J. Roidot-Deléage d'avoir établi une documentation graphique primaire pour cette porte. La situation de la porte de Rome (porte urbaine située au sud-est de l'enceinte romaine) est bien pire - défaut de documentation qui s'explique par la précoce disparition de l'édifice². Le choix a été fait, ici, de se concentrer sur le seul fonds de la bibliothèque de la Société Eduenne et sur la seule porte d'Arroux (*figure 1*).

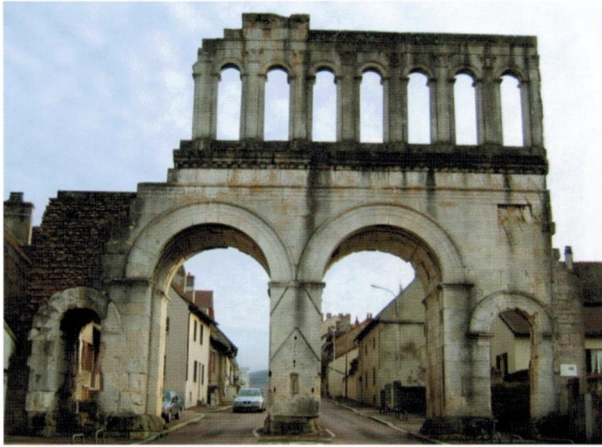
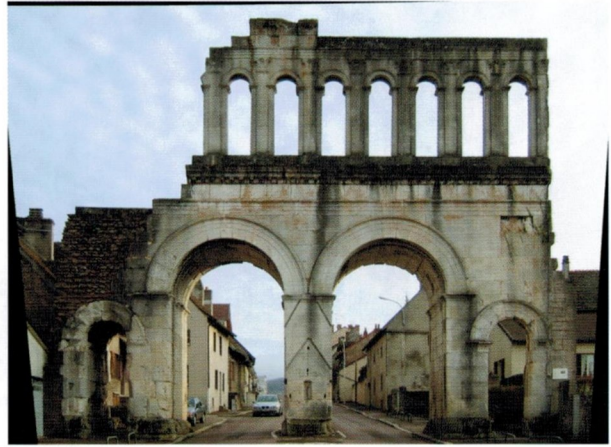
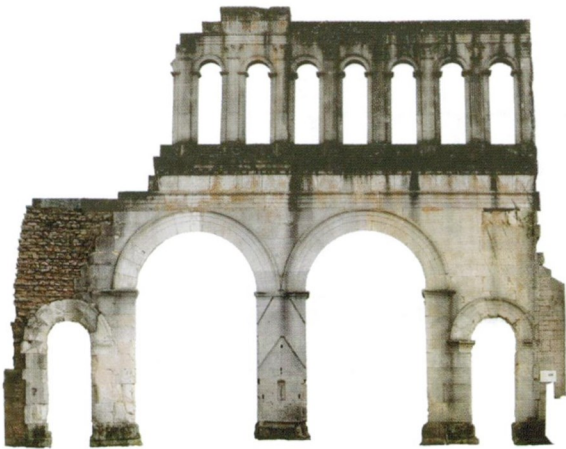
Fig. 3 : La méthode orthophotographique : du cliché photographique au contour redressé.

En haut à gauche, cliché de la porte d'Arroux pris par un photographe situé sur la chaussée.

En haut à droite, le plan correspondant au parement de la façade a été numériquement redressé.

En bas à gauche, seul le plan correctement redressé est conservé.

En bas à droite, à partir de l'orthophotographie, on peut établir un relevé sommaire, le contour orthophotographique ou contour redressé.

La méthode que je propose ici pour évaluer la qualité du relevé de l'architecte autunois a été exposée ailleurs⁹. Pour la résumer brièvement, elle consiste à superposer numériquement au relevé architectural ancien ce que je désigne sous le nom de contour orthophotographique. L'orthophotographie, ou redressement numérique de clichés, a pour fonction d'éliminer sur une photographie l'ensemble des déformations liées à la position du photographe et à l'objectif de l'appareil. À l'aide de mesures réalisées sur les parements de la porte avec un tachéomètre à visée laser et d'un logiciel opérant les calculs de redressement, on obtient une photographie sans déformations et à l'échelle, sur laquelle les dimensions et les angles sont figurés avec exactitude, tout comme sur un relevé architectural en plan ou en élévation. L'évaluation du relevé ancien se fait tout simplement en le superposant au relevé obtenu par orthophotographie. Il suffit donc, pour s'assurer de la validité du relevé publié en 1963 qui n'est autre que le tirage réalisé par la Société Eduenne à la fin des années 1870 à partir du relevé aquarellé original de J. Roidot-Deléage¹⁰, de lui superposer le contour orthophotographique (en rouge sur les illustrations) (*figures 3 et 4*).
