Saint-André-des-Eaux (Côtes-d'Armor) : nouveaux éléments sur l'église et sur ses décors peints

Mathias Dupuis

Mathias Dupuis. Saint-André-des-Eaux (Côtes-d'Armor) : nouveaux éléments sur l'église et sur ses décors peints. Bulletin du Centre d'études médiévales d'Auxerre, 2009, 13, pp.61-66. 10.4000/cem.11220 . halshs-00876134

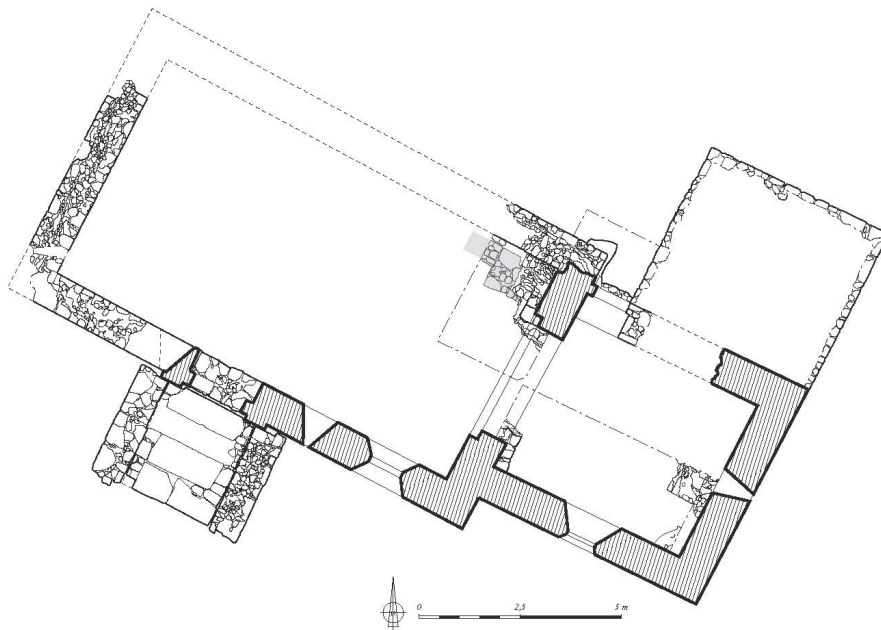
1 - Saint-André-des-Eaux, plan de l'église, en grisé la maçonnerie antérieure (cl. M. Dupuis).

- 3 La réalisation d'un sondage à l'angle formé par le gouttereau nord de la nef et le mur de séparation entre la nef et le chœur a permis de déterminer que l'église actuelle s'implante sur un édifice préexistant. En effet, le massif de fondation du piédroit nord de l'arc triomphal prend appui sur une maçonnerie arasée qui forme un mur orienté est ouest (fig. 1 et 2). Celui-ci correspond peut-être au soubassement du gouttereau nord d'une première église. Toutefois, ce mur n'a pas été dégagé sur une surface suffisamment importante pour proposer une restitution de cet édifice. Un niveau de sol formé d'un dépôt charbonneux fonctionne avec cette première maçonnerie et se développe vers le sud.

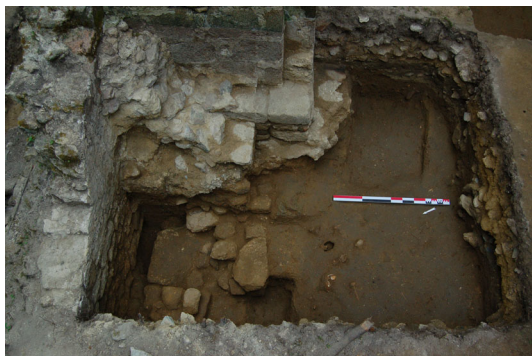
Fig. 2 - Saint-André-des-Eaux, vue de l'autel secondaire depuis l'ouest (cl. M. Dupuis).

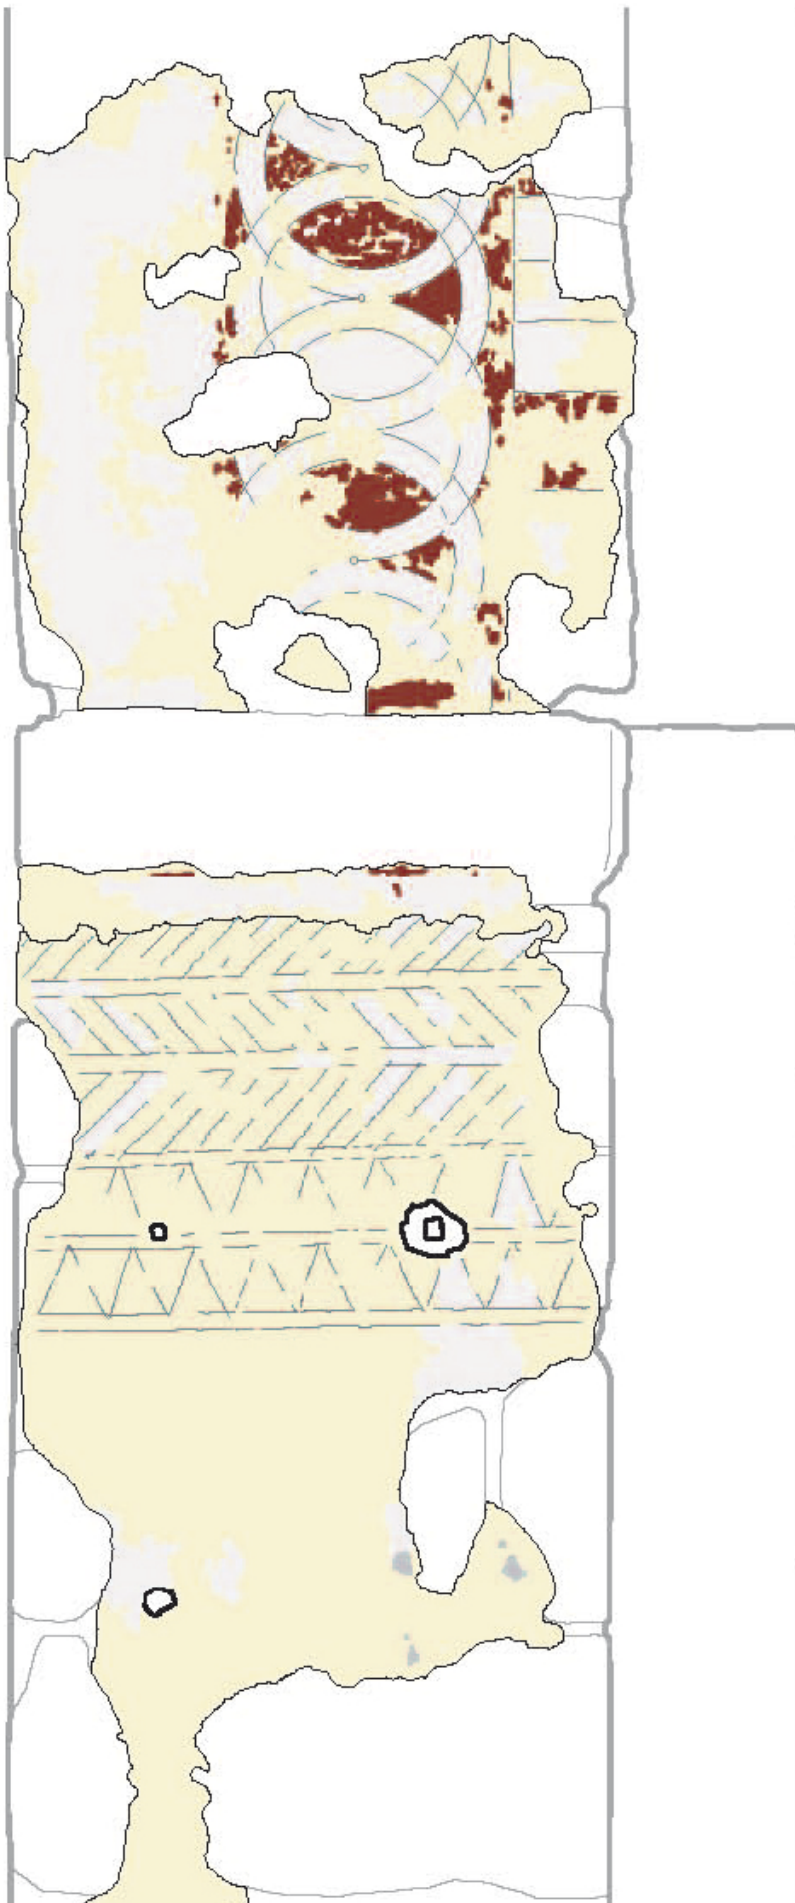
Fig. 3 - Saint-André-des-Eaux, relevé des décors peints romans sur le piédroit sur de l'arc (cl. M. Dupuis).

surtout connu par des relevés et des photographies effectués pour le compte du Musée des monuments français au début du siècle et par les vestiges encore en place sur les parois de l'église (fig. 3). Ce décor n'intervient pas au moment de la construction de l'église, comme l'indique la stratigraphie des revêtements muraux : en effet, un premier décor – contemporain de la construction – est simplement formé par des joints rubanés, rehaussés d'un badigeon blanc, qui viennent ponctuer les claveaux de l'arc triomphal ainsi que l'encadrement des fenêtres hautes ; le reste des maçonneries étant largement couvert par des joints beurrés très débordants. Cela étant, il est impossible de déterminer précisément l'intervalle de temps compris entre la construction et l'application du premier décor peint roman ⁵.

- 8 Il s'agit d'un décor ornemental qui se développe sur l'ensemble des parois de la nef et du chœur. Les motifs, organisés en registres horizontaux, reprennent des thèmes décoratifs peu usuels dans la peinture murale romane. Certains motifs font référence aux appareillages décoratifs romans – (dents de scie, chevrons, tracés réticulés, frise d'*opus spicatum*) très fréquents dans de nombreuses églises de la vallée de la Loire (Selommes, Cravant, Saint-Mexme de Chinon, etc.) et qui se retrouvent dans de nombreuses autres régions (Normandie, Auvergne, etc.) – ou bien aux mosaïques décoratives, hérités de l'*opus sectile* antique, que l'on rencontre par exemple au XI^e siècle dans le chœur de l'abbaye de Saint-Benoît-sur-Loire ou dans la crypte de Saint-Germain d'Auxerre ⁶. D'autres motifs, comme les cercles ou les arceaux sécants et les peltes obtenus par ces combinaisons semblent plutôt faire allusion à la sculpture ornementale en méplat, telle qu'elle a pu se développer en Normandie à la fin du XI^e siècle ⁷. L'originalité de ce programme parmi les exemples connus de la peinture murale romane ne permet pas pour l'instant de lui trouver de comparaison. D'un point de vue chronologique, sa réalisation s'inscrit entre la date de construction de l'église et l'exécution d'une grande Crucifixion qui vient le recouvrir et dont le style évoque sans doute la toute fin du XII^e ou le début du XIII^e siècle. On peut donc estimer que ce programme ornemental intervient entre le dernier quart du XI^e et le troisième quart du XII^e siècle.
