Caractérisation des éléments de colonne en pierre et premières pistes d'étude

Florent Delencre, Jean-Pierre Garcia, François Boyer

CARACTÉRISATION DES ÉLÉMENTS DE COLONNE EN PIERRE ET PREMIÈRES PISTES D'ÉTUDE (FL.D., J.-P.G., F.B. coll.)

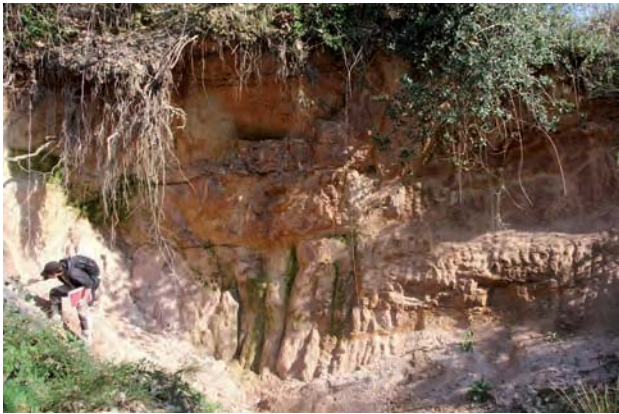
3. Bibracte, Mont Beuvray. Les matériaux de construction de la romanisation. Vue du front de taille de la carrière de Charconnet (commune de St-Léger-sous-Beuvray) (cliché F. Delencre 2013).

Saint-Légersous-Beuvray. L'affleurement visible correspond à du sable ayant une puissance stratigraphique d'environ quatre mètres (ill.3) et il repose directement sur le substrat qui est ici le granite rose à deux micas. Ce sable est ici ce que nous appelons une arène granitique, c'est-à-dire un sable grossier issu de l'altération sur place du granite qui constitue le substrat (Foucault, Raoult 2010). Cette couche sédimentaire détritique meuble doit donc posséder toutes les caractéristiques minéralogiques du granite rose à deux micas dont elle est issue. L'analyse de ce sable (ill. 4) permet en effet d'observer qu'il est constitué de quartz, de feldspaths, de grains de muscovite plurimillimétriques et de fragments de granite rose à deux micas. Les grains observés ont une taille qui varie du silt au gravier et ils sont sub-anguleux. Cette description est tout à fait semblable aux constituants grossiers présents dans les matériaux de types de pâte n° 5 et n° 8.

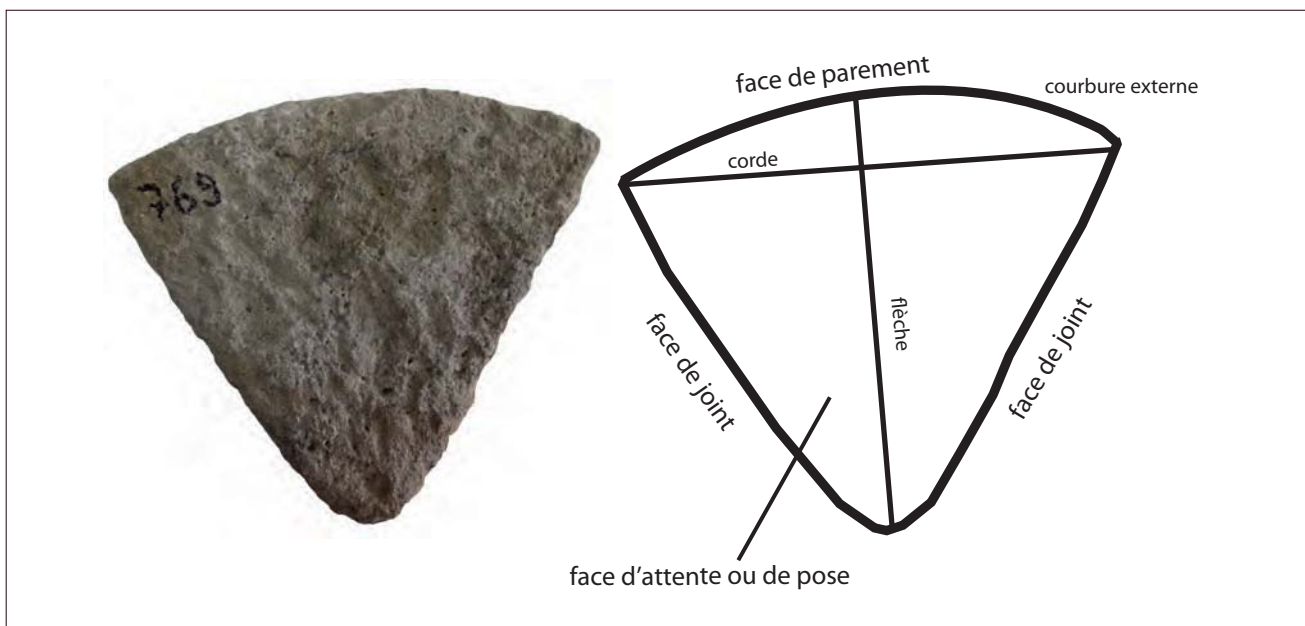
4. Bibracte, Mont Beuvray. Les matériaux de construction de la romanisation.
Mesures descriptives des segments de colonne en pierre (DAO & cliché F. Delencre 2013).

au mieux (ill. 4). Nous avons ainsi estimé le rayon à partir de la courbure externe. La mesure de la hauteur externe associée à la hauteur interne permet d'évaluer la concavité des éléments de colonne. La mesure des deux faces de joints permet de déterminer la dissymétrie de l'élément par rapport à sa médiatrice. De plus, ces deux mesures ainsi que celle de la flèche (segment qui part de la pointe et est perpendiculaire à la corde) permettent de démontrer qu'elles ne représentent que très rarement le rayon réel de l'objet. Enfin, une dernière mesure peut être prise à la corde. Ces mesures ne sont effectuées quand l'élément le permet, car elles ne peuvent en aucun cas être estimées si la mesure n'est directement possible.
