Caractérisation des éléments de colonne en pierre et premières pistes d'étude

Florent Delencre, Jean-Pierre Garcia, François Boyer

CARACTÉRISATION DES ÉLÉMENTS DE COLONNE EN PIERRE ET PREMIÈRES PISTES D'ÉTUDE (FL.D., J.-P.G., F.B. coll.)

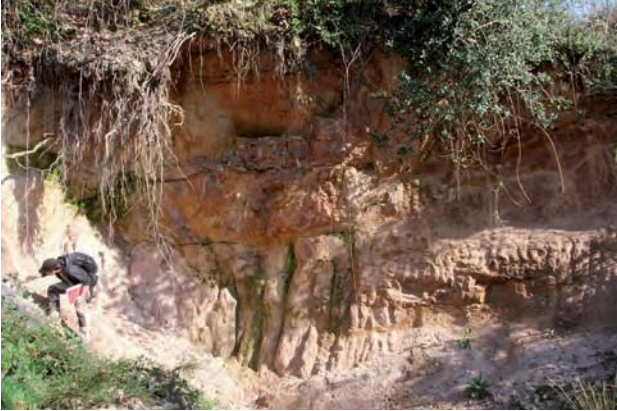
3. Bibracte, Mont Beuvray. Les matériaux de construction de la romanisation. Vue du front de taille de la carrière de Charconnet (commune de St-Léger-sous-Beuvray) (cliché F. Delencre 2013).

Saint-Légersous-Beuvray. L'affleurement visible correspond à du sable ayant une puissance stratigraphique d'environ quatre mètres (ill.3) et il repose directement sur le substrat qui est ici le granite rose à deux micas. Ce sable est ici ce que nous appelons une arène granitique, c'est-à-dire un sable grossier issu de l'altération sur place du granite qui constitue le substrat (Foucault, Raoult 2010). Cette couche sédimentaire détritique meuble doit donc posséder toutes les caractéristiques minéralogiques du granite rose à deux micas dont elle est issue. L'analyse de ce sable (ill. 4) permet en effet d'observer qu'il est constitué de quartz, de feldspaths, de grains de muscovite plurimillimétriques et de fragments de granite rose à deux micas. Les grains observés ont une taille qui varie du silt au gravier et ils sont sub-anguleux. Cette description est tout à fait semblable aux constituants grossiers présents dans les matériaux de types de pâte n° 5 et n° 8.

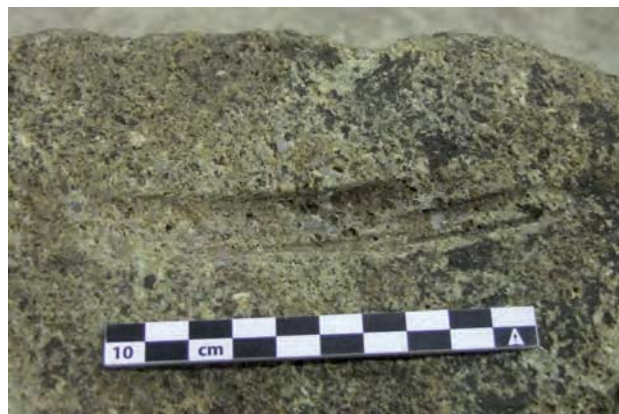
7. Bibracte, Mont Beuvray. Les matériaux de construction de la romanisation. Traces d'aiguisage sur un élément de colonne en grès (B995.21.1.62) (cliché F. Delencre 2013).

D'autres traces témoignent plutôt de leur devenir après la destruction de l'édifice dont ils proviennent. Elles sont très variables et peuvent révéler différents gestes et situations. Ainsi, nous pouvons observer la réutilisation d'un élément de colonne en grès (B995.21.1.62) comme aiguiseur à outils métalliques (ill. 7), ainsi qu'en témoignent les traces laissées sur la face d'attente ou de pose de l'objet (comm. pers. M. Pie-
