Liste des figures (dans le texte)

Liste des planches (annexe)

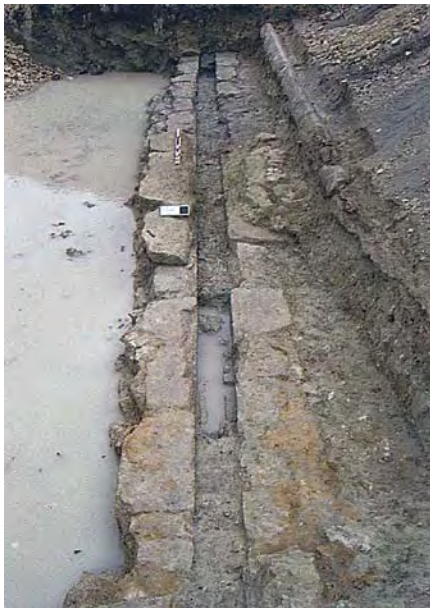
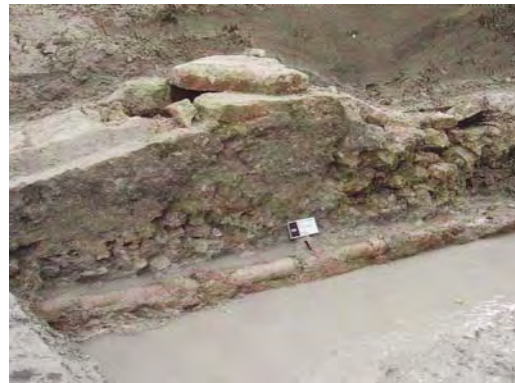
Fig.3 : La Vacherie à Saint-Ouen-l'Aumône, un exemple de canalisations fouillées (cl. S. Hurard, INRAP, 2005). Extrait de HURARD 2007 : 103 et 105.

a : Tuyau de terre cuite du XIIIe s. surplombant un caniveau médiéval postérieur.

b : Regard et caniveau de pierre maçonné du XVIIIe s. surplombant un tuyau de terre cuite du XVIIe s.

Fig.3 : La Vacherie à Saint-Ouen-l'Aumône, un exemple de canalisations fouillées (cl. S. Hurard, INRAP, 2005). Extrait de HURARD 2007 : 103 et 105.

- a : Tuyau de terre cuite du XIIIe s. surplombant un caniveau médiéval postérieur.
- b : Regard et caniveau de pierre maçonné du XVIIIe s. surplombant un tuyau de terre cuite du XVIIe s.

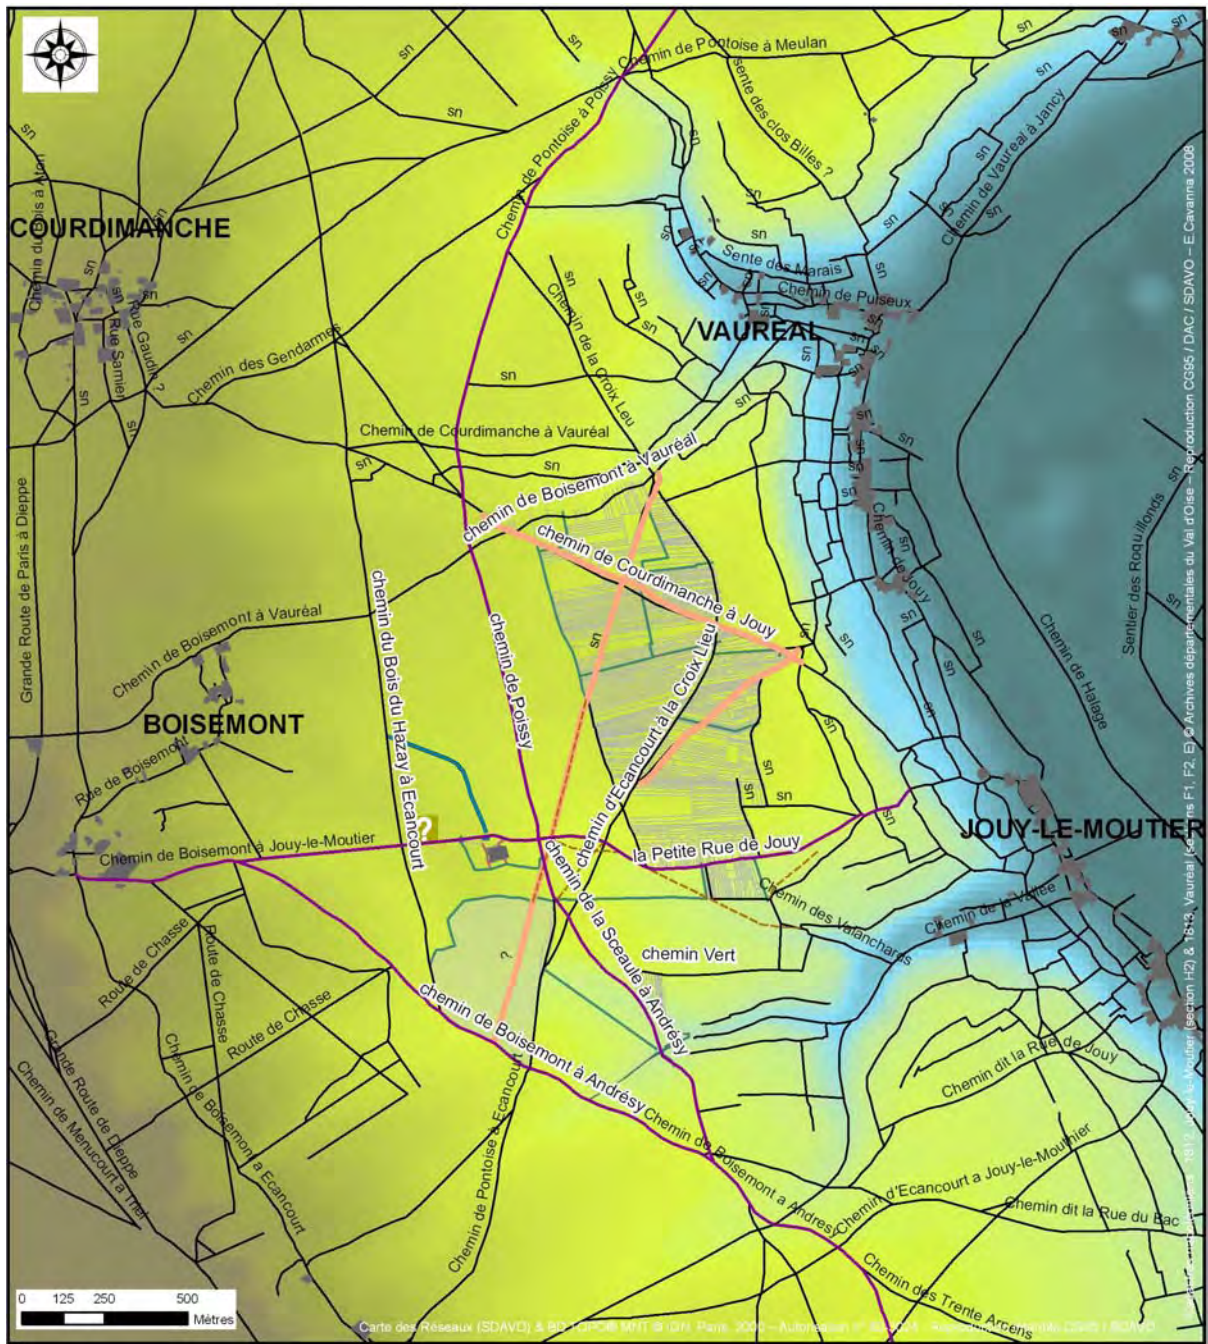
Fig. 9 : Elargissement de la Pl. 11. Insertion de la zone d'étude dans le réseau viarie local, à partir de la Carte des réseaux (vectorisation des cadastres napoléoniens du Val d'Oise - SDAVO)

Fig. 9 : Elargissement de la Pl. 11. Insertion de la zone d'étude dans le réseau viaire local, à partir de la Carte des réseaux (vectorisation des cadastres napoléoniens du Val d'Oise - SDAVO)
